**ORMAN YOLLARININ TEKNİK YETERLİLİKLERİNİN
TESPİTİ VE HARİTALANMASI ÜZERİNE BİR ARAŞTIRMA
(Karacaören İşletme Şefliği Örneği)**

**YÜKSEK LİSANS
ORMAN MÜHENDİSLİĞİ ANABİLİM DALI**

KASTAMONU – 2015

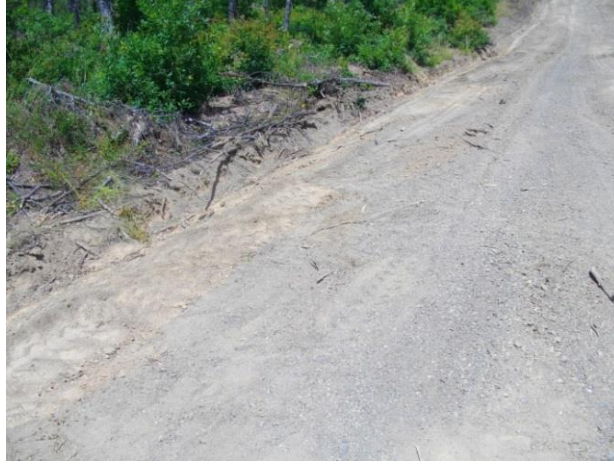
Yol yüzeyinden ve şevlerden gelen suların akıp gitmesi için yapılmış olan hendeklerin genişlikleri de her 100 m'lik parçalarda bir şerit metre ile ölçülmüştür. Hendek genişliğinin uygun olup olmadığı ve kullanılabilirliği incelenmiştir (Fotoğraf 3.2.).

Fotoğraf 3.2. Hendek durumuna ait örnek görüntü

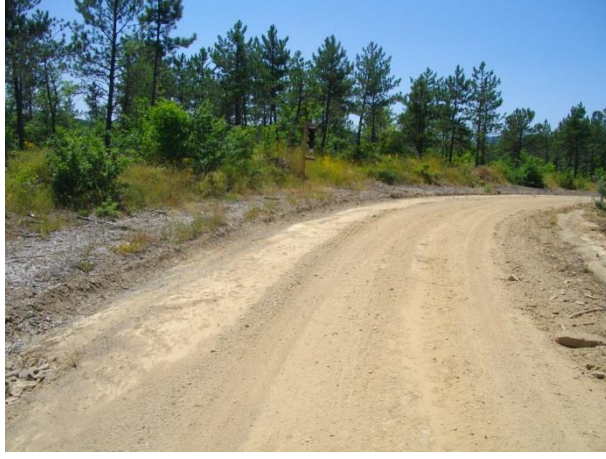
Bir orman yolunun üst yapısı, orman ürünlerinin taşınmasında kullanılacak ağır tonajlı araçların oluşturacağı deformasyonları karşılayacak düzeyde yapılmalıdır (Gümüş, 2009). Bu sağlanmaz ise orman yolundan beklenen kullanım ömrü ve beklenen düşük bakım maliyeti gerçekleşmeyecektir. Bu bakımdan araştırma alanındaki orman yollarının değerlendirilmesinde üst yapı belirteci olarak sert stabil zemin ve toprak kaplama tipleri dikkate alınarak değerlendirme yapılmıştır (Fotoğraf 3.3.)

Fotoğraf 3.3. Toprak üstyapıya ait örnek görüntü

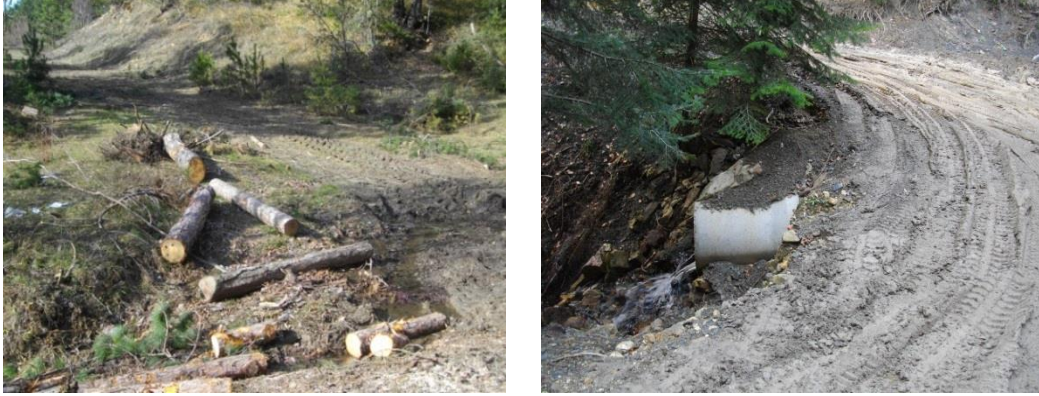
Hidrolojik sanat yapıları yağışların yollara olan olumsuz etkilerini önlemek için inşa edilen yapılardır. Çalışma alanındaki hidrolojik sanat yapılarının konumu, uygun boyutlarda olup olmadığı ve tıkalı-kırık durumu incelenmiştir (Fotoğraf 3.4.).

Fotoğraf 3.4. Alandaki büzlerden örnek görüntüler

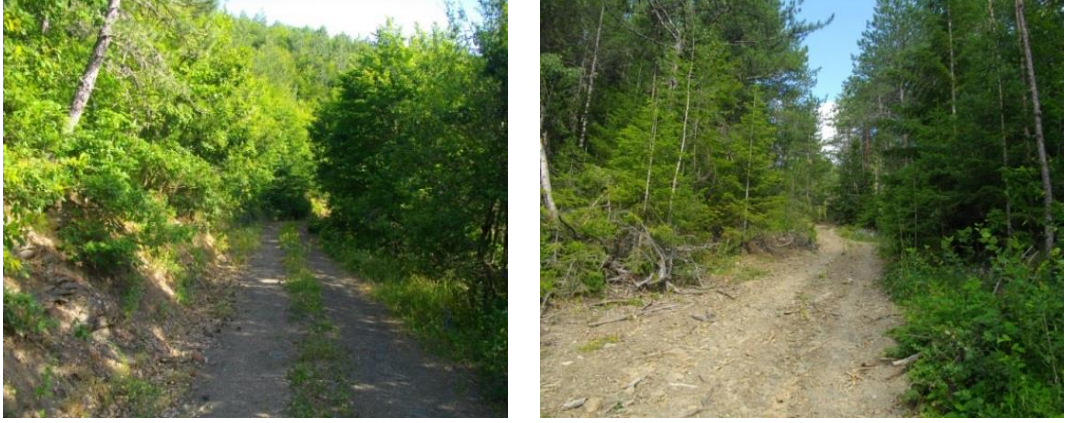
Yol platformuna yakın bulunan ağaçlar yol üzerine gölge yaparak platform üzerinde uzun süre suyun kalmasına neden olur. Bu sebeple yol kenarındaki ağaçların yola yapmış oldukları gölgeleme zamanı incelenmiştir (Fotoğraf 3.5.).

Fotoğraf 3.5. Ağaçların yol platformuna yaptığı gölge durumu

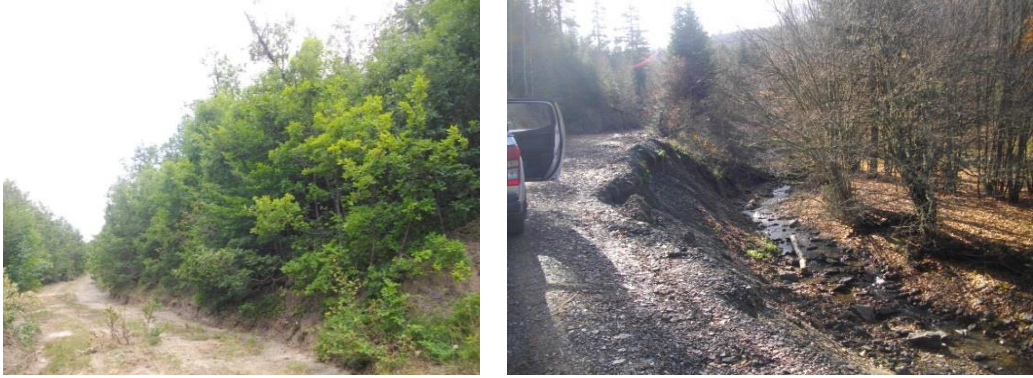
Ormanlık alanlarda kazı-dolgu sevi stabilizasyonun sağlanması toprak kayması ve aşınmalar için oldukça önemlidir. Bu sebeple şevlerde yüzey erozyonu/akışı olup olmadığı değerlendirilmiştir (Fotoğraf 3.6).

Fotoğraf 3.6. Kazı-Dolgu sevi stabilizasyonları

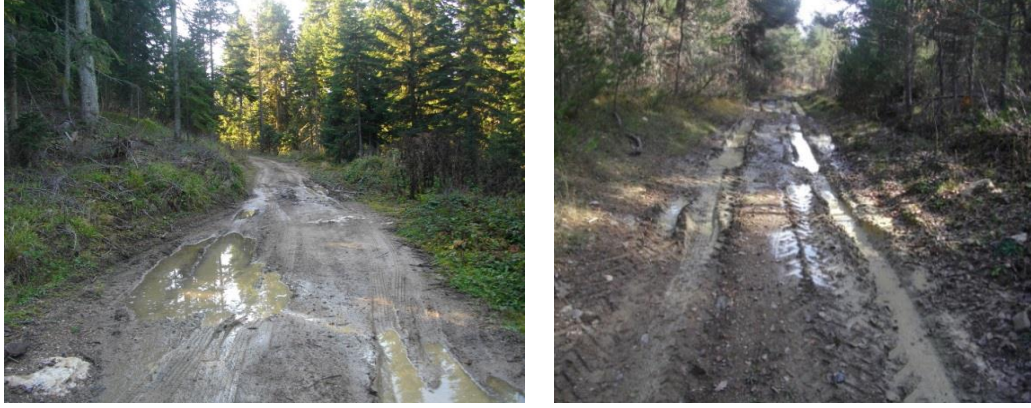
Yol eksenindeki bozulmaların yoğunluğu, büyüklüğü, derinliği incelenerek yolun kalitesinde önemli unsur bir olan yol deformasyon durumu değerlendirilmiştir (Fotoğraf 3.7).

Fotoğraf 3.7. Yol yüzeyindeki bozulmalar

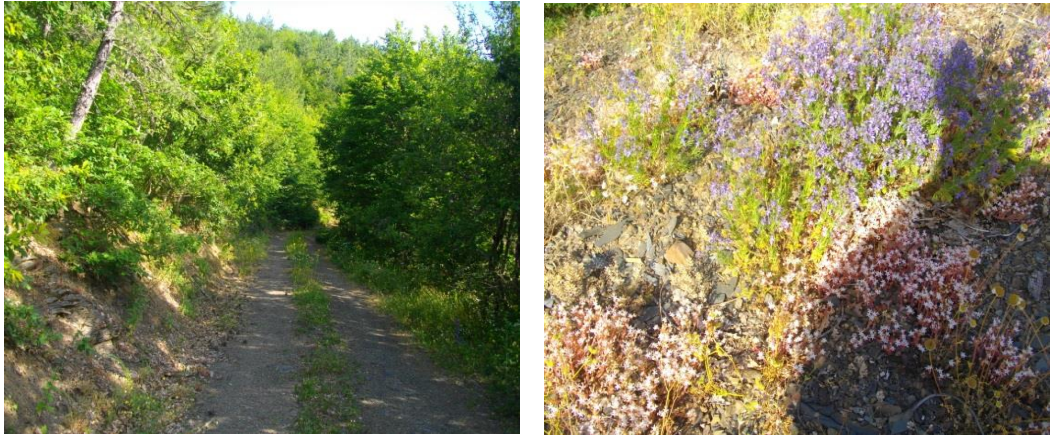
Yol platformu üzerinde çalı formunda bitki varlığının olup olmadığı gözlemlenerek çalı formunda bitkilenmenin olduğu yerler etüt karnesine konumları ile birlikte işlenmiştir (Fotoğraf 3.8.).

Fotoğraf 3.8. Yol platformunda yetişen bitkiler

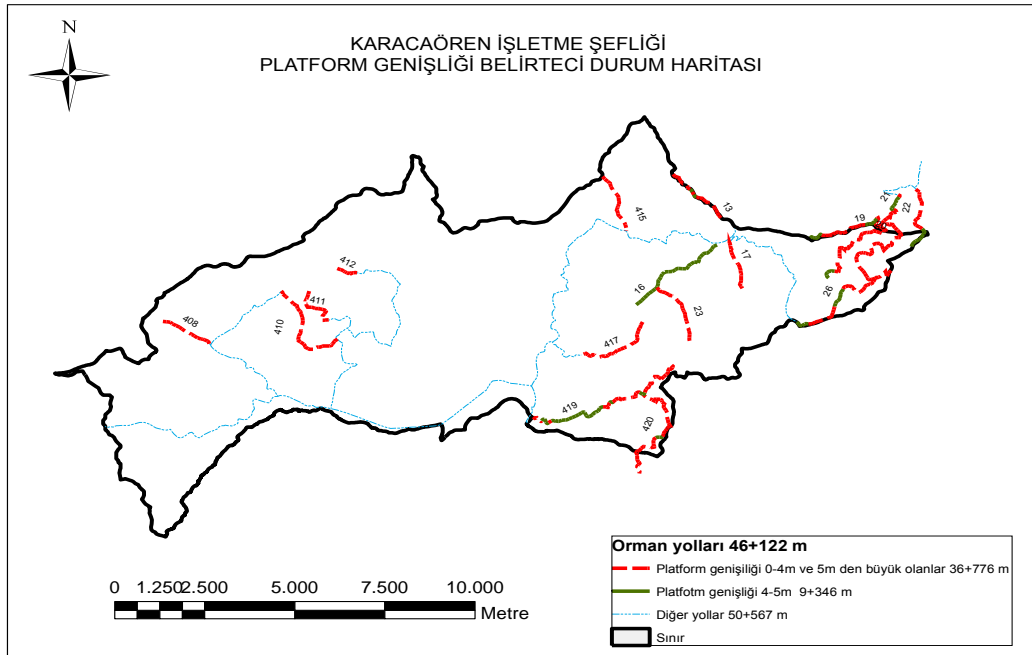
Şekil 4.6. Platform genişliği belirteci yeterliliği durum haritası

Platform Genişliği			
Yol kodu	"0"	"1"	Toplam
13	1+808	0+200	2+008
16	-	3+184	3+184
17	1+537	-	1+537
19	1+907	0+803	2+710
20	3+173	0+409	3+582
21	5+000	0+500	5500
22	1+439	0+719	2+158
23	2+059	-	2059
26	2+223	1+010	3+233
408	1+501	-	1+501
410	3+077	-	3+077
411	1+566	-	1+566
412	0+605	-	0+605
415	1+918	-	1+918
417	2+385	-	2+385
419	3+026	2+321	5+347
420	3+549	0+203	3+752
Toplam	36+773	9+349	46+122

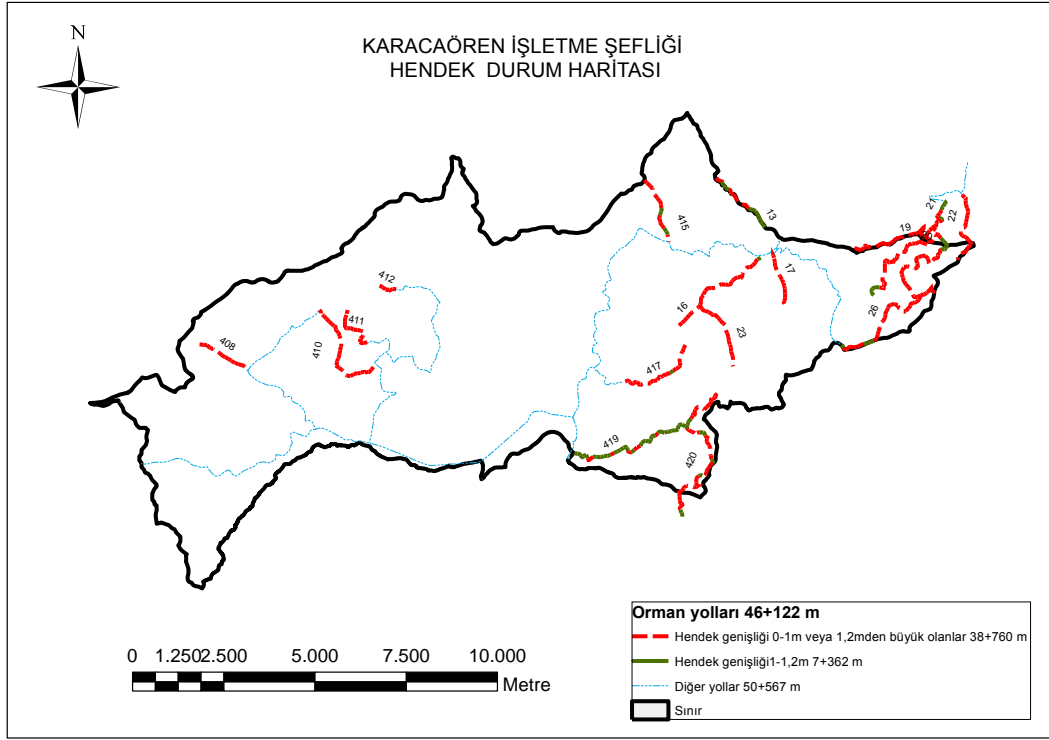
Şekil 4.7. Hendek durumu haritası

Hendek Durumu			
Yol kodu	"0"	"1"	Toplam
13	1+003	1+005	2+008
16	3+081	0+103	3+184
17	1+537	-	1+537
19	2+710	-	2+710
20	3+173	0+409	3+582
21	4+600	0+900	5500
22	2+158	-	2+158
23	2+059	-	2059
26	2+829	0+404	3+233
408	1+501	-	1+501
410	3+077	-	3+077
411	1+566	-	1+566
412	0+605	-	0+605
415	1+514	0+404	1+918
417	2+281	0+104	2+385
419	1+916	3+431	5+347
420	3+143	0+609	3+752
Toplam	38+753	7+369	46+122

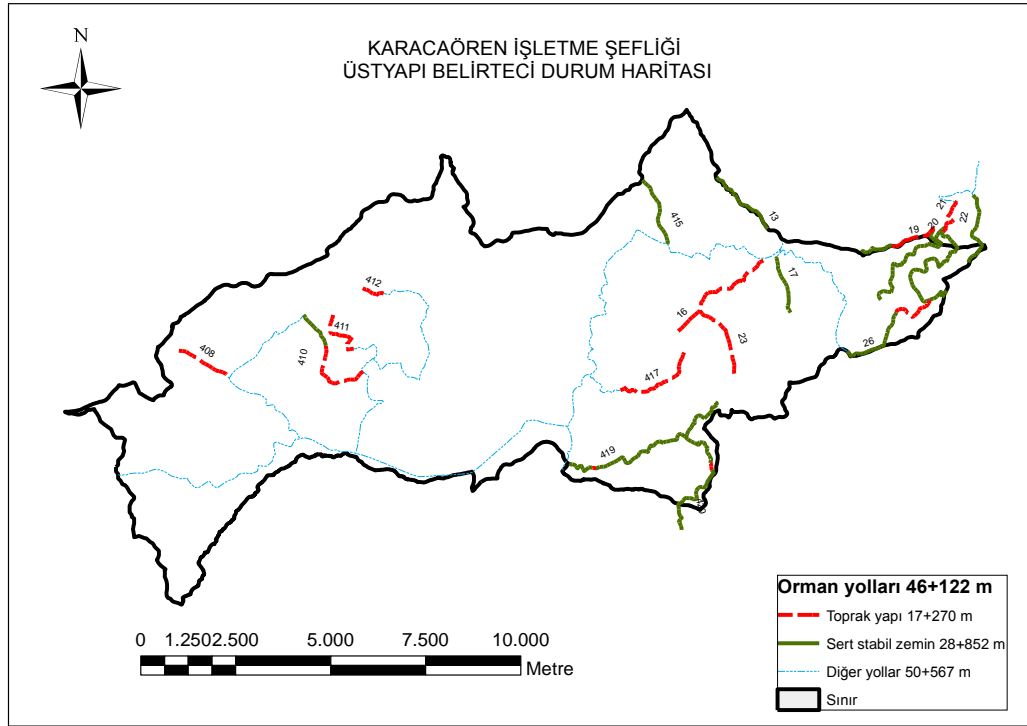
Şekil 4.8. Üstyapı durumu haritası

Üstyapı Durumu			
Yol kodu	"0"	"1"	Toplam
13	-	2+008	2+008
16	3+184	-	3+184
17	-	1+537	1+537
19	1+305	1+405	2+710
20	-	3+582	3+582
21	1+100	4+400	5+500
22	-	2+158	2+158
23	2+059	-	2+059
26	1+212	2+021	3+233
408	1+501	-	1+501
410	2+051	1+026	3+077
411	1+566	-	1+566
412	0+605	-	0+605
415	-	1+918	1+918
417	2+385	-	2+385
419	0+100	5+247	5+347
420	0+202	3+550	3+752
Toplam	17+270	28+852	46+122

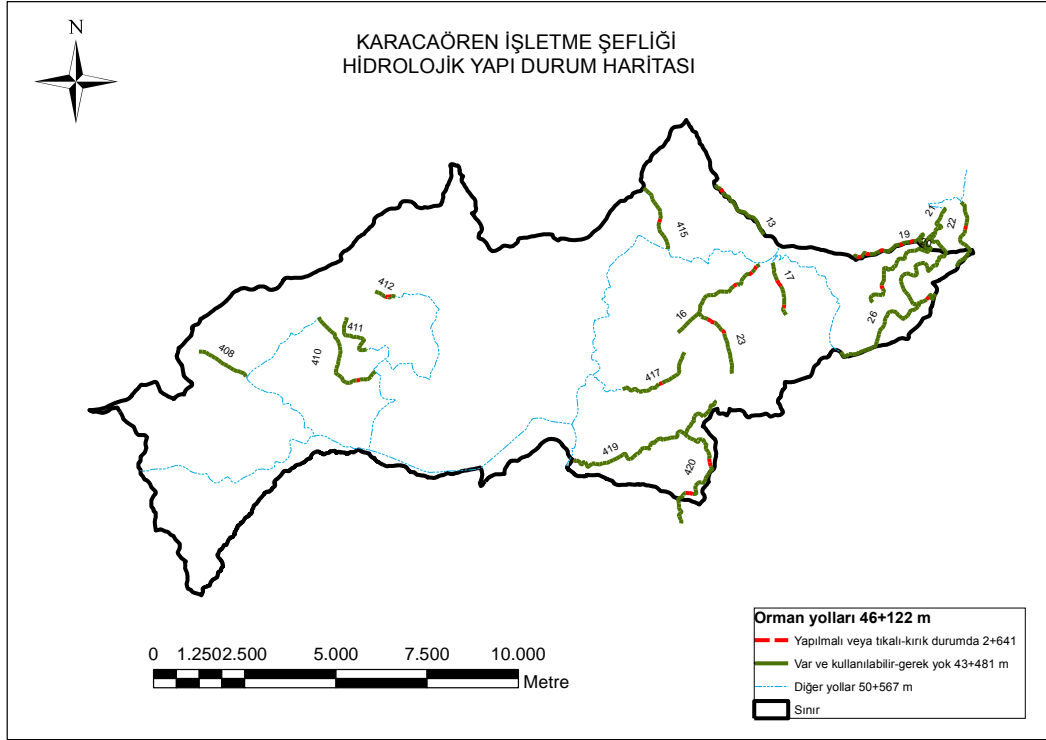
Şekil 4.9. Hidrolojik yapı durumu haritası

Hidrolojik Yapı Durumu			
Yol kodu	"0"	"1"	Toplam
13	0+100	1+908	2+008
16	0+308	2+876	3+184
17	0+307	1+230	1+537
19	0+501	2+209	2+710
20	0+102	3+480	3+582
21	0+100	5+400	5+500
22	0+102	2+056	2+158
23	0+308	1+751	2+059
26	-	3+233	3+233
408	-	1+501	1+501
410	0+102	2+975	3+077
411	-	1+566	1+566
412	0+100	0+505	0+605
415	0+100	1+818	1+918
417	0+103	2+282	2+385
419	-	5+347	5+347
420	0+405	3+347	3+752
Toplam	2+638	43+484	46+122

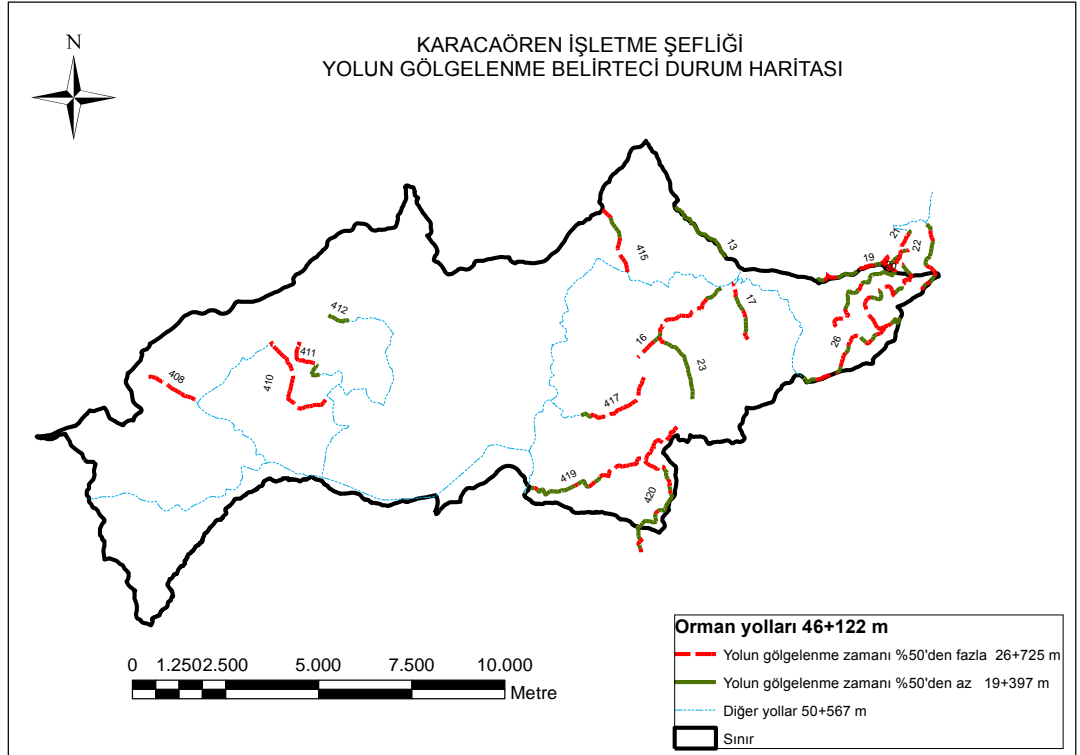
Şekil 4.10. Yolun gölgeleme durumu haritası

Yolun Gölgeleme Durumu			
Yol kodu	"0"	"1"	Toplam
13	-	2+008	2+008
16	2+362	0+822	3+184
17	0+717	0+820	1+537
19	1+606	1+104	2+710
20	1+330	2+252	3+582
21	3+700	1+800	5+500
22	0+925	1+233	2+158
23	0+205	1+854	2+059
26	2+021	1+212	3+233
408	1+501	-	1+501
410	3+077	-	3+077
411	1+044	0+522	1+566
412	-	0+605	0+605
415	1+312	0+606	1+918
417	2+074	0+311	2+385
419	3+430	1+917	5+347
420	1+419	2+333	3+752
Toplam	26+723	19+399	46+122

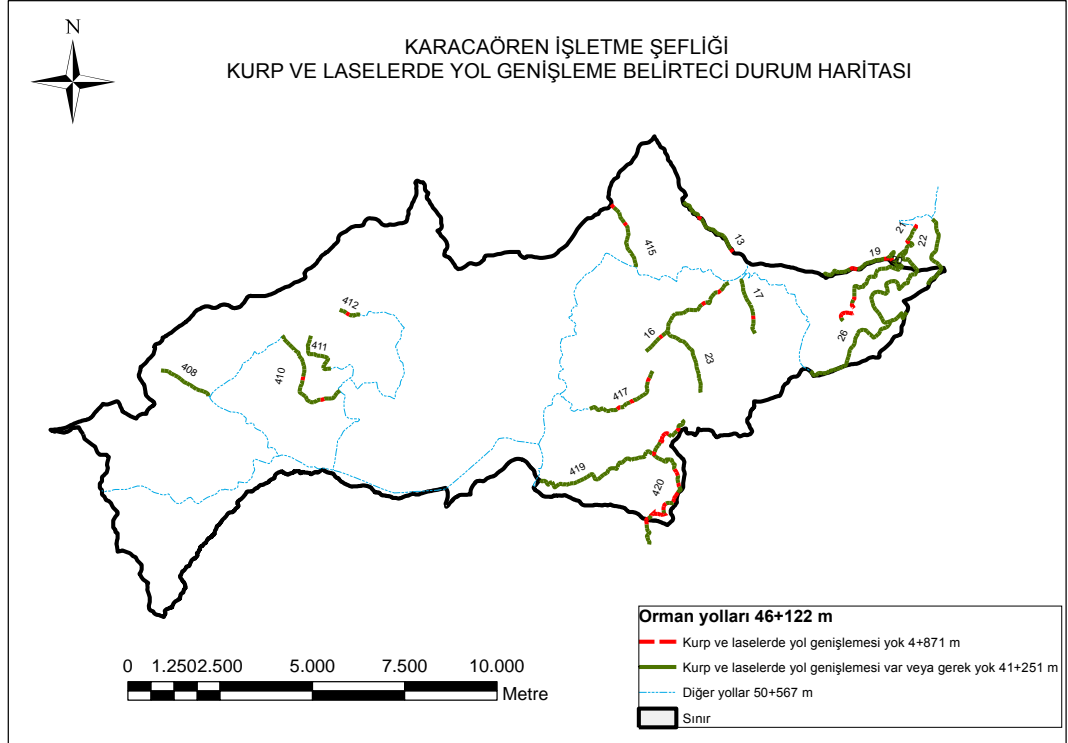
Şekil 4.11. Kurp ve laselerde yol genişleme durumu haritası

Kurp Ve Laselerde Genişleme Durumu			
Yol kodu	"0"	"1"	Toplam
13	0+200	1+808	2+008
16	0+308	2+876	3+184
17	0+102	1+435	1+537
19	0+401	2+309	2+710
20	0+818	2+764	3+582
21	0+200	5+300	5+500
22	-	2+158	2+158
23	-	2+059	2+059
26	-	3+233	3+233
408	-	1+501	1+501
410	0+205	2+872	3+077
411	-	1+566	1+566
412	0+100	0+505	0+605
415	0+201	1+717	1+918
417	0+311	2+074	2+385
419	0+605	4+742	5+347
420	1+419	2+333	3+752
Toplam	4+870	41+252	46+122

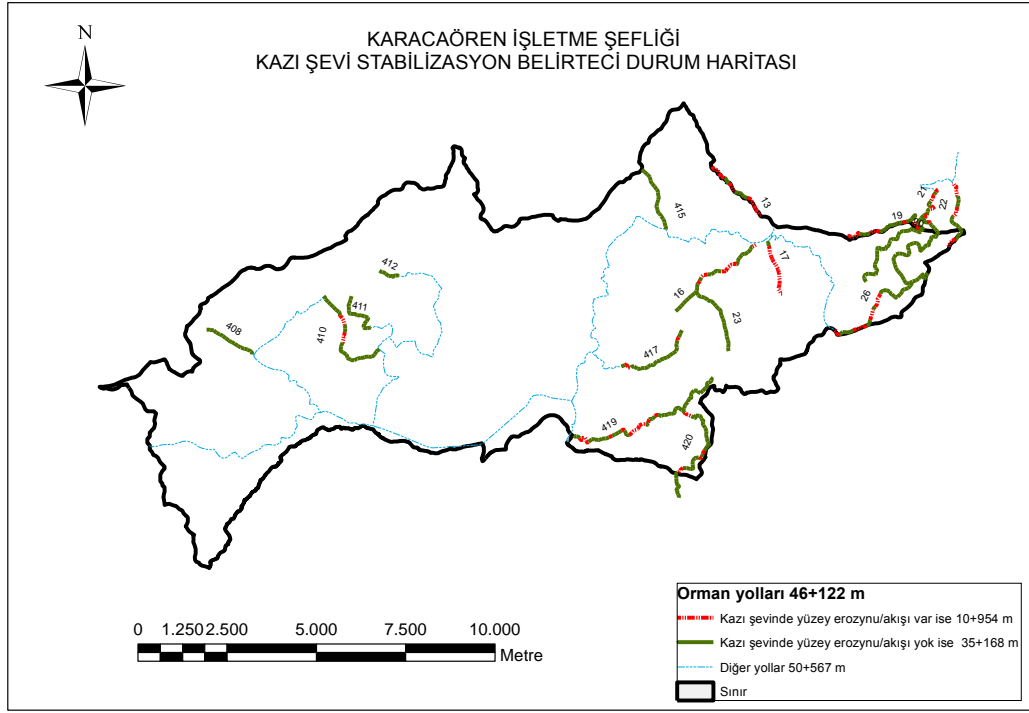
Şekil 4.12. Kazi şevi stabilizasyon yeterliliği durumu haritası

Kazı Şevi Stabilizasyonu			
Yol kodu	"0"	"1"	Toplam
13	1+405	0+603	2+008
16	0+924	2+260	3+184
17	1+435	0+102	1+537
19	1+204	1+506	2+710
20	-	3+582	3+582
21	0+700	4+800	5+500
22	1+028	1+130	2+158
23	-	2+059	2+059
26	1+313	1+920	3+233
408	-	1+501	1+501
410	0+615	2+462	3+077
411	-	1+566	1+566
412	-	0+605	0+605
415	-	1+918	1+918
417	0+311	2+074	2+385
419	1+412	3+935	5+347
420	0+608	3+144	3+752
Toplam	10+955	35+167	46+122

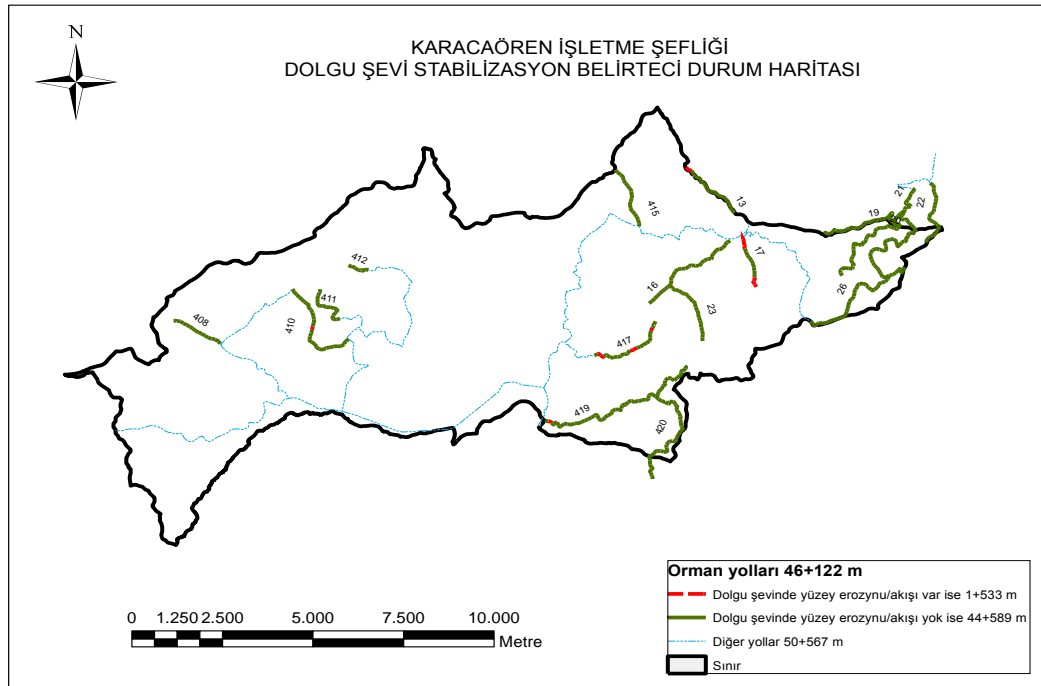
Şekil 4.13. Dolgu şevi stabilizasyon yeterliliği durumu haritası

Dolgu Şevi Stabilizasyonu			
Yol kodu	"0"	"1"	Toplam
13	0+200	1+808	2+008
16	-	3+184	3+184
17	0+615	0+922	1+537
19	-	2+710	2+710
20	-	3+582	3+582
21	-	5+500	5+500
22	-	2+158	2+158
23	-	2+059	2+059
26	-	3+233	3+233
408	-	1+501	1+501
410	0+102	2+975	3+077
411	-	1+566	1+566
412	-	0+605	0+605
415	-	1+918	1+918
417	0+518	1+867	2+385
419	0+100	5+247	5+347
420	-	3+752	3+752
Toplam	1+535	44+587	46+122

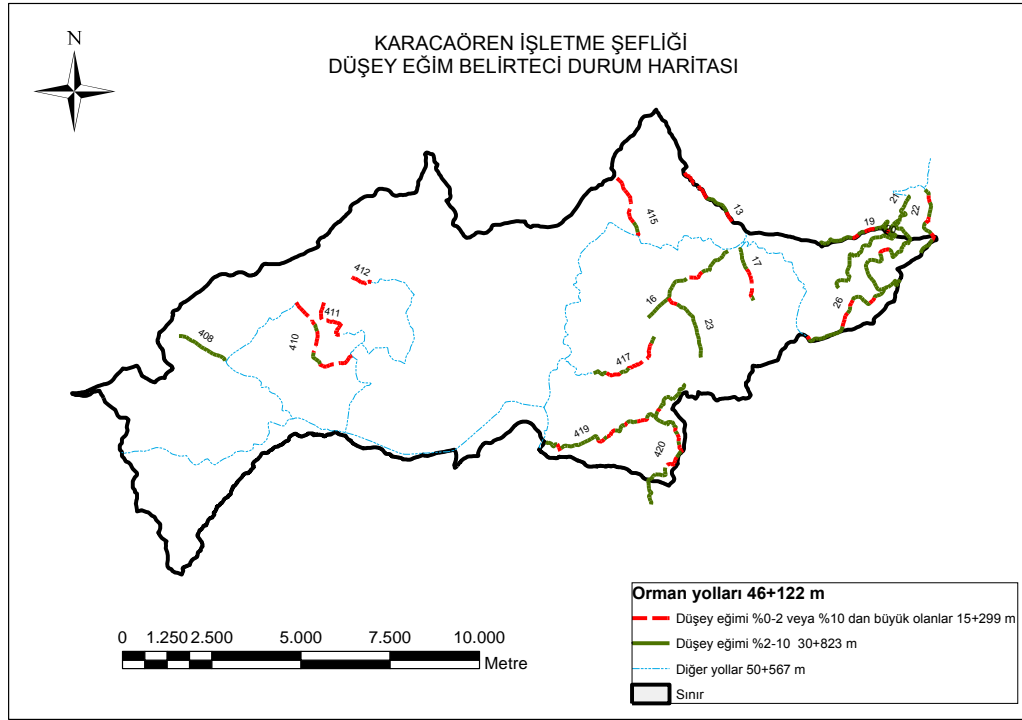
Şekil 4.14. Düşey eğim yeterliliği durumu haritası

Düşey Eğim Durumu			
Yol kodu	"0"	"1"	Toplam
13	1+305	0+703	2+008
16	0+513	2+671	3+184
17	0+820	0+717	1+537
19	0+602	2+108	2+710
20	-	3+582	3+582
21	0+300	5+200	5500
22	0+616	1+542	2+158
23	0+308	1+751	2059
26	0+909	2+324	3+233
408	-	1+501	1+501
410	2+462	0+615	3+077
411	1+566	-	1+566
412	0+605	-	0+605
415	1+615	0+303	1+918
417	1+451	0+934	2+385
419	1+210	4+137	5+347
420	1+014	2+738	3+752
Toplam	15296	30+826	46+122

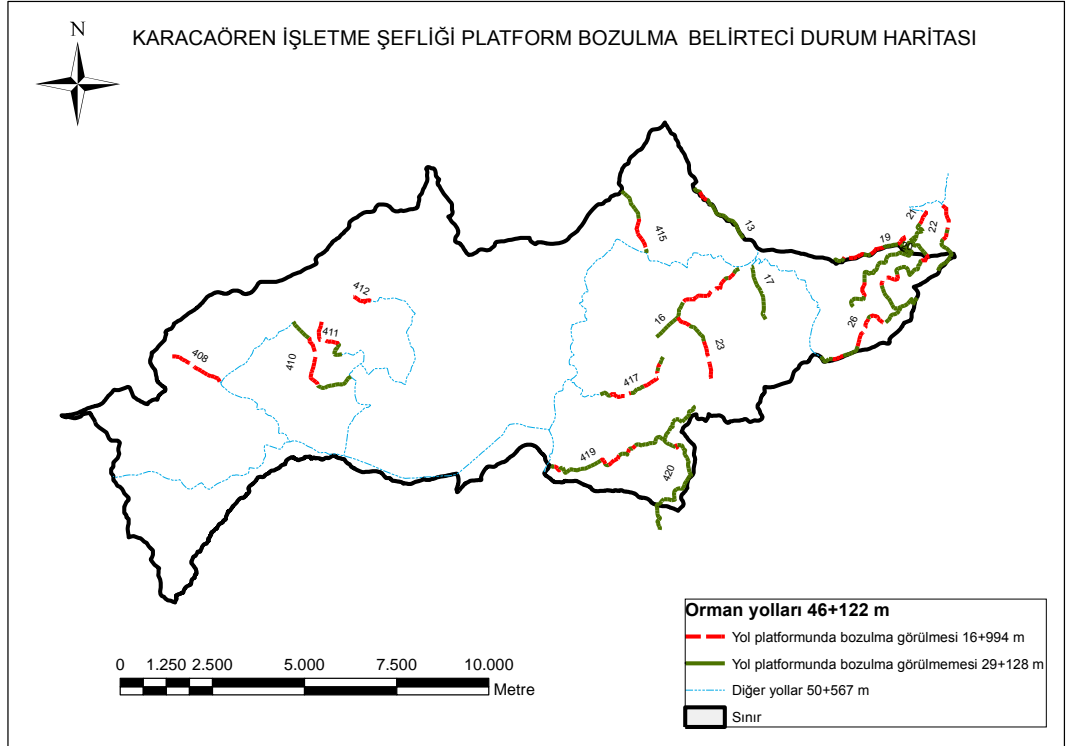
Şekil 4.15. Platform bozulma durumu haritası

411	1+044	0+522	1+566
412	0+605	-	0+605
415	0+908	1+010	1+918
417	1+348	1+037	2+385
419	1+008	4+339	5+347
420	0+101	3+651	3+752
Toplam	16+991	29+131	46+122

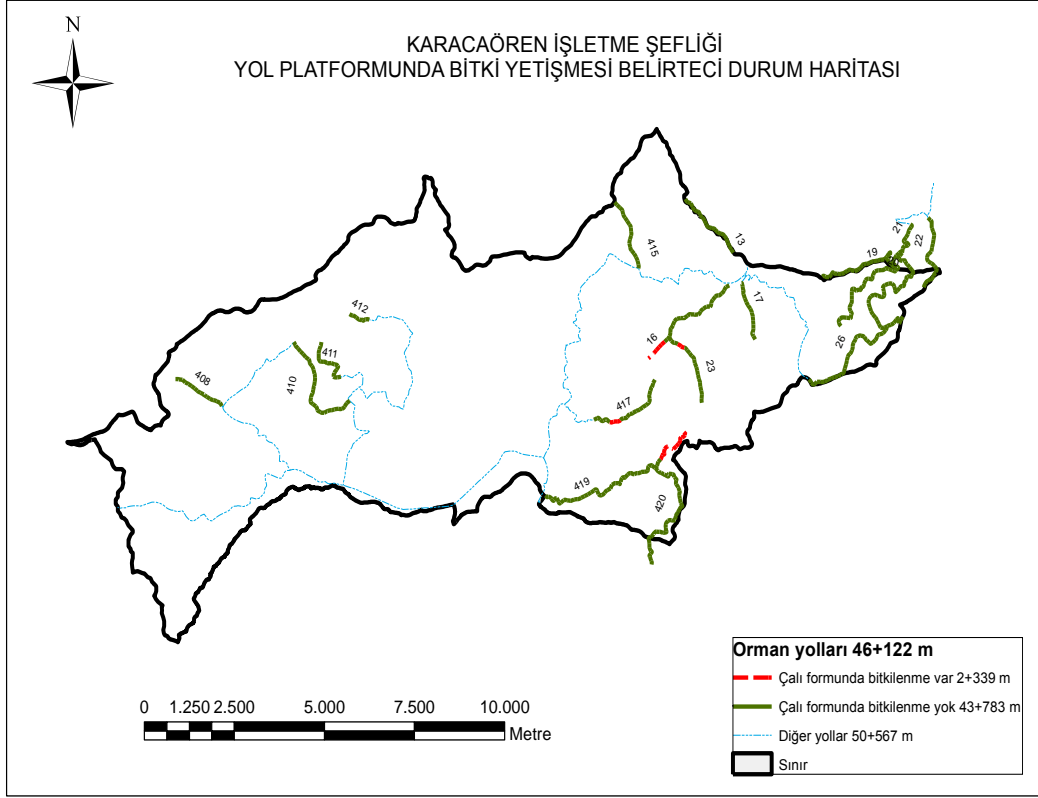
Şekil 4.16. Yol platformunda bitki yetişmesi durumu haritası

Yol Platformunda Bitki Yetiřmesi Durumu			
Yol kodu	"0"	"1"	Toplam
13	-	2+008	2+008
16	0+616	2+568	3+184
17	-	1+537	1+537
19	-	2+710	2+710
20	-	3+582	3+582
21	-	5+500	5+500
22	-	2+158	2+158
23	0+205	1+854	2+059
26	-	3+233	3+233
408	-	1+501	1+501
410	-	3+077	3+077
411	-	1+566	1+566
412	-	0+605	0+605
415	-	1+918	1+918
417	0+311	2+074	2+385
419	1+210	4+137	5+347
420	-	3+752	3+752
Toplam	2+342	43+780	46+122
