BEHRAMKALE KÖYÜ KORUMA ÖNERİLERİ

YÜKSEK LİSANS TEZİ

Mimarlık Anabilim Dalı

Restorasyon Programı

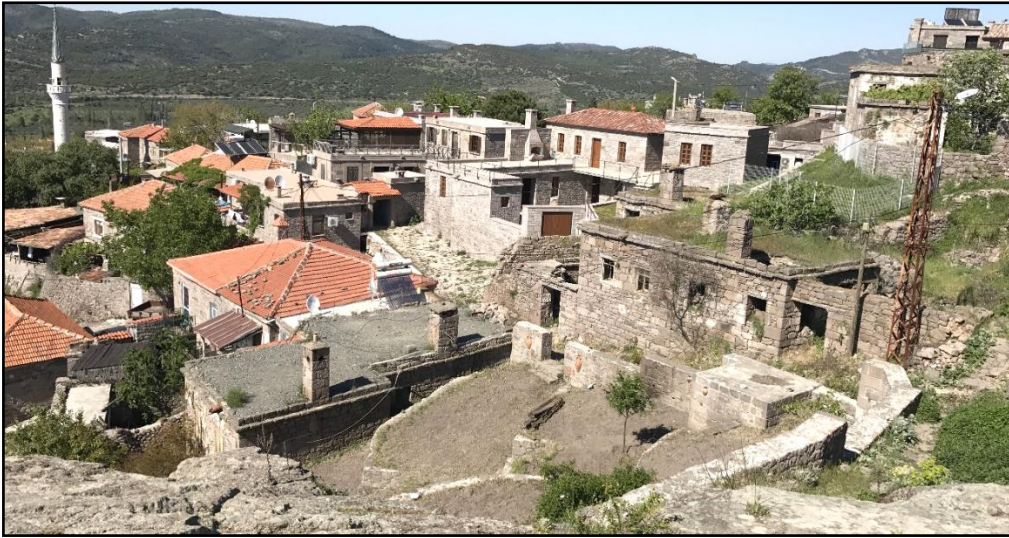
Genel yerleşimdeki özgün çatı örtüleri toprak damlı, düz çatılardır. Bugün ise çatı örtülerinin birçoğu günümüz malzemeleri kullanılarak yapılmıştır. Tepenin en üstünden Hüdavendigar cami avlusundan bakıldığında bu bozulmalar gözle görülmektedir. Çatılara ihtiyaçlardan kaynaklı koyulan su depoları, güneş enerjileri ve hemen her evdeki antenler çirkin bir görüntü yaratmaktadır. Restorasyonlar sonucu özgün çatılara beton eklentiler yapılmıştır (Şekil 3.5).

Şekil 3. 5. Behramkale köyüne tepeden bakış (Asan, 2018)

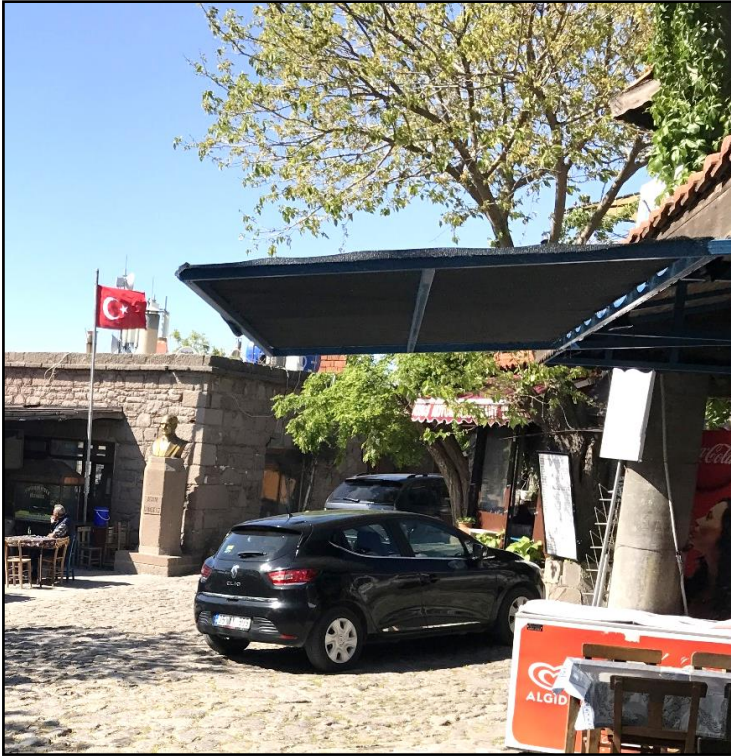
Köyde ve liman bölgesindeki en önemli ortak sorunlardan biri otoparkların yetersizliğidir. Yaz aylarında artan turist sayısı ile orantılı olarak taşıt sayısının artması büyük bir problem oluşturmaktadır ve dar sokaklarda otopark olarak kullanılacak alan bulunamaması yaşayan halkın avlularını kendi araçları için otoparka dönüştürmelerine sebep olmuştur. Otopark sorunu çevresel problemlerin başında gelmektedir (Şekil 3.6). Liman bölgesinde otopark ve asıl trafik sorunu ilk çözüm bulunması gereken sorunlardır. Yapılaşmanın bile kısıtlı olduğu bu bölgede topolojik etkenlerden kaynaklı sahil şeridinin darlığı var olan yapıların yakınlıkları göz önüne alındığında otopark için kullanılabilir boş alan bulmak pek mümkün değildir. Sahil şeridindeki yolun darlığından dolayı tek araç geçişine olanak vermektedir bu ise sıkışan trafiğe neden olmakta bazı zamanlarda jandarma tarafından trafik akışı durdurularak limana inişe izin verilmemektedir. Otopark sorunu limana inen dar yolun kenarına oluşturulmuş park alanı ile limanın sonundaki kamp alanlarının üstünde kalan küçük bir araziyle çözülmeye çalışılmıştır.

Şekil 3. 6. Köyde yaşanan otopark sorunu (Asan, 2018)

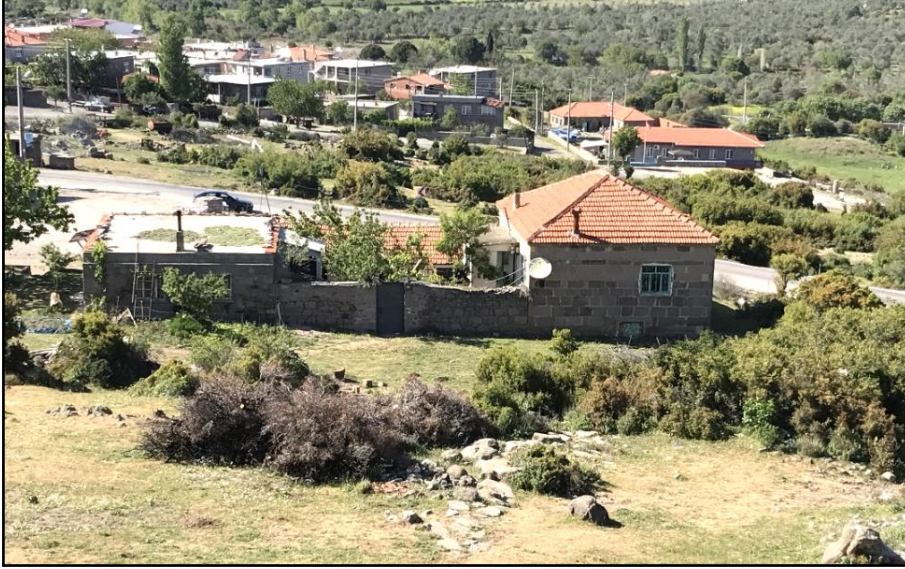
Köyün en eski yerleşim bölgesi konumu itibarıyla dağın en üst kısımlarında ve sarp kayalıkta yer alması yapılaşmayı gelişigüzel bir şekilde ortaya çıkarmıştır. Bölgedeki yapıların arasında genellikle dar sokaklar kimi zamanda geniş alanlar ve sokaklar yerleşimin dokusunu yansıtmaktadır. Arazideki eğim yapılaşmaya avantajlar sağlamaktadır. Yapıların gün ışığını almasında, mahremiyetlerin korunmasında ve manzaranın kesilmemesinde olanak verir.

Şekil 3. 7. Köy yapılarındaki değişimler (Asan, 2018)

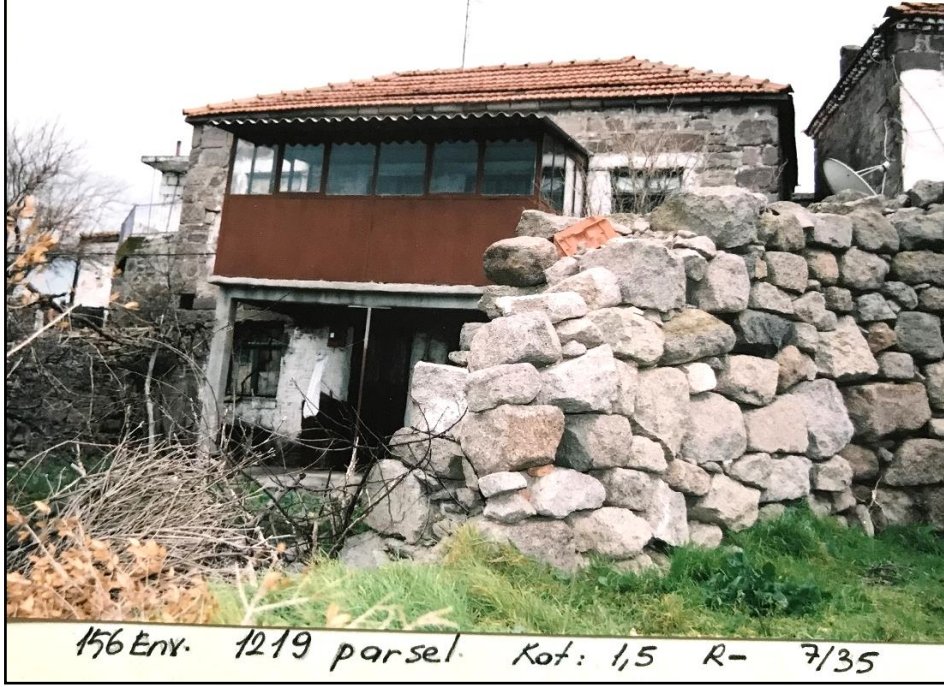
Dışarıdan merdiveni bulunan konutlarda sahanlıklar, kapatılarak rüzgarlık olarak kullanılmaktadır (Şekil 3.11). Bazı konutlarda ise sahanlıklar yine kapatılıp mutfak olarak kullanılır.

Şekil 3. 11. Yapılarda sahanlık kullanımındaki değişim (Çanakkale Kültür Varlıklarını Koruma Bölge Kurulu Müdürlüğü arşivi)

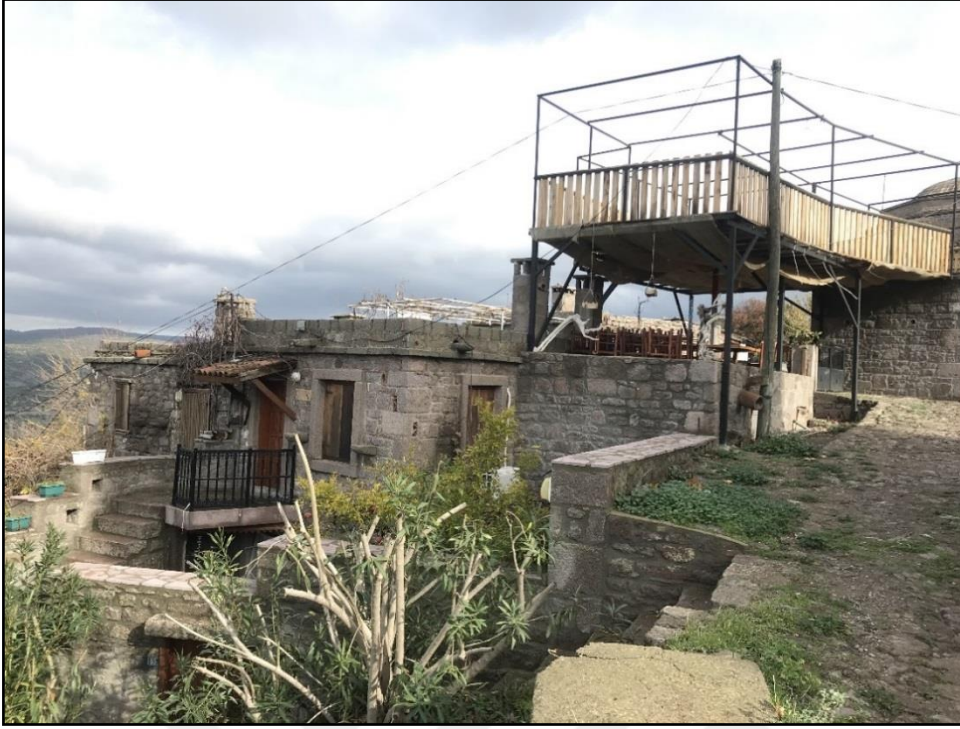
Konutların kapı ve pencere doğramalarının ahşap olması ve bu malzemelerin zamanla bozulmaya uğraması, orijinal malzemelerin yerini pvc, alüminyum, demir gibi malzemelere bırakmıştır. Bunun en önemli sebebi ahşaba oranla daha dayanıklı olmalarıdır. Bu malzemelerin değişimi aynı zamanda özgün oranlarında ve boyutlarında da değişikliklere neden olmuştur. Bazı yapılarda ise kapıların üzerlerinde kiremit örtülü saçaklar bulunur. Özgün yapılarda pencere kepenkleri ahşap iken günümüzde metal kepenkler ve pencere üstlerinde saçaklar görülür.

Şekil 3. 17. Cephelerdeki sahanlık değişimleri (Asan, 2019)

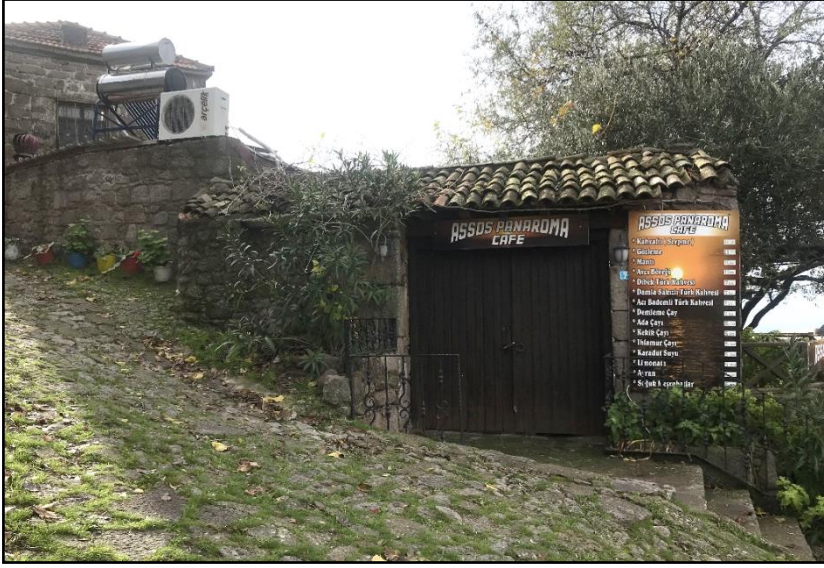
Cephelerdeki diğer deęişim ise avlu kapılarında ki malzeme ve boyut deęişikliğidir. Otopark sorununun artması araç sahibi olan halkı avlularının bir bölümünü park alanı olarak kullanma ihtiyacını doğurmuştur. Buda avlu kapılarının formlarında deęişim ve büyüme gerekliliğini getirmiştir.

Şekil 3. 20. Avlu giriş kapılarındaki değişim (Asan, 2019)

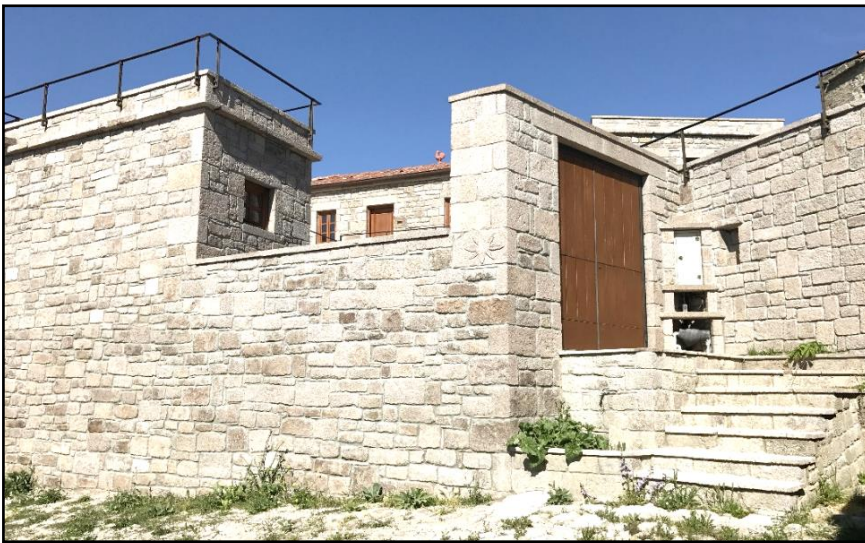
Ticari amaçlı kullanılacak yapılarda ki avlu onarımlarında yapılar veya eklenen işlevlerin sokaktan algılanması için kapı açıklıkları arttırılmaktadır. Aynı zamanda geleneksel köy evinin mahremiyet duygusuna karşı bir duruş oluşturan avlu duvarlarının yüksekliğindeki değişim ve açıklıkların artması silüette bozulmalar yaratmıştır (Şekil 3.21). Aynı zamanda turistik ve ticari amaçlı kullanılan yapılardaki tabelalar ve ek elemanlar cephelerin karakterini bozmaktadır.

Şekil 3. 21. Restore edilen yapılardaki cephe değişimleri (Asan, 2018)

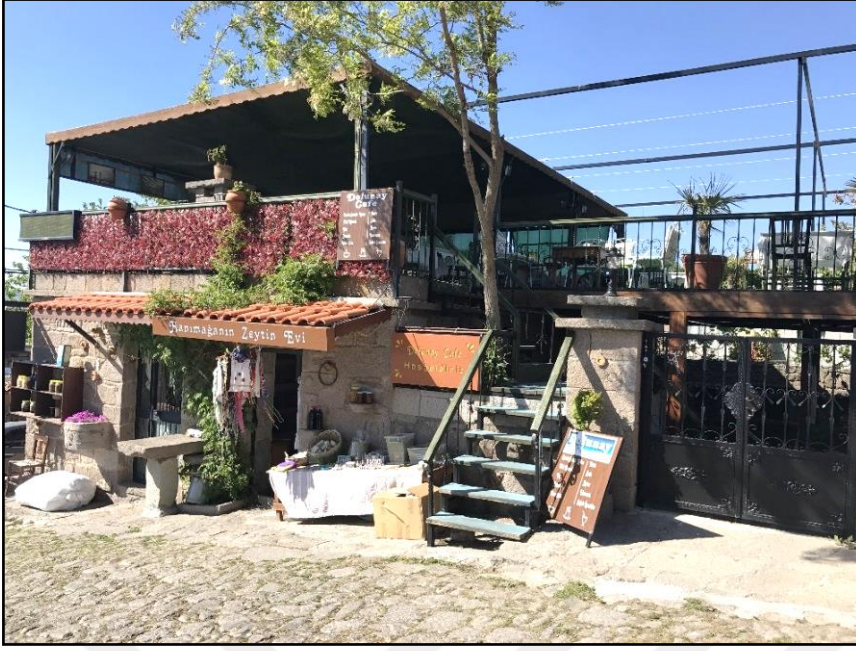
Avluların önemli öğelerinden biri olan tuvaletler işlevini yitirmiş birçoğu avlulardan kaldırılmıştır. Zemin katlardaki özgün ahır ve depo hacimleri işlev değiştirerek mutfak, pansiyonlarda oda ve kiler gibi fonksiyonlara dönüştürülmüştür. Özgün yapılarda mahremiyet duygusu yüksek olan avlular yerini alçak avlu duvarları, içeriyi ve ana yapıyı algılamayı sağlayacak büyük kapı açıklıkları ile sokaktan içeriyi algılama olanağı sağlamaktadır.

Şekil 3. 29. Yapıların avlu şekillenişlerindeki değişim (Asan, 2018)

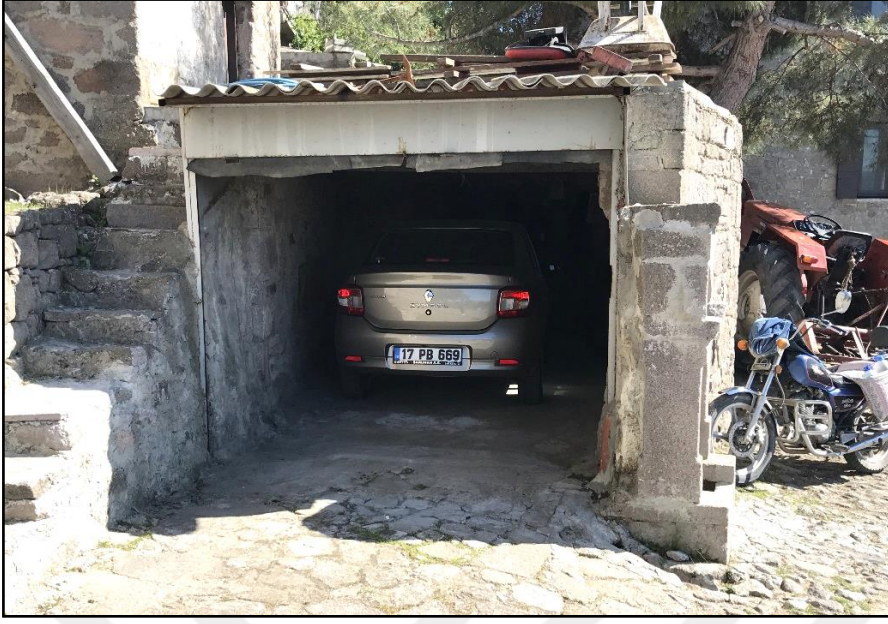
Köyde yaşayan halkın değişmesi ve turistik faaliyetlerin artması ile araç sayısında da artış olmuştur. Artış neticesinde otopark alanlarına ihtiyaç duyulmaktadır. Ancak köy dokusundaki, sokak yapısındaki darlık araçların sokak aralarına ve mülk sahiplerinin evlerinin önlerine park etme olanağı sunmamaktadır. Mülk sahipleri araçları için avlularının bir bölümünü araç park yeri olarak kullanmaktadır ve garajlar genellikle yarı açık alanlardır.

Şekil 3. 30. Yapıların avlularındaki değişimler (Asan, 2018)

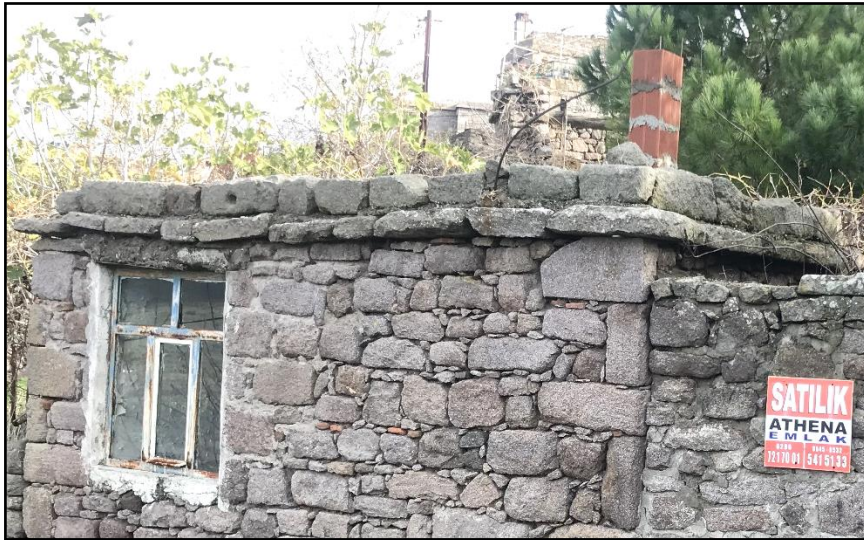
Çürüme ile bozulma; Çürüme (decay), taş başta olmak üzere kagir malzemelerde, mimari detayın yok olmasına kadar varabilecek madde kaybına neden olan bozulma türüdür (Zakar& Eyüpgiller, 2005, s:108). Bu anlamda bozulma sırasında malzeme kaybına neden olan tuz kristallerinin oluşumu, havadaki asit gazlarının neden olduğu çürüme ve don etkisi altında oluşan hasarlar başlıca etkenlerdir (Şekil 3.31) (Zakar& Eyüpgiller, 2005, s:108).

Şekil 3. 31. Taştaki çürüme bozulma örneği (Asan, 2019)

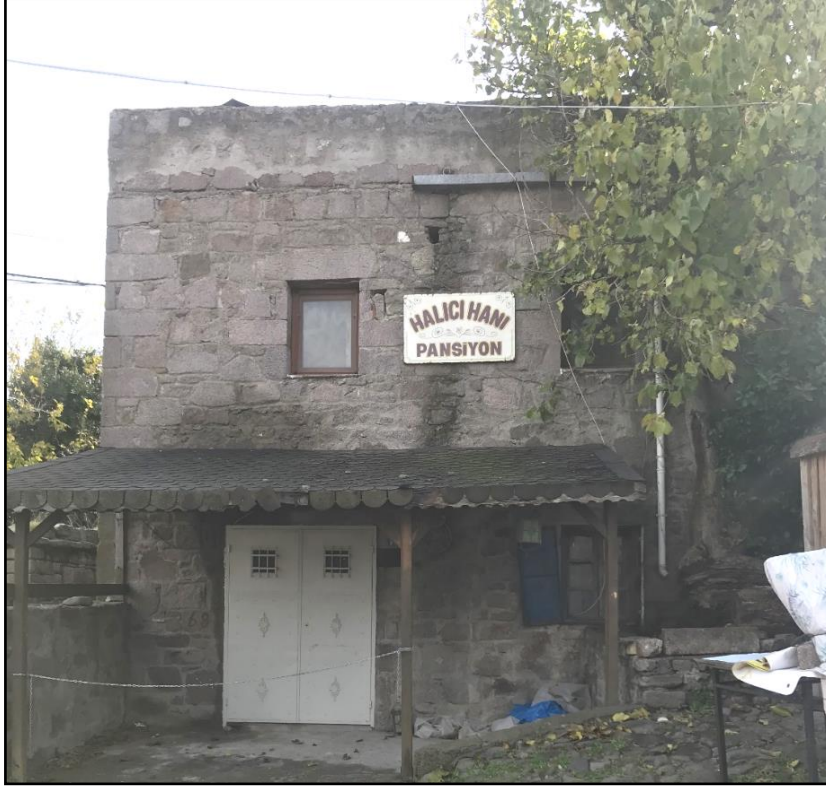
Lekelenme ile bozulma; Lekelenme, taş üzerine istenmeyen maddelerin eklenmesi ile oluşur. Lekelenme, metal korozyonu başta olmak üzere, katranlı maddeler, nem, tuzlar ve benzeri etkenler nedeniyle oluşur (Zakar& Eyüpgiller, 2005, s:114). Bu bozulma genelde taş yapıların cephelerinde renklenmeye sebebiyet vermektedir (Şekil 3.32).

Şekil 3. 32. Cephede lekelenme ile bozulma örneği (Asan, 2019)

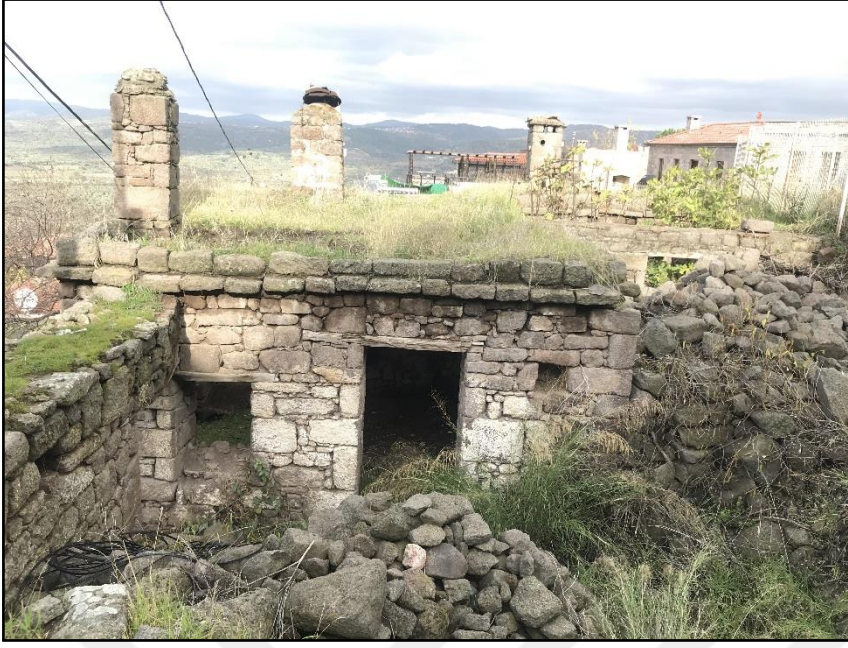
Canlılardan kaynaklanan bozulmalar; Ağaçlar, bitkiler, mantarlar, yosunlar, likenler ve bakteriler taşlar üzerine yerleşerek, taşta bozulmaya yol açarlar. Ağaç kökleri bir taş duvar örgüsünün içerisine girerek, harçların nem kaybetmesine ve örgünün deformasyona uğramasına neden olabilirler (Şekil 3.33) (Zakar& Eyüpgiller, 2005, s:115). Yosun, mantar ve bakteri gibi canlılar ürettikleri asitlerden dolayı taşlarda renk değişimleri ve taşların içindeki bileşenlerle tepkimeye girerek çözümler oluşmasını sağlamaktadır. Hayvanlar ise atıkları ve taşlara verdikleri darbeler ile bozulmaya neden olurlar.

Şekil 3. 33. Yapılarda bitkilenme kaynaklı bozulma (Asan, 2019)

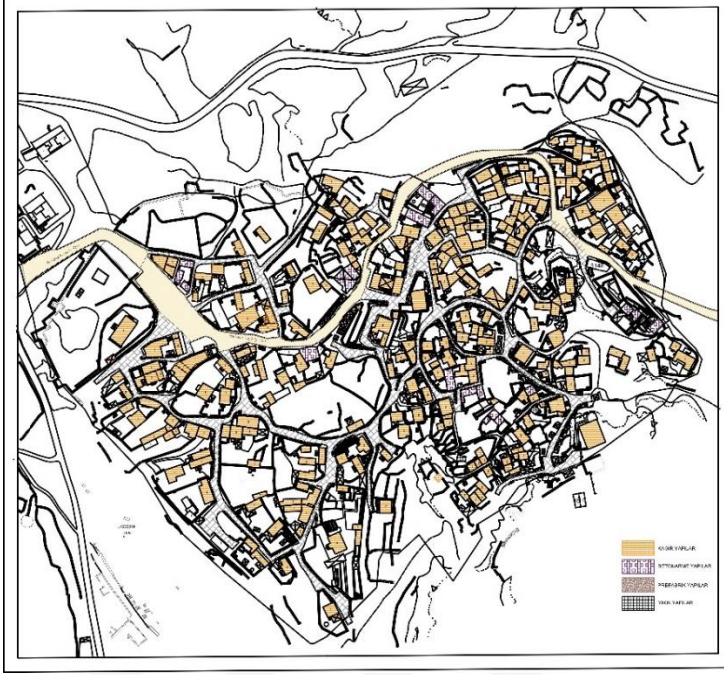
tezindeki yapı strüktür analizi ile karşılaştırma yapılarak üç yıl içinde yapılardaki değişimi görmek mümkündür(Şekil 3.35). Var olan özgün kagir yapılar restorasyonlar sonucu yerini betonarme yapılara bırakmaktadır.

Şekil 3. 34. Yapı strüktür analizi (Asan, 2019)

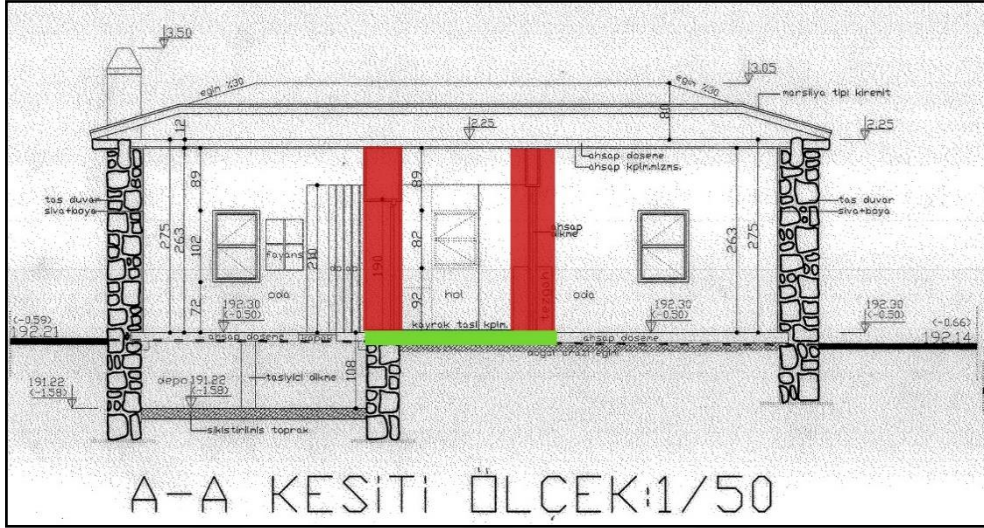
Örnek projede de görüldüğü gibi döşeme kaplaması olarak kayrak taşı kullanılmış, özgün ahşap döşeme değiştirilmiştir. Mekanları ayırmak için sonradan beton duvar eklenmiştir. Bu ekler rölöve çizimlerinde renklendirilerek işlenmiştir (Şekil 3.36).

Şekil 3. 36. 295 nolu parsel rölöve A-A kesiti (Mimar Özlem Saydam Koyuncu)

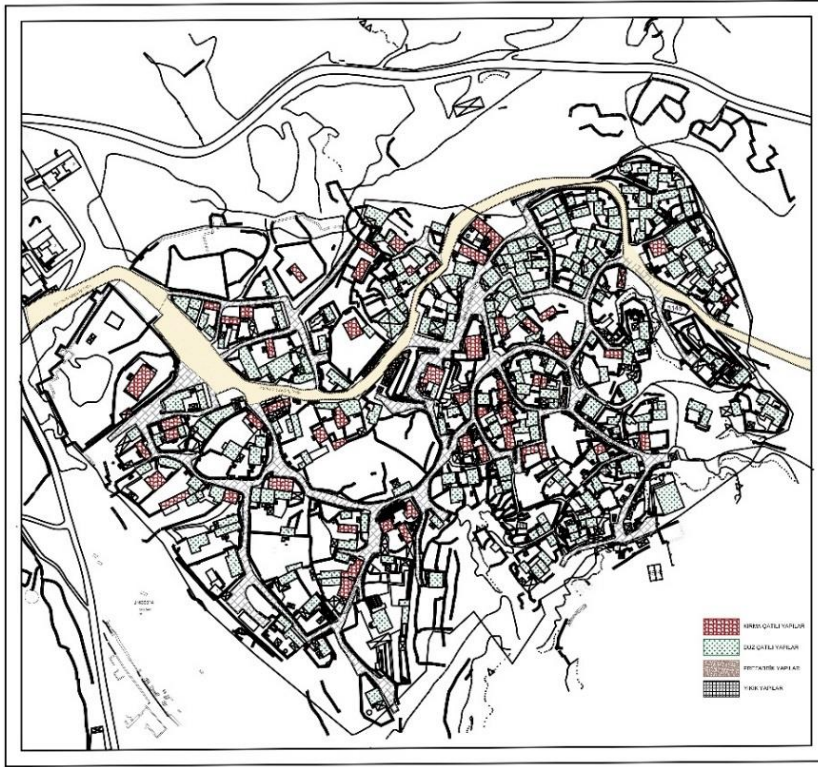
Çatı örtü sistemlerinin deęiřmesi ve betonarmenin uygulama izninin olmasıyla toprak ve düz damlı çatı uygulamasından vazgeçilmiştir. Beraberinde bu düz damlı çatıların taşıyıcı sisteminin de bir parçası olan ve ana yaşam alanının tam ortasında yer alan ahşap kolonda işlevini yitirmiş ve yapılardaki yerini kaybetmiştir. Kıрма ve beşik çatı sistemlerinin artması ile çatı örtü malzemesi olarak Marsilya ve alaturka kiremit kullanımı yaygınlaşmıştır.

Şekil 3. 38. Çatı strüktür analizi (Asan, 2019)

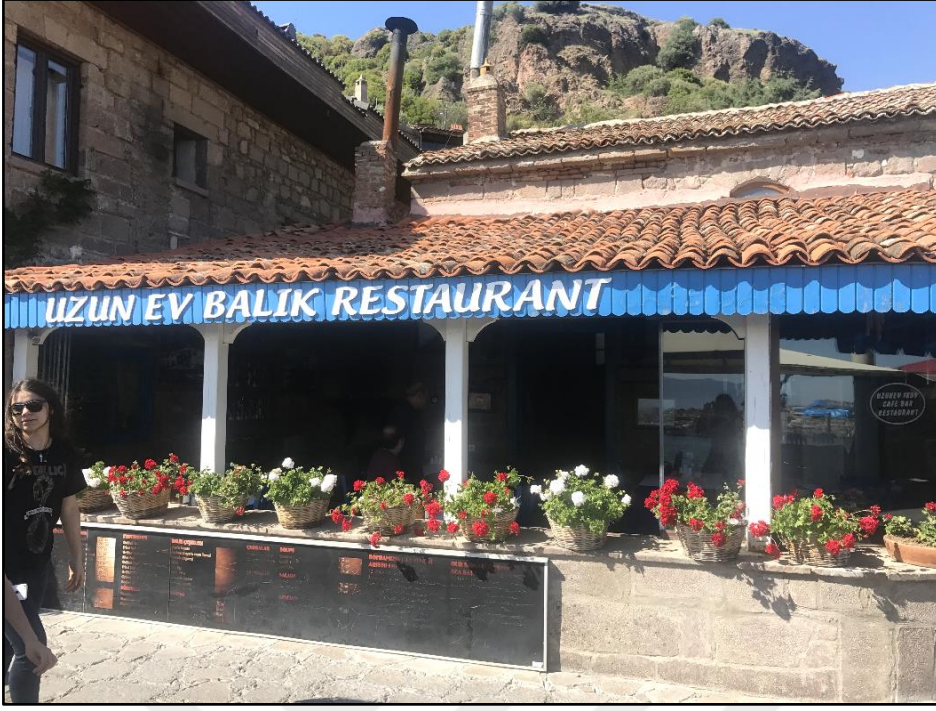
Şekil 3. 60. Liman bölgesi restoran cephesindeki muhdes ekler (Asan, 2019)

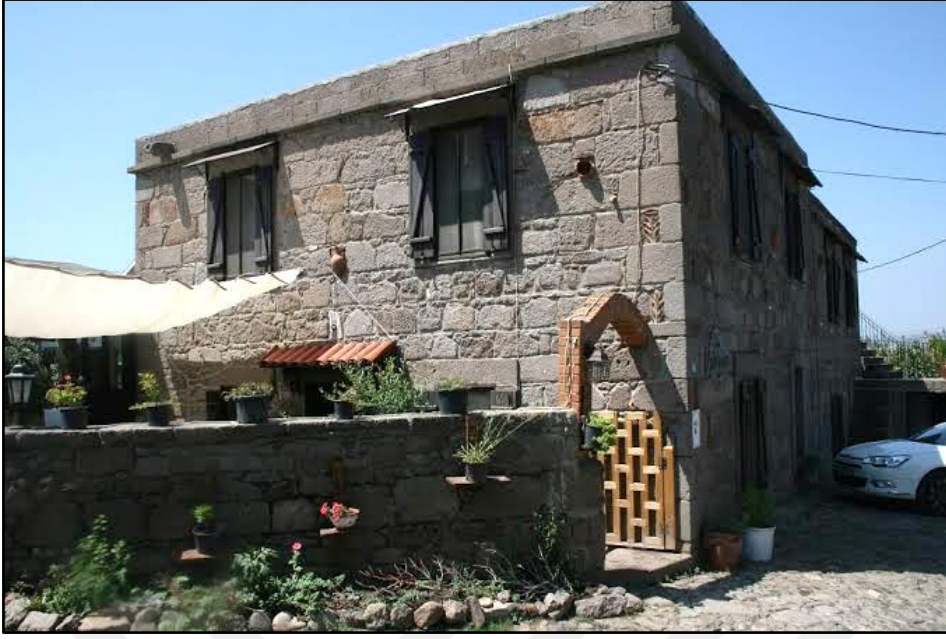
Şekil 3. 62. Restorasyon sonrası otel işlevine çevrilen yapının avlusundaki eklentiler (URL10)
