HASAN KALYONCU ÜNİVERSİTESİ

TARİHİ YEŞİLYURT (MALATYA) EVLERİNDE
YAPISAL BOZULMA NEDENLERİ ÜZERİNDE BİR
İNCELEME

YÜKSEK LİSANS TEZİ

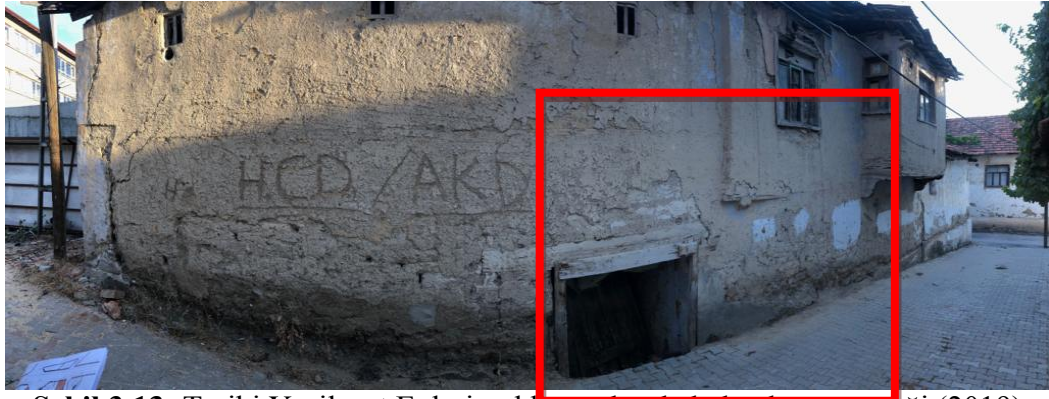
İmar faaliyetleri kapsamında yol yapımı sırasında dolgu nedeniyle bazı evler yol kotundan düşükte kalmıştır. Bu nedenle bodrum katları işlevsiz hale getirilmiş ve kullanımı engellenmiştir. (Şekil 3.13).

Şekil 3.13: Tarihi Yeşilyurt Evleri yol kotu altında kalan kısmı örneği (2019)

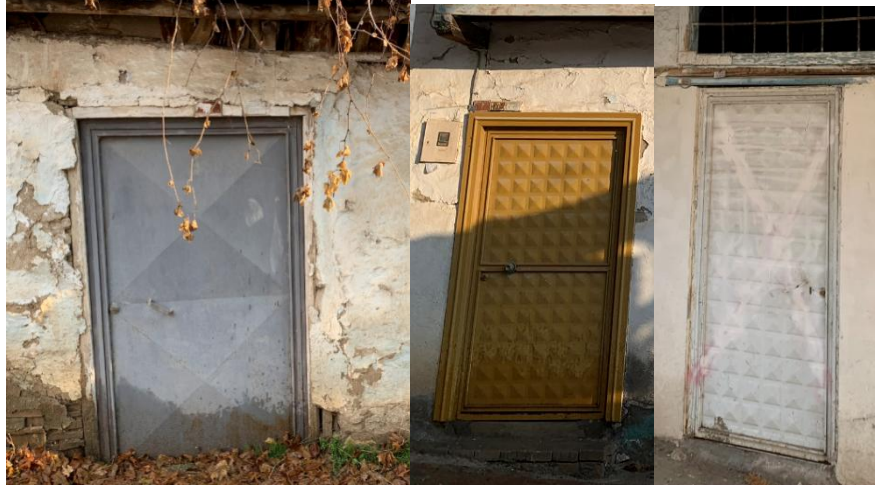
Binaların çok eski olmalarından dolayı bazı evlerin kapıları ise zamanla tasarımı aslına göre bozulmuştur. Aynı zamanda güvenlik nedeniyle demir kapılar takılmıştır (Şekil 3.14).

Şekil 3.14: Tarihi Yeşilyurt Evleri deęişime uğramış demir kapı örneęi (2019)

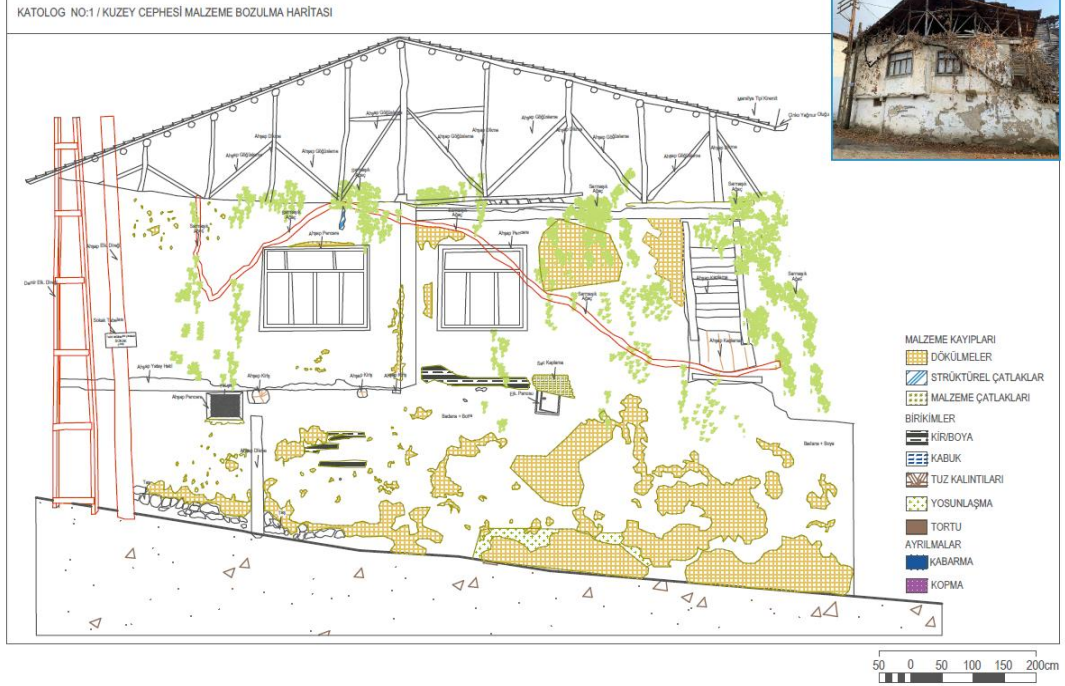
Şekil 4.2: 238 ada 1 parsel kuzey cephesi malzeme bozulma haritası

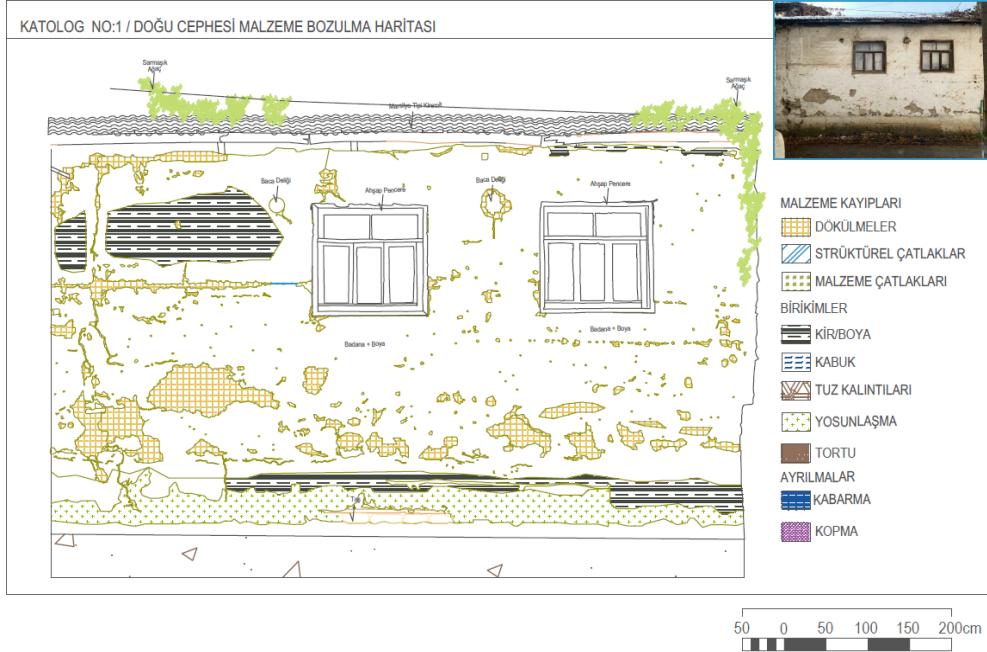
Şekil 4.3: 238 ada 1 parsel doğu cephesi malzeme bozulma haritası

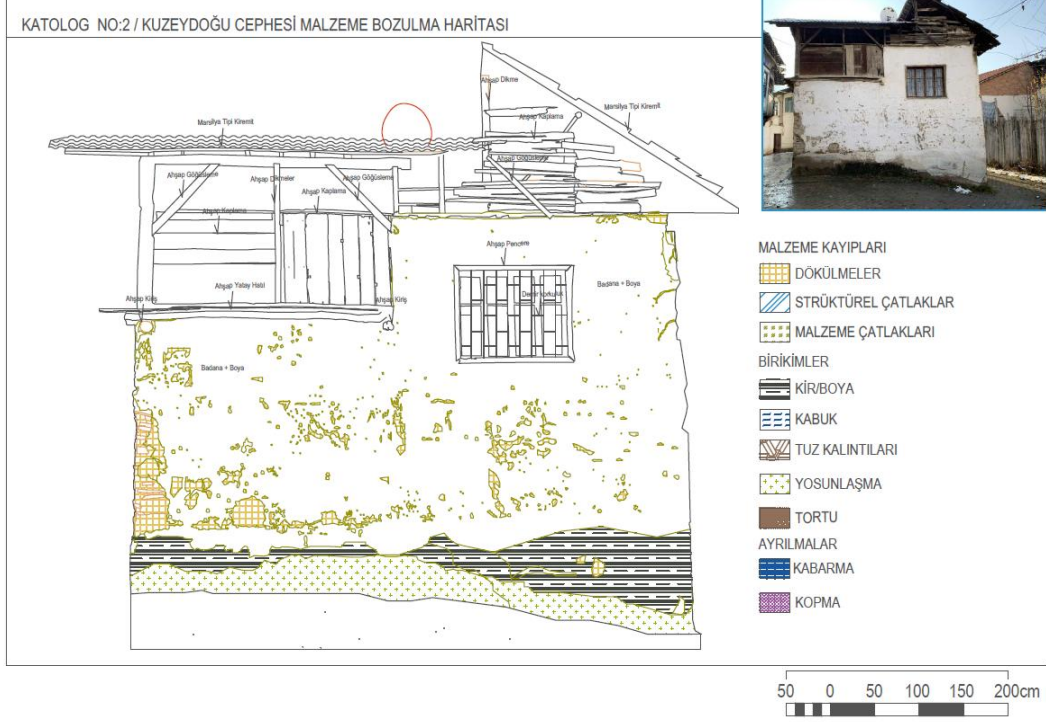
Şekil 4.4: 85 ada 4 parsel kuzeydoğu cephesi malzeme bozulma haritası

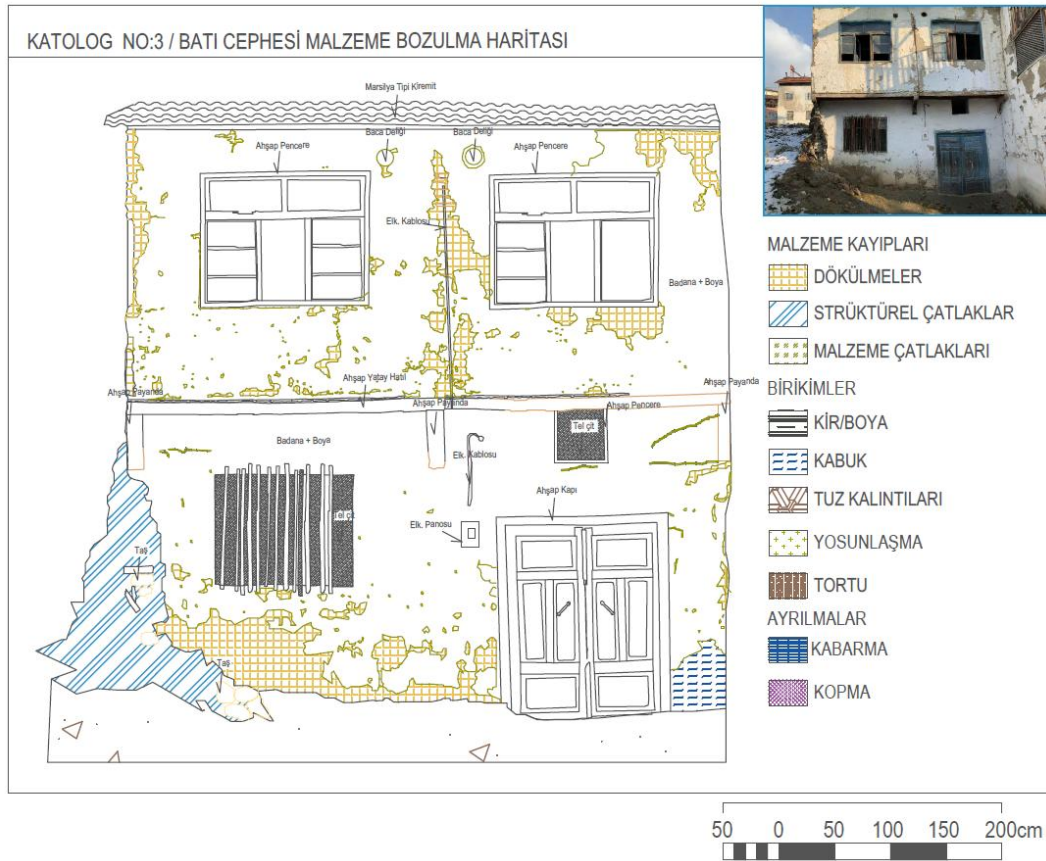
Şekil 4.5: 238 ada 24 parsel batı cephesi malzeme bozulma haritası

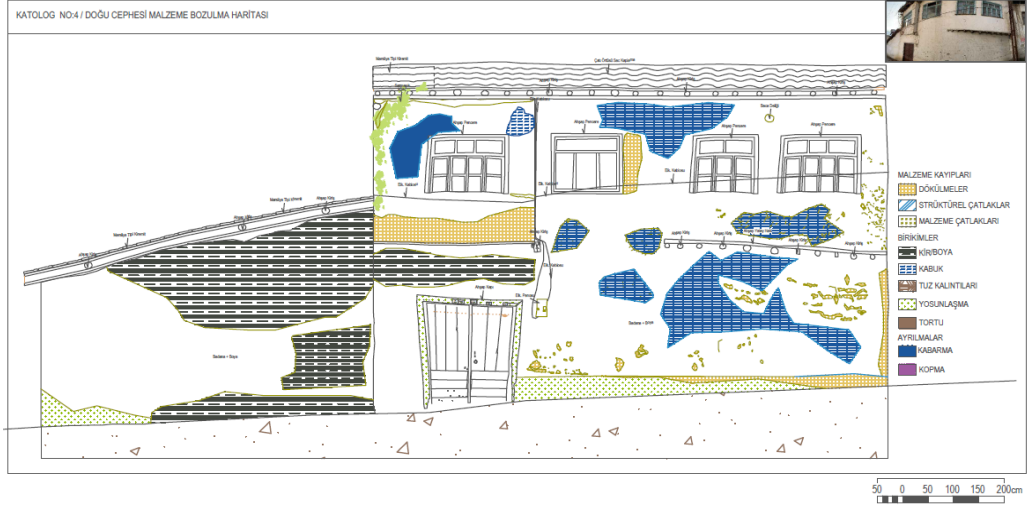
Şekil 4.6: 85 ada 3 parsel doğu cephesi malzeme bozulma haritası

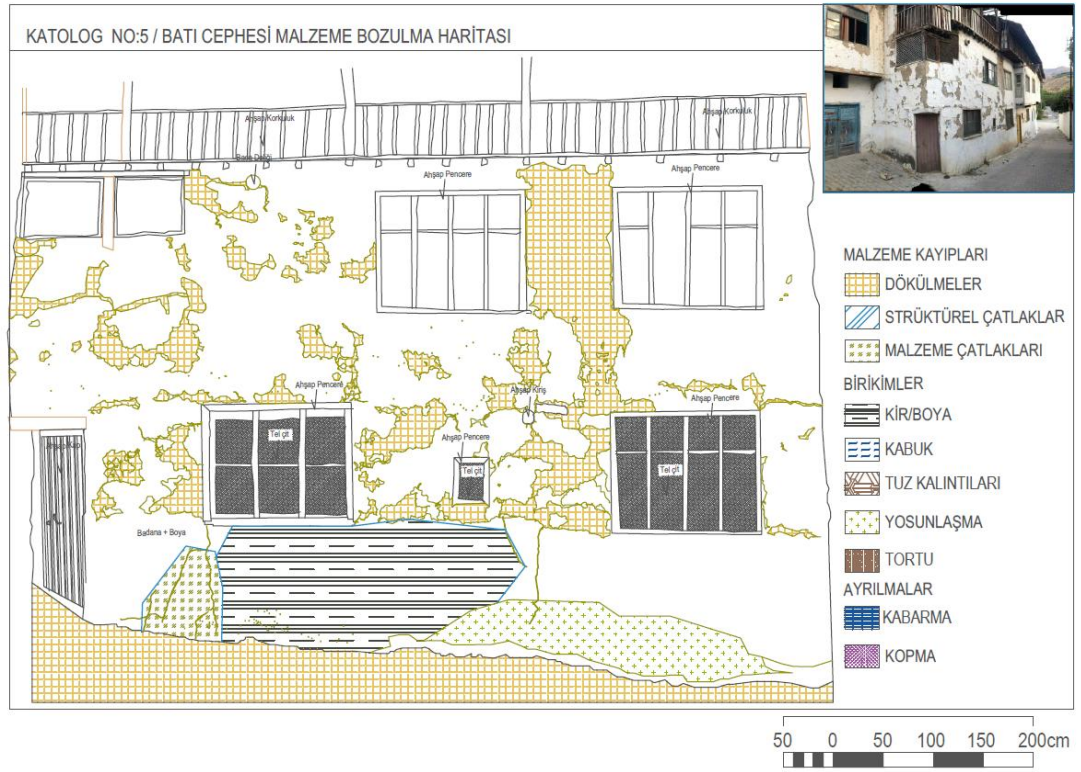
Şekil 4.7: 238 ada 23 parsel batı cephesi malzeme bozulma haritası

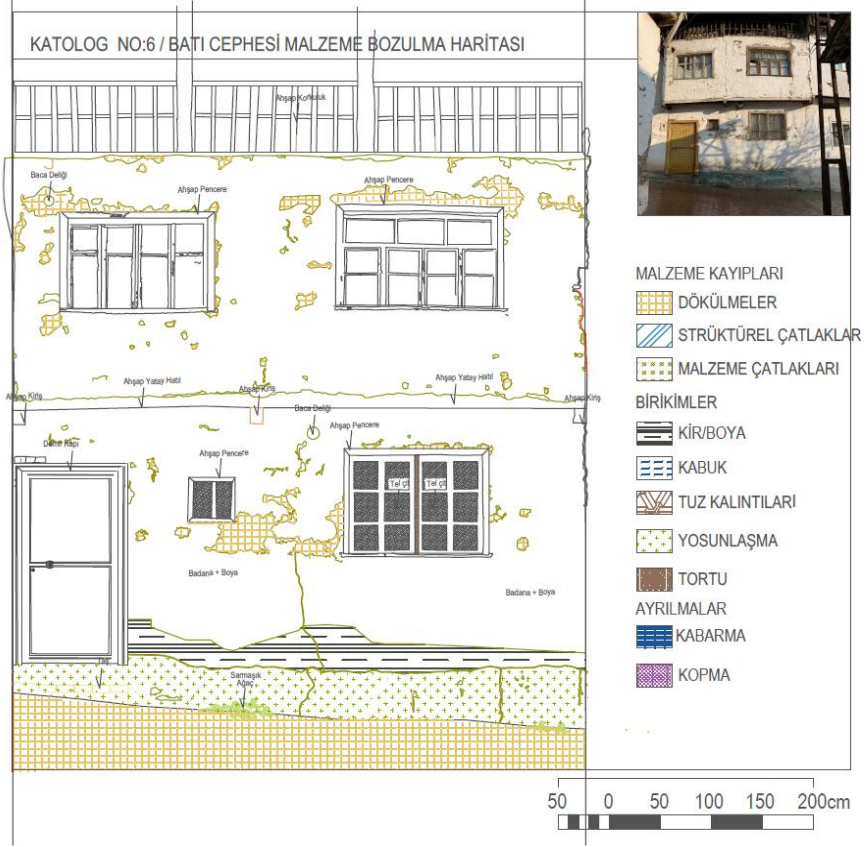
Şekil 4.8: 238 ada 22 parsel batı cephesi malzeme bozulma haritası

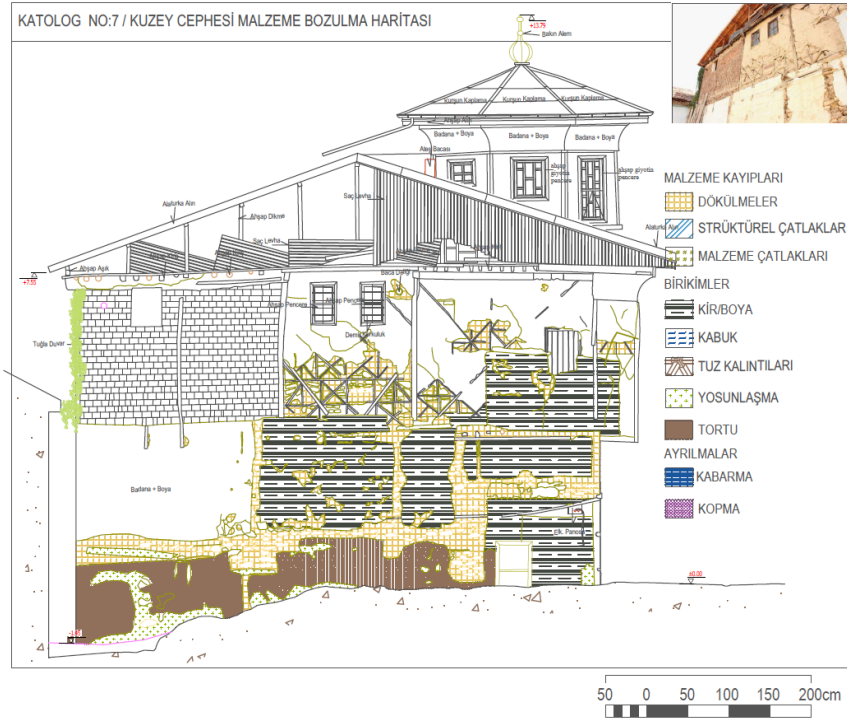
Şekil 4.9: 80 ada 6/7 parsel kuzey cephesi malzeme bozulma haritası

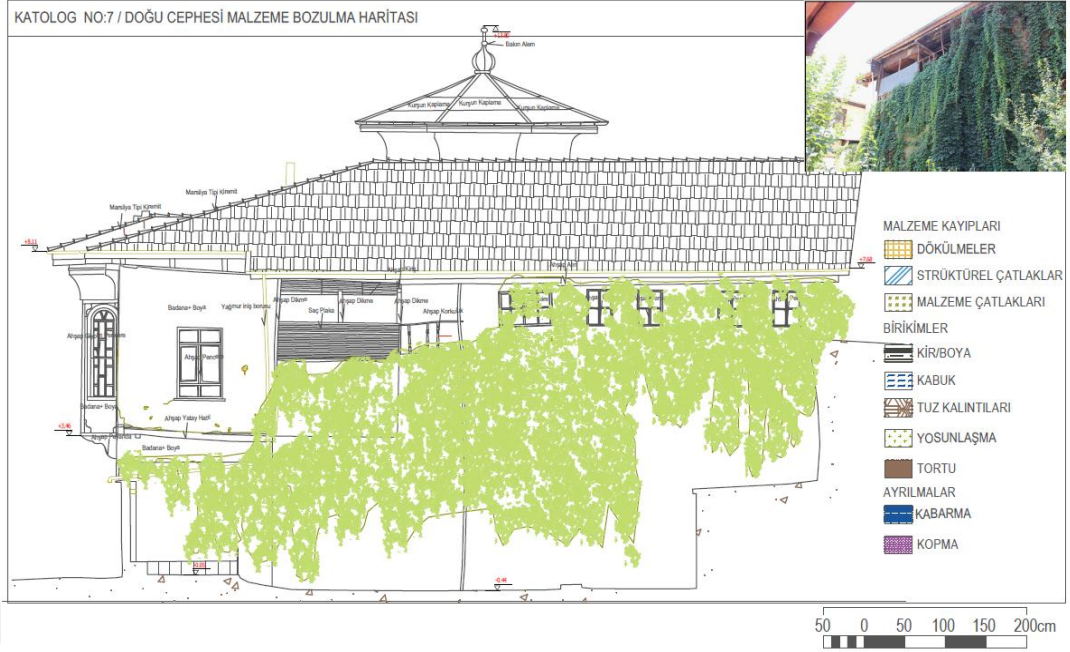
Şekil 4.10: 80 ada 6/7 parsel doğu cephesi malzeme bozulma haritası

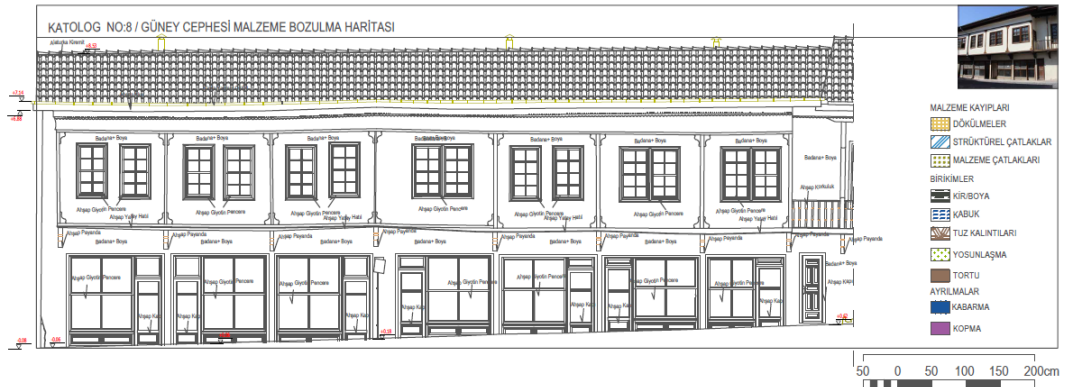
Şekil 4.11: 81 ada 14/15 parsel güney cephesi malzeme bozulma haritası

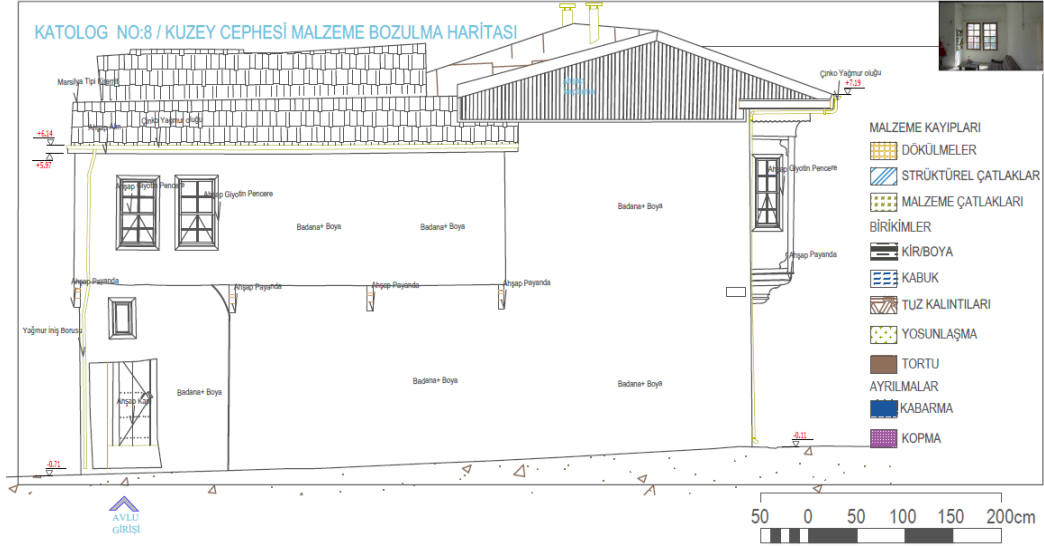
Şekil 4.12: 81 ada 14/15 parsel kuzey cephesi malzeme bozulma haritası

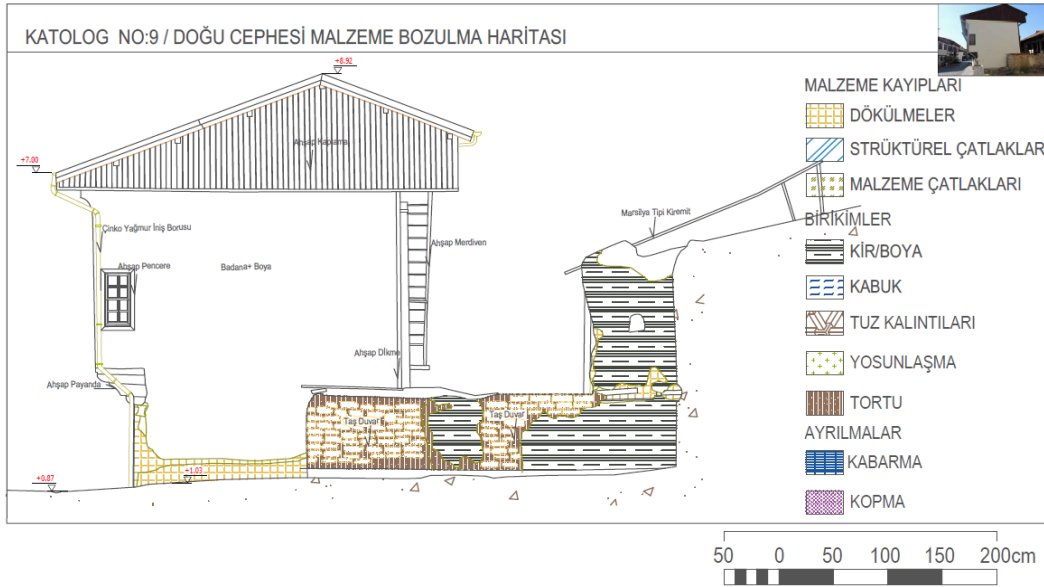
Şekil 4.13: 81 ada 12/13 parsel doğu cephesi malzeme bozulma haritası

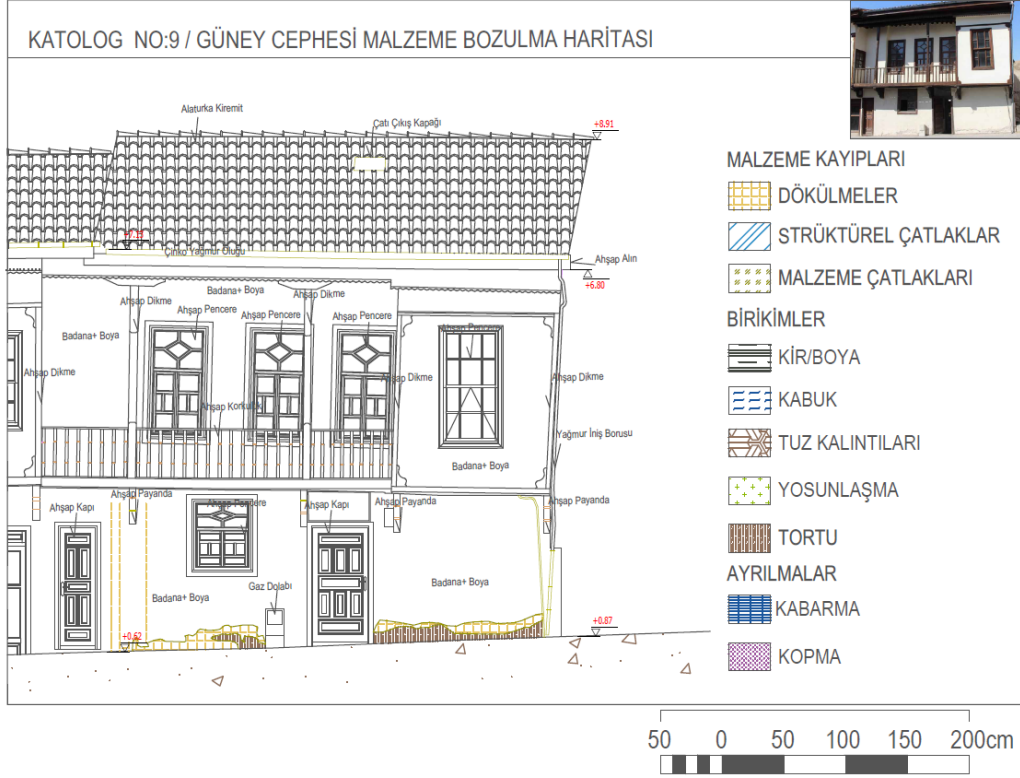
Şekil 4.14: 81 ada 12/13 parsel güney cephesi malzeme bozulma haritası

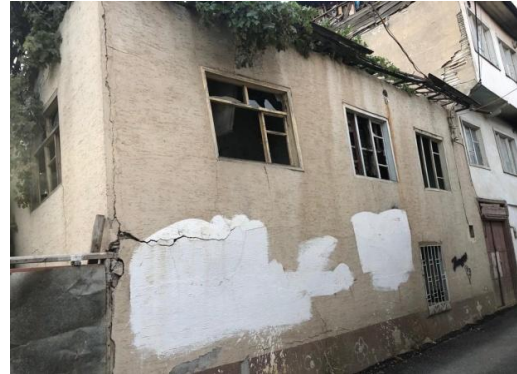
1886 yılında 96/8109 sayılı bakanlar kurulu kararı ile Malatya ili birinci dereceden deprem bölgesi olarak karşımıza çıkmaktadır (Şekil4.18). Yeşilyurt merkez ilçesinden geçen fay hattı ise tarihi yapılarımıza zamanla zarar vermektedir. Kerpiç süneklik düzeyine sahip bir malzemedir (Özdemir, 1999). Süneklik ise bir malzemenin deforme olduğu halde kopmama özelliğidir. Yeşilyurt evlerine baktığımızda ise evlerde deformeler olmuş, yalnız depremden dolayı tamamen yıkılan bir ev görülmemiştir. Aynı sokakta bulunan (taze değirmen çıkmazı) ve kargır olarak yapılan yapının ise depremlerden etkilenerek kullanılamaz hale geldiği görülmektedir (Şekil 4.19).

Şekil 4.18: Malatya deprem haritası (D.A.D.L.Ş.M), Taze Değirmen Çıkmazı sokağında bulunan kargır yapının depremden aldığı hasar örneği (2019)

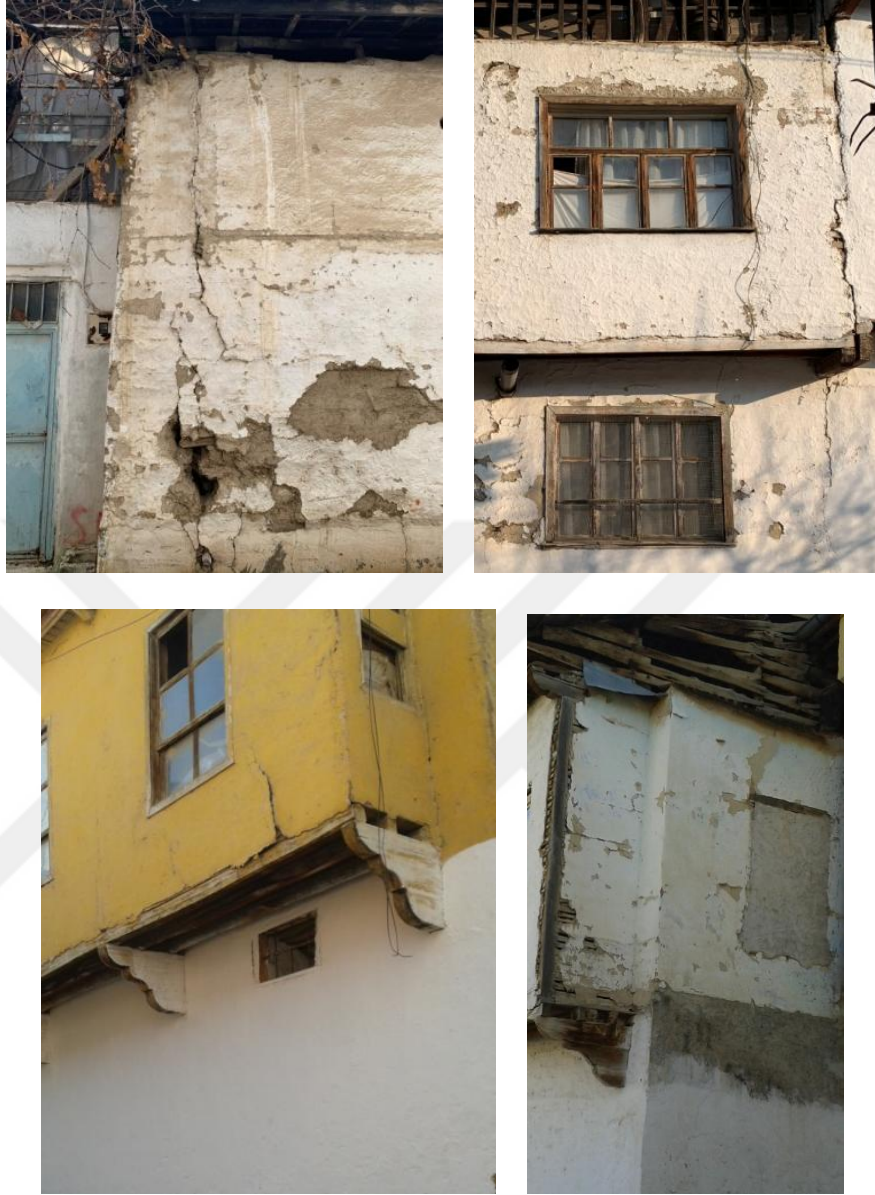
Yapının bütün yükünü taşıyan zeminlerde ise üstünde bulunan yapının yükleri nedeniyle zeminde oturmalar görülmektedir. Yer altı su seviyelerinin yüksek olması (Tablo 4.1) zeminin homojen olmaması, zamanla yapılarda hareketliliğe neden olmaktadır. Zeminin uç kısımlarının sağlam, orta kısmının gevşek olması, cephede kapı ve pencerelerde 45 derece açı ile köşelerden başlayan çatlaklar oluşturmaktadır. Binanın oturduğu cephenin orta kısmı sağlam zemin, binanın sağ ve sol kısmı gevşek zemine oturmuş ise aşağıdan yukarı doğru açısı büyüyen çatlaklar görülmektedir (Şekil 4.17).

Şekil 4.19: Zeminden kaynaklanan çatlak örneği (2019)

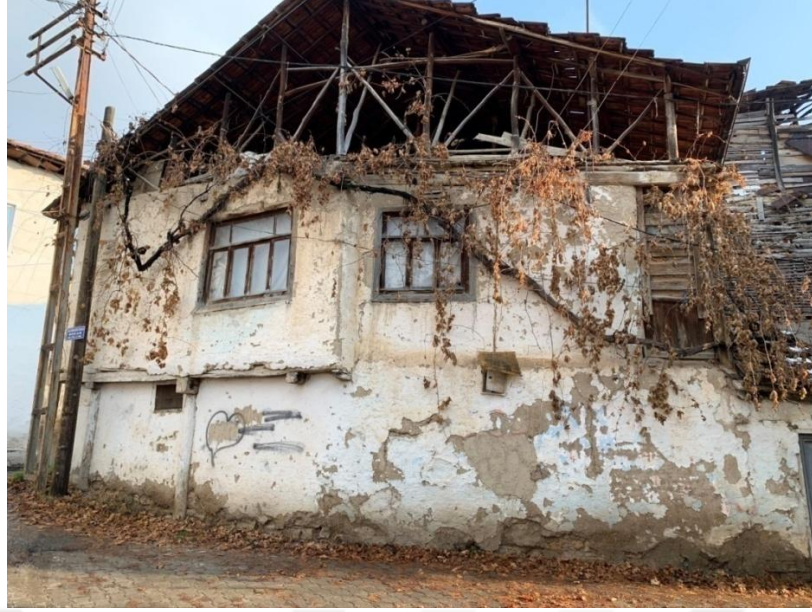
Şekil 4.21: Çatı açıklığı ve saçağı örneği (2019)

Şekil 4.21' de ki örneği incelediğimizde çatının kalkan duvarlarının olmaması çatı içerisine, cepheden gelen yağmuru içeri alarak döşemenin nemlenmesine sebep olmaktadır. Yine şekil 4.22 ve 4.23 de görüldüğü gibi sokak içerisinde yağmur suyu drenaj hattının olmaması ve bu sebepten kaynaklı sokak da su birikintilerin olduğu görülmektedir.

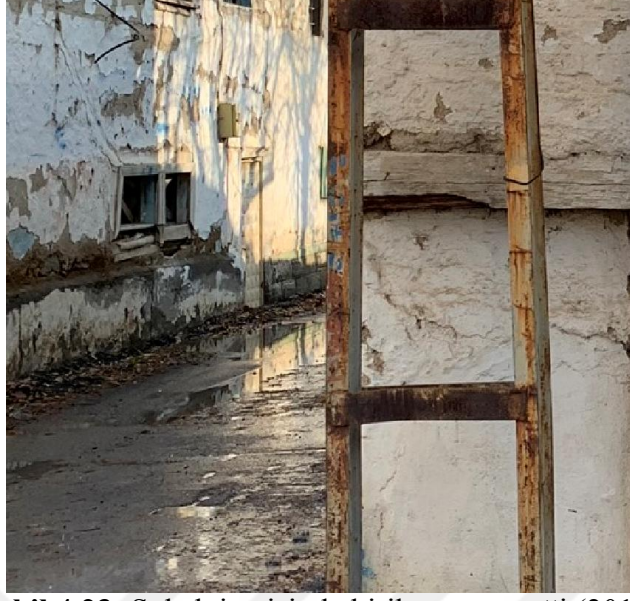
Şekil 4.23: Sokak içerisinde biriken su örneği (2019)

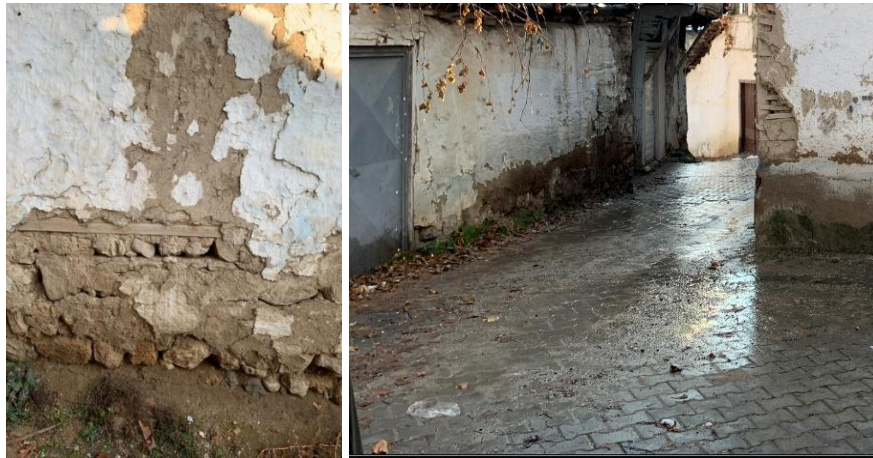
Sokak zeminlerinde biriken su, subasman duvarlarına ve temellere zarar vermektedir. Subasman duvarları giderek yükselen suyun kerpiç anaç duvarlarına ulaşması ile kerpiçin yapısına zarar vermekte ve taşıyıcı olan ahşap hatılları bozarak taşıyıcılığını yitirmektedir (Şekil 4.24). Yağmur indirme borularının yanlış konumlandırılması ve hatalı imalatı da kerpiç duvarların su almasına ve bozulmasına neden olmaktadır (Şekil 4.25). Zeminden ve cephelerden gelen suyun zamanla oluşturduğu nem strüktüre ve duvar malzemesine zarar vererek yapıda bozulmalar oluşturur (Şekil 4.26), (Zakar, L. Eyüpgiller, K.K., 2018).

Şekil 4.24: Biriken suyun subasman duvarlarına olan etkisi örneği (2019)

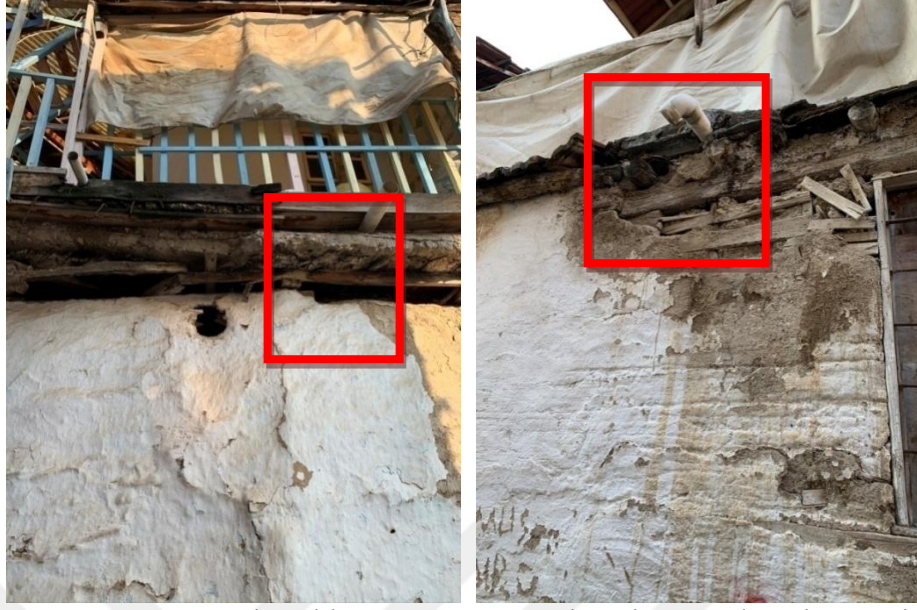
Şekil 4.25: Yapıya sonradan eklenen ve zarara neden olan çatı drenajı örneği (2019)

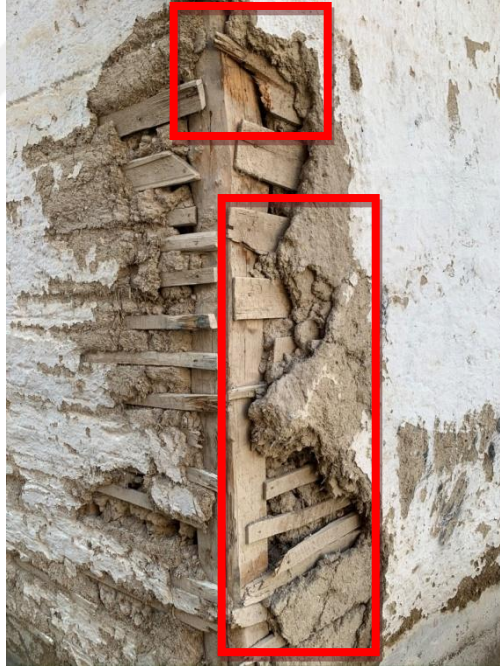
Şekil 4.26: Nemin kerpiç duvarda ve strüktürde yarattığı tahrip örneği (2019)

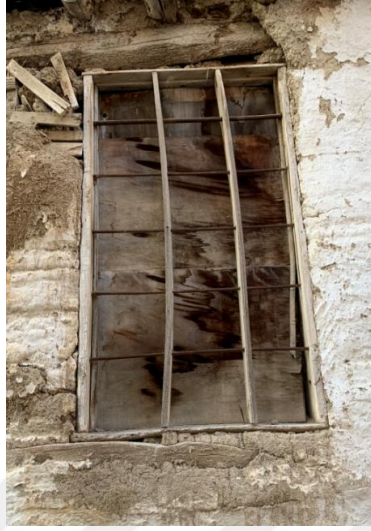
Tarihi yapılara zarar veren diğer bir husus da don olayıdır. Çatlaklara giren su donduğunda çatlakların daha fazla büyümesine neden olmaktadır (Şekil 4.27). Havanın içerisinde bulunan nem oranında yüksek olması kerpiç duvarın çözünmesine neden olmaktadır. Havadaki yüksek nemden dolayı kerpiç duvarların basınç ve

çekme dayanımlarını önemli ölçüde düşürdüğü görülmekte ve aynı zamanda duvar temellerini suyla daha dolgun hale gelerek göçme eğiliminin arttığı görülmektedir (Almaç, 2002).

Şekil 4.27: Don etkisiyle pencerelerin duvarlarda ve ahşap da yaptığı hasar örneği (2019)

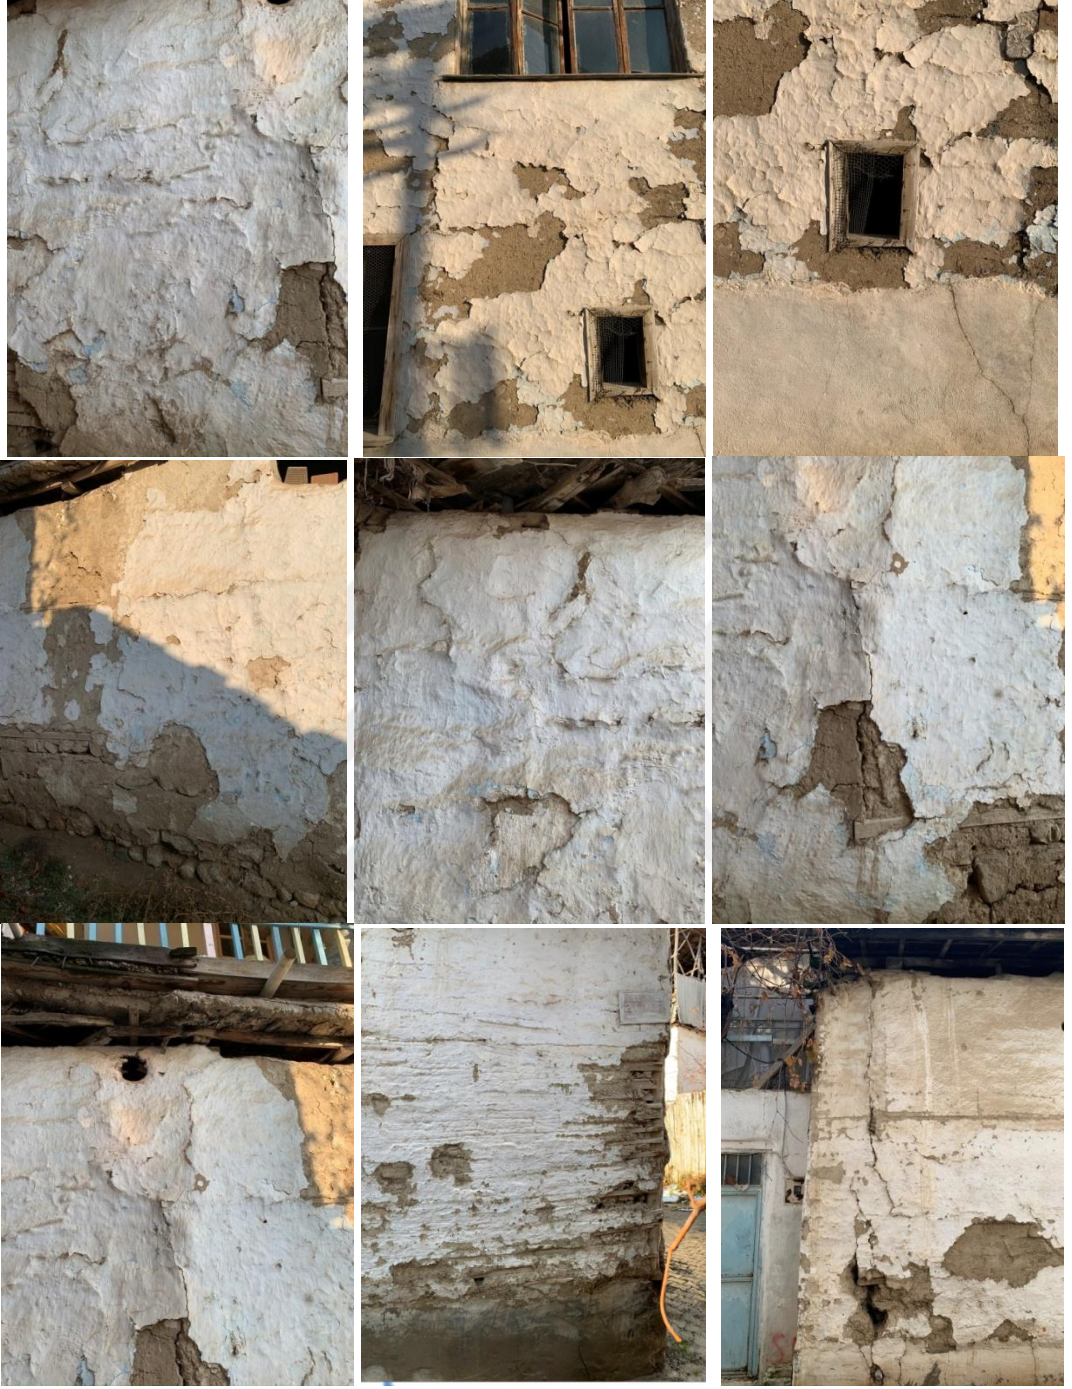
Çıplak gözle görünmeyen, farklı dalga boylarındaki güneş ışınları ultraviyole nedeniyle ahşap üzerinde yıkıcı etkiye sahiptir. Ultraviyole ışınları solma, gevreme ve malzeme kaybı gibi sonuçlara neden olabilir (Feilden, 1997). Havanın sıcak olduğu zamanlarda yapı malzemesi genişler, havanın soğuk ve don olduğu zamanlarda ise büzüşmektedir. Bu nedenlerden kaynaklı yapılarda kerpiç malzemede erimeler, kopmalar, çatlamlar ve bozulmalar görülmektedir (Şekil 4.28).

Şekil 4.28: Yapılardaki malzeme kaybı örneği (2019)

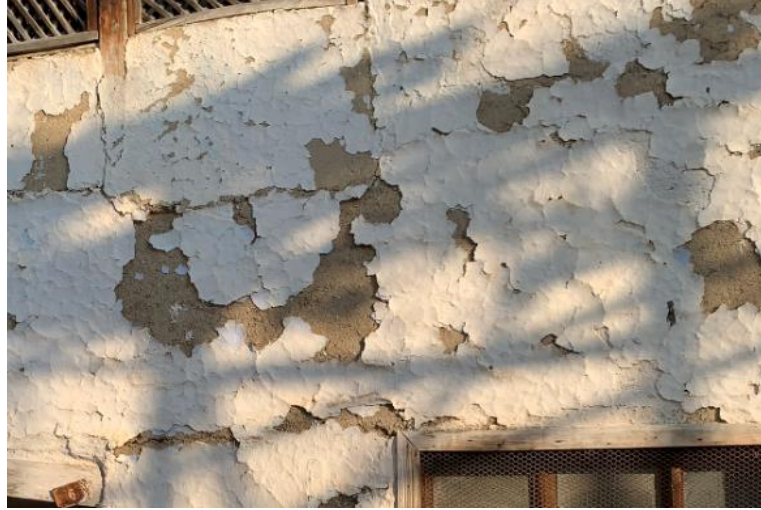
Şekil 4.31: Kabaran, dökülen cephe örneği (2019)

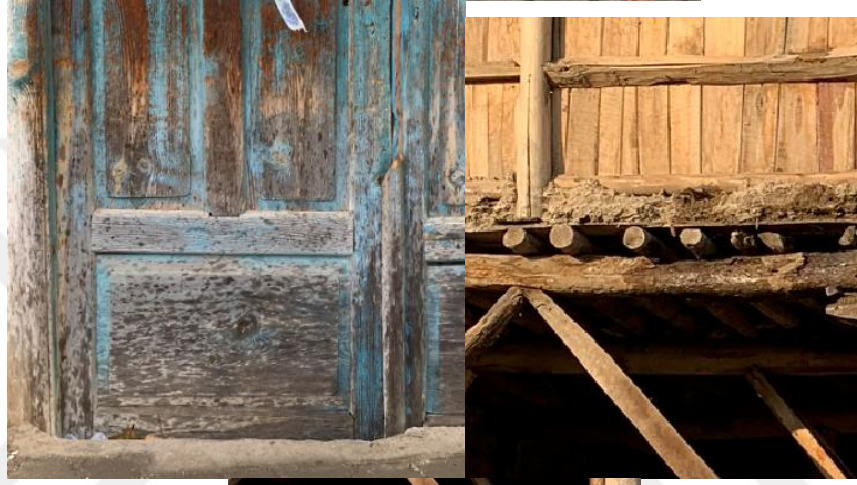
Şekil 4.32: Ahşabın deformasyona (nem, küf, mantar oluşumu) uğraması örneği (2019)

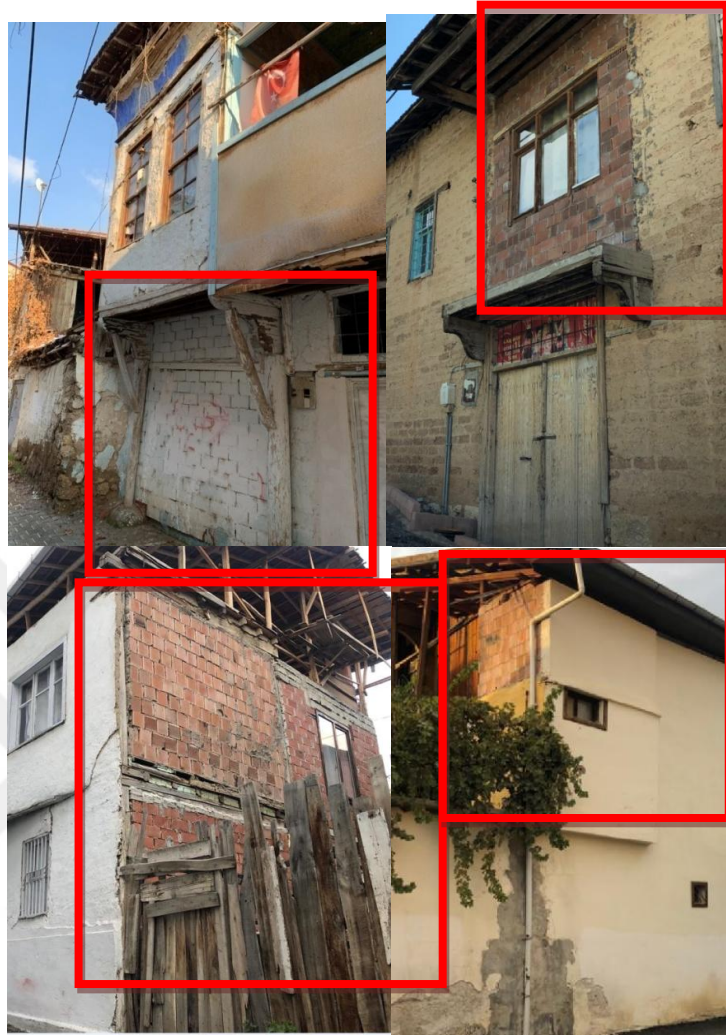
Şekil 4.33: Muhdes örnekleri (2019)

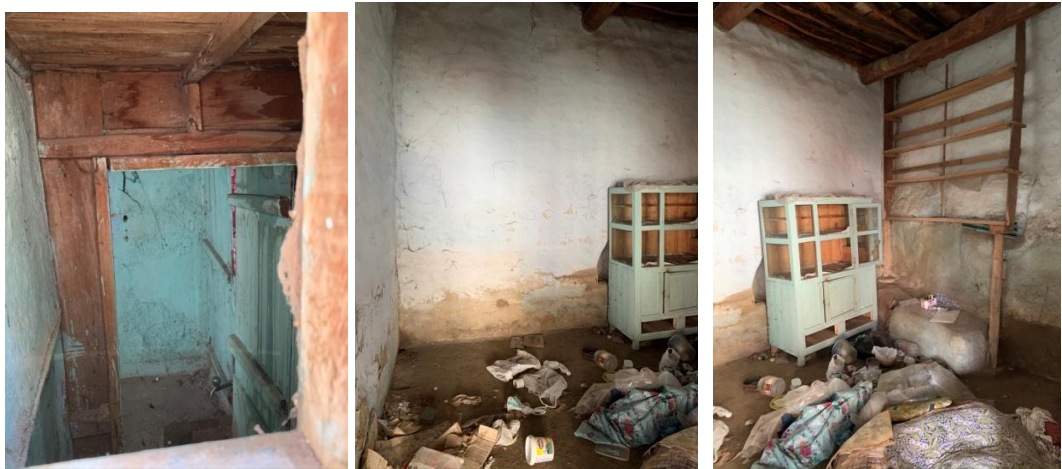
Şekil 4.34: Bakımsız yapı örnekleri (2019)

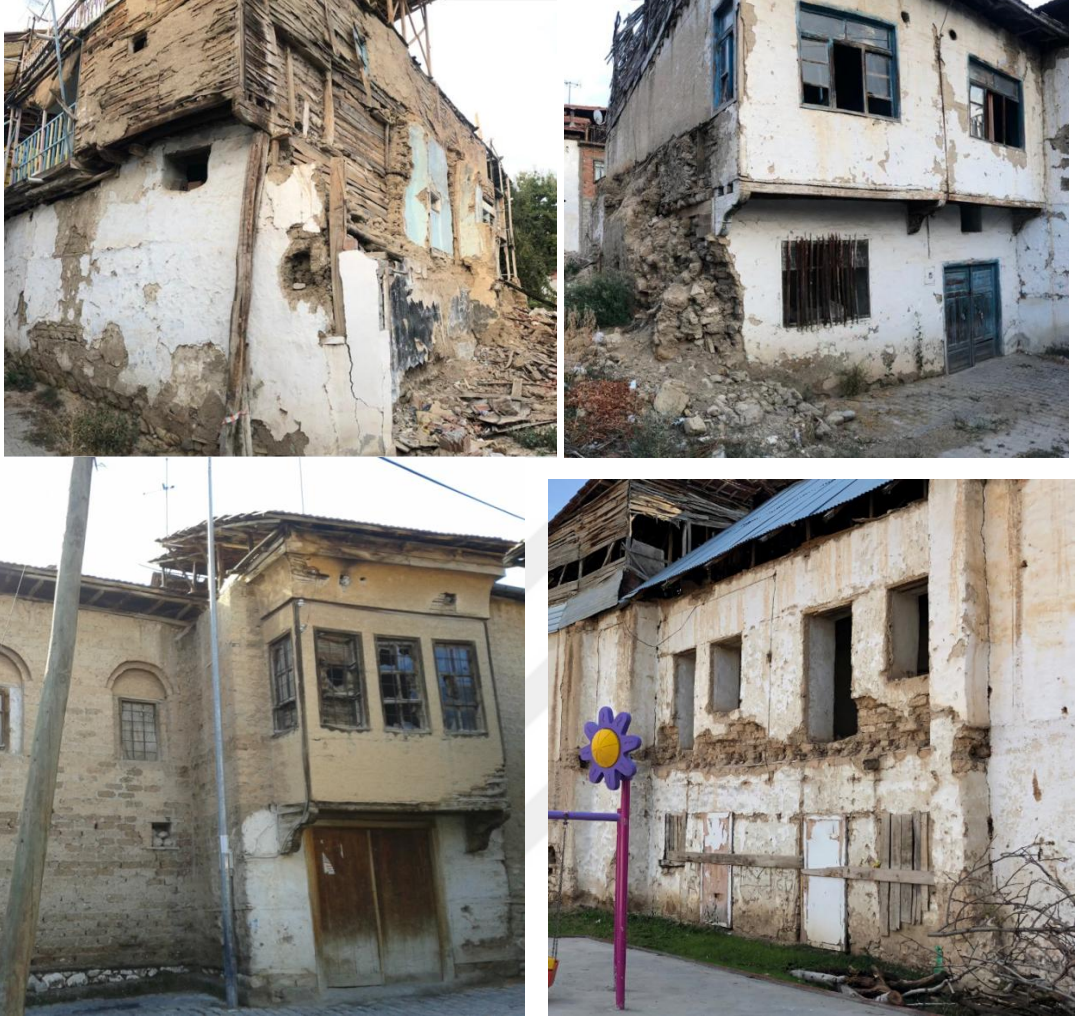
Şekil 4.35: Terk edilmiş- Yıkılma-Yok olma tehlikesi ile karşı karşıya kalan yapı örneği (2019)
