T.C.
HASAN KALYONCU ÜNİVERSİTESİ
FEN BİLİMLERİ ENSTİTÜSÜ

**KAYA OYMA SU YAPILARINDA HASAR TESPİTİ:
GAZİANTEP LİVAS VE KASTELLERİ**

MİMARLIK ANABİLİM DALI
YÜKSEK LİSANS TEZİ

HİLAL MERVE ALTAN
MAYIS 2019

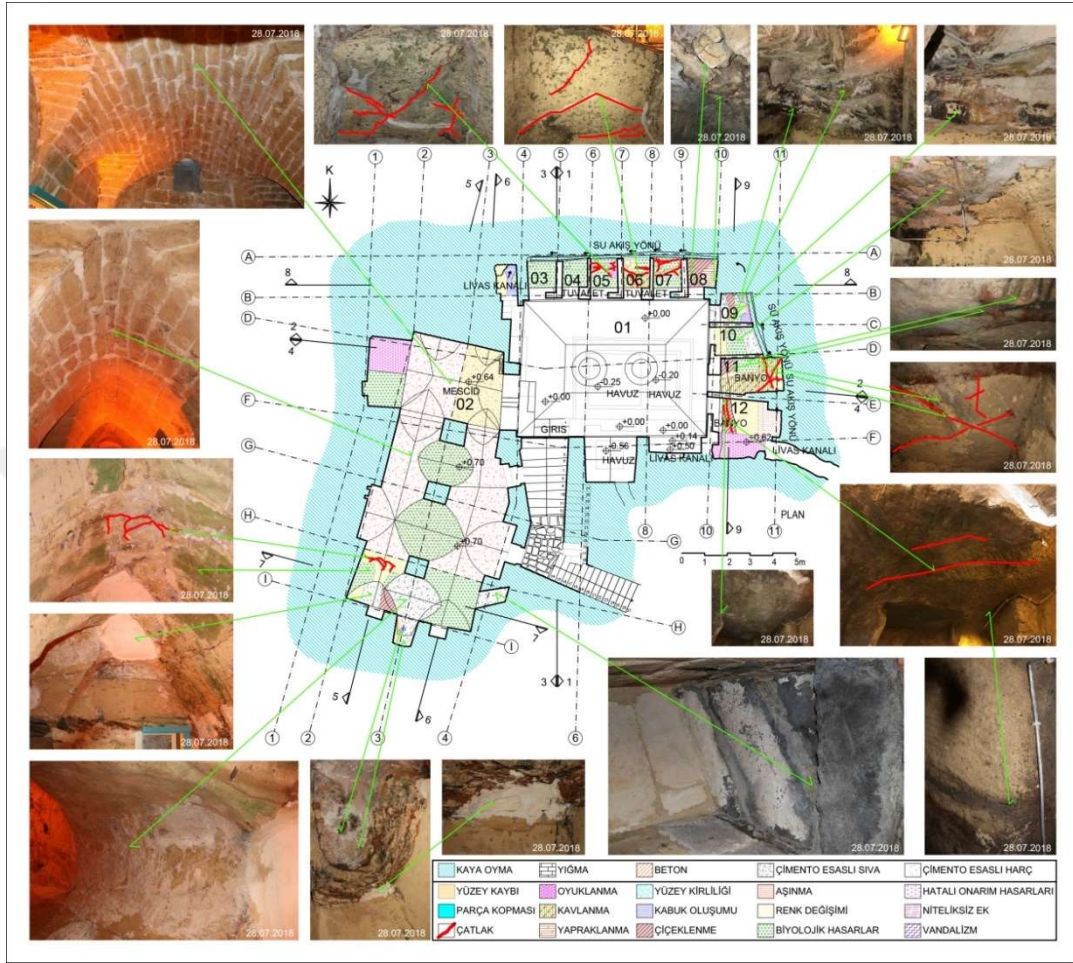
Şekil 5.1. Pişirici Kasteli ve Mescidi tavan hasarları

hasarlar görülürken (Şekil 5.2) 08 no.lu tuvaletin tavanında (A9B9A10B10) çiçeklenme ve yapraklanma mevcuttur (Şekil 5.1).

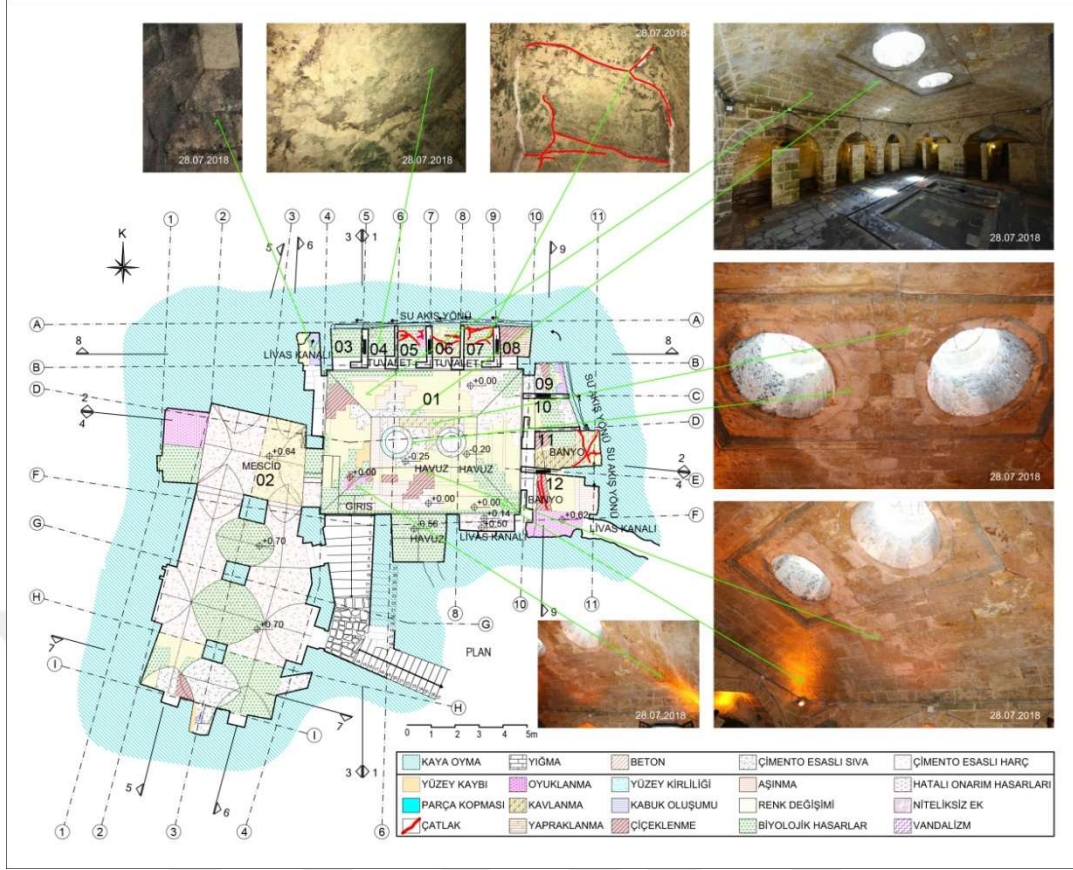
Şekil 5.2. Pişirici Kasteli ve Mescidi tavan hasarları

Havuzların olduğu bölümün doğusundaki B10D10B11D11 sivri kemerli nişin tavanında çimento esaslı sıva kullanımından kaynaklı hasarlar mevcuttur. Nemden dolayı bu bölümde kabuk oluşumu, renk değişimi ve yosunlaşma vardır (Şekil 5.1). 11 no.lu mekânda banyo bulunmaktadır ve bu bölümün tavanında (D10E10D11E11) çatlaklar, kavlanma, çiçeklenme ve biyolojik hasarlar görülmektedir. 12 no.lu mekândaki banyonun tavanında (E10F10E11F11) ise çimento esaslı sıva kullanılmış ve hatalı onarım hasarları oluşmuştur. Bu tavanda renk değişimi, oyuklanma, aşınma ve çatlaklar da mevcuttur (Şekil 5.1).

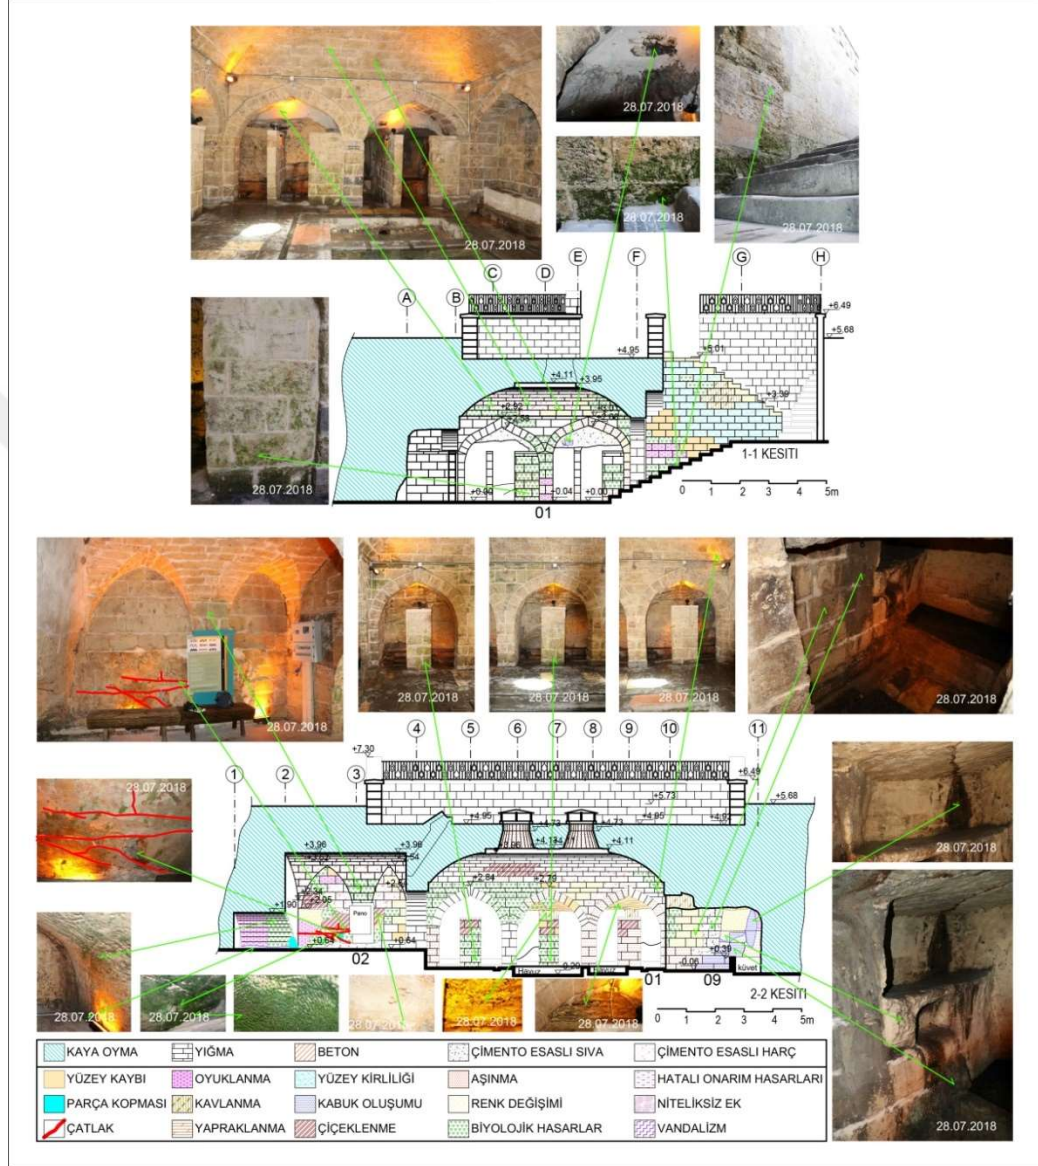
Şekil 5.3. Pişirici Kasteli ve Mescidi hasarları (1-1 ve 2-2 kesitleri)

bulunmaktadır (Şekil 5.3). 2-2 kesitinde B2B3 ve B4B5 duvarlarının alt kısmında led aydınlatmalar kullanılmıştır. Yapay ışıklandırma, sıcaklık ve nem etkisiyle bu bölümlerde liken türünde biyolojik hasarlar olduğu tespit edilmiştir (Şekil 5.3).

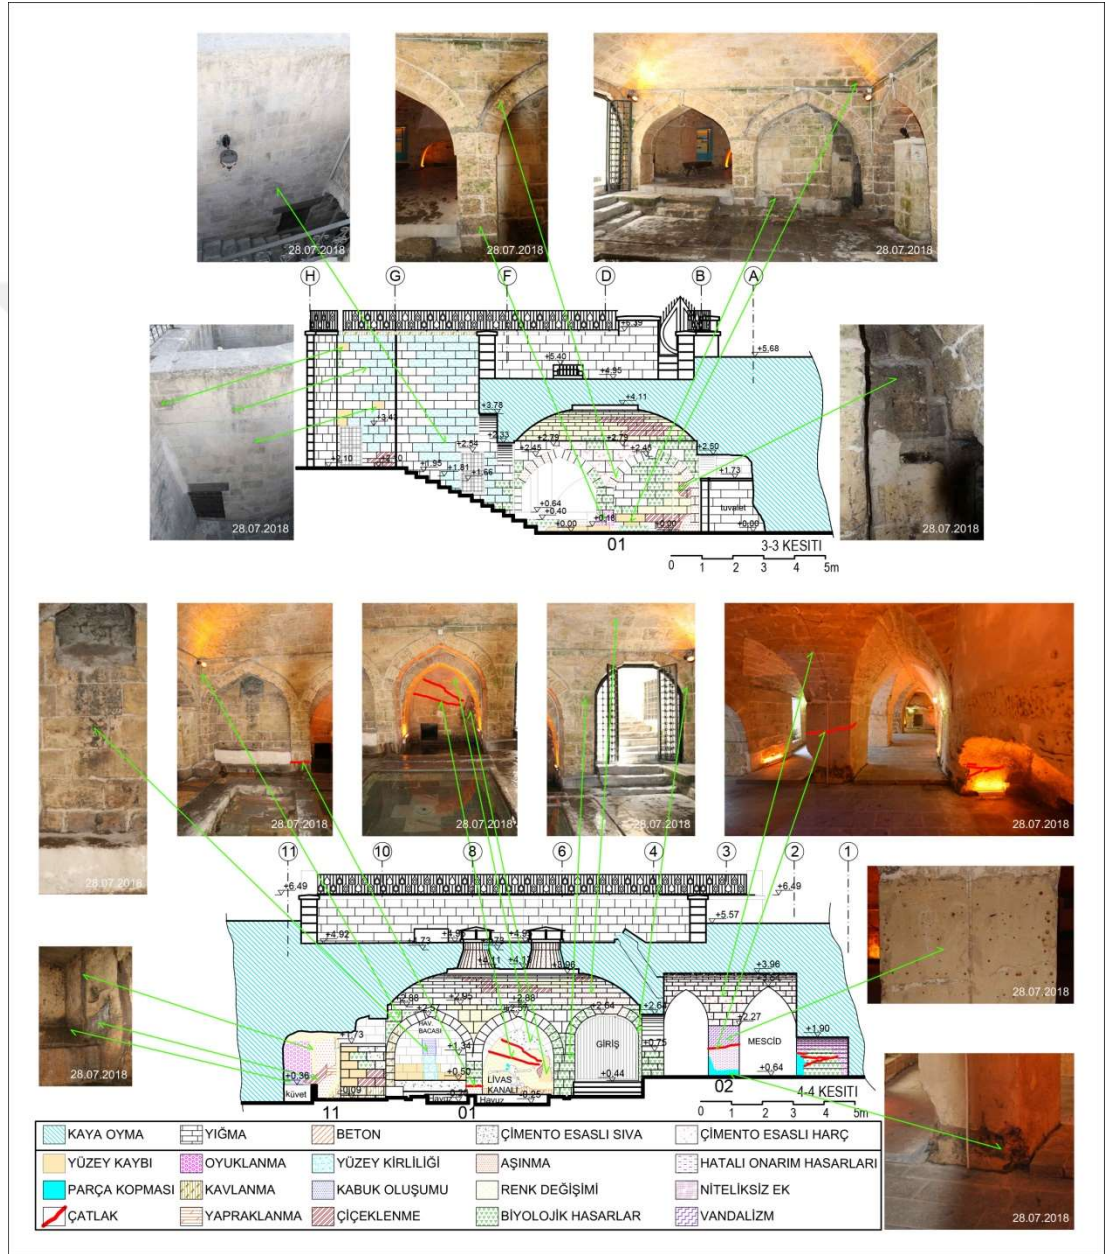
Şekil 5.4. Pişirici Kasteli ve Mescidi hasarları (3-3 ve 4-4 kesitleri)

3-3 kesitinde +2.00 kotundan ± 0.00 kotuna inerken görülen H4F4 duvarında yüzey kirliliği ve renk değişimi gözlenmiş, F4D4 merdiveninde ilk basamakta yüzey kaybı, ikinci basamakta ise aşınma ve yosun oluşumu tespit edilmiştir (Şekil 5. 4). Bu kesitte D4B4 duvarında renk değişimi, çiçeklenme, biyolojik hasarlar vardır. Kemer ayaklarında oyuklanma ve aşınmalar da mevcuttur (Şekil 5. 4).

Şekil 5.4'de 4-4 kesiti kastelin doğusunda bulunan 11 no.lu banyodan geçmektedir. Banyonun güneyinde bulunan E10E11 duvarında oyuklanma, kabuk oluşumu, aşınma, renk değişimi ve yüzey kaybı vardır (Şekil 5.4).

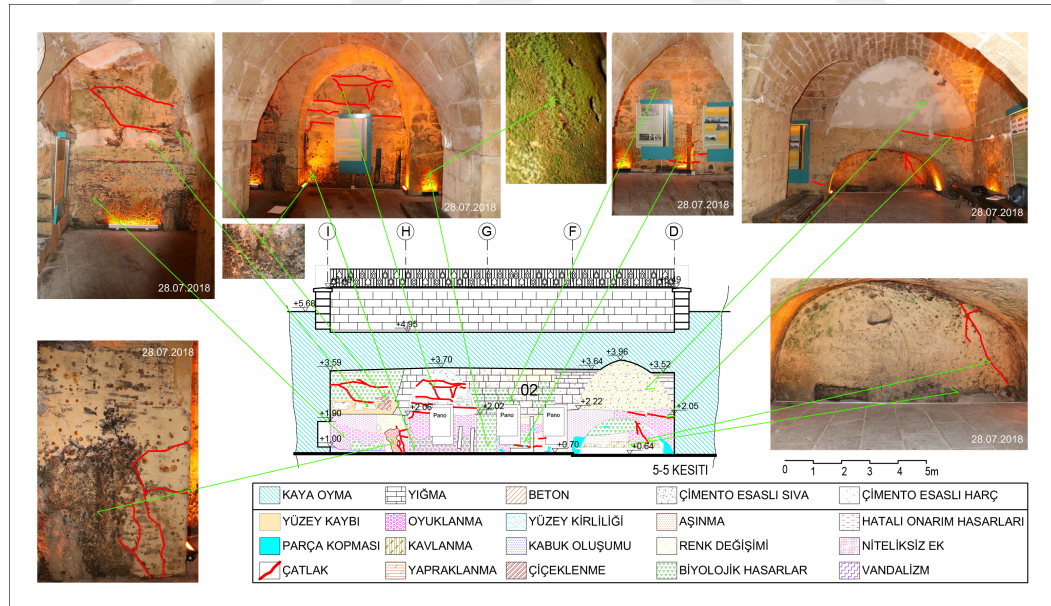
Şekil 5.5. Pişirici Kasteli ve Mescidi hasarları (5-5 kesiti)

kavlanma ve kabuk oluşumu üst kısımda ise biyolojik hasar, oyuklanma ve aşınmalar görülmektedir. Nişin duvarında (D1F1) yıldız şeklinde çatlaklar vardır (Şekil 5. 5). 5-5 kesitinde F2G2 duvarında altta aydınlatmanın olduğu kısımda yoğun şekilde liken türü biyolojik hasarlar, üst kısımda ise çeşitli büyüklükte pek çok çatlak tespit edilmiştir. Bu duvarda çimento kullanımından kaynaklı hatalı onarım hasarları ve oyuklanmalar mevcuttur (Şekil 5. 5). H2I2 duvarında ise alt kısımda liken oluşumu, oyuklanma, yüzey kaybı ve renk değişimi gözlenirken, üst kısımda çatlaklar, yosun oluşumu, yüzey kaybı, çiçeklenme ve hatalı onarım hasarları gözlenmektedir (Şekil 5. 5).

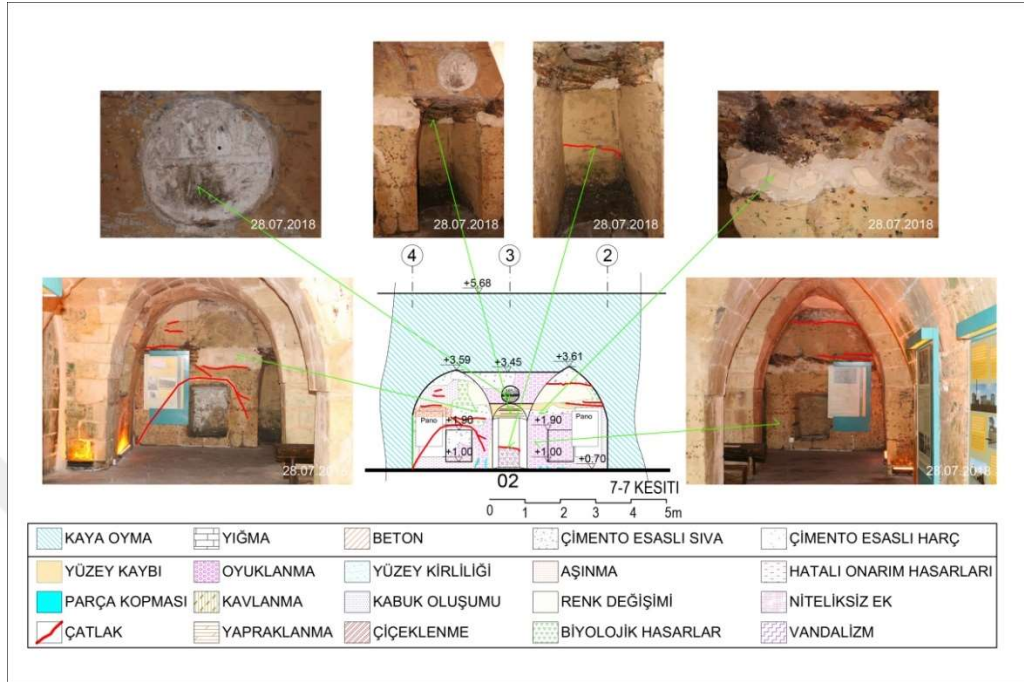
Şekil 5.7. Piřirici Kasteli ve Mescidi hasarları (7-7 kesiti)

oyuklanma, renk deęiřimi, yüzey kaybı ve liken ve yosun türü biyolojik hasarlar vardır (Şekil 5. 7).

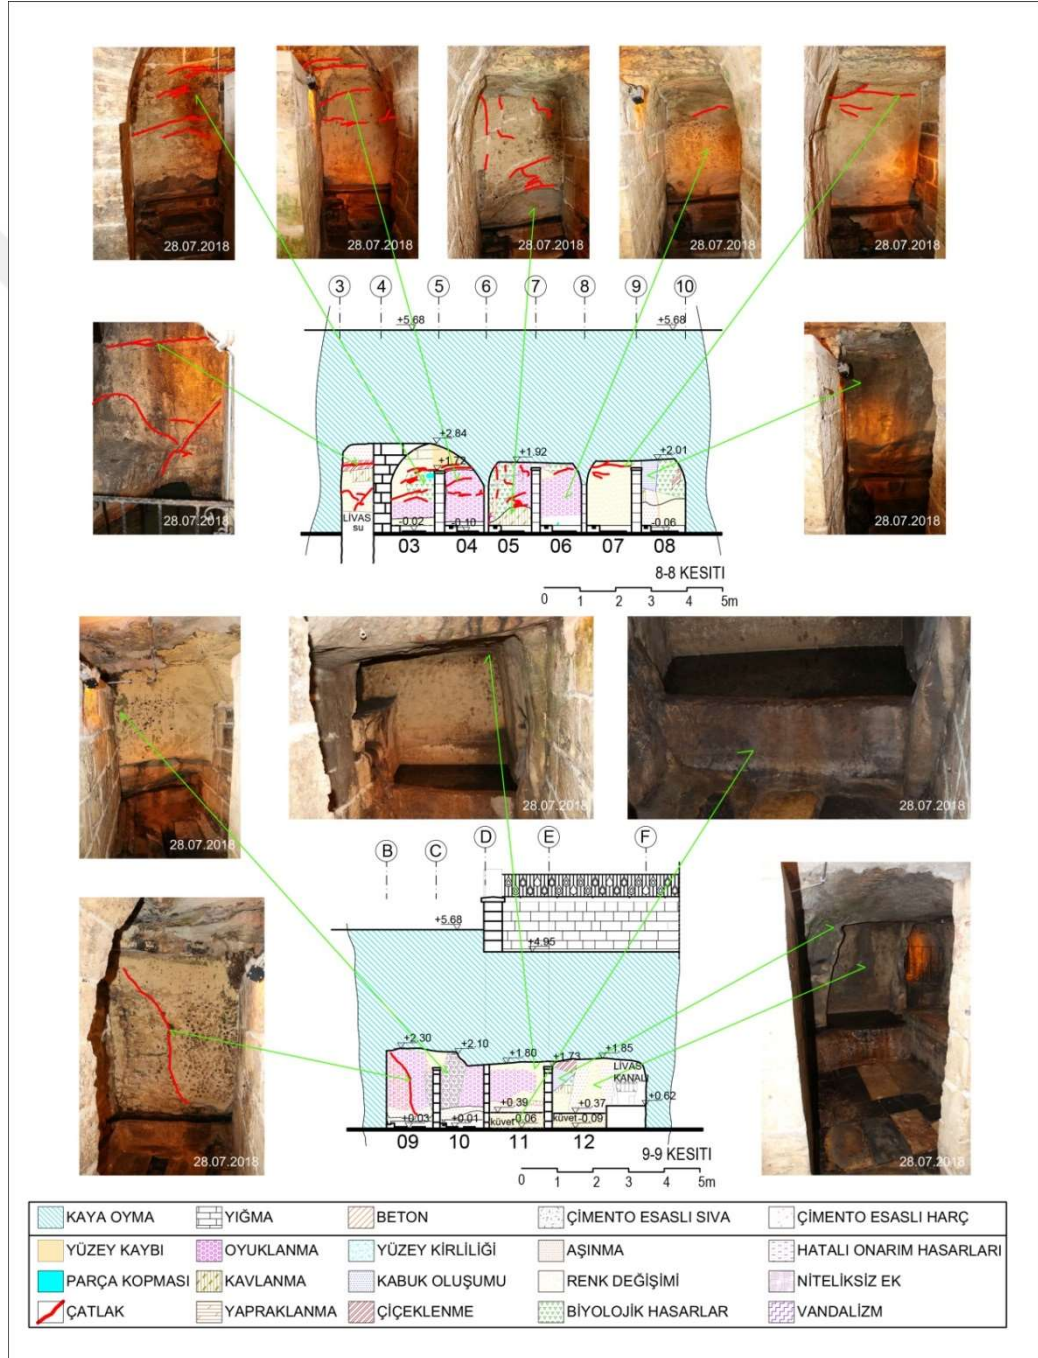
Şekil 5.8. Pişirici Kasteli ve Mescidi hasarları (8-8 ve 9-9 kesitleri)

Kastelin mescit bölümünün zemininde, yakın zamanda yapılan onarımlardan dolayı herhangi bir hasara rastlanmamıştır. Ancak havuz, tuvalet ve banyoların bulunduğu alanda zemindeki taşlarda aşınma gözlenmiştir.

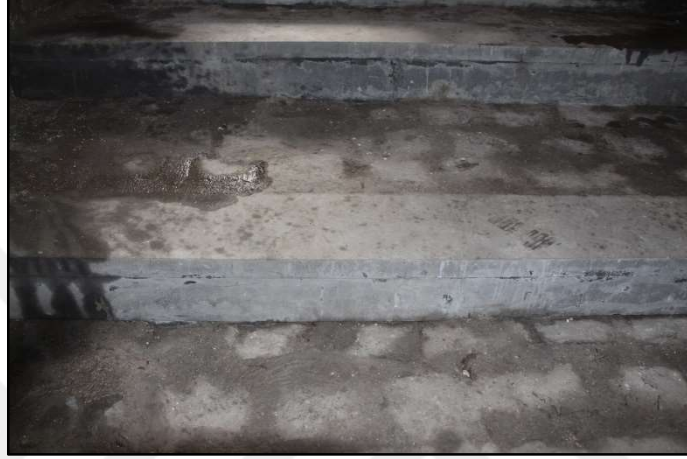
Şekil 5.9. İmam-ı Gazali Kasteli merdiven basamaklarında niteliksiz ekler

İmam-ı Gazali Kasteli tamamen yer altında kaya oyularak yapılmıştır. 47 basamakla yol seviyesinden 13.75 aşağı inilerek kastele ulaşılmaktadır. Kastelin merdiven basamaklarına onarım çalışmaları sırasında betonarme ek yapıldığı görülmektedir (Şekil 5. 9).

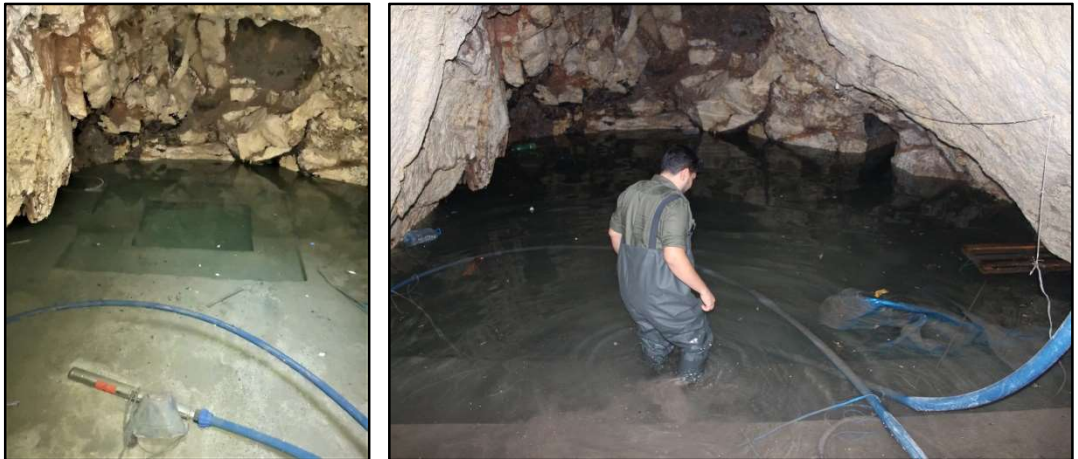
Şekil 5.10. İmam-ı Gazali Kasteli ve Mescidi 2018 eylül ve aralık fotoğrafları

Gazali Kastelinde bulunan livas kanalları çalışmadığı için özellikle kış aylarında burayı su basmakta ve balçık oluşmaktadır. 2018 yılı eylül ve aralık aylarında buradaki su seviyesinin arttığı ve yaklaşık 1.30 m'ye kadar ulaştığı gözlenmiştir (Şekil 5. 10). 2019 yılı Şubat ayında belediye tarafından bu suyun çekilmesi ve oluşan balçığın temizlenmesi için çalışmalar başlatılmıştır.

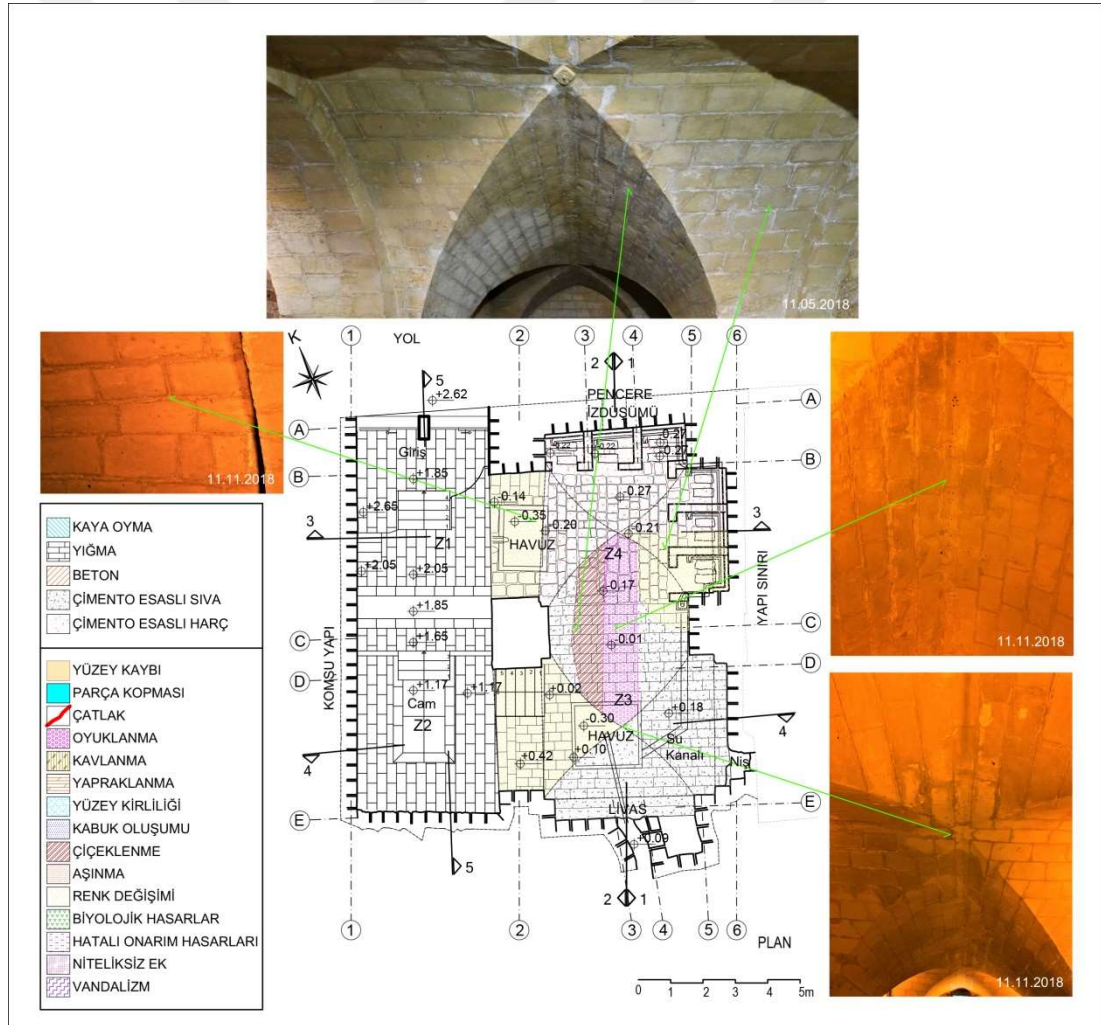
Şekil 5.23’de Z3 ve Z4 no.lu mekânın tüm tavanında çimento esaslı harç ve sıva kullanımından kaynaklı hatalı onarım hasarları ve oyuklanma mevcuttur. Nem etkisiyle tavanda çiçeklenme ve renk değişimi oluşmuştur (Şekil 5.23).
