**DENİZLİ İLİ, PAMUKKALE İLÇESİ, 15 MAYIS
MAHALLESİ'NDEKİ ENVER SOYLU EVİ RESTORASYON
VE YENİDEN İŞLEVLENDİRME PROJESİ**

YÜKSEK LİSANS TEZİ

TUĞBA ÖZDERYA

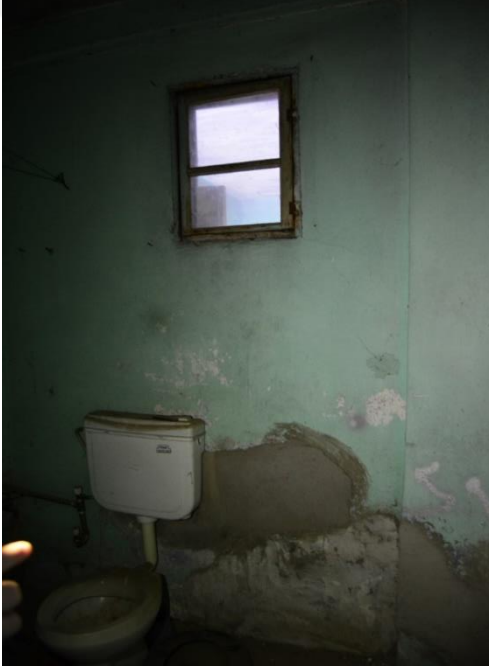
Bakımsız halde bulunan bu hacim tuvalet olarak kullanılmakta ve bir adet alafranga klozet monte edilmiş durumdadır. Güneydoğu duvarında 20x60 cm ve güneybatı duvarında 12 cm sarkan betonarme kirişin bitim hizasından başlayan 20x27 cm açıklıklar bulunmakta ve bu açıklıklar cam ile kapatılmaktadır. Tuvaletin bu açıklıklardan ışık almasının sağlanması amaçlanmıştır.

Mekanın kuzeydoğu duvarında 37x57 cm boyutlarında, 14,5 cm derinliğinde ahşap niş bulunmaktadır. Duvar yüzeylerinde sıva çatlakları görülmekte ve bu çatlaklara çimento harç ile onarımlar yapılmıştır. Duvarlar sıva üzerine boyalıdır ve yaklaşık olarak 2.58 m duvar yüksekliği sahiptir.

Şekil 2.9: Z04 tuvaletin genel görünüşü (T. Özderya Arşivi, 2019) .

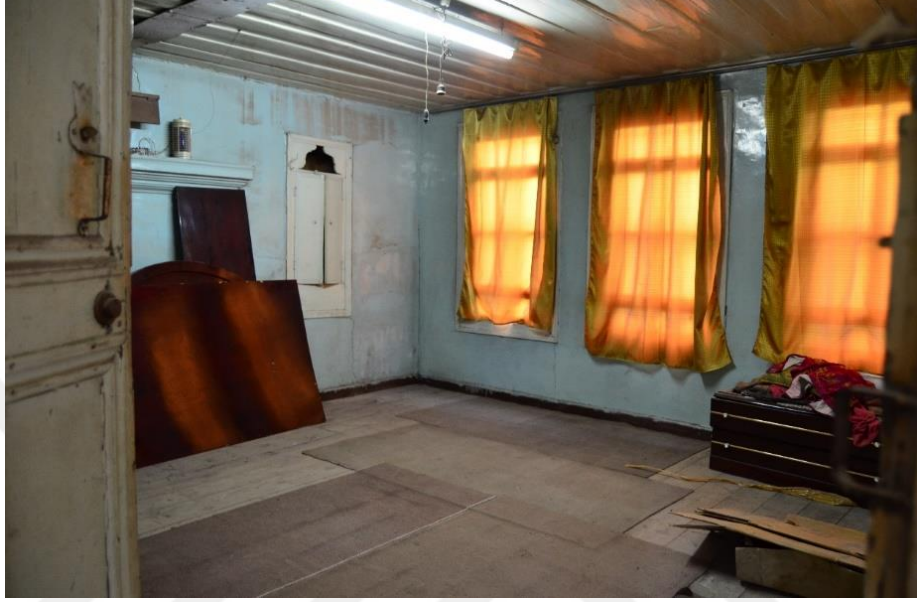
Tavan ve zemin kaplaması ahşaptır. Zemin kaplaması olarak kullanılan ahşap malzeme birbirinden farklı ebat ve boyutlarda dizilmiş, malzeme yüzeylerinde bölgesel olarak böceklenmeler görülmektedir. Duvarlar sıva üzeri yağlı boya ile boyanmıştır. Ahşap süpürgelik odanın tüm duvarlarını çevrelemiştir. Kuzeydoğu duvarı üzerinde bir adet plaka ile kapatılmış ocak, ocak üstünde alçı raf süsü ve ocağın

her iki tarafında 30 cm derinliğinde duvara gömülü, 70 x 140 cm ebatlarında özgün karakterini koruyan gömme ahşap dolaplar bulunmaktadır. Bu dolaplar beyaz yağlı boya ile boyalıdır. Duvar yüzeyinde sıva çatlakları tespit edilmiştir.

Şekil 2.13: Odamın genel görünüşü (T. Özderya Arşivi, 2019).

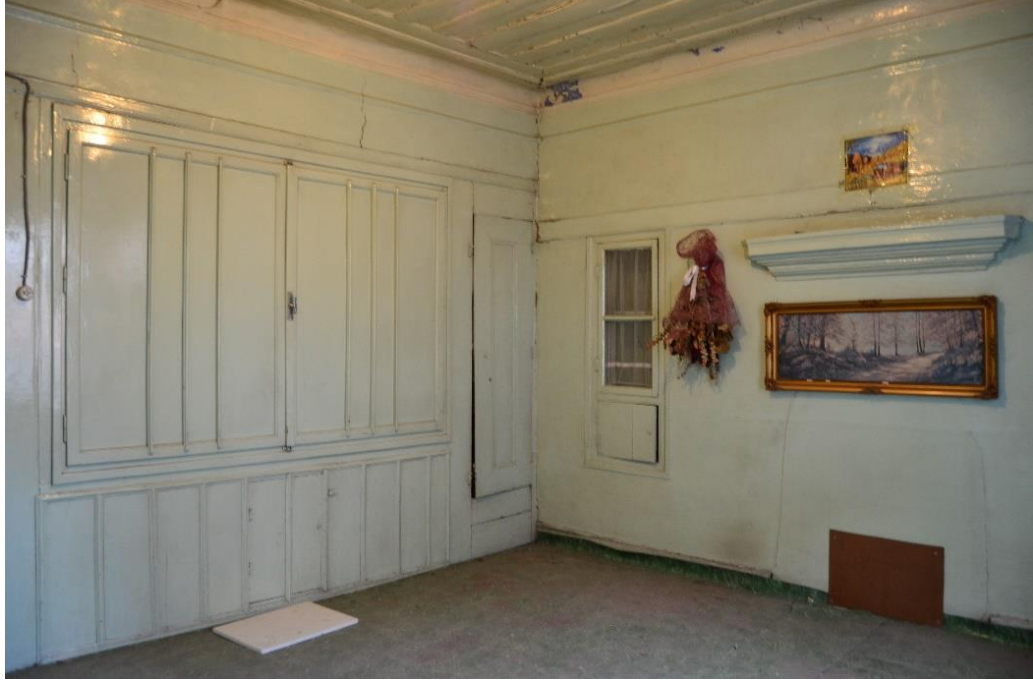
Kuzeybatı duvarında ahşap duvarlar ile aynı renkte boyanmış dolap bulunmaktadır. Bu dolap Z06 odasında bulunan dolaplar ile aynı özelliklere sahiptir. Farklı olarak yüklük kısmında ahşap kapaklar bulunmaktadır. Güneybatı duvarında kapatılan pencere izi ve alçıdan yapılmış boyalı raf bulunmaktadır. Güneydoğu duvarında yola bakan 3 adet çift kanatlı üstü sabit camlı beyaz yağlı boya ile boyanmış ahşap pencere bulunmaktadır. Odanın duvarlarında sıva çatlakları tespit edilmektedir. Tavan kaplamasında boya dökülmeleri kaplama malzemesinde yoğun aşınma gözlemlenmiştir.

Zemin ile duvar birleşimini çevreleyen ahşap kahverengi yağlı boya ile boyanmış 10 cm yüksekliğinde süpürgelik bulunmaktadır. Duvar yüzeylerinde tavana yakın paralel iki farklı seviyede odayı çepeçevre dolaşan çita bulunmaktadır. Bu çitalardan tavana daha yakın olan tavan ile aynı renkte beyaz yağlı boya ile daha aşağıda kalan çita ise duvar ile aynı renkte olan yeşil yağlı boya ile boyanmıştır.

Şekil 2.32: 106 oda genel görünüşü. (T. Özdeya Arşivi, 2019)

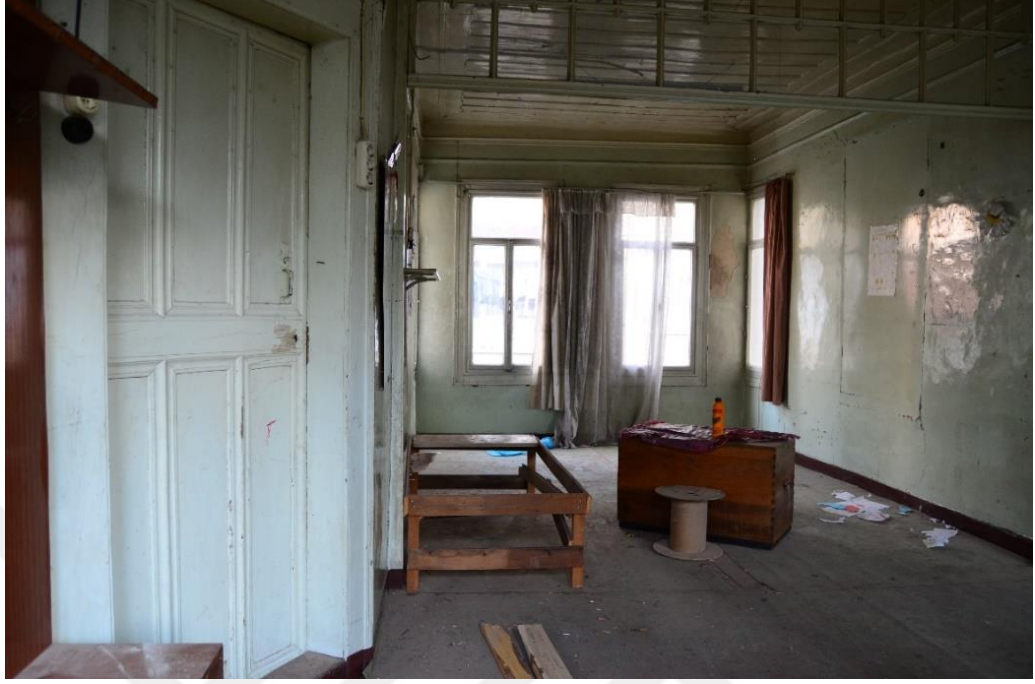
Zemin PVC, tavan ahşap kaplama ve duvarlar yeşil yağlı boya ile boyanmıştır. Tavanda ahşap malzemede kabarma çatlak, bulunduğu yerden ayrılma ve boya dökülmeleri gözlemlenmektedir. Duvar yüzeylerinde birbirine tavana yakın paralel iki farklı seviyede mahalli çevreleyen çita bulunmaktadır. Güneydoğu duvarında 84x165 cm boyutlarında ahşap çift kanatlı beyaz yağlı boya ile boyanmış 2 adet pencere bulunmaktadır. Tavan yüksekliği yaklaşık 2.90 cm'dir. Zemin kat ile bulunan tavan yüksekliği farkından dolayı tip görünüşe sahip olan bu pencereler 1.katta daha yüksektir. Kuzeydoğu duvarında 105 numaralı depoya açılan üstü sabit camlı tek kanatlı ahşap kapı bulunmaktadır. Kapı üst seviyesine paralel giden pervaz üstü çita 106 odanın giriş kapısının üzerine doğru giden bir yol izlemektedir. Kuzeybatı duvarında 96x170 cm ebatlarında aralarında eşit mesafeler bulunan 4 adet üstü sabit camlı dışarıya açılan çift kanatlı ahşap pencere bulunmaktadır.

Şekil 2.33: 107 sofanın genel görünüşü. (T. Özderya Arşivi, 2019)
