**İSTANBUL SARIYER İLÇESİNDE BULUNAN YALI CAMİLERİ, KORUMA
ÖNERİLERİ VE DEĞERLENDİRİLMESİ**

YÜKSEK LİSANS TEZİ
Abdullah Süha ERMUMCU

Anabilim Dalı: Mimarlık

MAYIS 2019

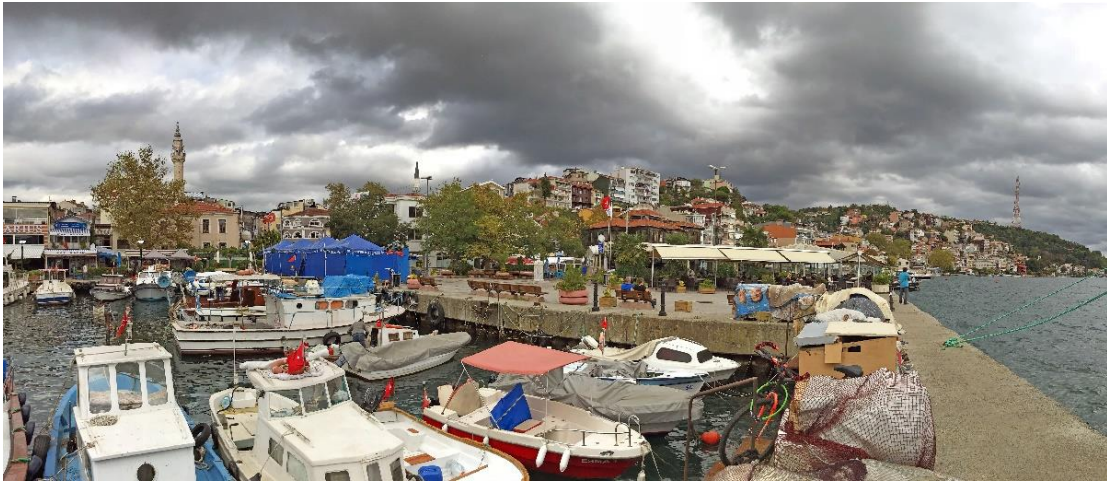
Resim 3- 3.2.1. Boğazdan Görünümü.

Caminin boğaz ve iskele ile olan çarpık ilişki dikkat çekmektedir. (Resim 3)

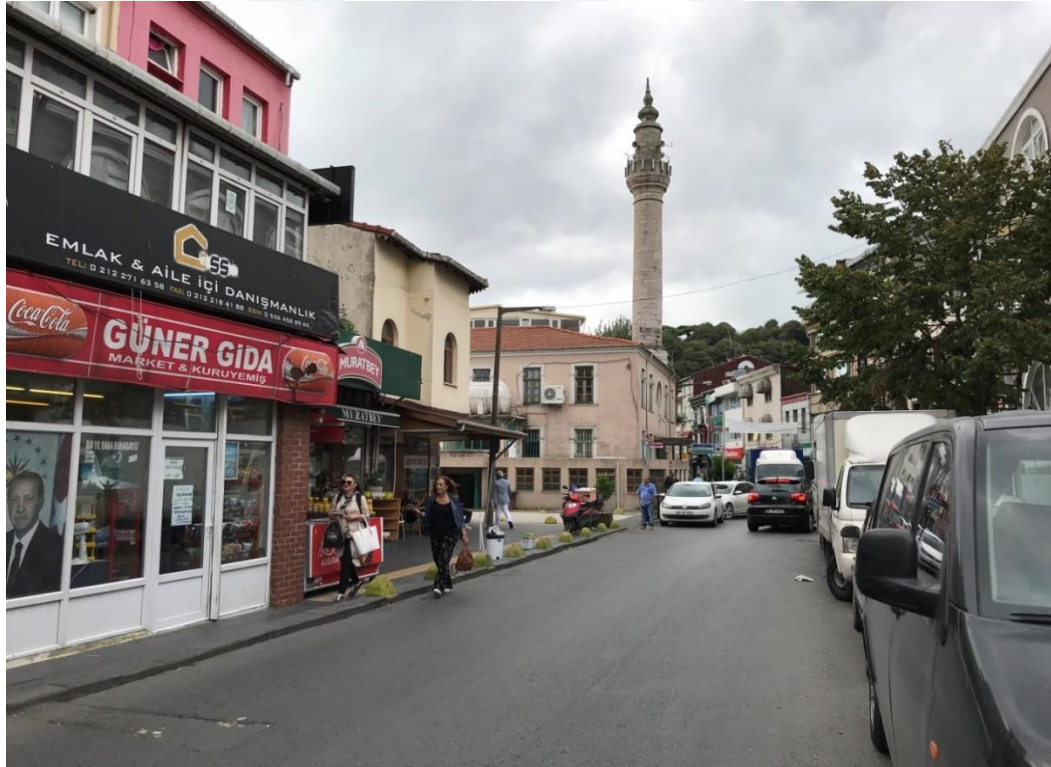
Caminin Isıtma gereksinimi; kalorifer ve halının alt tarafına döşenen tellere elektrik verilmesi temel prensibine dayanan sistem ile sağlanmaktadır. Soğu(t)ma ise önceleri pervane sistemi ile oluşturulan rüzgâr ile sağlanıyorken, günümüzde klima kullanılmaktadır. (Resim 7) Bu durum çeşitli çözüm ve kolaylık getirirken bir takım problemi de beraberinde getirmiştir.

Resim 7- 3.2.2. Cadde aksından camiye ulaşmamız esnasında elektrik kabloları ile beraber klimanın dış tarafa monte edilen düzenliğini görmekteyiz.

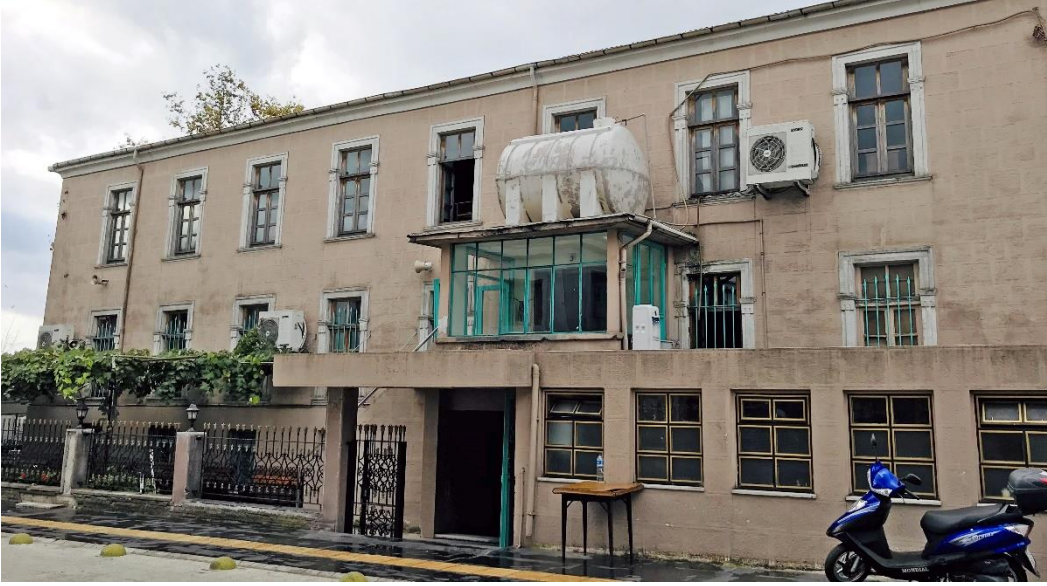
Resim 8- 3.2.2. Yürüyüş Yolundan Cami ve Avluya Giriş Kısmı.

Sarıyer'in birçok su kaynağı olmasına rağmen bakımlara ve çeşitli problemlere bağlı su kesintileri yaşanmaktadır. Çözüm olarak su deposu düşünülmüş. Abdest gereksinimini karşılama amacıyla yapılan bu deponun hidrofor kullanmamak için temel fizik kuralı olan U borusu mantığıyla üst kote yerleştirilmesi göz zevkini bozmakla kalmayıp, ağırlığının da avlu giriş kapısının üst tarafına verilmesi ciddi ölçüde tehlike oluşturmaktadır. (Resim 8)

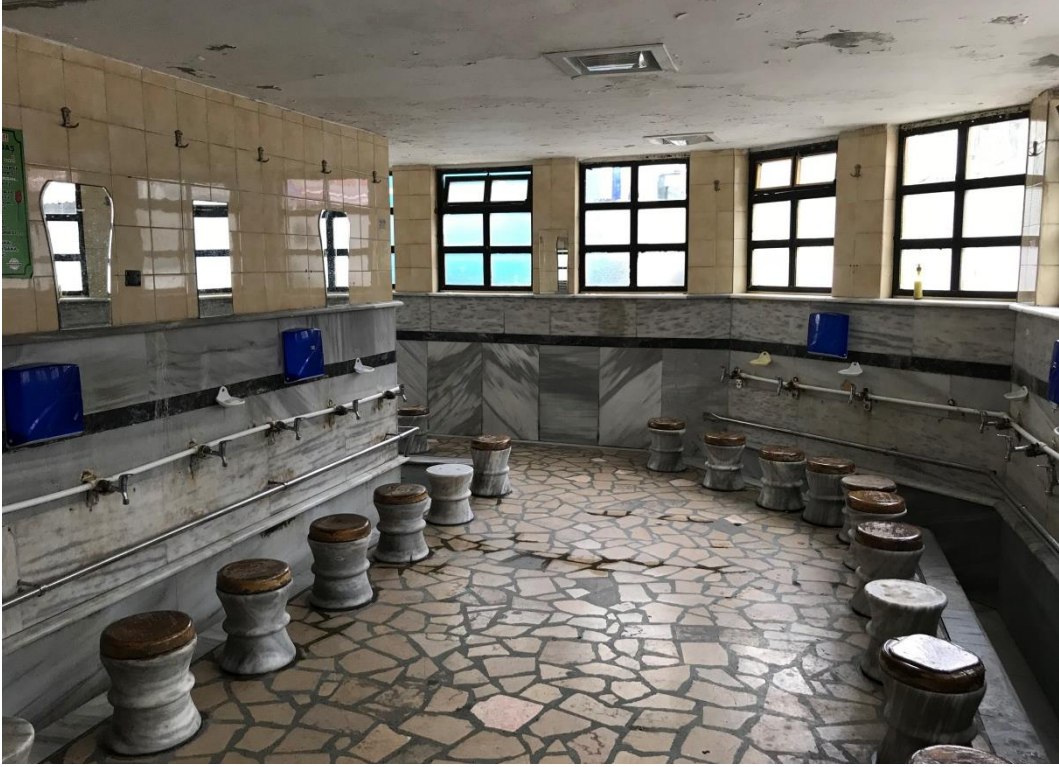
Resim 9- 3.2.2. Caminin Şadırvanı.

Yapıldığı dönemde zemin aktarımının iyi yapılmaması orta tarafta su birikintilerine sebep olmuştur. Su borularının depodan gelmesi ve(ya) abdesthanede oluşan nem sebebiyle tavan kısmında yer yer rutubetlenmeler oluşmuştur. (Resim 9)

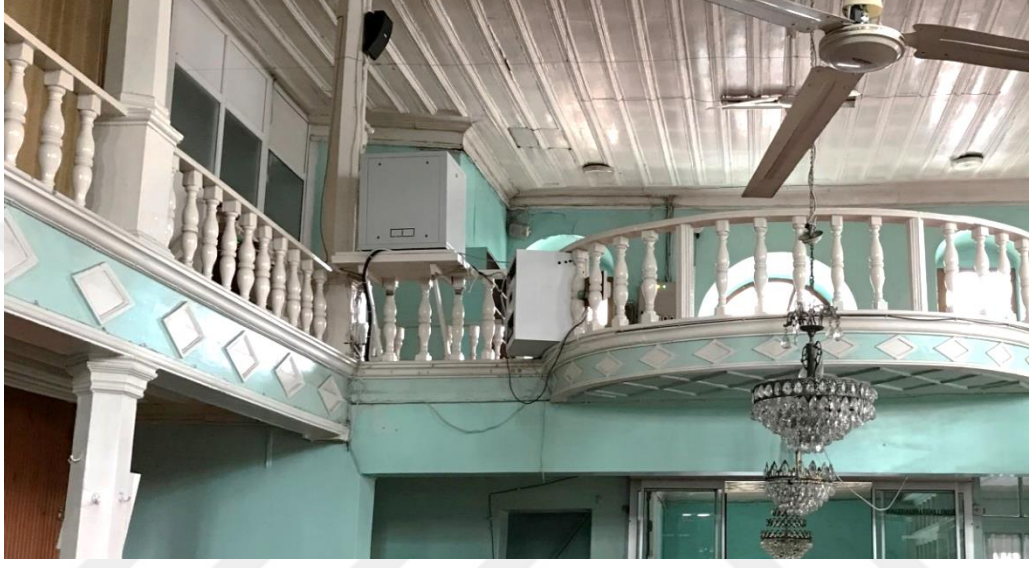
Resim 10- 3.2.2. Müezzin Mahfili.

Müezzin mahfili olarak kullanılan üst kattaki balkon benzeri alana konulmuş ses sistemin (amfi) monte şekli ayrı, elektrik kabloları ayrı tehlike arz etmektedir. (Resim 10)

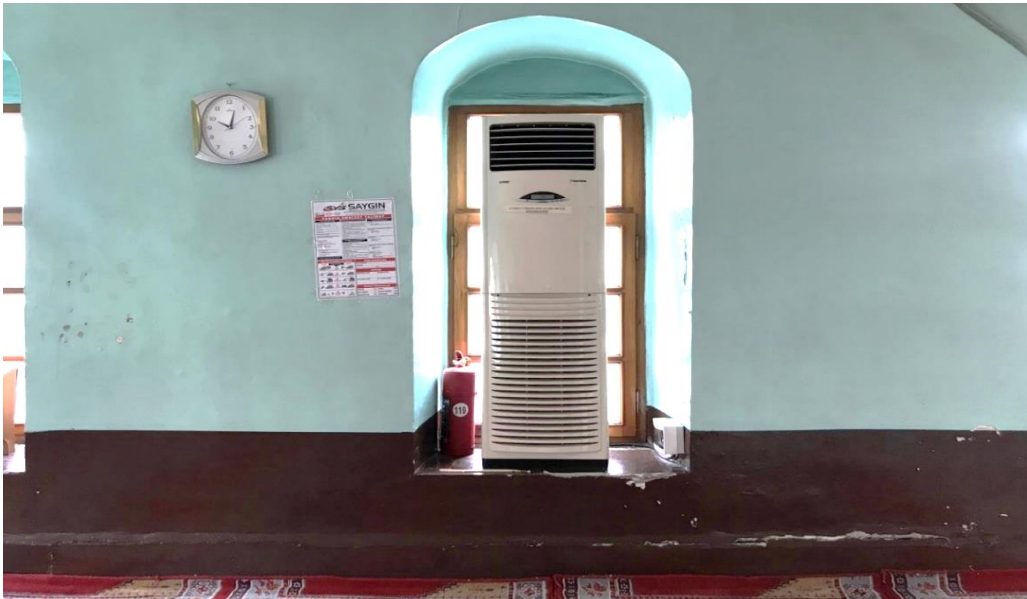
Resim 11- 3.2.2. Caminin içerisinde bir görünüm.

Klimanın pencere açıklığını kapatıp ışık alma işlevini yitirmesi bir kenara, elektrik sisteminin münferit olarak yapıлып sigorta sisteminin kolay ulaşılabilir yerde olması son derece tehlike oluşturmaktadır. (Resim 11)

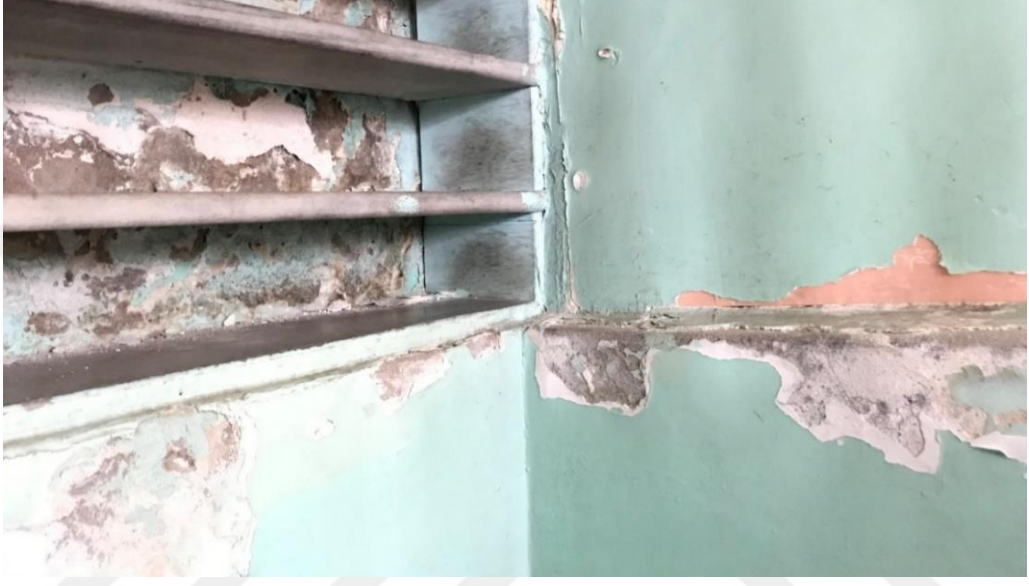
Resim 12- 3.2.2. Mahfile Çıkan Merdivenin Görünümü.

Mahfil kısmına çıkan merdivenin duvar tarafına küpeşte konulmaması buna bağlı olarak inip çıkarken duvardan destek alınması, daha fazla yıpranmasına sebep olmaktadır. (Resim 12)

Sıva dökülmeleri mevcuttur. (Resim 12 ve 13)

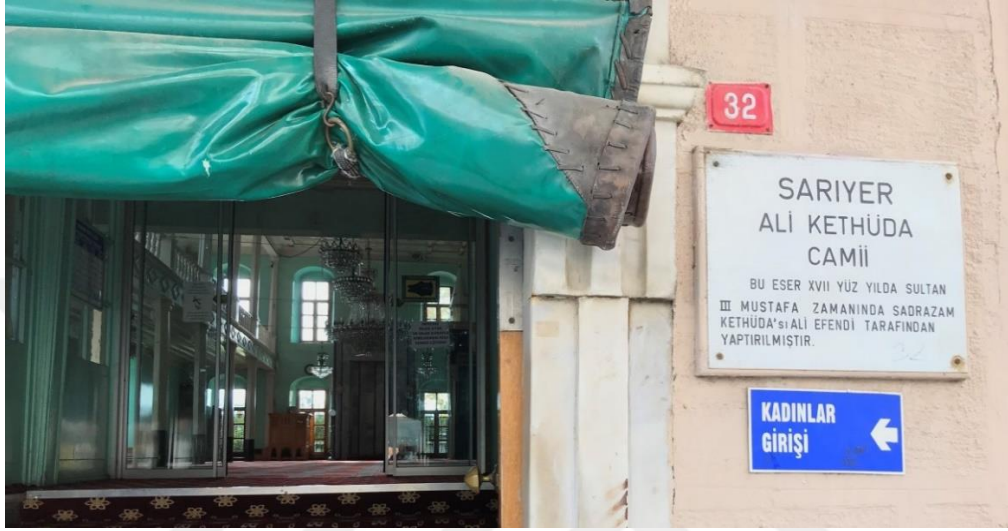
Resim 14- 3.2.2. Ana Caddeden Cami Girişi.

Cami girişindeki tabelaların farklı renk ve tasarımda oluşu cephenin tahrip olmasıyla beraber düzensiz gözükmesine sebep olmaktadır. (Resim 14)

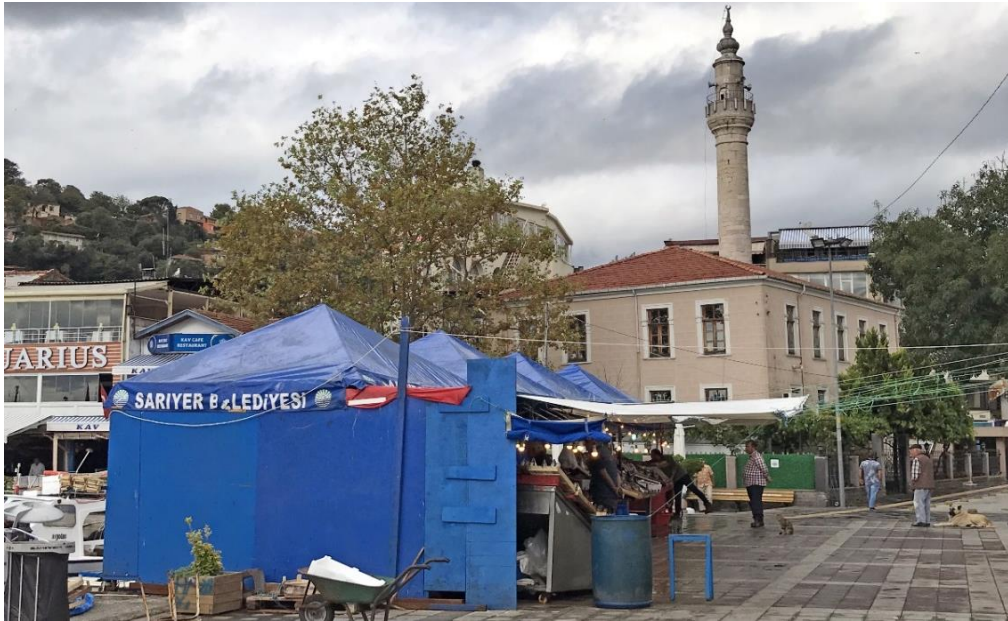
Resim 15- 3.2.2. Boğaz Cihetinden Görünüm.

İskeledeki balıkçıların cami ile olan çarpık ilişkisi dikkat çekmektedir. (Resim 15)

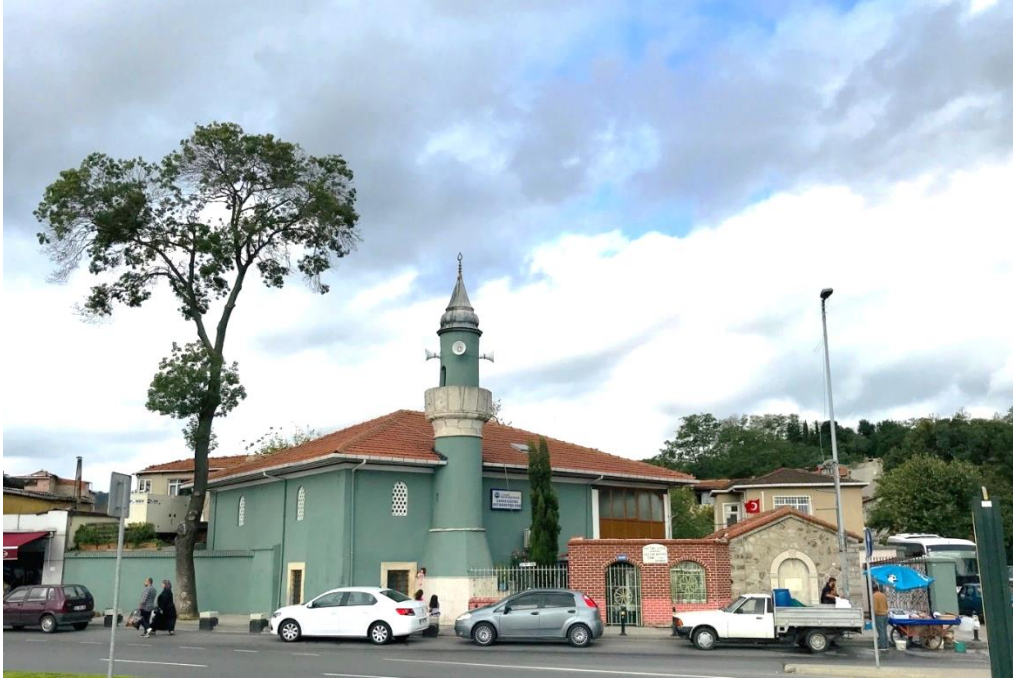
Resim 22- 3.3.2. Caminin Boęazdan Görünümü.

Cadde aksında klimanın dış ünitesini gizlemelerini olumlu olarak karşılanmaktadır.

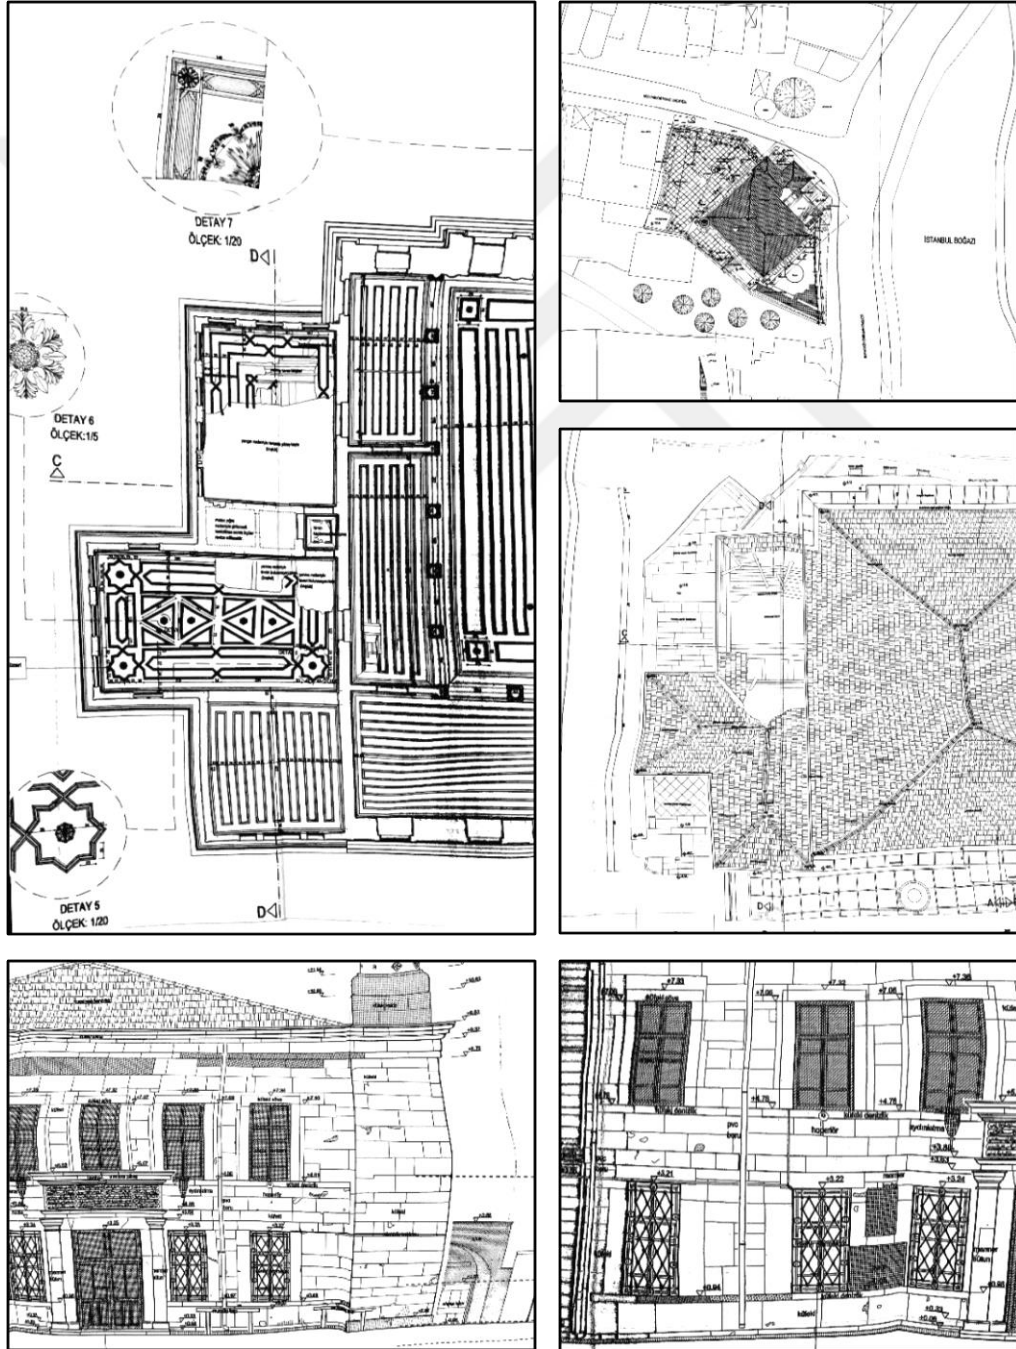
2007 yılında yapılan tadilattan önce Vakıflar Genel Müdürlüğü Arşivinde bulunan çizimine göre Çatı detayında ki tahribatın yangın sebebiyle olduğu yazmaktadır. Hünkâr kasrının boğaz kısmında döşemenin ve çatının tamamen yandığı tesbit edilmiştir. Arşivinde fotoğraflara ulaşılamadığından ötürü projeden çıkarımlar yapılarak bu sonuca ulaşılmıştır. (Resim 37)

Resim 37- 3.4.2. 2007 Tarihine Ait Tadilat Projesi ve tahrip olmuş bölümler. (Vakıflar Genel Müdürlüğü)

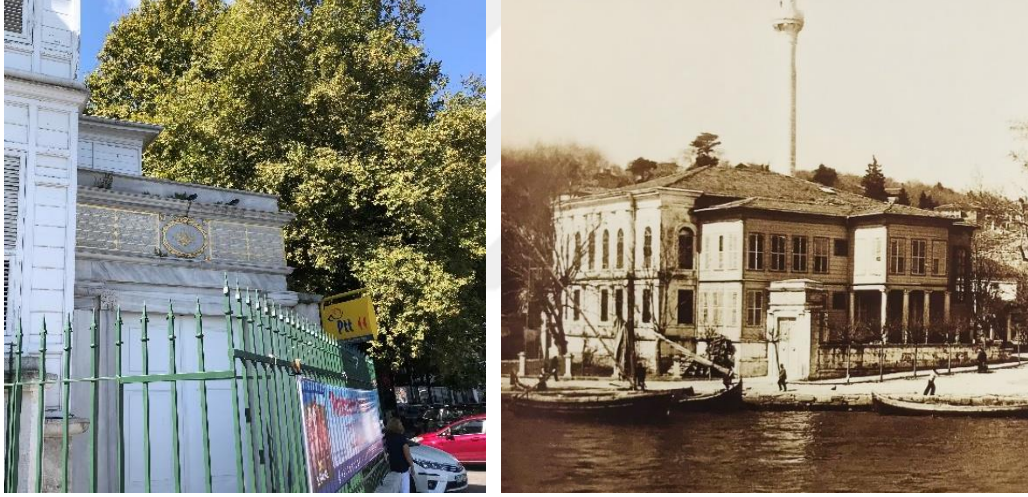
Resim 40- 3.4.2. Hünkâr Kasrı Giriş Bölümü (SGA)

Tarihi fotoğraflarından görüldüğü kadarıyla hünkâr kasrının giriş bölümü sahil yolu ile daha bütünleşik bir ulaşıma sahipken günümüzde demir parmaklıklarla ayrılmış durumda gözükmektedir. Bu durum mekânların ayrılmasına sebebiyet vermekle beraber homojen olarak bütünleşmesine mâni olmaktadır. Ayrıca demir parmaklıkların üzerine pankart asılmasına zemin hazırlamış olması başka dikkat edilmesi gereken hususlar arasında yer almaktadır.

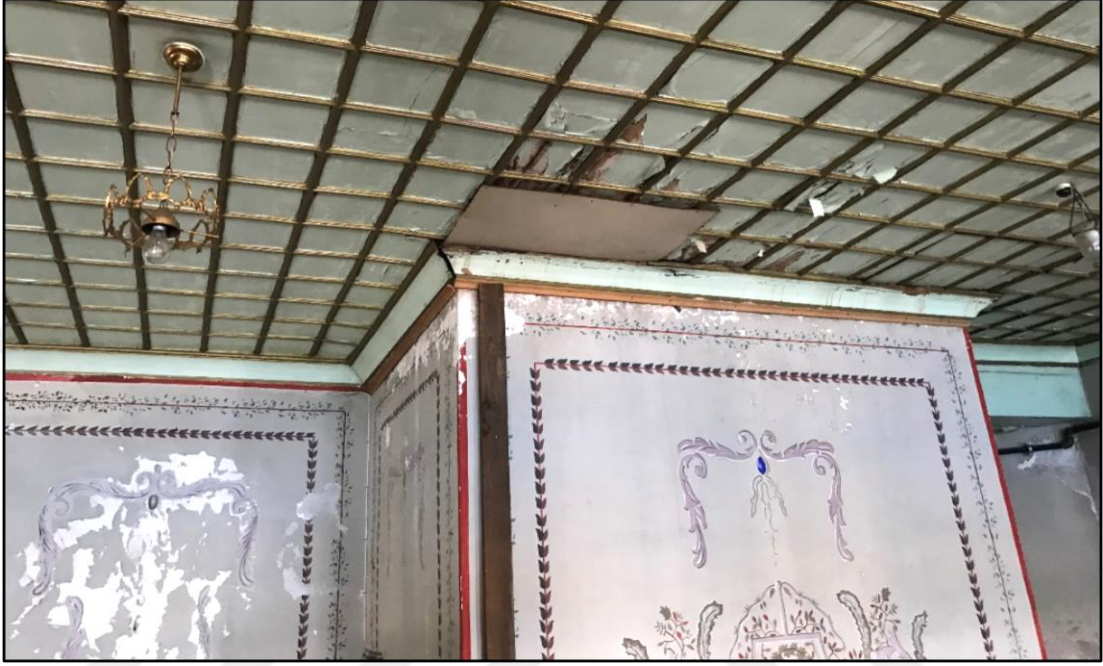
Resim 61- 3.6.2. Caminin Çeşitli Bölümlerinde ki Doğal ve Kullanıma Bağlı Eskimler.
