BURSA İLİ İNEGÖL İLÇESİ CERRAH KÖYÜ HAMAMI YENİDEN
İŞLEVLENDİRME ÖNERİSİ

YÜKSEK LİSANS TEZİ

Fuat TERZİ

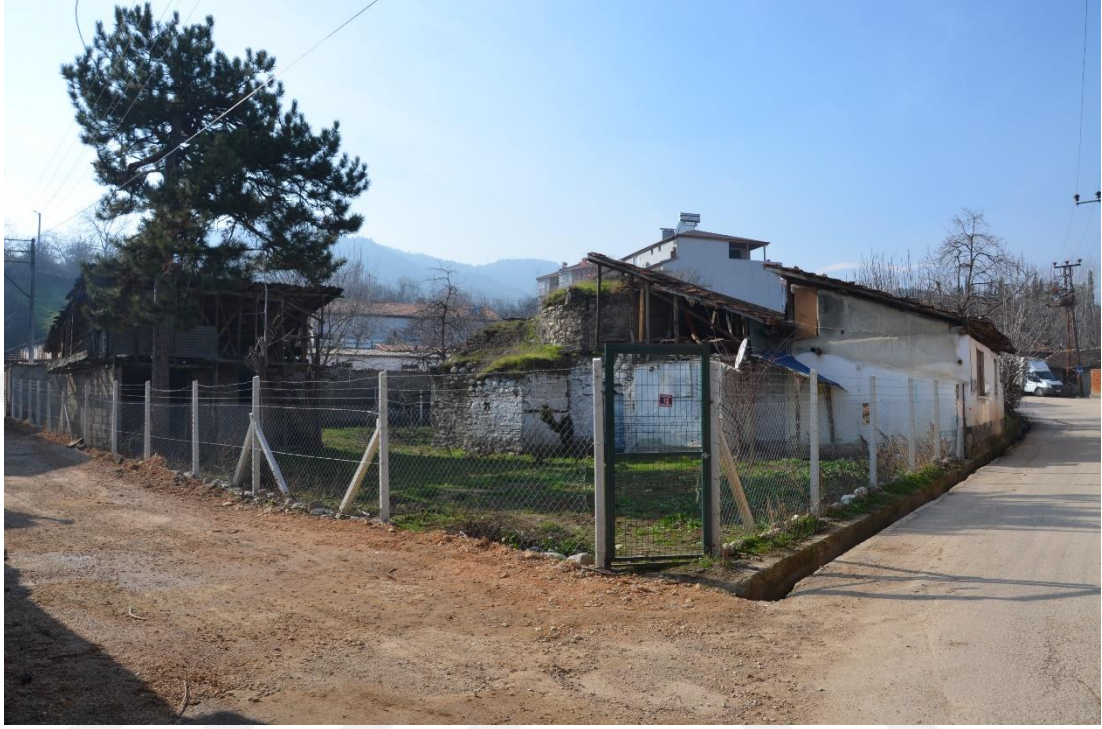
Yapının mevcut durumu tek katlı olup, plan olarak beş bölümden oluşmaktadır. Yapının duvarlarında derin çatlaklar gözlemlenmektedir. Yapı malzemesi olarak taş ve tuğlanın bir arada kullanıldığı moloz duvar örgüsüne sahiptir. Hamamın kuzey cephesine bitişik harabe şeklinde bir yapı bulunmaktadır. (Şekil 4)

Şekil 4 : Cerrah Köyü Hamamı'nın Genel Görünüşü (F. Terzi 2018)

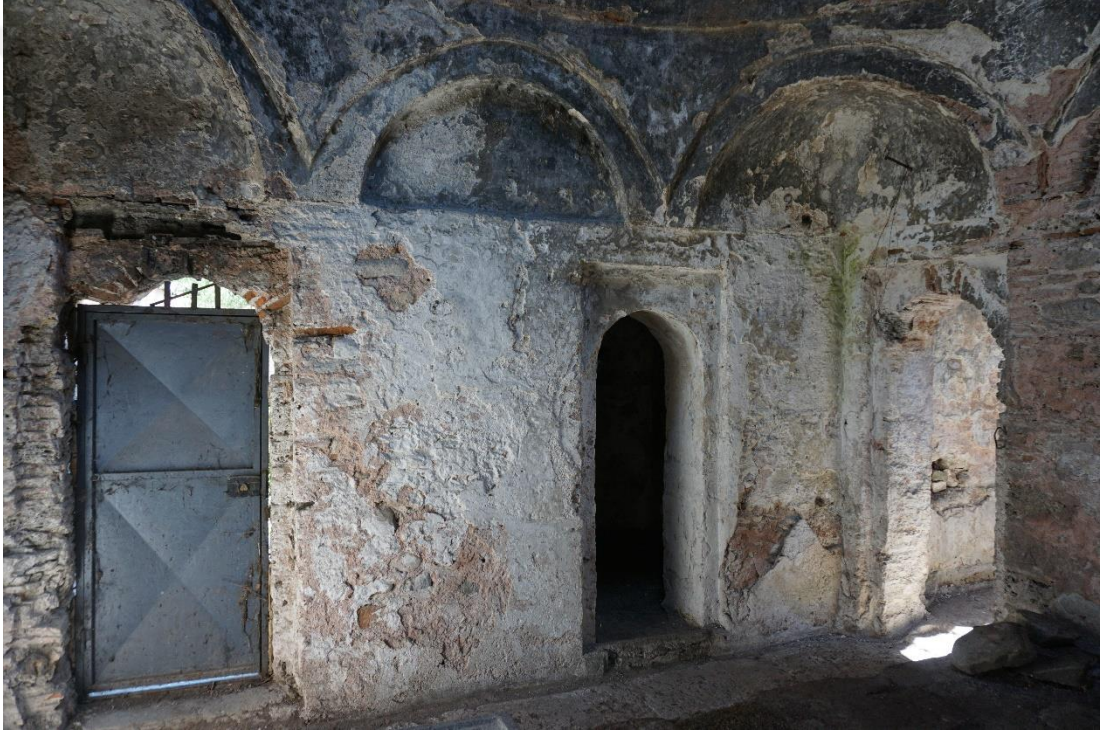
Cerrah Köyü Hahamında ılıklığa doğu yönünde bulunan muhdes demir doğramalı kapıdan girilmektedir. (Şekil 6) Mahal 3,98 x 3,81 m boyutunda olup kubbe ile örtülüdür. Yaklaşık olarak 15,72 m² alana sahiptir. Yüksekliği 5,15 m olup, döşeme kotu -0.03'tür. Duvarlar moloz taş ve tuğla malzeme ile yapılmış olup iç yüzeylerinin tamamı sıvalıdır. Sıvalarda yer yer dökülmeler görülmektedir. Döşeme tesviyesi tuğla, taş ve harçtan oluşmaktadır. Mahallin güney batısında yaklaşık 2,90 x 2,90 m ölçülerinde, zemin kotundan 32 cm yüksekliğinde göbek taşı olduğu düşünülen yükselti bulunmaktadır.(Şekil 7) Zeminde yer yer çökmeler meydana gelmiştir.

Şekil 6 : Z01 ılıklık Bölümü Doğu Duvarının Görünüşü (F. Terzi 2018)

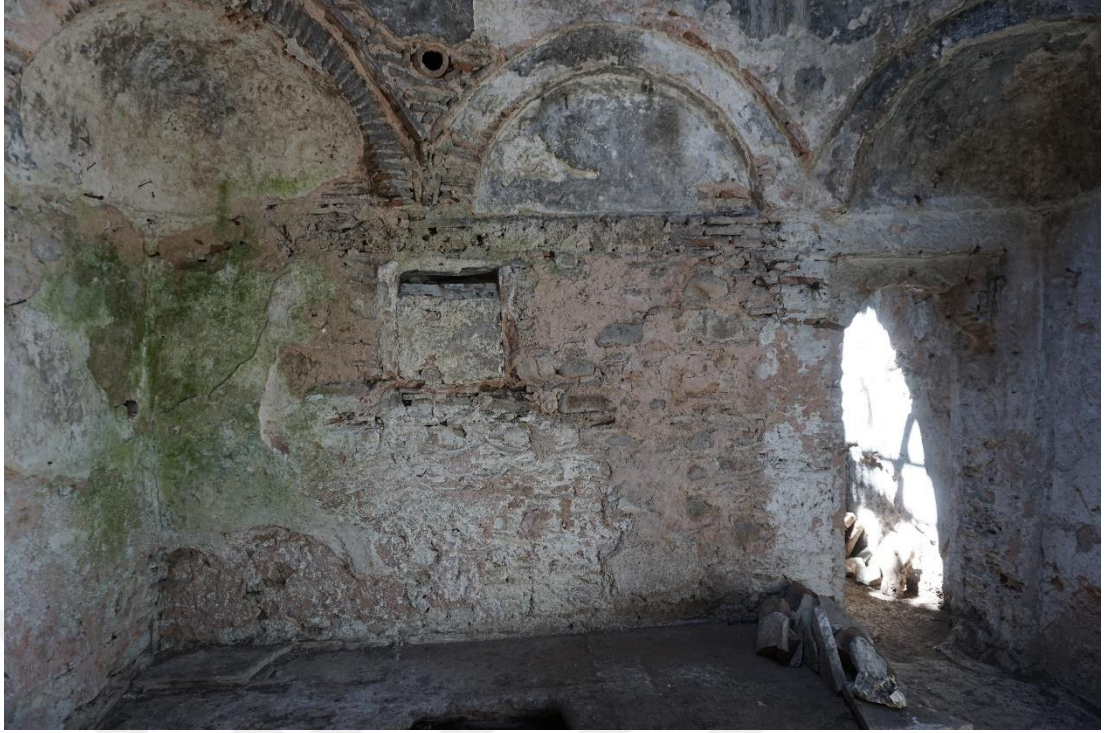
Ilıklığın batı duvarında Z02 sıcaklık bölümüne açılan bir kapı ve niş açıklığı bulunmaktadır.(Şekil 8) Kapı basık kemerli ve büyük oranda tahrip olmuştur. Güney duvarında ise Z04 halvet bölümüne açılan doğramasız bir kapı açıklığı bulunmaktadır.(Şekil 9) Ayrıca doğu yönünde bulunan Z05 hela kısmına geçiş aynı formda kapı açıklığı ile sağlanmaktadır. Ilıklık bölümü kubbe ile örtülmüştür. Kare plandan 8 adet yarım daire kemer ile daire formuna geçiş sağlanmıştır. Tuğla kubbe yüzeyi sıvalı olup yer yer dökülmeler gözlenmiştir. Kubbe merkezinde yaklaşık 1 m çapında daire formuna yakın bir açıklık bulunmaktadır.(Şekil 10)

Şekil 8 : Z01 Ihlık B3lümü Batı Duvarının Görünüşü (F. Terzi 2018)

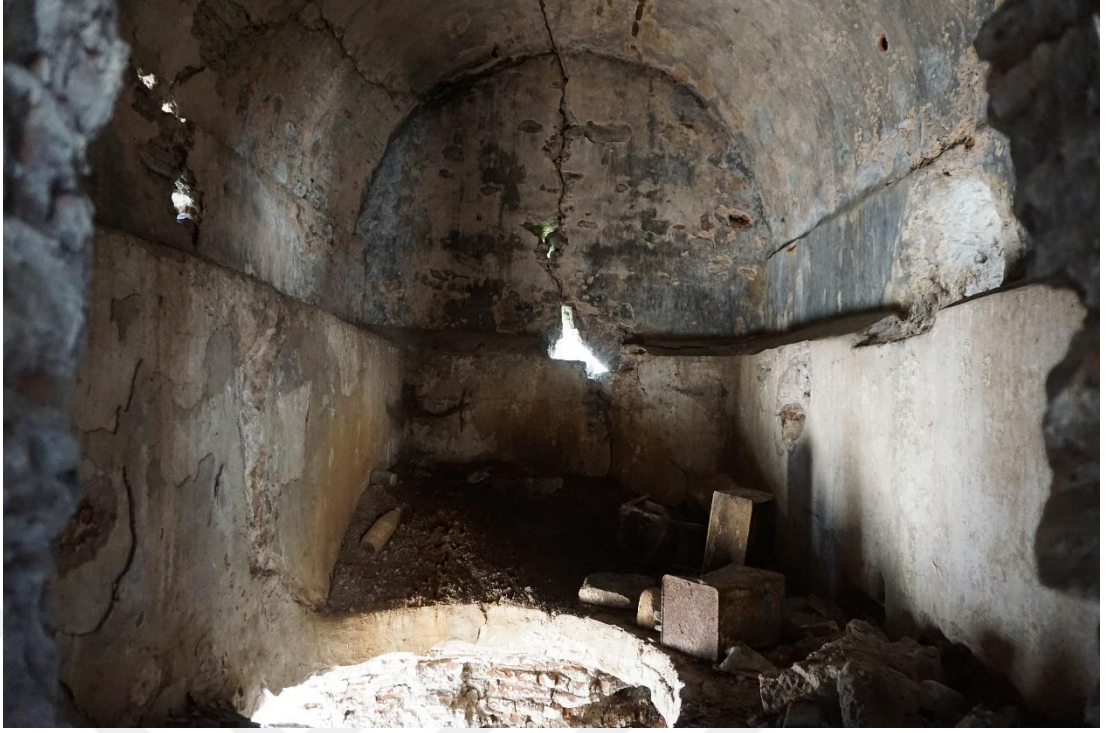
Z03 su deposu 4,10 x 2,52 m boyutunda olup beşik tonoz ile örtülüdür. Yaklaşık olarak 10,28 m² alana sahiptir. Tuğla malzeme ile imal edilmiş beşik tonozun yüksekliği 2,95 m olup, döşeme kotu +0.53'tür. Zemin toprak ve moloz ile dolu olup diğer mahallere göre yaklaşık 50 cm yüksektir. Duvarlar moloz taş ve tuğla malzeme ile yapılmış olup iç yüzeylerinin tamamı sıvalıdır. Sıvalarda yer yer dökülmeler görülmektedir. Duvarlarda derin yapısal çatlaklar ve malzeme kayıpları gözlenmiştir. Duvarlarda yosunlanmalar ve küf oluşumu meydana gelmiştir. (Şekil 16) Tonozun merkezinde yaklaşık 25 cm boyutunda açıklık bulunmaktadır. Zeminde ise 1,20 m çapında daire formu külhane açıklığı mevcuttur.

Şekil 16 : Z03 Su Deposu Bölümünün Genel Görünüşü (F. Terzi 2018)

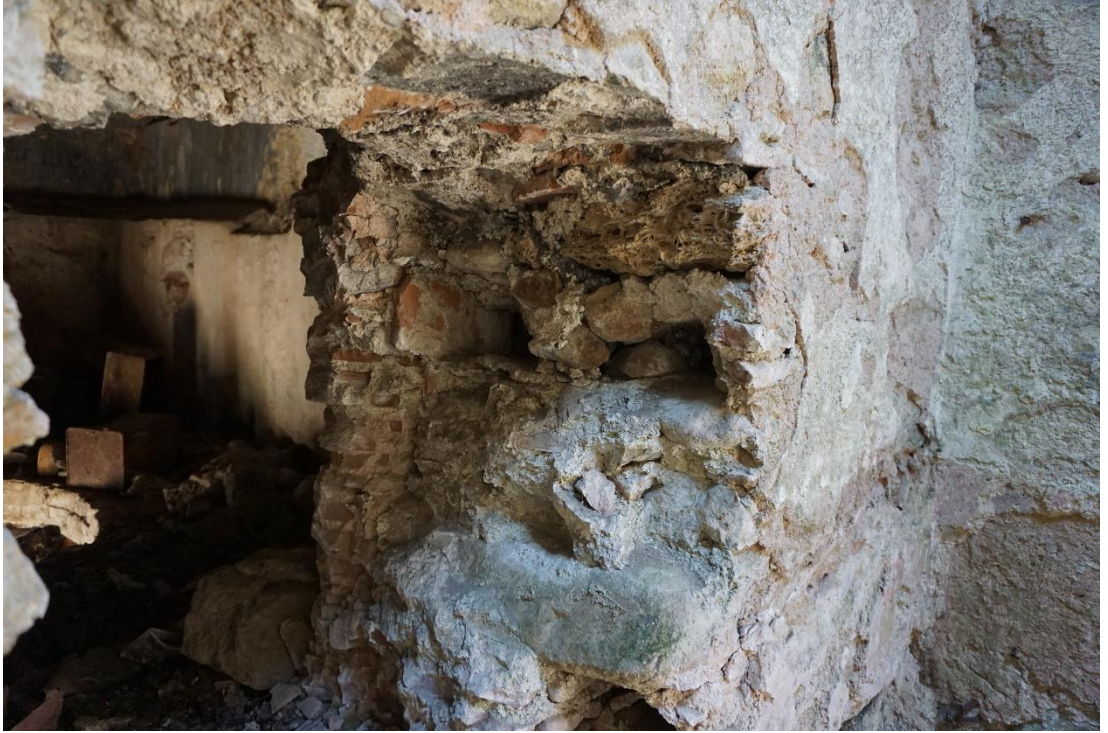
Su deposunun doğu duvarında Z04 halvet bölümünde sonradan açıldığı düşünülen bir açıklık bulunmaktadır. (Şekil 17)

Şekil 17 : Z03 Su Deposu Doğu Duvarındaki Açıklığın Görünüşü (F. Terzi 2018)

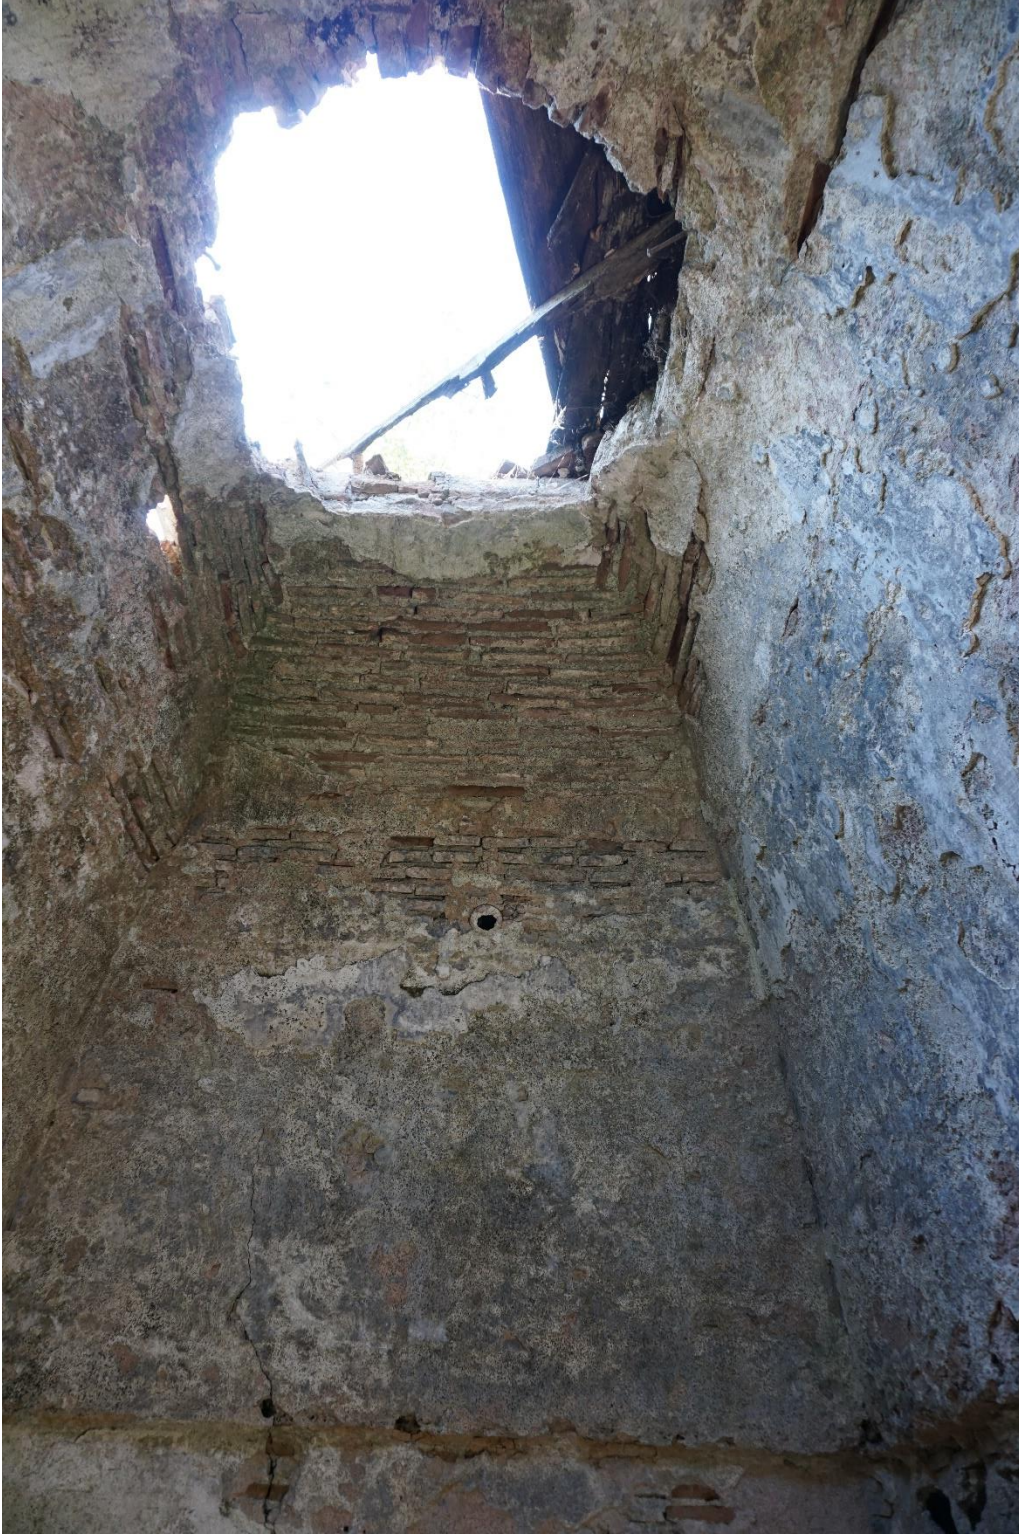
Z04 halvet bölümüne Z01 ılıkılık bölümünün güney duvarında bulunan doğramasız kapı açıklığından geçilerek ulaşılır. Hacim 3,81 x 2,53 m boyutunda olup aynalı tonoz ile örtülüdür. Yaklaşık olarak 10,01 m² alana sahiptir. Tuğla malzemeyle imal edilmiş aynalı tonozun yüksekliği 4,25 m olup, döşeme kotu +0.08'dir. Döşeme tesviyesi tuğla, taş ve harçtan oluşmaktadır. Tuğla tonoz yüzeyi sıvalı olup yer yer dökülmeler gözlenmiştir. Tonozun büyük bir kısmının yıkıldığı görülmektedir. (Şekil 19)

Şekil 19 : Z04 Halvet Tonzunun Görünüşü (F. Terzi 2018)

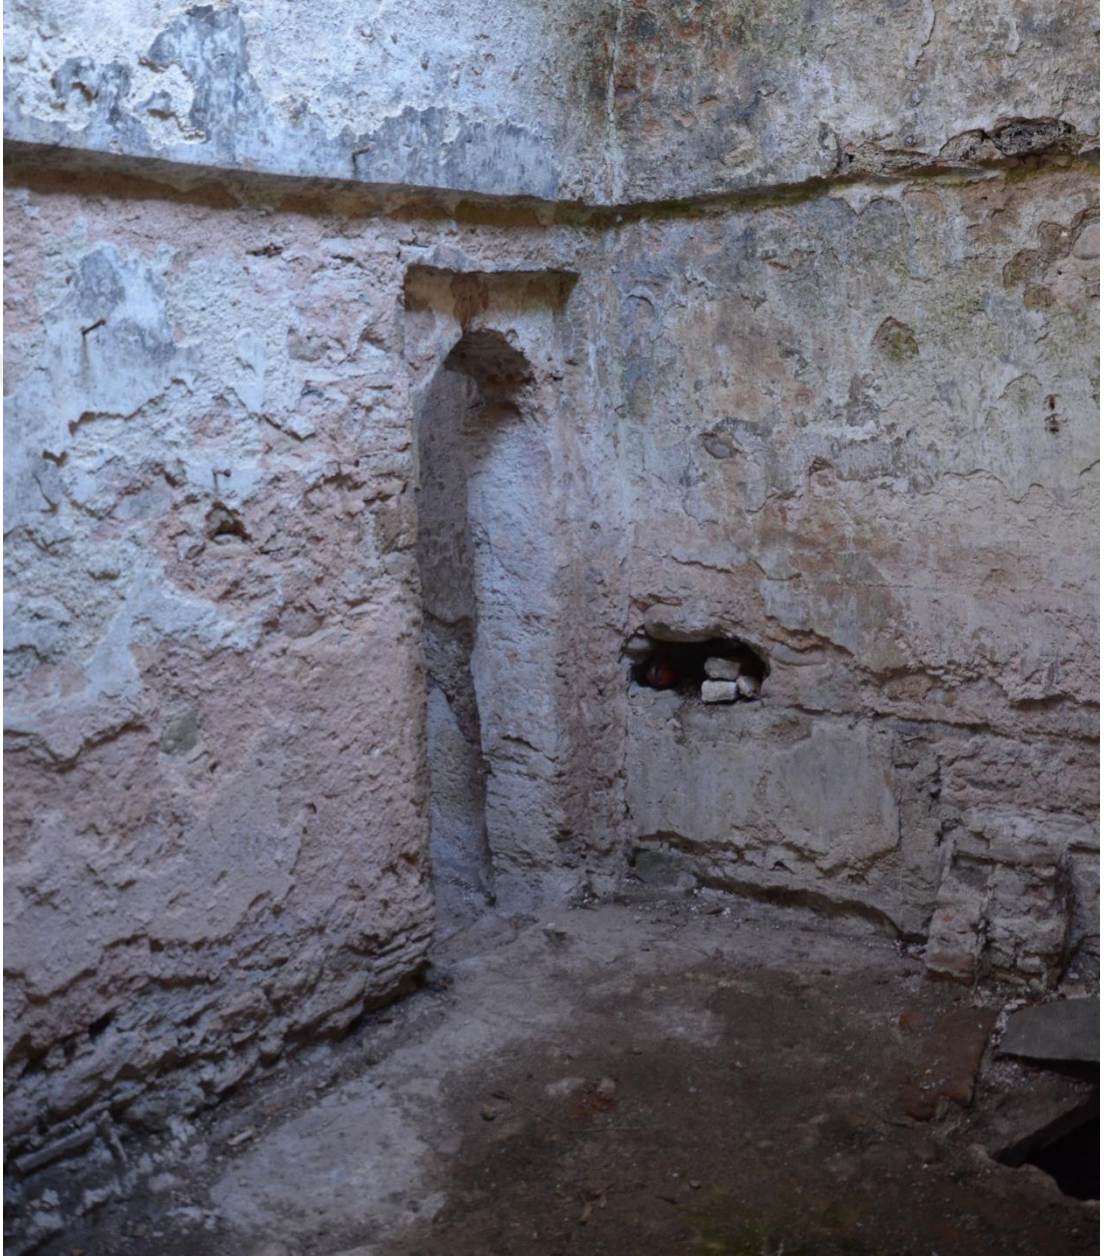
toprak + moloz ile dolduđu gözlemlenmiştir.(Şekil 21) Halvetin kuzey duvarında ise ılıklıđa açılan doğramasız bir kapı açıklığı bulunmaktadır. (Şekil 20) Mahallin batı duvarında Z03 su deposu bölümüne sonradan açıldıđı düşünölen bir açıklık bulunmaktadır. (Şekil 22)

Şekil 20 : Z04 Halvetin Kuzey Duvarındaki Kapı Açıklığı Görüntüsü (F. Terzi 2018)

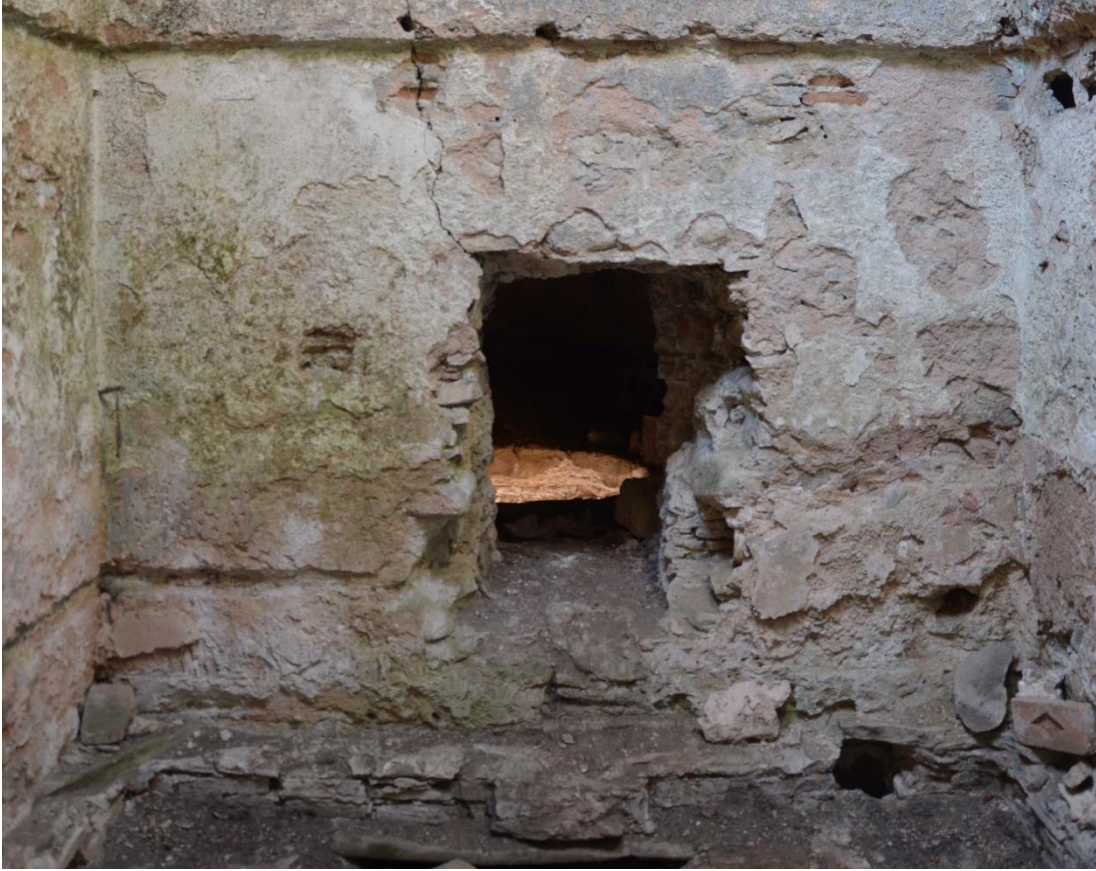
Şekil 22 : Z04 Halvetin Batı Duvarındaki Açıklığın Görünüşü (F. Terzi 2018)
