**GELENEKSEL YIĞMA YAPILARDA TAŞIYICI SİSTEM
HASARLARI VE NEDENLERİNİN TESPİTİ İLE GÜÇLENDİRME
VE TAMAMLAYICI MÜDAHALE ÖNERİLERİ;
DİYARBAKIR;SURİÇİ ÖRNEĞİ**

DOKTORA TEZİ

MİMARLIK ANABİLİM DALI

Aralık 2017

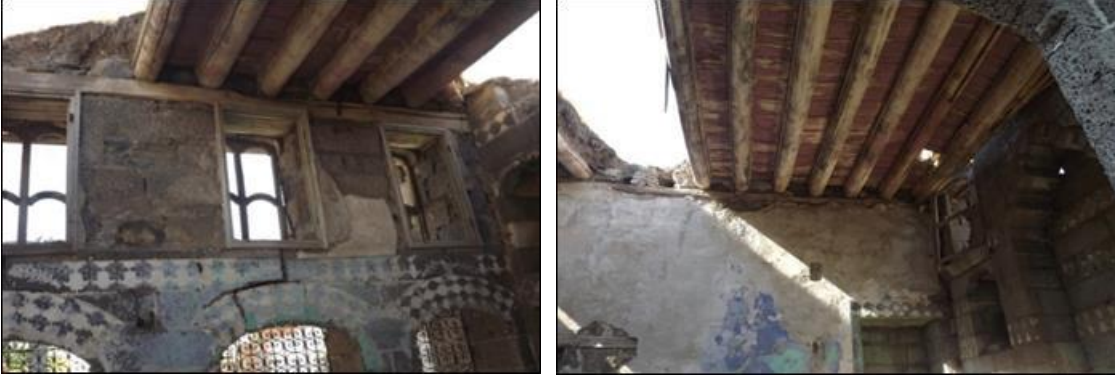
Toprak ya da düz damlar altlarında ahşap hatıl ve kirişlemelerle desteklenmektedirler. Toprak damın doğa koşullarına bağlı ve zamanla yenilenmemesi durumunda, meydana gelen nemlenme, bitki oluşumu, malzemenin yorulması ve malzeme kaybı gibi hasarlar oluşabilmektedir. Toprak dam altındaki ahşap hatıl ve kirişlerde çürüme, sehim, ya da çökme ve yıkılmalar meydana gelmektedir (Şekil 3.45). Bu hasarların üst örtüde oluşması, zaman içinde tüm taşıyıcı sistemdeki elemanların bozulmasına neden olmaktadır.

Şekil 3.45. Toprak damda çürüyen ahşap kirişlere bağlı oluşan yıkılma hasarları

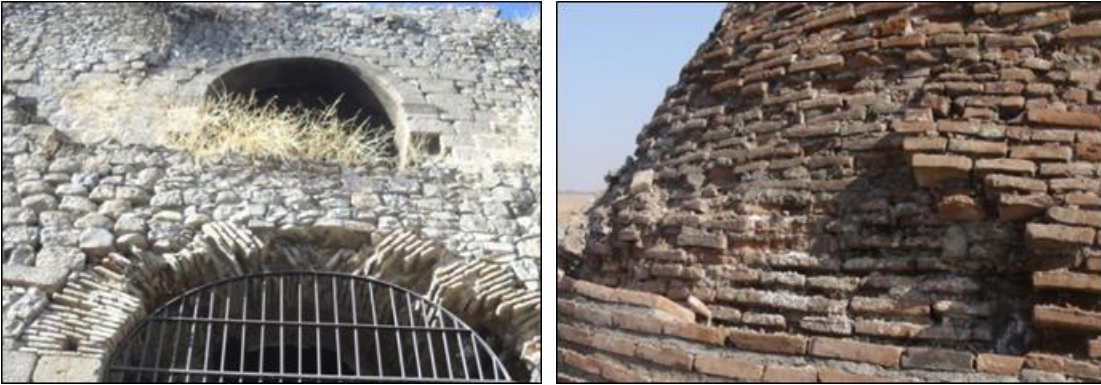
Tuğlanın içeriğindeki malzemenin dayanımı, kalitesi ve pişirilme metotları, standartlara uygunluğu malzemenin kullanıldığı taşıyıcı sistemde yük taşıma kapasitesini belirlemektedir. Pişirilme süreleri ve fırınlanma özelliklerinin bilinmeden yapı malzemesi olarak kullanılması doğru değildir. İyi fırınlanmış tuğla malzemenin, daha düşük derecede fırınlanmış tuğlaya göre dayanımı 3 kat daha fazladır. Bu nedenle tuğla malzeme hasarlarının olduğu bölgelerde, tuğla malzemenin dayanımının düşüklüğüne bağlı taşıyıcı sistemde zayıflama ve hasarların olduğu bilinmektedir. Tuğla malzemenin basınç mukavemeti, 10 MPa' dan 30 MPa' a kadar değişebilmektedir. Tuğla malzemedde meydana gelen çekme gerilmesi, basınç gerilmesinin %10'u düzeyindedir. Ayrıca tuğla malzemedeki kayma gerilmesi, basınç mukavemetinin % 30 u kadardır. Bu nedenle çekme gerilmesi taş malzemeye göre düşük olan tuğla malzemedde görülen hasarların büyük çoğunluğu bağlayıcı harç kaybına dayanmaktadır. Harç kaybıyla mesnetsiz kalan tuğla malzemedde, kopma, ufalanma, parçalanma gibi hasarlar oluşabilmektedir (Ünay 2002). Tuğla malzeme ile yapılan duvar, kemer, tonoz ve kubbelerde harç kaybı, derz boşalması ve parça kopması yapı kesitinde zayıflamaya neden olduğundan taşıyıcı sistem hasarları oluşabilmektedir (Şekil 3.50).

Şekil 3.50. Tuğla malzemeyle yapılmış kemer ve kubbelerde çatlak, ayırışma ve harç kaybı hasarları

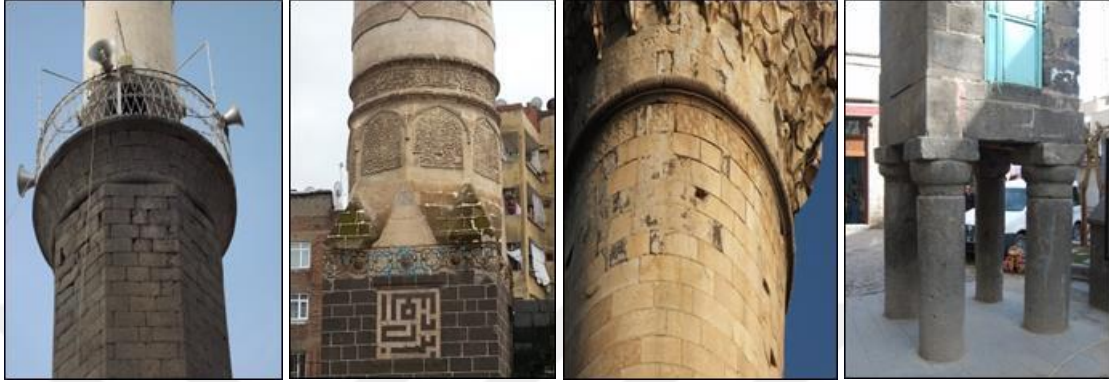
Hoca Ahmet Cami

hasarlarına neden olduğu düşünülmektedir. Kirlenme ve doğa koşullarına bağlı oluşan bitki oluşumların, yani floral bozulmanın zaman içinde ilerleyerek taş malzemeyi etkileyerek mukavemetinin bozulmasına neden olmaktadır (İskender Paşa cami) Minare içine açılan kapı üstlerindeki lentolarda meydana gelen çatlakların da oturmalara bağlı geliştiği ve zemin yapısından kaynaklandığı düşünülmektedir (Şekil 4.62)

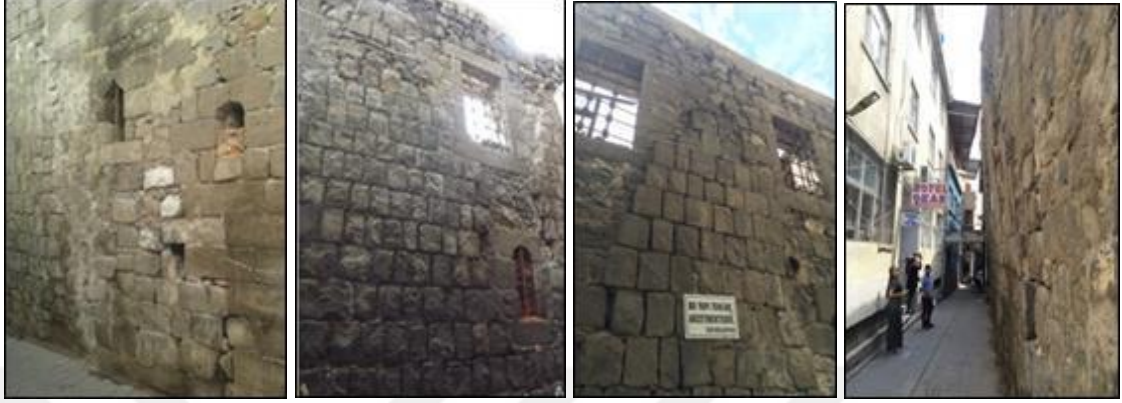
Kasım 2017 tarihinde 30.48 cm lik değere ulaşmıştır. Doğu duvarında yer yer şişme, parça kopması ve derz boşalmaları ile harç kaybı gibi hasarların olduğu görülmüştür. Arman Sokak'ta insan sirkülasyonu devam etmekte olup, aks kayması bulunan duvarda yıkılma tehlikesi bulunmaktadır (Şekil 4.65).

Şekil 4.65.Çifte Han'ın Arman Sokağa bakan doğu cephesi

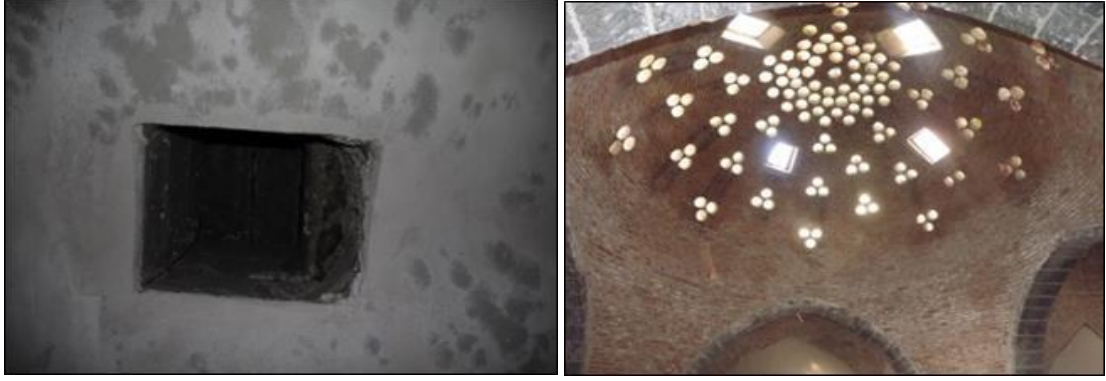
Vahap Ağa hamamında en önemli kullanıcı kaynaklı hasarlardan biri külhanla sıcaklıktaki mevcut ateş bacalarının kapatılmasıdır. Bunun yanında fil gözlerinin plastik malzemelerle kapatılarak yağışmaya neden olması da kullanıcı kaynaklı nem hasarları meydana getirmektedir (Şekil 4.90).

Şekil 4.90. Vahap Ağa Hamamı kapatılan hamam bacası ile yoğuşma sonrası oluşan nem hasarı

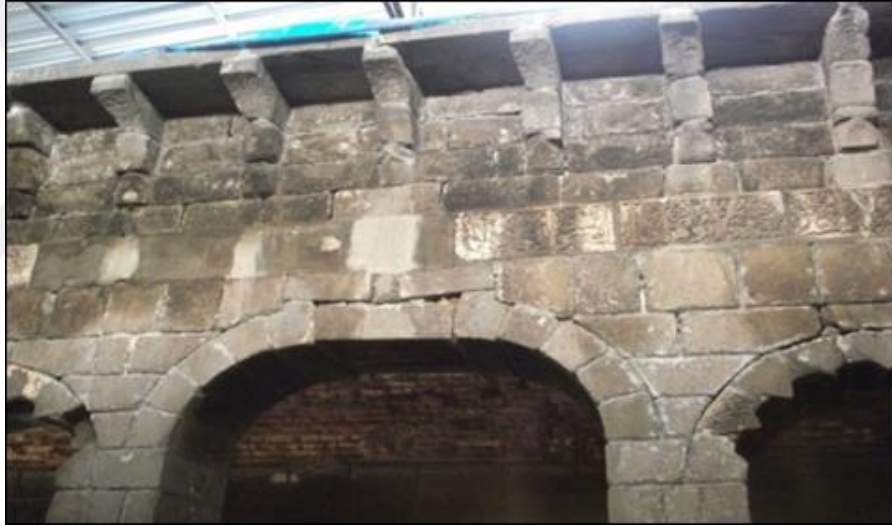
Zinciriye Medresesinde restorasyon öncesi eyvan ve revak kemerlerinde derz boşalması, harç ve malzeme kayıpları olduğu görülmüştür. Özellikle üst örtüden gelen aşırı yüklemenin etkisiyle sepet kulplu eyvan kemerinde bozulma ve kaymalar olduğu ve daha sonraki onarımlarda bu durumun giderildiği gözlemlenmiştir (Şekil 4.104).

Şekil 4.104. Zinciriye Medresesinde eyvan ayrışma ve kemerdeki kayma hasarı

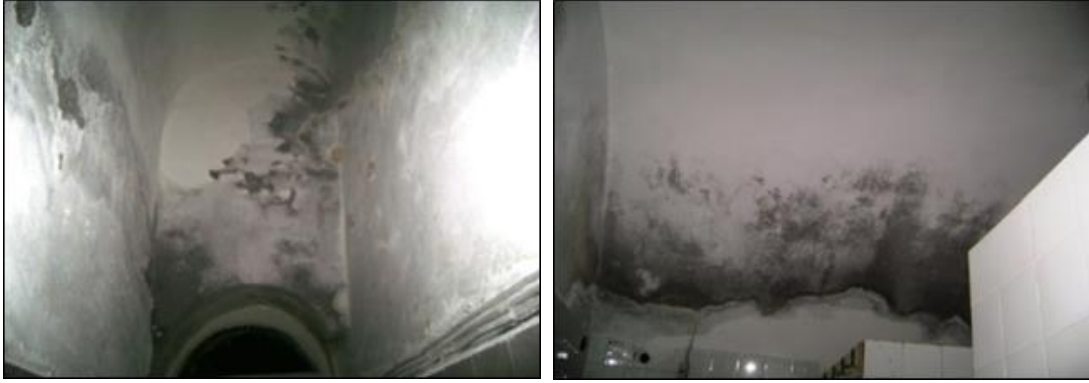
Tesisatların doğru konumlanmaması, yalıtımsız betonarme üst örtü ve diğer hatalı müdahaleler taş duvarların tümüne zarar vermiştir. Neme bağlı bozulmalar, hatalı konumlanan tesisatların bulunduğu alanlarda yoğunlukla görülmüştür. Bu bozulmalar tüm duvar ve döşemelerde malzeme kaybı oluşturacak düzeye ulaşmıştır (Şekil 4.116).

Şekil 4.116. Zinciriye Medresesinde tesisat ve neme bağlı oluşan hasarlar

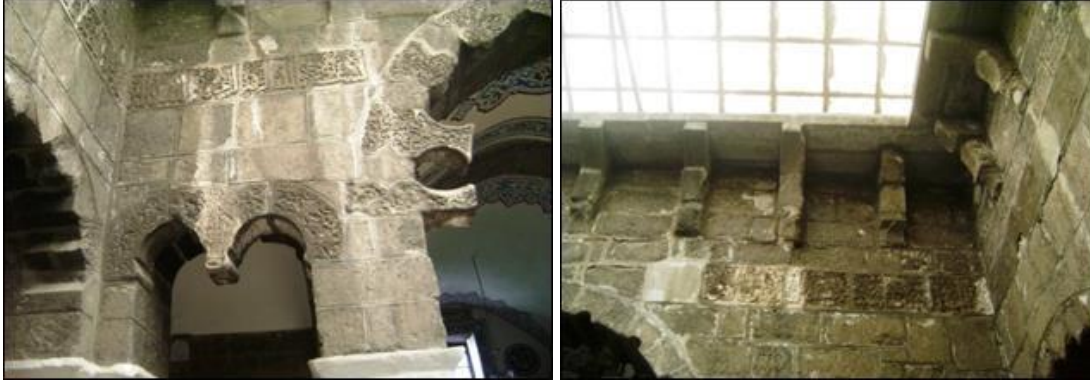
Zinciriye Medresesindeki doğa koşulları ile bakımsızlığa bağlı duvarlarda nem, tuzlanma derz boşalması ve harç kaybı hasarları olduğu görülmüştür. Üst örtüdeki betonarme döşemede yalıtım eksikliği nedeniyle sızan yağmur ve kar suları duvarlardaki bağlayıcı harçların bozulmasına bağlı ayrışma, çözülme hasarları meydana gelmiştir. 2007 yılında yapılan restorasyon sonrasında üst örtüde devam eden neme bağlı bozulmalar 2016 yılında yapılan kısmi onarımla giderilmiştir (Şekil 4.119).

Şekil 4.119.Zinciriye Medresesinde bakımsızlık-doğa koşullarına bağlı oluşan, duvarlarda tuzlanma, ayrışma, çözülme ve harç kaybı hasarları

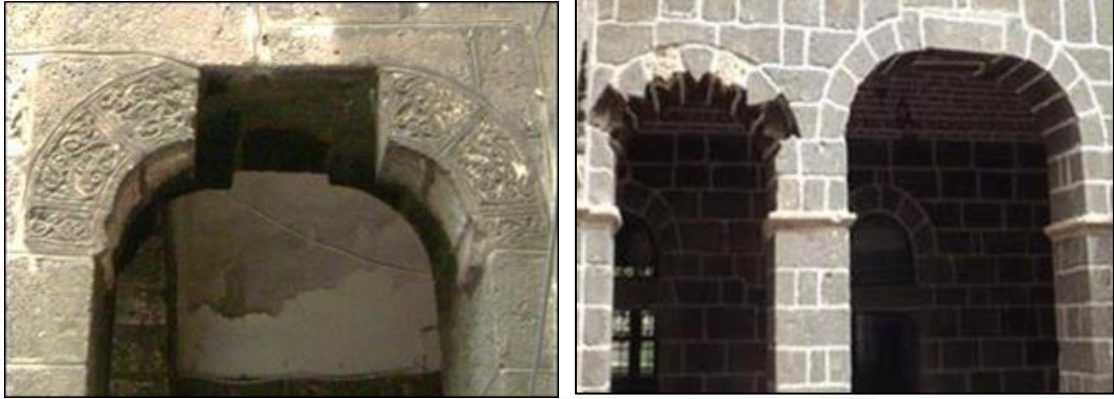
Şekil 4.121. Zinciriye Medresesinde kemerlerdeki kilit ve üzengi taşı kayıpları

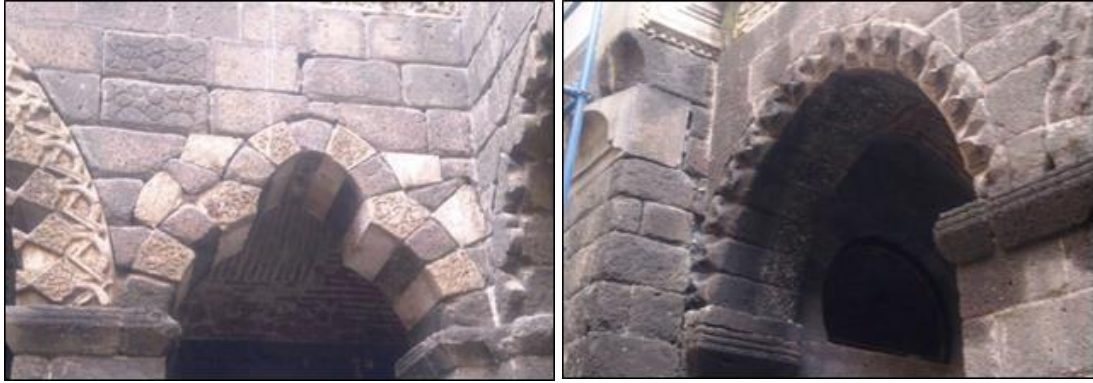
Mesudiye Medresesinde bağlayıcı harç kaybı, restorasyon öncesi duvarların avluya bakan yüzeylerinde kısmi olarak görülmüştür (Şekil 4.122). Ayrıca eyvan tonozundaki mevcut sıvalar söküldükten sonra meydana gelen harç kaybı ile Ulu cami avlusuna bakan revaklardaki sütunlardaki kayıplar restorasyon aşamasında giderilmiştir.

Şekil 4.122. Mesudiye Medresesi batı kanadı revak kemerleri ve duvarlarındaki harç kaybı hasarları

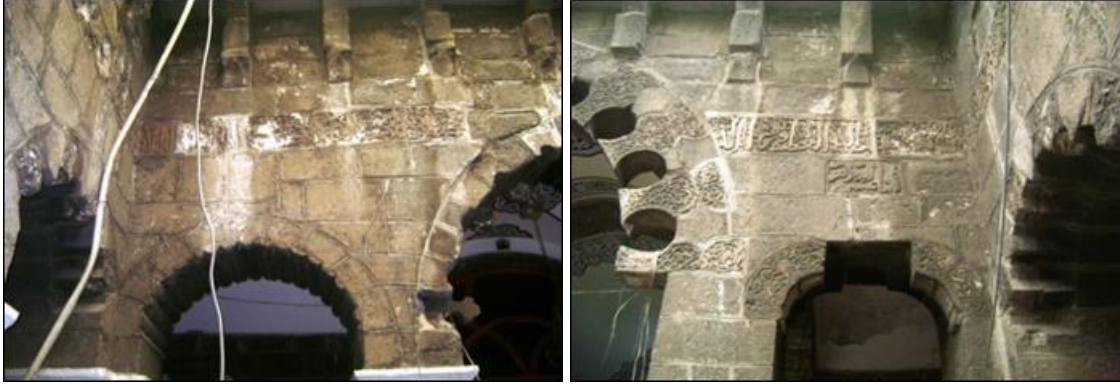
Şekil 4.123.Zinciriye Medresesinde yok olan harçlar yerine yenilenen çimento katkı harçların duvarlarda oluşturduğu kireçlenme ve tuzlanma hasarları (VBM Arşivi)

özellikle kemerler arasında ve duvarlardaki harç kayıpları restorasyon aşamasında giderilmiştir (Şekil 4.123).

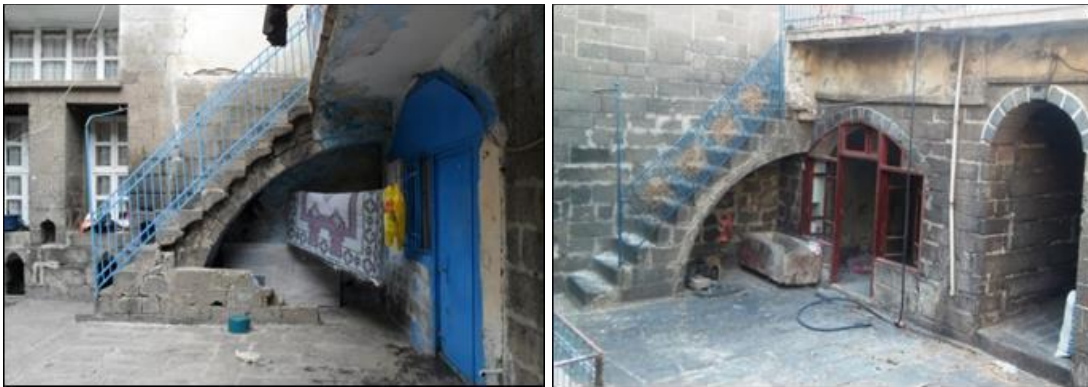
Lento düzenlenmesinde, pencere ve kapı boşlukları üzerindeki duvarın kemer etkisi nedeniyle merdivenlerde taşıyıcı olarak yarım ya da çeyrek kemerler kullanılmıştır. Merdiven yükleri basamaklar boyunca altta konumlanan kemerlerle taşınmaktadır. Burada meydana gelen bozulmalar, merdiven basamaklarının bağlı bulunduğu duvar ve döşemeleri de etkileyerek hasarların artmasına neden olmaktadır. Özellikle açılma ve boşalma şeklindeki hasarların yapı taşıyıcı sistemindeki hasarları hızlandıracağı düşünülmektedir (Şekil 4.132).

Şekil 4.132. Merdivenleri taşıyan kemerlerde açılmalara bağlı oluşan hasarlar

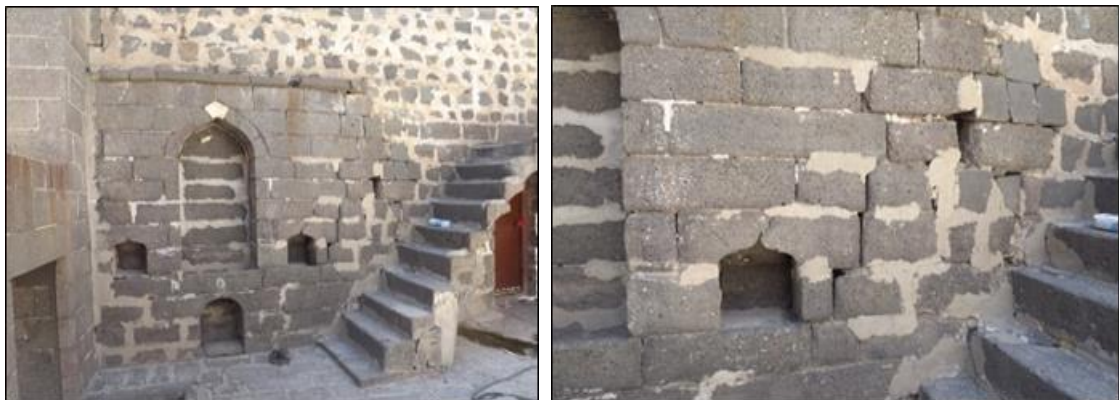
Diyarbakır Evlerinde, duvarlarda harç kayıplarına bağlı derz boşalmaları ve buna bağlı olarak köşe birleşim yerlerinde zayıflamaya neden olmuştur. Duvarlardaki derz boşalmaları arttıkça meydana gelen hasarlar malzeme kayıplarının artmasını hızlandırmıştır (Şekil 4.138).

Şekil 4.138. Diyarbakır evlerinde derz boşalmalarına bağlı oluşan ayrışma hasarları

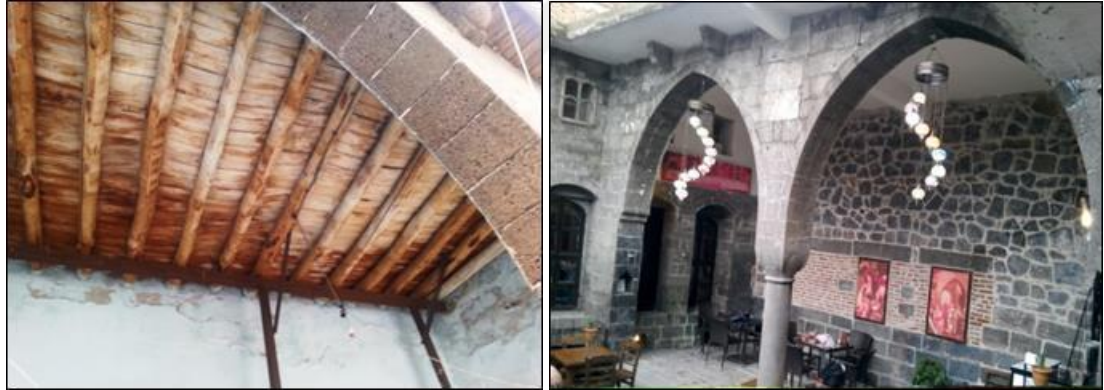
Bazı geleneksel evlerin üstüne, karkas sisteme göre inşa edilmiş mekanlar, aşırı yük oluşturarak zemin kattaki taş duvar ve ahşap kirişlemelerin hasar görmesine neden olmuştur. Zaman içerisinde aşırı yük nedeniyle duvarlarda kılcal çatlak, ayrışma ve ahşap kirişlemelerde sehim, ezilmeye bağlı hasarlar olduğu görülmüştür. Ahşap kirişlerde betonarme döşemede yalıtım yapılamaması nedeniyle yağmur sularından kaynaklanan çürümeler oluşmuştur. Bazı evlerde, eyvan ve odalardaki ahşap kirişler kaldırılmış yerine kirişli betonarme döşeme yapılmıştır (Şekil 4.146).

Şekil 4.146. Diyarbakır evlerinde ahşap kiriş hasarları ve hatalı restorasyonlar

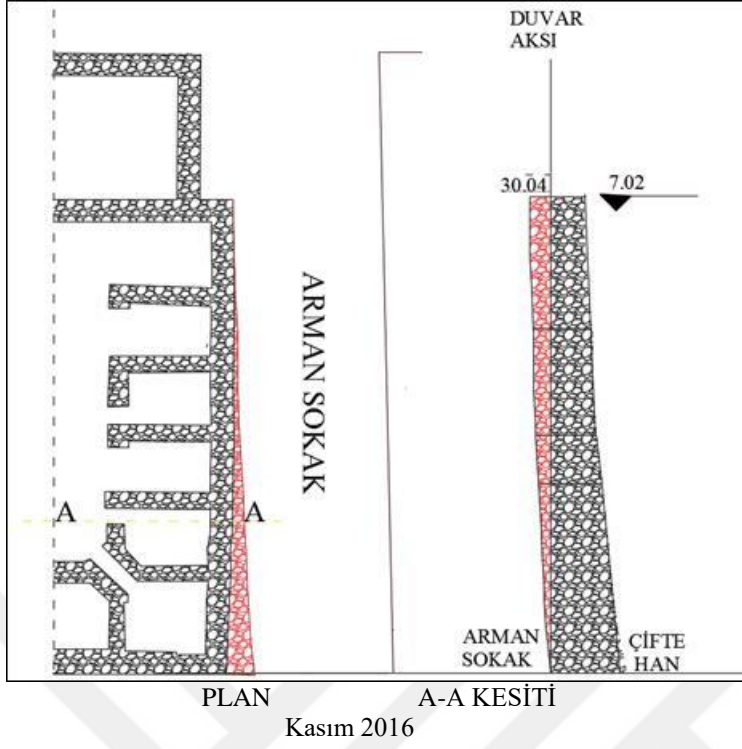
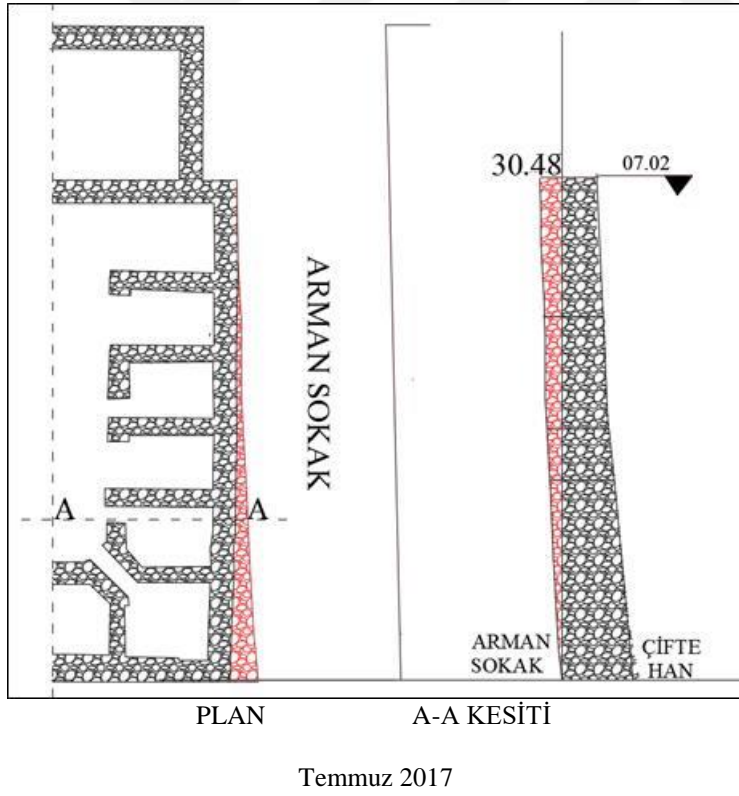
Şekil 4.207.Çifte Han Arman Sokaktaki doğu duvarının Kasım 2016, Temmuz 2017 tarihlerinde aks kayması ölçümleri ve çizimleri

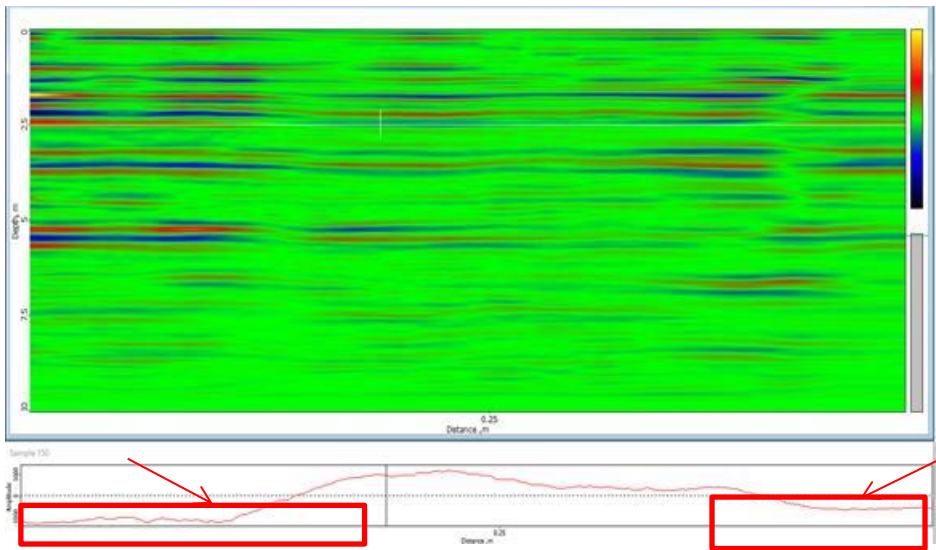
Şekil 4.221. Ilıklık kısmında döşemenin çökmesine bağlı oluşan oturma hasarı

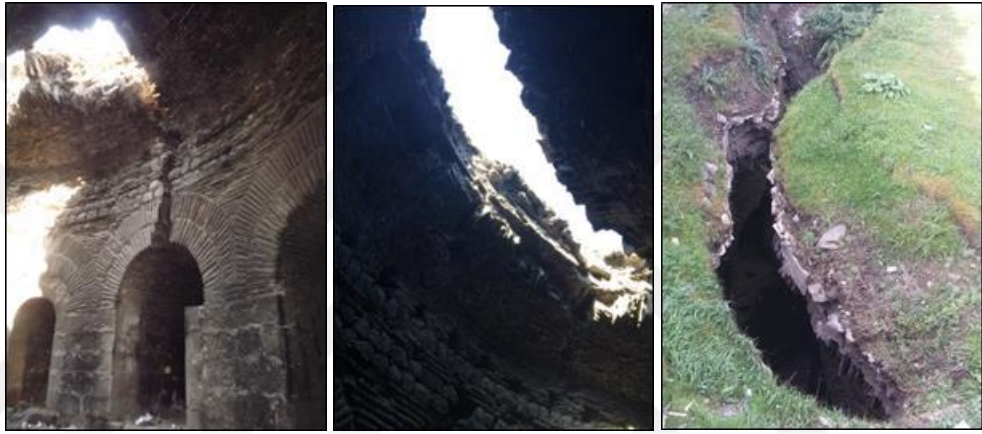
Şekil 4.261. 22 no'lu burcun üst örtüsünde oluşan hasarlar

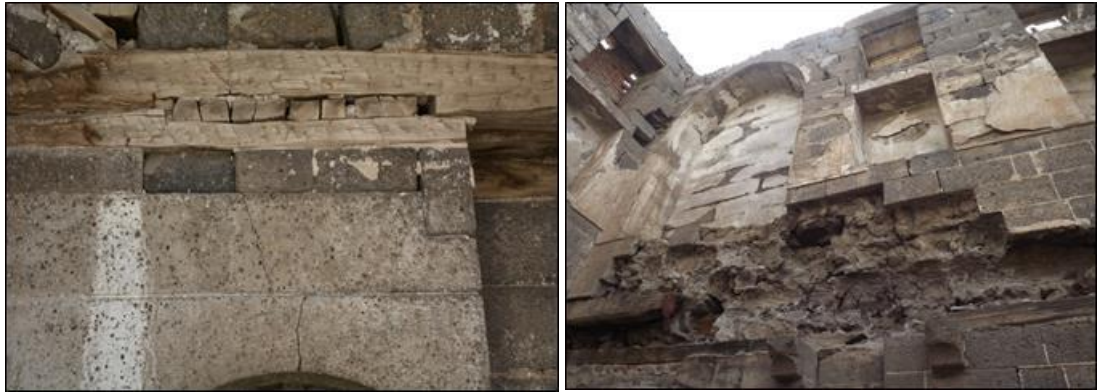
Şekil 4.277. Surp Sargis Kilisesi'nde deforme olan ve taşıyıcılık özelliği azalan ahşap hatıllar

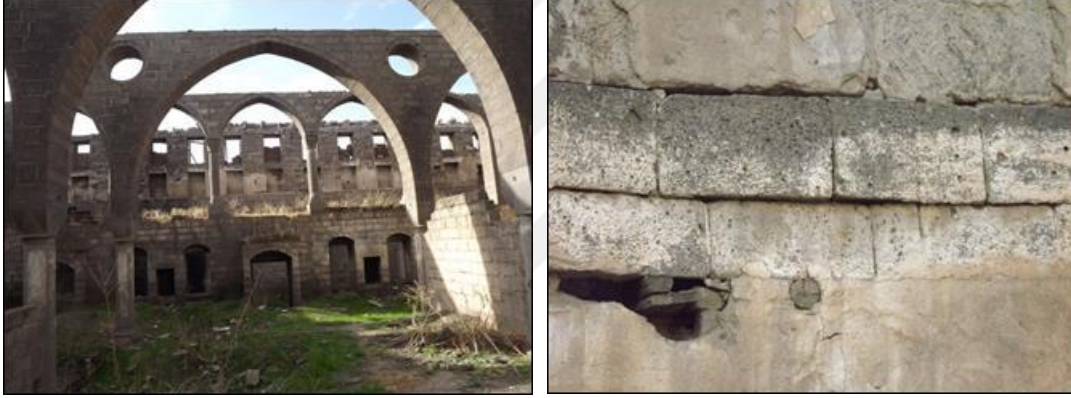
Şekil 4.284. Narteks, naos kemerleri ile naos doğu duvarında görülen aks kayma hasarı

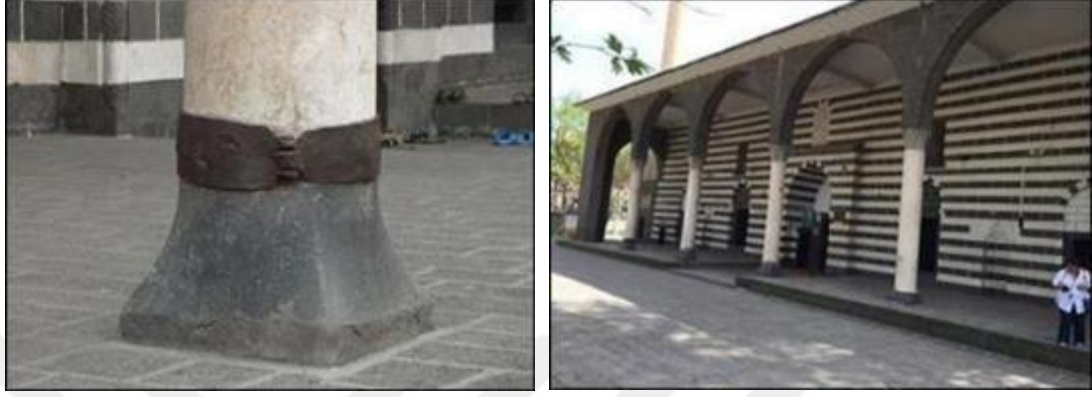
Şekil 4.291.İskender Paşa Cami sütun parçalarının çimento esaslı harçla doldurulması ve korozyon hasarları

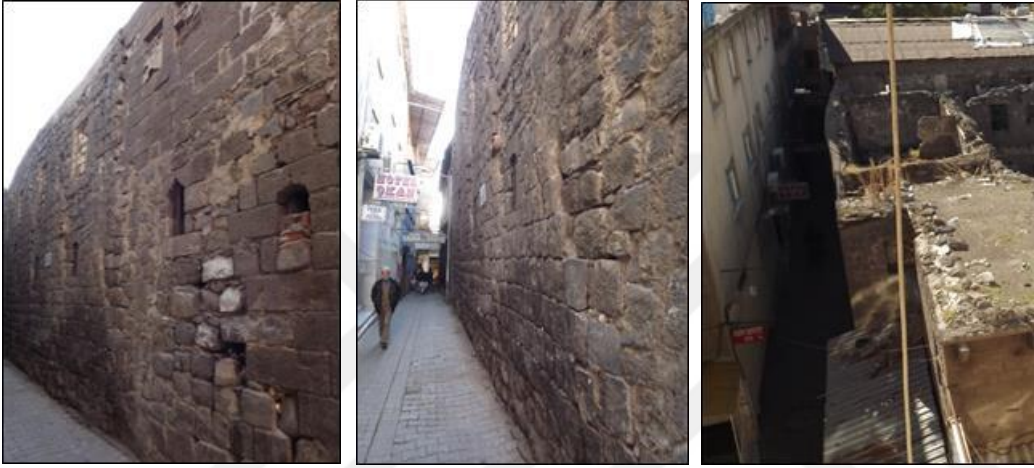
Şekil 4.302. Çifte Han aks kayması olan doğu cephe duvarı

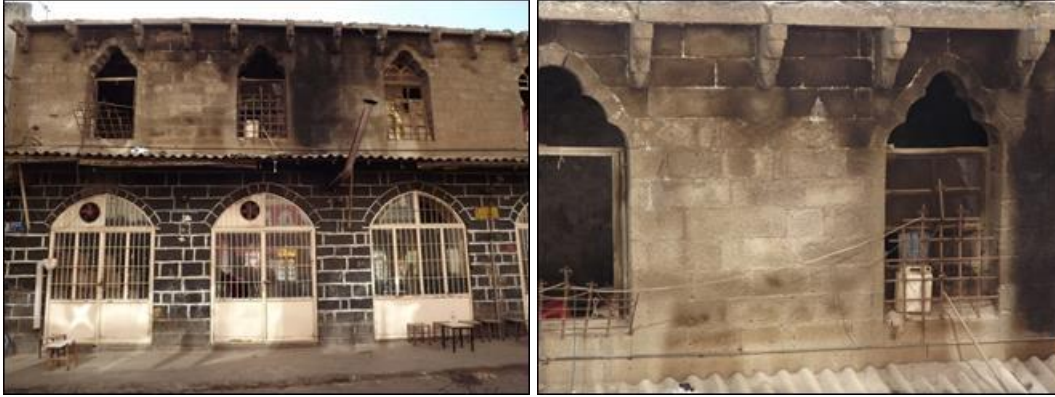
Şekil 4.306. Çifte Han kuzey cephe duvarındaki kullanıcılara bağlı oluşan bozulma ve hasarlar

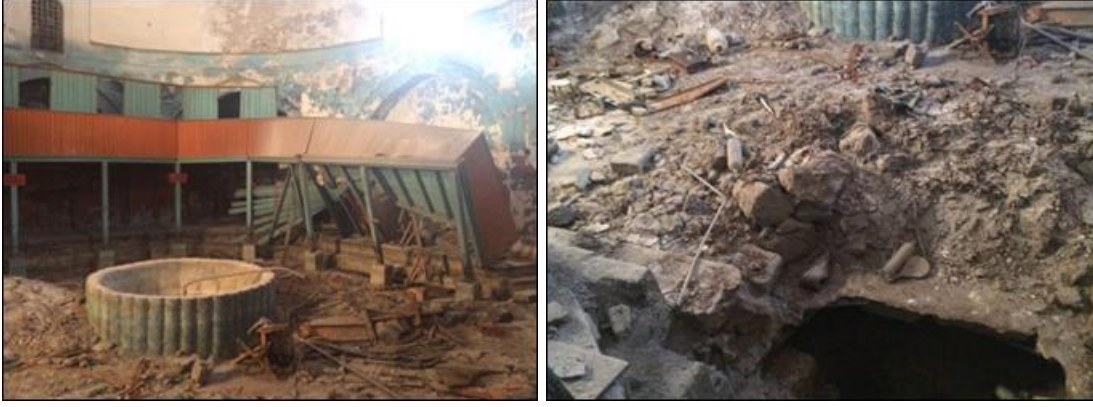
Şekil 4.318. Deva Hamamı soğukluk bölümü zemin döşemesinin çökmesi ve hafriyatlarla dolması

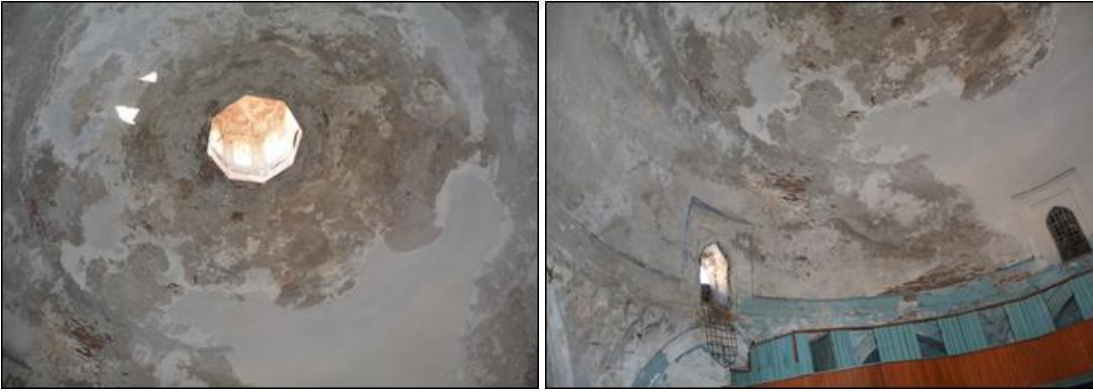
Şekil 4.319. Deva Hamamı soğukluk bölümündeki kubbe fenerinde oluşan nemlenme sorunları

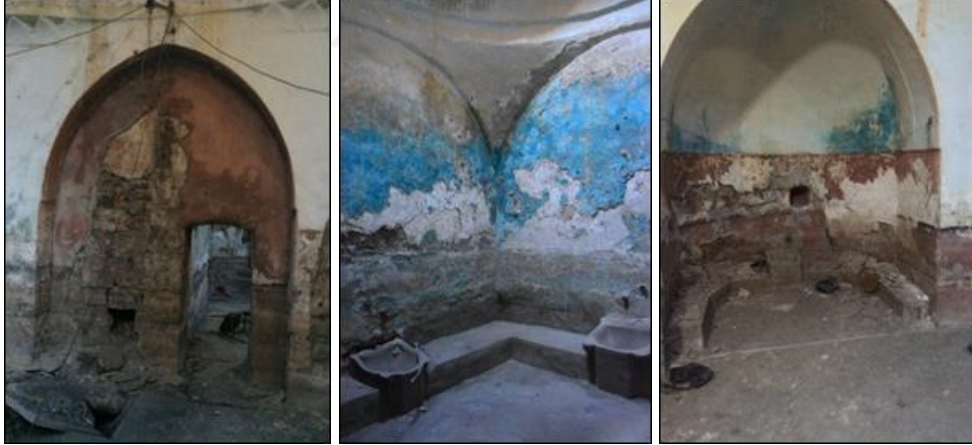
Şekil 4.323. Deva Hamamı soğukluk, sıcaklık ve halvet oda duvarlarında oluşan hasarlar

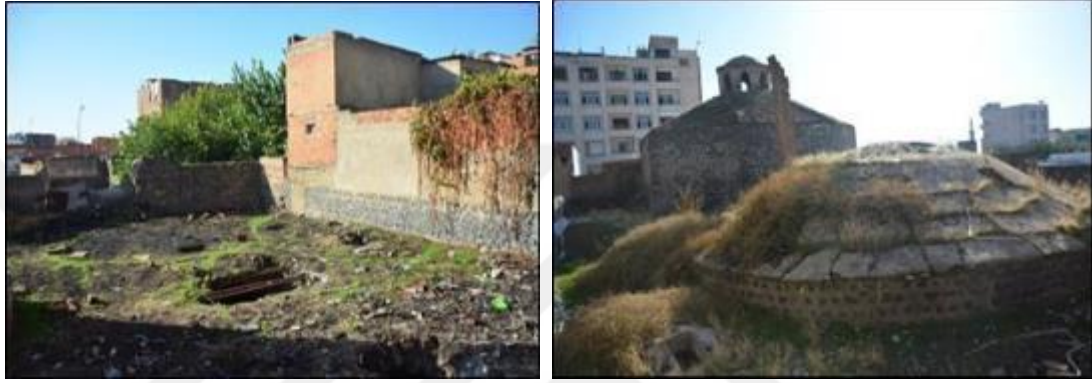
Şekil 4.334. Deva Hamamı üst örtüsündeki toprak dolgu ve bitki oluşum hasarları

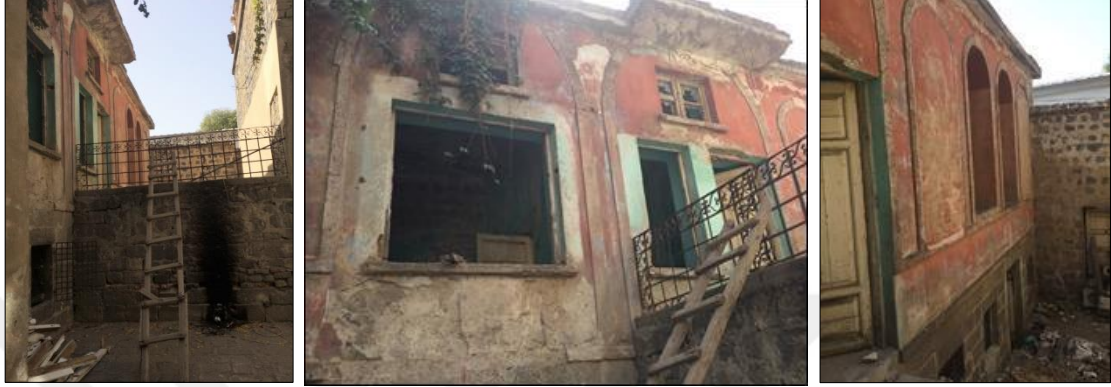
Şekil 4.338. Geleneksel Diyarbakir Evi batı cephesinde oluşan hasarlar

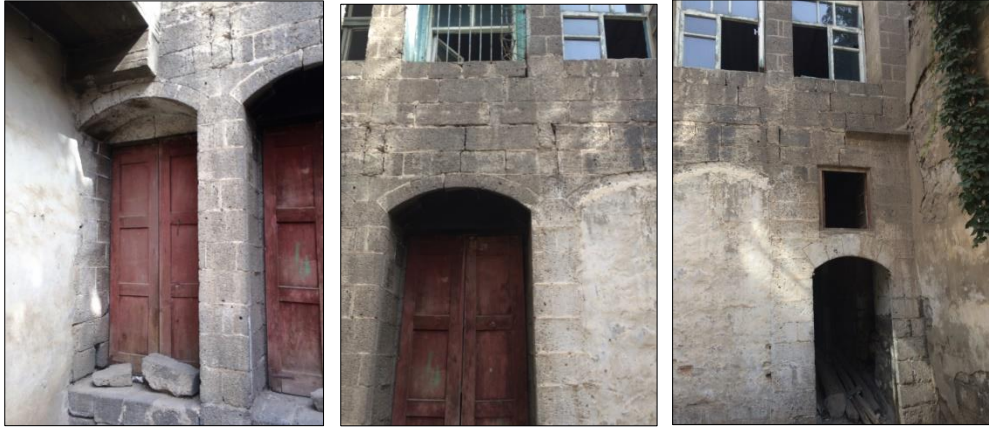
Şekil 4.341. Geleneksel Diyarbakır Evi güney kanadındaki lento ve kemerlerde oluşan hasarlar

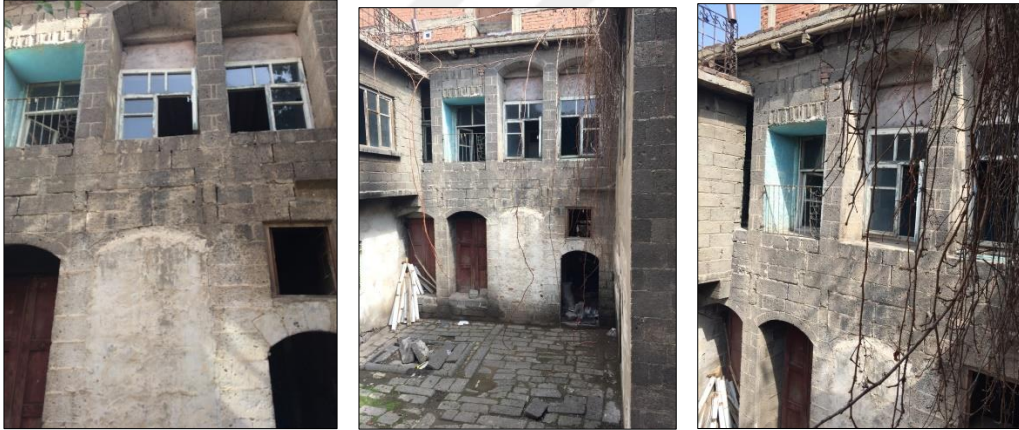
Şekil 4.343. Geleneksel Diyarbakır Evi'nde pencerelerdeki dolgulara bağlı oluşan hasarlar
