DİYARBAKIR MAR PETYUM KELDANI KİLİSESİ
RESTORASYON ÖNERİSİ

YÜKSEK LİSANS TEZİ
MİMARLIK ANA BİLİM DALI

Haziran - 2014

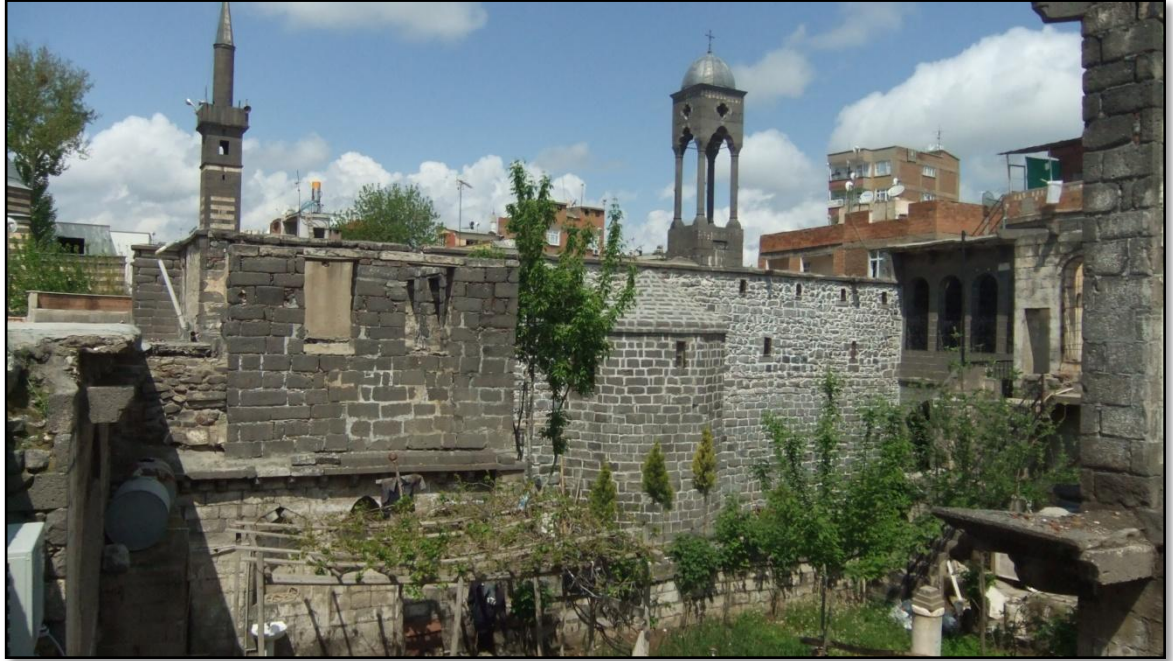
Batı avlu kısmına bakan bu duvar moloz taş ile tuğla karışımı örgü tekniği ile örülmüş, yakın dönemde onarımlar yapılarak derzler yenilenmiştir (Şekil 4.8.).

Şekil 4. 8. Batı avlu duvarı

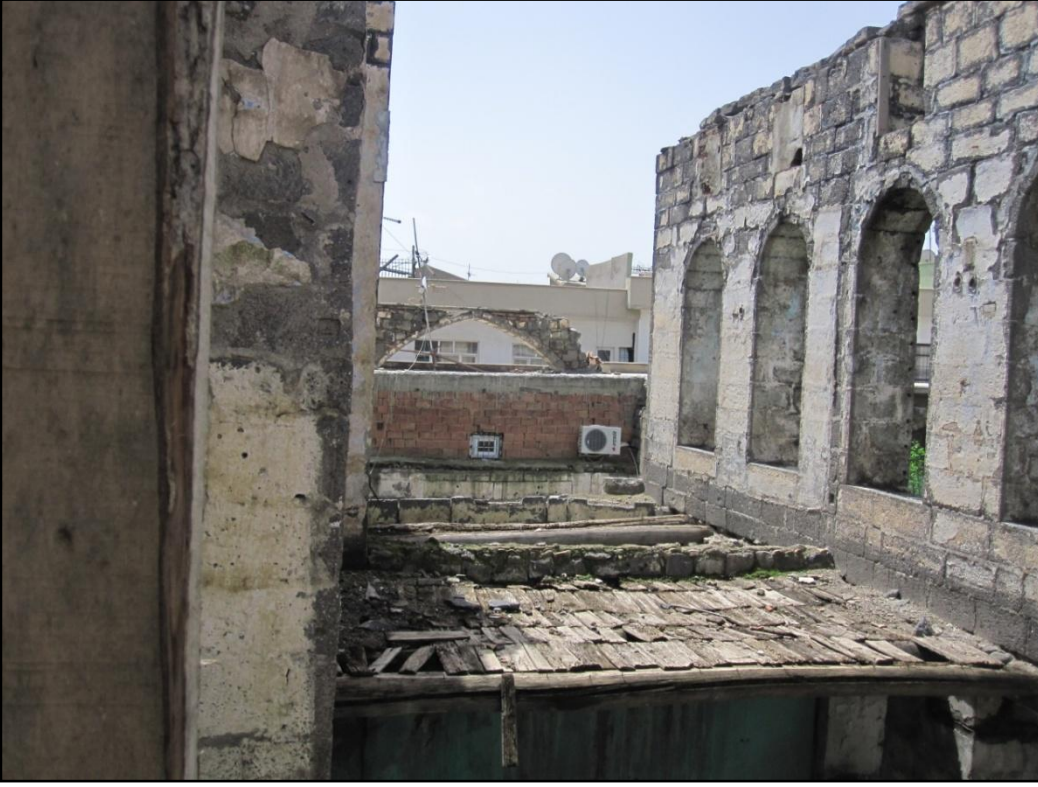
Konut bölümünde bulunan mekanların ahşap döşemelerinin B01 oda hariç neredeyse tamamı yok olmuştur (Şekil 5.1.). Bu birimdeki ahşapların doğal şartlara maruz kalarak kurtlandığı ve çürüdüğü gözlenmiştir.

Şekil 5. 1. Zaman ve doğa etkisiyle ahşap elemanlarda oluşan bozulmalar (2012)

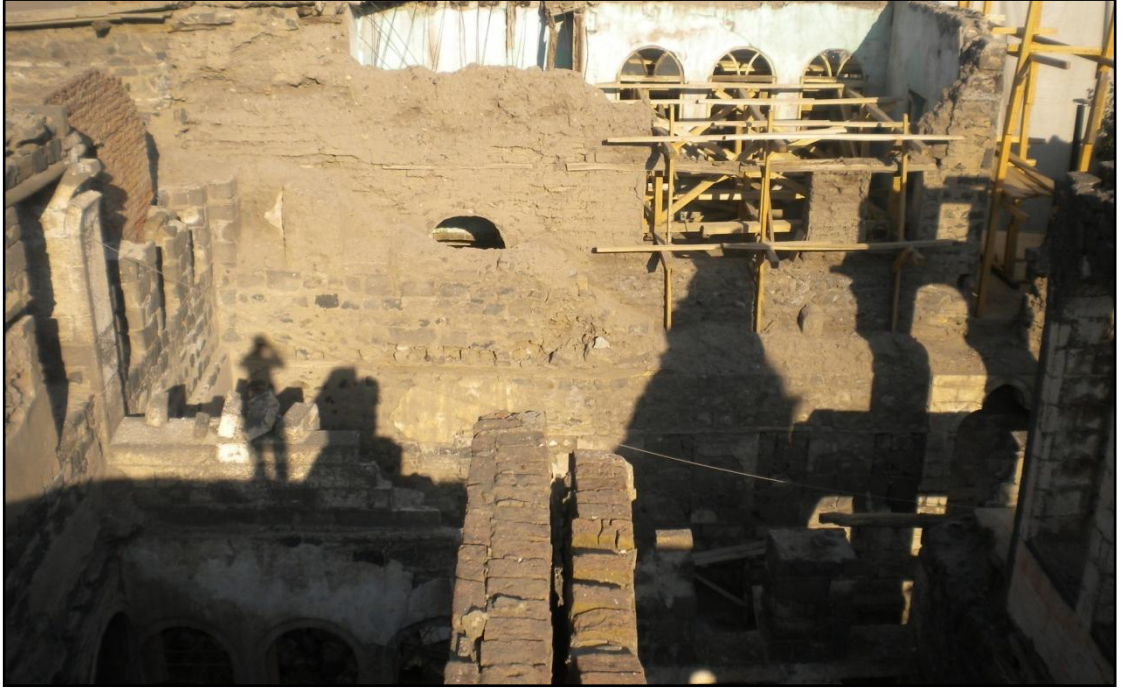
Konut bölümü doğu cephesinde yer alan duvarda, kullanılan malzemenin kerpiç olması ve bu duvarın doğal şartlara maruz kalarak herhangi bir korumaya yönelik müdahalede bulunulmaması nedeniyle erimeler olduğu gözlenmektedir (Şekil 5.2.). Bu duvarın yağmur sularına maruz kalması kerpiçteki erimeyle birlikte taş duvar yüzeylerde derz açılmalarına da sebep olmuştur.

Şekil 5. 2. Zaman ve doğa etkisiyle kerpiçte oluşan bozulmalar (2012)

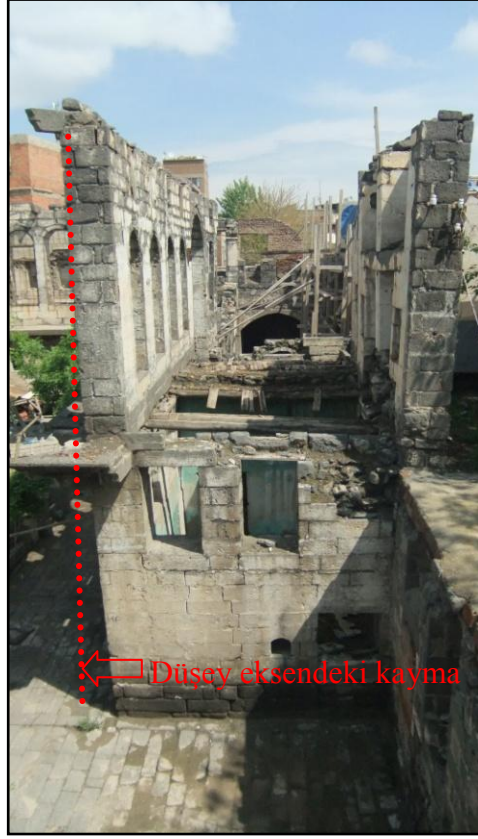
Kilise konut bölümünde yer alan Z01 ve Z02 nolu odaların batı duvarında bozulmalar meydana gelmiştir. Bu mekanlarda bulunan üst örtünün zaman içerisinde yok olması ve ara kat döşemenin bu duvara yatayda baskı yapması sonucu duvar düşey ekseninden kayarak batı yönünde sehim yapmıştır (Şekil 5.3.). Duvardaki sehim yapı için önemli bir sorun oluşturmaktadır ve restorasyon aşamasında giderilmesi gerekmektedir.

Şekil 5. 3. Duvarda meydana gelen strüktürel bozulmalar (2012)

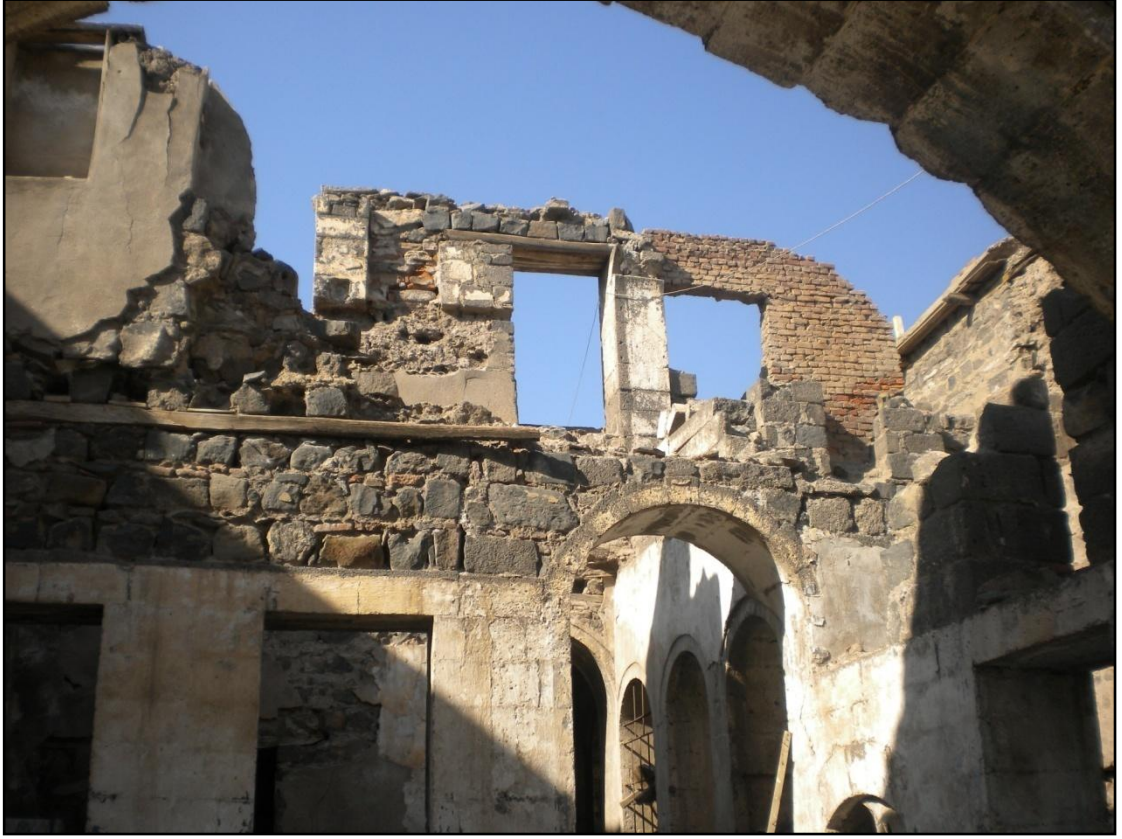
Kilise konut bölümünün batı duvarında taş yüzeylerinde yüzey erimeleri ile doku kayıpları bulunmaktadır. Yine bu bölümde yer alan doğu duvarındaki kerpiç malzemenin yağmurun etkisiyle yüzey erimeleri oluşmuştur (Şekil 5.4.).

Şekil 5. 4. Kerpiç malzemenin kaybı (2012)

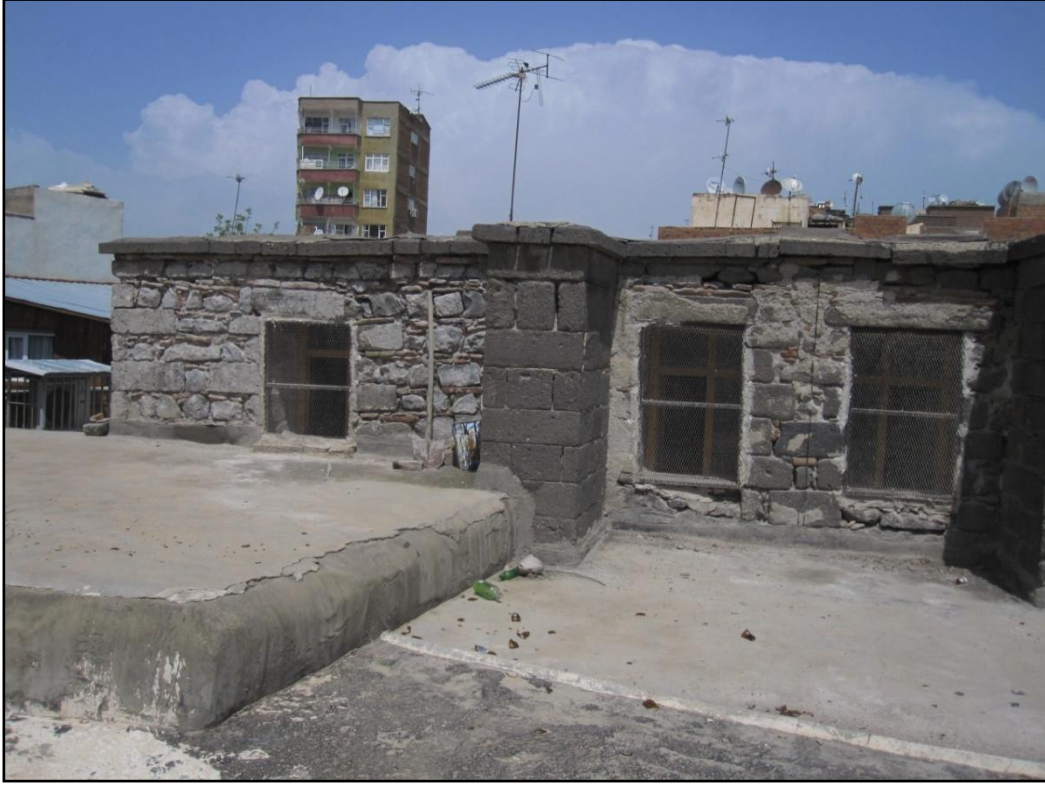
Kilise bölümünün güney duvarında (Şekil 5.5.) ve kilise bölümünün güney avlu kanadında yer alan Eyvan 03 mekanının duvarlarında derz boşalmaları gözlenmektedir. Batı cephe duvarı ile güney cephe duvarındaki derzlerde boşalmalar bulunmaktadır.

Şekil 5. 5. Kilise dış yüzündeki derz boşalmaları (2012)

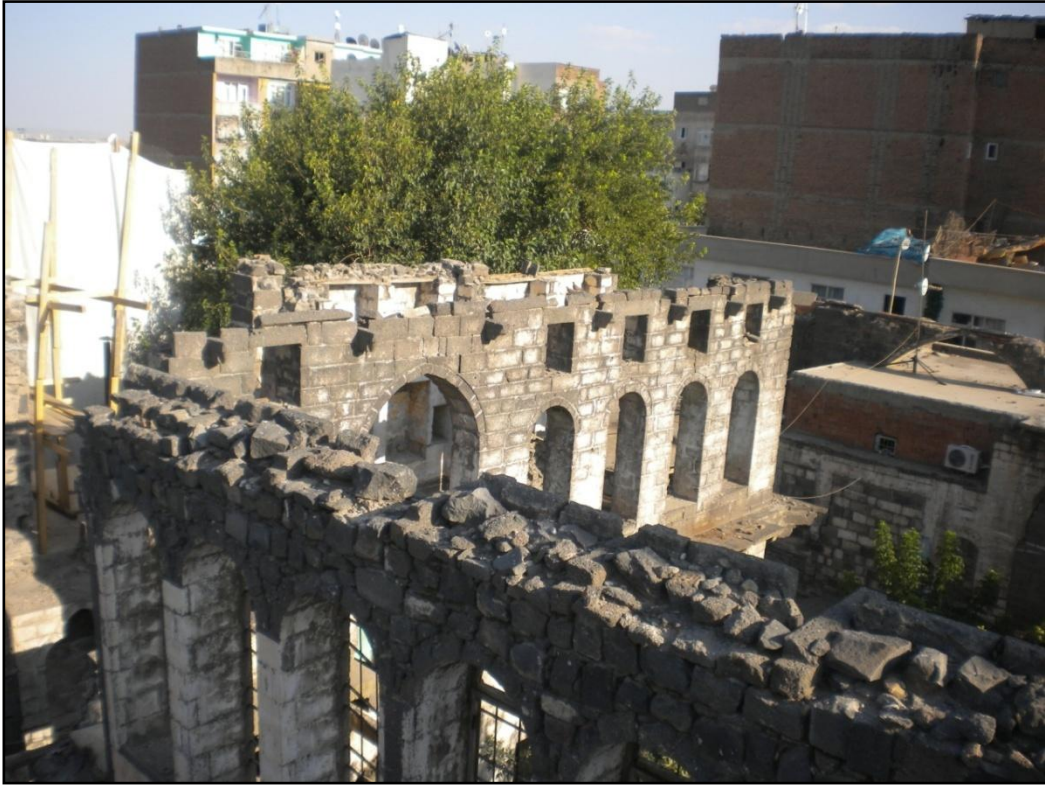
Kilise konut bölümünde yer alan Oda Z06 ve WC güney duvarlarında, B01, B02 nolu odaların batı duvarında derz açılmaları meydana gelmiştir.

Şekil 5. 6. Konut bölümündeki derz boşalmaları (2012)

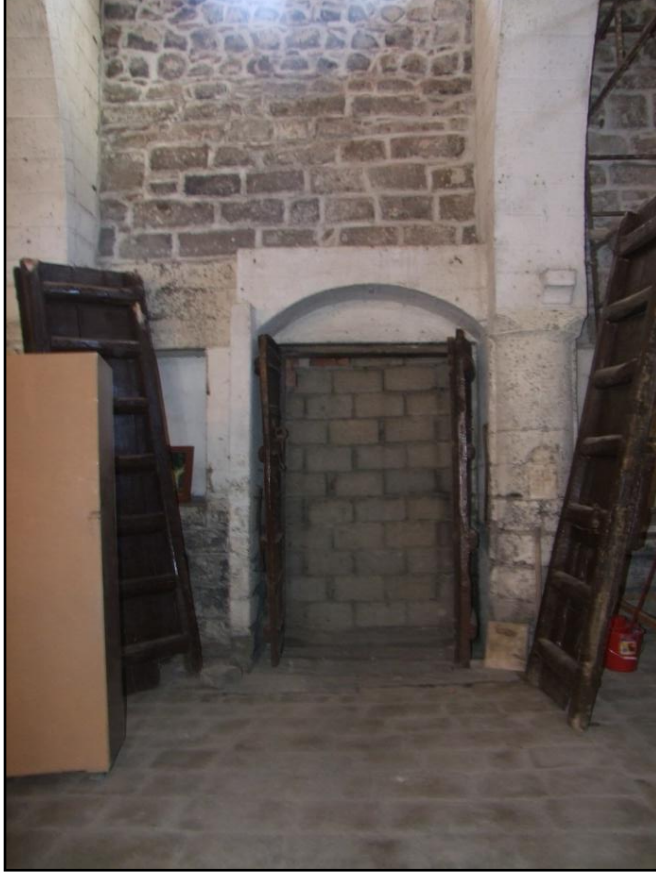
Yapının gney duvarında birinci sıra nefinde yer alan giriş kapısı biriklele rlp kapatılmıřtır (řekil 5.8.).

řekil 5. 8. Kilise blmndeki kapatılan kapı (2012)

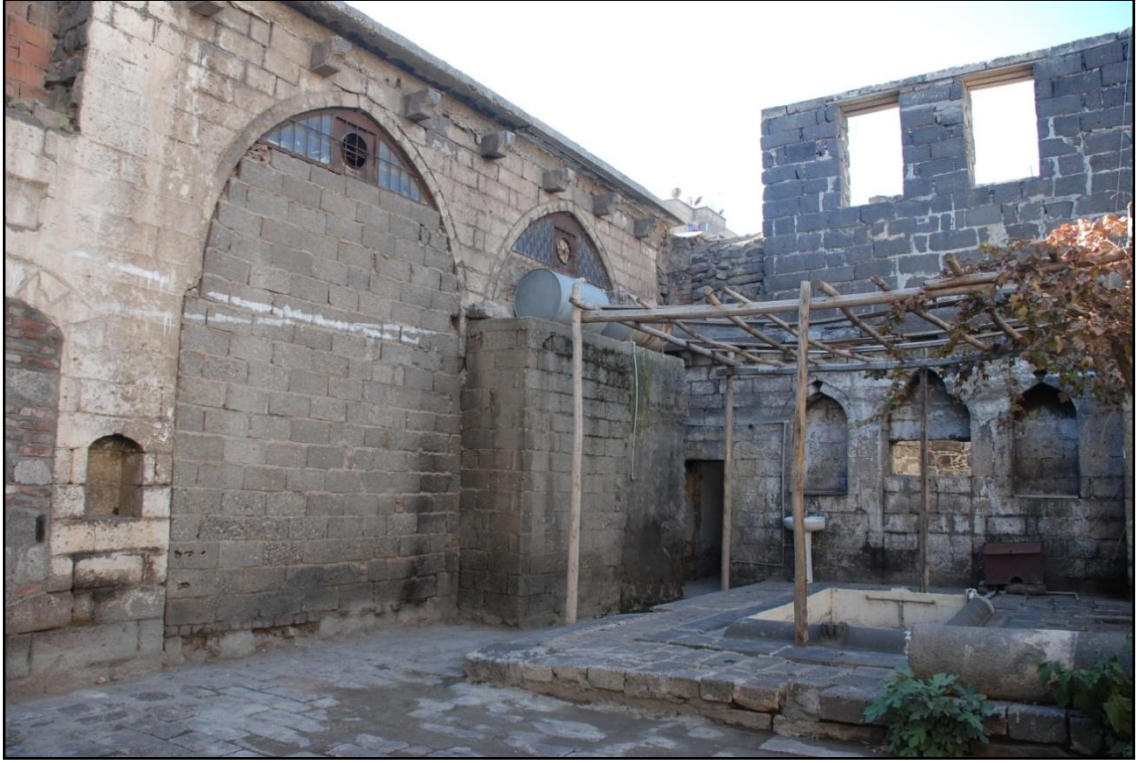
Kilise konut blmnde yer alan Eyvan 04 mekanın gneyinde yer alan kemerin ve Eyvan 03 nolu mekanın doęu duvarında yer alan niřin briket rlmesiyle kapatıldıęı grlmektedir.

Şekil 5. 9. Konut bölümünde kapatılan, kemer, kapı ve niş (2012)

Konut bölümü güney kanadında bulunan Dükkan 01mekanının kapısı, Doğu kanadındaki Z02 ve Z03 nolu mekanda yer alan kapı ve nişleri Z03 nolu mekanda bulunan nişlerin kapatıldığı görülmektedir (Şekil 5.9.).

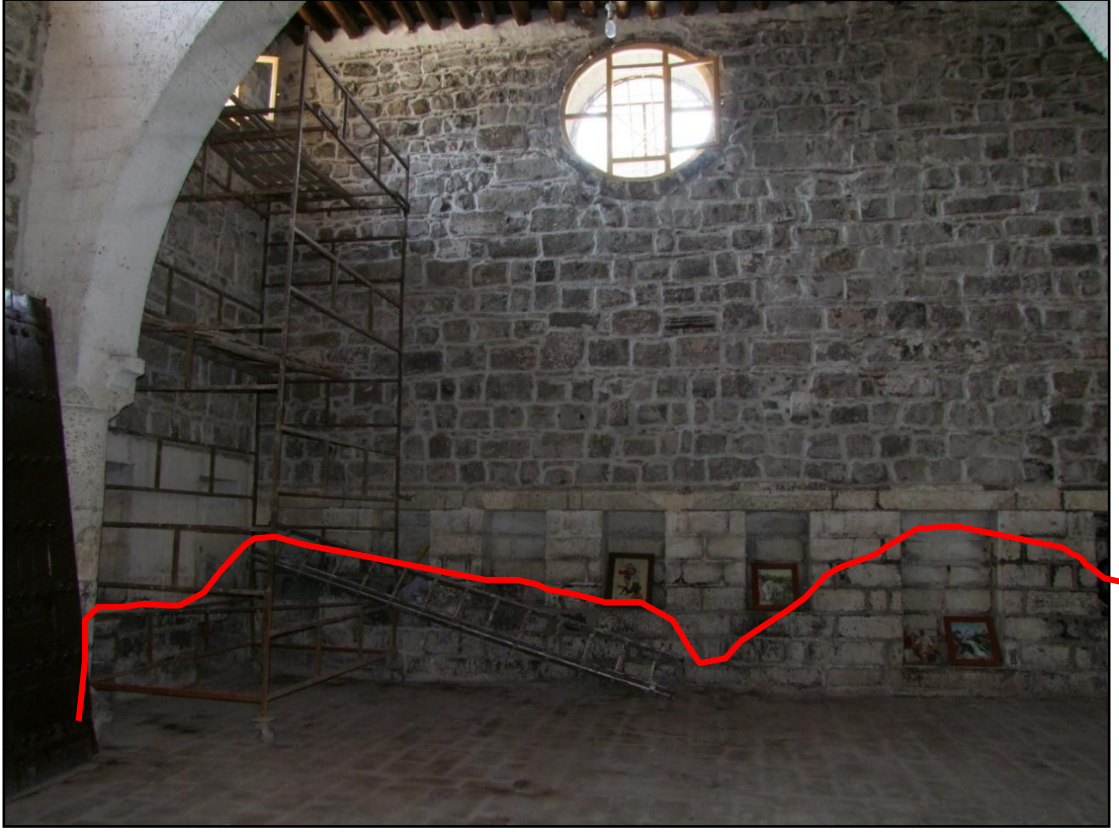
Yapı elemanları içerisinde boşluklar veya kanallar bulunmaktadır. Zeminde bulunan nem bu boşluklardan hareket ederek yapıya zarar verebilmektedir. Bu gibi durumlar kilise bölümünün batı duvarının iç kısımlarında (Şekil 5.10.) ve kuzey duvarında görülmekte olup duvar yüzeylerinde lekelenmeler yapmaktadır. Ayrıca kilise doğu bölümünde yer alan beşgen orta apsit tonoz sıvalarında, zeminden gelen nemin etkisiyle oluşan, bozulmalar bulunmaktadır.

Şekil 5. 10. Zeminden gelen nemin etkisiyle oluşan bozulmalar (2013)

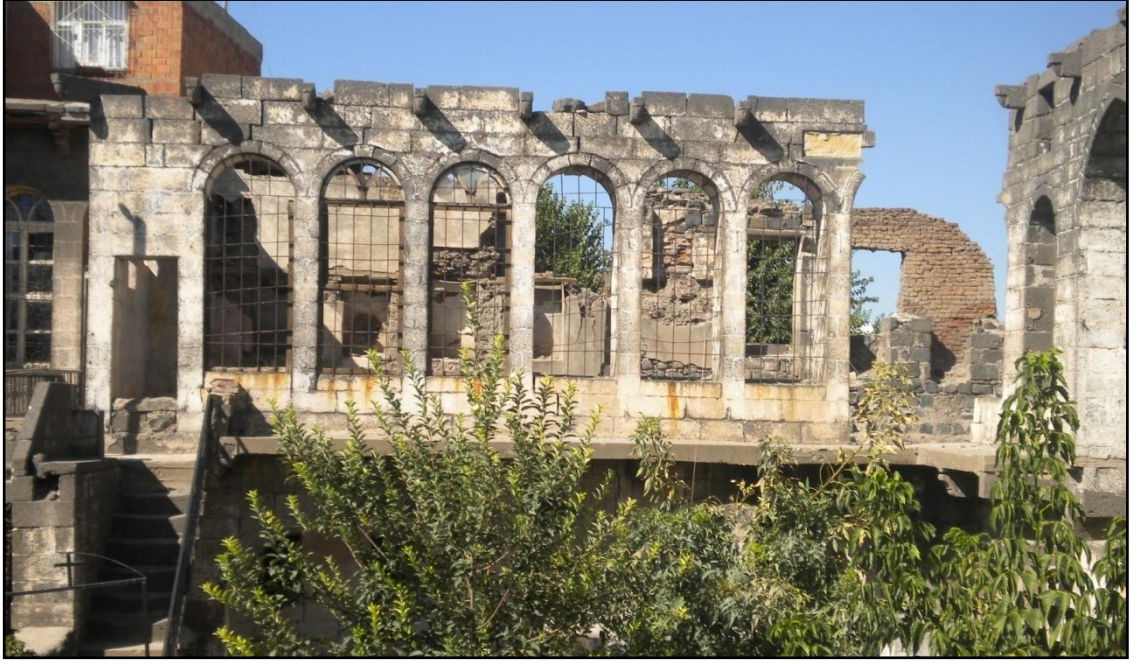
Konut bölümünde kullanılan metal elemanların zaman içerisinde korozyona uğradığı görülmüştür (Şekil 5.11.). Metal elemanların özellikle pencere korkuluklarında herhangi bir koruyucu malzeme uygulanmaması, bu bölümün uzun süre kullanılmaması ve düzenli bakımlarının yapılmaması korozyonu hızlandırmış ve duvar yüzeylerinde pas akmasına neden olmuştur. Konut bölümünde yer alan gezemek korkuluklarında ve pencere parmaklıklarında da bozulma görülmektedir. Korozyonun yanında tüm metal elemanlarda fiziki biçim bozulmaları ile kırılma ve kopmalar da mevcuttur.

Kilise bölümünde yer alan metal korkuluklarda da konut bölümünde olduğu gibi korozyon oluşmuş, fakat kilisenin metal elemanlarında zamanla koruyucu malzeme kullanıldığından oluşan bozulma, konut bölümündeki gibi yoğun olmamıştır. Buna benzer durum kilise kuzey girişinde bulunan özgün olmayan metal kapıda da gözlenebilmektedir.

Şekil 5. 11. Konut bölümündeki metal elemanlarda oluşan bozulmalar (2012)

Kilise bölümünde bulunan pencere şebekelerinin koruyucu boya tabakaları zaman içerisinde aşınmış ve korozyona maruz kalmıştır. Bu tür bozulmaya uğramış tüm metal elemanların pas ve diğer kalıntıları temizlenerek koruyucu uygulanmalıdır.

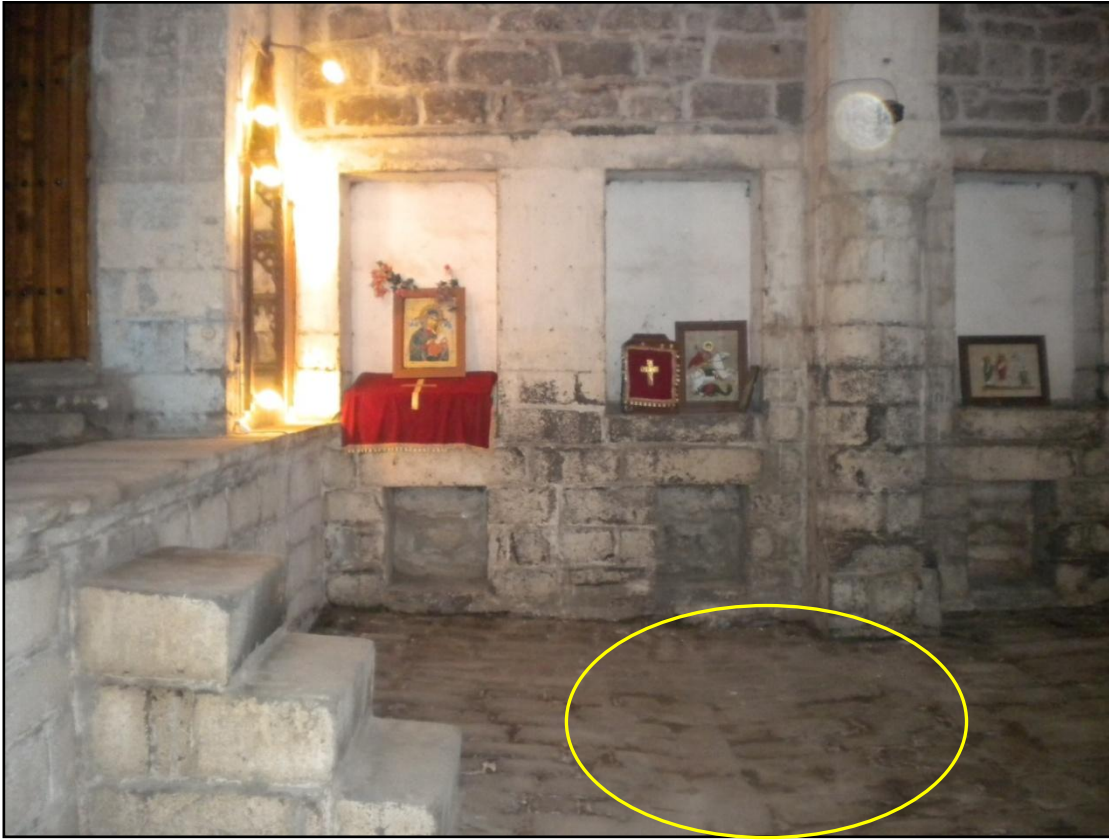
Zeminde meydana gelen çalışmalar ve yüzeyden gelen yükler nedeniyle döşemelerde çökme/oturma oluşabilmektedir. Kilise iç mekanında bulunan taş döşemelerin bazı bölümlerinde yer yer oturma/çökme yaptığı görülmektedir (Şekil 5.12.). Ayrıca kilise konut bölümündeki avluda bulunan taş döşemede de oturma/çökme olduğu gözlenmiştir.

Şekil 5. 12. Kilise içindeki döşemede çökme/oturmalar (2013)
