**YÜKSEK  
LİSANS  
TEZİ**

**HATAY İLİ GENELİNDE MEYDANA  
GELEN TAŞKINLARIN SEBEP VE  
ETKİLERİNİN İNCELENMESİ**

**İNŞAAT MÜHENDİSLİĞİ  
ANABİLİM DALI**

**OCAK 2019**

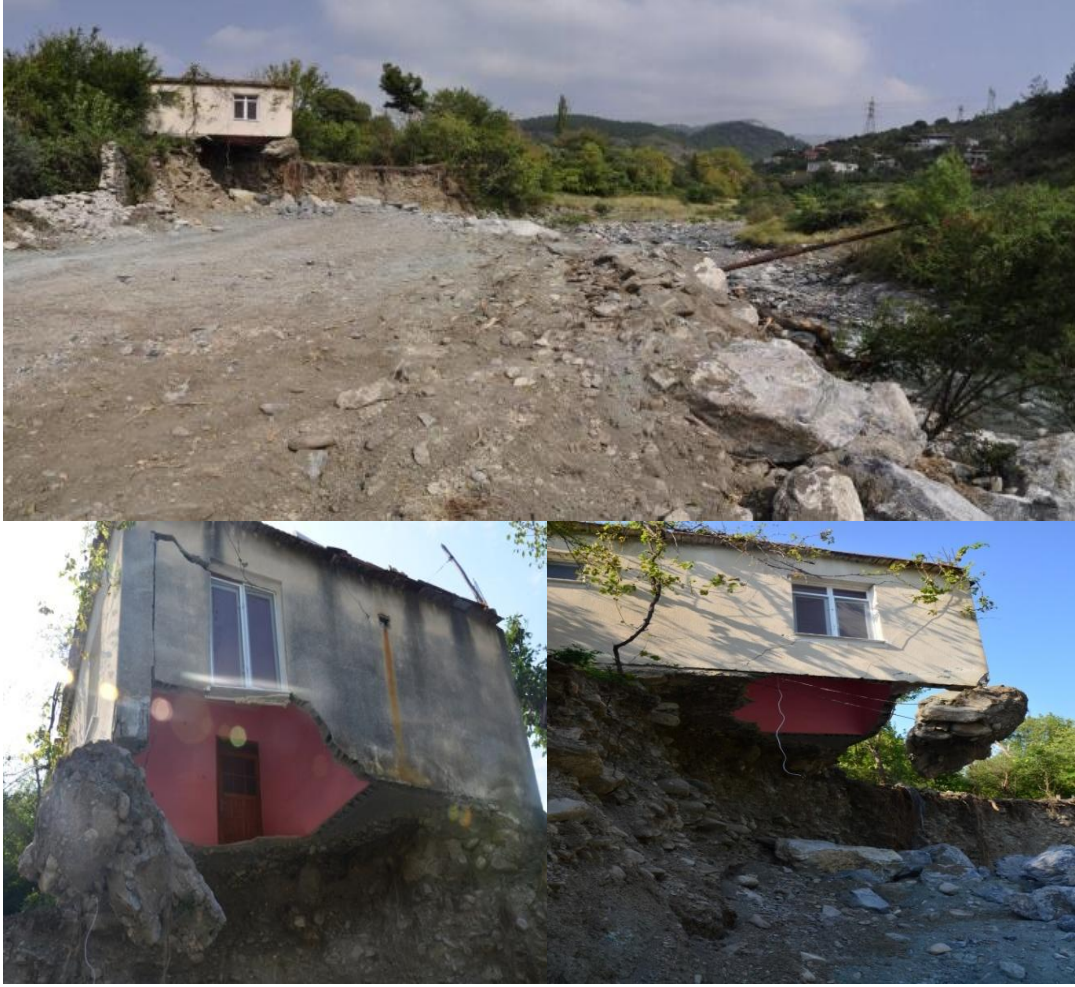
Dere kesitleri, dere yatağının içine ya da üzerine bir takım yapıların yerleştirilmesi nedeniyle daralabilmektedir. Bu durum aynı zamanda 3194 sayılı İmar Kanununa aykırı olmaktadır. Yapıların temel kolonlarının dere içine yapılması ve evsel atıkların dere yatağına bırakılması halinde problem daha sıkıntılı bir duruma dönüşmektedir. Daralan dere kesitleri nedeniyle taşkınlar sırasında gelen büyük taş blokları, çalı, ağaç gövdesi vb. taşkın debisi ve rüsubatın geçememesi halinde taşkınların boyutları ve buna bağlı zarar oranı daha artmaktadır. Resim 4.1’de Dört Yol ilçesi Özerli Çayı içerisinde taşkın koruma bandı içerisinde İmar Kanununa aykırı bir şekilde yapılan 2 katlı konutun taşkın sonrasında aldığı hasar görülmektedir.

Resim 4.1. Dört yol ilçesi Özerli Çayı üzerinde dere içerisinde kalan ve hasar gören yapı

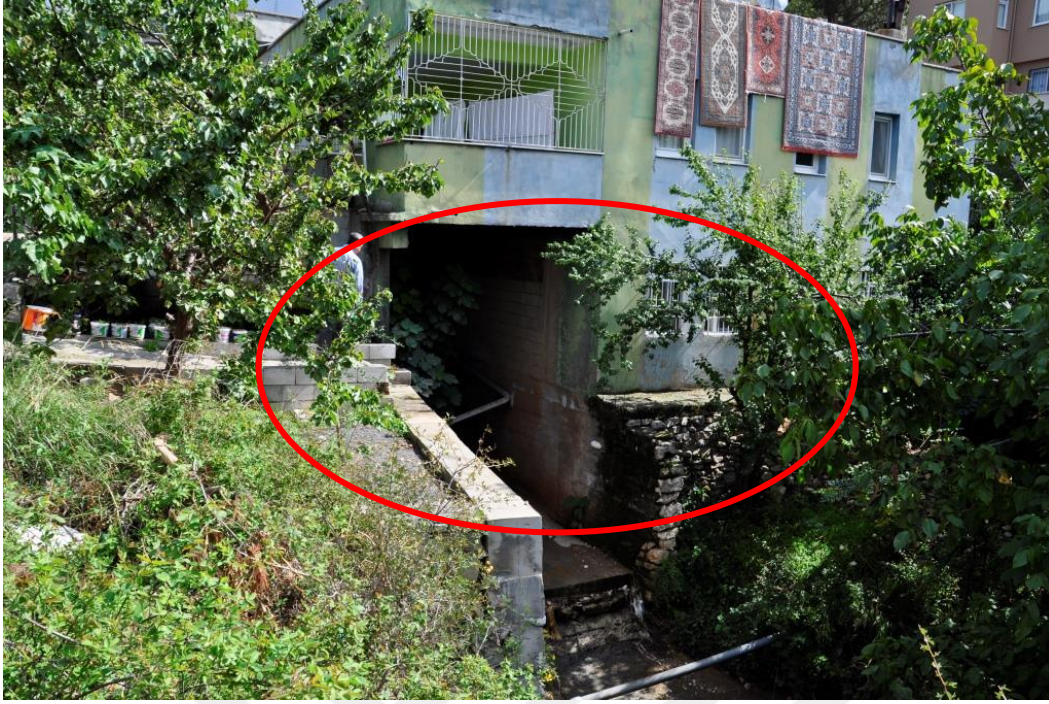
Hatay İli genelinde özellikle de kırsal kesimlerde rastlanan en büyük problemlerden biri de dere üzerine yapıların yapılmasıdır. Bu duruma örnek olabilecek yapılardan bir tanesi de Resim 4.2’de Belen ilçesinde Belen Deresi üzerinde görülmektedir. Söz konusu bina dere çıkış güzergâhında kesit üzerinde inşa edilmiştir.

Resim 4.2. Belen ilçesinden geçen Belen Deresi üzerinde yapılan bina

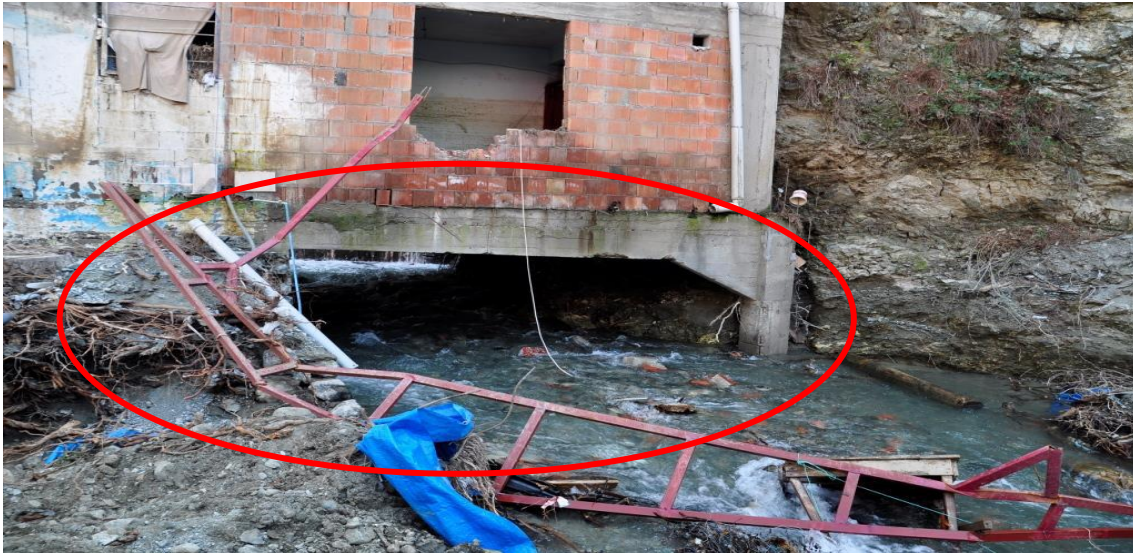
Aynı durum Resim 4.3'te Erzin ilçesi Sarıçay (İçmeler) Deresi üzerinde yapılan yerleşim üzerinde görülmektedir. Ancak buradaki durum biraz daha ciddi hasarlar meydana getirmiş olup can kayıplarına sebep olmuştur. Binanın dere üzerinde yapılması sebebiyle taşkın durumunda binanın tahliye edilmesi mümkün olamamaktadır.

Resim 4.3. Erzin ilçesi Sarıçay Deresi üzerinde yapılan yapılar ve taşkın sonrası durumu

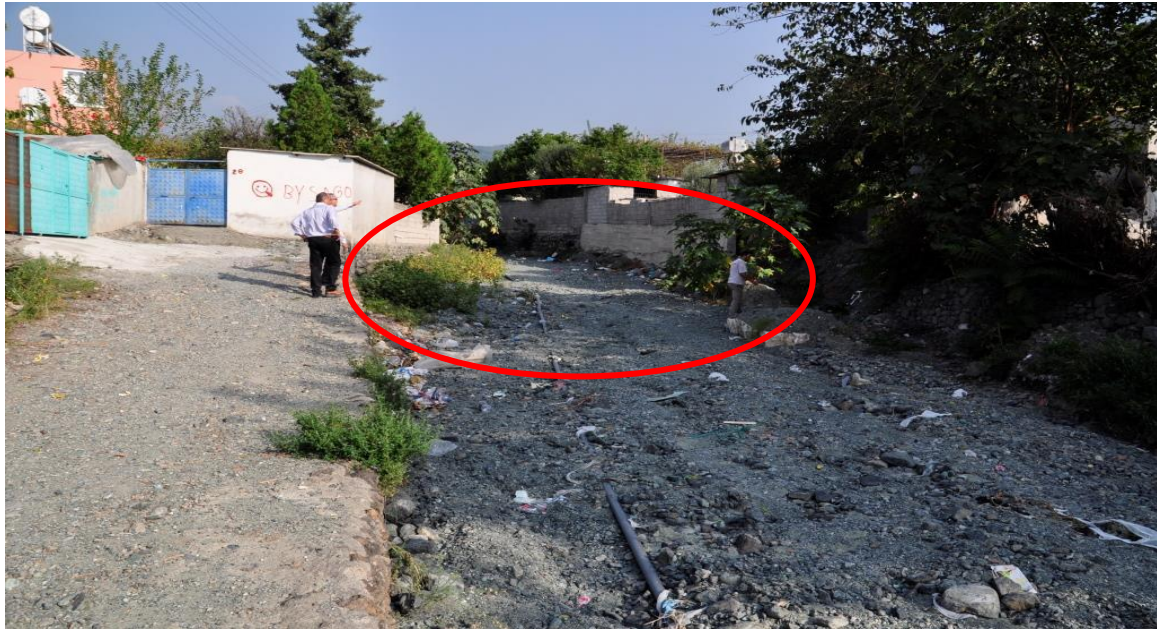
Arsuz ilçesi Abuzed Deresinde ise Resim 4.4'te görüldüğü gibi yerleşim alanı tamamen dere üzerinde inşa edilmiştir. Yaz aylarında su seviyesinin düşmesi ile birlikte dere kesiti yol olarak kullanılmaktadır. Bu yerleşim alanı da bir önceki yerleşim yerindeki gibi muhtemel taşkın esnasında ulaşım tamamen dere kesiti üzerinden sağlandığından tahliye ve kaçışı zorlaştıracaktır. Bu durum aynı zamanda İmar kanununa aykırı yapılaşmanın bir sonucu olduğundan ivedi bir şekilde gerekli uygulamaların yapılarak dere kesiti üzerindeki kaçak yapılaşmaların yıkılması gerekmektedir. Böylelikle muhtemel taşkın esnasında can ve mal kaybına engel olacak faktörler ortadan kalkmış olacaktır.

Resim 4.4. Arsuz ilçesi Abuzed Deresi üzerinde yapılan binalar

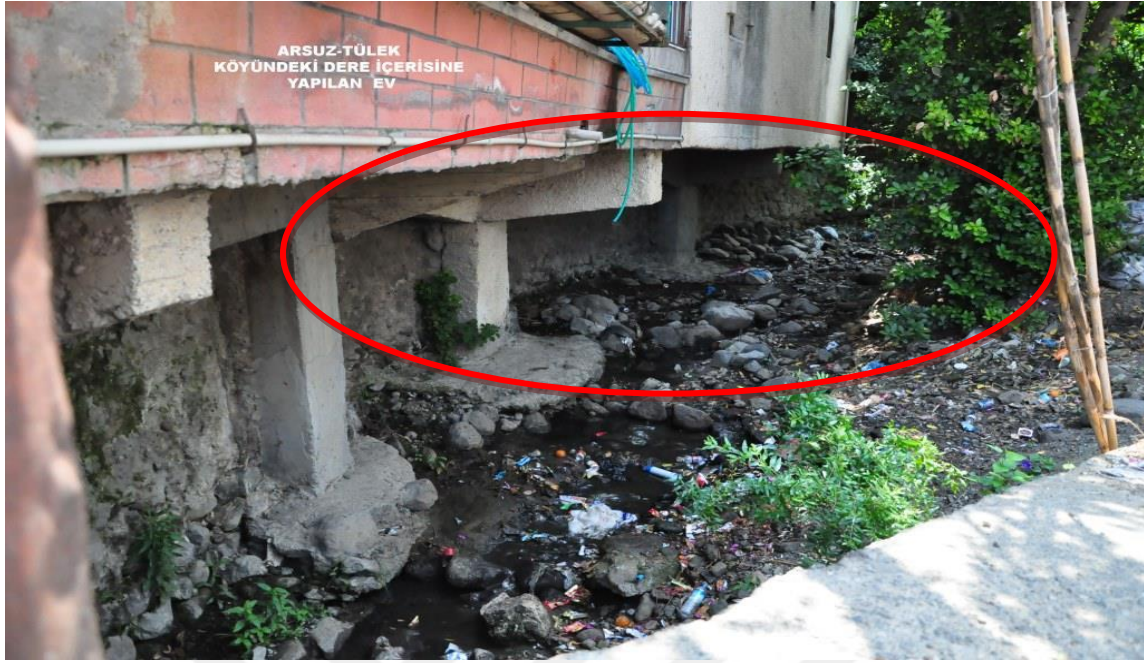
Bu duruma benzer yanlış uygulamalardan bir tanesi de Resim 4,5'te görüldüğü üzere Arsuz ilçesi Tülek Deresi üzerinde yapılmıştır. Mevcut dere kesiti içerisinde yapılan binanın temel ve kolonları dere kesitinin içerisinde fenni açıdan uygun olmayan bir şekilde yapılmıştır. Yapılan bu yanlış uygulama dere kesitini daralttığından taşkın anında geçecek maksimum debiyi azaltarak hem binaya hem de çevreye zarar verilmesine sebep olacaktır. Bu nedenle mutlak surette dere yatağındaki kaçak yapılar yıkılmalı ve dere ıslah edilmelidir.

Resim 4.5. Arsuz ilçesi Tülek Deresi üzerinde yapılan ev

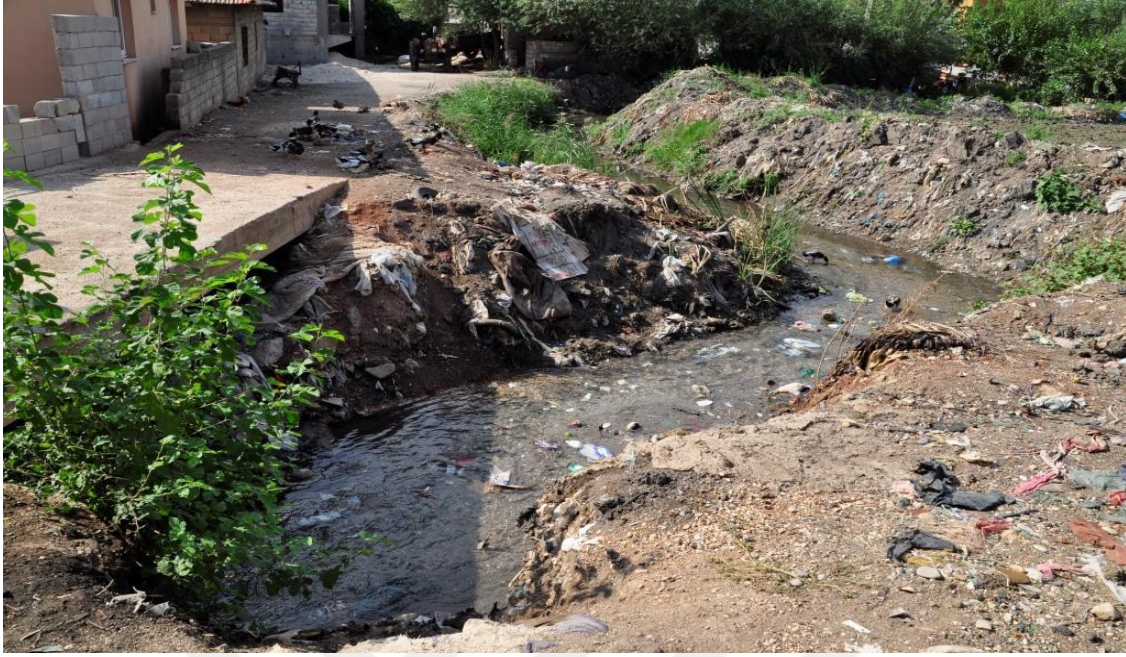
Genellikle evsel atık ve molozlar sebebiyle dere yataklarının üstü kapatılmaktadır. Resim 4.6'da görüldüğü gibi kanalizasyon sisteminin bağlanması, derelere moloz ve hafriyatlarla endüstri ve evsel atıkların atılması gibi nedenlerle derelerde koku ve görüntü kirliliği olduğu gerekçesiyle kapatma işlemleri yapılmaktadır. Reyhanlı ilçesindeki Gültepe mahallesinde bulunan dere (Resim 4.6), il genelinde yapılan tüm yanlış uygulamaların tamamının görülebileceği bir deredir. Bu dere üzerinde imara aykırı yapılaşmalarla başlayan, kesit daraltmaları, yol geçişlerinin yapılması, kanalizasyon ve diğer atıkların deşarjı ile buna benzer tüm yanlış uygulamalar ve müdahaleler yapılmıştır. Şiddetli yağışlar sonrası muhtemel taşkın riski sebebiyle ivedi bir şekilde tüm aykırı müdahalelerin düzeltilerek, derenin ıslah edilmesi gerekmektedir. İnceleme sırasında görülen aykırılıkların giderilmesi ve önlenmesi amacıyla bu çalışmanın yazarı tarafından Hatay Büyükşehir Belediyesi aracılığıyla ilgili kurumlara gerekli uyarı ve yazışmalar yapılmıştır.

Resim 4.6. Reyhanlı ilçesinde Gültepe mahallesinde dere kesiti içerisinde atılan evsel atıklar ve kanalizasyon bağlantıları

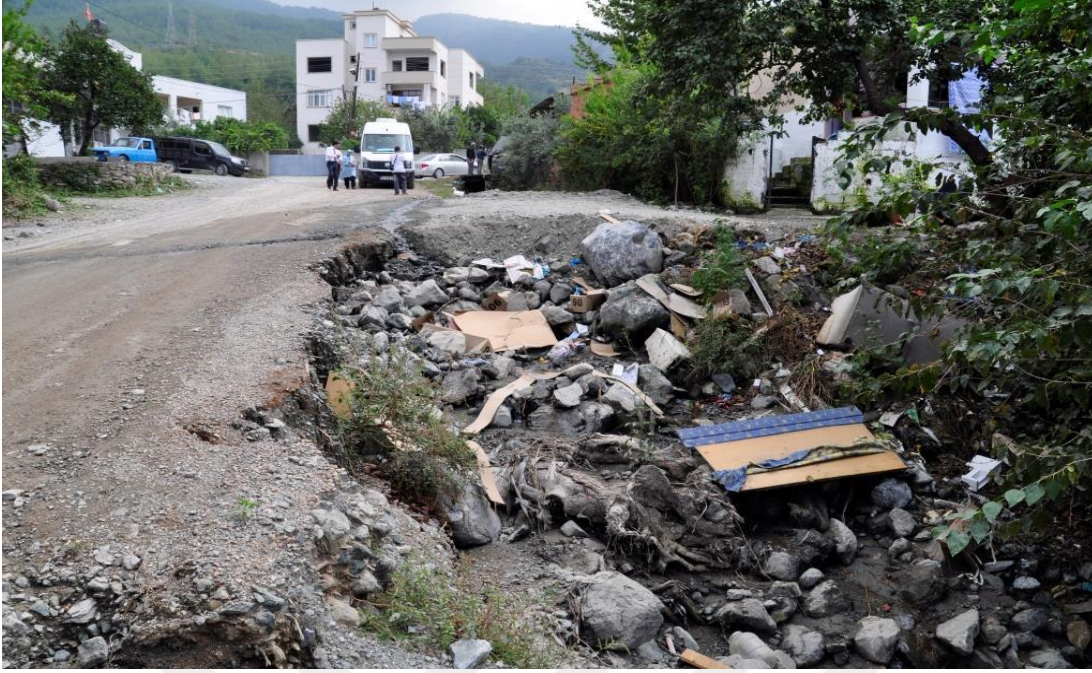
Dörtüyl ilçesi İlkbaharın Deresine Resim 4.7’de görüldüğü üzere kesit içerisinde evsel atık ve molozlar atılmış, dere kesiti tamamen atıklar sebebiyle kapatılmıştır. Kırsal kesim olması sebebiyle söz konusu güzergâh boyunca yağmursuyu alt yapısı bulunmadığından mevcut dere bu tür altyapıların geçişinin sağlandığı kesit olarak kullanılmaktadır. Ancak bu tür müdahalelerin yapılması nedeniyle yağış sonrasında ortaya çıkan debinin geçebileceği kesit bulunmadığından başta yerleşim yerleri olmak üzere yol ve buna benzer alanlar su altında kalacaktır. Bu nedenle dere güzergâhı boyunca kesitteki atıklar temizlenmeli ve dere ıslah edilerek su akışı sağlanmalıdır. Resim 4.8’teki Dörtüyl ilçesi Özerli Deresinde de benzer durum oluşmuştur. Bu derede ise diğer derelere göre geniş bir kesit bulunmasına rağmen molozların dere kesite atılması sebebiyle kesit daraltılmıştır. Aynı şekilde bu derede de gerekli bakım ve ıslah çalışmalarının yapılması gerekmektedir.

Resim 4.7. Dört Yol ilçesinde İlkbaharın Deresi kesiti içerisinde atılan evsel atıklar ile kesit kapatılması

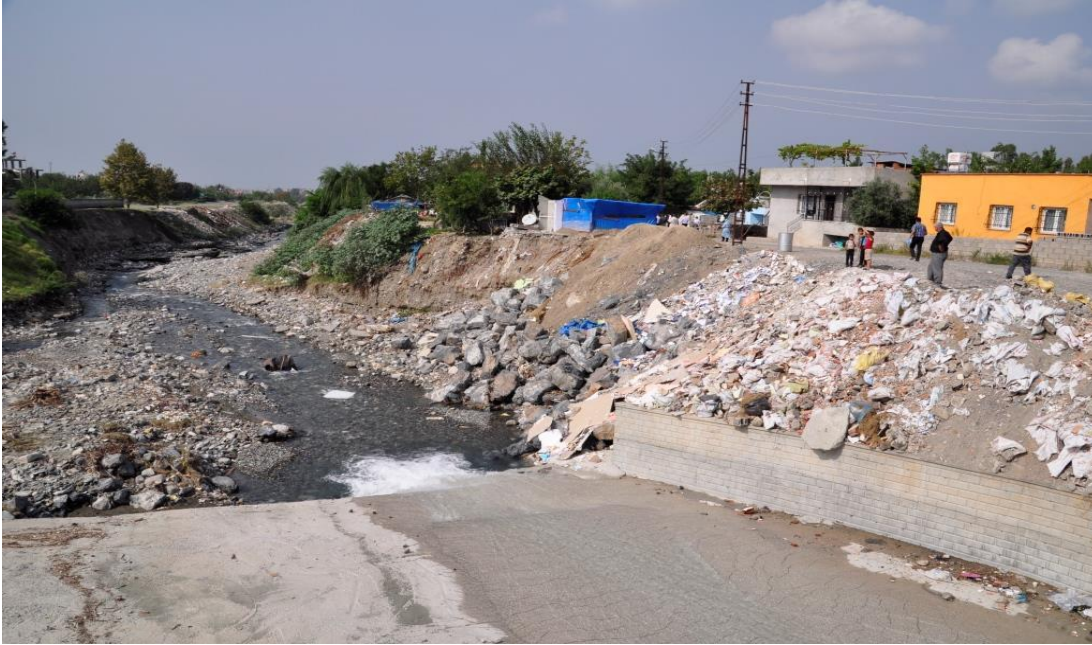
Resim 4.8. Dört Yol ilçesinde Özerli Deresi kesiti içerisinde atılan molozlar ile kesit daraltılması

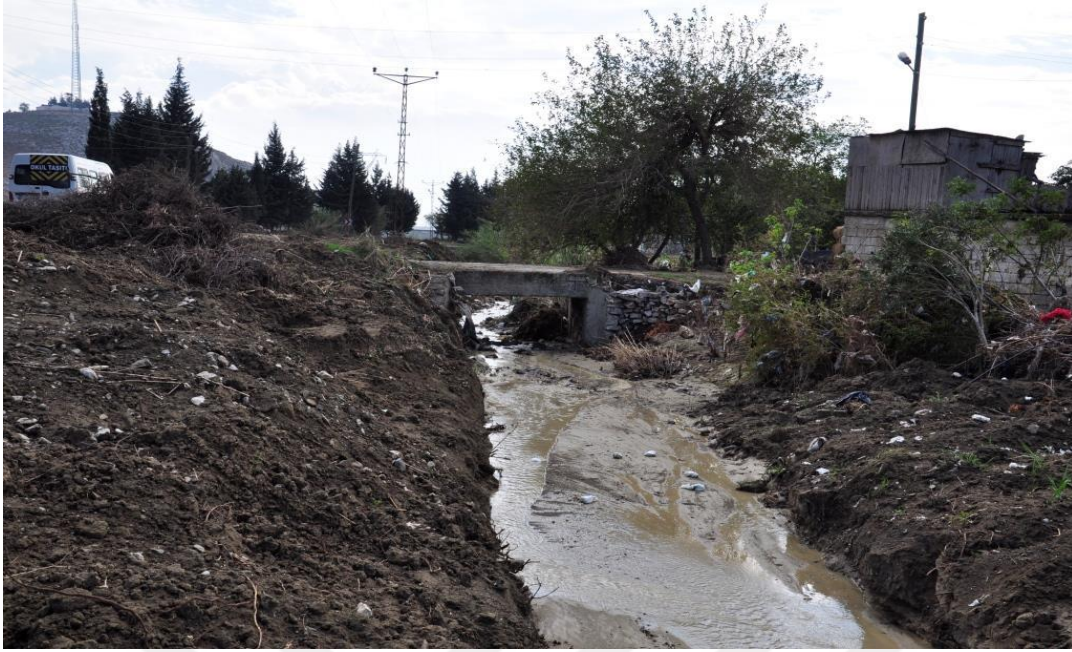
Bunun yanı sıra özellikle kırsal yerleşim alanları olmak üzere genellikle şehir içi ulaşımı sağlamak amacıyla Resim 4.9'da görüldüğü gibi dere yatağı üzeri kapatılarak yol, kavşak ve köprü yapılmaktadır.

Resim 4.9. Belen ilçesinde Ötençay Deresi üzerinde yapılan yol geçişi

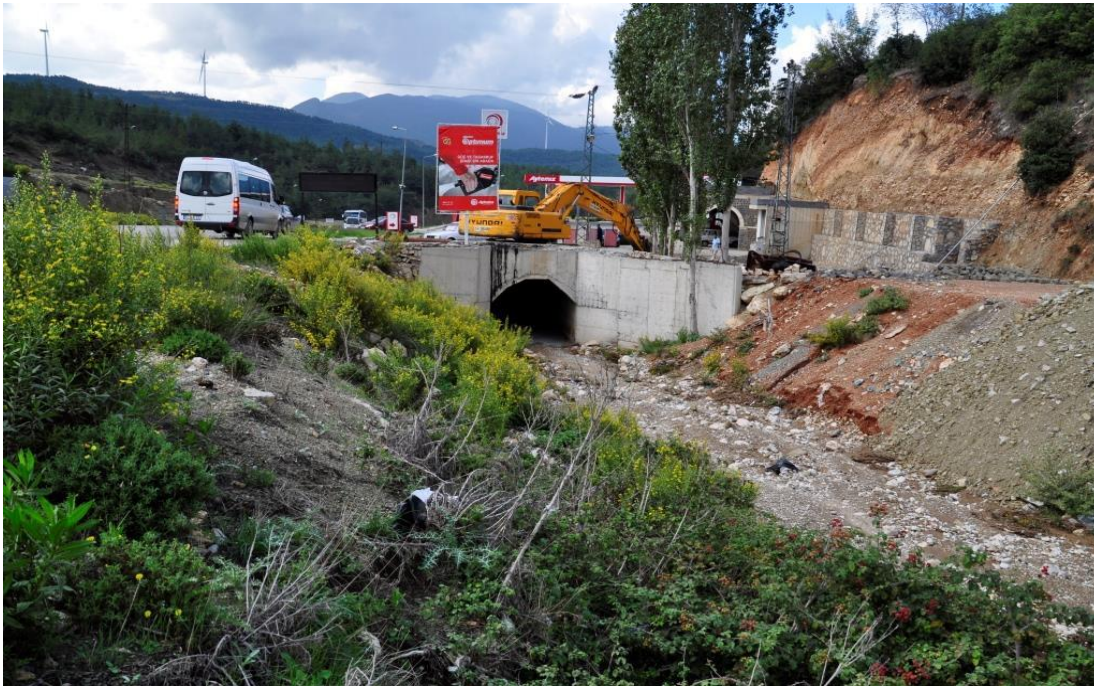
Yerleşim merkezleri ve şehirlerarası yollar üzerinde içerisinden dere geçen güzergâhlarda, üzerinde alan kazanmak bu alanı da farklı kullanımlar için (otopark, işyeri vb.) değerlendirmek amacıyla kapatma işlemleri yapılmaktadır. Resim 4.10'da Belen ilçesinde işyeri olarak kullanılan alanın yanından geçen dere yatağının üzeri kapatılmaktadır.

Resim 4.10. Belen ilçesinde dere kesiti içerisinde yapılan işyeri ve otoparkı

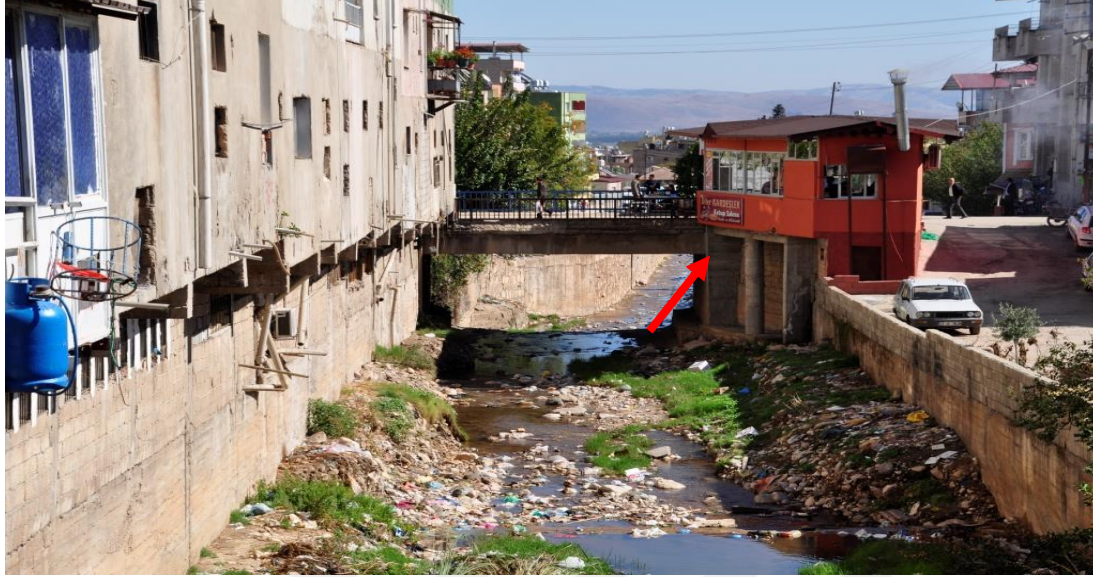
Resim 4.11’de de Kırıkhan ilçesinde Delibekirli Deresi üzerinde mevcut dere kesiti daraltılarak, işyeri yapıldığı görülmektedir. Buna benzer uygulamalar İmar kanununa aykırı bir şekilde il genelinde yapılmaktadır.

Resim 4.11. Kırıkhan ilçesinde Delibekirli Deresi kesit içerisinde yapılan işyeri

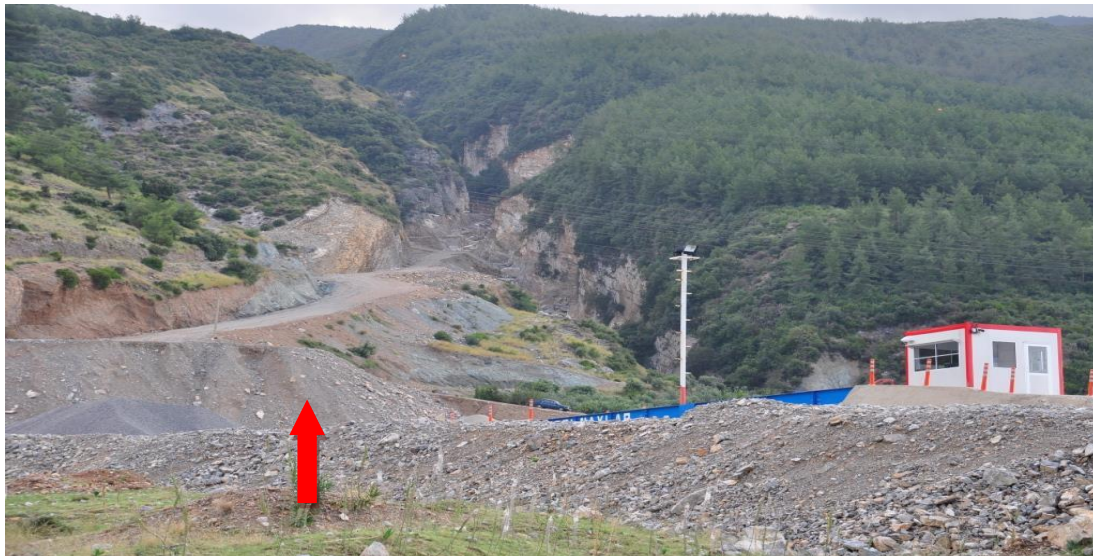
Payas ilçesinde bulunan Siviş Deresi üzerinde Resim 4.12’de görüldüğü üzere taş ocağı yapılmış olup, aynı zamanda dere kesitinin bir kısmı yol olarak işgal edilmiştir. Muhtemel taşkın durumunda dere yatağı bozulduğundan akış sağlanamayacak bu nedenle mevcut taş ocağı taşkına maruz kalacaktır.

Resim 4.12. Payas ilçesinde Siviş Deresi kesit içerisinde yapılan işyeri

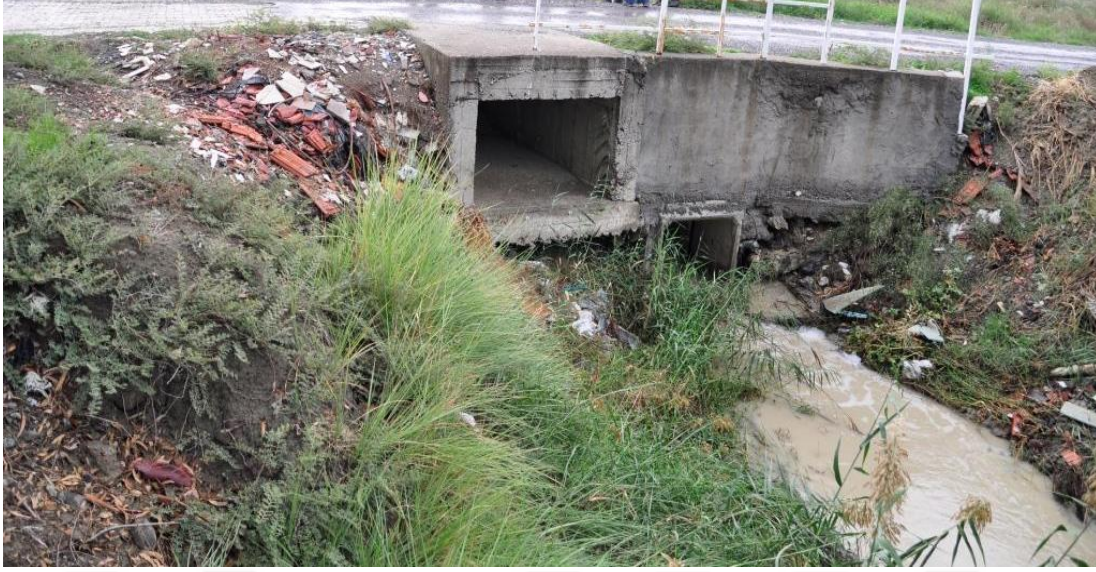
Tekniğine uygun olmayan menfez ve büz yapılarıyla alakalı örneklerden Resim 4.13'te Arsuz ilçesi Gökmeydan Deresi üzerinde tek kesitte geçiş yapılması gereken dereden kesiti yetersiz iki adet farklı kotlarda menfez imalatı yapılmıştır. Bu kesit dereye uygun olmayıp tıkanmalara sebep olacak boyuttadır. Acilen kesit tek ve yeterli boyuta getirilmelidir.

Resim 4.13. Arsuz ilçesi Gökmeşdan Deresi üzerinde tekniğine uygun olmayan menfez yapıları

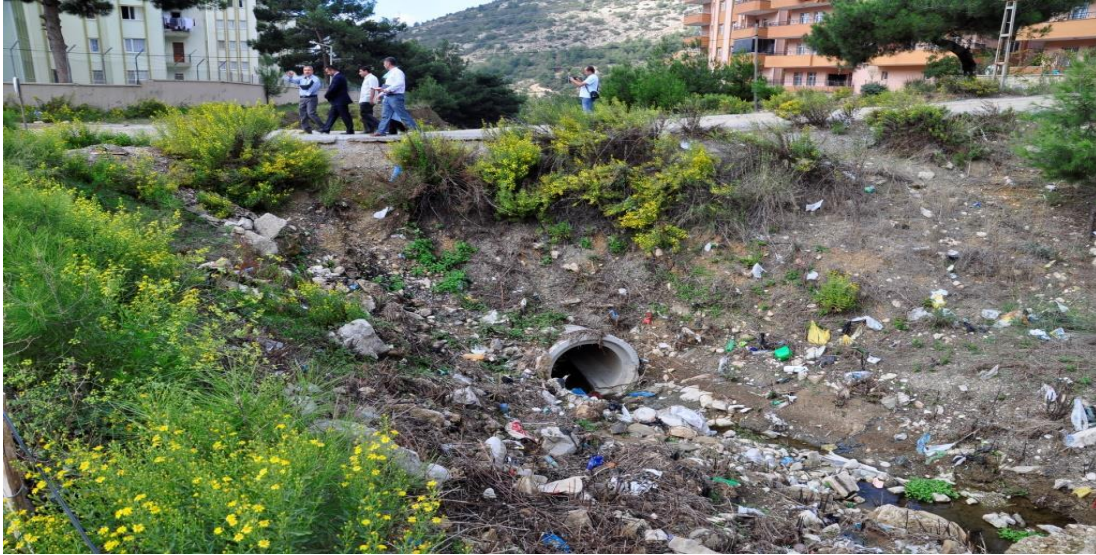
Aşağıdaki Resim 4.14'te ise Belen ilçesinde tekniğe aykırı hesap yapılmaksızın, geometrik olarak bile yetersiz olduğu anlaşılabilen kesiti dere kesitine göre çok küçük bir adet büz görülmektedir. Bu haliyle tıkanma ve üzerinden geçiş yapılan yolun göçmesine sebebiyet verecektir. Bu nedenle ivedi bir şekilde uygun kesitte büz ve menfezle geçiş sağlanmalıdır.

Resim 4.14. Belen ilçesi tekniğine uygun olmayan büz ve menfez yapıları

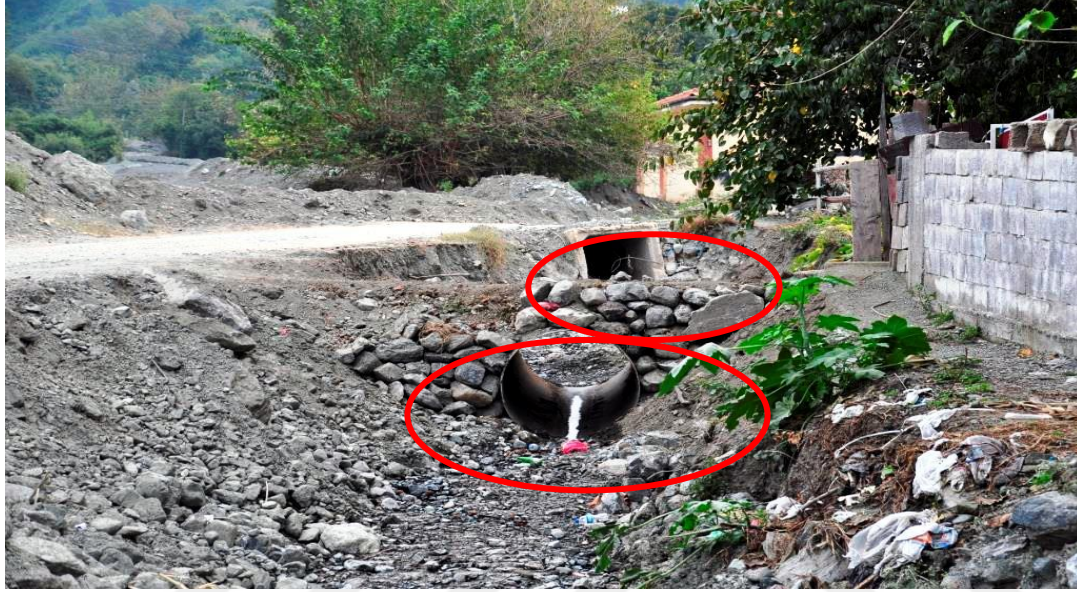
olduğundan yağış sonrası muhtemel oluşacak debi için yeterli kesit bulunmadığından tıkanma olacak ve taşkına sebep olacaktır. Bu haliyle yol geçişi sağlanamayacak ve göçmeler meydana gelecektir. Bu nedenle hali hazırda geçiş olarak kullanılan yapı elemanlarının kaldırılması gerekmektedir. Yerine ise mevcut dere yatağının ölçülerinde hava payı da dikkate alınarak uygun tek tip menfez ya da büz kullanılmalıdır.

Resim 4.15. Arsuz ilçesi Üçgüllük Mahallesi Tekniğine uygun olmayan kesiti daraltan menfez

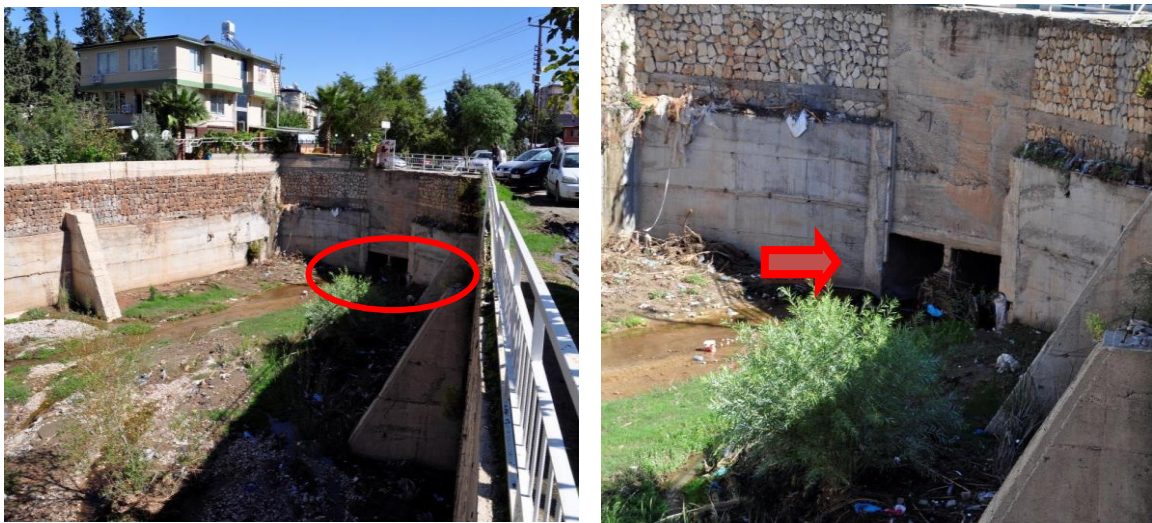
Resim 4.17. Menfezin memba kısmından yetersiz kesitte ve iki gözlü olması

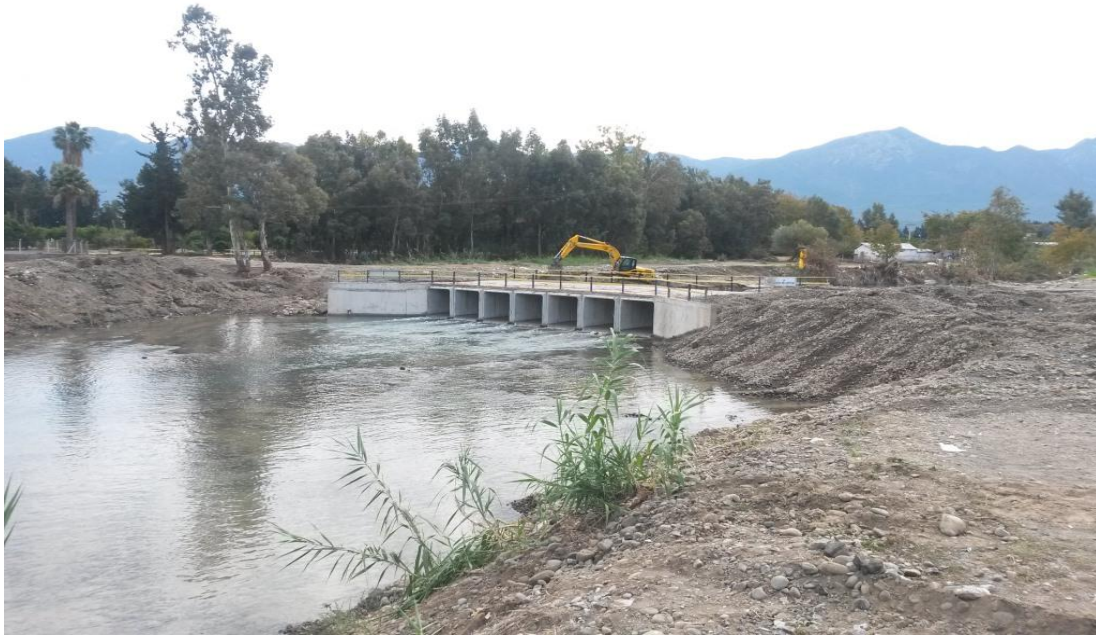
uygulamalara en uygun örneklerden biridir. Söz konusu köprü mevcut Arsu köprüsüne alternatif güzergâh olması amacıyla geçici süreyle kullanılmak üzere yapılmıştır. Ancak bu köprü, her yağış sonrası meydana gelen taşkınlar sonrasında kullanılamamıştır. Buna sebep olan birkaç etken bulunmaktadır. Öncelikle köprü mevcut dere yatağına uygun boyutlarda yapılmadığından kesit daralmasına sebep olmuştur. Mevcut derenin ıslah edilmemiş olması gelen debinin kontrolünü zorlaştırmaktadır. Aynı zamanda çok gözlü menfezlerden oluşması ve aşırı yağışlar sonrası oluşan taşkınla gelen rüsubatın etkisiyle menfezlerde tıkanmalar meydana gelmiştir. Bu olumsuzlar nedeniyle her taşkında mevcut debiyi geçirecek kesit bulunmadığından sular köprünün üstünden taşarak köprüyü kullanılamaz hale getirmiştir. Çözüm olarak da her seferinde köprünün mesnet noktalarında bulunan ricatlarında bulunan dolgu toprak iş makinaları yardımı ile boşaltılarak dar olan köprü kesitinin her iki yanından taşkın debisinin geçmesi sağlanmıştır. Bu sorunun çözümü amacıyla dere kesitine uygun alternatif köprü yapım çalışması ilgili Büyükşehir Belediyesi tarafından başlamıştır. Tamamlanmasına müteakip bahse konu köprü yıkılıp, taşkın riski azaltılacaktır.

Resim 4.18. Arsu ilçesi Uluçınar Deresi üzerinde kesiti daraltan sanat yapısı

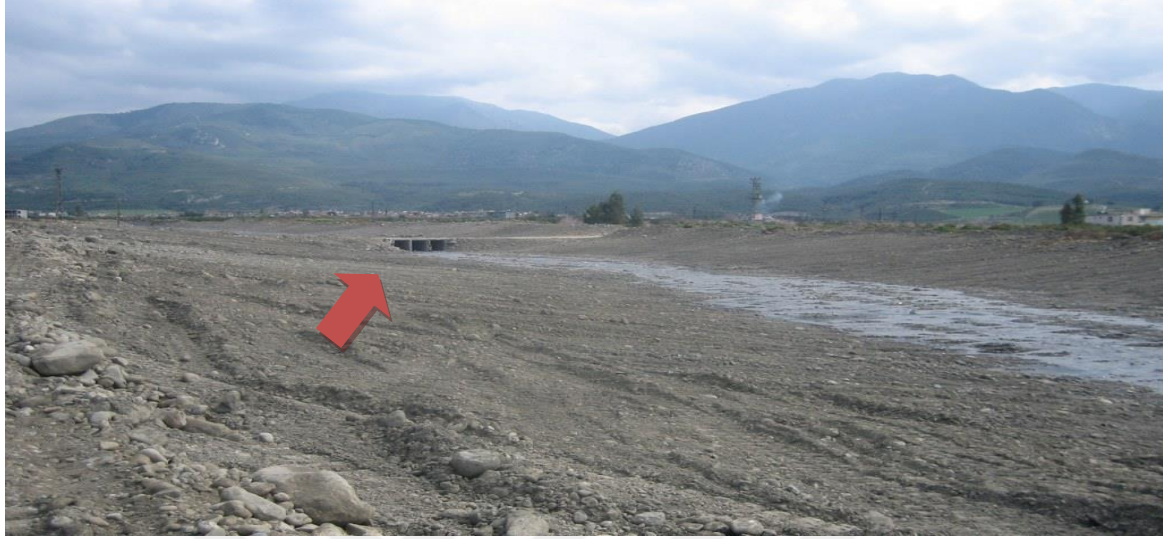
benzer taşkın risklerine sebep olmaktadır. Bu nedenle ivedi bir şekilde kaldırılarak, mevcut dere kesitine uygun köprü yapılması gerekmektedir.

Resim 4.19. Arsuз ilçesi Hacıahmetli Mahallesi kesiti yetersiz köprü

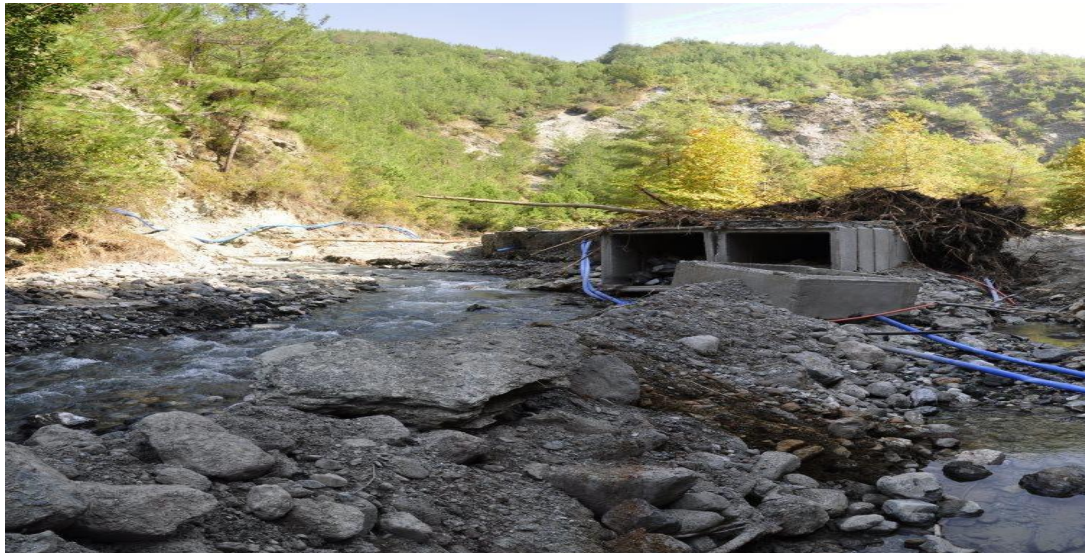
Aşağıda Resim 4.20’de Erzincan ilçesi Sarıçay Deresi üzerinden dere kesitine uygun olmayan, prefabrik menfezlerin birleştirilmesi sonucu yapılan köprü görülmektedir. Ancak meydana gelen taşkın sonrasında köprü, kesiti yetersiz olduğu için taşkın debisini geçirememiş ve şekildeki gibi zarar görmüştür.

Resim 4.20. Erzincan ilçesi Sarıçay Deresi üzerinde hasar gören köprü

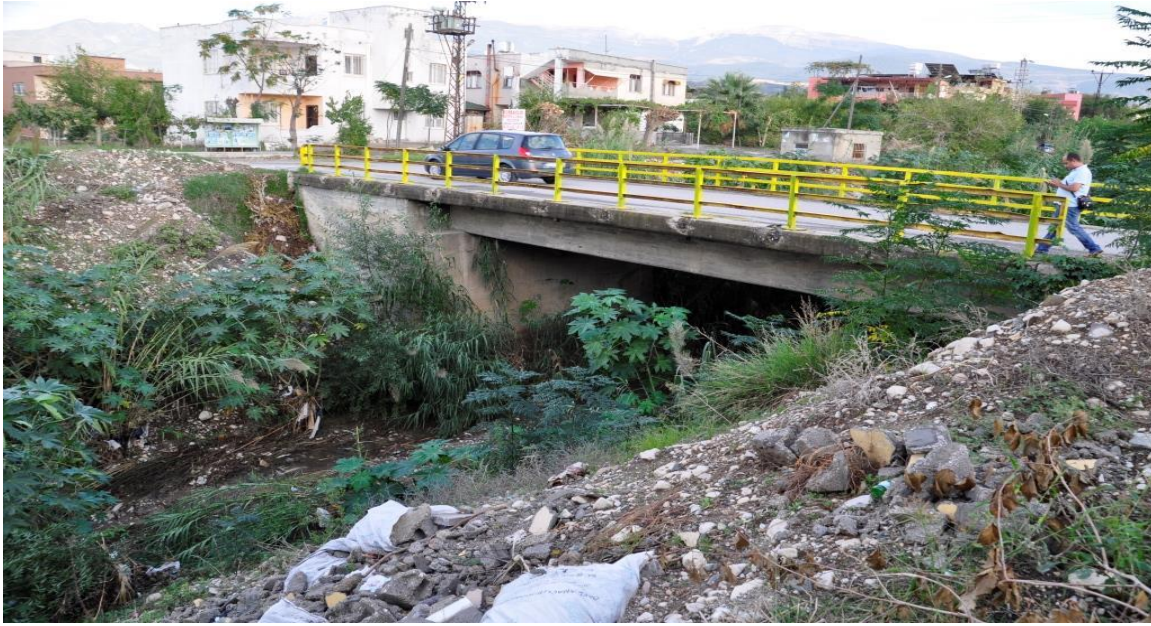
Arsuz ilçesi Şekere Deresinde aşağıdaki Resim 4.21’de görüldüğü üzere yapılan köprü, mevcut dere kesitine göre yapılmadığından köprüde taşkın anında daralma meydana gelecektir. Aynı zamanda kesit içerisinde bulunan bitkiler temizlenmediği için kesitte tıkanmalar meydana gelecektir. Bu da köprüye zarar verecek olup, taşkın sırasında araç geçişini riske sokacaktır. Bu nedenle köprünün, dere kesitine uygun bir şekilde yenilenerek, gerekli çalışmaların yapılması gerekmektedir.

Resim 4.21. Arsuz Şekere Deresi üzerinde kesiti yetersiz köprü

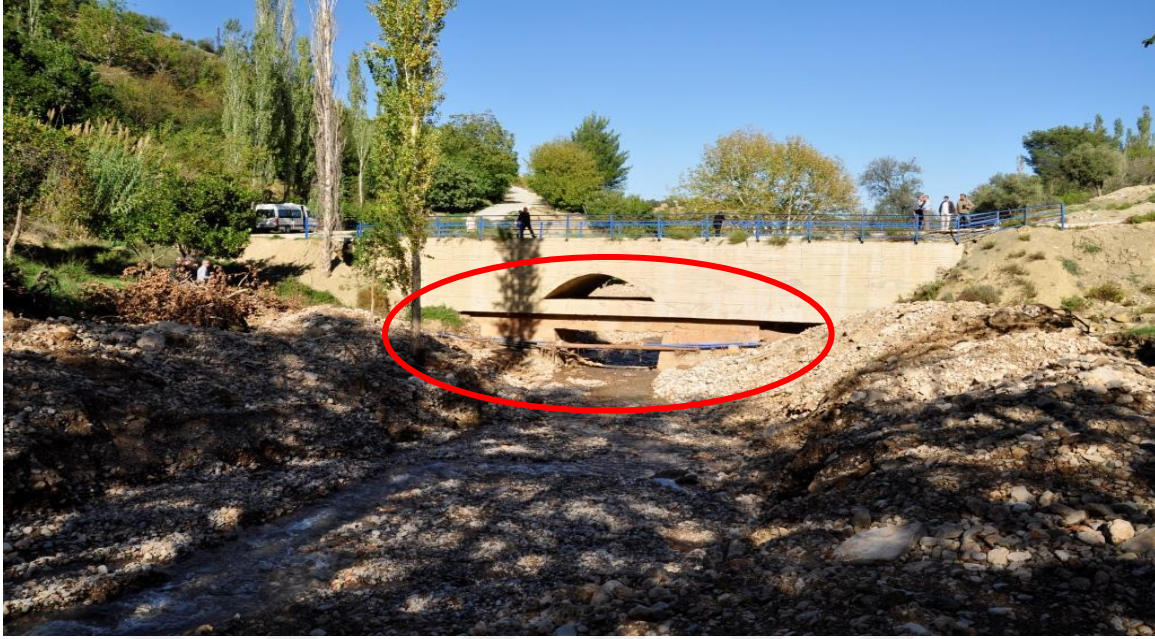
Son olarak Kırıkhan ilçesi Kurtlusoguksu Deresi üzerinde Resim 4.22’deki köprü incelenecektir. Resimde de görüldüğü üzere köprü, tekniğe aykırı bir şekilde birkaç sanat yapısının üst üste ilâvesi ile yapılmıştır. Yapılan inceleme neticesinde öncelikle dere üzeri geçişin sağlanması için mühendislik hesaplamaları yapılmadan betonarme köprü yapıldığı, akabinde kesitin yetersiz olduğu düşüncesiyle mevcut köprüyü yenilemek yerine üstüne bir köprü daha yapıldığı ve birkaç eklenti daha yapıldığı görülmüştür. Ancak son durumda köprü herhangi bir yağış sonrası meydana gelen taşkın debisini kesit yetersiz olduğu için geçirememektedir. Birkaç yerleşim yerine tek geçiş noktası olan bu köprü kış aylarında artan yağışlar neticesinde trafiğe kapanmaktadır. Bu nedenle ivedi bir şekilde mevcut köprünün yıkılarak, yeni yapılacak olan köprünün 100 ve 500 yıllık taşkın debisi hesaplamaları yapılarak yenilenmesi gerekmektedir.

Resim 4.22. Kırıkhan ilçesi Kurtlusoguksu Deresi üzerinde bulunan tekniğe aykırı köprü

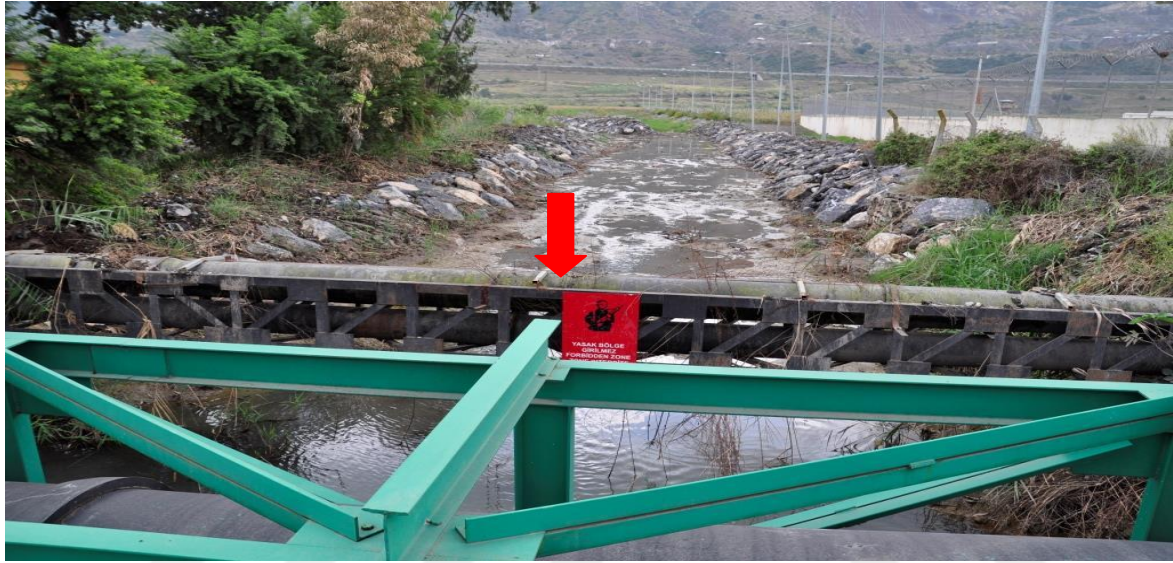
Resim 4.23. İskenderun ilçesi Yarikkaya Deresi üzerinde kesiti daraltan boru hattı

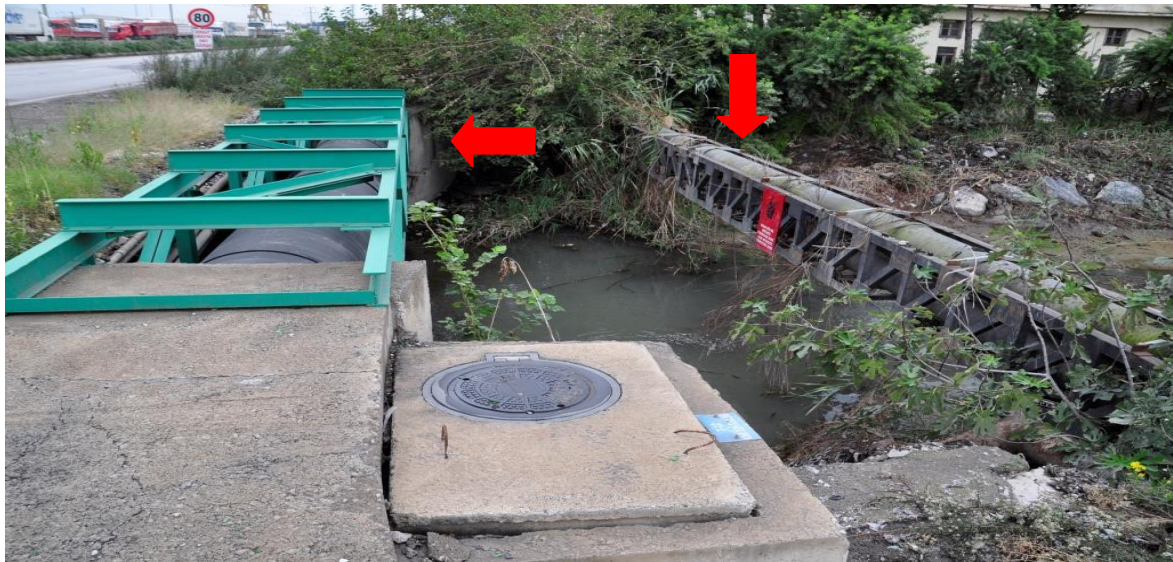
Resim 4.24. İskenderun ilçesi Yarikkaya Deresi üzerinde kesiti daraltan içme suyu ve boru hattı

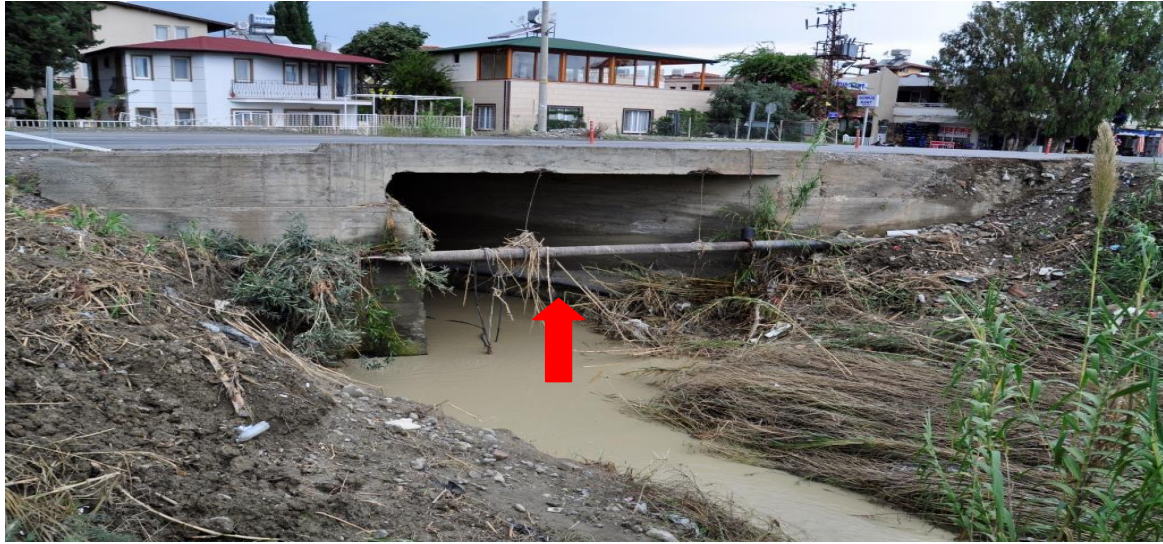
Resim 4.25. Arsuz ilçesi Soğanlık Deresi üzerinde kesiti daraltan içme suyu borusu

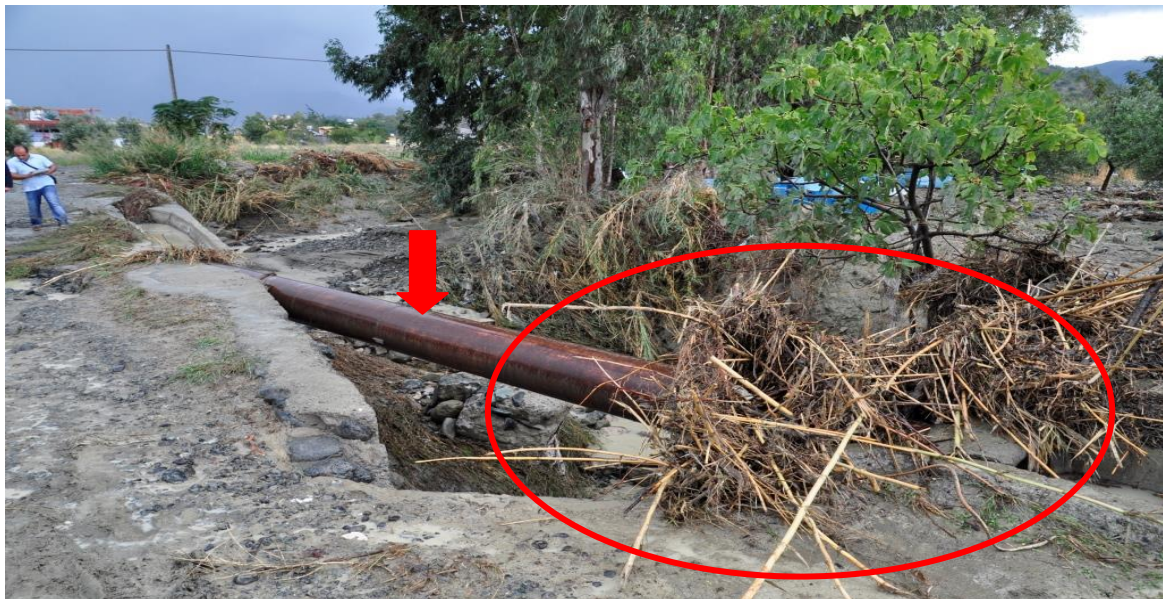
Resim 4.26. Arsuz ilçesi Üçgüllük Deresi üzerinde kesiti daraltan içme suyu borusu

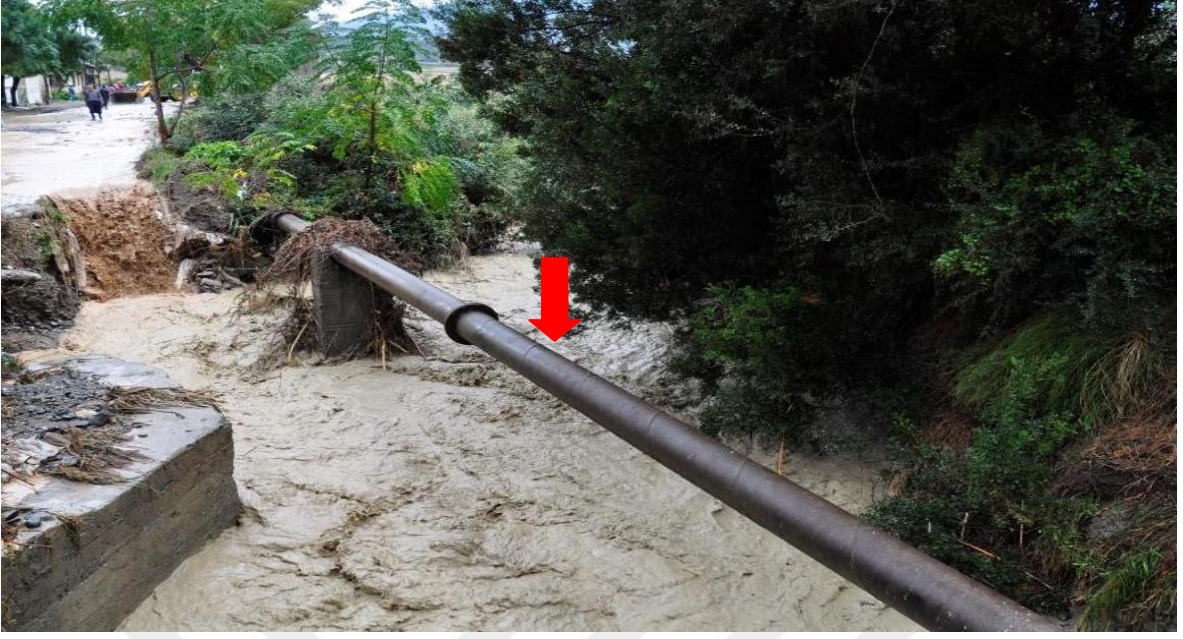
Resim 4.27. Arsuз ilçesi Madenli Deresi üzerinde kesiti daraltan içme suyu borusu

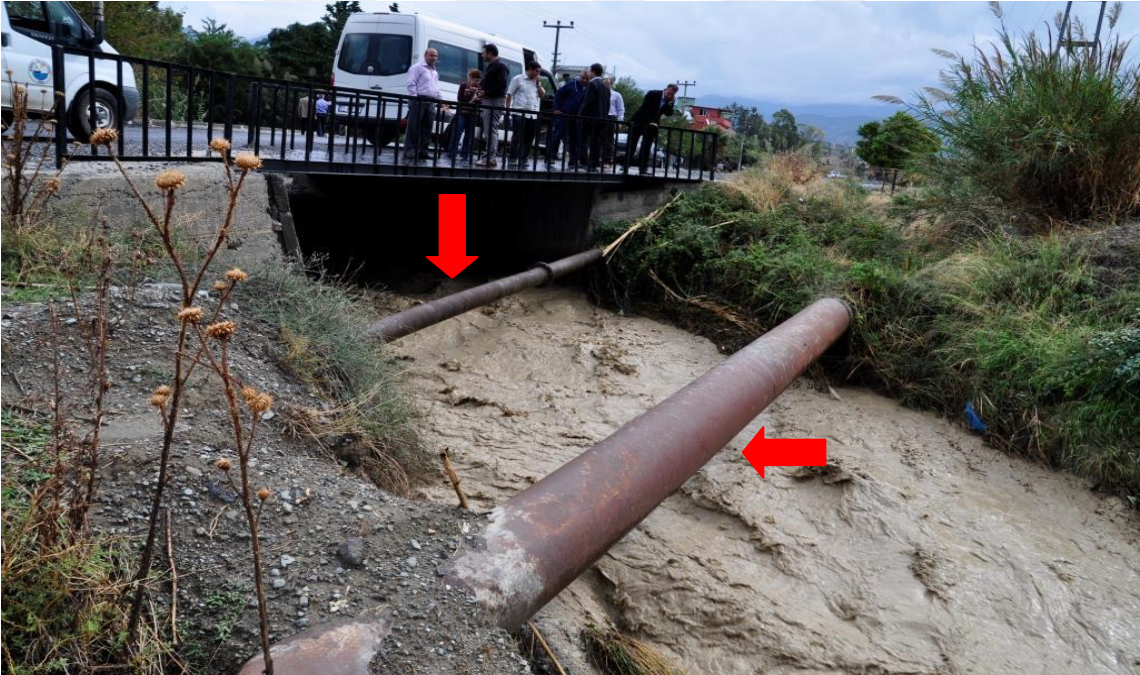
Resim 4.28. Arsuз ilçesi Madenli Deresi üzerinde kesiti daraltan içme suyu borusu ve taşkın anındaki etkisi

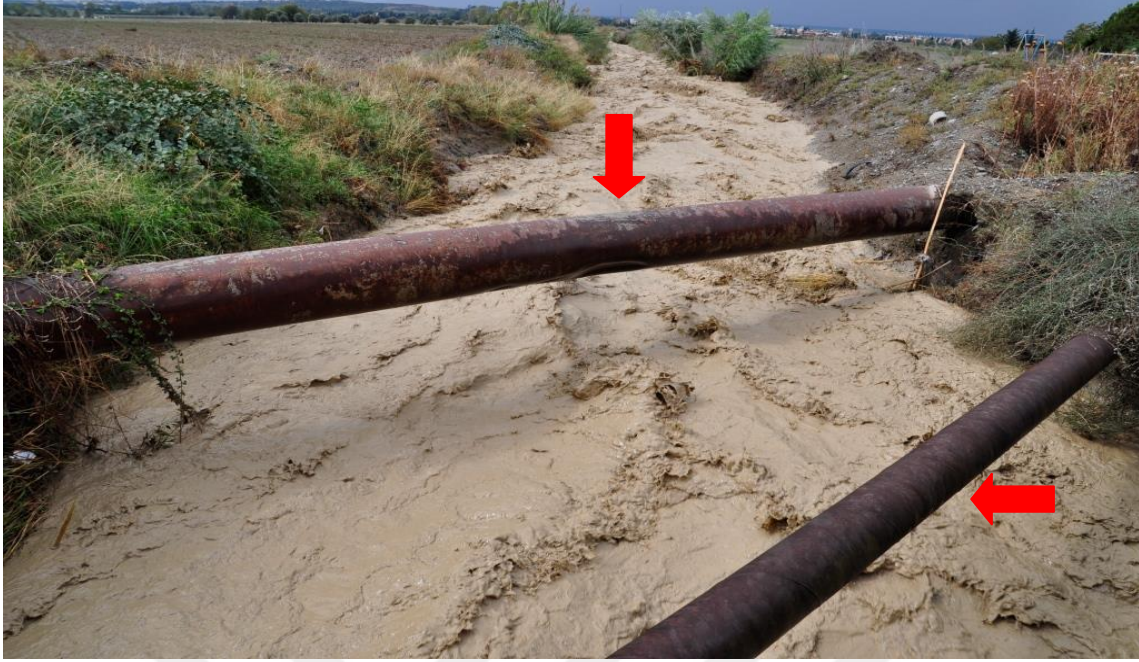
Resim 4.29. Arsuз ilçesi Madenli Deresi taşkın anındaki durumu
