**YÜKSEK  
LİSANS  
TEZİ**

**HATAY İLİ GENELİNDE MEYDANA  
GELEN TAŞKINLARIN SEBEP VE  
ETKİLERİNİN İNCELENMESİ**

**İNŞAAT MÜHENDİSLİĞİ  
ANABİLİM DALI**

**OCAK 2019**

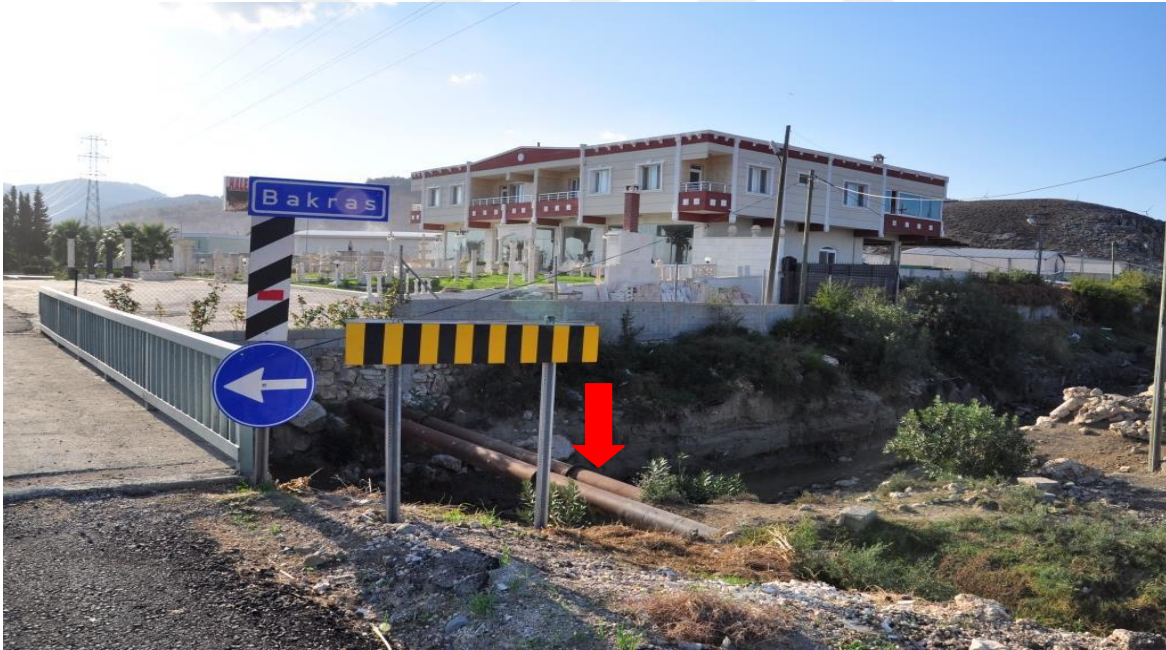
Resim 4.30. Belen ilçesi Ötençay Deresi üzerinde kesiti daraltan içme suyu borusu

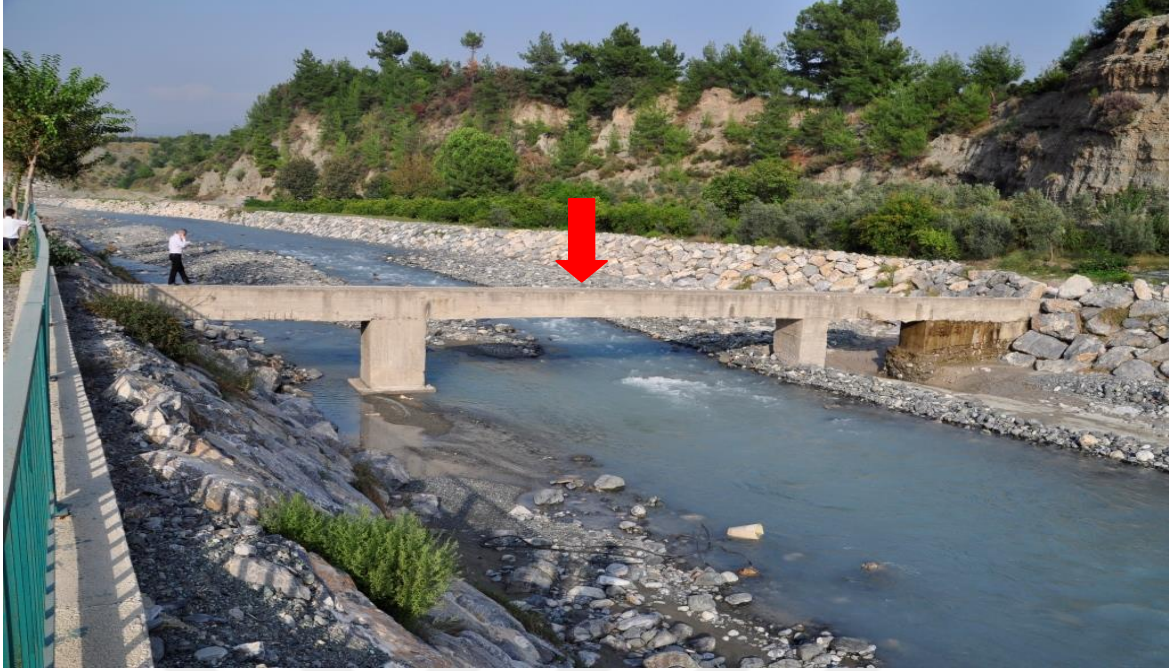
Resim 4.31. Dörtüyl ilçesi Deliçay Deresi üzerinde kesiti daraltan sulama kanalı

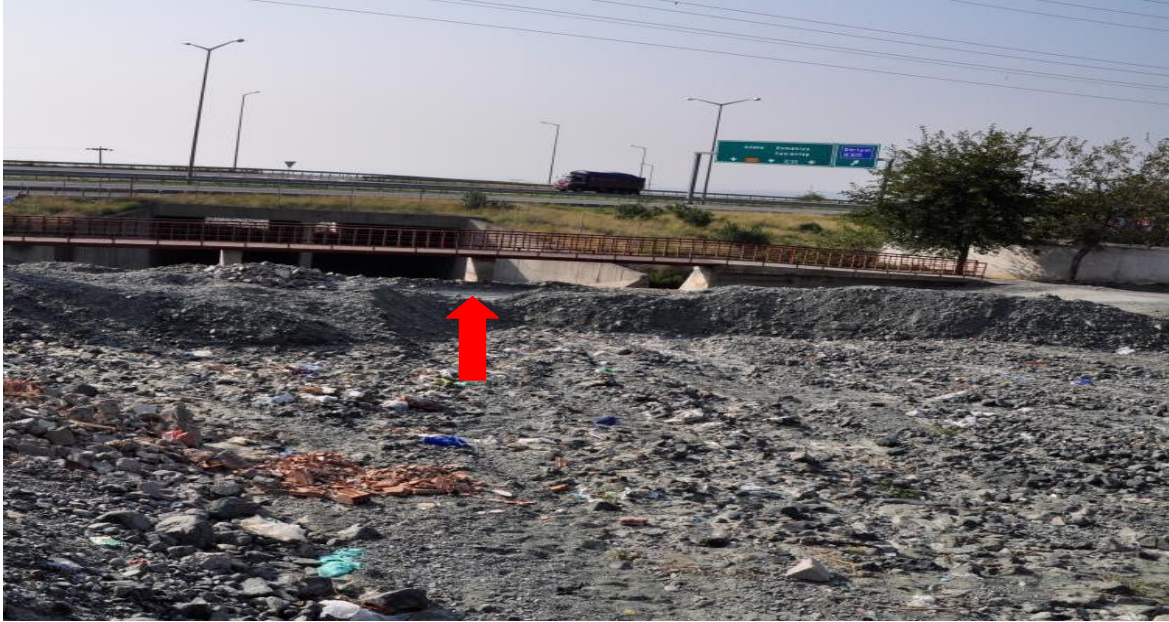
Dere üzerinde yaya geçişini sağlamak amacıyla ise Arsuz ilçesi Abuzed Deresinde Resim 4.32’de görülen yaya köprüsü de derenin kesitini daraltarak suyun akışını engellemektedir.

Resim 4.32. Arsuz ilçesi Abuzed Deresi üzerinde kesiti daraltan yaya köprüsü

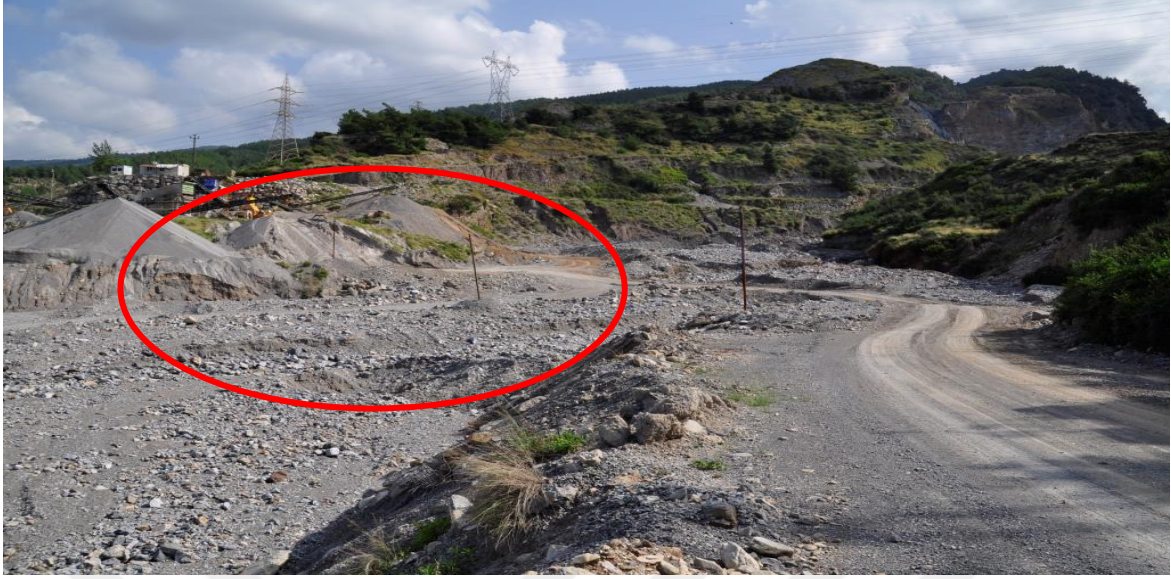
Resim 4.33. Payas ilçesi Çağlalık mahallesinde bulunan kum ocağı

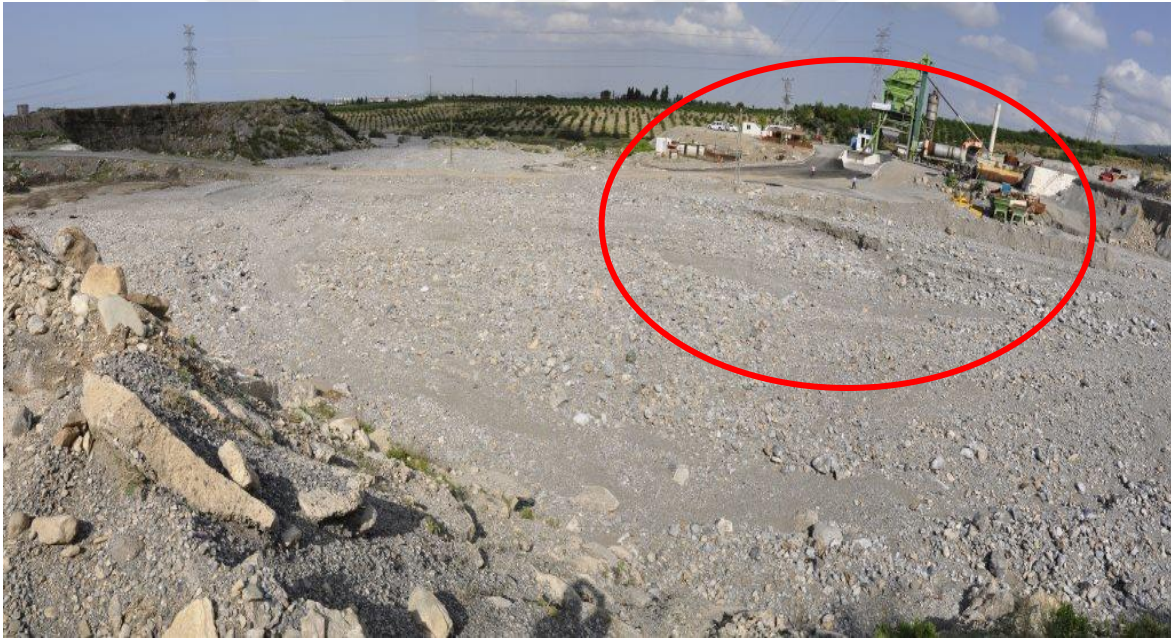
Resim 4.34. Payas ilçesi Çağlalık mahallesinde bulunan kuru deresi içerisinde asfalt şantiyesi, kum ocağı ve taş ocağı

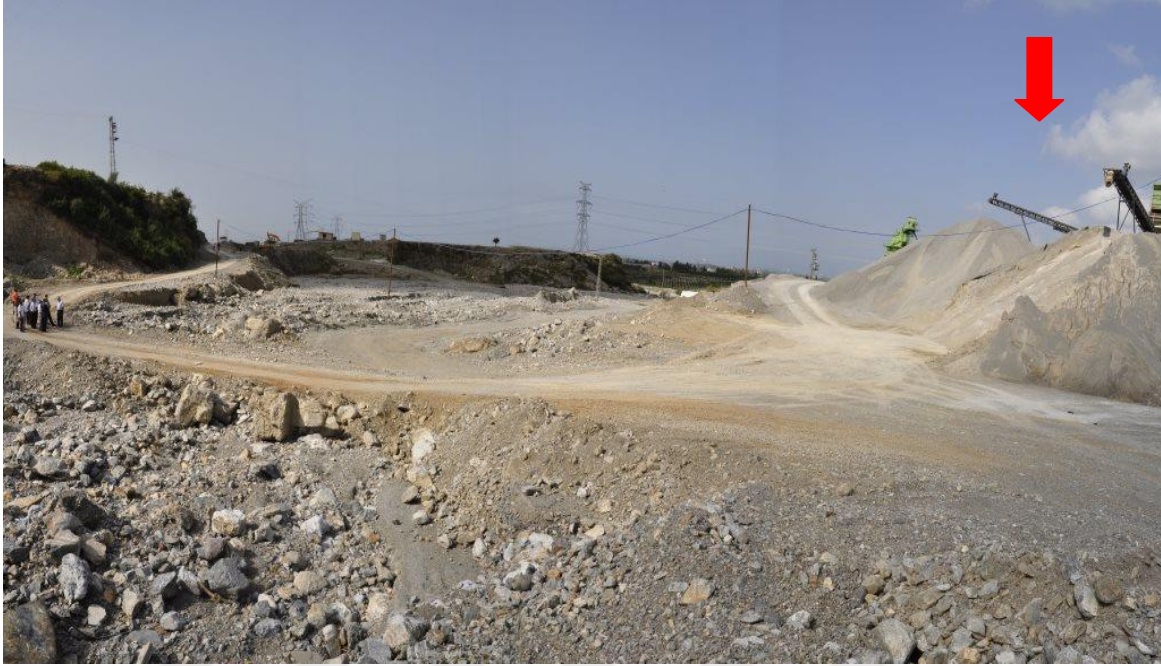
Resim 4.35. Payas ilçesi Çağlalık mahallesinde bulunan kuru deresindeki kum ocağı

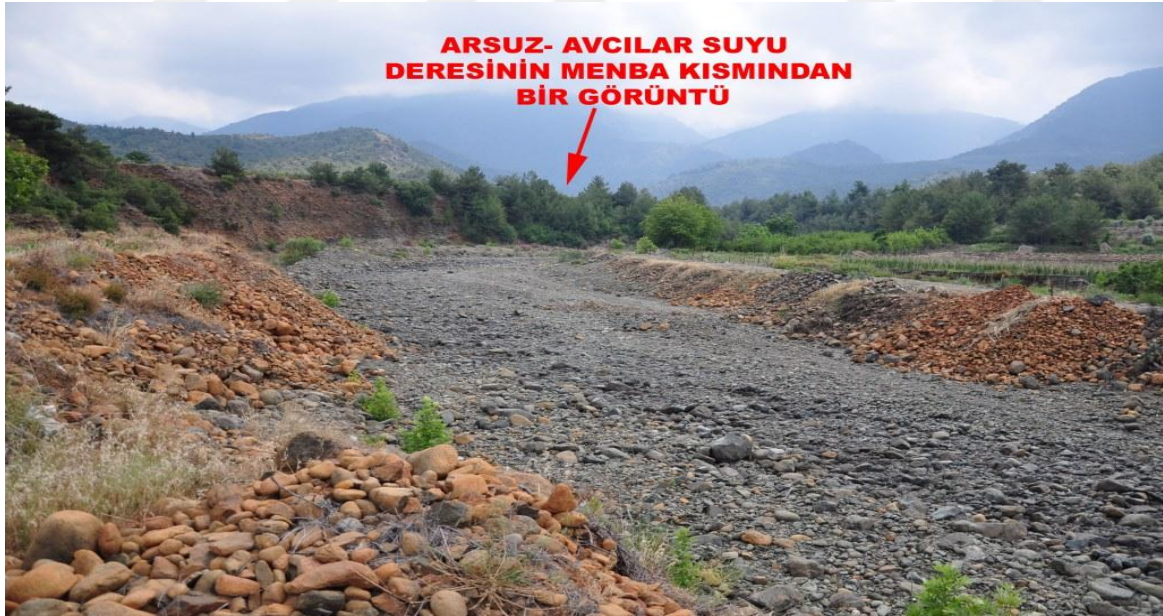
Resim 4.36. ArsuZ ilçesi Avcıarsuyu Dere yatağından kum ve çakıl alınması sonrası kesit görünümü

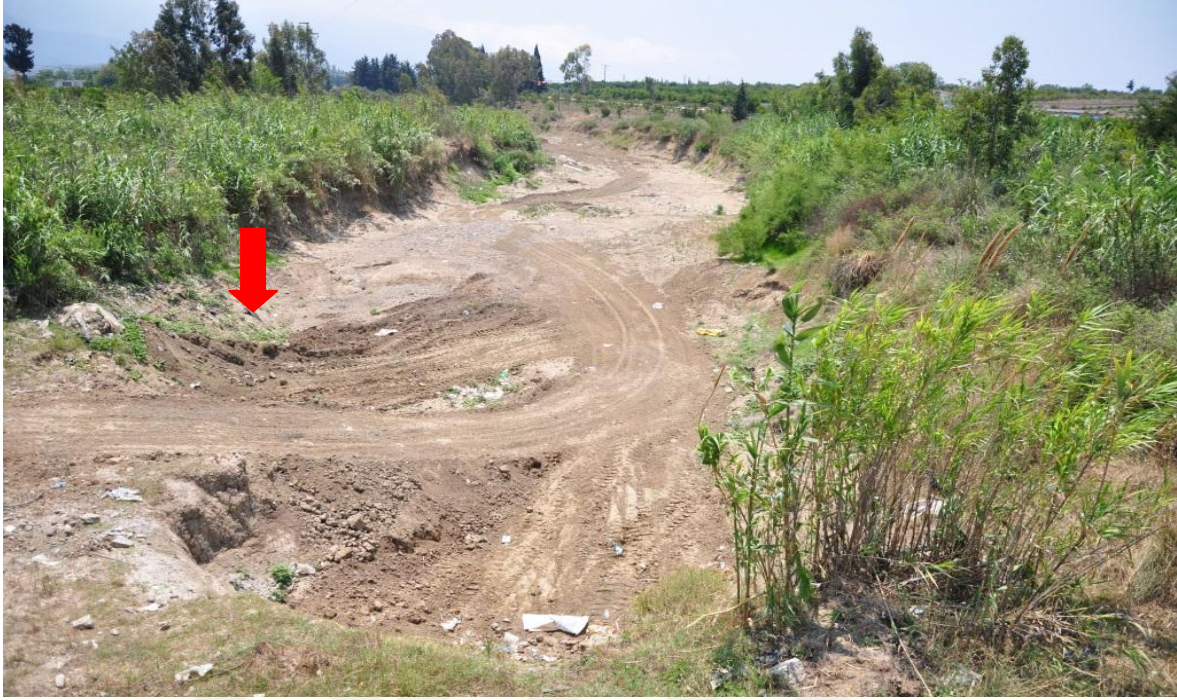
Resim 4.37. Arsuз ilçesi Avcıarsuyu Dere yatađı ierisinde kaak malzeme alımları sonrası yatak durumu

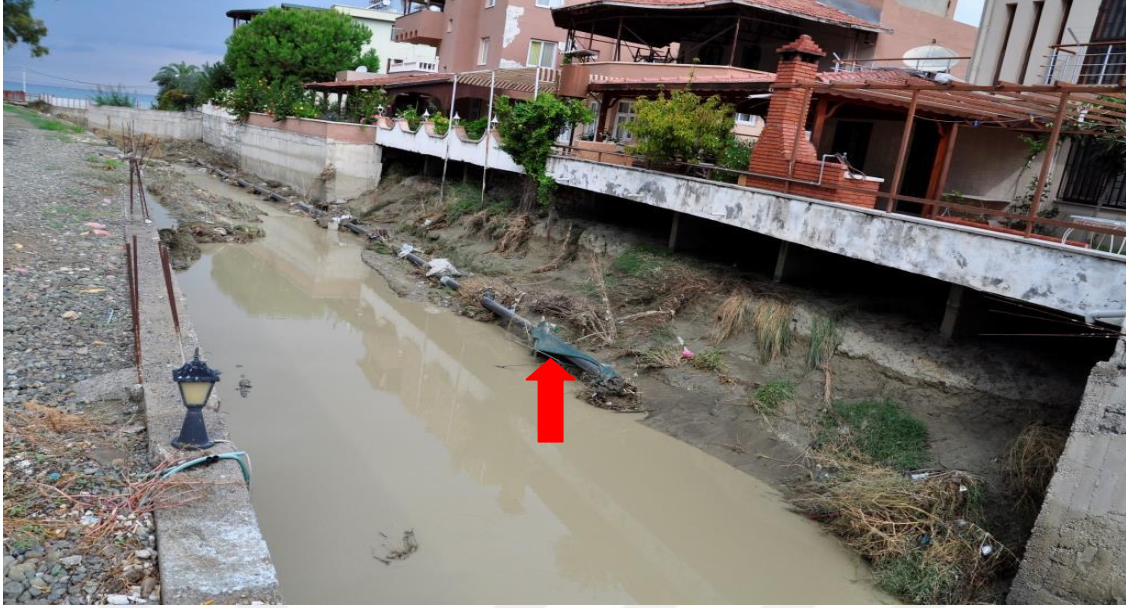
Arsuz ilçesi Soğanlık Deresinde Resim 4.38' de görüldüğü üzere dere kesiti yapılaşma amacıyla yapılan müdahaleler ile mabadan mansaba doğru istinat duvarlarıyla daraltılmıştır. Yapılan inceleme neticesinde mevcut dere yatağının taşkın debisi dikkate alınmadan daraltıldığı tespit edilmiştir. Bu güzergâh boyunca aşırı yağın yağışlar neticesinde taşkın meydana gelmiştir. Aşağıdaki Resim 4.35'de meydana gelen taşkın sırasında taşkın debisi mevcut kesiti kurtarmadığı için dere güzergâhı boyunca oluşan hasarlar görülmektedir.

Resim 4.38. Arsuз ilçesi Sođanlık Deresi boyunca mevcut kesit içindeki yapılaşmalar

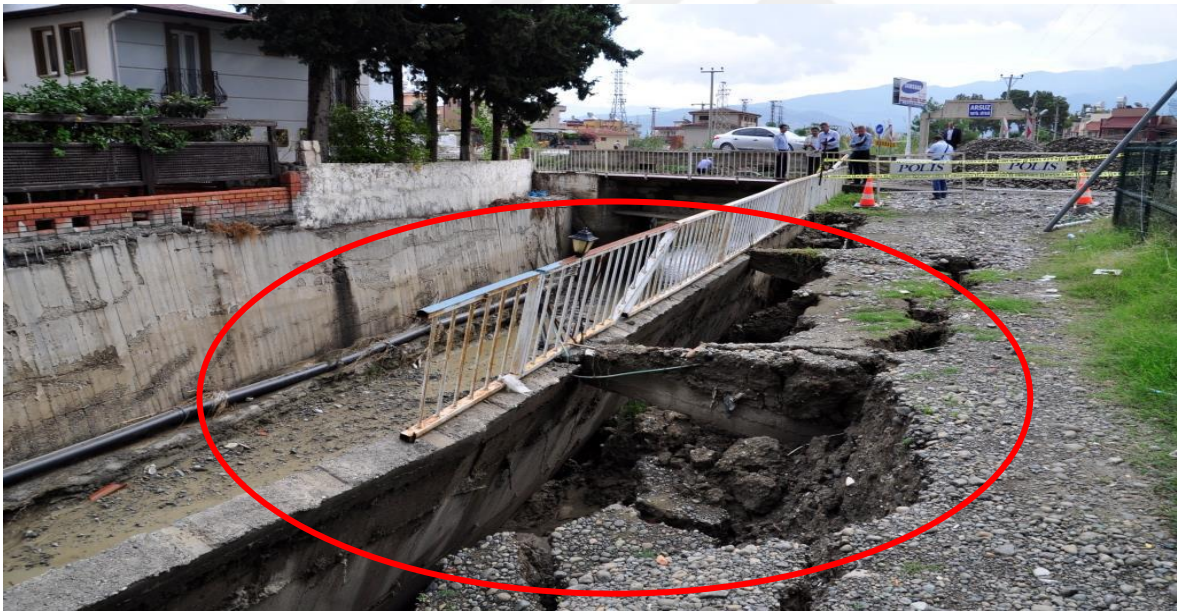
Resim 4.39. Arsuз ilçesi Sođanlık Deresi boyunca taşkın sonrasında meydana gelen hasar

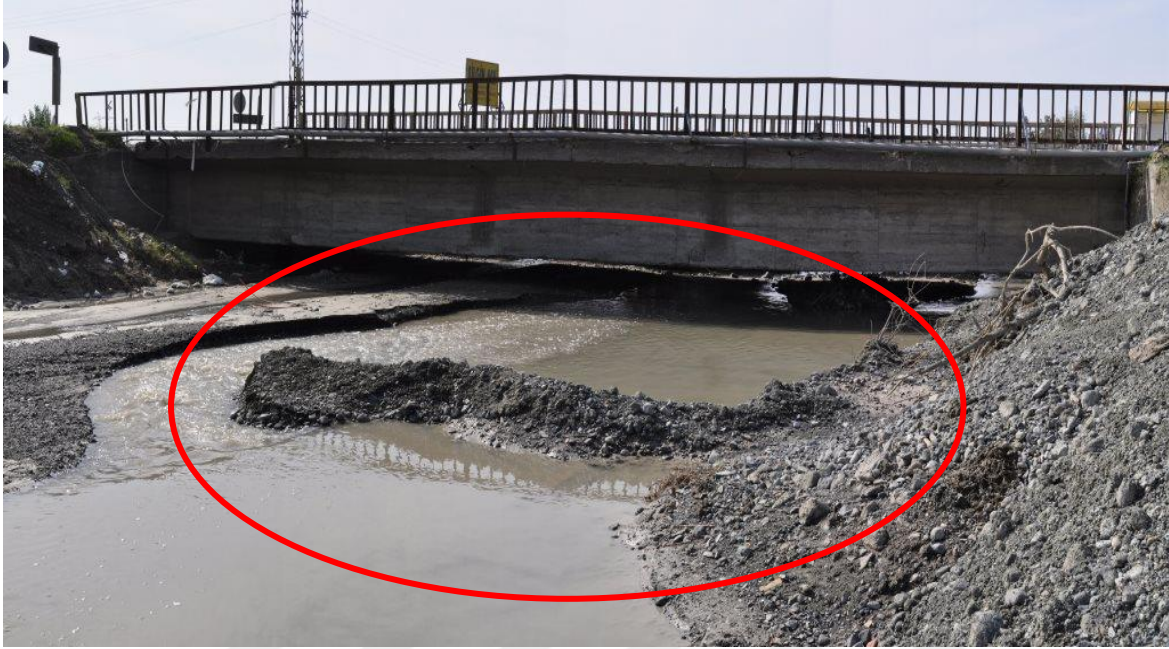
Resim 4.40. Dört yol-Adana eski karayolu üzerindeki köprü civarında rüsubat birikmesi

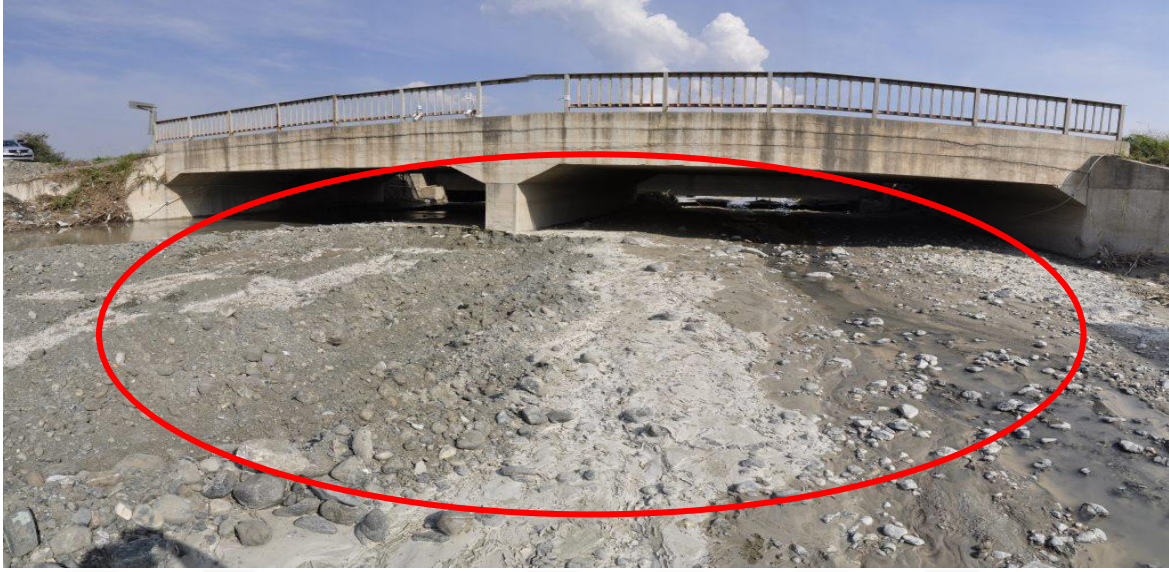
Resim 4.41 Payas ilçesi dere kesiti içerisinde rüsubat birikmesi

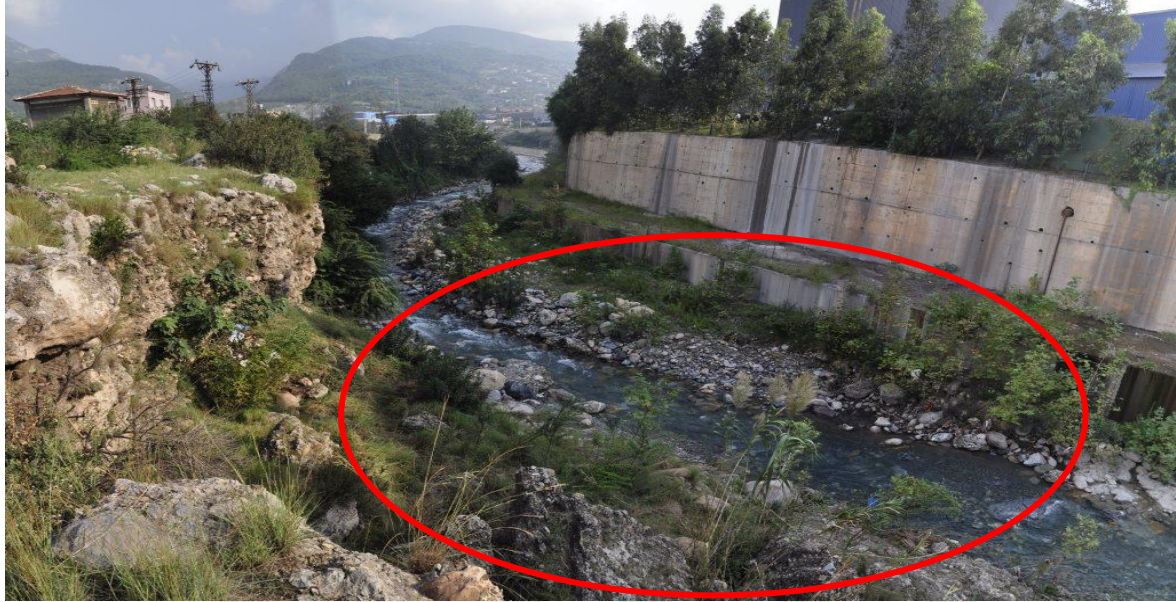
Resim 4.43. Payas ilçesi Payas Çayı içerisindeki moloz birikintisi

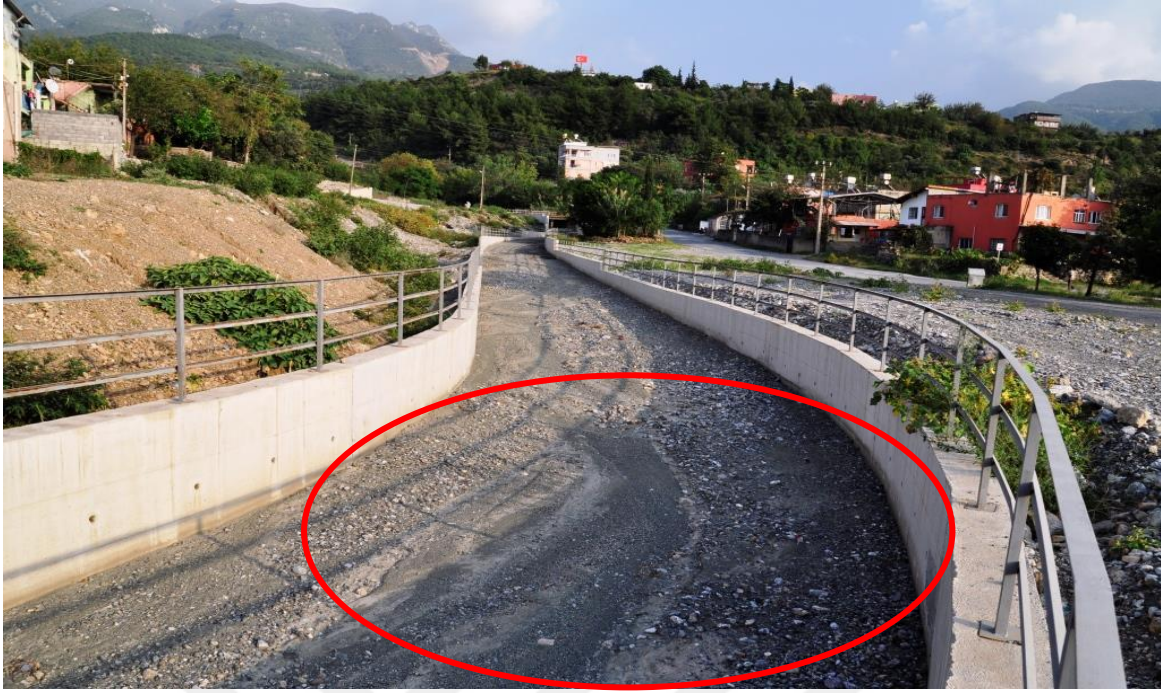
Resim 4.44. Payas ilçesi Payas kuşaklama kanalının temizlenme ihtiyacı

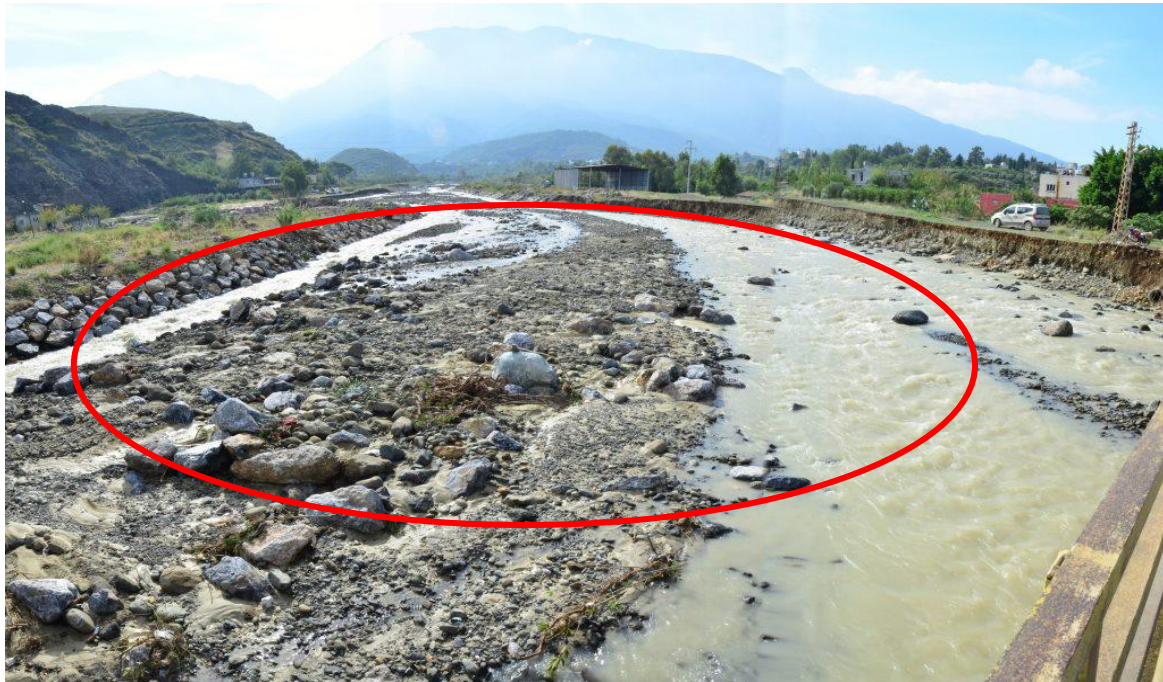
Resim 4.49. Arsuz ilçesi Konacık Deresi dere yatağında rüsubat birikmesi

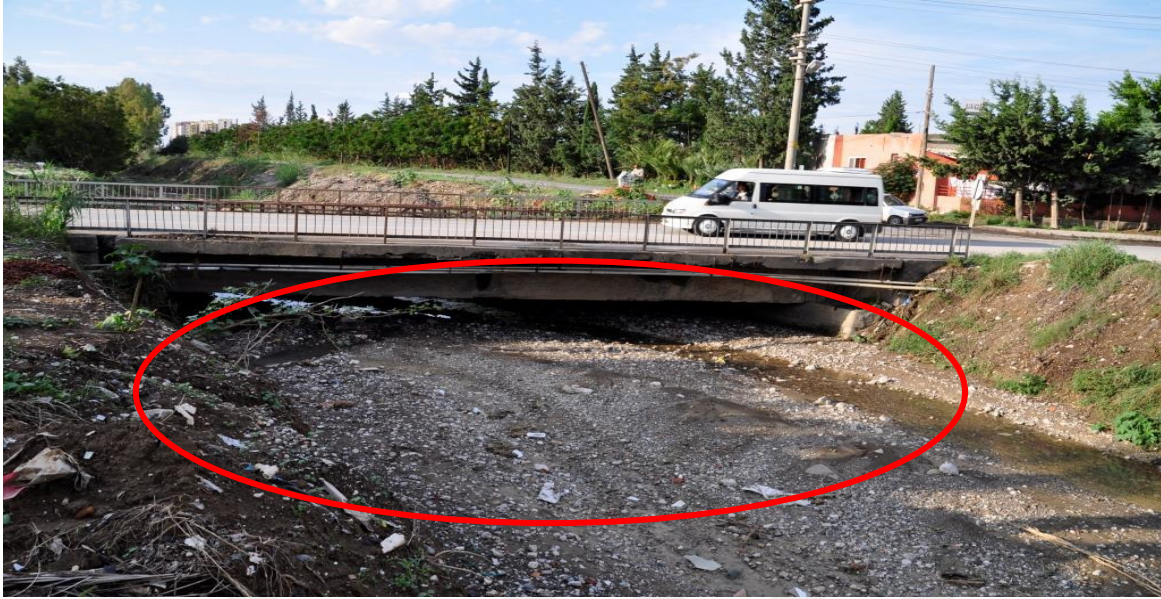
Resim 4.50. Arsuз ilçesi Şekere Deresi yatak temizlik yapılmadığı için kesit daralması

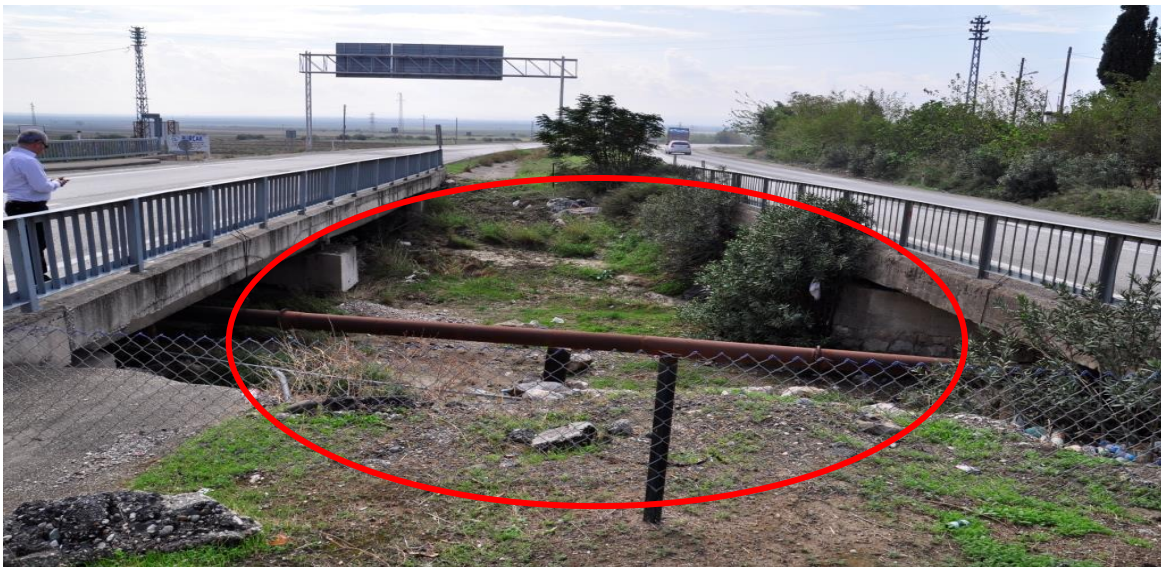
Resim 4.51. Antakya ilçesi Topboğazı mıntıkasında dere yatağının giriş ve çıkışı temizlik yapılmadığı için kesit daralması

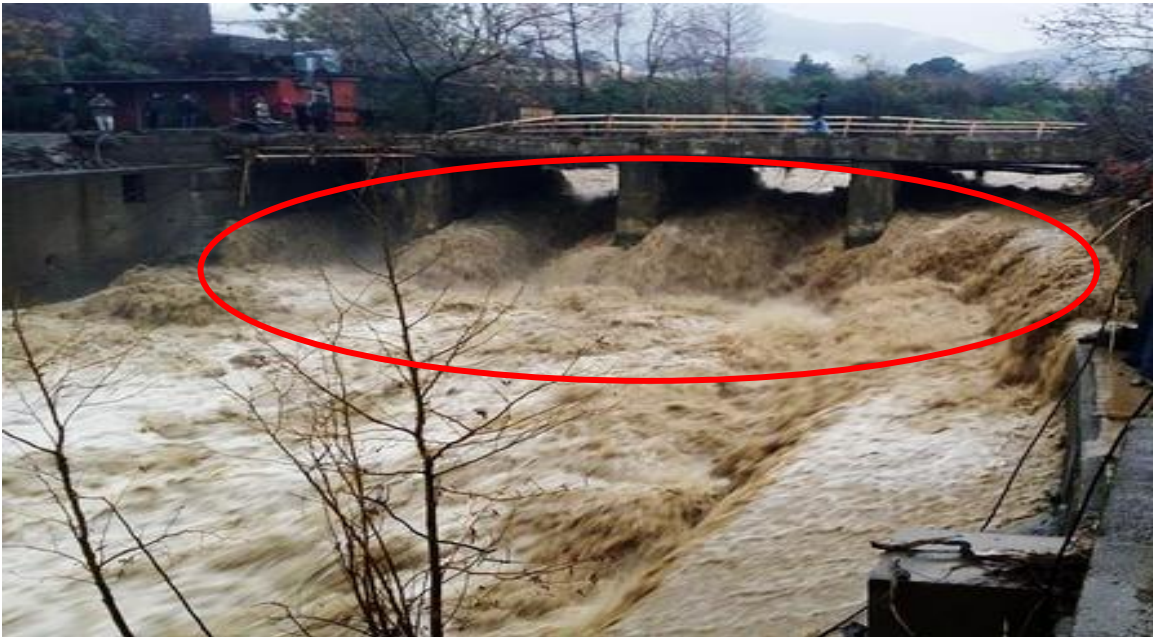
Resim 4.54. Arsuз ilçesi Höyük köprüsü taşkın anındaki görüntüsü

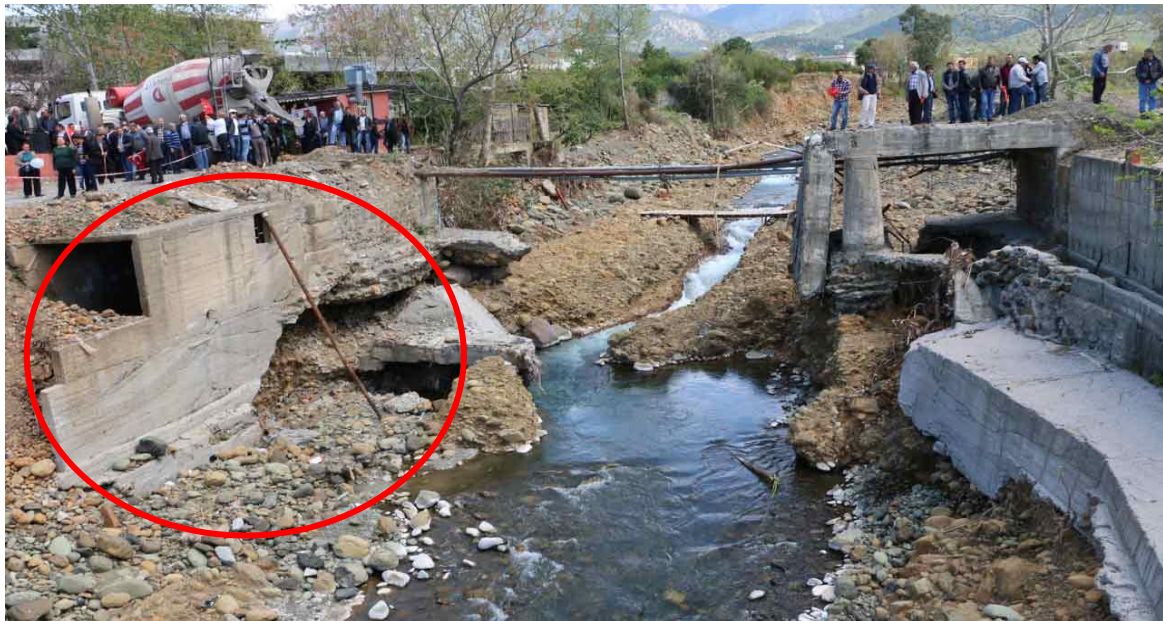
Hatay ili Arsuz ilçesinde 05.01.2015-06.01.2015 tarihleri arasında aşırı yağışlar neticesinde sel ve taşkınlar meydana gelmiştir. Yaşanan sel felâketiyle birlikte ortaya çıkan heyelânda 6 ev yıkılmış, ilçenin birkaç yerleşim merkezinde köprü ve menfezlerde hasarlar meydana gelmiştir. Aşağıdaki Resim 4.52 ve 4.53’de Höyük mahallesinde bulunan köprü, aşırı yağın yağışlar sonrasında birçok olumsuz etkenin bir araya gelmesiyle yıkılmıştır. Diğer olaylarda da olduğu gibi burada da yapılan yanlış müdahaleler ve tekniğe uygun olmayan yetersiz kesit alanı ana sebeplerin başında bulunmaktadır.

Resim 4.55. Arsuz ilçesi Höyük köprüsü taşkın sonrası yıkılmış görüntüsü

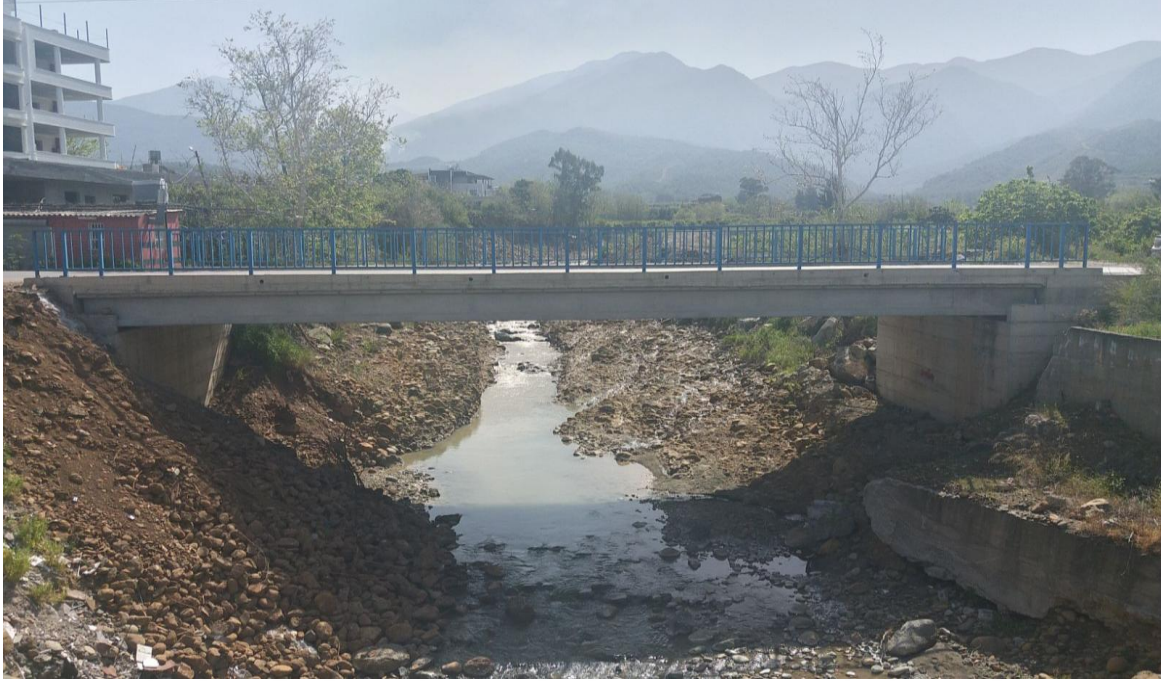
Resim 4.56. Arsuz ilçesinde yıkım sonrası yenilenen Höyük köprüsü

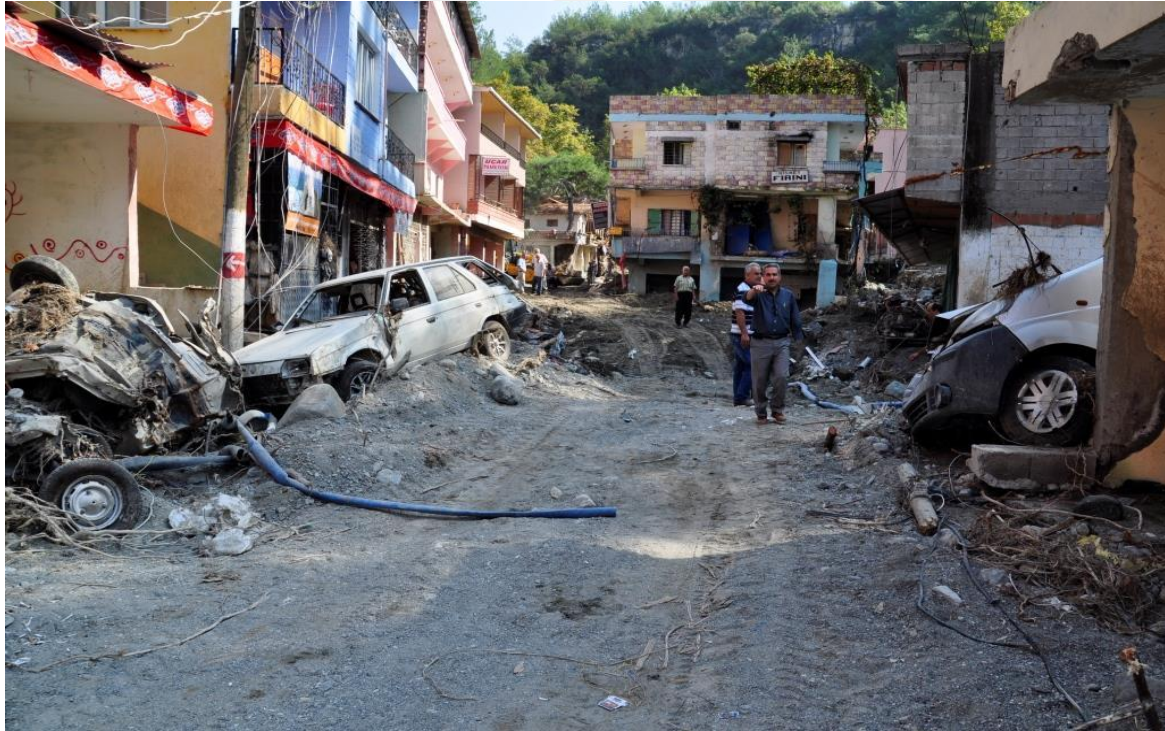
Hatay ili, Erzin ilçesi bulunan Sarıçay Deresi Amanos dağlarından doğup, Erzin Başlamış kanalında son bulan yaklaşık 6000 metre uzunluğunda bir deredir. Resim 4.57'de görüldüğü üzere 24.09.2014 tarihinde İçmeler mevkiinde (Harita 4.1) başlayan yağış neticesinde, Erzin Meteoroloji istasyonundan alınan değerlere göre yaklaşık 4,5 saat içerisinde 71.5 mm yağış düşmüş ve taşkın meydana gelmiştir. Yağışlar sonrası İçmeler mevkiinde dere yatağı üzerindeki mevcut yapılar, taşkın sahası içerisinde kalmaları nedeniyle ciddi hasar görmüş ve 5 kişi hayatını kaybetmiştir. Can ve mal kaybının oluşması, Hatay-Erzin Kaplıcasında ev ve işyerlerinin dere yatağını işgal etmek suretiyle taşkına maruz alana yapılmasından kaynaklanmıştır. İçmeler mevkiinde taşkın nedeniyle oluşan can ve mal kaybı ilk değildir. 31.05.2003 tarihinde meydana gelen taşkında, 20 adet ev ve işyeri, su ve kanalizasyon şebekesi zarar görmüş, 1 adet otomobil sele kapılarak kaybolmuştur.

Resim 4.57. Erzin ilçesi İçmeler mevki afet sonrası meydana gelen hasar

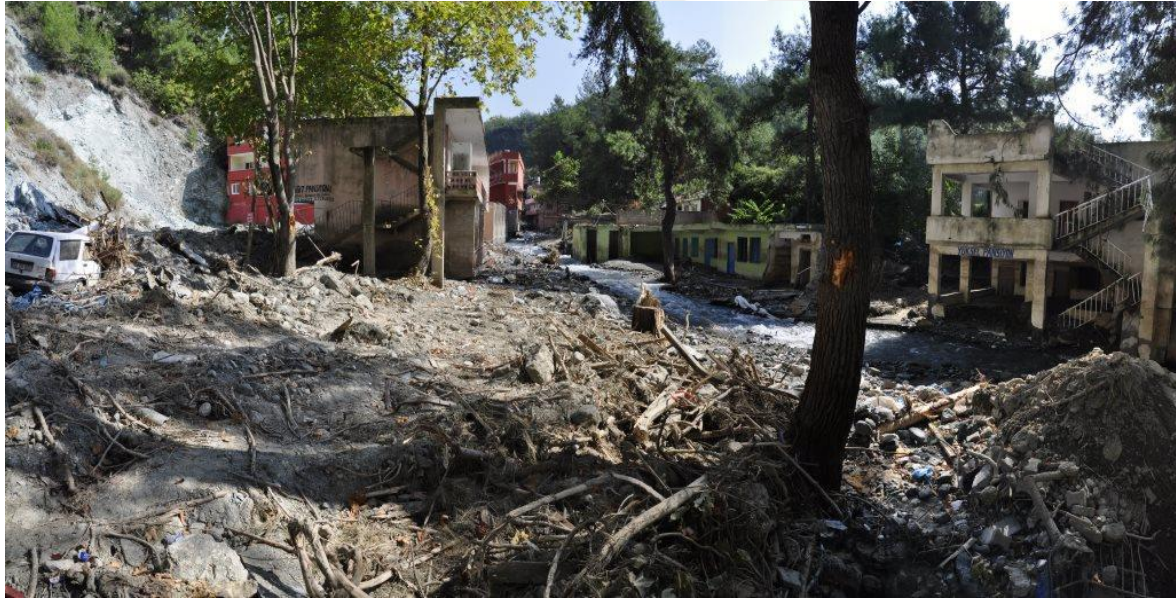
Resim 4.58. Erzin ilçesi İçmeler mevki afet sonrası durumu

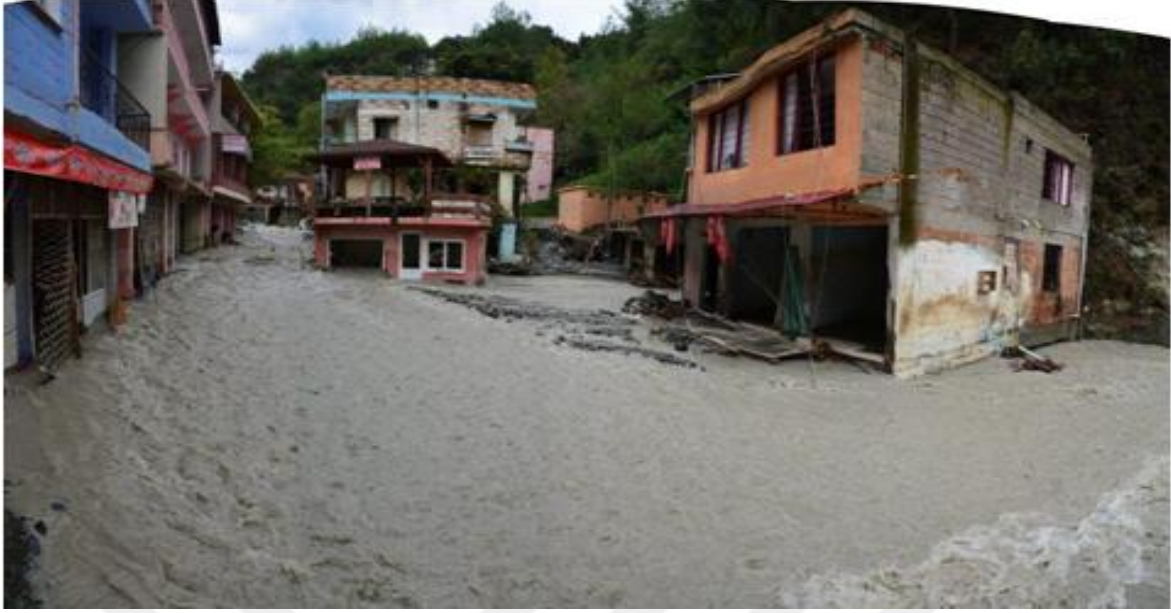
Resim 4.59. Erzincan ilesi İmeler mevkiinde afet sonrası iyerlerinin durumu

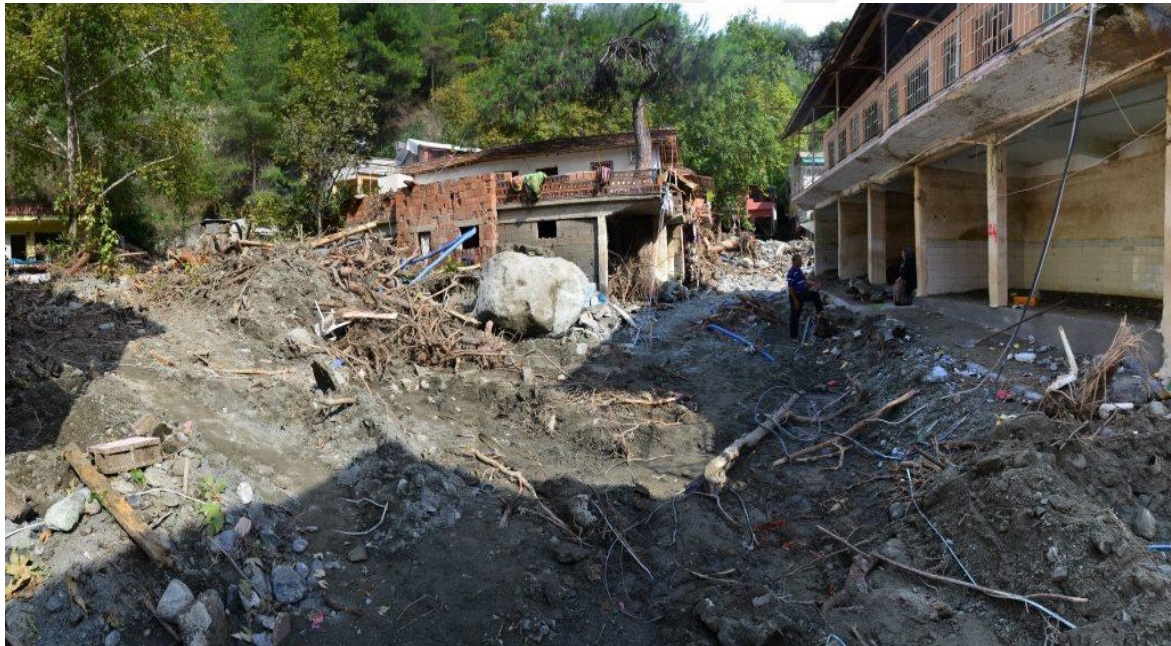
Resim 4.60. Erzincan ilesi İmeler mevkiinde afet sonrası yerleim yerlerinin durumu

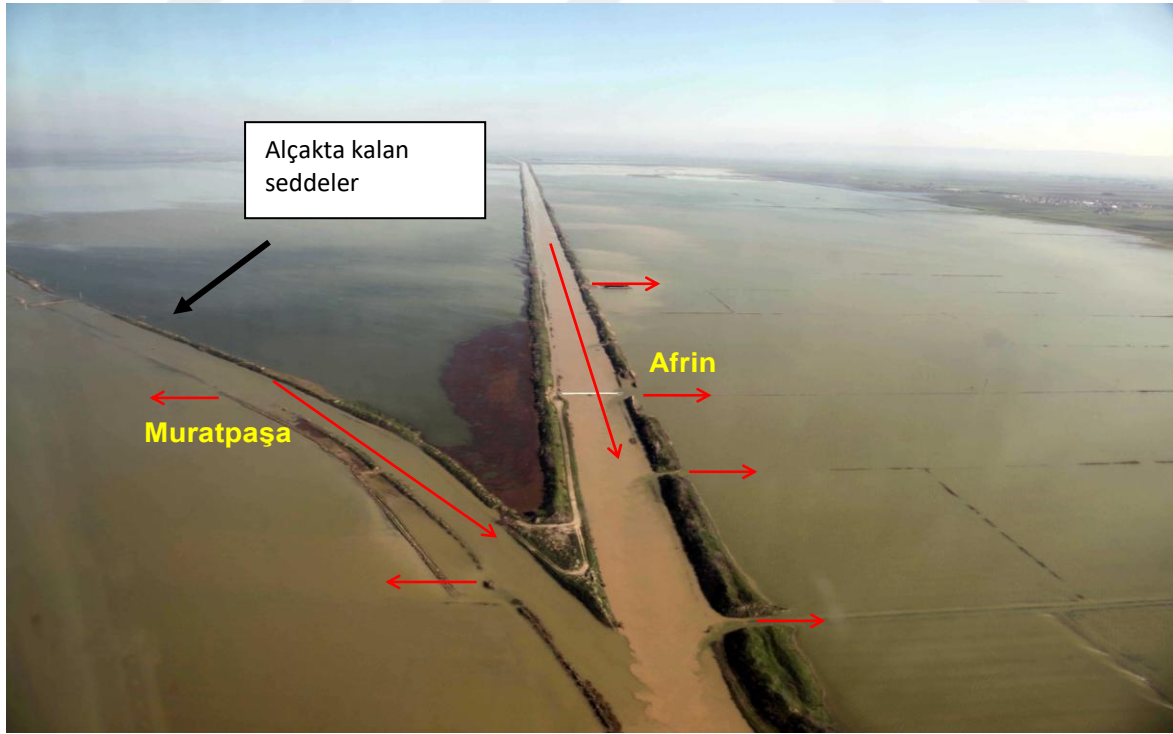
Resim 4.62. Sedde kret kotlarının alçakta olması
