DOKTORA TEZİ

RULMANLARLA YATAKLANMIŞ DİNAMİK SİSTEMLERİN
TİTREŞİM ANALİZİ İLE KESTİRİMCİ BAKIMI

SADETTİN ORHAN

HAZİRAN 2002

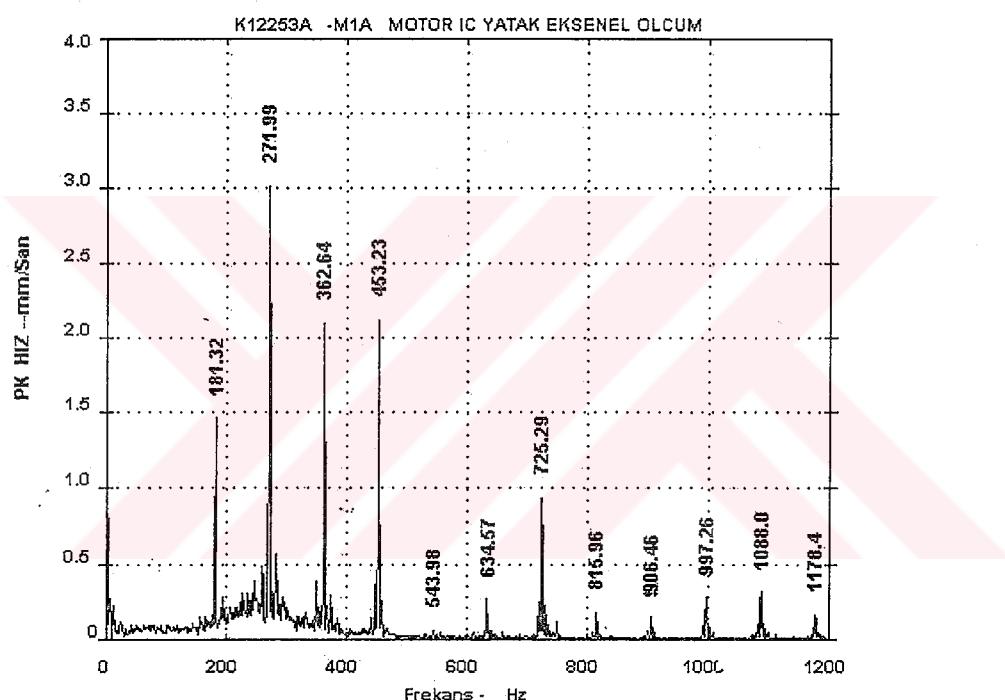
Şekil 3.1. K2253A Fani iç yatak M1A noktası titreşim referans ölçüm spektrum grafiği

olduğu izlenimi elde edilmiş, yapılan analiz sonucunda ölçüm sonucu elde edilen titreşim frekans bileşenlerinin iç yatak rulmanından kaynaklandığı tespit edilmiştir. Dalga formunda her bir devirde tek vuruntu olduğu, bu vuruntunun tekrarlanma frekansının dış bilezik bilye geçiş frekansına (91.55 Hz) eşit olduğu belirlenmiştir (Şekil 3.4.). SKF NU224 rulman geometrisi ve mil devri dikkate alınarak hesaplanan hasar frekansları Ek-1'de verilmiştir.

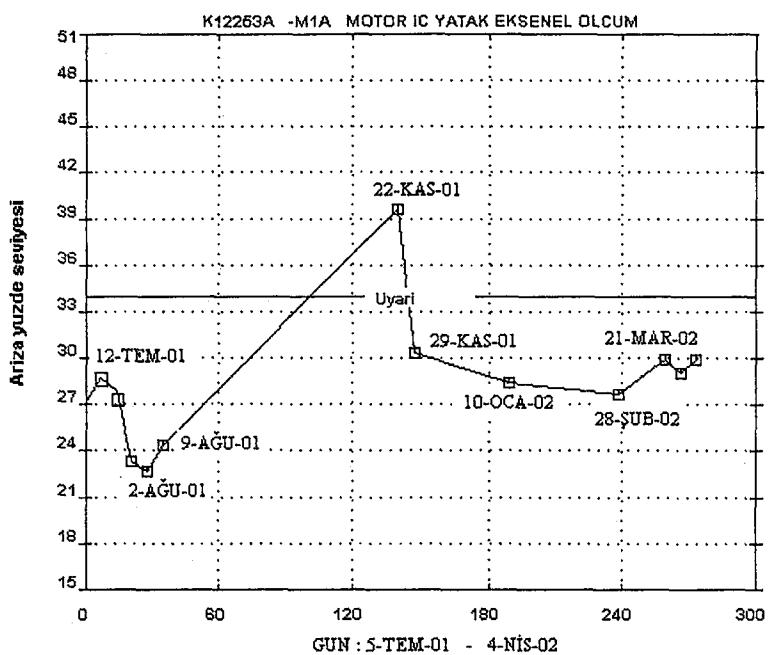
Şekil 3.6. K2253A Fanı iç yatak M1A noktası titreşim eğilimi

yapılırken bu yöndeki M1A noktası sonuçları verilmiştir. Titreşim değerlerinde normal olan küçük dalgalanmaların yanında 22 Kasım 2001 tarihinde alınan titreşim değerinde önemli bir artış gözlenmiştir. Fakat bu geçici bir durum olmuş, daha sonraki ölçüm değerleri normal seviyede gerçekleşmiştir (Şekil 3.6). Aslında önemli bir aşamaya geldiği anlaşılan bu hasarın zamanla ilerlememiş gibi görünmesinin sebebi, bu makinenin ölçüm süresince hep yedekte tutulmasındandır. Ölçüm süresince makine yalnızca 10 hafta (2.5 ay) çalışmıştır. Çalıştığı zamanlar ölçüm alınabilmiştir. Ölçümler birer hafta arayla alınmıştır. Uzun süreli aralıklar makinenin çalışmadığı zamanlardır. Sınırlı çalışmadan dolayı hasar gelişiminin yavaş olduğu, bu yüzden de zamanla hasarın sabit kaldığı izlenimi doğmaktadır. Halbuki bu makinenin düzenli olarak çalışmaya başlaması ile birlikte hasarın artmaya devam edeceği, en geç üç veya dört ay içinde rulmanın değiştirilme ihtiyacının doğacağı beklenilmektedir. Titreşim trendinden de görüleceği gibi titreşim değerleri son ölçümlerde bir artış göstermiştir. Son ölçümün spektrum grafiğinden de (Şekil 3.7) görüldüğü gibi hasar titreşim frekansı harmoniklerinin şiddeti artmış, yan bantlar neredeyse kaybolmuştur.

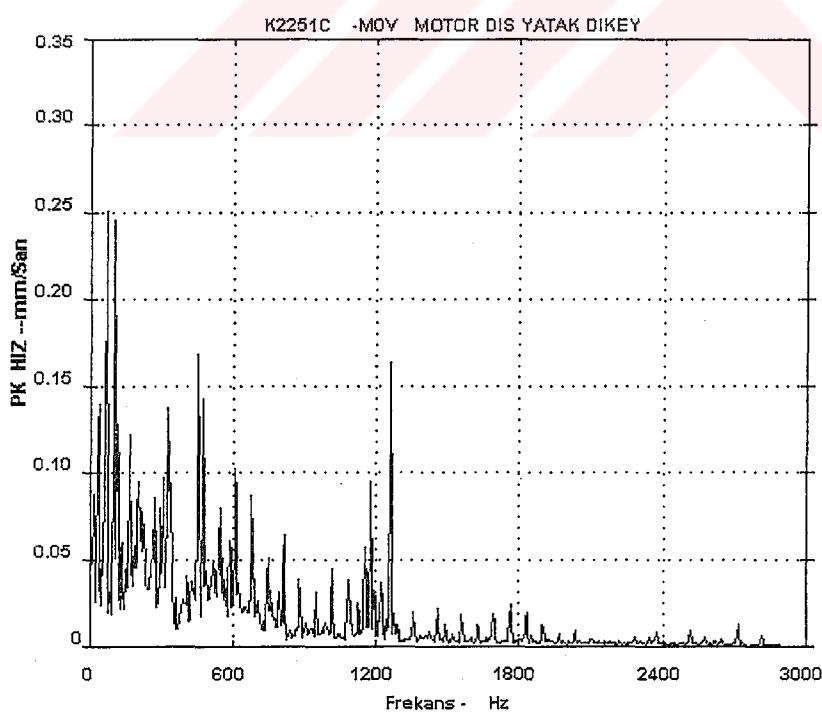
Şekil 3.8. K2251C Fanı dış yatak MOV noktası titreşim referans ölçüm spektrum grafiği

Bu fan, buhar üreten C kazanında yanma için gerekli olan temiz havayı sağlamaktadır. İlk ölçüm 20 Eylül 2001 tarihinde gerçekleştirilmiştir. İlk ölçümlerden elde edilen titreşim frekansları incelendiğinde (spektrum grafiğinin detayı ve rulman arıza frekansları Ek-2'de verilmiştir) spektrum grafiğinin, (Şekil 3.8.) dış bilezik hasar titreşim frekansının bir katından ($1x\omega_{bp}$) 40 katına kadar harmoniklerinden ($40x\omega_{bp}$) olduğu görülmüştür (Çizelge 3.4). Bu durum dış bilezikte çatlak oluştuğuna^(89, 91) işaret etmektedir. Fakat spektrum grafiğine ek olarak dalga form grafiğinin (Şekil 3.9.) de incelenmesi sonucunda henüz rulman hasarının olmadığı, yeni başlamakta olduğu anlaşılmıştır. Çünkü dış bilezikte hasar oluşması durumunda dalga formunda belirgin vuruntu olmalı ve bu vuruntunun frekansı dış bilezik frekansına (67.6 Hz) eşit olmalıdır.

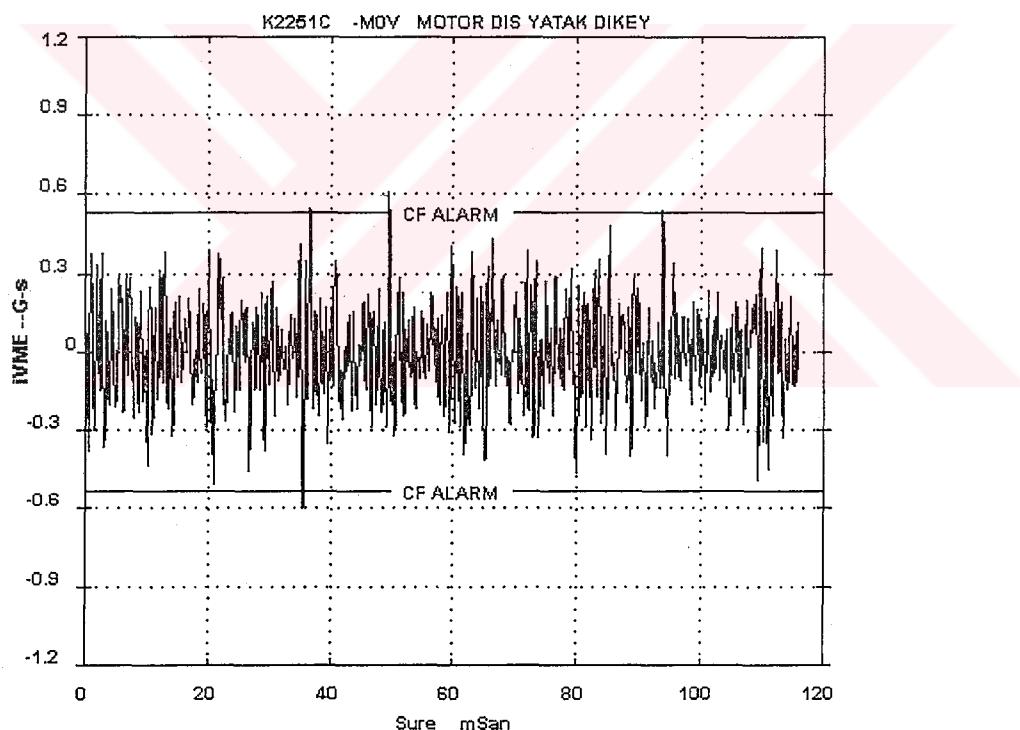
Şekil 3.9. K2251C Fanı dış yatak MOV noktası titreşim referans ölçüm dalga form grafiği

Ölçümlere devam edildiğinde titreşimin genel olarak sabit kaldığı, 30 Mayıs 2002 (hasarın belirginleştiği ölçüm) tarihinden itibaren titreşim değerinin düşüğü görülmüştür (Şekil 3.10.a ve Şekil 3.10.b). Titreşim değerleri bu seviyede seyrederken 30 Mayıs 2002 günü gerçekleştirilen ölçüm sonucunda rulman hasarının iyice belirginleştiği tespit edilmiştir (Şekil 3.11.a, 3.11.b.). Frekans analizi sonucunda dış bilezik hasar titreşim frekansı harmoniklerinin oluşmaya devam ettiği, referans ölçüm değerlerinde de olduğu gibi bilye ve iç bilezik hasar titreşim frekanslarının da olduğu görülmüştür (Çizelge 3.5.). Bu durum dış yüzeyde oluşan hasarın bilyelere, oradan da iç bileziğe taşındığının belirtisidir.

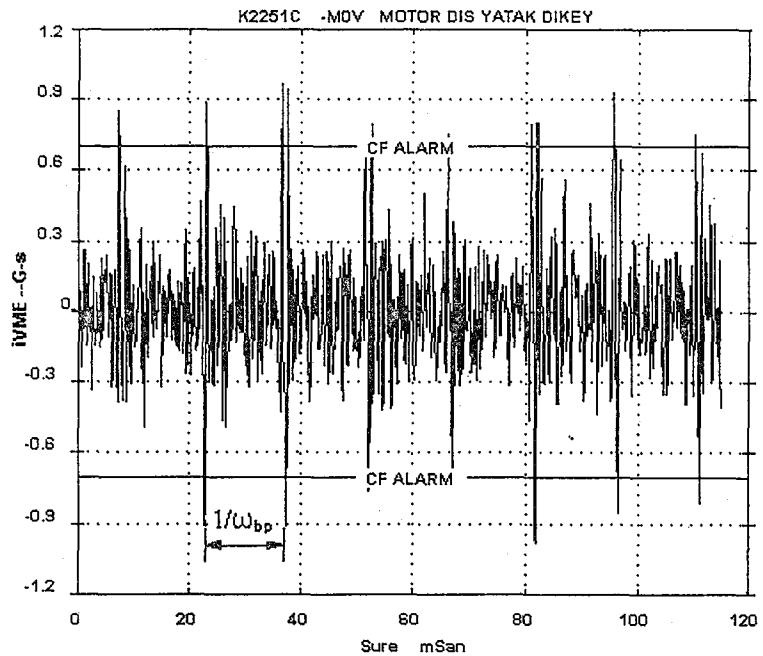
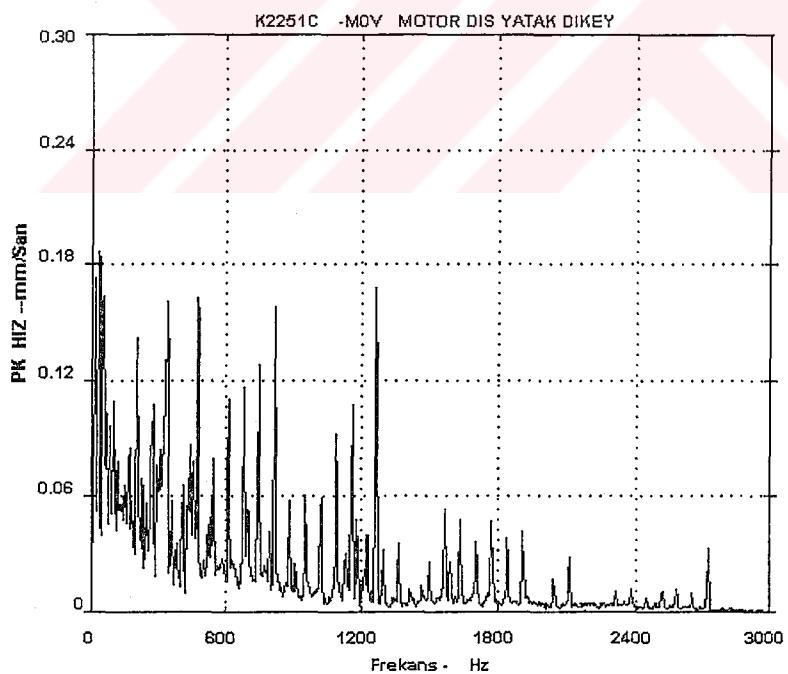
Makinenin konstrüksiyonu gereği ölçüm alınan nokta mil merkezinden 45 cm uzakta kalmaktadır. Titreşim genlik değerlerini belirlenen titreşim şiddet tabloları (ISO 2372, v.b.) ile karşılaştırıp karar vermek her zaman doğru olmayabilir. Bu örnekte görüldüğü gibi makinenin yapısı ve ölçümle ilgili istisna durumlar göz önünde bulundurularak değerlendirme yapılmalıdır. Burada elde edilen titreşim değerleri titreşim şiddet kriterlerine göre karşılaştırılsa titreşim değeri güvenli çalışma bölgesinde kalacaktır. Halbuki frekans analizi ve dalga form grafiğinden hasarın ilerlemiş olduğu gerçeği anlaşılmaktadır.

Şekil 3.10.a. K2251C Fanı dış yatak rulmanı dış bilezik hasarı titreşim dalga form grafiği

Şekil 3.10.b. K2251C Fanı dış yatak rulmanı dış bilezik hasarı titreşim spektrum grafiği

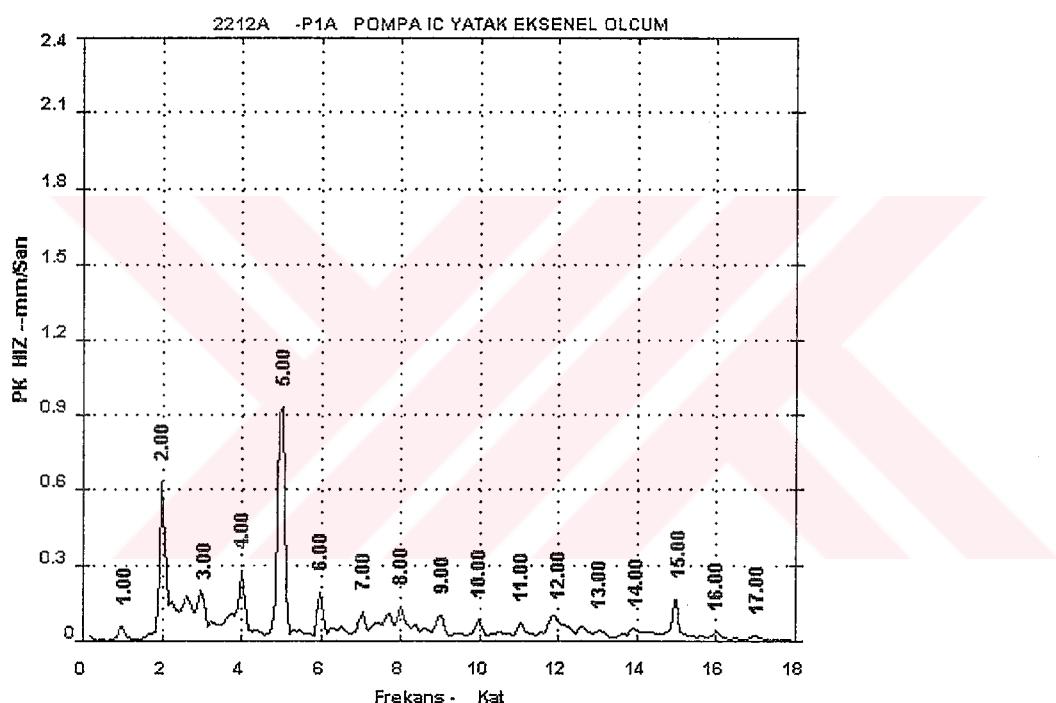
Şekil 3.12. 2212A Pompası iç yatak eksenel titreşim referans ölçüm spektrum grafiği

Ölçümler eksenel, yatay ve dikey olmak üzere üç doğrultuda alınmıştır. İlk ölçüm 17 Ekim 2001 günü gerçekleşmiştir (Şekil 3.12, 3.13, 3.14, 3.15, 3.16). Pompanın bu tarihten önceki titreşim bilgileri elde edilememiştir.

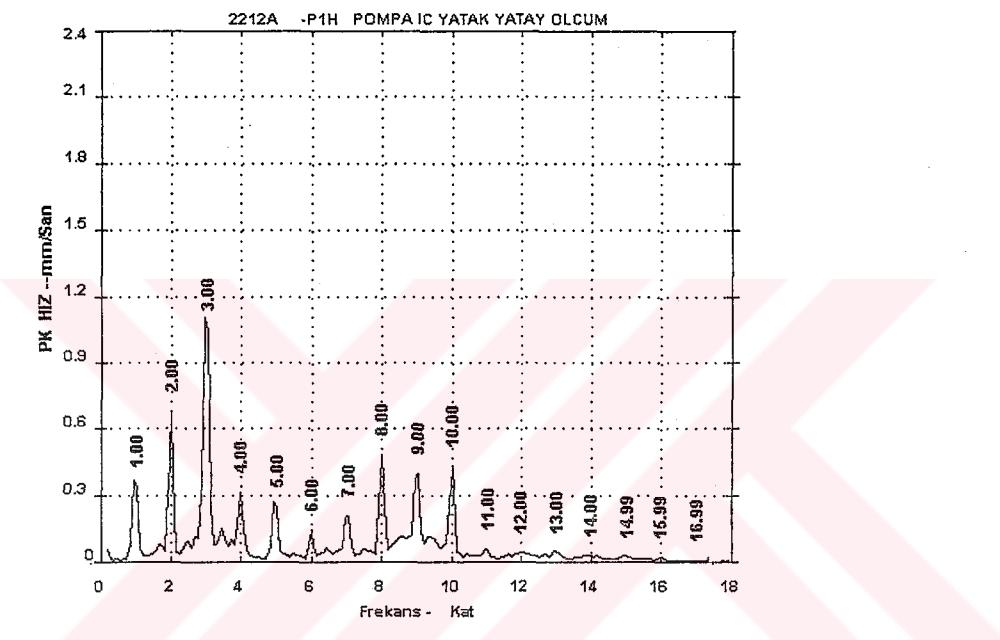
Şekil 3.13. 2212A Pompası iç yatak yatay titreşim referans ölçüm spektrum grafiği

Gevşekliğin nedenleri araştırıldığında zemin bağlantılarında herhangi bir çözülmeye rastlanmamıştır. Gevşeklik belirtisinin bu yataktan elde edilmesi, rulmanın gevşek olduğu kanaatini doğurmuştur. Titreşim genliklerinin ISO 2372'ye göre kabul edilebilir seviyede (maksimum 1.11 mm/s-pk) olması sebebiyle bu aşamada rulmana bir müdahale yapılmamıştır.

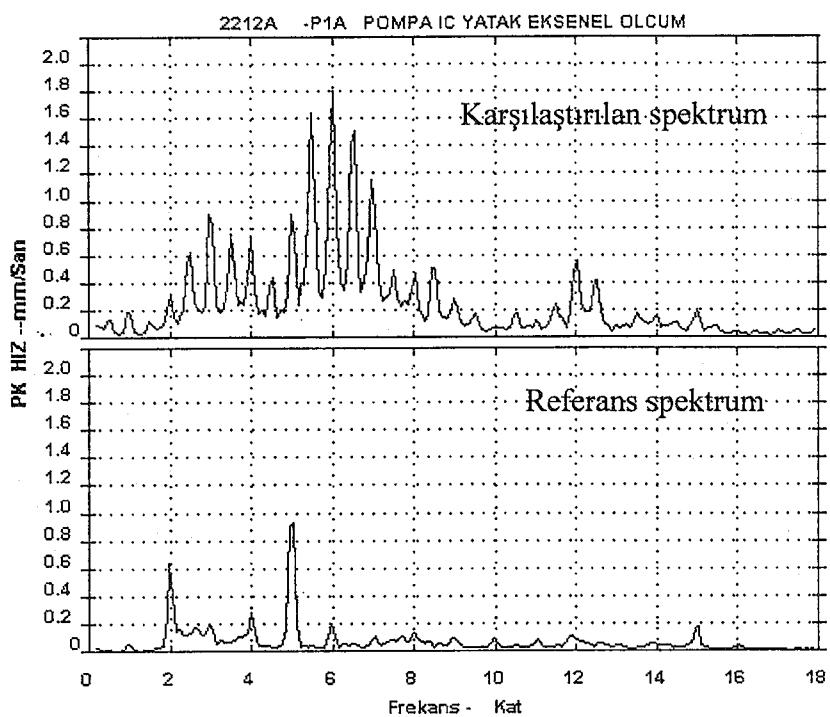
Şekil 3.22. 2212A Pompası iç yatak P1A noktası titreşim fark spektrumu

Titreşim değerlerinin zaman içerisindeki değişimi Şekil 3.22 ve 3.23'de görülmektedir. Yatağın hasarsız ve hasarlı durumdaki titreşim değeri karşılaştırması Şekil 3.22'de görülmektedir.

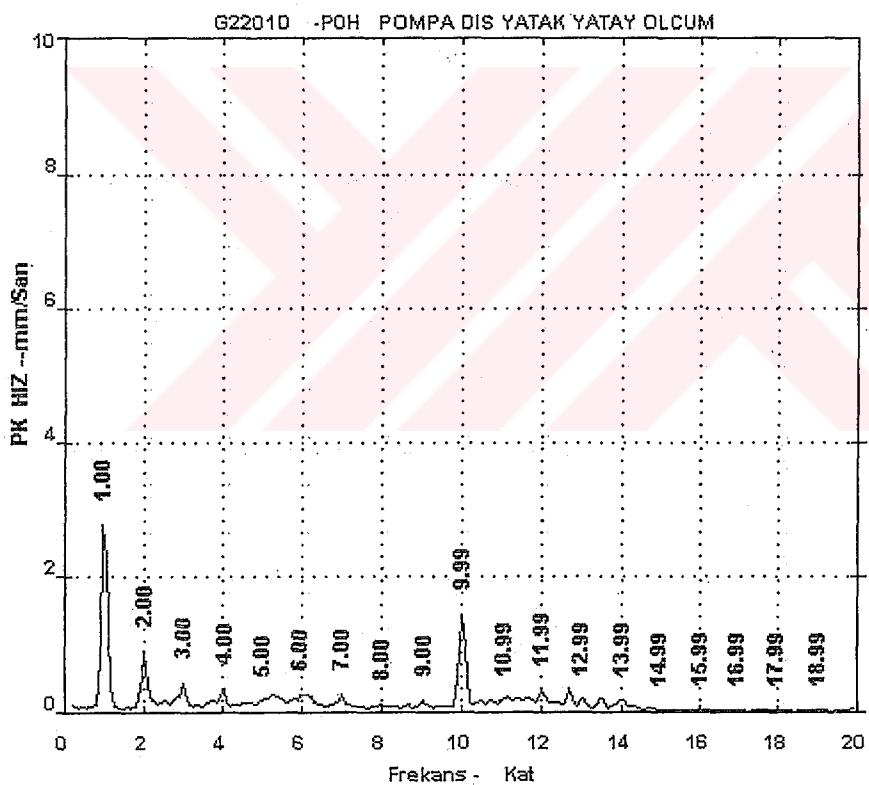
Şekil 3.25. G2201D Pompası dış yatak referans titreşim yataş ölçüm spektrum grafiği

İlk ölçüm sonuçlarından görüleceği gibi spektrum grafiğinde mil dönme devrinin 15 katına (15x) kadar varan tepecikler vardır. Daha önce de belirtildiği gibi bu durum gevşekliğin belirtisidir. Ölçüm cihazının titreşim değerlerini canlı görüntüleme özelliği kullanılarak pompa gövdesi ve yatağın değişik yerlerinden ölçümler gerçekleştirilmiş, sonuçta gevşekliğin rulmandan kaynaklandığı tespit edilmiştir. Titreşim genliğinin düşük seviyede (maksimum 2.78 mm/s-pk) olması nedeniyle bu aşamada bakıma gerek duyulmamış, pompanın durumunun normal izlenmesine devam edilmesi kararlaştırılmıştır.
