**OSMANELİ GÜNÜÖREN KÖYÜ GELENEKSEL MİMARİ DOKUSUNUN
KORUMA BAĞLAMINDA DEĞERLENDİRİLMESİ**

YÜKSEK LİSANS TEZİ

Yeşim TURĞUT

Koruma ve Restorasyon Programı

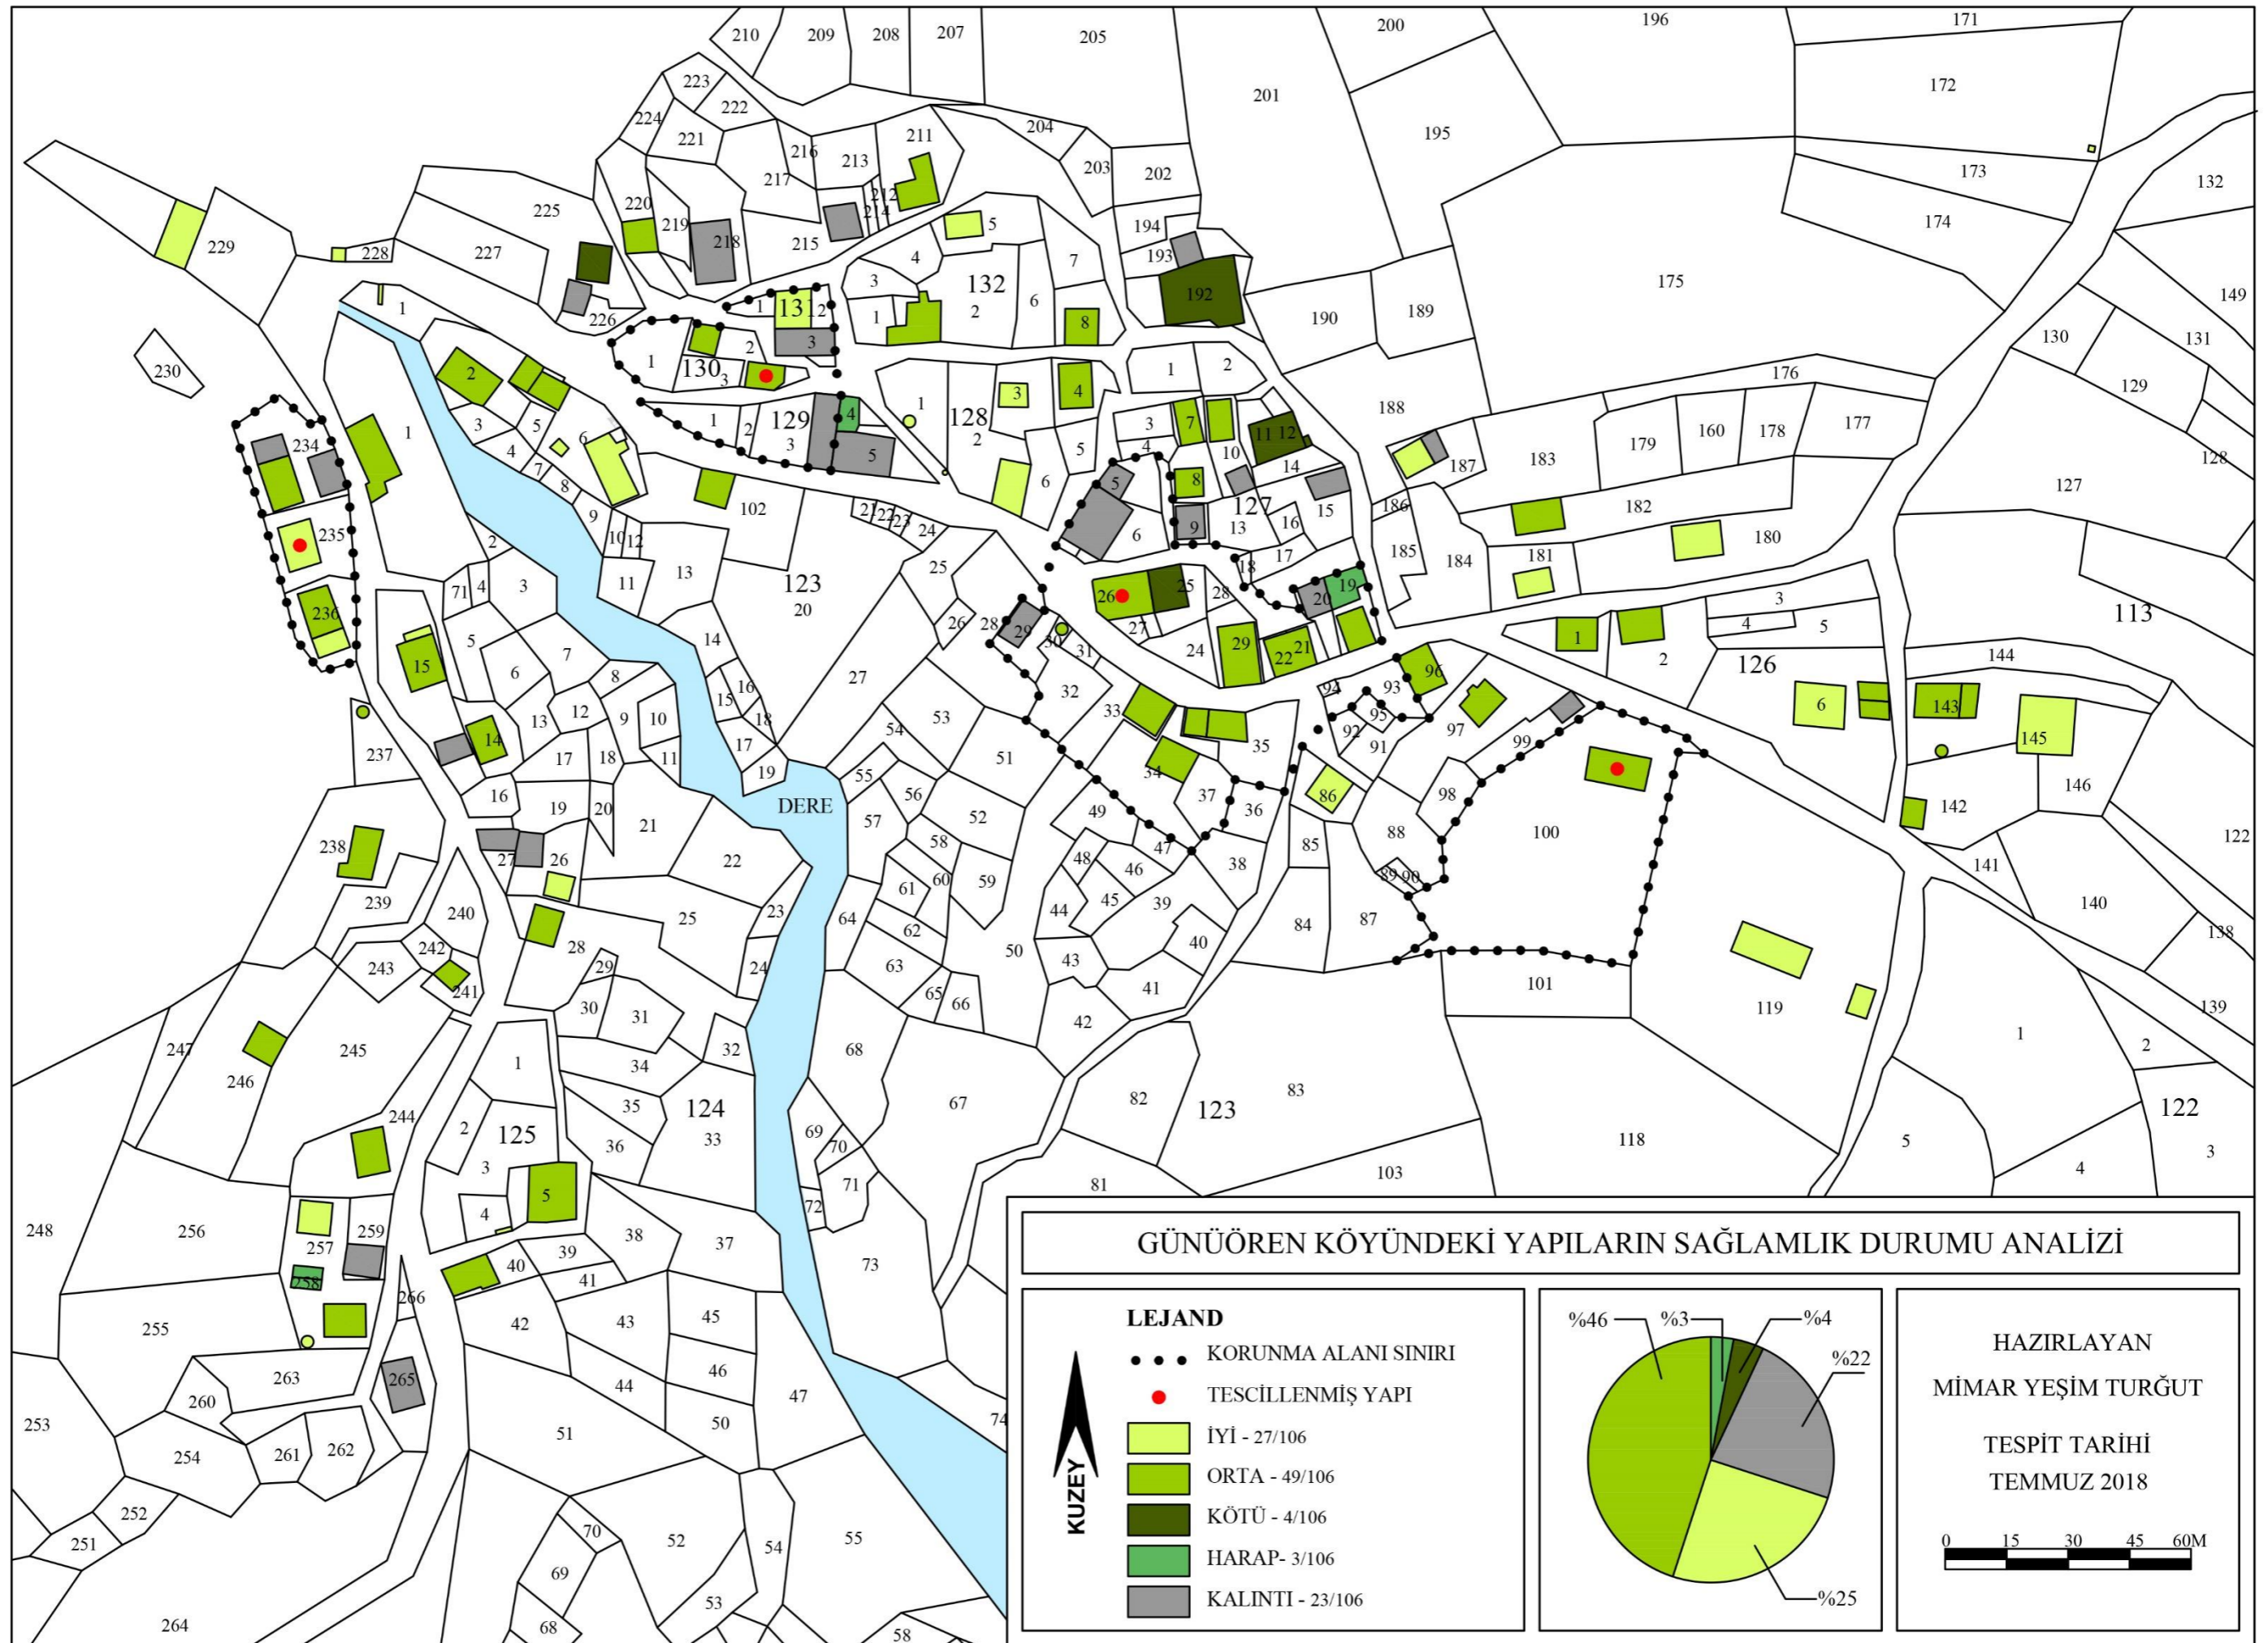
Şekil 3.22 : Günüören köyü yerleşim dokusundaki yapıların sağlamlık durumu analizini gösteren harita (Turğut,2018).

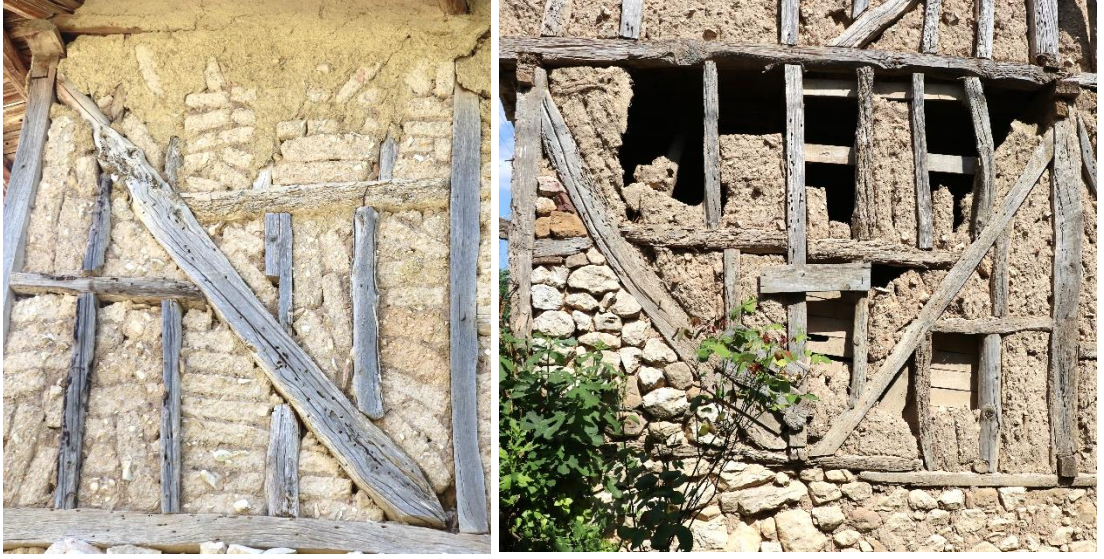
Yapılar buldukları bölgenin iklimsel özelliklerine bağlı olarak, uzun yıllar yıpranır, gerekli bakımlar yapılmadığı takdirde ciddi hasara uğrarlar. Organik malzemeler olan ahşap ve kerpiç, uzun yıllar boyunca yağmur, kar, sıcaklık değişimleri, güneş ışınları, rüzgar gibi iklimsel etkilere açık olarak varlıklarını sürdürürler. Bu etkenlere maruz kalan ahşabın görünümü değişebilir, birleşim yerleri açılabilir, yarıma, çatlama, burulma gibi istenmeyen değişimler meydana gelebilir (Günay, 2002). Bu değişimler sonucunda ahşap, kimyasal ve biyolojik bozulmalara açık hale gelir. Yağmur suyu ve rüzgarla birlikte taşınan organizmalarla, çatı ve cephede yosunlanma ve bitkilenme meydana gelmektedir. Yine yağmur suyu ve rüzgar gibi iklimsel etkenler kerpiç malzemeyi aşındırıp, malzeme kaybına sebep olmaktadır (Şekil 4.2).

Şekil 4.2 : (Solda) 123 ada, 33 parsel ve (Sağda) 123 ada, 35 parselde iklimsel etkenlerle bozulmaya uğrayan ahşap ve kerpiç malzemeler (Turğut, 2018).

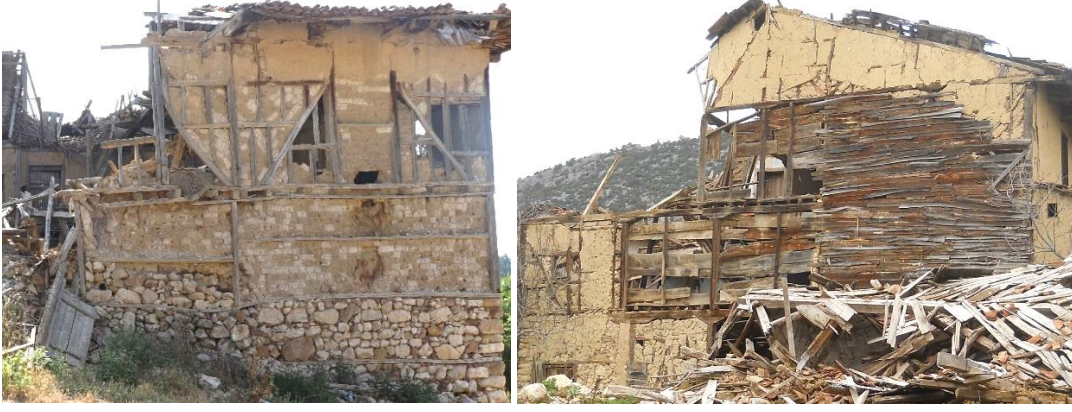
Şekil 4.27 : (Solda) 101 ada, 192 parselde ve (Sağda) 127 ada, 11-12 parselde bulunan konutların yoğun malzeme bozulmaları (Turğut, 2018).

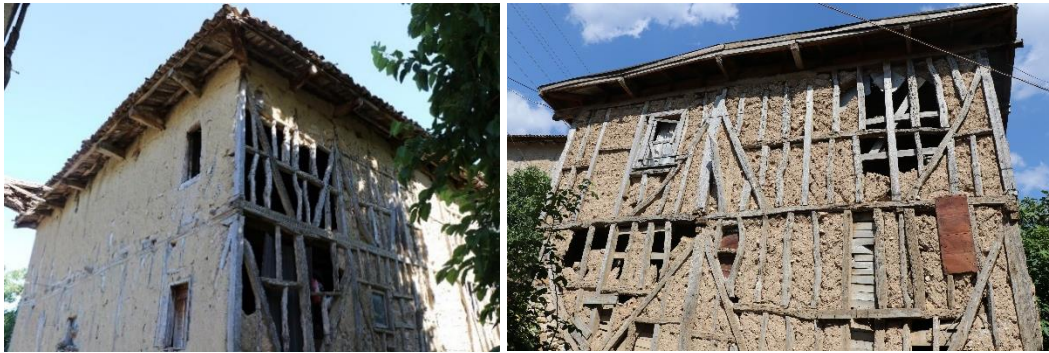
Şekil 4.28 : (Solda) 101 ada, 257 parseldeki ve (Sağda) 123 ada, 35 parseldeki kerpiç malzeme kayıpları (Turğut, 2018).

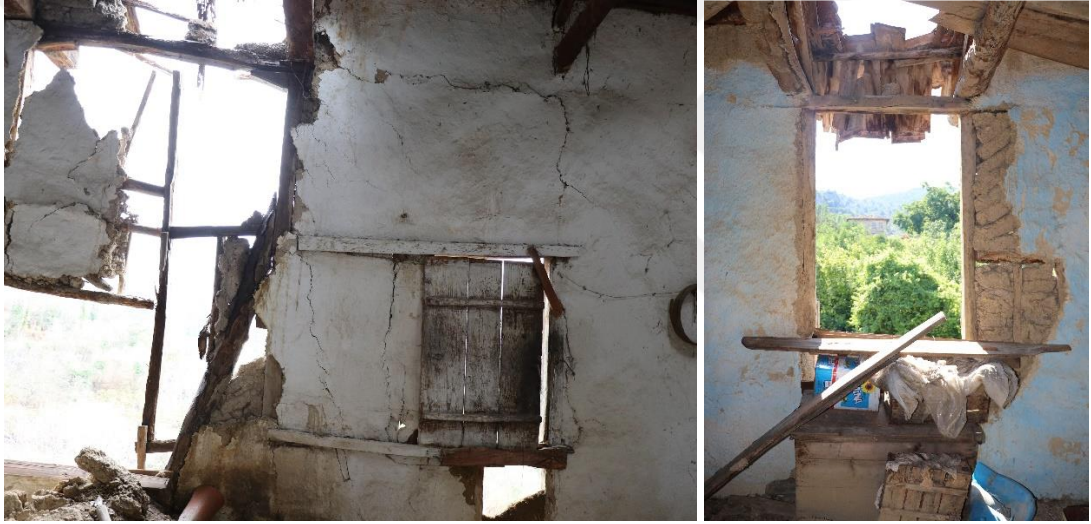
Şekil 5.4 : (Solda) 124 ada, 28 parsel ve (Sağda) 123 ada, 100 parseldeki konutta sağlamlaştırma veya yenileme yapılması öngörülen duvarlar (Turğut, 2018).

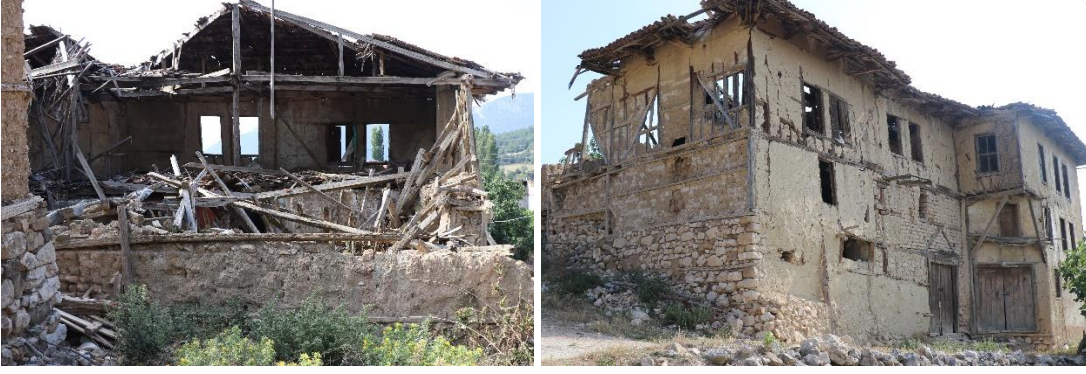
Şekil 5.5 : 101 ada, 192 parselde bütünleme yapılması öngörülen yapının ön ve arka cephesinden görünümü (Turğut, 2018).

Bütünleme, bir kısmı hasar görmüş veya yok olmuş yapı bölümlerinin; estetik kaygılar, işlevsel kaygılar veya taşıyıcı sistem bütünlüğünün korunmaması gibi sebeplerle, çağdaş veya geleneksel malzemeler kullanılarak ilk inşa edildiği haldeki bütünlüğüne kavuşturulmasıdır (Şekil 5.5).

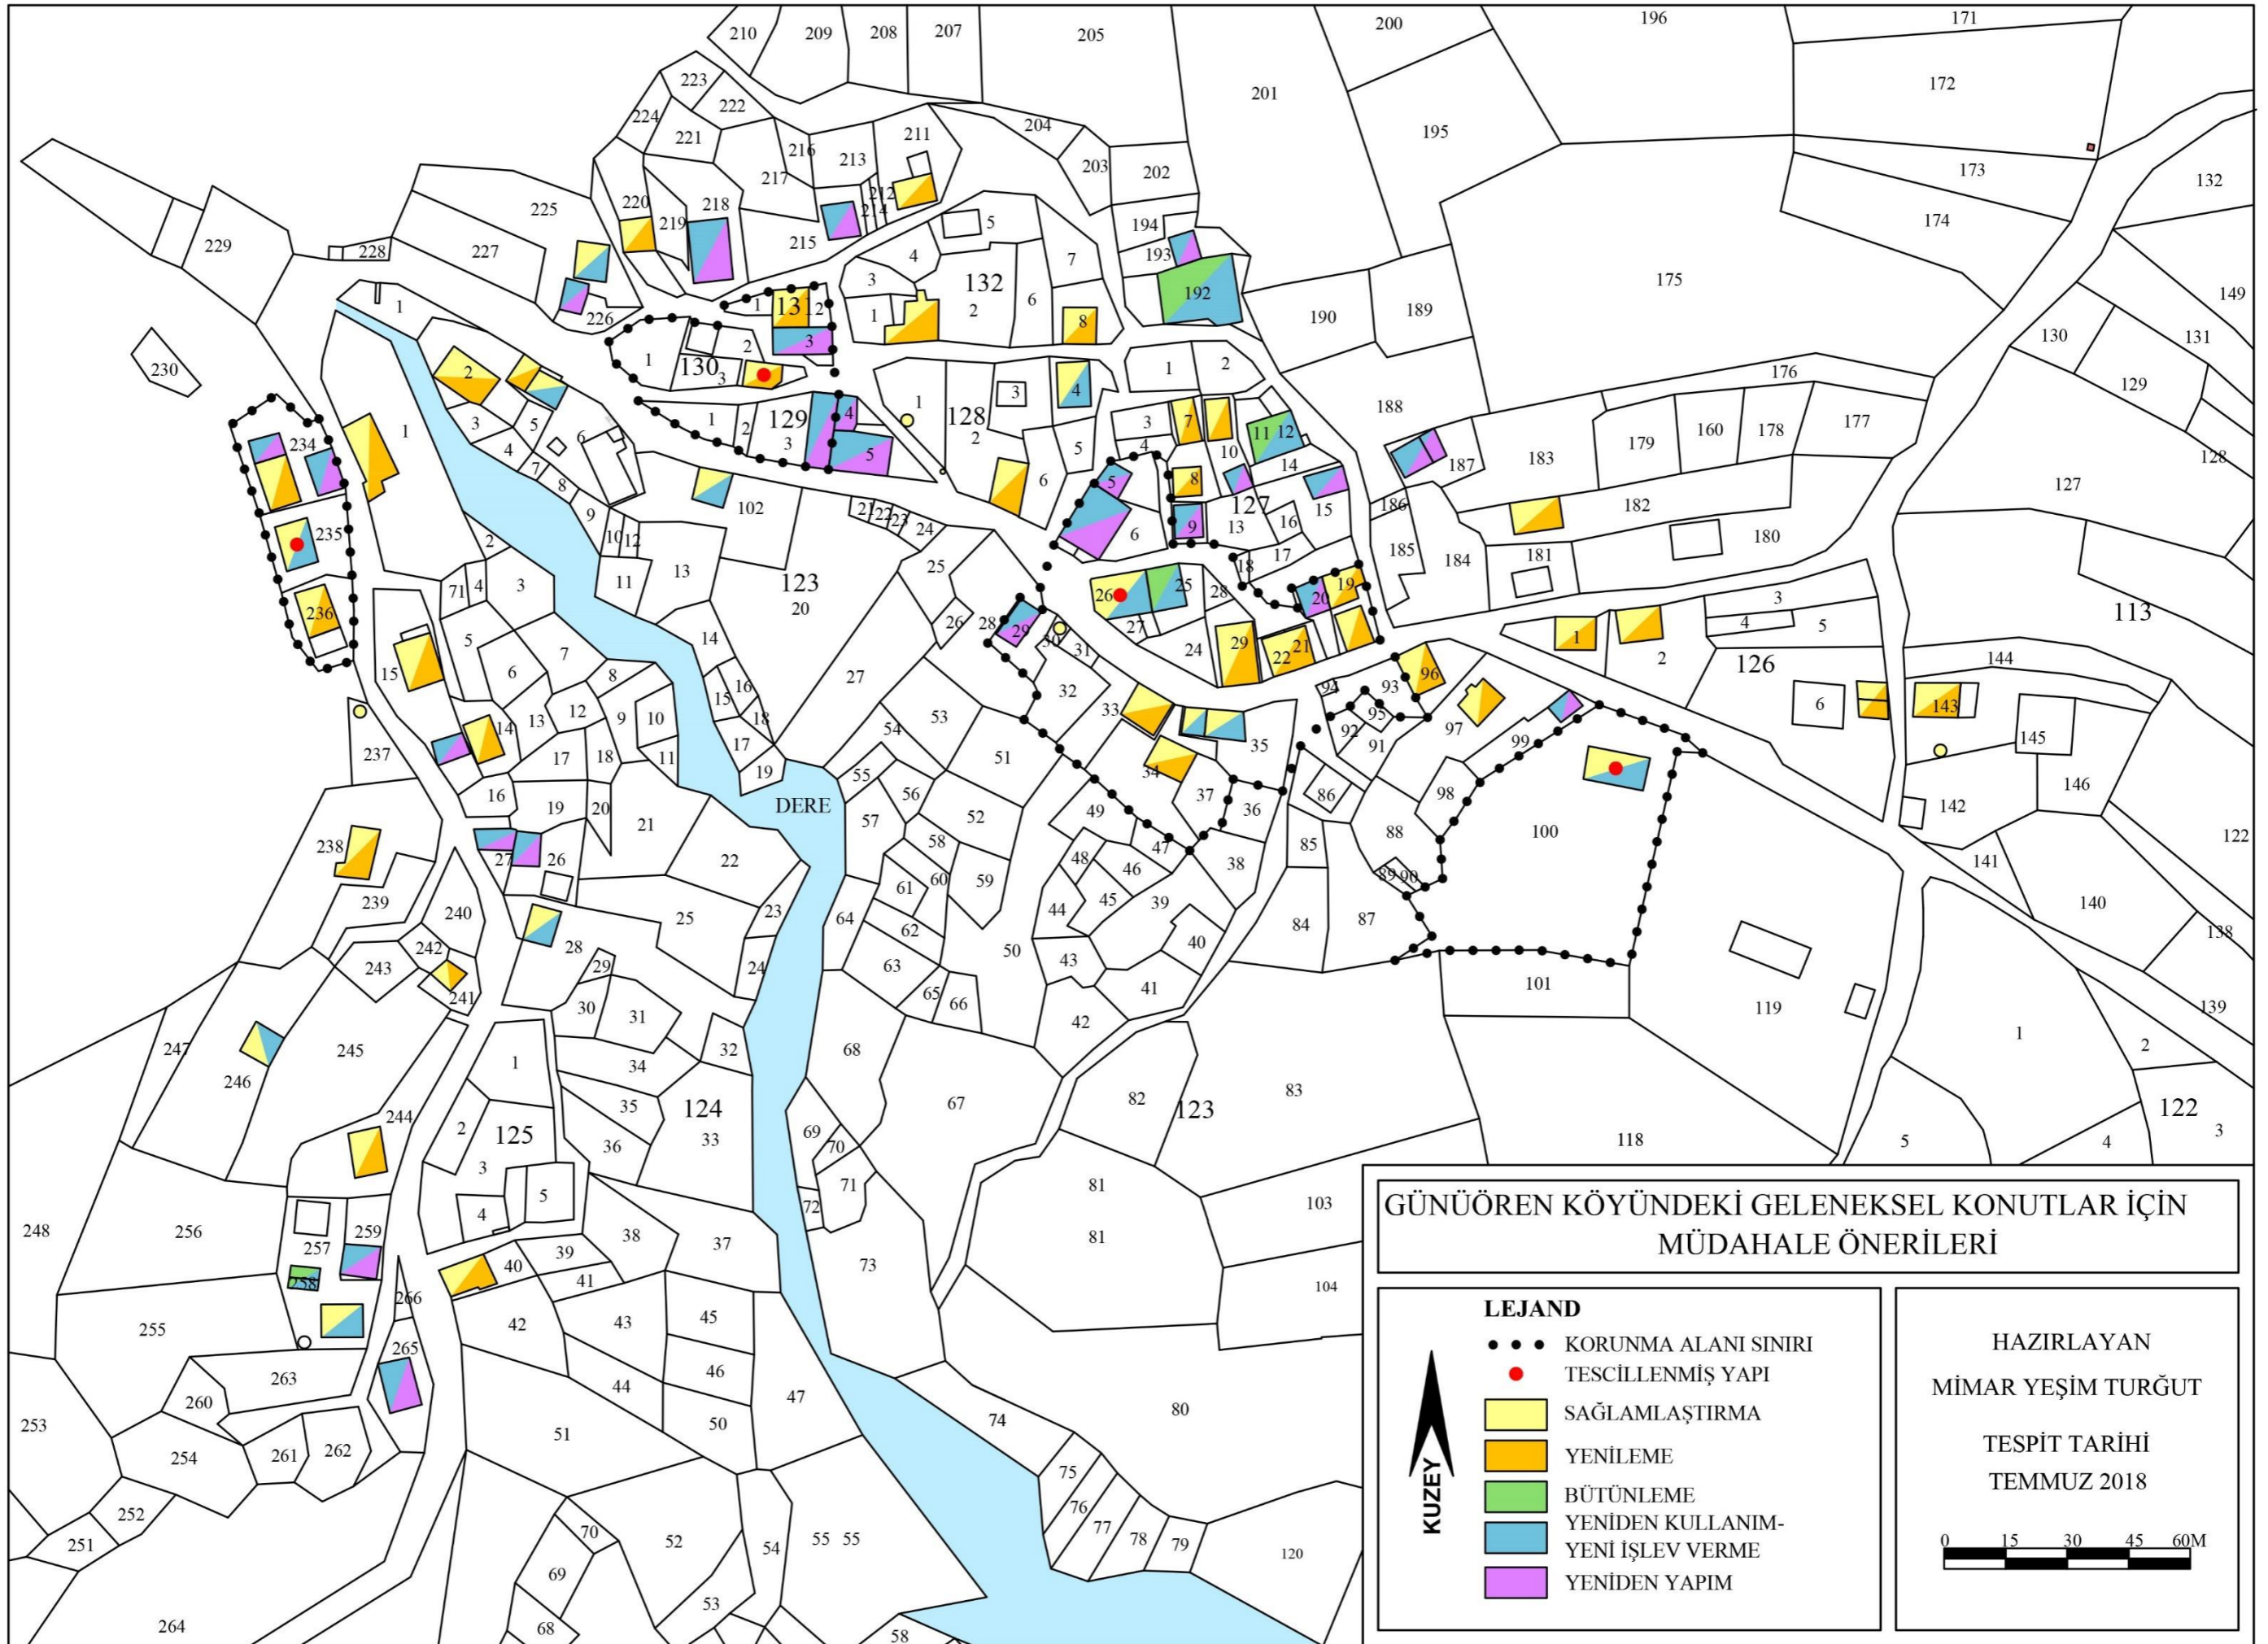
Şekil 5.8 : Güntüören köyünde bulunan geleneksel konutlara yönelik restorasyon müdahale önerilerini içeren analiz (Turğut,2018).
