**T.C.  
MİMAR SİNAN GÜZEL SANATLAR ÜNİVERSİTESİ  
FEN BİLİMLERİ ENSTİTÜSÜ**

**19. YÜZYIL İKİNCİ YARISI OSMANLI MİMARİSİ ANITSAL KARGİR YAPILARINDA  
GÖRÜLEN BOZULMALARIN VE UYGULANAN MÜDAHALE YÖNTEMLERİNİN  
PERTEVNİYAL VALİDE SULTAN CAMİSİ ÖRNEĞİNDE İNCELENMESİ**

**YÜKSEK LİSANS TEZİ  
Gözde KABLAN (Mimar)**

**İSTANBUL - HAZİRAN 2009**

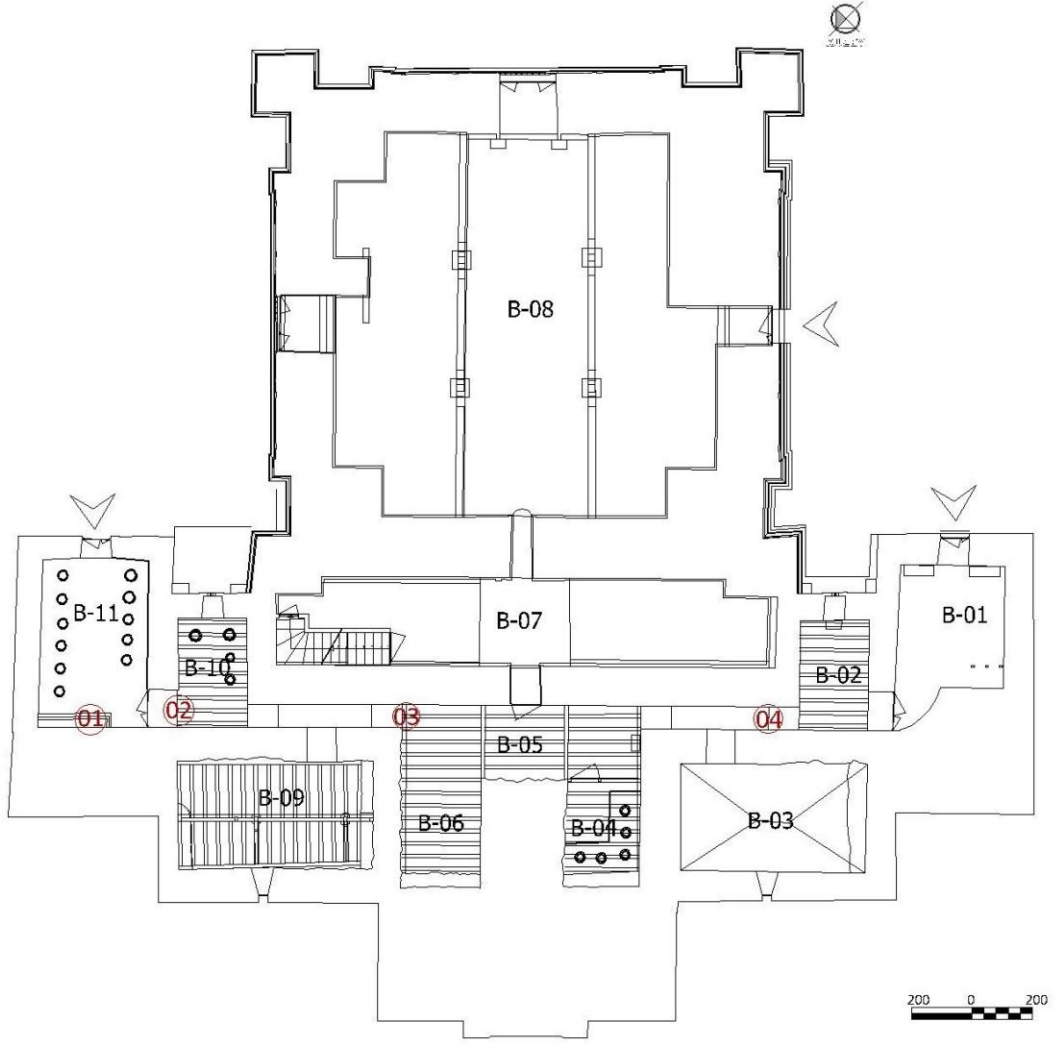
Çizim 4.17. Bodrum katta görülen yapısal çatlakların yerleri [17]

Caminin bodrum, zemin ve mahfil katında yapılan incelemeler sonucu duvar yüzeylerinde ve kemerlerde kılcal çatlaklar olduğu görülmüştür (**Çizim 4.17-18-19, Resim 4.44-45-46-47-48-49-50**). Çatlaklar yapıda mevcut olabilecek strüktür sorunlarının göstergeleri olabileceğinden, çatlakların boyutlarında ilerleme olup olmadığı denetlenmiştir. Yapılan hasar tespit çalışmalarının ardından bilim kurulunca alınan karar<sup>18</sup> doğrultusunda çatlakların olduğu yüzeylere ölçüm aletleri yerleştirilmiş (**Resim 4.42-43**) ve uzman kişiler tarafından düzenli okuma yapılarak çatlaklarda ilerleme olup olmadığı gözlenmiştir.

Yapılan incelemeler sonucunda çatlaklarda ilerleme tespit edilmemiştir. Çatlaklar, taşıyıcı sistem elemanlarındaki malzeme bozulmalarından ve duvar içinde kullanılan

metal elemanların korozyonu sonucunda duvarda tahribata neden olmasından kaynaklanan sorunlardır.

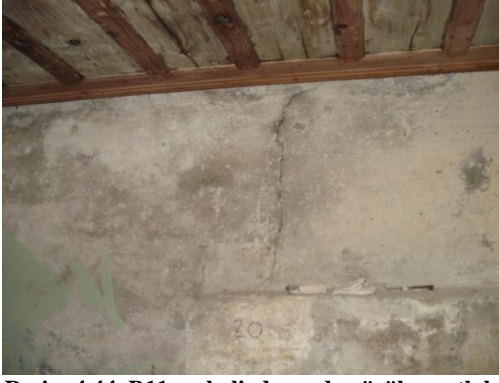
Resim 4.44. B11 mahali, duvarda görülen çatlak (1)

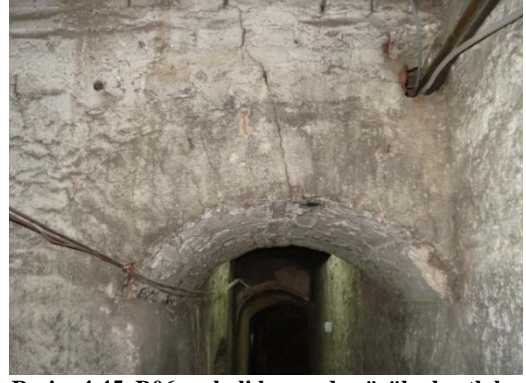
Resim 4.45. B06 mahali kemerde görülen çatlak (3)

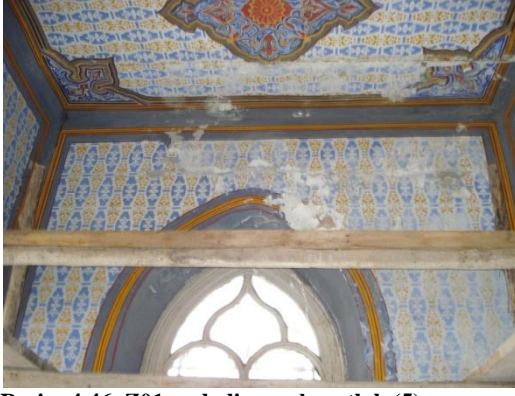
Resim 4.46. Z01 mahali, sıvada çatlak (5)

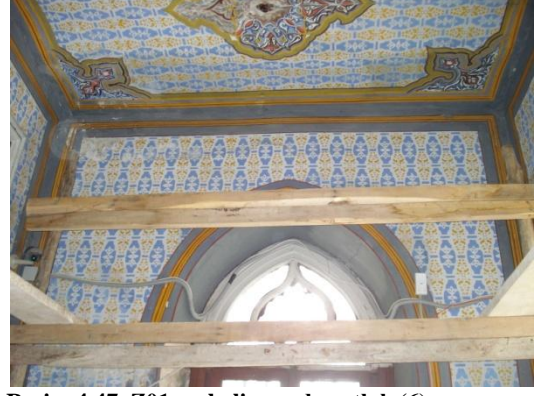
Resim 4.47. Z01 mahali, sıvada çatlak (6)

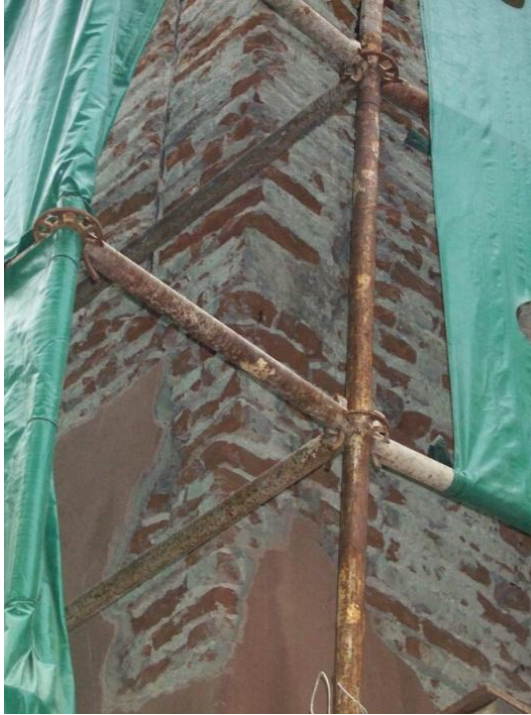
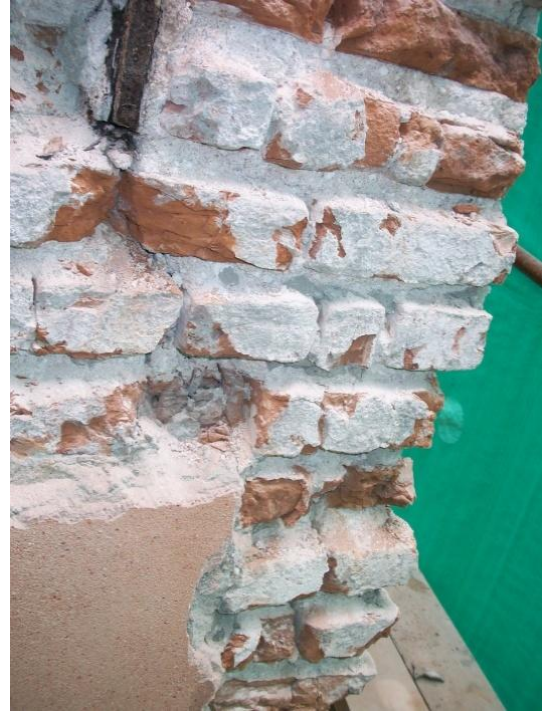
Son cemaat kısmındaki dış cephe duvarlarında da çatlaklar tespit edilmiştir. Sıva sökümü öncesi sıvadaki kılcal çatlaklar olarak gözlemlenen bozulmaların asıl nedeninin araştırılması amacıyla sıva sökümü yapılmıştır. Sıva sökümü sonrasında çatlakların, duvar içindeki mevcut kılıçların paslanarak hacim genişlemesine uğraması sonucu, çevresinde yer alan tuğla duvar örgüsünü tahribata uğratmasıyla ortaya çıktığı anlaşılmıştır. (Resim 4.51-52).

Resim 4.51. Dış cephe duvarında çatlak

Resim 4.52. Dış cephe duvarında çatlak

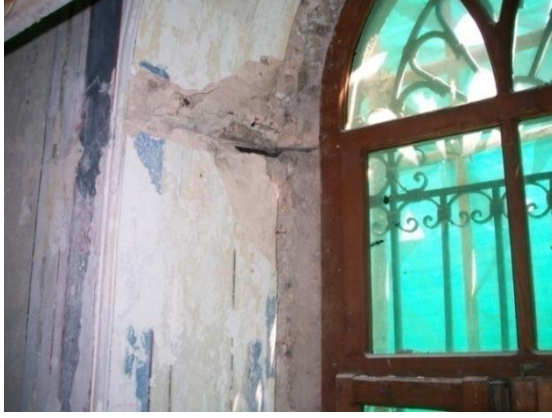
Camide pencere kenarlarının içe ve dışa bakan cephelerinde çatlaklar gözlenmiştir. Duvar yüzeylerindeki çatlaklar pencere kenarlarındaki söve ile ana duvarı birbirine bağlayan çürümüş ve paslanmış durumda olan metal elemanlardan kaynaklanmaktadır (Resim 4.53-54).

**Resim.4.53. Pencere kenarlarındaki metal elemanlar**

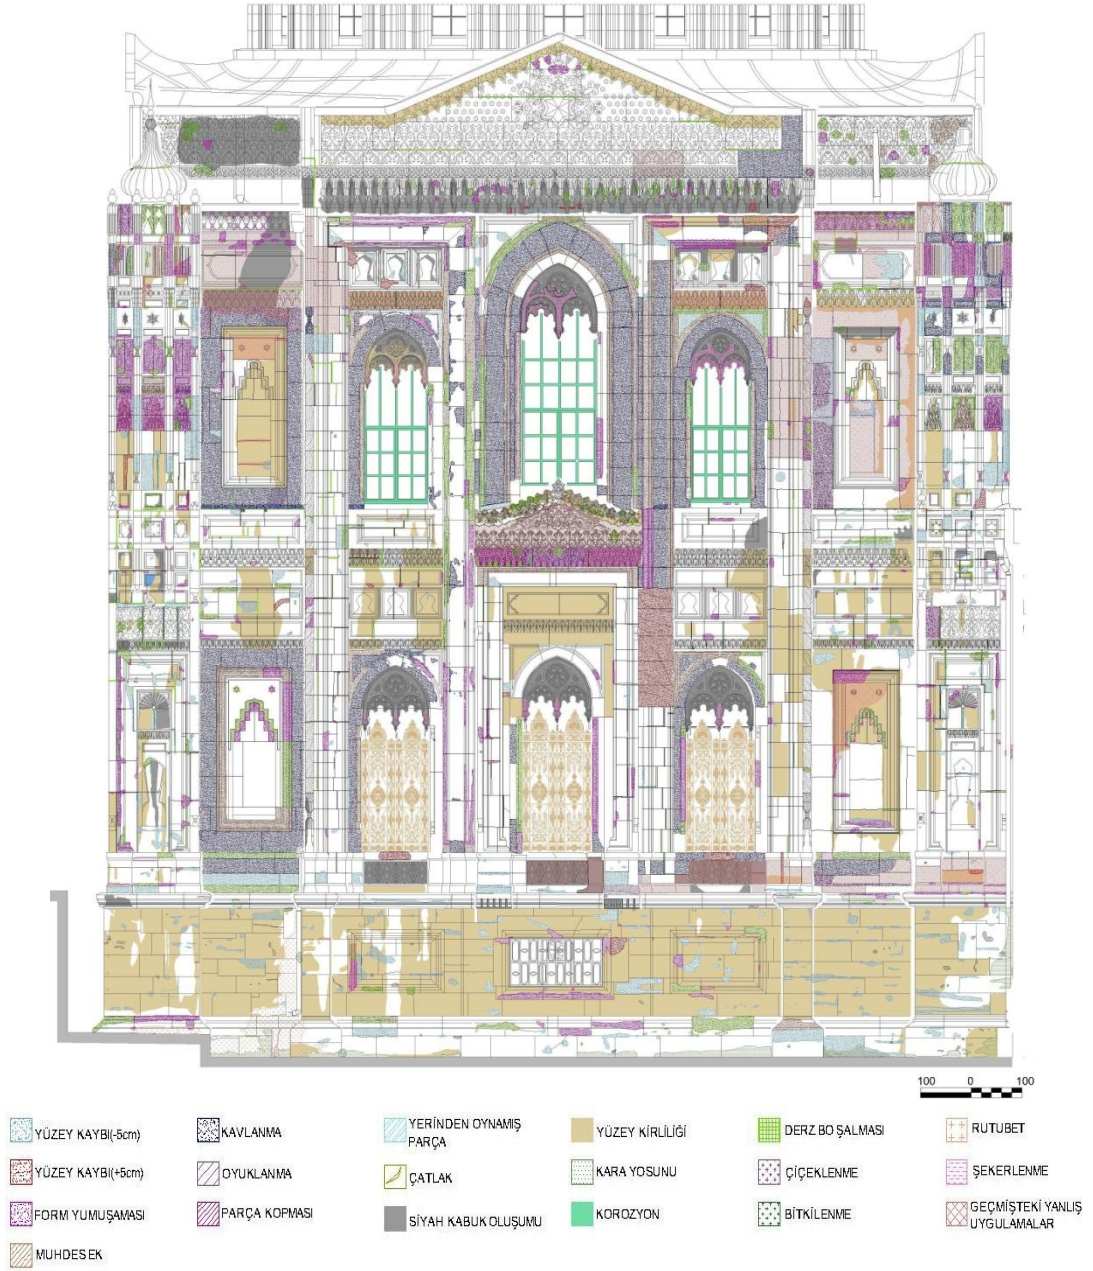
**Çizim 4.30. Kuzeydoğu cephesi hasar tespit [17]**

Pertevniyal Valide Sultan Camisi'nde taşın karakteristik yapısından ve dış etkenlerden kaynaklanan bozulmalar 1/20 ölçekli çizimlerle belgelenmiştir (**Çizim 4.30-31-32-33-34-35-36-37**).

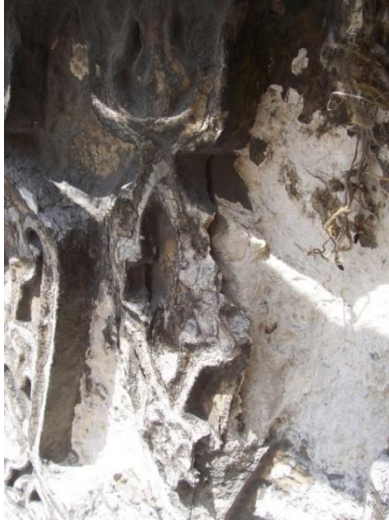
Parça kopmasının oluşabilmesi için bir diğer etken de korozyondur. Taşın bağlantı elemanlarında ya da taşla temas eden diğer metal elemanlarda oluşan korozyon, süreç içinde taşı tahribata uğratarak o kısımdaki parçanın kopmasına neden olmuştur (**Resim 4.78**).

**Resim 4.77.** Parça kopması görülen taş yüzey

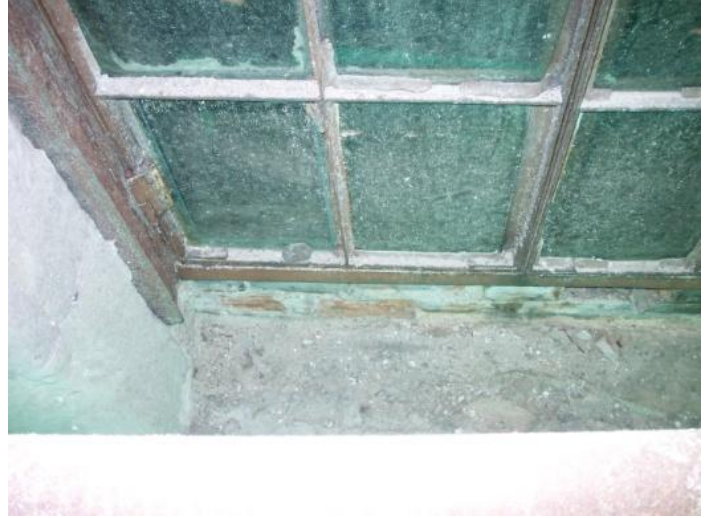
Caminin harim kısmında ikinci katta bulunan pencereler mevcutta açılır kanatlı ve demir doğramadır (**Resim 4.103**). Bu pencerelerde bulunan çürümüş haldeki özgün kasa (**Resim 4.103-105**, **Çizim 4.46-47**), geçmişteki onarımlar sırasında bu pencerelerin değiştirildiğinin ve pencerelerin özgün halinin zemin kattaki harim pencerelerinin detaylarıyla aynı olduğunun bir göstergesidir. Kötü durumda olan bu demir doğramalarda yoğun olarak korozyon tespit edilmiştir.

Resim 4.105. Çürümüş ahşap kasa

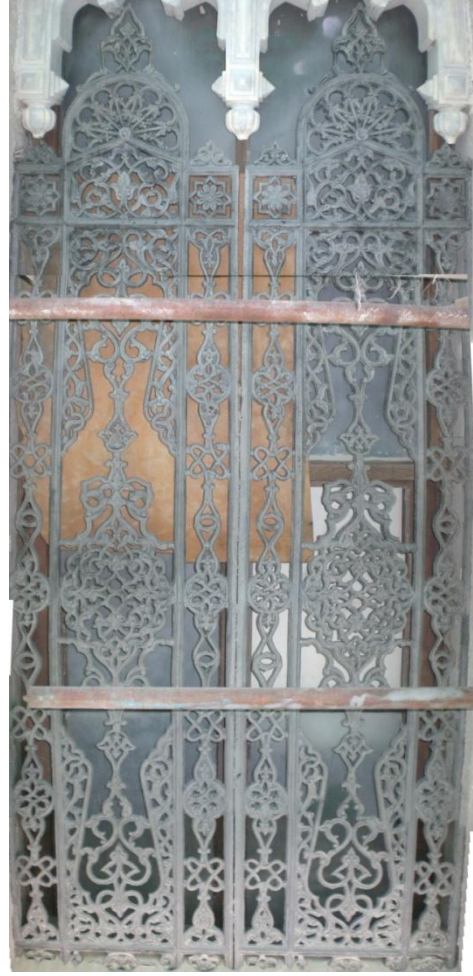
Zemin kat harim kısmındaki pencere önlerinde mermer yaşmaklarla bütünleşen iki kanat olarak düzenlenmiş şebekeler dökme demirdir (**Resim 4.106**). Madolyon-düğüm-geçme, rozet-tepelik ve palmet motiflerinden oluşan şebekelerin (**Çizim 4.48**) mevcut durumda üzerlerinde boya tabakası olduğu saptanmıştır (**Resim 4.107**). Boya tabakasının temizlenmesinin ardından alttaki metal yüzeyde korozyon olduğu ortaya çıkmıştır (**Resim 4.108**).

Resim 4.108. Dökme demir şebeke boya tabakası temizlendikten sonra

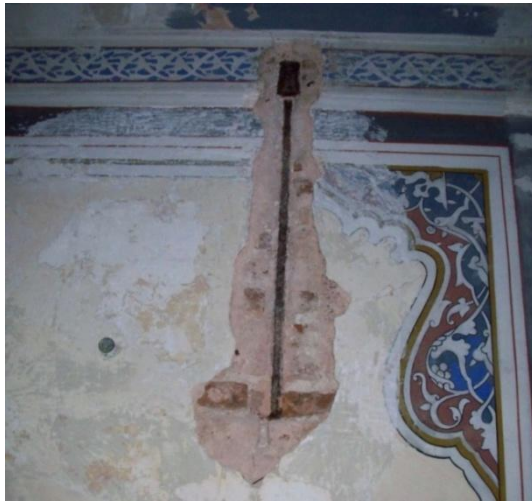
Caminin son cemaat kısmı dış duvarlarında ve iç duvarlarında bulunan kılıçların (Çizim 4.49), korozyona uğradığı tespit edilmiştir. Duvar içindeki korozyona uğramış bu tip metal elemanlar (Resim 4.109) , birlikte kullanıldıkları malzemenin de bozulmasına neden olmuşlardır. Malzeme yüzeylerinde pas lekeleri oluştuğu görülmüştür. Bu tip metal elemanların hacminin genişlemesi sonucu yapıda kullanıldıkları yerlerde saplandığı malzemelerin çatlamasına ve parçalanmasına neden olmuşlardır.

Resim 4.109. İç duvar yüzeyinde korozyona uğramış kılıç

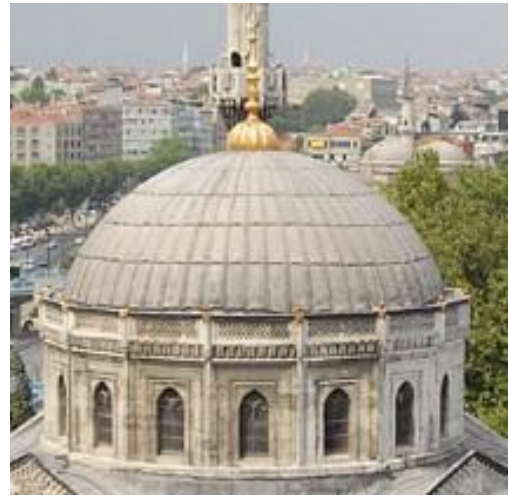
Pertevniyal Valide Sultan Camisi'nde kolay işlenebilirliği ve yumuşak olması nedeniyle çatı kaplaması olarak kurşun malzeme kullanılmıştır (**Resim 4.110**). Süreç içinde merkezi ısıtma sistemiyle ısıtma sağlanan yapıda nem oranı yükselmiştir. Kurşun kaplamanın iç tarafında, çiy noktasının altında bir sıcaklıkla karşılaşmasından dolayı yoğuşmadan kaynaklanan rutubetlenmeler oluşmuştur. Rutubetlenme, kurşun malzemenin karbonat, kurşun oksit ve kurşun hidroksite dönüşmesiyle birlikte süreç içinde kristalleşip tozlaşarak alttan çürümeye başlamasına neden olmuştur.

Resim 4.110. Kurşun kaplama

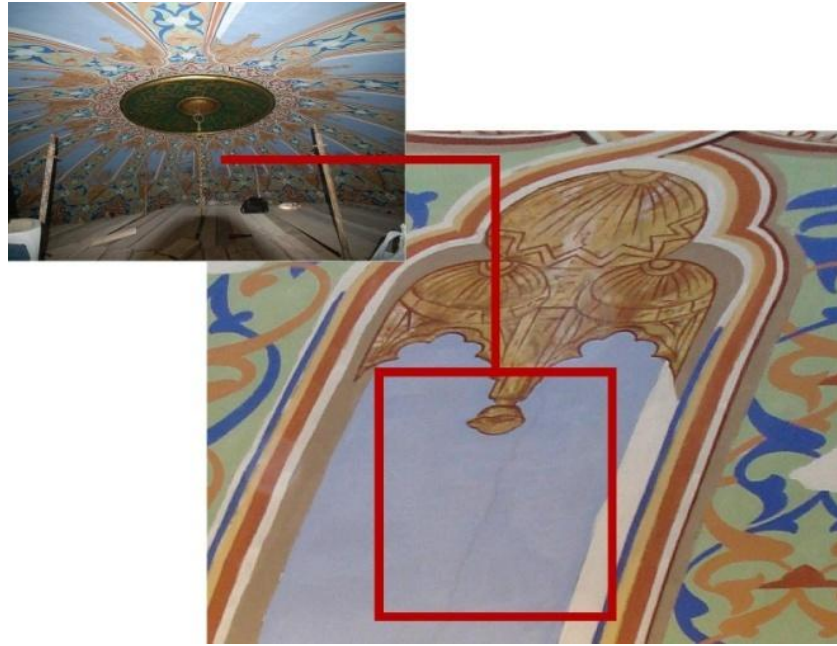
-Yüzeysel çatlak gibi boya ve sıva tabakalarının bozulması ve sıva tabakasının yer yer kubbeden ayrılması sorunları ortaya çıkmıştır. Yapısal olmayan, yanlış onarım ve malzeme kullanımına bağlı olarak bazı bölümlerde kılcal çatlaklar gözlenmiştir (**Resim 4.151**).

**Resim 4.151. Kılcal çatlak**

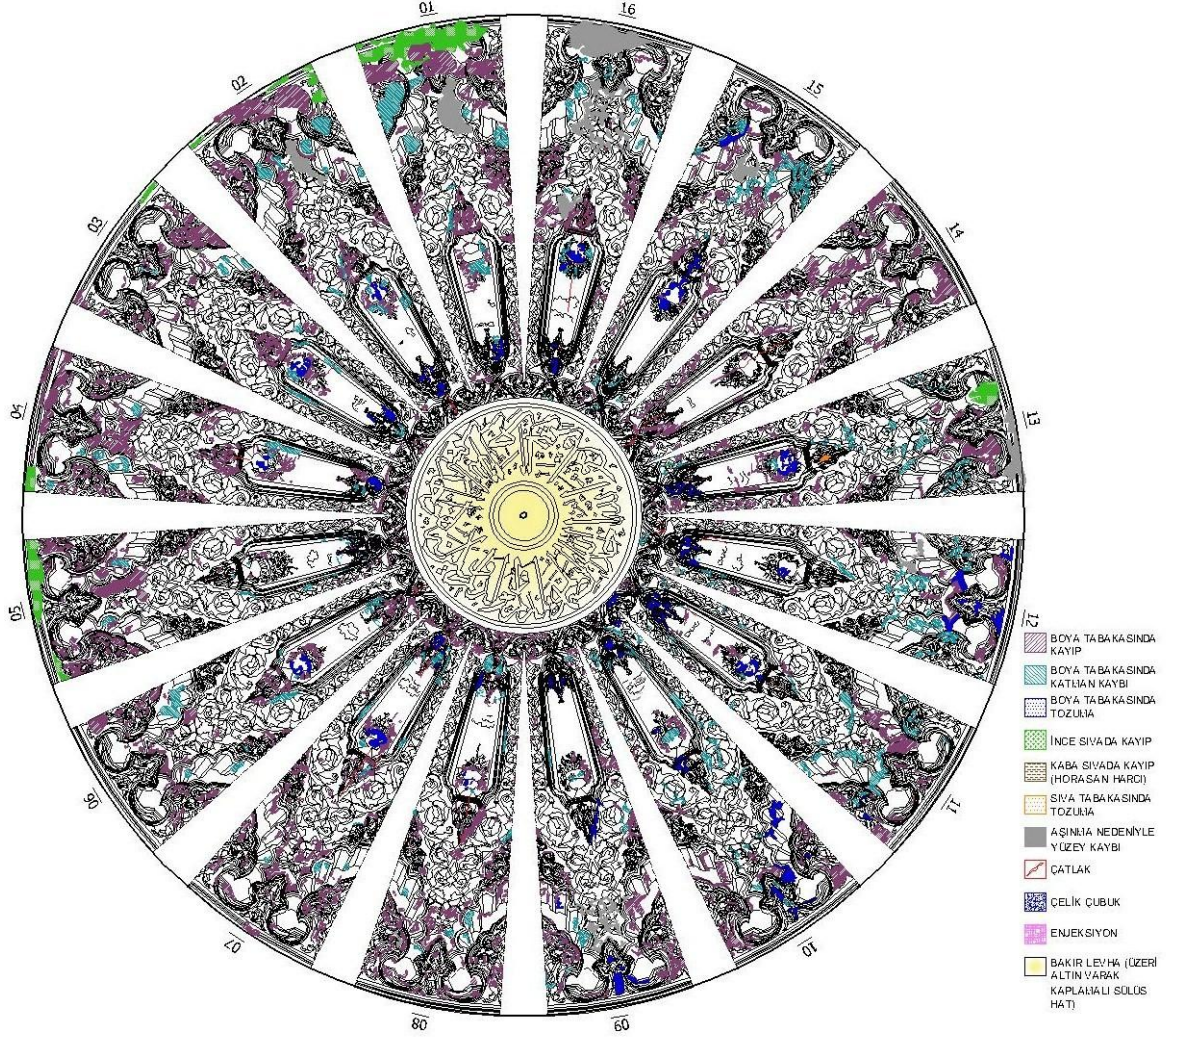
Çizim 4.64. Kubbe hasar tespit paftası [17]

Bilim Kurulu'nun denetiminde yapılan hasar tespit ve analiz çalışmalarına ilk olarak kubbeden başlanmıştır. Bir laboratuvar gibi çalışılan kubbe iç yüzeyinde öncelikle mevcut durum tespit edilerek çizime aktarılmış, var olan hasarların bozulma nedenleri araştırılmıştır (**Çizim 4.64**).

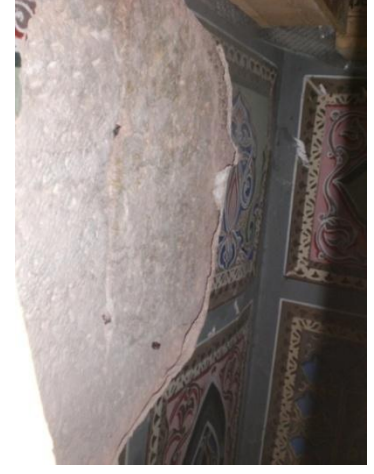
**Resim 4.169.** Sıva katmanı ile duvar yüzeyi arasındaki boşluk

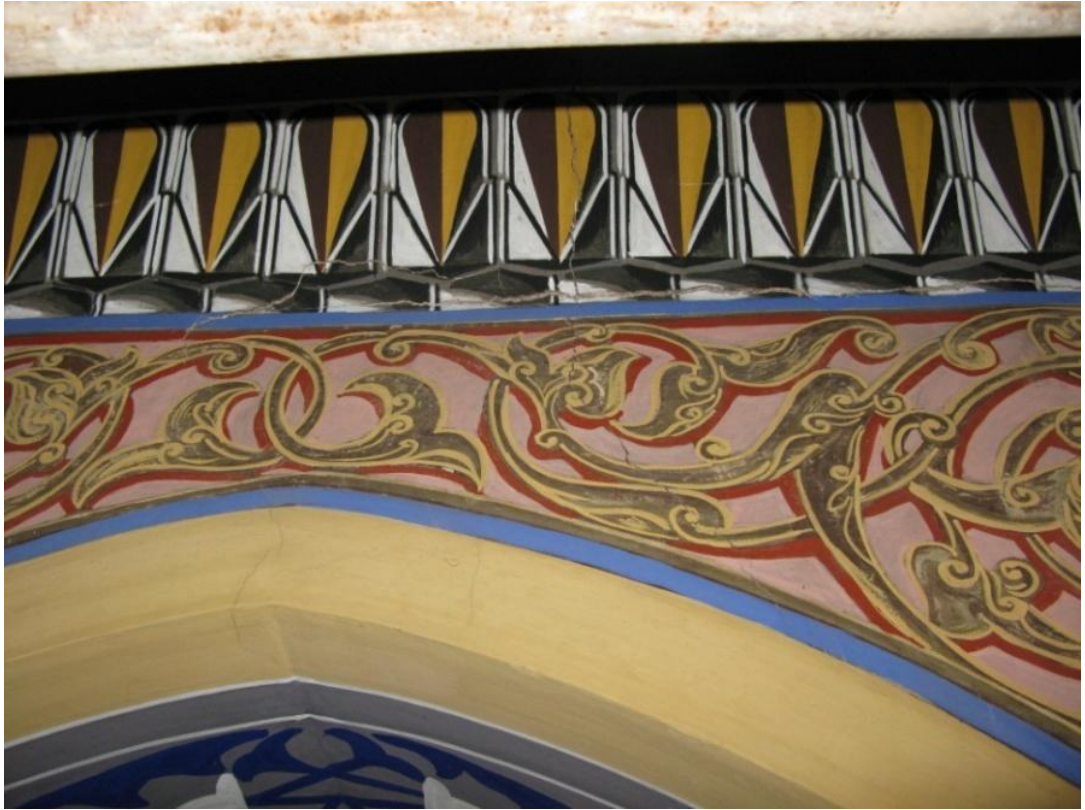
Harim kısmında, kuzeydoğu duvarı, birinci kat, sol yan pencere üstündeki sıva tabakasının duvardan ayrılmış durumda olduğu saptanmıştır. Duvar yüzeylerinde yatayda ve dikeyde ilerleyen sıva çatlakları tespit edilmiştir (**Resim 4.176**).

**Resim 4.176.** Sıvada çatlak

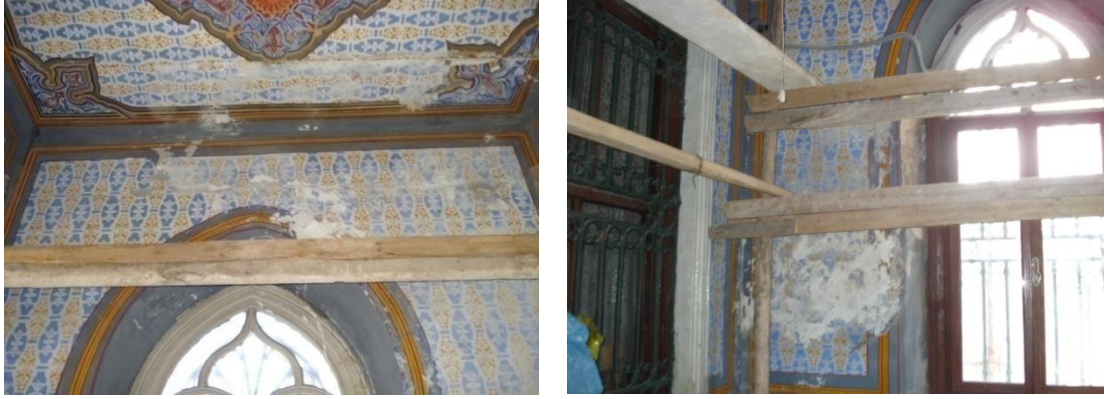
**Resim 4.177-178. Rutubetlenmeden kaynaklanan boya dökülmesi**

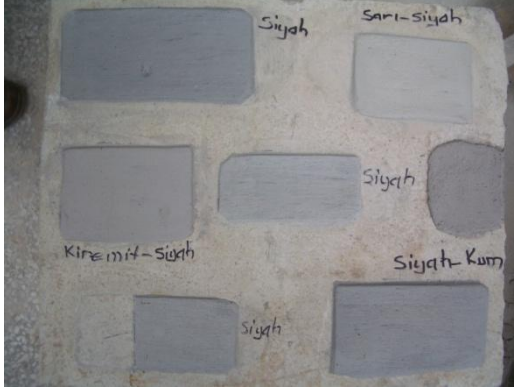
Minare kaidelerinde yüzeye yakın kısımlarda kullanılmış olan kenet ve zıvanaların korozyon sonucu genişerek bu kısımlarda parça kopmalarına neden olduğu görülmektedir (**Resim 4.236**). Korozyona uğrayarak ayrışan metal elemanlar koruma altına alınarak oluşan oyuklar plastik onarım ile kapatılmıştır.

**Resim 4.235. Plastik onarım denemeleri**

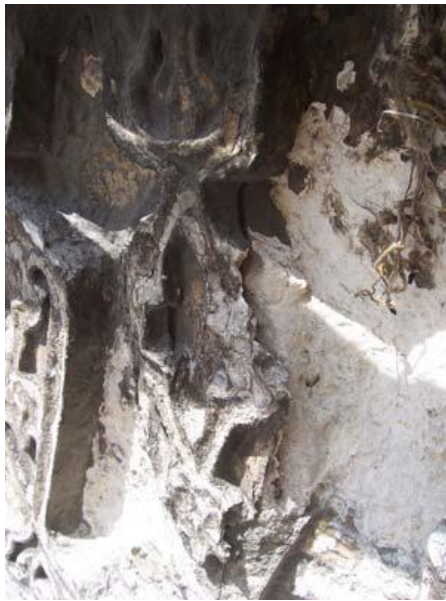
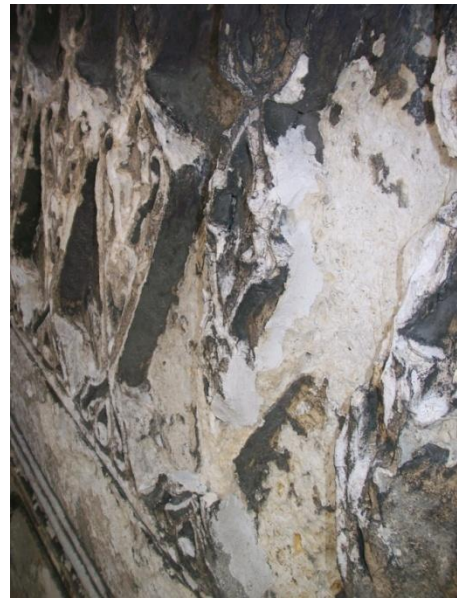
Pertevniyal Valide Sultan Camisi'nde taş yüzeylerde genel olarak yapılan sağlamaştırma uygulaması milimetrik boşlukları doldurur. Ancak cephelerde daha büyük çatlaklar ve blok olarak düşeyden ayrılma görülen yüzeyler (**Resim 4.242**) tespit edilmiştir. Bu yüzeylerde çatlak kısımların kireç esaslı enjeksiyon harcı ile doldurularak sağlamaştırılmasına (**Resim 4.243**), blok olarak düşen parçanın kesiti 1-2 cm'den fazla ise yerine donatılı olarak monte edilmesine karar verilmiştir.

**Resim 4.242-243.** Enjeksiyon ile sağlamaştırma öncesi ve sonrası
