**SÜLEYMANİYE TAŞ ODALAR'IN İNCELEMESİ VE  
YENİDEN KULLANIM ÖNERİSİ**

**YÜKSEK LİSANS TEZİ**

**Mimar Banu Kadriye KIRMACI**

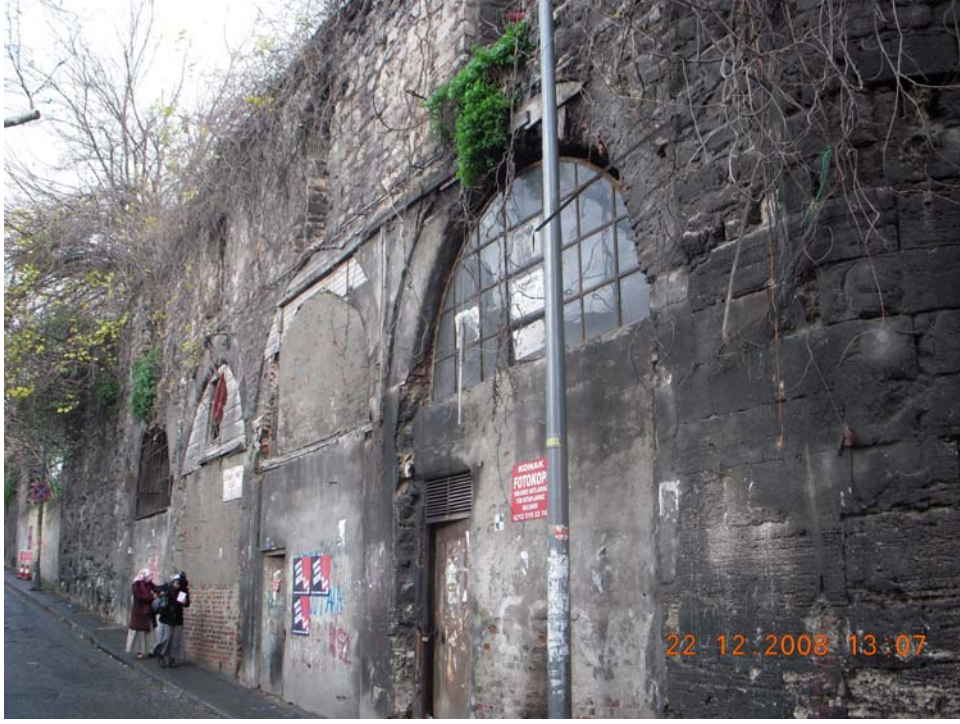
**Foto 1** Süleymaniye Caddesi Cephesi

Taş Odalar'ın yapım tarihinin 1550-1557 tarihleri arası olduğu, 15.yy Mimar Sinan Dönemi yapısı olduğu tahmin edilmektedir. İki katlı yapının alt katında Süleymaniye Caddesi'ne açılan odalar, üst katında Taş Odalar sokağa bakan odalar olduğu bilinmektedir. Yapı, cadde boyunca devam eden beden duvarına dik olarak yerleştirilmiş bölme duvarları ve aralarında oluşan hücrelerden oluşmaktadır. Yapı alanında 27 adet parsel bulunmaktadır. Bu parsellerden 13 tanesinde yapılaşma vardır. Bu yapılardan 16 no'lu parsel Bozdoğan (Valens) su kemerinin son bölümünü de içeren su terazisi, 17 parsel arazideki doğu-batı yönündeki (doğu kısmı yüksek) ortalama 5m. kot farkı olan beden duvarıdır. Taş Odalar Bozdoğan Kemerinin sonlandığı, su terazisi ve künk sistemi ile suyun Külliyyeye taşındığı suyunun bir parçası durumundadır. Beden duvarı üzerinden künk sistemi ile külliyyeye su iletildiği bilinmektedir. Kagir duvar örgüsü kesme taş ve tuğladan oluşur. Yapı günümüzde oldukça harap durumdadır.

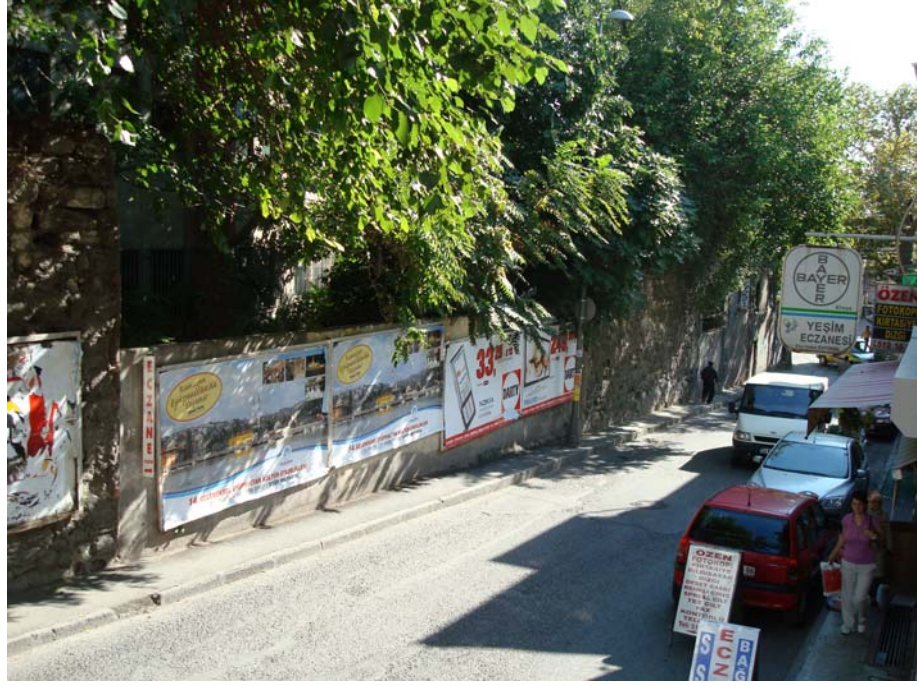
Duvarın Süleymaniye Caddesi üzerinde 15.22 m.lik kısmı yıkılarak İstanbul Üniversitesi kampüsüne giriş yapılmıştır (Bkz. Foto 36)Bu yıkım zaman içerisinde duvarın kuzey yönünde kalan küçük parçasının bozulmasına sebep olmuştur. Duvarın bu kısmında statik açıdan tehlikeli çatlaklar ve yırtılmalar meydana gelmiştir (Bkz. Foto 37)

**Foto 36** Süleymaniye Caddesinden bakış

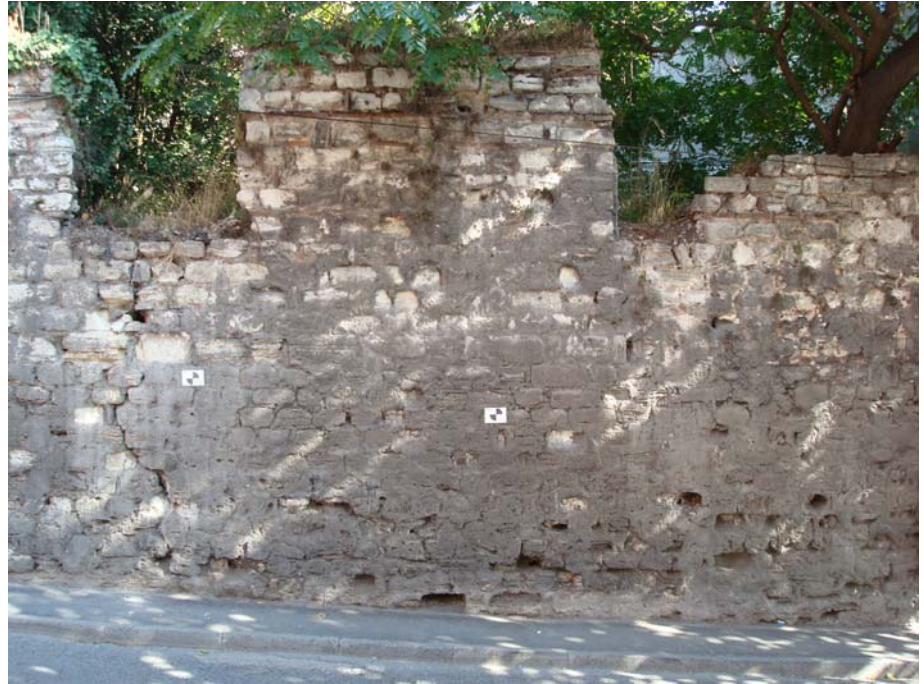
**Foto 37** Süleymaniye Caddesinden bakış

strüktürel bozulmalar, çatlaklar, duvar boşluklarına sonradan müdahale edilerek boyutlarının değiştirilmesinden dolayı duvar yüzeylerinde sağlamlaştırma müdahalesi gerekmektedir.(Bkz. Foto 37) Müdahale önerisi olarak duvarlara ilişkin malzeme sağlamlaştırması öngörülmüştür.

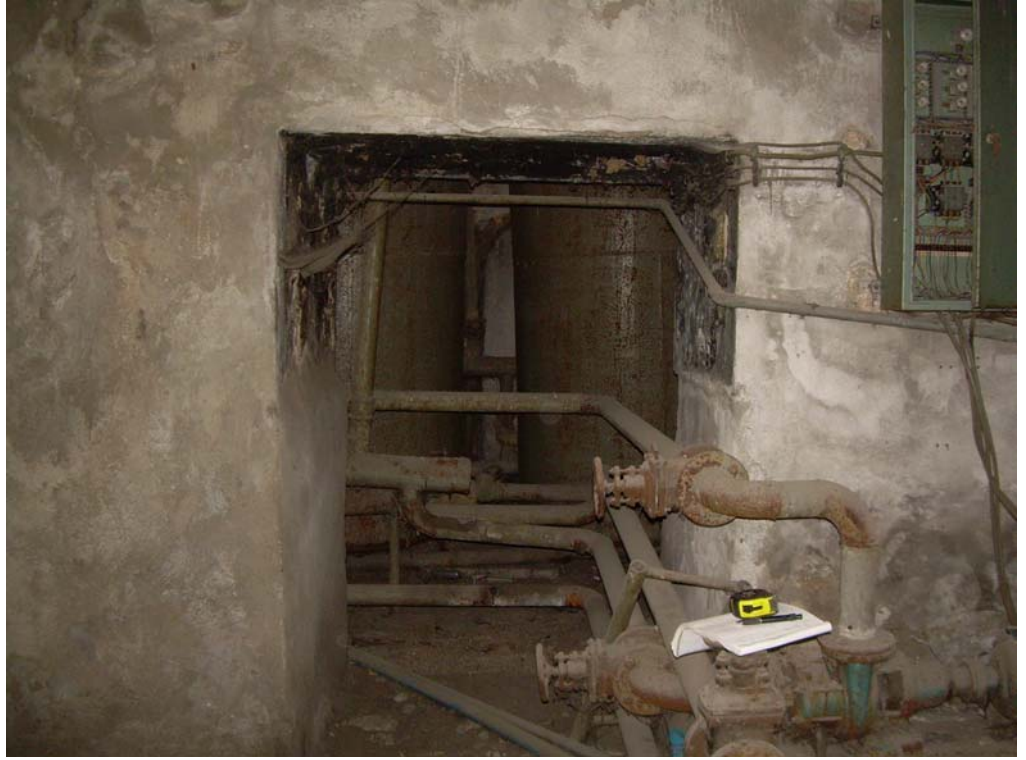
**Foto 68** 24 No'lu parsel sonradan açılan kapı boşluğu

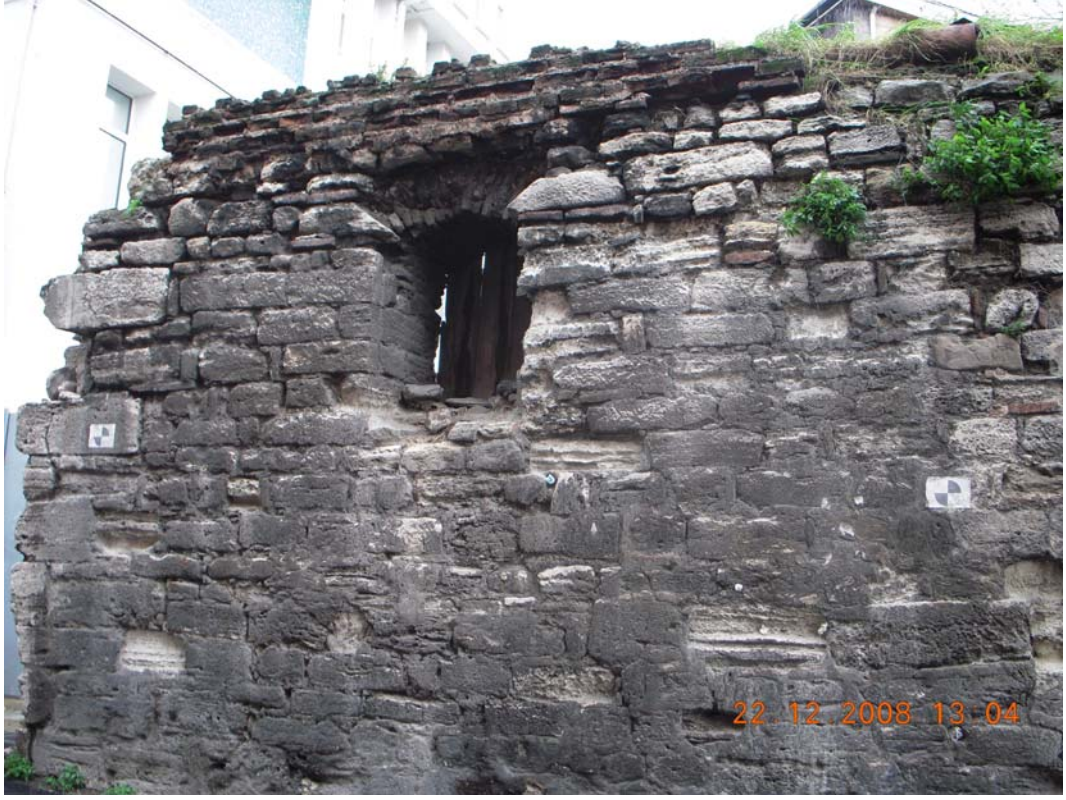
**Foto 82** 1 parsel cephesinde kirpi saçak hizasında su yolu künkler

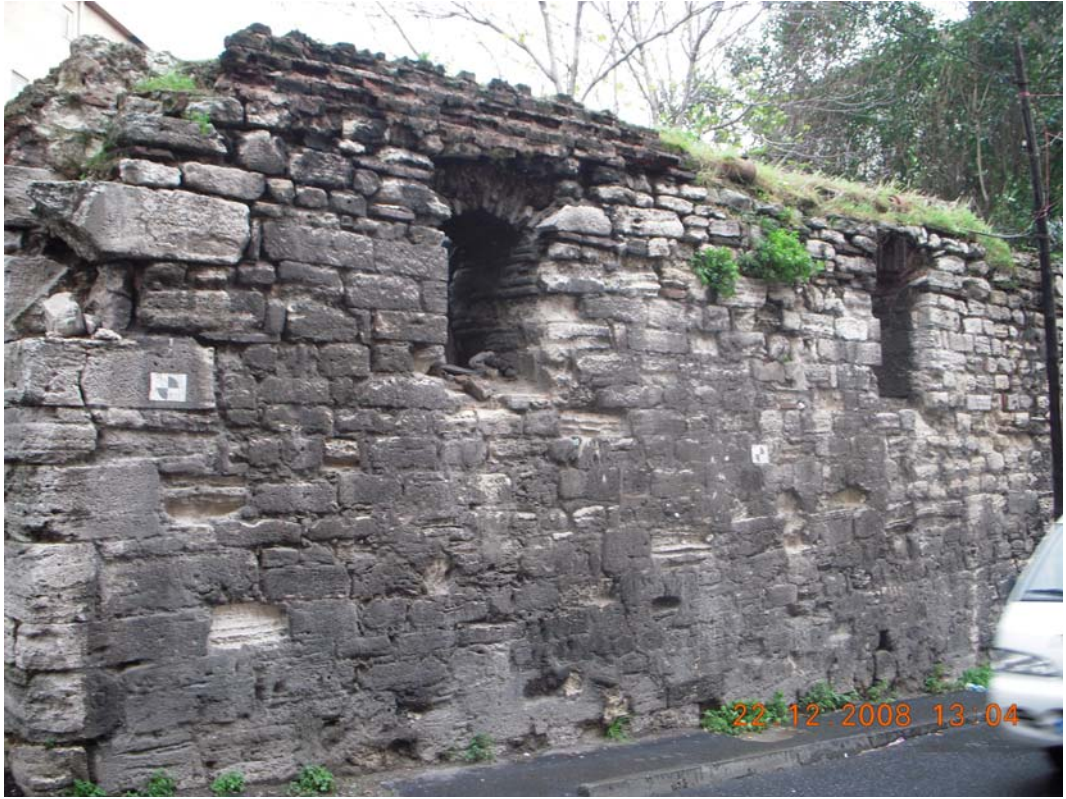
**Foto 83** Süleymaniye Caddesi 1 parsel cephesinde bozulmalar

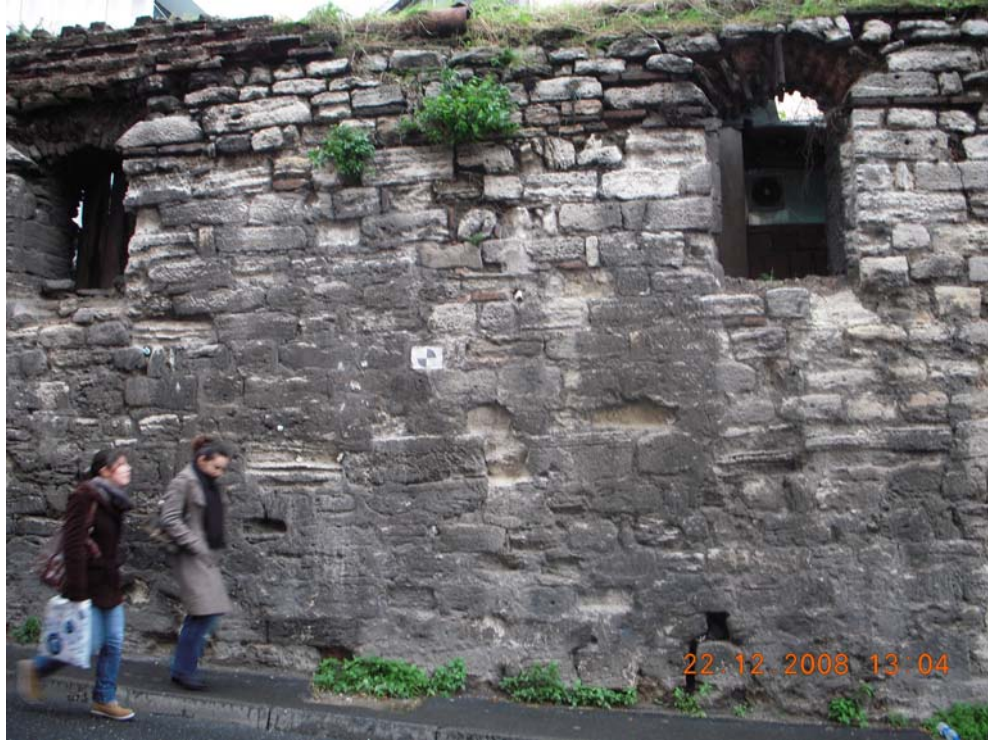
**Foto 84** 1 parsel cephesinde taş yapısında kararmalar, bitkilenme

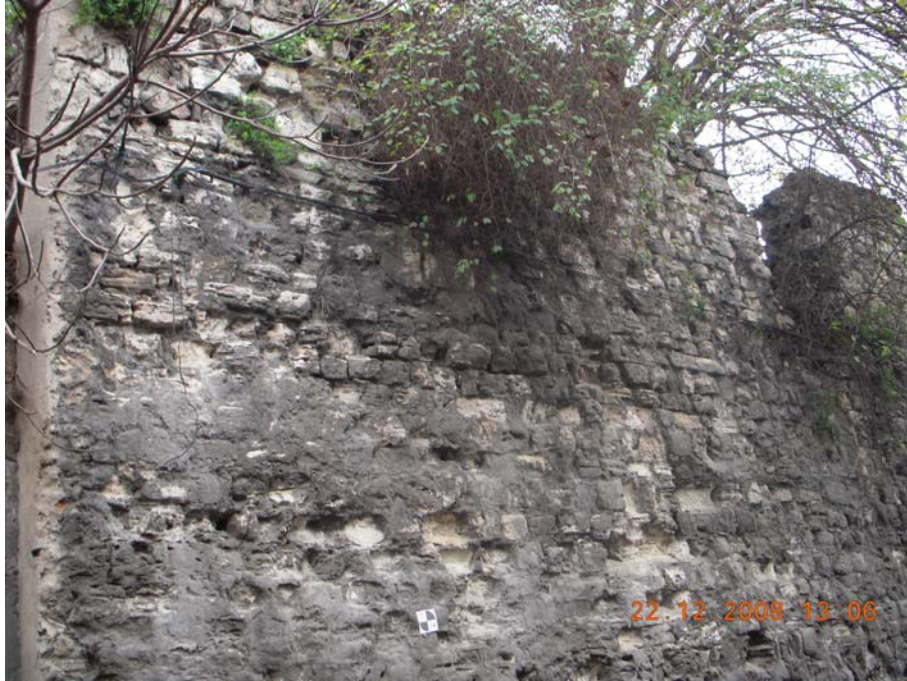
**Foto 91** Süleymaniye Caddesi 7 parsel cephesinde bozulmalar
