GELENEKSEL KONYA SİVİL MİMARLIK
ÖRNEKLERİNDE REKONSTRÜKSİYON
UYGULAMALARININ
DEĞERLENDİRİLMESİ

YÜKSEK LİSANS TEZİ

Mimarlık Anabilim Dalı

Anahtar Kelimeler: Geleneksel Konya Evi, Mimari Koruma, Özgünlük, Rekonstrüksiyon.

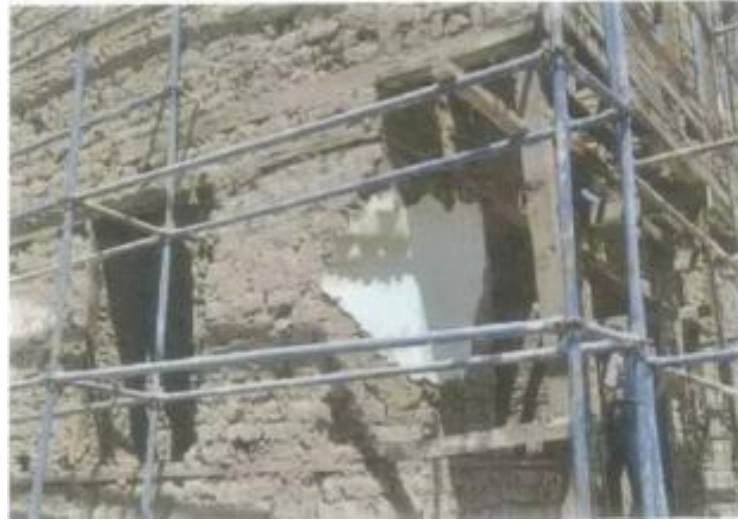
Ancak yapıda restorasyon uygulaması başladığında, sıva raspasının ardından taşıyıcı özellik sağlaması gereken yığma duvarlardaki kerpiç malzemenin oldukça hasar görerek zayıf kaldığı tespit edilmiş, ahşap ana dikme, hatıl ve kirişlerde ileri derecede çürüme ve aşınma görülmüştür. Beden duvarlarının çatı hasarından kaynaklanan su ve mantar etkilerine maruz kalması ile taşıyıcı elemanların statik açıdan vasıflarını kaybettikleri tespit edilmiştir.

Şekil 5.1.6.5. Yapının raspa sonrası durumu

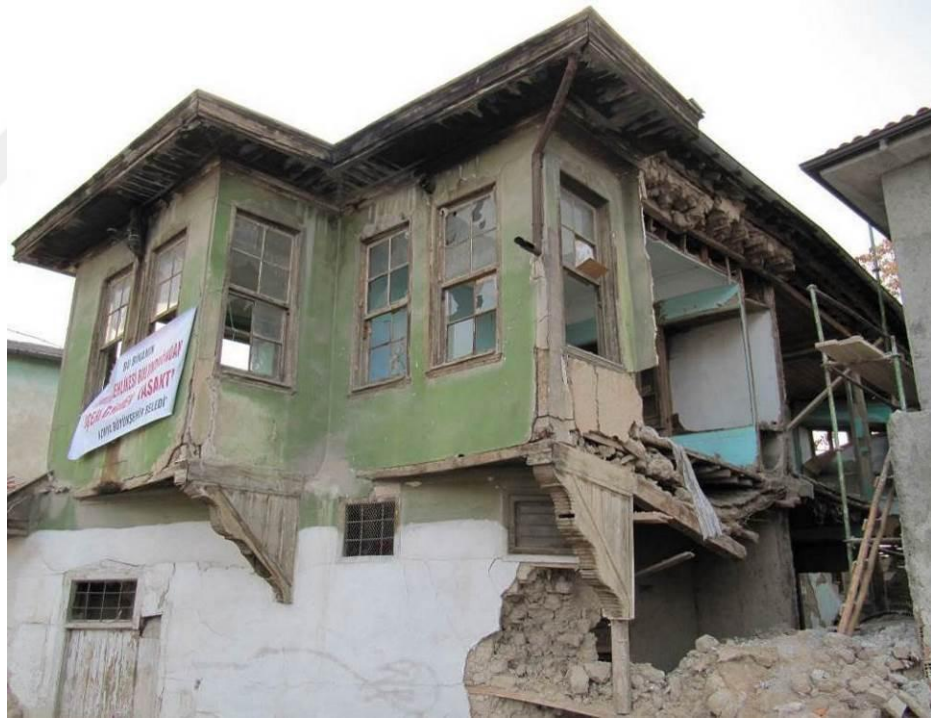
Yapının kuzeydeki kerpiç duvarının çatıdaki hasar nedeniyle su alarak tamamen yıkıldığı ve o dönemde yapının kullanılamaz halde olduğu eski fotoğraflardan anlaşılmaktadır.

Şekil 5.2.4.4. Yapının doğu cephesi çıkmaları ve yıkılan kuzey cephesi (KBB arşivi)

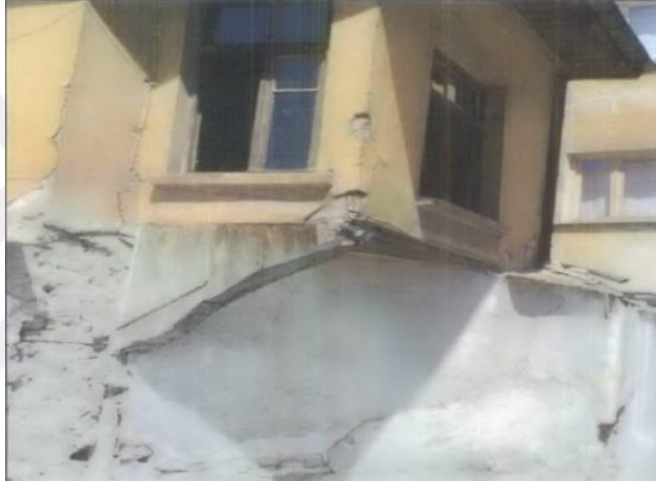
Ancak; uygulama süreci başlamadan geçen süre zarfında yapının kullanılmamasından ötürü yapıda ağır fiziksel hasarlar gelişmiştir. Binanın beden duvarlarını oluşturan kerpiç malzeme atmosferik koşullardan dolayı taşıyıcı vasfını yitirmiş, ahşap malzeme deformasyona uğramıştır. Yapının sokağa bakan ve bir köşesi zemin kat beden duvarına oturan üçgen çıkmada, çıkmayı taşıyan ahşap elemanların yıpranması ile çıkmada gözle görülür bir sehim olduğu gözlemlenmiştir. Bu nedenlerle konutun çevresi için fiziki güvenlik şartları açısından tehlike arz ettiği bilimsel raporla tespit edilmiştir. Bu rapor gereği KKVKBK'nun 05.01.2009 gün, 2820 sayılı kararı ile yapının maili-i inhidam durumu onaylanarak yıkımına karar verilmiştir (EK-8).

Şekil 5.4.6.3. Çıkmada görülen bozulma (KKVKBK arşivi)

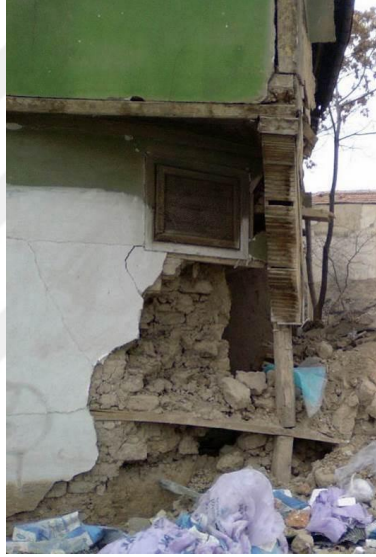
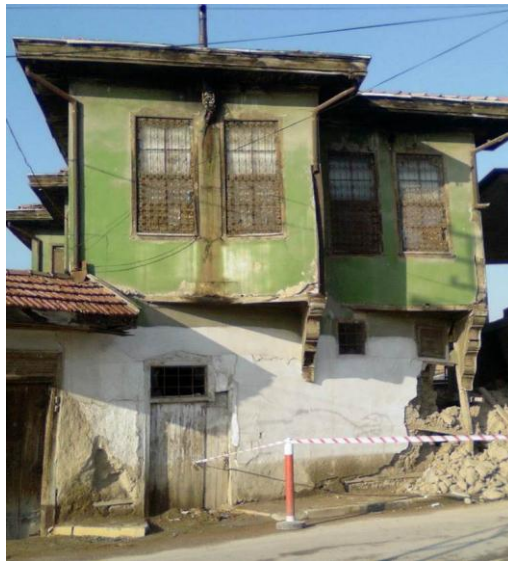
Ancak; uygulama süreci başlamadan geçen süre zarfında yapının kullanılmamasından ötürü yapıda ağır fiziksel hasarlar gelişmiştir. Binanın beden duvarlarını oluşturan kerpiç malzemen atmosferik koşullardan dolayı taşıyıcı vasfını yitirmiş, ahşap malzemeyi deformasyona uğramıştır. Yapının sokağa bakan ve bir köşesi zemin kat beden duvarına oturan üçgen çıkmalarda, çıkmayı taşıyan ahşap elemanların yıpranması ile çıkmada gözle görülür hasarların olduğu gözlemlenmiştir. Bu nedenlerle konutun çevresi için fiziki güvenlik şartları açısından tehlike arz ettiği bilimsel raporla tespit edilmiştir. Bu rapor gereği KKVKBK'nun 05.01.2009 gün, 2820 sayılı kararı ile yapının maili-i inhidam durumu onaylanarak yıkımına karar verilmiştir (EK-8).

Şekil 5.5.6.3. Yapıda meydana gelen hasarlar (KKVKBK arşivi)

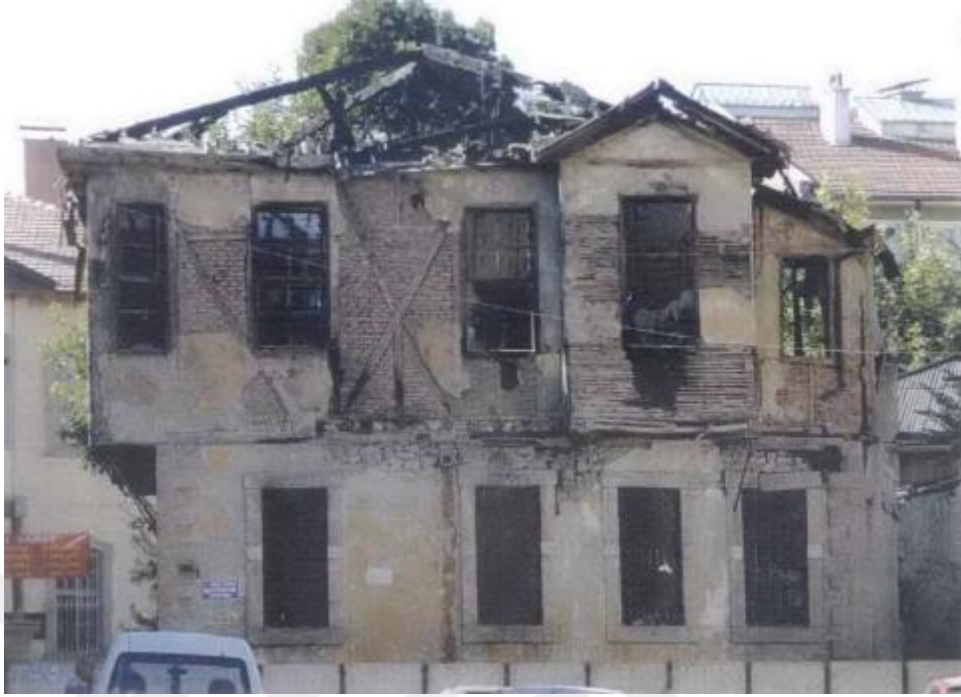
Şekil 5.6.3.1. Yapının yangından sonraki hali (KKVKBK arşivi)

2003 yılında geçirdiği yangının ardından yapıda projelendirilme çalışmalarına başlanmıştır. Yangının verdiği ağır fiziksel hasarın, yapının çevresi için can ve mal güvenliği tehlikesi oluşturması nedeniyle KKVKBK'nun 29.09.2003 gün, 5097 sayılı kararı ile restitüsyon analizine dayanan rölöve projesi istenmiştir (EK-11). Bu kararın ardından projelendirme süreci başlamıştır. KKVKBK'nun 09.06.2004 gün, 5339 sayılı kararı ile yapının konut olan fonksiyonu ticari-sosyal kültürel tesis olarak değiştirilmesi uygun görülmüştür (EK-12). KKVKBK'nun 12.07.2004 gün, 5395 sayılı kararı ile yapıya ilişkin rölöve projesi ve raporu onaylanmış, ayrıca yapının çevresi için tehlike oluşturan çatı ve birini kat yapı elemanlarının, hasarın daha az olduğu zemin kata zarar vermeyecek şekilde el ile sökülerek kaldırılmasına karar verilmiştir (EK-13).

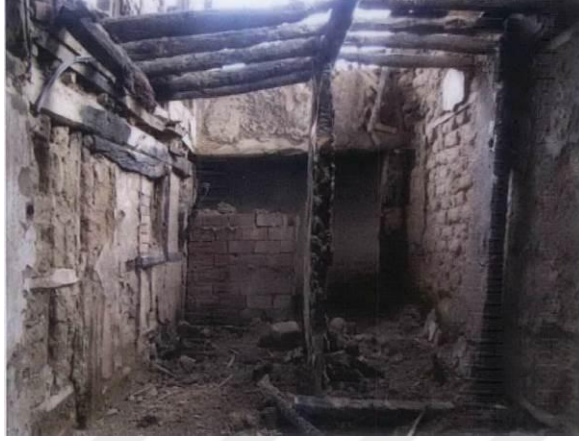
Şekil 5.7.3.1. Yapının yangında zarar gören ahşap taşıyıcıları (Rölöve raporu- CRY Mimarlık)

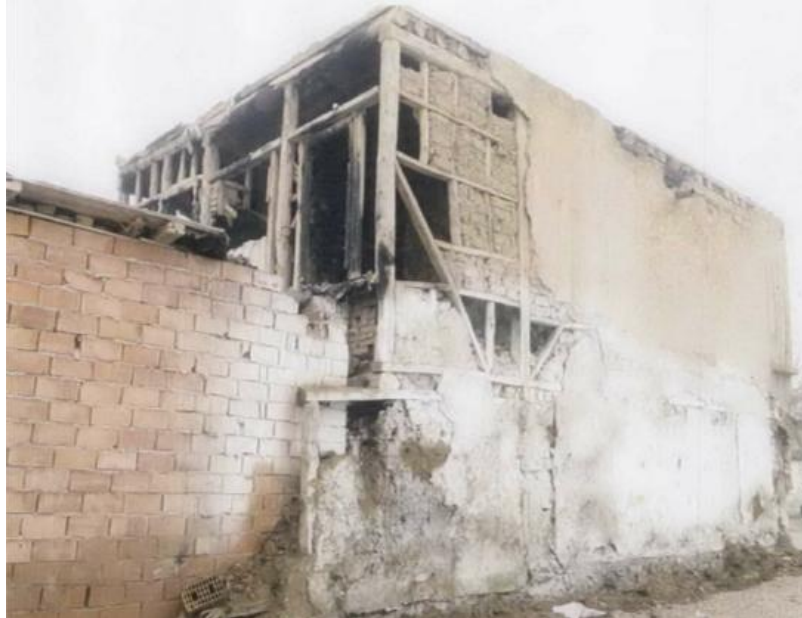
Yangının ağır hasar vermesine rağmen yapının üst örtüsünde geleneksel Konya konut tipolojisinde olduğu gibi toprak dam izleri açıkça görülmüştür. Geçirdiği yangın sonrası tahribat nedeniyle yapının strüktürel sistemi ortaya çıkmış olup yapı dış etkilere oldukça açık durumdadır.

Şekil 5.7.3.2. Yapıdaki hasarlar (Rölöve raporu- CRY Mimarlık)

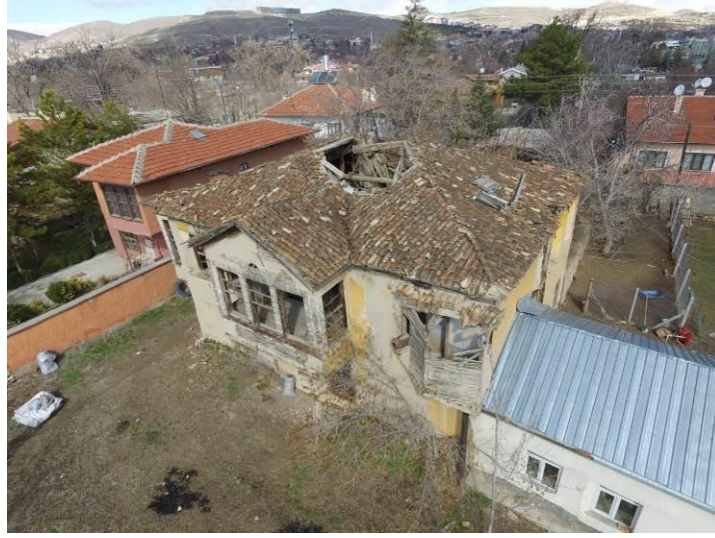
Ancak geçen süre zarfında yapıda bakımsızlıktan ötürü hasar meydana gelmiştir. Özellikle taşınmazın üst örtüsünün bir kısmı üst kat sofasına çöktüğünden yapı atmosferik koşullardan oluşan zararlara açık hale gelmiştir. Yapının kerpiç duvarlarında malzeme kayıpları meydana gelmiş, bağlayıcı harç ve derzlerde dökülmeler tespit edilmiştir. Dış etkilere maruz kalan yapının ahşap yapı elemanları taşıyıcılık vasfını yitirmiştir. Bu nedenlerle yapıya ilişkin ikinci kez projelendirilme çalışmaları başlamıştır. Konutun yıkılarak çevresi için can ve mal güvenliği tehlikesi oluşturması göz önünde bulundurularak KKVKBK'nun 29.04.2016 gün, 3607 sayılı kararı ile; maili inhidam raporu ve analitik hasar paftasının onaylanmış, detaylı restitüsyon analizine dayalı rekonstrüksiyon projesi talep edilmiştir. (EK-20).

Şekil 5.8.6.1. Yapının üst örtüsündeki hasar (Rölöve raporu-Mostar Mimarlık)

Ađır hasarlı olan üst örtünün ahşap taşıyıcılı ve kırma çatı olarak yeniden imal edilmesine karar verilmiştir.

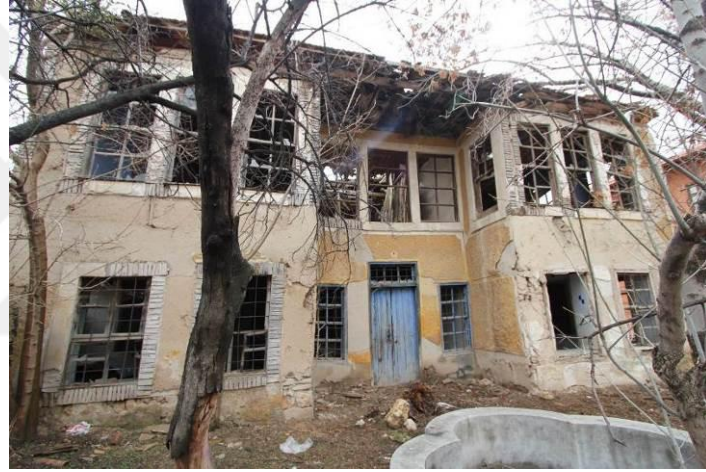
Şekil 5.8.6.2. Yapının kuzey cephesindeki bozulmalar (Rölöve raporu-Mostar Mimarlık)
