DENİZLİ MÜZESİ TARAFINDAN HİERAPOLİS ANTİK
KENTİ KUZEY NEKROPOLDE GERÇEKLEŞTİRİLEN
KORUMA VE ONARIM UYGULAMALARI

Fehmi BOR

Temmuz 2019
DENİZLİ

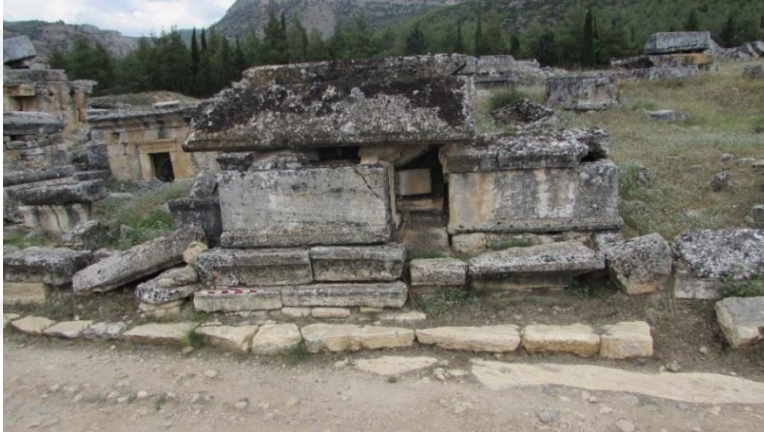
Figür 2.1

KATALOG NO: 2		
YAPILAN MÜDAHALELER:	MEVCUT DURUM:	ÖNERİLER / ÖNLEMLER:
<p>BETON: Kullanılmamıştır.</p> <p>ANASTYLOSİS: Yapılmamıştır. Çevresinde bulunan mermer lahit parçaları toplanarak doğu cephesi yanına yığılmıştır.</p> <p>ÇELİK / DEMİR ÇUBUK: Kullanılmamıştır.</p> <p>PARÇA EKLEME: Yapılmamıştır.</p> <p>RESTORASYON KİMYASALLARI: Kullanılmamıştır.</p> <p>KENET: Kullanılmamıştır.</p> <p>HARÇ: Kullanılmamıştır,</p> <p>GENEL TEMİZLİK: Çevre ve iç temizliği yapılmıştır.</p>	<p>GÖZLENEN BOZULMALAR: ÇATLAK: Mevcut. Kılcal çatlaklar ve deformasyon oluşmuş.</p> <p>KIRIK: Mevcut.</p> <p>KOPMA: Mevcut.</p> <p>BİTKİSEL: Bitkiler kaide üzerinde kök salmaktadır.</p> <p>RENK DEĞİŞİKLİĞİ: Liken kaynaklı kısmi grileşme görülmektedir.</p> <p>YÜKSELEN NEM: Batı yönünden gelen yağış suları sebebiyle eserin genelinde nem oranını artırmaktadır.</p> <p>İNEN NEM: Yağışlar üstten ve çevreden içeriye dolmakta ve nem dengesini değiştirmektedir.</p> <p>YOSUN. Eser genelinde özellikle kuzey yönde yosunlaşma yoğun olarak gözlenmektedir.</p>	<p>Eser etrafındaki mermer parçalar için konservasyon çalışması yapılmalıdır. Kaymış durumdaki traverten çatı blokları için önlem alınmalı ya da onarım müdahalesi yapılmalıdır. Tripolis Caddesi üzerinde olması sebebiyle yoğun olan ve anıt mezar üzerine çıktıkları görülen ziyaretçilerin can güvenliği riskine karşı durum aciliyet taşımaktadır.</p>

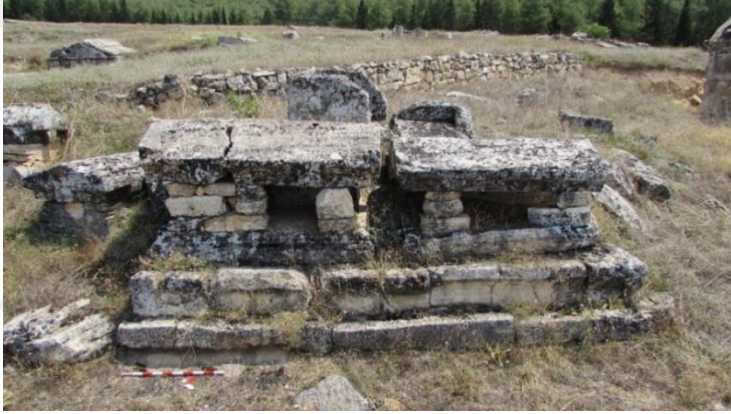
Figür 5.1

KATALOG NO: 5		
YAPILAN MÜDAHALELER:	MEVCUT DURUM:	ÖNERİLER / ÖNLEMLER:
<p>BETON: Kullanılmamıştır.</p> <p>ANASTYLOSİS: Yapılmış. Lahit mezarların bulunabilen parçaları ile yeniden aslına uygun düzenleme çalışması yapılmıştır.</p> <p>ÇELİK / DEMİR ÇUBUK: Kullanılmamıştır.</p> <p>PARÇA EKLEME: Yapılmamıştır.</p> <p>RESTORASYON KİMYASALLARI: Kullanılmamıştır.</p> <p>KENET: Kullanılmamıştır.</p> <p>HARÇ: Kullanılmamıştır.</p> <p>GENEL TEMİZLİK: Çevre ve iç temizliği yapılmıştır.</p>	<p>GÖZLENEN BOZULMALAR:</p> <p>ÇATLAK: Mevcut. Kılcal çatlaklar ve deformasyon oluşmuş.</p> <p>KIRIK: Mevcut.</p> <p>KOPMA: Mevcut.</p> <p>BİTKİSEL: Bitkiler kaide üzerinde kök salmaktadır.</p> <p>RENK DEĞİŞİKLİĞİ: Liken kaynaklı kısmi grileşme görülmektedir.</p> <p>YÜKSELEN NEM: Batı yönünden gelen yağış suları sebebiyle eserin genelinde nem oranını artırmaktadır.</p> <p>İNEN NEM: Yağışlar üstten ve çevreden içeriye dolmakta ve nem dengesini değiştirmektedir.</p>	<p>Lahitlerin oturduğu podyumdaki oynamalar düzeltilerek tekrar yerleştirilmelidir.</p>

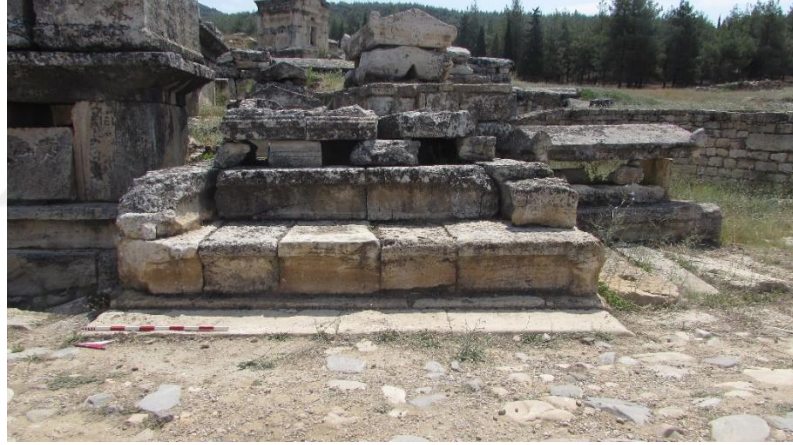
Figür 6.1

KATALOG NO: 6		
YAPILAN MÜDAHALELER:	MEVCUT DURUM:	ÖNERİLER / ÖNLEMLER:
<p>BETON: Kullanılmamıştır.</p> <p>ANASTYLOSİS: Yapılmış. U planlı kaide üzerindeki lahdin bulunabilen ve kalan parçaları ile aslına uygun düzenleme yapılmaya çalışılmıştır.</p> <p>ÇELİK / DEMİR ÇUBUK: Kullanılmamıştır.</p> <p>PARÇA EKLEME: Yapılmamış.</p> <p>RESTORASYON KİMYASALLARI: Kullanılmamıştır.</p> <p>RESTORASYON KİMYASALLARI: Kullanılmamıştır.</p> <p>KENET: Kullanılmamıştır.</p> <p>HARÇ: Kullanılmamıştır,</p> <p>GENEL TEMİZLİK: Çevre ve iç temizliği yapılmıştır.</p>	<p>GÖZLENEN BOZULMALAR:</p> <p>ÇATLAK: Mevcut. Kılcal çatlaklar ve deformasyon oluşmuş.</p> <p>KIRIK: Mevcut.</p> <p>KOPMA: Mevcut.</p> <p>RENK DEĞİŞİKLİĞİ: Liken kaynaklı kısmi grileşme görülmektedir.</p>

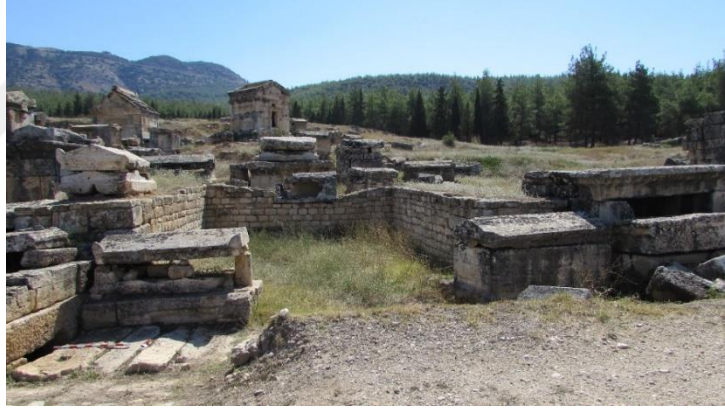
Figür 13.1

KATALOG NO: 13		
YAPILAN MÜDAHALELER:	MEVCUT DURUM:	ÖNERİLER / ÖNLEMLER:
<p>BETON: Kullanılmamıştır.</p> <p>ANASTYLOSİS: Yapılmış. Duvar üst yüzeylerinde traverten örgü malzemesine uygulanmıştır.</p> <p>ÇELİK / DEMİR ÇUBUK: Kullanılmamıştır.</p> <p>PARÇA EKLEME: Yapılmamıştır.</p> <p>RESTORASYON KİMYASALLARI: Kullanılmamıştır.</p> <p>HARÇ: Kullanılmıştır. Duvar üst yüzeylerinde traverten örgü malzemesi arasına bağlayıcı olarak kireç harcı kullanılmıştır.</p> <p>KENET: Kullanılmamıştır.</p> <p>GENEL TEMİZLİK: Çevre ve iç temizliği yapılmıştır.</p>	<p>GÖZLENEN BOZULMALAR:</p> <p>ÇATLAK: Mevcut. Kılcal çatlaklar ve deformasyon oluşmuş.</p> <p>KIRIK: Mevcut.</p> <p>KOPMA: Mevcut.</p> <p>BİTKİSEL: Bitkiler üzerinde kök salmaktadır.</p> <p>RENK DEĞİŞİKLİĞİ: Liken kaynaklı kısmi grileşme görülmektedir.</p> <p>YÜKSELEN NEM: Taban toprağında nem görülmektedir.</p> <p>İNEN NEM: Yağışlar üstten ve çevreden içeriye dolmakta ve nem dengesini değiştirmektedir. Ayrıca yağışlar eser duvar örgüsünü erozyona uğratarak duvar örgüsünün yıpranıp zaman içinde kaybına yol açmaktadır.</p>	<p>Eserin duvar örgü sistemi yağıştan korunmalıdır.</p>

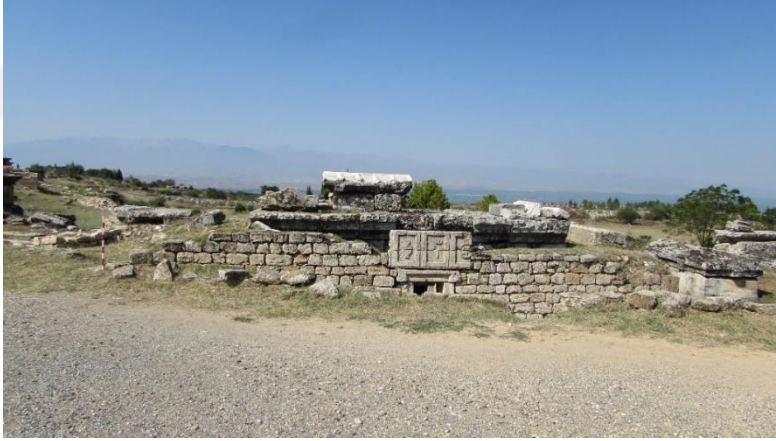
Figür 15.1

KATALOG NO: 15		
YAPILAN MÜDAHALELER:	MEVCUT DURUM:	ÖNERİLER / ÖNLEMLER:
<p>BETON: Kullanılmamıştır.</p> <p>ANASTYLOSİS: Yapılmış. Çatı üzerindeki lahitler, mezar kitabesi ve giriş karşısındaki alt desteği yıkılmış olan kline altına uygulanmıştır.</p> <p>ÇELİK / DEMİR ÇUBUK: Kullanılmamıştır.</p> <p>PARÇA EKLEME: Yapılmamıştır.</p> <p>RESTORASYON KİMYASALLARI: Kullanılmamıştır.</p> <p>HARÇ: Kullanılmamıştır.</p> <p>KENET: Kullanılmamıştır.</p> <p>GENEL TEMİZLİK: Çevre ve iç temizliği yapılmıştır.</p>	<p>GÖZLENEN BOZULMALAR: ÇATLAK: Kılcal çatlaklar ve deformasyon oluşmuş.</p> <p>KIRIK: Mevcut.</p> <p>KOPMA: Mevcut.</p> <p>BİTKİSEL: Bitkiler üzerinde kök salmaktadır.</p> <p>RENK DEĞİŞİKLİĞİ: Liken kaynaklı kısmi grileşme görülmektedir.</p> <p>YÜKSELEN NEM: Doğu yönünden gelen yağış suları sebebiyle eserin genelinde nem oranını artırmaktadır.</p> <p>İNEN NEM: Yağışlara karşı önlem alınmadığı için doğrudan hasar gören duvar ve çatı üst yapısı yağışla direkt temas etmektedir.</p> <p>SU BASKINI: Zemin blokları üzerinde yirmi santimetre su seviyesini geçtiği tespit edilmiştir. Yağış suları zemindeki traverten blokların örgüsü üzerinde birikip kapalı alanda havuz şeklinde kalmaktadır. Taban toprağında balçık ağustos ayında tespit edilmiştir.</p>	<p>Yağışlara karşı önlem alınarak doğrudan hasar gören duvar ve çatı üst yapısı yağıştan direkt teması kesilmelidir. Zemin kotundan aşağıda olan eser ve girişi her yağıştan sonra doğu yönden içeri su basmakta ve nem dengesini bozmaktadır. İçeri su basmasının önlenmeli ve drenaj sistemi kurulmalıdır.</p>

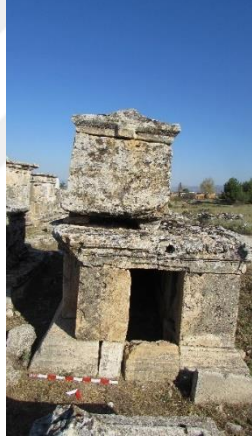
Figür 16.1

KATALOG NO: 16		
YAPILAN MÜDAHALELER:	MEVCUT DURUM:	ÖNERİLER / ÖNLEMLER:
<p>BETON: Kullanılmamıştır.</p> <p>ANASTYLOSİS: Yapılmış. Eserin dağınık haldeki bulunabilen parçaları ile tamamen yeniden ayağa kaldırılmıştır.</p> <p>ÇELİK / DEMİR ÇUBUK: Kullanılmamıştır.</p> <p>PARÇA EKLEME: Yapılmamıştır.</p> <p>RESTORASYON KİMYASALLARI: Kullanılmamıştır.</p> <p>KENET: Kullanılmamıştır.</p> <p>HARÇ: Kullanılmamıştır,</p> <p>GENEL TEMİZLİK: Çevre ve iç temizliği yapılmıştır.</p>	<p>GÖZLENEN BOZULMALAR: ÇATLAK: Mevcut. Kılcal çatlaklar ve deformasyon oluşmuş.</p> <p>KIRIK: Mevcut.</p> <p>KOPMA: Mevcut.</p> <p>BİTKİSEL: Bitkiler üzerinde kök salmaktadır.</p> <p>RENK DEĞİŞİKLİĞİ: Liken kaynaklı kısmi grileşme görülmektedir.</p> <p>YÜKSELEN NEM: Taban toprağında nem görülmektedir.</p> <p>İNEN NEM: Yağışlar içeri üstten ve çevreden dolmakta ve nem dengesini değiştirmektedir.</p>

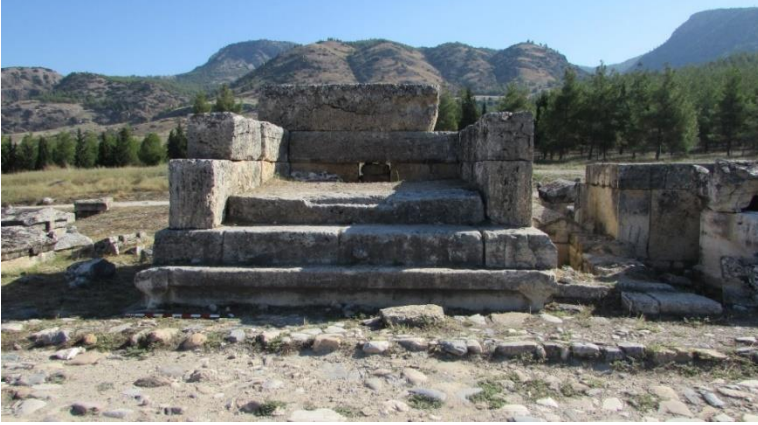
Figür 17.1

KATALOG NO: 17		
YAPILAN MÜDAHALELER:	MEVCUT DURUM:	ÖNERİLER / ÖNLEMLER:
<p>BETON: Kullanılmamıştır.</p> <p>ANASTYLOSİS: Yapılmış. En üst sıra beden duvarı bloklarından birisi yerleştirilmiştir.</p> <p>ÇELİK / DEMİR ÇUBUK: Kullanılmamıştır.</p> <p>PARÇA EKLEME: Yapılmamıştır.</p> <p>RESTORASYON KİMYASALLARI: Kullanılmamıştır.</p> <p>KENET: Kullanılmamıştır.</p> <p>HARÇ: Kullanılmamıştır.</p> <p>GENEL TEMİZLİK: Çevre ve iç temizliği yapılmıştır.</p>	<p>GÖZLENEN BOZULMALAR: ÇATLAK: Mevcut. Kılcal çatlaklar ve deformasyon oluşmuş.</p> <p>KIRIK: Mevcut.</p> <p>KOPMA: Mevcut.</p> <p>BİTKİSEL: Bitkiler kaide üzerinde kök salmaktadır.</p> <p>RENK DEĞİŞİKLİĞİ: Liken kaynaklı kısmi grileşme görülmektedir.</p> <p>YÜKSELEN NEM: Batı yönünden gelen yağış suları sebebiyle eserin genelinde nem oranını artırmaktadır.</p> <p>İNEN NEM: Yağışlar üstten ve çevreden içeriye dolmakta ve nem dengesini değiştirmektedir. görülmektedir.</p> <p>Ziyaretçilerin mezar anıtı üzerine çıkarak, dinlenmek ve hatıra fotoğrafı çekmek/ çektirmek, hatıra parça almak gibi farklı, tehlikeli yaklaşımları gözlemlenmiştir.</p>	<p>Eser içinde yığın halinde duran mermer parçalar için konservasyon çalışması yapılmalıdır.</p>

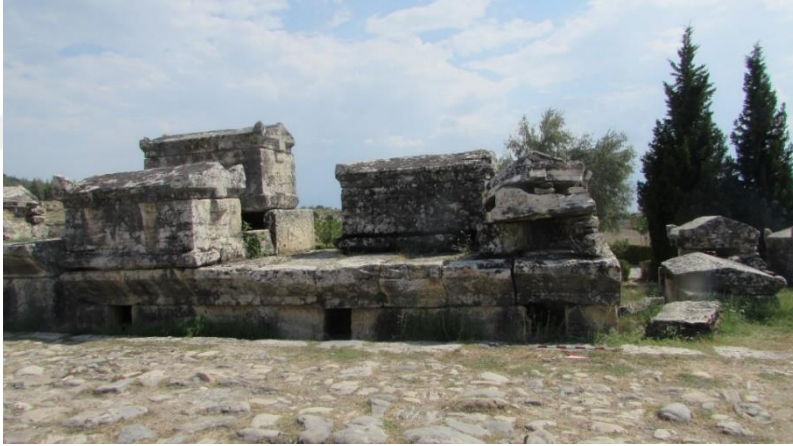
Figür 19.1

KATALOG NO: 19		
YAPILAN MÜDAHALELER:	MEVCUT DURUM:	ÖNERİLER / ÖNLEMLER:
<p>BETON: Kullanılmamıştır.</p> <p>ANASTYLOSİS: Yapılmış. Mermer lahdin bulunabilen parçaları ile düzenlenmesi yapılmıştır.</p> <p>ÇELİK / DEMİR ÇUBUK: Kullanılmamıştır.</p> <p>PARÇA EKLEME: Yapılmamıştır.</p> <p>RESTORASYON KİMYASALLARI: Kullanılmamıştır.</p> <p>KENET: Kullanılmamıştır.</p> <p>HARÇ: Kullanılmamıştır.</p> <p>GENEL TEMİZLİK: Çevre ve iç temizliği yapılmıştır.</p>	<p>GÖZLENEN BOZULMALAR:</p> <p>ÇATLAK: Mevcut. Kılcal çatlaklar ve deformasyon oluşmuş.</p> <p>KIRIK: Mevcut.</p> <p>KOPMA: Mevcut.</p> <p>BİTKİSEL: Bitkiler üzerinde kök salmaktadır.</p> <p>RENK DEĞİŞİKLİĞİ: Liken kaynaklı kısmi grileşme görülmektedir.</p> <p>YÜKSELEN NEM: Taban toprağında nem görülmektedir.</p> <p>İNEN NEM: Yağışlar üstten ve çevreden içeriye dolmakta ve nem dengesini değiştirmektedir.</p>

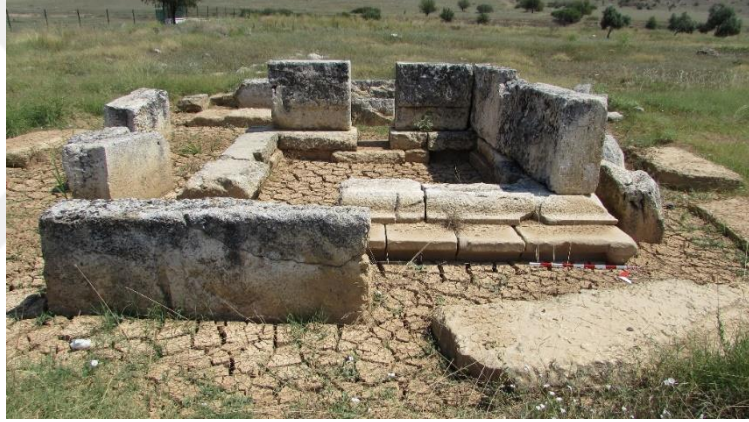
Figür 21.1

KATALOG NO: 21		
YAPILAN MÜDAHALELER:	MEVCUT DURUM:	ÖNERİLER / ÖNLEMLER:
<p>BETON: Kullanılmamıştır.</p> <p>ANASTYLOSİS: Yapılmış. Eserin bulunabilen parçaları ile kaide ve kaide üstü blokların düzenlenmesi yapılmıştır.</p> <p>ÇELİK / DEMİR ÇUBUK: Kullanılmamıştır.</p> <p>PARÇA EKLEME: Yapılmamıştır.</p> <p>RESTORASYON KİMYASALLARI: Kullanılmamıştır.</p> <p>HARÇ: Kullanılmamıştır.</p> <p>KENET: Kullanılmamıştır.</p> <p>GENEL TEMİZLİK: Çevre ve iç temizliği yapılmıştır.</p>	<p>GÖZLENEN BOZULMALAR: ÇATLAK: Mevcut. Kılcal çatlaklar ve deformasyon oluşmuş.</p> <p>KIRIK: Mevcut.</p> <p>KOPMA: Mevcut.</p> <p>BİTKİSEL: Bitkiler kaide üzerinde kök salmaktadır.</p> <p>RENK DEĞİŞİKLİĞİ: Liken kaynaklı kısmi grileşme görülmektedir.</p> <p>YÜKSELEN NEM: Batı yönünden gelen yağış suları sebebiyle eserin genelinde nem oranını artırmaktadır. Eser çevresi her yağıştan sonra göllenmektedir.</p> <p>İNEN NEM: Üzerindeki lahitlere ait olduğu anlaşılan mermer parçalardan bazılarının işçilik ve kabartmaları bu alanda tespit edilmiştir.</p>	<p>1- Doğu yönünden gelen yağış suları sebebiyle eserin genelinde göllenme oluşmaktadır. Eser içerisine yağış ve erozyon birikintilerinin girişi engellenmelidir.</p> <p>2-Kenarından geçen trafiğe açık Karahayıt karayolu egzoz gazını çekebilen sistem kurulmalı ve trafik kazalarına karşı araçların esere ulaşmasını engelleyecek bariyer ya da engel konulmalıdır.</p>

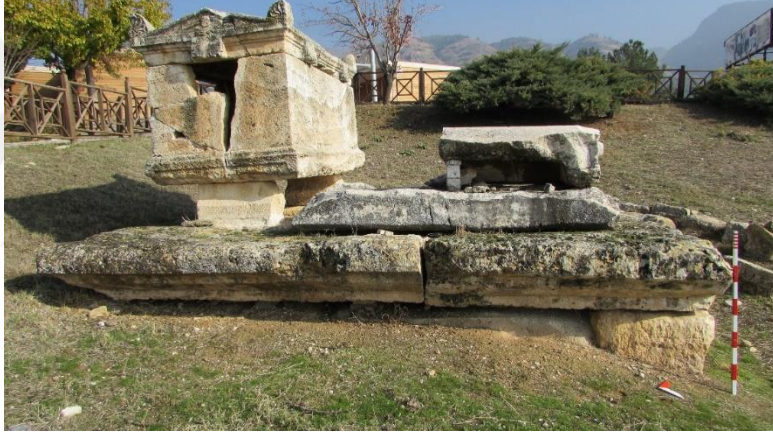
Figür 22.1

KATALOG NO: 22		
YAPILAN MÜDAHALELER:	MEVCUT DURUM:	ÖNERİLER / ÖNLEMLER:
<p>BETON: Kullanılmıştır.</p> <p>ANASTYLOSİS: Yapılmış. Kaide tamamen, lahitlerin bulunabilen parçaları ile düzenlenmesi yapılmıştır.</p> <p>ÇELİK / DEMİR ÇUBUK: Kullanılmıştır.</p> <p>PARÇA EKLEME: Yapılmamıştır.</p> <p>RESTORASYON KİMYASALLARI: Kullanılmıştır.</p> <p>KENET: Kullanılmıştır.</p> <p>HARÇ: Kullanılmıştır.</p> <p>GENEL TEMİZLİK: Çevre ve iç temizliği yapılmamıştır.</p>	<p>GÖZLENEN BOZULMALAR:</p> <p>ÇATLAK: Mevcut. Kılcal çatlaklar ve deformasyon oluşmuş.</p> <p>KIRIK: Mevcut.</p> <p>KOPMA: Mevcut</p> <p>BİTKİSEL: Bitkiler üzerinde kök salmaktadır.</p> <p>RENK DEĞİŞİKLİĞİ: Liken kaynaklı kısmi grileşme ve beyazlaşma görülmektedir. Hem kaide hem de lahitlerde kararına vardır.</p> <p>YÜKSELEN NEM: Beton kaide toprak altında kalmış ve nem görülmektedir.</p> <p>İNEN NEM: Yağışlar üstten ve çevreden içeriye dolmakta ve nem dengesini değiştirmektedir.</p>	<p>Yamaç zeminden dolayı toprak kaymakta ve kaideyi örtmektedir. Bu kaymanın düzeltilmesi için kaide çevresi yeniden düzenlenip toprak kayması engellenmelidir. Podyumun üzerine yerleştirildiği beton geçen süreç içerisinde bağlayıcılık özelliklerini kaybetmeye başlamıştır. Bu beton zeminin kontrol edilerek geçen süreç içerisindeki yitirdiği özelliklerinin daha sonraki dönemde esere olan etkisi değerlendirilmelidir. Paslanan kenetler korozyondan kurtarılmalıdır.</p>
