YÜKSEK LİSANS TEZİ
KÜLTÜR VARLIKLARINI KORUMA ve ONARIM ANABİLİM DALI
KÜLTÜR VARLIKLARINI KORUMA ve ONARIM YÜKSEK LİSANS PROGRAMI

KÜLTÜR VARLIKLARINI TEHDİT EDEN UNSURLARIN
RİSK ANALİZİ YOLUYLA DEĞERLENDİRİLMESİ,
DENİZLİ KENT MERKEZİ ÖRNEĞİ

Yıldırım Hasan SELEKOĞLU

Temmuz 2016
DENİZLİ

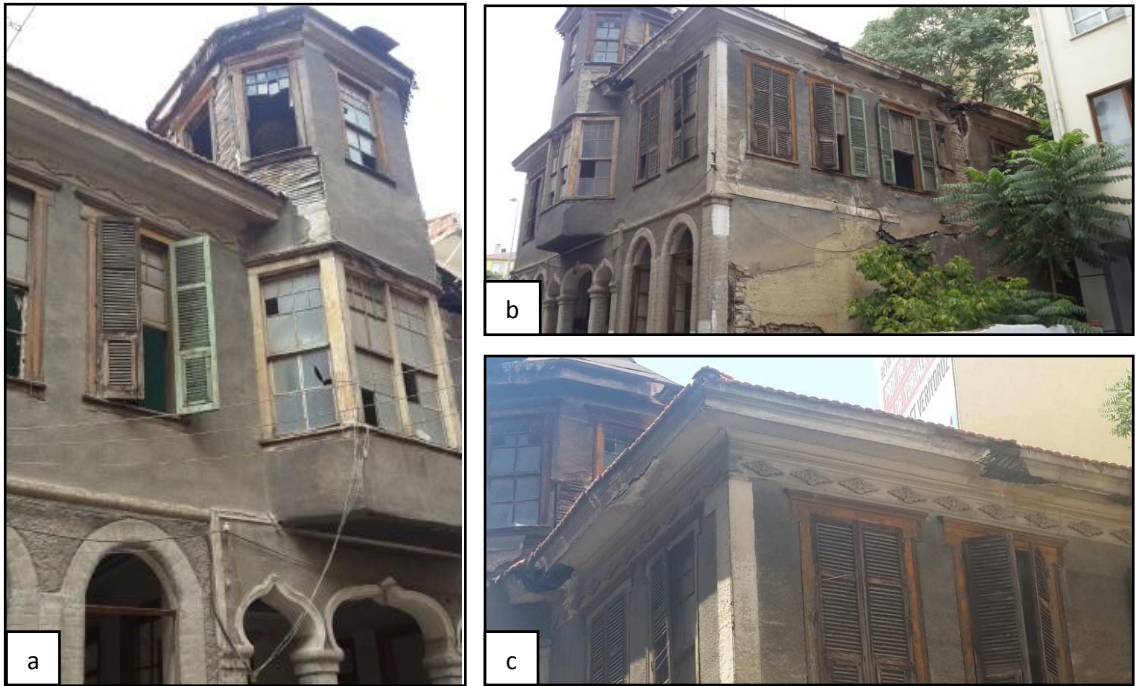
Şekil 3.4a, b, c 218 ada 167 parseldeki yapının fotoğrafları (Kişisel Arşiv, 2016).

Yapıların acil müdahale gerektirmesinin ilk nedeni yapısal hasar olmasıdır ki bu da Denizli ilindeki en yıkıcı doğal afet olan deprem tehdidi karşısında risk oluşturmaktadır. Yapılarda yapı çatlaklarından (Bkz. Şekil 3.4a, b, c), ahşap yapım tekniği ile yapılmış olan yapılarda taşıyıcı elemanlardaki nem sorunlarından (Bkz. Şekil 3.8a, b, c) ya da 432 ada 11 parsel örneğindeki yapıda (Bkz. Şekil 3.6a, b, c) görüldüğü üzere geçirmiş olduğu kundaklama sonrasında yangın sonucu oluşan bozulmalardan dolayı yapısal hasar meydana geldiği tespit edilmiştir.

İki katlı sivil mimarlık örneği olan yapı terk edilmiş ve harap durumdadır. Yapıda yapısal hasar, nem sorunları, kundaklama ve vandalizm izleri vardır.

218 ada 167 parseldeki Hüdayi Oral evi iki katlı sivil mimarlık örneği kâgir yapı terk edilmiş ve harap durumdadır (Şekil 3.3 ve Harita 3.4). Yapıda bulunan yapısal hasar (Şekil 3.4a) nedeni ile deprem riski altında olduğu düşünülmektedir. Bakımsızlık sonucu yer yer kâgir yapının ahşap elemanlarının açıkta kaldığı ve zamanla oluşan çatı ve zemin drenaj problemleri nedeni ile sıva, duvar, donatı, taşıyıcı sisteminde nem sorunları oluştuğu tespit edilmiştir (Şekil 3.4a, b, c). Kullanıma terk edilmiş olması ve bulunduğu konumdaki vandalizm ve kundaklama olayları (Bkz. Harita 2.5) nedeni ile risk altında olan yapı vandalizme uğramış ve yapının kundaklama geçmişi olduğu bilinmektedir (Yapı Kartı 13 ve Bkz. Harita 2.5).

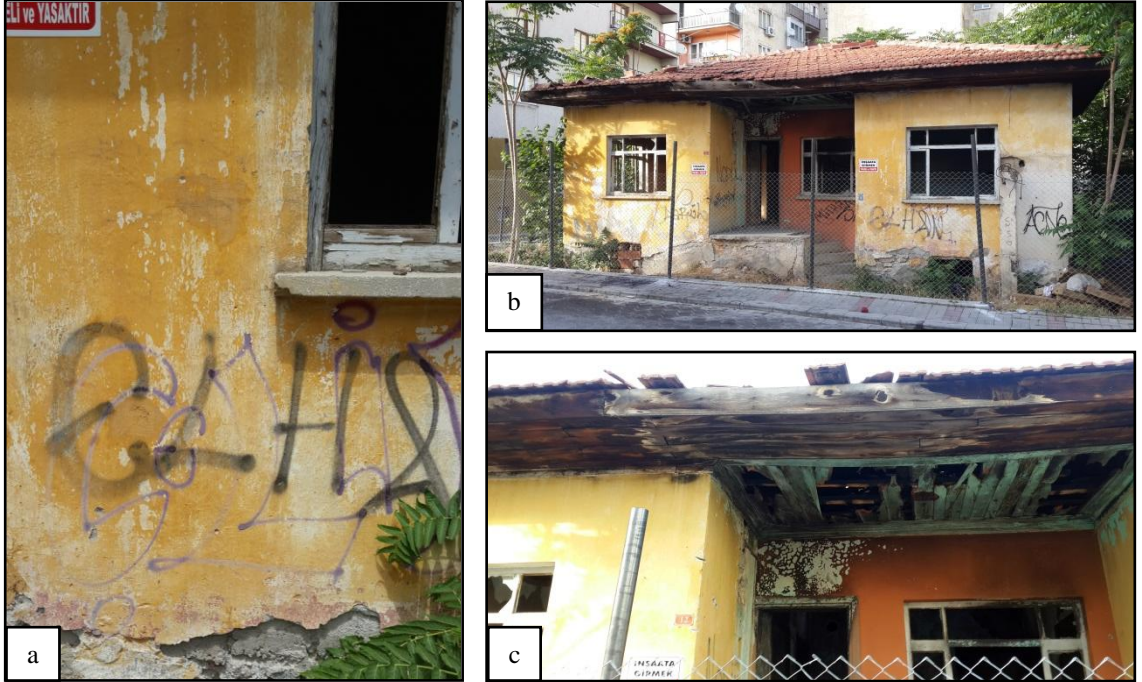
Şekil 3.6a, b, c, 432 ada 11 parseldeki yapının fotoğrafları (Kişisel Arşiv, 2016).

Tek katlı sivil mimarlık örneği olan yapı harap durumdadır. Vandalizm, nem, biyolojik bozulma ve yapısal hasar bulunduran yapı bulunduğu konum itibarı ile de su baskını ve kundaklama tehdidiyle karşı karşıyadır.

432 ada 11 parseldeki tek katlı sivil mimarlık örneği yapı terk edilmiş ve harap durumdadır (Şekil 3.5 ve Harita 3.4). Yapıda yangın geçmişi ve bakımsızlıktan dolayı oluşan yapısal hasar (Şekil 3.6a) nedeni ile deprem riski altında olduğu düşünülmektedir. Geçirdiği yangın sonucu oluşan çatı ve zemin drenaj problemleri nedeni ile nem tehdidi altında olup sıva, duvar, donatı, taşıyıcı sisteminde nem sorunları tespit edilmiştir (Şekil 3.6a, b, c). Terk edilmiş olması ve bulunduğu konumdaki vandalizm ve kundaklama olayları (Bkz. Harita 2.5) nedeni ile risk altında olan yapı vandalizme uğramış ve kundaklama geçmişi olduğu bilinmektedir (Yapı Kartı 18).

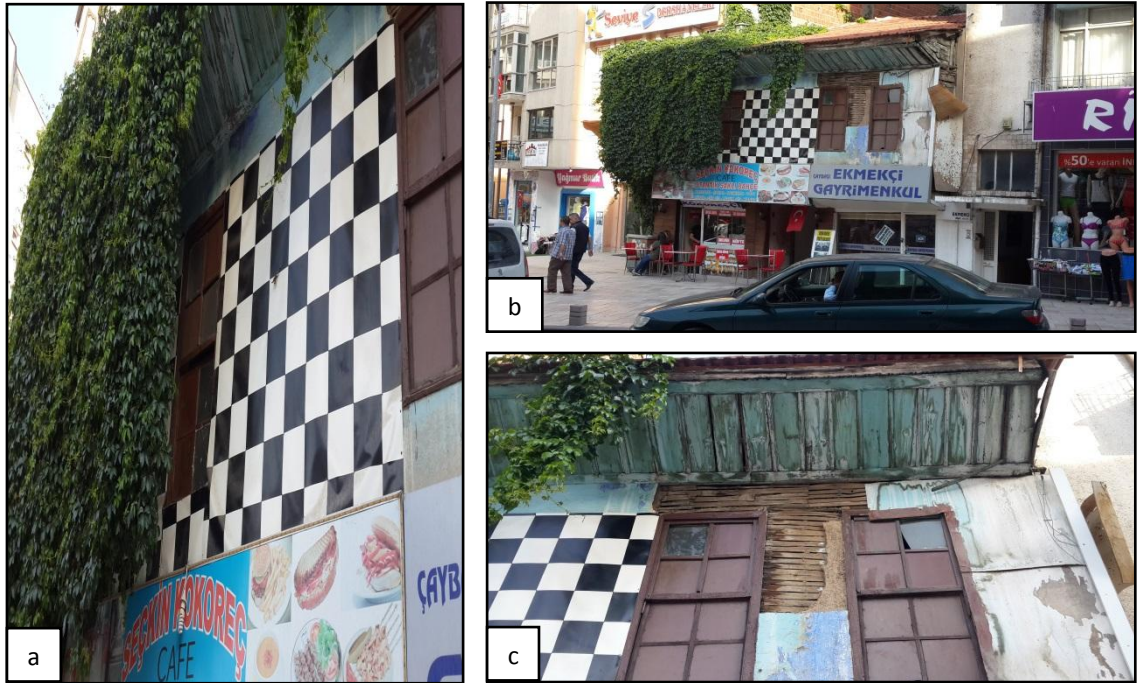
Şekil 3.8a, b, c 1484 ada 3 parseldeki yapının fotoğrafları (Kişisel Arşiv, 2016).

1484 ada 3 parseldeki iki katlı sivil mimarlık örneği ahşap yapı kullanımını devam etse de bakımsız durumdadır (Şekil 3.7 ve Harita 3.4). Bakımsızlık sonucu yer yer ahşap elemanlarının açıkta kalması ve çatı drenaj sistemindeki sorunlar ile ortaya çıkmış duvar, donatı, taşıyıcı gibi ahşap elemanları etkileyen nem sorunları tespit edilmiştir (Şekil 3.8a, b, c). Taşıyıcı sistemdeki nem sorunları nedeni ile deprem riski altında olduğu düşünülmektedir. Ticarethane olarak kullanımı devam etmekte olan yapı ahşap yapım malzemesi ile yapılmış olması ve bakımsız olması nedeni ile yangın tehdidi ile karşı karşıyadır. Ayrıca bulunduğu konumdaki vandalizm ve kundaklama olayları (Bkz. Harita 2.5) nedeni ile risk altında olduğu düşünülmektedir (Yapı Kartı 21).

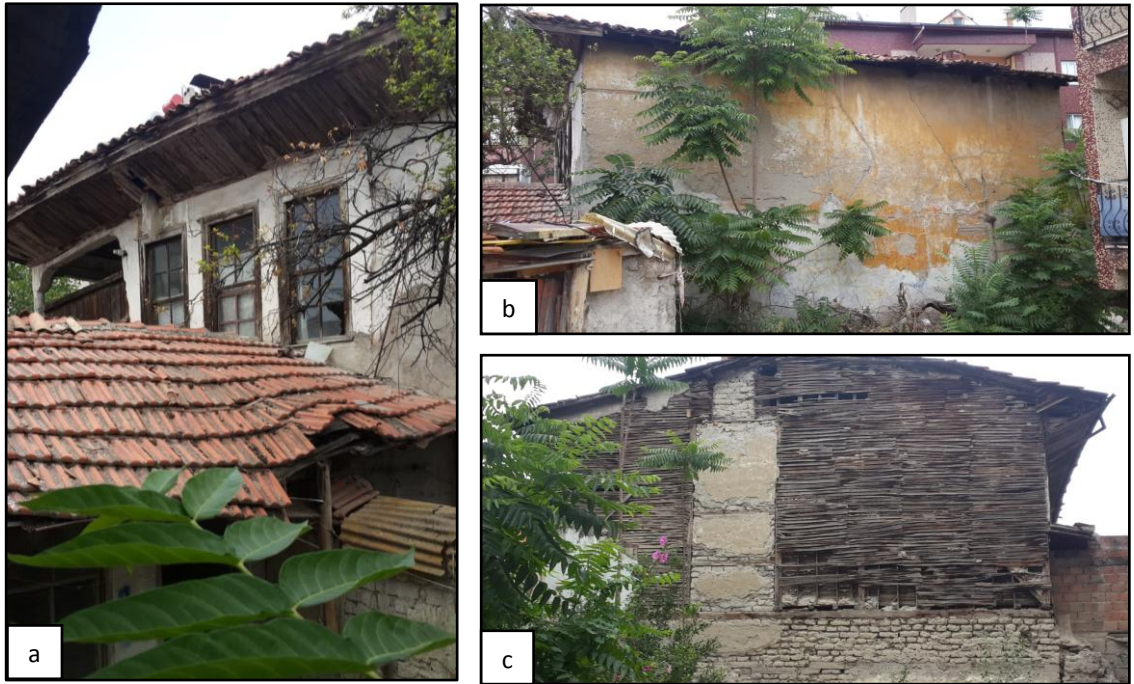
Şekil 3.10a, b, c, 1617 ada 7-10 parseldeki yapının fotoğrafları (Kişisel Arşiv, 2016).

1617 ada 7-10 parseldeki iki katlı sivil mimarlık örneği kagir yapı kullanımı devam etse de bakımsız durumdadır (Şekil 3.9 ve Harita 3.4). Yapıda bakımsızlık, bitişik bloğundaki yapının yıkılması sonucu ahşap elemanlarının açıkta kalması ve çatı drenaj sistemindeki sorunlar sonucu oluşan nem, biyolojik bozulmalar ve bitkilenme sorunları tespit edilmiştir (Şekil 3.10a, b, c). Yapının taşıyıcı sistemdeki nem bozulmaları nedeni ile deprem riski altında olduğu düşünülmektedir. Kullanımı devam etmekte olan yapının bulunduğu konumdaki kundaklama olayları (Bkz. Harita 2.5) nedeni ile risk altında olduğu söylenebilir (Yapı Kartı 23).

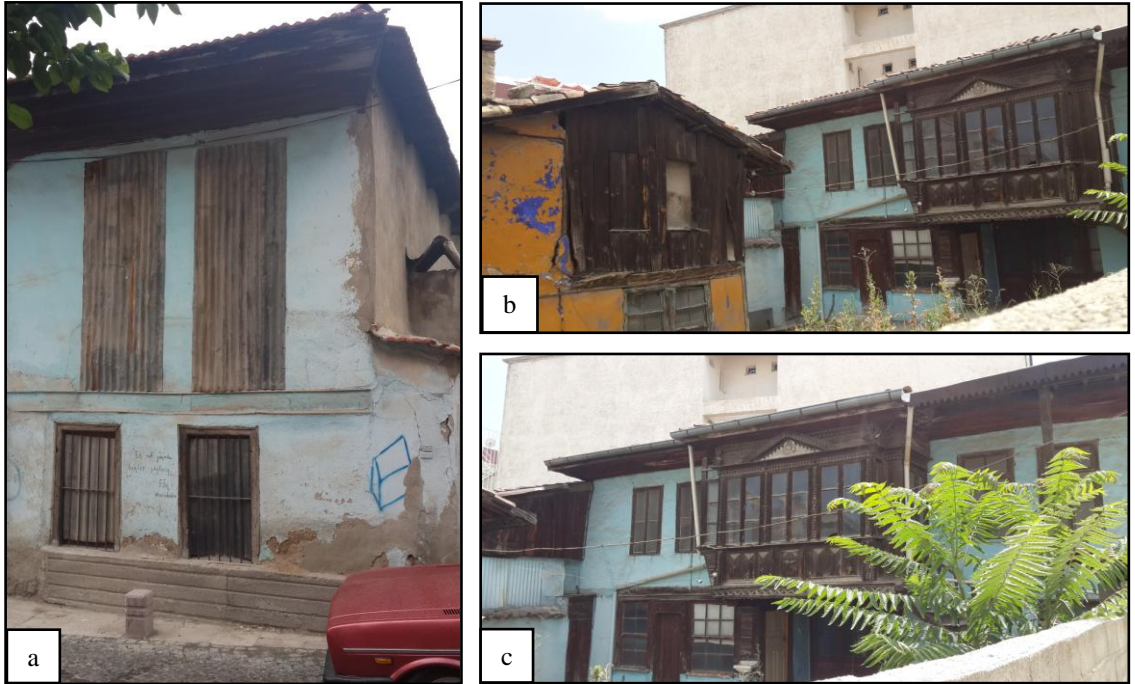
Şekil 3.12a, b, c 1785 ada 17-18-19 parseldeki yapının fotoğrafları (Kişisel Arşiv, 2016).

1785 ada 17-18-19 parseldeki iki katlı sivil mimarlık örneği ahşap yapı terk edilmiş ve bakımsız haldedir (Şekil 3.11 ve Harita 3.4). Yapıda pek çok noktada bakımsızlık, ahşap elemanlarının açıkta kalması ve çatı drenaj sistemindeki sorunlar nedeni ile ortaya çıkmış duvar, donatı, taşıyıcı gibi ahşap elemanları etkileyen nem ve biyolojik bozulma sorunları tespit edilmiştir (Şekil 3.12a, b, c). Yapının taşıyıcı sistemdeki nem sorunları nedeni ile deprem riski altında olduğu düşünülmektedir. Terk edilmiş olması ve bulunduğu konumdaki vandalizm, kundaklama ve su baskını olayları (Bkz. Harita 2.4 ve Harita 2.5) ve yüzeysel bileşenlerinde (sıva, boya vb.) vandalizm izleri olması nedeni ile risk altındadır(Yapı Kartı 23).

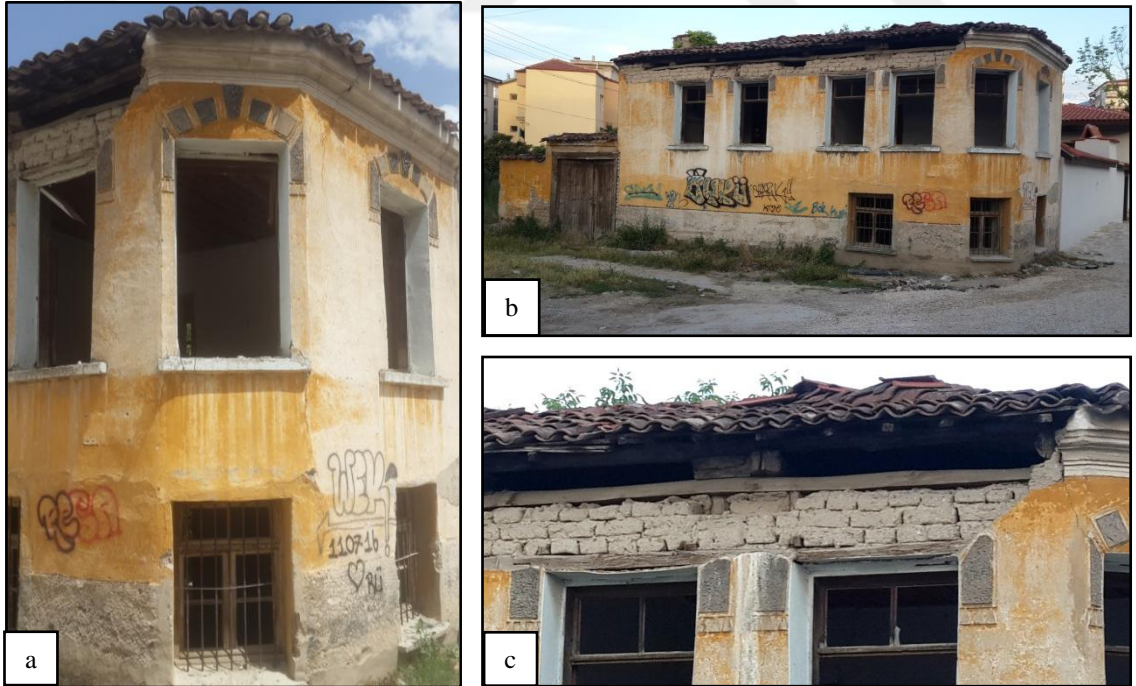
3.14a, b, c 2344 ada 6 parseldeki yapının fotoğrafları (Kişisel Arşiv, 2016).

2344 ada 6 parseldeki Atalar kentsel sit alanı içerisinde bulunan iki katlı sivil mimarlık örneği yapı terk edilmiş ve harap durumdadır (Şekil 3.13 ve Harita 3.4). Yapıda bulunan yapısal hasar (Şekil 3.14a) nedeni ile deprem riski altında olduğu düşünülmektedir. Çatı ve zemin drenaj problemleri nedeni ile nem sorunları tespit edilmiştir (Şekil 3.14a, b, c). Terk edilmiş olması ve bulunduğu konumdaki vandalizm ve kundaklama olayları (Bkz. Harita 2.5) ve vandalizme uğramış olması nedeni ile risk altındadır (Yapı Kartı 38).

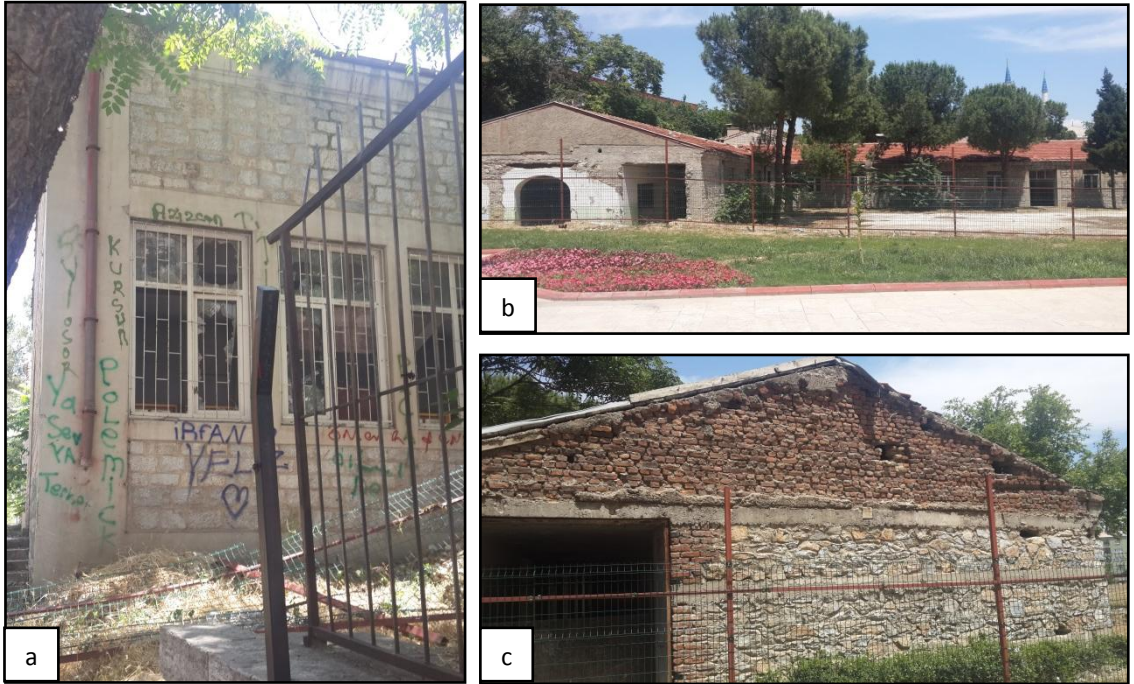
3.16a, b, c 7455 ada 2-7-8 parsellerdeki yapının fotoğrafları (Kişisel Arşiv, 2016).

7455 ada 2-7-8 parseldeki tek katlı kamusal yapı örneği olan meslek lisesinin derslik yapıları terk edilmiş ve harap durumdadır (Şekil 3.15 ve Harita 3.4). Yapıda bulunan yapısal hasar (Şekil 3.16a) nedeni ile deprem riski altında olduğu düşünülmektedir. Çatı ve zemin drenaj problemleri nedeni ile nem tehdidi altındadır ve nem bozulma izleri yapı üzerinde tespit edilmiştir (Şekil 3.16a,b, c). Terk edilmiş olması ve bulunduğu konumdaki vandalizm ve kundaklama olayları (Bkz. Harita 2.5) nedeni ile risk altındadır. Yapı vandalizme uğramış ve kundaklama geçmişi olduğu bilinmektedir (Yapı Kartı 55).

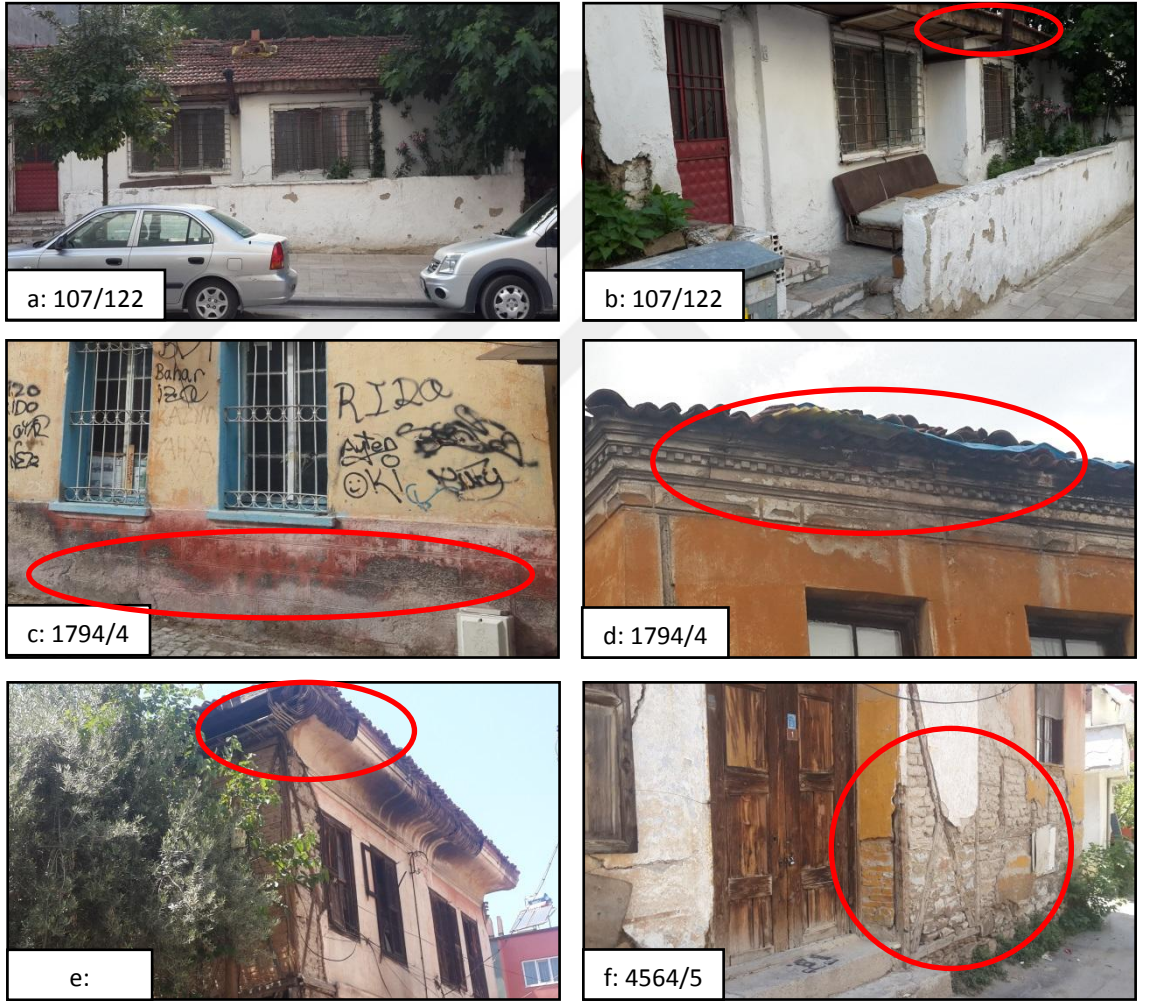
Risk analizi sonucu 13 yapının yüksek tehdit seviyesinde olduğu belirlenmiştir. Bu yapılarda çatı drenaj veya zemin drenaj sistemlerindeki sorunlardan ya da kullanılma terk edilmiş durumda olmaları ve buldukları konum (Bkz. Harita 2.4 ve Harita 2.5) itibari ile risk altındadırlar (Harita 3.2). Nem sorunları görülmekte olan yapılar 107 ada 122 parseldeki yapı (Şekil 3.17a, b ve Yapı Kartı 9), 1794 ada 4 parseldeki yapı (Şekil 3.17c, d ve Yapı Kartı 27) ve 4564 ada 5 parseldeki yapılardır (Şekil 3.12e, f ve Yapı Kartı 52).

3.17a, b, c, d, e, f Nem belirtilerinin görüldüğü yapı örnekleri (Kişisel Arşiv, 2016).

Bu yapılardan 107 ada 122 parseldeki yapıda çatı drenaj sistemindeki sorunları nedeni ile oluşan renk değişimleri ve malzeme kayıpları görülmektedir (Şekil 3.17b). 1794 ada 4 parseldeki yapıda çatı drenaj problemleri (Şekil 3.17d) ile zemin drenaj problemleri (Şekil 3.17c) bir arada görülmektedir. Yapı bulunduğu konum ve vandalizm

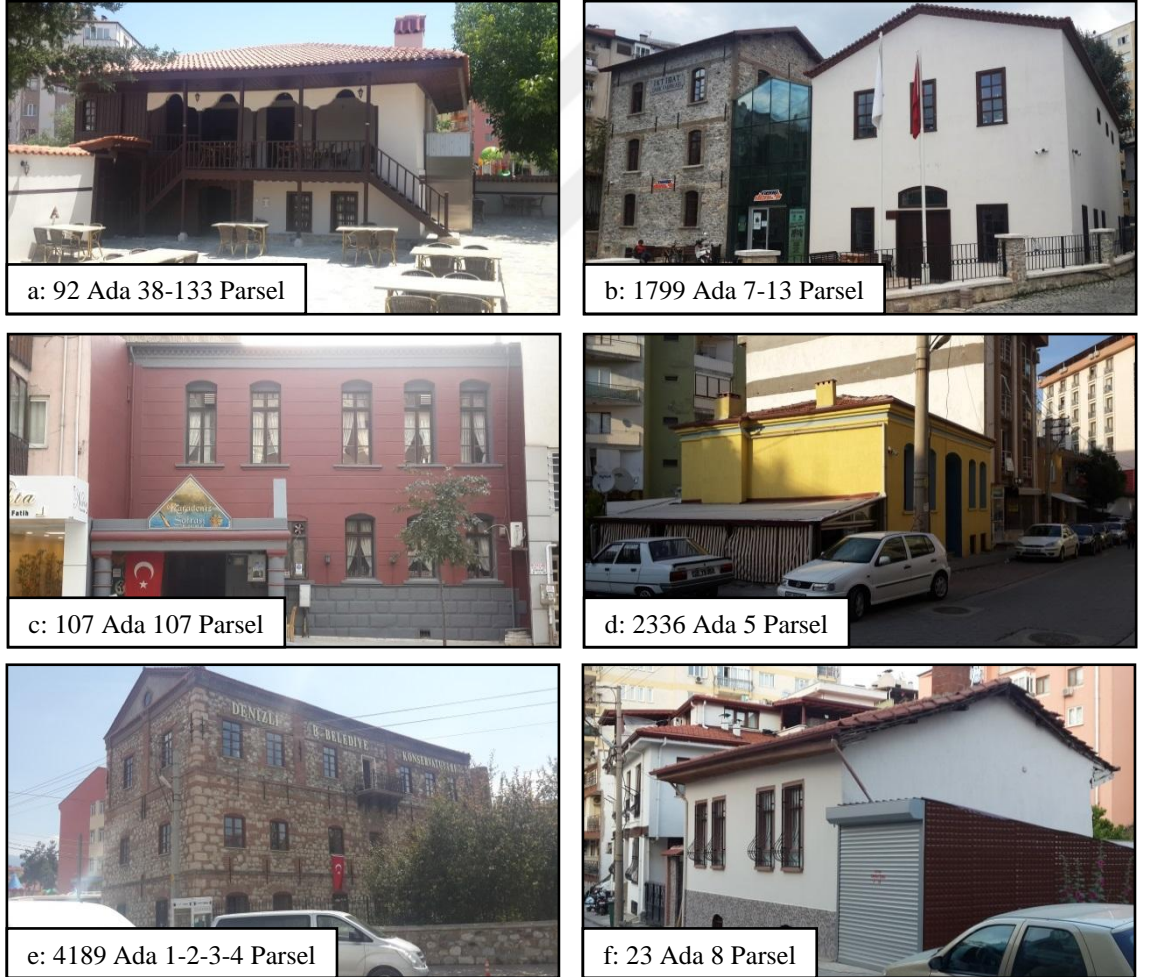
Şekil 3.19 a, b, c, d, e, f Düşük risk altındaki yapılara örnekler (Kişisel arşivden, 2015).
