**Yüksek Lisans Tezi  
Kültür Varlıklarını Koruma ve Onarım Anabilim Dalı  
Kültür Varlıklarını Koruma ve Onarım Yüksek Lisans Programı**

**STRATONIKEIA KUZEY CADDE DOĞU PORTİK  
MOZAİKLERİ  
KORUMA VE ONARIM ÇALIŞMALARI**

**MAYIS 2016  
DENİZLİ**

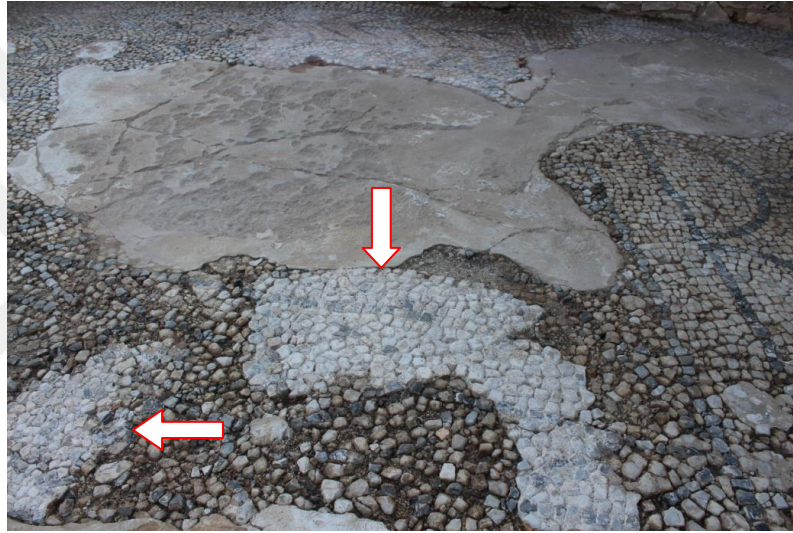
Figür 14: 5 Nolu Panel, Antik Dönem'de Yapılan Onarım

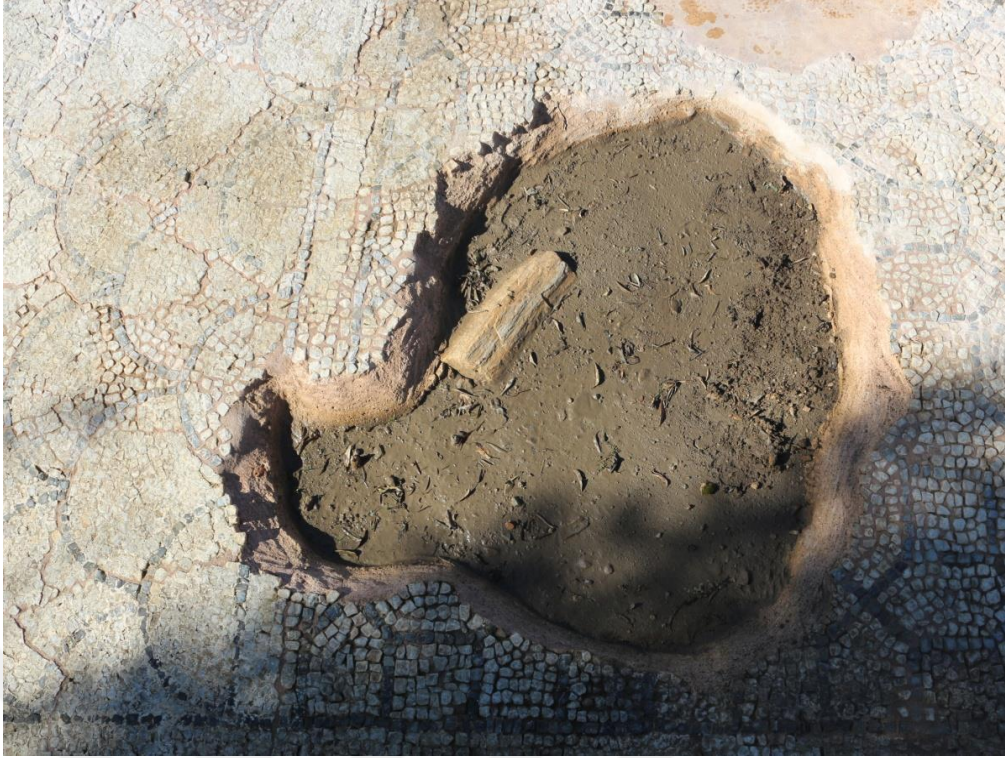
Figür 16: 1 Nolu Panel Lakuna Örneđi

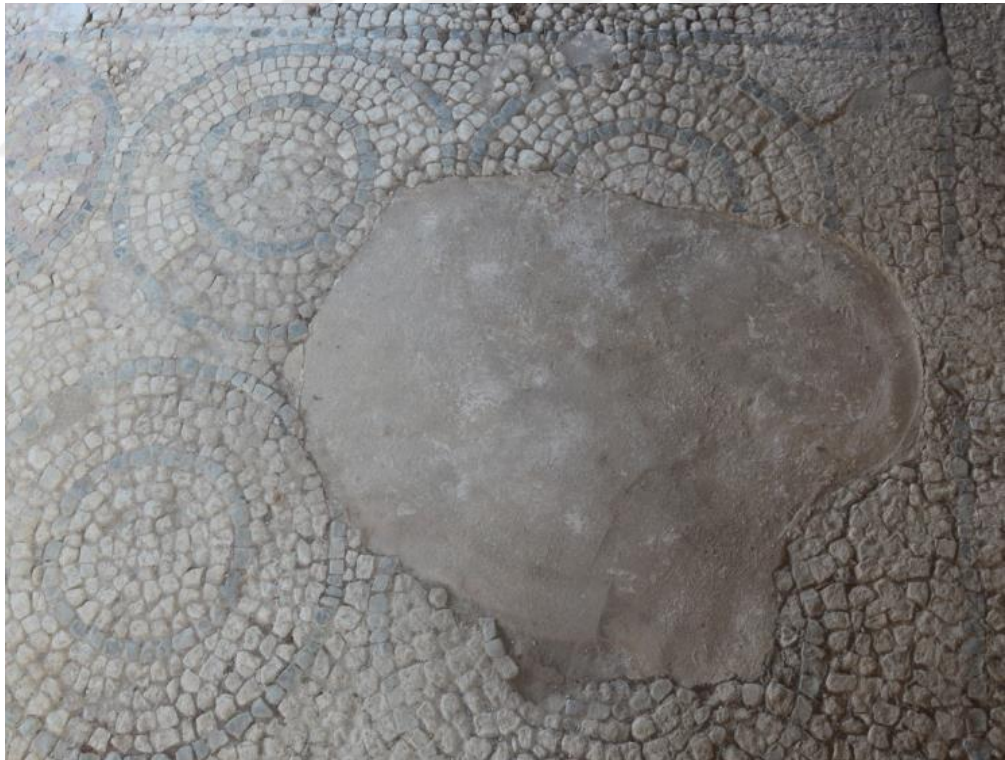
Figür 17: 4 Nolu Panel Lakuna Örneđi

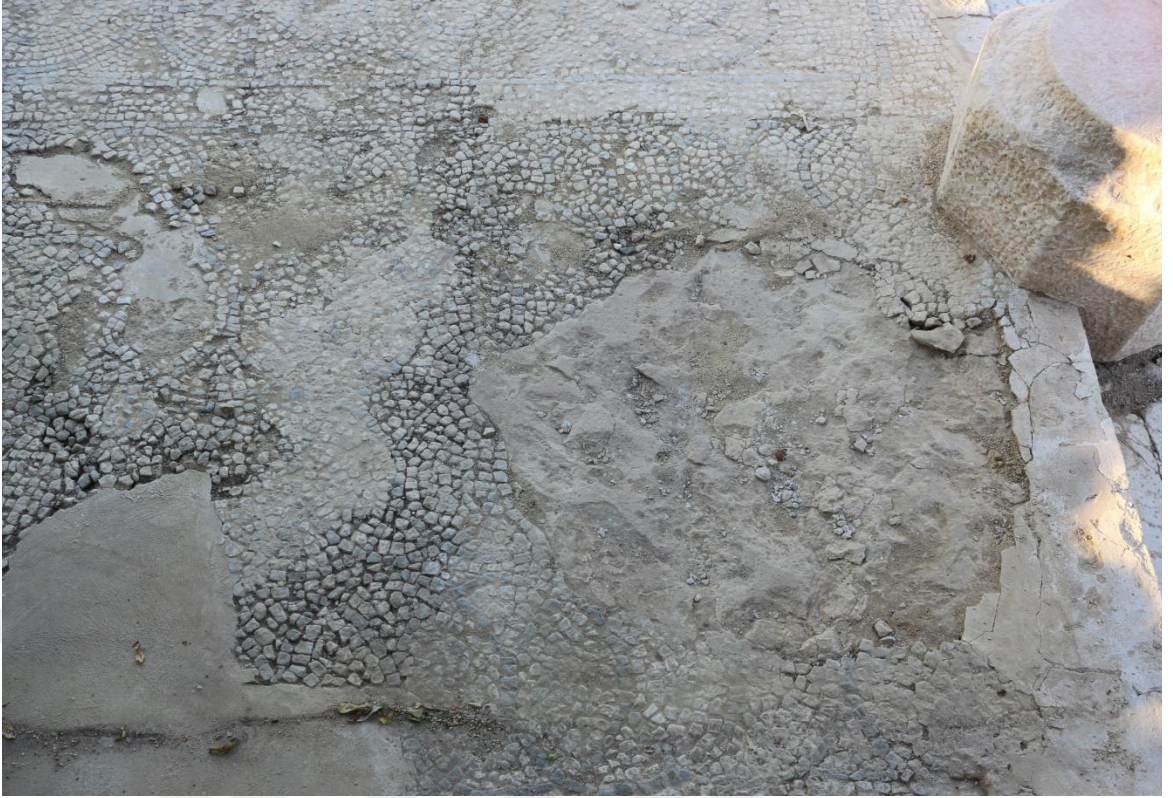
Mozağı oluşturan tesseraların yatak harcından ayrılması sonucu oluşan bozulma türü, Doğu Portik taban mozağının genelinde vardır (Fig. 18-19). Uzun yıllar içerisinde deprem, yağmur, don, nem vb. doğa olayları ile atmosferik faaliyetlerin etkisi ve mozağın yapım aşamasındaki bir takım eksiklikler<sup>98</sup> ile birlikte mozaik harcı, lokal olarak bağlayıcılık özelliğini kaybetmiştir. Benzer bozulmalarda en etkili faktörler arasında bulunan nem, daha çok ıslak zeminlerden ve kılcal çatlamlar ile topraktan yükselen nemden kaynaklanabilmektedir. Bununla birlikte nem oranında meydana gelen hızlı değişimler ile nem ve su etkisiyle çözülebilen tuzların ortaya çıkardığı olumsuz sonuçlar mozaik harcının zamanla bağlayıcılığını yitirmesine ve sonuç olarak tesseraların yatak harcından ayrıldığı düşünülmektedir<sup>99</sup>.

Figür 18: 3 Nolu Panel Harç Yatağından Ayrılmış Tesseralar

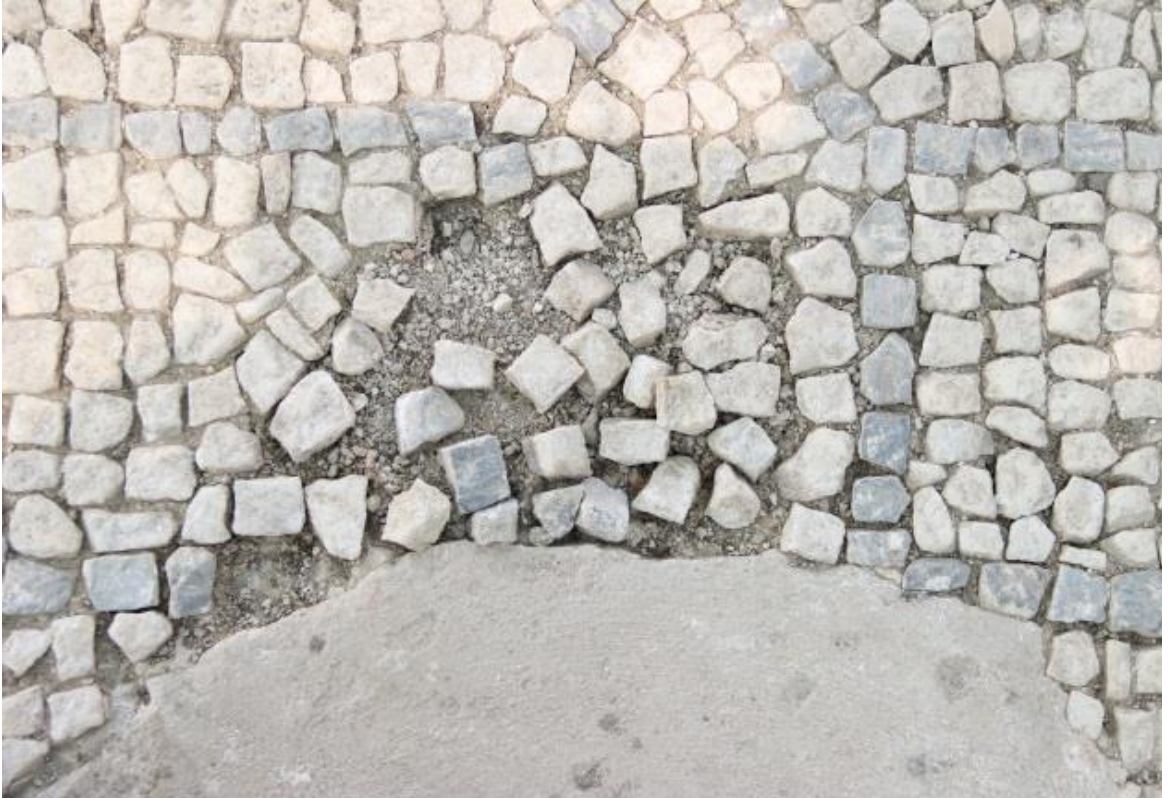
Figür 19: 1 Nolu Panel Harç Yatağından Ayrılmış Tesseralar

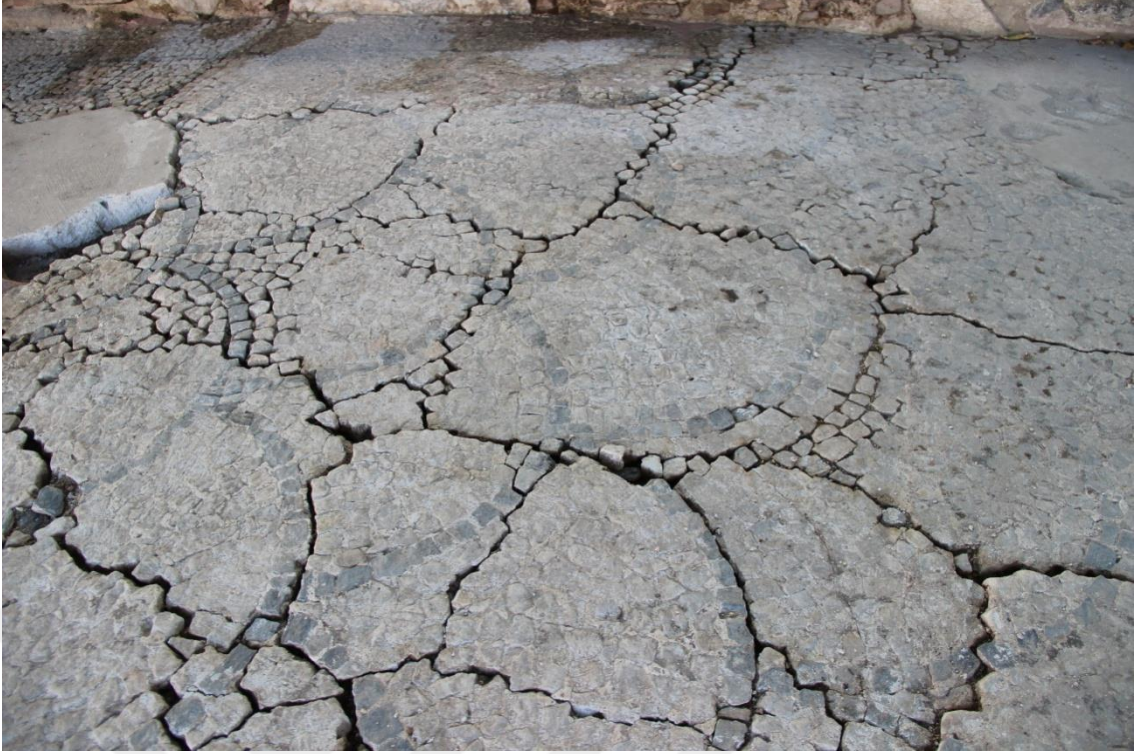
20-21). Portik taban mozağında meydana gelen çatlamlar, hemen hemen bütün mozaik döşemelerde en sık görülen bozulma türlerinden biridir. Cadde zemin kotunun yaklaşık olarak +60 cm üzerinde bulunan portik taban mozağının zemin dolgusunun oldukça zayıf olması, mozaik döşeme üzerine düşen ağır kütlelerin yapmış olduğu basınç etkisi gibi fiziksel ayrıca atmosferik faktörlerin mozaikte çatlama ve kırılmalara neden olduğu düşünülmektedir. Mozaik bağlayıcı harcı, kireç harcı olup iri taneli agregalara sahiptir. Yaklaşık olarak 7-8 cm kalınlığa sahip olan harcın alt bölümü tamamen topraktır. Toprak içerisinde nadiren de olsa kırık halde küçük pişmiş toprak parçalarına rastlanmıştır. Mozağın yapım aşamasından kaynaklı hatalı uygulamalar, mozağın doğa koşullarından daha çok ve hızlı etkilenmesine sebep olabilir<sup>101</sup>. Portik taban mozağını meydana getiren 1-7 nolu panel mozağının tamamında görülen bozulma EK 1'de açık yeşil renk ile gösterilmiştir.

Figür 20: 2 Nolu Panel Çatlama Örneği

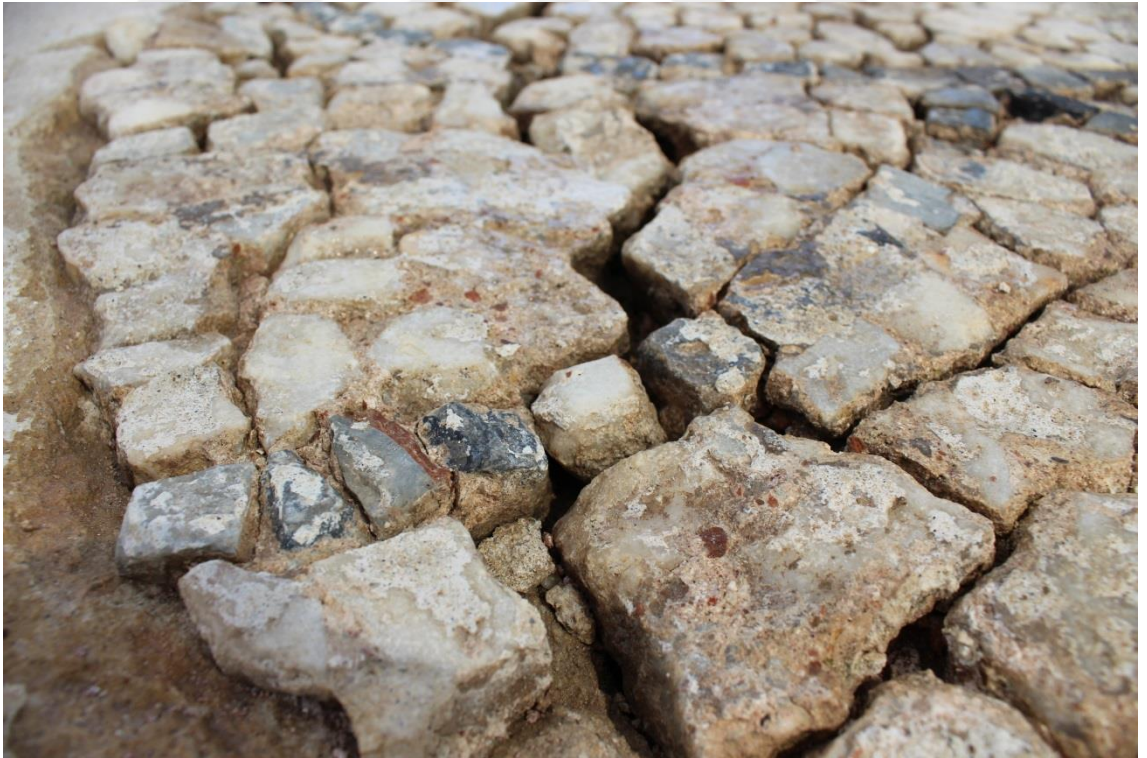
Figür 21: 6 Nolu Panel Çatlama Örneği

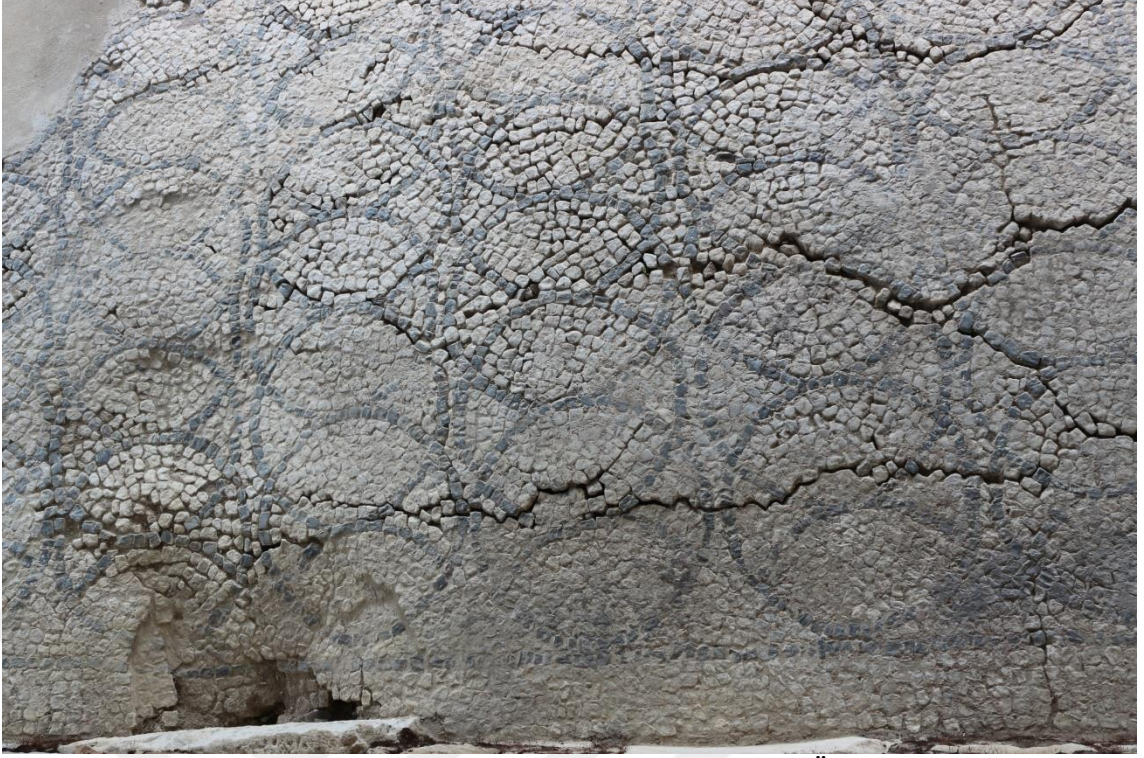
Figür 22: 3 Nolu Panel Çökme ve Yükselme Örneği

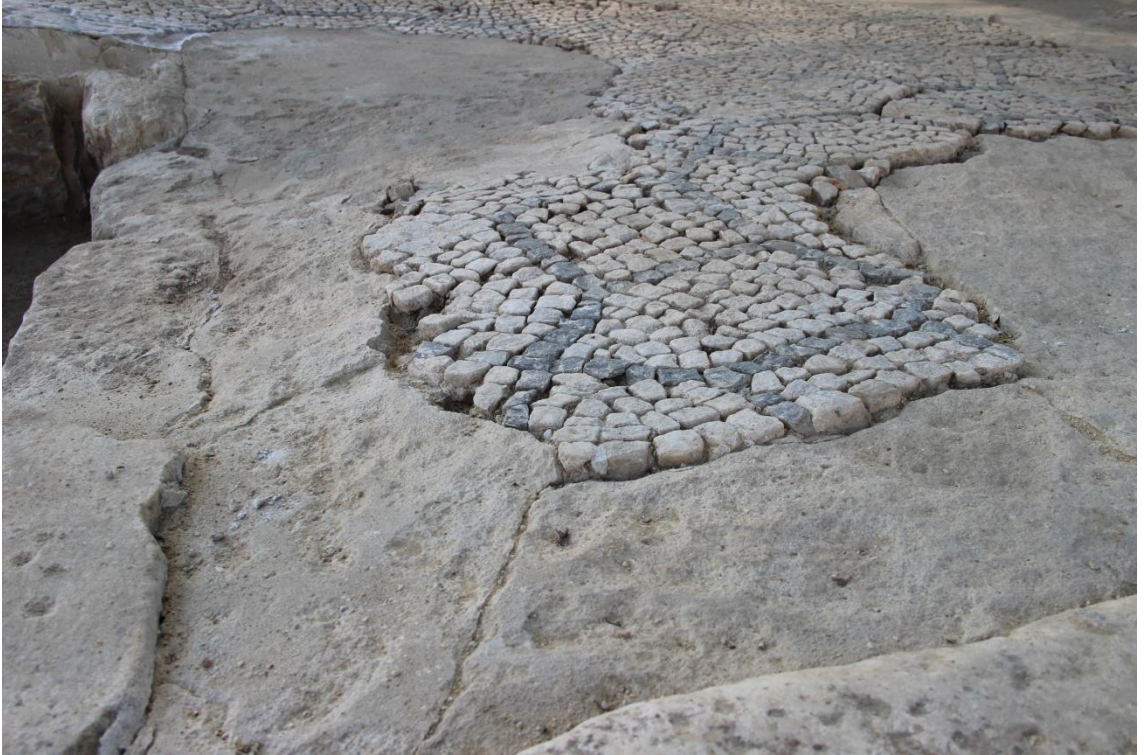
Figür 23: 1 Nolu Panel Çökme ve Yükselme Örneği

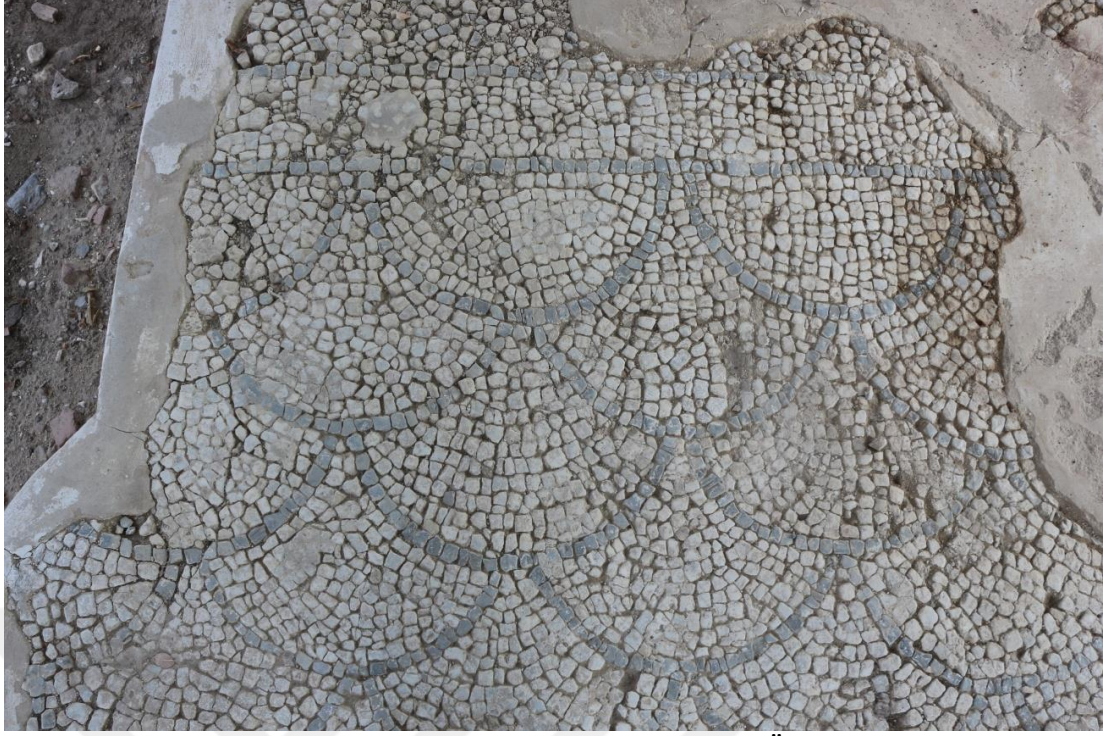
Figür 24: 6 Nolu Panel Derz Bozulması Örneği

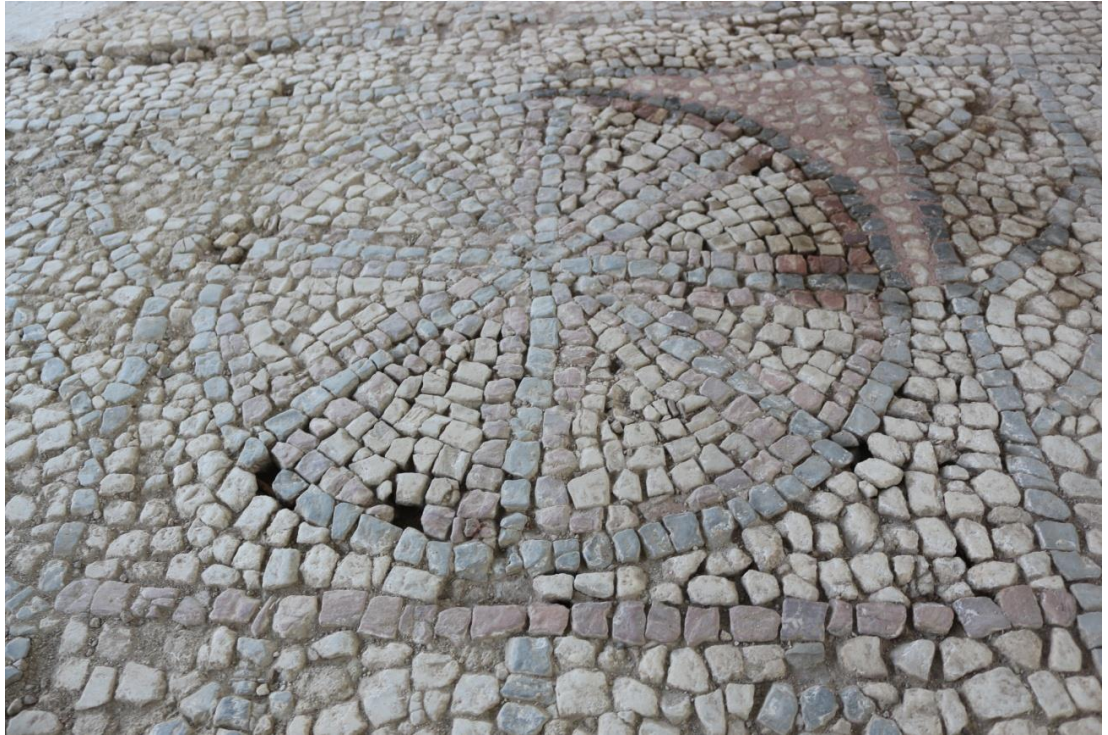
Figür 25: 5 Nolu Panel Derz Bozulması Örneği

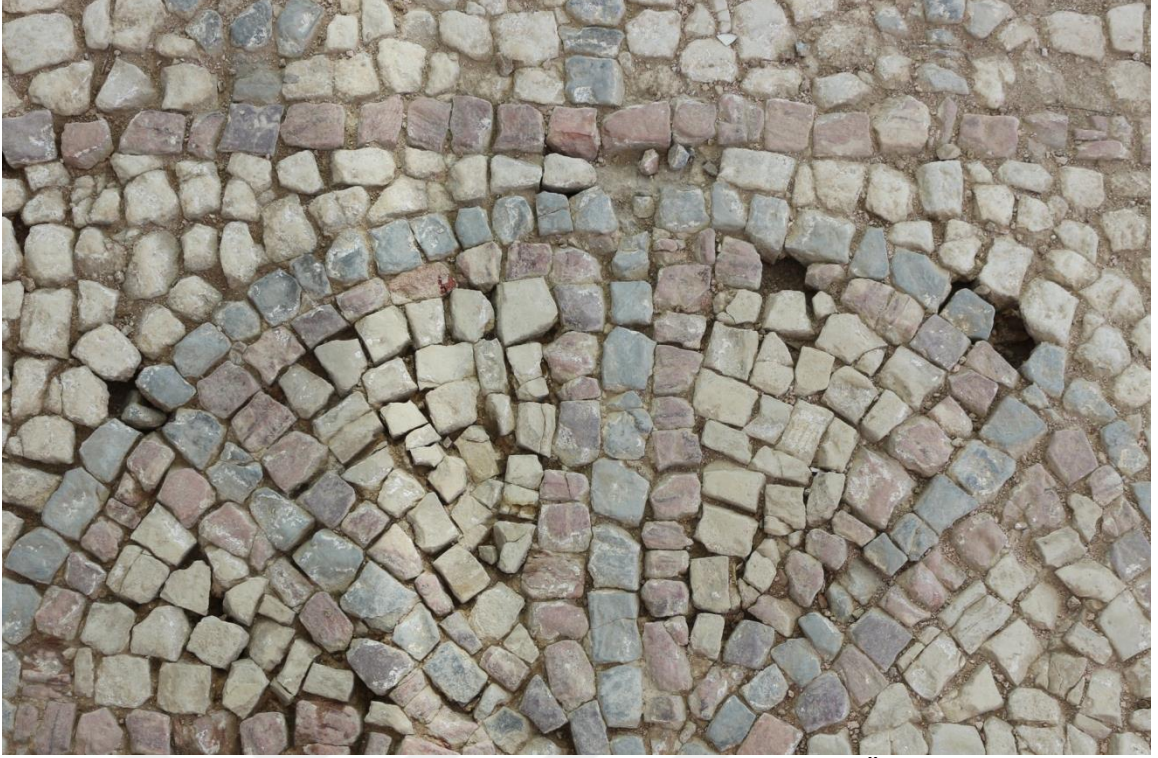
Görsel bozulma haritasında koyu yeşil renk ile gösterilen alanlarda tessera ufalanması ve kırılması şeklinde bozulmalar mevcuttur. Ufalanma, kırılma ve zayıflama taşın fiziksel, mekanik ve yapısal özelliklerine bağlı olarak oluşmuştur. Bu bozulma türünde PB 72 türü sağlamaştırıcı kullanılmıştır<sup>173</sup>. 5 nolu panelin batı bölümündeki bozulmanın yaşandığı mermer tesseralar, öncelikle yumuşak uçlu fırça ile mekanik olarak temizlenmiş ardından asetonda sırasıyla %3 ve %5'lik oranda hazırlanan PB 72'nin hasarlı durumdaki ıslak olmayan kuru tesseraya emdirilmesi yöntemi ile sağlamaştırma yapılmıştır (Fig. 63-66). PB 72'nin mermer tesseraanın içine nüfuz etmesi şeklinde yapılan uygulamada olumsuz bir durum ile karşılaşılmamıştır. PB 72'nin kurumasıyla birlikte aseton ile tessera yüzeyi dikkatli bir şekilde temizlenmiştir. Uygulama, diğer hasarlı alanlarda da gerçekleştirilmiştir. Kırık halde olan tesseralar, sağlamaştırıldıktan sonra uygulamalarda kullanılmışlardır.

Figür 26: 5 Nolu Panel Tessera Bozulması (Kırılma) Örneđi

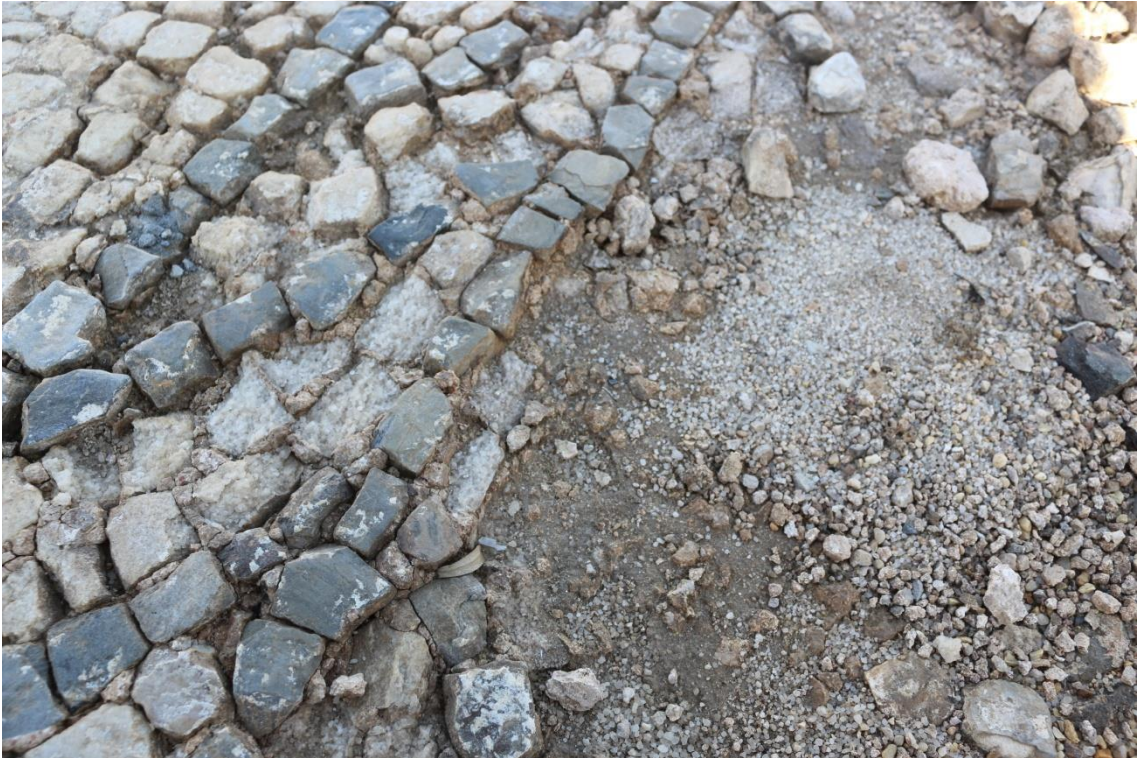
Figür 27: 5 Nolu Panel Tessera Bozulması (Ufalanma) Örneđi

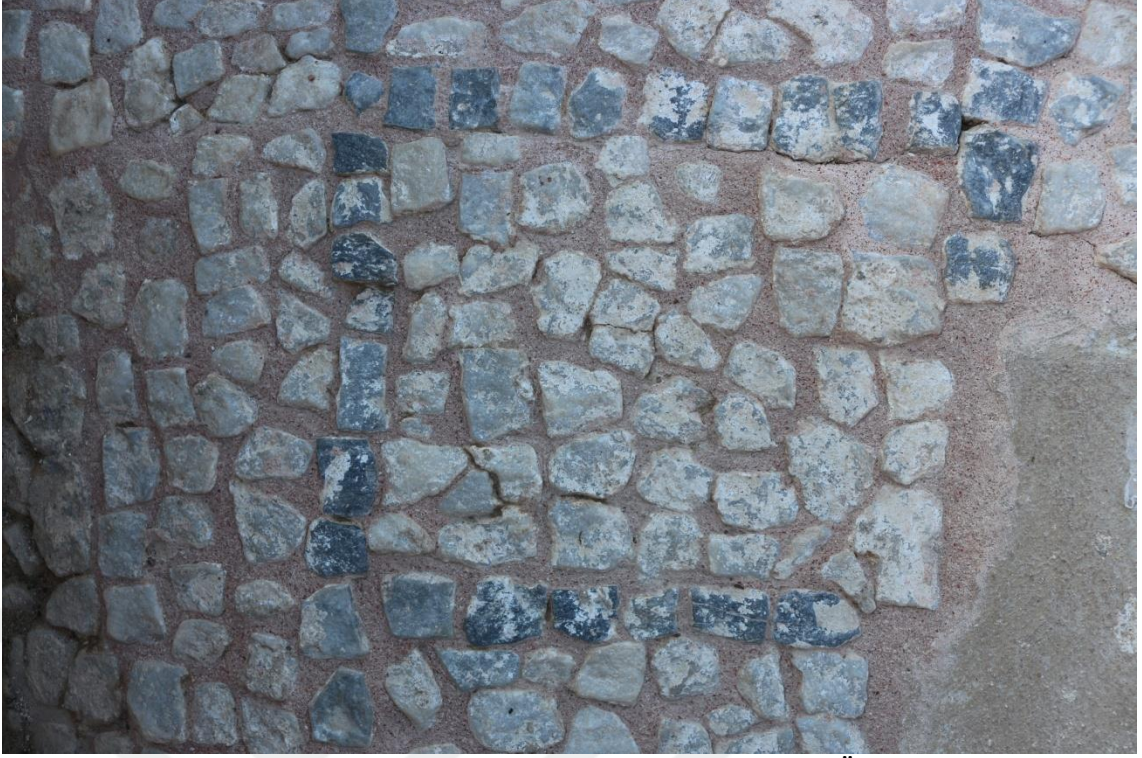
Figür 28: 7 Nolu Panel Kirlilik ve Renk Solması Örneđi

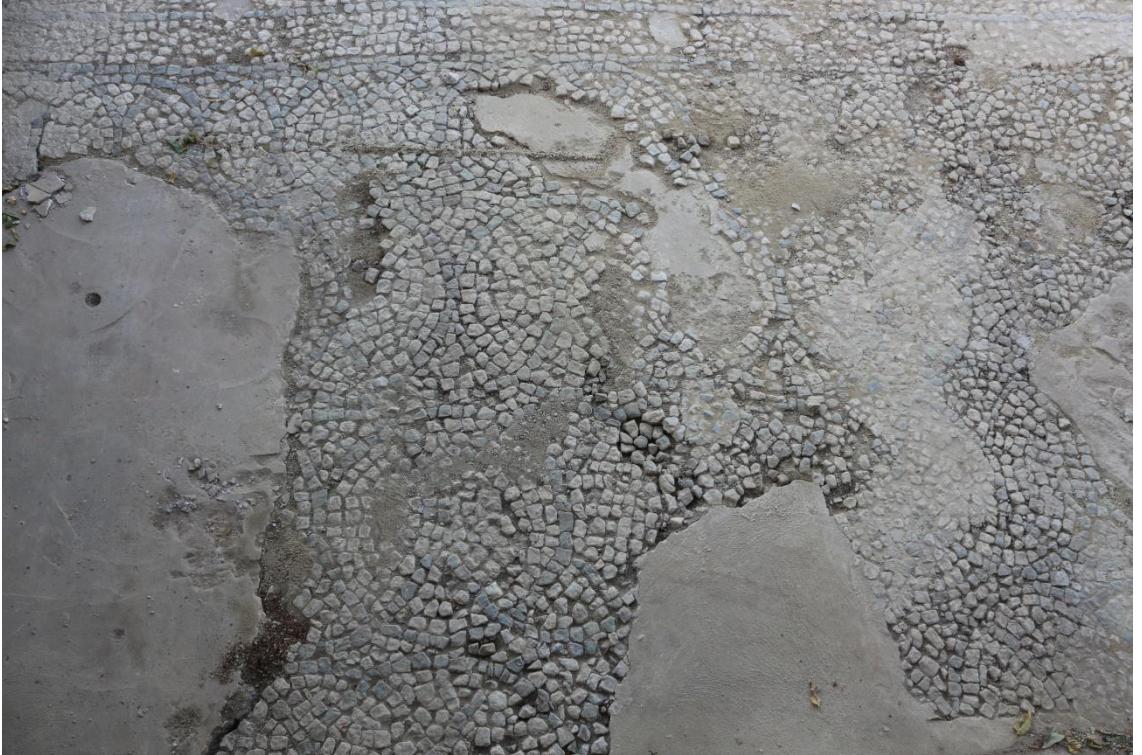
Figür 29: 3 Nolu Panel Kirlilik ve Renk Solması Örneđi

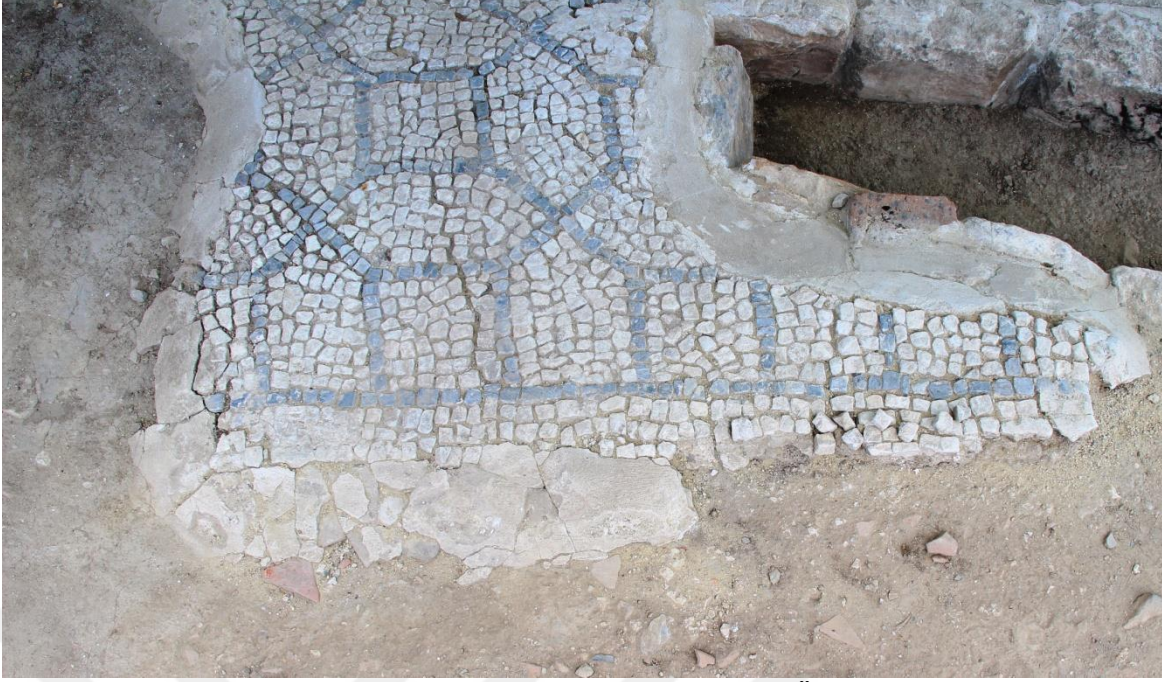
Figür 30: 1 Nolu Panel Bordür Bozulması Örneği

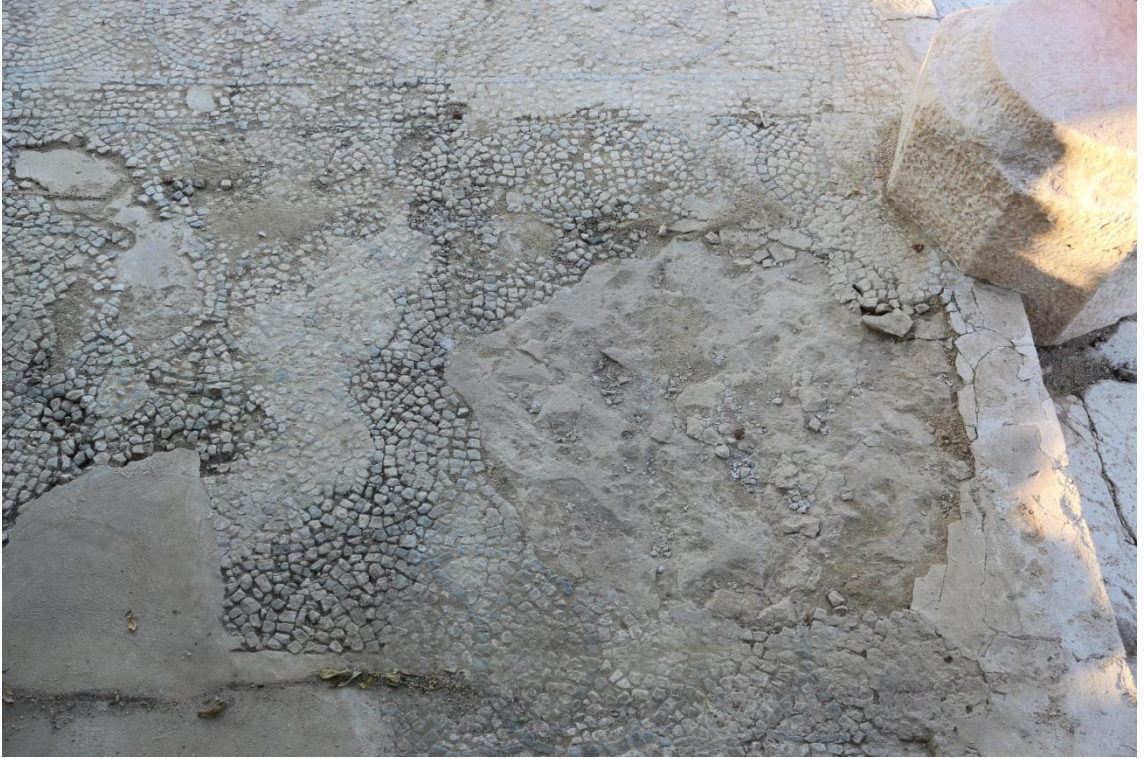
Figür 31: 3 Nolu Panel Derz ve Lakuna Bozulma Örneği

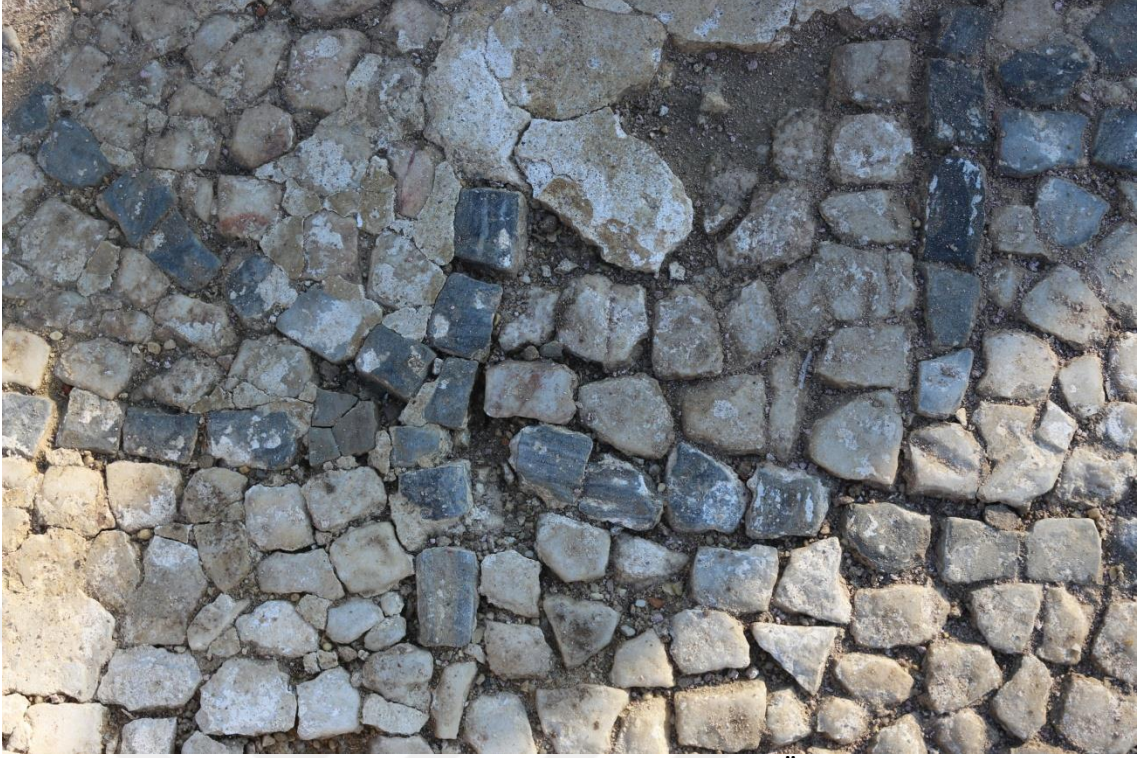
Figür 32: 5 Nolu Panel Derz Bozulması Örneđi
