**KORUMA VE ONARIM UYGULAMALARI ÖNCESİNDE**  
**TARİHİ TAŞ YAPILARDA BOZULMALARIN TEŞHİSİ:**  
**PHRYGIA HIERAPOLIS'İNDEN BİR ÖRNEK**

**Hüseyin Onur ERDEM**

**Temmuz 2016**  
**DENİZLİ**

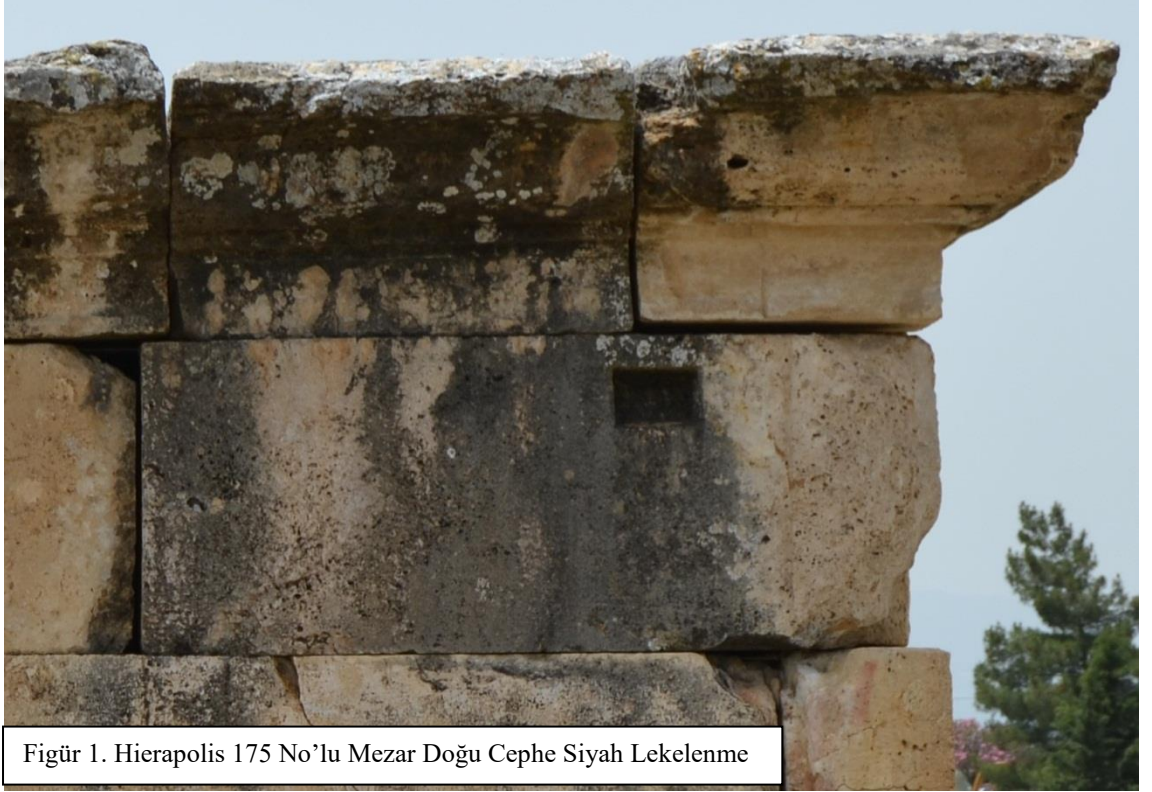
Figür 1. Hierapolis 175 No'lu Mezar Doğu Cephe Siyah Lekelenme

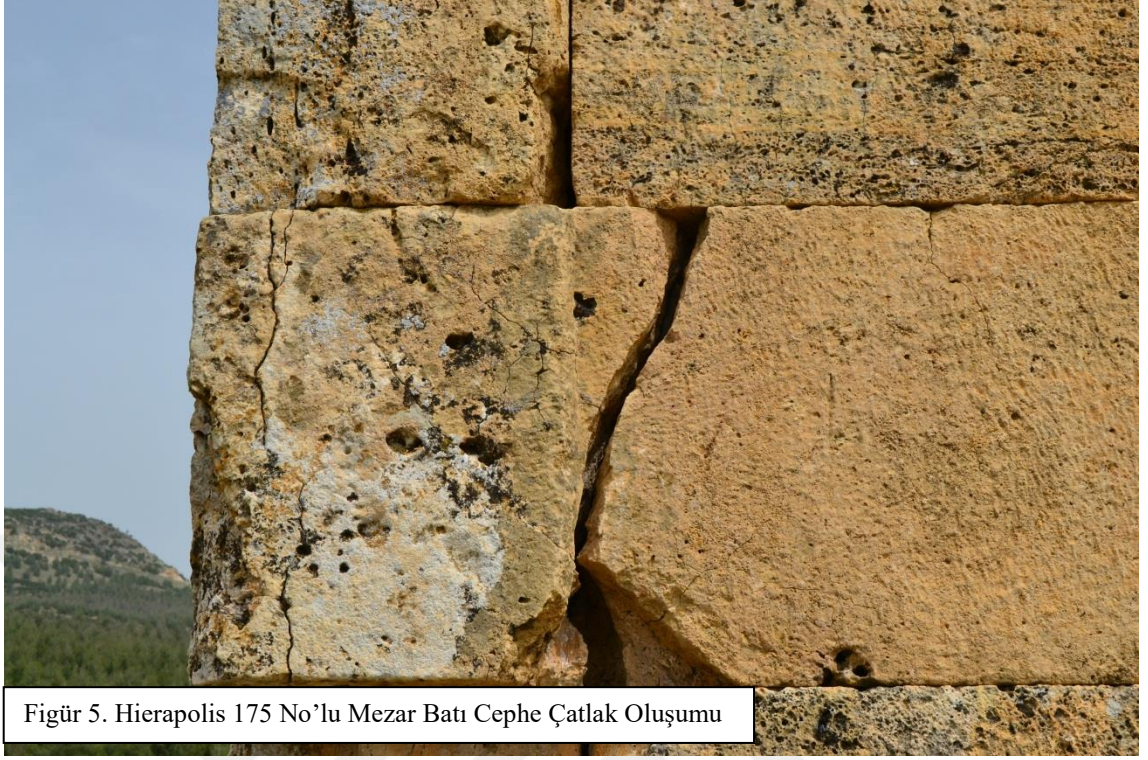
Figür 5. Hierapolis 175 No'lu Mezar Batı Cephe Çatlak Oluşumu

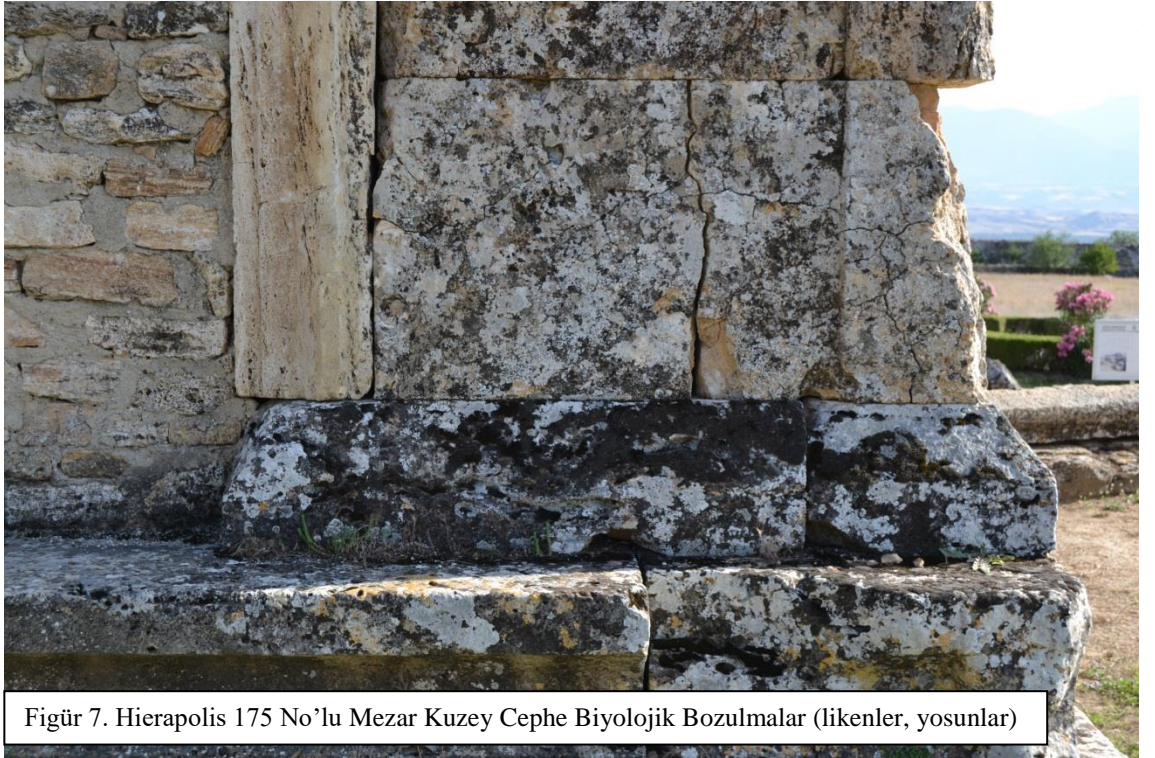
Figür 7. Hierapolis 175 No'lu Mezar Kuzey Cephe Biyolojik Bozulmalar (likenler, yosunlar)

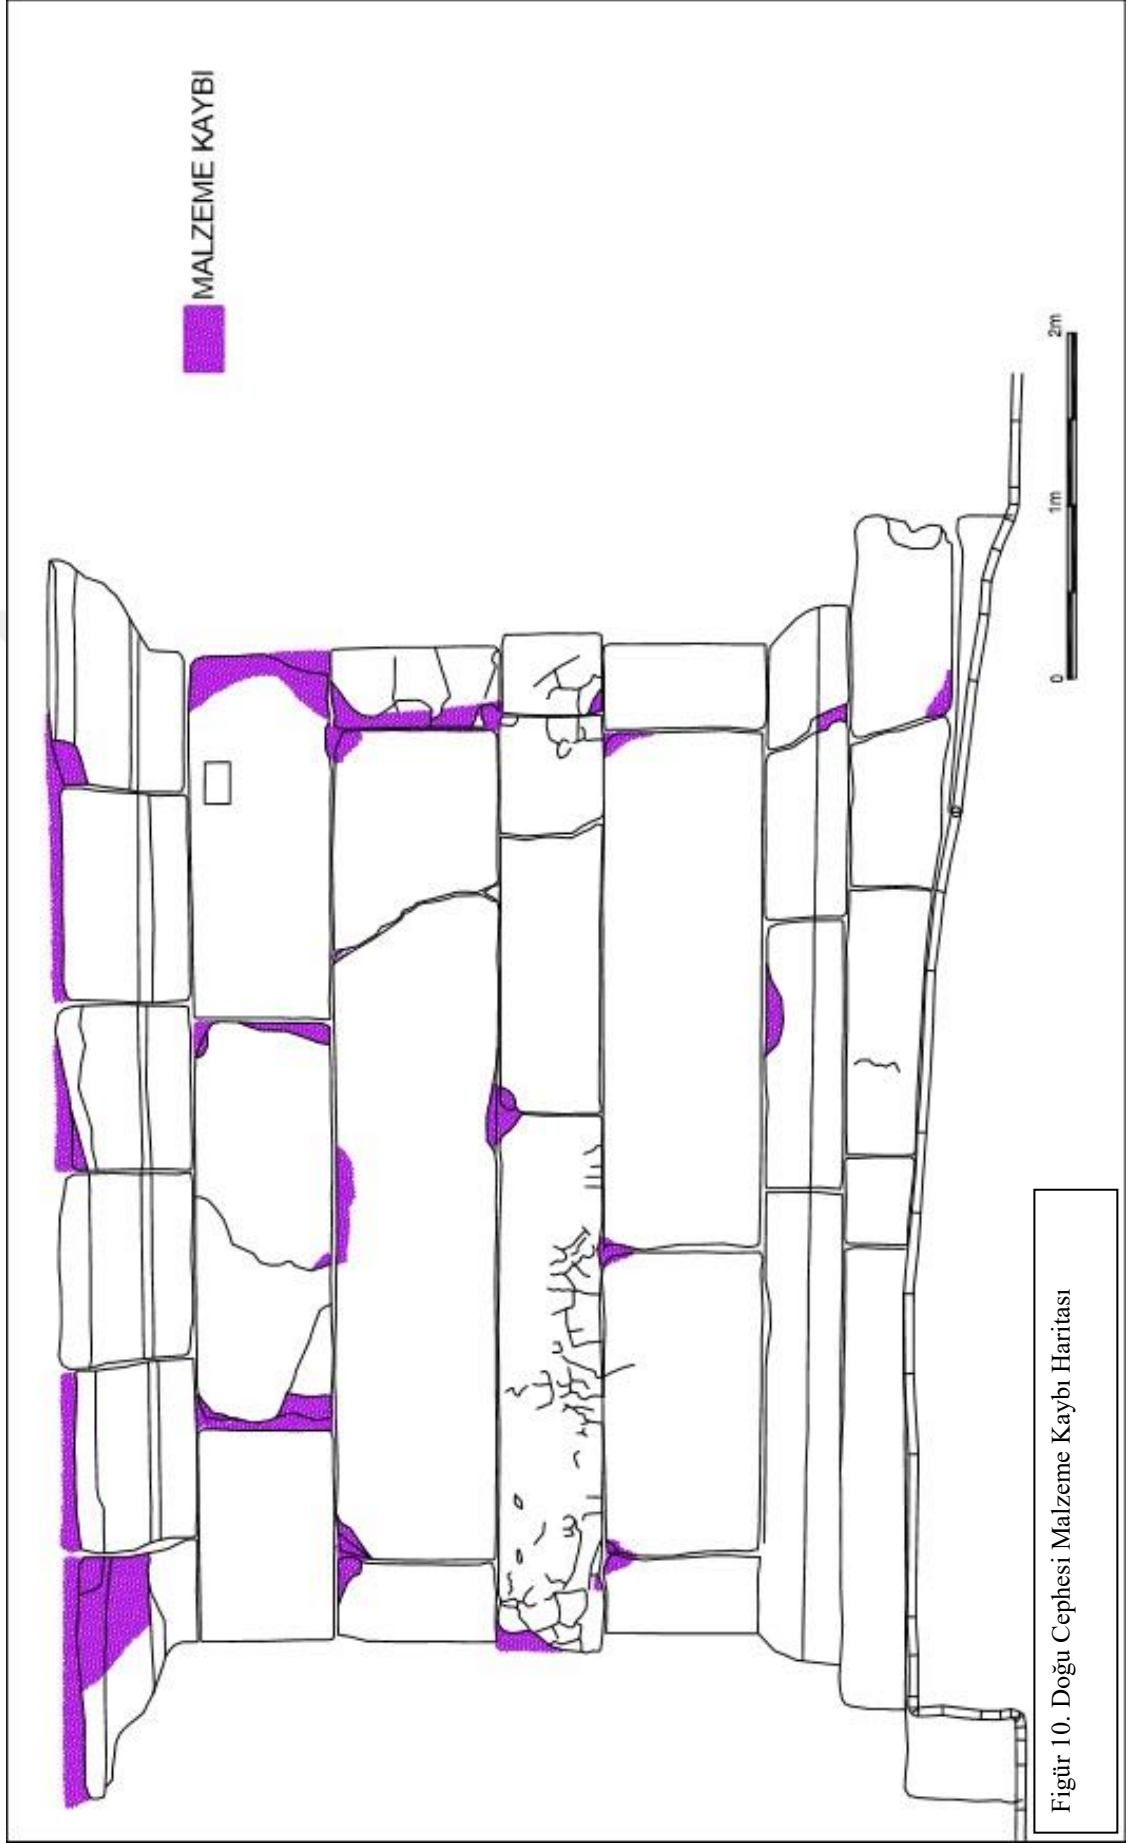
Figür 10. Doğu Cephesi Malzeme Kaybı Haritası

Mor renk ile belirtilen malzeme kayıpları, ilgili cephede genellikle yüzey kaybı ve parça kopması şeklinde görülmektedir. Malzeme kaybı cephenin hemen her kısmında gözlemlenmektedir. Yoğunlukla görüldükleri alanlar; blokların köşe kısımları, derin ve büyük çatlakların kenarları ve çatı kısmıdır (Figür 10).

Çatı kısmında yatay bir hat üzerinde görülen malzeme kayıpları, geçmiş dönemlerde meydana gelmiş olabilecek yıkılmalar olabileceği gibi nem ve tuz etkileri nedeniyle de oluşmuş olabilir. Çatı kısmında kırılan bölümlerin, bloğun profilli olarak işlendiği ve nispeten ince olan kenarlarıdır. Bu tür yüzeyler, toprak zemine düşmesi halinde kırılabilir nitelikte olmalıdır. Ayrıca drenaj problemi nedeniyle oluşan nem ve buna bağlı diğer bozulma türlerinin, bu kısımdaki malzeme kayıpları ile ilişkisi diğer bozulma türlerinin bir arada gösterildiği haritada değerlendirilmiştir.

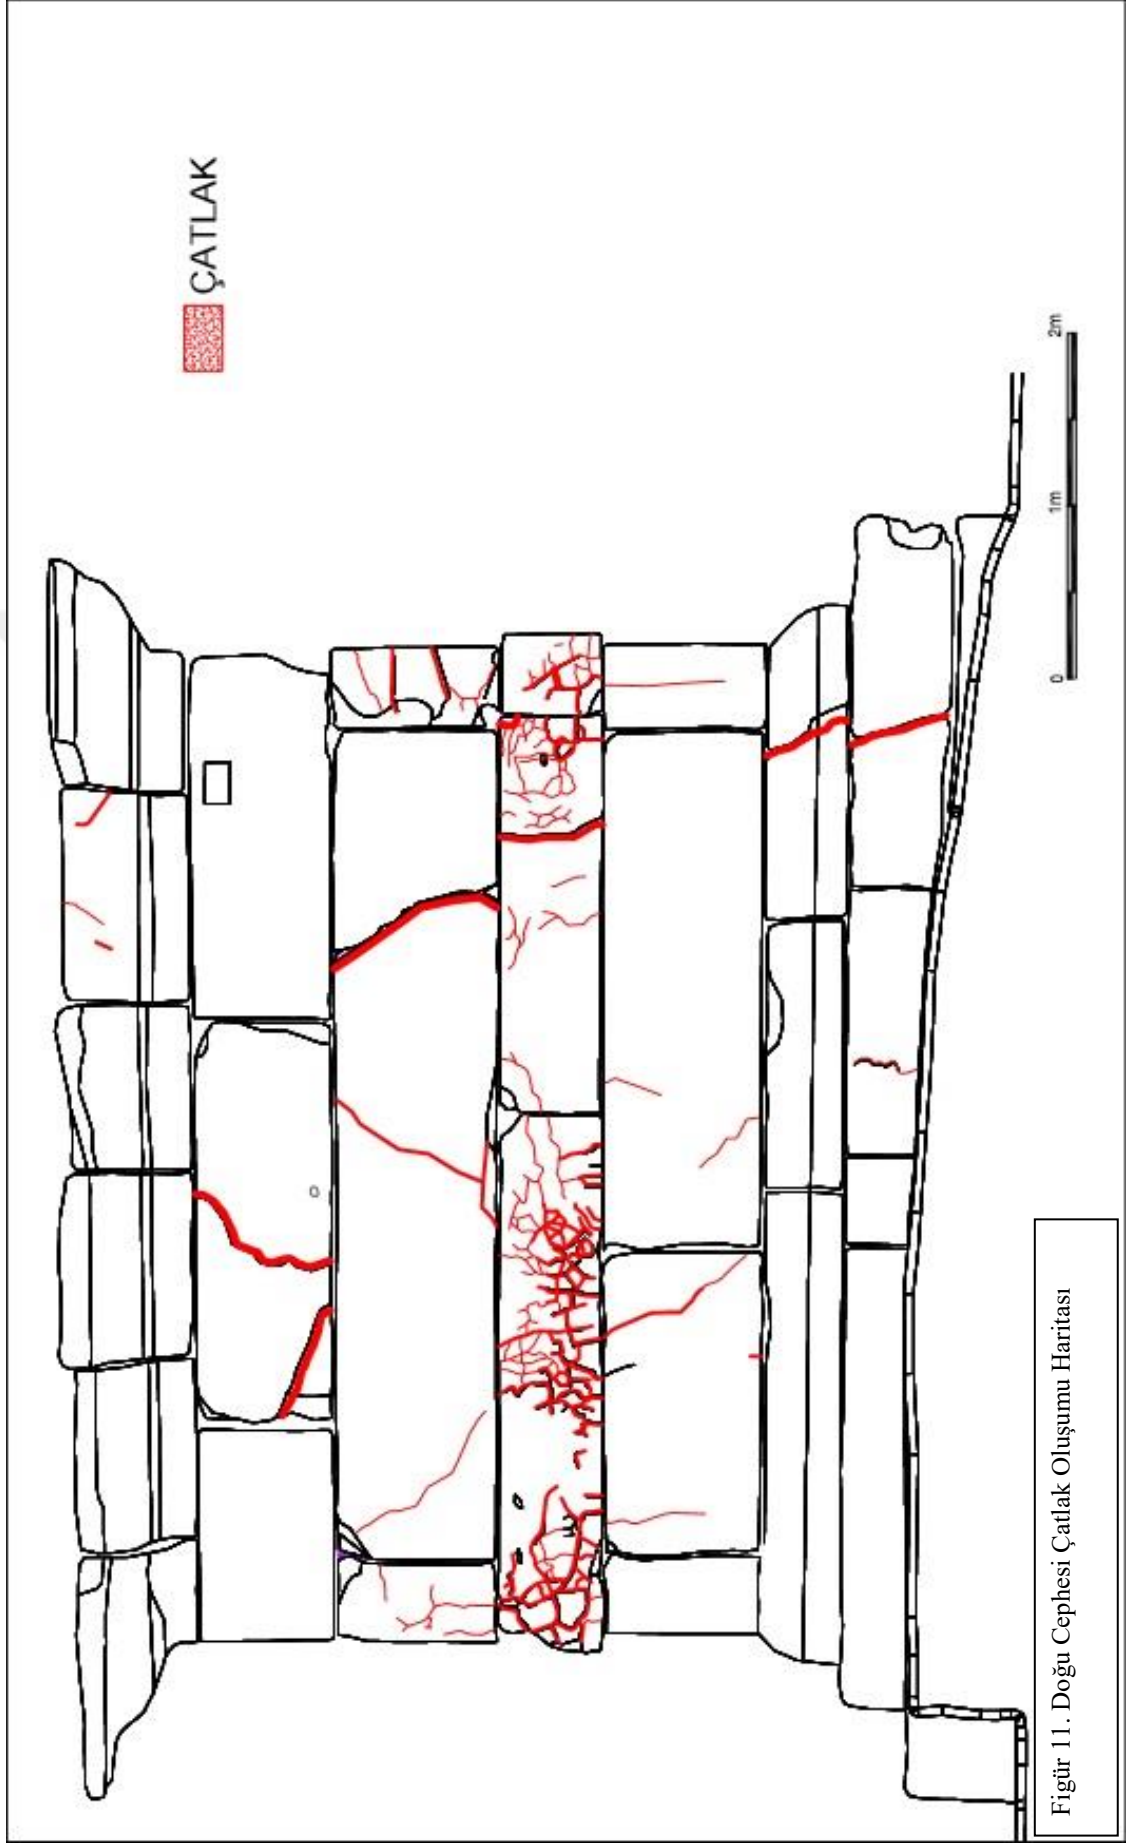
Figür 11. Doğu Cephesi Çatlak Oluşumu Haritası

Cephede görülen çatlaklar haritalandırılırken, genişliğine göre üç ayrı kalınlıkta çizgi ile belirtilmiştir. İnce çizgiler kılcal ve küçük boyutlu çatlakları, orta kalınlıktaki çizgiler nispeten geniş ve derin orta dereceli çatlakları, kalın çizgiler ise blokta ayrılmaya neden olan derin ve geniş çatlakları ifade etmiştir (Figür 11).

Çatlakların hemen hemen tamamının düşey yönde oluştuğu gözlemlenmiştir. Bunun nedeni tektonik etkiler nedeniyle zeminin hareket etmesi ve her bloğa binen yükün oluşturduğu basınç kaynaklı olabilir. Kalın çizgilerle ifade edilen ve bloklarda ayrılmaya neden olan büyük çatlakların çoğu düşey bir hat üzerinde, duvar örgüsünün kuzeyinde yer almaktadır. Bloklarda ayrılmaya neden olacak kadar büyük çatlakların oluşması için zeminde oturma veya tektonik etkiler söz konusu olmalıdır. Zemine farklı oturmadan kaynaklı çatlak oluşumu, düşey yönde ve cephe kenarlarına doğru açılı oluşan bir durum olup<sup>268</sup>, söz konusu hat üzerinde görülen çatlaklar bu türde bir neden kaynaklı oluşmuş olabilir.

Dört sıra masif bloktan oluşan duvar örgüsünde, kılcal ve orta dereceli çatlakların en çok görüldüğü iki blok aynı sıradadır. Bu blokların duvar örgüsündeki en ince bloklar olmaları nedeniyle, üstlerine binen yükün oluşturduğu basıncın çatlak oluşumlarında etkili olabileceği düşünülmektedir. Bu tür çatlakların oluşmasında etkili olduğu bilinen bir diğer önemli etken ise tuz problemleridir<sup>269</sup>. Tuzların ilgili cephede çatlaklar ile olan ilişkisi hakkındaki değerlendirmeler, onarım malzemeleri ve diğer bozulma türlerinin bir arada gösterildiği haritada değerlendirilmiştir.

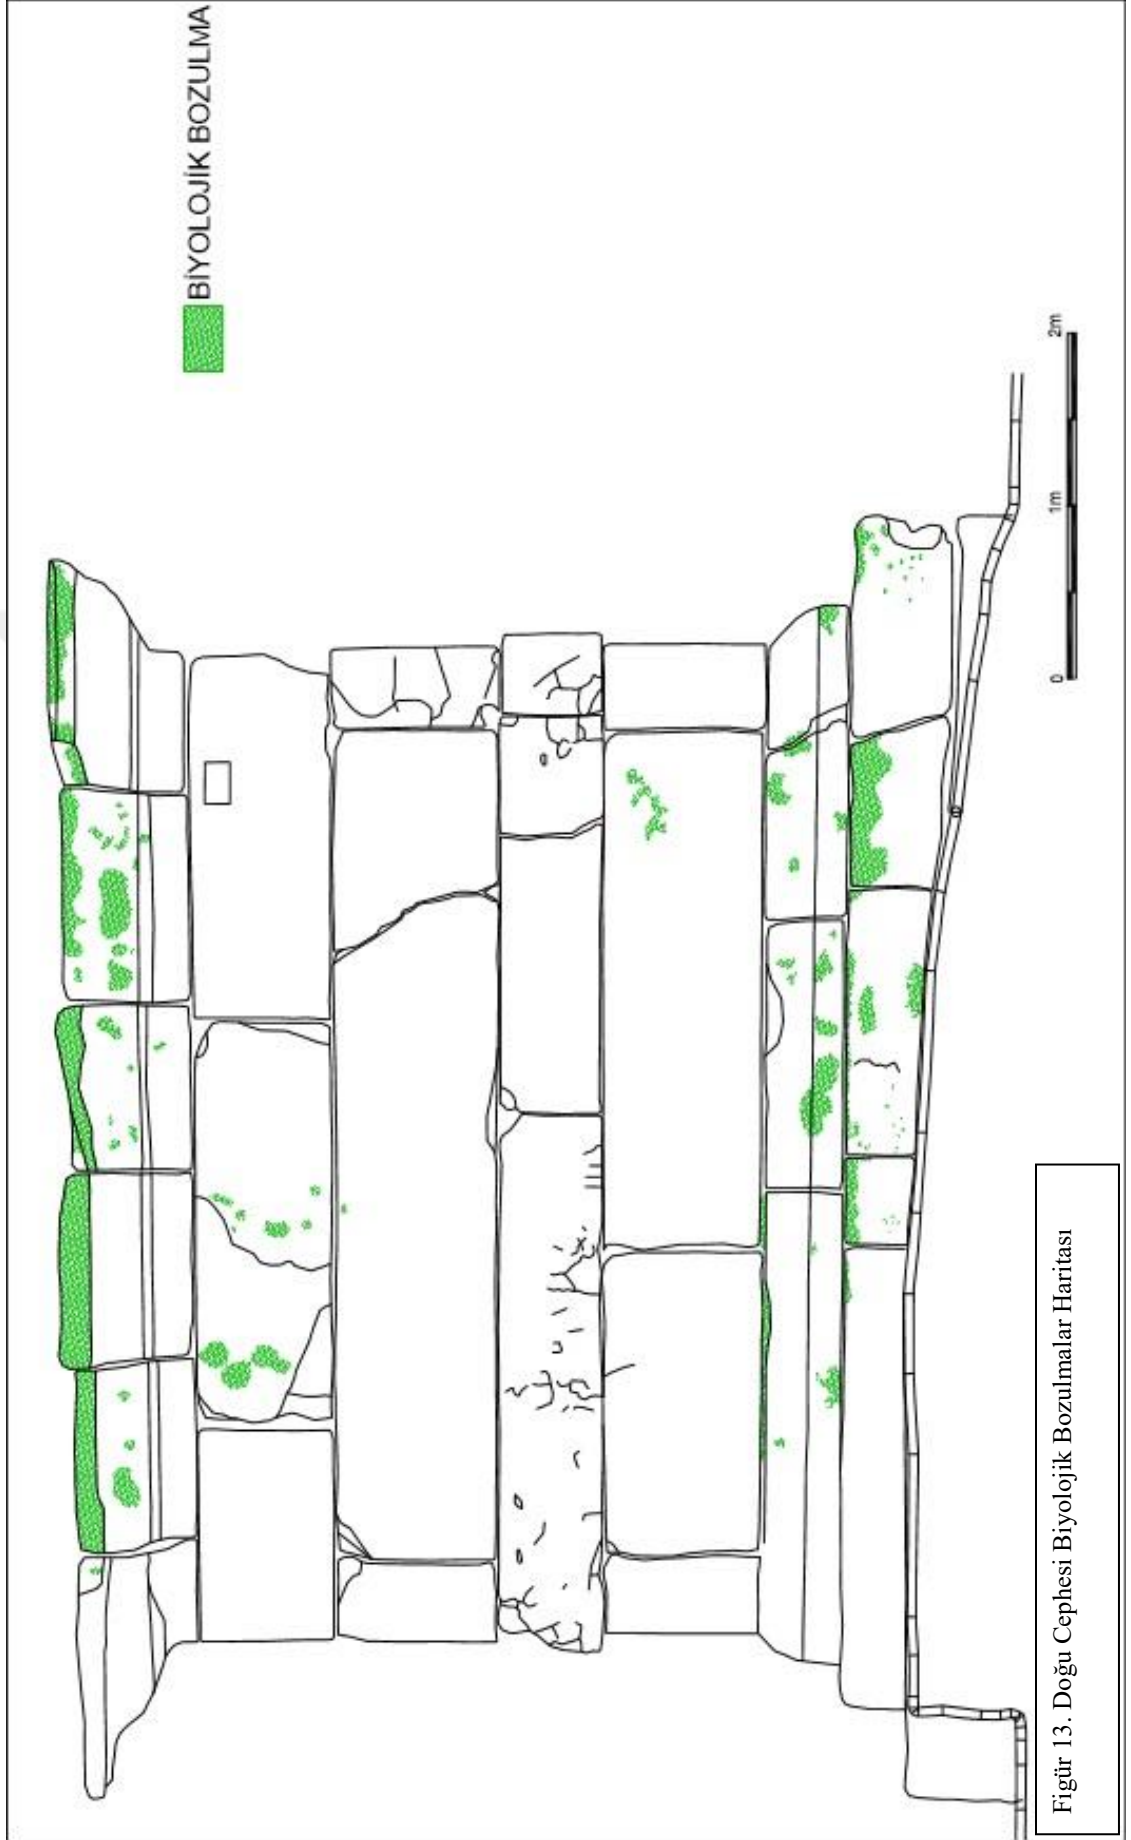
Figür 13. Doğu Cephesi Biyolojik Bozulmalar Haritası

Yeşil renk ile ifade edilen biyolojik bozulmalar; yosunlar, likenler ve gelişmiş bitkilerden oluşmaktadır (Figür 13).

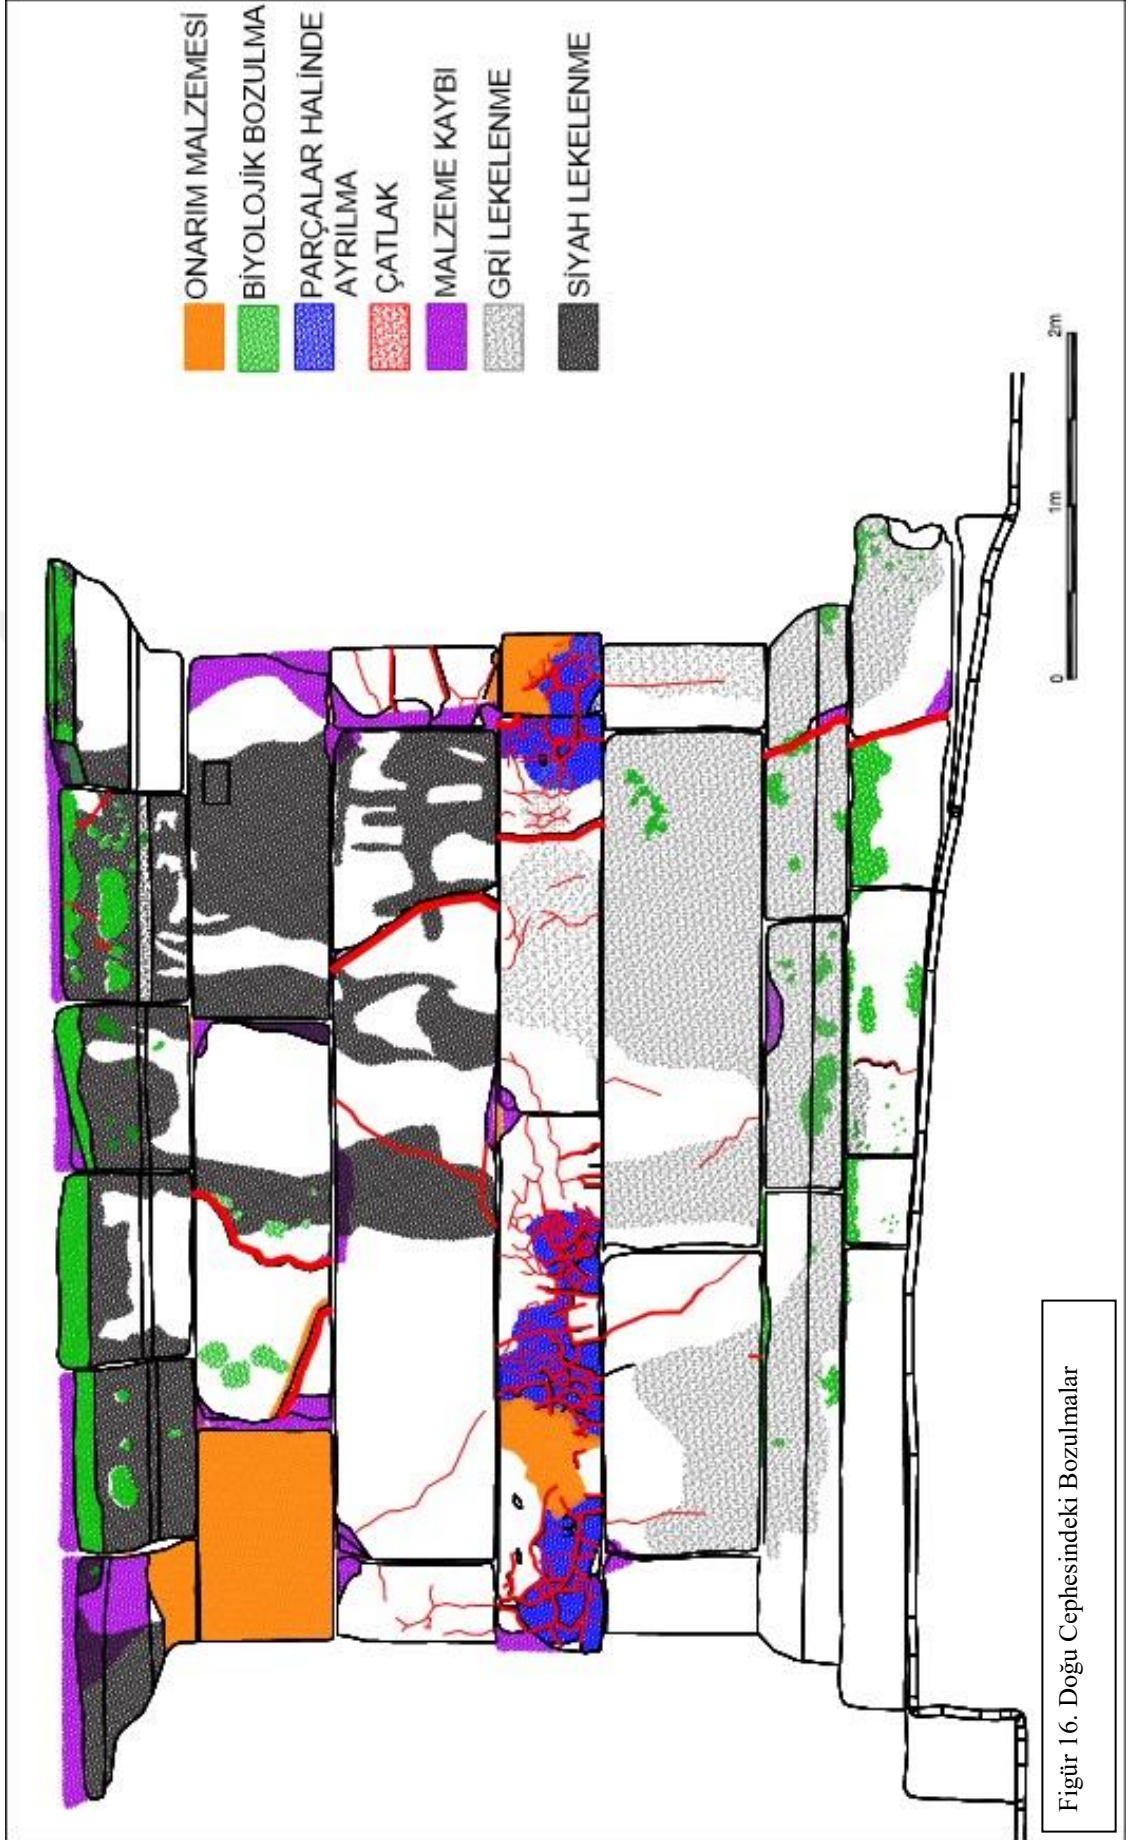
Cephede çimentolu onarım harcının kullanıldığı iki blok vardır. Bu bloklardan ikisi üzerinde de tahribat kapasitesi yüksek iki bozulma türü yoğun olarak görülmektedir. Söz konusu bu bozulma türlerinden biri çatlak oluşumdur. Kılcal ve orta genişlikte çatlakların cephede en yoğun olarak görüldüğü alanlar, çimentolu onarım harcının kullanıldığı bu iki blok üzerindedir. Bu nedenle kullanılan çimentolu harcın çatlakların oluşumuna ya da genişleyip yayılmasına doğrudan etkisi olduğu düşünülmektedir.

Çimentolu onarım harcı kullanılan bu iki blokta oldukça yoğun olarak görülen bir diğer bozulma türü de parçalar halinde ayrılmalardır. Parçalar halinde ayrılmaların cephedeki dağılımı incelendiğinde tümünün söz konusu iki blok üzerinde olduğu görülmektedir. Bu nedenle çimentolu onarım harcının, tek başına ya da neden olduğu çatlak oluşumları ile birlikte parçalar halinde dağılmalara neden olduğu düşünülmektedir.

Onarım harcında kullanılan çimentonun içindeki tuzların, taşa nüfus ederek çatlak oluşumu ve parçalar halinde ayrılmalar gibi bozulmaların oluşmasına neden olduğu düşünülmektedir. Bu doğrultuda, harcın kullanıldığı bir blok üzerinden alınan numuneler laboratuvarında tuz testlerine tabi tutulmuştur. Yapılan analizler sonucunda,  $PO_4^{-2}$  türü suda çözünebilir tuzların varlığı tespit edilmiştir. Bu nedenle tuzun kaynağının çimentolu harç olmadığı düşünülmektedir. Yapıda varlığı tespit edilen kuş yuvaları,  $PO_4^{-2}$  türü suda çözünebilir tuzların kuş dışıklarından kaynaklandığı düşünülebilir.  $PO_4^{-2}$ , türü suda çözünebilir tuzların, yapı malzemesi olan travertene zarar verdiği ve bu iki önemli bozulmanın ortaya çıkmasında bir etken olduğu belirlenmiştir.

olmalıdır. Üzerine binen yük nedeniyle oluşan basıncın dağılımı konusunda yeterli alana sahip olmayan bu blokların, uyumsuz onarım malzemeleri gibi yan etkenlerle dayanımı düşmüş olmalıdır. Bu direnç eksikliği de parçalar halinde ayrılmalar ve çatlak oluşumları için uygun ortam hazırlamış olmalıdır.

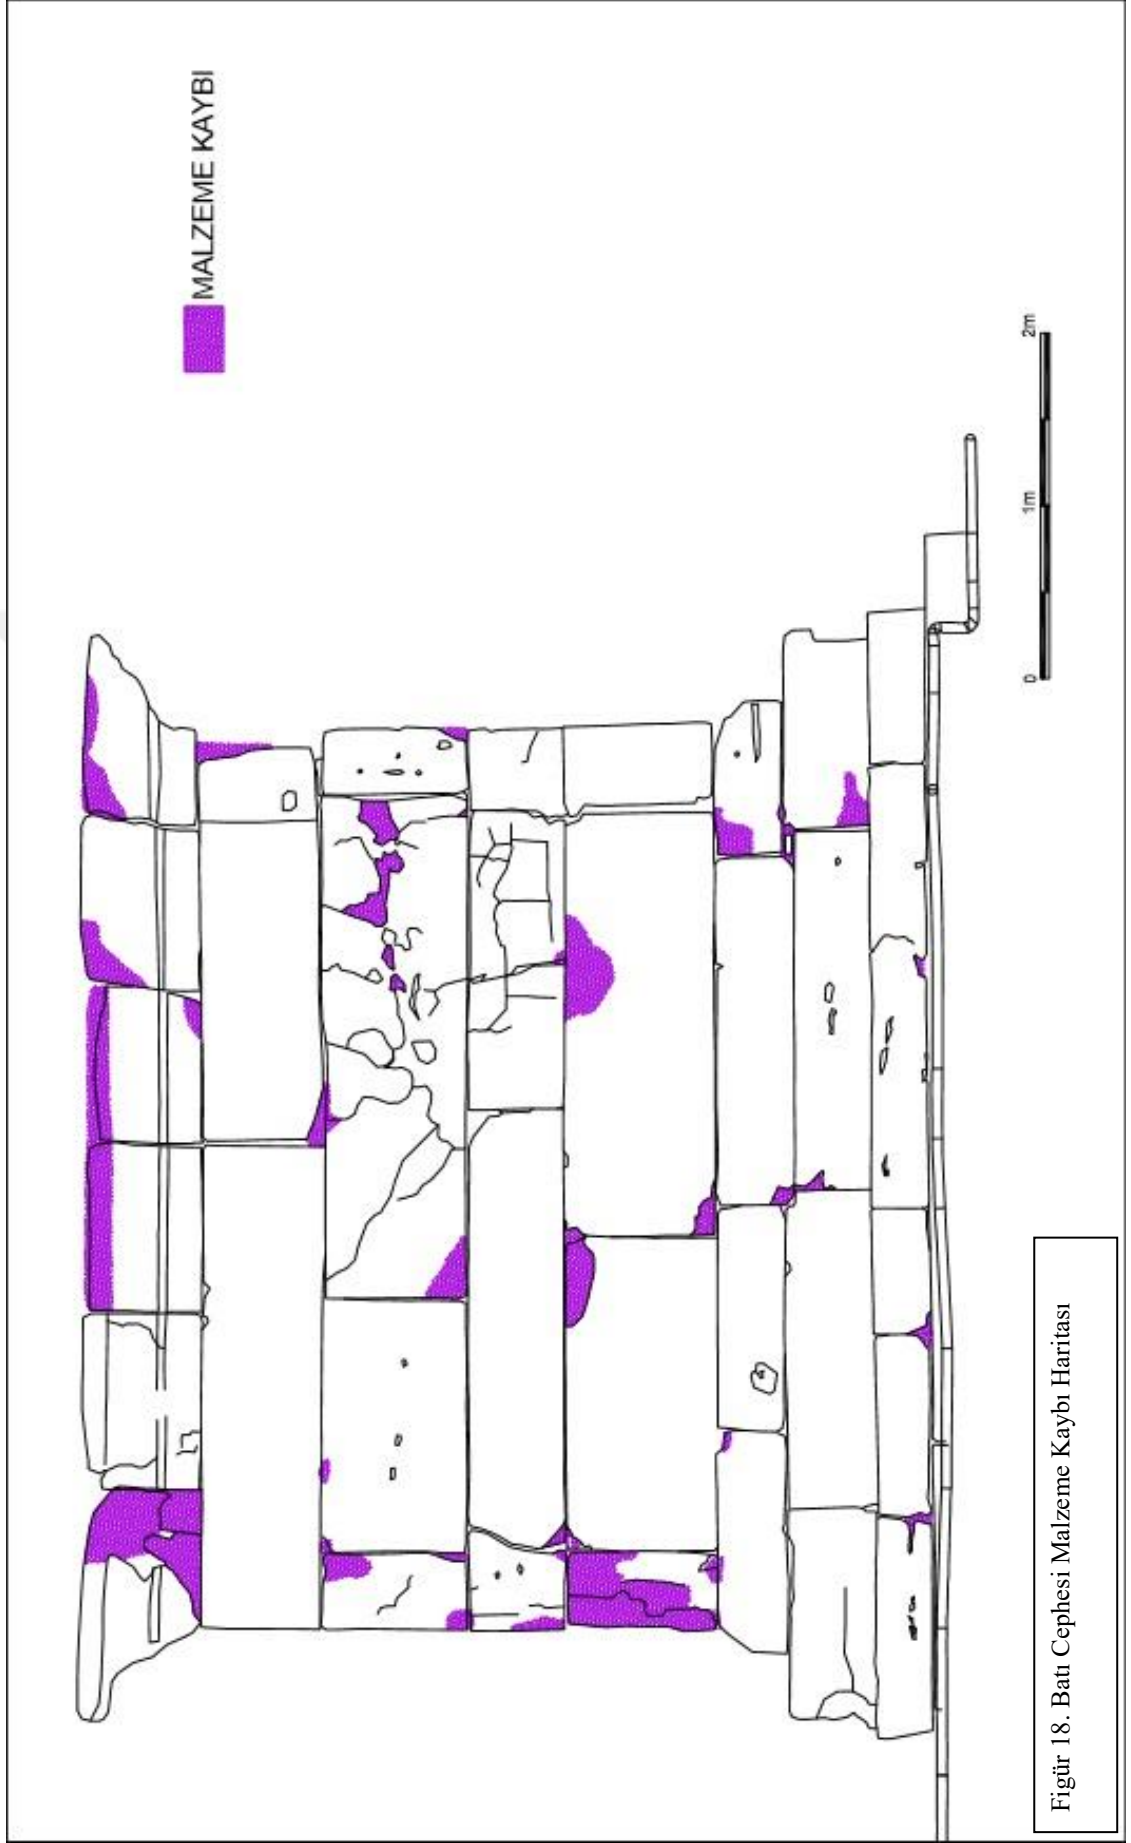
Figür 18. Batı Cephesi Malzeme Kaybı Haritası

Cephede oluşan malzeme kayıpları, parça kopması ve yüzey kaybı olmak üzere iki ayrı türde görülmektedir. Malzeme kayıpları cephenin hemen her kısmına dağılmış durumdadır (Figür 18). Bu türlerden parça kopması yoğunlukla çatı kısmını oluşturan bloklarda, yüzey kayıpları ise duvar örgüsünde yer alan bloklarda görülmektedir.

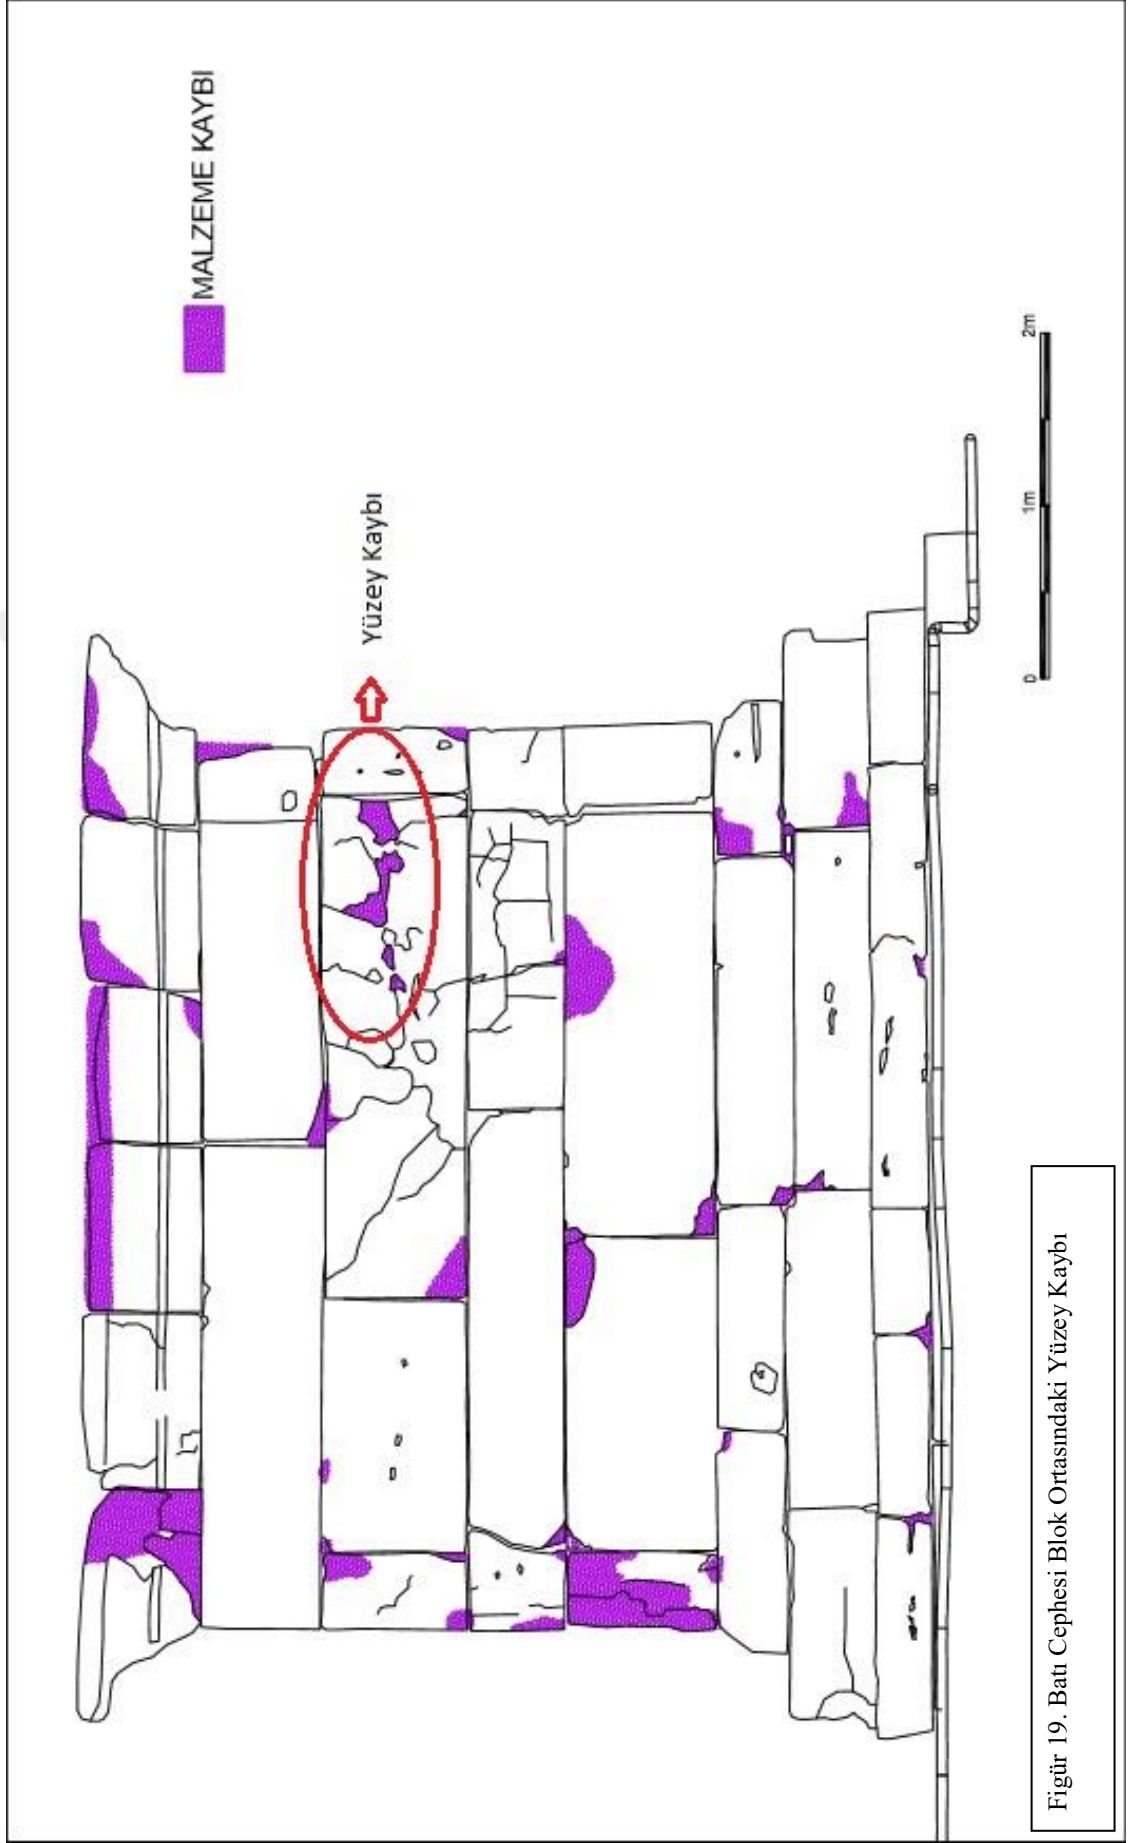
Figür 19. Batı Cephesi Blok Ortasındaki Yüzey Kaybı

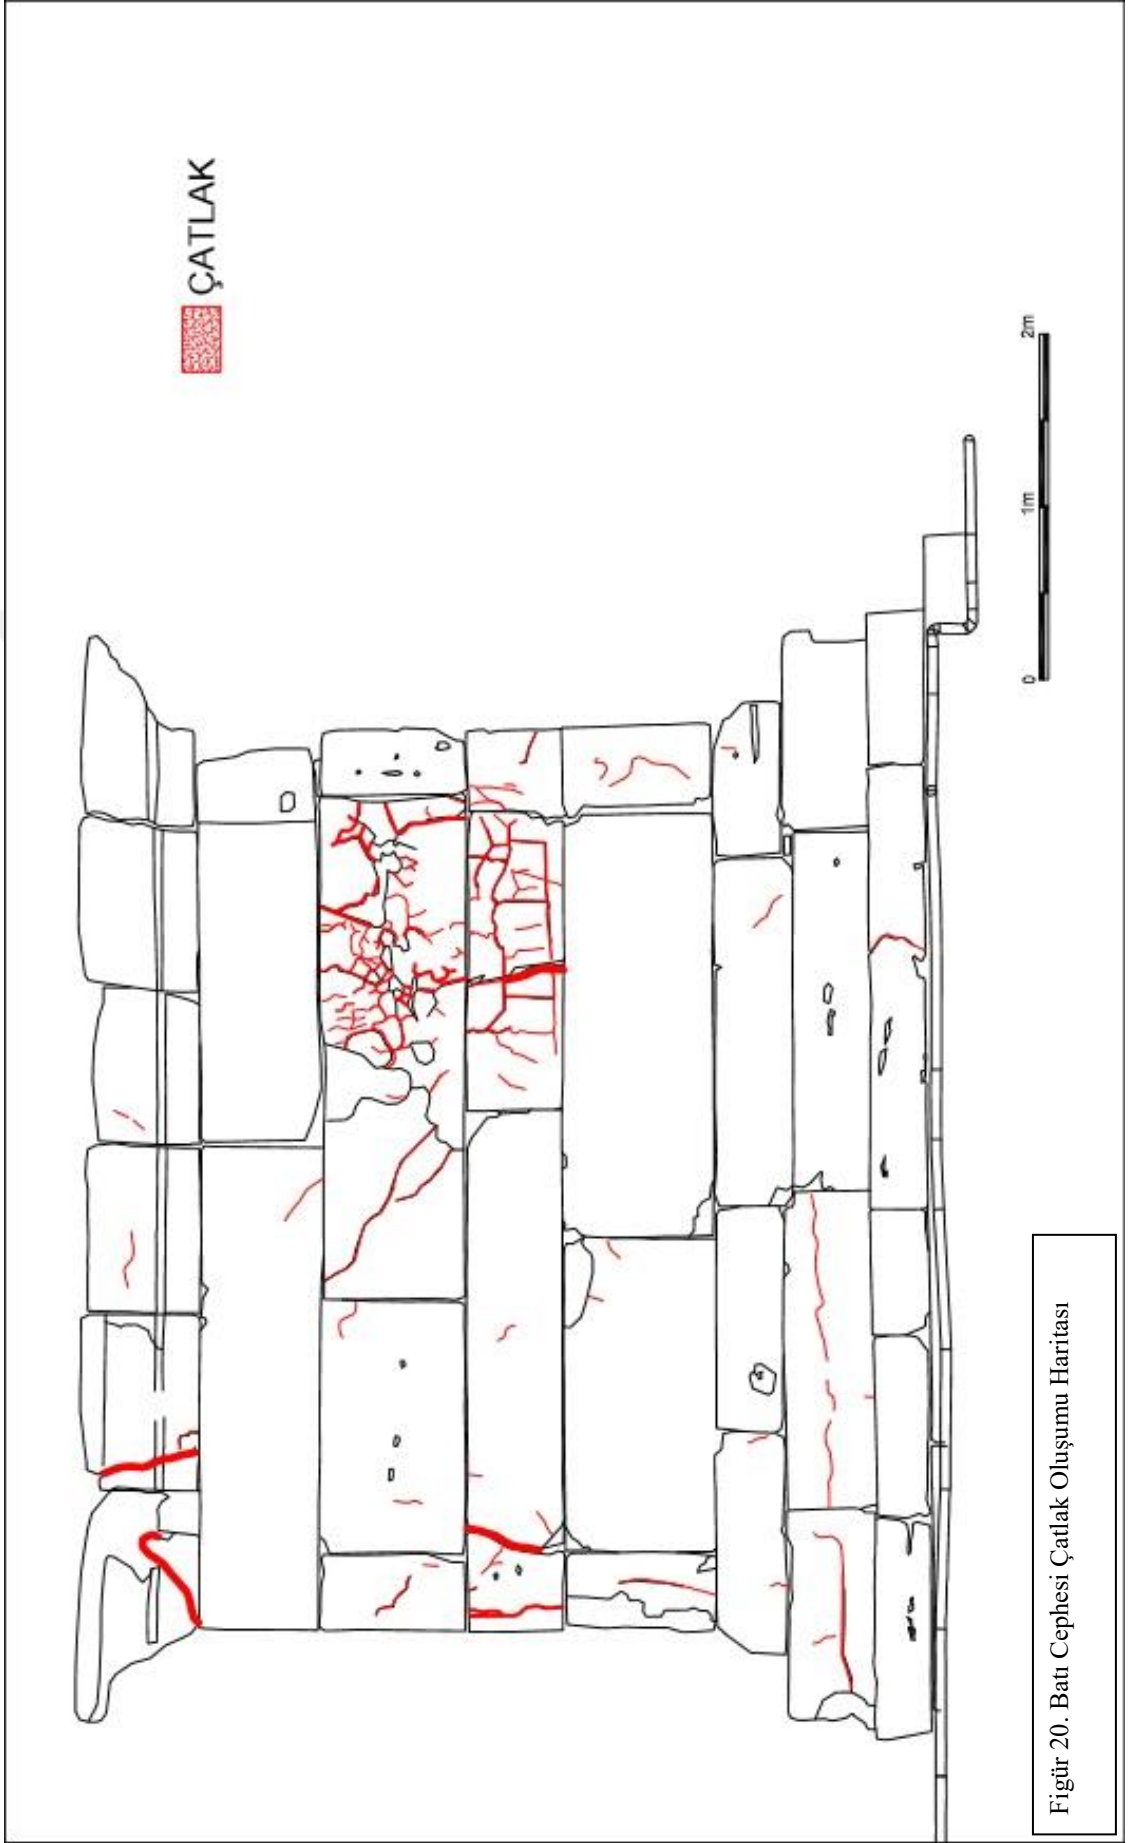
Figür 20. Batı Cephesi Çatlak Oluşumu Haritası

Çatı kısmında görülen diğer büyük çatlakların oluşumu için yapıda yaşanan bir yıkılmanın etken olması olasıdır. 1993 yılında yapılan onarım öncesinde, ilgili yapıda yıkılan kısımların olduğu bildirilmiştir<sup>285</sup>. Çatlakların görüldüğü kısımda bulunan farklı bozulma türlerinin etkili olup olmadığı konusu, diğer bozulma türlerinin belirtildiği haritada değerlendirilmiştir.

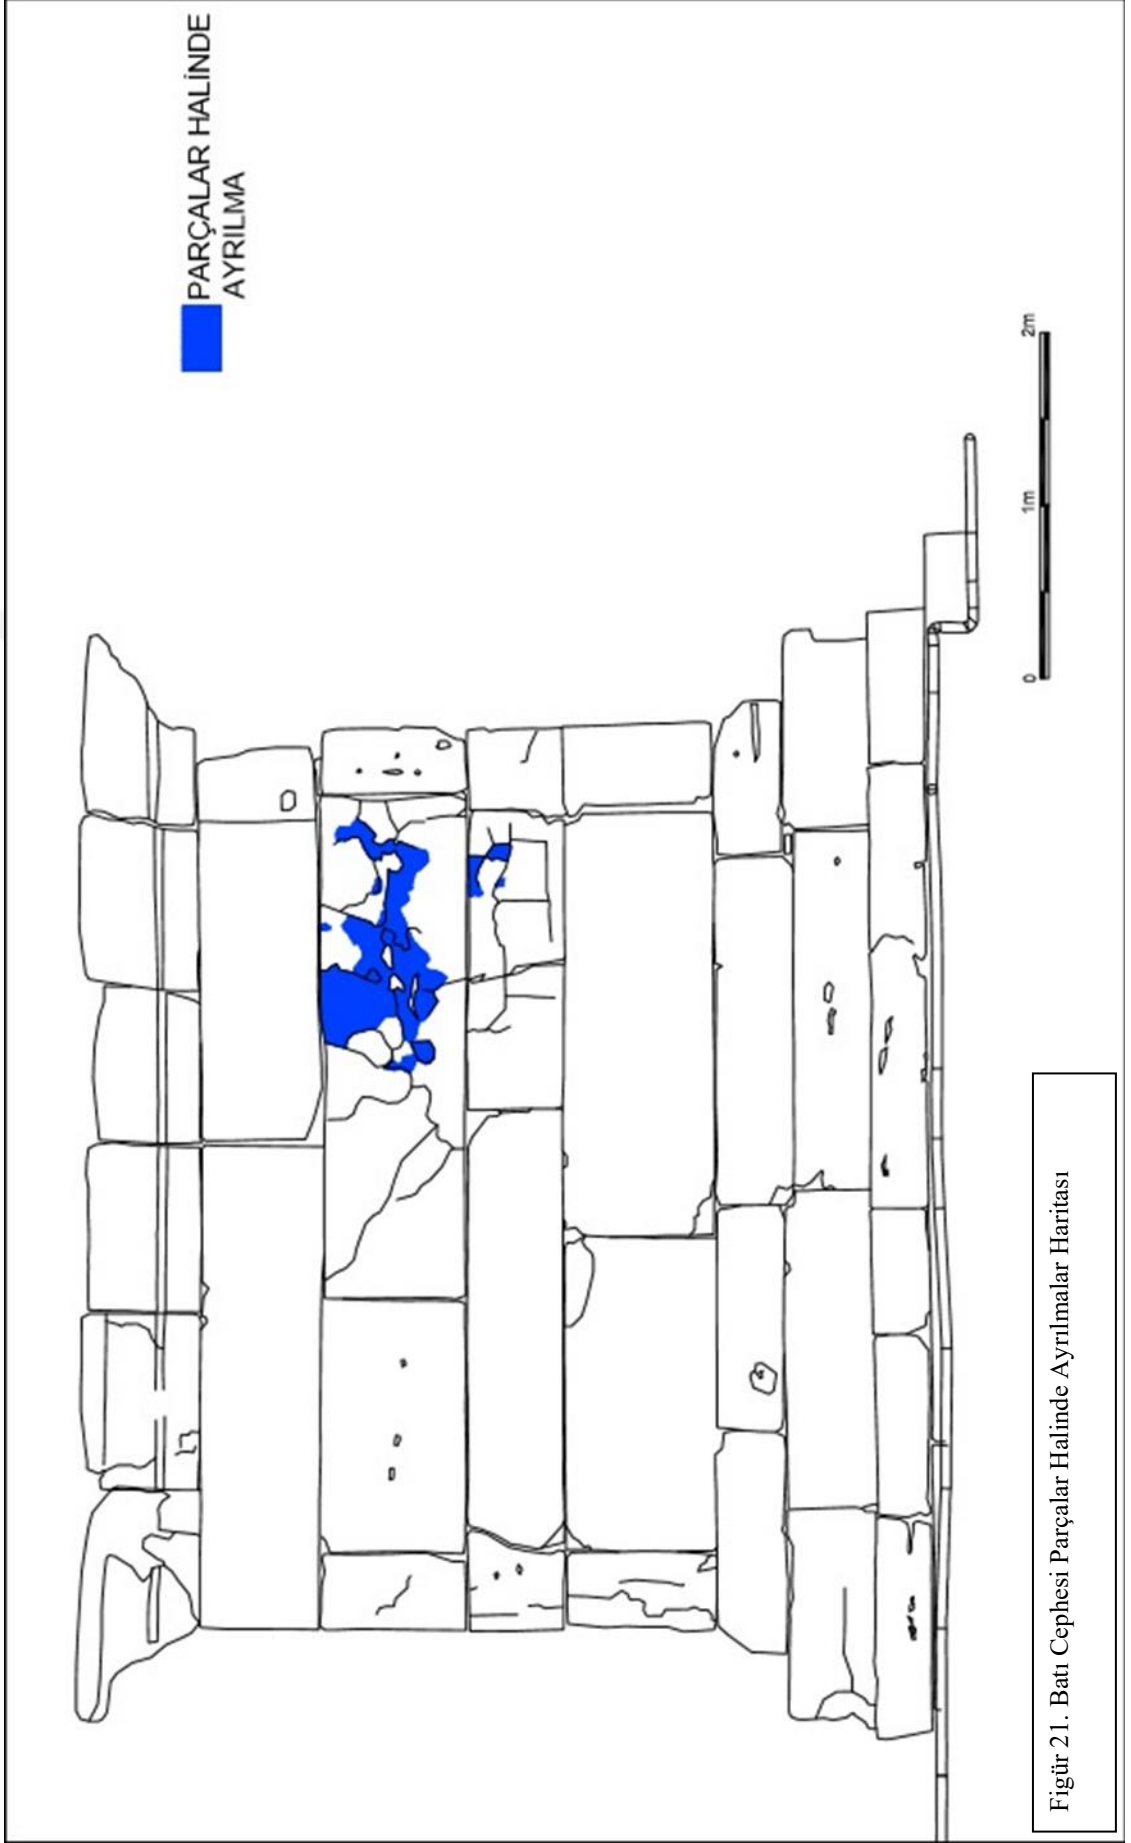
Parçalar halinde bozulmalar birinde oldukça yoğun olmakla birlikte, yalnızca iki bloкта görülmektedir (Figür 21). Bu iki blok duvar örgüsü içinde üst üste yer almaktadır. Parçalar halinde ayrılmaya neden olan etkenin basınç olmadığı düşünülmektedir. Bunun nedeni ilgili bozulmanın görüldüğü iki bloktan daha ince ve duvar örgüsünde daha altta yer alan bloкта, söz konusu bozulmanın daha az görülmesidir. Bu nedenle ilgili bozulma türünün yalnızca söz konusu iki bloкта görülmesinin nedenleri değerlendirilirken, diğer bozulma türlerinin ve onarım malzemelerinin de dikkate alınması gerekmektedir. Bu nedenle konu, onarım malzemeleri ve diğer bozulma türlerinin birlikte gösterildiği haritada incelenmiştir.
