**KORUMA VE ONARIM UYGULAMALARI ÖNCESİNDE**  
**TARİHİ TAŞ YAPILARDA BOZULMALARIN TEŞHİSİ:**  
**PHRYGIA HIERAPOLIS'İNDEN BİR ÖRNEK**

**Hüseyin Onur ERDEM**

**Temmuz 2016**  
**DENİZLİ**

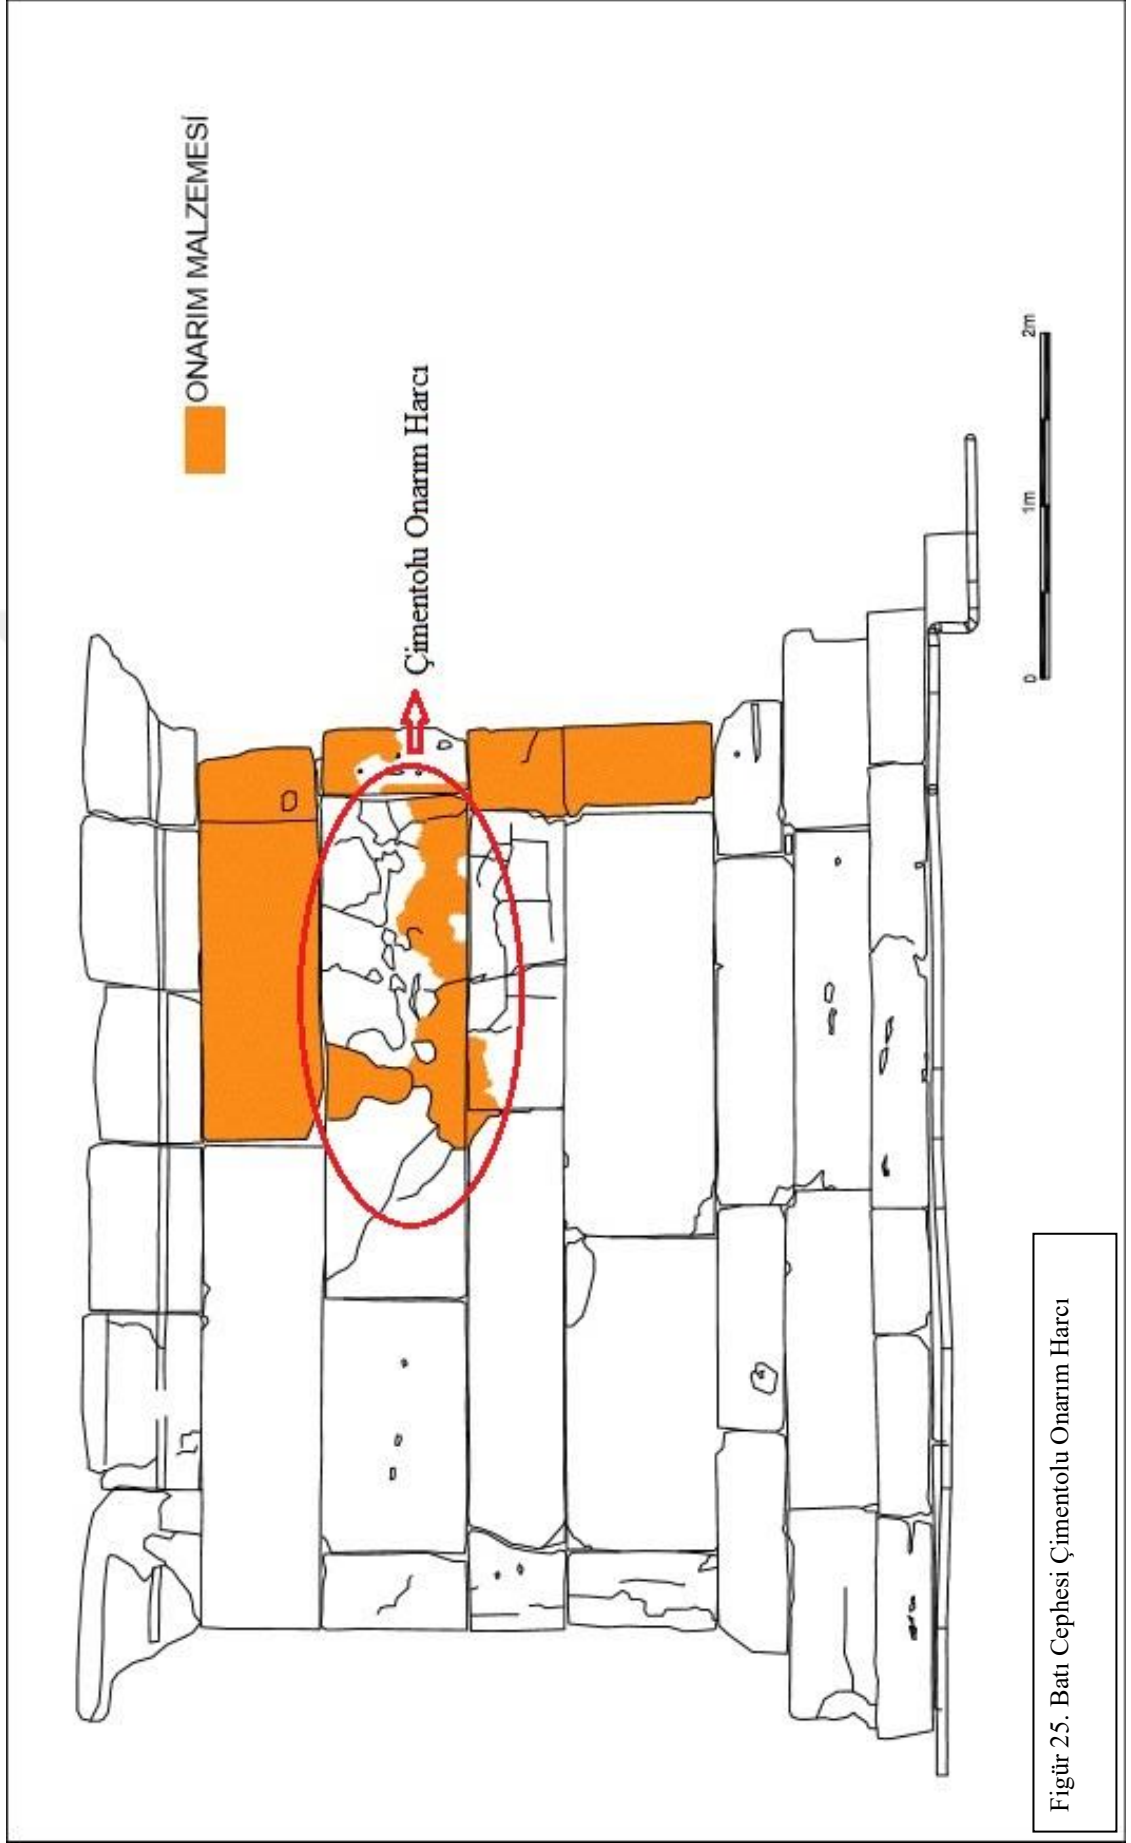
Cephede görülen onarım malzemeleri çimentolu onarım harcı ve traverten cinsi taştan üretilen yeni bloklardır (Figür 24). Çimentolu onarım harcının kullanıldığı alanlar incelendiğinde, tamamının duvar örgüsü üzerinde tek bir blokta yoğunlukla kullanıldığı ve bir alt sıradaki blokların ilgili iki köşesi boyunca az da olsa devam ettiği görülmektedir. Çimentolu onarım harcının tek parça halinde bir alana uygulanması ve cephede başka bir alanda kullanılmaması, harcın kullanıldığı alandaki ciddi bir bozulma türüne işaret etmektedir (Figür 25).

Figür 25. Batı Cephesi Çimentolu Onarım Harcı

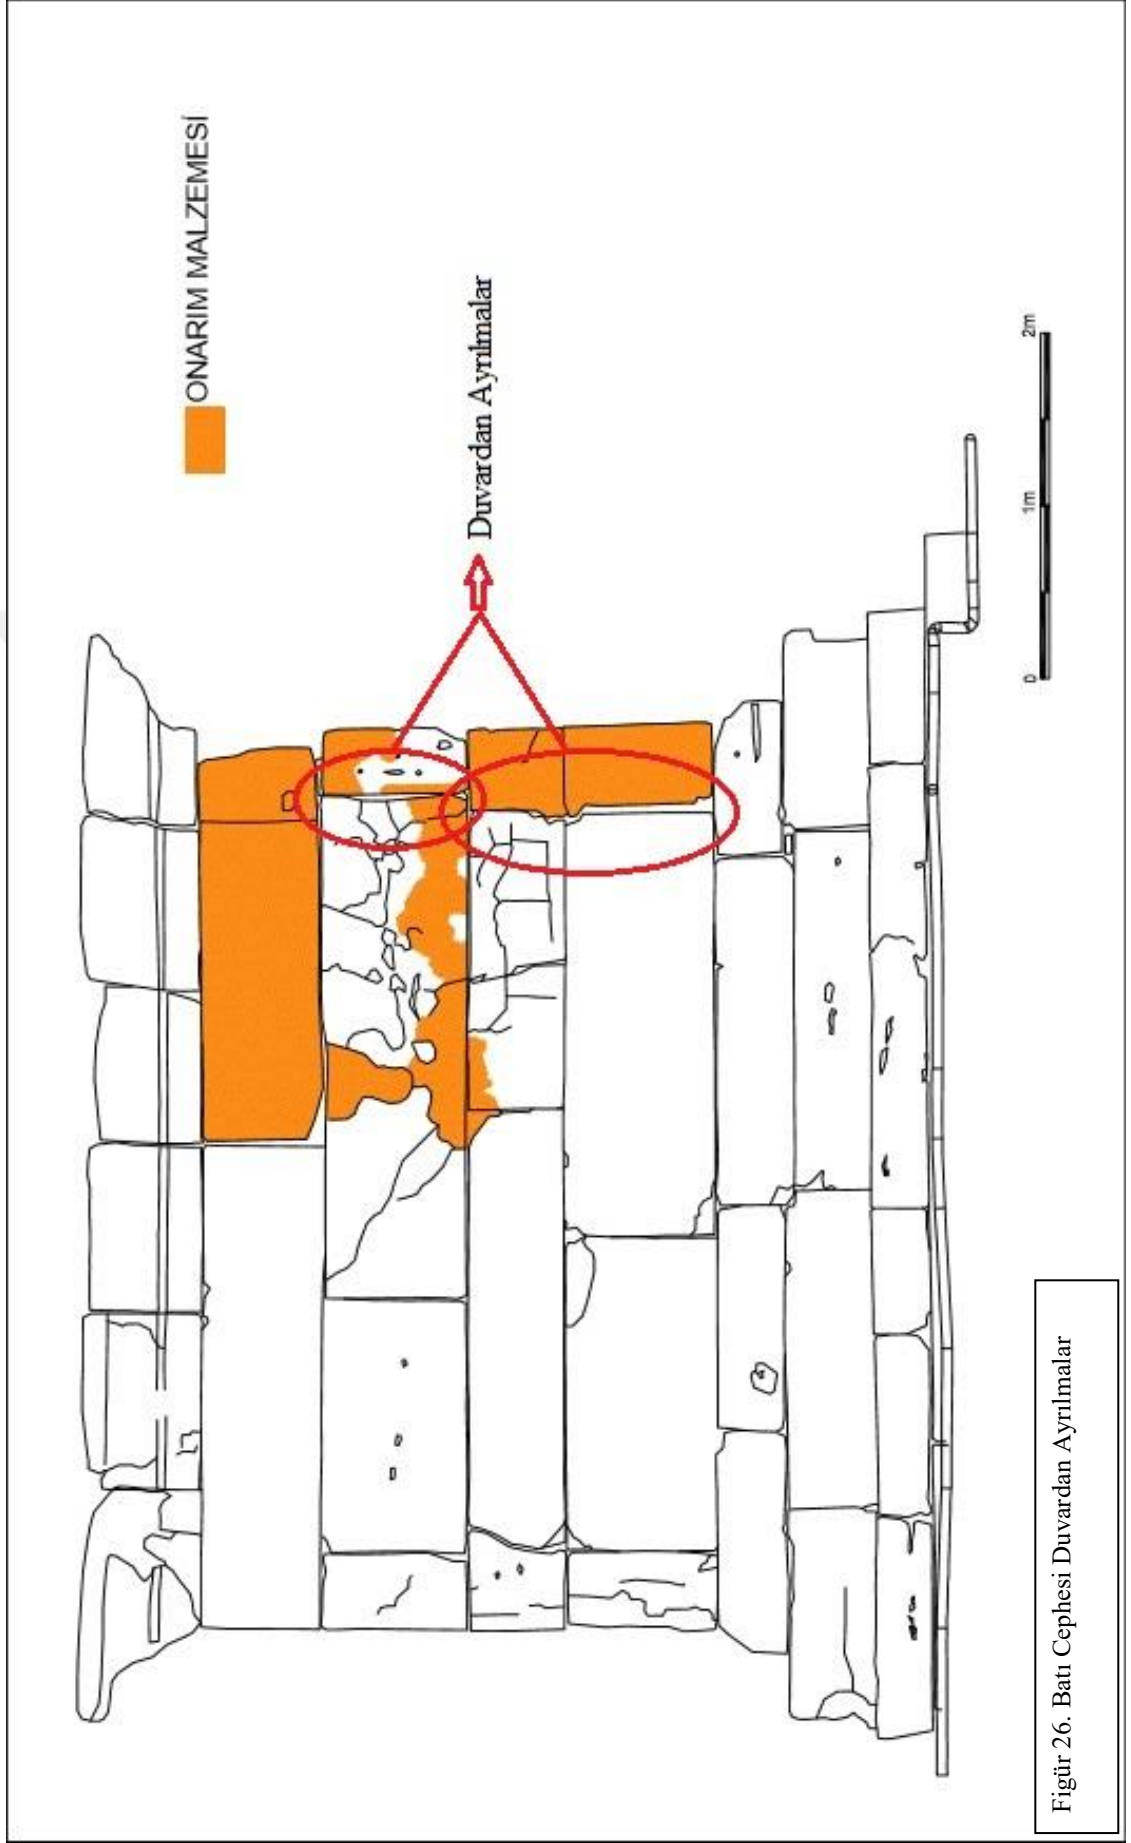
Figür 26. Batı Cephesi Duvardan Ayrılmalar

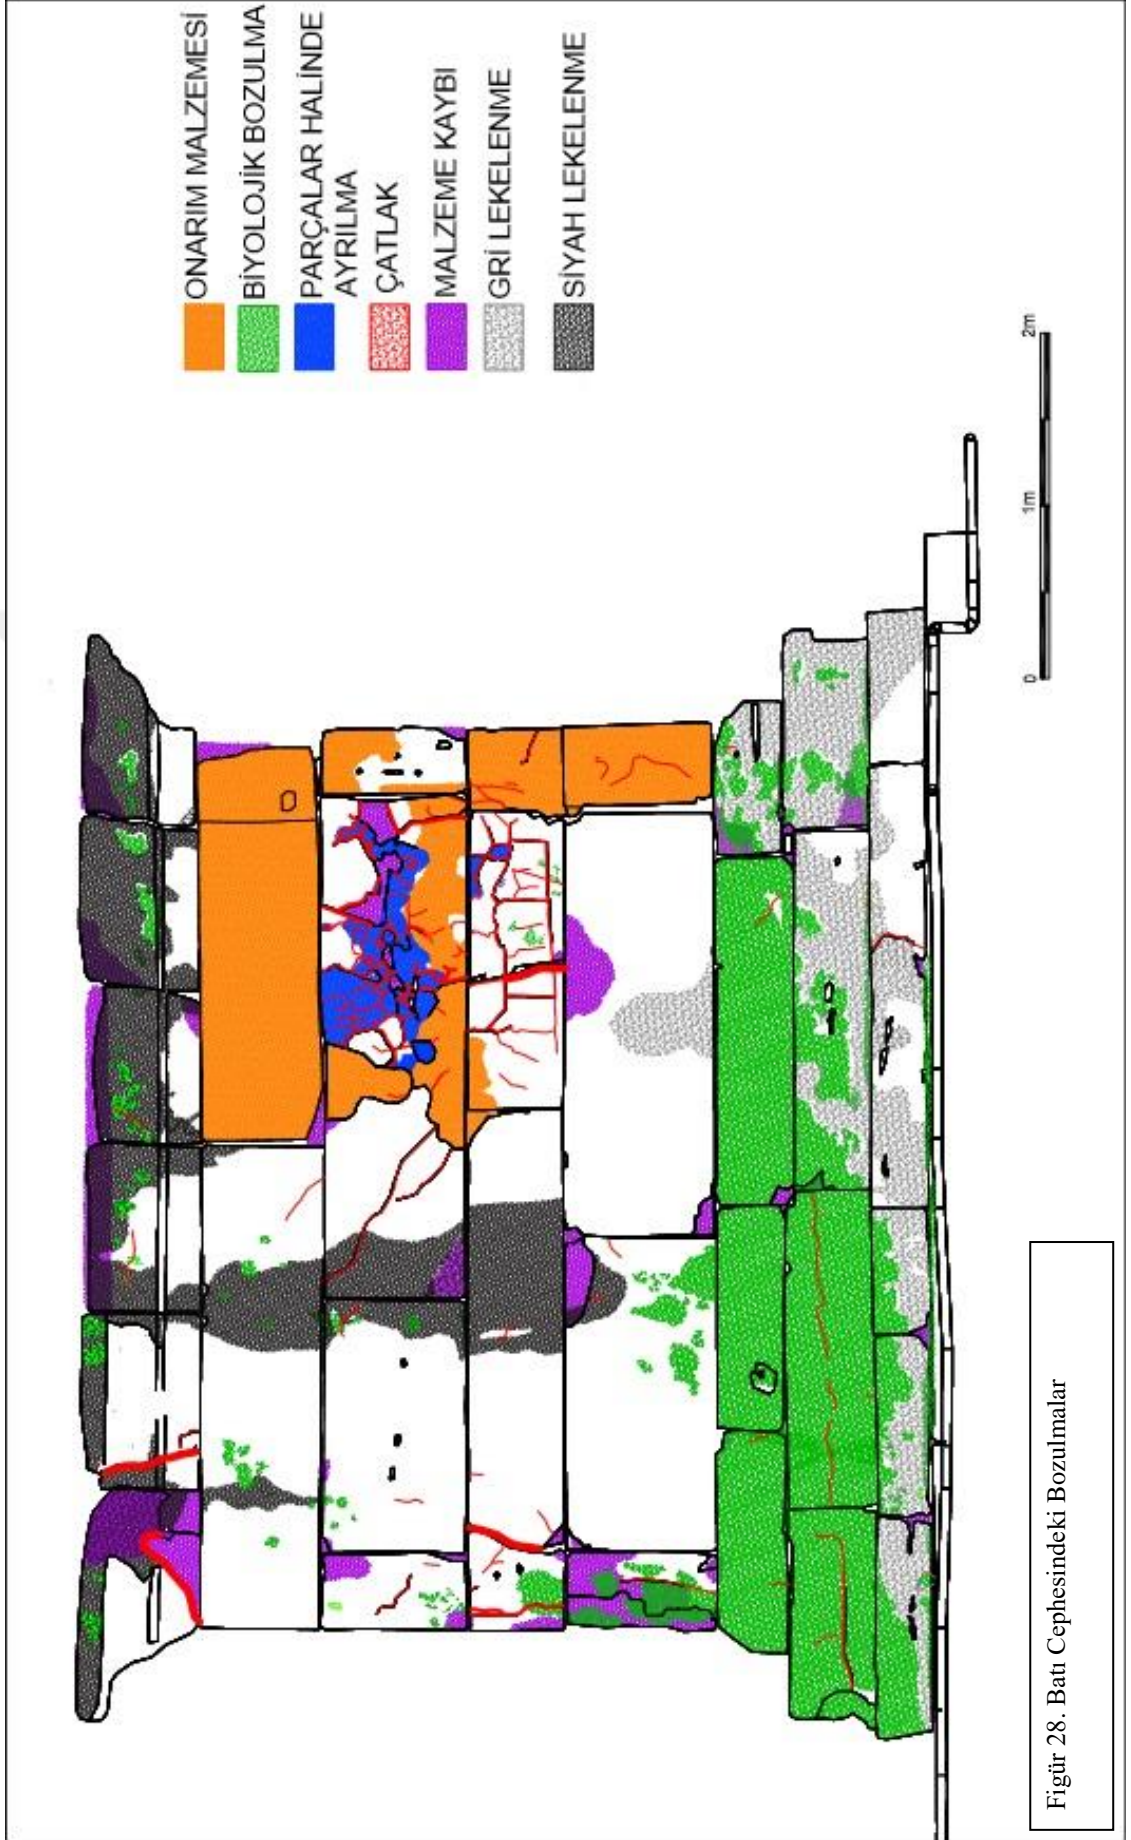
Figür 28. Batı Cephesindeki Bozulmalar

malzemeleri çimentolu onarım harçları ve yeniden üretilen traverten bloklardan oluşmaktadır. Yeniden üretilen traverten blokların yoğunluğu ve tamamının aynı düşey hat üzerinde, güney cepheyle sınır olan kenarda yer alması, geçmişte bu alanda ciddi bir tahribat olduğunun göstergesidir. 1993 yılında yapılan onarım çalışmaları öncesinde yapıda yıkılmaların olduğu bildirilmiştir<sup>298</sup>. Be nedenle, yapının güney batı köşesini oluşturan bu kısmın geçmişte yıkılmalara uğradığı düşünülmektedir.

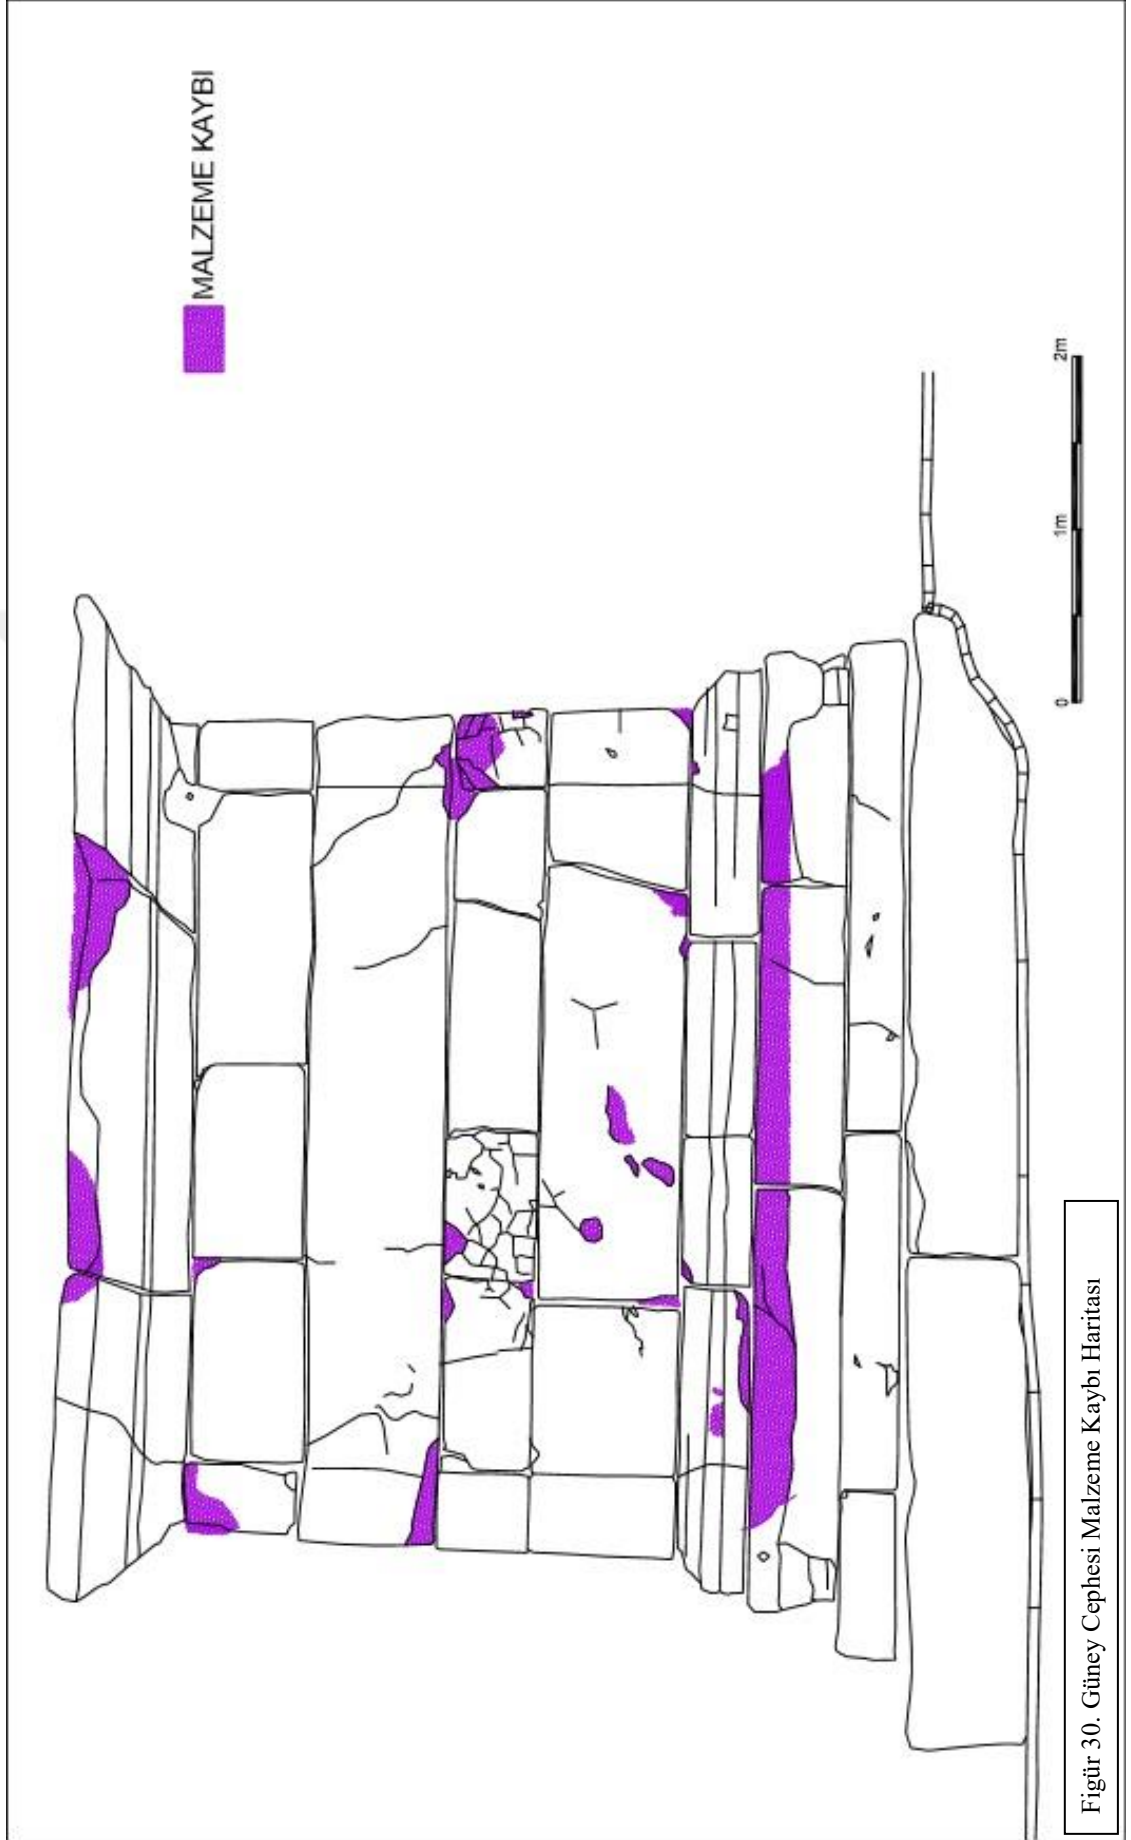
Figür 30. Güney Cephesi Malzeme Kaybı Haritası

Cephede etkili olan malzeme kayıpları, yüzey kayıpları ve parça kopmaları olmak üzere iki türde görülmektedir (Figür 30). Bu türlerden en yaygın olanı ise parça kopmasıdır. Parça kopmalarının en etkili olduğu kısımlar incelendiğinde, çatıyı oluşturan bloklarda ve zemine yakın hizada bulunan iki basamaklı podyumun ikinci basamağında yoğunlukla görüldüğü anlaşılmıştır. Bu duruma neden olan etkenlerin nem ve cephedeki konum olduğu düşünülmektedir. Çatıda görülen parça kopmalarının nedenleri, diğer bozulma türleri ve onarım malzemelerinin birlikte verildiği bozulma haritasında değerlendirilmiştir. Bu kısımda oluşan parça kopmalarında drenaj problemi kaynaklı nem in etkili olduğu düşünülmektedir. Podyumun ikinci basamağındaki parça kopmalarında ise iki temel faktör nedeniyle yoğun malzeme kaybı görüldüğü düşünülmektedir. Bunlardan biri zeminden yükselen nem ve suda çözünebilir tuzların etkileri, diğeri ise profilli ve daha az dayanımlı mimari hattın bozulmalara neden olan etkenlere daha açık oluşudur. İlgili kısımda oluşan malzeme kayıplarının nedenleri, diğer bozulma türleri ve onarım malzemelerinin birlikte verildiği bozulma haritasında değerlendirilmiştir.

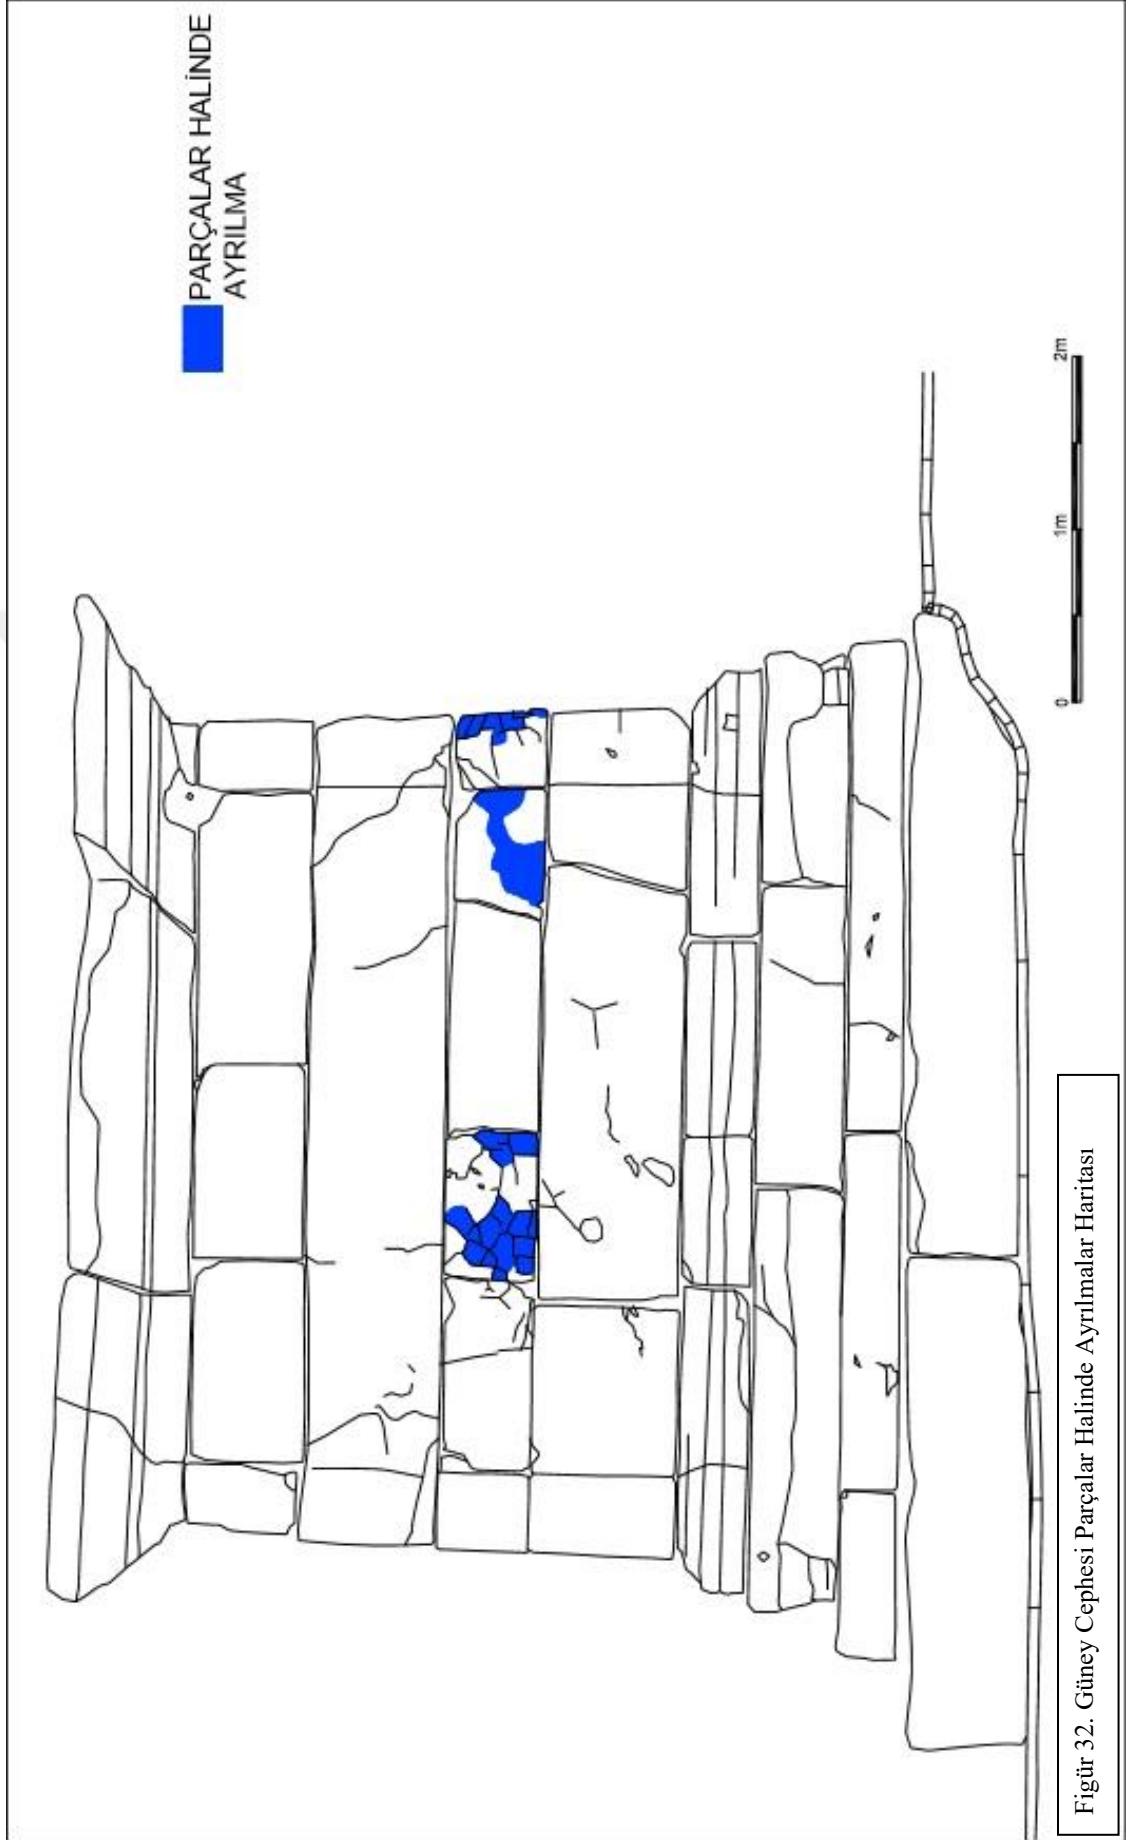
Cephede parçalar halinde ayrılmaların görüldüğü alanlar incelendiğinde, tümünün aynı blokta yer aldığı görülmektedir (Figür 32). Söz konusu blok, duvar örgüsündeki en ince blok sırasını oluşturmaktadır. Bu nedenle üzerine binen yükün oluşturduğu basıncı dağıtma konusunda yeterli alana sahip olmadığı düşünülen blokta, parçalar halinde ayrılmaların oluşması olasıdır. Ayrıca parçalar halinde ayrılmalara neden olan en önemli etkenlerden biri olan suda çözünebilir tuzların varlığı da, blokta görülen bu bozulmada etken olan bir diğer faktör olarak düşünülmüştür. Bu nedenle alınan numune laboratuvar analizlerinden tuz testleri ile incelenmiştir. Analizler sonucunda söz konusu blokta,  $PO_4^{-2}$  cinsi suda çözünebilir tuzun varlığı belirlenmiştir. Bu nedenle ilgili bozulmaya neden olan en etkili faktörün çözünebilir tuzlar olduğu düşünülmektedir. Cephede biyolojik bozulmalar içerisinde değerlendirilen bir kuş yuvasının varlığı,  $PO_4^{-2}$  türü suda çözünebilir tuzların kaynağı olabilir niteliktedir. Ayrıca parçalar halinde ayrılmalara neden olabilecek diğer etkenler, diğer bozulma türleri ve onarım malzemelerinin bir arada görüldüğü bozulma haritasında değerlendirilmiştir.

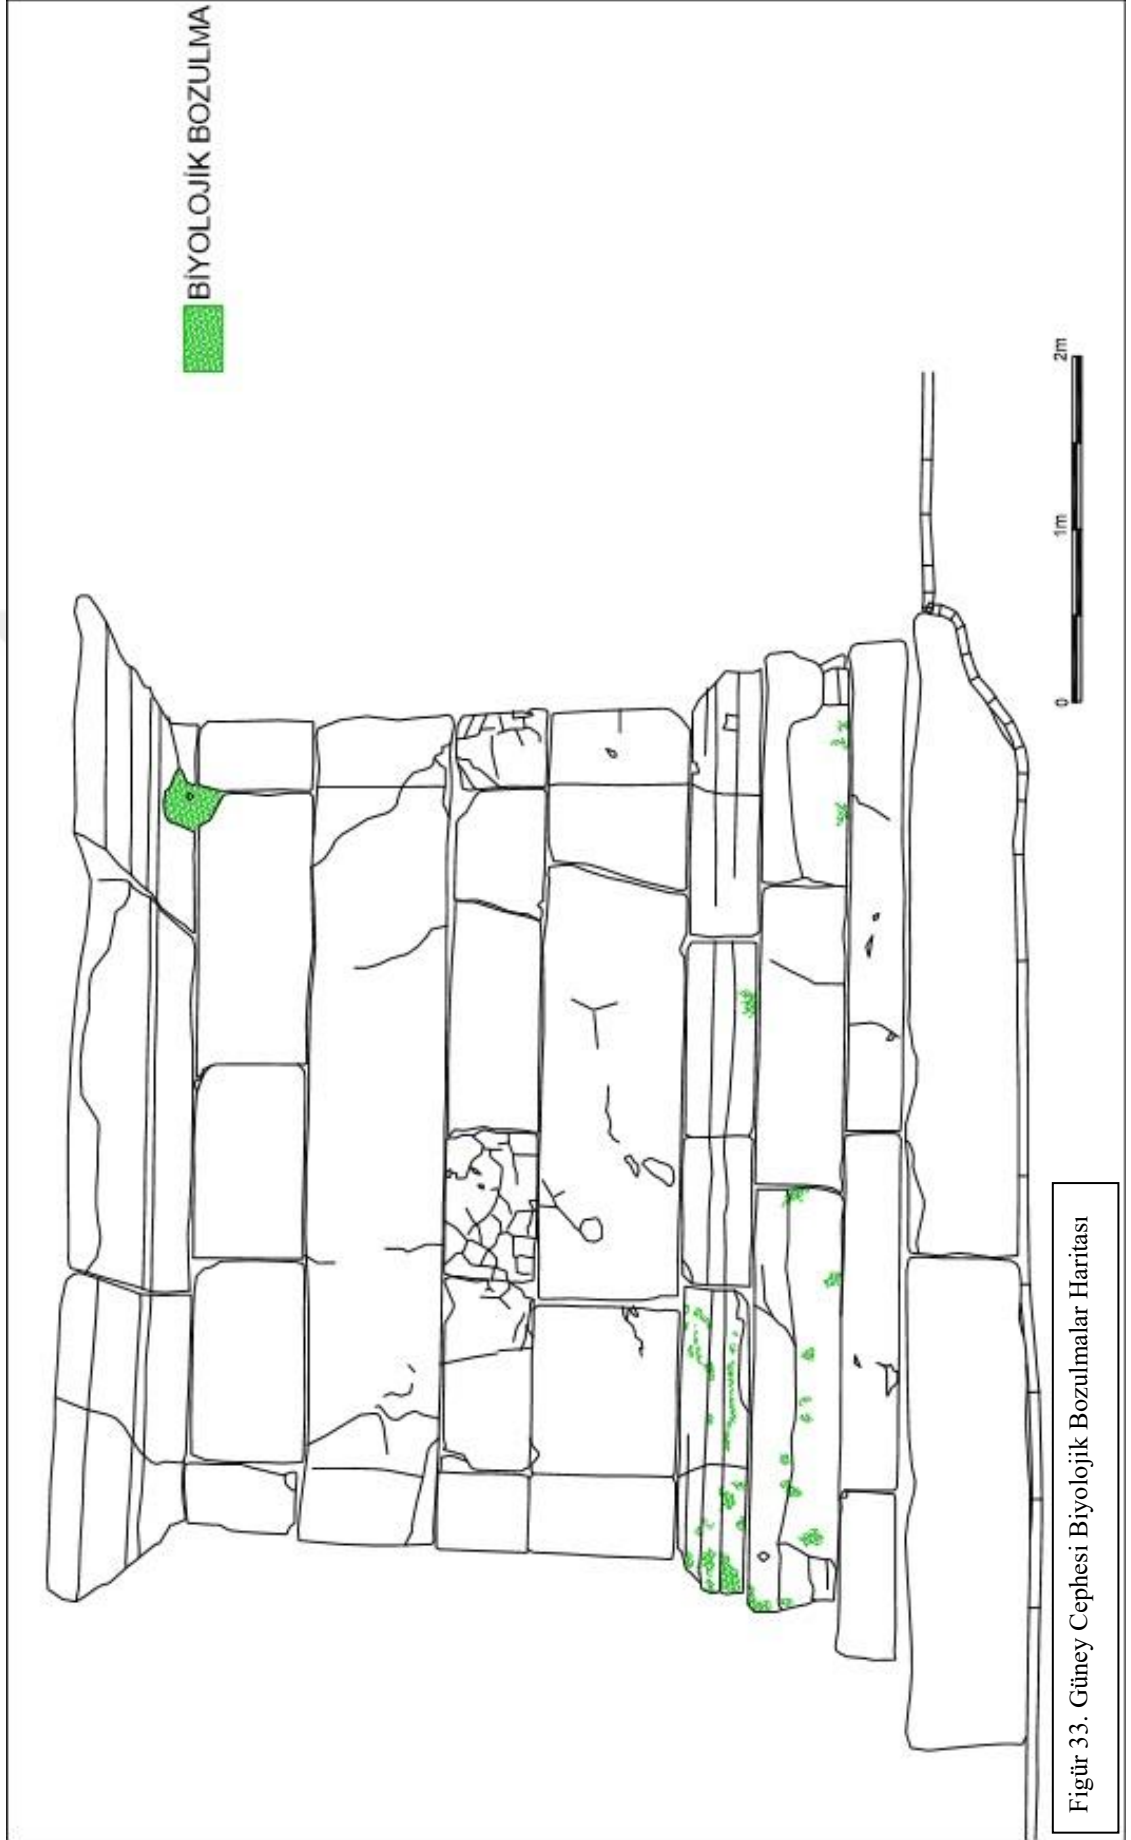
Cephede görülen biyolojik bozulmalar üç türde kendini göstermektedir. Bunlar; likenler, gelişmiş bitkiler ve bir kuş türünün oluşturduğu yuvadır (Figür 33). Söz konusu biyolojik bozulma türlerinden en yaygın görüleni likenler olup, cephedeki dağılımları incelendiğinde tamamının zemine yakın kısımlarda, podyum blokları üzerinde yer aldığı görülmektedir. Bunun nedeni ilgili kısmın nem oranının, cephedeki diğer kısımlara oranla daha yüksek olması olabilir. Likenlerin oluşumundaki etkenler, diğer bozulma türlerinin ve onarım malzemelerinin bir arada verildiği haritada değerlendirilmiştir.

İlgili cephede görülen biyolojik bozulmalardan bir diğeri ise bir kuş yuvasıdır. Kuş yavaşı yapının kuzey doğu köşesinde yer almaktadır. Güney cephenin günün en çok güneş alan cephesi olması nedeniyle diğer cephelere göre daha kuru kalması olasıdır. Bu nedenle kuşlar tarafından yuvayı inşa etmek için kullanılan çamur vb maddelerin kurumması ve yuvanın nemden etkilenerek bozulmaması için kuşların bu cepheyi seçmiş olduğu düşünülmektedir.

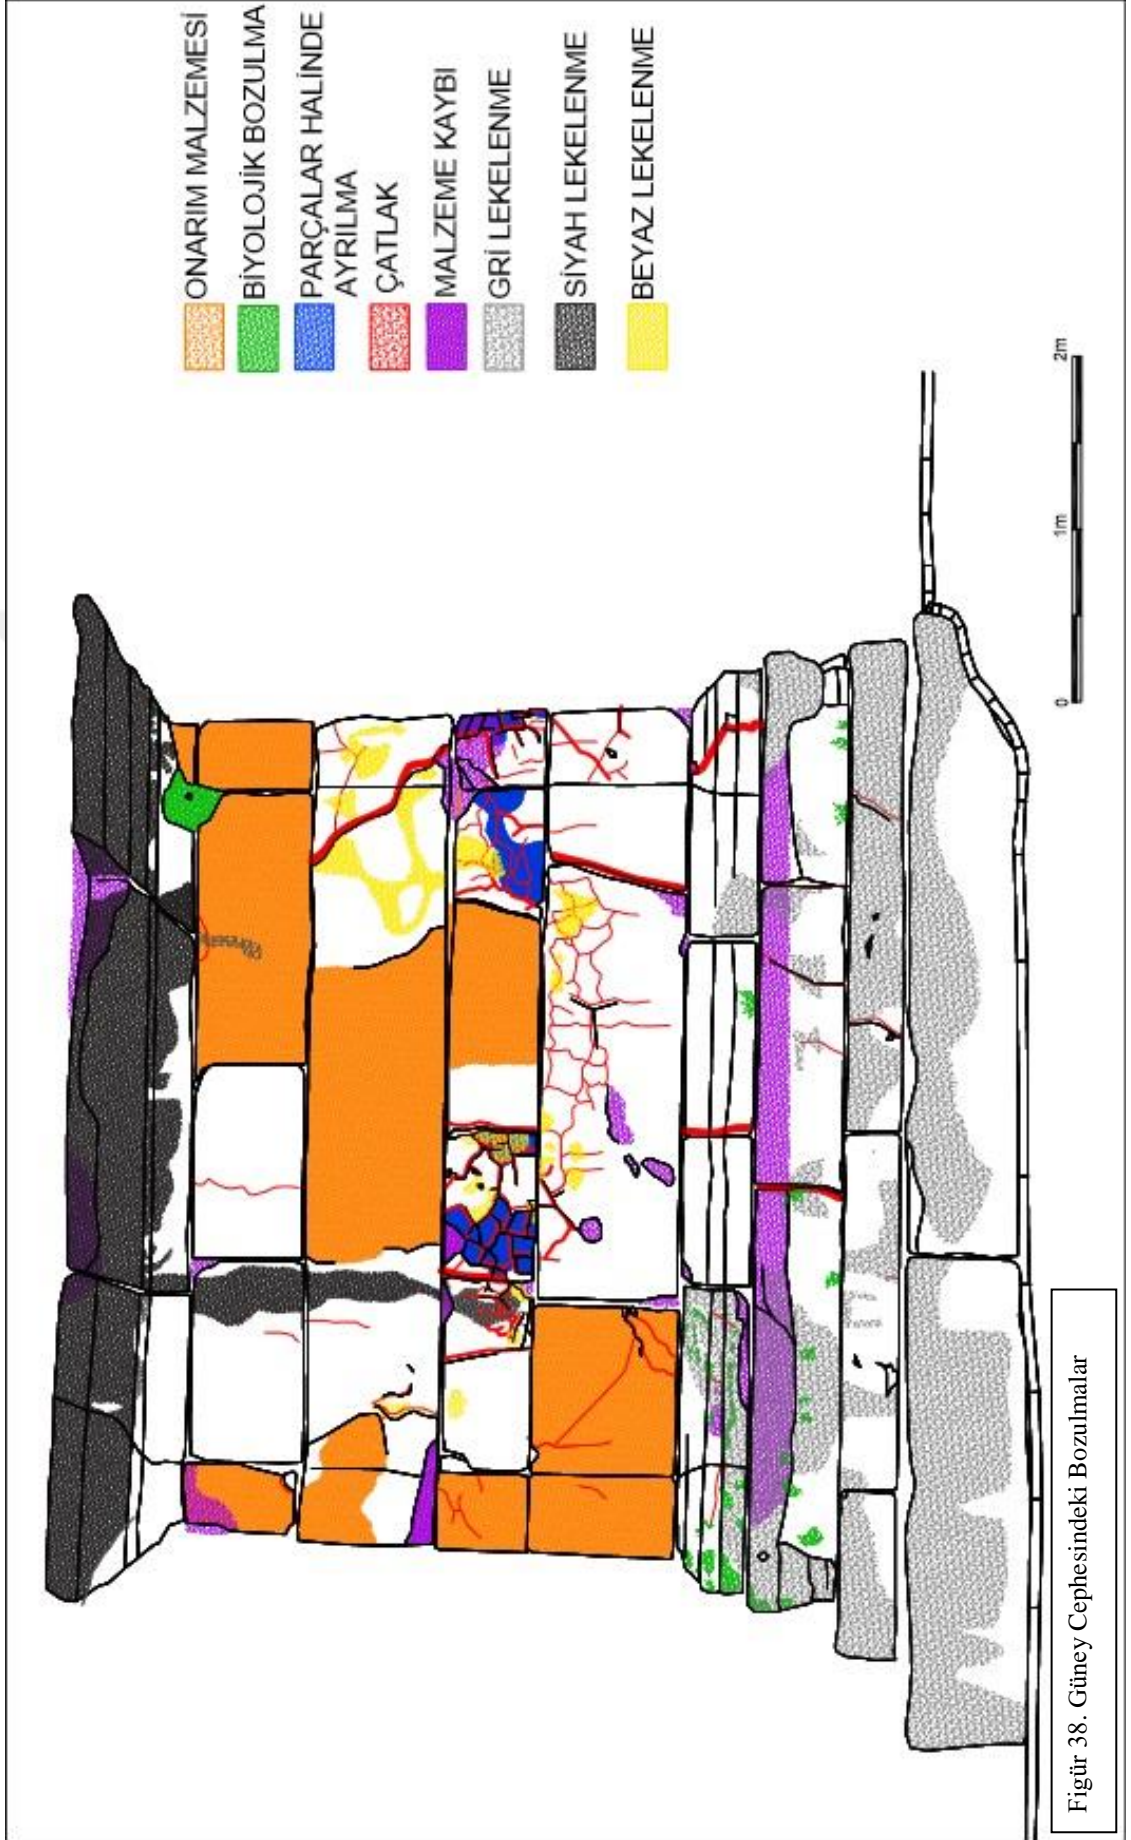
Figür 38. Güney Cephesindeki Bozulmalar

Cephede görülen renk değişimleri; biyolojik bozulmalar, siyah lekelenmeler, gri lekelenmeler ve beyaz lekelenmelerdir. Biyolojik lekelenmelerin nedenleri zeminden yükselen nem ve cephenin bakışı nedeniyle oluşmuştur. Gri lekelenmeler ise zeminden yükselen nem ve taşıdığı Cl<sup>-</sup> cinsi suda çözünebilir tuzdan kaynaklanmaktadır. Beyaz lekelenmeler, bakı nedeniyle kurumunun en hızlı yaşandığı cephede çiçeklenme oluşmasından kaynaklanmaktadır. Siyah lekelenmelerin ise çatıda biriken nem ve taşıdığı yabancı maddeler nedeniyle oluştuğu düşünülmektedir. Siyah lekelenmelerin yayılımını incelendiğinde, tamamının çatı bloklarında olup, yalnızca iki bölgede duvar örgüsüne ulaştığı görülmektedir. Bu iki bölge incelendiğinde, her ikisinin de çatı bloklarının arasında kalan açık kısımların altında oluştuğu gözlemlenmiştir. Bu nedenle siyah lekelenmelere neden olan etkenin çatıdan geldiği ve yalnızca çatı bloklarının arasındaki boşluklardan duvara nüfus edebildiği anlaşılmaktadır. Siyah lekelenmelerin oluşturduğu desenlerin formu incelendiğinde, bir sıvının düşey yönde akması ile oluşturacağı yönde bir desen olduğu görülmektedir. Bu nedenle siyah lekelenmelere neden olan etkenin, çatıda biriken nem ve içerisinde bulunan yabancı maddeler olduğu düşünülmektedir.

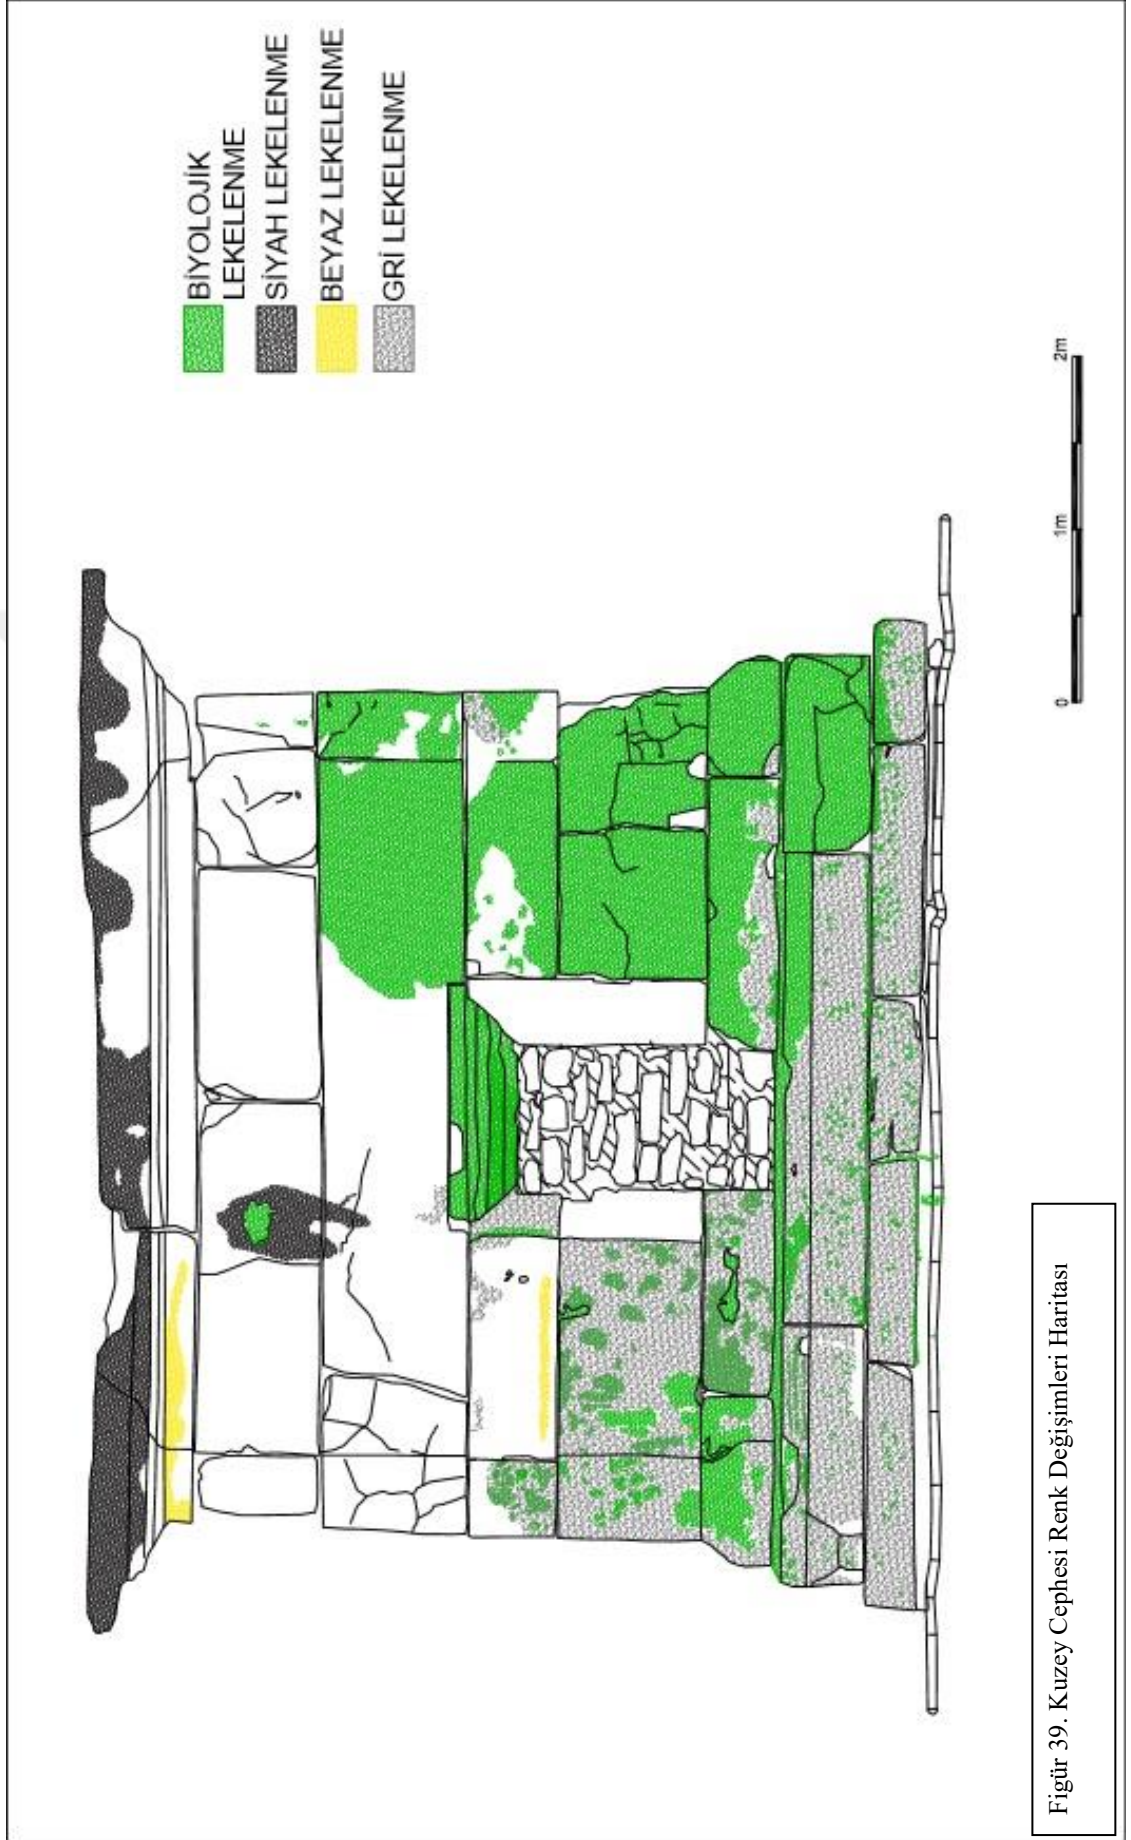
Figür 39. Kuzey Cephesi Renk Değişimleri Haritası

Cephede görülen bir diğere renk değişimi ise beyaz lekelenmelerdir. Cephede en az yayılım gösteren renk değişimidir. Yayılım alanları incelendiğinde, yalnızca çatı bloğunun alt kısmında ve duvar örgüsünün doğu kenarında orta kısımda oldukları görülmektedir. Beyaz lekelenmelerin formu incelendiğinde, yatay yönde ve zemine paralel uzanan bir hat halinde oluştukları dikkat çekmiştir. Bir tür yabancı maddenin birikimi nedeniyle oluşmuş olduğu tahmini ile numuneler alınmış ve laboratuvarında tuz testlerine tabi tutulmuştur. Yapılan analizler sonucunda,  $\text{SO}_4^{2-}$  ve  $\text{Cl}^-$  cinsi tuzların varlığı tespit edilmiştir. Bu nedenle beyaz lekelenme görülen yüzeylerde çiçeklenme (efflorescences) olduğu anlaşılmıştır.

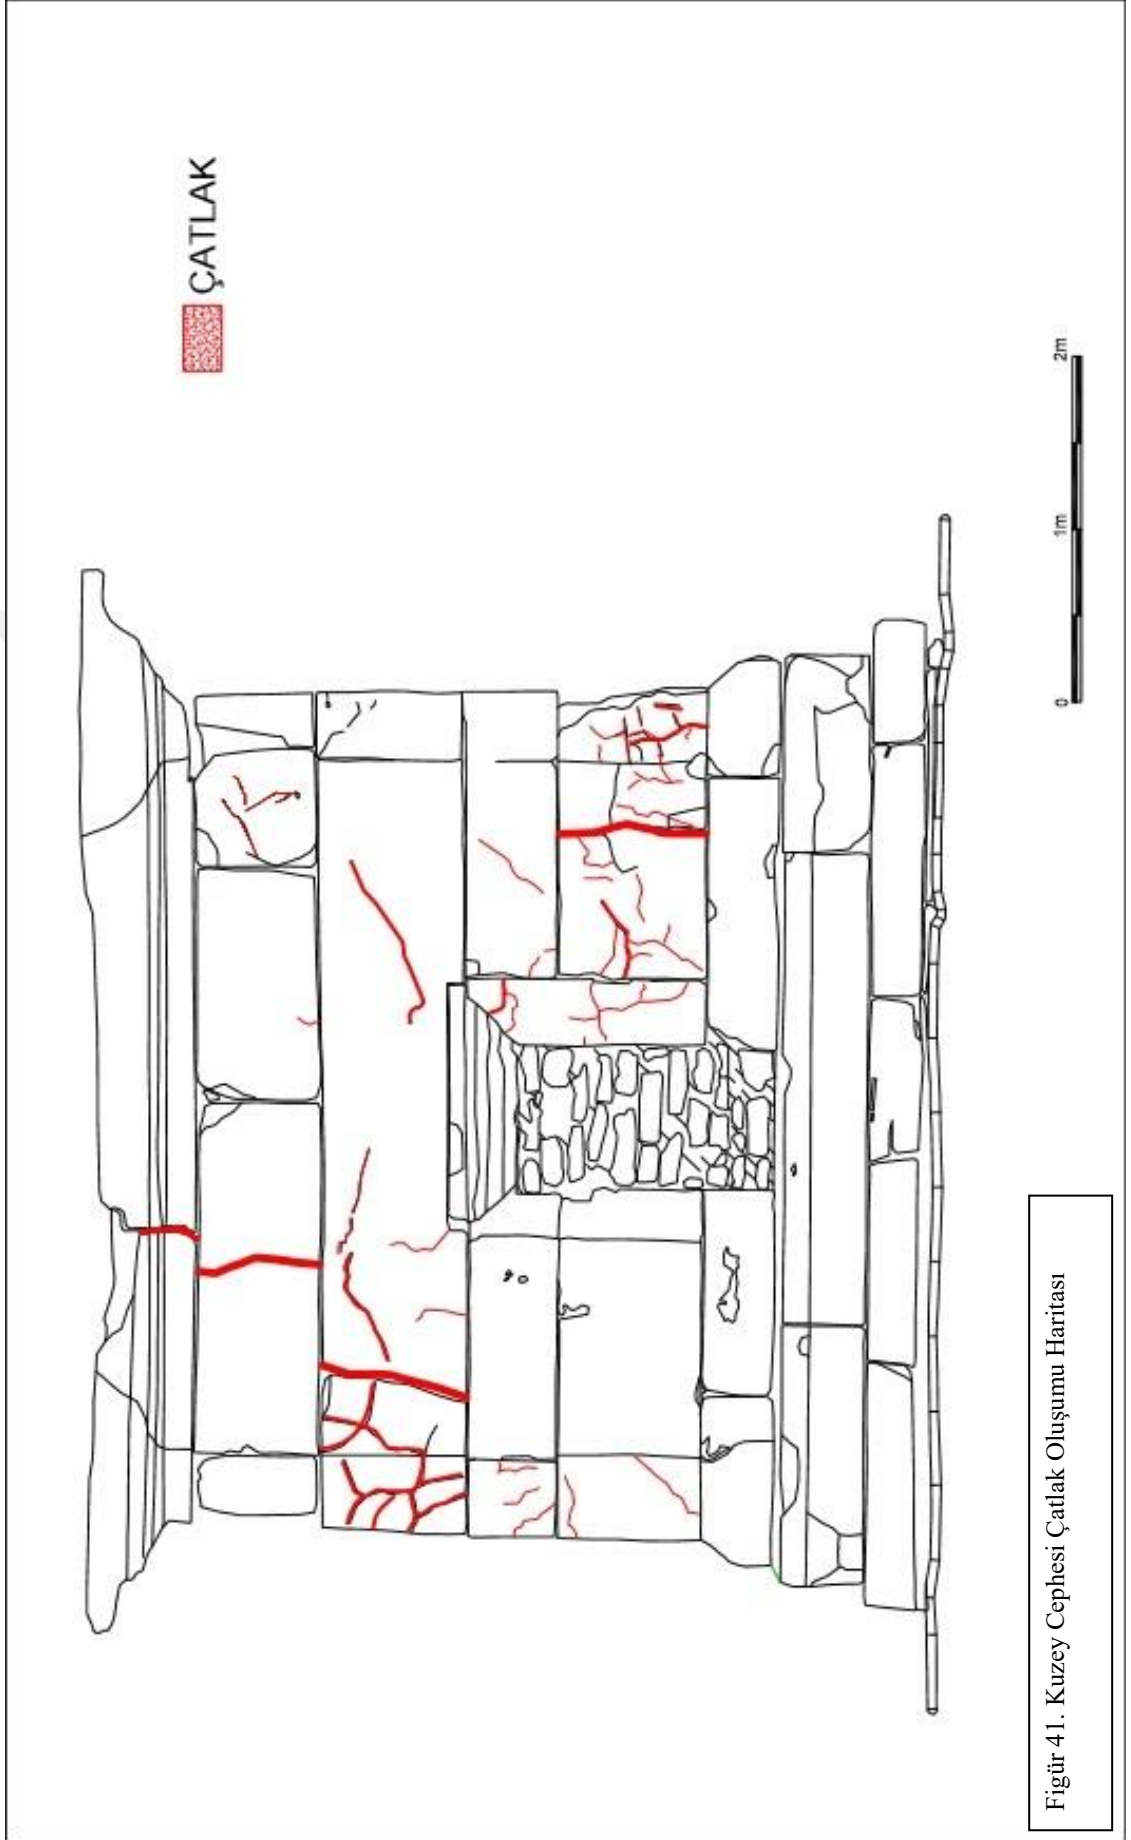
Figür 41. Kuzey Cephesi Çatlak Oluşumu Haritası

Kılcal çatlaklardan daha geniş ve derin olan orta dereceli çatlakların en yoğun görüldüğü alan ise cephenin doğu kenarında, çatıyı taşıyan blok sırasının bir altındaki bloktur. Bu blok üzerinde söz konusu çatlakların yoğunluk göstermesinin nedeninin basıncın eşit dengeli dağılmaması faktörü olması olasıdır.

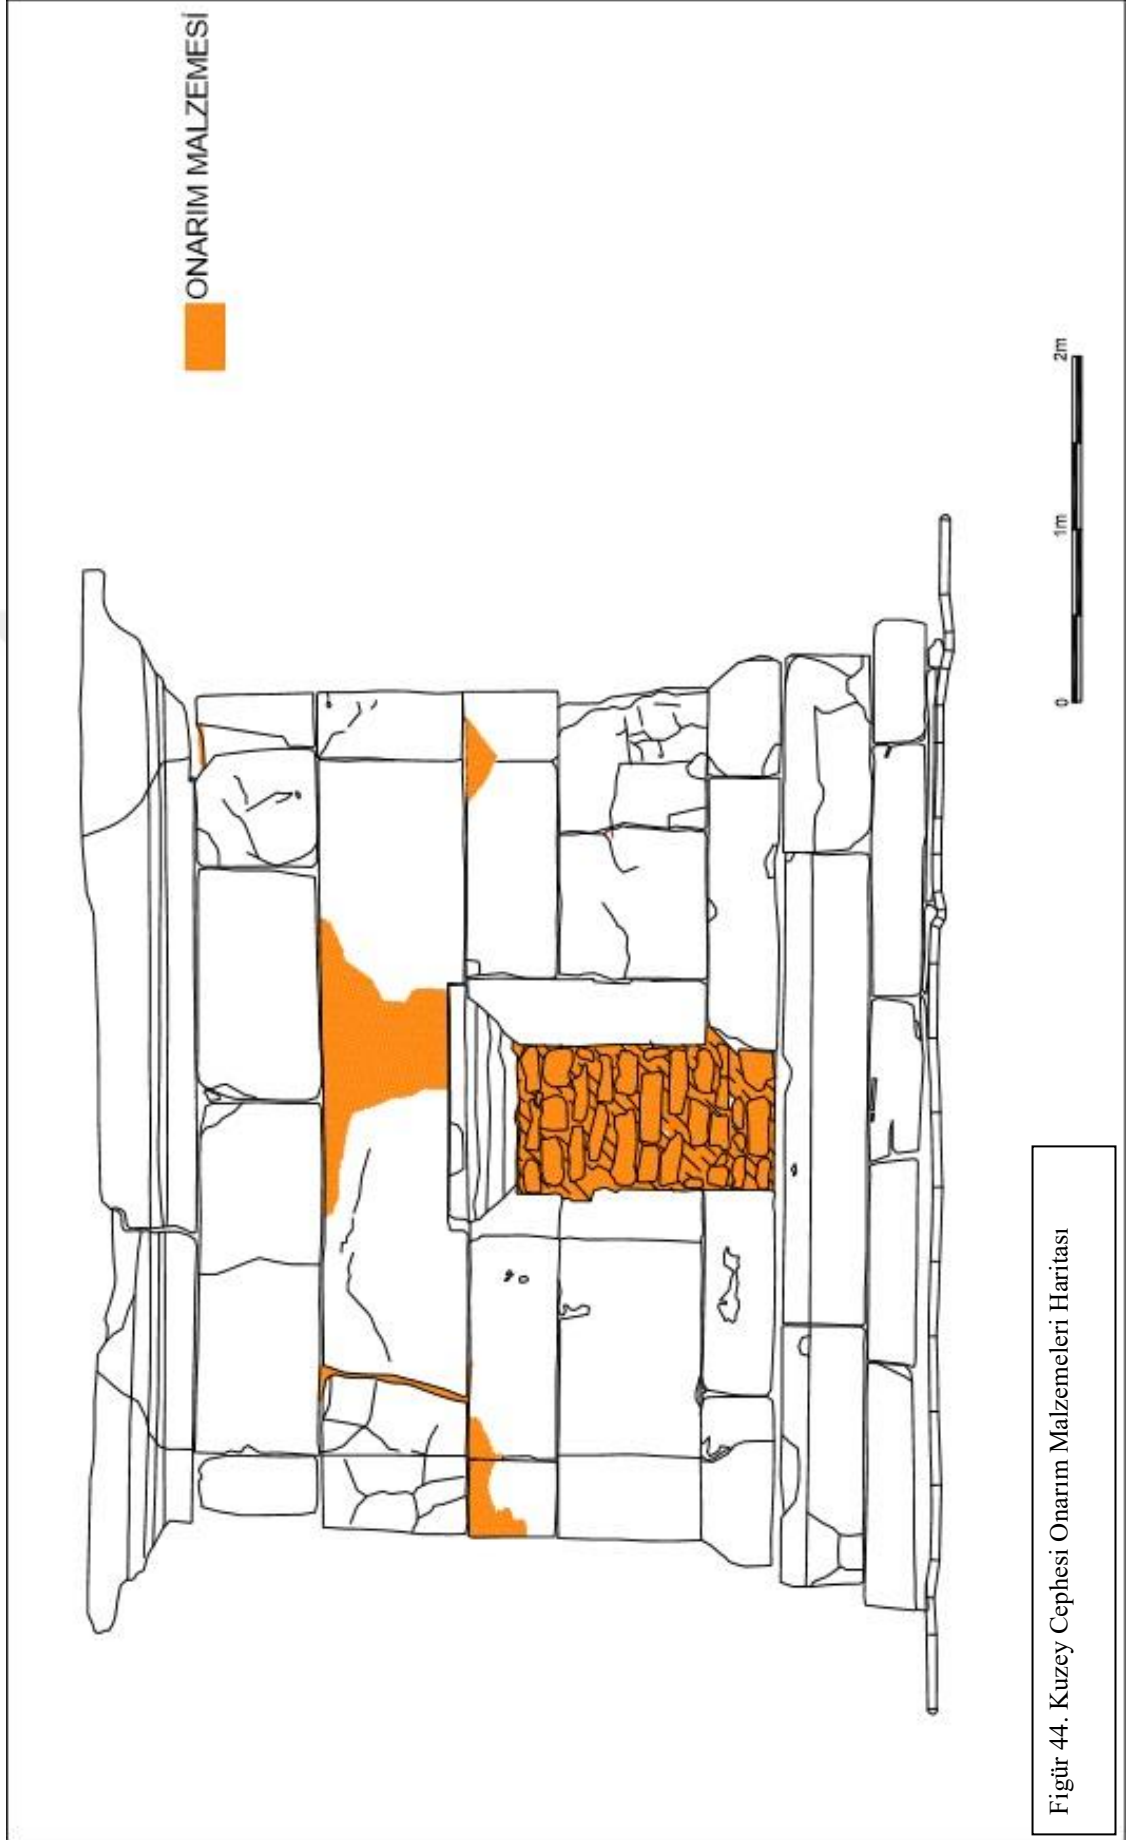
Cephede kullanılan onarım malzemeleri, çimentolu onarım harçları ve paslanmaz çelik kenetlerdir (Figür 44). Söz konusu onarım malzemeleri, 1993 yılında yapılan onarımlarda kullanılmışlardır<sup>309</sup>.
