**KORUMA VE ONARIM UYGULAMALARI ÖNCESİNDE**  
**TARİHİ TAŞ YAPILARDA BOZULMALARIN TEŞHİSİ:**  
**PHRYGIA HIERAPOLIS'İNDEN BİR ÖRNEK**

**Hüseyin Onur ERDEM**

**Temmuz 2016**  
**DENİZLİ**

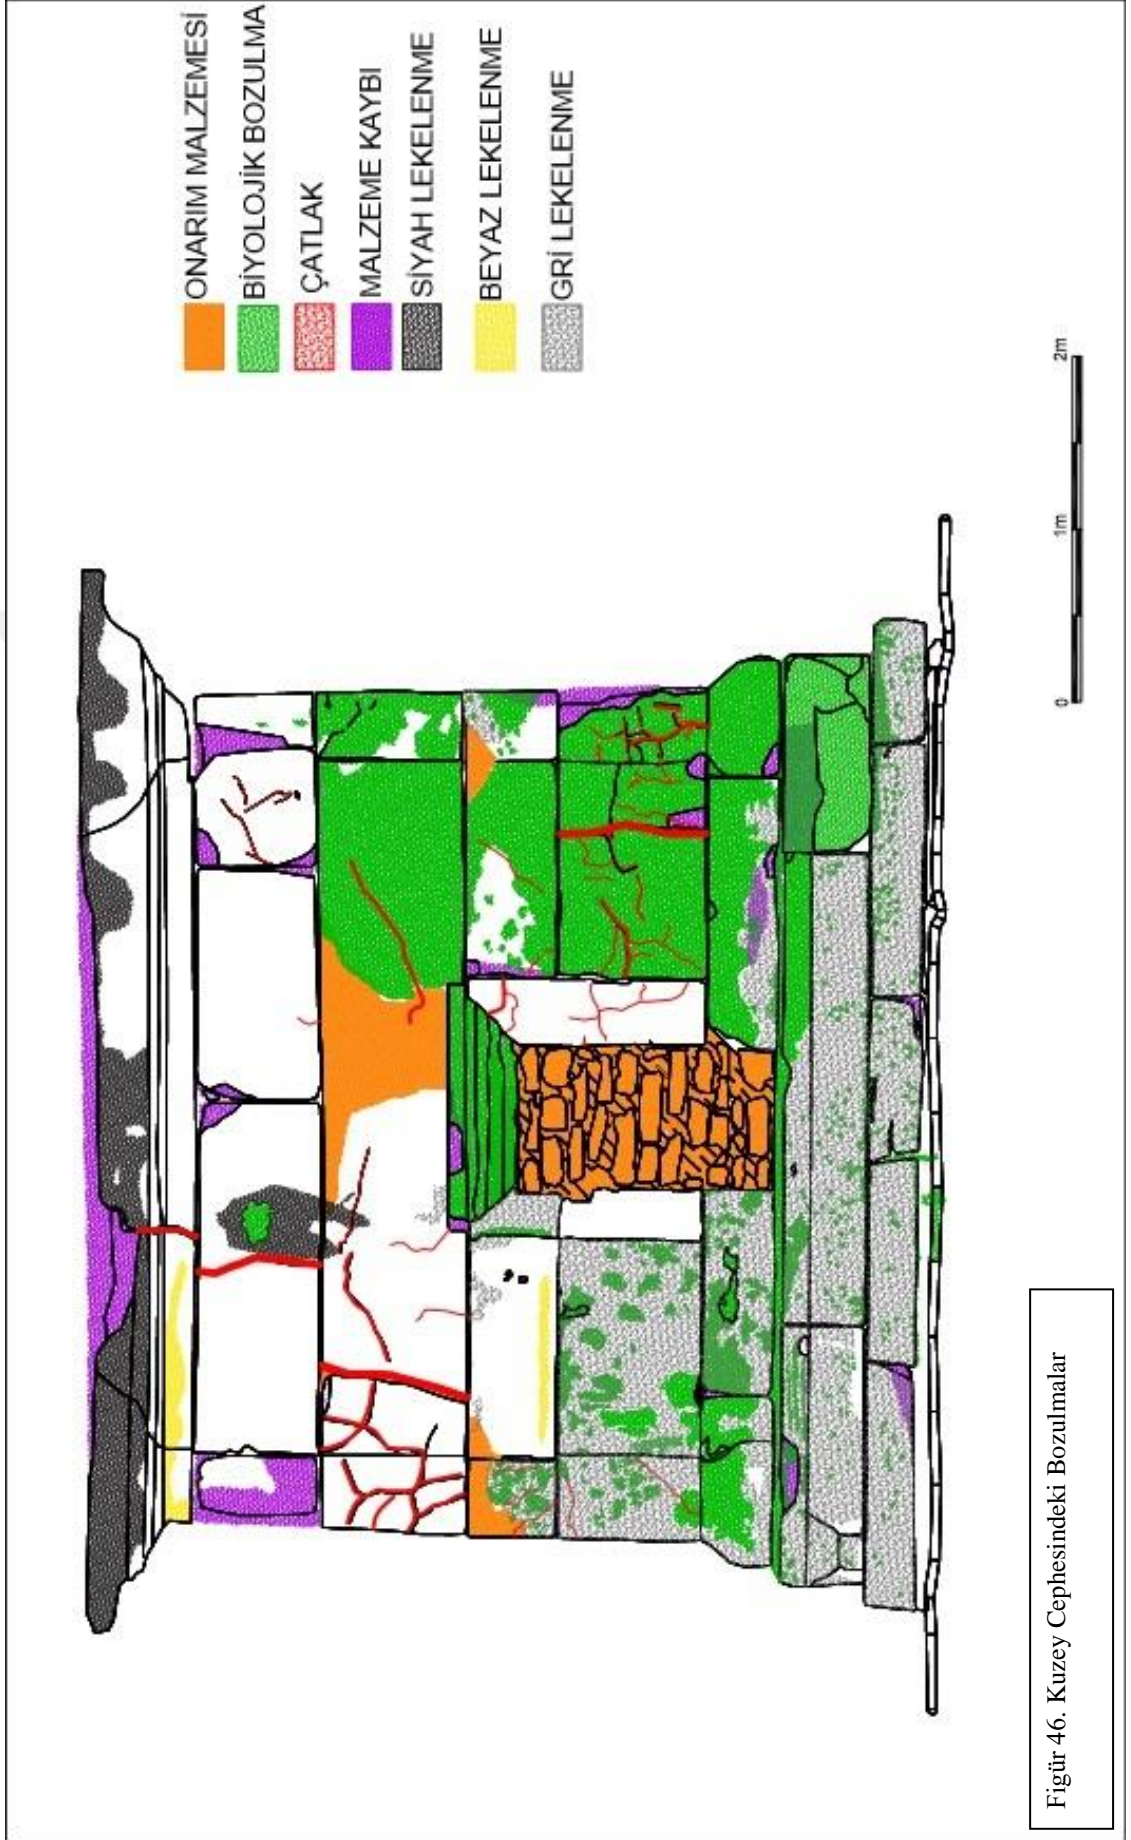
Figür 46. Kuzey Cephesindeki Bozulmalar

Cephenin batı kenarında, duvar örgüsünün en alt sırasında bulunan blokta büyük çaplı parça kopmaları görülmektedir. Bu blok aynı zamanda biyolojik bozulmaların ve çatlak oluşumlarının en yoğun görüldüğü bloktur. Bu nedenle blokta oluşan malzeme kayıplarının, çatlak oluşumları ve yoğun biyolojik bozulmalar nedeniyle ortaya çıktığı düşünülmektedir.
