**MEVCUT YIĞMA YAPILARIN DEPREM
BAKIMINDAN İNCELENMESİ VE
GÜÇLENDİRİLMESİ**

Yüksek Lisans Tezi

DENİZLİ – 2005

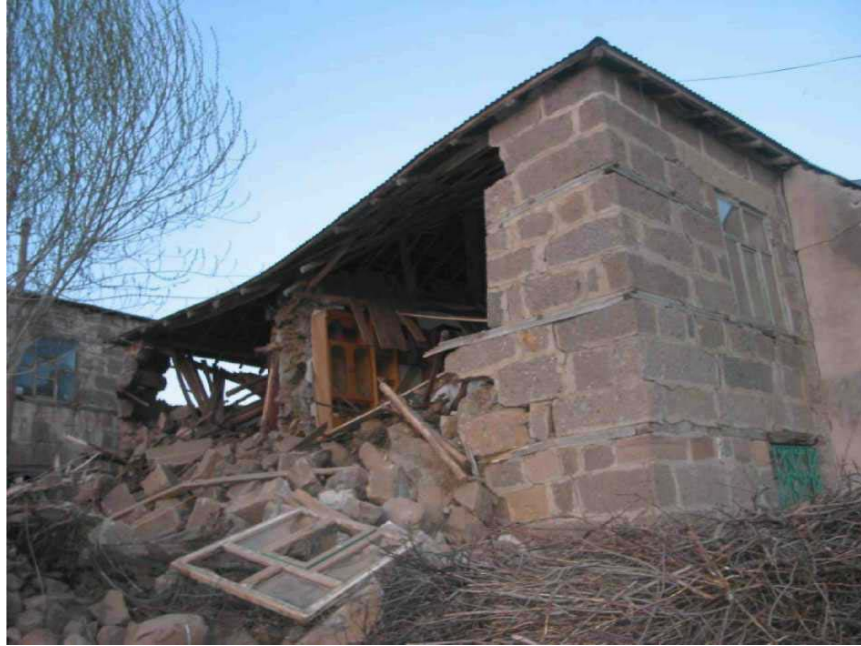
Şekil 3.2: Sadece görüntü esas alınarak yapılan duvar

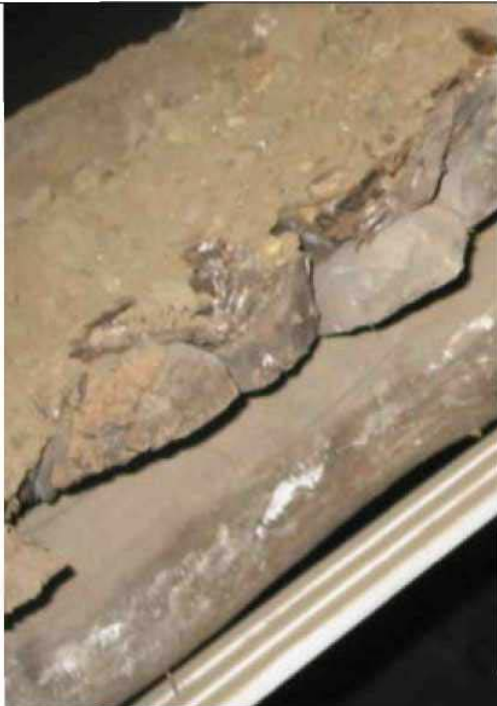
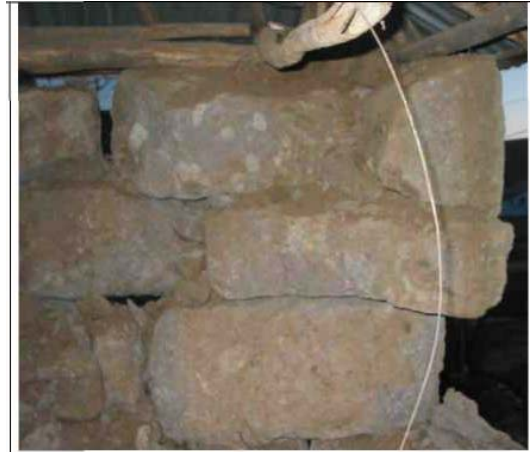
Şekil 3.8: Yıkılan evlerin damında kullanılan taş ve toprak örtü

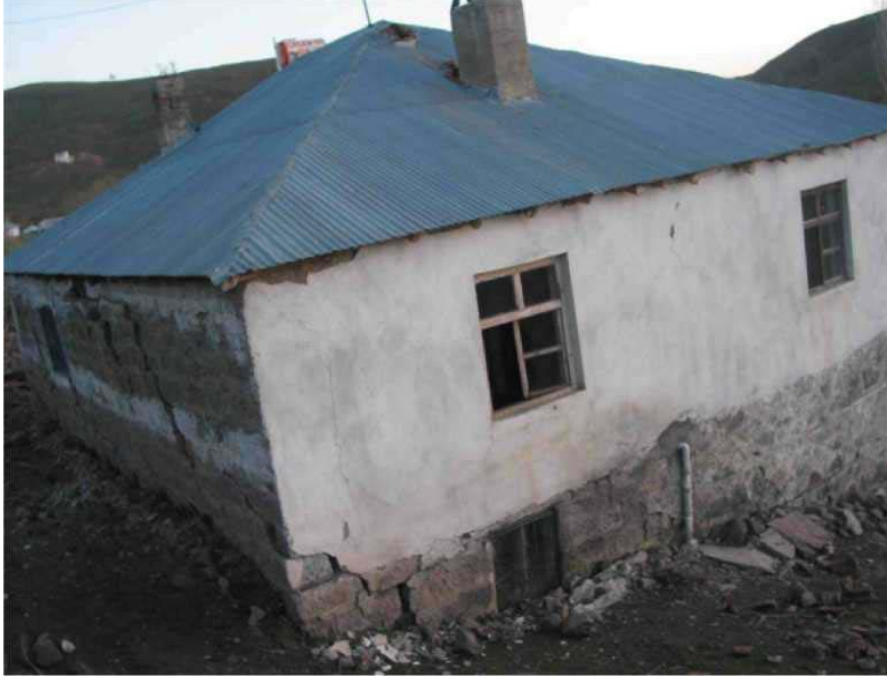
Şekil 3.14: Ağır Hasarlı Bir Ev

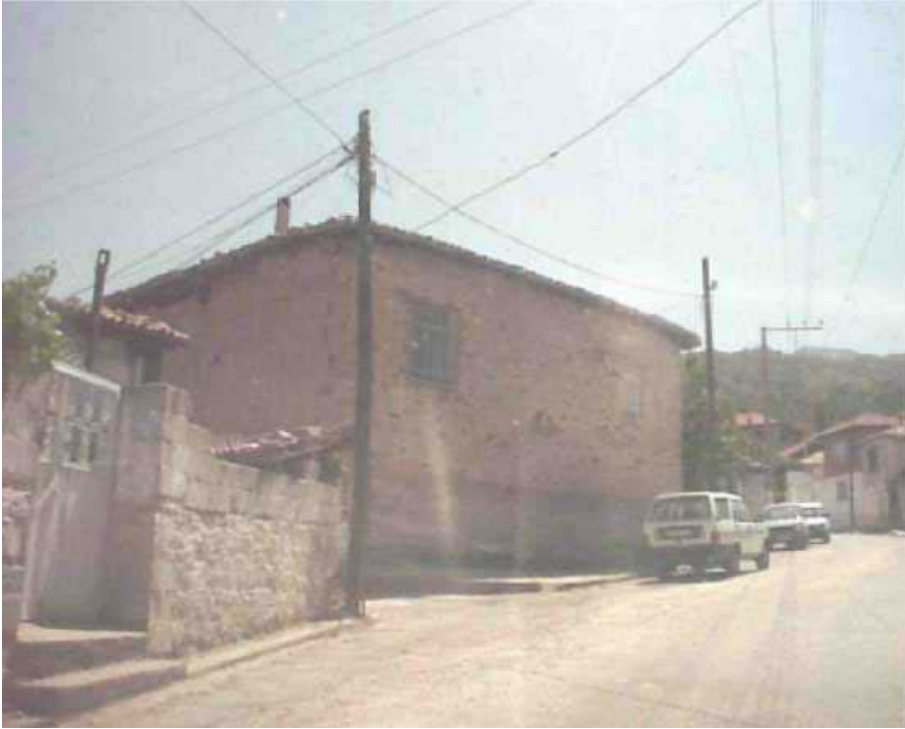
Şekil 3.15: Buldan merkezinde tipik yağma yapı

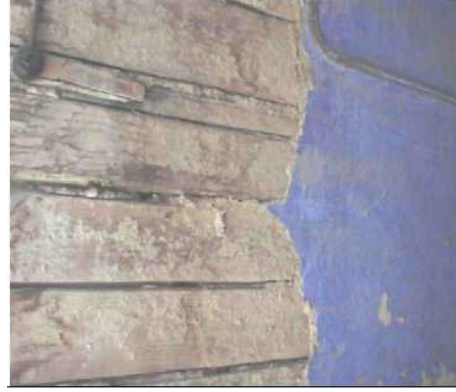
Şekil 3.16: Tarihi evlerde oluşan hasarlar (Şekil 3.16c-d: Bağdadi duvar hasarı)

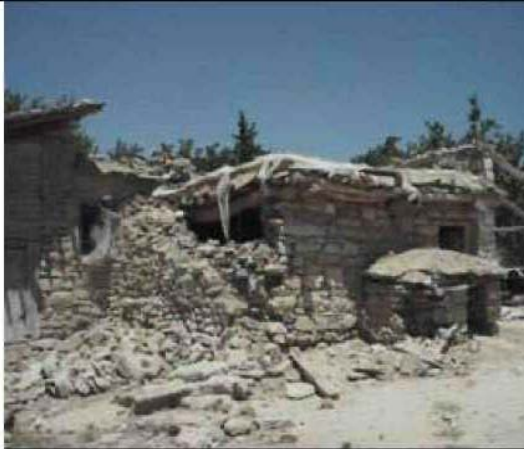
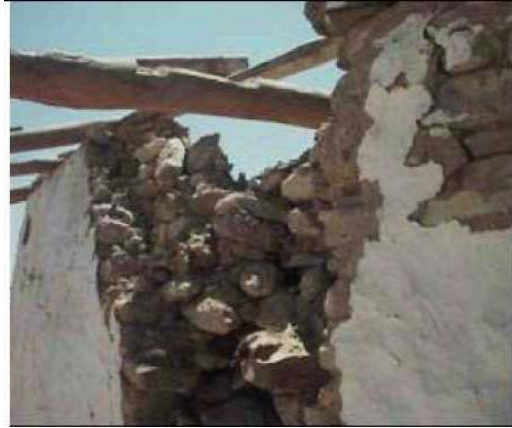
Şekil 3.23: Derbent Köyü'nde meydana gelen hasarlar

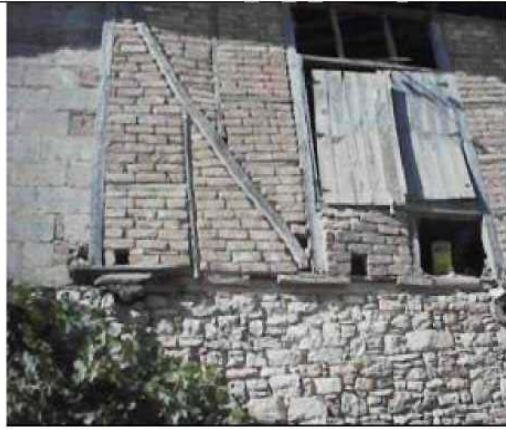
Bazı yapılarda üst katlar komple tuğla ile teşkil edilmiş ve çatı düşey ahşaplara oturtulmuştur. Şekil 3.28’de görüldüğü gibi ahşap ızgaralar arasına dikey olarak örülen dolu tuğla ile duvar teşkil edilmiştir. Çok ince olan ve ahşap ızgarayla birlikte çalışması sağlanmayan bu duvar yatay etkilerle iç veya dış yüze doğru dağılmıştır. Ayrıca kullanılan ahşap dilmeler köşe noktalarında da sürekli yapılmamıştır.

Şekil 3.28: Yığma yapı yapım hataları ve oluşan hasarlar.

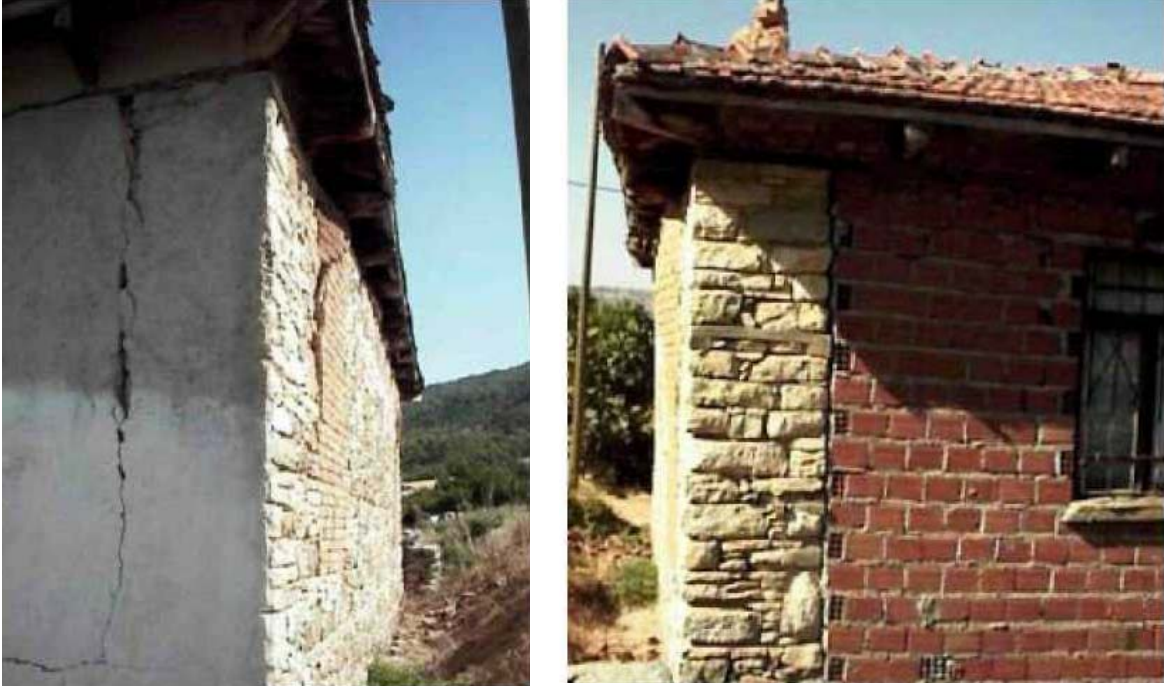
Yatayda sürekli olmayan duvarlar köşe noktalarından ayrılarak hasar görmüştür,(Şekil 3.29-30). İleri aşamada çatının da ağırlığı ile bu yapıların ani olarak göçmesi de mümkündür. Bu yapılarda deprem etkisi hiç hesaba katılmamıştır. Konulan elemanlar sadece düşey yükleri karşılayacak şekilde düşünülmüştür.

Şekil 3.29: Yatay ötelenmeden dolayı köşe noktalarda oluşan ayrışmalar

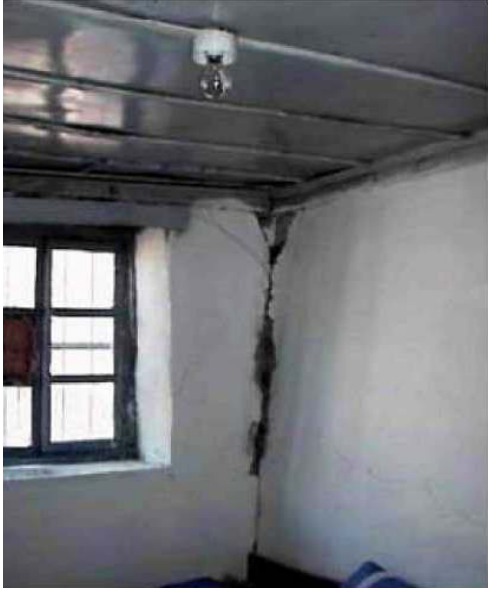
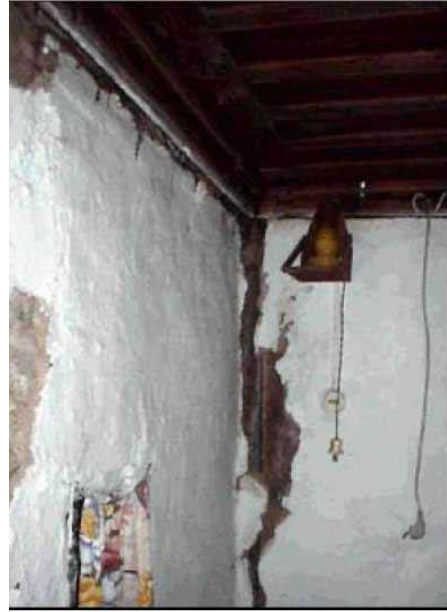
Şekil 3.30: Hasar gören yapıda köşe noktalarının görünüşü

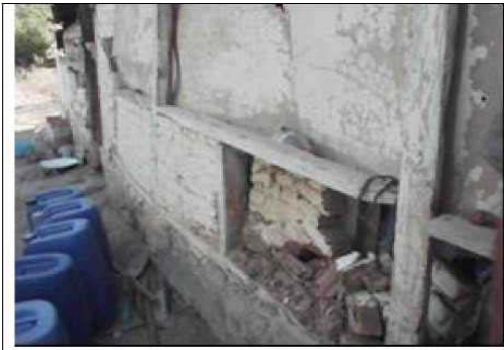
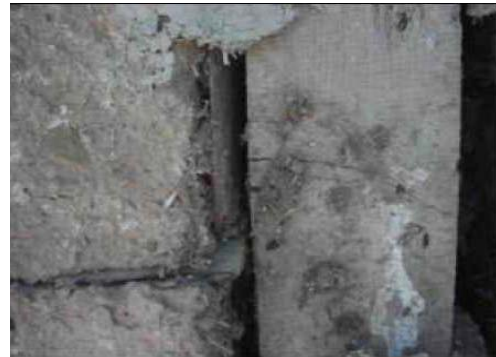
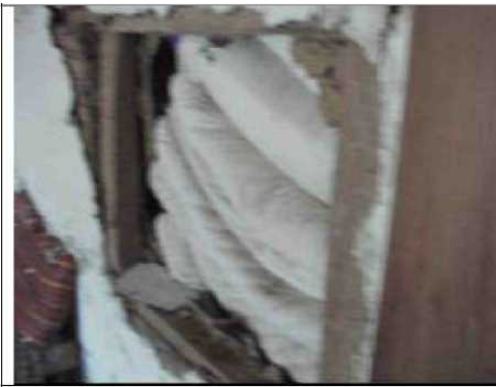
Şekil 3.31’de görülen iç bölme duvarlar ahşap ızgaralar arasına doldurulan kerpiç veya tuğladan teşkil edilmiştir. Yapının ötelenmesi ile birlikte bazı kısımlar dökülmüştür. (Şekil 3.32-33)

Şekil 3.31: Hasar gören iç bölme duvarlar

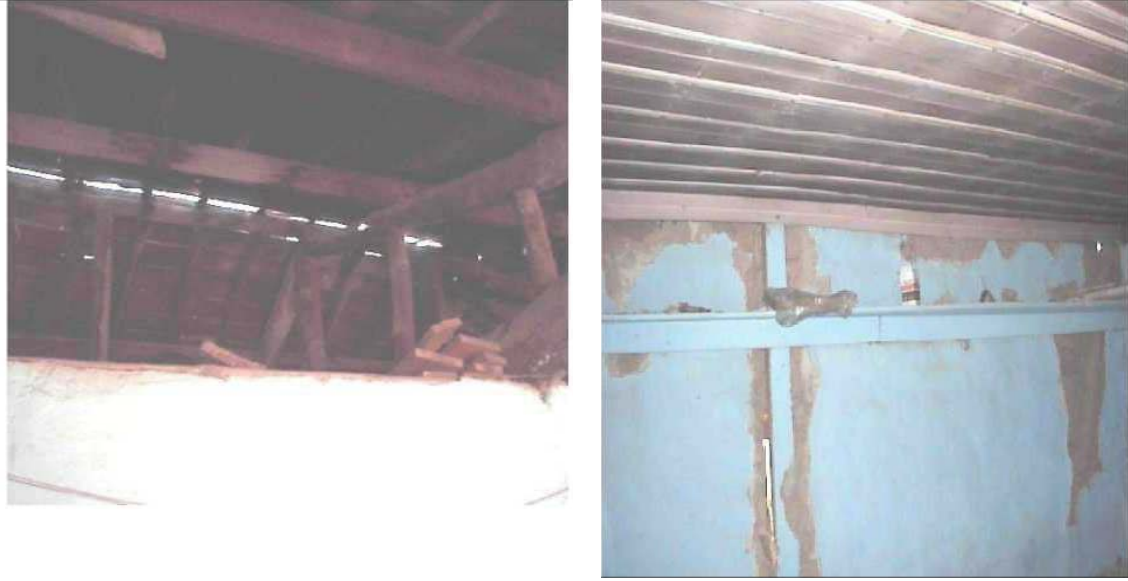
Şekil 3.32: Yığma yapıda, çatı arası ve bölme duvarlarda hasar.

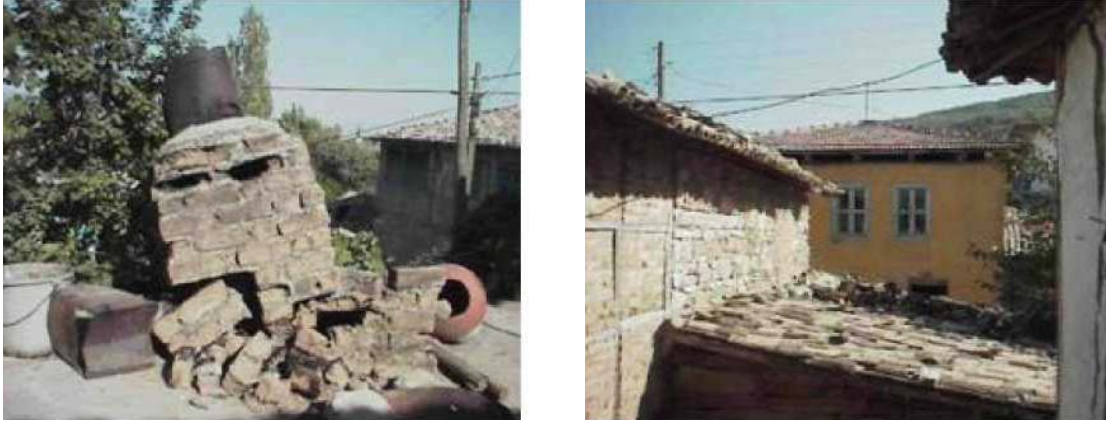
Özellikle eski yapılardaki tüm bacalar devrilmiştir. Genellikle taş duvar ile örülen bacalar komşu evlerin üzerine veya sokaklara dökülmüştür. (Şekil 3.34)

Şekil 3.34: Devrilen bacaların görüntüleri

Özellikle tuğla veya özel baca blokları kullanılarak bacaların örülmesi sağlanmalıdır.

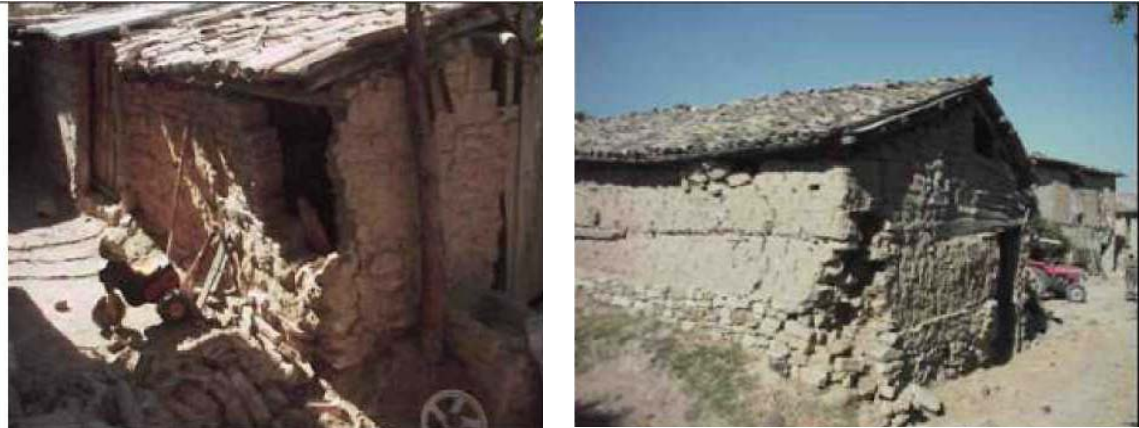
Bölmekaya köyünde bazı hayvan barınakları da hasar görmüştür. Bu yapılar taş ya da kerpiç duvarlardan teşkil edilmiştir. Özellikle köşe noktalarında kilitlenmeyen duvarlar yıkılmıştır. (Şekil 3.35)

Şekil 3.35: Hasar gören hayvan barınakları

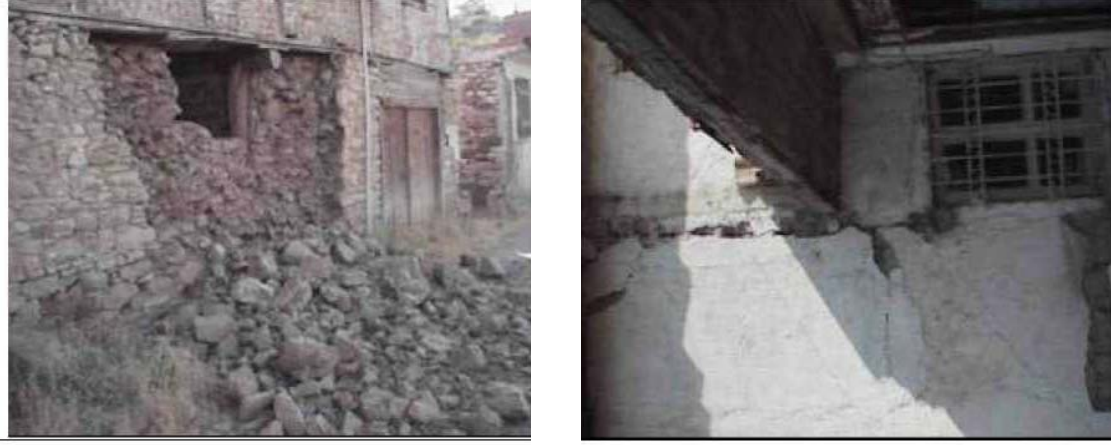
Şekil 3.36: Doğanköy'de yığma yapılarda oluşan hasarlar

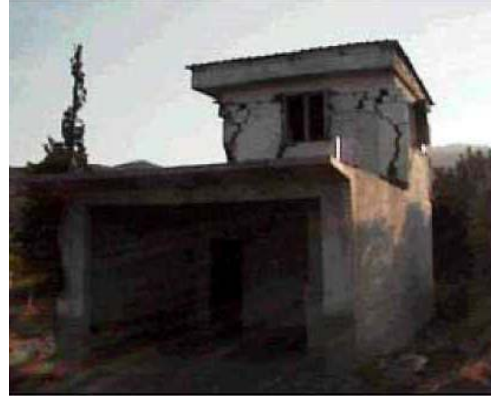
Şekil 3.40: Alt katı betonarme üst katı yığma olan bir bağ evinde üst kattaki hasar

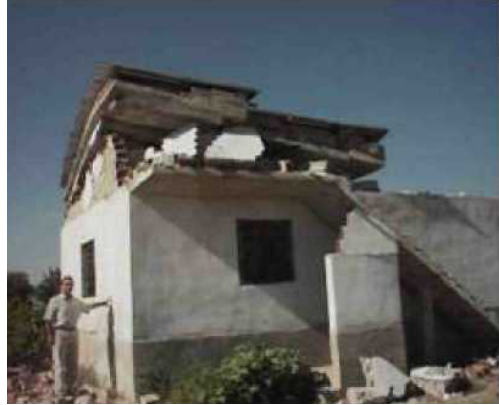
Şekil 3.41: Daha önce hasar gören yapının üst katı artçı depremler ile yıkılmıştır
