**İZNİK OSMANLI DÖNEMİ HAMAMLARININ YAPIM
ÖZELLİKLERİ, YAPISAL HASARLAR VE MALZEME
BOZULMALARININ KORUMA VE ESASLI ONARIM
İÇİN İNCELENMESİ**

YÜKSEK LİSANS TEZİ
MİMARLIK ANABİLİM DALI

BURSA – 2019

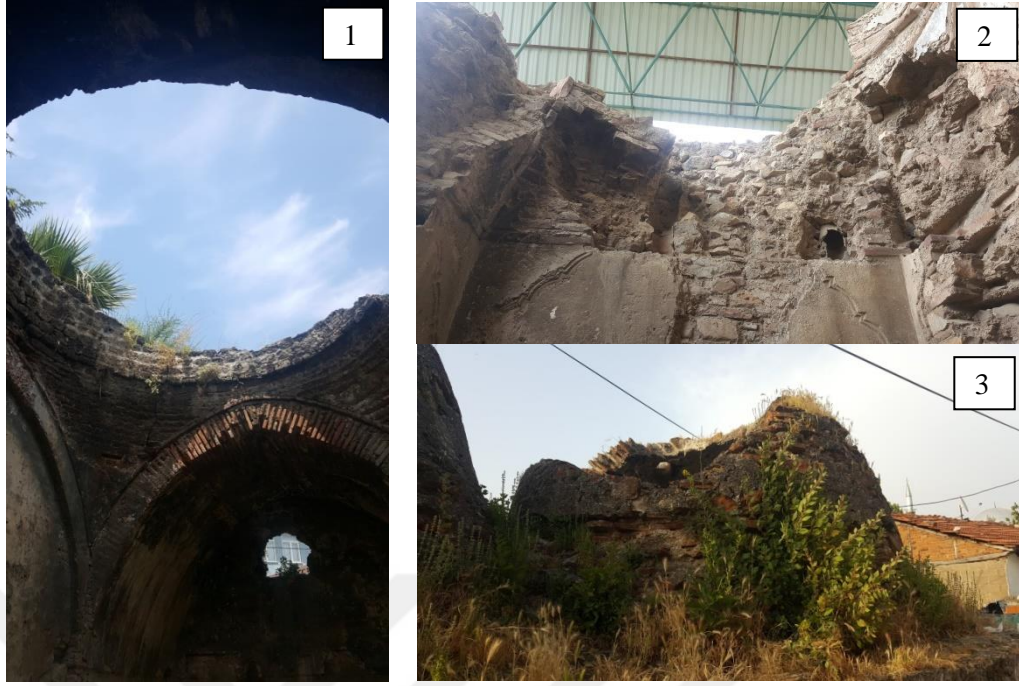
Şekil 4.86. 1) Yeşil Cami Hamamı erkekler bölümü sıcaklık ana mekân, 2) İsmail Bey Hamamı ılık mekân, 3) Küçük Hamam sıcaklık ana mekân kubbelerindeki göçme ve yıkılma

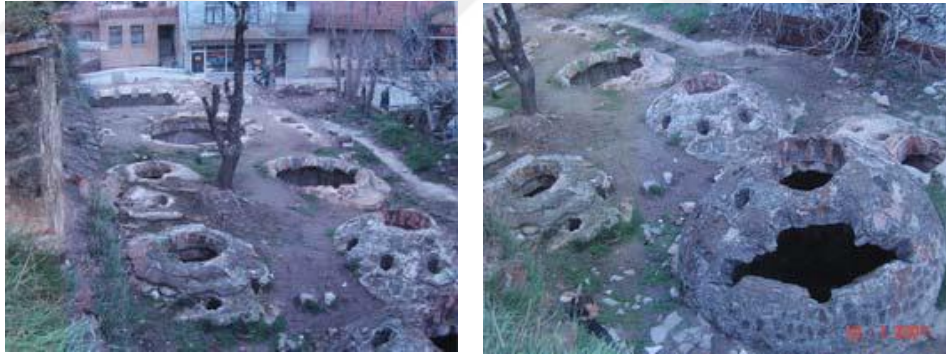
Şekil 4.87. I. Murat Hamamı esaslı onarım öncesi sıcaklık ana mekân ve halvet kubbe hasarları (BKVKBK 2006)

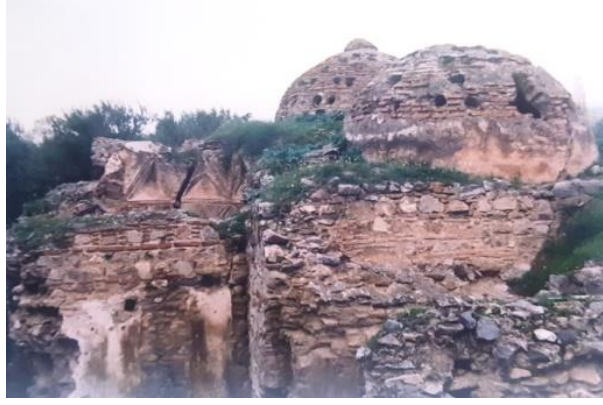
Şekil 4.88. İsmail Bey Hamamı güneydoğu halvet kubbesindeki kopma ve göçmeler (BKVKBK 1989)

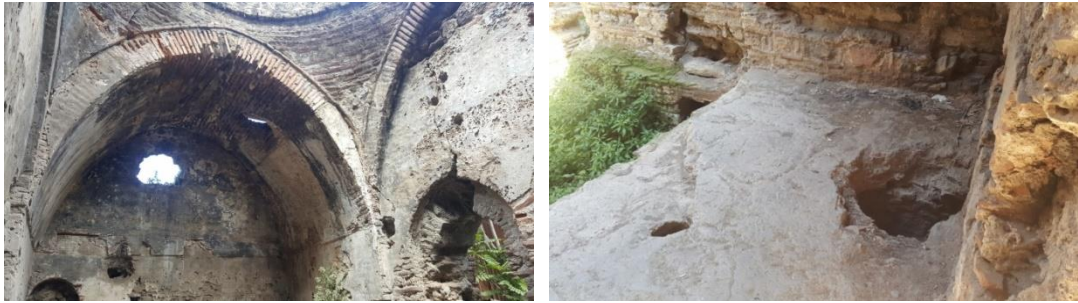
Şekil 4.89. Yeşil Cami Hamamı kuzey halveti tonozu ve güney eyvanı döşemesinde gözlenen göçmeler

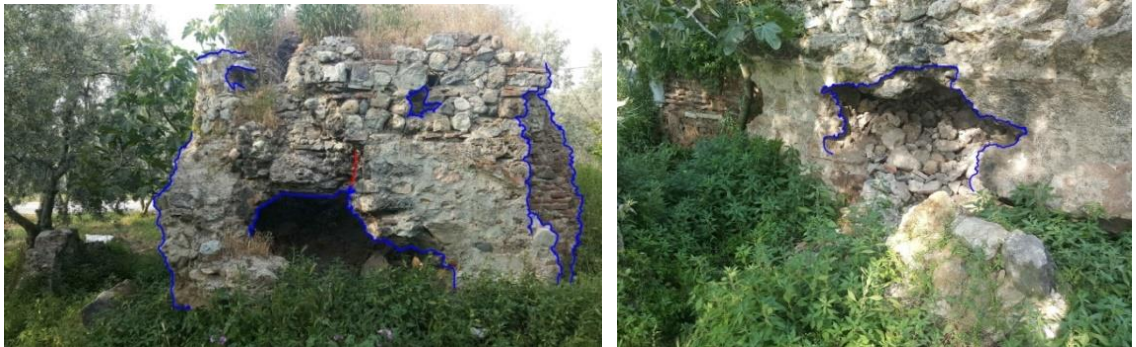
Şekil 4.90. Orhangazi Hamamı kuzeybatı halveti duvar örgüsünde gevşeme ve kayıp (kazi öncesi durumu)

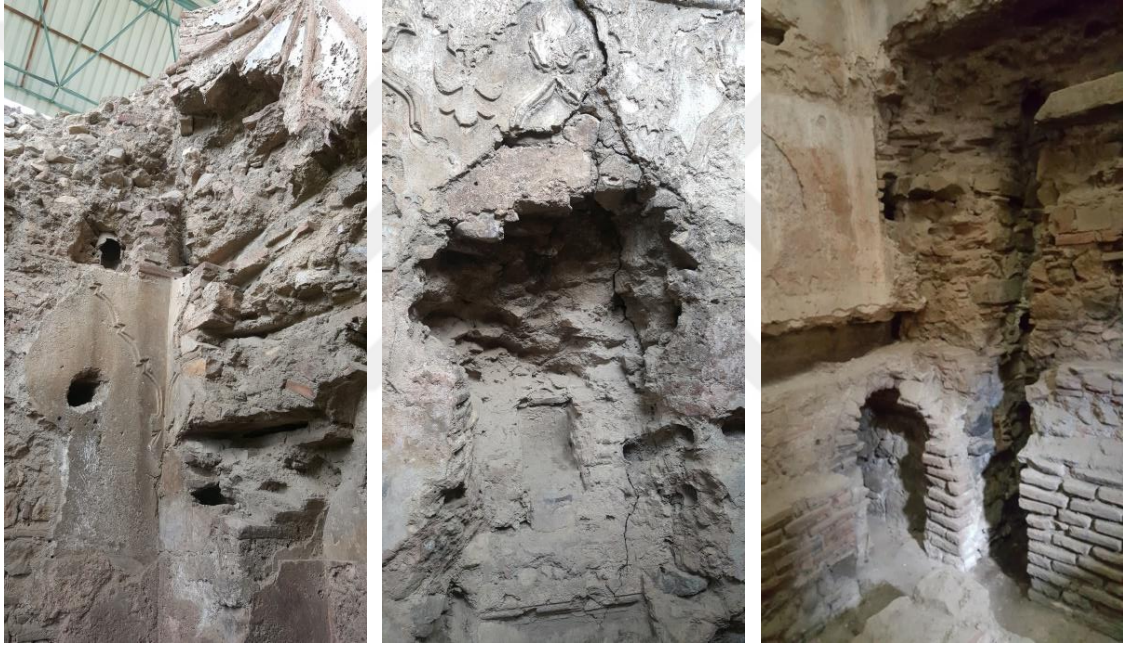
Şekil 4.93. İsmail Bey Hamamı ılıklik mekânı kuzey, ılıklik birimi doğu ve güneydoğu halveti doğu duvarlarındaki malzeme kopmaları, enkesit azalmaları

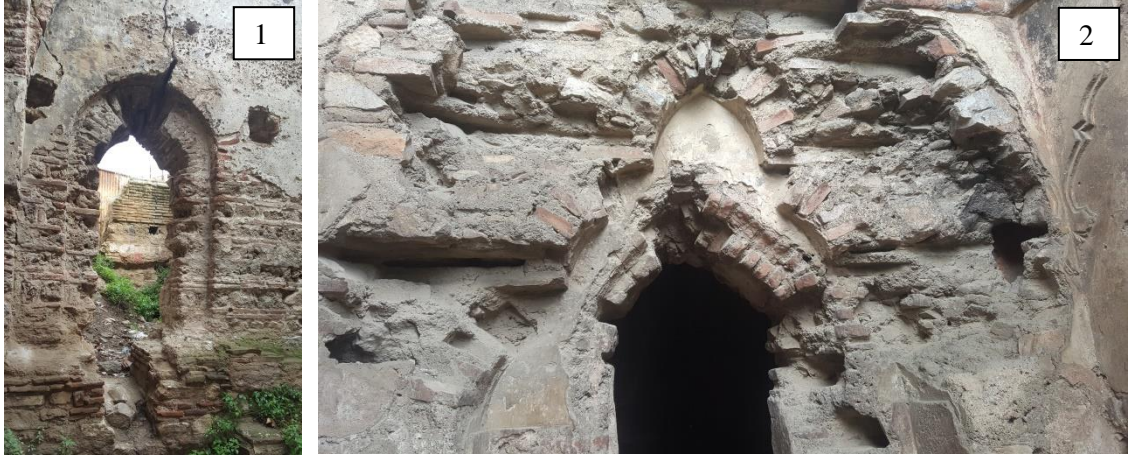
Şekil 4.95. 1) Yeşil Cami Hamamı, 2) İsmail Bey Hamamı kapı boşluk kemerlerindeki malzeme kopmaları

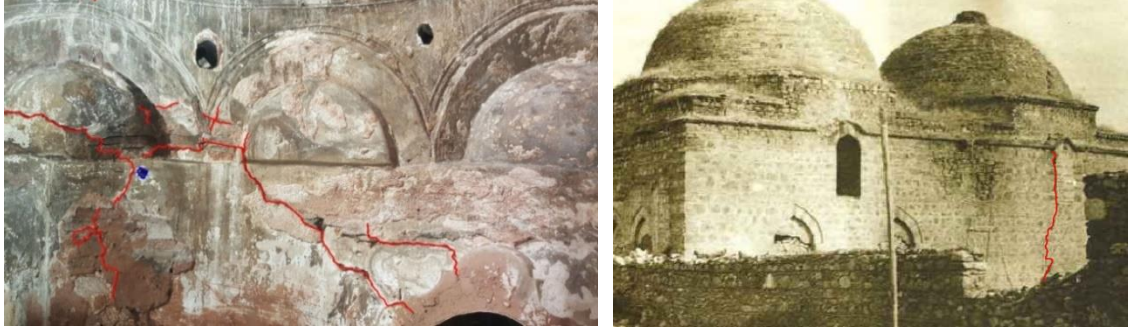
Şekil 4.96. Konak Hamamı sıcaklık mekânı ve I.Murat Hamamı (Yalman 1946) kadınlar bölümü soyunmalık mekânı güney dış duvarlarında ilerleyen yapısal çatlaklar

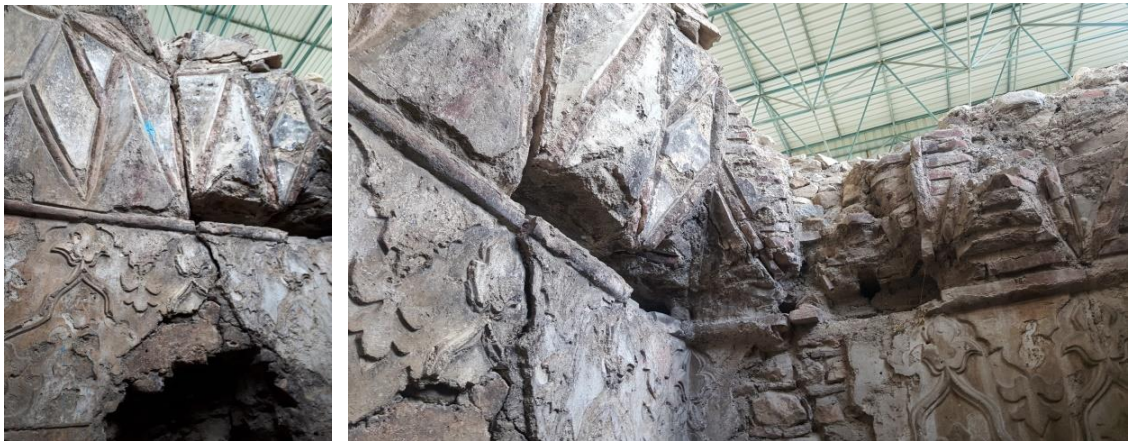
Şekil 4.97. İsmail Bey Hamamı ılıklik birimi geçiş elemanındaki önemli yapısal çatlak ve duvar ile geçiş elemanında oluşan kayma

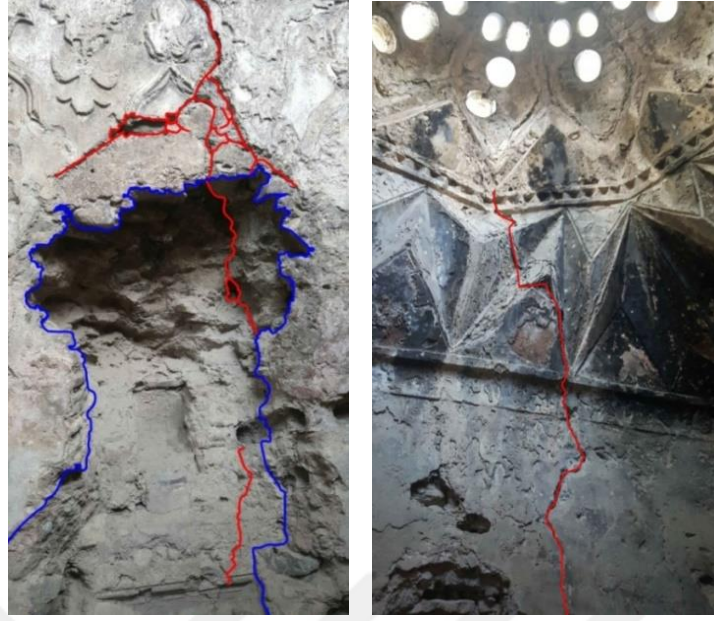
Şekil 4.98. İsmail Bey Hamamı ılıklik birimi ve güneydoğu halvet duvarı çatlak ve hasarları

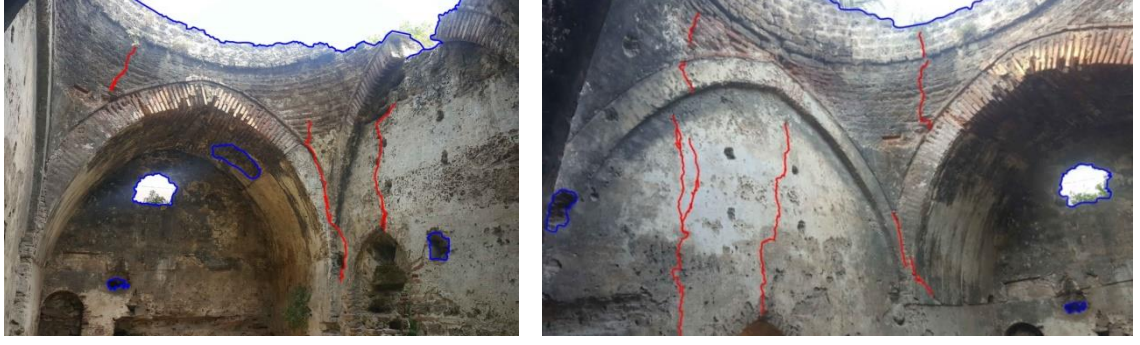
Şekil 4.99. Yeşil Cami Hamamı erkekler bölümü sıcaklık ana mekân doğu ve batı duvar çatlak hareketleri

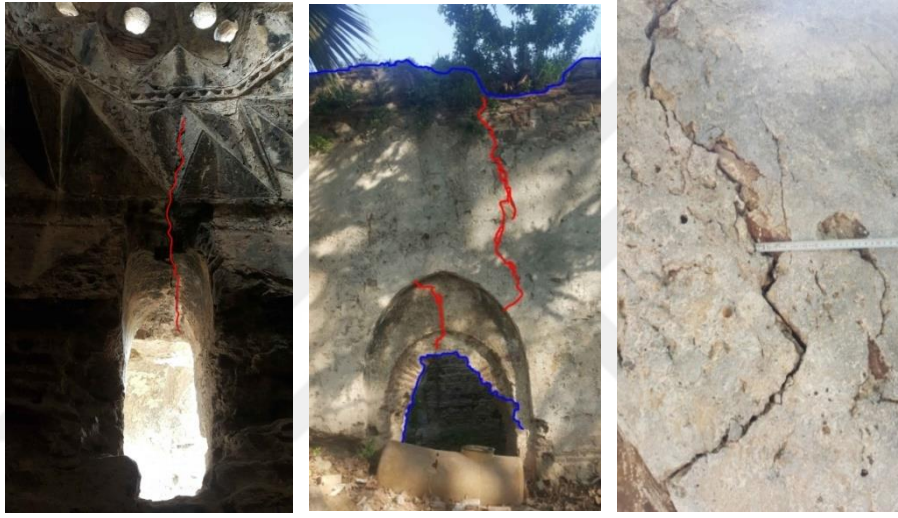
Şekil 4.100. İsmail Bey Hamamı güneydoğu halveti güney duvarı, Yeşil Cami Hamamı erkekler bölümü soyunmalık mekânı doğu duvarı çatlak hareketleri ve ölçülen çatlak genişliği

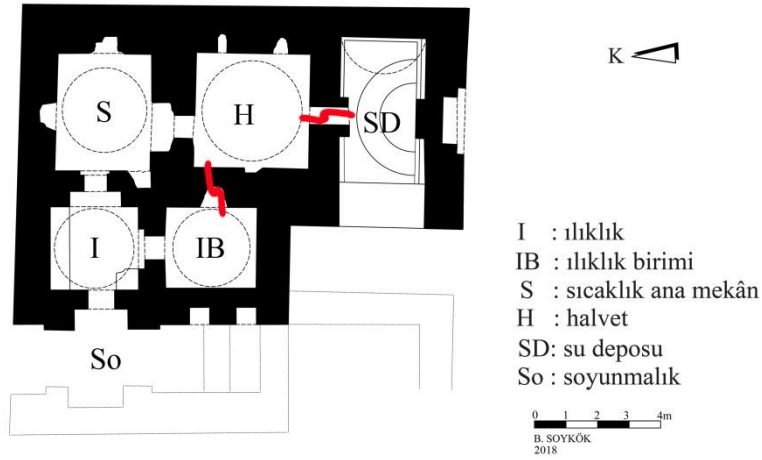
Şekil 4.101. İsmail Bey Hamamı önemli yapısal çatlakların plan üzerindeki gösterimi

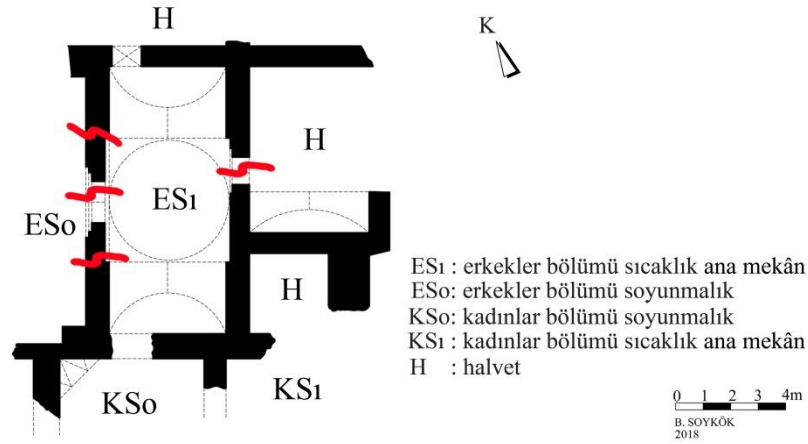
Şekil 4.102. Yeşil Cami Hamamı önemli yapısal çatlakların plan üzerindeki gösterimi

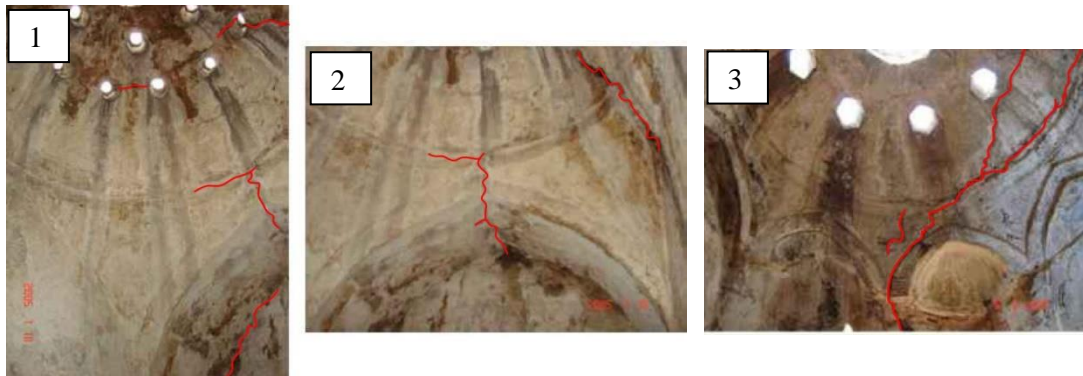
Şekil 4.103. 1-2) II.Murat Hamamı esaslı onarım öncesi kadınlar bölümü sıcaklık ana mekân, 3) I.Murat Hamamı esaslı onarım öncesi erkekler bölümü halvetinde kubbe çatlakları (Kula Say 2007'den alınarak düzenlenmiştir)

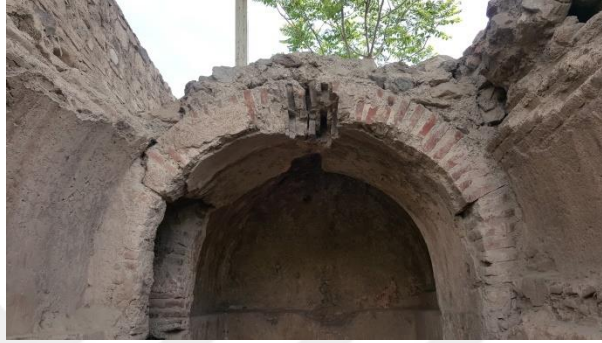
Şekil 4.104. İsmail Bey Hamamı su deposu tonoz hasarları

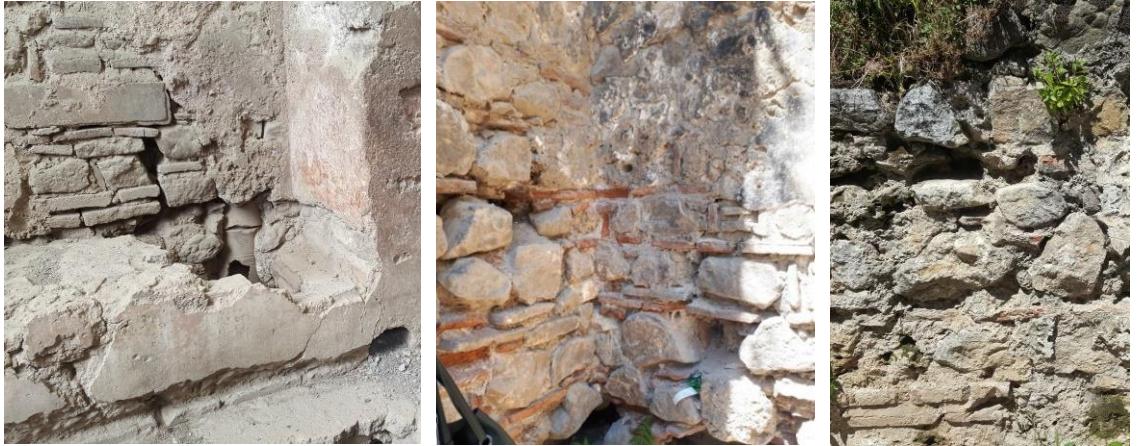
Şekil 4.110. İsmail Bey Hamamı ılık mekânı kuzey duvarı, Yeşil Cami Hamamı kadınlar bölümü soyunmalık mekânı batı duvar kalıntısı, Küçük Hamam güney duvarında bağlayıcı harcın çözülmesi

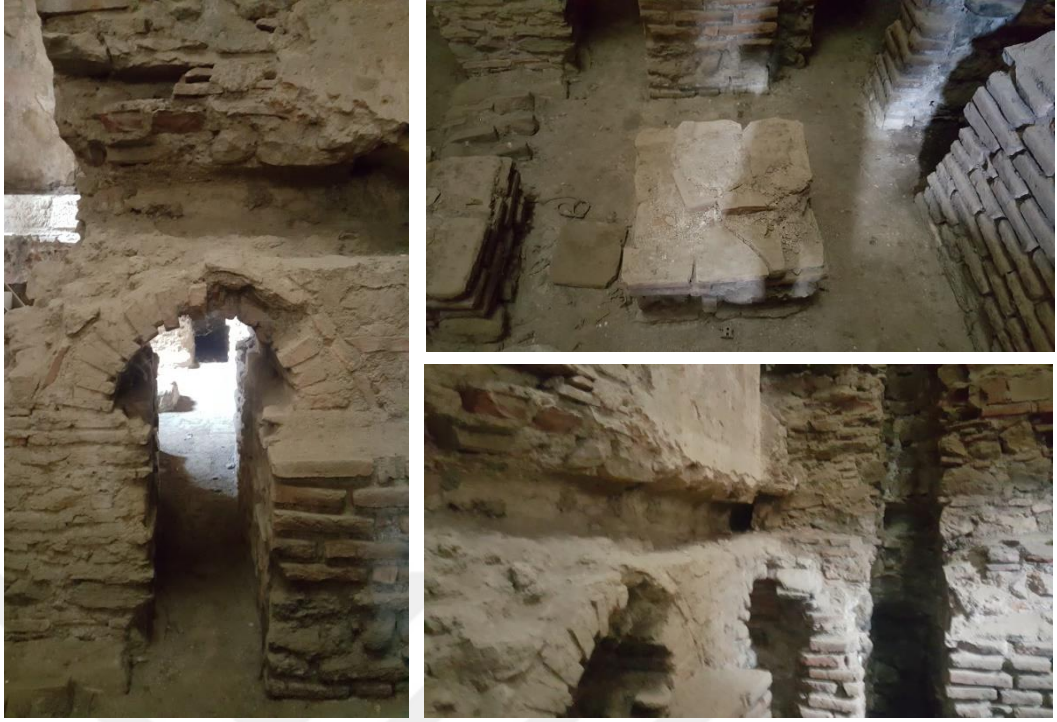
Şekil 4.113. İsmail Bey Hamamı güneydoğu halveti döşeme altındaki cehennemlik kanal kemerleri ve yağma ayaklardaki parça kopmaları

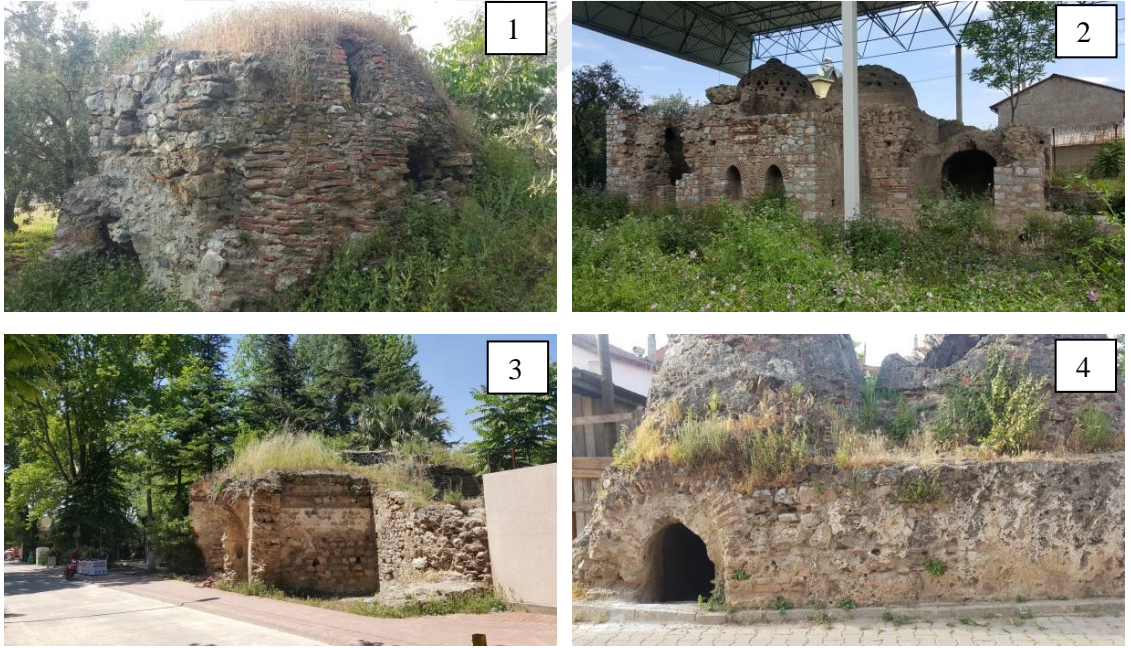
Şekil 4.121. 1) Orhangazi Hamamı (kazı öncesi durumu), 2) İsmail Bey Hamamı, 3) Yeşil Cami Hamamı, 4) Küçük Hamam bakımsızlık ve terk etkileri sonucu görülen biyolojik oluşumlar

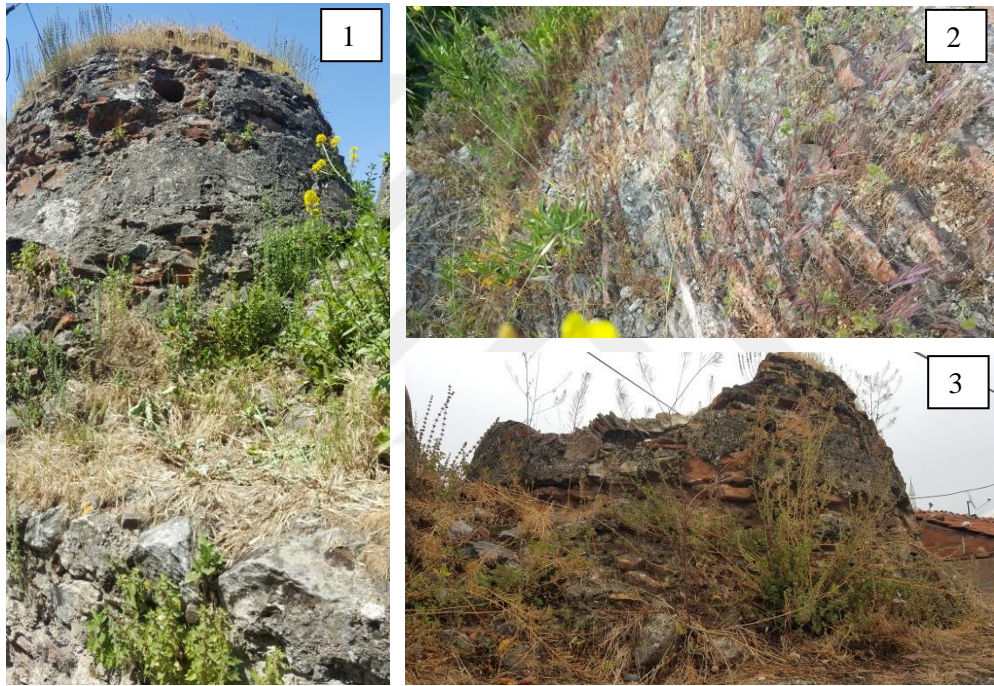
Şekil 4.123. 1-3) Küçük Hamam duvar ve kubbelerindeki, 2) Orhangazi Hamamı kubbesindeki (kazı öncesi durumu) bitki oluşumları

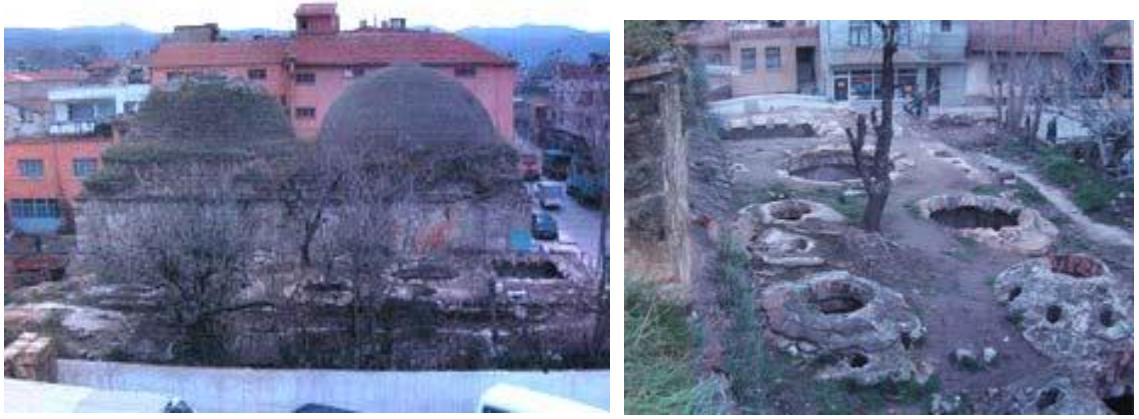
Şekil 4.124. I.Murat Hamamı esaslı onarım öncesi biyolojik büyümeler ve ağaç oluşumları (BKVKBK 2006)

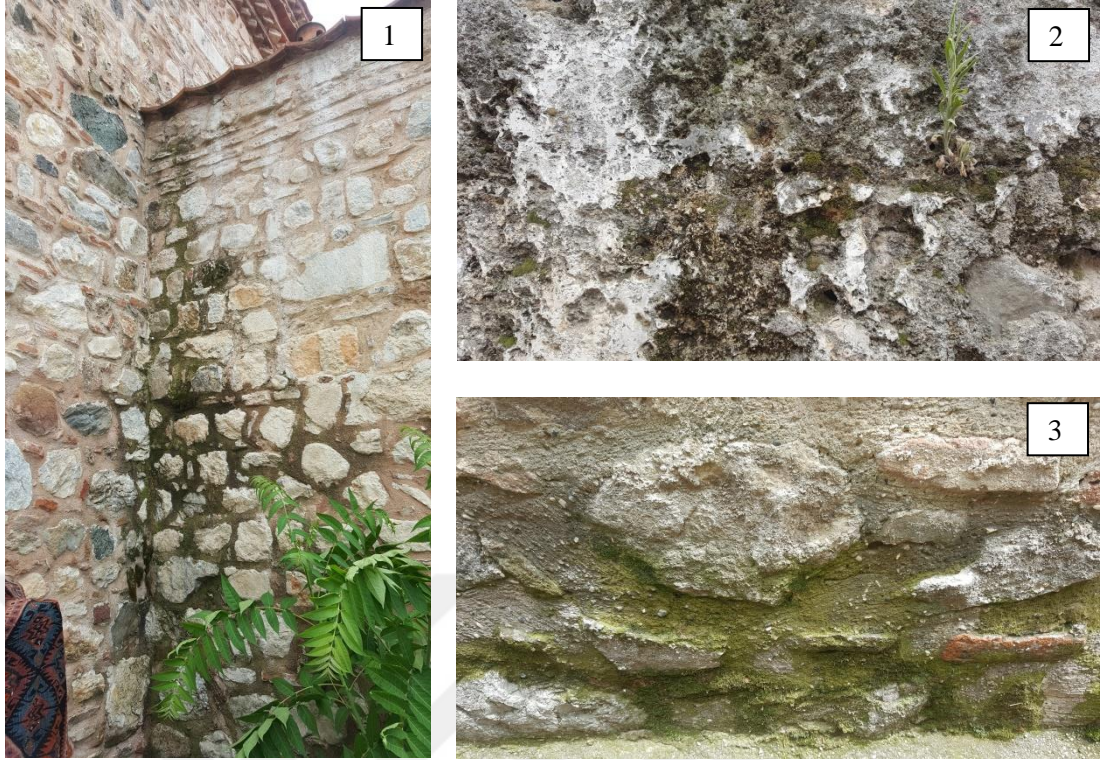
Şekil 4.126. 1) II.Murat Hamamı kadınlar bölümü soyunmalık mekânı ve sıcaklık ana mekân duvarı, 2) Küçük Hamam güney duvarı, 3) I.Murat Hamamı erkekler bölümü dış duvarlardaki yosun oluşumları

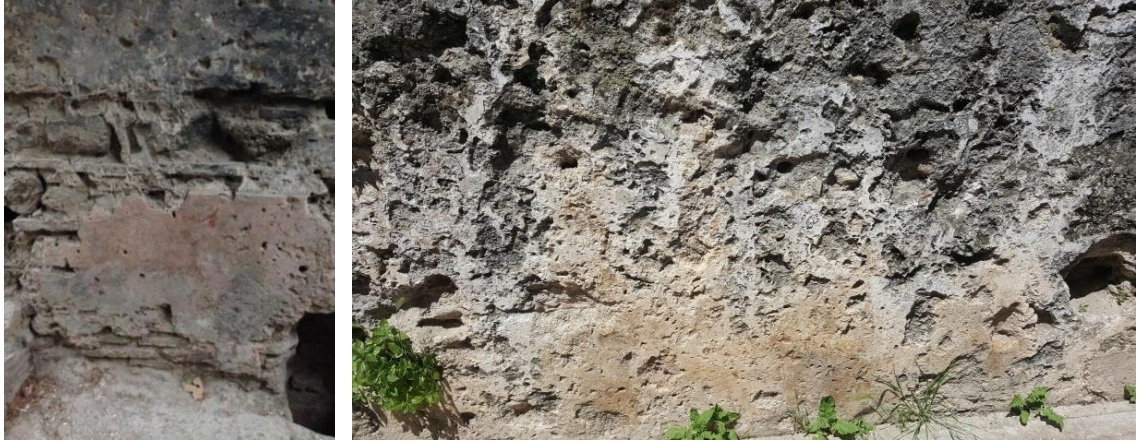
Şekil 4.127. Yeşil Cami Hamamı güney eyvan duvarı ve Küçük Hamam güney duvarı sıva bozulma ve dökülmeleri

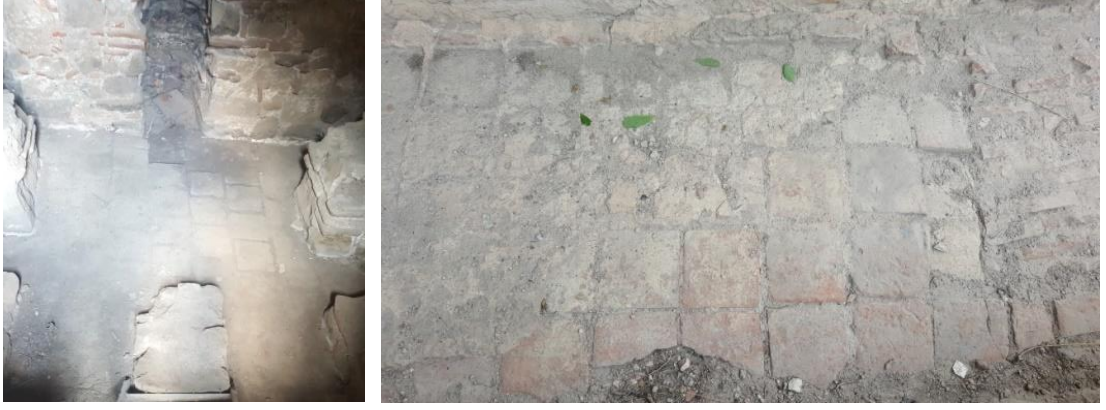
Şekil 4.128. İsmail Bey Hamamı özgün döşeme tuğlalarındaki aşınmalar

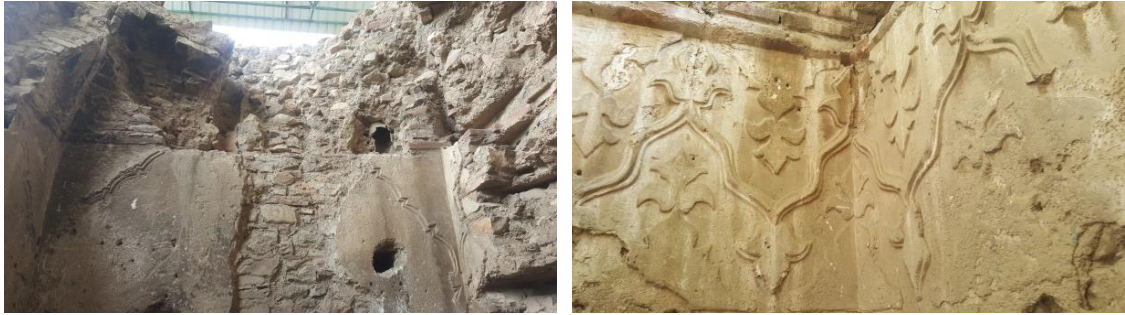
Şekil 4.131. İsmail Bey Hamamı ılıklık mekânı ve ılıklık birimi duvar bezemelerindeki kısmi form kayıpları

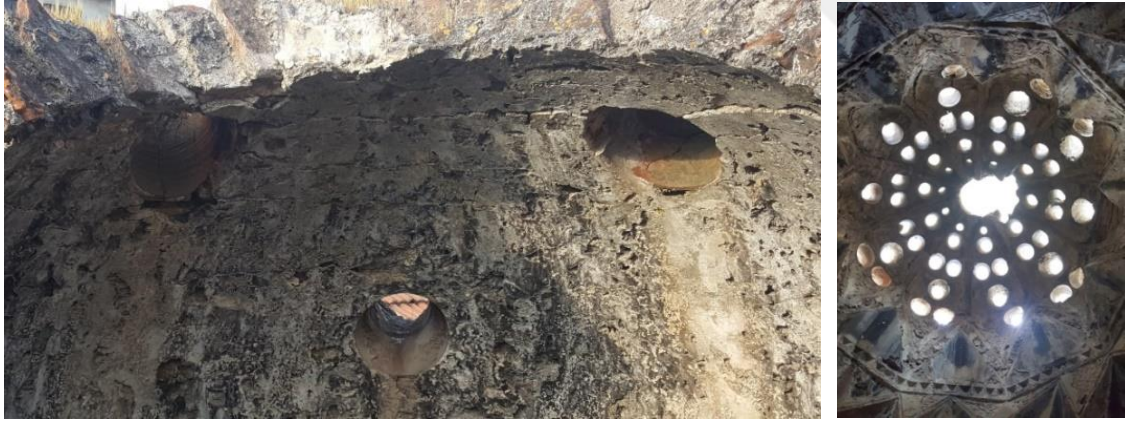
Şekil 4.132. Küçük Hamam kubbesi ve İsmail Bey Hamamı güneydoğu halveti ışık gözü çatlakları

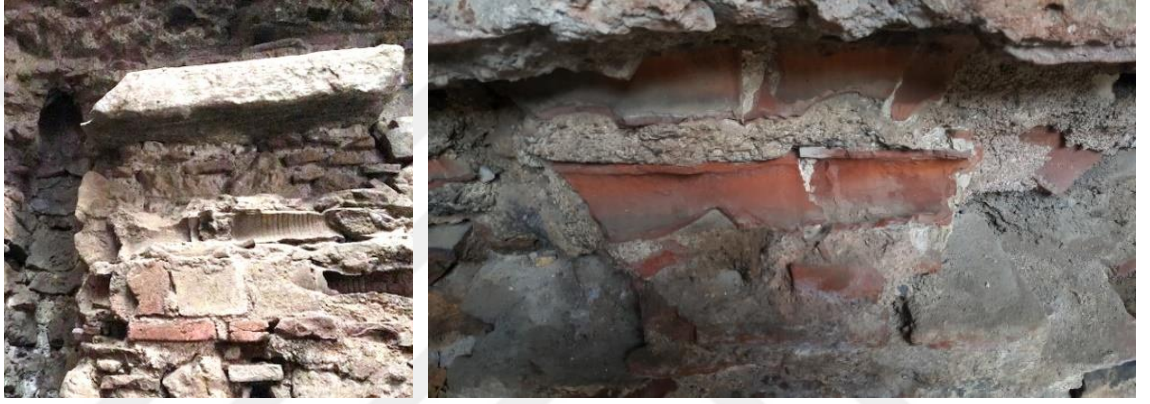
Şekil 4.133. İsmail Bey Hamamı güneydoğu halveti doğu duvarı, Yeşil Cami Hamamı güney eyvanı künk hasarları

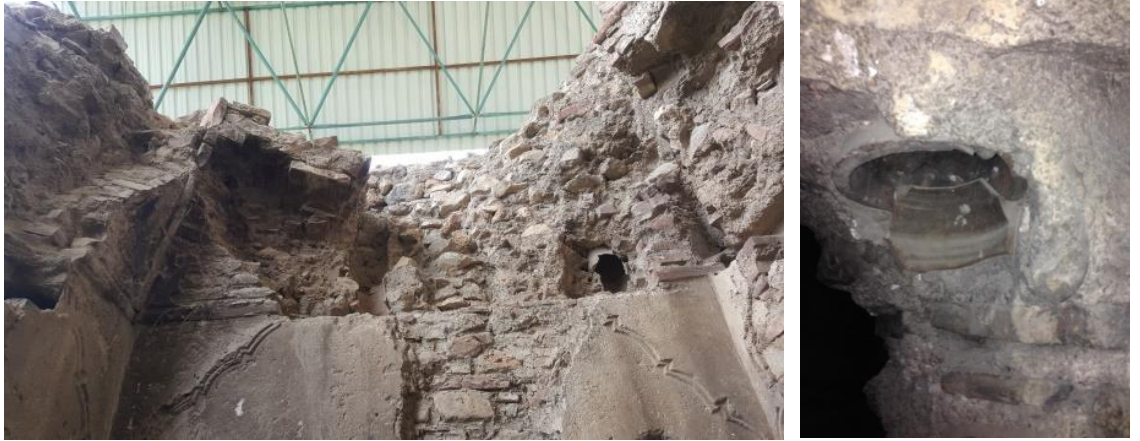
Şekil 4.134. İsmail Bey Hamamı ılıklik mekânı kuzey duvarı, Yeşil Cami Hamamı erkekler bölümü sıcaklık ana mekân güney duvarındaki tüteklik hasarları
