**YÜKSEK LİSANS TEZİ
METALURJİ VE MALZEME MÜHENDİSLİĞİ ANABİLİM DALI
METALURJİ VE MALZEME MÜHENDİSLİĞİ BİLİM DALI**

**TEKRARLI YORULMA YÜKLERİ ALTINDA ÇALIŞAN
KARDAN MİLİ BİRİM PARÇASININ
KARAKTERİZASYONU VE HASAR ANALİZİ**

Onur AKKAŞ

MANİSA-2019

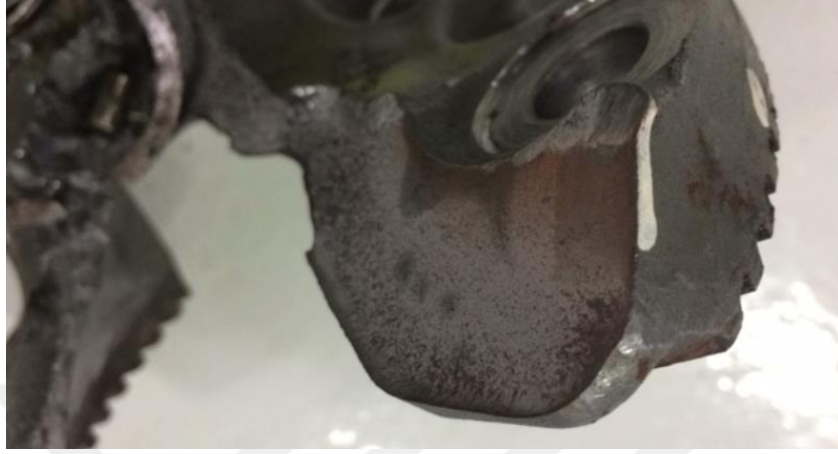
Şekil 3.19. Yorulma testi sonrası kırılan çatalı flanşın incelenen kırık yüzeyi.

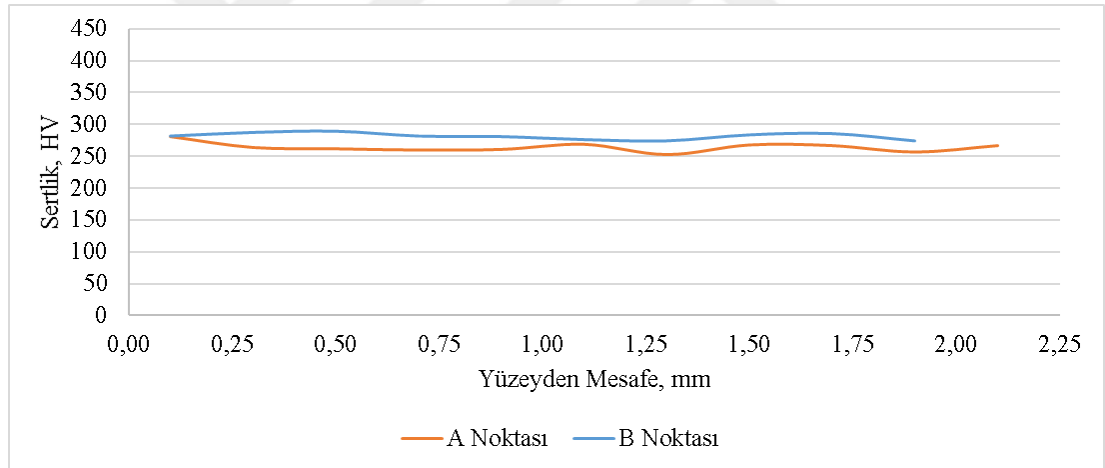
Şekil 4.6. Tam dalgalı tam deęişkenli hızlandırılmış yorulma testi sonrası çatallı flanş mikro Vickers sertlik taraması grafięi, A: Spotface Bölgesi, B: Dış Çap

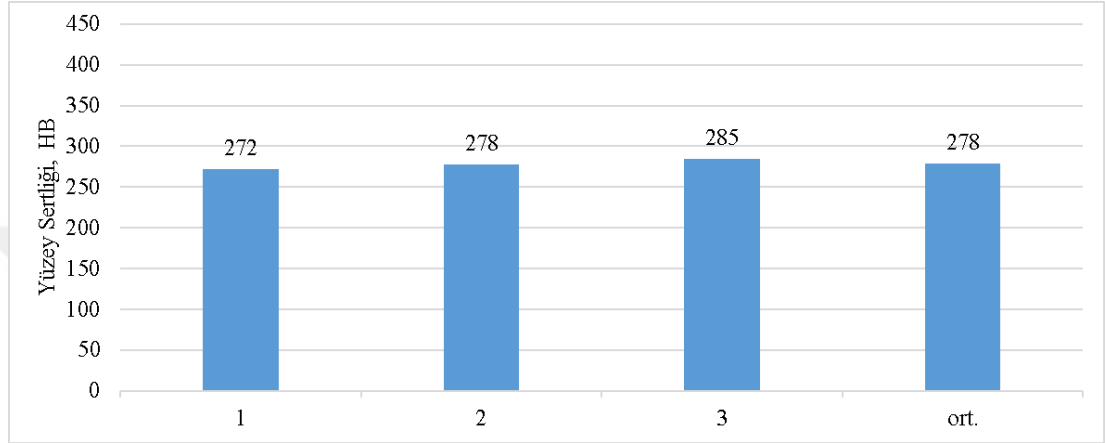
Şekil 4.7. Tam dalgalı tam değişkenli hızlandırılmış yorulma testi sonrası çatalı flanş Brinell yüzey sertlik ölçüm grafiği

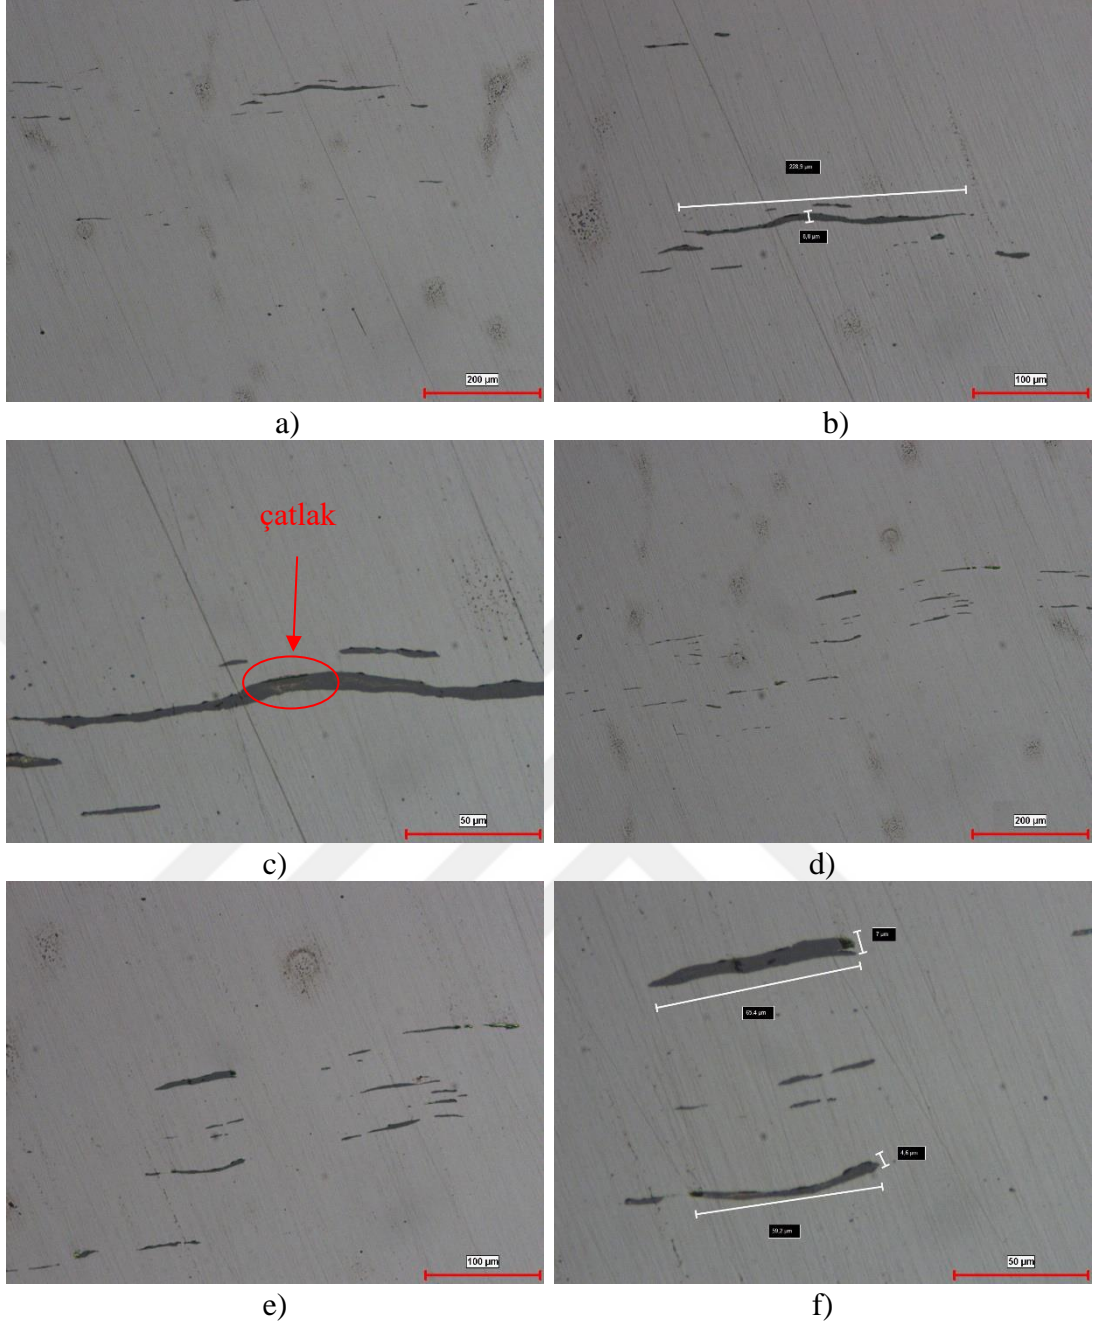
Şekil 4.9. Çatallı flanş hammaddesinden alınan numunenin inklüzyon görüntüleri
a) Plastik şekil verme yönünde uzamış sülfür inklüzyonların, 100X; b) 228,9 x 8,8 µm
inklüzyon, 200X; c) Uzamış sülfür inklüzyonu ile metal matriksi arasında kılcal çatlak,
500X; d) Uzamış sülfür inklüzyonları, 100X; e) Uzamış sülfür inklüzyonları, 200X; f)
60,4 x 7 µm ve 59,24 x 4,6 µm uzamış sülfür inklüzyonu, 500X.

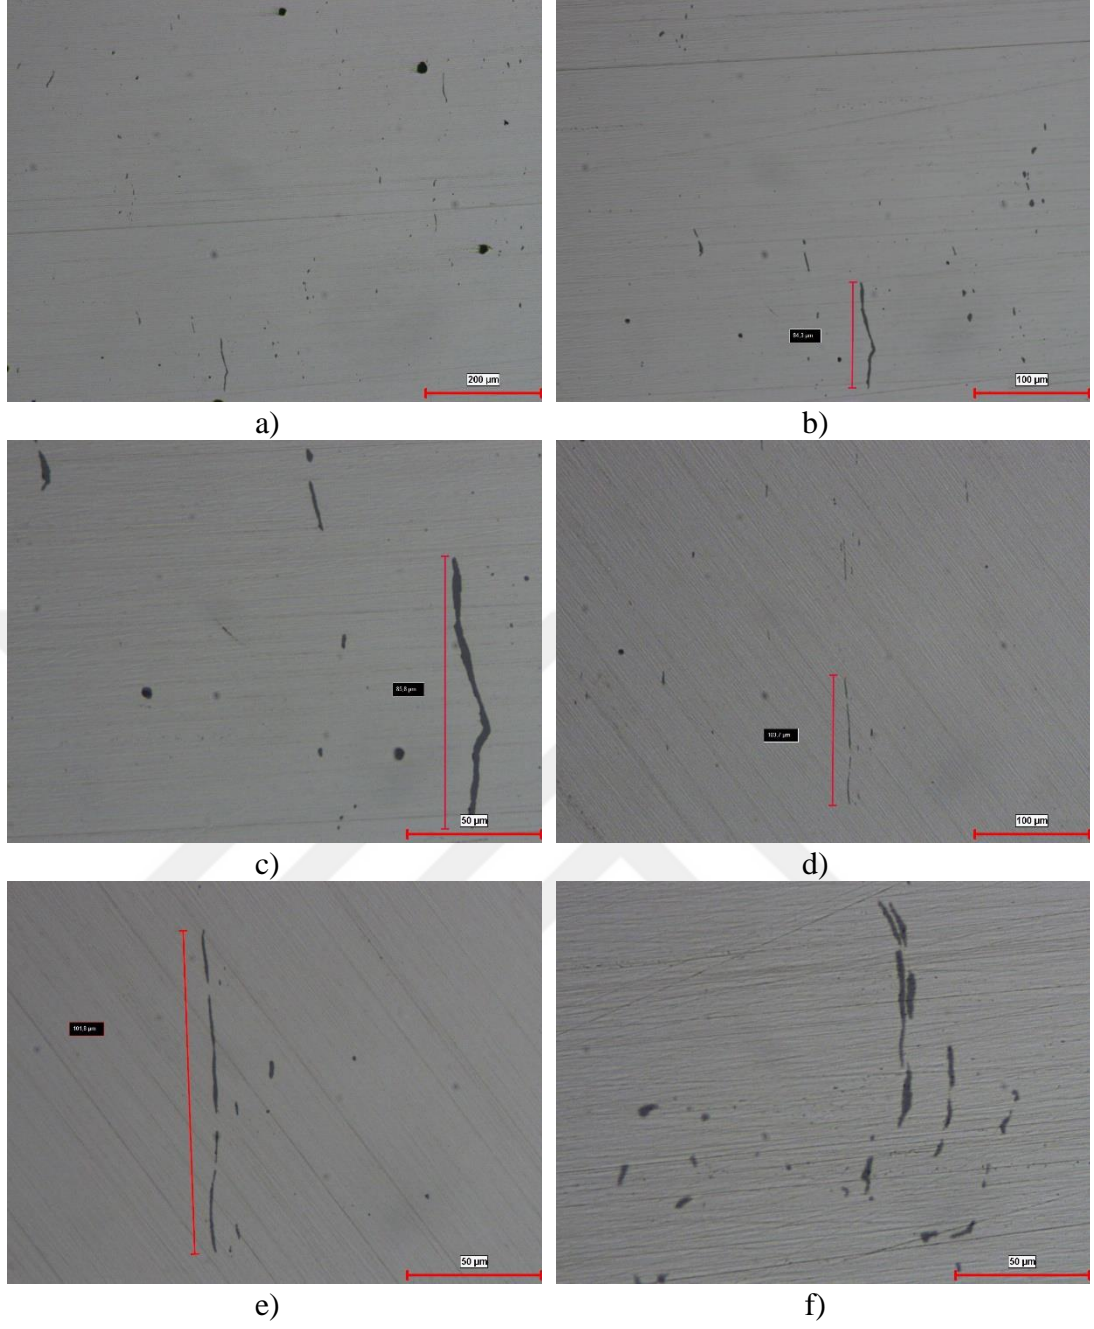
Şekil 4.11. Tam dalgalı tam değişkenli yorulma testi sonrasında çatalı flanş birim parçasından alınan numunenin inklüzyon analizi; a) Uzamış sülfür ve küresel oksit inklüzyonu, 100X; b) 85,8 µm uzunluğunda uzamış sülfür inklüzyonu, 200X; c) 85,8 µm uzunluğunda uzamış sülfür inklüzyonu, 500X; d) Uzamış sülfür ve küresel oksit inklüzyonu, 200X; e) 101,8 µm uzunluğunda uzamış sülfür inklüzyonu, 500X; f) Uzamış sülfür inklüzyonu, 500X

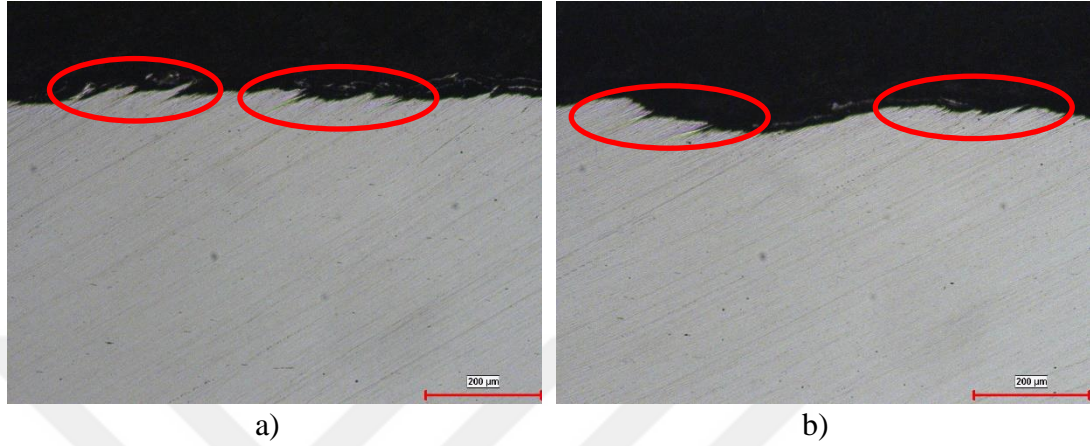
Şekil 4.12. Tam dalgalı tam değişkenli hızlandırılmış yorulma testi sonrası çatallı flanş numunesi yüzeyindeki yorulma sebebiyle ortaya çıkan yorulma çizgileri, a) Yüzey, 100X; b) Yüzey, 100X.

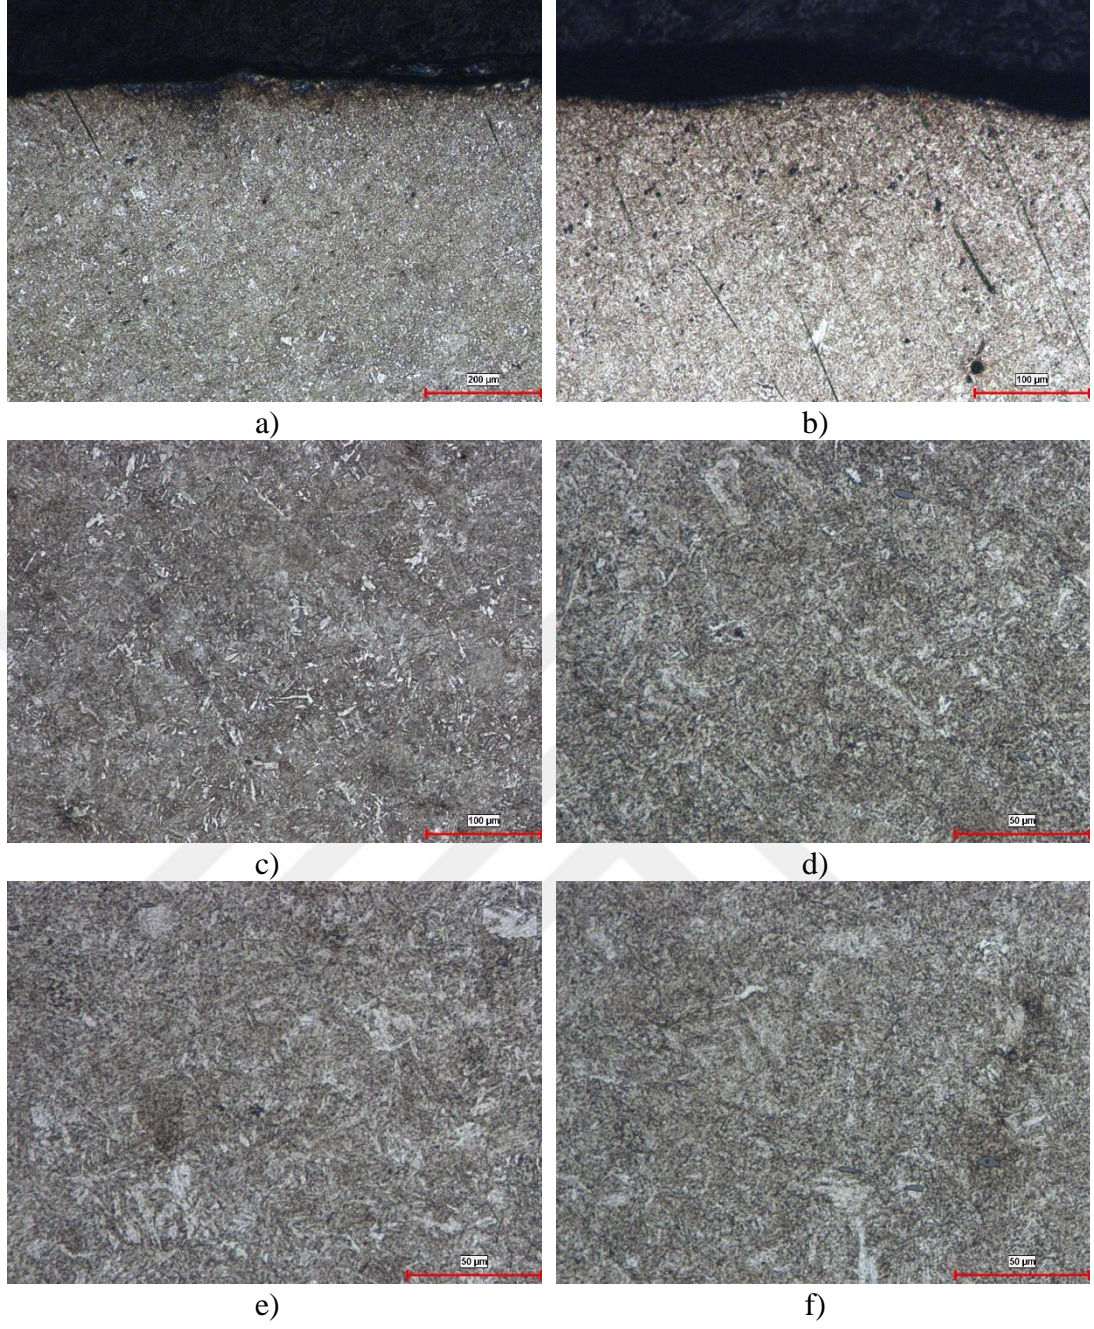
Şekil 4.16. Tam dalgalı tam değişkenli hızlandırılmış yorulma testinden çıkan çatalı flanş mikroyapı görüntüleri; a) Numune yüzeyi görüntüsü, 100X, b) Numune yüzeyi, 200X; c) Numune merkezi görüntüsü, 200X; d) Numune merkezi görüntüsü, 500X; e) Numune merkezi görüntüsü, 500X; f) Numune merkezi görüntüsü, 500X

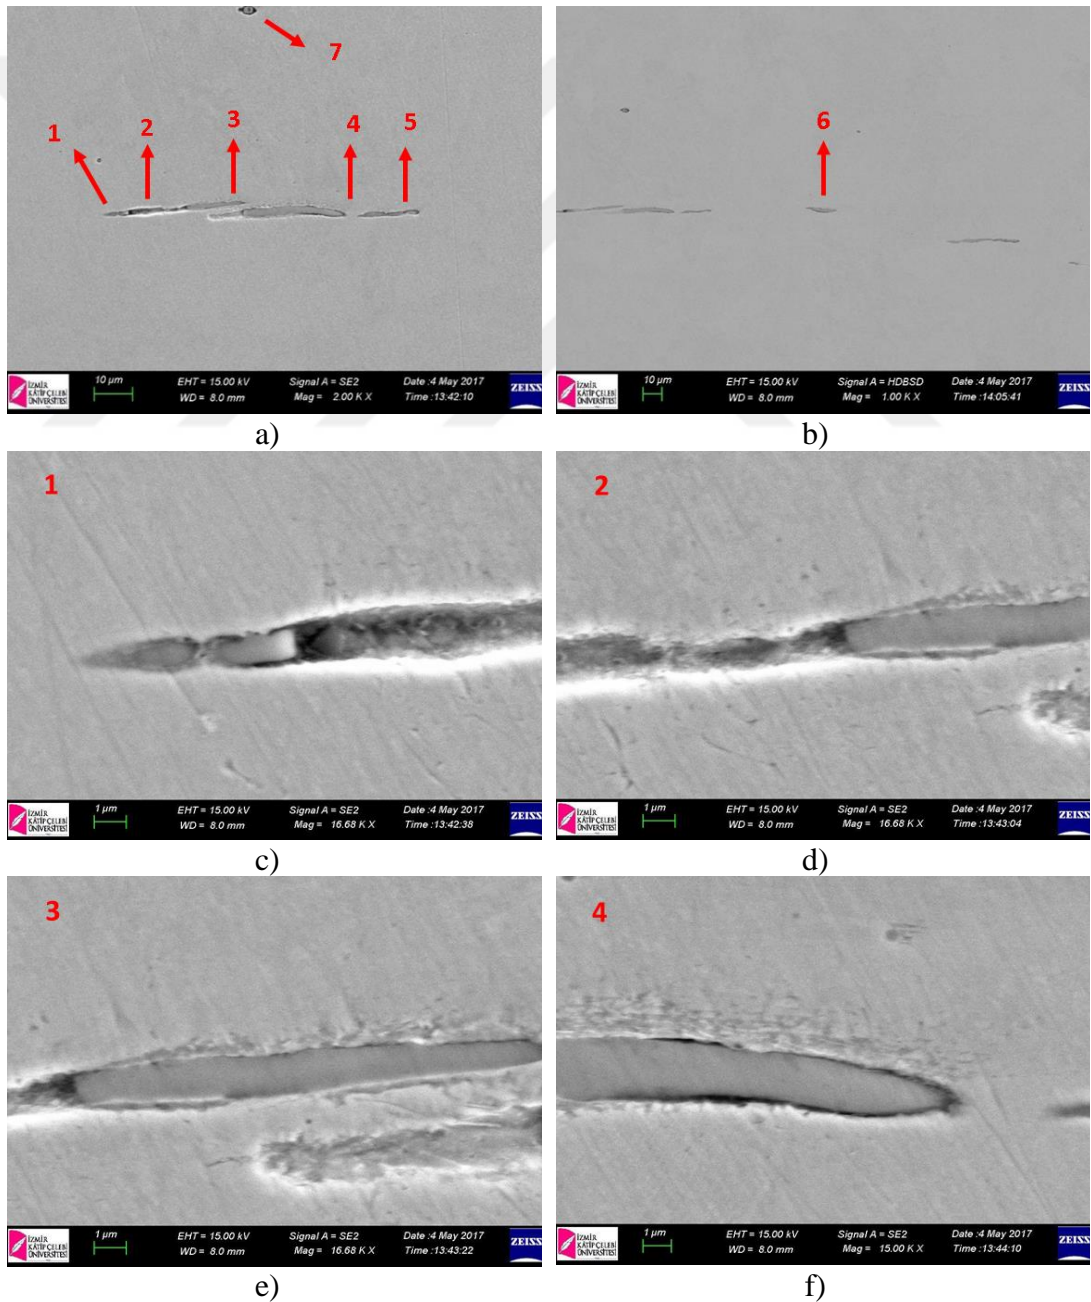
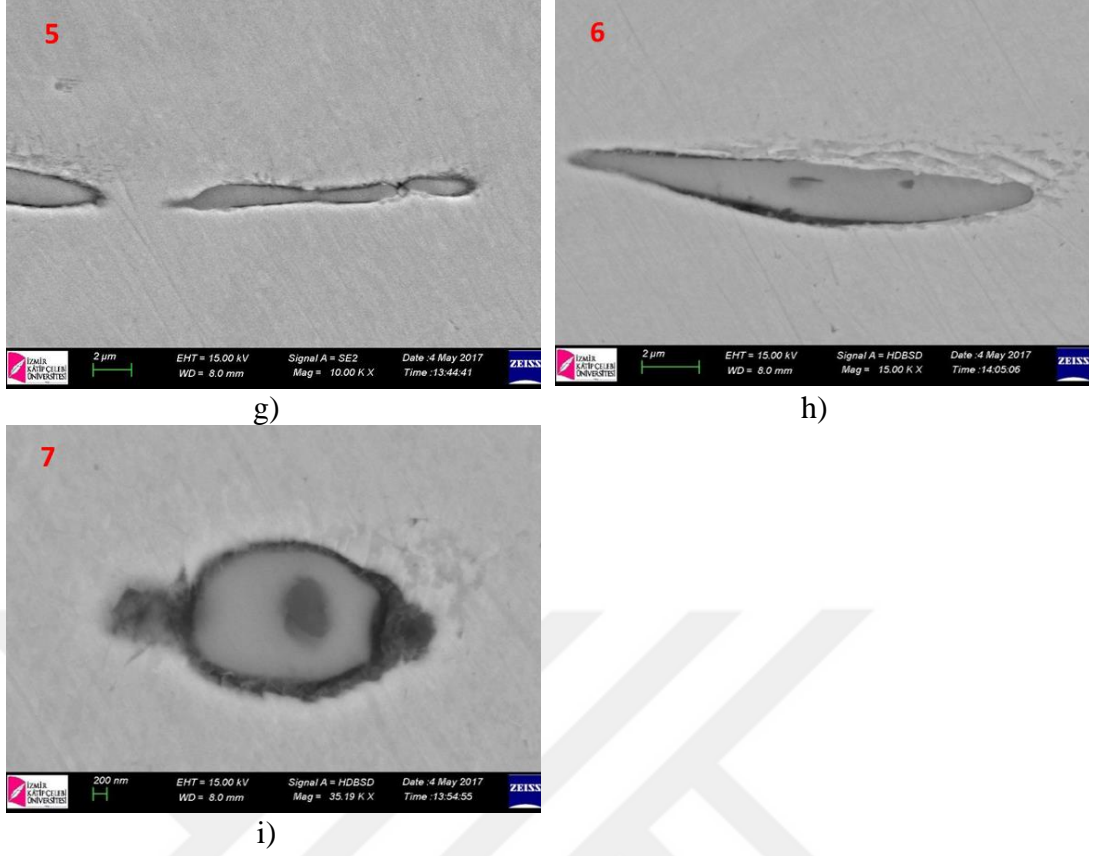
Şekil 4.17. Çatallı flanş hammaddesi olan 41Cr4 çelik çubuk parlatılmış halde inklüzyon SEM görüntüleri; a) Inklüzyon genel görünümü, 2.000X; b) Inklüzyon genel görünümü, 1.000X; c) Uzamış inklüzyon, 16.000X; d) Uzamış inklüzyon, 16.000X; e) Uzamış inklüzyon, 16.000X; f) Uzamış inklüzyon, 15.000X; g) Uzamış inklüzyon, 10.000X; h) Uzamış inklüzyon, 15.000X; i) Kompleks küresel inklüzyon, 35.000X.

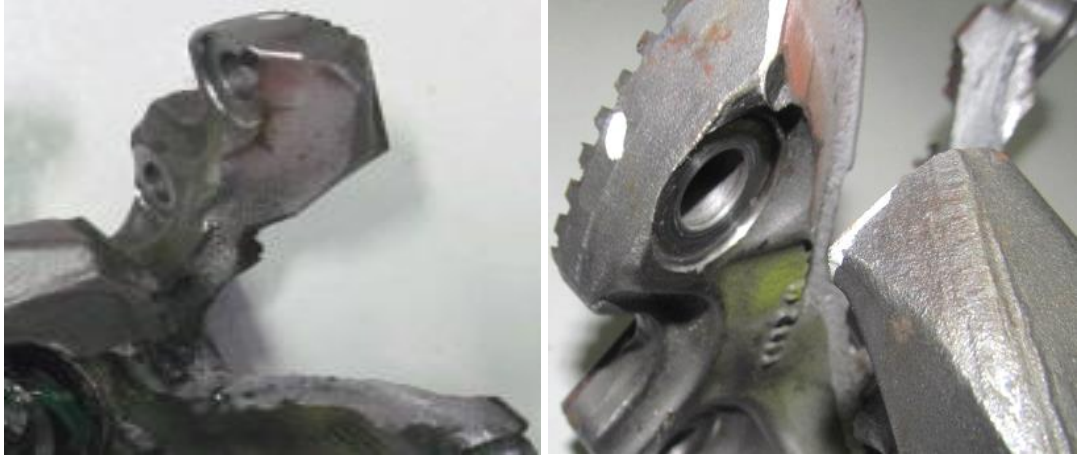
Şekil 4.20. Yorulma testinden sonrası kırılan kardan mili çatallı flanş kırık yüzeyi inceleme numunesi.

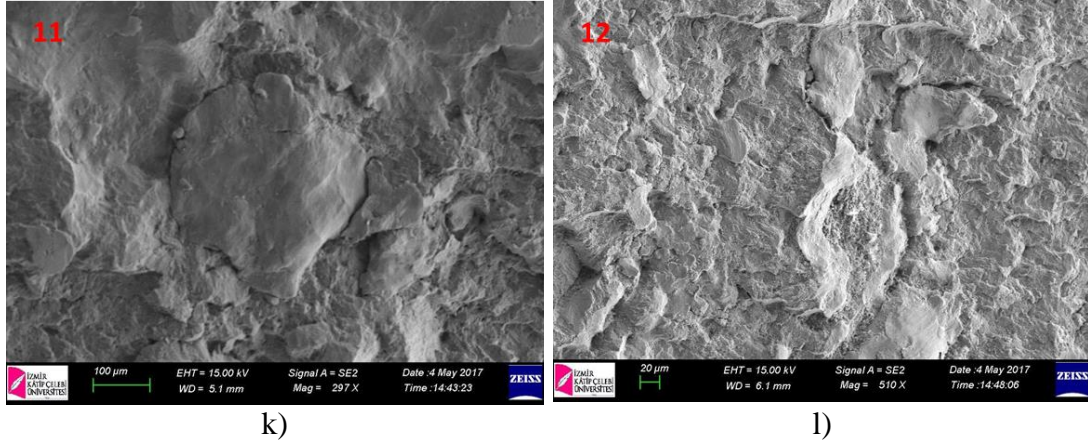
Şekil 4.21. Yorulma testi sonrası kırılan çatalı flanşın SEM analiz görüntüsü; a) Kırılma yüzey bölgesi, 197X; b) Kırılma yüzey bölgesi, 200X; c) Kırılma yüzey bölgesi, 200X; d) Kırılma yüzeyi alt bölgesi, 72X; e) Kırılma yüzeyi, 1060X; f) Kırılma yüzeyi, 1040X; g) Çatlak ilerleme bölgesindeki kırılmanın kestiği uzamış inklüzyon, 10.000X; h) Çatlak ilerleme bölgesindeki kırılmanın kestiği uzamış inklüzyon, 17.900X; i) 5 µm inklüzyon genişliği, 21.580X; j) inklüzyon dizileri, 4.490X; k) Kırılma yüzeyi, 297X; l) Kırılma yüzeyi, 510X.
