**ANTALYA-BURDUR'DA YERALAN ANADOLU SELÇUKLU
KERVANSARAYLARINDA MEKAN OLGUSUNUN GELİŞİMİ VE
KORUMA ÖLÇEĞİNDE DEĞERLENDİRİLMESİ**

YÜKSEK LİSANS TEZİ

ISPARTA – 2012

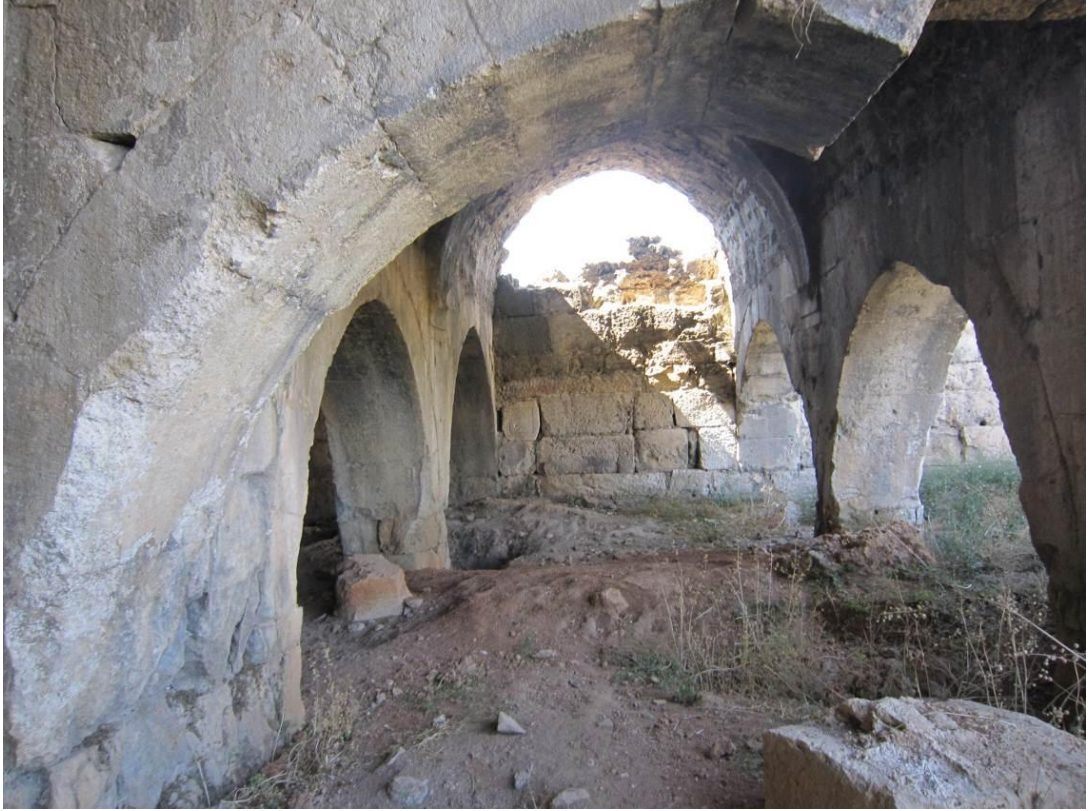
Levha:42 Emdir Han duvarlarındaki taş düşmeleri ve defincilerce açılan çukurlar (2011)

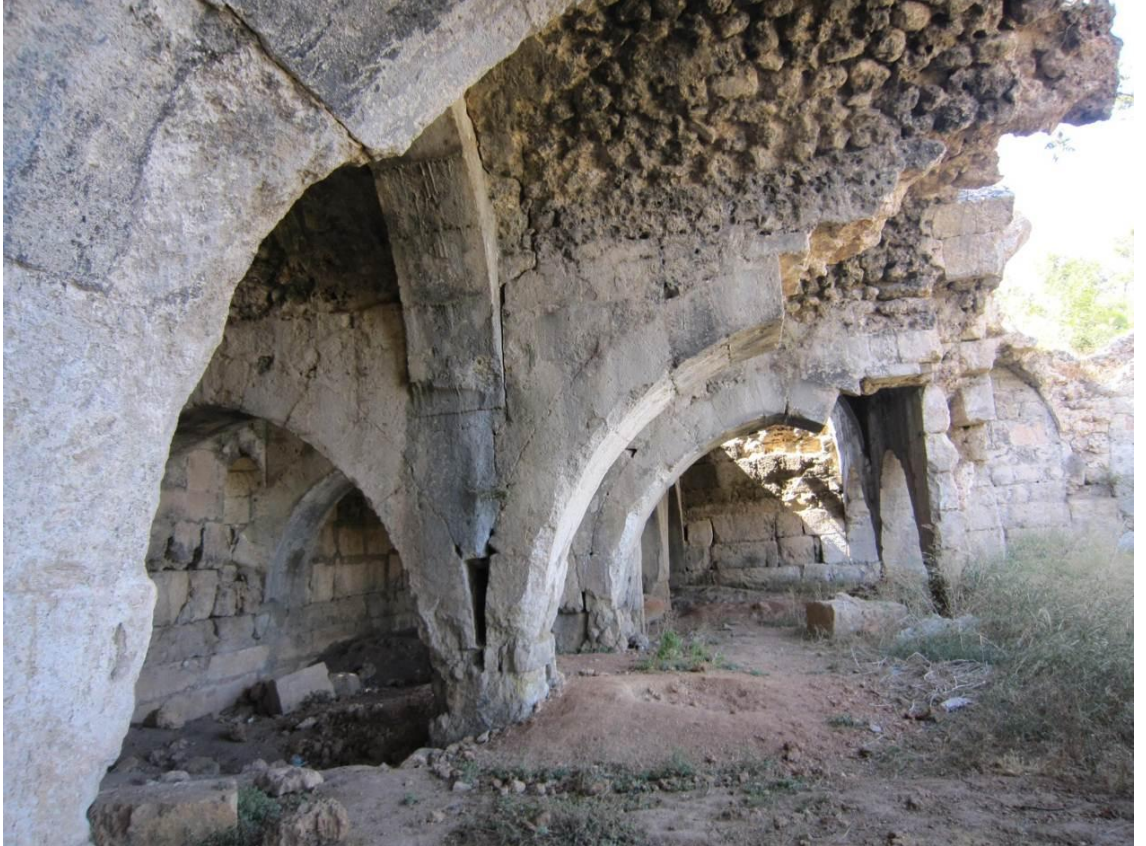
Levha:44 Emdir Hanın çöken üst örtüsü (2011)

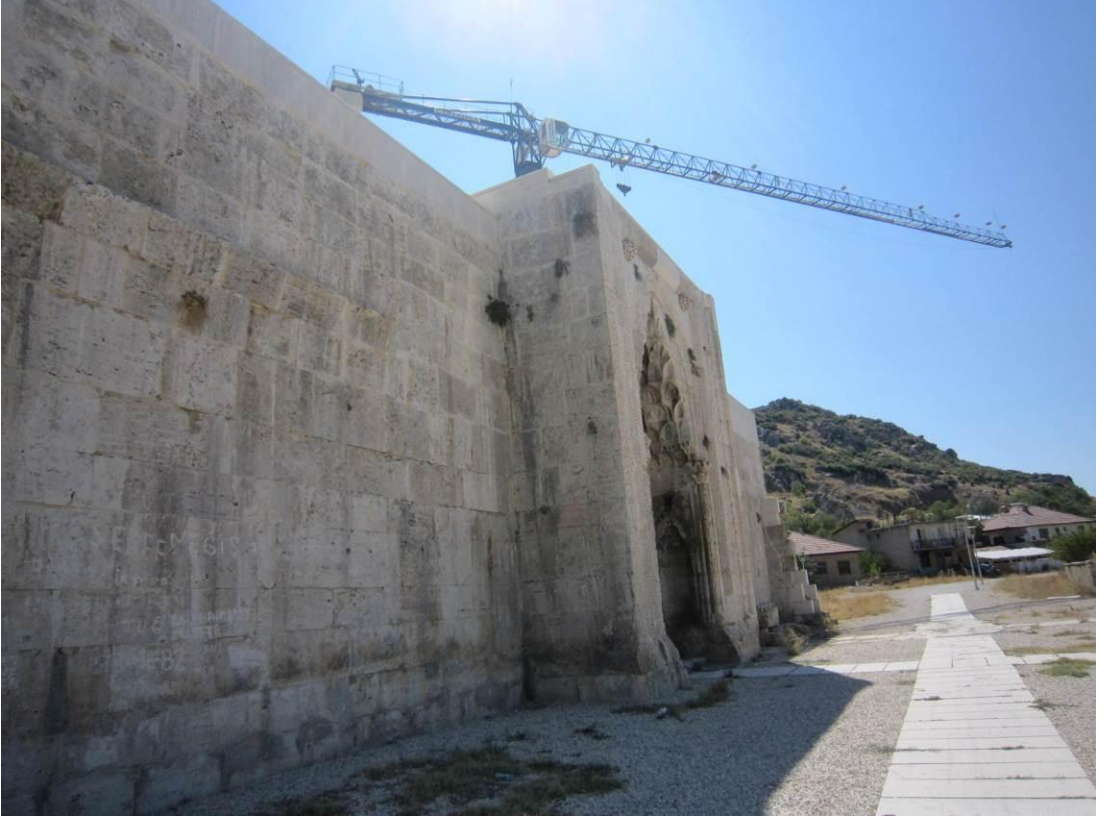
Levha:89 Susuz Han cephe beden duvarlarında oluşan bitkilenmeler (2011)

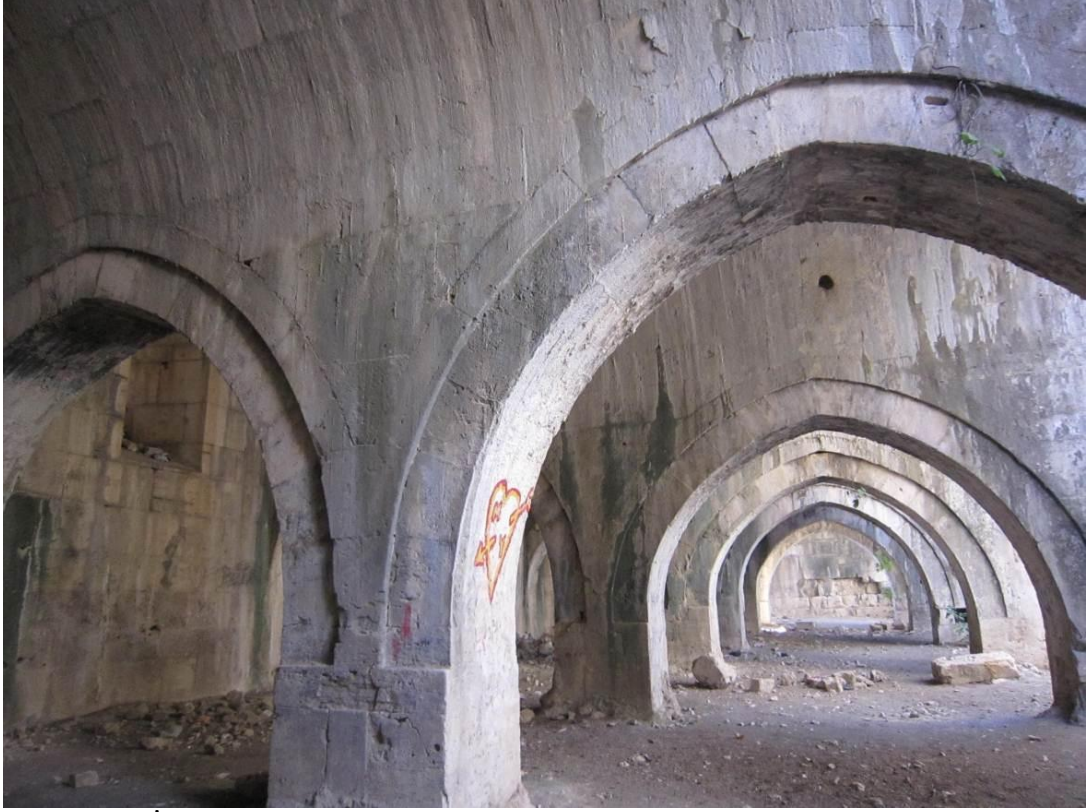
Strüktürel Sistem: Yapıda çatlaklar, ayrılmalar meydana gelmiştir. Yapının temelinden ve üst örtününün açık kısımlarından gelen suların etkisiyle hanın kapalı bölüm iç duvarlarındaki taşlarda çatlaklar oluşmaktadır (Levha 109). Çatlaklar, taş malzemenin kendi bünyesinde oluşurken daha ileri düzeyde yarılmalar hatta kırılıp kopmalar da meydana gelmiştir. Taş malzemedede oluşan bozulma ve kayıplar sonucunda kesit zayıflamakta ve taşıyıcı sistem problemleri oluşmaktadır.

Levha:109 İncir Han üst örtünden gelen suların hanın duvarlarında meydana getirdiği tahribatlar (2011)

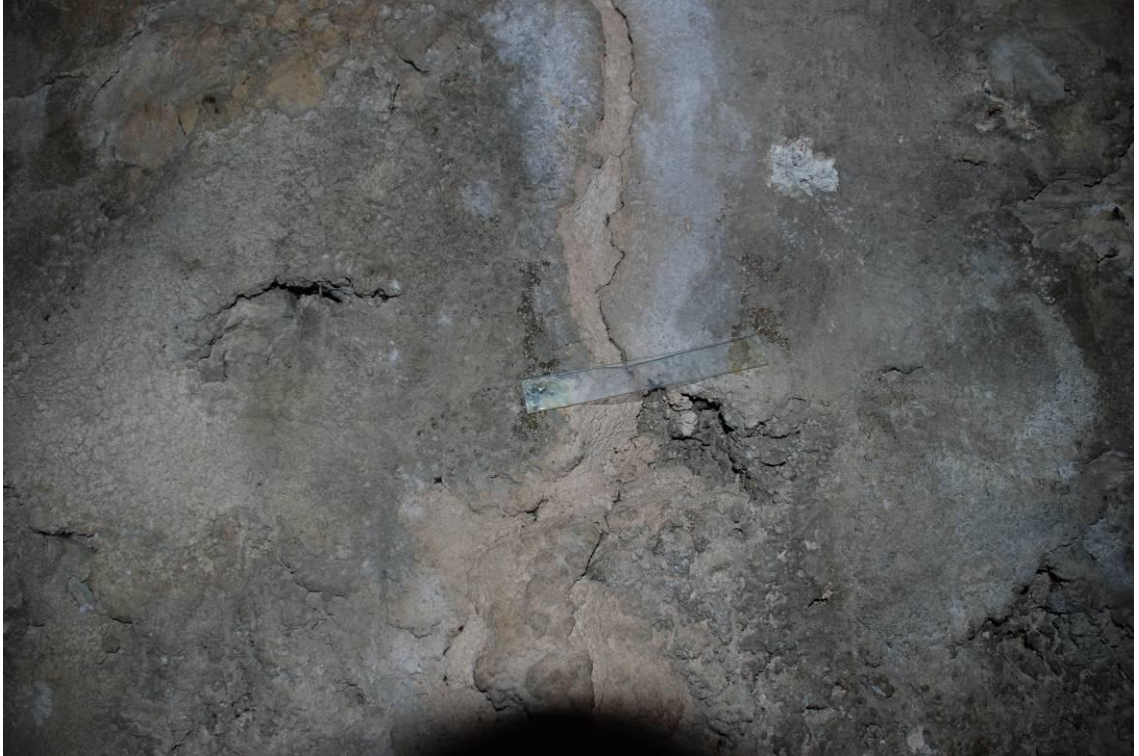
- Çatlak noktalarına cam lameller yerleştirilerek çatlak noktalarındaki hareketin devam edip etmediği gözlem altına alınmıştır (Levha 134).

Strüktürel Sistem: Yapının kuzeyinde yakın zamanda tamamlanan yol inşaatındaki kazı çalışmaları dolayısıyla meydana gelen titreşimler yapıda tahribatlara neden olmuştur. Hanın beden duvarları ve tonozlarında çatlaklar oluşmuştur.

Levha:134 Şarapsa Han duvarlarındaki çatlak noktalara yerleştirilen cam lameller (2011)

- Hanın beden duvarları ve tonozlardaki, yapının kuzeyinde yakın zamanda tamamlanan yol inşaatındaki kazı çalışmalarının muhtemel sebebi olduğu düşünülen çatlaklar ve boşalan derzler harç enjeksiyonu ile doldurulmuştur.

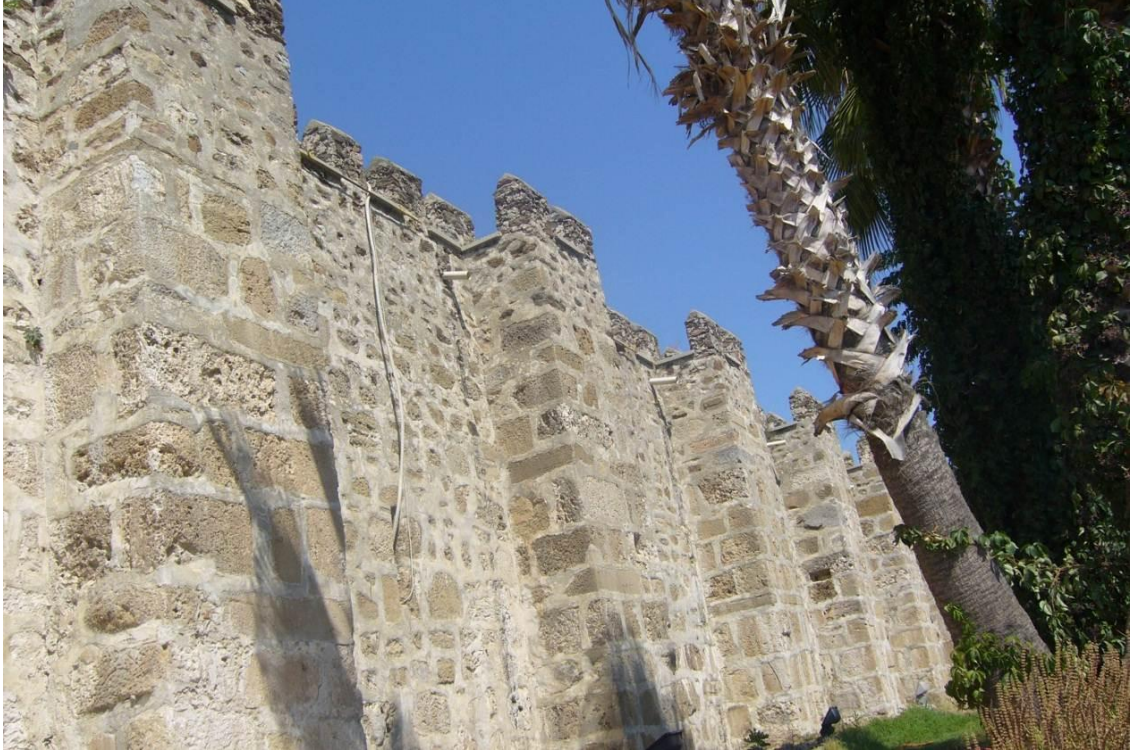
Levha:135 Şarapsa Han cephelerinde çörten yerine kullanılan pvc borular (2011)

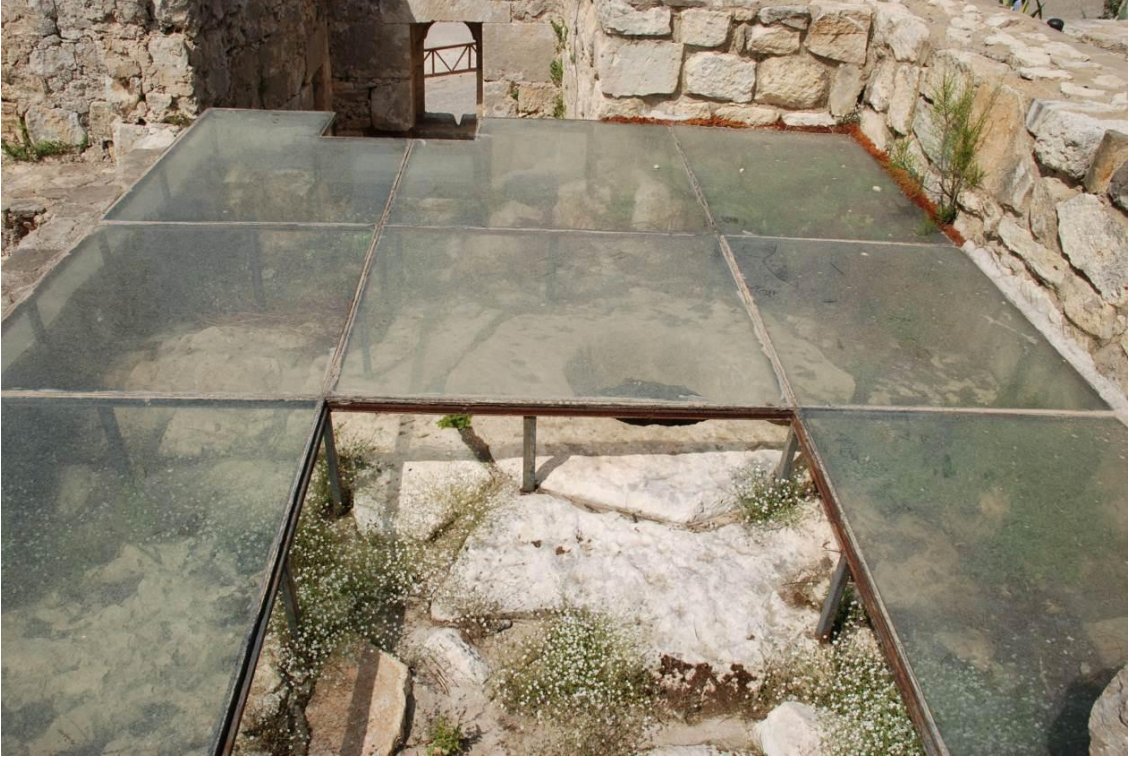
Levha:162 Alara Hanın cam+çelik çerçeve ile koruma altına alınmış ancak cam örtünün bir kısmı kırılmış ve içerisinde bitkilenmeler oluşmuş yıldız tonozu (2011)

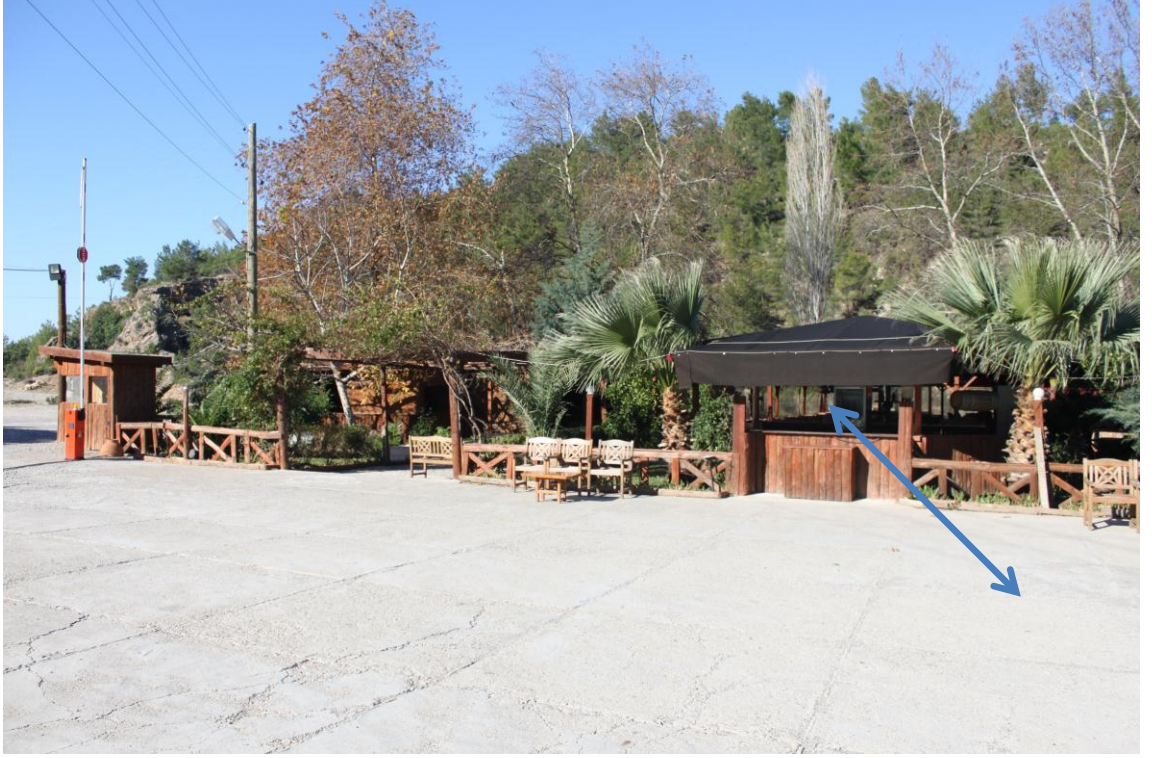
Levha:165 Alara Han çevresinde görsel kirlilik yaratan uygulamalar (2011)

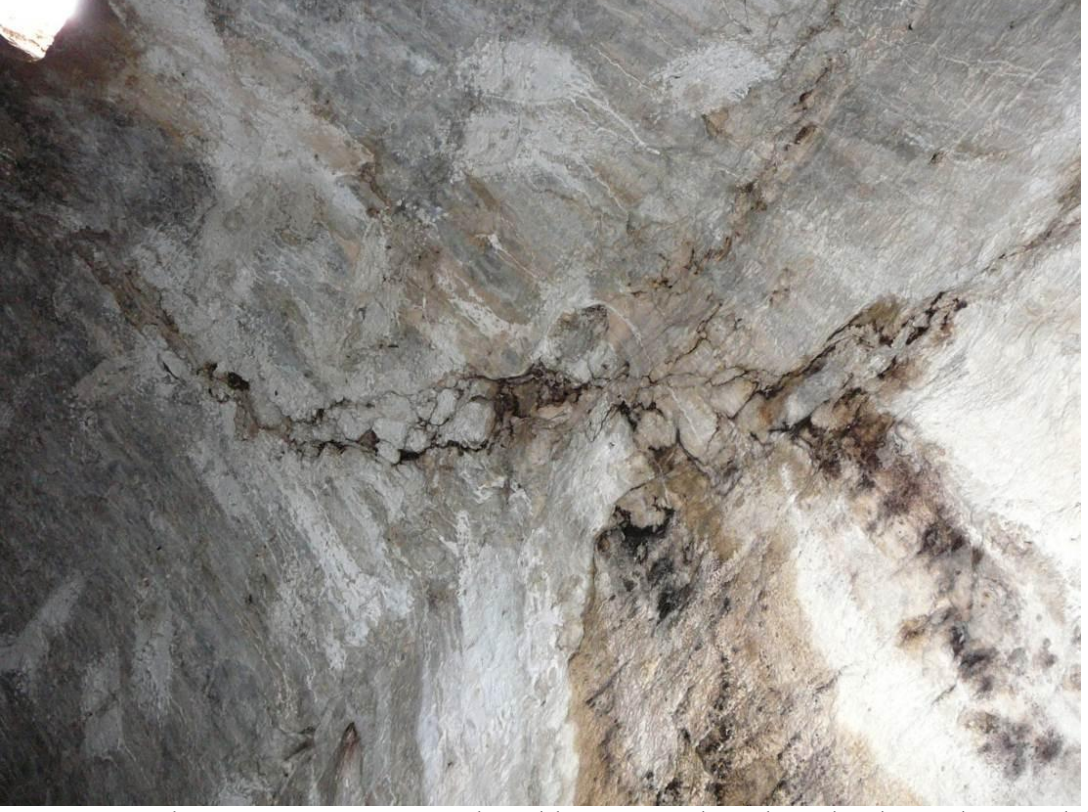
Strüktürel Sistem: Yapının üst örtüsünden aldığı su Han duvarlarından sızmakta, duvar içinden yürüyerek bulduğu boşluklardan dışa vermekte ve bu su oluşturduğu itici kuvvetle ayrıca duvarlarda çatlak oluşturmaktadır (Levha 167,168).

Levha:167 Alara Hanın üst örtüsünden aldığı suyun duvarlarında oluşturduğu çatlaklar (2011)

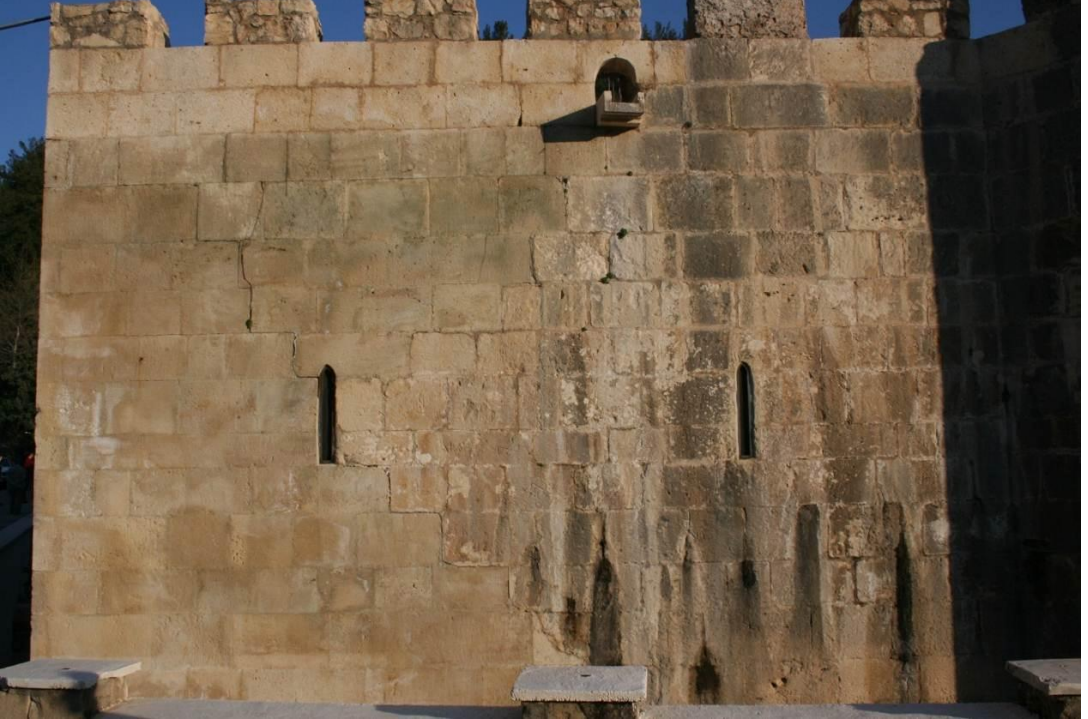
Levha:168 Alara Hanın üst örtüsünden aldığı suyun hanın dış duvarlarında oluşturduğu çatlaklar (2011)

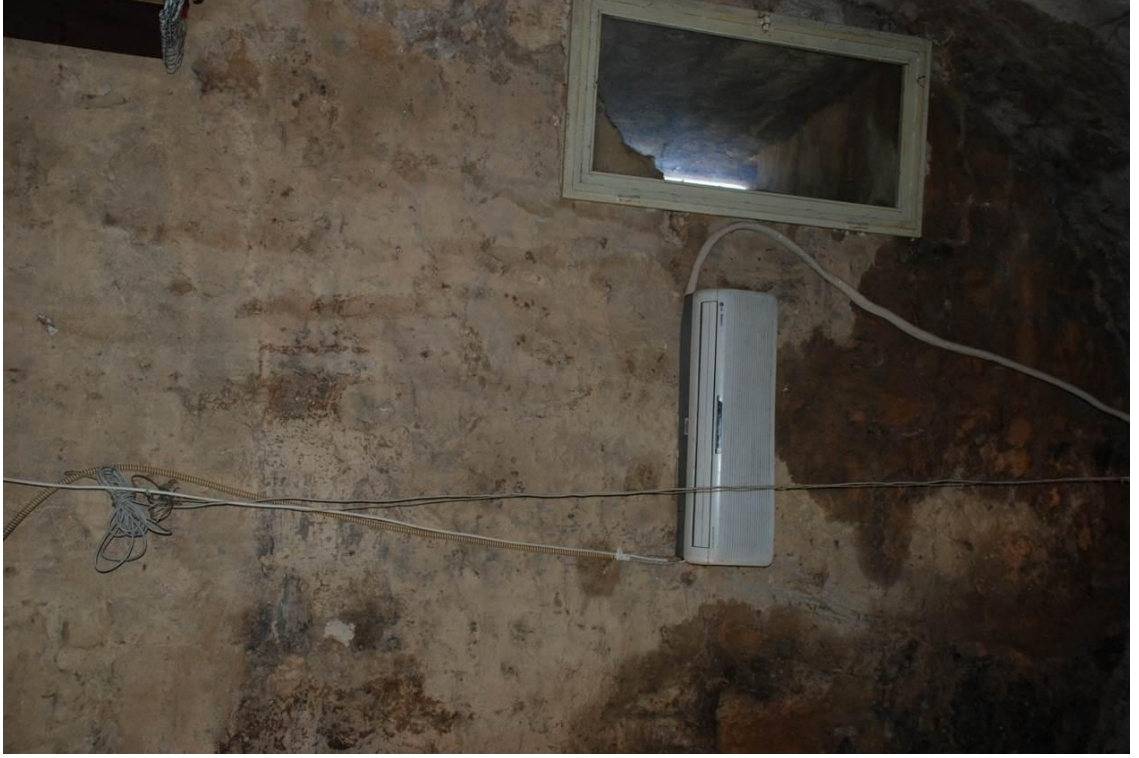
Levha:169 Alara Hanın duvarlarında görsel kirliliğe yol açan klima üniteleri ve açığa bırakılan elektrik kabloları (2011)

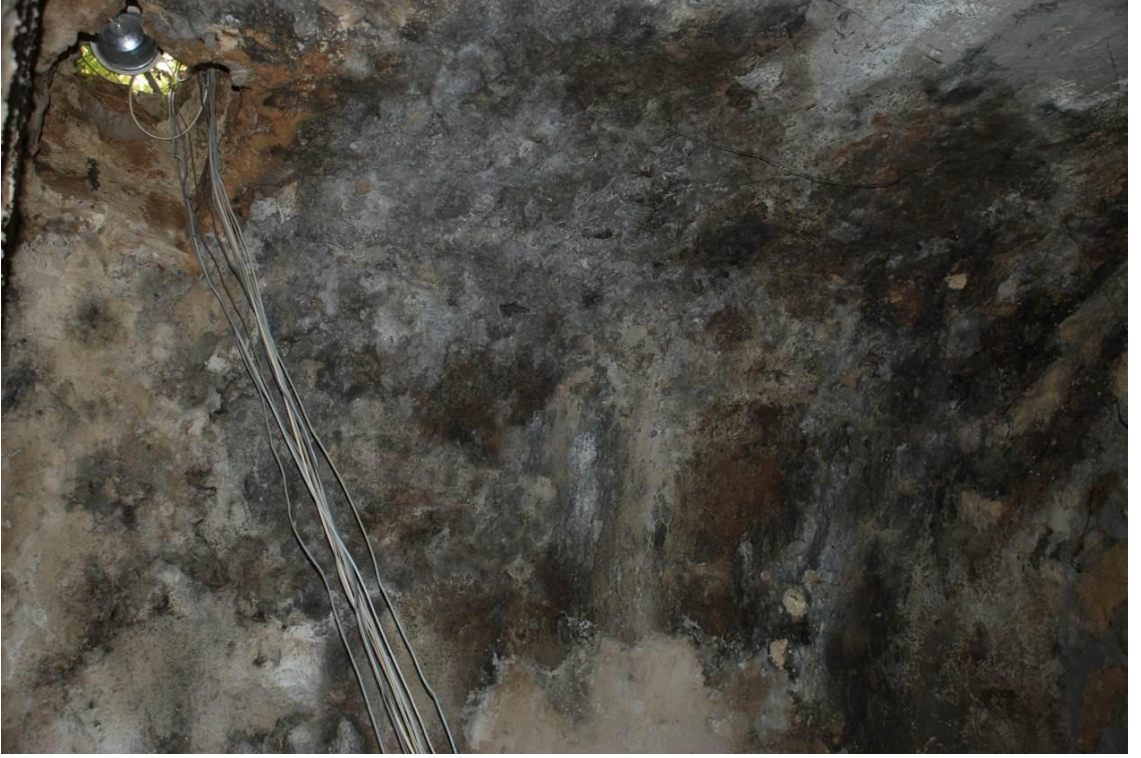
Levha:171 Alara Handa görsel kirliliğe yol açan, açıkta bırakılan elektrik kabloları (2011)
