**BURSA MERİNOS İPLİK ve DOKUMA FABRİKASI'NIN  
YENİDEN İŞLEVLENDİRİLMESİNİN UYGULAMA VE  
KULLANIMINA YÖNELİK DEĞERLENDİRİLMESİ**

**AYTÜL KÜÇÜKÖZDEMİR AYDIN  
YÜKSEK LİSANS TEZİ  
MİMARLIK ANABİLİM DALI**

**GEBZE  
2016**

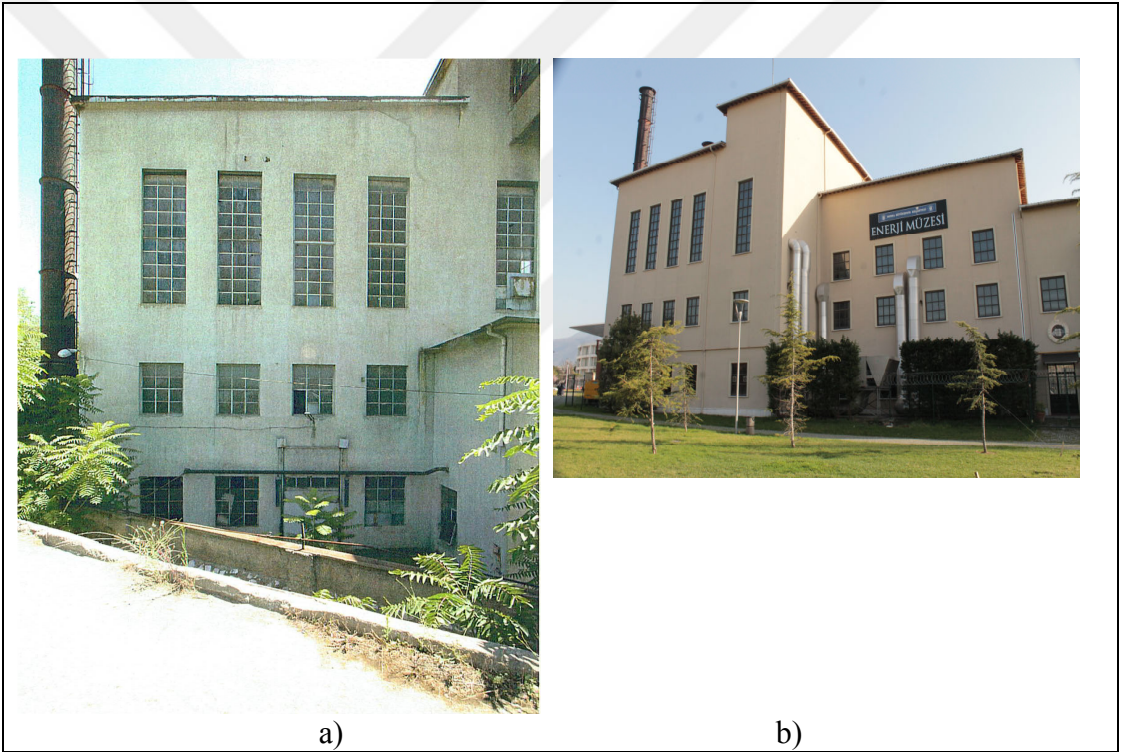
Kuzey cephesinde; muhdes bölümler ve ikmal kulesi kaldırılmış, korozyona uğramış havalandırma bacaları yenilenmiştir (Şekil 2.48, 2.49).

Şekil 2.48: Güç Merkezi Kuzey Cephesi a) Restorasyon Öncesi  
b) Restorasyon Sonrası.

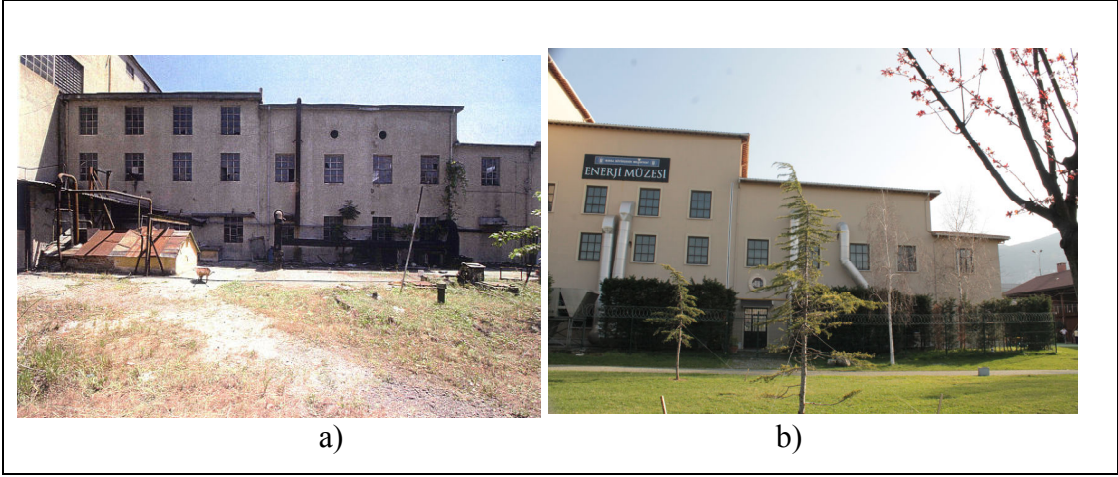
Şekil 2.49: Güç Merkezi Kuzey Cephesi Türbin Bölümü a) Restorasyon Öncesi  
b) Restorasyon Sonrası.

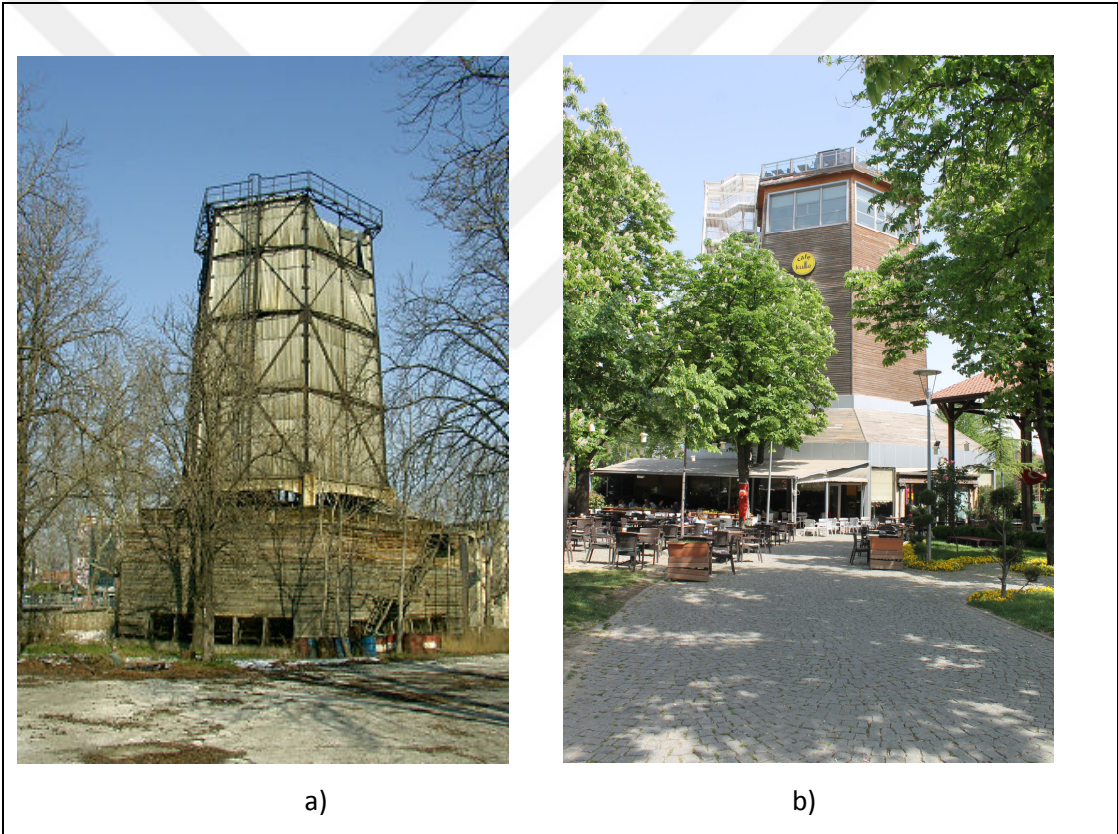
Cephelerin +5.86 kotuna kadar olan bölümü ahşap lambri, kule bölümü trapez saç levha kaplıdır. Yapının ahşap elemanların tamamına yakını çürümüş, kayıplar, kopmalar oluşmuştur. Metal elemanlarda korozyon mevcuttur.

Şekil 2.93: Soğutma Kulesi Batı ve Güney Cepheleri a) Restorasyon Öncesi b) Restorasyon Sonrası.

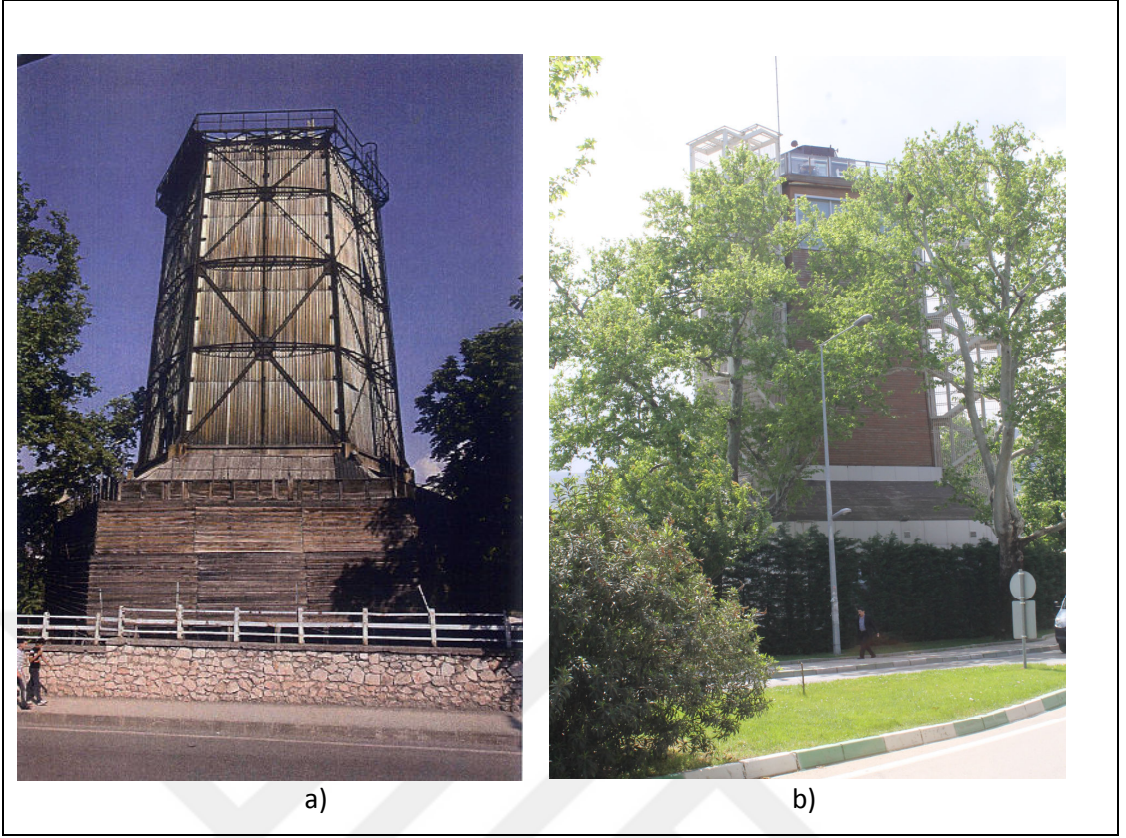
Şekil 2.94: Soğutma Kulesi Kuzey Cephesi a) Restorasyon Öncesi  
b) Restorasyon Sonrası.

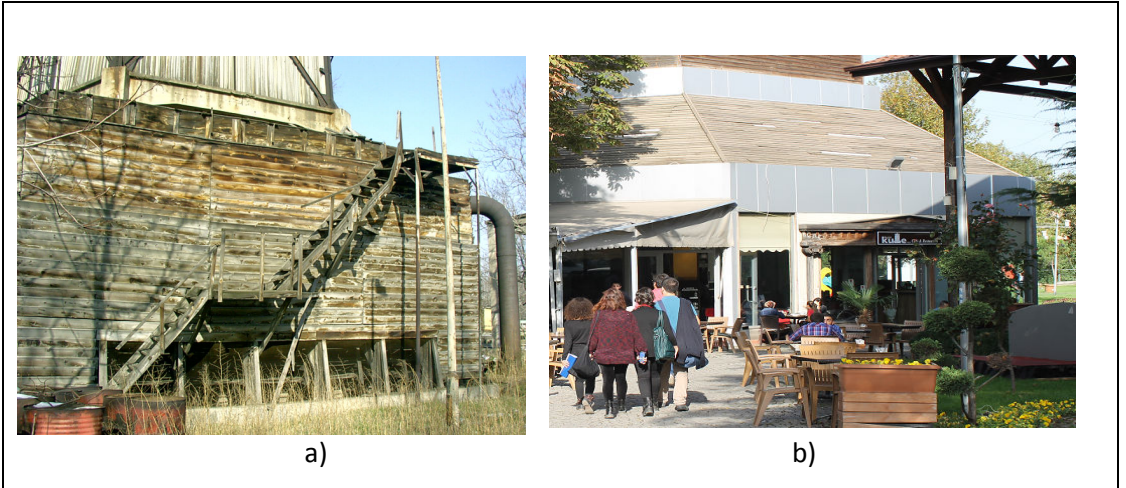
Şekil 2.95: Soğutma Kulesi Güney Cephesi a) Restorasyon Öncesi  
b) Restorasyon Sonrası.
