**KULLANIM DÜZEYİNİN KIRSAL MİMARİ MİRASIN KORUNMASINA  
ETKİSİNİN TESPİTİ: ÇİMİ, SARIHACILAR, EMİRAŞIKLAR KÖYLERİ  
(AKSEKİ, ANTALYA)**

**YÜKSEK LİSANS TEZİ**

**HAZİRAN 2019**

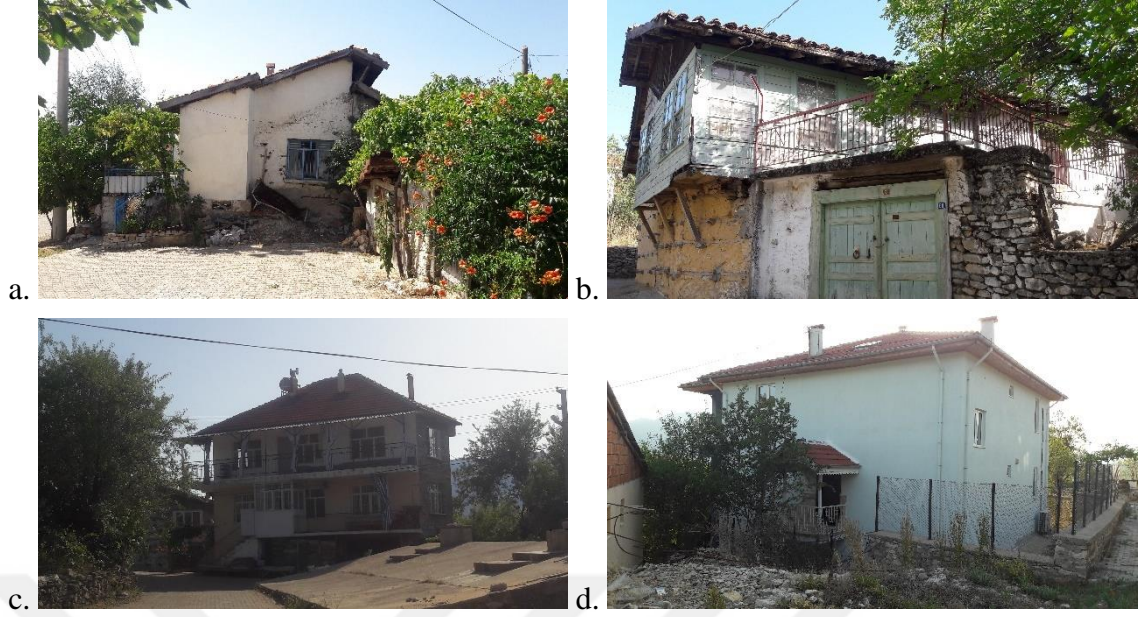
Emiraşıklar köyünde bulunan tek katlı yapılar diğer yapılar içinde %29'luk bölümü kapsamaktadır (Şekil 4.31a). İki katlı yapıların dokudaki diğer yapılara oranı %58'dir (Şekil 4.31b, c, d). Çimi ve Sarıhacılar köylerine benzer şekilde Emiraşıklar yerleşim dokusunda da iki katlı yapıların oranı fazladır. Bu yapılar yerel yapıım sistemi olan düğmeli duvar tekniği ile yapılmış yapıların yanı sıra günümüze yakın dönemde inşa edilmiş yeni yapıları da içinde barındırmaktadır. Üç katlı olarak inşa edilmiş 3 adet yapı diğer yapıların %3'ünü oluşturmaktadır. Betonarme karkas sistem ile apartman şeklinde inşa edilmiş bu üç katlı yapılar kırsal dokuya uyumlu değildir. Dokuya hâkim olan iki kat yüksekliğindeki gabari karakterini bozmaktadır.

**Şekil 4.31. a)** Emiraşıklar Köyü tek katlı yapı; **b)** iki katlı geleneksel yapı; **c)** iki katlı yeni yapı; **d)** iki katlı yeni yapı (Orijinal 2018)

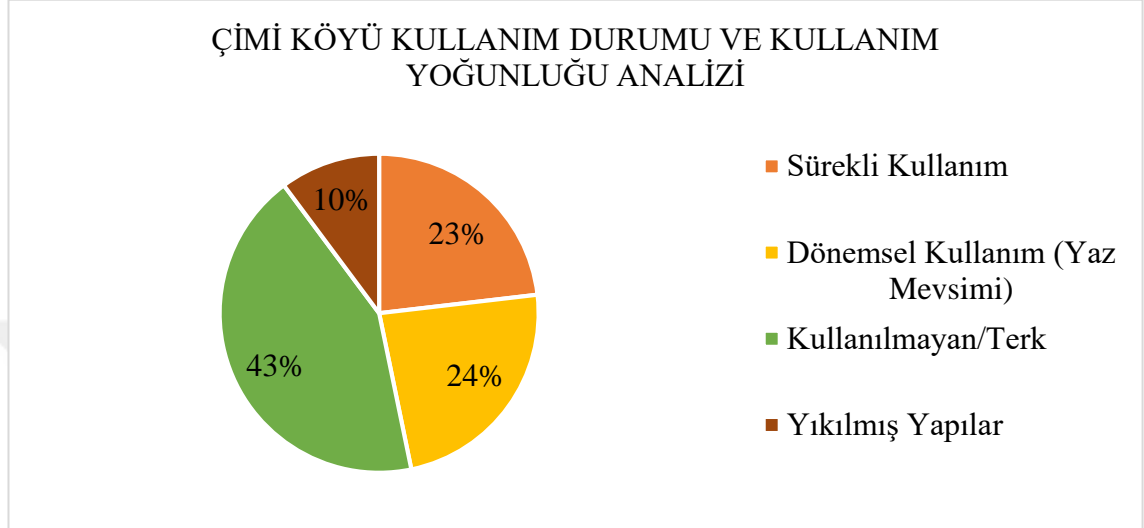
insan sayısı artmaktadır. Terk edilmiş yapılar mevcut yapı stokunun %43'lük bölümünü oluşturmaktadır. Neredeyse köyde bulunan yapıların yarısını oluşturan bu gruptaki yapılar, büyük şehir ya da ilçelere göç etmiş, günümüzde yaşamını yitirmiş kişilere ait ya da miras yoluyla çok sahipli mülklere dönüşmüş yapıları kapsamaktadır. Kullanım durumları incelenen bu yapılara ek olarak köyde yıkılmış durumda bulunan 22 adet yapı bulunmaktadır. Yıkılmış yapıların tüm yapılara oranı %10 dur.

**Şekil 4.56.** Çimi Köyü kullanım durumu ve kullanım yoğunluğu dağılımı

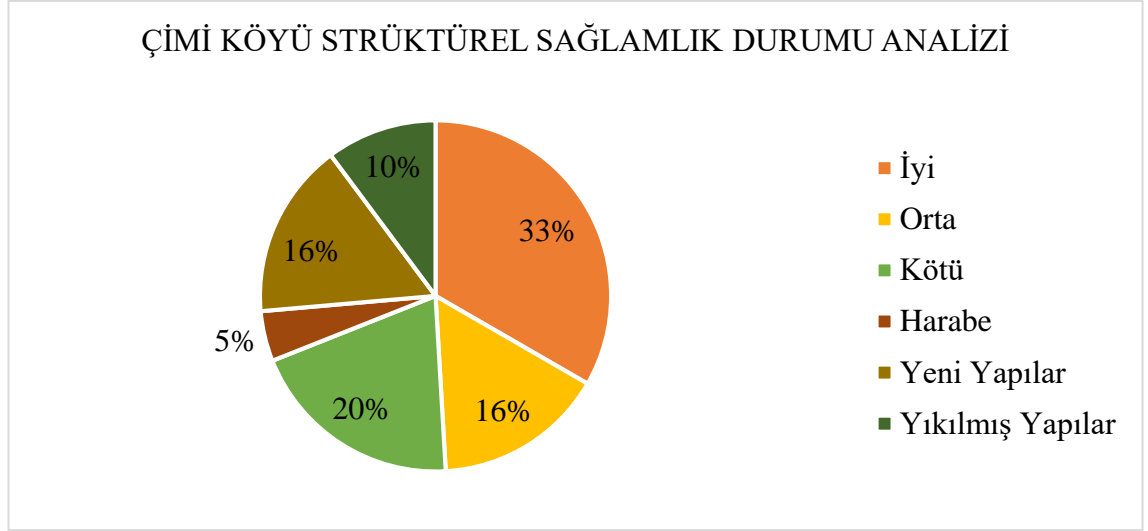
Çimi yerleşim alanında 216 adet yapı yerinde incelenerek sağlık durumu analizi yapılmıştır (EK-22). İncelenen konutlardan 72 tanesi iyi, 34 tanesi orta, 43 tanesi kötü, 10 tanesi harabe olarak değerlendirilmiştir (Şekil 4.59). Bu değerlendirmelerin dışında yerleşim alanında 27 adet yeni yapı, 16 tane de yıkılmış yapı bulunmaktadır. Bu durumda dokudaki yapıların %16'sını yeni yapılar oluşturmuştur. Sağlık durumu analizinin iyi olarak tanımlanan değerlendirme grubunu %33 orana sahip strüktürel olarak sağlam geleneksel yapılar oluşturmaktadır (Şekil 4.60). Doku içerisindeki yeni yapılar betonarme sistemle ve günümüze yakın dönemde inşa edildikleri için strüktürel ve malzeme olarak büyük hasarlara sahip değildir. İyi olarak değerlendirilen geleneksel yapılar ise kullanıcıların kendi imkanları doğrultusunda yaptıkları müdahaleler ile sağlıklarını devam ettirmiştir. Çimi Köyünde sağlık durumu orta olarak değerlendirilen yapıların oranı %16'dır. Bu değerlendirme grubu altında bulunan yapılar geleneksel yapıları kapsamaktadır. Yapı bütünlüğünü kaybetmemiş, günümüzde ayakta

**Şekil 4.59.** Çimi Köyü strüktürel sağlamlık durumu dağılımı

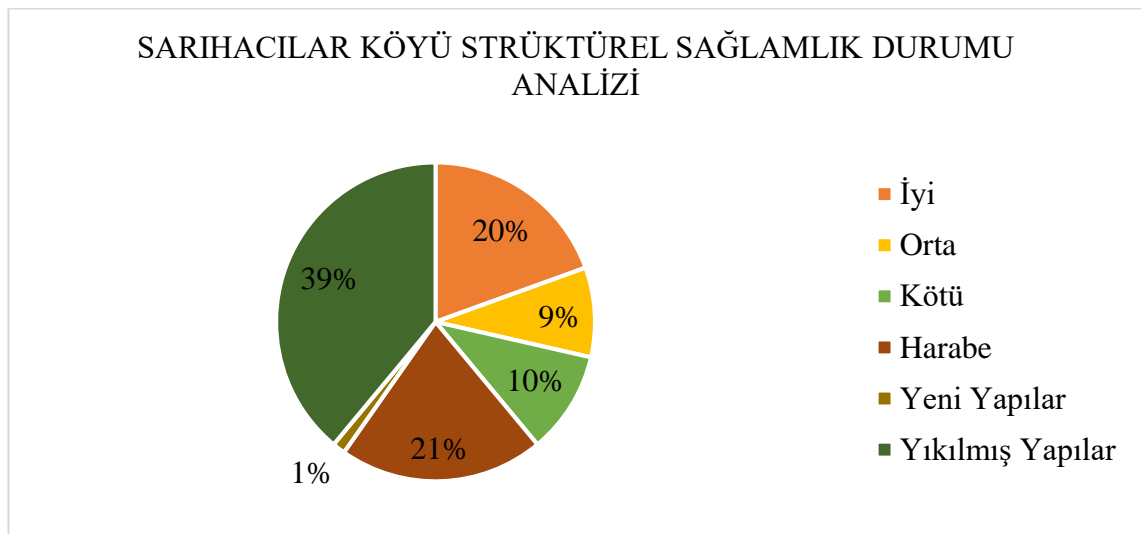
Sarihacılar yerleşim dokusunda bulunan yapıların sağlık durumu analizlerinin yapılması amacı ile köyde bulunan 77 adet yapı yerinde incelenmiştir (EK-23). Bu yapılardan 15 tanesi sağlık durumu iyi grubu altında değerlendirilmiştir. Strüktürel durumları iyi bu 15 yapı yerleşim alanındaki yapıların %20'sini oluşturmaktadır (Şekil 4.63). Kırsal dokuda %1'lik oranı kapsayan 1 adet yeni yapı dokuda bulunan strüktürel durumu iyi olan yapılardan biridir. İyi grubu altında değerlendirilen yapıların onarımları koruma uygulama çalışmaları kapsamında yapılmıştır (Şekil 4.64).

Şekil 4.63. Sarihacılar Köyü strüktürel sağlık durumu dağılımı

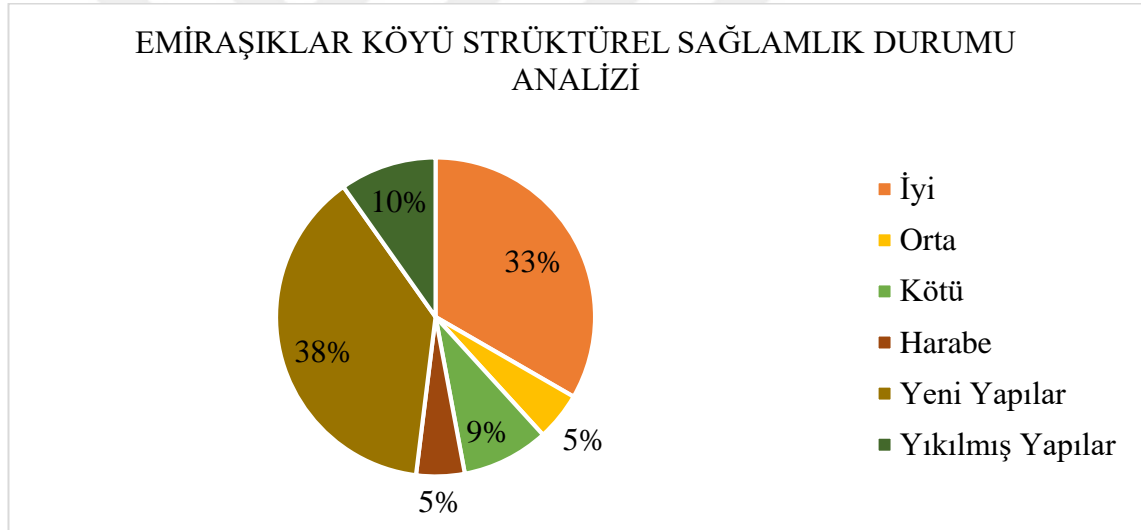
4.67). Strüktürel olarak problem taşımayan 34 adet geleneksel yapı sağlık analizinin iyi grubu altında değerlendirilmiştir. Köyde 39 adet yeni inşa edilmiş yapı bulunmaktadır. Dokuda bulunan yeni yapılar günümüze yakın dönemde inşa edildiği için taşıyıcı sistemlerinde sorun bulunmamakta, malzeme ve taşıyıcı elemanları bütünlüğünü korumaktadır. Kırsal dokuda bulunan yeni yapıların oranı %38, iyi grubu altında değerlendirilen yapıların oranı da %33'tür. Sağlık değeri orta olarak değerlendirilen 5 adet yapı dokudaki yapıların %5'ini oluşturmaktadır (Şekil 4.68). Bu kapsamda değerlendirilen yapılar çalışma alanı olarak seçilen diğer iki köydeki yapılara benzer şekilde malzeme ve eleman kayıpları görülmektedir. Emiraşıklar köyünde kötü başlığı altında değerlendirilen 9 adet yapı bulunmaktadır. Geleneksel yapılardan oluşan bu yapıların strüktürel bütünlükleri bozulmamıştır. Fakat taşıyıcı elemanlarında bozulmalar gözlemlenmiş, yapı elemanlarında kayıplar olduğu görülmüştür. Dokuda çatı örtüsü çökmüş ve beden duvarları bütünlüğü bozulmuş 5 adet yapı bulunmaktadır. Bu yapılar kullanılmayan, boş yapılar olup bakım ve onarımları yapılmadığı için iç ve dış etmenlere bağlı olarak yapısal olarak çözülmeye başlamışlardır. Günümüzde yerleşim alanında 10 adet yapıda yıkılmış durumdadır. Yapı bütünlüğü bozulmuş durumda bulunan harabe yapılar doku içerisinde %5'lik orana, yıkılmış durumda bulunan yapılar %10'luk orana sahiptir (Şekil 4.69).

**Şekil 4.67.** Emiraşıklar Köyü strüktürel sağlık durumu dağılımı

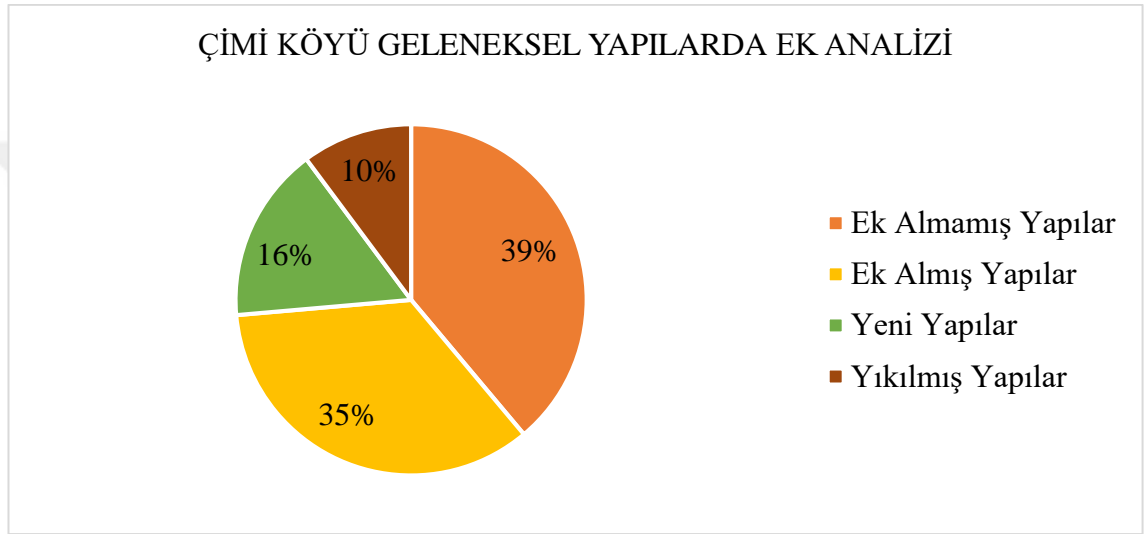
durumda olduğu, 75 tane yapının ise ek aldığı tespit edilmiştir (Şekil 4.70). Bu yapılar dışında doku içerisinde 22 adet yapı yıkılmıştır. 35 adet yapı da kırsal doku içerisinde yeni inşa edilmiştir. Ek almamış yapılar toplam yapı stokunun %39'unu, ek almış yapılar ise %35'ini oluşturmaktadır. Dokuda bulunan tüm yapılar içinde, yıkılmış yapılar %10'luk, yeni inşa edilmiş yapılar %16'lık bölümü kapsamaktadır. Çimi Köyündeki geleneksel yapılarda görülen ekler yaşam hacimleri, ıslak hacimler, teras ve merdivenlerdir (Şekil 4.71). Geleneksel yapıların ahşap elemanlarının bozulması, günümüz yaşam koşullarını sağlamaması kullanıcıların bu yapılara ek hacim getirme sebepleri olarak sayılabilir. Çimi köyünde genel olarak ek hacimler, konutun bir cephesine kübik biçimde, betonarme kolanlarla desteklenerek ya da geleneksel konutun zemin kat beden duvarı üzerine eklenerek inşa edilmiştir.

**Şekil 4.70.** Çimi Köyü geleneksel yapılarda ek hacim dağılımı

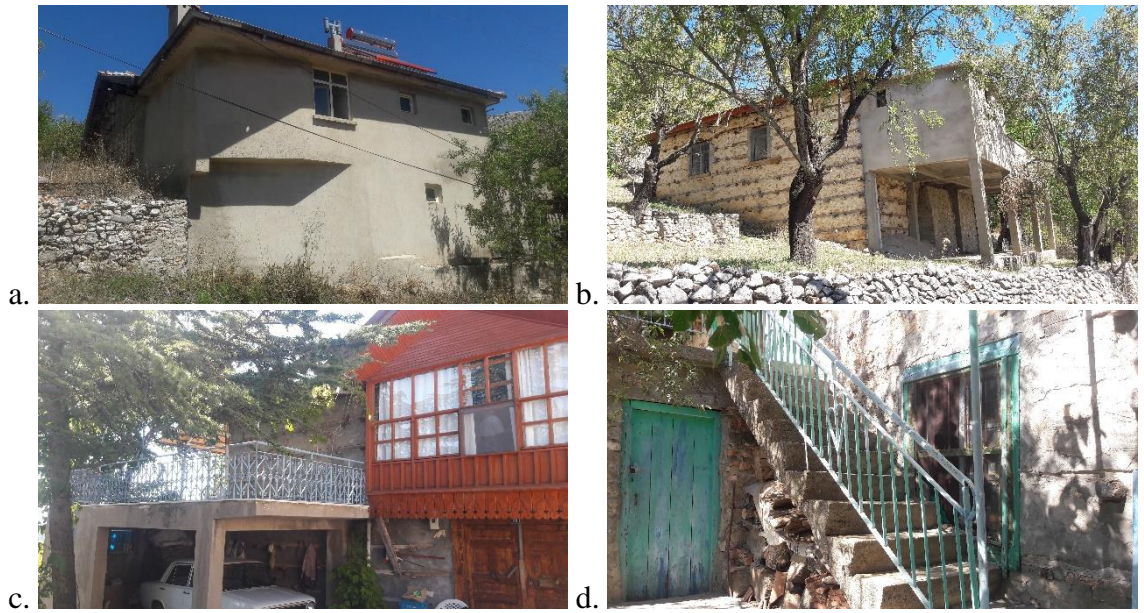
**Şekil 4.71.** a) Çimi Köyü yaşam hacmi eki b) ıslak hacim eki c) teras eki d) merdiven eki (Orijinal 2018)

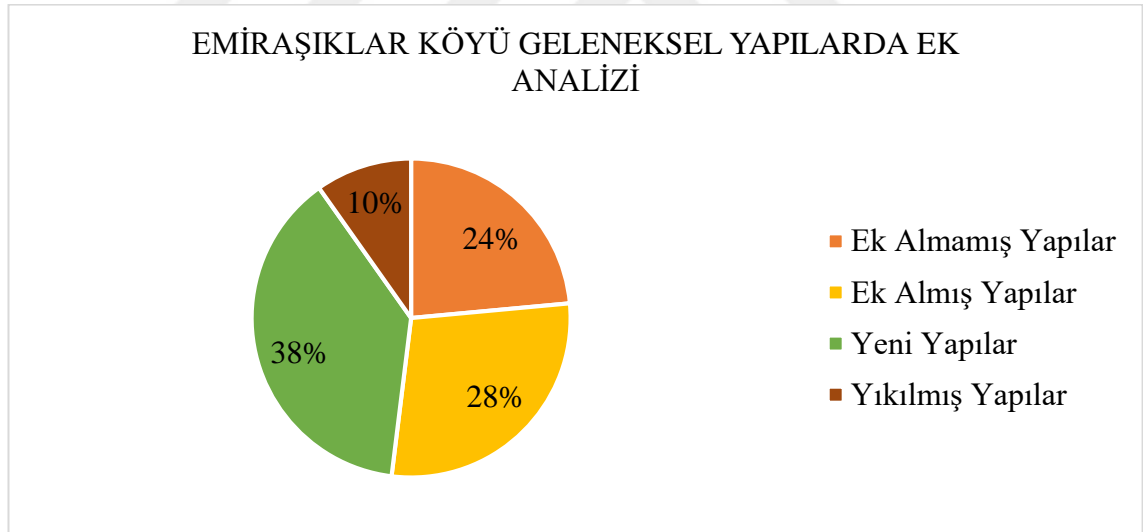
Emiraşıklar Köyünde geleneksel yapılara getirilen ekleri analiz etmek amacı ile 102 adet yapı incelenmiştir (EK-27). İncelenen bu yapılardan ek almış yapılar analiz başlığı altında 29 adet, ek almamış yapılar başlığı altında 24 adet yapı bulunmaktadır. Ek alma durumları incelenen geleneksel yapıların dışında, Emiraşıklar yerleşim dokusunda 10 adet yıkılmış durumda, 39 adet yeni inşa edilmiş yapı bulunmaktadır. Yerleşim alanında bulunan ek almış yapıların oranı %28, ek almamış yapıları oranı ise %24'tür (Şekil 4.74). Günümüzde yıkılmış durumda bulunan yapılar tüm yapıların %10'unu, yeni inşa edilmiş yapılar ise %39'unu kapsamaktadır.

**Şekil 4.74.** Emiraşıklar Köyü geleneksel yapılarda ek hacim dağılımı

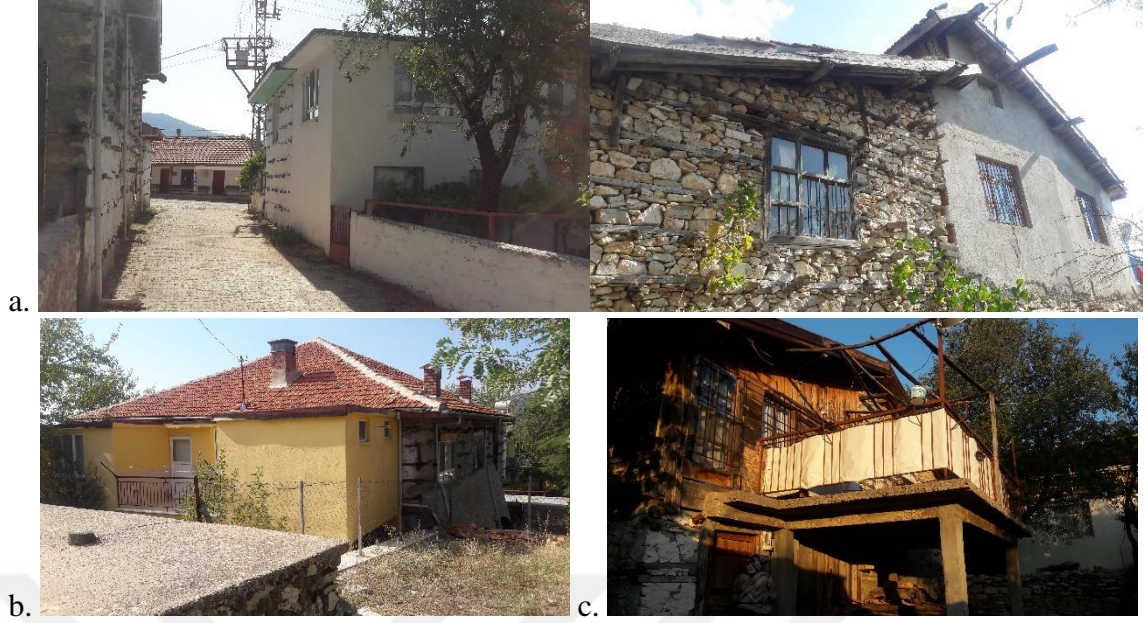
**Şekil 4.75.** a) Emiraşıklar Köyü yaşam hacmi eki; b) ıslak hacim eki; c) teras eki (Orişinal 2018)

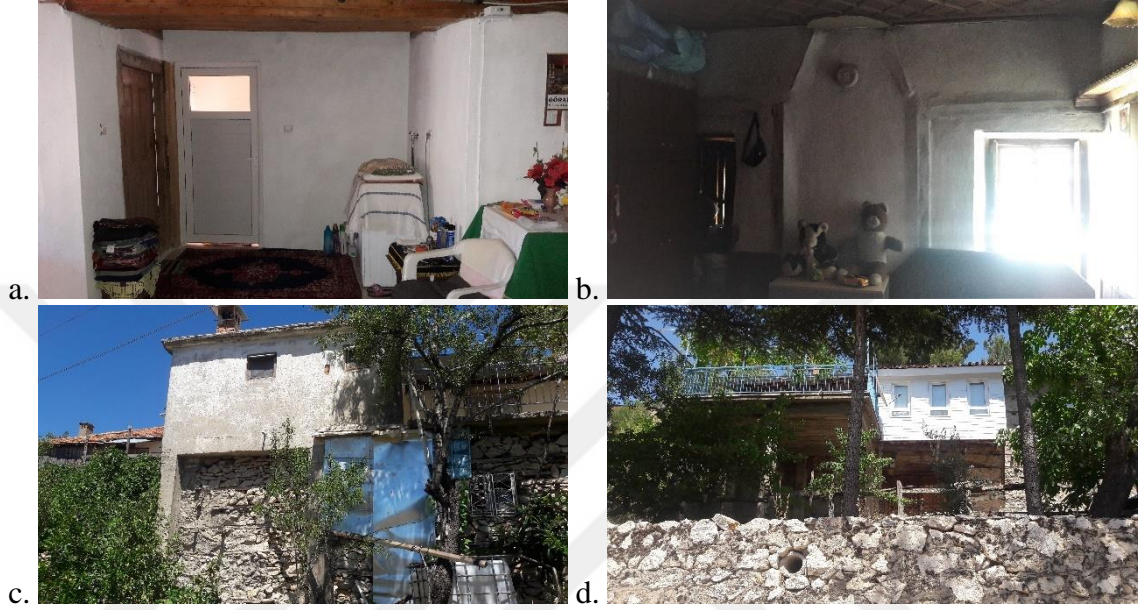
**Şekil 4.94.** a) Sofa mekanının bölünmesi ile oluşturulan ıslak hacim; b) oda duvarında bulunan ocak izi; c) ıslak hacim eki; d) teras eki (Orijinal 2018)
