**KONYA İLİ HEDİYE ATARCI-AYŞE TÜZÜN KONUTUNUN  
RESTORASYON ÖNERİSİ**

**YÜKSEK LİSANS TEZİ  
MİMARLIK**

**GAZİ ÜNİVERSİTESİ  
FEN BİLİMLERİ ENSTİTÜSÜ**

**EKİM 2013  
ANKARA**

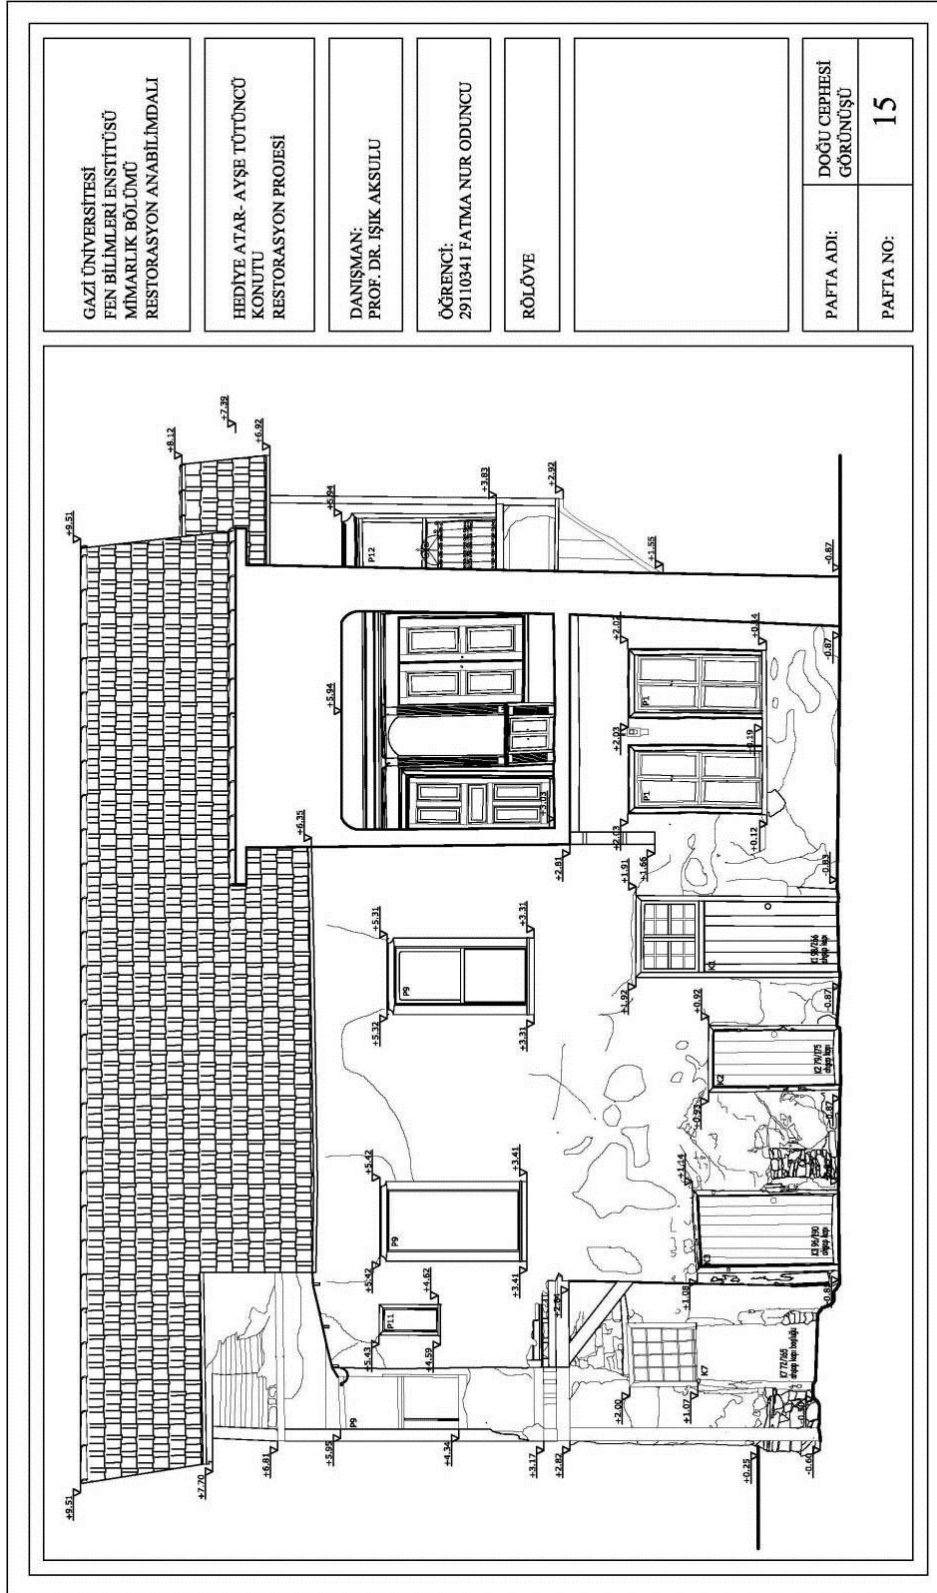
Şekil 3.17. Rölöve doğu cephe

*Doğu Cephesi:* Konutun avluya bakan yan cephesidir. Yapıda 1 01 numaralı odanın doğu duvarı yan evin duvarı ile birleşmiştir. Duvarlarda yaklaşık 50-75 cm taş duvar üzerine kerpiç duvar kullanılmıştır. Cepheye genel olarak bakıldığında sıvaların büyük oranda çatladığı ve döküntüler olduğu görülmüştür.

Bu cephede avluya açılan dört adet ahşap kapı yer almaktadır. Sağdan sola doğru; 2,26 - 0,98 m boyutlarında K1 kapısı, 1,75 - 0,79 m boyutlarında K2 kapısı, 1,90 - 0,96 m boyutlarında K3 kapısı ve 1,65 - 0,72 m boyutlarında K7 kapı boşluğu yer almaktadır. Kapılarda boya hasarları ve kasalarında bozulmalar mevcuttur. K1 ve K7'nin üstünde ki cam kısmı koruyan metal şebekeler bulunmaktadır.

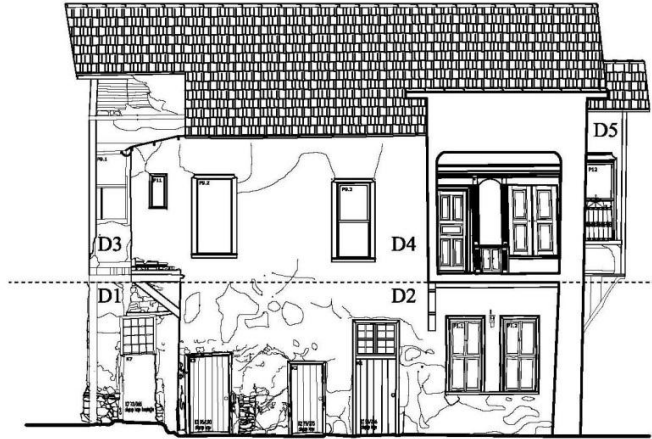
## DOĞU CEPHESİ TANIMLAMA TABLOSU

Doğu Cephesi avluya bakan cephelerden biridir. Yapıda 1 01 odasının doğu duvarı yan evin duvarı ile birleşmiştir. Yaklaşık 50-75 cm taş duvar üzerine ahşap karkas arası kerpiç dolgu, yapım tekniği olarak kullanılmıştır. Cepheye genel olarak bakıldığında sıvalarda büyük oranda çatlaklar oluştuğu görülmüştür.

Bu cephede avluya açılan dört adet ahşap kapı yer almaktadır. K1 kapısı, K2 kapısı, K3 kapısı ve K7 kapı boşluğu. Kapılarda boya hasarları kasalarında bozulmalar mevcuttur. K1 ve K7'nin üstünde cam kısmı koruyan metal şebekeler bulunmaktadır.

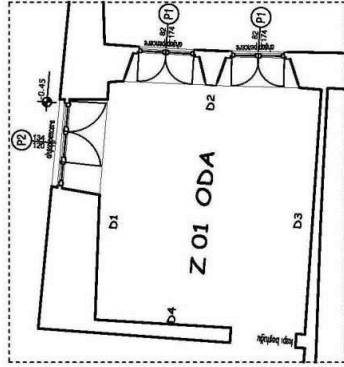
Çizelge 3.7. Z 01 mekanı tanımlama tablosu

Z 01 oda olarak kullanılmış bir mekandır. Odaya girişin D4 duvarında bulunan kapıdan olduğu, kapı boşluğundan anlaşılmaktadır. D1 duvarında Piri Mehmet Paşa Sokak'a açılan bir adet P2 penceresi, onun üzerinde baca deliği bulunmaktadır. D2 duvarında ise avluya açılan 2 adet P1 penceresi vardır. Mekanın tabanında moloz yığınları yer almaktadır. Bu mekânın duvarları kerpiç malzemeden yapılmıştır. Kerpiç malzemenin üzerinde kırıklı sıva, onun üzerinde de beyaz kireç boya yer almaktadır. Büyük oranda döküntü ve çatlak mevcuttur. Mekanın zemini toprak doludur. Tavan elemanları ise ahşap kirişlemeler, onların üstünde yer alan hasır ve döşeme tahtalarından ibarettir.

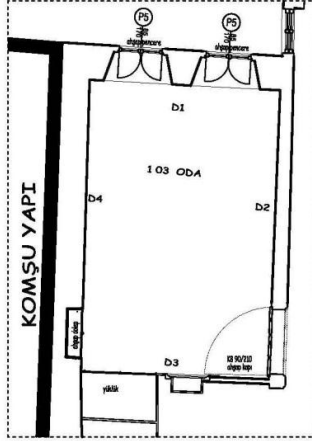
Bu mekân Piri Mehmet Paşa Sokağa bakar. Sofadan odaya K8 kapısı ile girilmektedir.  
Odanın D1 duvarında Piri Mehmet Paşa Sokağa bakan iki adet P5 numaralı pencere bulunmaktadır. Pencereilerin üzerinde baca çıkışı vardır. Pencereilerin zemininden yüksekliği yaklaşık 0,45 m'dir.  
D2 duvarı sofa ile ortak duvardır. Yalnızca K8 kapısı yer almaktadır. Genel olarak sağlam bir duvardır.  
D3 duvarında çiçeklik ve yüklük bulunmaktadır. Çiçekliğin altında iki kapalı küçük bir dolap bulunmaktadır. Yüklük zemininden 0,33 m yükseklikte başlamaktadır. Çift kanatlı olan kapı ahşap ve tek tarafı işlenmiştir. Çiçeklik düşeyde üç kısımdan oluşmaktadır. Raf sistemi vardır. Ahşap oyularak kenar süslemeleri yapılmıştır. Duvar ve dolabın birleşim yerlerinde çatlaklar oluşmuştur.  
D4 duvarında yüklüğün yanında bir adet dolap vardır. Duvarın diğer kısmında ise yıkıntılar ve çatlaklar oluşmuştur. Duvarlarda yaklaşık 0,35 m yükseklikte 0,10 m'lik ahşap duvar banları kullanılmıştır.

Mekânın zemin kaplaması ahşaptır. Ahşaplar kuzey güney doğrultusunda uzunlamasına yerleştirilmiştir.  
Tavanda çatalı ahşap tavan uygulanmış ve yeşile boyanmıştır. Zemininden 2,63 m yükseklikten sonra tekne tavan oluşturulmuştur. Tavanın kuzey duvarına yakın olan kısımlarında yıkılmalar, nemlenmeler, dökülmeler ve çatlaklar oluşmuştur.
