**GÜÇ TRANSFORMATÖR ARIZALARININ  
İNCELENMESİ**

**YÜKSEK LİSANS TEZİ  
ELEKTRİK ELEKTRONİK MÜHENDİSLİĞİ**

**GAZİ ÜNİVERSİTESİ  
FEN BİLİMLERİ ENSTİTÜSÜ**

**Ocak 2008  
ANKARA**

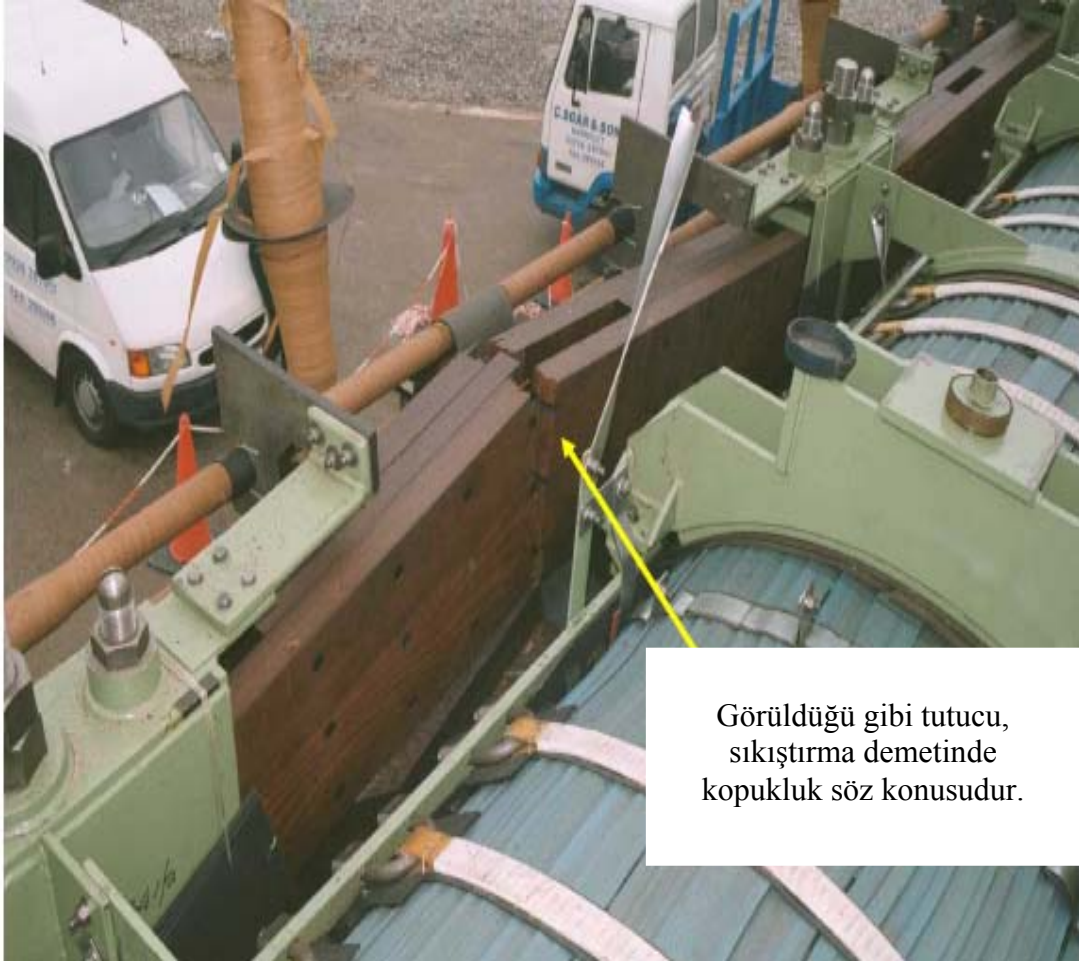
Sıkıştırma elemanı arızaları trafo içerisinde sargı hareketi sonucu boyunduruk ve benzeri görevdeki elemanların fonksiyonunu kaybetmesi neticesinde ortaya çıkar. Sargıların şaftının kayması ile tutucu ya da baskı elemanları kırılabilir. Bu esnada sargılarında zarar görmesi mümkün olduğu gibi çözülmüş gaz değerlerinde de artış söz konusudur. Bu tip arızalarda trafo yapısal özelliğini kaybettiğinden trafonun karşılaşacağı bir sonraki arızaya karşı mukavemeti oldukça zayıf düzeydedir. Şayet bu şekilde arızası bulunan trafonun herhangi bir röle ile servis harici olmaması elektriksel olarak henüz bir sorunun olmadığını gösterse bile küçük kısa devre akımlarına karşı dahi trafo sargıları risk altında bulunur.

Resim 6.1. Trafonun üst baskı elemanlarında kırılma meydana gelmesi [42]

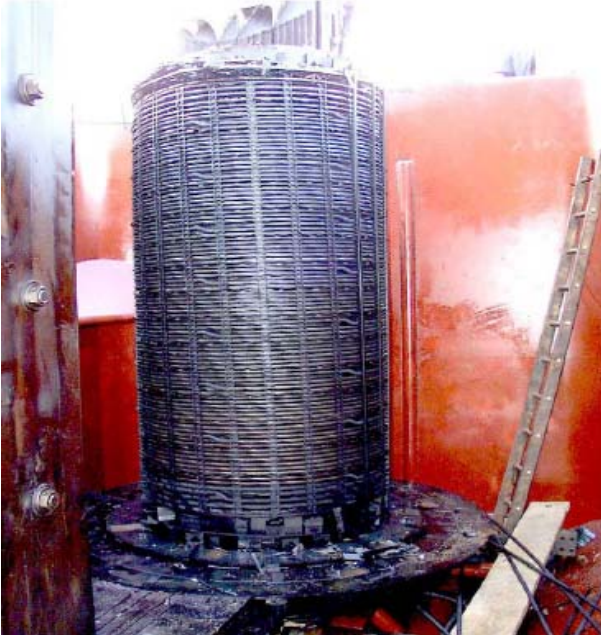
Kısa devre akımlarının etkisinde sargılarda elektromanyetik kuvvetin aşırı derecede aksiyel yöndeki etkisi ile aksiyel dağılma arızası trafo içerisinde kısa devre akımın ve sargı dizayn ve konstrüksiyonuna bağlı olarak aksiyel dağılma arızası ortaya çıkabilir.Bu arıza ile birlikte sargılar birbirine göre kayma gösterir ve neticede gaz değerlerinde artma söz konusu olabilir. Trafonun bütünlüğünde bir bozulma başlar ve trafonun bu şekilde serviste kalması ile tamiri mümkün olmayan arızaların vuku bulması ihtimali artar. Şimdi işletme de aksiyel dağılma arızası yaşamış trafonun sargılarını incelersek, aksiyel kuvvetlerin ne derece etkili olduğunu görme imkanı bulabiliriz.

Resim 6.2. Aksiyal dağılma yaşamış trafo bobini [48]

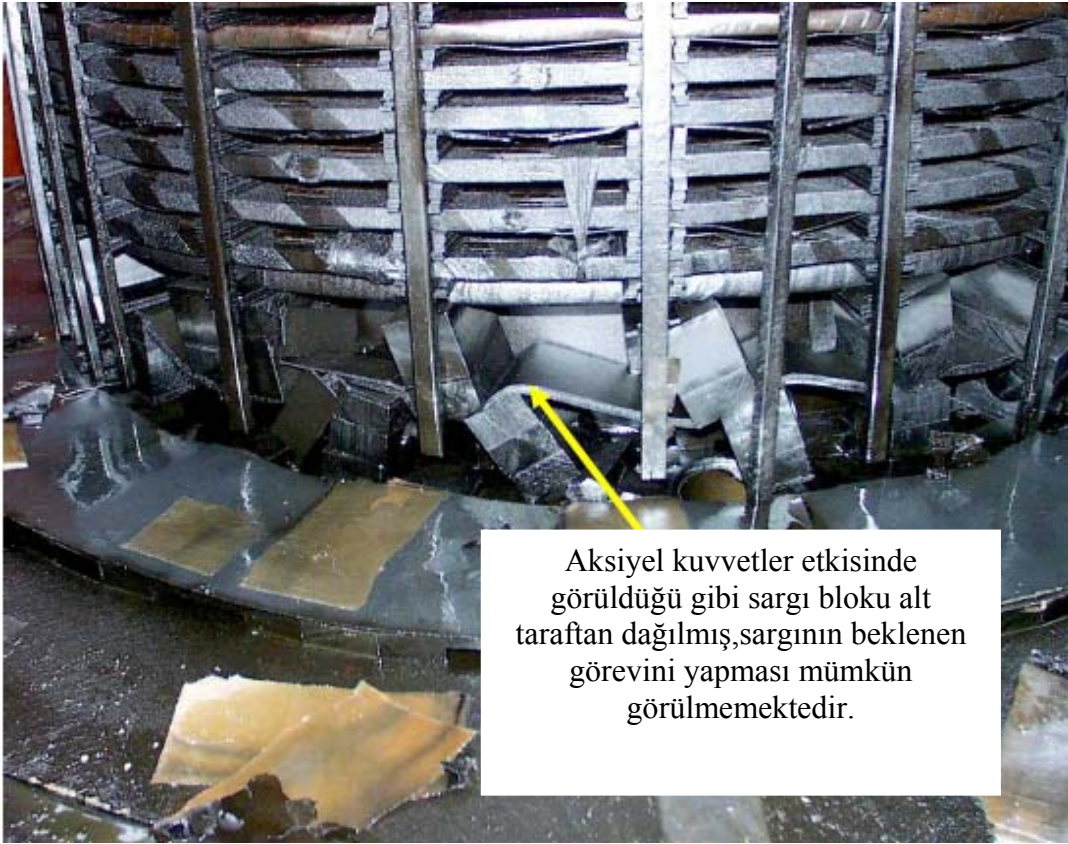
Resim 6.3. Aksiyel kuvvetler etkisi ile dağılan sargının yakından görünümü [48]

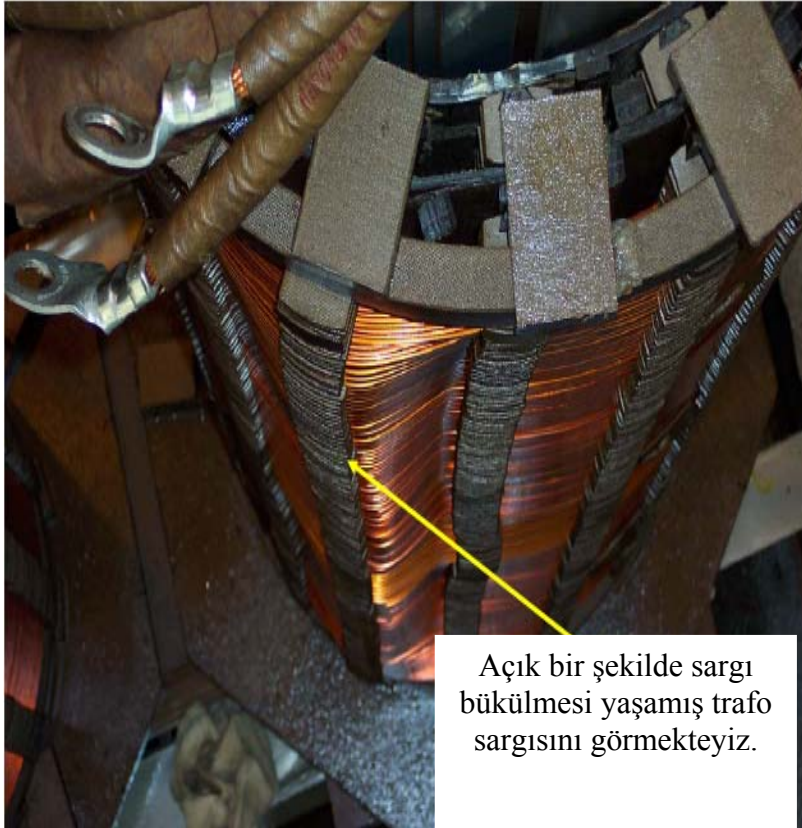
İşletme esnasında trafo sargılarında arıza akımlarına bağlı olarak aşırı baskı uygulayan kuvvetler neticesinde sargının bu kuvvet ile bombe yapması ile bu arıza ortaya çıkması söz konusudur. Şayet bu tip arıza yaşamış bir trafo nun sargılarını izleme imkanı varsa sargının şeklini kaybettiğini ve sargıda bombe şeklinde çıkıntının ortaya çıktığını görmek mümkündür. Gelelim işin ilginç yanına ki bu arızada sargı da herhangi bir kopma söz konusu olmamaktadır. Trafo yağında çözülmüş gaz değerlerinde artış söz konusu olabilir. Trafo bu arızayı görmesinin ardından bir süre sonrada işletmede çalışabilir fakat yapısal bütünlüğünü kaybetmesinden her an büyük bir arıza yaşaması söz konusudur. Bu tip bir arızayı; ikaz akımı, sarım oranı, sargı DC direnci, power faktör testleri ile tespiti mümkün değildir. Kapasite ve yağda çözülmüş gaz analizi ile muhtemelen bulunma imkanı vardır. Fakat en kolay şekil de Kaçak reaktans ve SFRA testi ile tespit edilmesi mümkündür.

Açık bir şekilde sargı bükülmesi yaşamış trafo sargısını görmekteyiz.

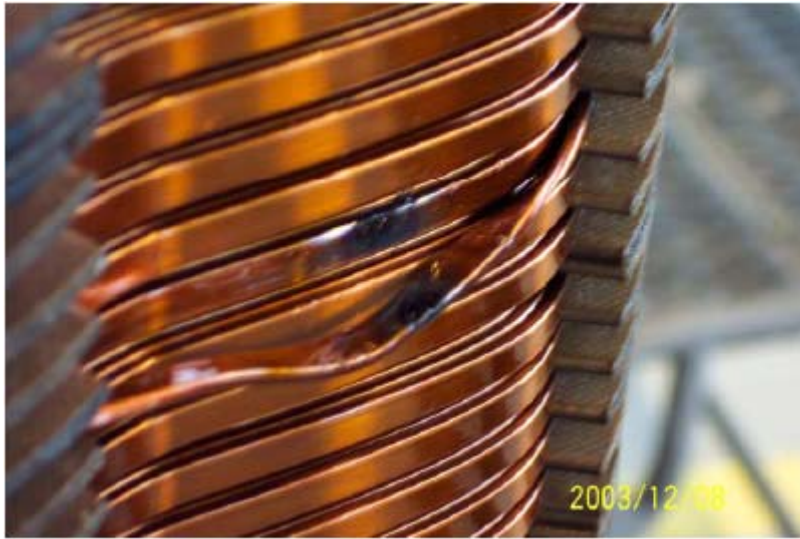
Sipir kısa devresi kısaca, trafo sargıları içerisinde sargı unsuru elemanın birbiri ile teması neticesinde ortaya çıkar. Yakın sipirlerin izolasyonunun zayıflaması neticesinde, kaynarak birbirine yapışması ile arıza gelişimi olur ve nüve çevresinde de oyukların meydana gelmesine neden olur. Sipir kısa devresi; ikaz akımı testi ile tespit edildiği gibi, sarım oranı testi ile de tespiti mümkün olmasına rağmen bazen bu testte yakalanmaması sözkonusu olabilir. Sargı DC direnci testinde de sarım oranı testinde olduğu gibi etkisinin az olmasından dolayı yakalanmama ihtimali vardır. Kaçak reaktans testinde tespit edilmesi mümkündür. Power Faktör testinde tespiti mümkün değildir. Kapasite testinde Power faktör gibi sipir kısa devresinin tespitine imkan sağlamaz. Yağ da çözülmüş gaz analizi testi ile de tespit edilebilir. Fakat SFRA testin apaçık bir şekilde şüphe bırakmaksızın tespit edilme imkanı sağlar [50].

Resim 6.5. Transformator bobininde yaşanan sipir kısa devresi [50]

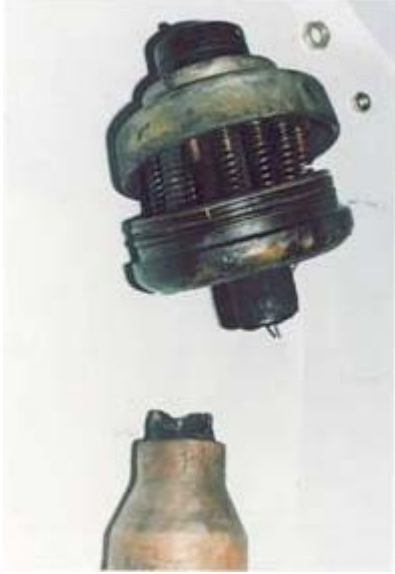
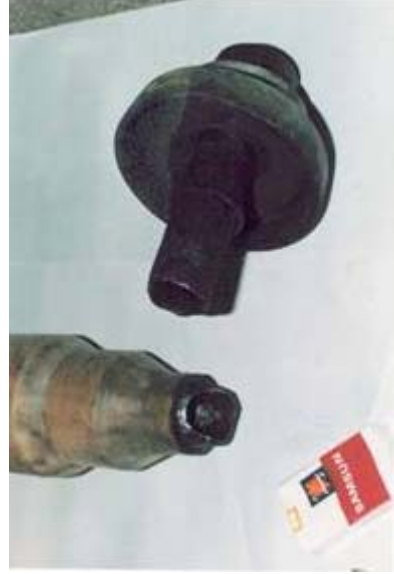
Resim 3.1. (a ve b) A fazı bushingi kopan kısmı

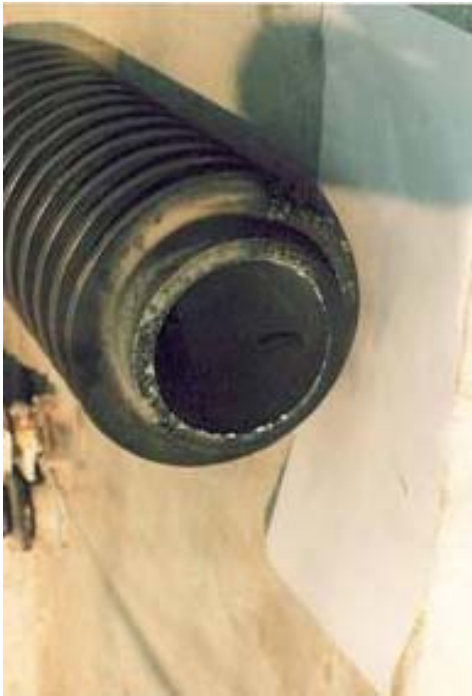
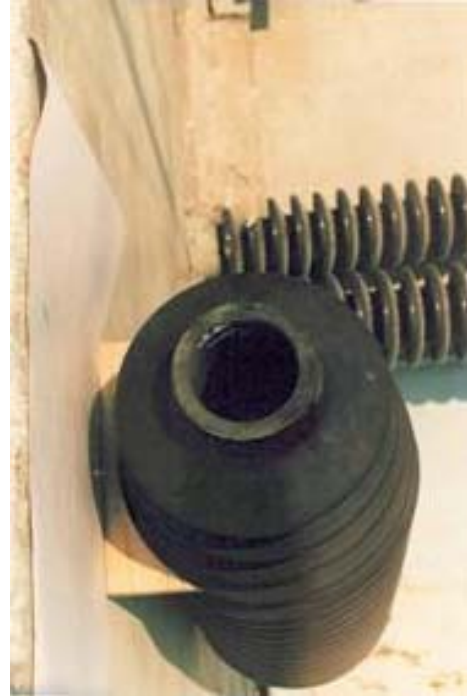
154 kV B fazı bushingi incelendiğinde, Resim 3.2’de görüldüğü üzere A fazı bushingin koptuğu noktada B fazı bushingin de de bilezik şeklinde karbonlaşma tespit edilmiştir. A fazı menholünün koptuğu noktada B fazı bushinginde de bilezik şeklinde karbonlaşma ve korozyon olması, bushingler içinde önceden süre gelen korona deşarjının varlığını göstermektedir.

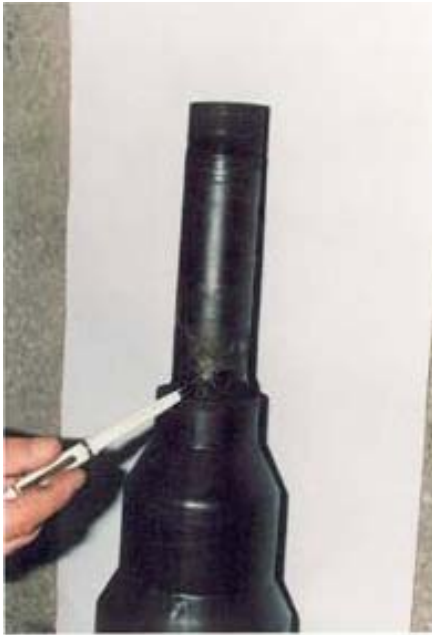
Resim 3.3. B fazda karbonlaşma

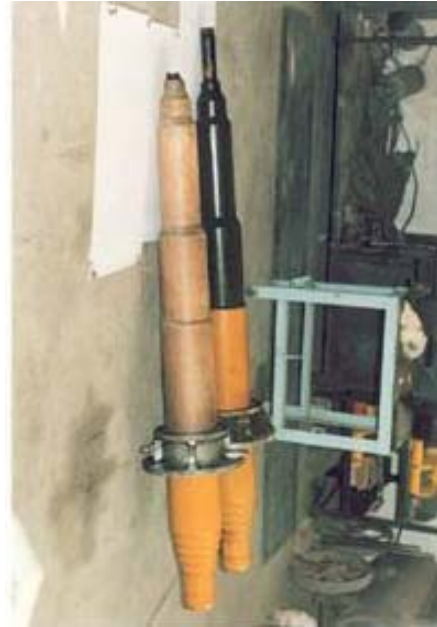
Resim 3.4. A ve B fazı bushing çekirdekleri
