ÜSKÜDAR ÜNİVERSİTESİ
SAĞLIK BİLİMLERİ ENSTİTÜSÜ

YÜKSEK LİSANS TEZİ

**ELEKTRİK PANOLARINDA YANGINLARA KARŞI FINE
KINNEY YÖNTEMİ İLE RİSK ANALİZİ YAPILMASI**

İSTANBUL-2019

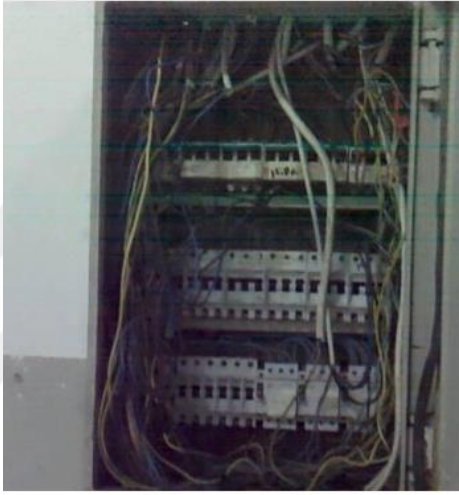
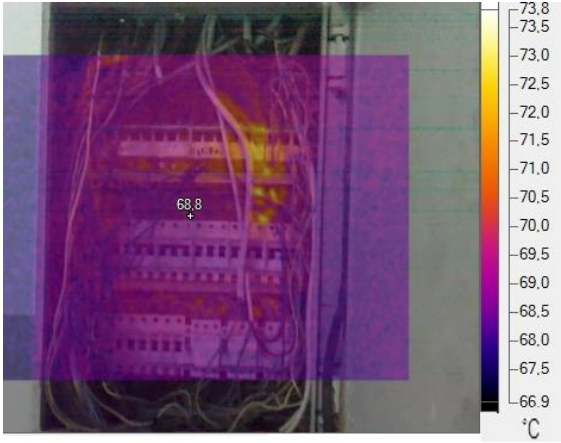
Pano No	1	Fotoğraflar
Kontrol Maddeleri		
Dış İncelemeler		Normal Fotoğraf
Dış Etkilere Uygunluk	X	<p>Şekil 25: Pano-1 normal görünüm</p>

Karşılıklı Zararlı Etkilere Uygunluk	X	
Pano Montajı	X	
Panoya Erişim ve Çalışma Alanı	X	
Elektriksel Tehlike Uyarı İşareti	X	
Faz Sinyal Lambaları ve Göstergeler	X	
Pano Kilit Mekanizması	X	
Pano Kablo Girişleri ve Çıkışları	X	
İç İncelemeler		Termal Fotoğraf
İç Kapak Uyarı İşareti	Yok	<p>Şekil 26: Pano-1 termal görünüm</p>

Kablo – İşletme Elemanı Bağlantıları	✓	
Kabloların Eksiz Olması	X	
Açıkta Kablo Uçlarının Bulunmaması	X	
Kablo / İşletme Elemanı Etiketlemesi	X	
Kablo Renk Kodlaması	X	
Pano İçi Temizlik	X	
Doğrudan Dokunmaya Karşı Koruma	Yok	
Dolaylı Dokunmaya Karşı Koruma	Yok	
Aşırı Akım Koruma Cihazı / Modeli	✓	
Artık Akım Koruma Cihazı	Yok	
Artık Akım Koruma Cihazı Bağlantıları	-	
Ana İletken Kesiti	X	
Termal İnceleme	X

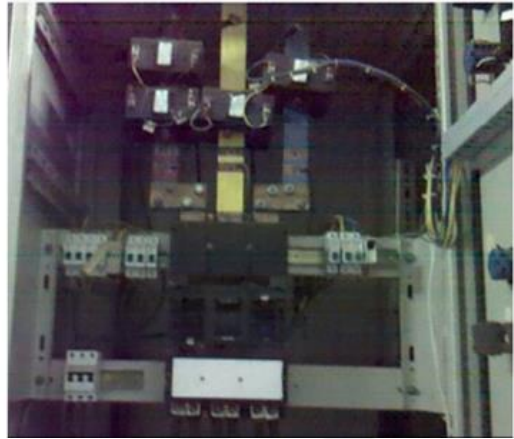
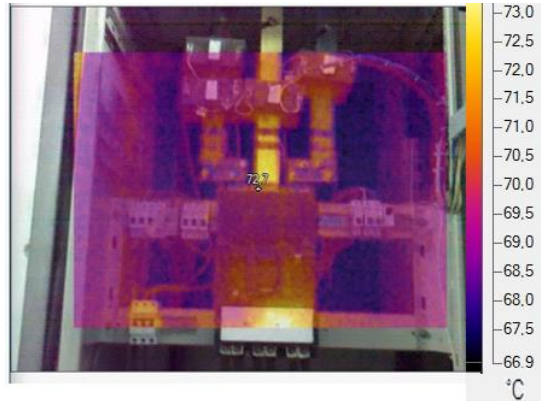
Pano No	2	Fotoğraflar
Kontrol Maddeleri		
Dış İncelemeler		Normal Fotoğraf
Dış Etkilere Uygunluk	✓	<p>Şekil 27: Pano-2 normal görünüm</p>

Karşılıklı Zararlı Etkilere Uygunluk	X	
Pano Montajı	✓	
Panoya Erişim ve Çalışma Alanı	X	
Elektriksel Tehlike Uyarı İşareti	✓	
Faz Sinyal Lambaları ve Göstergeler	✓	
Pano Kilit Mekanizması	✓	
Pano Kablo Girişleri ve Çıkışları	✓	
İç İncelemeler		
İç Kapak Uyarı İşareti	✓	
Kablo – İşletme Elemanı Bağlantıları	✓	
Kabloların Eksiz Olması	✓	Termal Fotoğraf
Açıkta Kablo Uçlarının Bulunmaması	✓	<p>Şekil 28: Pano-2 termal görünüm</p>

Kablo / İşletme Elemanı Etiketlemesi	✓	
Kablo Renk Kodlaması	✓	
Pano İçi Temizlik	✓	
Doğrudan Dokunmaya Karşı Koruma	Yok	
Dolaylı Dokunmaya Karşı Koruma	Yok	
Aşırı Akım Koruma Cihazı / Modeli	✓	
Artık Akım Koruma Cihazı	Yok	
Artık Akım Koruma Cihazı Bağlantıları	-	
Ana İletken Kesiti	✓	
Termal İnceleme	X

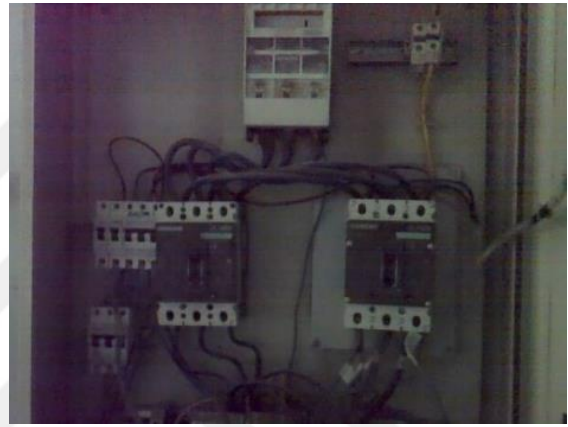
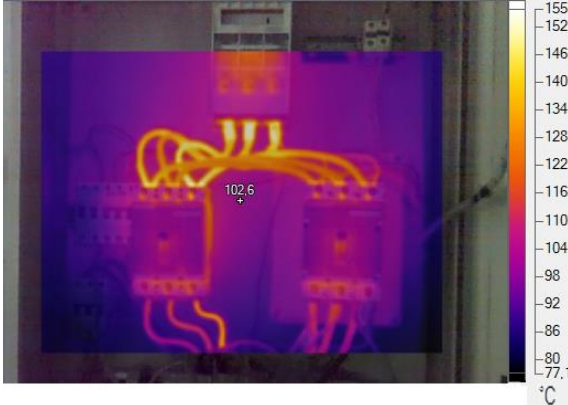
Pano No	3	Fotoğraflar
Kontrol Maddeleri		
Dış İncelemeler		Normal Fotoğraf
Dış Etkilere Uygunluk	✓	<p>Şekil 29: Pano-3 normal görünüm</p>

Karşılıklı Zararlı Etkilere Uygunluk	✓	
Pano Montajı	✓	
Panoya Erişim ve Çalışma Alanı	X	
Elektriksel Tehlike Uyarı İşareti	✓	
Faz Sinyal Lambaları ve Göstergeler	✓	
Pano Kilit Mekanizması	✓	
Pano Kablo Girişleri ve Çıkışları	✓	
İç İncelemeler		Termal Fotoğraf
İç Kapak Uyarı İşareti	✓	<p>Şekil 30: Pano-3 termal görünüm</p>

Kablo – İşletme Elemanı Bağlantıları	X	
Kabloların Eksiz Olması	✓	
Açıkta Kablo Uçlarının Bulunmaması	✓	
Kablo / İşletme Elemanı Etiketlemesi	✓	
Kablo Renk Kodlaması	✓	
Pano İçi Temizlik	✓	
Doğrudan Dokunmaya Karşı Koruma	Yok	
Dolaylı Dokunmaya Karşı Koruma	Yok	
Aşırı Akım Koruma Cihazı / Modeli	✓	
Artık Akım Koruma Cihazı	Yok	
Artık Akım Koruma Cihazı Bağlantıları	-	
Ana İletken Kesiti	X	
Termal İnceleme	X

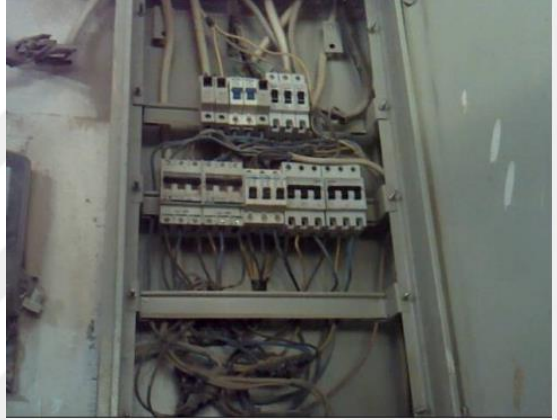
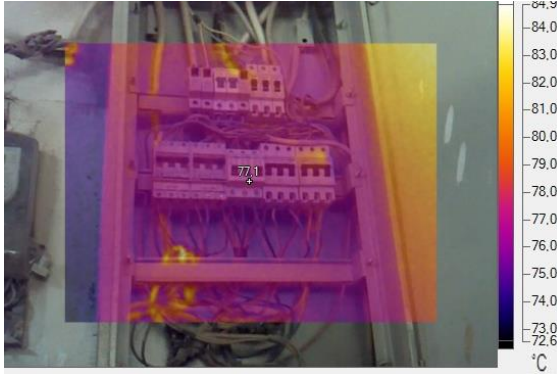
Pano No	4	Fotoğraflar	
Kontrol Maddeleri			
Dış İncelemeler		Normal Fotoğraf	
Dış Etkilere Uygunluk	X	<p>Şekil 31: Pano-4 normal görünüm</p>

Karşılıklı Zararlı Etkilere Uygunluk	X		
Pano Montajı	X		
Panoya Erişim ve Çalışma Alanı	X		
Elektriksel Tehlike Uyarı İşareti	X		
Faz Sinyal Lambaları ve Göstergeler	✓		
Pano Kilit Mekanizması	X		
Pano Kablo Girişleri ve Çıkışları	X		
İç İncelemeler			
İç Kapak Uyarı İşareti	X		<p>Şekil 32: Pano-4 termal görünüm</p>

Kablo – İşletme Elemanı Bağlantıları	X		
Kabloların Eksiz Olması	X		
Açıkta Kablo Uçlarının Bulunmaması	✓		
Kablo / İşletme Elemanı Etiketlemesi	X		
Kablo Renk Kodlaması	X		
Pano İçi Temizlik	X		
Doğrudan Dokunmaya Karşı Koruma	Yok		
Dolaylı Dokunmaya Karşı Koruma	Yok		
Aşırı Akım Koruma Cihazı / Modeli	✓		
Artık Akım Koruma Cihazı	Yok		
Artık Akım Koruma Cihazı Bağlantıları	-		
Ana İletken Kesiti	✓		
Termal İnceleme	X

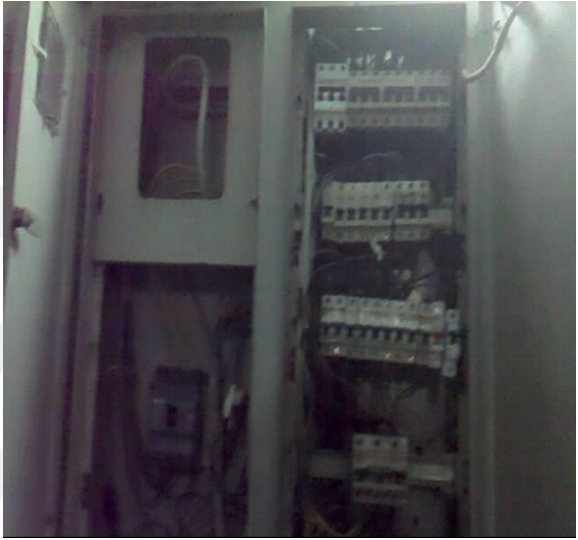
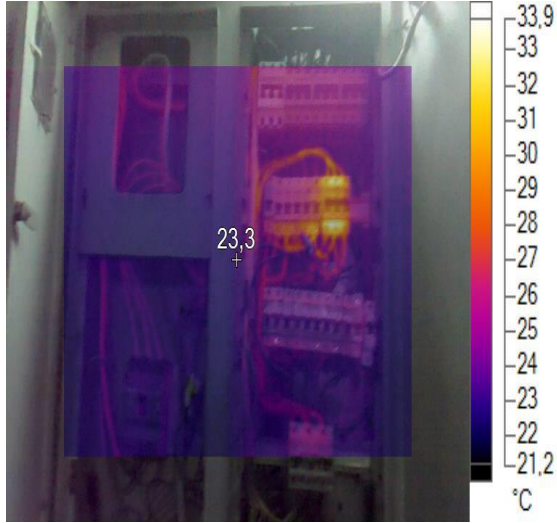
Pano No		5	Fotoğraflar	
Kontrol Maddeleri				
Dış İncelemeler			Normal Fotoğraf	
Dış Etkilere Uygunluk	X		<p>Şekil 33: Pano-5 normal görünüm</p>

Karşılıklı Zararlı Etkilere Uygunluk	✓			
Pano Montajı	X			
Panoya Erişim ve Çalışma Alanı	✓			
Elektriksel Tehlike Uyarı İşareti	X			
Faz Sinyal Lambaları ve Göstergeler	X			
Pano Kilit Mekanizması	X			
Pano Kablo Girişleri ve Çıkışları	X			
İç İncelemeler				Termal Fotoğraf
İç Kapak Uyarı İşareti	X			<p>Şekil 34: Pano-5 termal görünüm</p>

Kablo – İşletme Elemanı Bağlantıları	X			
Kabloların Eksiz Olması	X			
Açıkta Kablo Uçlarının Bulunmaması	✓			
Kablo / İşletme Elemanı Etiketlemesi	X			
Kablo Renk Kodlaması	X			
Pano İçi Temizlik	X			
Doğrudan Dokunmaya Karşı Koruma	Yok			
Dolaylı Dokunmaya Karşı Koruma	Yok			
Aşırı Akım Koruma Cihazı / Modeli	✓			
Artık Akım Koruma Cihazı	✓			
Artık Akım Koruma Cihazı Bağlantıları	✓			
Ana İletken Kesiti	✓			
Termal İnceleme	✓
