**RİZE İKİZDERE YEŞİLYURT MAHALLESİ EKŞİOĞLU EVİ KORUMA
SORUNLARI VE ÖNERİLERİ**

**YÜKSEK LİSANS TEZİ
MİMARLIK ANABİLİM DALI
RÖLÖVE RESTORASYON PROGRAMI**

İSTANBUL, 2019

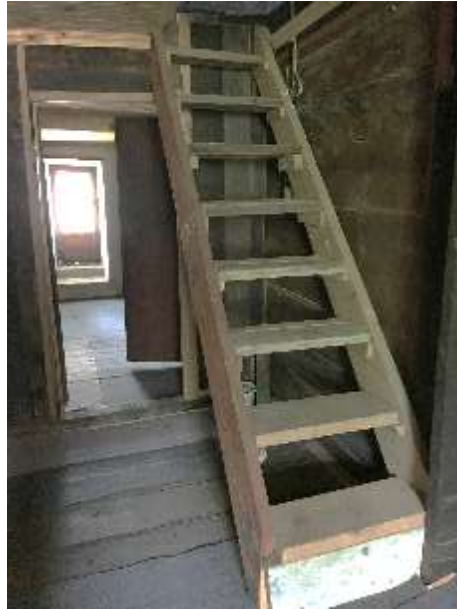
Şekil 4. 52 Kedi merdiveni yerine yapılan merdiven, 2018 [11]

Yapının birinci katında bulunan K01 Rani, K02 Oda, K03 Arayer ve K04 Oda'nın tavanları, bozulan çatıdan gelen sular ile çürümüştür. Çürüyen tavan ahşap kaplamaları sökülerek yerine yeni ahşap kaplama yapılmıştır. K03 Arayer, K02 Oda ve K01 Rani'nin zaman içerisinde kullanılmayacak hale gelen döşemeleri ahşap kaplama ile değiştirilmiştir. K02 Oda da çatı arasına ulaşımı sağlayan kedi merdiveni yerine, sabit ahşap merdiven yapılmıştır (Şekil 4. 52).

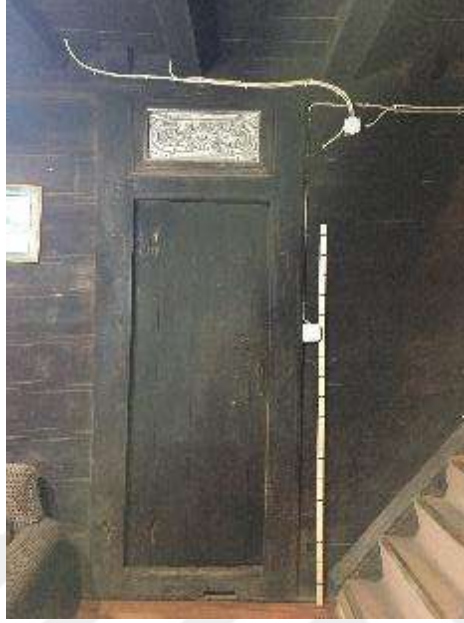
Şekil 4. 53 Bezeme üzerine uygulanan soba boyası, 2018 [11]

ZK01 Misafirhane ve K02 Oda da bulunan özgününde gürgen olan dikmeler, çam dikmeler ile değiştirilmiştir. Kapı üstlerinde bulunan bezemelere süs amaçlı soba boyası uygulanması, bezemeye hasar vermiştir (Şekil 4. 53).
