**19. YÜZYILDA ADANA VİLAYETİ'NDEKİ KAMU YAPILARI**

**NUR UMAR**

**DOKTORA TEZİ  
MİMARLIK ANABİLİM DALI  
RÖLÖVE - RESTORASYON PROGRAMI**

**İSTANBUL, 2017**

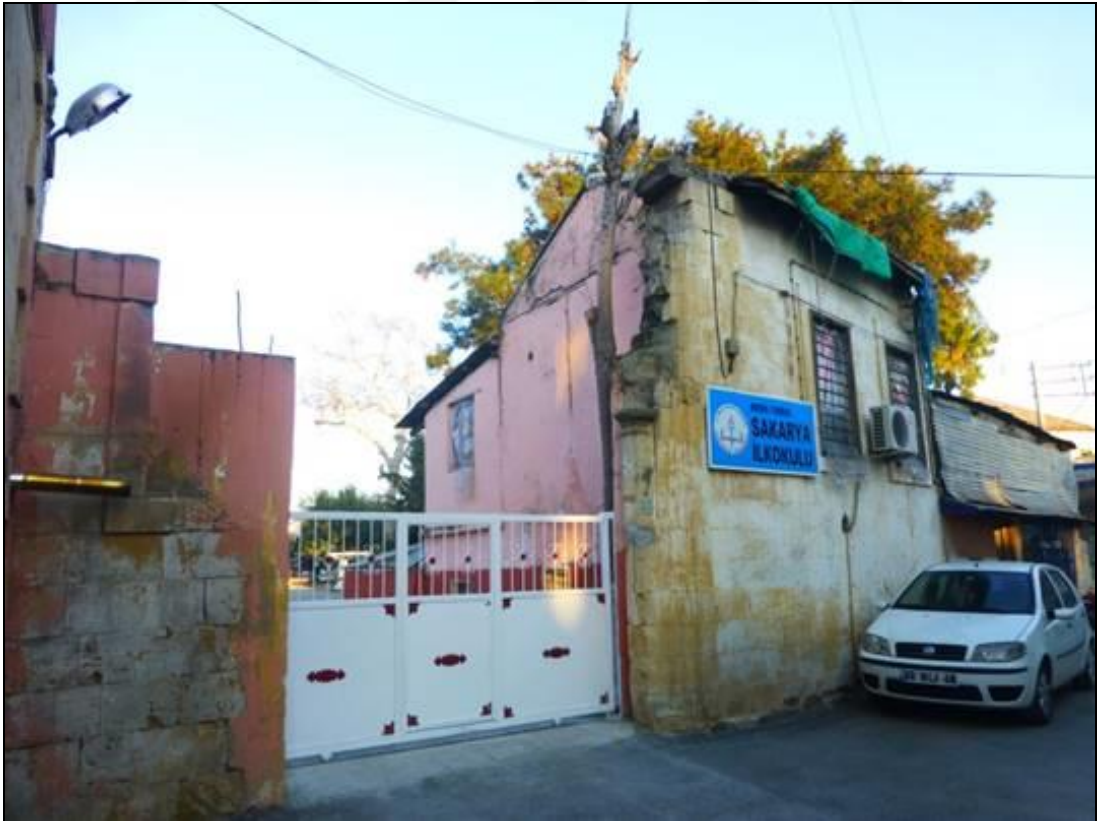
Günümüzde yapının büyük bir bölümü yıkılmıştır, sadece batı kanadı ayakta kalabilmiştir. Bu kısmın da cephesinde sıvalar dökülmüş, ahşap doğramaları yıpranmıştır. Ön cephede klima ünitesi ile çok sayıda kablo yer almaktadır. Çatısında da yer yer hasarlar dikkat çekmekte olup, bu nedenle üstü su geçirmeyecek niteliksiz örtülerle kapatılmıştır.

Şekil 3. 114 Menba-ı İrfan Mektebi (Sakarya İlkokulu), 2014

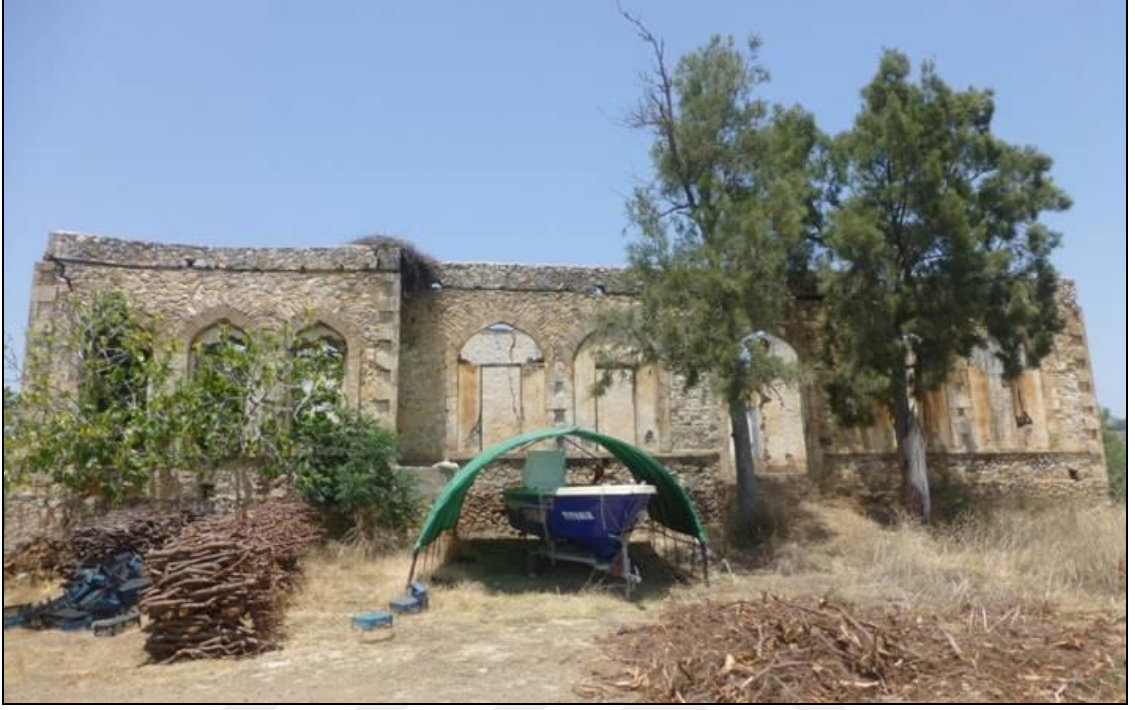
Yapı ilk yapıldığı 1920'li yıllardan 1959 yılına kadar okul olarak kullanımını sürdürmüştür. 1959 yılından sonra terk edilen yapı günümüzde işlevsiz bir haldedir. Yapının beden duvarları ayakta olup, çatısı ve iç duvarlarının bir kısmı yıkılmıştır. Ayakta kalan iç duvarları sıvalıdır fakat büyük strüktürel çatlaklar gözlenmektedir. İç mekân döşemesi kaybolmuş olup, yapının iç kısımlarında bitkilenme, ağaç oluşumuna rastlanmaktadır. Yapı beden duvarlarında oyuklar bulunmaktadır. Sağ yan cephede bir pencerenin içi moloz taş ile doldurulmuştur. Günümüzde terk edilmiş durumda olan

Şekil 3. 118 Anamur Ferizler Köy Okulu Giriş Cephesi, 2014

yapı, özgün cephe karakterini koruması ve bölgedeki 20.yy başı okul mimarisinin az sayıdaki örneklerinden olması açısından acil bir şekilde koruma altına alınmalıdır.

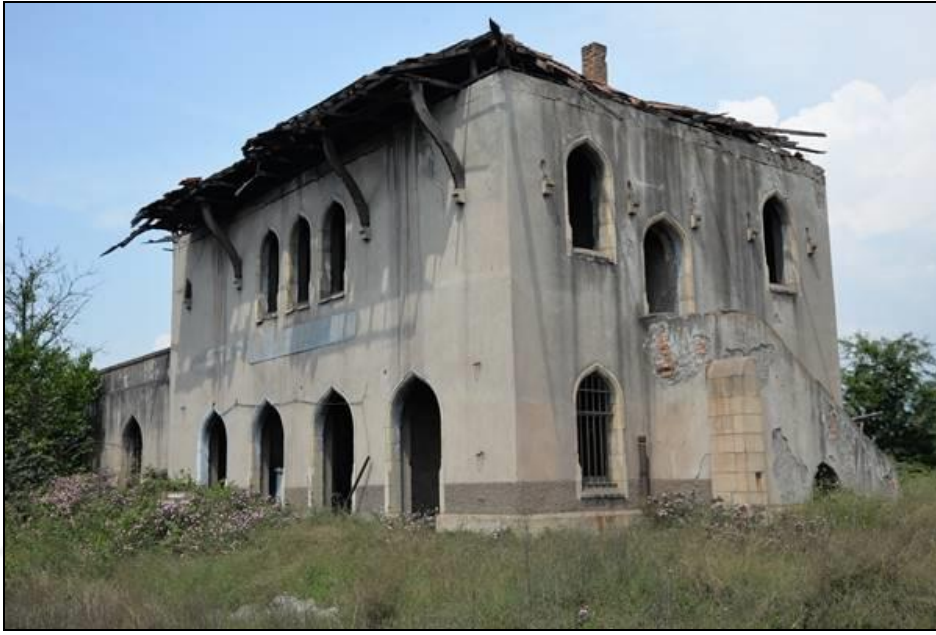
durumdadır. Yapının ana beden duvarları ayakta olup, ön cephesi özgünlüğünü korumakla birlikte kapı ve pencere doğramalarının neredeyse tamamı yok olmuştur. Cephesinde kirlilik, pencere silmelerinde bozulmalar, saçağı taşıyan eliböğründelerinde kaybolmalar göze çarpmaktadır. Yapının çatısı büyük oranda yıkılmış ve saçağındaki ahşapların yok olmuş olduğu tespit edilmiştir. Yapının iç mekânı da kötü durumda olup, duvarlarda kılcal çatlaklar, sıvalarda bozulmalar, dökülmeler ve döşemede aşınmalar göze çarpmaktadır.

Şekil 3. 150 Payas İstasyon Binası, 2015

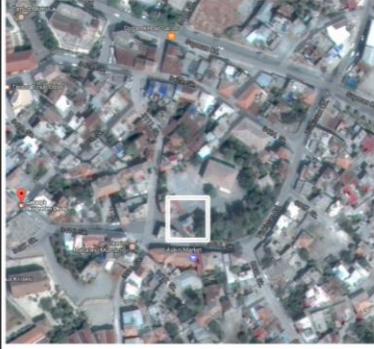
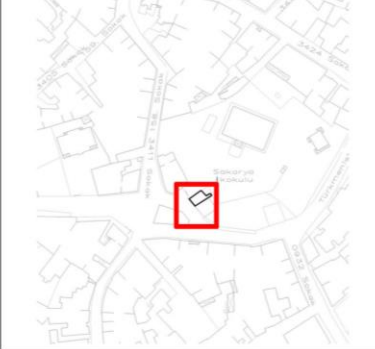
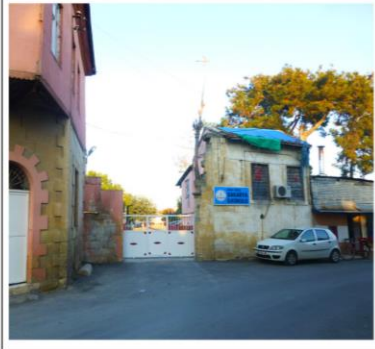
ADANA VİLAYETİ 1867-1930 YILLARINDA İNŞA EDİLEN VE GÜNÜMÜZE ULAŞAN YAPILARIN KATALOĞU						KATALOG NO: 24		
ADI: TARSUS MEMBA-I İRFAN MEKTEBİ		YAPININ TÜRÜ: Eğitim Yapısı		YAPIM TARİHİ: 20.yy başı				
İL: Mersin	İLÇE: Tarsus	MAHALLE: Caminur		ADA NO: -	PARSEL NO: -			
ÖZGÜN İŞLEV: Okul		GÜNCEL İŞLEV: İşlevsiz		ÖNERİLEN İŞLEV: -				
KİTABESİ VAR MI? Evet ( ) Hayır (x)		YAPIYA GİRİLDİ Mİ? Evet ( ) Hayır (x)		KULLANIM DURUMU: (x) Boş ( ) Kullanımda ( ) Mevsimsel				
PLAN ÖZELLİKLERİ: Simetrik ( ) Asimetrik ( )		CEPHE ÖZELLİKLERİ: Simetrik ( ) Asimetrik ( )		KAT SAYISI:	Bodrum	1	2	3
Notlar: -		Balkon		Çıkma				
PENCERE Tip: Dikdörtgen		Bezeme		Diğer				
Malzeme: Ahşap		Notlar: Günümüzde kütsel olarak yarım kalan yapının cephesi sadedir ve profil izleri bulunmaktadır. Pencere taşı taş söve ile çevrilidir.		MALZEME: Kesme taş				
KAPI Tip: -				Notlar:				
Malzeme: -								
HAVA FOTOĞRAFI		VAZİYET PLANI		FOTOĞRAF

BOZULMA NEDENLERİ:	UZUN SÜRELİ DOĞAL ETKENLER		Yapının geçirdiği müdahalelere dair bilgi bulunmamaktadır.					
	<ul style="list-style-type: none"> <li>- Cephesinde sıvalı yüzeylerde, kabarma ve dökülme</li> <li>- Taş yüzeylerde karama, renk değişimi</li> <li>- Ahşap elemanların fiziksel dayanımını yitirmesi</li> </ul>							
BOZULMA NEDENLERİ:	İNSANLARIN NEDEN OLDUĞU HASARLAR		Yapının geçirdiği müdahaleler:					
	<ul style="list-style-type: none"> <li>-Bakımsızlık</li> <li>* Yapının yarısı yıkılmıştır</li> <li>* Çatıda yer yer çökmeler meydana gelmiştir</li> <li>- Niteliksiz eklentiler</li> <li>* İklimlendirme ve aydınlatma elemanları ile ses sisteminin cepheye yerleştirilirken duvarlarda delikler açılması</li> </ul>							
YAPININ TAŞIYICILIK DURUMU: ( ) İyi ( ) Orta ( ) Kötü (X) Yıkık		GENEL KORUNMUŞLUK DURUMU: ( ) İyi ( ) Orta (X) Kötü						
Yapı kısmen yıkılmıştır.		Yapı; plan düzeni, cephe düzeni, kütle, malzeme ve yapım tekniği olarak korunamaması nedeniyle kötü düzeyde sınıflandırılmıştır.

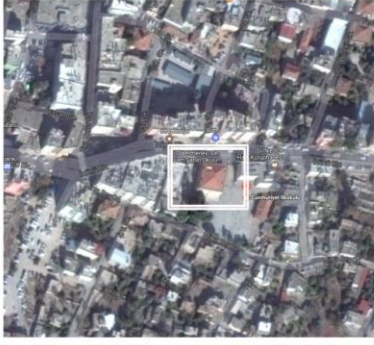
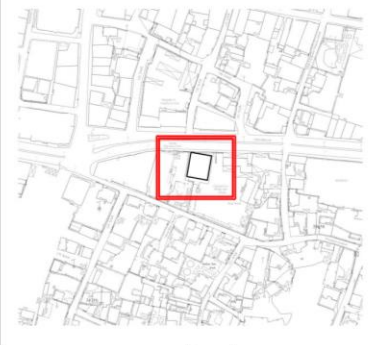
ADANA VİLAYETİ 1867-1930 YILLARINDA İNŞA EDİLEN VE GÜNÜMÜZE ULAŞAN YAPILARIN KATALOĞU						KATALOG NO: 26	
ADI: SİLİFKE KIZ NUMUNE OKULU		YAPININ TÜRÜ: Eğitim Yapısı		YAPIM TARİHİ: 1910			
İL: Mersin	İLÇE: Silifke	MAHALLE: -		ADA NO: -		PARSEL NO: -	
ÖZGÜN İŞLEV: Okul		GÜNCEL İŞLEV: Okul		ÖNERİLEN İŞLEV: -			
KİTABESİ VAR MI? Evet ( ) Hayır (x)		YAPIYA GİRİLDİ Mİ? Evet (x) Hayır ( )		KULLANIM DURUMU: ( ) Boş (x) Kullanımda ( ) Mevsimsel			
PLAN ÖZELLİKLERİ: Simetrik (x) Asimetrik ( )		CEPHE ÖZELLİKLERİ: Simetrik (X) Asimetrik ( )		KAT SAYISI: Bodrum 1 2 3			
Notlar: Dikdörtgen planlı.19.25m. x 22.70m.		Balkon		Çıkma		YAPIM TEKNİĞİ: Yığıma Yığıma	
PENCERE Tip1: Dairesel kemerli, Tip2: Basık kemerli		Bezeme		Diğer		MALZEME: Kesme taşKesme taş	
Malzeme: Ahşap		Notlar: Sade ve sıvasız bir cepheye sahiptir.		Notlar:			
KAPI Tip: Basık kemerli							
Malzeme: Metal							
HAVA FOTOĞRAFI		VAZİYET PLANI		FOTOĞRAF

BOZULMA NEDENLERİ:		UZUN SÜRELİ DOĞAL ETKENLER		GEÇİRDİĞİ MÜDAHALELER:			
		- Dış cephede ara kat ve üst kat silmeleri ile yağmur iniş borusunun geçtiği taş yüzeylerinde karamalar.		Malzeme ve yapım tekniği kapsamında:

- Taş yüzeylerde aşınma		- Giriş katında zemin döşemesi mermer ile değiştirilmiş			
		İNSANLARIN NEDEN OLDUĞU HASARLAR		- Sınıf kapıları ahşap malzeme ile yenilenmiş
