**KAPADOKYA BÖLGESİ KAYA OYMA YAPI SORUNLARI VE ÇÖZÜM
ÖNERİLERİ**

**YÜKSEK LİSANS TEZİ
MİMARLIK ANABİLİM DALI
YAPI PROGRAMI**

İSTANBUL, 2015

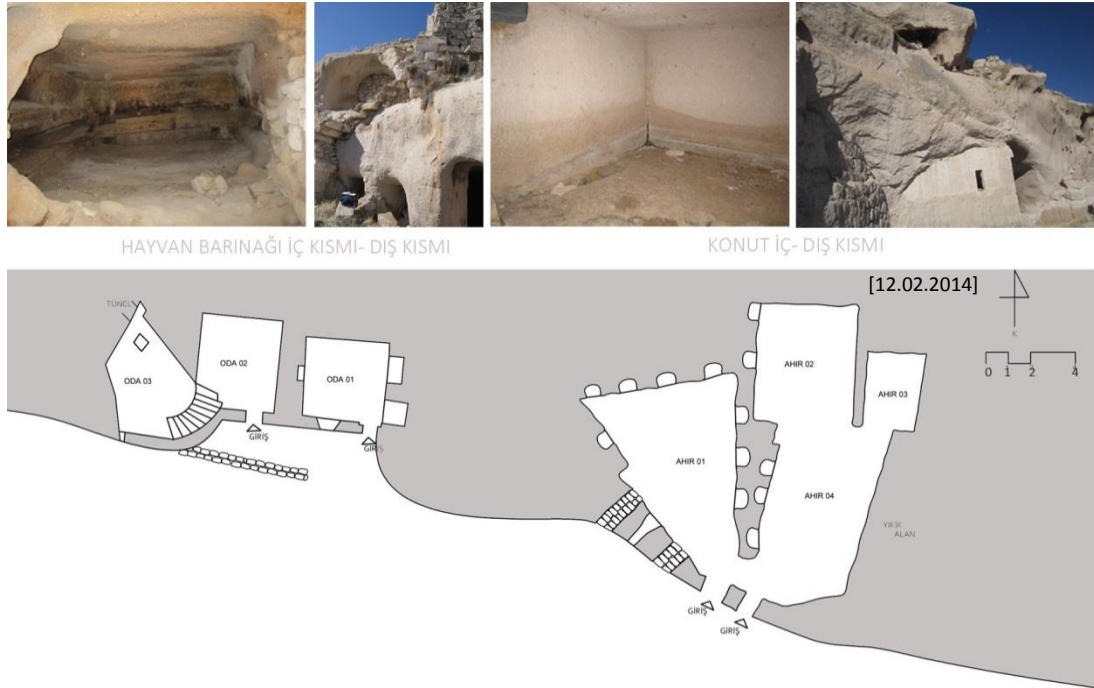
Şekil 3. 16 Bahçeli Köyü konut ve hayvan barınağı planı ve genel görünüşü

hayvan için kullanıldığı anlaşılmaktadır. Ahırın doğu kısmındaki kaya çökmüştür. Ahır içindeki kayalarda yer yer yoğun şekilde kesit azalması görülmektedir.

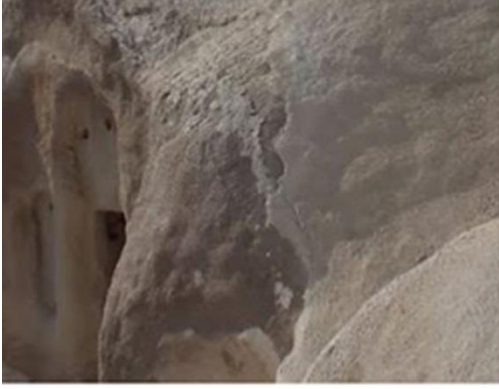
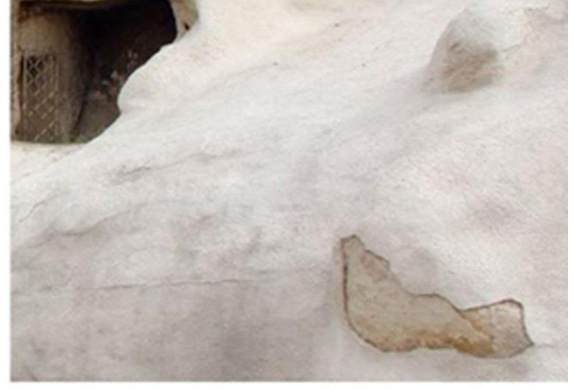
Şekil 4. 8 Göreme Açık Hava Müzesi'nde çimento kullanımı kaynaklı hasarlar

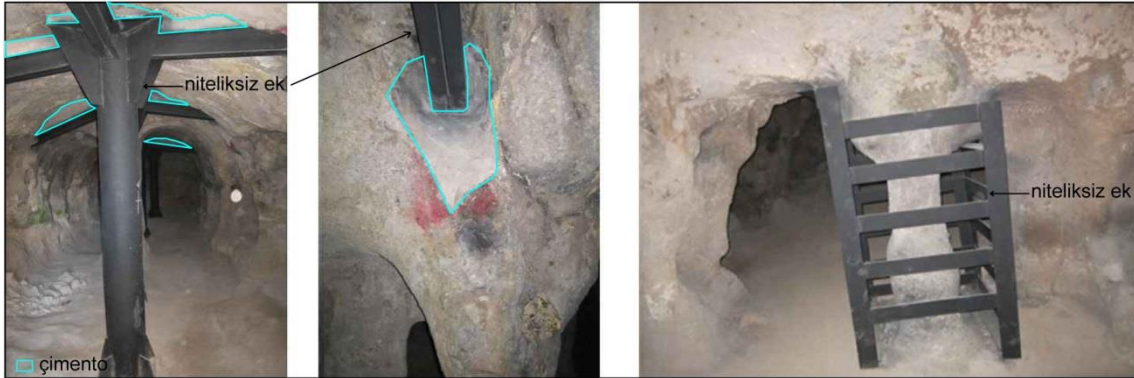
Şekil 4. 9 Mazi Yeraltı Şehri'nde kullanılan niteliksiz ekler ve çimento kaynaklı hatalı onarım hasarları

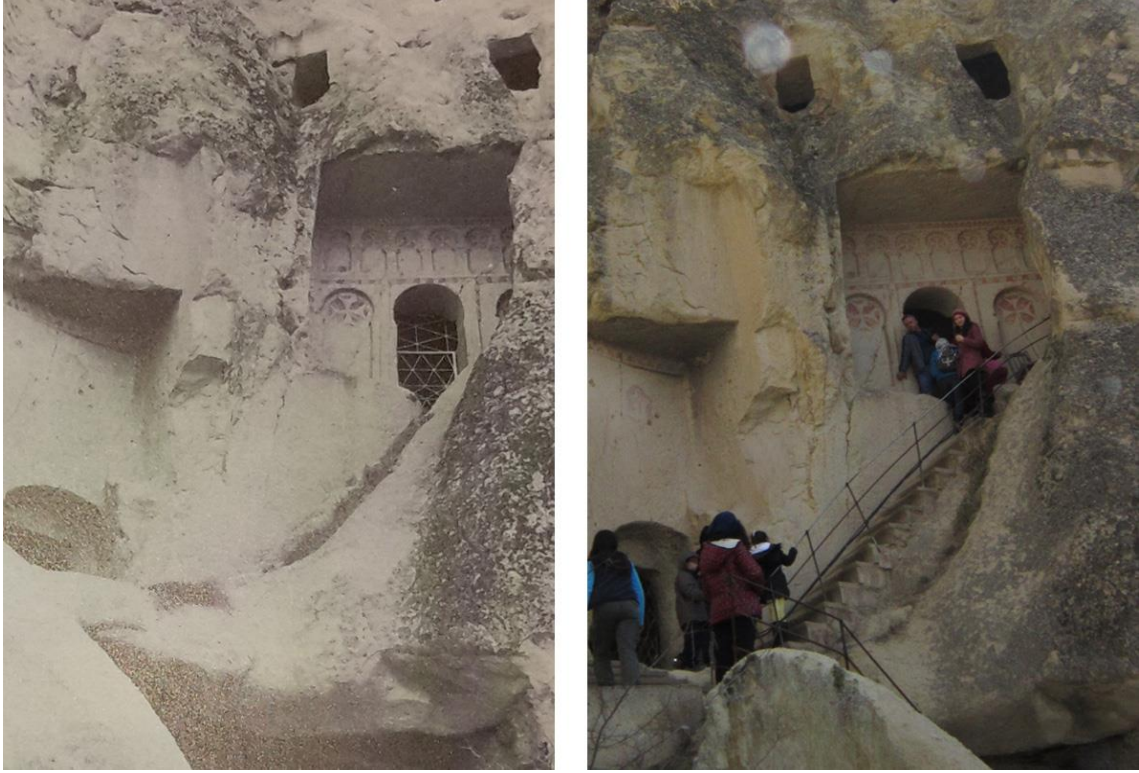
Şekil 4. 10 Malta Haçlı Kilise girişi 1985 [74] ve 2014 yılları fotoğrafı

İlk basımı 1985 yılında olan Rodley'in kitabından alınan fotoğraf [74] ile günümüz fotoğrafı karşılaştırıldığında biyolojik hasarın arttığı, giriş kısmına hatalı onarım hasarına neden olan çimento ile yerine oturtulmuş taş merdiven ve niteliksiz demir korkuluklar görülmektedir (Şekil 4. 10).

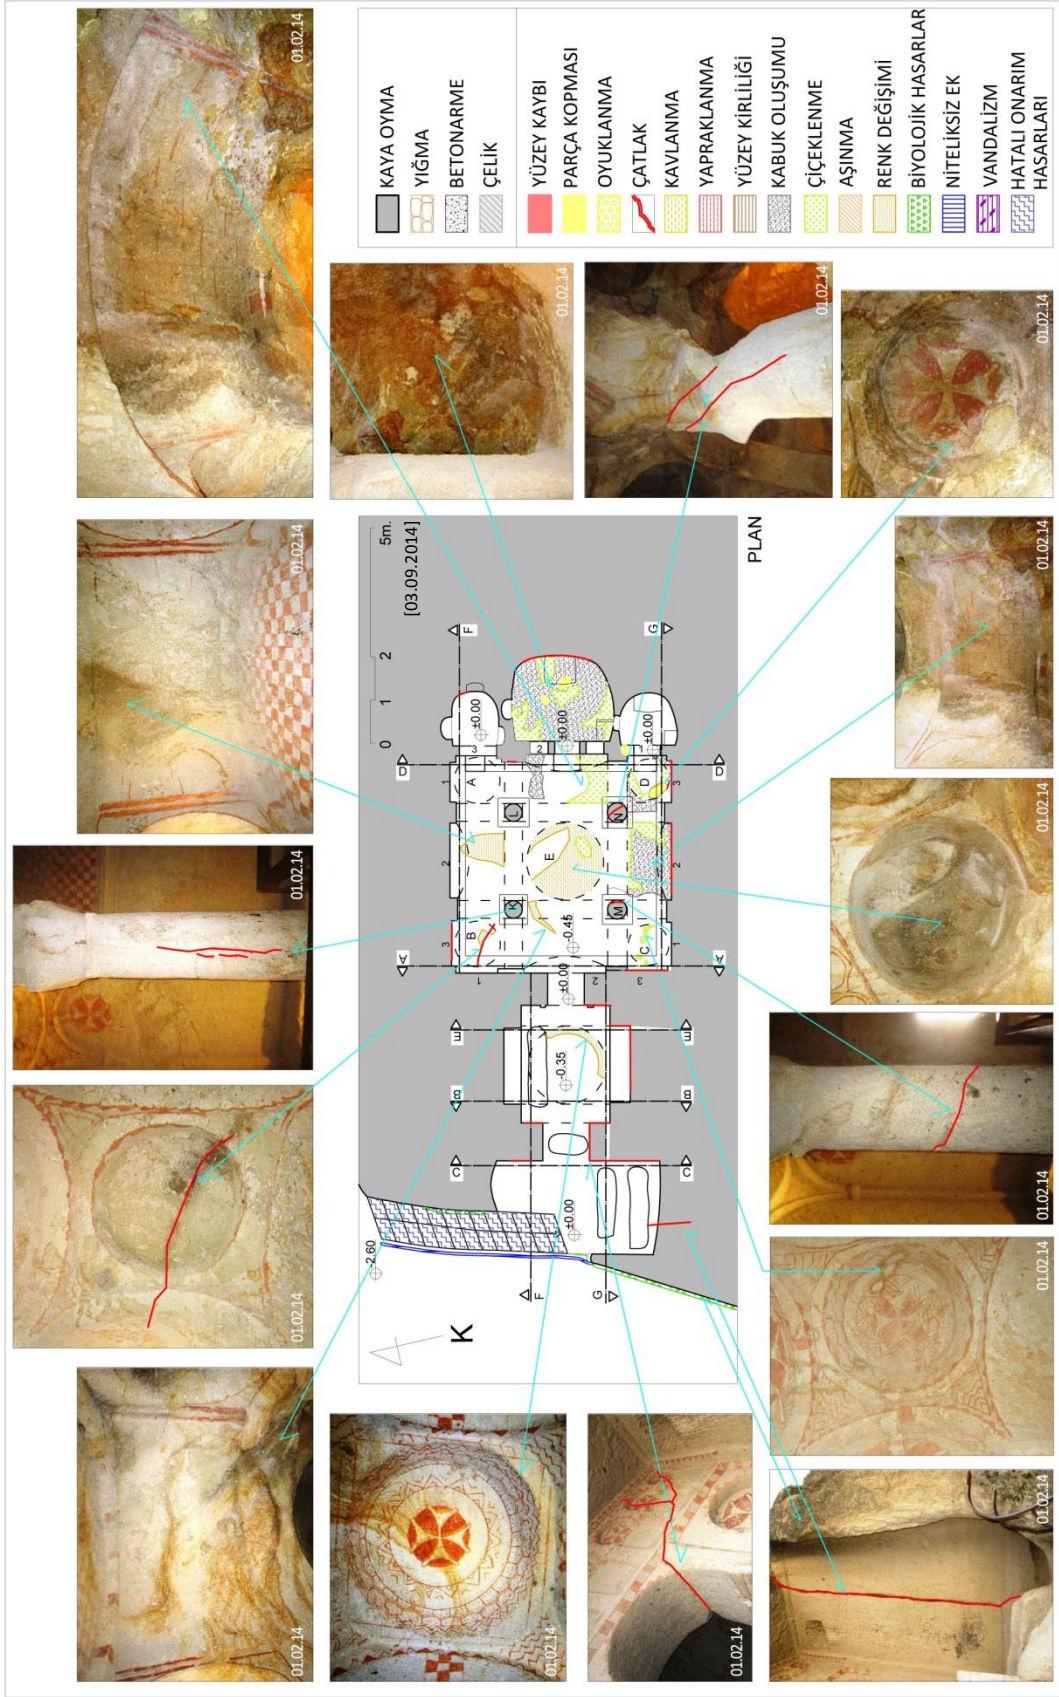
Şekil 4. 11 Malta Haçlı Kilise hasarları (plan)

Dış narteks güneybatı (GB) duvarında renk değişimi, biyolojik hasar ve kabuklanma hasarları ile duvar boyunca devam eden bir çatlak vardır (Şekil 4.12). Bu alanın kuzeydoğu (KD) duvarında ise herhangi bir hasar bulunmamaktadır. Dış narteks ve iç narteks arasındaki kapının GB duvarında dış nartekste de devam eden bir çatlak mevcuttur (Şekil 4.11).

İç narteks tavanındaki kubbede renk değişimi vardır (Şekil 4.11). Bu narteksin GB duvarında farklı büyüklükte üç farklı çatlak ve parça kopması bulunmaktadır. Kemerin alt kısmında sonlanan çatlaklardan birinin uç kısmında aşınma görülmektedir (Şekil 4.12). Mekânın KD duvarında herhangi bir hasara rastlanmamıştır (Şekil 4.11).

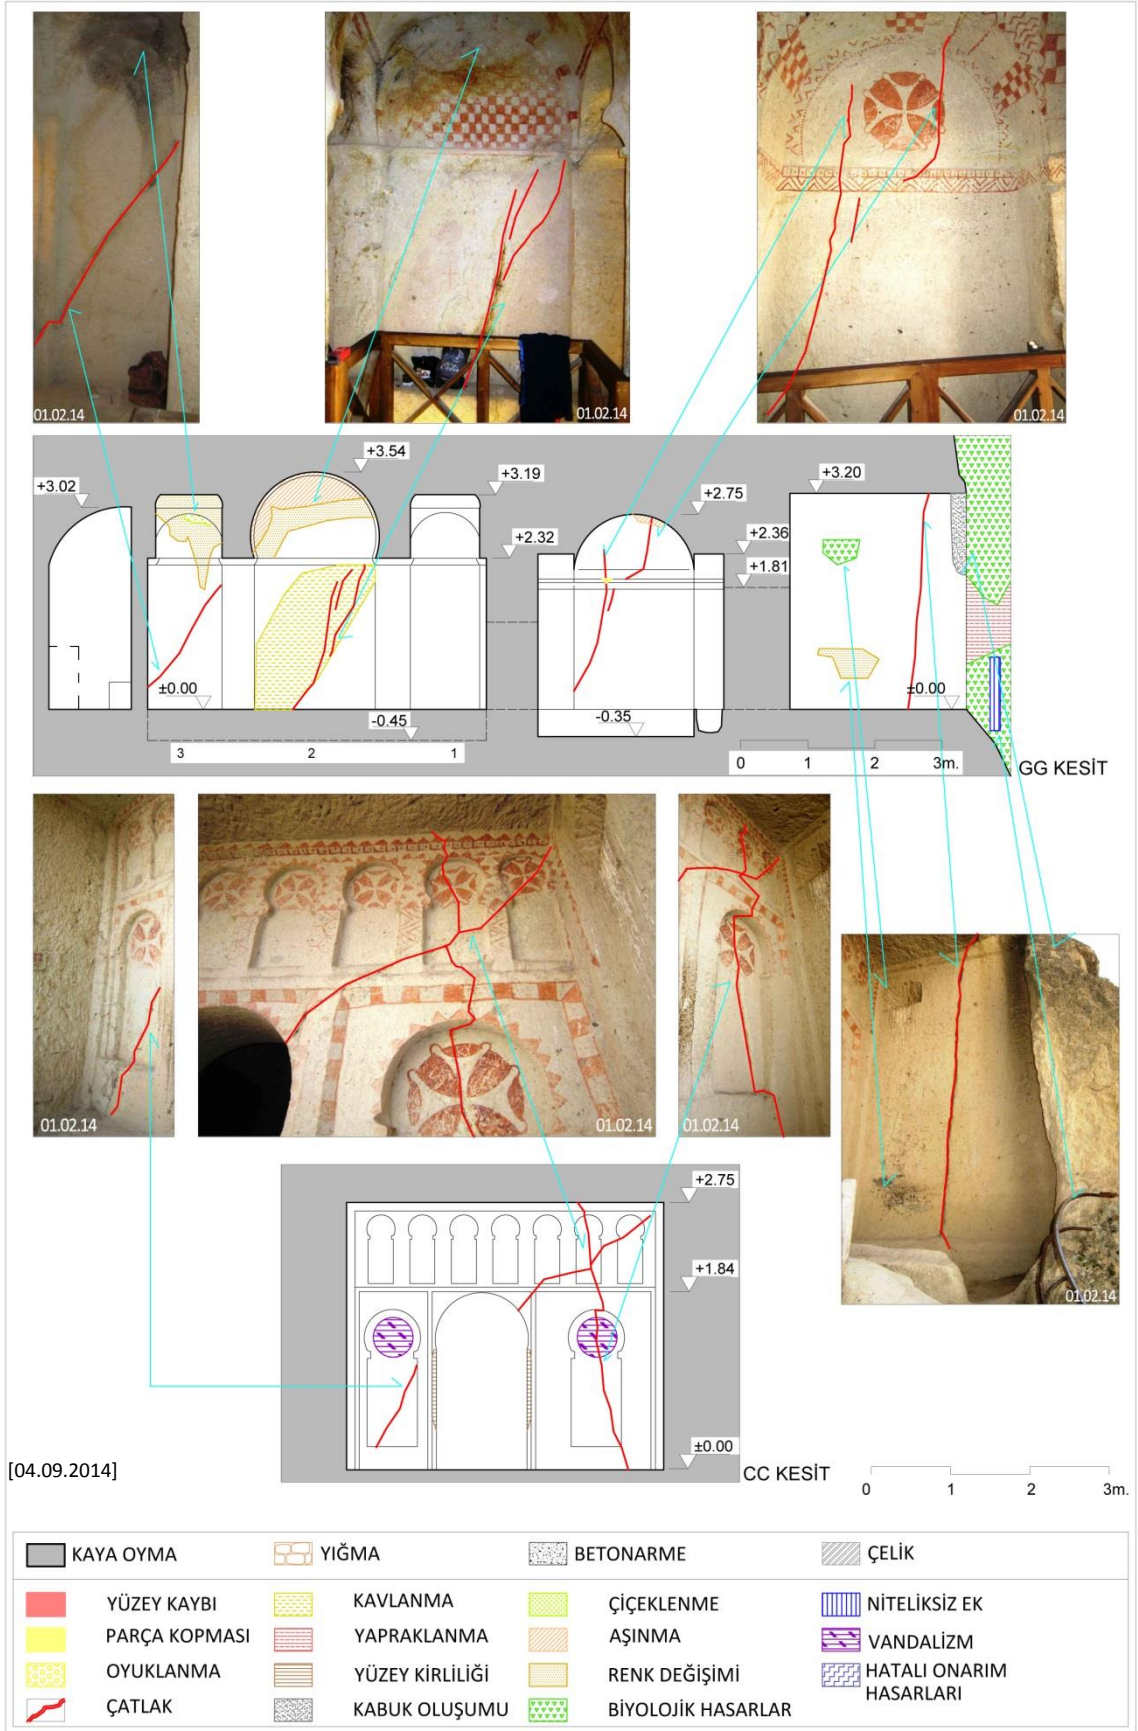
Şekil 4. 12 Malta Haçlı Kilise hasarları (GG ve CC kesitleri)

Şekil 4.12’de görülen CC kesitindeki dış narteks duvarında kapı kenarındaki at nalı kemerlerin orta kısımlarındaki bezemelerde vandalizm kaynaklı hasarlar görülmektedir. Giriş kapısı kenarındaki iki kemer girintinin üzerinde ve kapı üzerindeki bazı kemerlerde çatlaklar mevcuttur. Ayrıca giriş kapısı kenarlarında yüzey kirliliği oluşmuştur (Şekil 4.12).

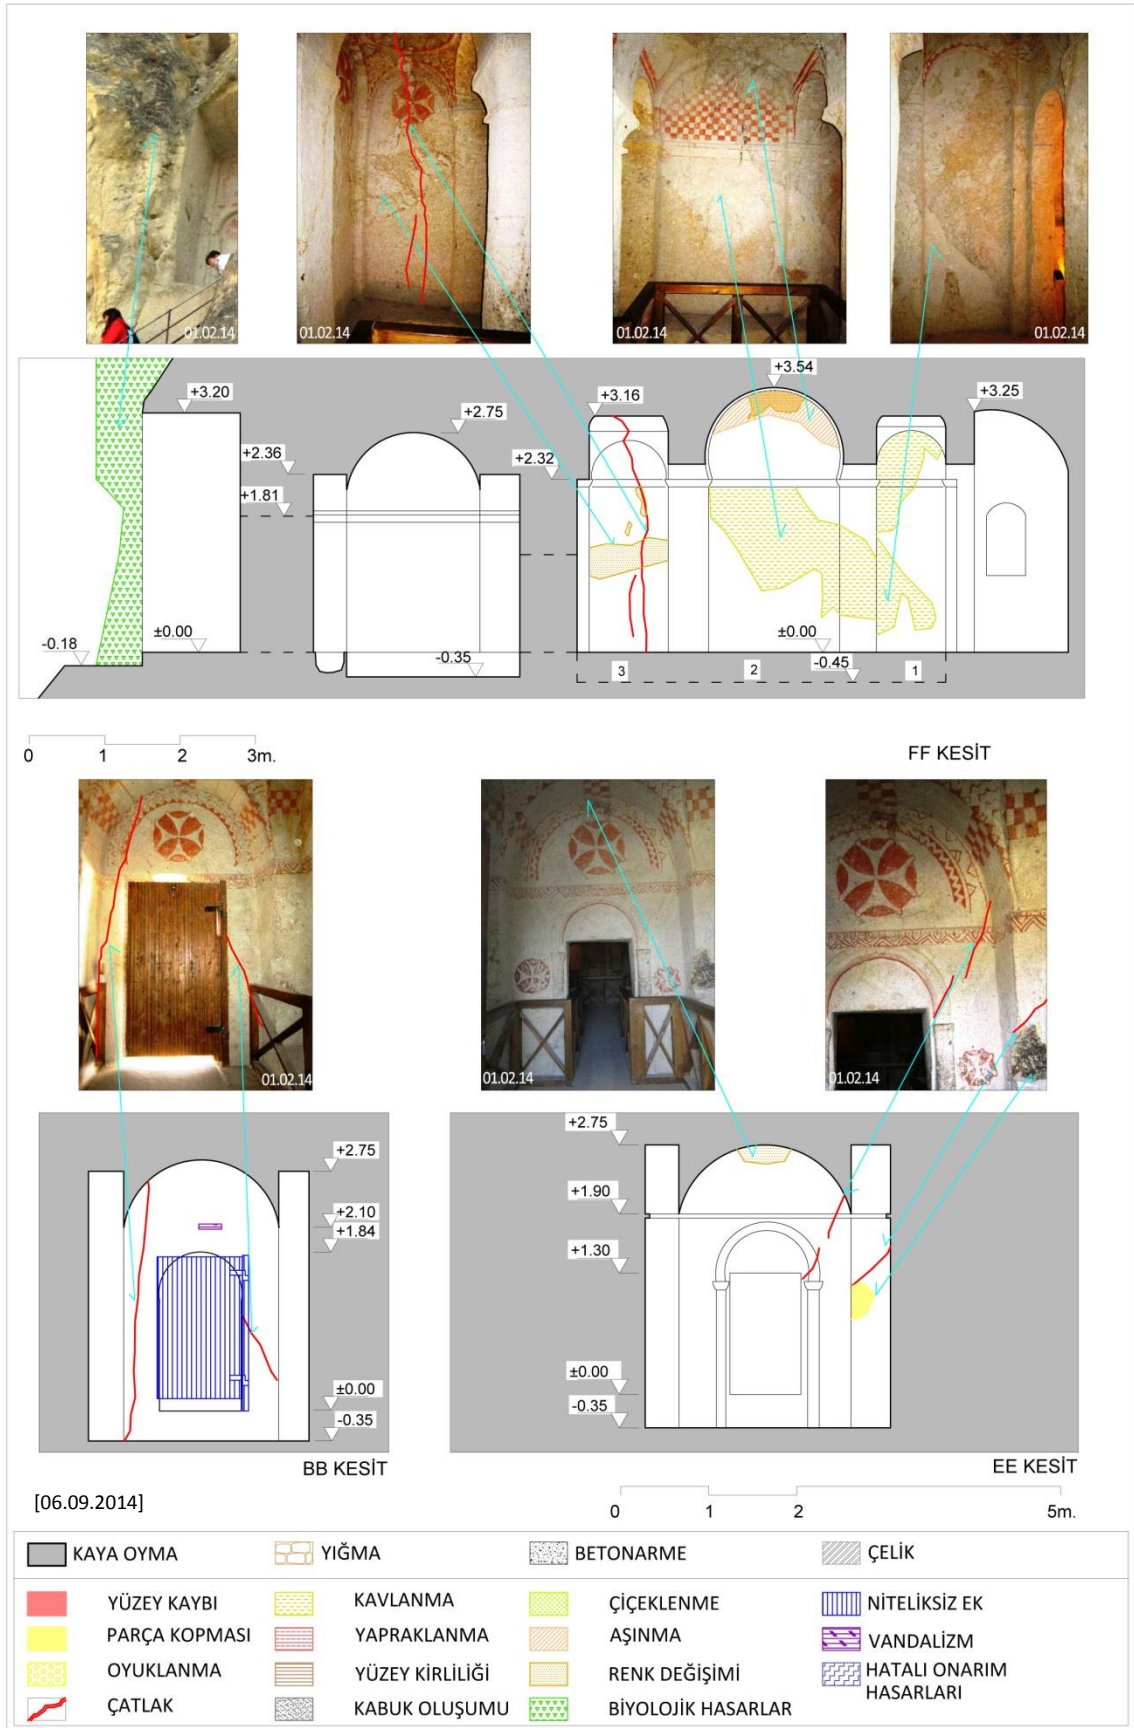
Şekil 4. 13 Malta Haçlı Kilise hasarları (FF, BB ve EE kesitleri)

Şekil 4.13 BB kesitinde görülen iç narteks kuzeybatı (KB) duvarı kapı üzerinde Vandalizm kaynaklı hasar ve kapı kenarlarında çatlaklar görülmektedir. Bu duvarda kapının özgün şeklinin algılanmasını engelleyen niteliksiz ekler vardır.

Şekil 4.13 FF kesitindeki naos 1 no.lu KD duvarında ve kemerinde kavlanma, 2 no.lu duvarında kavlanma, kemerinde aşınma ve renk değişimi ile 3 no.lu duvarında farklı boyutlarda iki çatlak ve renk değişimi mevcuttur.

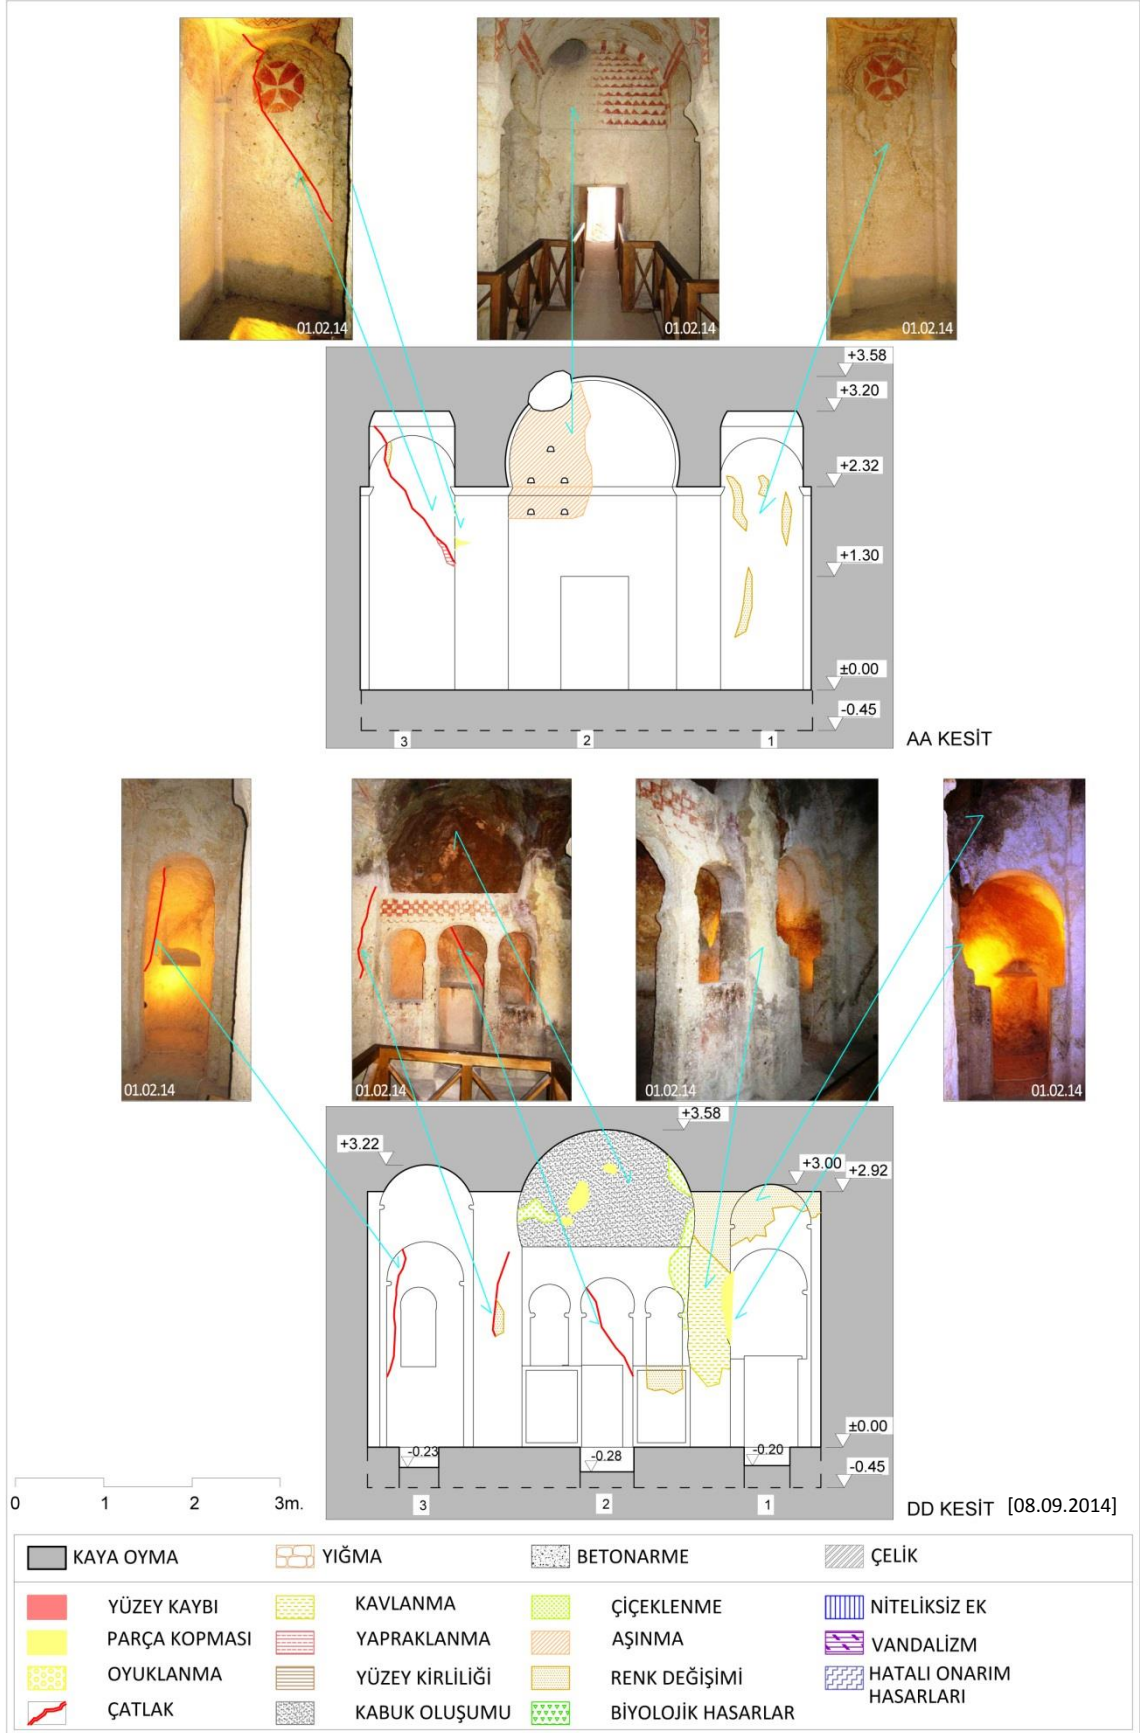
Şekil 4. 15 Malta Haçlı Kilise hasarları (AA ve DD kesitleri)

Şekil 4.11'deki planda ve Şekil 4.15'teki DD kesitte görüldüğü gibi orta apsis tavanında kabuk oluşumu, çiçeklenme, parça kopması hasarları ile apsis tavanı alt kısmından duvar ile zeminin birleşimine kadar devam eden bir çatlak mevcuttur. Orta apsis templon duvarı güneybatı (GB) penceresi tabanında renk değişimi ve pencerenin yanından başlayarak duvar bitimine kadar devam eden çiçeklenme vardır (Şekil 4. 15). Rodley'in kitabından alınan [74] Şekil 4.14'teki 1985 yılı orta apsisi templon duvarı fotoğrafı ile günümüz fotoğrafı karşılaştırıldığında değişim olmadığı görülmektedir.

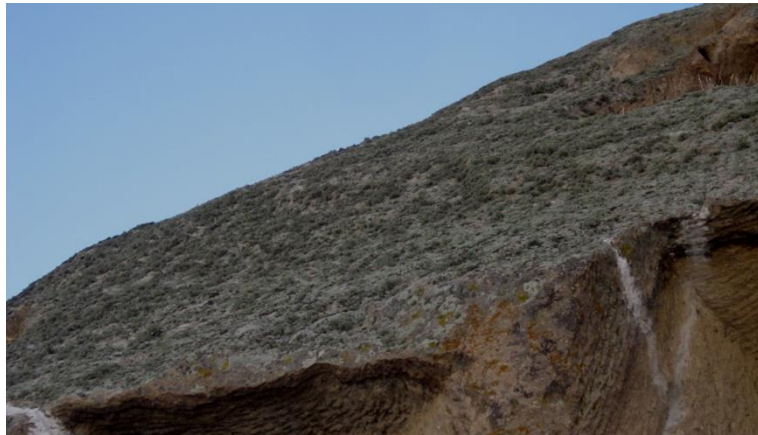
Şekil 4. 17 Ortahisar Kalesi dış yüzeyinde kara yosunları, likenler ve yüksek bitkiler

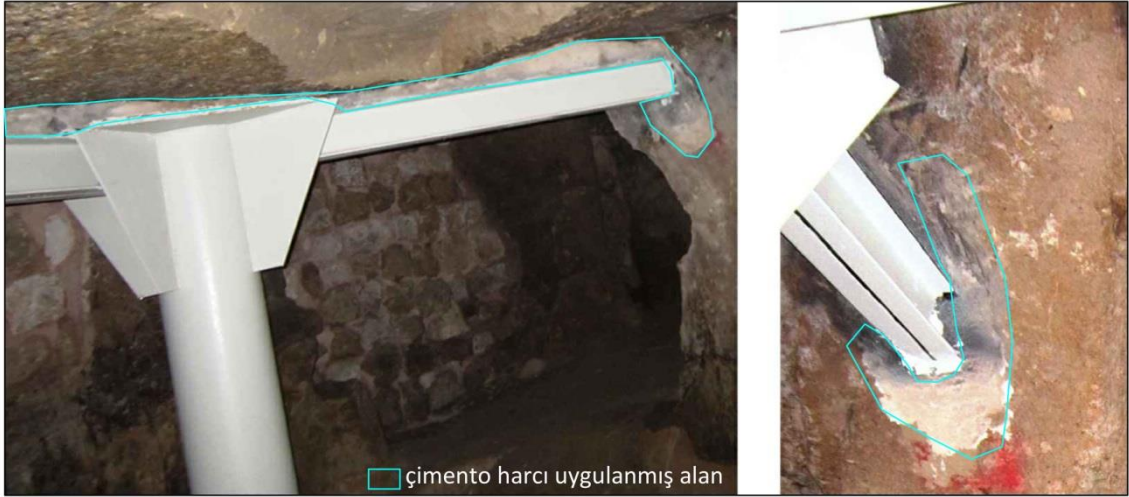
Şekil 4. 23 Çelik kolon/kiriş-kaya birleşiminde çimento harcı kullanımı
