**ANADOLU'NUN AKDENİZ BÖLGESİ
KIYI KALELERİ**

Y. Mimar Restoratör E. Selcen CESUR

DOKTORA TEZİ

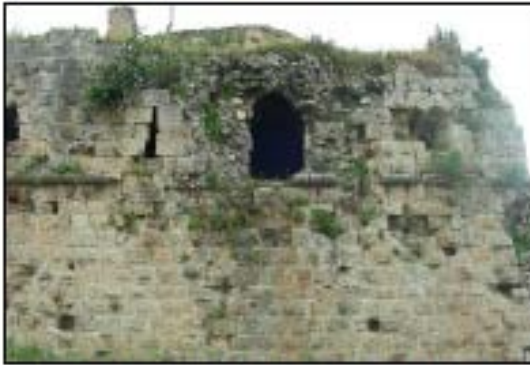
Resim 4.5 Kuzeydoğu duvarında malzeme hasarları, 2007 (E.S.C.)

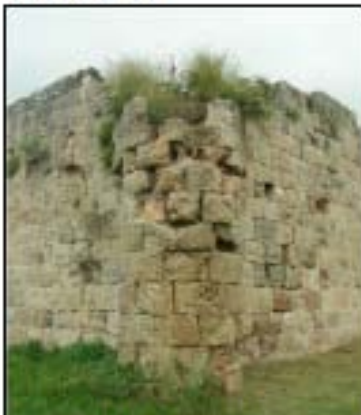
Resim 4.6 Batı köşesinde malzeme bozulmaları, 2007 (E.S.C.)

- Taş yüzeylerde hasarların üleri boyutlara ulaştığı yüzeyler vardır (Resim 4.6).

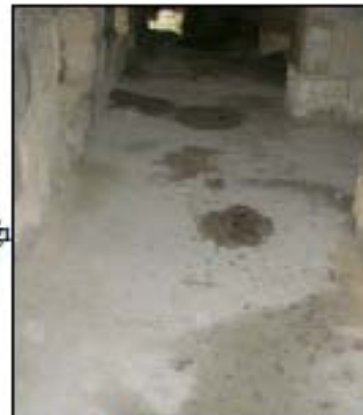
Resim 4.7 1. katta su ve nem etkisi, 2007 (E.S.C.)

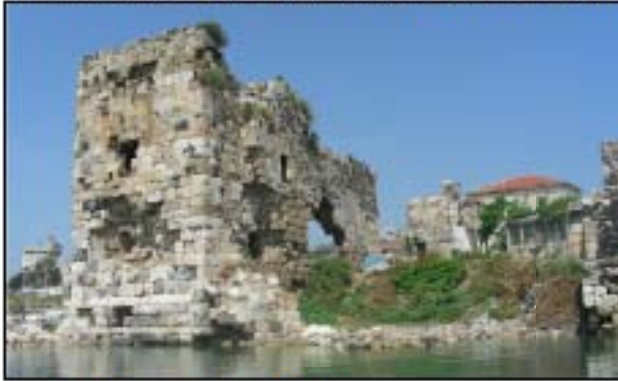
Resim 4.41 F burcu, 2007 (E.S.C.)

- Başta F burcu olmak üzere mevcut burçlarda malzeme kayıplarından kaynaklanan yapısal sorunlar oluşmuştur. En kritik hal almış olan F burcudur (Resim 4.41).
- Malzeme eksikliği, derz çözülmesi, bitkilenme kale duvarları ve burçlarında hasarların artmasına neden olmaktadır.

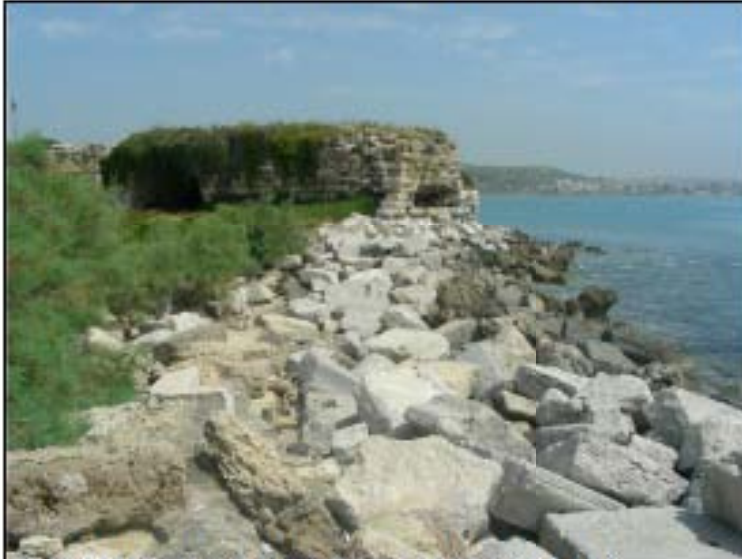
Resim 4.68 Doğu yönünde dağılmış taş bloklar, 2007 (E.S.C.)

- Yapı duvarlarında ve etrafında çok sayıda devşirme taş dikkati çekmektedir (Resim 4.68).
- Ada etrafında sahile kadar uzanan, su altında görülen kayalık ya da kalıntılar mevcuttur. Buralarda sualtı arkeolojik araştırma çalışmaları yapılmamıştır. Adanın doğu ve batı yönlerinde ayrıca iskele izlerine benzer kalıntılar sualtında izlenebilmektedir (Katalog 3-A). Bütün bu ayrıntılar hava fotoğraflarında daha net seçilebilmektedir.

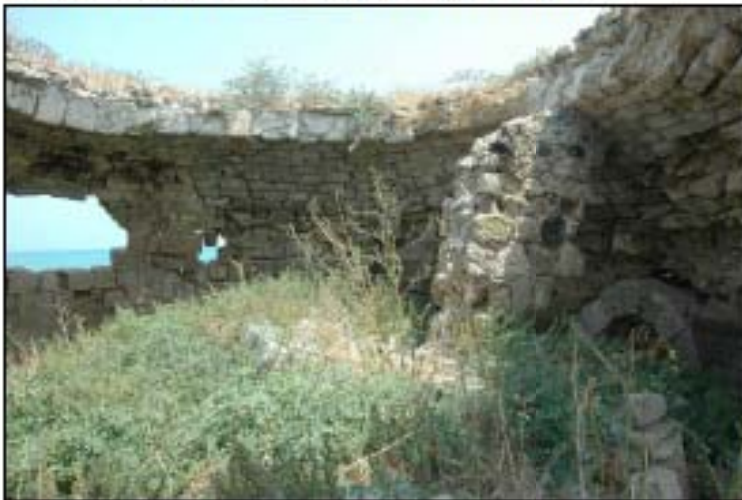
Resim 4.69 A mekanı içi, 2006 (Boaz Arşivi)

- A mekanı için 2007 yılındaki görünümü (Resim 4.69). Molozla ve bitki ile örtülmüş ve mazleme hasarları çok yoğunur.
- Ayas Deniz Kalesi, 1322 yılındaki Memluk saldırısı sırasında kara kalesi ile beraber tahrip edilmiş ve 2008 yılına kadar onarılmamıştır. Adana Bölge Koruma Kurulu tarafından onaylanan rölövesi ile restitüsyon, restorasyon projeleri bulunan kalede 2008 yılında restorasyon yapılmıştır ve tespit edilen sorunlar giderilmiştir. Restorasyon sonrasında yerinde tespit yapma imkanı olmamıştır. Ancak elde edilen görsel veriler tezde sunulmuştur.

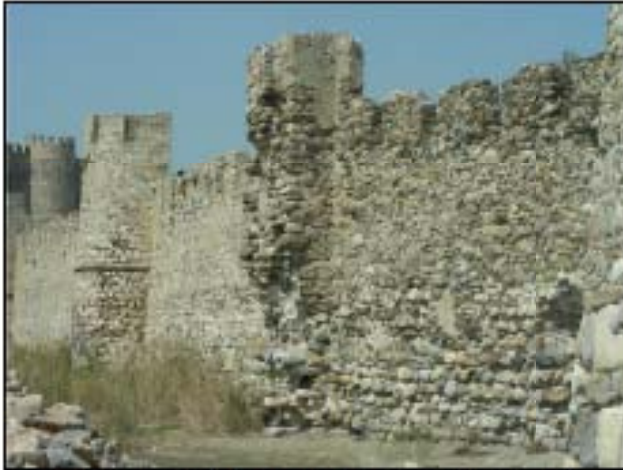
Resim 4.235 Kuzeydoğuda, 1m' payandası, 2008 (E.S.C.)

- Kale duvarlarında malzeme sorunları ön plandadır. Yüzey kayıpları, malzeme eksilmesi, derz çözülmesi, rutubet etkisi, bitkilenme tespit edilebilen başlıca malzeme hasarlarıdır (Resim 4.235).

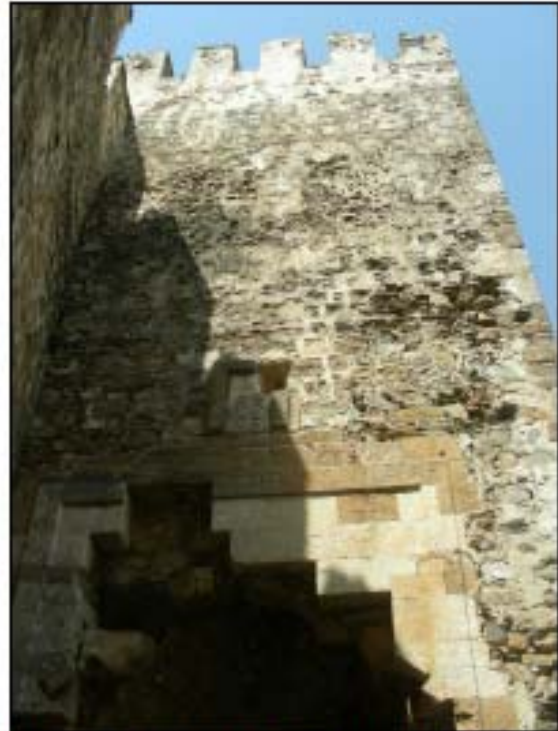
Resim 4.240 Hasar görmüş iç kale kapısı, K5, 2008 (E.S.C.)

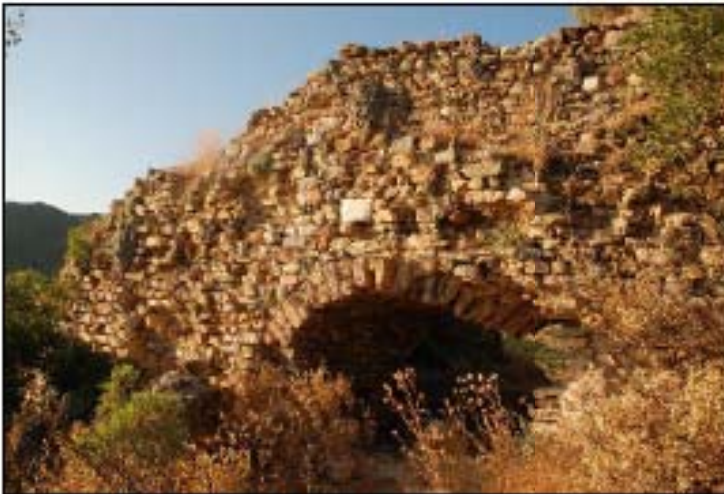
Resim 4.271 K2 iç görünüşü, 2009 (E.S.C.)

- Malzeme hasarları uzun yıllardır onarım göremeyen kaledeki başlıca sorunlardandır. Taş malzemede eksilme, aşınma, derz çözülmesi, yüzey kaybı gibi hasarlar görülmektedir. Güneyde blok olarak yıkılmış, kopmuş duvarlar da vardır.
- Üst örtüleri yok olan yapılar doğal şartlara tamamen açıktır (Resim 4.271).

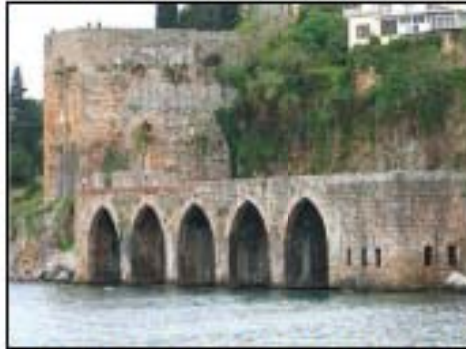
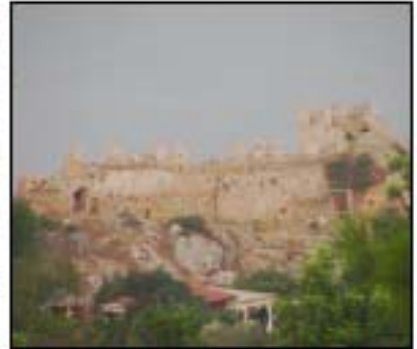
Resim 4.333 tophane, Resim 4.334 tersane binaları, 2007(A.D.Ertuğrul)

Resim 4.335 G.doğu, iç gr., 2008(E.S.C.)

- Malzeme hasarları başlıca sorunu oluşturmaktadır. Malzeme eksikliği, aşınma, bitkilenme, nem etkisi, renk değişimi, derz çözülmesi bunlardan bazılarıdır. Çatı örtüsü olmayan burç ve yapılar doğal şartlardan etkilenmektedir (Resim 4.333, Resim 4.334, Resim 4.335).

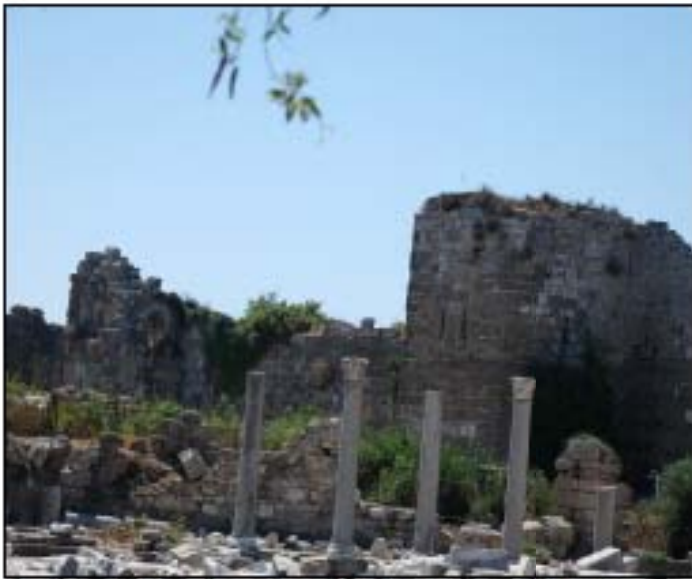
Resim 4.358 Tiyatroya bağlanan O ve P burçları, 2009 (E.S.C.)

- Malzeme sorunları burç ve surlarda dikkati çeken sorunlardır. Üst örtüleri bozulan burçların doğal şartlara açık hale gelmesi, gün geçtikçe hasarların artmasına neden olmaktadır (Resim 4.358).
- Bitkilenme, malzeme kaybı, yüzey aşınması, rutubet etkileri gözlenen malzeme hasarlarıdır.
- Surların çevresi yıkılan taşlar ve etrafı örten kumlar nedeniyle dolmuştur.

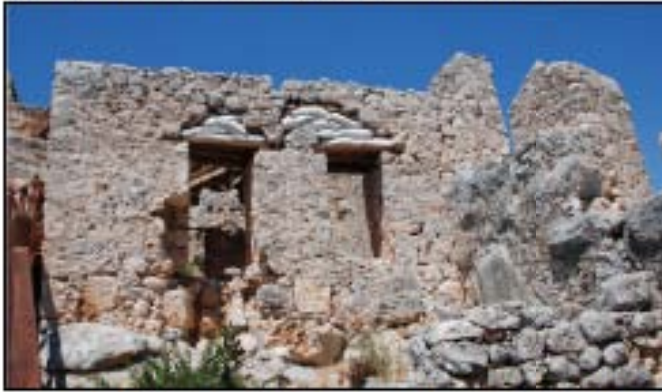
Resim 4.397 Doğu duvarına bitişik mekanda koruma önlemi, 2009 (E.S.C.)

- Malzeme hasarlarından kaynaklanan yapısal sorunlar oluşmuş, 2009 yılındaki müdahalelerde bu sorunlara kalıcı olmayan çözümler bulunmuştur (Resim 4.397).
- Kalenin genel durumu iyidir. Fakat malzeme hasarlarından kaynaklanan sorunlar vardır (çatlaklar, derz çözümleri, bitkilenme, malzeme eksikliği, vb.) Malzeme eksiklikleri geçici çözüm önerileriyle giderilmiştir (Ahşap korkuluk yapımı, kum torbaları).

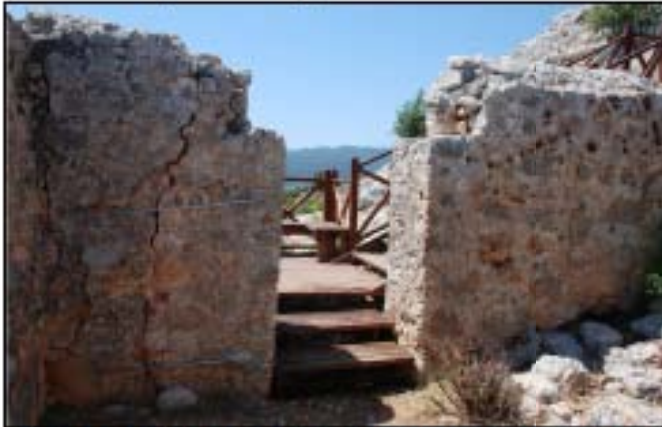
Resim 4.398 Doğu duvarı üzerindeki mekanda çatlaklara müdahale, 2009 (E.S.C.)

- Bünayedden ayrılma eğilimi gösteren çatlaklar paslanmaz metallerle tutturulmuştur (Resim 4.398).

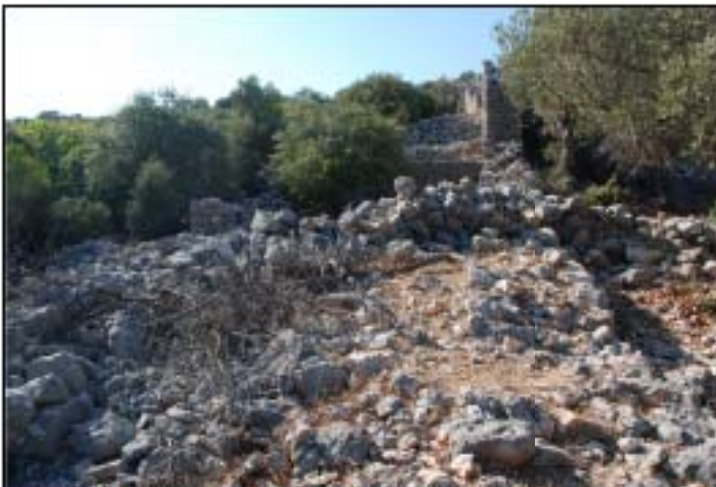
Resim 4.436 Güneybatı, iç görünüş ve avlu, 2009 (E.S.C.)

- Kale duvarlarında dolgu harcı olarak bölgeye özgü kırmızı toprak kullanılmıştır. Zamanla yıkılan yerlerde açığa çıkmış, kimi yerlerde de taşları renklendirmiştir.
- Malzeme hasarları ve yapısal bozulmalar görülmektedir. Duvar ve burçların bütünüyle doğal şartlara açık oluşu hasarları arttırmaktadır (Resim 4.436).

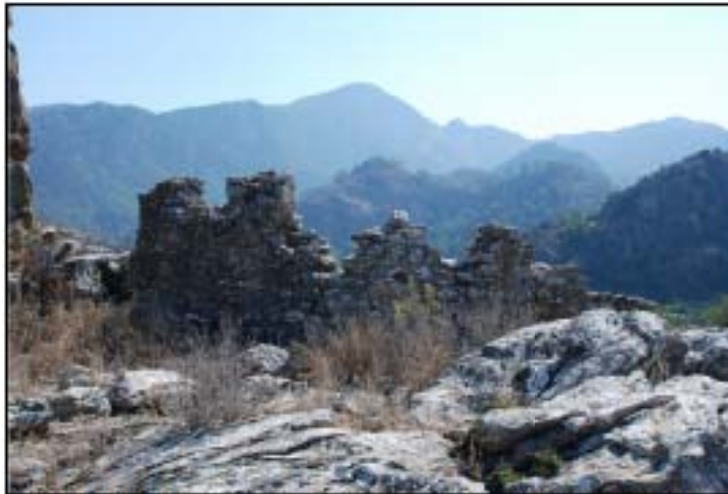
Resim 4.493 Kale güney dış surunda malzeme hasarları, 2009 (E.S.C.)

- Duvarlar yıkık ve doğal hava şartlarına açık olduğundan malzeme hasarları oluşmuştur. Bitkilenme, derz çözülmesi, yüzey kayıpları tespit edilmiştir (Resim 4.493).

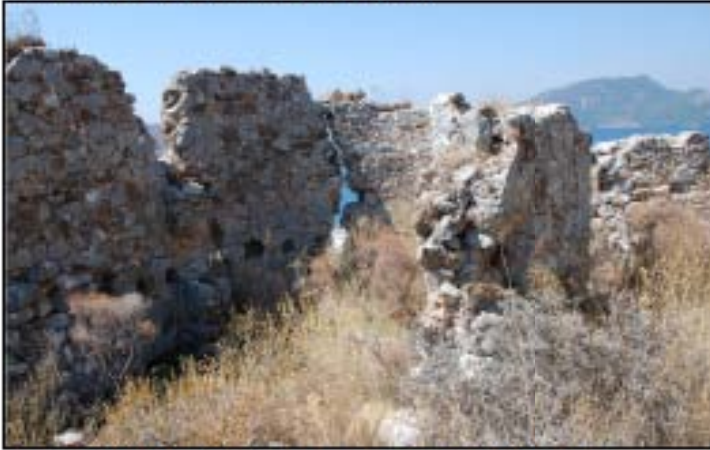
Resim 4.522 Kuzeybatı duvarının iç görünüşü, 2009 (E.S.C.)

- Malzeme hasarları uzun zamandır bakım görmediği anlaşılan kalede çokça görülmektedir. Yüzey kaybı, derz çözülmesi, bitkilenme gibi sorunlar vardır (Resim 4.522).
- Duvarlarda ve zeminde yoğun bitkilenme görülür. Mekanlarda ağaçlar büyümüştür, çalılar etrafı sarmıştır.

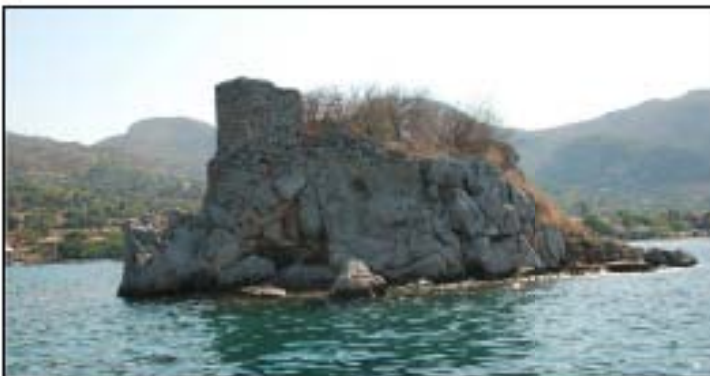
Resim 4.523 Adadaki burç, kuzeydoğu görünüşü, 2009

- Adadaki burç da terkedilmişlik ve bakımsızlık nedeniyle çok hasar görmüştür (Resim 4.523). Malzeme sorunları ve eksiklikleri görülür. Küçük ada üzerinde yoğun bitki örtüsü vardır.

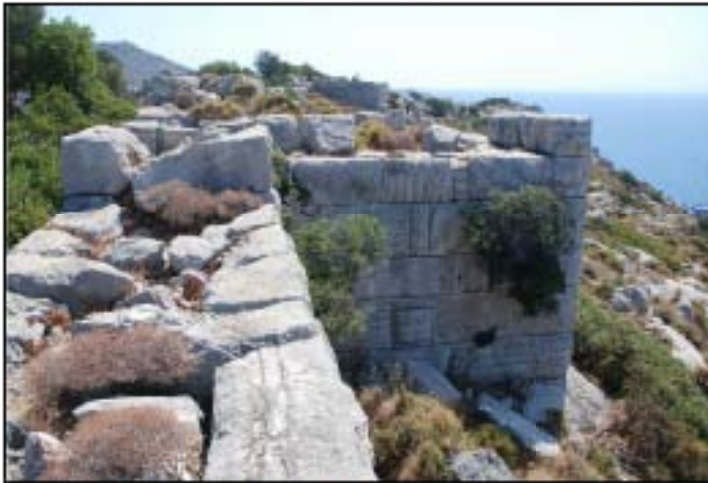
Resim 4.558 I burcu ve üzerindeki bozulmalar, 2009 (E.S.C.)

- Hava şartlarının etkilerine açık durumdaki malzemelerde hasarlar oluşmuştur. Otsu ve odunsu bitkilenme, taş yüzeylerde katmanlaşma ve dökülme, çatlaklar, renk değişimi gözlenen bozulmalardır (Resim 4.558).

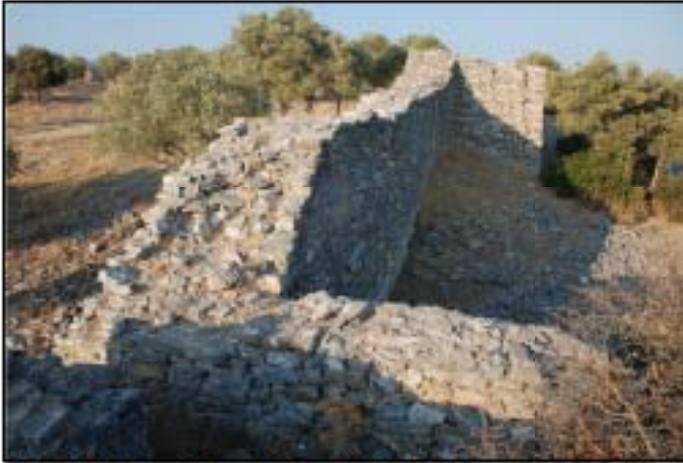
Resim 4.593 Güney duvarın (M-L arası), 2009 (E.S.C.)

- Duvarlarda yapısal sorunlar olduğu görülmüştür (Çatlaklar ve ayrılmalar (Resim 4.593)).
- Duvarları çok fazla sarmasa da bitkilenebilir.

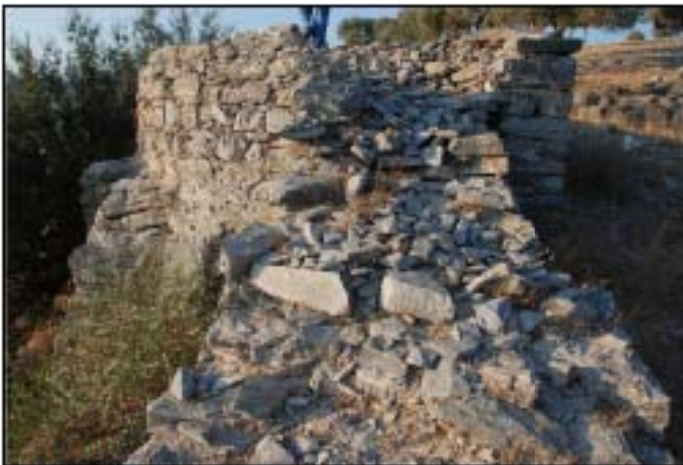
Resim 4.594 Batı duvarında çözülen bağlayıcı nedeniyle dağılan taşlar , 2009 (E.S.C.)

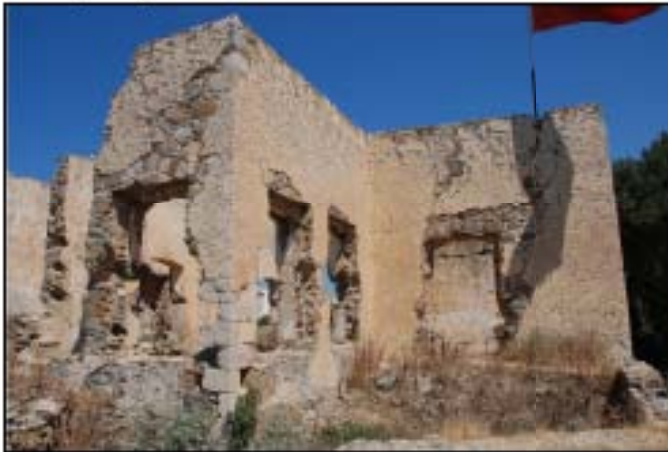
Resim 4.631 Kadı Kalesi içindeki geç dönem yapısının (E) mevcut durumu, 2009 (E.S.C.)

- Kale içindeki yapılar da turizm baskısından etkilenmiştir. Yapılar bilinçli tahribata uğramış gibi görünmektedir (Resim 4.631). Duvarlarındaki taşlar belli bir seviyede bilinmeyen bir nedenle (!) zarar görmüştür. Bu hasarın artması duvarların yıkılmasına sebep olabilecektir.

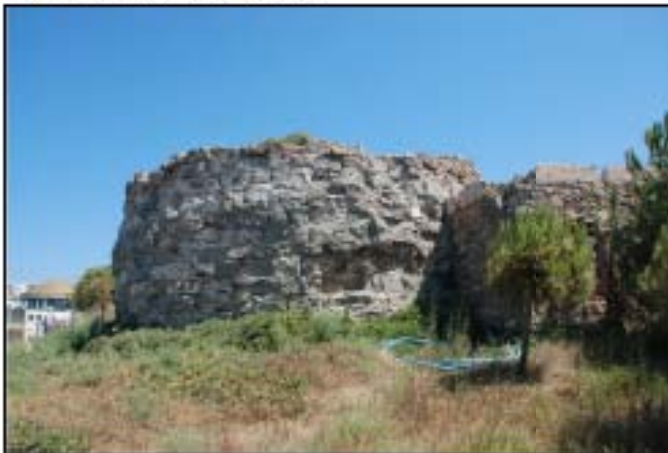
Resim 4.632 Güneybatı burcunda (A) gözlenen bilinçli tahribatın etkileri, 2009 (E.S.C.)

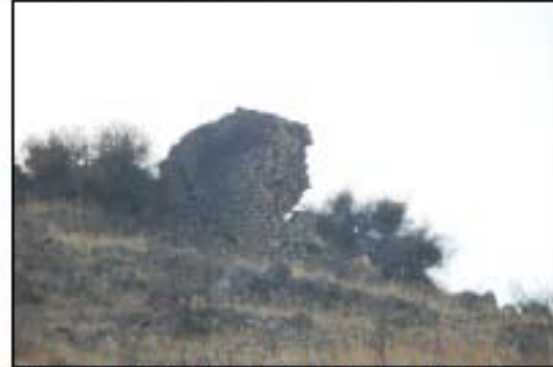
Resim 4.709 Kuzeydoğu burcu (B), 2009 (E.S.C.)

Dış surlarda ikisi çok hasarlı 4 burç kalıntısı vardır. 3 tanesi at nalı biçimlidir ve beden duvarına sonradan eklenmiş gibi bir görüntüleri vardır. Çünkü yapı taşları iki duvarı bağlar şekilde örülmemiştir. Yüksek duvarlı olan burçlarda mazgal açıklığı tespit edilememiştir (Resim 4.708, 4.709, 4.710).

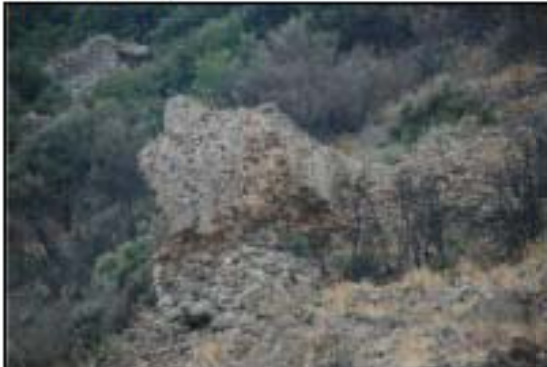
Resim 4.710 Güneydoğuda hasarlı burç, 2009 (E.S.C.)

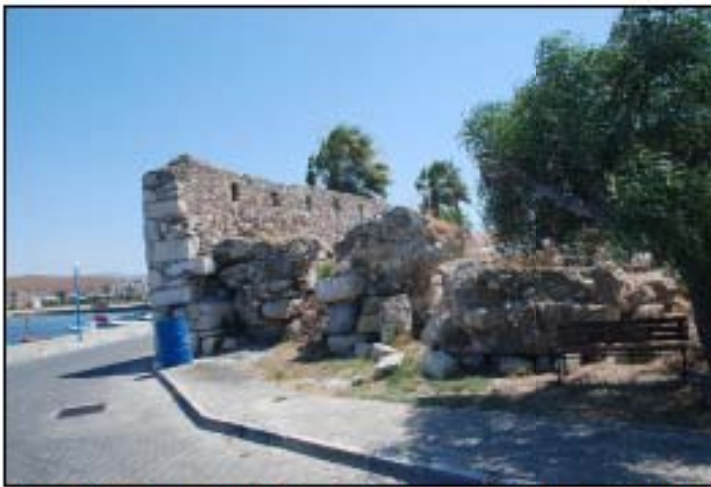
Resim 4.785 Kuzeybatı köşede surların hasar gördüğü kısım, 2009 (E.S.C.)

- Surların kuzey bölgesinde zarar gördüğü, yıkıldığı görülmüştür. Kurtarılması ya da restorasyonu ile ilgili bir çaba tespit edilmemiştir. Bu kısımların onarılması, yapı bütünlüğünün mümkün olduğunca korunması, turizmin olumsuz etkilerine maruz bırakılmaması gereklidir (Resim 4.785).
- Hava şartlarına açık durumdaki duvarlarda malzeme hasarları da görülmektedir.
- Kalenin güncel rölövesi yoktur.

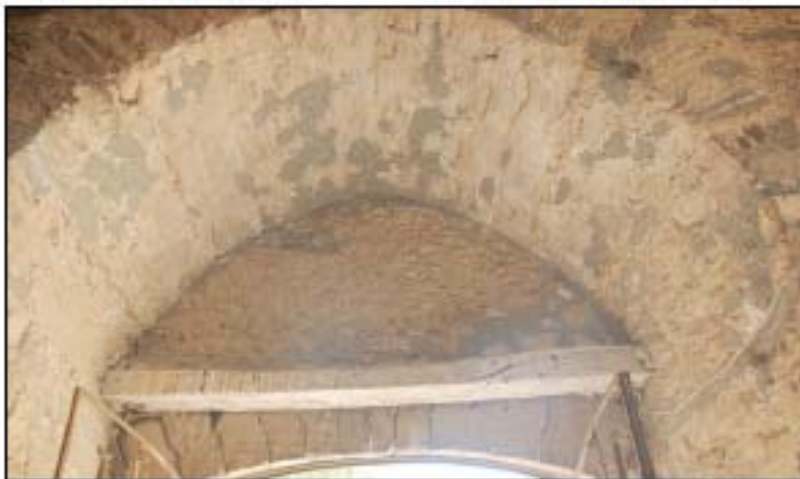
Resim 4.821 K2 üzerinde çimento esaslı harçla yapılmış onarım, 2009 (E.S.C.)

- Çimento esaslı harçla yapılmış onarımlar ve ekler (cami döşemesi) zaman içinde kalenin yapı taşlarını olumsuz etkileyecektir (Resim 4.821).
- Kalenin özellikle kuzey, kuzeydoğu dış surları özgün şekliyle durmaktadır. Malzeme hasarları fazladır. Kullanılan taşın cinsi ve bölgenin rüzgarlı havası malzemeyi olumsuz etkilemektedir. Bu etkilerin en fazla görüldüğü yerlerden biri minarenin gövdesidir.
