MUDANYA GİRİTLİ MAHALLESİ GELENEKSEL
KONUTLARININ MİMARLIK ÖZELLİKLERİ
ÜZERİNE BİR ARAŞTIRMA

Mimar Gülhan AYDOĞAN

YÜKSEK LİSANS TEZİ

İSTANBUL, 1994

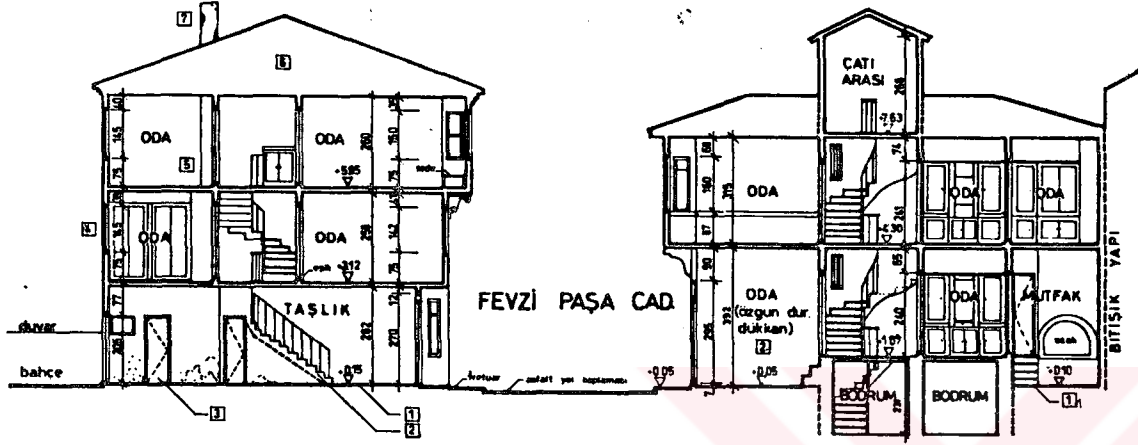
B-B KESİTİ

1. Zemin kaplamasında çatlaklar olmuştur.
2. Basamaklarda kırılma ve kopmalar görülmektedir.
3. Wc yapımı sonrası sızdıran sızıntıdır. Su gideri iyi bağlanmadığından sık sık taşma olmaktadır ve yapı rutubet almaktadır.
4. Arka cephe pencereleri yenilenmiştir.
5. Çatı katı oca duvarlarında kabarmalar vardır.
6. Çatı arası yeni duvarlarında kırımlar olduğundan, içeride yağmur ve kar suyu birikerek döşemeyi çürütmektedir.
7. Baca sızı ve tuğlalarında çökme tehlikesi görülmektedir.

1. 1977 yılındaki fotoğraftan da görüldüğü üzere onarım sonrasında zemin kat lotu -30cm yukarı kaldırılmıştır (Bkz. R.No.).
2. Yapının bodrum katına önceleri evin içinden tek bir giriş varken, onarım sonrasında sokaldan da ayrıca bir giriş verilmiştir.

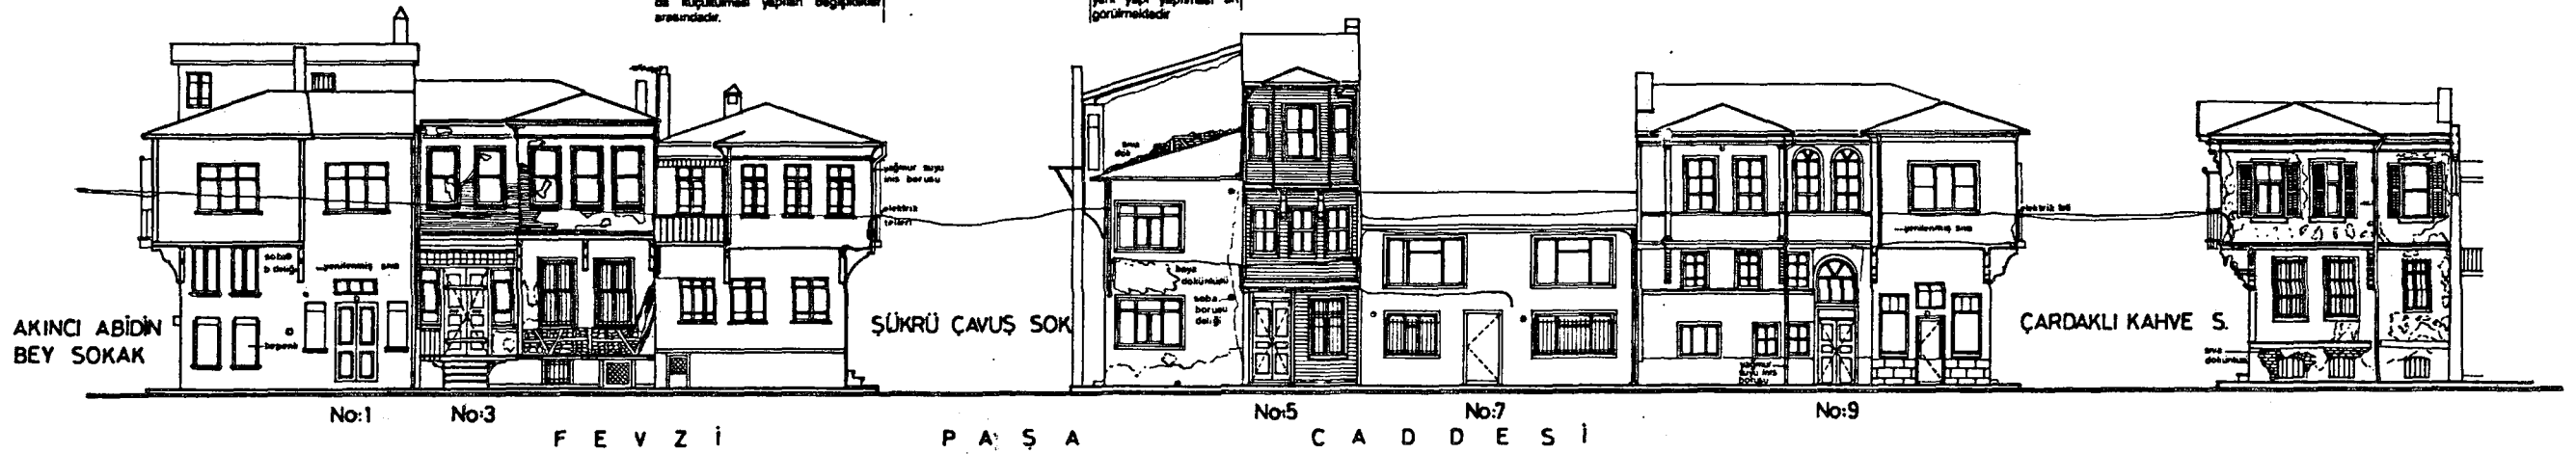
Bodrum kat diş sıvasında dökülmeler görülmektedir. Bodrum kat pencerelerinin kırılması nedeniyle, mekânların içine bunlardan yağmur girmekte ve hatta çöp sızmaktadır. Diş sıvası özgün olan yapının cephesi yeni boyandı. Halde kabarma ve dökülmeler başlamıştır. Çatı yakın tarihte onarıldığından herhangi bir sorunu yoktur.

Griş kapısı yenilenmiştir. Ara kattaki pencere altı pervazları kaldırılmıştır. Çamaşır altı kornişlerinin profili olduğu eski fotoğraflardan görülmektedir. Ancak günümüzde de profilleri görünmeyecek şekilde sıvanmıştır. Yenilenmiş esas kat pencereleri yapıldıkça özgün örnekleri ile uyum sağlanamamıştır. Resimlik de görüldüğü gibi yapının sağak ahşapları. Ancak günümüzde sağak yapı ile birlikte sıvanmıştır.

Yapının cephesinden de etkileyeceği üzere taşıyıcı sisteminde büyük hasarlar vardır. Döşeme kirişleri açığı çökmüş, kaplama tahtalarından hemen aşağıya kırma ve kopmalar olmuştur. Yapının en kısmının ayakta kalıp, arka kısmının tümüyle yıkılmış olmasından dolayı özgün yapıya onarılması mümkün değildir. Bu nedenle cephe bölümleri ve plan biçimi kullanılarak kargir yapıyı sağlamasına yönelik önlemler alınmıştır. Eski yapının taban altını aynı uygulamaya dayalı olarak kapentlerinin peşlemlerine ve kopmuş oldukları görür. Beşer kapının sol yanında bulunan ahşap kaplamada ise kopmalar vardır.

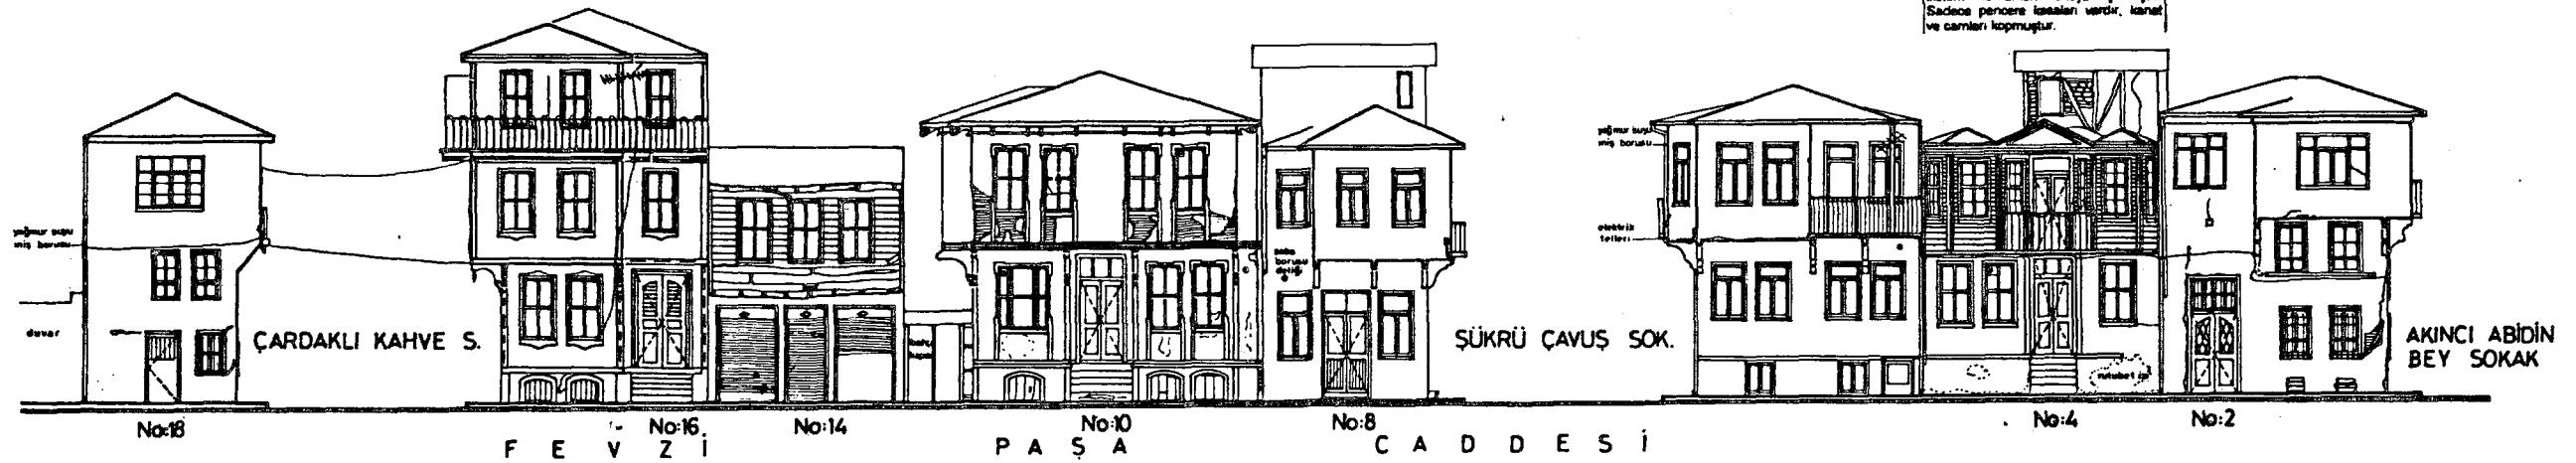
Geçirdiği onarım sonrasında yapının tüm diş sıvasının yenilendiği görür. Korniş ve alt sıvanın birlikte sıvanmış olması dolayısıyla özgün profilleri bilinmemektedir. Pencere açılım sistemlerinin değiştirildiği düşünülmektedir. Pencere altı pervazların sıva ile oluşturulduğu görülmektedir. Ancak bu sıvanın bölgede uygulanmış diğer örnekler gibi ilk yapıldıklarında ahşap olduğu düşünülmektedir.

Yapının 1977 yılındaki fotoğraflardan da görüleceği gibi yapının zemin döşemesi - 30 cm yukarıya kaldırılmıştır. Kapı cephesi ile aynı yüzeydedir. Zemin kat pencereleri ve giriş kapısı sonraki dönemde yapılan onarım sırasında yenilenmiştir.

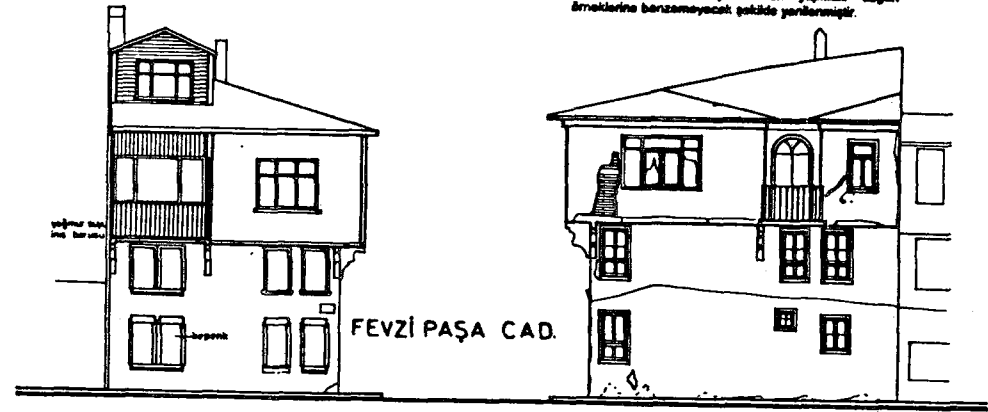
AKINCI ABİDİN BEY SOKAK CEPHESİ

Yapının diş cephesinde sıva dökülmeleri olmaktadır. Demir olanı esas kat balkon korkuluğundan 1977 yılındaki fotoğraflarda ahşap olduğu görülmüştür. Bunun kapısında da çamın olduğu görülen bölgede görülmüştür. Esas kat pencereleri yapıldığı ahşap İrneklerine benzemeyen çelikte yenilenmiştir.

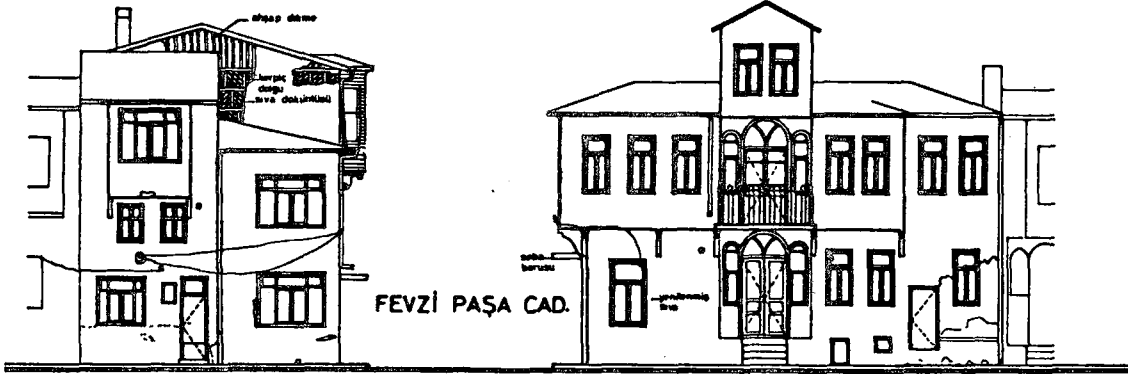
No:8

Yapının geçirdiği onarım sırasında diş cephe sıvası yenilenmiştir. Bu arada köşeler ve kat silmesi de sıvanmıştır. Cephe sıva borusu delikleri bulunmaktadır. Daha önce eldivan, günümüzde ise mutfak olarak kullanılan mekânları sağa açılan kapı bulunmaktadır. Bodrum kat penceresinde kanat ve cam bulunmamaktadır.

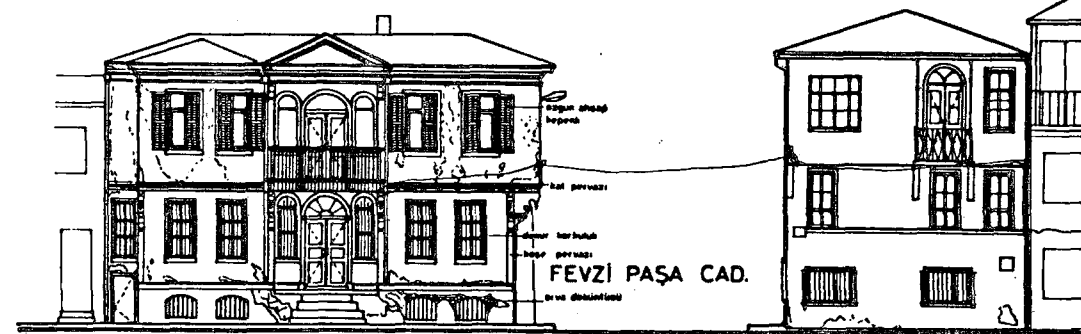
No:12

Bodrum kat avazında dökülmeler görülmektedir. Bodrum kat korkulukları korozyona uğramıştır. Pencere kanat ve camları kopmuşlardır. Diş cephe boyasında kabarma ve dökülmeler vardır. Alın ahşap profillerinde çürümüş kusurlar bulunmaktadır.

Zemin kat ve esas kat pencereleri değiştirilmiştir. Diş cephe sıva dökülmeleri görülmektedir. Esas kat kat silmesi, pencere alt pervazı ve köşe pervazları kaldırılmıştır.
