**SİDE MÜZESİ'NDE BULUNAN ANTİK DÖNEM TAŞ
ESERLERİN BAKIM ONARIM ÇALIŞMALARI VE
MEVCUT DURUMLARININ İNCELENMESİ**

DOKTORA TEZİ

KONYA- 2015

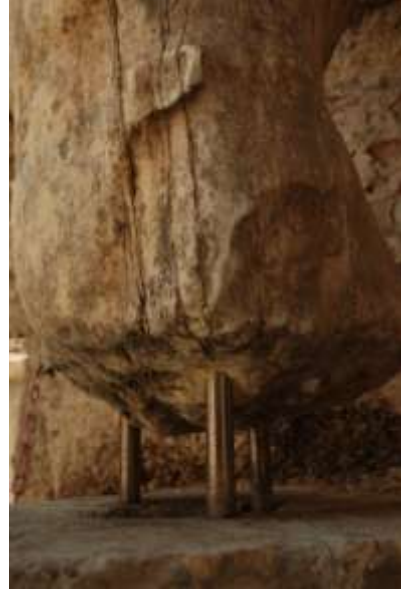
Birleştirme (yapıştırıcılar ve bağlantı pimlerinin durumu): Torso'nun bağlantı noktasında ki araldit yapıştırıcıda çatlamlar görülmekte bu nokta gelecekte sorun oluşturabilir(Lev. 1- Res. 2,3).

Resim 2: : Erkek Torso yüzey çatlakları

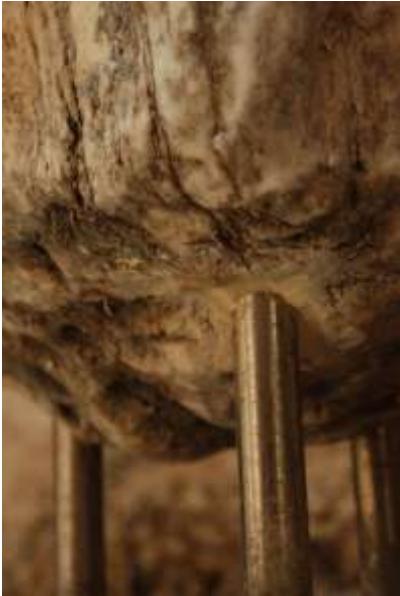
Resim 3: Erkek Torso pimlerin durumu

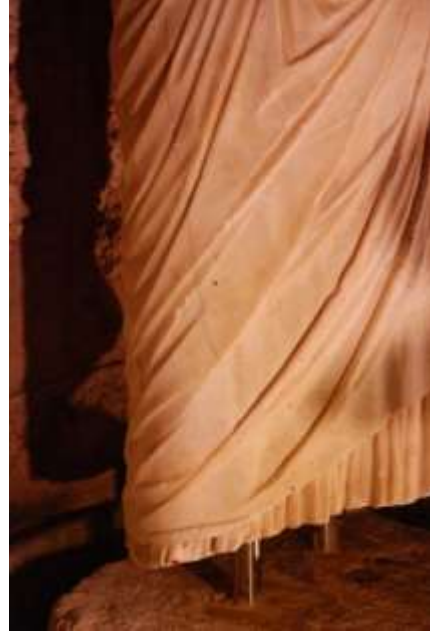
Resim 2: Kadın Heykeli yüzey çatlak görünüm

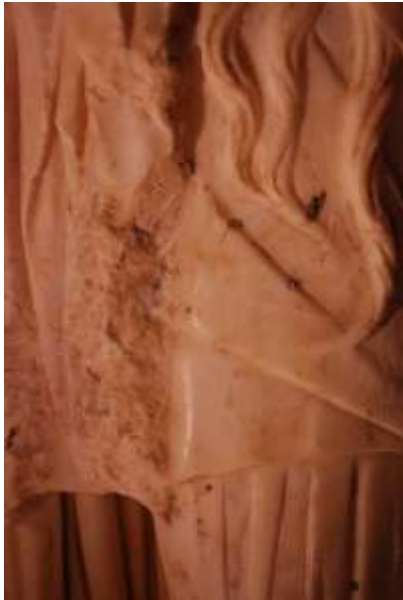
Resim 3: Kadın Heykeli yüzey korozyonu detay görünüm

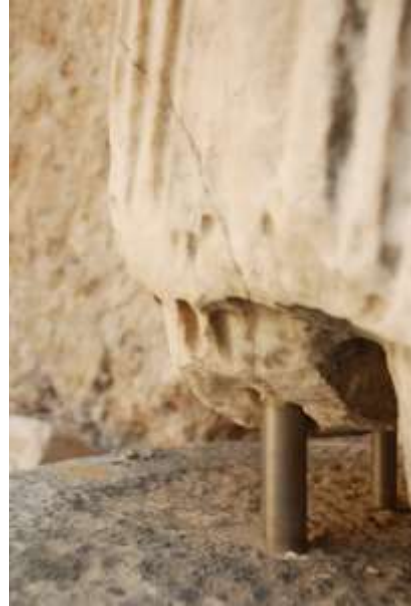
Birleştirme (yapıştırıcılar ve bağlantı pimlerinin durumu): Eserin bağlı bulunduğu pimlerin dip kısımlarında çatlamlar ve pul pul atmalar mevcuttur (Lev. 5- Res. 2,4). Bunlar kontrol edilerekten derin bir çatlağa yol açmasına veya içerisine nem alması önlenerekten müdahale edilmeli.

Resim 4: Zırlı Heykel pimler ve çatlak detay

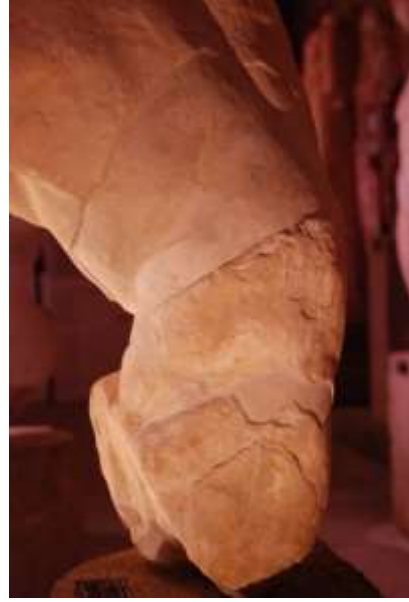
Resim 2: Diskobol Torso çatlak ve kırıkların durumu

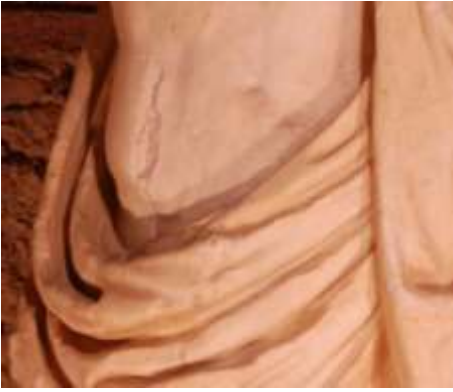
Resim 3: Erkek Heykeli-Zeus (Asklepios)
kırık ve çatlak detay

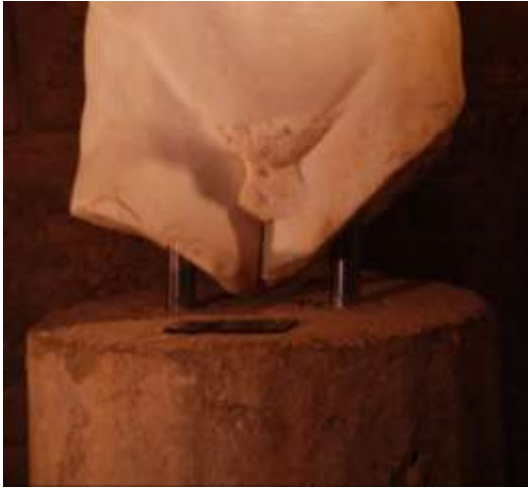
Resim 3: Heykel parçası- Hermes pimler ve çatlaklar detay

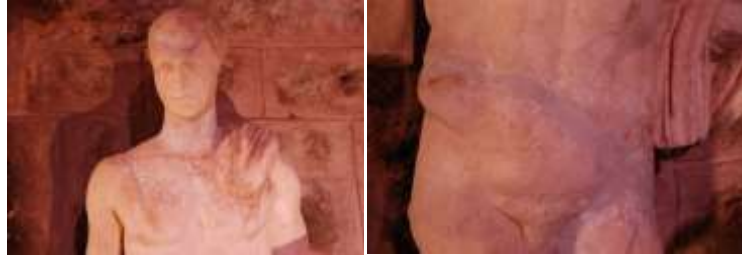
Heykelin sağ alt dirseğinin ucu akemi –çimento harcı ile yapıştırılmış, fakat çatlak 6 parçadan oluşmaktadır. Bu dirseğin içine 18 mm çapında bir bağlantı demiri yerleştirilmiştir. Sol dirseğin içinde olan bağlantı demirinin çapı 27 mm ve heykelin ağırlığına göre kaideye olan bağlantı demirlerinin ikisi fazlasıyla uzun idi. Önemli bir sarsıntıda bile heykelin ağırlığından dirseğin kırılması ile heykelin düşmesi mümkündür. Mermer çok gevremiştir ve heykelin vücudunda pul pul tahribat var (Lev. 12- Res. 3,4).

Resim 4: Erkek Heykeli
yüzey korozyonu detay

ortasını boydan boya delip göğüs kafesinin içine kadar 84 cm bir delik açtık ve yekpare 30 mm çapında krom çelik bir çubuk ile baldır kalça ve göğsü birleştirdik. Ancak bu şekilde 800 kg ağırlığındaki heykel sakat ve güvenilmez olan dirseklerden alınıp sağlam durumda montaj edilmiştir. Baldır ve kalça ayrıca 10 mm krom çelik pimlerle sağlamlaştırıldı (Lev. 12- Res. 1,2). Gereken yerlere sağlam bir dolgu yapıldı. Kaideye monte edilmesi ile onarımı bitirilmiştir. Heykelin yüzey korozyonu restorasyonu sonraya bırakıldı (Lev. 12- Res. 4,5).

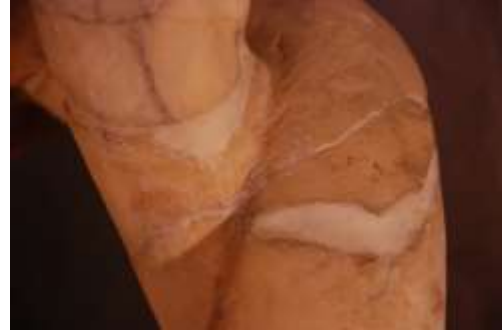
Sağlamlaştırma (Konsolidasyon) (çatlak ve kırıkların durumu): Restorasyona uygun malzeme ile başarılı bir şekilde yapılmıştır (Lev. 13- Res. 2,3).

Resim 2: Asklepios heykeli kırık ve çatlaklar detay

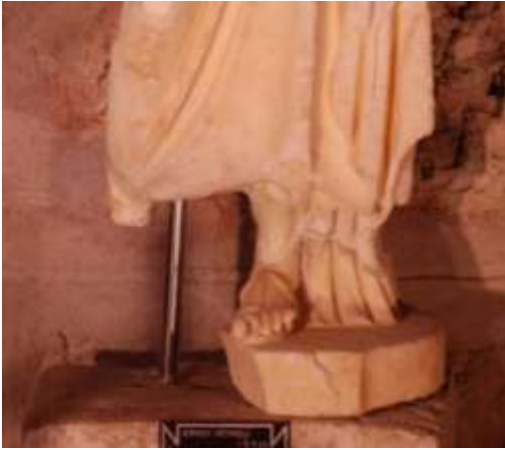
Resim 3: Erkek Heykeli pimler ve çatlaklar detay

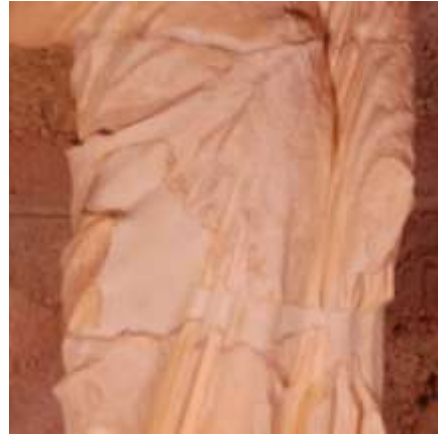
Resim 4: Erkek Heykeli çatlaklar ve kırıklar detay

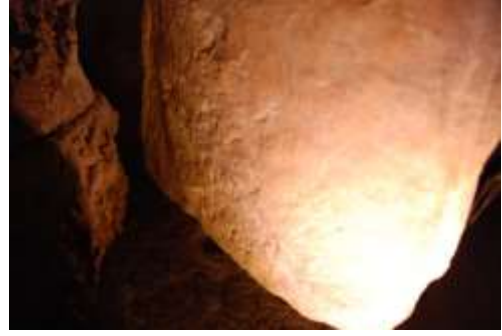
Resim 2: Kadın Heykeli yüzey korozyonu
detay

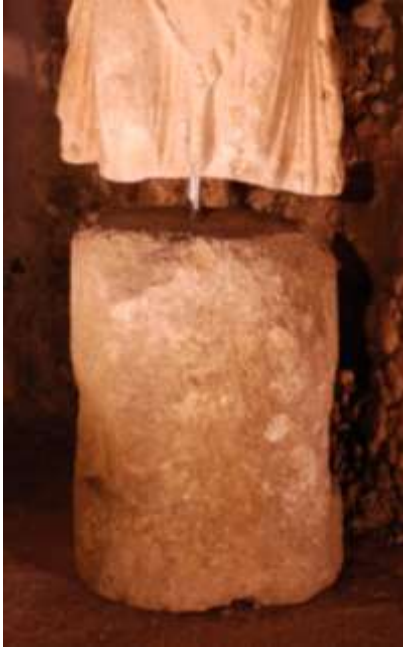
Resim 3: Kadın Heykeli pimler ve kaide
detay

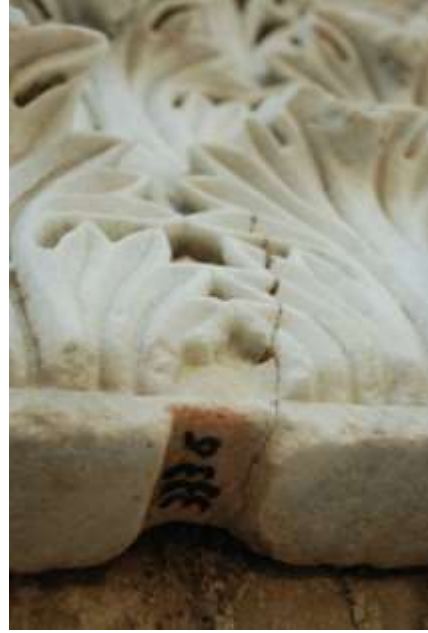
Resim 2: Mimari Parça Akanthus Yaprađı
çatlaklar detay

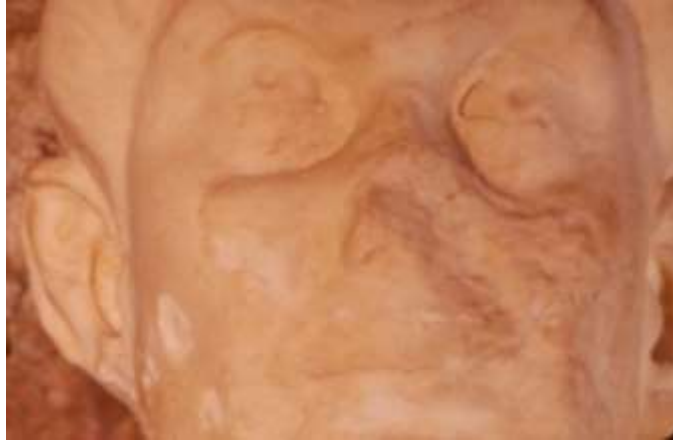
Resim 3: Portre yüzey korozyonu detay

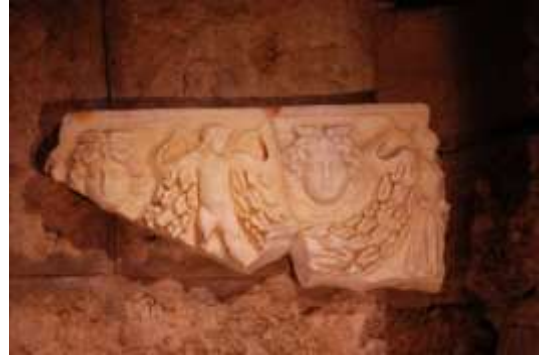
Resim 4: Lahit Parçası genel görünüm

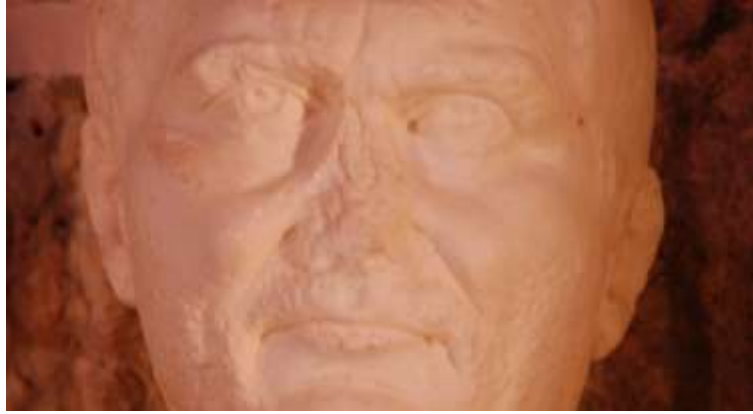
Resim 3: Portre yüzey korozyonu detay

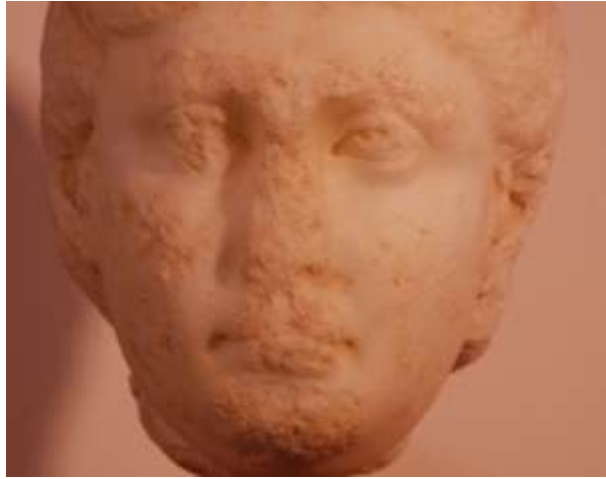
Resim 3: Kadın Başı yüzey korozyonu detay

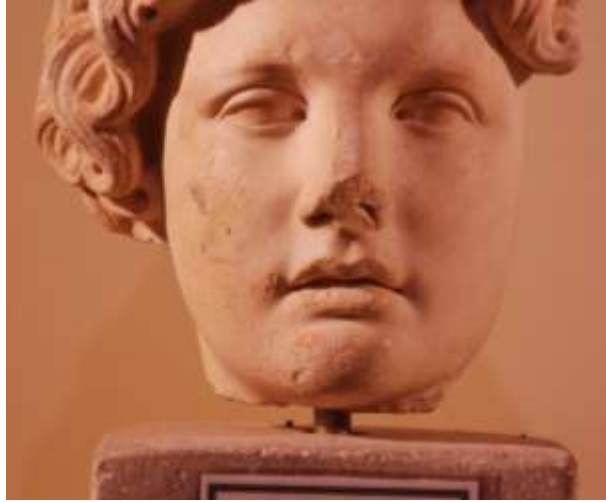
Resim 3: Portre Başı yüzey korozyonu detay

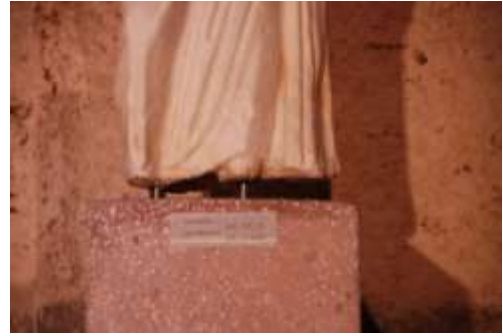
Resim 4: Heykel Asklepios kırık ve çatlaklar
detay

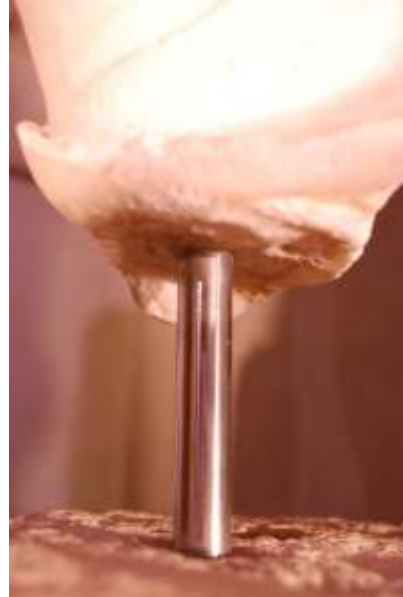
Resim 4: Heykel Asklepios pim ve yapıştırıcı
detay

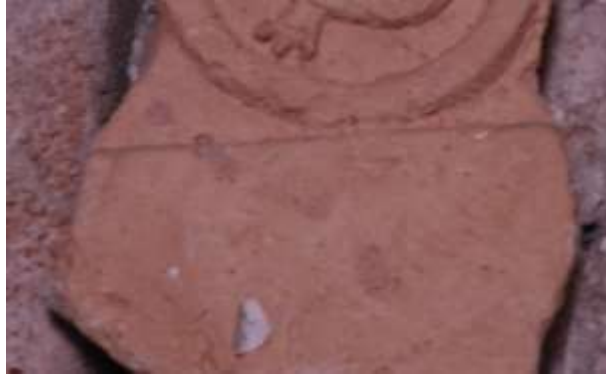
Resim 3: Nar Kabartması yüzey korozyonu detay

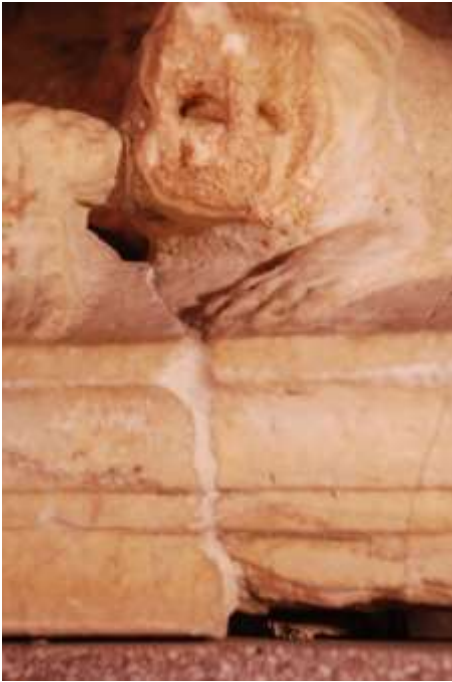
Resim 3: Ostotek Kapağı Parçası kırık ve çatlaklar detay

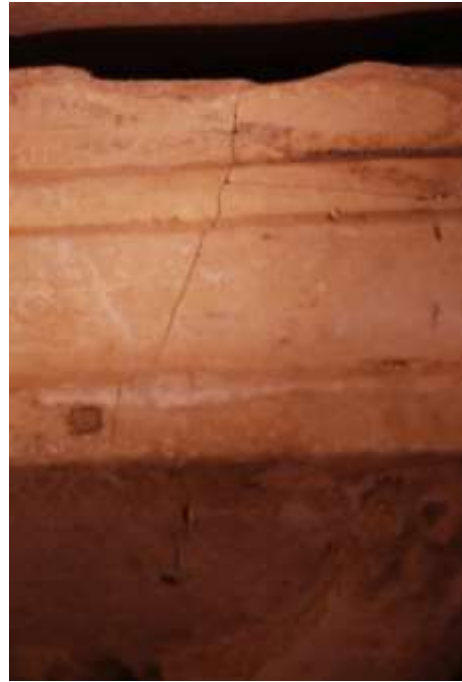
Resim 4: Ostotek Kapağı Parçası kırık ve çatlaklar detay

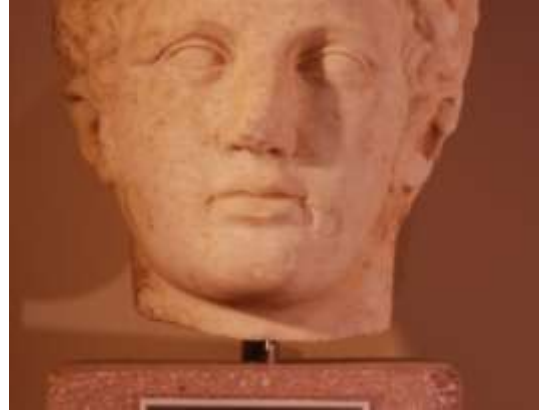
Resim 2: Heykel Başı yüzey korozyonu detay

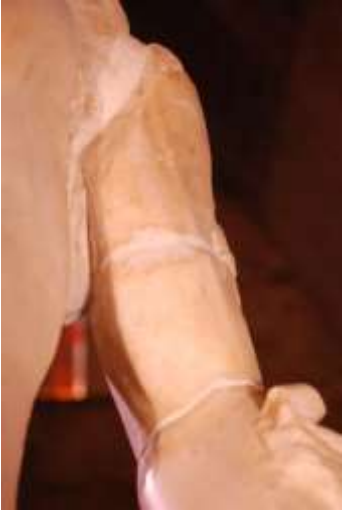
Resim 3: Hermes Heykeli kırık ve çatlaklar detay

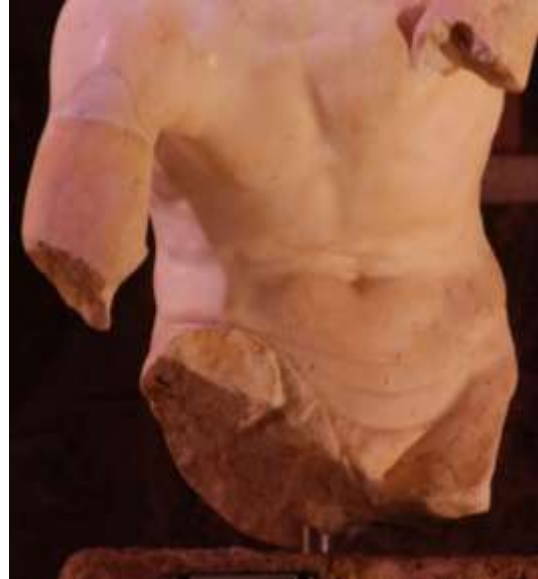
Resim 4: Heykel Parçası pim, kırık ve çatlaklar detay

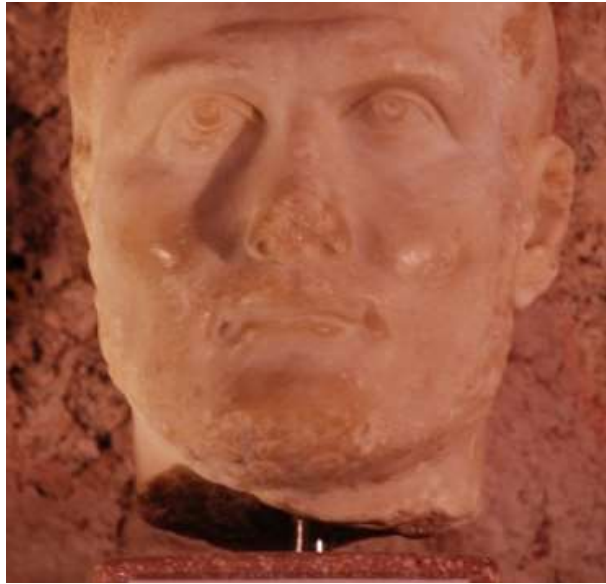
Resim 3: Portre yüzey korozyonu detay

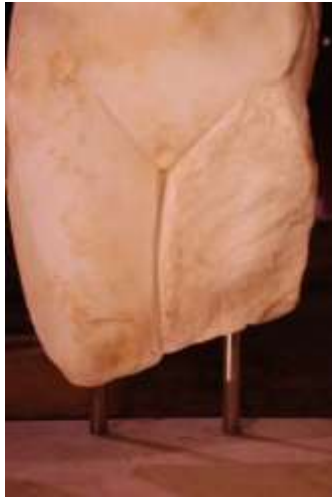
Resim 4: Heykel Grubu pim ve yapıştırıcı detay

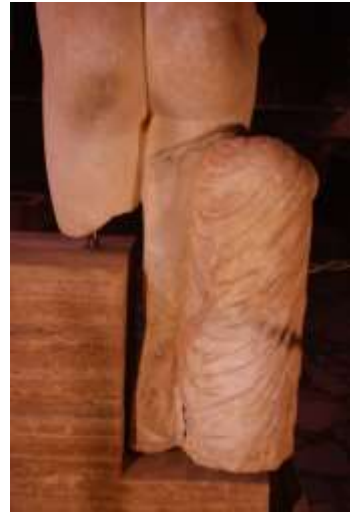
Resim 5: Heykel Grubu kırık ve çatlaklar detay

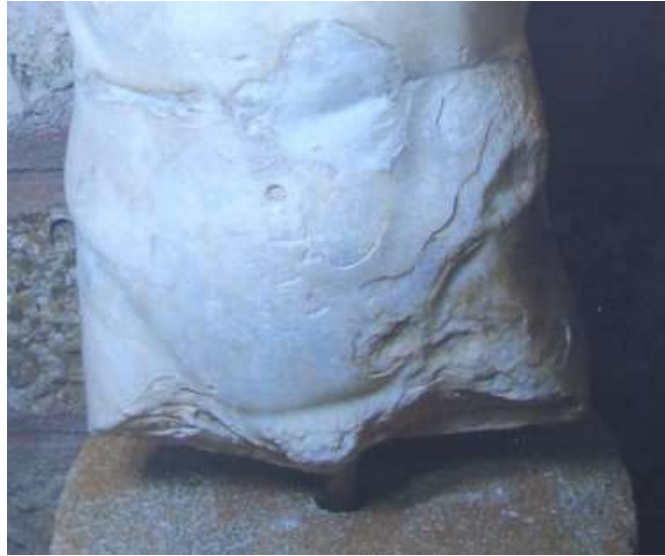
Resim 3: Heykel Torso yüzey korozyonu ve pim detay

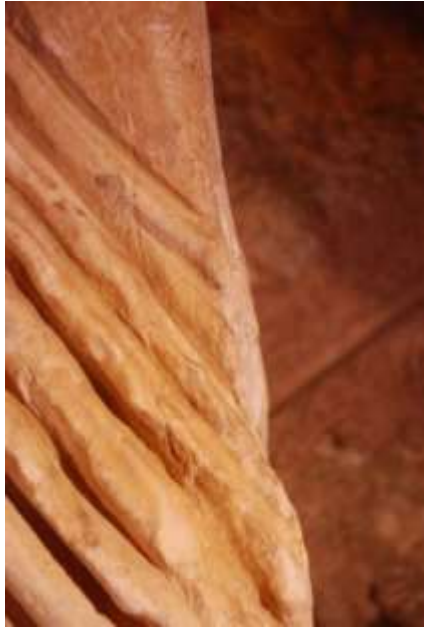
Resim 3: Heykel Athena kırık ve çatlaklar detay

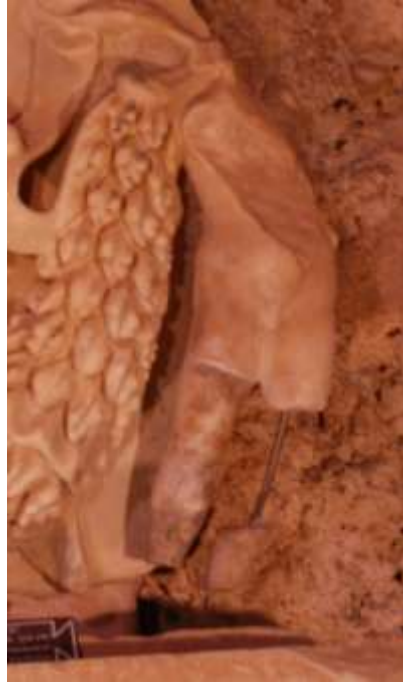
Resim 3: Lahit Parçası pim,kırık ve çatlaklar detay

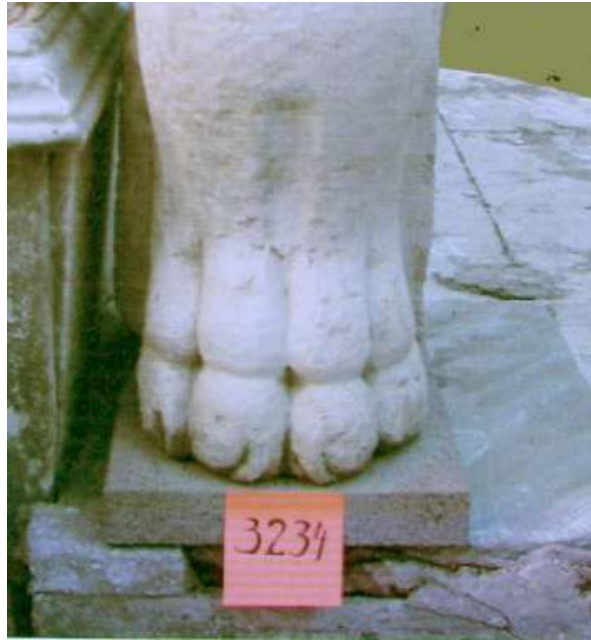
Resim 3: Konsol Ayađı yüzey korozyonu detay

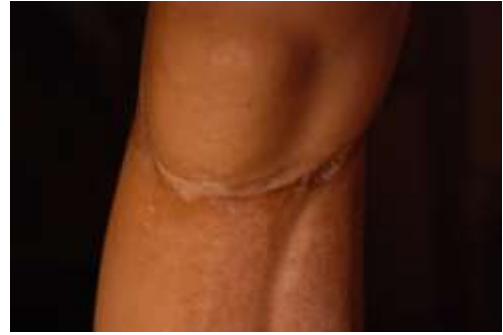
Resim 4: Heykel (Hermes) kırık ve çatlaklar
detay
