**SOMA'DA OSMANLI DÖNEMİ SİVİL**  
**MİMARLIK ÖRNEKLERİ KORUMA**  
**SORUNLARI VE ÇÖZÜM ÖNERİLERİ**

**Ekim, 2019**

**Dokuz Eylül Üniversitesi Fen Bilimleri Enstitüsü  
Yüksek Lisans Tezi  
Mimarlık Anabilim Dalı, Restorasyon Programı**

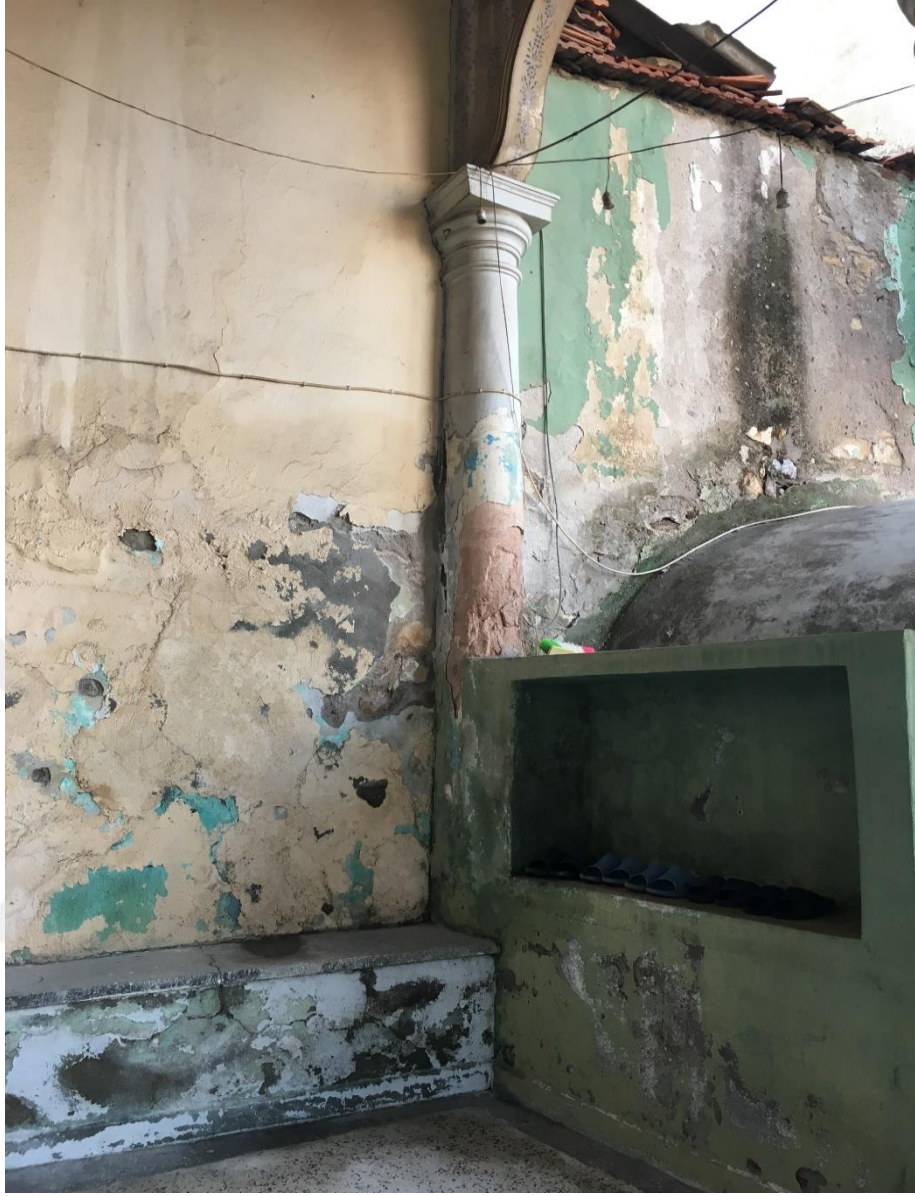
Şekil 2.24 Son cemaat yerinin batı duvarındaki malzeme bozulmaları gösteren görüntü (Kişisel arşiv, 2017)

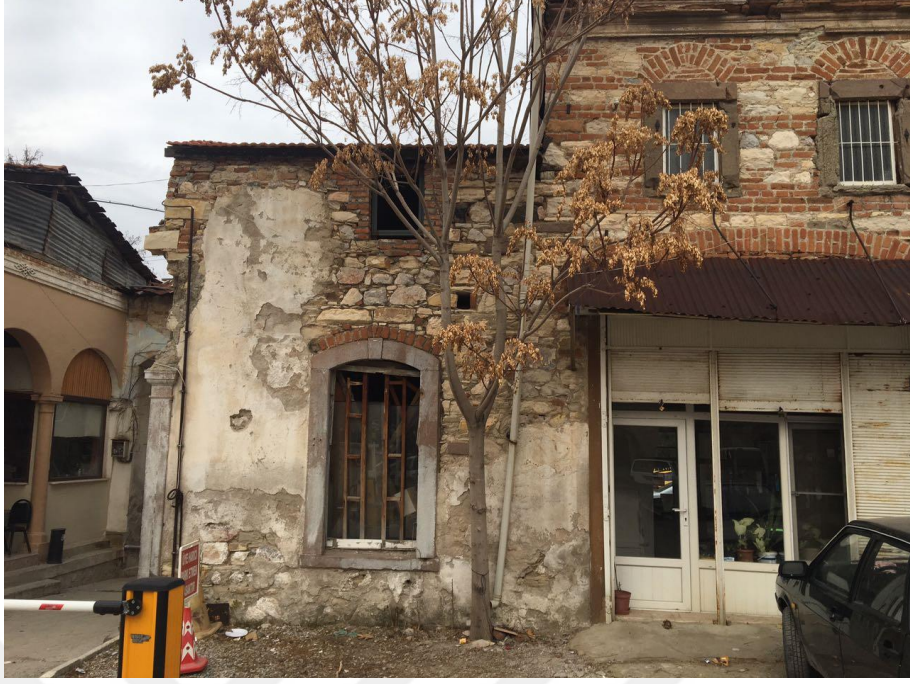
Şekil 2.45 Yapılarda görülen sıva dökülmeleri, malzeme kayıplarına bir örnek (Sol taraftaki birim, yukarıdaki metinde bahsedilen Avcılar Derneği'dir.) (Kişisel arşiv, 2019)

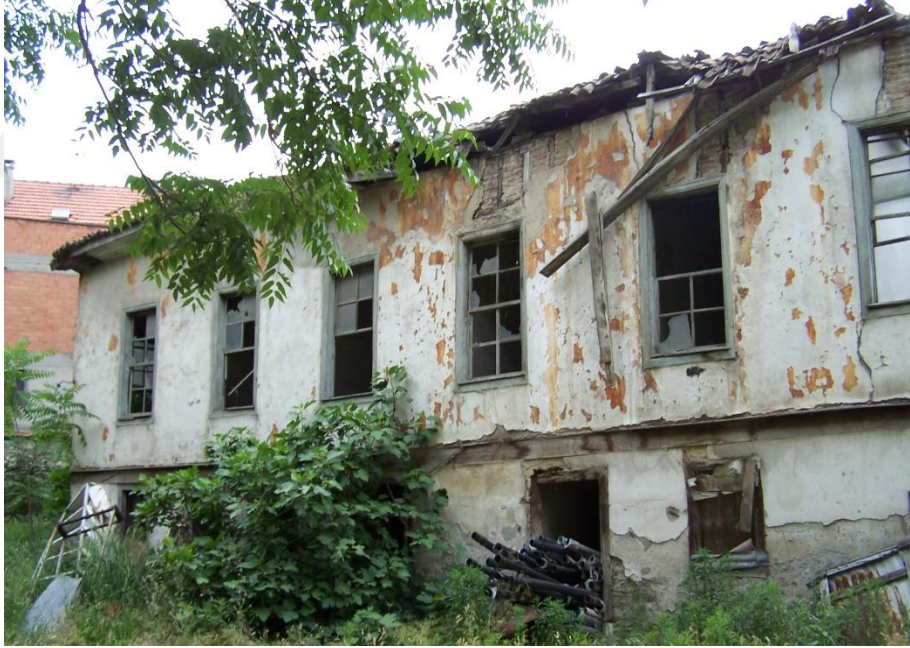
Şekil 2.48 Hanın batı ve güney boyunca uzanan, günümüze ulaşamayan konaklama birimi (Soma Belediyesi arşivi, 2010)

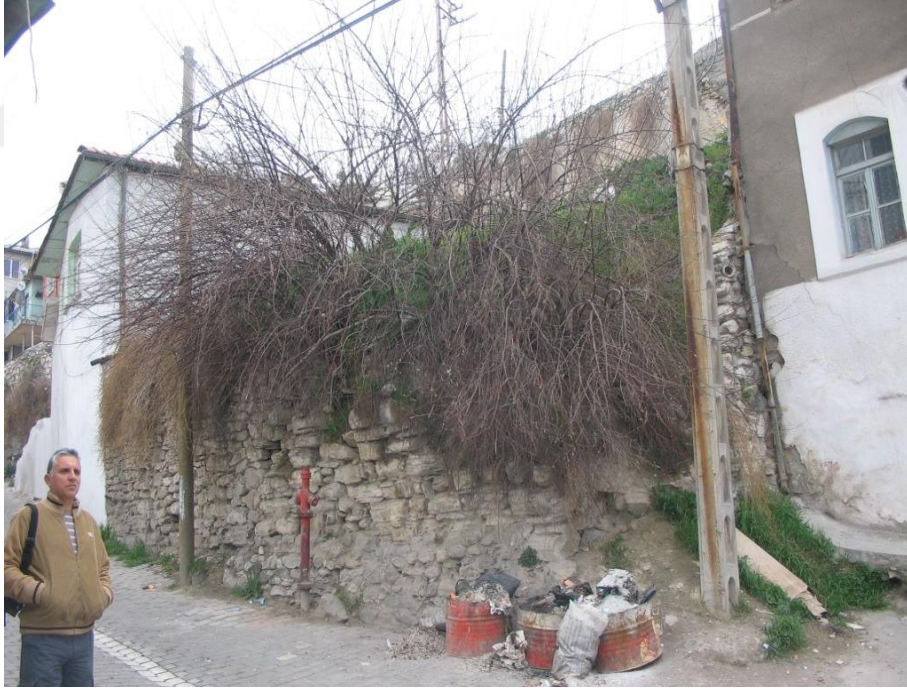
Şekil 3.8 238 Ada 29 Parseldeki tescil işleminden bir süre sonra yıkılıp günümüze yalnızca yığma taş duvarı kalan yapı (Kişisel arşiv, 2019)

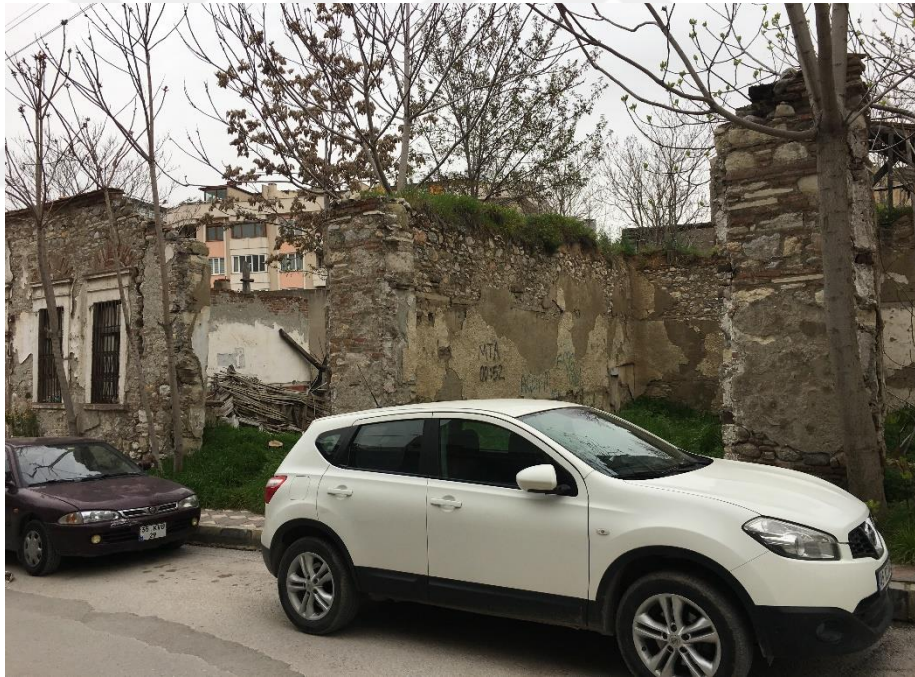
Şekil 3.15 79 Ada 27, 28, 29 Parsellerindeki Balıcı Han'ın harabe olan dükkanları (Kişisel arşiv, 2017)

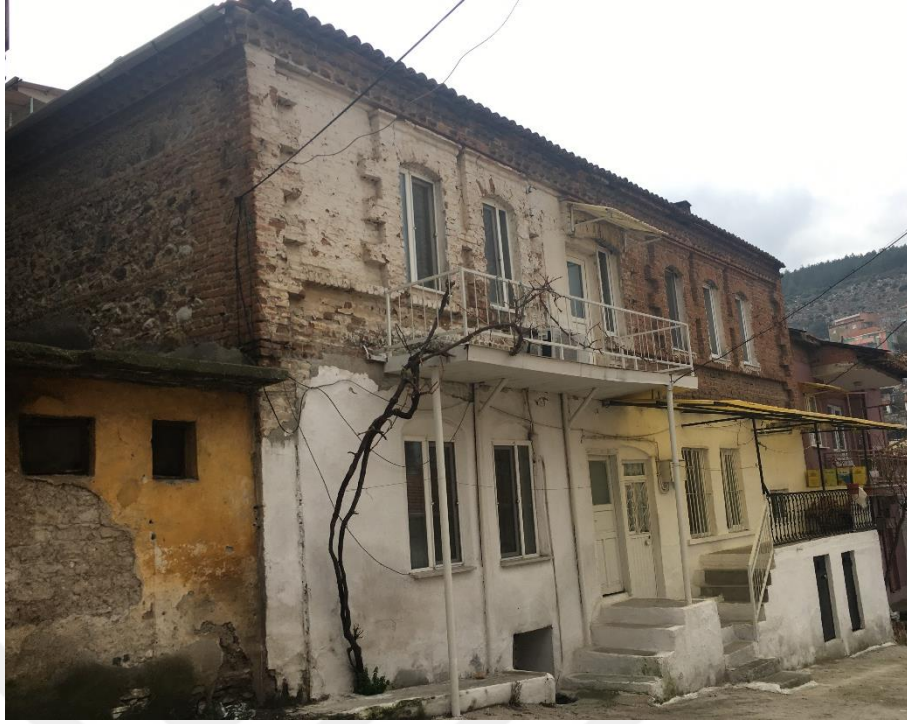
Şekil 5.3 Özgünde bir bütün olan yapının farklı ailelerin kullanımı için ayrılmasına ve özgün cephe kurgusunda olmayan balkon eki yapılmasına bir örnek (Kişisel arşiv, 2017)

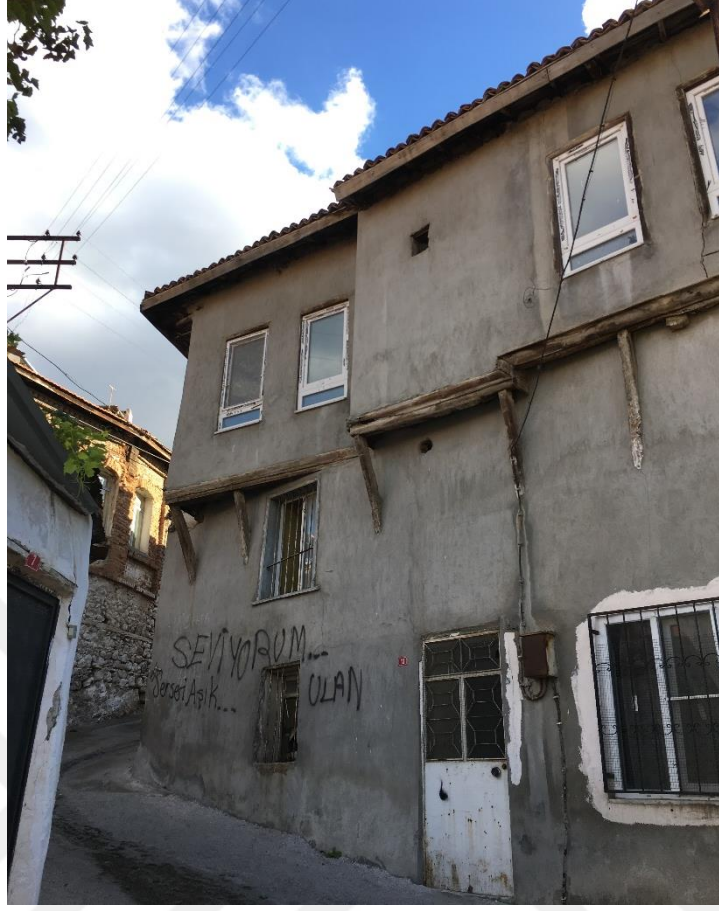
Şekil 5.4 Yapıda, özgünde olmayan kapı ve pencere açıklıklarının oluşturulduğu bir örnek (Kişisel arşiv, 2018)

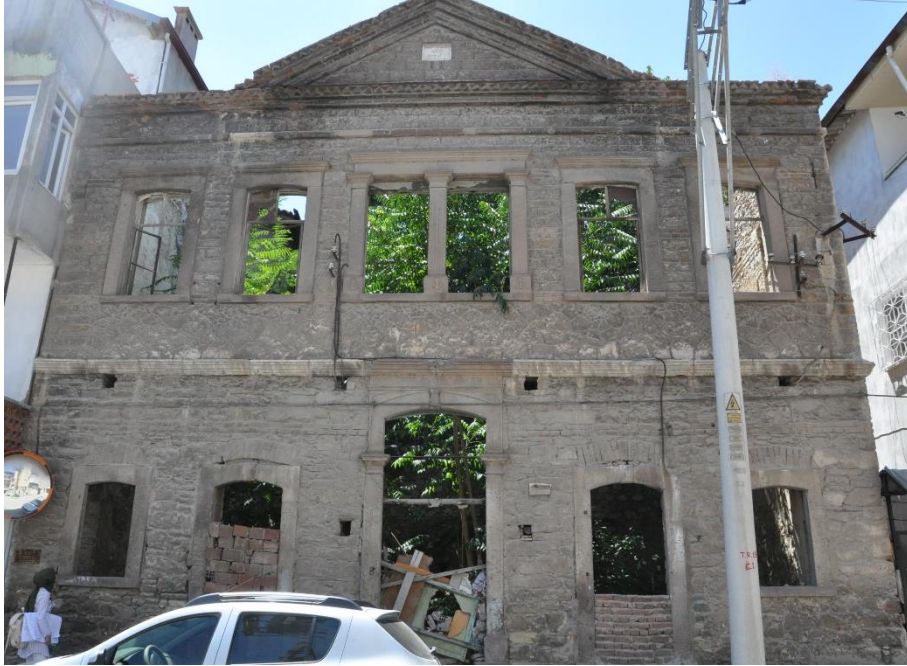
Şekil 5.26 Kısmi rekonstrüksiyonu önerilebilecek, İzmir 2 Nolu Kültür Varlıklarını Koruma Bölge Kurulu arşivinde restitüsyon projesi çizimleri bulunan Sıtma Savaş Binası (Kişisel arşiv, 2017)
