**YÜKSEK
LİSANS
TEZİ**

**İSTANBUL TOPHANE KASRI: KORUMA
SORUNLARI VE ÇÖZÜM ÖNERİLERİ**

UĞUR ALANYURT

EKİM 2019

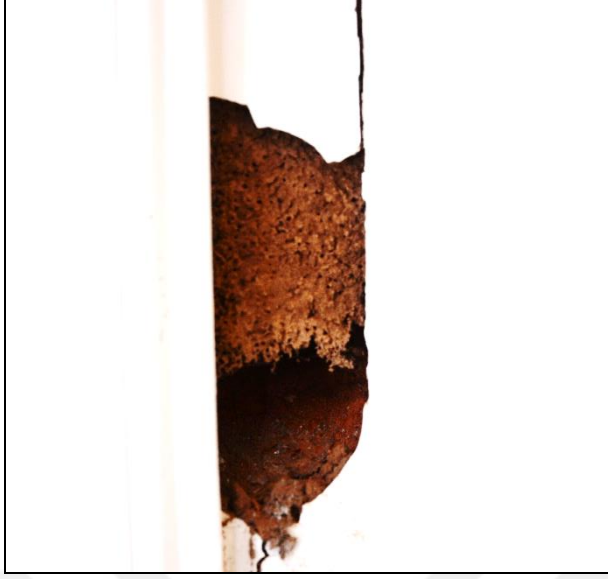
Resim 4.2. Mantar ve böcek istilasına uğramış ahşap

Tophane Kasrı'nda uzun süreli veya daimi ıslak kalan bölgelerdeki ahşaplarda, böcekler ve mantarlar için uygun yaşam alanı oluşmuştur. Deniz suyu, sodyum klorür ve magnezyum klorür tuzları başta olmak üzere bünyesinde çeşitli tuzlar barındırır, 34.000 mg/l toplam tuz miktarıyla yapı içerisindeki metal donatılar ve taşlar için yoğun korozif etkiye sahiptir (Yıldırım, 2007 s.27). Kireç taşları, sıva veya harçlarda, karbonat gibi az çözünebilir tuz içeren malzemelerin, çözünmesine neden

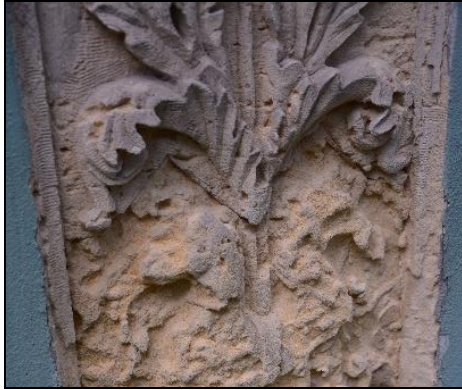
Sıvıların yüzeysel çekme gerilimleri ve kılcal çatlaklardaki, gözeneklerdeki basınç farklılığı sıvının gözenek/çatlak boyunca ilerlemesini sağlar, buna kapiler hareket denir. Su kendi varlığının yanı sıra beraberinde çözünebilir tuzları da taşıyarak yapıda bozulmalara neden olur (Resim 4.3).

Resim 4.3. Zemin kat cephe süslemelerindeki yüzey kayıpları

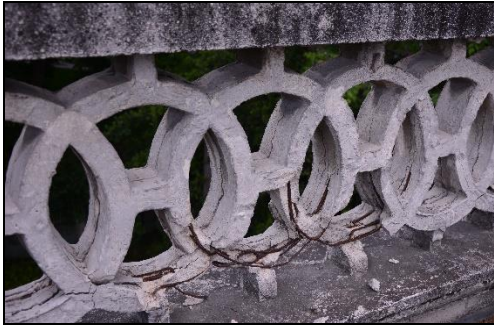
Kalıba döküm metoduyla üretilmiş süslemelerin içerisinde ve taş malzemelerin birleşim yerlerinde demir donatılar kullanılmıştır. Ne dökümü yapılan malzemenin içerisinde veya üzerinde, ne de demirlerin üzerinde, oksidasyonu yavaşlatacak bir malzeme uygulanmamıştır. Alınmayan tedbirler nedeniyle; yapı süslemelerinde kullanılan metal donatılar paslanarak hacimce genişlemiş, çatlaklar oluşmasına, yüzeysel ve kütleli kayıplar oluşmasına neden olmuştur (Resim 4.4). Deniz suyu ve çimento onarımlardan kaynaklanan klorür gibi agresif iyonların varlığı, demir üzerindeki patina adı verilen pasif oksidasyon tabakasında aşınmaya neden olur. Pasın oluşumu genişletici bir etkiye sahiptir ve çevresini saran sıva veya taş gibi malzemelerde gerilime neden olur (Girit, 2003, s.139)

Resim 4.4. Çatı korkuluğundaki donatıların paslanmasından kaynaklı tahribat

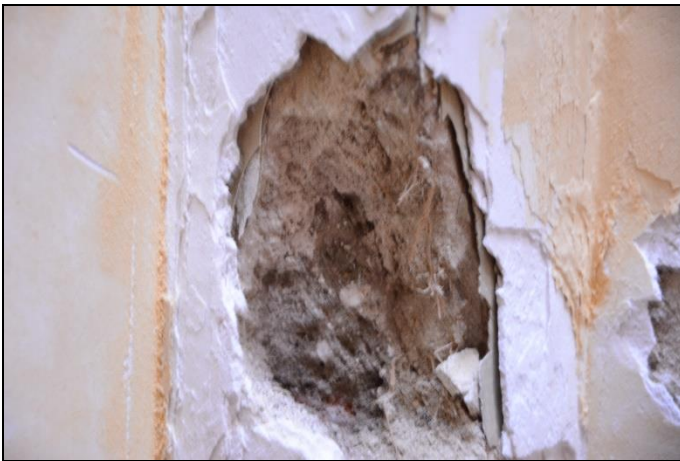
Resim 4.9. Özgün sıva, özgün boya, alçı sıva ve son dönem boya tabakası

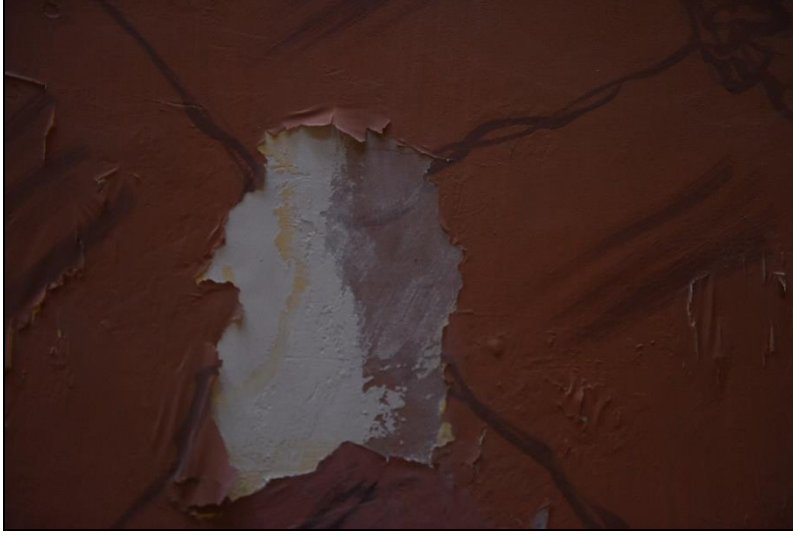
Resim 4.10. Özgün mermer taklidi, alçı sıva ve son dönem boya tabakası

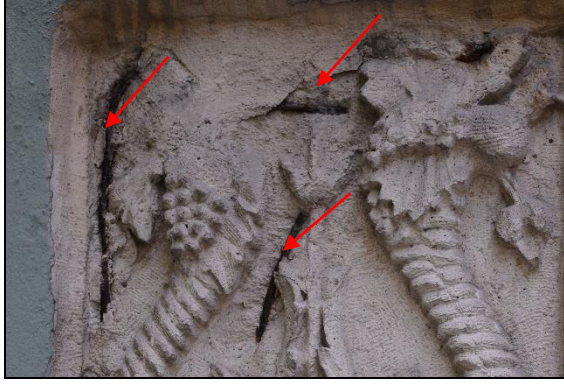
Resim 5.24. Yüzey erozyonuna neden olan donatılar

Dış cephede görülen yüzey kayıpları donatı paslanması ve tuzların yüzeye yakın yerlerde kristalleşmesinden kaynaklı olup çoğunlukla kayıpların derinliği 2 cm civarındadır. Söz konusu alalarda, lokal plastik tümleme yapılmalıdır. Özellikle tuzların etkisiyle yüzey kaybı olan yerlerde; yerinde duran ama kılcal çatlaklar nedeniyle mukavemeti düşük olan yerler sentetik fırça (dış fırçası) ile temizlenmelidir. Bu temizlik esnasında zayıf bölgeler tozuyarak yüzeyden ayrılacak ve sağlam bölgeye ulaşılacaktır. Plastik tümleme öncesi; analizlerde de ortaya çıktığı gibi yüzeye yakın yerlerde bulunan tuzlar, kâğıt hamuru kullanılarak ekstraksiyon yöntemi ile alınmalıdır. Tümeleme yapılacak alanın derinliği az olduğu için, tutunması arttırmak amacıyla, yeni sıvanın, süslemeli alanlara 2 mm çapında paslanmaz burgulu çubuklarla ankrajı yapılmalıdır. Ankraj işlemi için; 4 mm çapında delikler açılarak, Mowilith ya da Primal AC33 ile taş tozu karışımının deliklere enjekte edilmesi, ardından burgulu çubukların deliklere konulması önerilir. Tümeleme

Açığa çıkmış demirlerdeki pas tabakalarının mekanik yolla temizlenerek uzaklaştırılması gerekmektedir. Ardından bu bölgelerde korozyonu yavaşlatmak için, korozyon inhibitörü olan zinga, tannik asit veya kalsiyum nitrit kullanılmalıdır (Sayın ve diğ., 2017, s.520). İnhibitörler koruyucu paslanmayı tamamen önleyen malzemeler olmasa da, demir atomları ile kimyasal bağ kurarak paslanma reaksiyonunu oldukça yavaşlatan kimyasallardır (Girit, 2003, s.140). İnhibitör uygulaması ardından demir yüzeyine, %10-15 oranında, tolüen içerisinde çözündürülmüş Paraloid B72 sürülerek, koruyucu film tabakası oluşturulmalıdır.

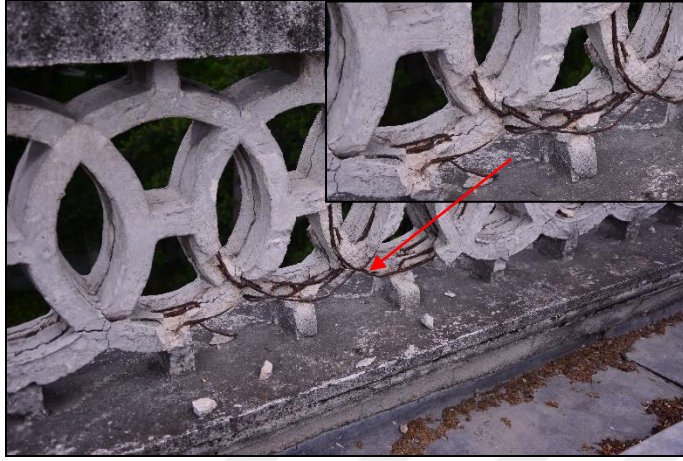
Resim 5.25. Parça kopmasına ve ayrışmalara neden olan donatılar

Çatı parapetinde ise, onarılması mümkün olmayan, derin çatlaklar içeren sıvaların alınması, ardından mevcut sağlam alanlardan alınacak kalıp ile tümlene yapılması gerekmektedir (Resim 5.25).

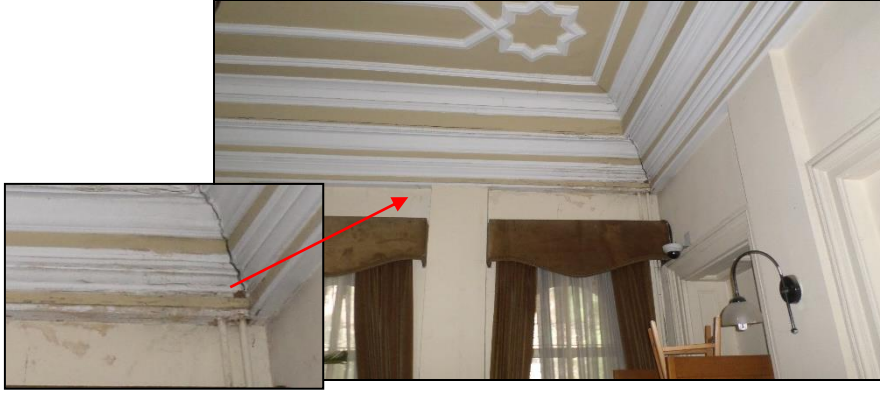
Resim 5.32. Tavan silmesindeki ıslaklık

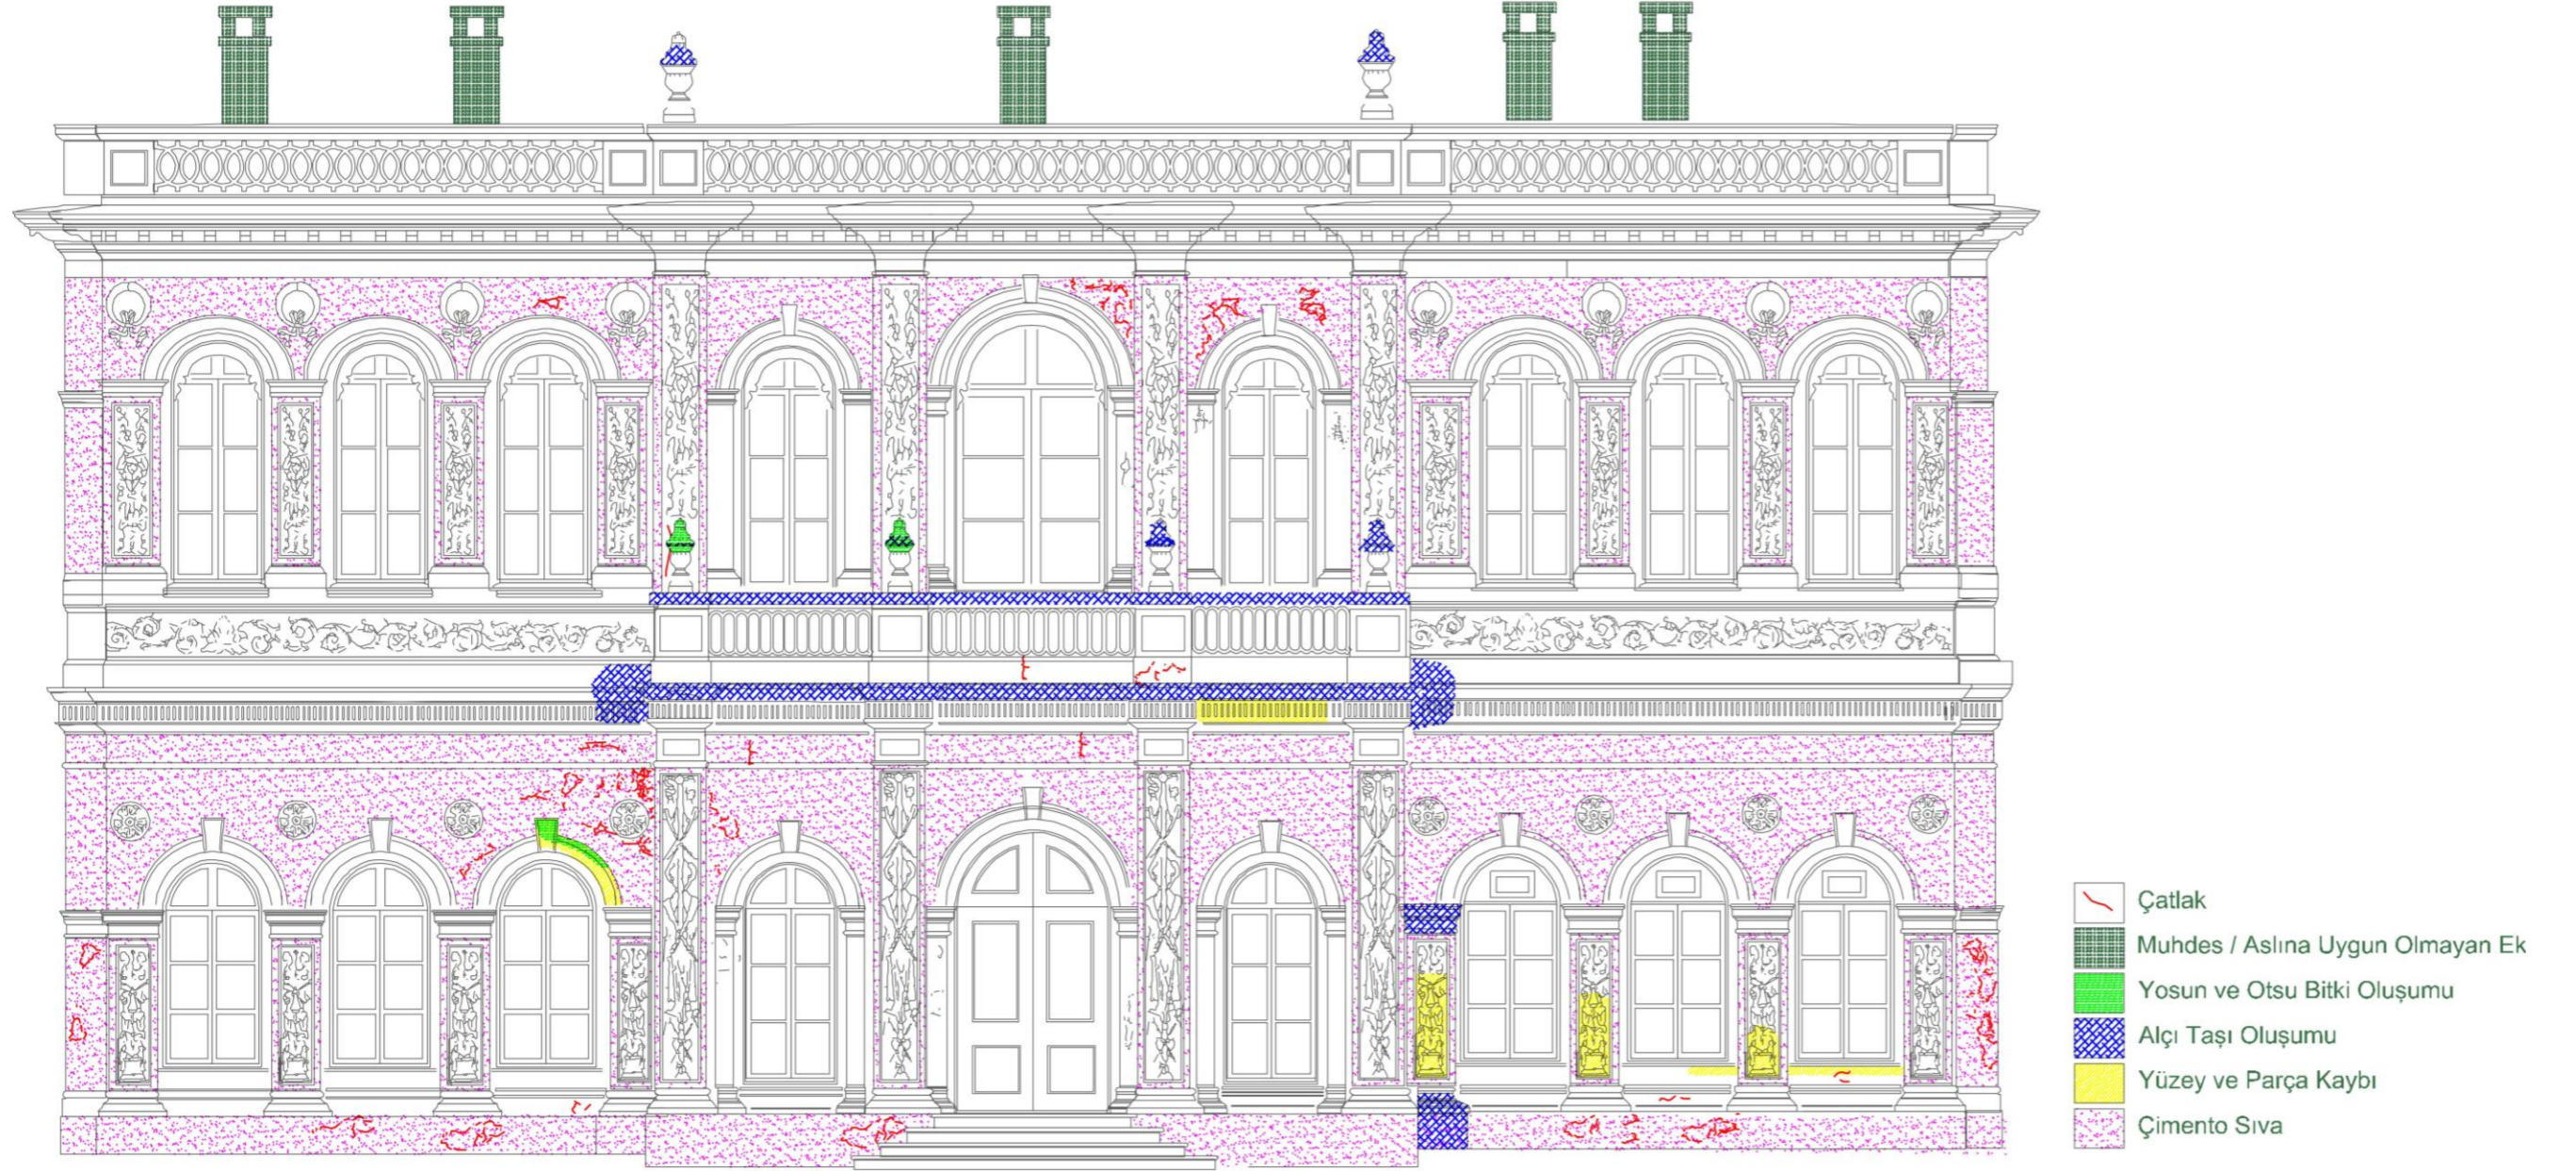
Şekil A1. Yapının güney (ön) cephesinin analitik rölövesi

Bozulmaya etki eden faktörler sonucunda, yapı cephesinde çatlaklar, yüzey ve parça kayıpları, alçı taşı tabakası (kararma) oluşmuştur. Muhudes ekler ve aslına uygun olmayan çimentolu onarımlar tüm dış cephelerde yer almaktadır (A1,A2,A3,A4).
