T.C.
GAZİ ÜNİVERSİTESİ
GÜZEL SANATLAR ENSTİTÜSÜ

**YÜKSEK
LİSANS
TEZİ**

**AYASOFYA HÜNKÂR MAHFİLİ AHŞAP
ŞEBEKELERİ: KORUNMA DURUMUNUN
TESPİTİ VE MÜDAHALELER**

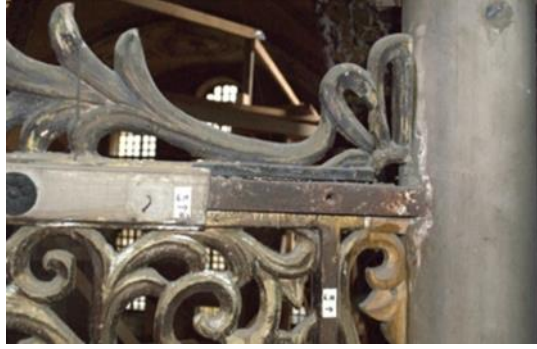
Resim 5.35. 6Nolu şebeke (örnek 6.15) korozyon

oluşan mekanik etki ve korozyon oluşumu ahşap bitkisel motiflerin çatlamasına, kısmi olarak kırılmalara ve parça kayıplarına sebep olmuştur (Bkz.Ek-2 Resim 5.29 - Resim 5.36.).

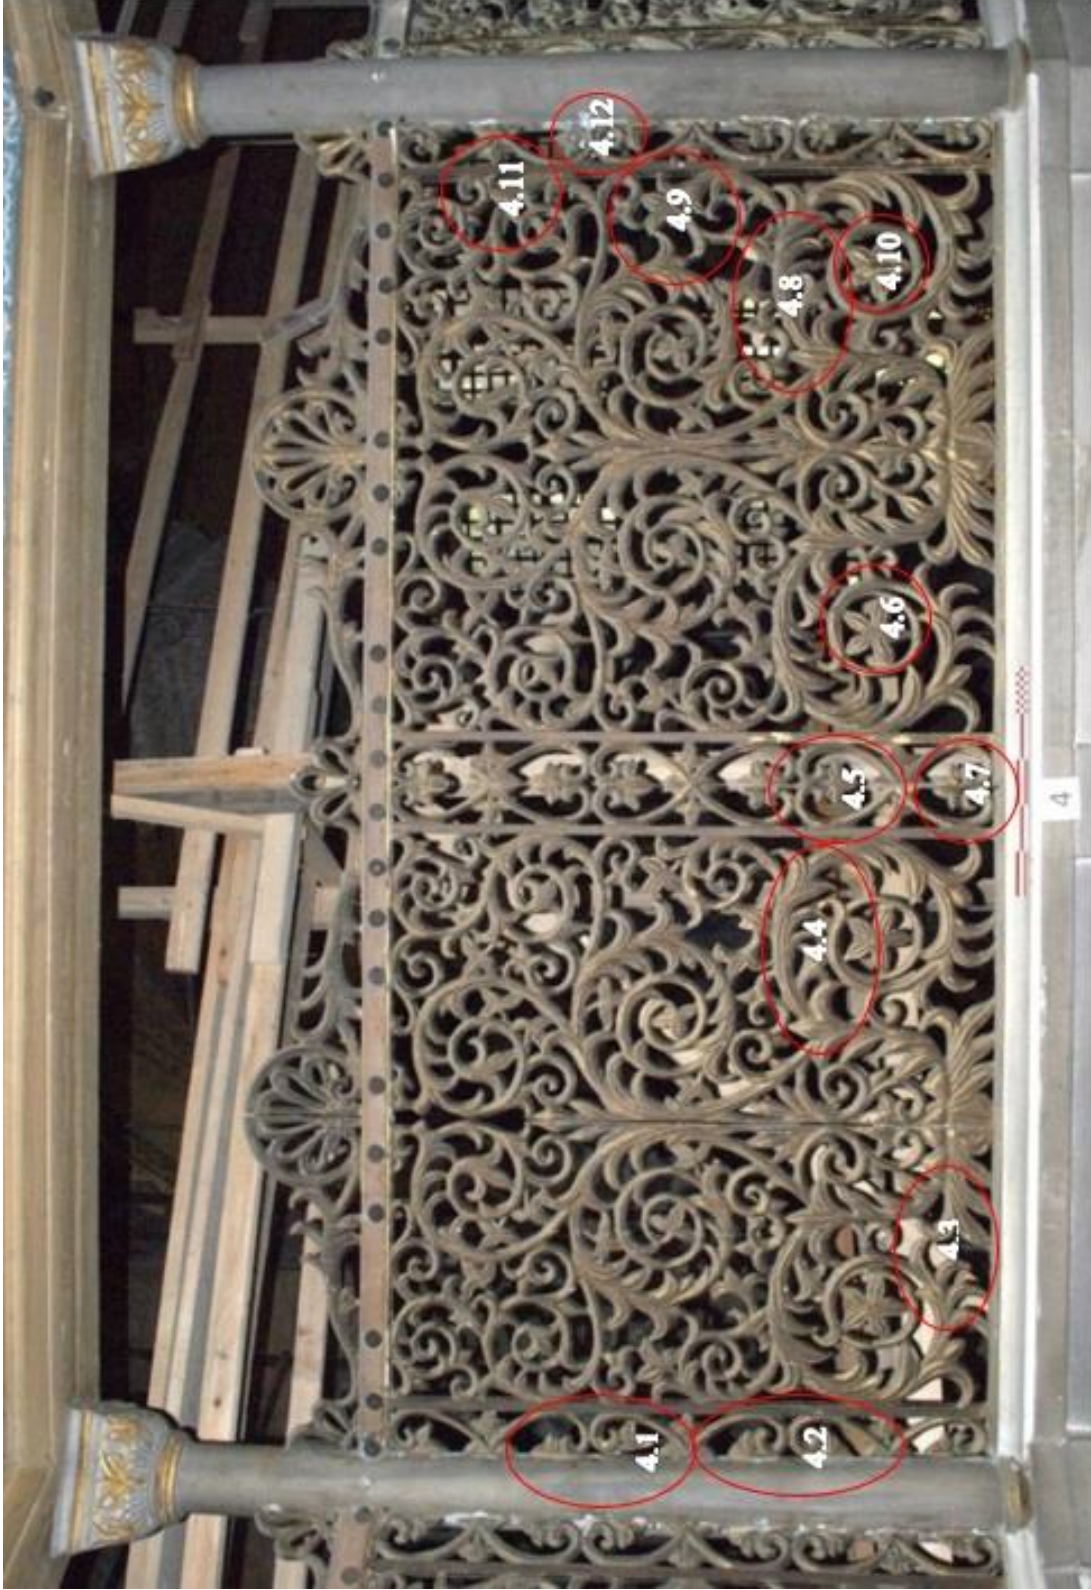
Resim 5.91. 4Nolu şebeke genel görünüm

tespit edildiği kısımlar eklerde yer alan resimlerde verilmiştir (Bkz.Ek-3(d) Resim 5.91 – Resim 5.103.). Şebeke incelendiğinde genel olarak renk değişimi yaygın olarak görülmektedir. Eski onarımlara ait uyumsuz malzeme kullanılarak yapılmış ekler gözlemlenmiştir. Kırılma, ayrılma ve çatlak oluşumları tespit edilmiştir.
