**T.C.**  
**ADNAN MENDERES ÜNİVERSİTESİ**  
**FEN BİLİMLERİ ENSTİTÜSÜ**  
**TARIMSAL YAPILAR VE SULAMA ANABİLİM DALI**  
**2015-YL-023**

**TARIM KREDİ KOOPERATİFLERİNCE**  
**KREDİLENDİRİLEN DAMLA SULAMA**  
**SİSTEMLERİNDE PERFORMANS DEĞERLENDİRMESİ**

### TARIM KREDİ KOOPERATİFLERİNCE KREDİLENDİRİLEN DAMLA SULAMA SİSTEMLERİNDE PERFORMANS DEĞERLENDİRMESİ

### PERFORMANCE EVALUATION IN THE DRIP IRRIGATION SYSTEM CREDITED BY AGRICULTURAL CREDIT COOPERATIVES

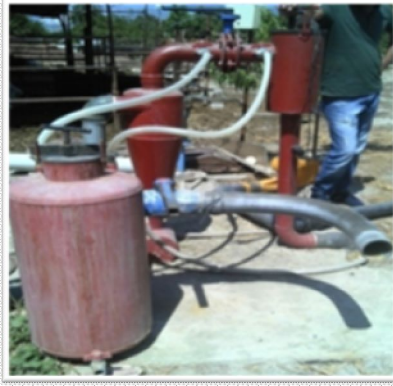
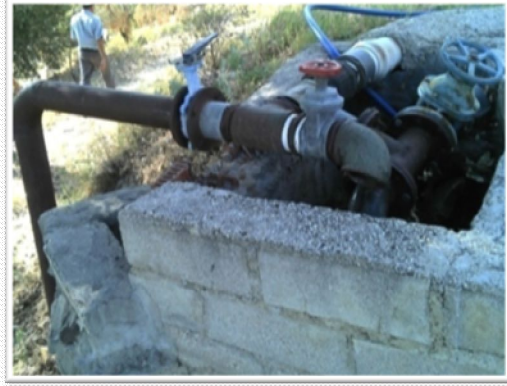
Şekil 3.1. İşletmelerde bulunan kontrol birimleri ve iletim hatları

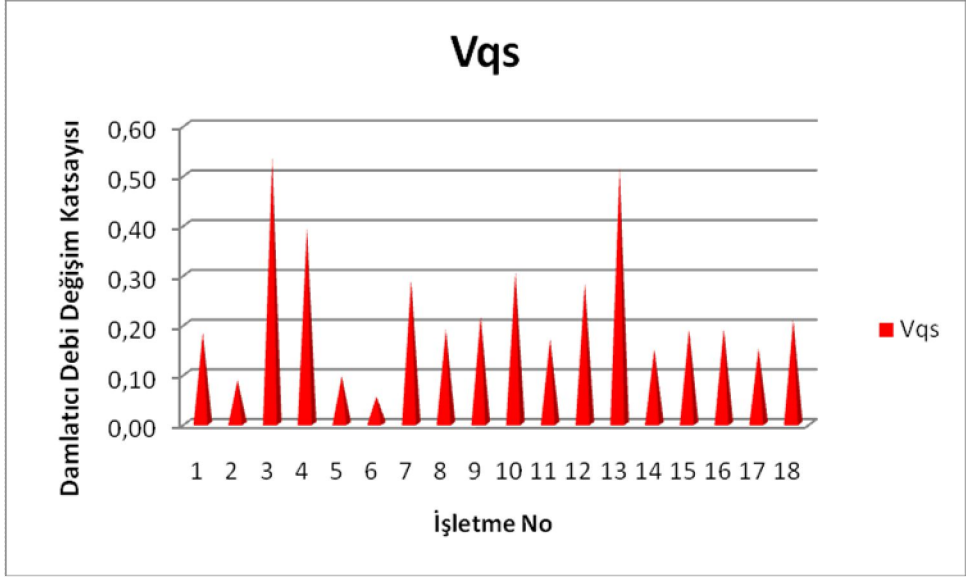
Tüm işletmeler dikkate alındığında  $V_{qs}$  değerlerinin 0.05-0.53 arasında olduğu tespit edilmiştir.  $V_{qs}$  değeri en düşük 6 no’lu işletmede (0.05); en yüksek 3 no’lu işletmede (0.53); gerçekleşmiştir. İşletmelerden 2, 5, 6, 14 ve 17 no’lu işletmeler hariç,  $V_{qs}$  değerleri 0.15’ten büyüktür. Damlatıcı debi değişim katsayısının 0.15’ten büyük olduğu işletmelerde arazi bazında damlatıcılardan çıkan debilerde bir dalgalanma olduğu görülmüştür.

Şekil 4.1. Damlatıcı debi değişim katsayıları ( $V_{qs}$ )

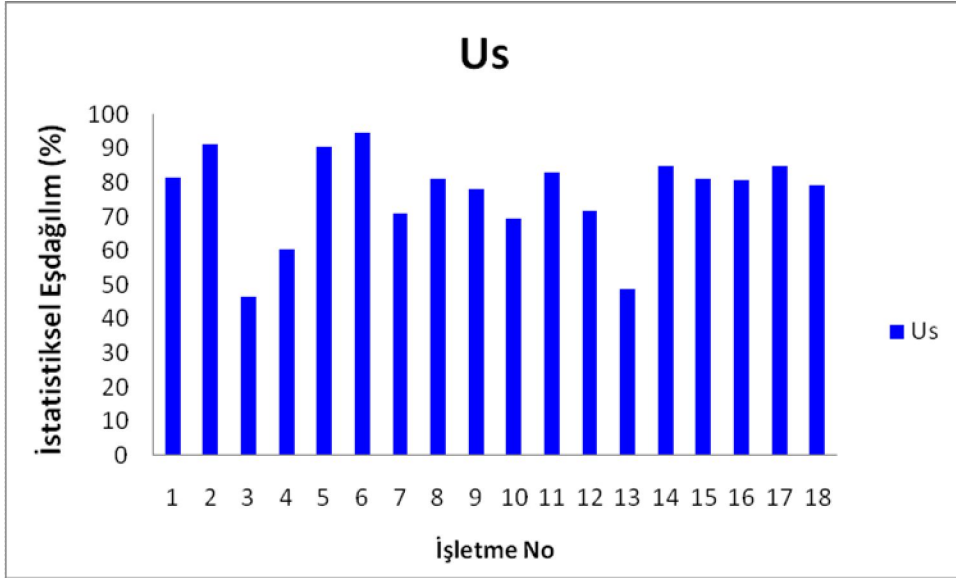
Çalışma kapsamındaki işletmelere ait istatistiksel eşdağılım ( $U_s$ ) değerlerine ilişkin grafik Şekil 4.2’de gösterilmektedir. Grafikten de görüleceği üzere; en düşük istatistiksel eşdağılım değerleri 3, 13 ve 4 no’lu işletmelerde sırasıyla %47, %49 ve %61; diğer tüm işletmelerde %70’in üzerinde gerçekleşmiştir. %90’ın üzerindeki değerlerle en yüksek  $U_s$  değerleri, 2, 5 ve 6 no’lu işletmelerde gerçekleşmiştir.

$U_s$  değerlerine göre performans değerlendirmesi yapılırken ASAE EP 458 raporunun önerdiği Çizelge 3.3’teki kriterler dikkate alınmıştır (Lamm vd., 1997). Buna göre deneme alanı olarak seçilen işletmelerden 6 no’lu işletme “çok iyi”; 2, 5, 14, 17 no’lu işletmeler “iyi”; 1, 8, 9, 11, 15, 16 ve 18 no’lu işletmeler “orta”; 4, 7, 10 ve 12 no’lu işletmeler ise “kötü”; 3 ve 13 no’lu işletmeler “kabul edilemez” performans sınıfında yer almıştır.

Şekil 4.2. İstatistiksel eşdağılım değerleri ( $U_s$ )

“Orta”, “kötü” ve “kabul edilemez” performans gösteren işletmelerde, damla sulama sisteminin arazi üzerinde debi dağılım üniformluğu açısından iyi bir performans göstermedikleri söylenebilir. Bu işletmelerde kurulu olan damla sulama sistemlerinde arazi üzerindeki tüm damlatıcılarda debi ve basınç ilişkisinden dolayı istenilen randıman elde edilememiştir. Özellikle sistemdeki basıncın her noktada istenilen debiyi verebilecek nitelikte olmaması sistemin istatistiksel eşdağılım değerini düşük tutmuştur. Buda tarım arazisi üzerinde her noktada üniform bir su dağılımına ulaşılmasını önlemiştir.

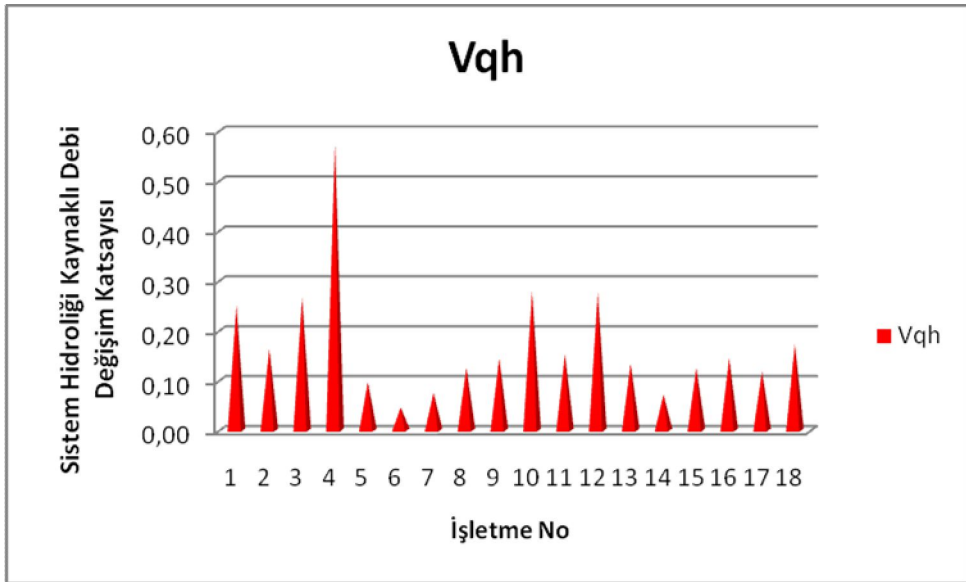
Şekil 4.3. Sistem hidroliğinden kaynaklanan debi değişim katsayıları ( $V_{qh}$ )

Şekil 4.3'ten de anlaşılacağı gibi sistem hidroliğinden kaynaklanan debi değişim katsayısı, 1, 3, 4, 10 ve 12 no'lu işletmeler 0.20'nin üzerine çıkmıştır. En yüksek değer 4 no'lu işletmede 0.57 olarak hesaplanmıştır. 6, 7 ve 14 no'lu işletmeler 0.10 değerinin altında kalmıştır. Diğer işletmeler ise 0.10-0.20 arasında değerler almıştır.

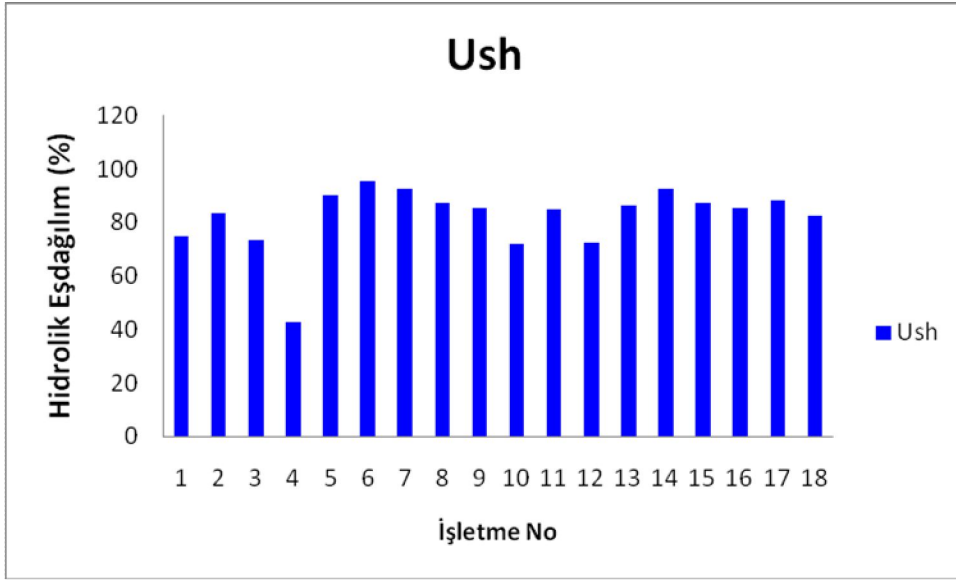
Hidrolik eşdağılım açısından damla sulama sistemlerinin performansı, Çizelge 3.4’e göre yapılmıştır. Buna göre tarım işletmeleri geneli için performans “iyi” çıkmıştır.

Şekil 4.4. Hidrolik eşdağılım değerleri ( $U_{sh}$ )

Çizelge 3.4 ve Şekil 4.4’e göre bulgular değerlendirildiğinde; tarım işletmelerinde sistem hidroliğinden dolayı damlatıcı debilerinde oluşabilecek sapmaların istatistiksel anlamda fazla bir önem arz etmediği görülmüştür. Her ne kadar işletmelerde dalgalanmalar söz konusu olsa da hidrolik eşdağılım değerleri damla sulama sisteminin performansının hidrolik planlama açısından “iyi” olduğunu göstermiştir. İşletmelerde çok fazla kemirgen zararı olduğu, bazı işletmelerde damlatıcı bağlantı noktalarında su kayıpları olduğu, sistemlere yıllık değil de sadece tıkanma durumunda veya uzun sürelerde bakım yapıldığı, damlatıcılarda su kalitesinden veya yanlış gübre tekniği uygulamalarından dolayı damlatıcılarda tıkanma problemi olduğu ve tüm bunlara bakılarak sistem hidroliğinin test edilmediği saptanmıştır.

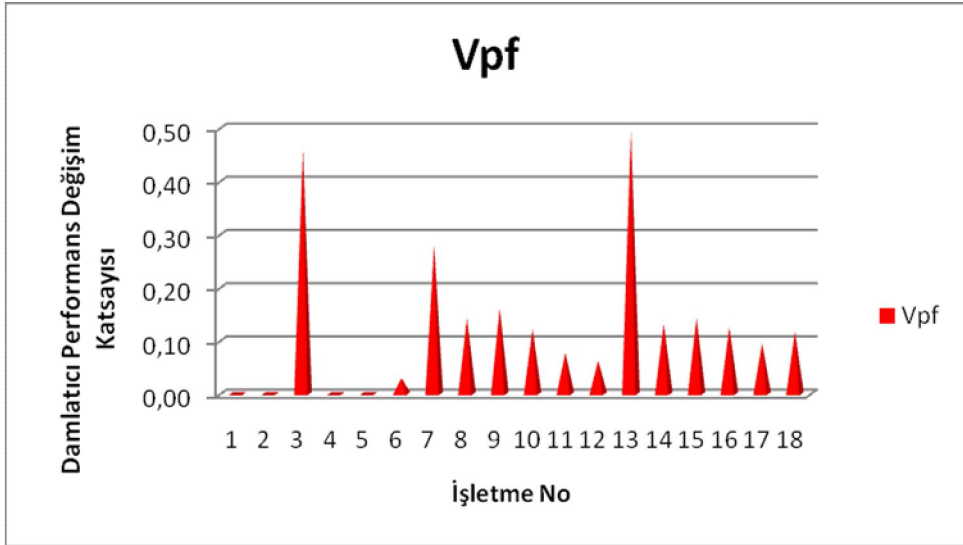
Şekil 4.5. Damlatıcı performans değişim katsayıları ( $V_{pf}$ )

Şekil 4.5'e göre 3 ve 13 no'lu işletmelerde en yüksek değerlere ulaşılmıştır. 7 no'lu işletme 0.20'nin üzerine çıkmışken, diğer bütün deneme alanları 0.20'nin altında kalmıştır.  $U_{pf}$ 'ye ilişkin sonuçların verildiği grafik ise Şekil 4.6'da gösterilmektedir. Grafikten de görüleceği üzere; 1, 2, 4 ve 5 no'lu işletmelere ait

değer hesaplanamamıştır. Bunun nedeni;  $V_{pf}$ 'nin hesaplanabilmesi için kullanılan eşitlik gereği; karekök içindeki  $V_{qs}$  ve  $V_{qh}$  parametrelerinin karelerinin farkının negatif çıkmasıdır.

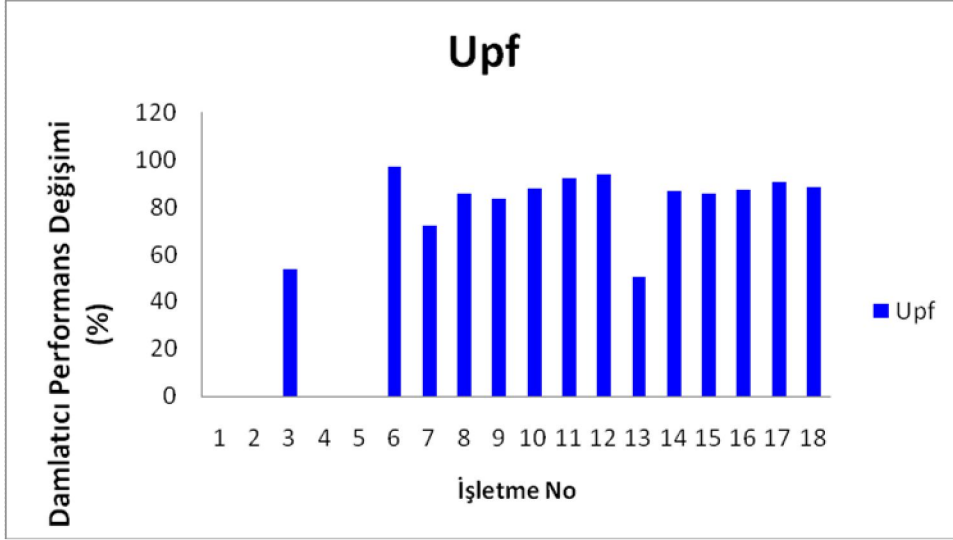
Şekil 4.6. Damlatıcı performans değişimi ( $U_{pf}$ )

Şekil 4.6'ya göre; sadece 6 no'lu işletme “çok iyi” performans göstermiştir. Çizelge 3.5'teki kriterlere göre 11, 12 ve 17 no'lu işletmeler “iyi”, 8, 10, 14, 15, 16, 18 no'lu işletmeler “orta”, 9 no'lu işletme “kötü”, diğer işletmeler ise “kabul edilemez” derecede kötü performans göstermiştir.

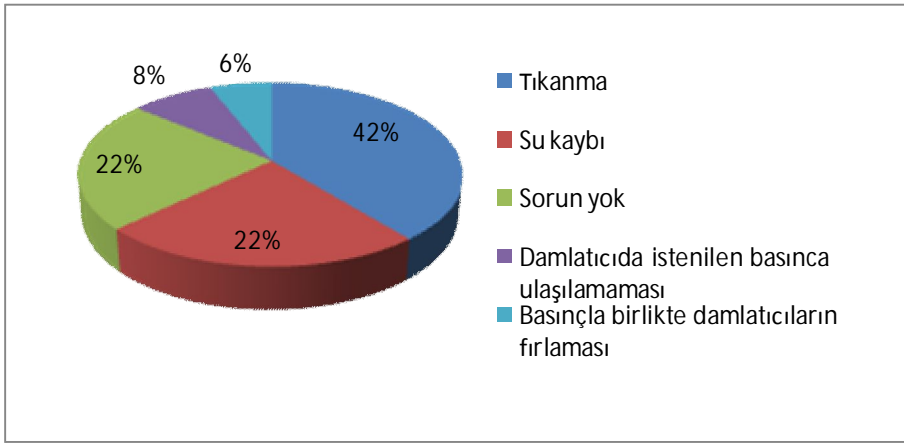
Damlatıcılarla ilgili en çok karşılaşılan sorunların tespitine yönelik sorulara alınan cevaplara ilişkin grafik Şekil 4.10’da gösterilmiştir. Damlatıcıların “tıkanması” %42’lik oranla en büyük sorun olarak görülmektedir. İkinci en önemli sorun ise

%22'lik bir oranla “su kayıplarının” olduğu ifade edilmiştir. Yine aynı oranda (%22) “sorun olmadığını” düşünen işletme sahipleri tespit edilmiştir. Bu işletme sahipleri genellikle yıllık ve tıkanma durumunda bakım yaptıklarından dolayı herhangi bir damlatıcı sorunuyla karşılaşmamışlardır. “Basınçla birlikte damlatıcıların fırlaması” %6, “damlatıcıda istenilen basınca ulaşamaması” %8 oranda karşılaşılan sorunlar olarak belirlenmiştir. Basınçla birlikte damlatıcıların fırlamasında ciddi su kayıpları yaşanmaktadır. Damlatıcı performans değişimini ( $U_{pf}$ ) değerlendirirken sistemlerde bu değer “kötü” düzeyde olduğu ifade edilmişti. Bu alandaki %42'lik tıkanma problemi ve %22'lik su kayıpları damlatıcı debi değişimi ( $U_{pf}$ ) için belirlenen performansın “kötü” çıkması sonucu ile de örtüşmektedir.

Şekil 4.10. Damlatıcılarla ilgili en çok karşılaşılan sorunlar

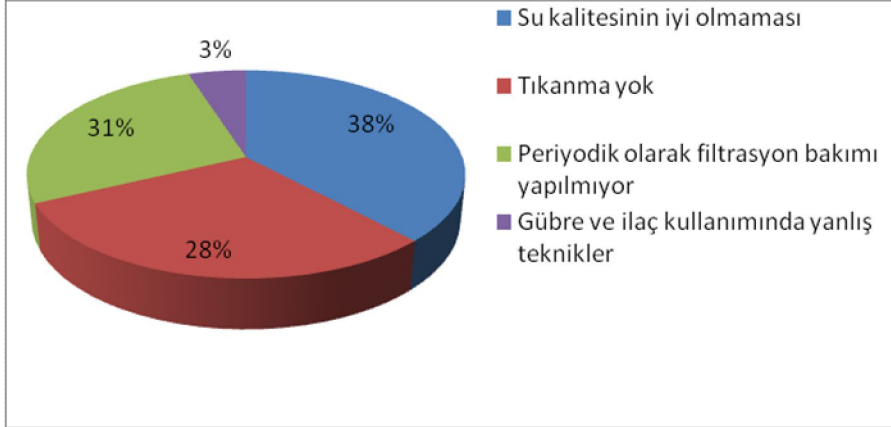
Araştırma yapılan damla sulama sistemlerinde tıkanmaya neden olan sorunları tespiti yönelik sonuçlar Şekil 4.11’de göstermektedir. Bu sorunlar arasında, “su kalitesinin iyi olmamasından” kaynaklanan tıkanıklık %38’lik bir oranla ilk sırada yer almaktadır. “Periyodik olarak filtrasyon bakımı yapılmamasından” kaynaklanan tıkanıklık %31’lik bir oranla ikinci en önemli sorun olarak ifade edilmiştir. Kontrol ünitesinde filtre ve hidrosiklonların düzenli olarak bakımları yapılmadığından sistemde tıkanıklık meydana gelmektedir. “Gübre ve ilaçların yanlış kullanılmasından” kaynaklanan tıkanıklık ise yalnızca %3 olarak belirlenmiş, %28’lik bir kesim de “tıkanma sorunu olmadığını” ifade etmiştir. Anket sonuçlarından da anlaşılacağı gibi sulama suyunun düşük kaliteli olması sistemde büyük tıkanma sorunlara yol açmaktadır. Düşük kaliteli su kullanımı durumunda, sistem filtrelerinin temizliğine dikkat edilmelidir. Kullanılan suların

partikül biriktirmesi, filtrelerin bakımlarının yapılmaması, tıkanmayı önleyici kimyasal maddelerin kullanılmaması kullanılan suyun kireçli olması ve kullanılan gübrelerin rastgele seçilmesi tıkanıklıklara yol açmaktadır (Karakaya, 2009).

Şekil 4.11. Damla sulama sisteminde tıkanmaya neden olan sorunlar

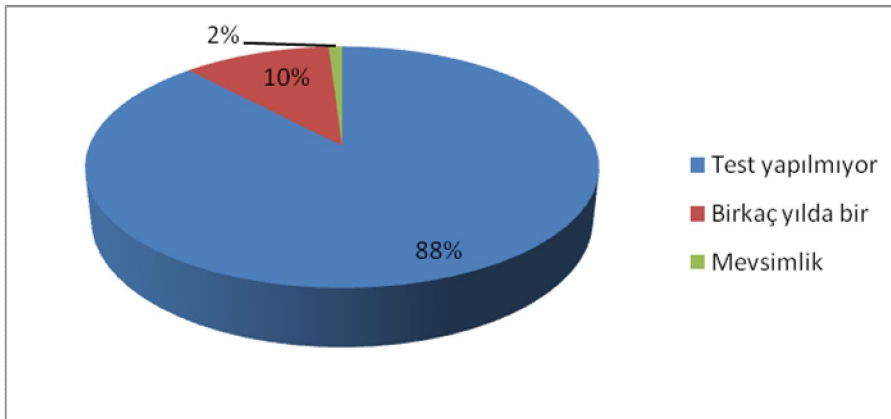
Çalışma alanı olarak seçilen işletmelerde test yapılma sıklığının sorgulandığı anket sorusuna ilişkin bulgular Şekil 4.12’de göstermektedir. Buna göre; 52 işletme sahibinden sadece 1 (%2)’i “mevsimlik” olarak, 5 (%10)’i “birkaç yılda bir” test yaptırdığını; %88’i gibi çok yüksek bir kısmı ise “test yaptırmadığını” ifade etmişlerdir. Bu da damla sulama sistemlerinin performanslarının düşmesine ve zamanla sistemle ilgili çok masraf gerektirecek problemler ortaya çıkarmasına neden olmaktadır. Sistemden istenilen performansın alınması için periyodik olarak, en azından yılda bir, test edilmesi faydalı olacaktır.

Şekil 4.12. Damla sulama sistemlerinde test yapılma sıklıkları

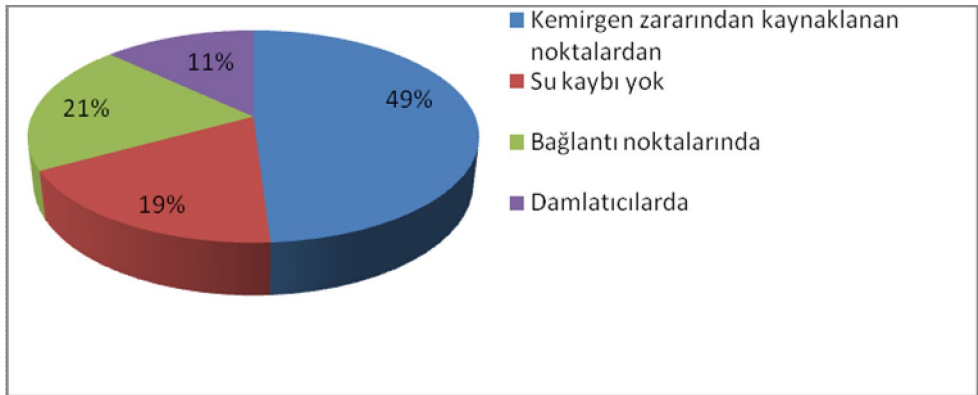
Anket çalışmasına katılan işletmelerde damla sulama sistemlerinde su kaybının en çok görüldüğü noktalara ilişkin sonuçlar, Şekil 4.13'te gösterilmektedir. Sistemde en çok su kaybının olduğu kısımlar, %49'luk oranla “kemirgen zararından kaynaklanan hasarlı noktalardan” olduğu ifade edilmiştir. %21'lik bir kesim ise “bağlantı noktalarından” su kaybı olduğunu belirtmişlerdir. İşletme sahiplerinin %13'ü su kayıplarının “damlatıcılardan” olduğunu; %19'u ise “su kayıpları yaşanmadığını” belirtmiştir. Damlatıcılarda tıkanıklık olması, basıncın ayarlanmaması, kemirgen zararına karşı herhangi bir çözüm bulunamaması sistemde su kayıplarına neden olmakta bu durumda performansı ciddi oranda düşürebilmektedir.

Şekil 4.13. Damla sulama sistemlerinde su kaybının en çok olduğu kısımlar

İşletmelerde damla sulama sistemlerindeki su kaybının en çok görüldüğü kısımların, kemirgen zararından kaynaklanan hasarlı noktalar, bağlantı noktaları ve damlaticılar olduğu ifade edilmiştir. Kemirgen zararına karşı herhangi bir çözüm bulunamaması, damlaticılarda tıkanıklık olması, basıncın ayarlanmaması, sistemde su kayıplarına neden olmakta bu durumda performansı ciddi oranda düşürebilmektedir.
