**MAKİNELERDE TİTREŞİM ANALİZİ İLE KESTİRİMCİ
BAKIM**

YÜKSEK LİSANS TEZİ

Makine Mühendisi Engin YILDIRIM

MANİSA 2014

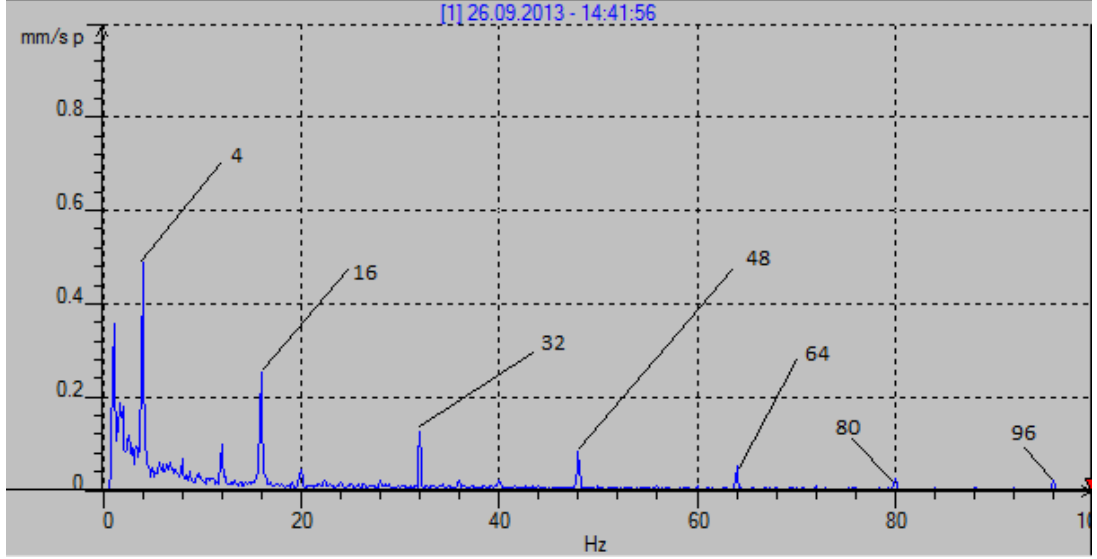
Şekil 9.8. Bir numaralı kompresör birinci yatak titreşim spektrum grafiği (26.09.2013)

kompresör bakıma alınmış ve bu yüzden o tarihte kompresörden ölçüm alınamamıştır. Çizelge 9.1' de bir numaralı kompresörün özellikleri gösterilmiştir ve bu çizelgeden mil dönme devrinin 49.67 Hz olduğu anlaşılmaktadır. Bu tarihe kadar alınan ölçümlerden de anlaşılacağı üzere mil dönme devrinin 0.5x, 1x, 1.5x ve 2x katları görülmektedir. Bu durum da bize milde gevşeklik problemi olduğunu göstermektedir.

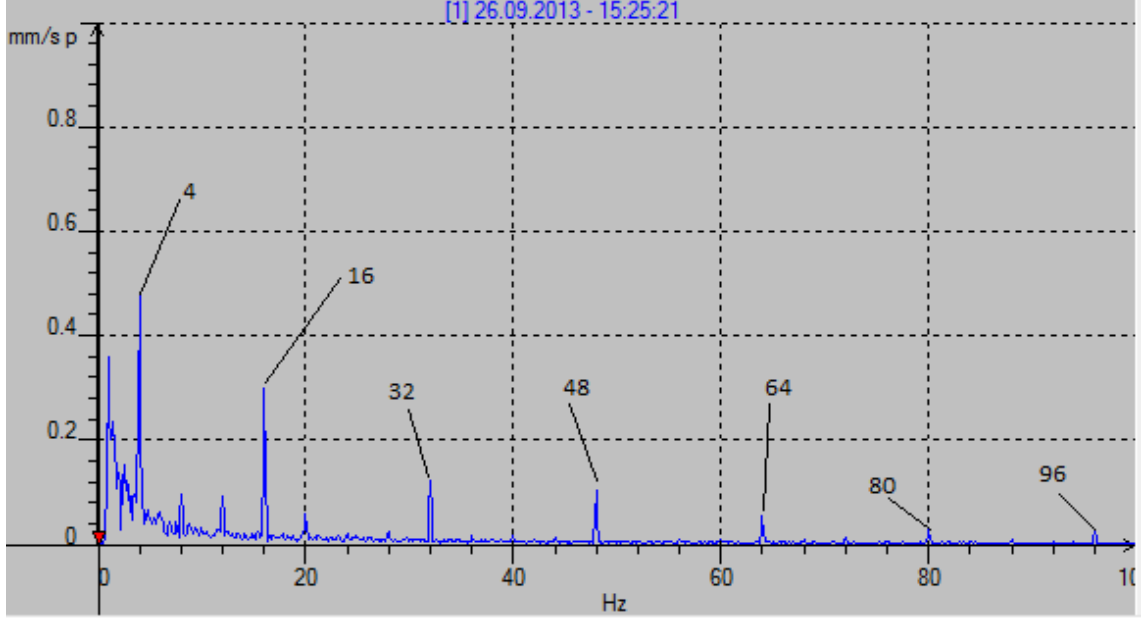
Şekil 9.18. Bir numaralı kompresör ikinci yatak titreşim spektrum grafięi (26.09.2013)

devrinde meydana gelen küçük deęişimlerden kaynaklanmaktadır. Bu durum milde gevşeklik problemi olduğunun açık göstergesidir. Ölçümlerde 6.13 Hz' de oluşan pikin dięer kompresörlerin etkisi ile oluştuęu düşünölmektedir.

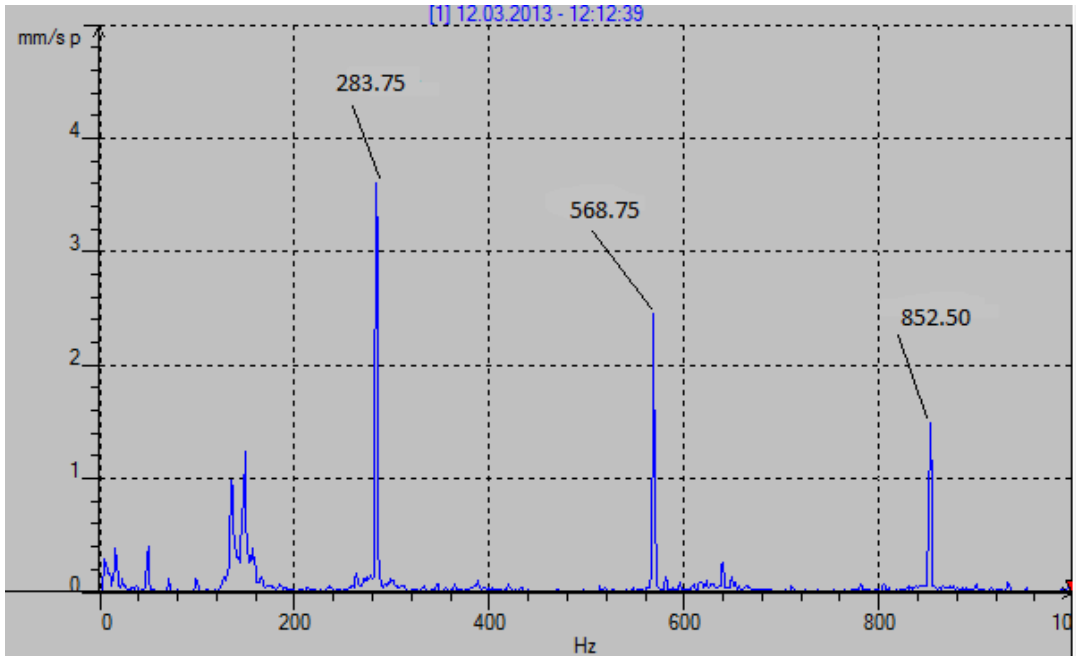
Şekil 9.34. Bir numaralı kompresör birinci yatak titreşim spektrum grafiği (12.03.2013, 1000 Hz)

Şekil 9.34'te rulman dış bilezik temel hasar frekansı ve harmonikleri görülmektedir. Şekil 9.35'te görüldüğü üzere titreşim ölçümlerinin frekans aralığını 2000 Hz çıkardığımızda ise dış bilezik temel hasar frekansının daha fazla sayıda harmoniği ile karşılaşmaktayız.

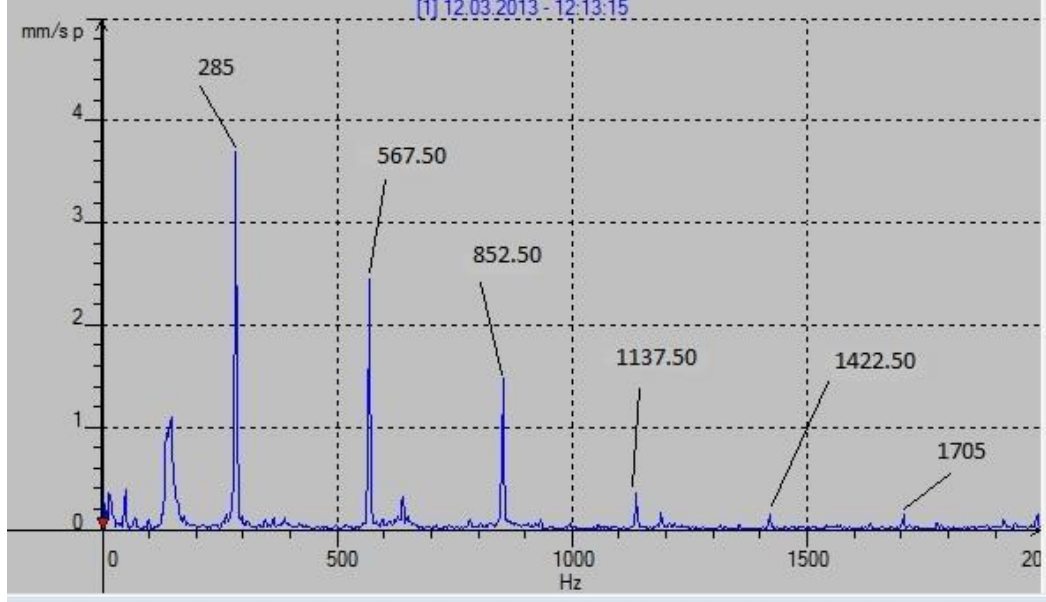
Şekil 9.35. Bir numaralı kompresör birinci yatak titreşim spektrum grafiği (12.03.2013, 2000 Hz)

Aynı tarihte yapılan ölçümlerde frekans aralığı arttırıldığında yine rulmanın dış bilezik hasar frekansı ve daha fazla sayıda harmonikleri görülmektedir. Hasar frekansının kendisinin ve çok sayıda harmoniğinin oluşması daha önceden de ifade edildiği üzere rulman hasarının dört aşama içerisinde üçüncü aşamada olduğunu göstergesidir. Rulman hala kullanılabilir. Fakat ölçümler sıklıkla alınmalıdır.

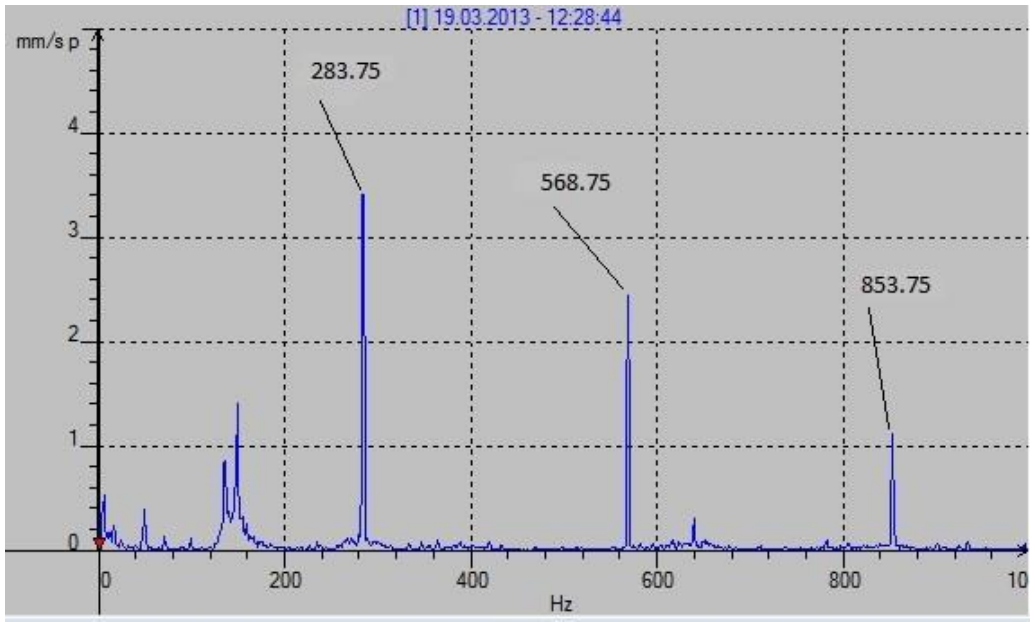
Şekil 9.36. Bir numaralı kompresör birinci yatak titreşim spektrum grafiği (19.03.2013, 1000 Hz)

Bu tarihteki ölçümlerde yine dış bilezik temel hasar frekansı ve harmonikleri görülmektedir. Hasar devam etmektedir.

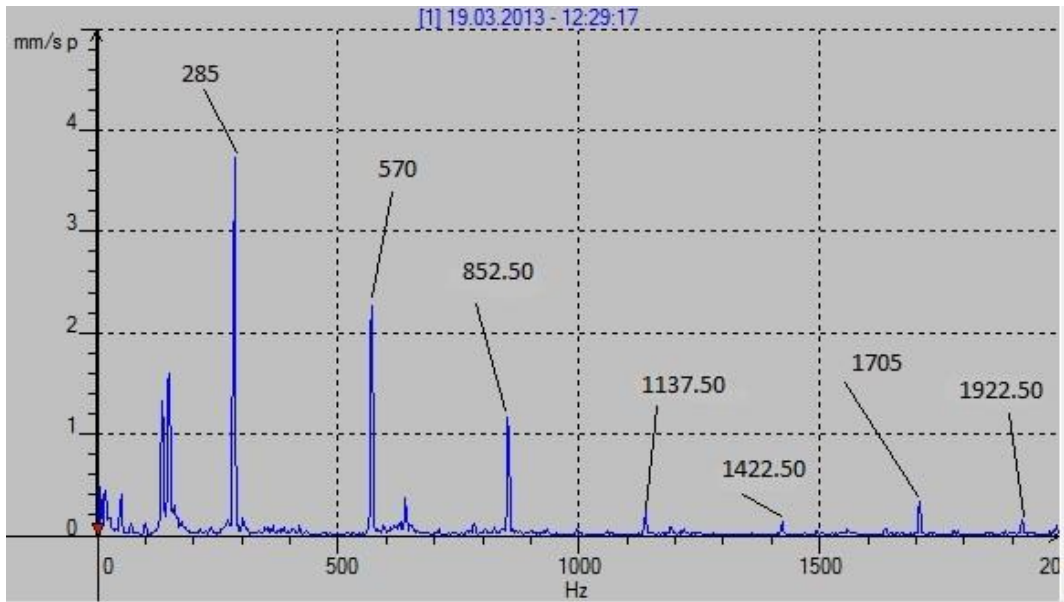
Şekil 9.37. Bir numaralı kompresör birinci yatak titreşim spektrum grafiği (19.03.2013, 2000 Hz)

Şekil 9.37'de Frekans aralığı 2000 Hz'e çıkarılmıştır. Daha önceki ölçümlerdeki gibi rulman dış bilezik temel hasar frekansı ve çok sayıda harmonikleri görülmektedir. Bu durum hasarın devam ettiğinin göstergesidir. Ölçümler alınmaya devam edilmelidir.

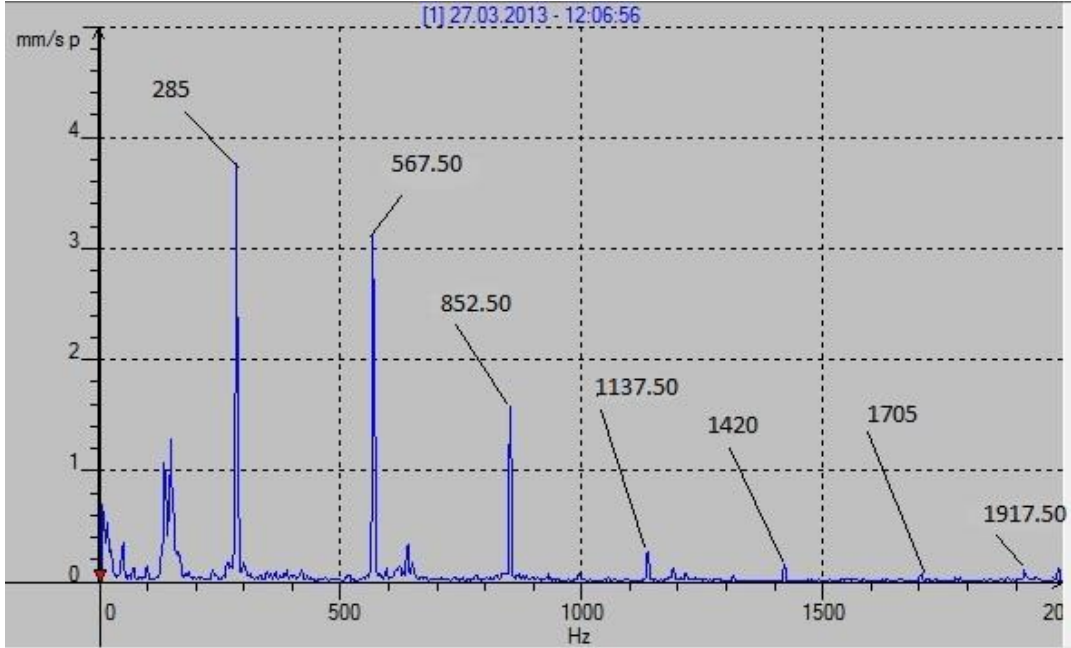
Şekil 9.39. Bir numaralı kompresör birinci yatak titreşim spektrum grafiği (27.03.2013, 2000 Hz)

Şekil 9.39'da görüldüğü üzere genliklerde çok büyük değişimler gözlemlenmemektedir. Ancak rulman hasarının 3. aşamada olduğu göz önünde tutulursa ölçümler alınmaya devam edilmelidir.

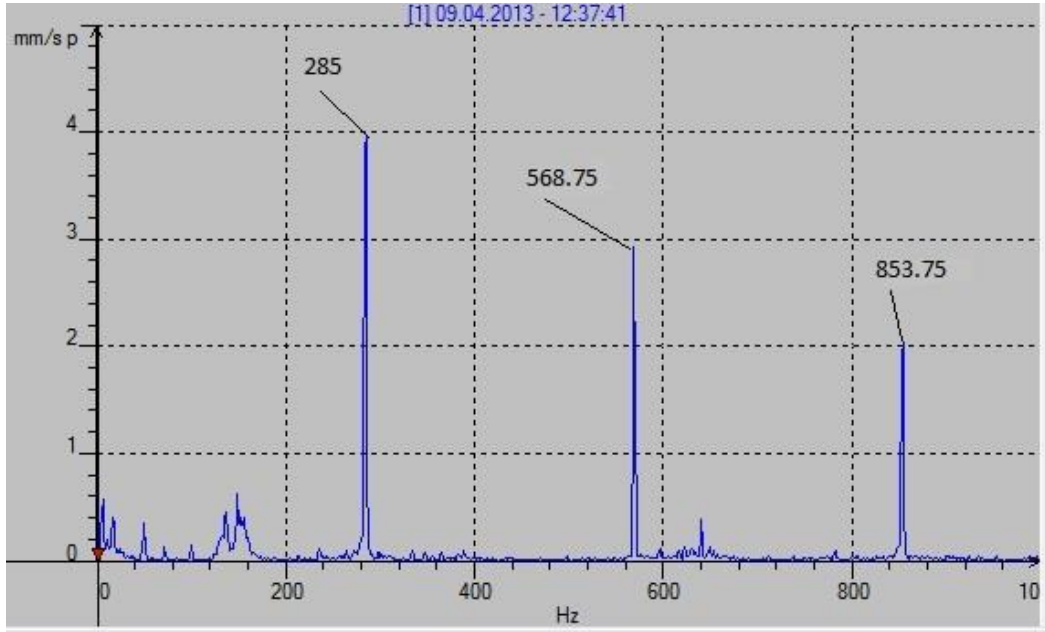
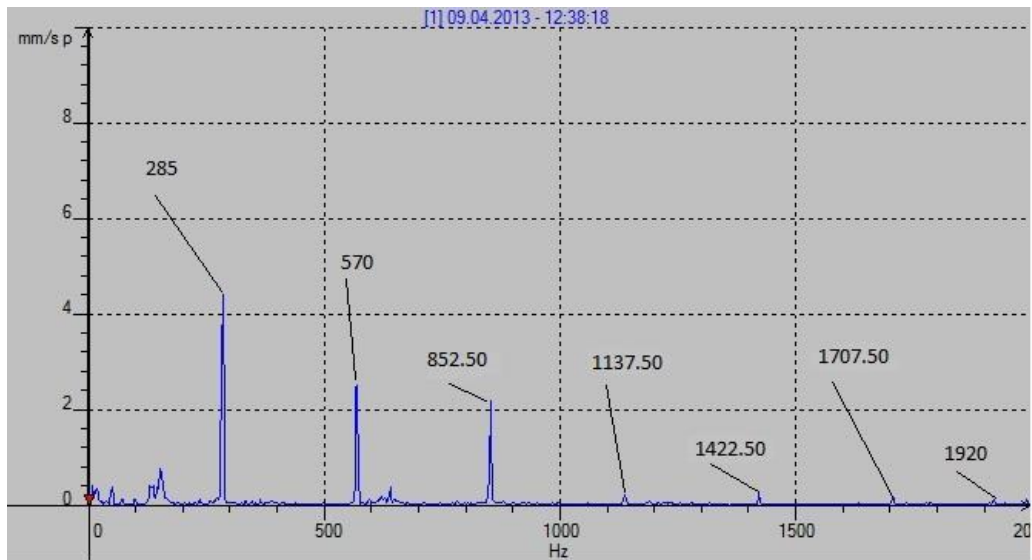
9 Nisan 2013 tarihinde alınan ölçümler şekiller (9.40-9.41)' de görülmektedir. Bu tarihte de alınan ölçümlerde de yine rulman dış bilezik hasar frekansı ve harmonikleri görülebilmektedir. Özellikle temel hasar frekansı ve onun 3. harmoniğinin genliklerinde de artış görülmektedir. Bu durum bize hasarın ilerlediğini göstermektedir. Bakım çalışmasından sonraki durumu inceleyelim.

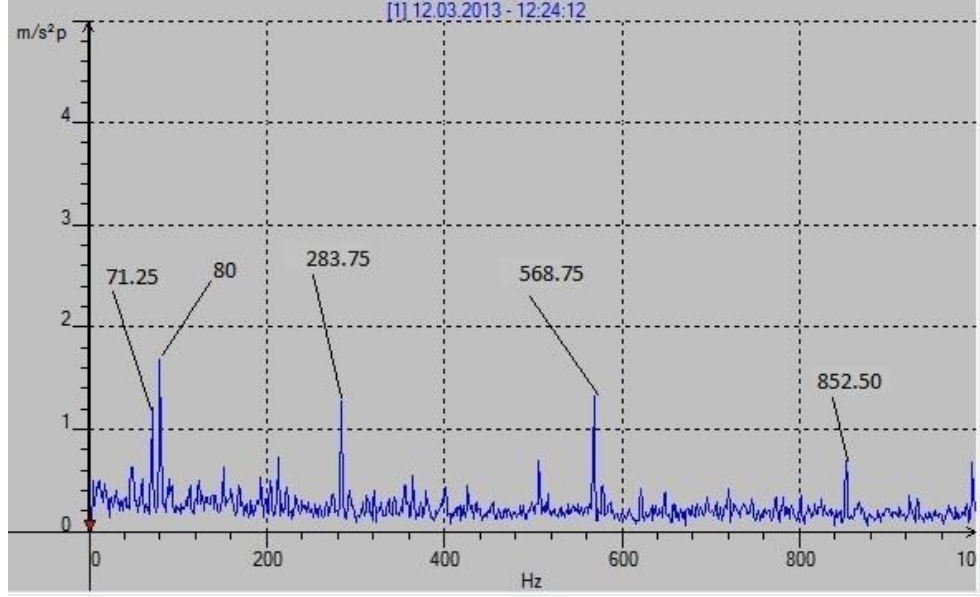
Şekil 9.44. Bir numaralı kompresör birinci yatak titreşim zarf analizi grafiği (12.03.2013,1000 Hz)

Şekildeki en yüksek pik 80 Hz ve hemen yanındaki pik ise 71.25 Hz dir. 71.25 Hz 1.5x'lik değerdir ve gevşek mil belirtisinin grafikteki yansımasıdır. 80 Hz ise onun yan bandıdır.

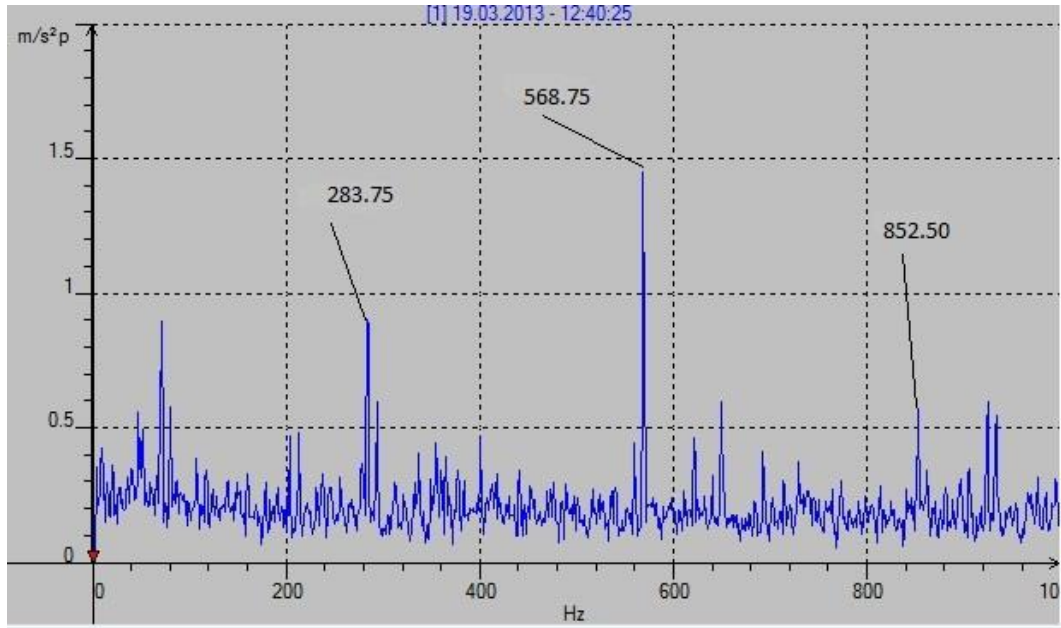
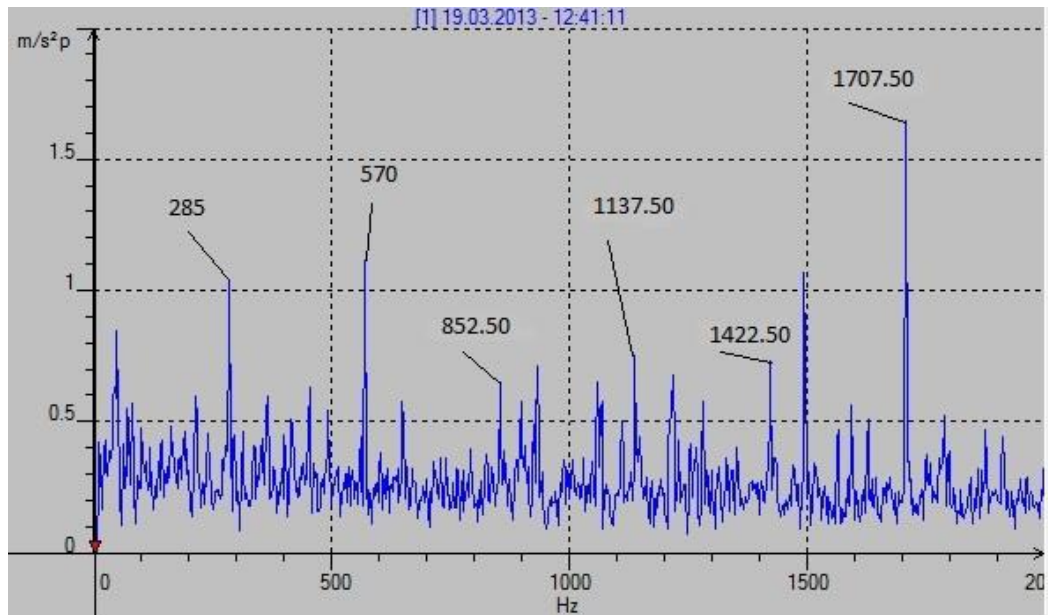
Şekiller 9.46 ve 9.47 19 Mart'ta alınan ölçümlerdir. Bu tarihte alınan ölçümlerde yine rulman dış bilezik temel hasar frekansı ve harmonikleri görülmektedir. Bu durum hasarın devam ettiğinin göstergesidir.

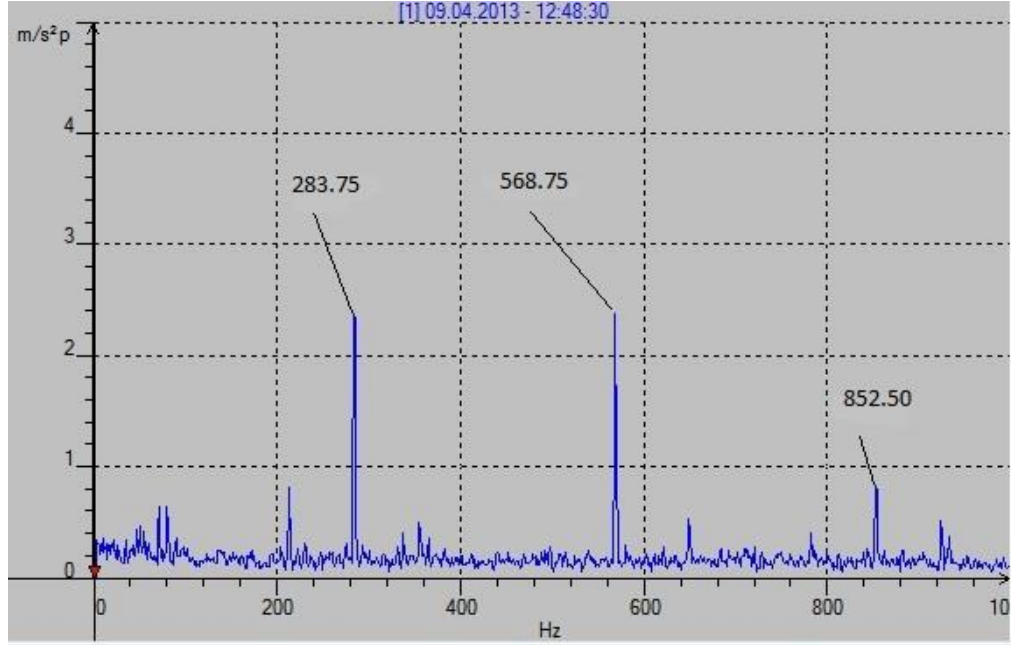
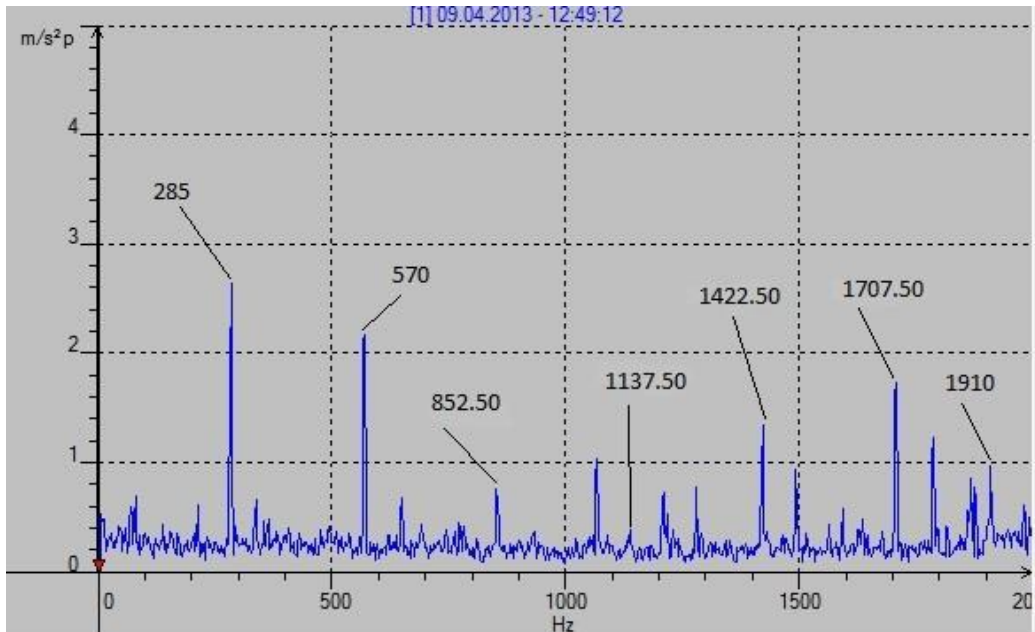
Şekiller 9.50 ve 9.51 9 Nisan'da alınan ölçümlerdir. Bu tarihteki ölçümlerden, dış bilezik temel hasar frekansının ve 2. harmoniğinin genlik değerlerinde artış olduğu görülmektedir. Bu durum arızanın ilerlemeye devam ettiğinin açık göstergesidir.
