**İŞ SAĞLIĞI VE İŞ GÜVENLİĞİNDE RİSK DEĞERLENDİRMESİ:  
ÇANAKKALE İLİ ECEABAT İLÇESİNDE GIDA FABRİKASINDA  
BİR UYGULAMA**

**Damla İSKENDERKAPTANOĞLU DOĞRU**

Bu çalışmada Çanakkale ili Eceabat ilçesinde bulunan bir gıda üretim fabrikasında iş güvenliği açısından ortaya çıkabilecek tehlike ve bu tehlike kaynaklarından doğacak riskler belirlenmiş, belirlenen bu tehlike kaynakları ve risklere karşı alınabilecek tedbirler saptanmıştır. Çalışma alanı olarak seçilen gıda fabrikasında çalışma bölümleri ayrı ayrı incelenmiş, her bölümün bünyesindeki tehlike kaynakları tespit edilmiş, her bir tehlike kaynağından doğacak riskler belirlenip L matris yöntemi kullanılarak risk değerlendirmesi yapılmıştır.

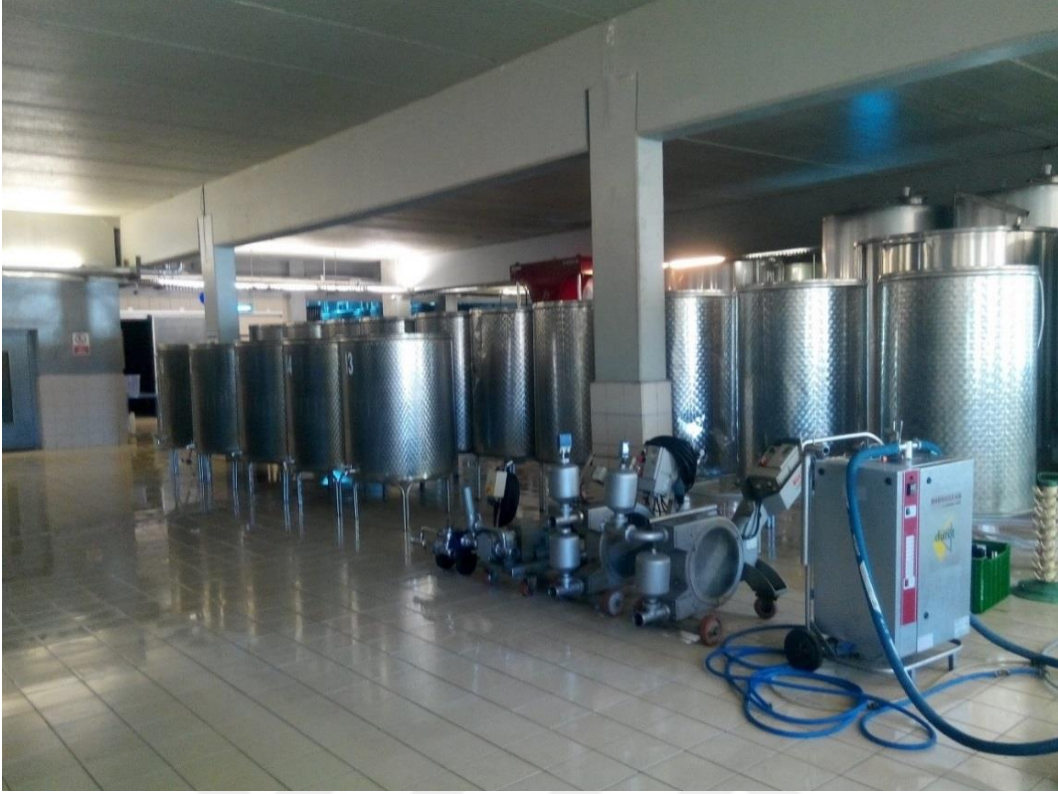
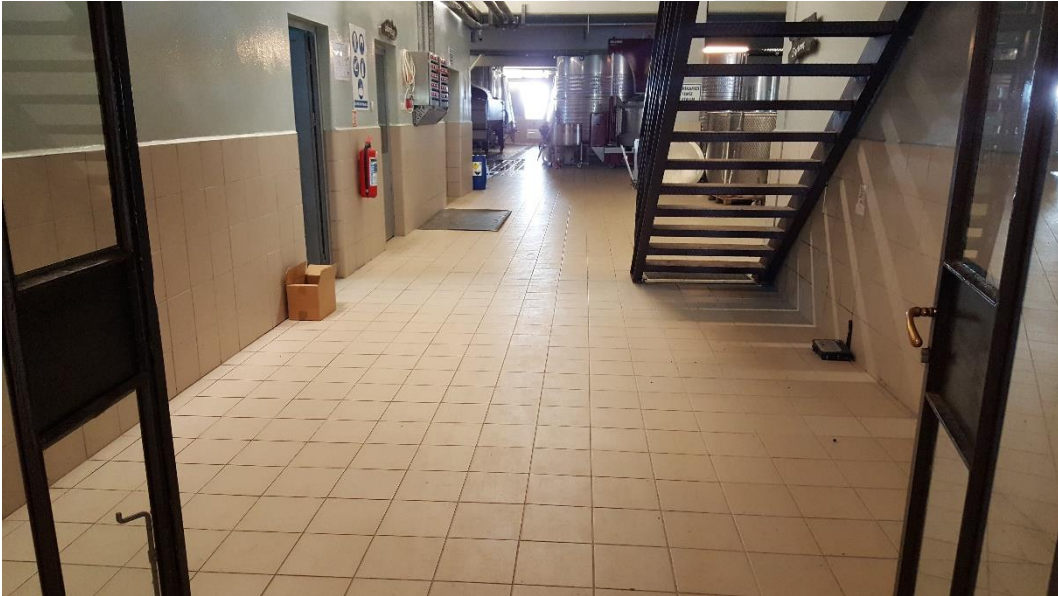
Şekil 4.1. Şaraphane bölümü kaygan zemin

Şekil 4.2. Şaraphane bölümü kaygan zemin

Alınacak Önlemler: İşyerlerinde, zemin kuru ve mümkün olduğu kadar düz, kaymayan ve zeminler arası seviye farkı bulunmayacak şekilde düzenlenmelidir. Eğer çalışma ortamı ıslak bir ortam ise mutlaka uyarı levhalarıyla çalışan uyarılmalıdır.

Şaraphane ve Kilye bölümüne ait giriş kapılarına çalışanları ve fabrikaya gelen misafirleri uyarmak için kaygan zemin ve üretim alanı uyarı levhaları konulmuştur.

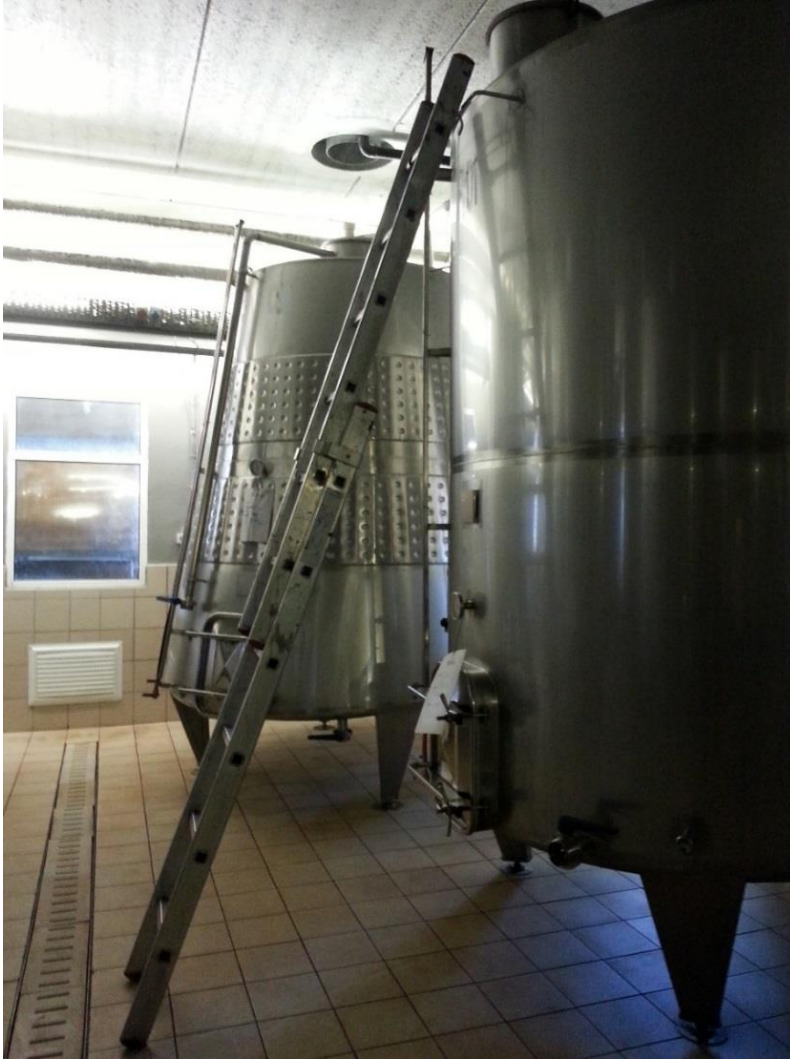
Şekil 4.3. Şaraphane bölümü uygun olmayan el merdiveni

Alınacak Önlemler: El merdivenleri kullanmadan önce iyice açıldığından emin olunmalı. Asılı duran merdivenlerin güvenli bir şekilde sabitlendiği kontrol edilmeli. Merdivenlerin ayak kısımlarında kaymaz malzeme kullanılarak kayması önlenmeli. Uzatılıp kilitlenebilir veya eklenebilir el merdivenlerinin kullanmadan önce parçalarının sabitlendiği kontrol edilmeli.

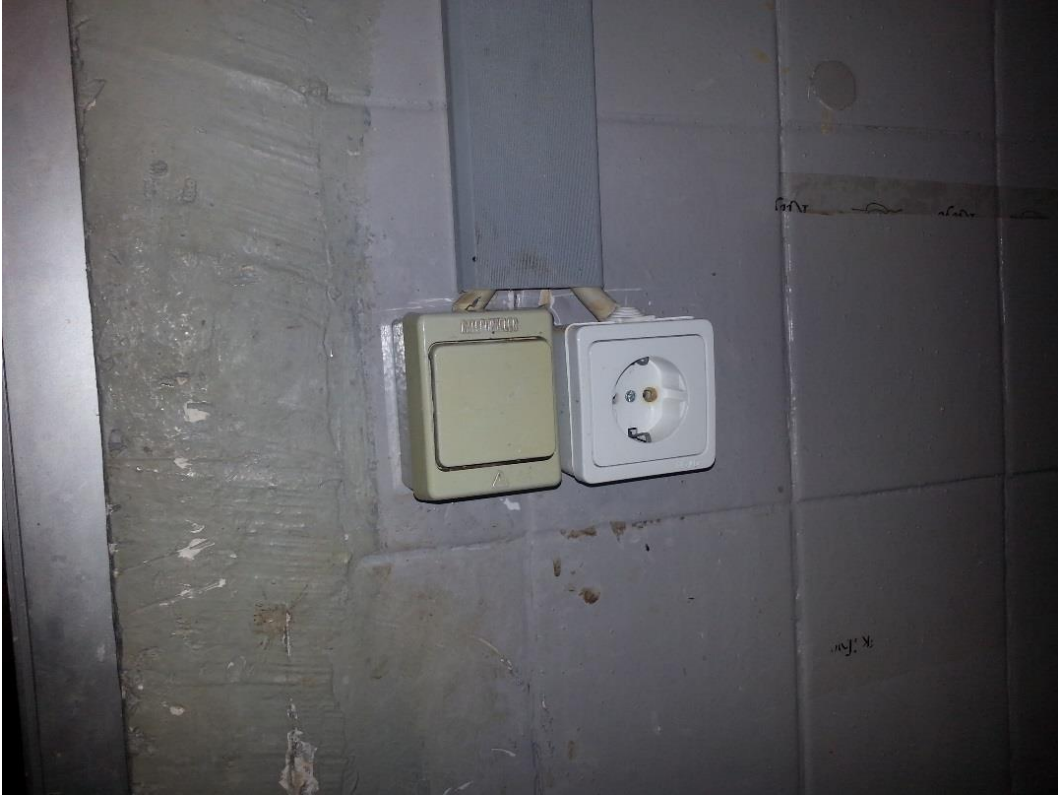
Mevcut Durum: İşyeri şaraphane bölümünde, kimyasal depo alanında hasarlı (yanmış) priz bulunmaktadır.

Şekil 4.4. Şaraphane bölümündeki kimyasal depo alanında hasarlı (yanmış) priz

Alınacak Önlemler: Çalışma ortamında tespit edilen hasarlı fiş ve prizler yenileri ile değiştirilmesi sağlanmalıdır. Kullanılan elektrik kabloları, plastik malzeme veya dayanıklı kauçuk ile kaplanmalı ve bunların kaplamaları bozulmamalıdır.

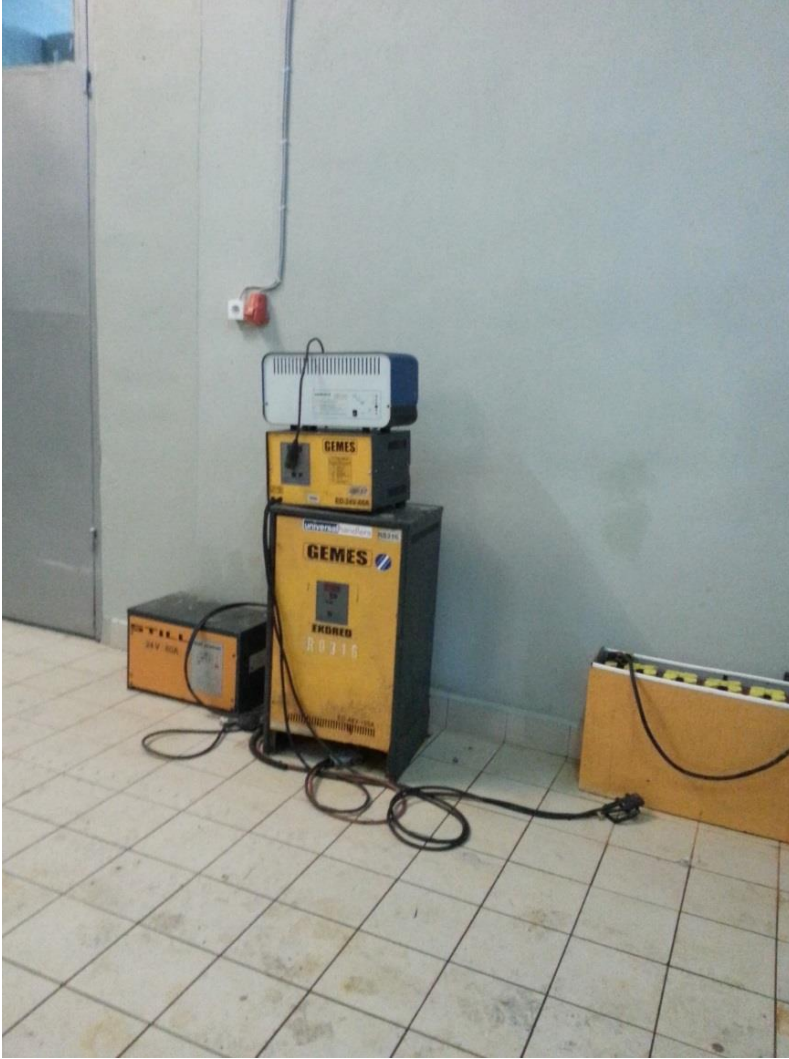
Şekil 4.5. Şaraphane bölümündeki forkliftin uygun olmayan akü şarj etme yeri

Alınacak Önlemler: Şarj istasyonu ofislerden ve benzeri çalışma alanlarından uzak tutulmalıdır. Aküler şarj esnasında sağlığa zararlı gazlar açığa çıkarırlar. Alanı uzak bir alana taşınamıyorsa havalandırma veya aspirasyonlar ile gazlar uzaklaştırılmalıdır. Akü şarj alanı sızdırmaz beton zemin olmalıdır. Şarj esnasında aküler kesinlikle örtülmemelidir. Alan yağmur almamalıdır. Alanda uygun KKD'ler bulunmalıdır. Uygun sayıda alanda yangın söndürücü ekipman bulundurulmalıdır.

Fabrika içerisinde şarj ve park edilen forklifte dışarıda ayrı bir şarj etme ve park yeri yapılmıştır. Uyarı levhaları asılmıştır.

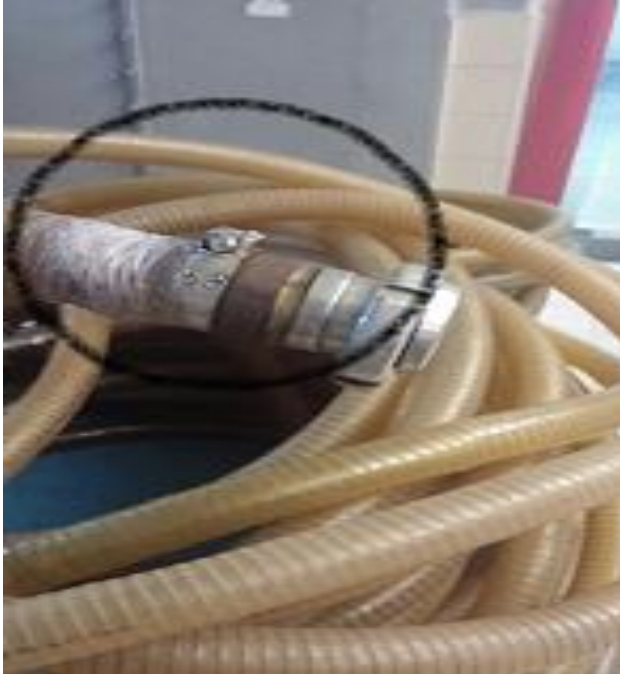
Şekil 4.6. Şaraphane bölümündeki ucu sivri hortum kelepçesi

Alınacak Önlemler: Sivri uçları ve keskin kenarları bulunan malzemeler çalışma ortamlarında bulundurulmamalı. Çalışma ortamlarından uzaklaştırılması mümkün olmayan kenarları keskin veya sivri kenarları bulunan malzemelerin saplanma riskine göre gerekli olan koruyucu malzemeler ile korunması/kaplanması sağlanmalıdır.

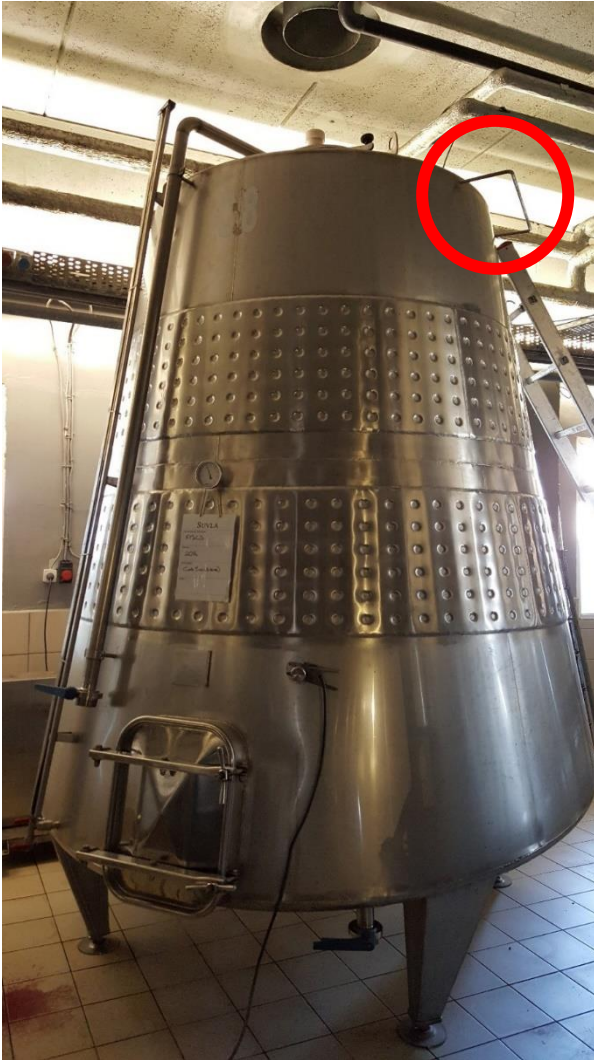
Şekil 4.7. Tankların üzerinde bulunan uygun olmayan merdiven asma aparatı

Alınacak Önlemler: Tankların üzerinde bulunan merdiven sabitleme aparatları, merdivenlerin daha iyi sabitlenmesi için bu aparatların ulaşılabilir yerlere monte edilmesi gerekmektedir.

Şaraphanede bulunan 4 adet konik fermantasyon tanklarının üzerinde bulunan merdiven asma aparatlarının yerleri merdivenlerin daha iyi sabitlenmesi için ulaşılabılır yerlere monte edilmiştir.

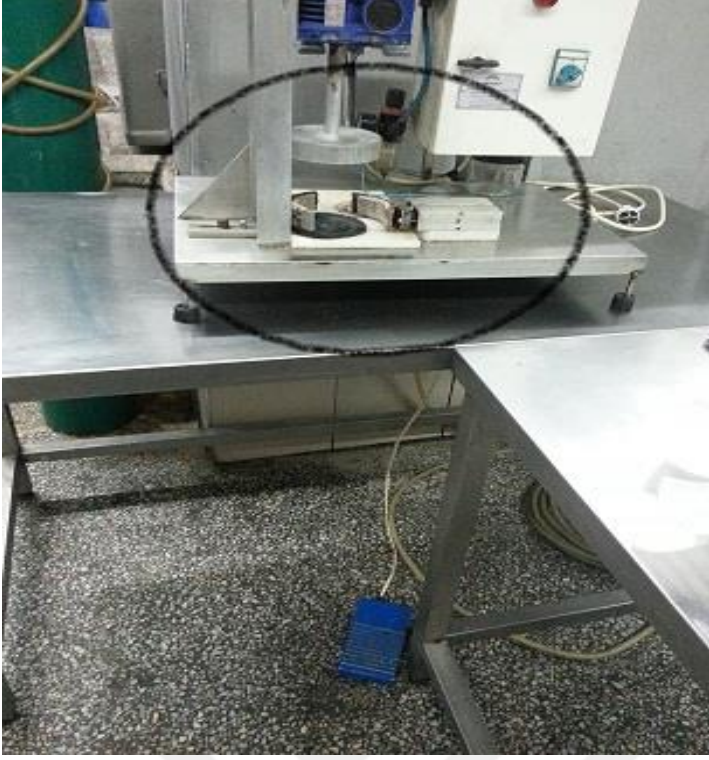
Şekil 4.8. Kilye bölümünde koruyucu kapağı olmayan kapak kapama makinesi

Alınacak Önlemler: Makinelerin sahip olduğu koruma donanımı ve koruyucular; dayanıklı yapıda, başka bir tehlikeye neden olmayacak özellikte ve makineye sağlam bir şekilde monte edilmiş olmalıdır. Çalışma alanında yapılan işe engel olmamalıdır.

Kilye bölümüne ait kapak kapama makinesinin hem iş yüküne yetişememesi hem de koruyucu donanımın yeterli olmamasından dolayı faaliyet dışı bırakılıp, yeni bir kapak kapama ve dolum makinası alınmıştır.

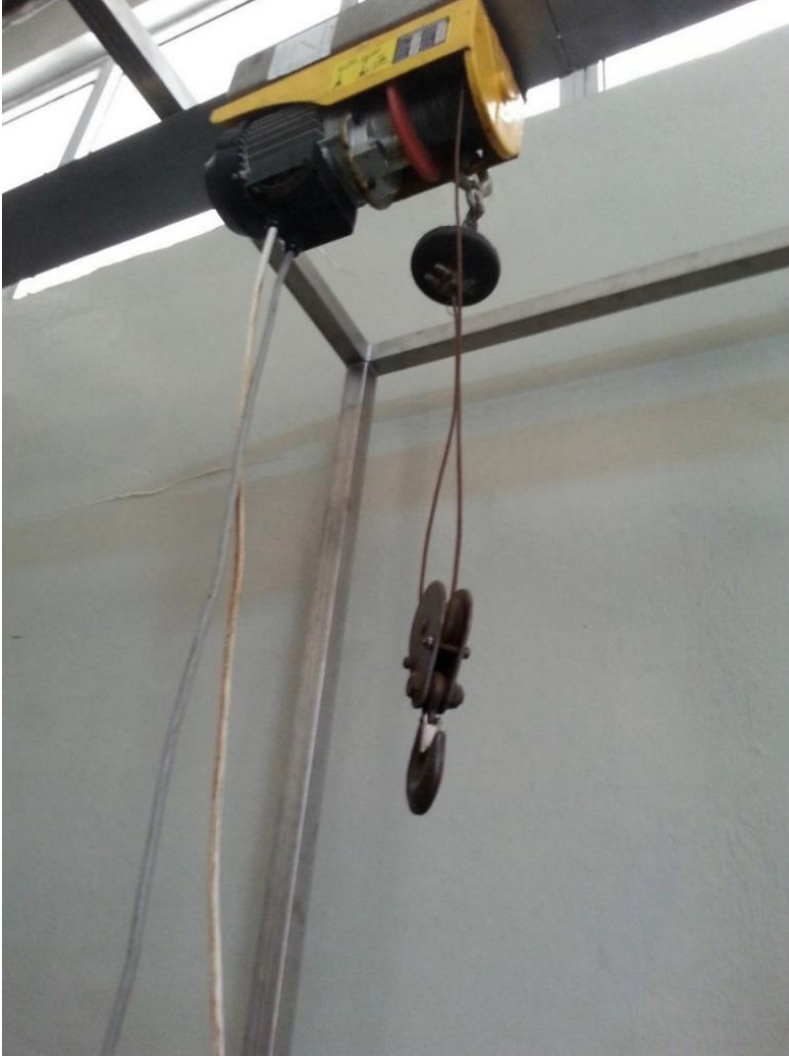
Şekil 4.9. Kilye bölümünde kullanılan düzensiz bakım yapılan taşıyıcı halatlar

Alınacak Önlemler: Taşıyıcı halatların periyodik kontrolleri yetkili kişiler tarafından yapıp raporları arşivlenmesi gerekmektedir.

Kilye bölümüne ait vincin kontrol sonuçlarına bakılarak teli değiştirildi.

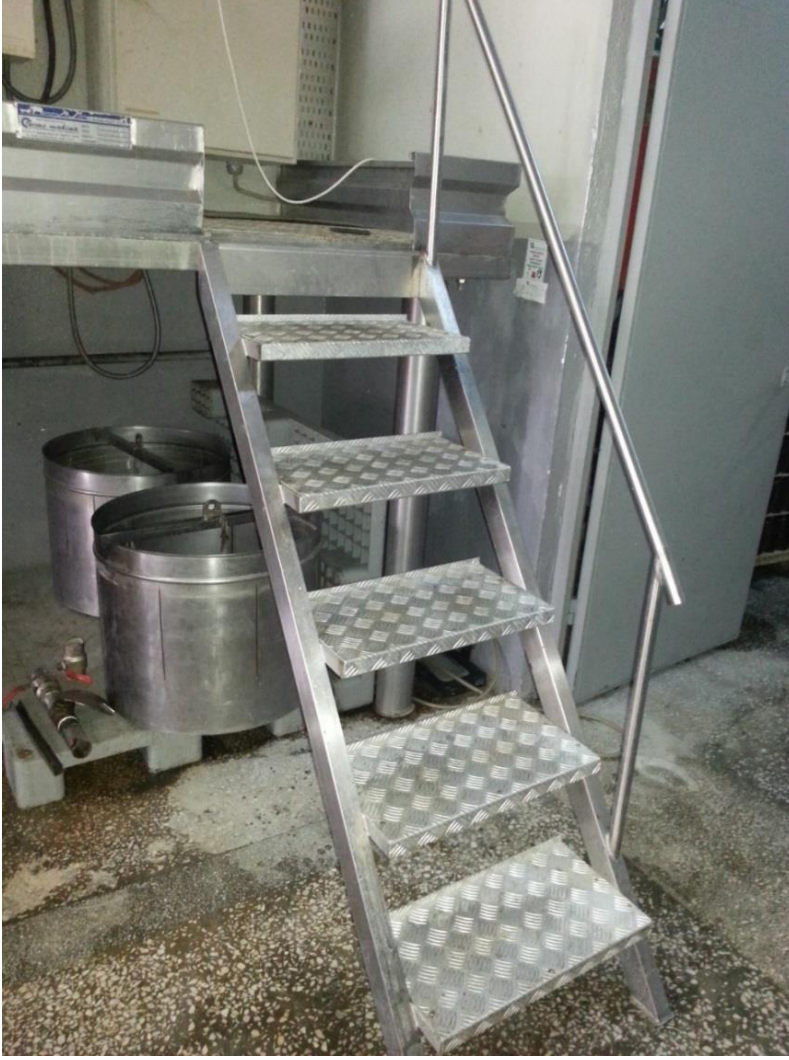
Şekil 4.10. Kilye bölümünde sabitlemeden kullanılan merdiven

Alınacak Önlemler: Seyyar merdivenler kullanılırken sabitlenmelidir.

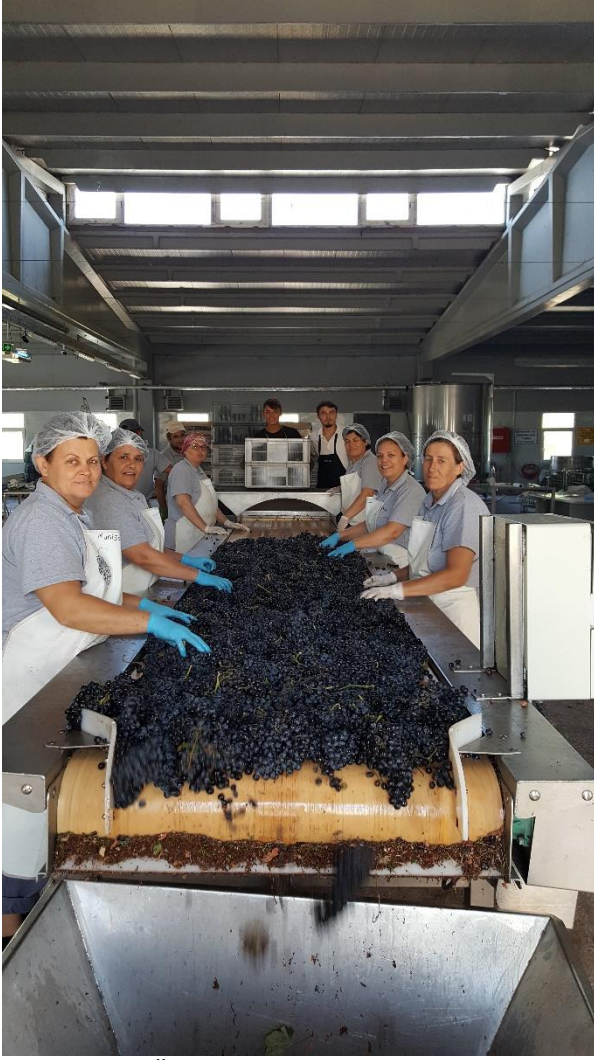
Şekil 4.11. Üzüm işleme bölümündeki üzüm seçme bandı

Alınacak Önlemler: Çalışanlar, belirli sürelerle aynı bölümlerde çalıştırdıktan sonra, yapılan işe maruziyeti azaltmak için kendi aralarında görev değişimi yapmalıdırlar.

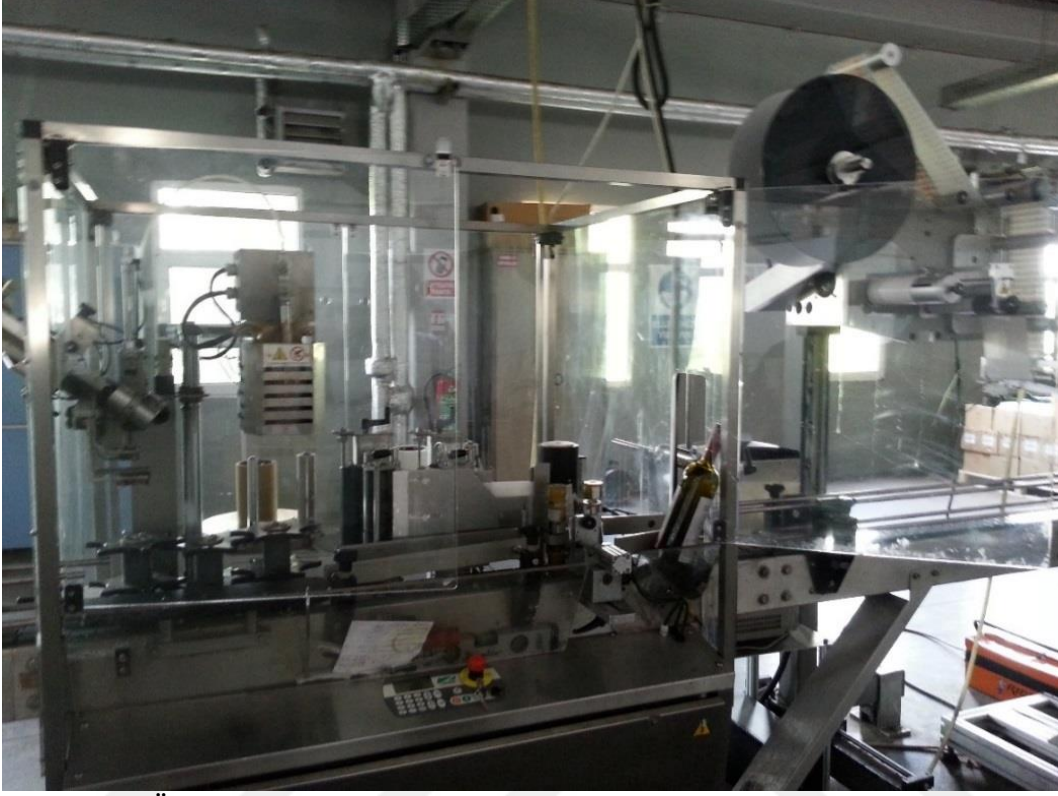
Şekil 4.12. Üzüm işleme bölümündeki şişeleme hattı

parçaların durdurulmasını sağlayacak uygun koruma donanımı ve koruyucular kullanılmalıdır.

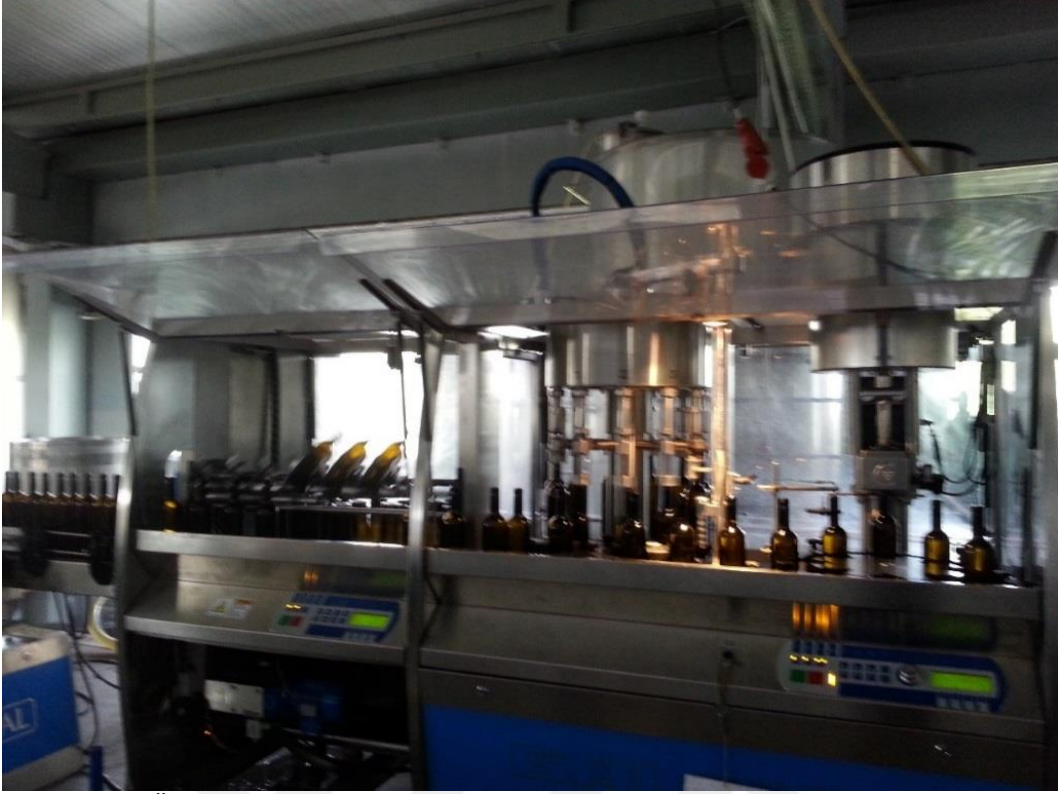
Şekil 4.13. Üzüm işleme bölümündeki şişeleme hattı

Alınacak Önlemler: Makinelerin sahip olduğu koruma donanımı ve koruyucular; dayanıklı yapıda, başka bir tehlikeye neden olmayacak özellikte ve makineye sağlam bir şekilde monte edilmiş olmalıdır. Çalışma alanında yapılan işe engel olmamalıdır. Çalışan ekipmanın hareketli aksanları ile temas olmaması için ekipman koruma donanımı ve koruyucular mutlaka kullanılmalıdır.

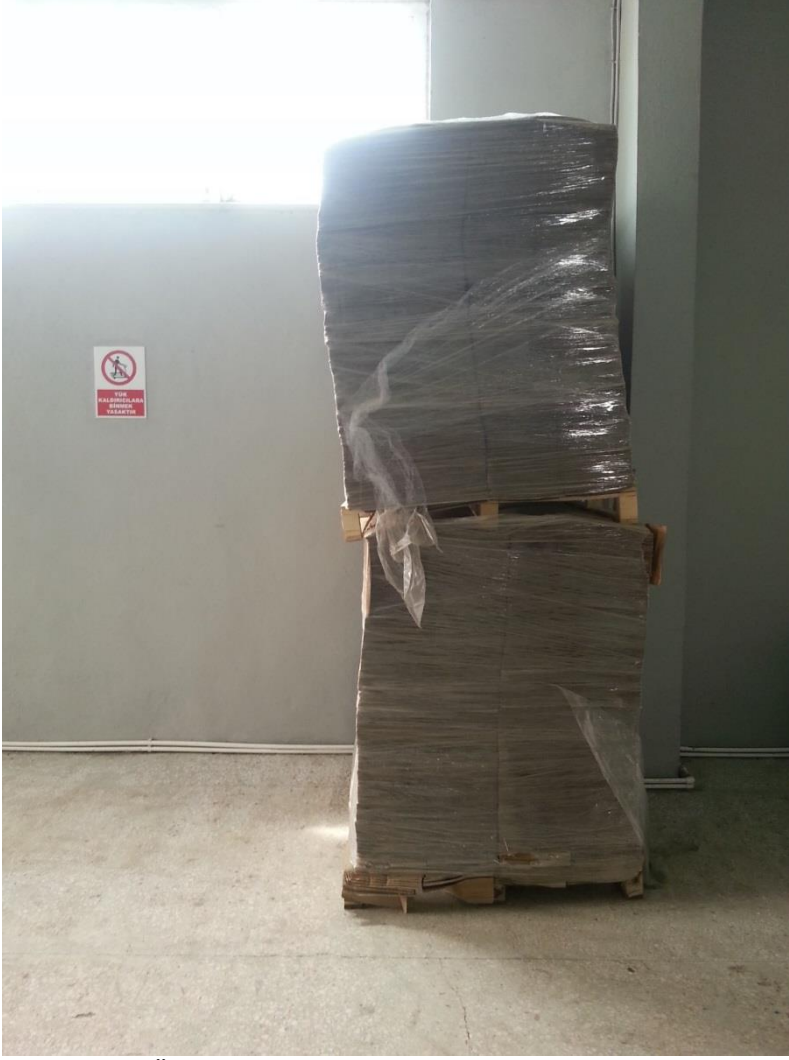
Şekil 4.14. Üzüm işleme bölümünde uygun olmayan şekilde depolanan malzemeler

Alınacak Önlemler: Geçiş yollarına malzeme konulmamalı veya depolanmamalıdır. Depolanan malzemeler kapıların kullanılmasını engellememelidir.

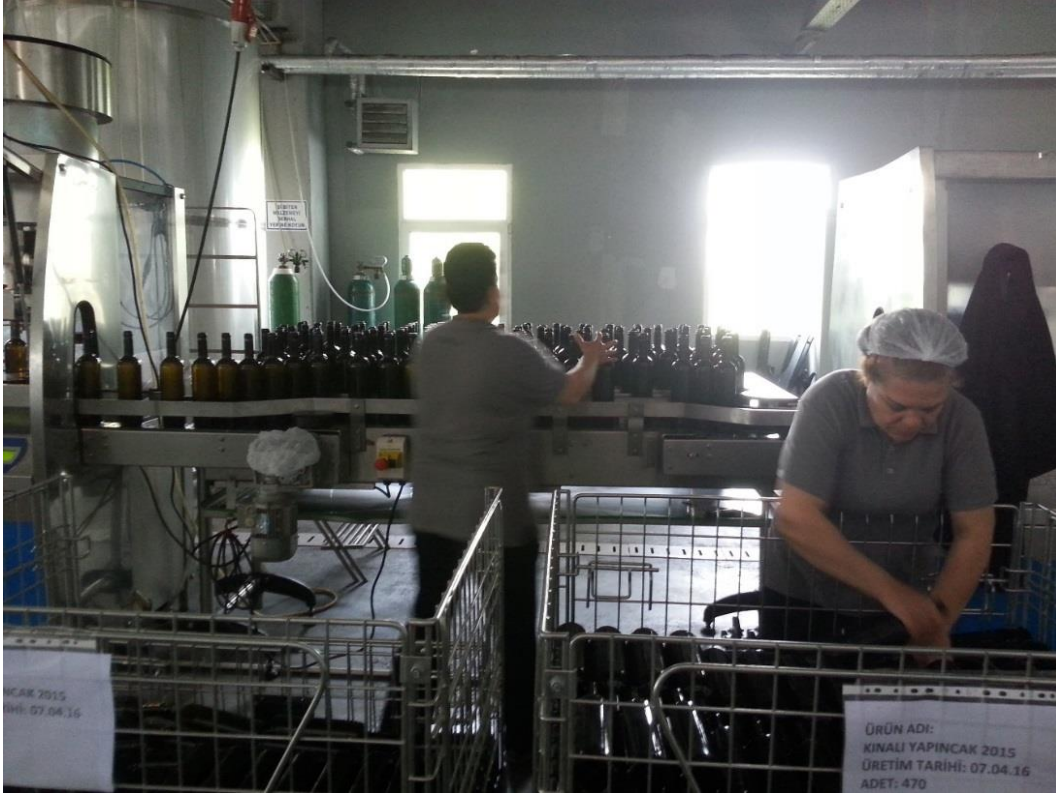
Şekil 4.15. Şişeleme hattında kafeslere şişe koyumu

belirli aralıklar ile mola verilmeli ve bazı egzersizler yapılmalı. Çalışanlara yaptıkları işe uygun, sandalye, masa veya destek ekipmanlar sağlanmalıdır. Çalışanların aşağıya eğilmeyi gerektiren veya yukarıya uzanmayı gerektiren işlerde uzun süre hareketsiz veya aynı pozisyonda kalması engellenmeli. Çalışanlar iskelet ve kas sistemi hastalıklarına karşı bilgilendirilmelidir.

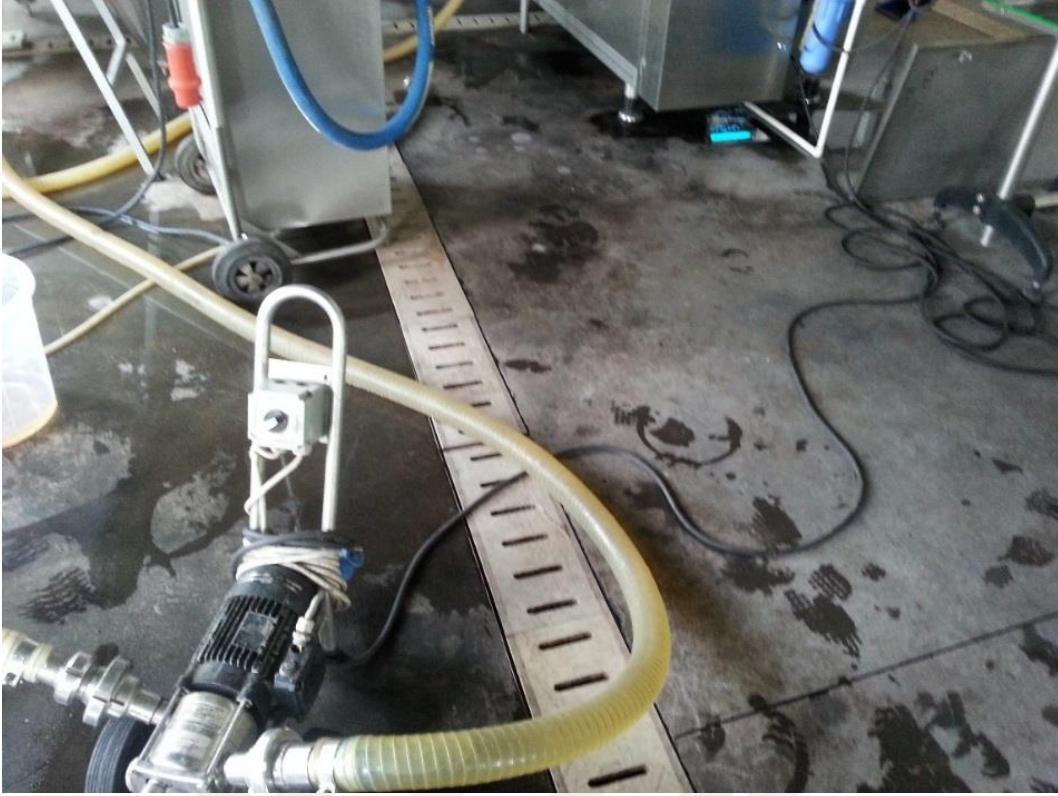
Şekil 4.16. Şişeleme hattındaki dağınık elektrik kabloları

Alınacak Önlemler: Çalışma ortamında bulunan dağınık kablolar ıslak yüzeyde yerden değil yukarıdan toplu bir şekilde geçirilmelidir.

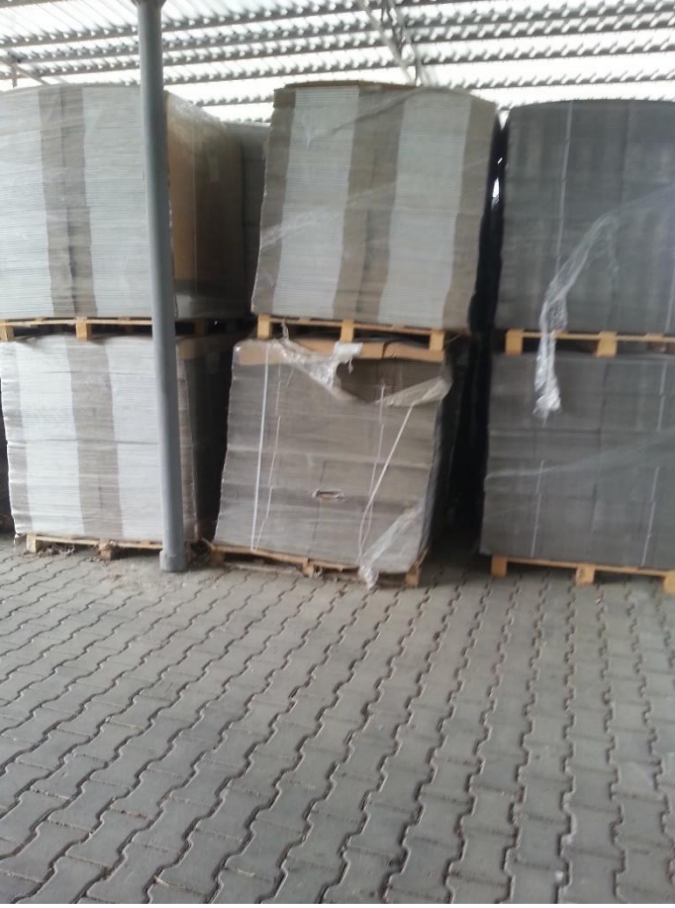
Şekil 4.17. Arka bahçede uygun olmayan şekilde depolanan malzemeler

Alınacak Önlemler: Geçiş yollarına malzeme konulmamalı veya depolanmamalıdır. Depolanan malzemeler devrilmeyecek şekilde çok fazla üst üste konmadan depolanmalıdır.

Arka bahçede düzensiz depolanan malzemeler streçlenmiş düzgün hale getirilmiştir. Şişeler koliler cinslerine göre ayrılmıştır.

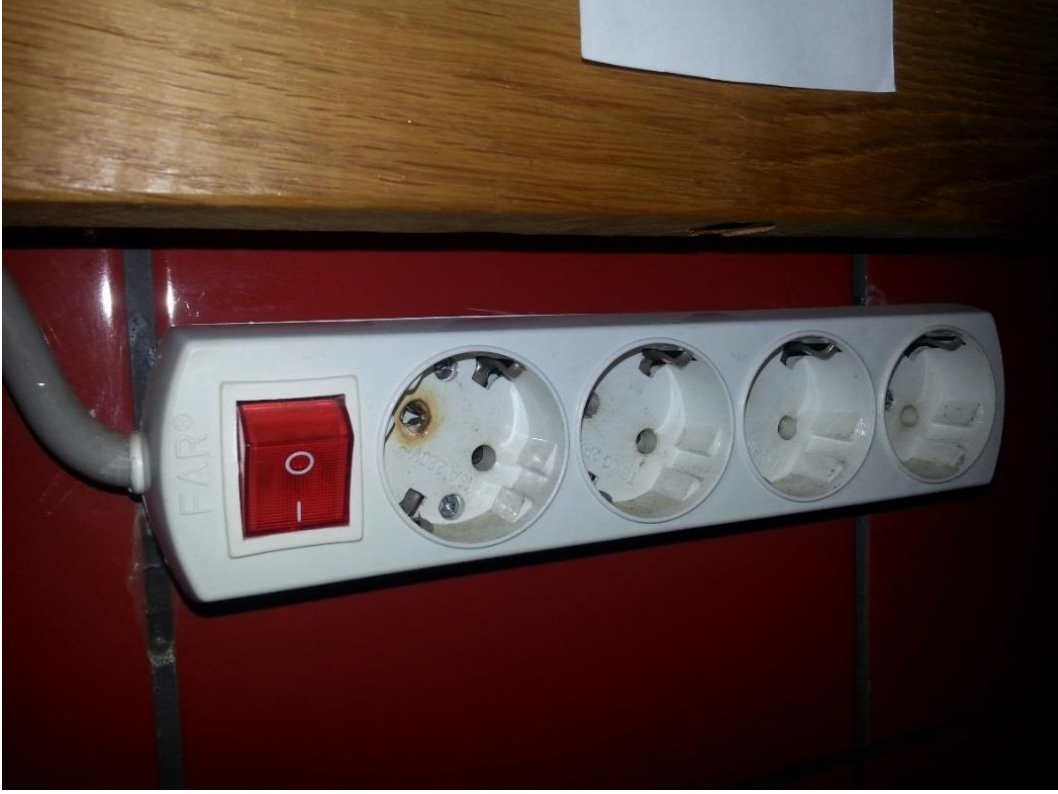
Mevcut Durum: İşyeri restaurant bölümünde hasarlı (yanmış) priz bulunmaktadır.

Şekil 4.18. Restorantta bulunan hasarlı priz

Alınacak Önlemler: Çalışma ortamında tespit edilen hasarlı fiş ve prizler yenileri ile değiştirilmesi sağlanmalıdır. Kullanılan elektrik kabloları, plastik malzeme veya dayanıklı kauçuk ile kaplanmalı ve bunların kaplamaları bozulmamalıdır.

Restorantta hasarlı tespit edilen priz yenisi ile değiştirilmiştir.

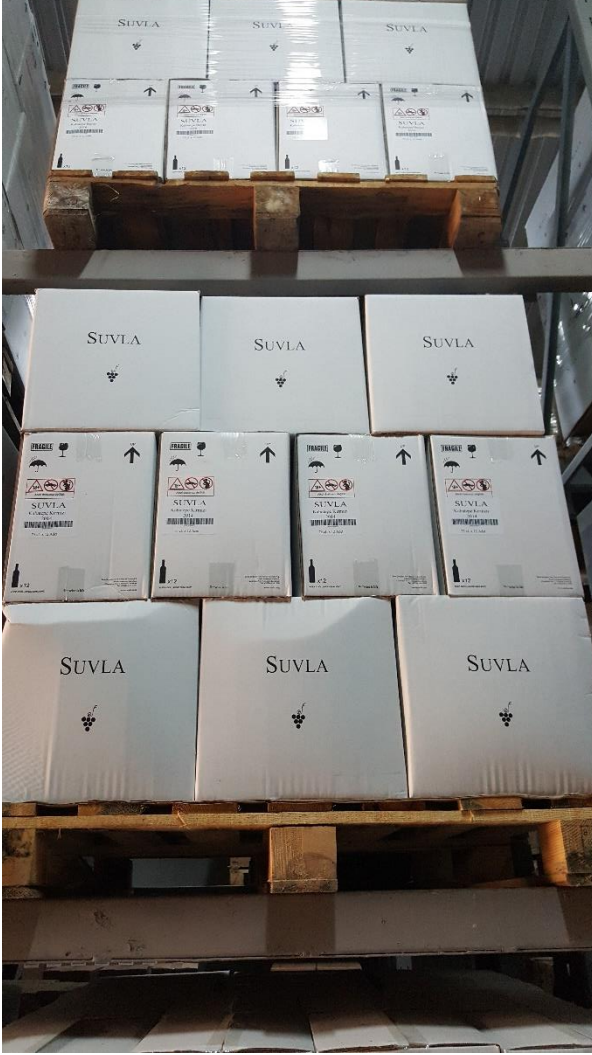
Şekil 4.19. Depo bölümünde uygun olmayan şekilde depolanan malzemeler

Alınacak Önlemler: Geçiş yollarına malzeme konulmamalı veya depolanmamalıdır. Depolanan malzemeler kapıların kullanılmasını engellememelidir. Yukarı kısma konulan malzemeler hafif ve sabitlenerek konulmalıdır.

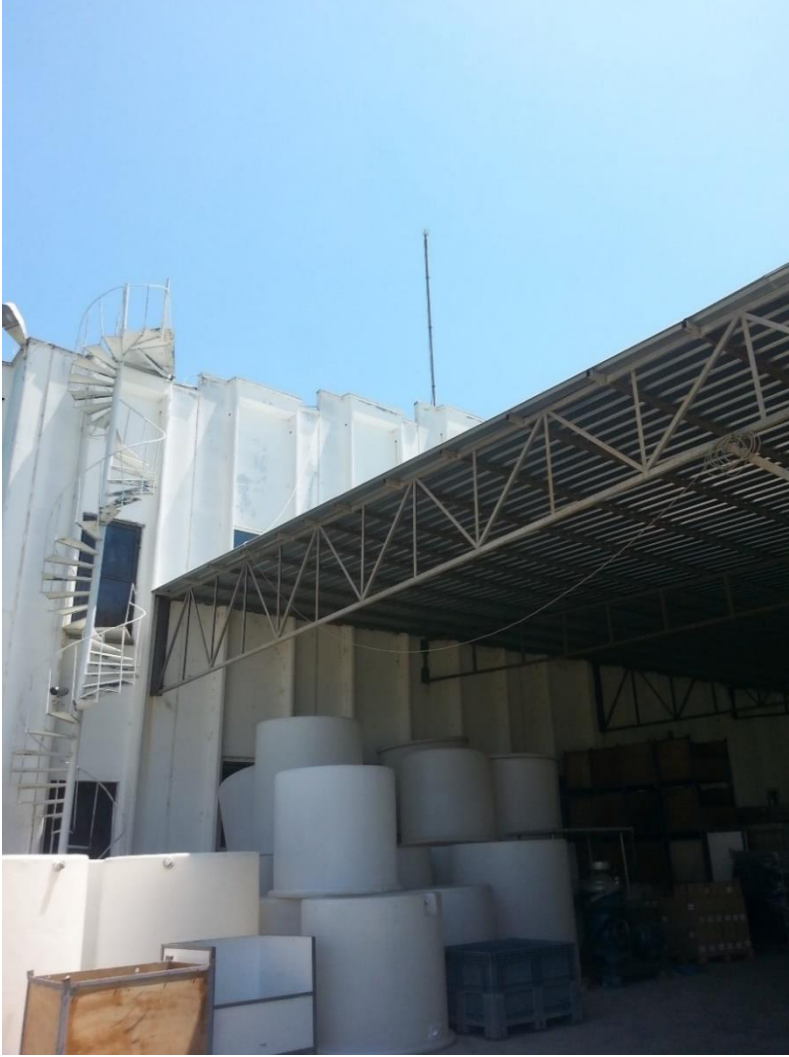
Şekil 4.20. Periyodik kontrolleri düzensiz yapılan paratoner

Alınacak Önlemler: Paratoner sisteminin periyodik kontrolleri her yıl düzenli olarak yaptırılmalı ve kayıt altına alınmalıdır.

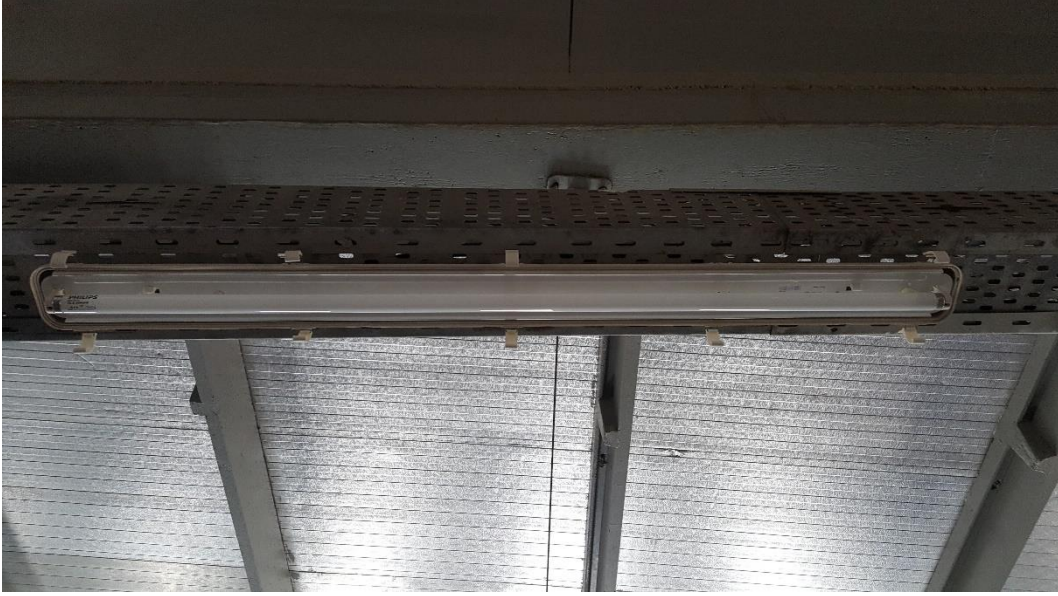
Şekil 4.21. Etanj olmayan lambalar

Alınacak Önlemler: Nemli ve ıslak yerlerde bulunan elektrik lambaları su damlalarına karşı korumak için elektrik lambalarına, aynı zamanda tozlu maddeler nedeniyle yanma tehlikesi olabilecek yerlerde de aydınlatma ekipmanlarına kapalı tipte etanj yapılmalıdır.

Etanj olmayan lambalar tespit edilmiş ve bu uygunsuzluk giderilmiştir.

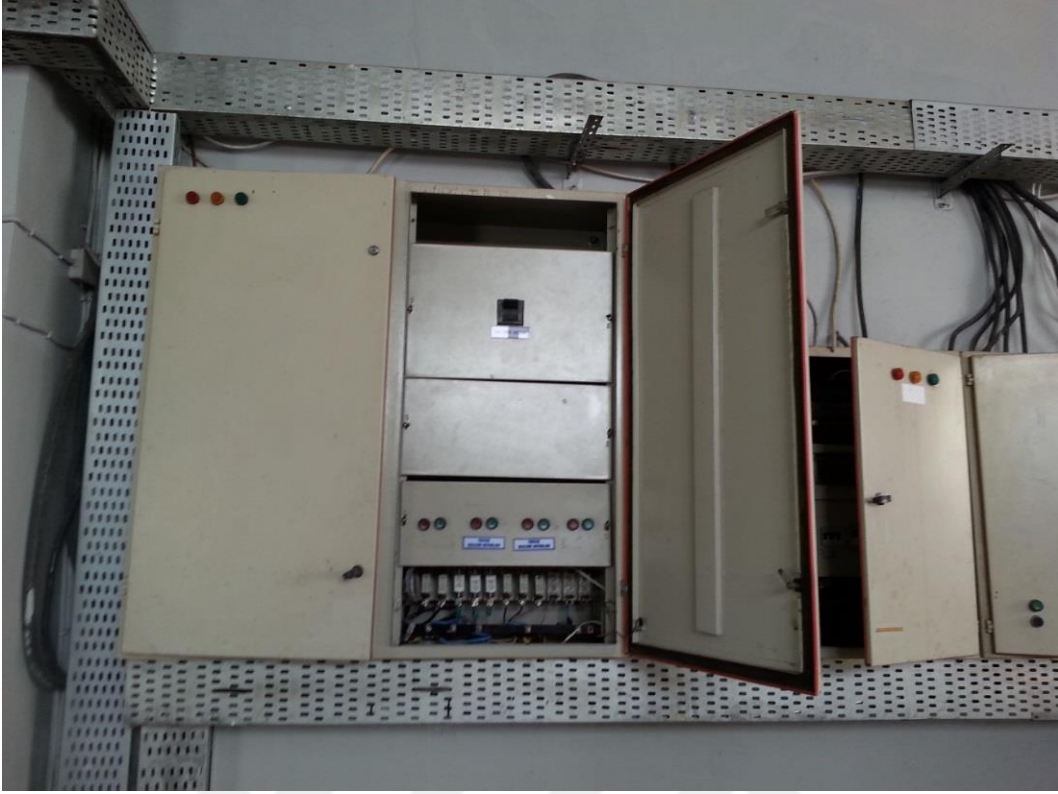
Şekil 4.22. Kapakları açık olan elektrik panoları

Alınacak Önlemler: Elektrik panolarının kapakları her zaman kapalı konumda bulundurulmalıdır. Ayrıca pano kapağını kapalı tut uyarısının kapak üzerine asılması gerekmektedir. Pano kapakları üzerine elektrik tehlikesi işareti asılmalıdır.

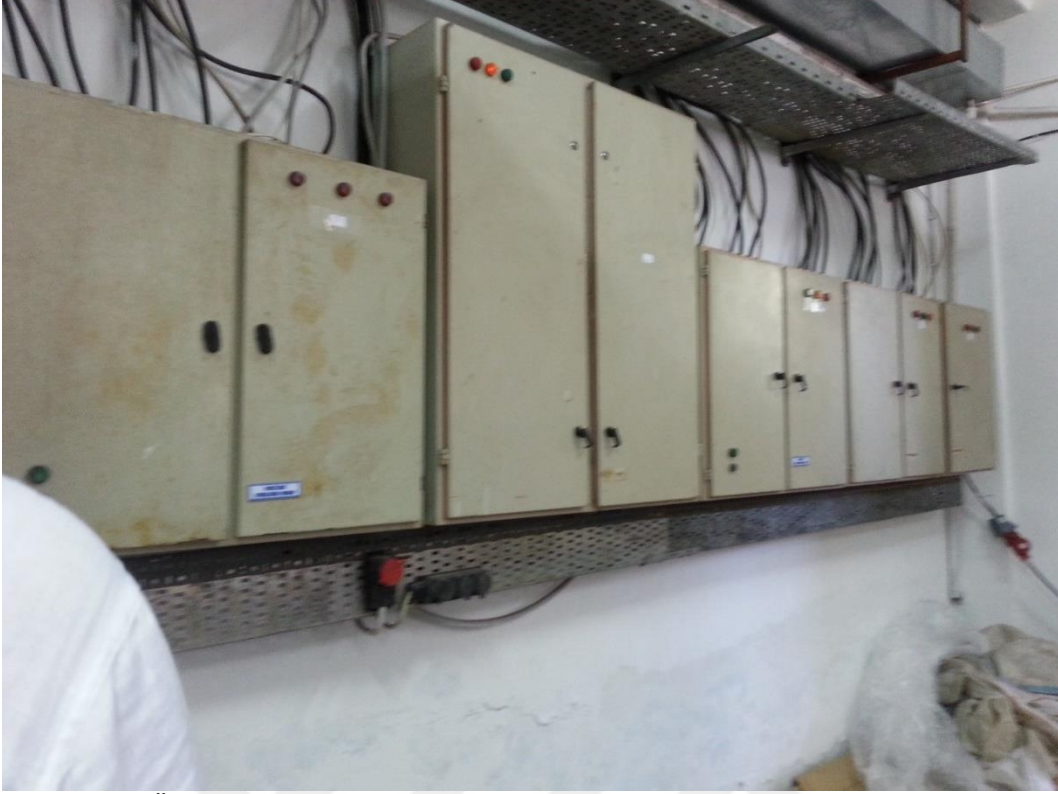
Şekil 4.23. Üzerinde uyarı işaretleri olmayan elektrik panoları

Alınacak Önlemler: Elektrik panolarında gerekli güvenlik ve uyarı ikaz levhaları bulunmalıdır.

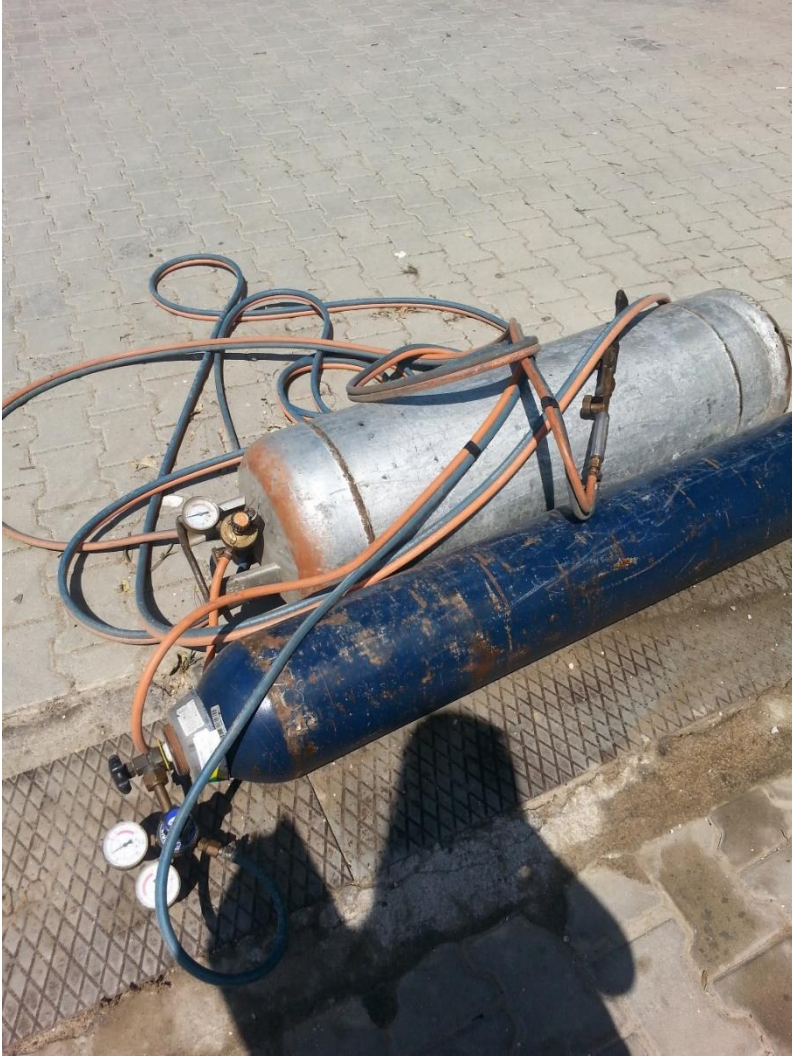
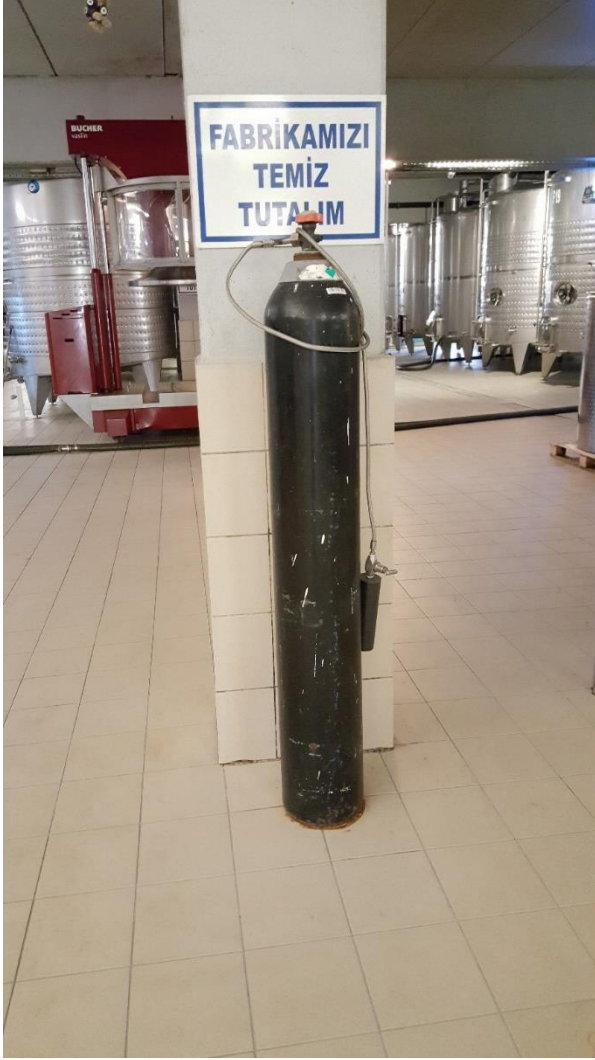
Şekil 4.24. Fabrikada kullanılan sabitlenmemiş (zincirsiz) yatay duran tüpler

Şekil 4.25. Fabrika da kullanılan sabitlenmemiş (zincirsiz) tüpler

Alınacak Önlemler: Tüpler cinslerine göre ayrı ayrı depolanmalı, dolu boş tüpler ayrılmalıdır. Tüpler dik konumda bulundurulmalı, tüpler devrilmemesi için önlem alınmalı, bir tehlike anında kolayca sökülebilecek şekilde zincirlenmelidir. Fabrika içerisinde kullanılan tüpler hareket ettirilirken tüp arabasına konulup zincirlenmelidir.

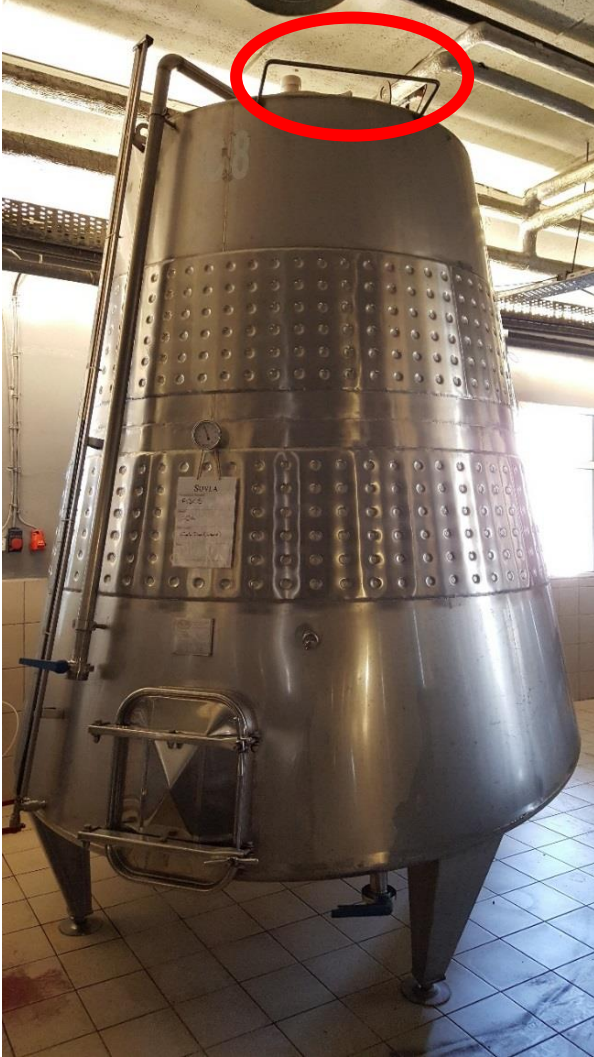
Şekil 5.1. Tankların üzerinde bulunan merdiven asma aparatının uygun takılması

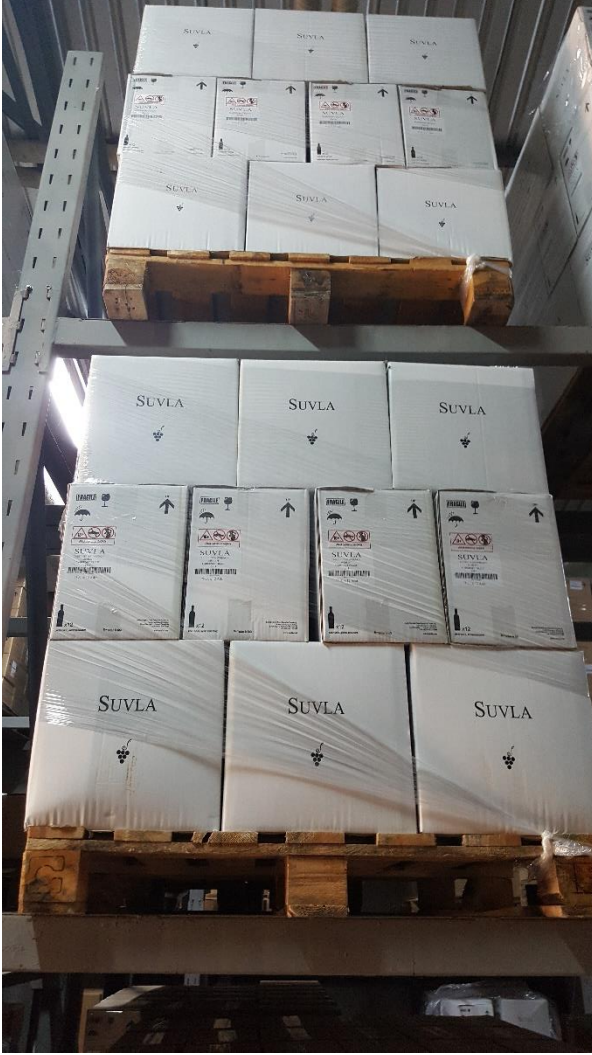
Şekil 5.2. Depodaki hazır ürünlerin streçlenerek depolanması

Fabrikanın iç kısmında bulunan hazır ürünlerin bulunduğu depoda paletlere düzgün yerleştirilmiş, ürünlerin düşme riski kaldırılması açısından streçlenerek depolanmıştır.

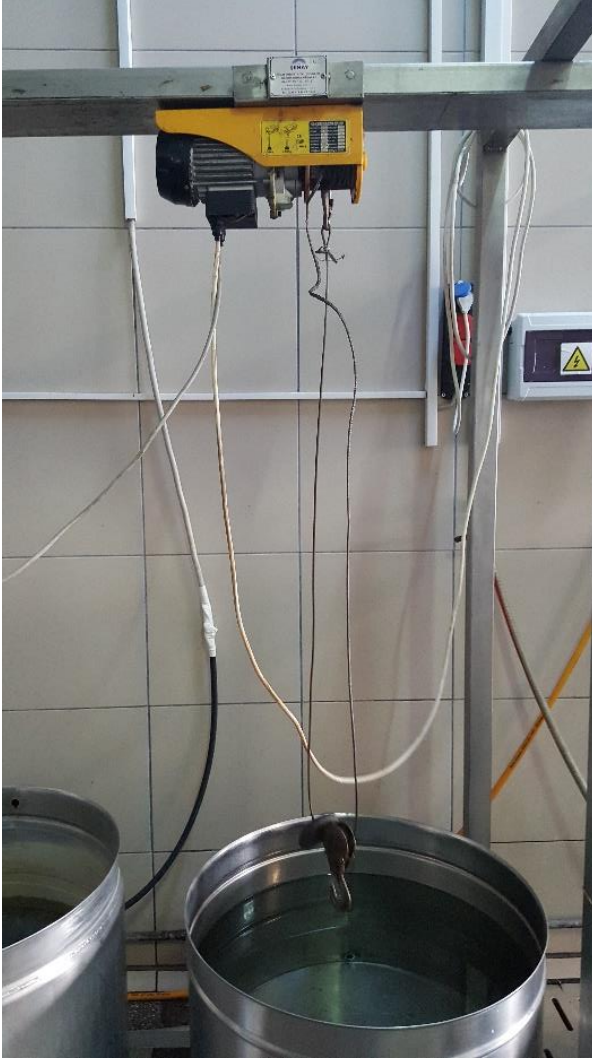
Şekil 5.6. Kilye bölümünde kullanılan teli değişmiş vinç
