**İŞ SAĞLIĞI VE İŞ GÜVENLİĞİNDE RİSK DEĞERLENDİRMESİ:  
ÇANAKKALE İLİ ECEABAT İLÇESİNDE GIDA FABRİKASINDA  
BİR UYGULAMA**

**Damla İSKENDERKAPTANOĞLU DOĞRU**

Bu çalışmada Çanakkale ili Eceabat ilçesinde bulunan bir gıda üretim fabrikasında iş güvenliği açısından ortaya çıkabilecek tehlike ve bu tehlike kaynaklarından doğacak riskler belirlenmiş, belirlenen bu tehlike kaynakları ve risklere karşı alınabilecek tedbirler saptanmıştır. Çalışma alanı olarak seçilen gıda fabrikasında çalışma bölümleri ayrı ayrı incelenmiş, her bölümün bünyesindeki tehlike kaynakları tespit edilmiş, her bir tehlike kaynağından doğacak riskler belirlenip L matris yöntemi kullanılarak risk değerlendirmesi yapılmıştır.

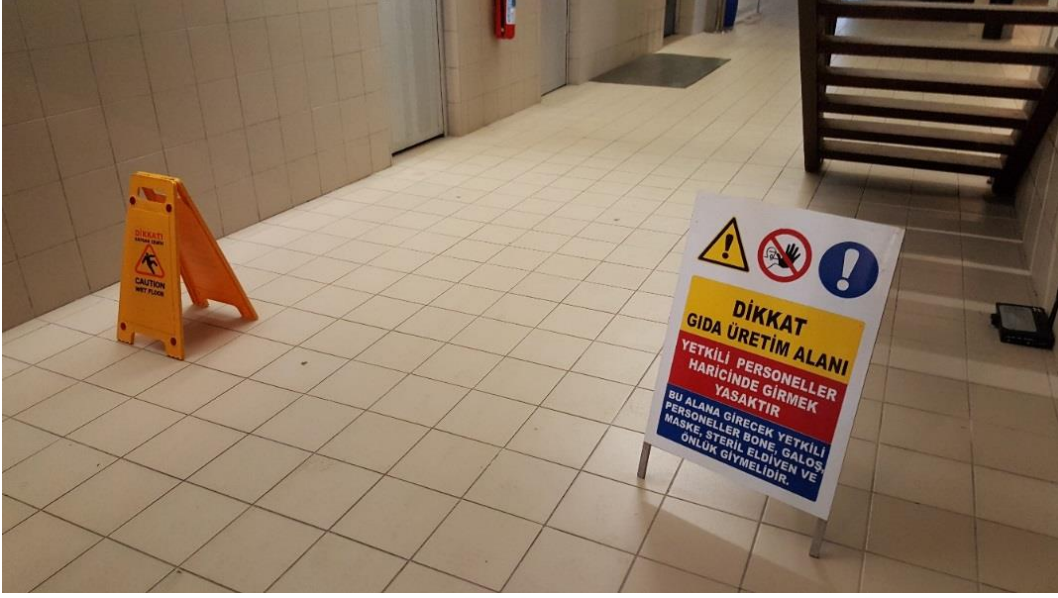
Şekil 5.7. Kaygan zemin uyarı levhası

Şaraphane ve Kilye bölümüne ait giriş kapılarına çalışanları ve fabrikaya gelen misafirleri uyarmak için kaygan zemin ve üretim alanı uyarı levhaları konulmuştur.

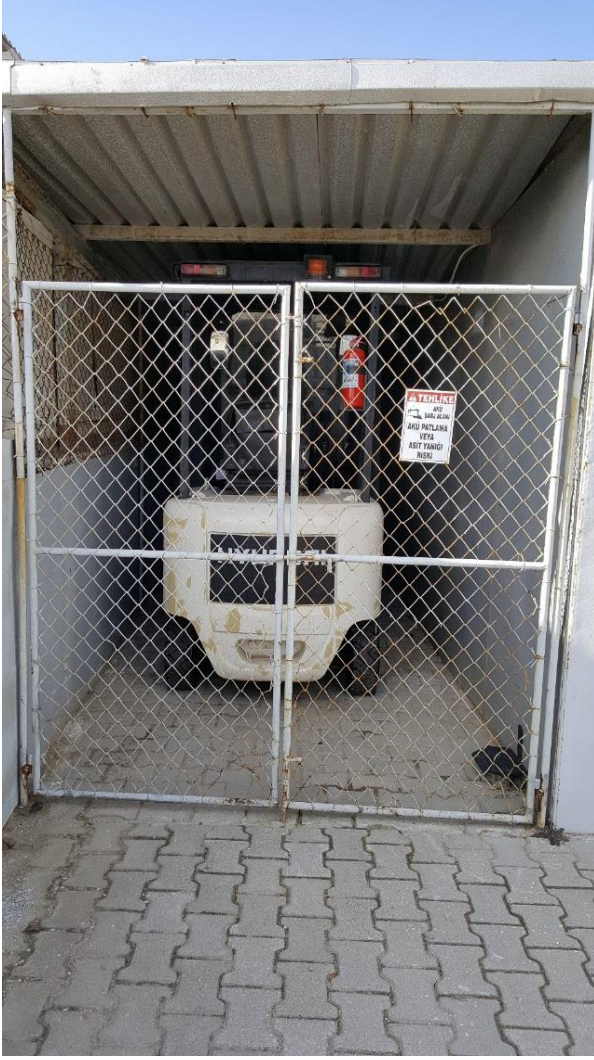
Şekil 5.8. Yeni forklift park ve şarj yeri

Fabrika içerisinde şarj ve park edilen forklifte dışarıda ayrı bir şarj etme ve park yeri yapılmıştır. Uyarı levhaları asılmıştır.

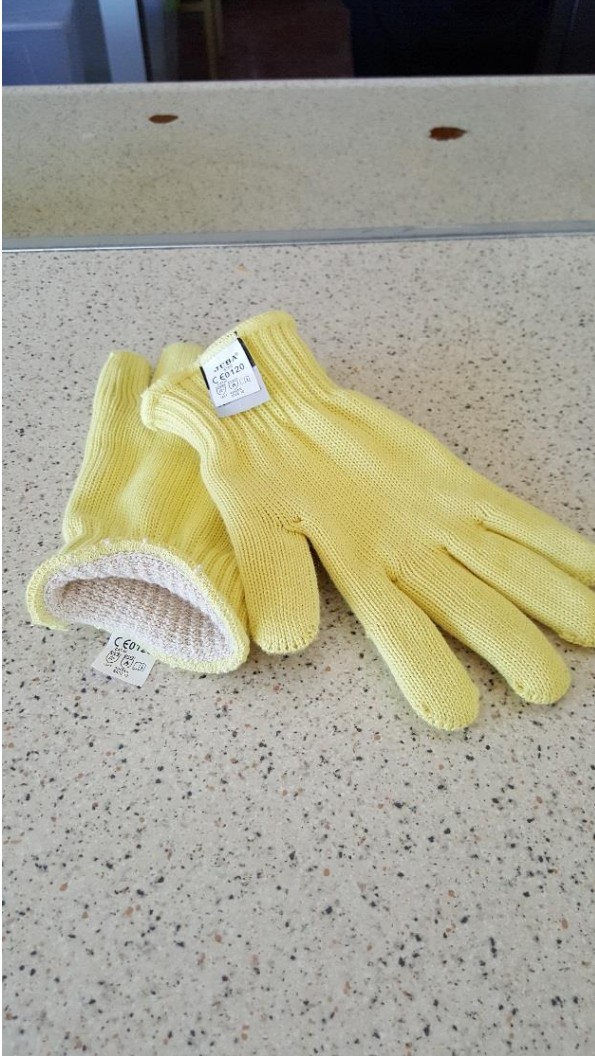
Şekil 5.9. Yemekhane için alınan yeni ısıya dayanıklı eldiven

Yemekhanede sıcak malzemelere eldivensiz temas edildiği tespit edilmiş, ısıya dayanıklı EN 420:03, EN 388:03, EN 407:04 standartlarına uygun CE işaretli eldiven alınarak eksiklik giderilmiştir.

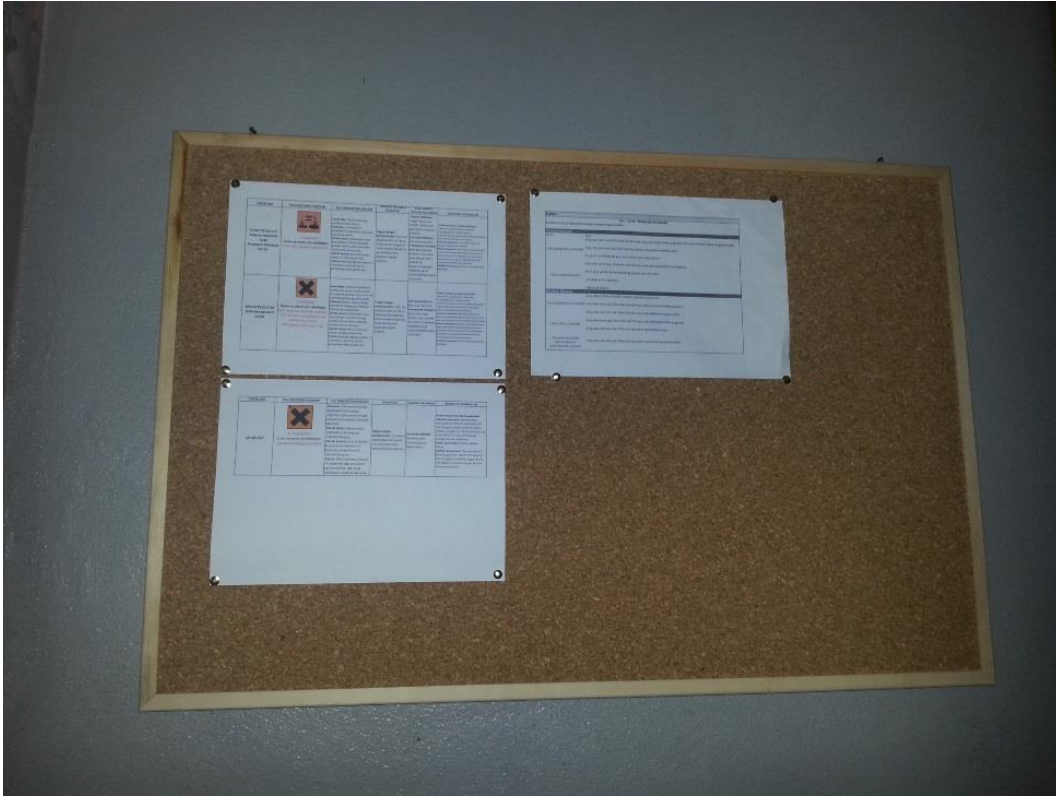
Şekil 5.12. Kullanılan kimyasalların MSDS formlarının panoya asılmış hali

Laboratuvarda kullanılan kimyasalların, şaraphanede kullanılan temizlik kimyasallarının ve Kilye bölümünde kullanılan kimyasalların MSDS formları hazırlanıp panolara asıldı. Aynı zamanda çalışanlara imza karşılığında teslim edildi.

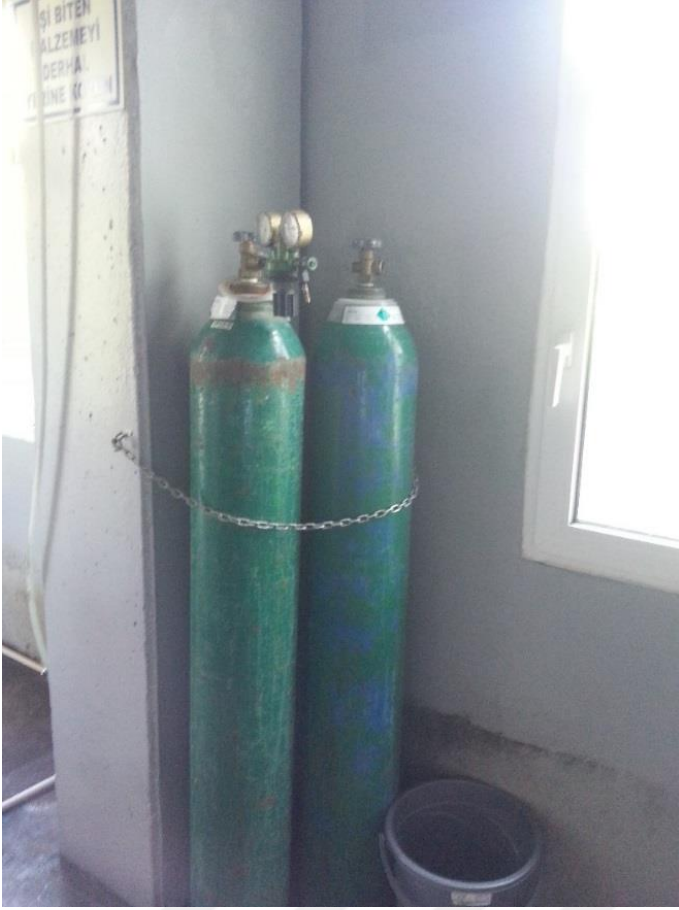
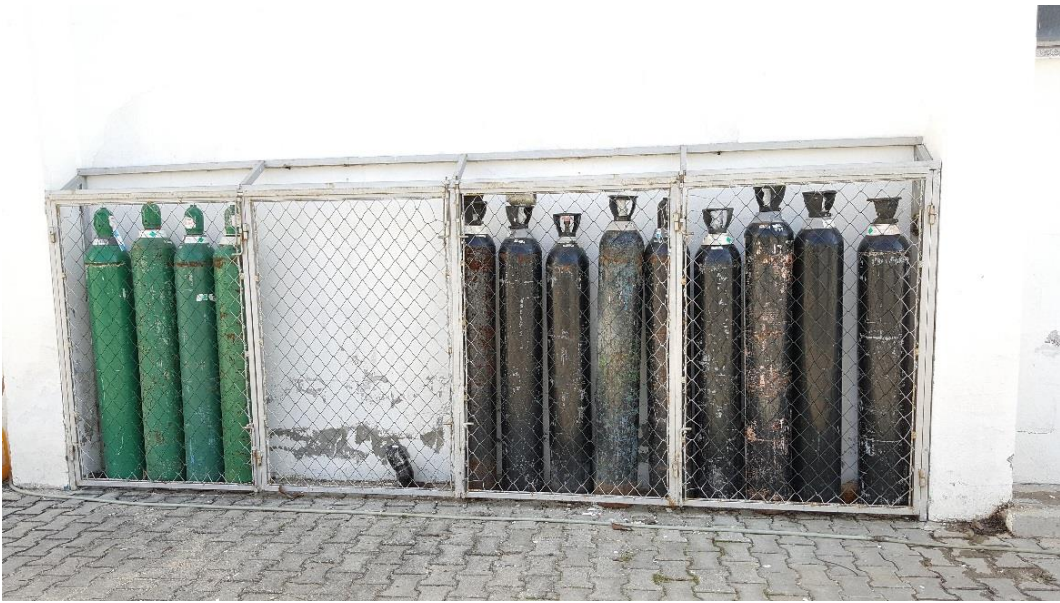
Şekil 5.13. Fabrika içerisinde kullanılan tüplerin zincirlenerek konumlandırılması

Şekil 5.14. Fabrikadaki tüplerin dik konumda depolanması

Fabrikada kullanan azot, karbondioksit, kükürtdioksit tüpleri fabrika dışında dik konumda özel yapılmış kafeste depolanmaktadır. Fabrika içerisinde bulunan tüpler buldukları yerde dik konumda zincirlenmiştir.

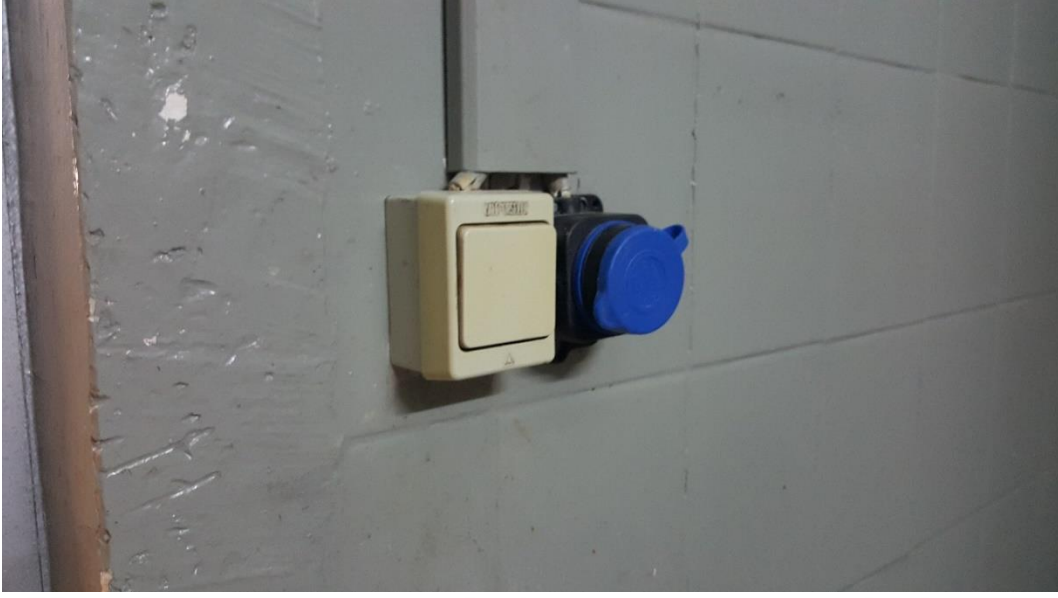
Şekil 5.15. Şaraphane bölümündeki depoda yenilenen priz

Şaraphane kimyasal malzemeleri konulan depoda prizinin hasarlı olduğu tespit edilmiş, yerine daha dayanıklı kauçuk priz takılmıştır.

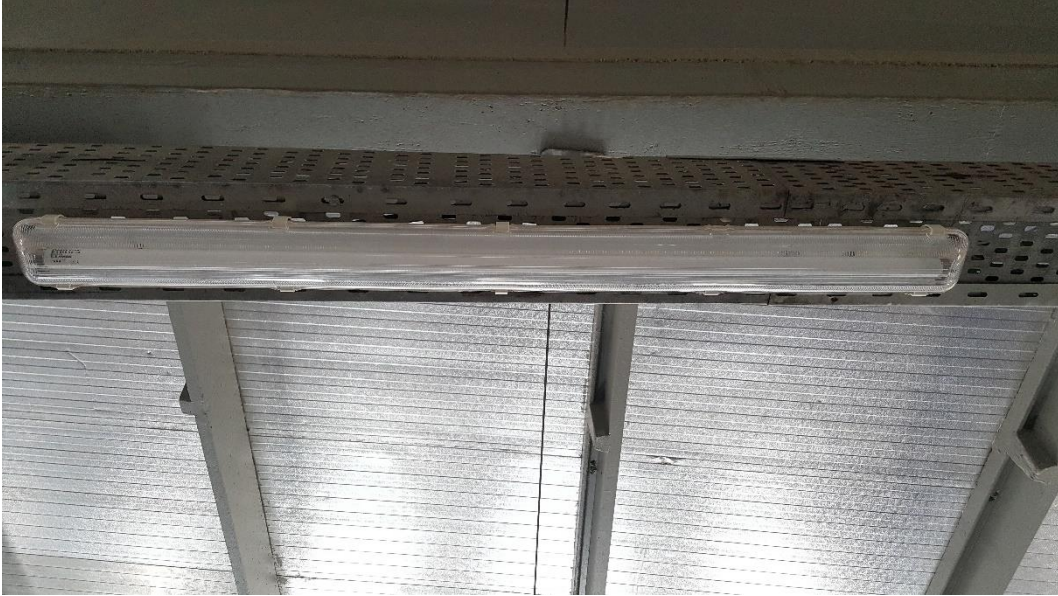
Şekil 5.16. Etanjlı lambalar

Etanj olmayan lambalar tespit edilmiş ve bu uygunsuzluk giderilmiştir.

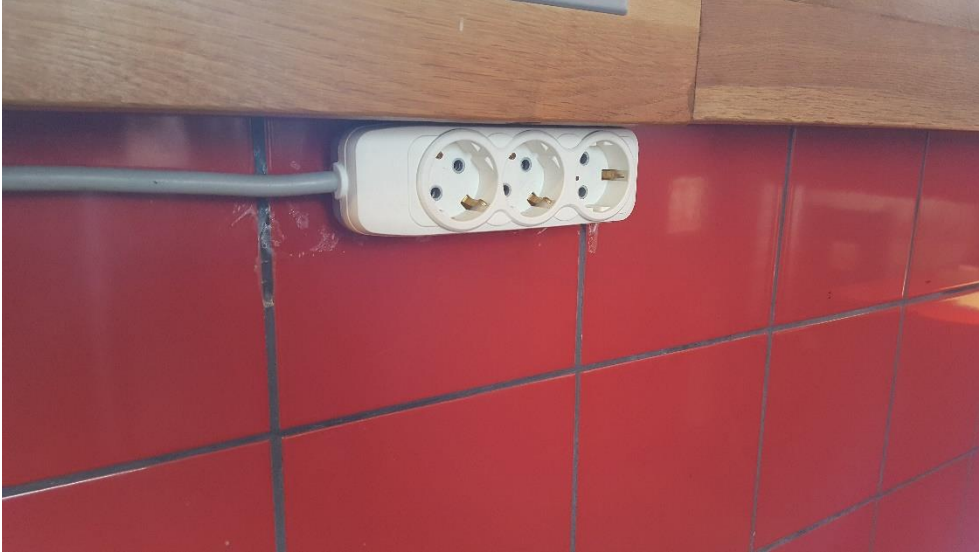
Şekil 5.17. Restorantta yenilenen priz

Restorantta hasarlı tespit edilen priz yenisi ile değiştirilmiştir.

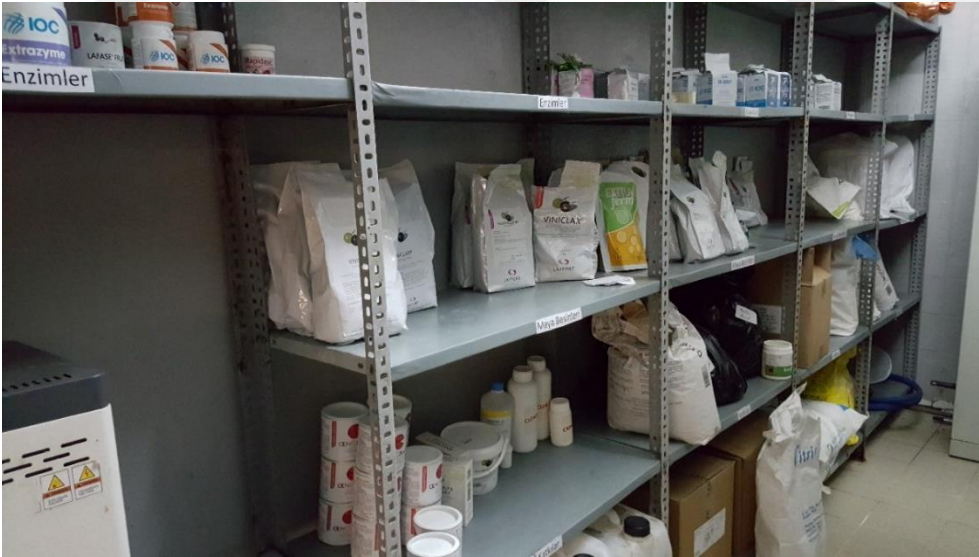
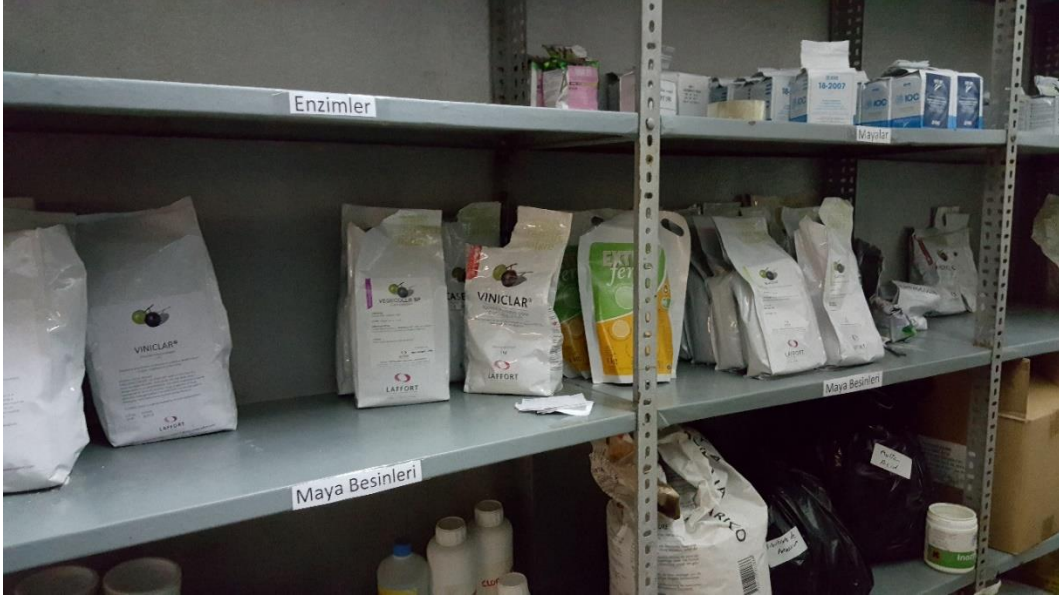
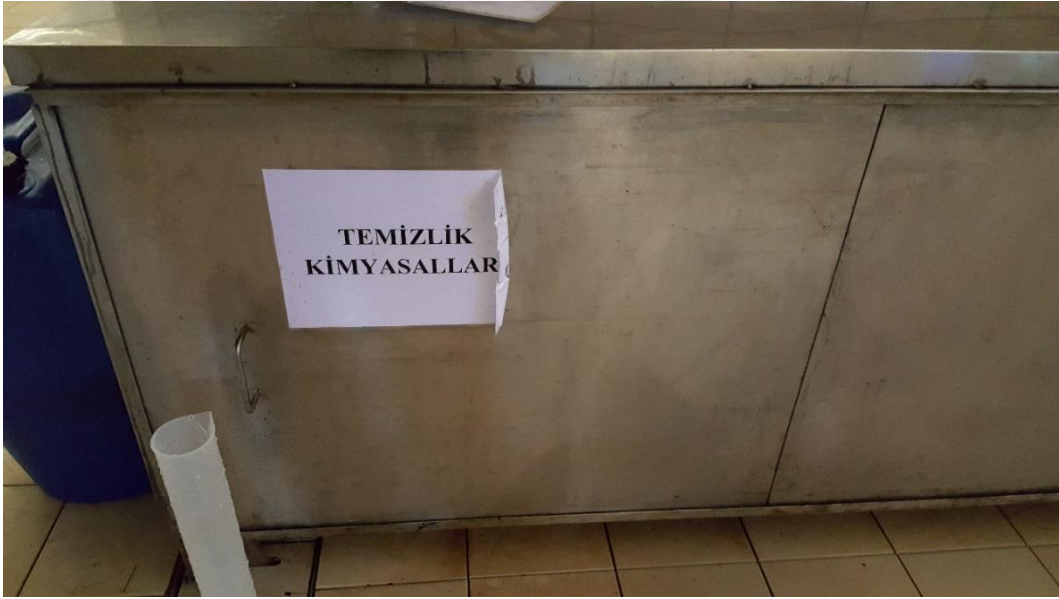
Şekil 5.18. Şaraphane bölümündeki düzenlenmiş kimyasal deposu

Şekil 5.19. Şaraphane bölümündeki kimyasal deposunun raflarının etiketlenmesi

Şekil 5.20. Şaraphane bölümünde temizlik kimyasallarının ayrılmış hali

Şaraphane bölümüne ait kimyasal depoda şarap için kullanılan kimyasallar ile tank ve yer temizliği için kullanılan kimyasallar birbirinden ayrılmış, temizlik kimyasalları için şaraphane içinde özel yer yapılmıştır. Şarap için kullanılan kimyasal malzemeler etiketleme yöntemi ile düzenlenmiştir.

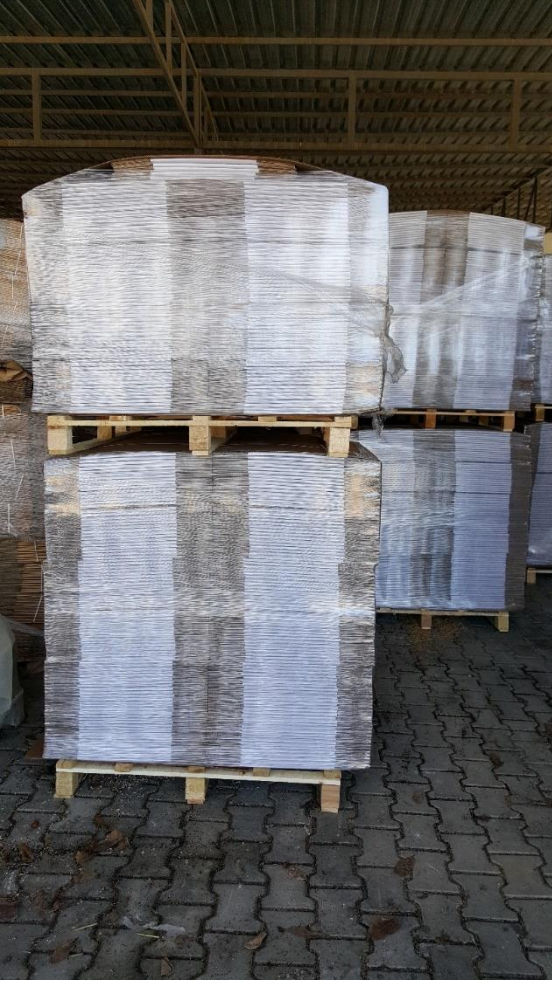
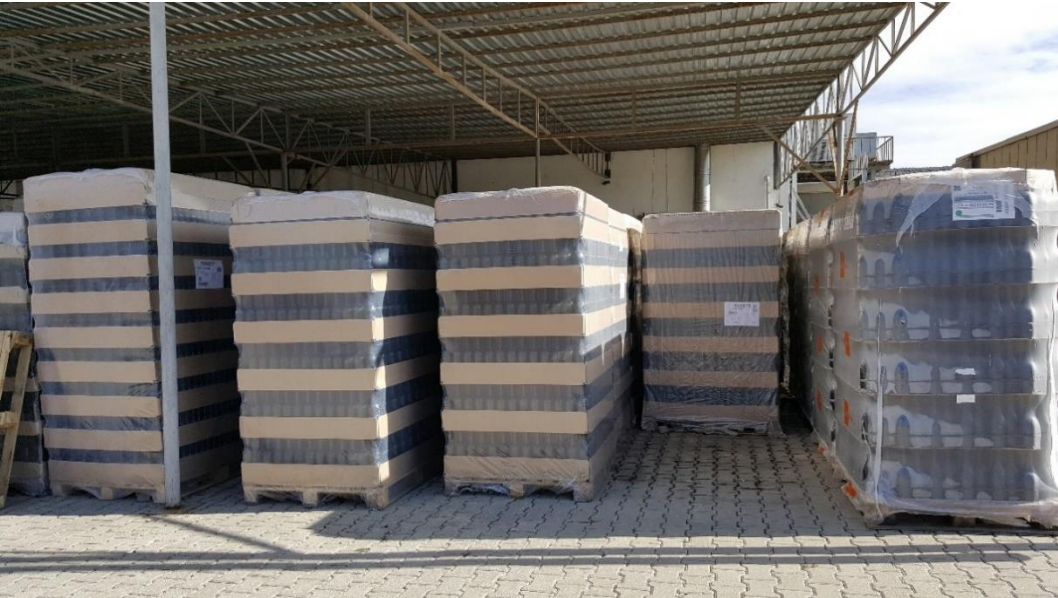
Şekil 5.21. Streçlenmiş düzenli depolanan malzemeler

Şekil 5.22. Düzenlenen arka bahçe

Arka bahçede düzensiz depolanan malzemeler streçlenmiş düzgün hale getirilmiştir. Şişeler koliler cinslerine göre ayrılmıştır.

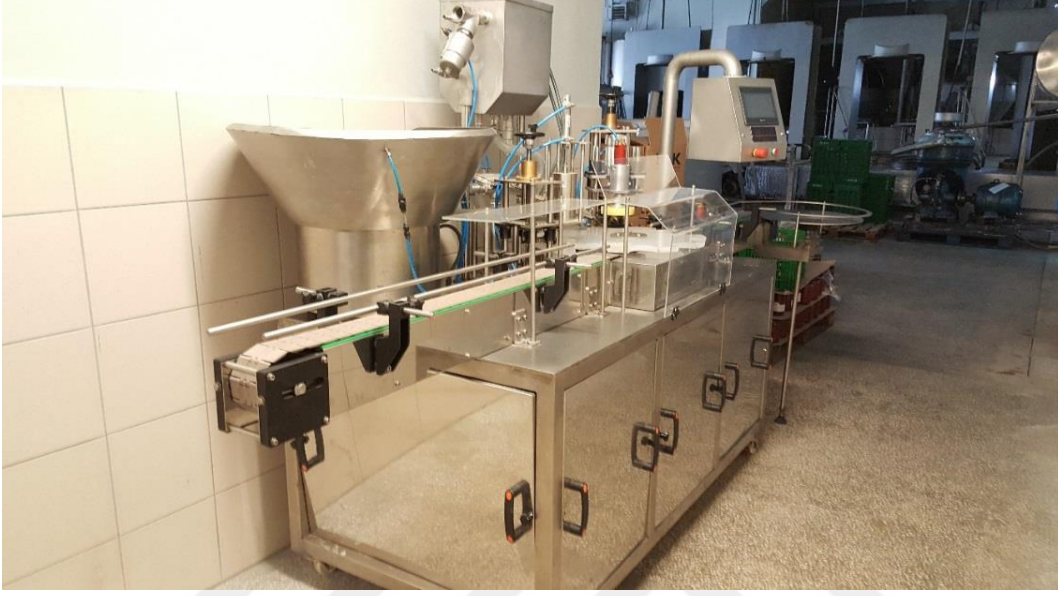
Şekil 5.23. Kilye bölümündeki yeni kapak kapama makinesi

Kilye bölümüne ait kapak kapama makinesinin hem iş yüküne yetişememesi hem de koruyucu donanımın yeterli olmamasından dolayı faaliyet dışı bırakılıp, yeni bir kapak kapama ve dolum makinası alınmıştır.

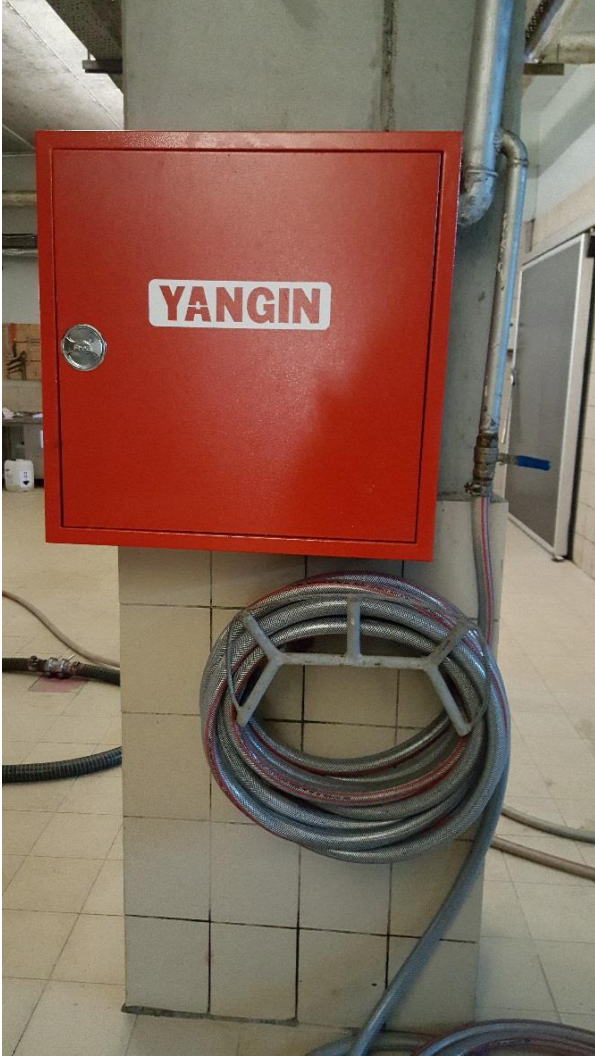
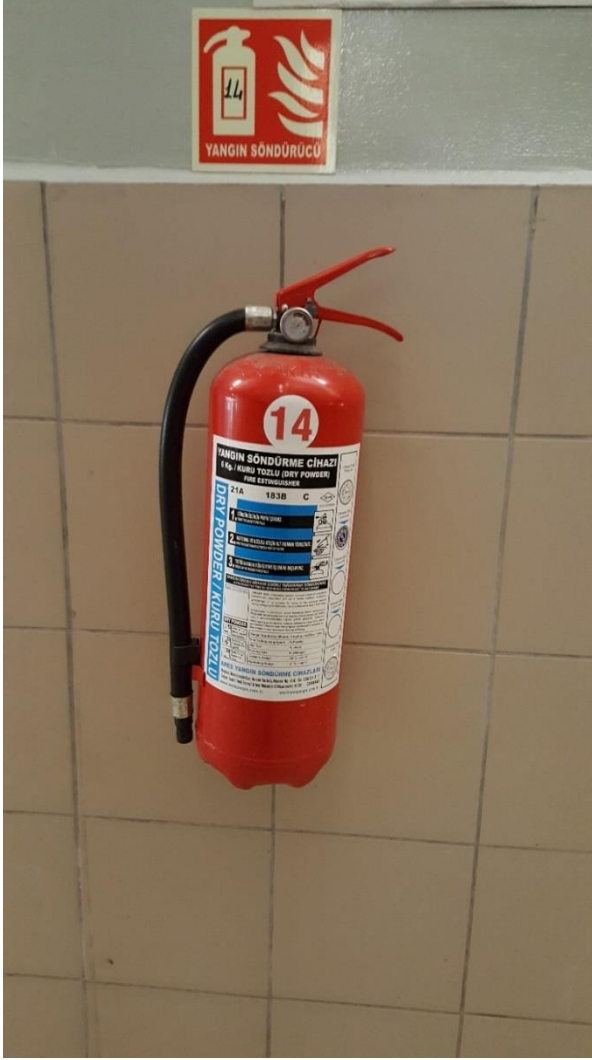
Şekil 5.24. Yenilenen yangın dolapları

Şekil 5.25. Bakımı yapılan yangın tüpleri

Yangın tüpleri numaralandırılıp, krokide yerleştirilmiştir. Ares Yangın ve Güvenlik firması tarafından yangın tüplerinin bakımı yapılmış. 7 adet yangın dolabı yenilenmiştir.

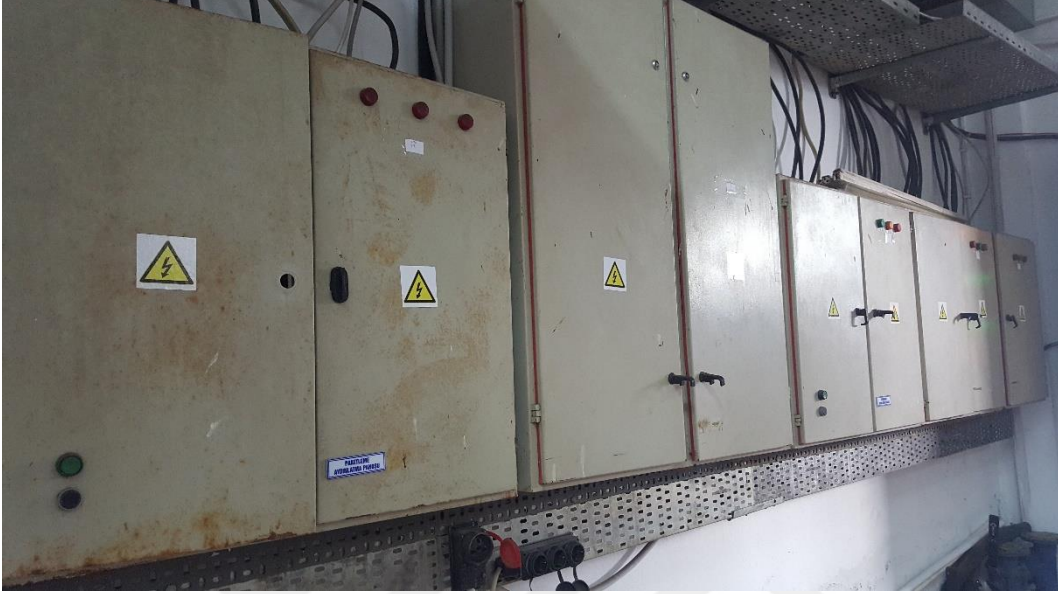
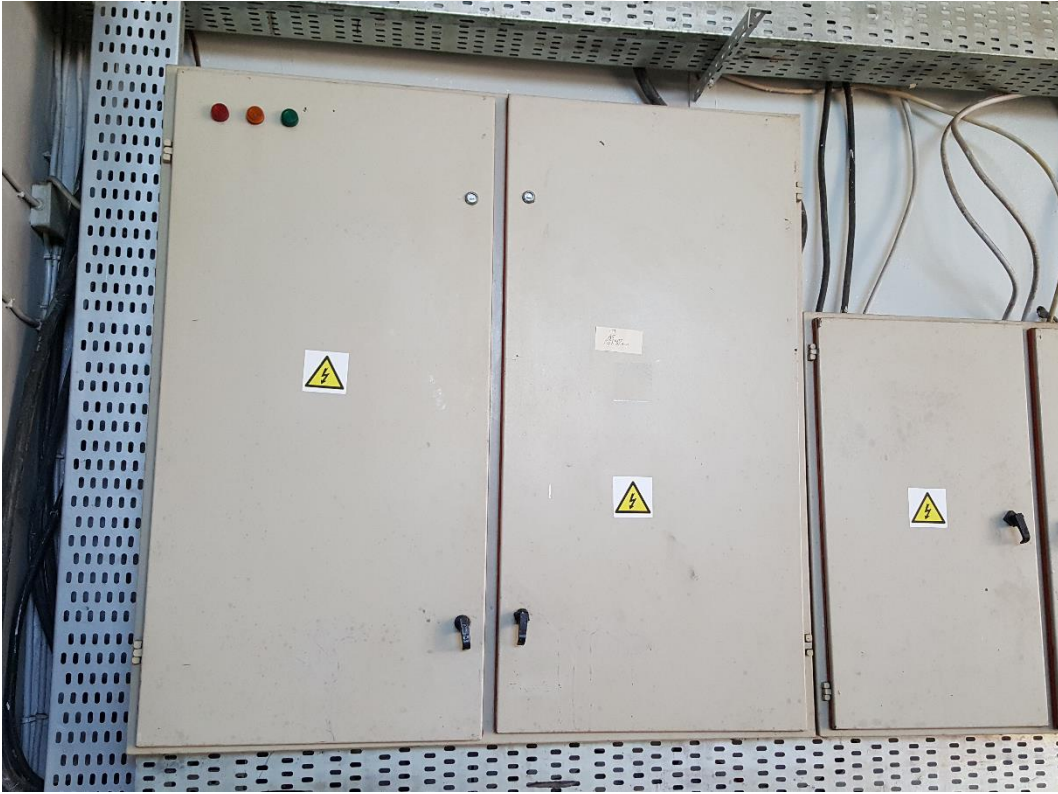
Şekil 5.26. Uyarı işaretleri yapıştırılmış elektrik panoları

Şekil 5.27. Kapakları kapalı elektrik panoları

Fabrika da bulunan elektrik panolarına uyarı işaretleri yapıştırılmış ve kapakları kapalı konuma getirilmiştir.

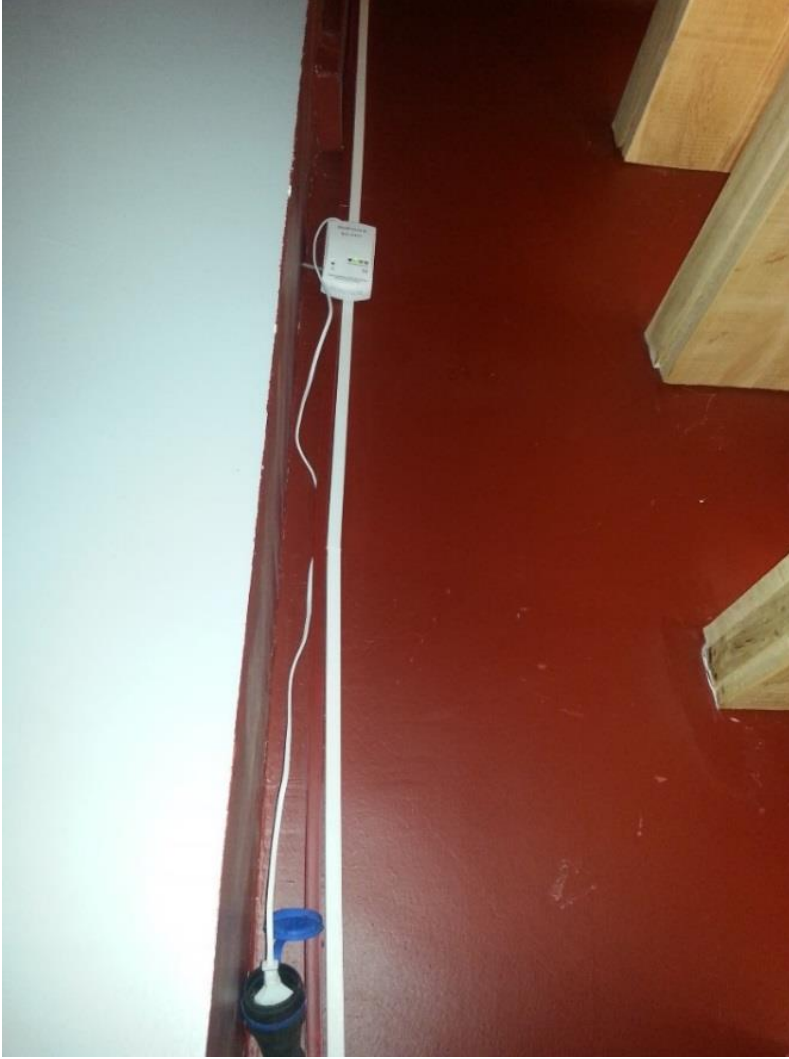
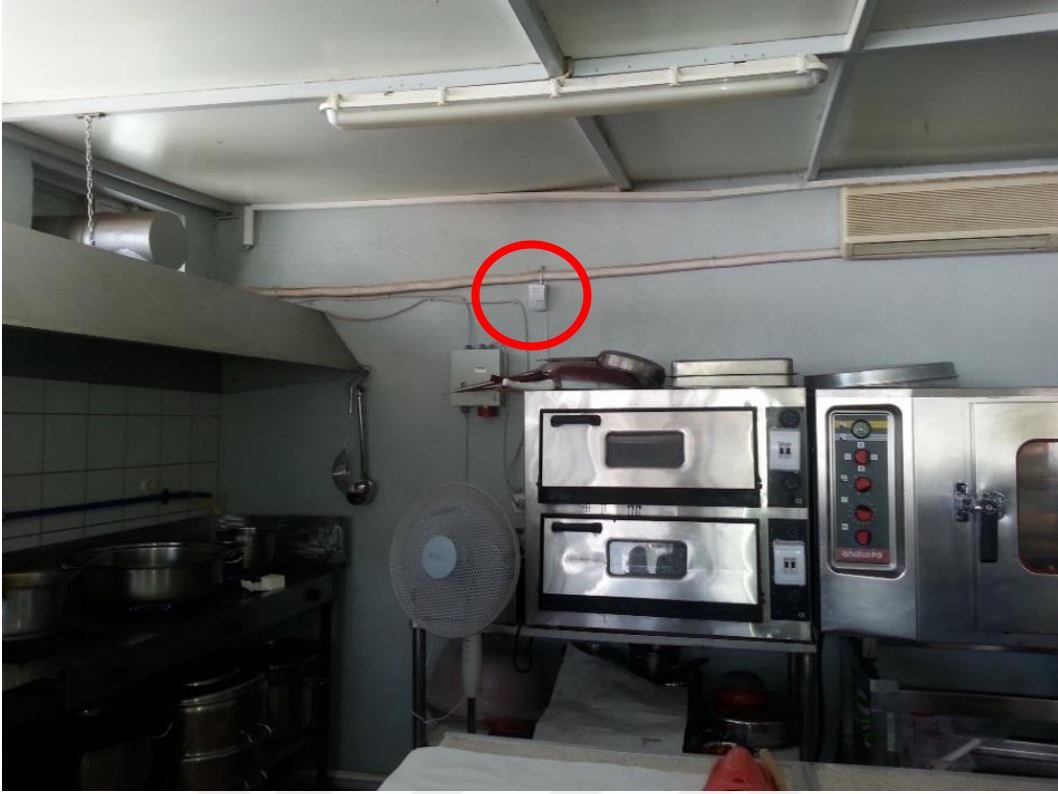
Şekil 5.28. Restaurant bölümüne takılan gaz dedektörü

Şekil 5.29. Yemekhane bölümüne takılan gaz dedektörü

Yemekhane ve restaurant bölümlerine gaz dedektörü takılmıştır.

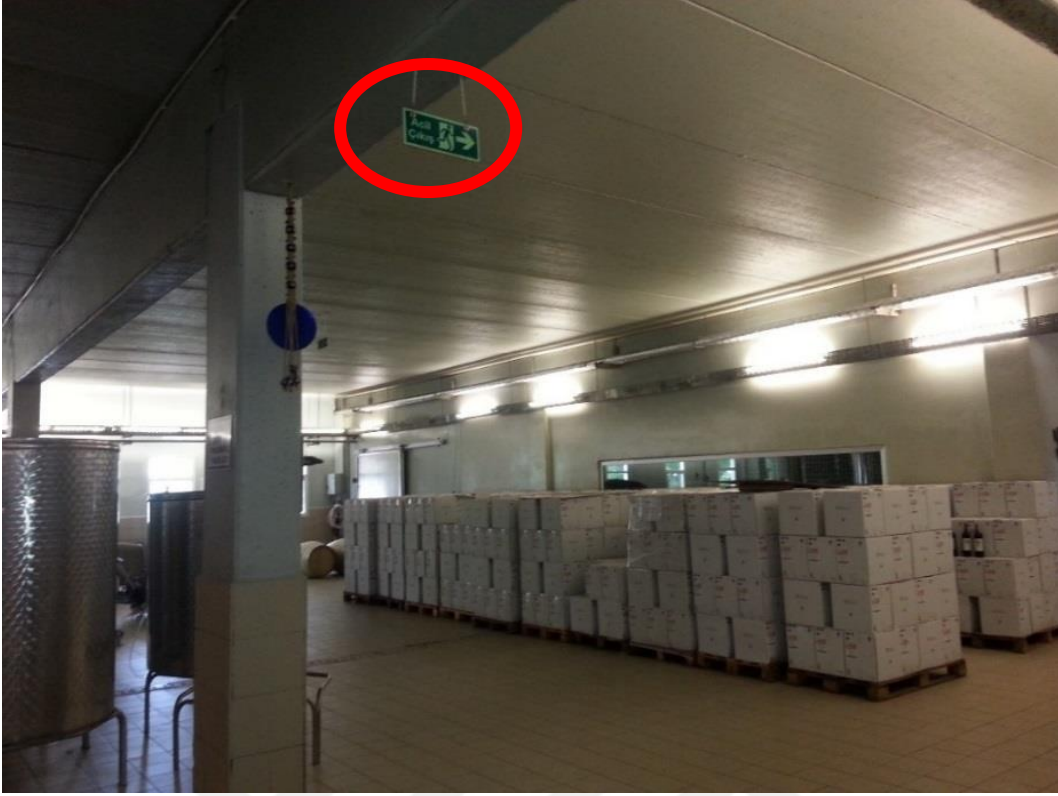
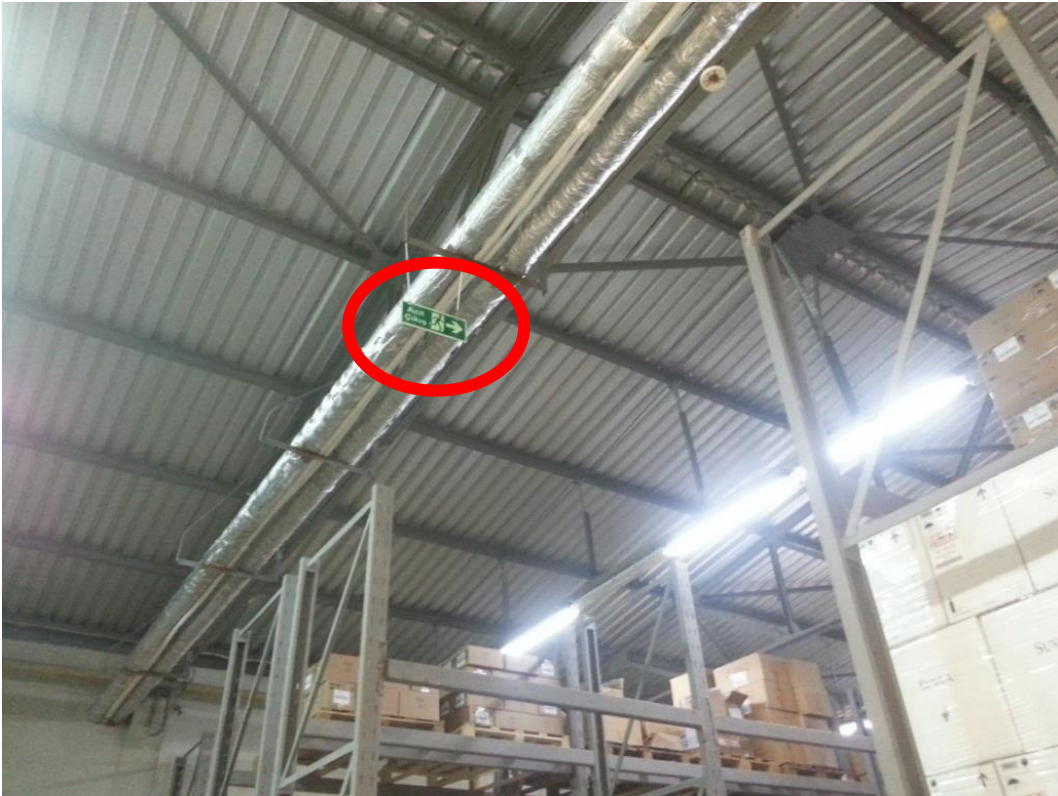
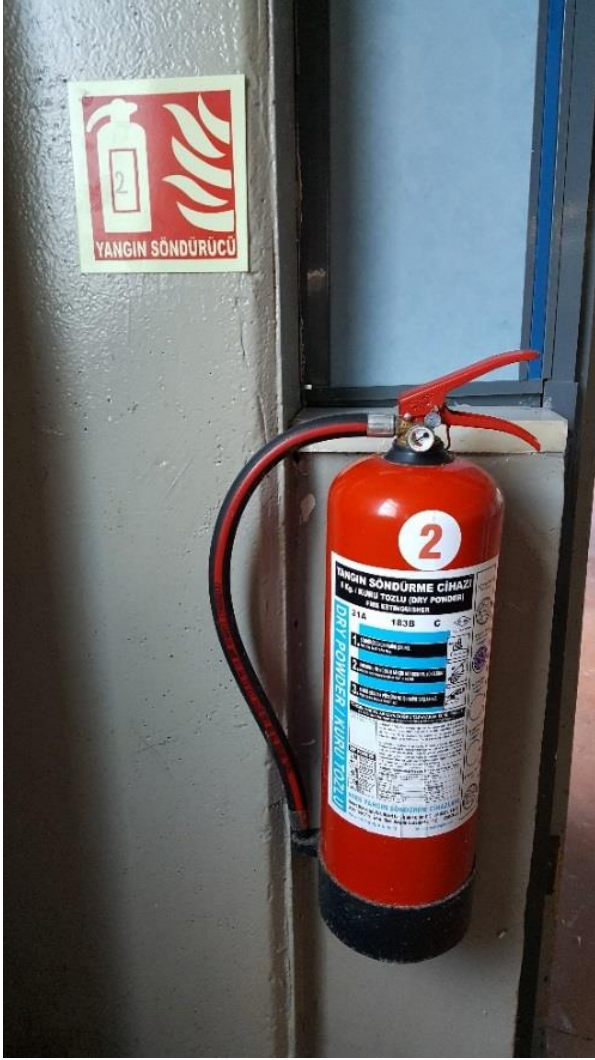
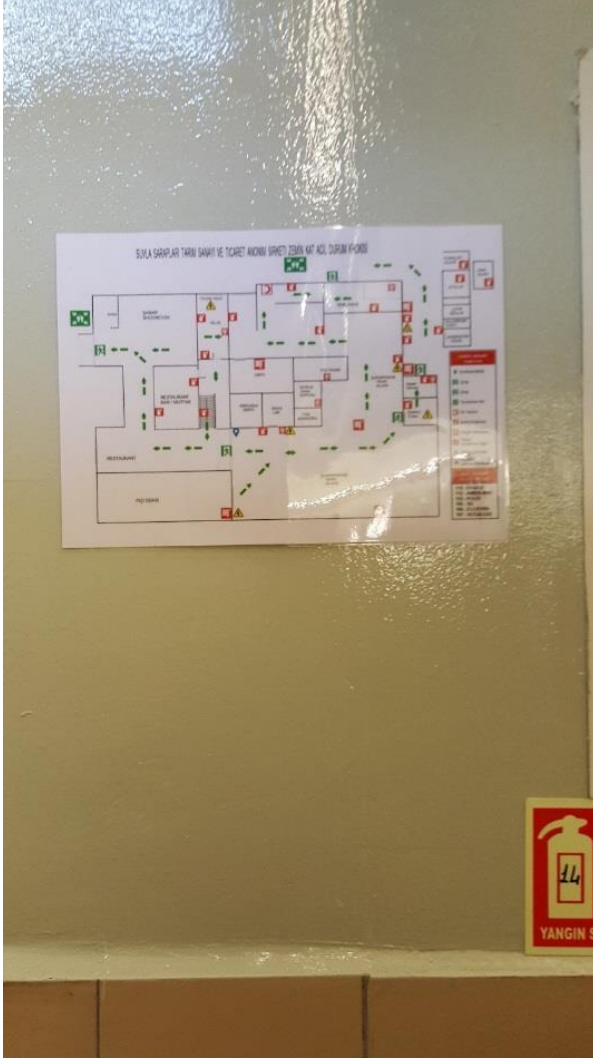
Şekil 5.30. Şaraphane bölümündeki acil çıkış yönlendirme levhası

Şekil 5.31. Depo bölümündeki acil çıkış yönlendirme levhası

Şekil 5.32. Numaralandırılmış yangın tüpleri

Şekil 5.33. Fabrika krokisi

Fabrika da acil çıkış yönlendirme levhaları, yangın tüpleri numaralandırılması ve fabrikaya ait krokinin olmadığı tespit edilmiş. Acil çıkış yönlendirme levhaları yerleştirilmiş, yangın tüpleri numaralandırılmış ve fabrikaya ait kroki çizilip belli yerlere asılmıştır.
