**İSTANBUL'DA 16-18. YY.'LARA AİT MEDRESELERDEKİ İŞLEV
DEĞİŞİKLİKLERİNİN KORUMA AMAÇLI DEĞERLENDİRİLMESİ**

YÜKSEK LİSANS TEZİ

ENGİN ÖZTÜRK

HAZİRAN 2018

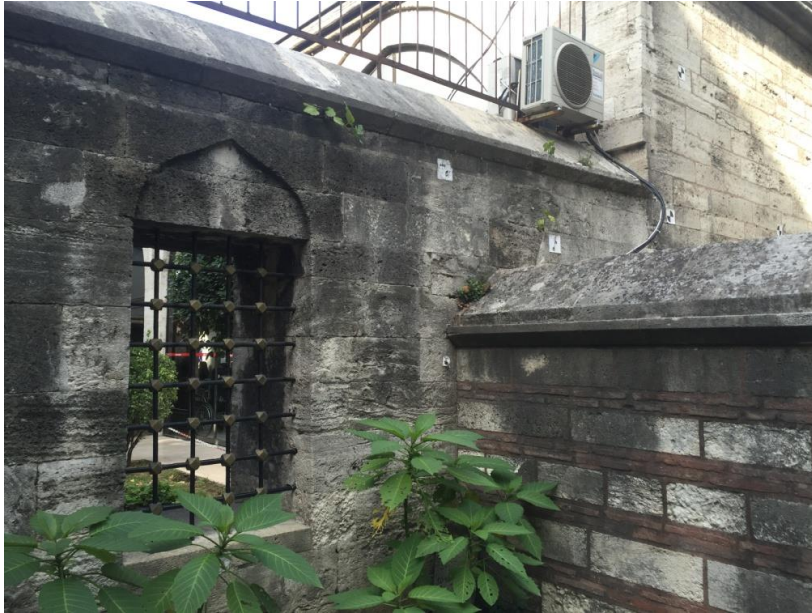
Yapı bulunduğu konum itibari ile aşırı bir biçimde egzoz dumanına maruz kaldığında dolayı yapıda siyah kabuk oluşumları ve yıkanmalar gözlemlenilmektedir. Bunun ile beraber yapıda korozyon ve bazı noktalarında bitkilenmeler tespit edilmiştir.

Şekil 74.Cephede siyah kabuk oluşumu ve kısmi bitkilenme
(Öztürk, 2017)

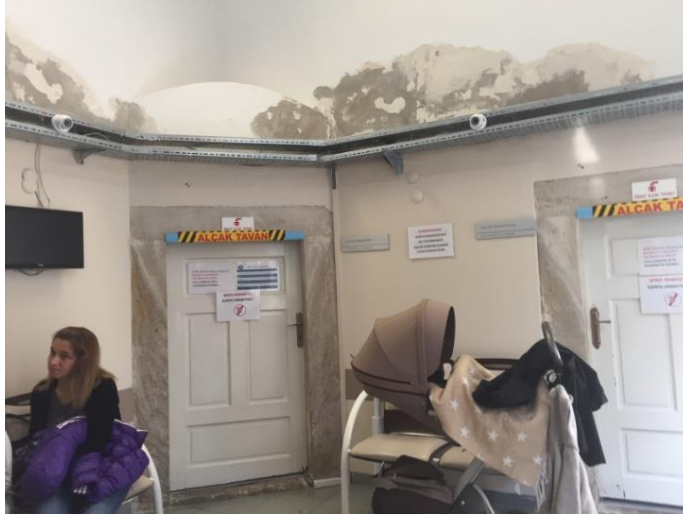
Yapıda ciddi bir yapısal çatlak tespit edilmemiştir. Fakat sudan kaynaklı malzeme bozulmaları dershanesinde ve hücrelerin revaklara bakan kısımlarında ciddi oranda göze çarpmaktadır.

Şekil 77.Hücrelerin revaklara bakan cephelerinde sıva dökülmeleri
(Öztürk, 2017)

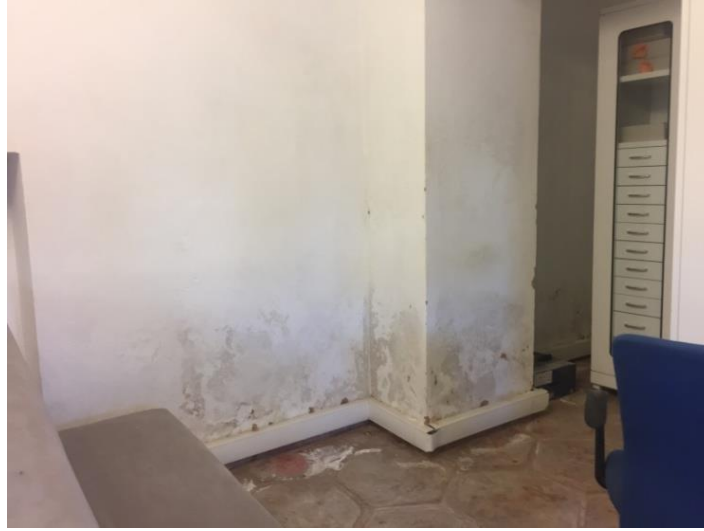
Şekil 95.Hücrelerdeki su problemleri
(Öztürk, 2017)

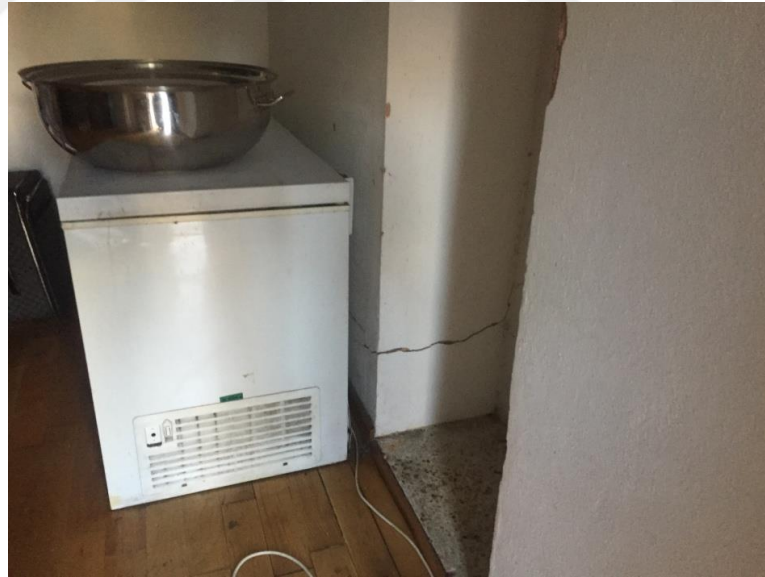
Yapının sadece bir bölümünde çatlaklara rastlanmaktadır. Bunun haricinde yapıda strüktürel bir hasar gözlemlenmemiştir.

Şekil 96.Hücre içindeki çatlak ve özgün olmayan yer kaplaması
(Öztürk, 2017)

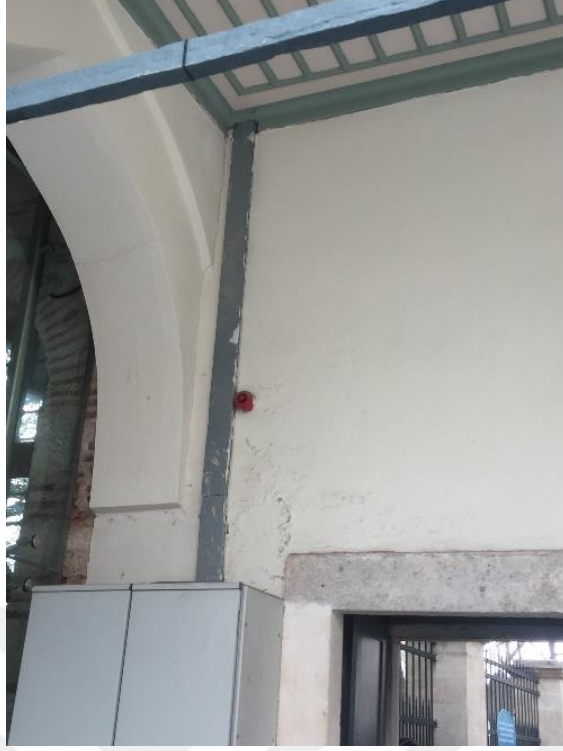
Şekil 120.Revaklardaki rutubet ve kılcal çatlaklar
(Öztürk, 2017)

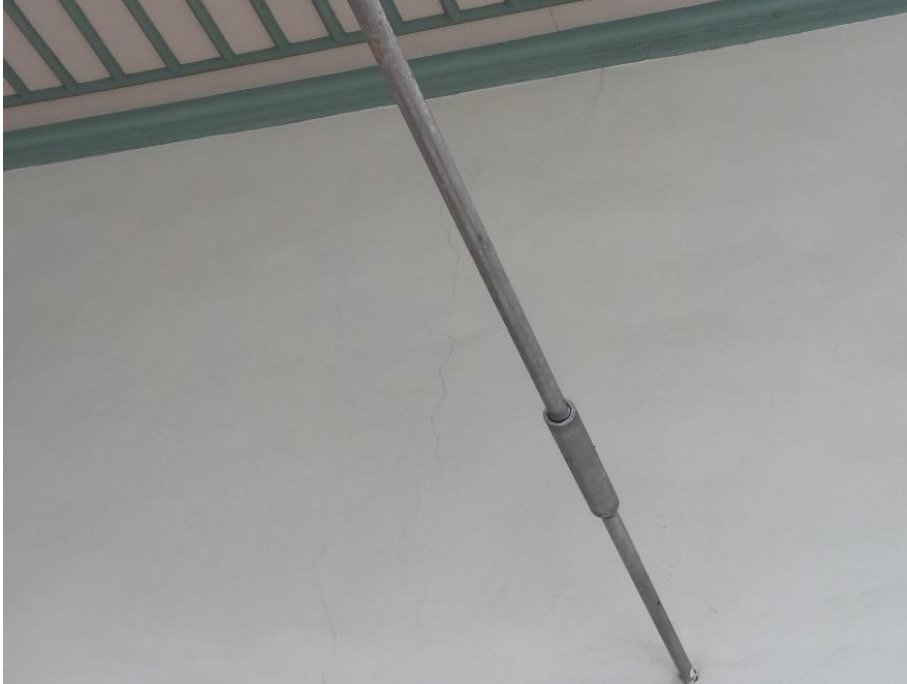
Çok ciddi bir hasar olmasa da revaklarda kılcal sıva çatlakları meydana gelmiştir.

Şekil 121.Revaklardaki kılcal çatlaklardan bir görünüm
(Öztürk, 2017)

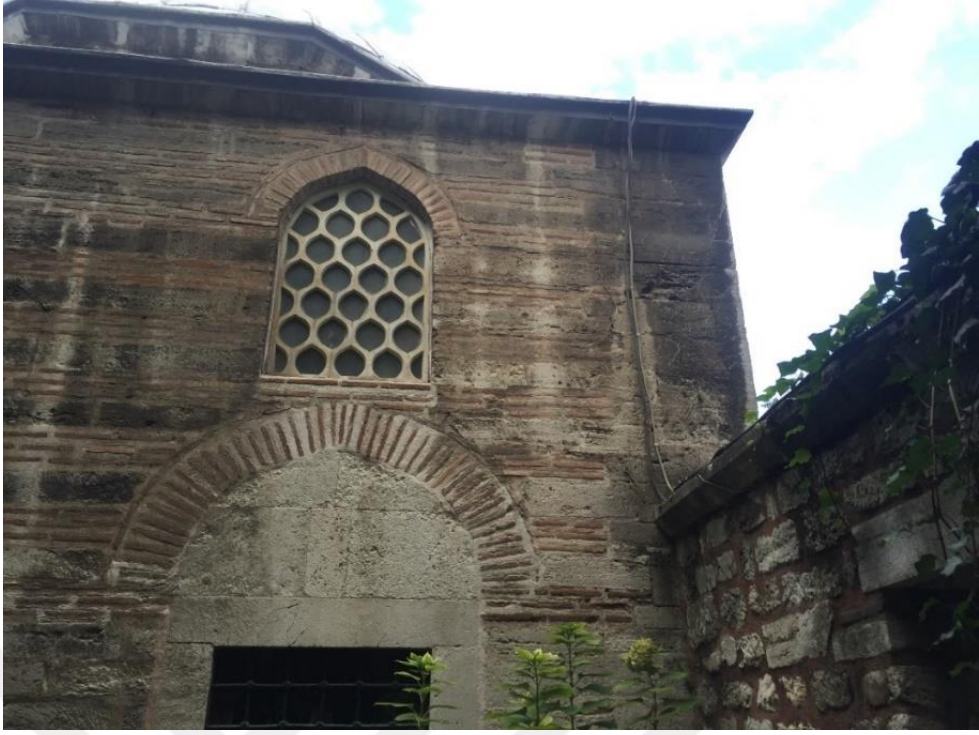
Medresenin genelinde doğal etkenlerden dolayı meydana gelen, siyah kabuk oluşumu, bitkilenme, nemlenmeden kaynaklı sorunlar, korozyon gibi bozulmalar görülmektedir.

Şekil 143.Siyah kabuk oluşumu, yağmurdan dolayı cephede yıkanmalar, çimento ile derzleme
(Öztürk, 2017)

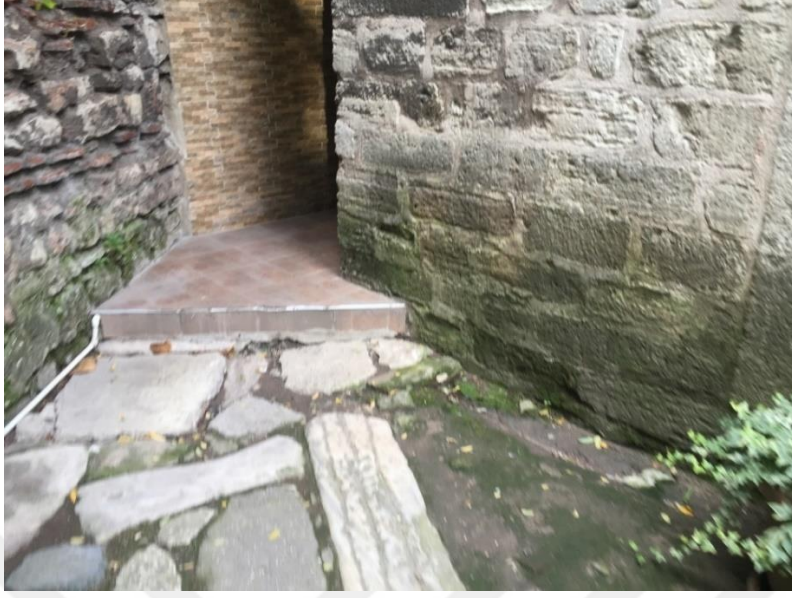
Şekil 145.Zemin suyu yükselmesi, bitkilenme
(Öztürk, 2017)

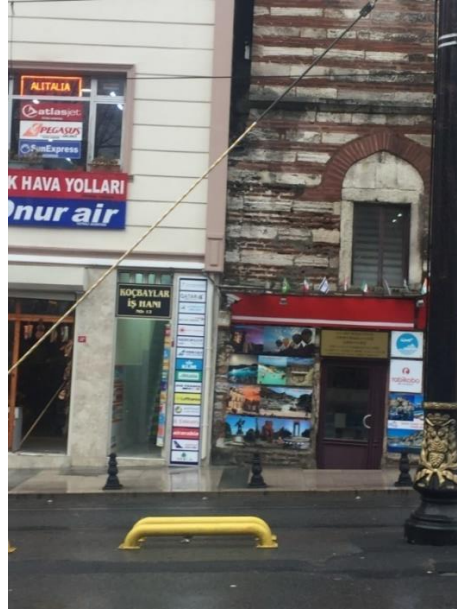
Yapının geçirdiği depremler ve doğal etkenlerden dolayı yapıda kılcal çatlaklar, malzeme kayıpları, derz boşalmaları gibi strüktürel hasarlar ve malzeme bozulmaları gözlemlenmektedir.

Şekil 146.Derz boşalmaları, malzeme kayıpları
(Öztürk, 2017)

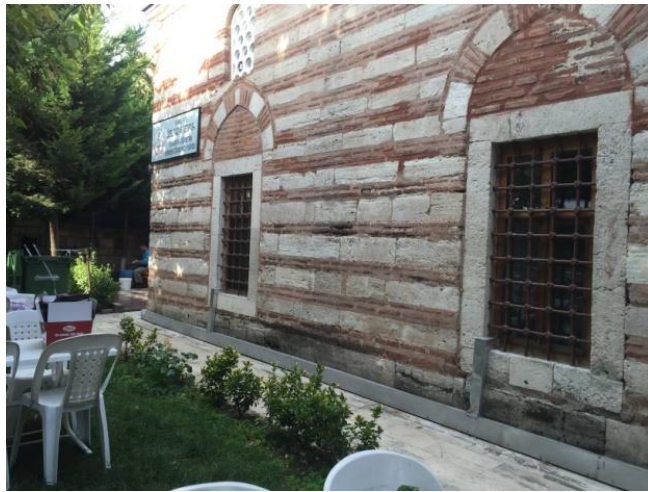
Yapının cephelerinin bir kısmında yer yer siyah kabuk oluşumları başlamıştır.

Şekil 167.Medrese cephesinin alt kotlarında başlayan siyah oluşumlar (Öztürk, 2017)

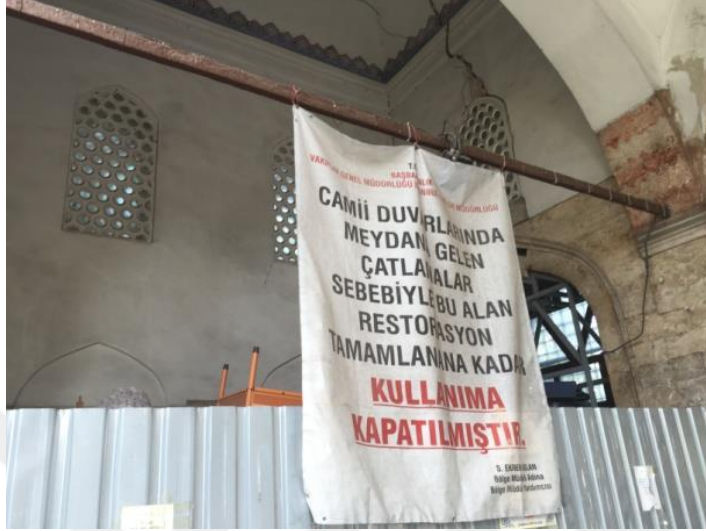
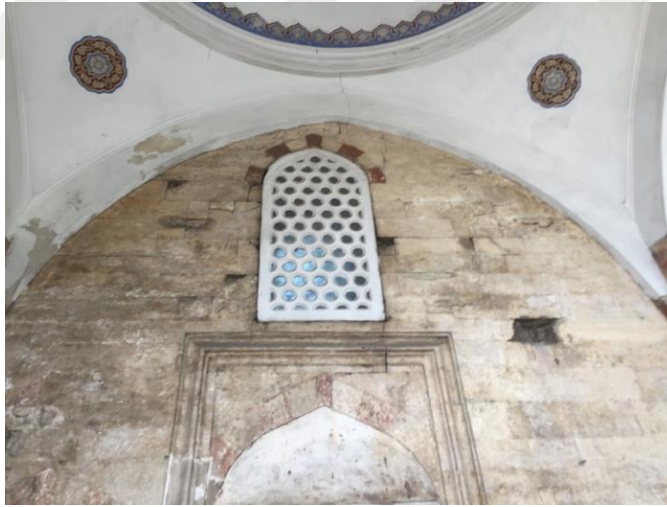
Medrese ciddi strüktürel bir hasar bulunmamasına karşın cami ile birleşen revaklarda ve cami duvarında ciddi çatlaklar bulunmaktadır. Bu çatlaklar ivedilik ile onarılmadığı takdirde medreseye de zarar verme ihtimali mevcuttur.

Şekil 168.Cami duvarı ve revaklardaki çatlaklar
(Öztürk, 2017)

Şekil 169.Cami duvarı ve revaklardaki çatlaklar
(Öztürk, 2017)

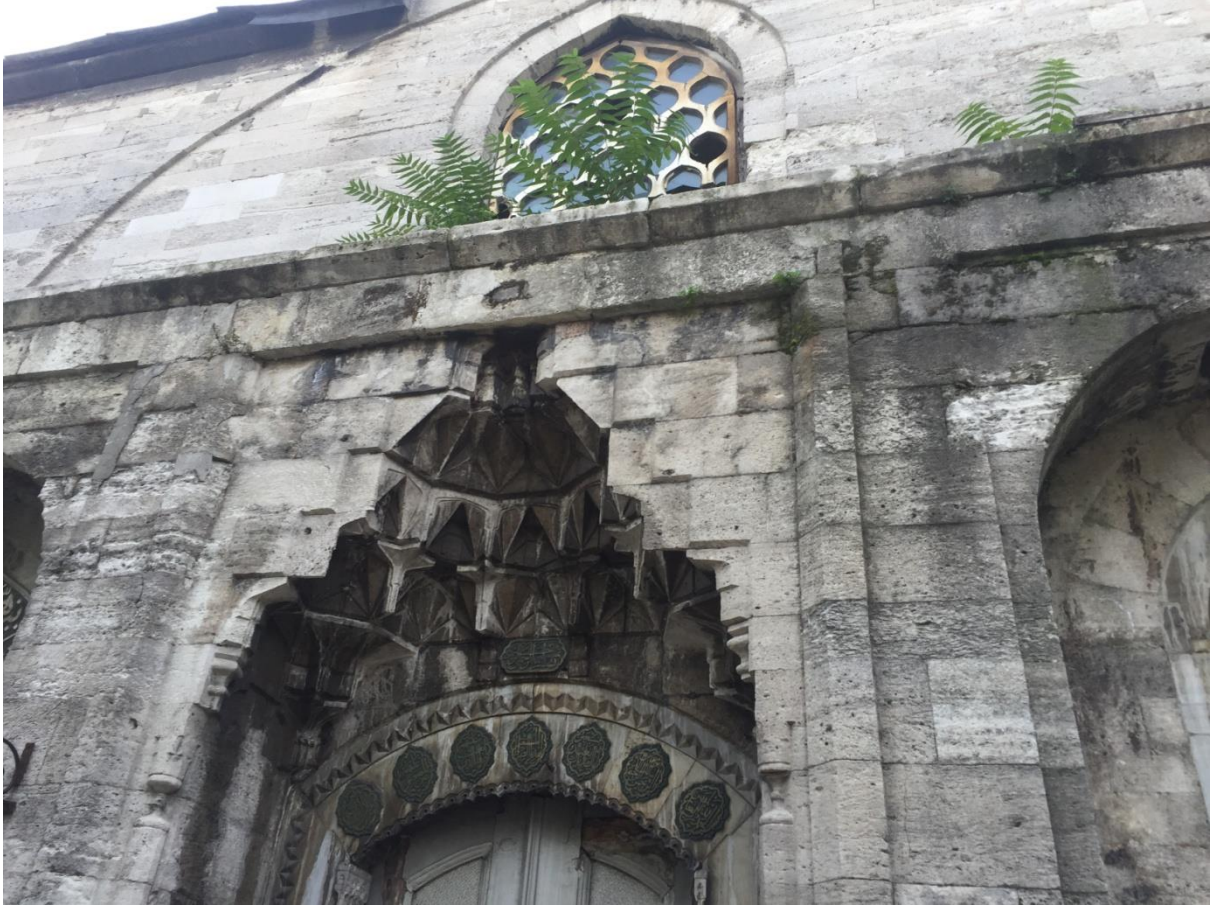
Cedid Ali Paşa Medresesi 1990 yılındaki onarımdan bu zamana kadar atıl olarak kalmıştır. Bu sebeple hem doğal etkenler hem de yapılan müdahaleler sonucunda bir çok bozulma gözlemlenmiştir. Yapıda ciddi oranda siyah kabuk oluşum, cephede yıkanmalar, bitkilenme, sudan kaynaklı bozulmalar, korozyonlar görülmektedir.

Şekil 186.Dershane giriş kapısı üzerinde bitkilenme, mukarnasta siyah kabuk oluşumu, aydınlık penceresinin camları kırılmış durumdadır

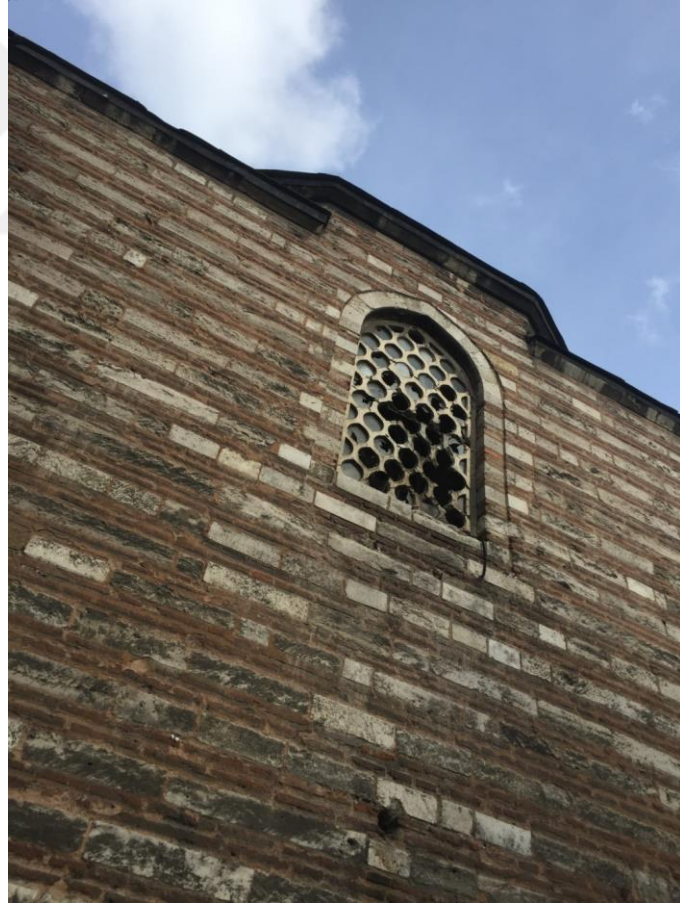
Şekil 188. Dershanenin dış cephesinde çatlaklar, siyah kabuk oluşumu, aydınlık penceresi kırılmış
(Öztürk, 2017)

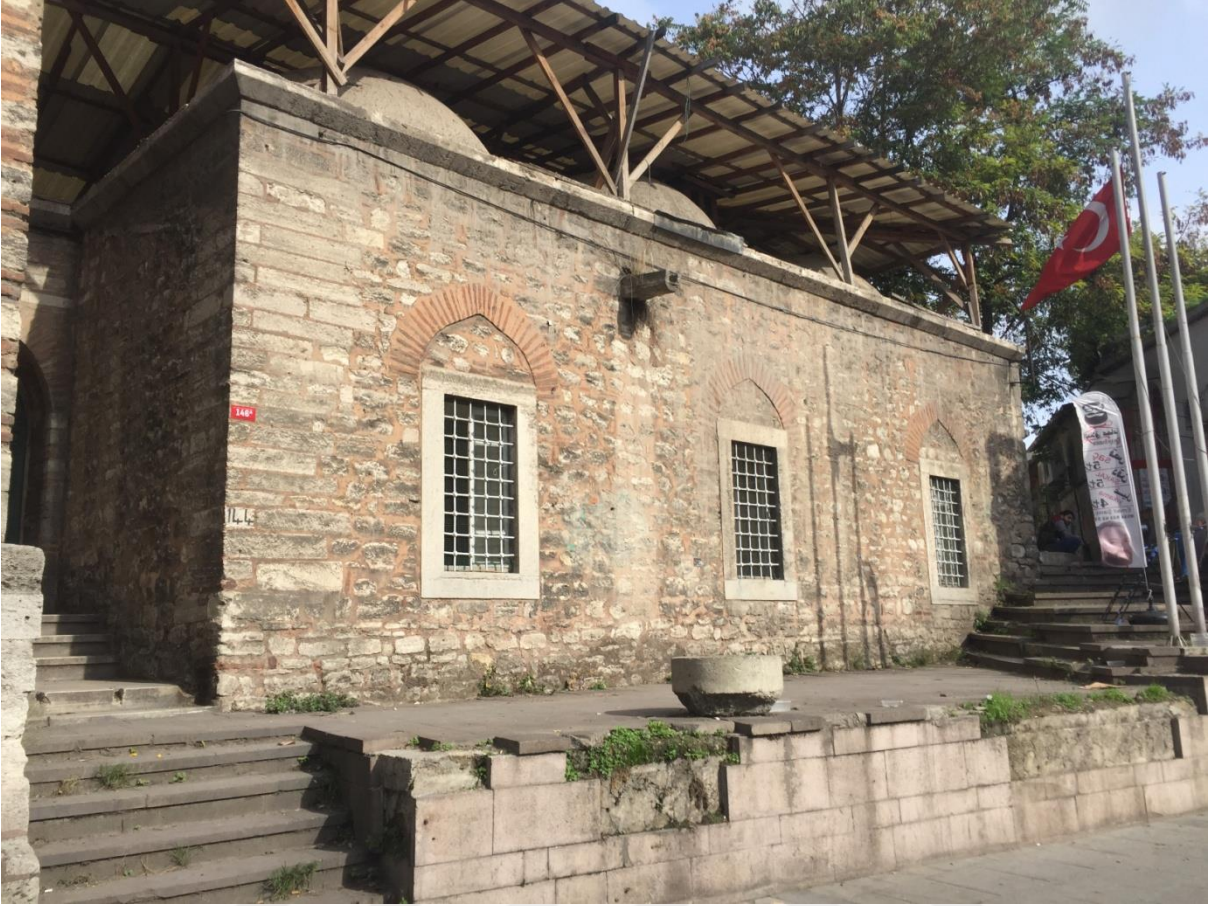
Şekil 189.Dış cephe üzerinde siyah kabuk oluşumu, yıkanmalar, zemin suyundan bitkilenme
(Öztürk, 2017)

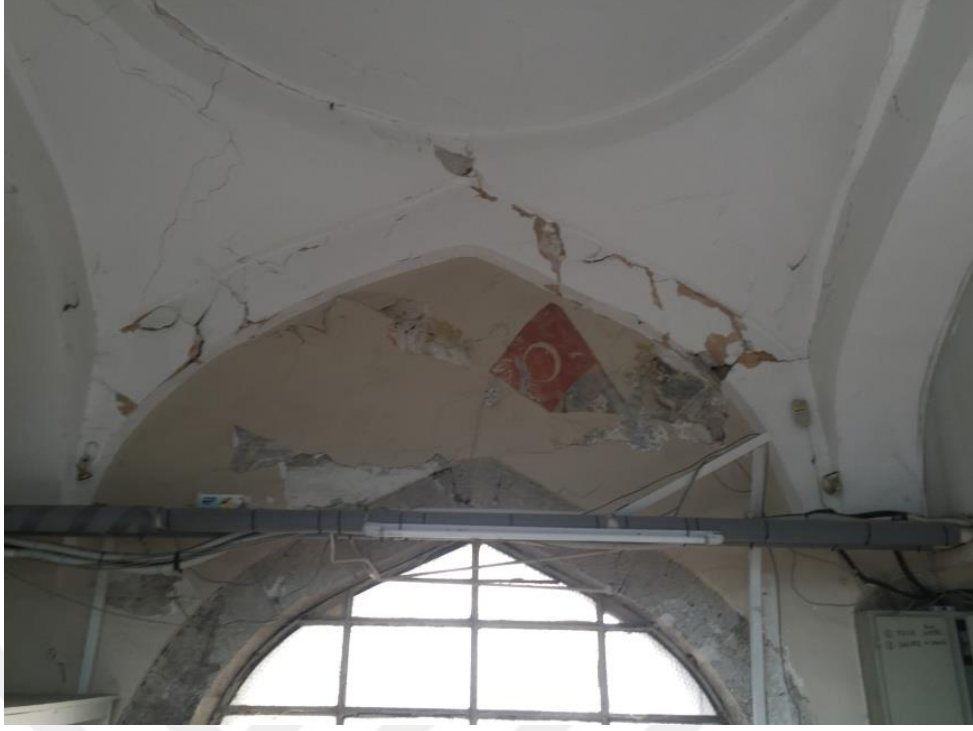
Yapıda geçirdiği depremler, bakımsızlık ve doğal etkenlerden dolayı ciddi oranda malzeme kayıpları, derz boşalmaları, strüktürel çatlaklar gözlemlenmiştir.

Şekil 190. Asıl giriş kapısında strüktürel ve kılcal çatlaklar
(Öztürk, 2017)

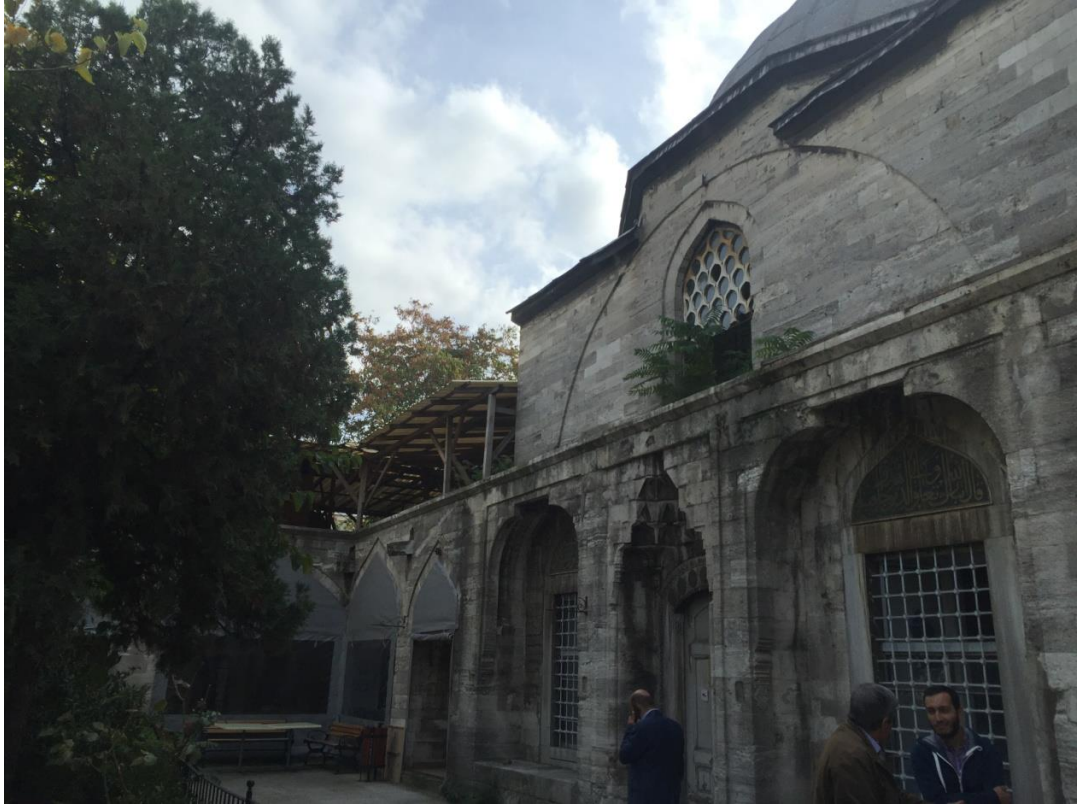
Şekil 191. Dershanenin avluya bakan cephesinde malzeme kayıpları ve siyah kabuk oluşumu
(Öztürk, 2017)

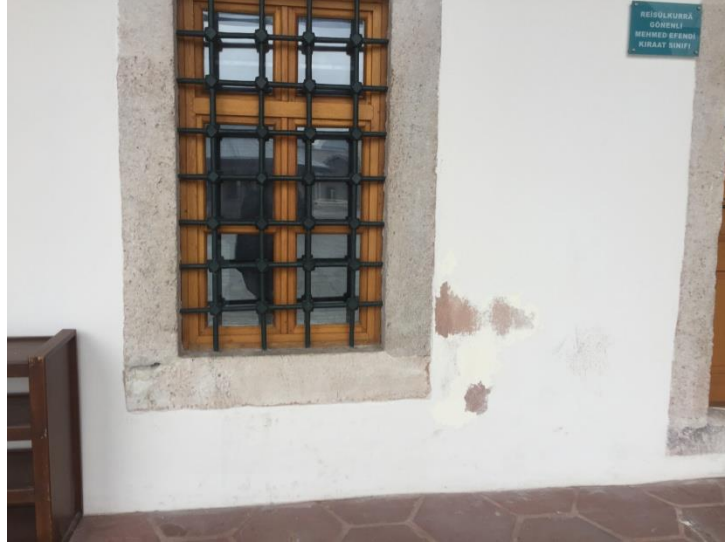
Şekil 222.Hücre duvarların bulunan rutubet
(Öztürk, 2017)

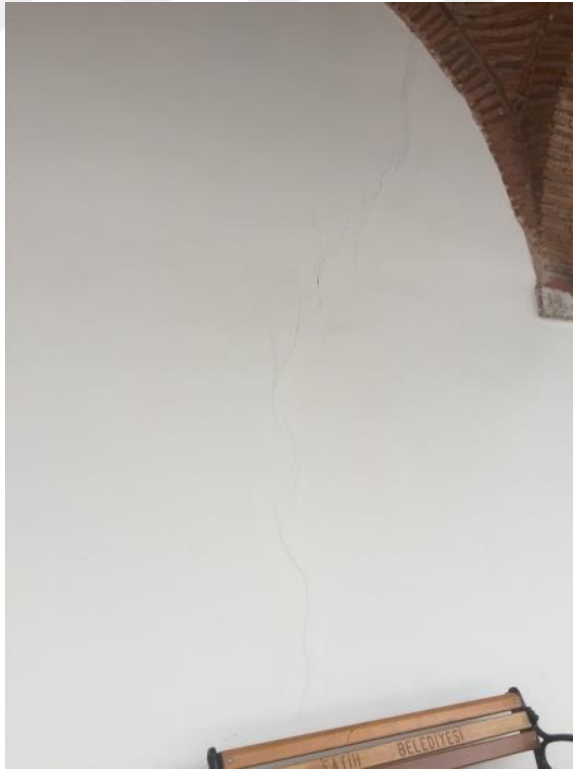
Medresenin kuzeybatı cephesinde bazı noktalarda kılcal çatlaklar meydana gelmiştir. Bazı yerlerde ise sıva bozulmaları ve malzeme kayıpları gözlemlenmiştir.

Şekil 223.Duvarlarda bulunan kılcal çatlaklar
(Öztürk, 2017)

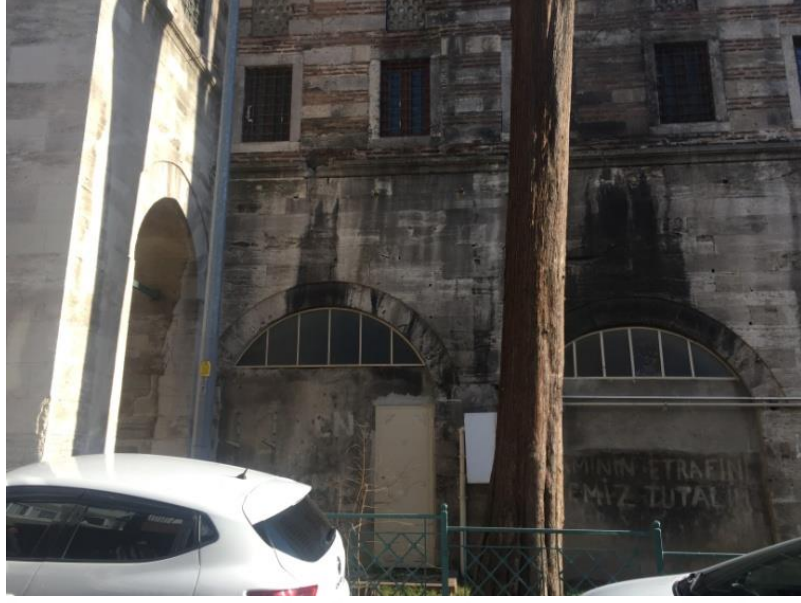
Şekil 238.Cephede görülen siyah kabuk oluşumu
(Öztürk, 2017)

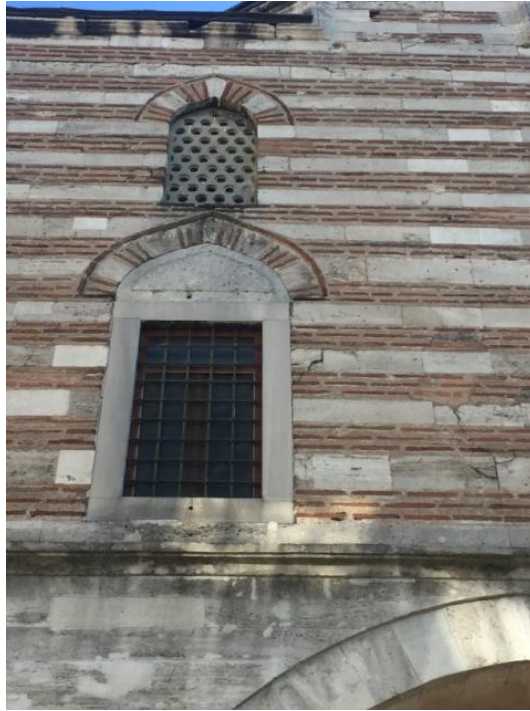
Yine cephede yüzey kirliliğine bağlı olarak derz boşalmaları, malzeme kayıpları ile birlikte yer yer çatlaklar oluşmuştur.

Şekil 239.Cephede bulunan çatlaklar
(Öztürk, 2017)

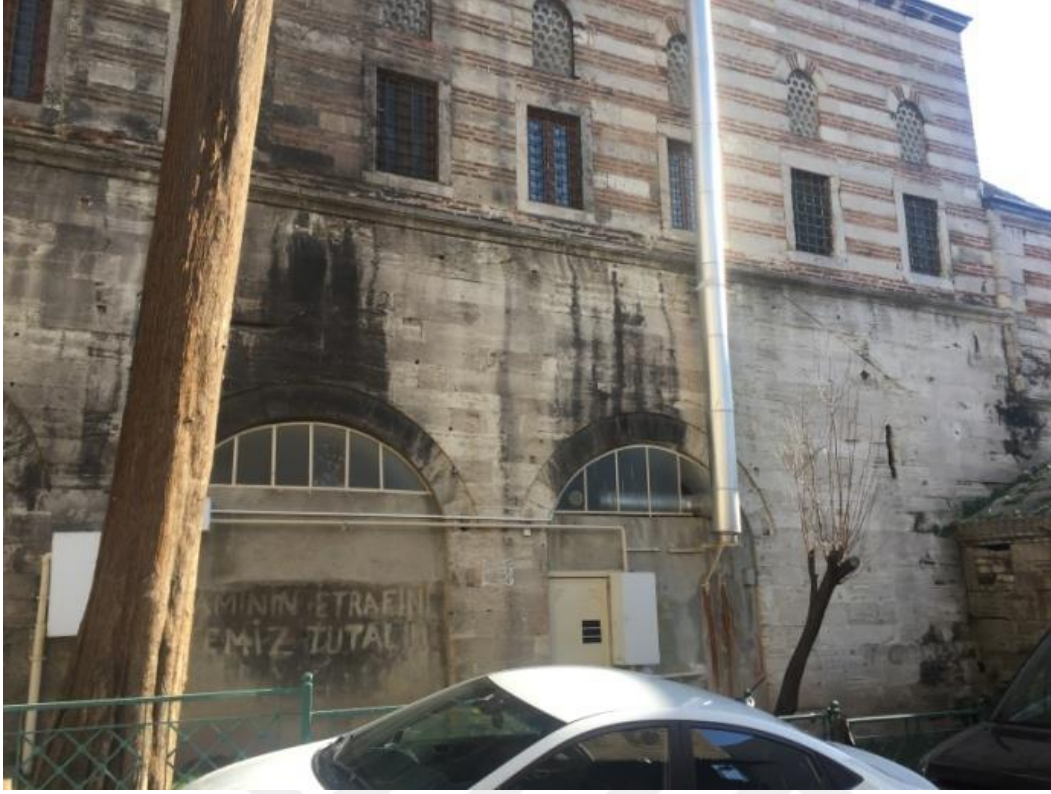
Şekil 240.Kirlenmeye bağlı malzeme bozulmaları
(Öztürk, 2017)

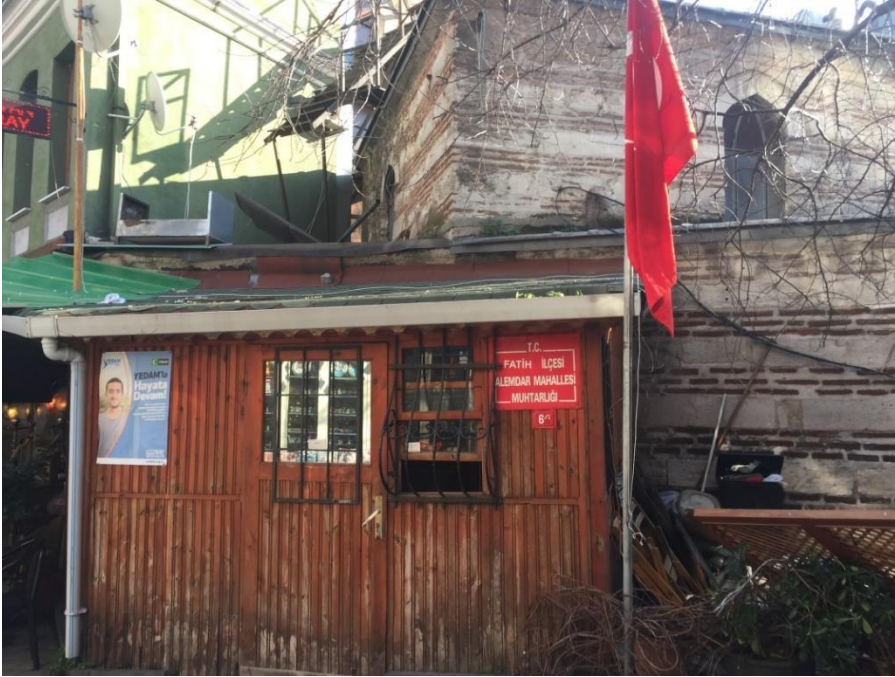
Şekil 252.Kuzeybatı cephesindeki siyah kabuk oluşumu
(Öztürk, 2017)

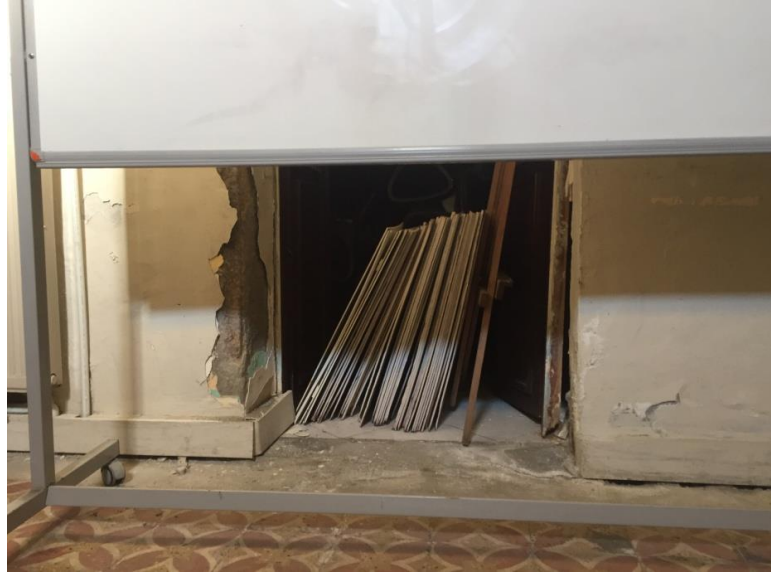
Yapının hücre içlerinde kılcal çatlaklar tespit edilmiştir. Ayrıca nemden kaynaklanan problemlerden dolayı yapılan sıvalarda çatlaklar ve dökülmeler gözlemlenmiştir.

Şekil 253.Hücre içindeki sıva dökülmeleri
(Öztürk, 2017)

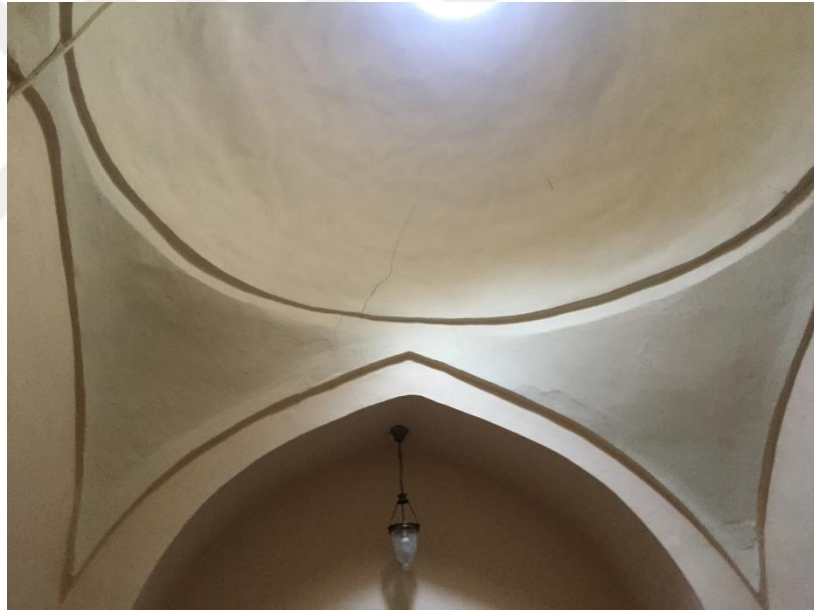
Şekil 254.Kubbedeki çatlaklar
(Öztürk, 2017)

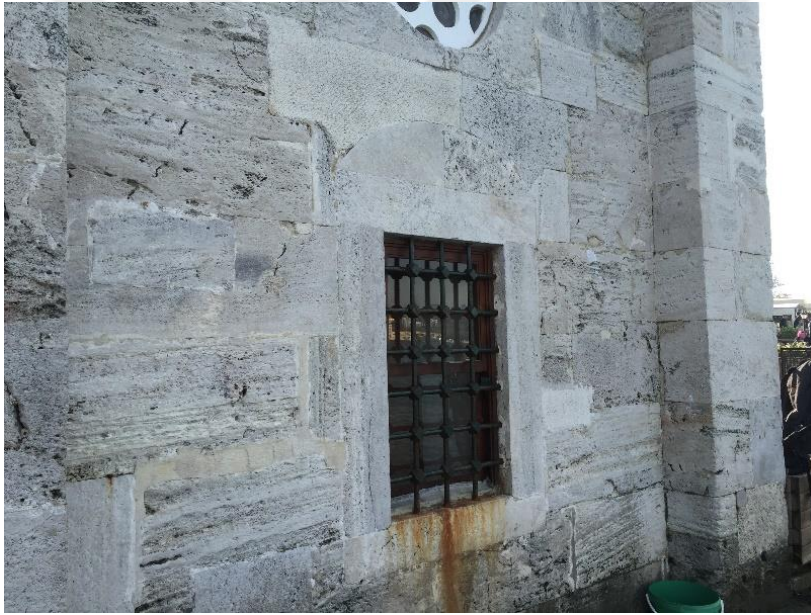
Yapının restorasyonu üzerinden çok bir zaman geçmemesine rağmen deniz kıyısında olması nedeniyle denize bakan cephede korozyon meydana gelmiştir.

Şekil 275.Cephedeki korozyon görünümü
(Öztürk, 2017)

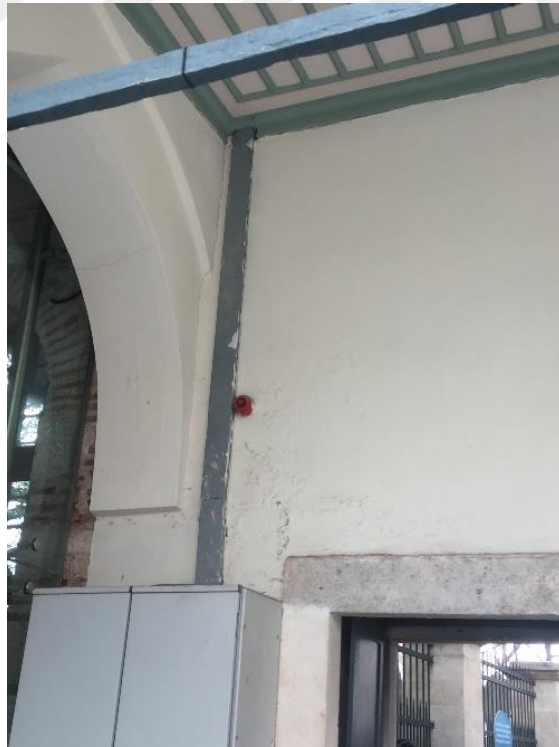
Şekil 346. Revaklardaki rutubet ve kılcal çatlaklar
(Öztürk, 2017)

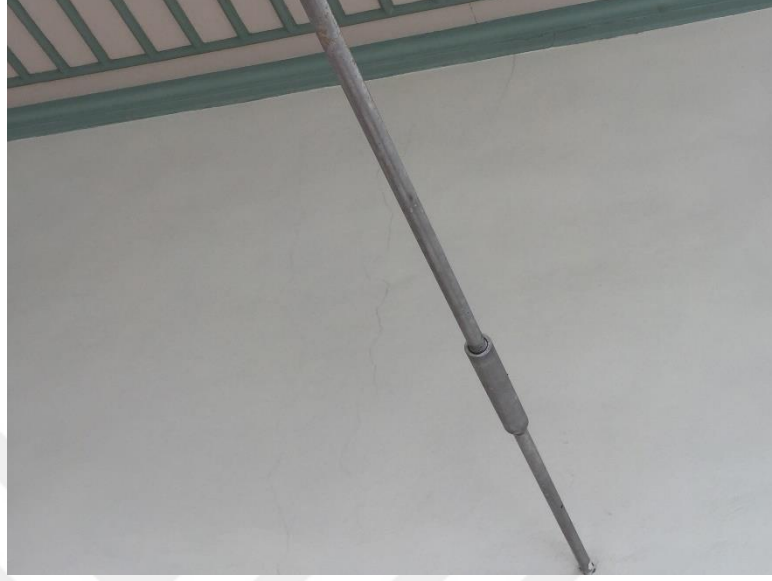
Çok ciddi bir hasar olmasa da revaklarda kılcal sıva çatlakları meydana gelmiştir.

Şekil 347.Revaklardaki kılcal çatlaklardan bir görünüm
(Öztürk, 2017)

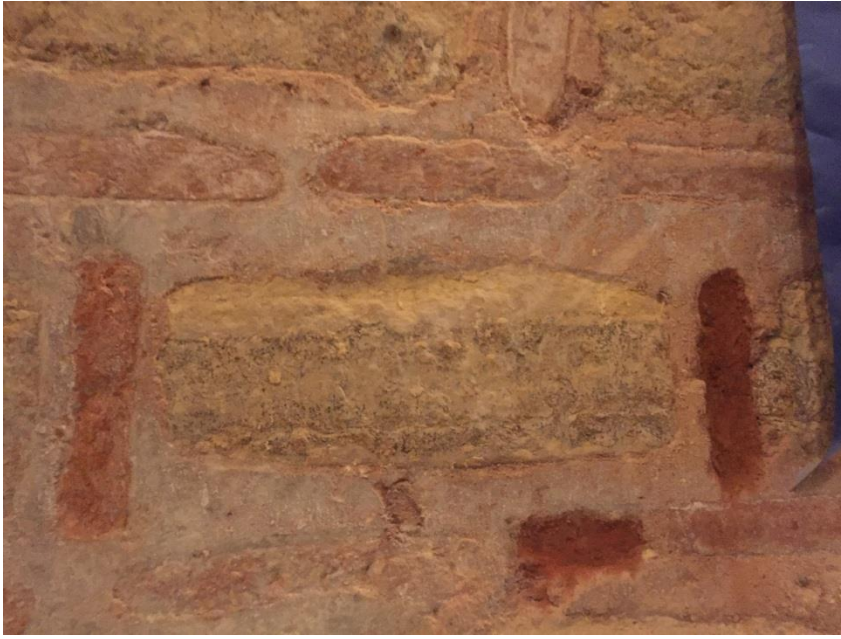
Medresenin restorasyon çalışmaları 2012 yılında bittiğinden medrese genelinde strüktürel ve fiziksel bir bozulma görülmemiştir. Fakat restorasyondan kaynaklanan bir durum olarak rutubet ile bağlantılı medrese duvarlarında çiçeklenme görülmektedir.

Şekil 372.İç mekân duvarlarında bulunan çiçeklenme
(Öztürk, 2017)

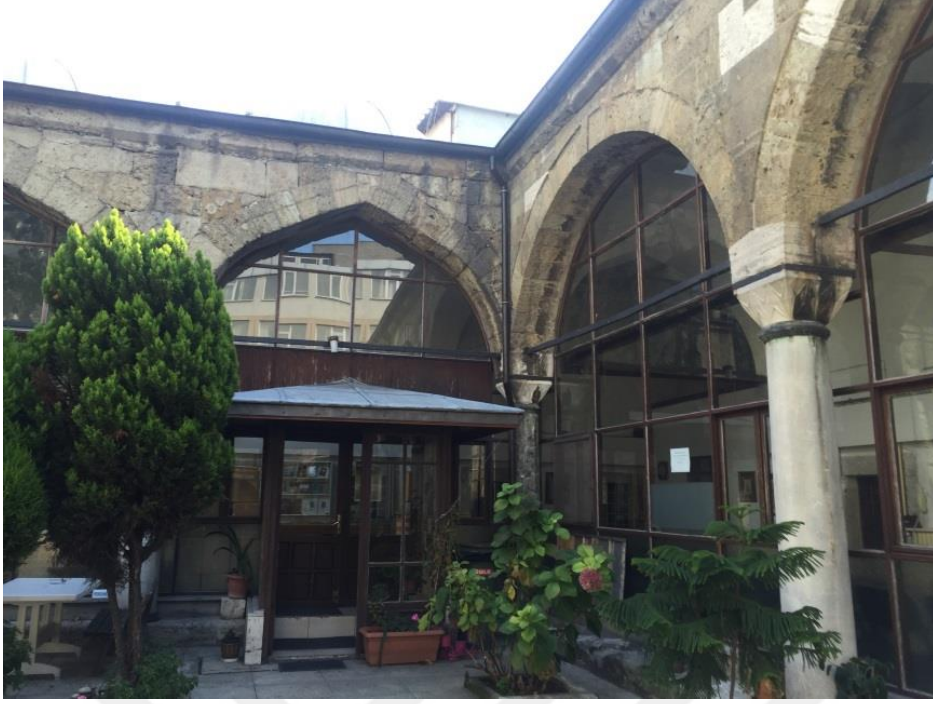
Köprülü Mehmet Paşa Medresesinin en son kapsamlı onarımının üzerinden uzun bir süre geçtiği için yapının ivedilikle onarım programına alınması gerekmektedir. Medresenin genelinde sudan kaynaklı problemler, bitkilenme, siyak kabuk oluşumu, korozyon gibi bozulmalar görülmektedir.

Şekil 432.Revaktarda siyah kabuk oluşumu
(Öztürk, 2017)

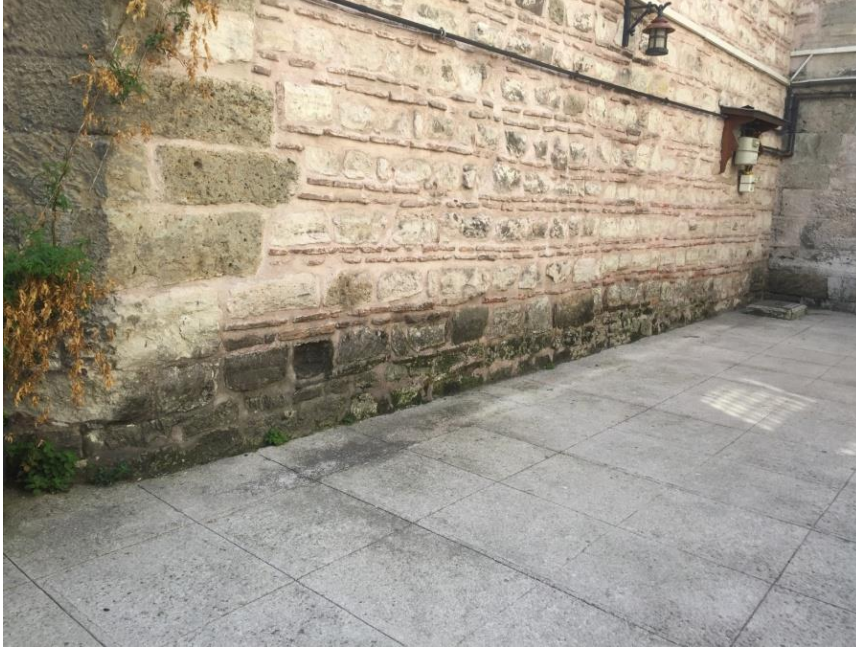
Şekil 433.Zemin suyundan dolayı rutubet ve yer yer bitkilenme
(Öztürk, 2017)

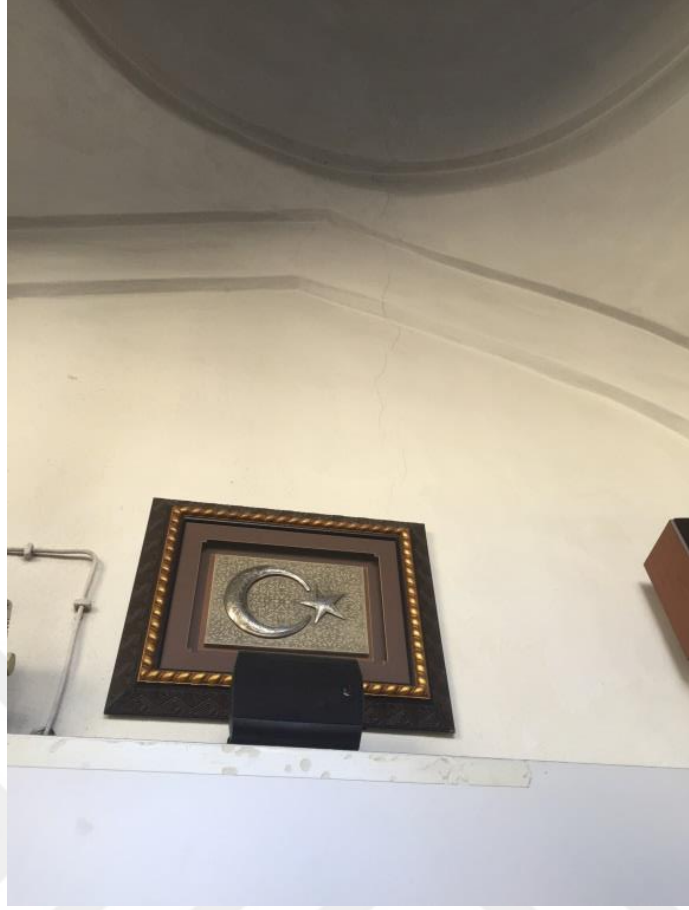
Yapıda yapılan gözlemler sonucunda kılcal çatlaklar, nemden ve çimento esaslı malzemedan dolayı sıva dökülmeleri görülmektedir.

Şekil 434.Kubbedeki çatlaklar
(Öztürk, 2017)

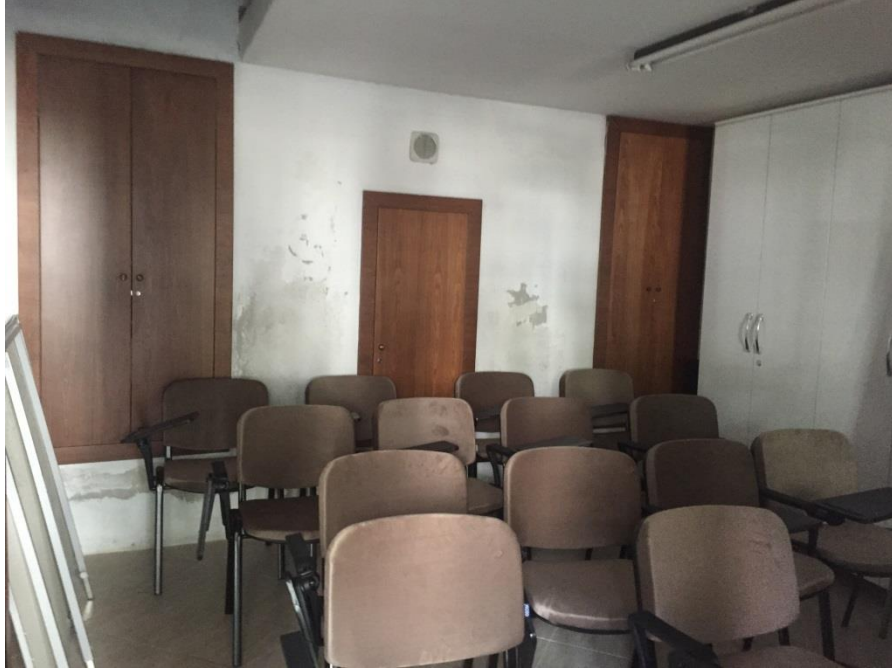
Şekil 435.Sıva dökülmeleri
(Öztürk, 2017)

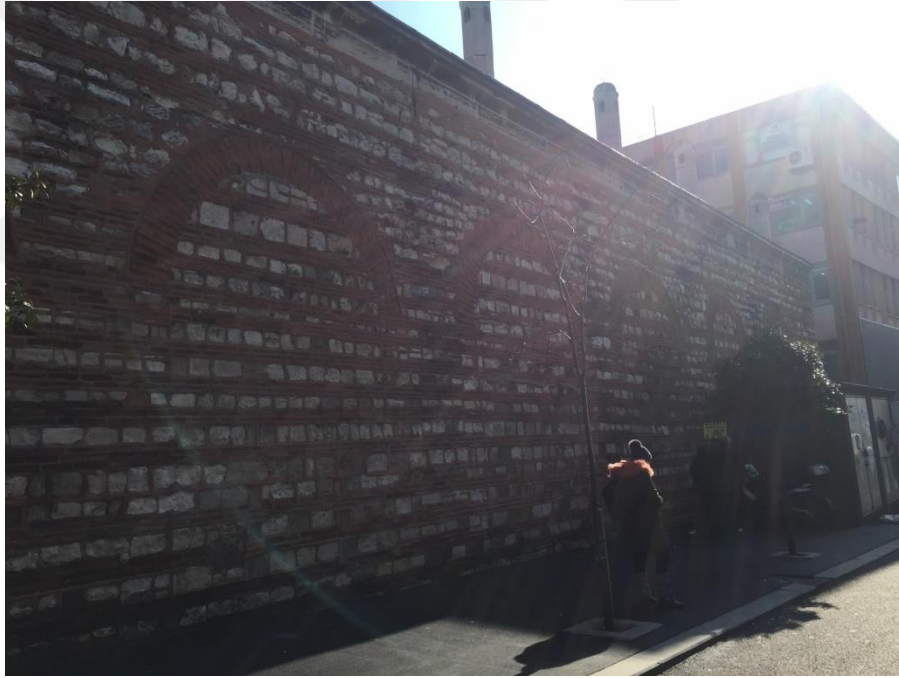
Şekil 448.Batı cephesi yıkanmalar ve siyah kabuk oluşumu
(Öztürk, 2017)

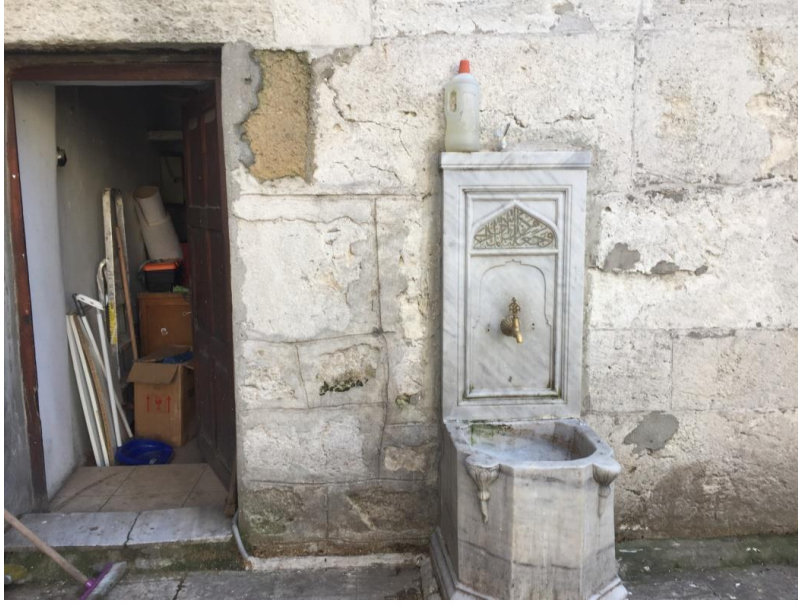
Medresede ciddi bir strüktürel hasar tespit edilmemiştir. Bunun yanında suya bağlı olarak sıvalarda dökülmeler meydana geldiği gözlemlenmiştir.

Şekil 449.Çeşme duvarındaki çimento ile yapılan uygulamalar
(Öztürk, 2017)

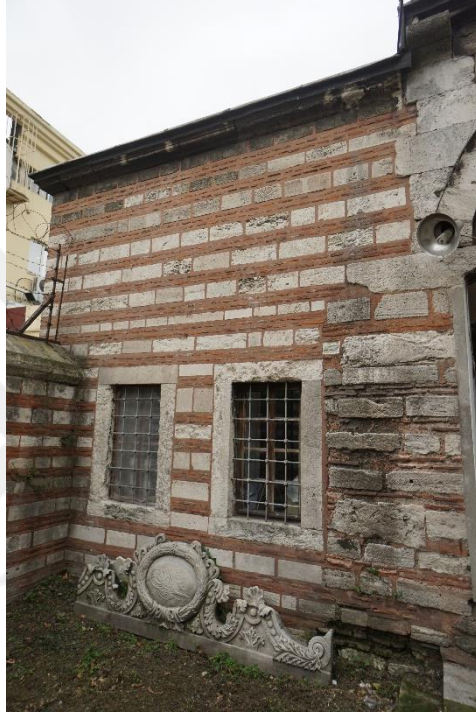
Yapının çeşitli yerlerinde siyah kabuk oluşumları, derz boşalmaları, su problemleri ve korozyonlar meydana gelmiştir. Bugün atıl durumda bulunmaktadır.

Şekil 465.Medrese hücre duvarında derz boşalmaları ve siyah kabuk oluşumu
(K.M.K.M., 2017)

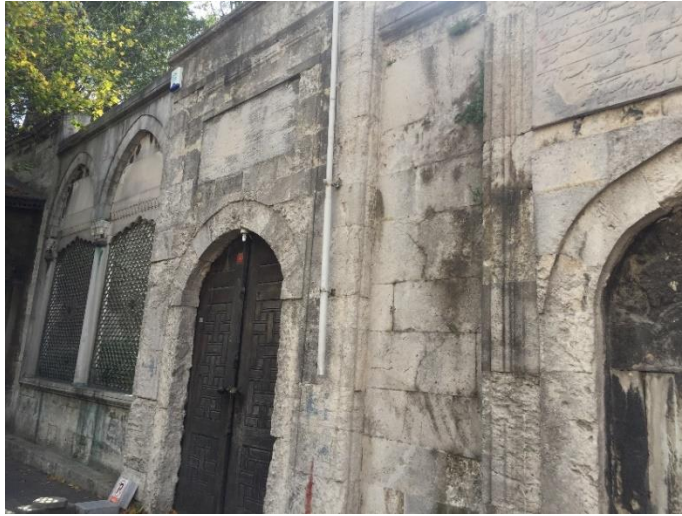
Şekil 466.Giriş kapısındaki siyah kabuk oluşumları, bitkilenme
(K.M.K.M., 2017)

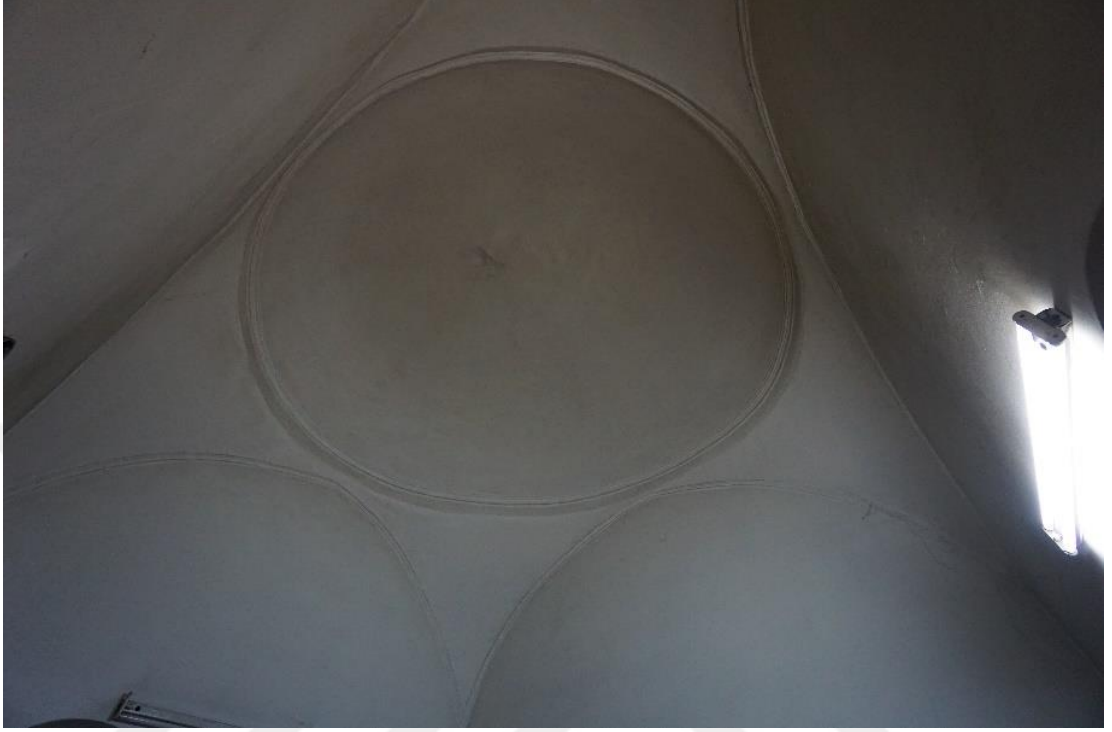
Çok ciddi bir hasar gözlemlenmese de bazı kubbelerde kılcal sıva çatlakları bulunmaktadır.

Şekil 467.Hücre kubbelerinde bulunan kılcal çatlaklar
(K.M.K.M., 2017)

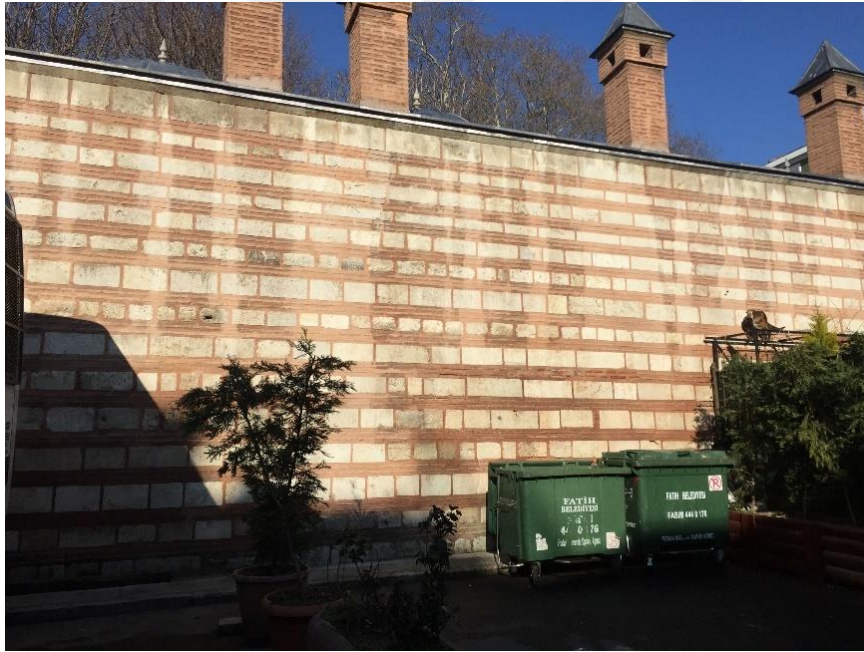
Şekil 491.Cephede siyak kabuk oluşumu ve yıkanmalar
(Öztürk, 2017)
