**İSTANBUL'DA 16-18. YY.'LARA AİT MEDRESELERDEKİ İŞLEV
DEĞİŞİKLİKLERİNİN KORUMA AMAÇLI DEĞERLENDİRİLMESİ**

YÜKSEK LİSANS TEZİ

ENGİN ÖZTÜRK

HAZİRAN 2018

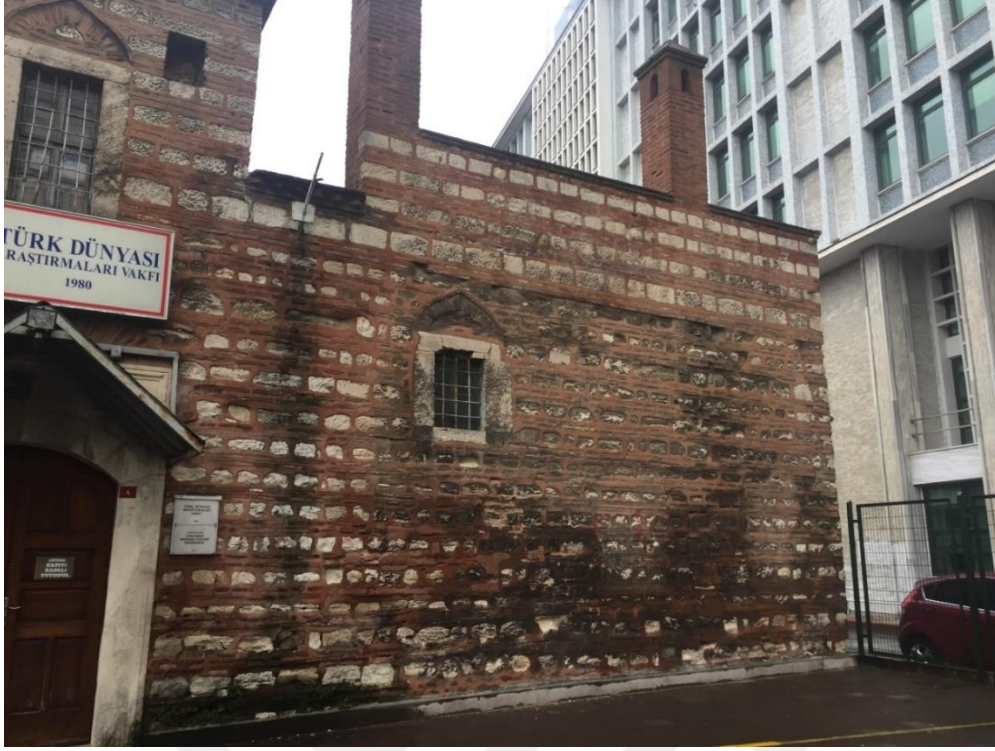
Şekil 513.Cephede siyah kabuk oluşumu ve yıkanmalar
(Öztürk, 2017)

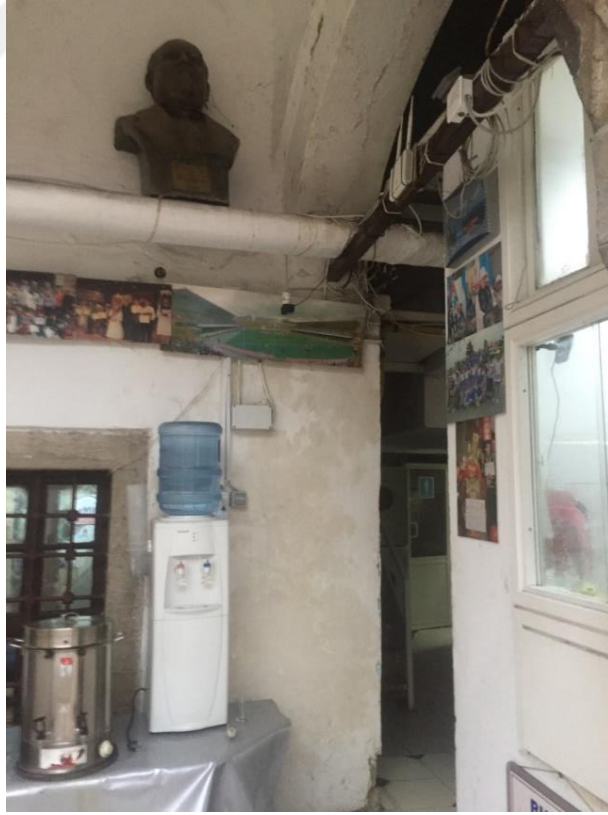
Şekil 514.Hücre duvarındaki rutubetlenme
(Öztürk, 2017)

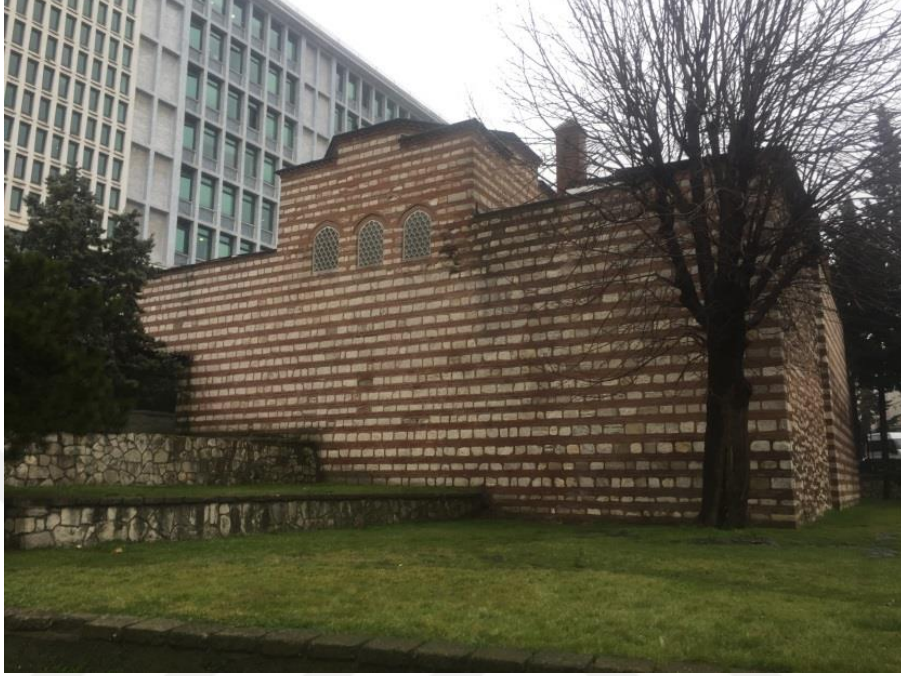
Şekil 515.Cephede malzeme kayıpları, derz boşalmaları
(Öztürk, 2017)

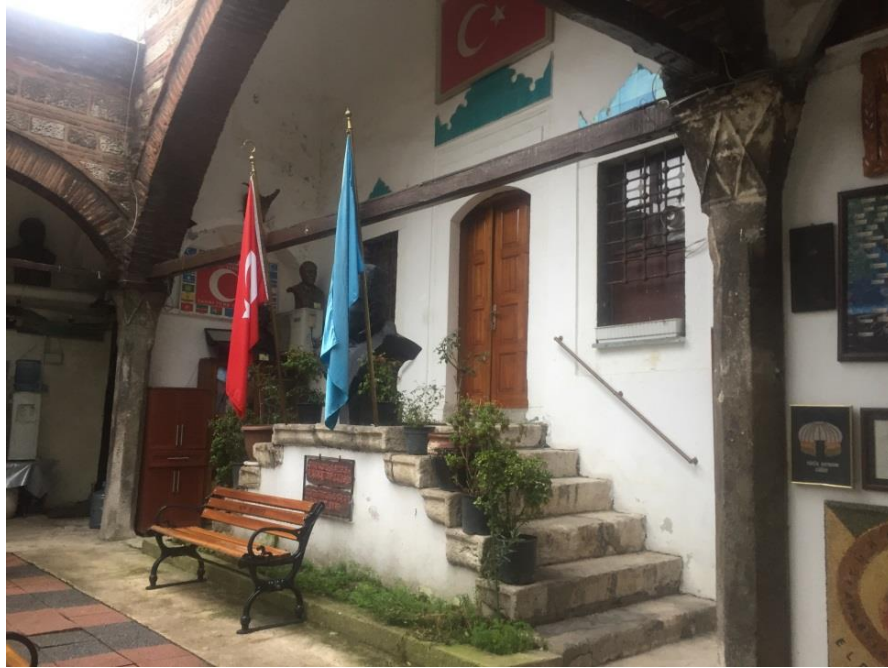
Şekil 516.Avludaki siyah kabuk oluşumları ve kılcal sıva çatlakları
(Öztürk, 2017)

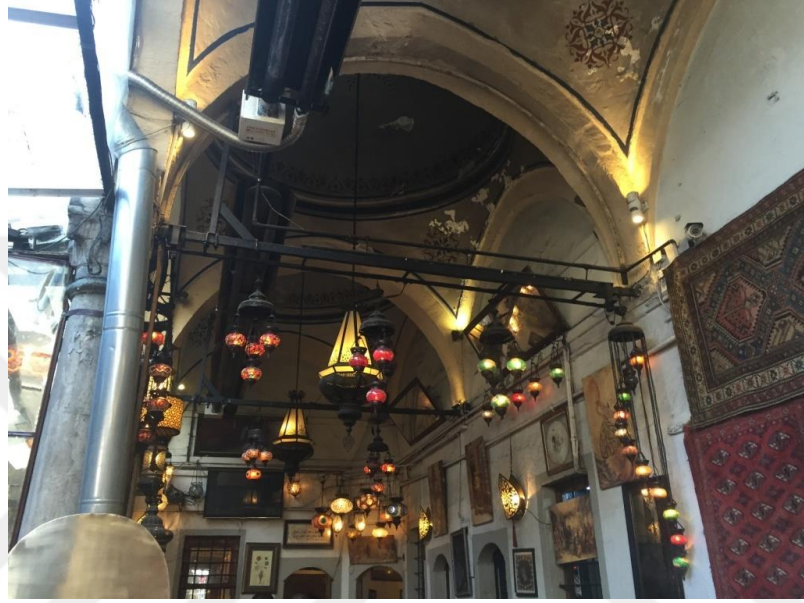
Şekil 527.Revaklarda siyah kabuk oluşumu
(Öztürk, 2017)

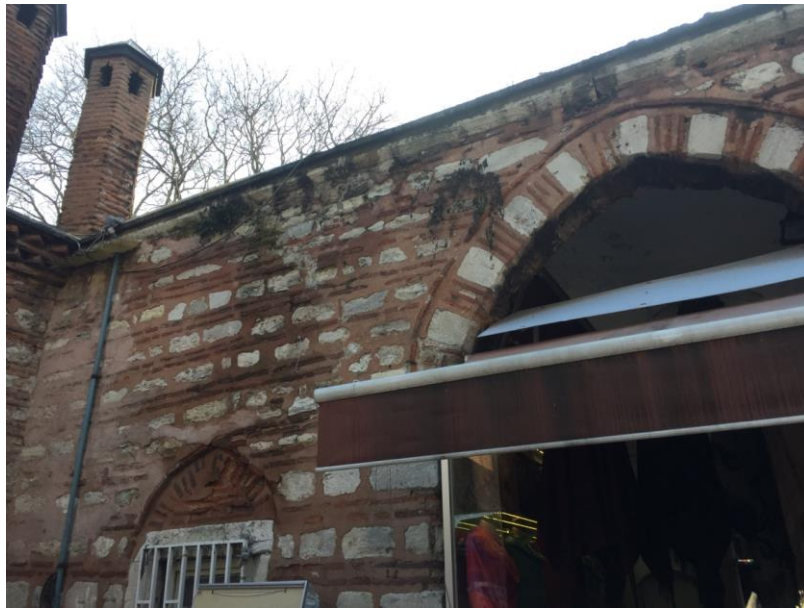
Şekil 528.Cephede yıkanmalar, bitkilenme ve malzeme kayıpları
(Öztürk, 2017)

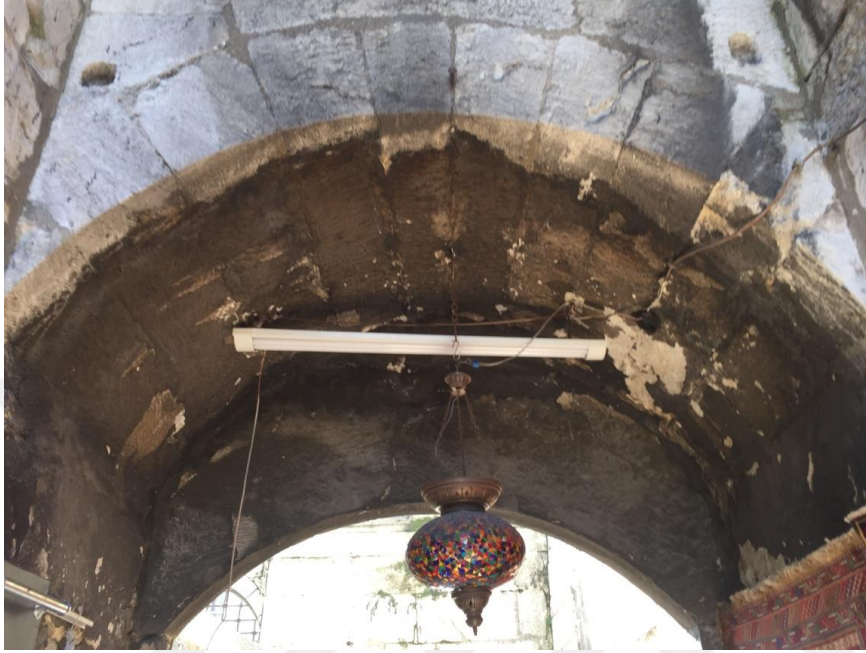
Şekil 529.Siyah kabuk oluşumuna bağlı malzeme deformasyonları
(Öztürk, 2017)

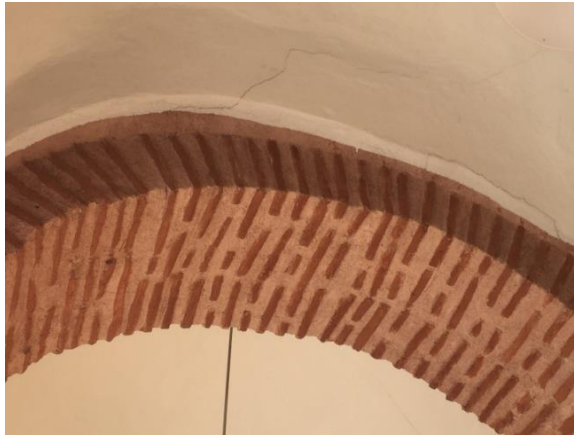
Şekil 569.Revaklarda bulunan kılcal çatlaklar
(Öztürk, 2017)

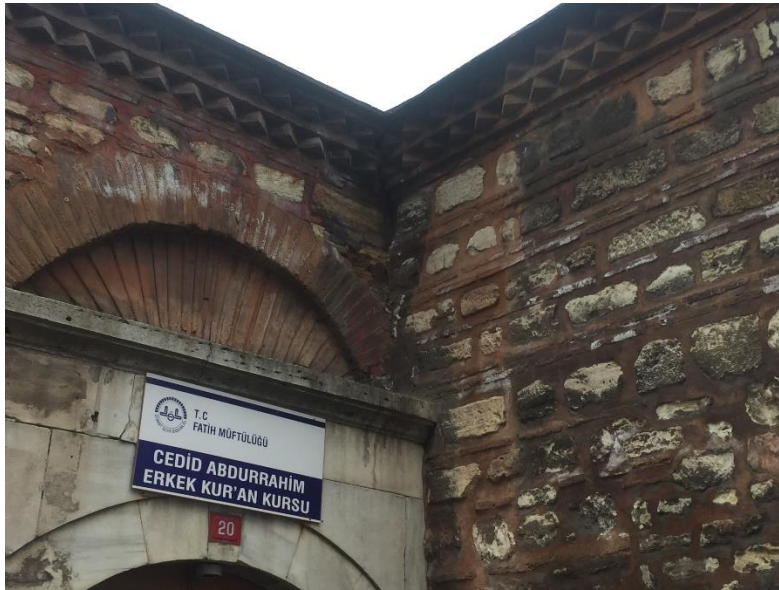
Şekil 605.Giriş cephesinde bulunan siyah kabuk oluşumu, yıkanmalar ve rutubet oluşumları

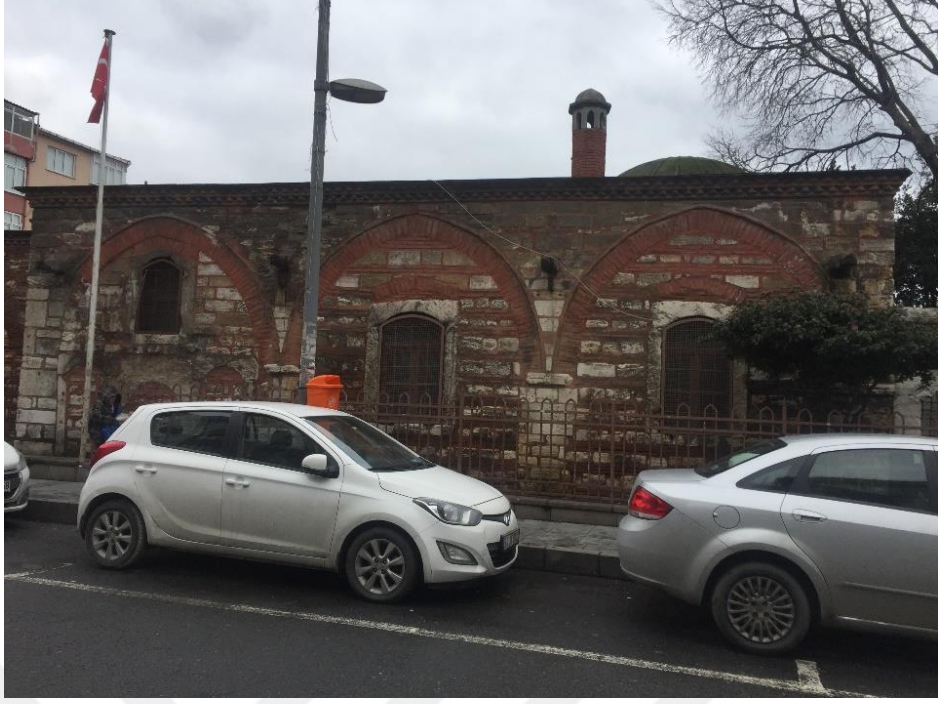
Şekil 606.Giriş cephesinde bulunan siyah kabuk oluşumu, yıkanmalar ve rutubet oluşumları
(Öztürk, 2017)

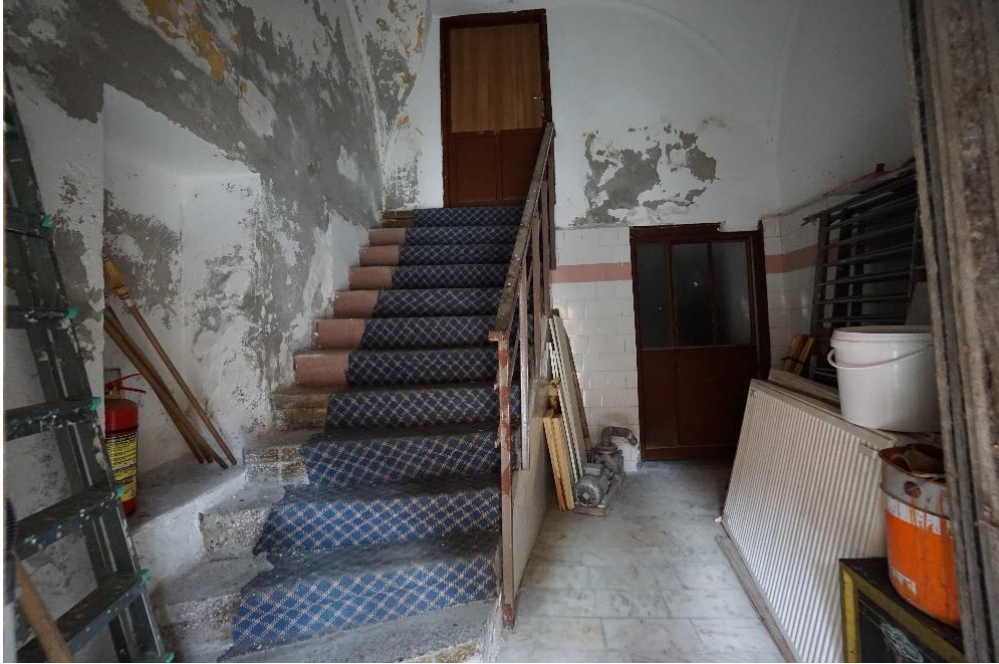
Şekil 607.Duvarlarda bulunan rutubete bağlı sıva dökülmeleri
(K.M.K.M., 2017)
