**KAYSERİ'DEKİ MOLU RUM OKULU'NUN RESTORASYONU
VE YENİDEN KULLANIMI İÇİN BİR ÖNERİ**

YÜKSEK LİSANS TEZİ

Mehmet İsmail ALİKİŞİOĞLU

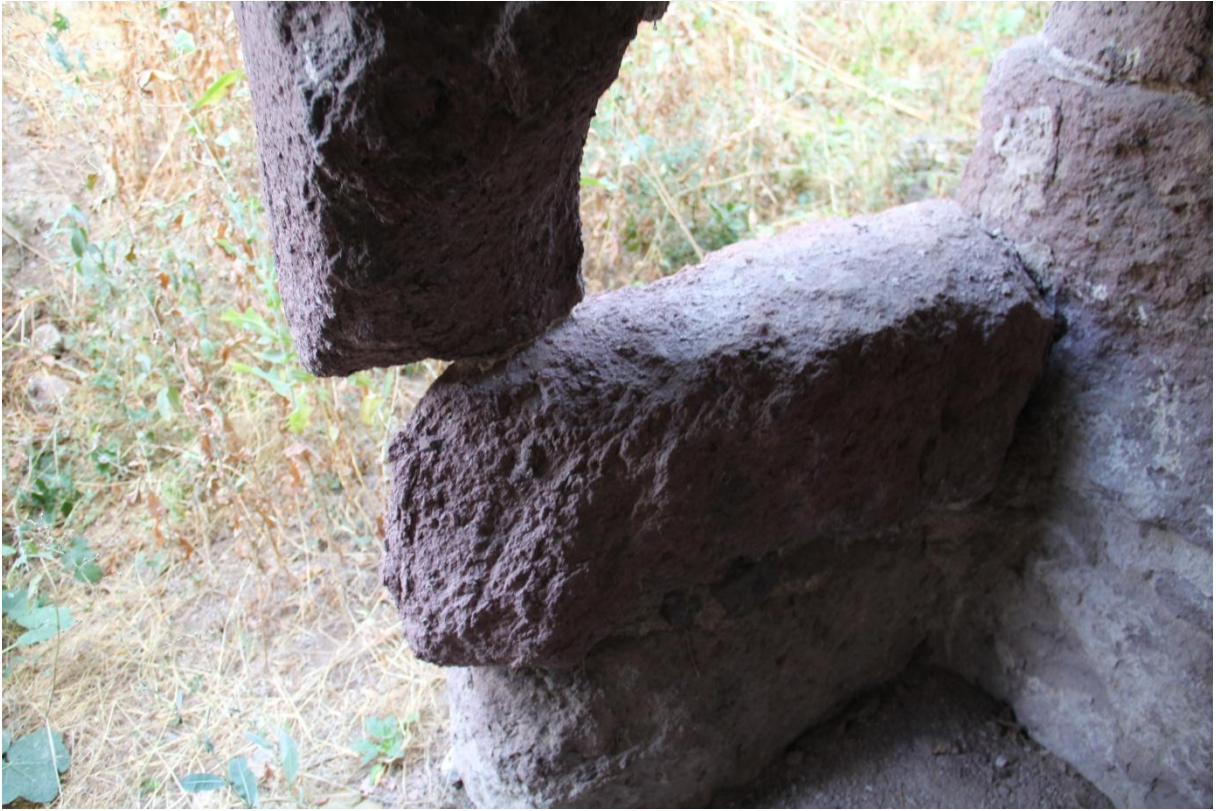
Şekil 57. Z02 mekanı strüktürel hasarlı taşlar

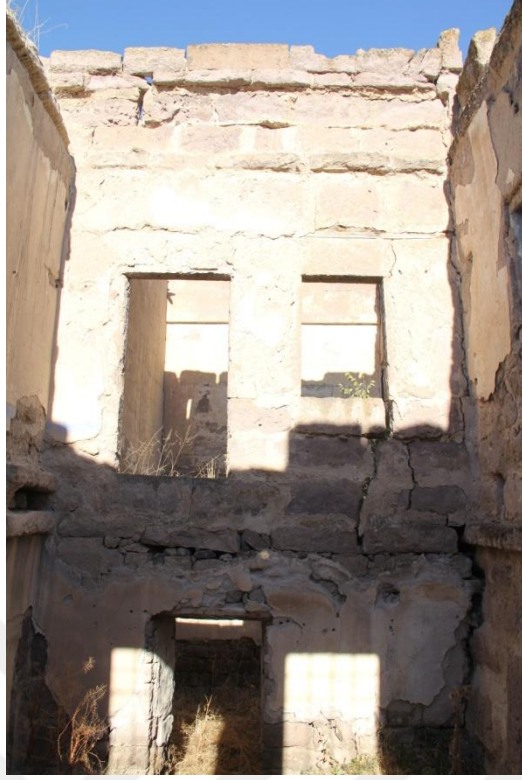
Şekil 114. 103 mekanı doğu duvarındaki kapı ve pencere boşluğu, strüktürel çatlak

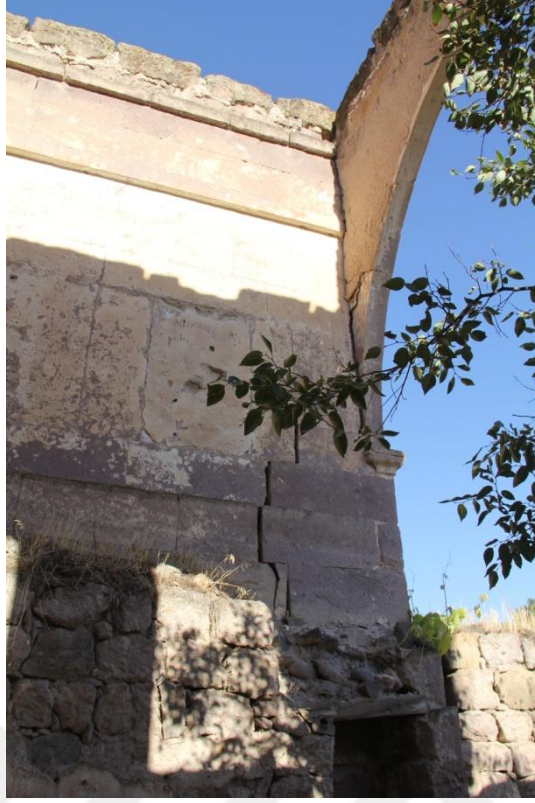
görünmemektedir. Doğu duvarı ise kesme taş ile örülmüştür. Sıvaları dökülmüş olan duvarın güney tarafında strüktürel çatlak görünmektedir (Şekil 120). Bu duvarda pencere ve kapı izi sıva çatlaklarından belli olmaktadır (Şekil 121).

Şekil 120. 104 mekanı doğu duvarındaki strüktürel çatlak

Yapının birinci katında ise daha kapsamlı bir sağlamlaştırma yapılacaktır. 103-104, 104-105 mekanları arasında görülen strüktürel çatlaklar onarılacaktır. 105-106 mekanları arasındaki strüktürel ayrılmanın onarımı için taşlar sökülerek dikiş örgü yapılacak, eksilen harçların yerine özgün harç enjeksiyonu yapılacaktır (Çizim 80). Birinci katın döşemesi ve tavanını oluşturan ahşap kirişler yapı stabilitesini sağlamak amacıyla duvarlara bağlanacaktır. Bunun için Dr. Öğr. Üyesi Ömer Dabanlı'nın rehberliği ile döşemenin doğrultusuna göre iki farklı öneri getirilmiştir (Çizim 62). İlk öneri, ahşap kirişler yerleştirilirken duvara en yakın olan kiriş metal kelepçe ile sarılacak duvara flanşlar ile bağlanacaktır. Diğer ahşap kirişler ise üst döşemenin sabitlenmesi ile birbirlerine bağlanacaktır. Döşemenin üzerine dik yönde ikinci bir döşeme yerleştirilecek ve sabitlenecektir. Uygulanması önerilen diğer öneride ise, ahşap kirişin içine yerleştirilen metal eleman duvara sabitlenecek ve her 50 cm aralıkla bu işlem devam ettirilecektir. Duvar yüzeyindeki metal elemanlar birbirine şerit şeklinde bir flanş ile bağlanacaktır. Aynı işlem tavandaki ahşap kirişler için de uygulanacaktır. Duvarlardaki bozulmuş sıvalar yenilenecek, tamamen dökülmüş olan sıvalar ise özgün sıva ile sıvanacaktır.

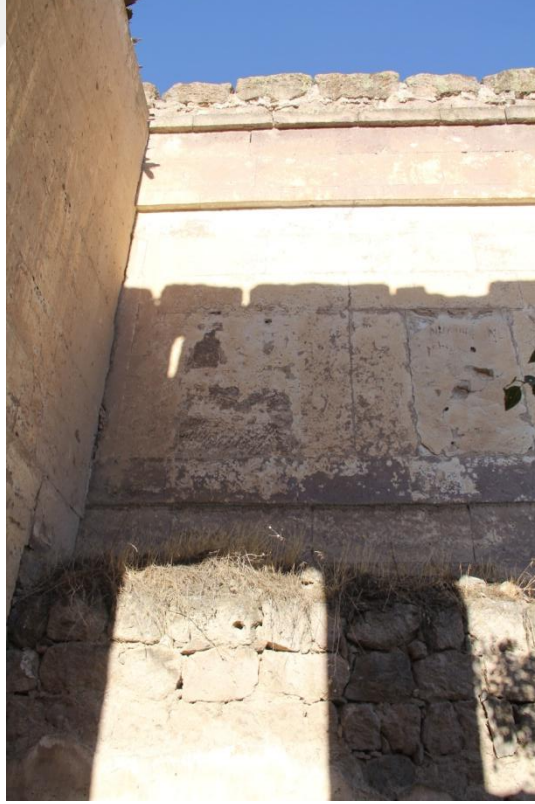
Şekil 121. 104 mekanı doğu duvarındaki kapatılmış kapı ve pencere

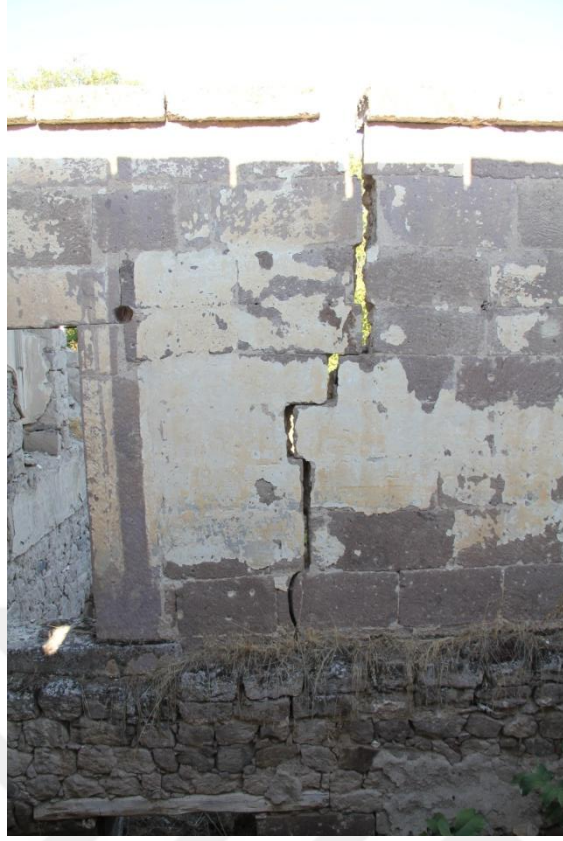
Şekil 126. 105 mekanı doğu duvarındaki strüktürel çatlak

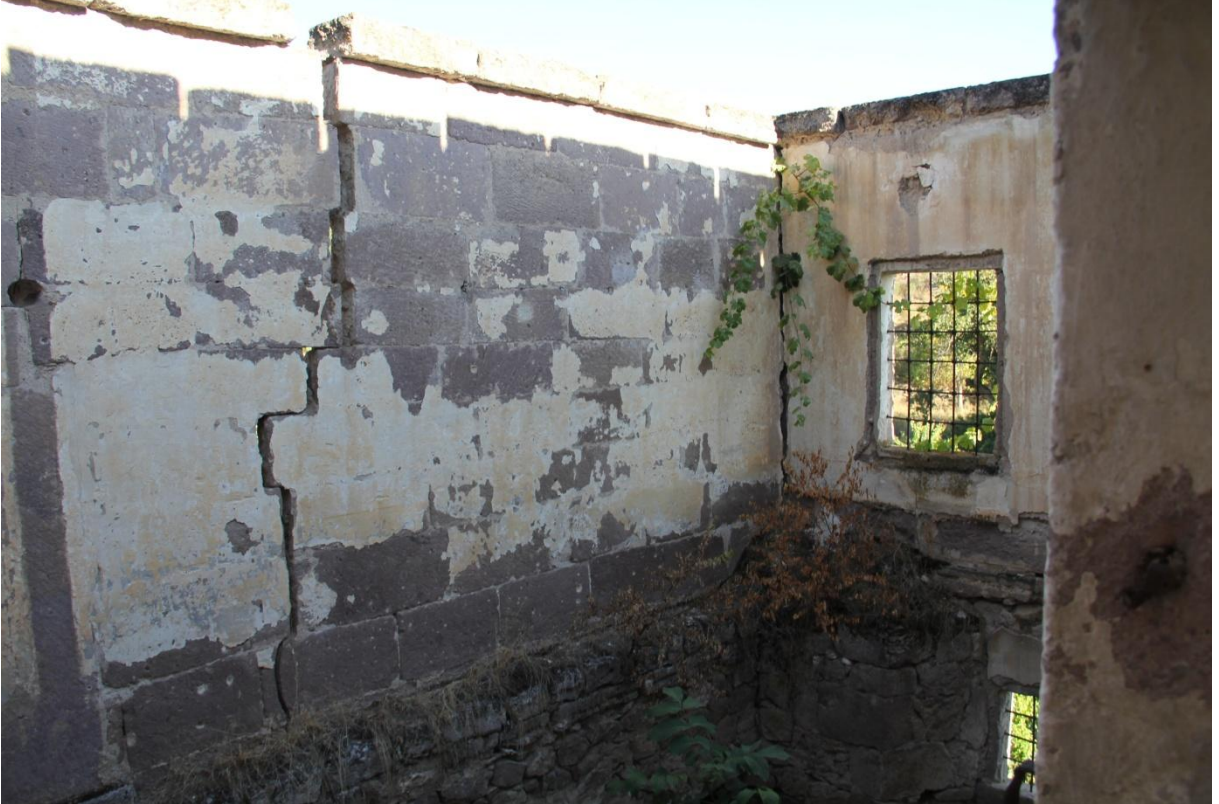
Şekil 127. 105 mekanı doğu duvarındaki strüktürel çatlak

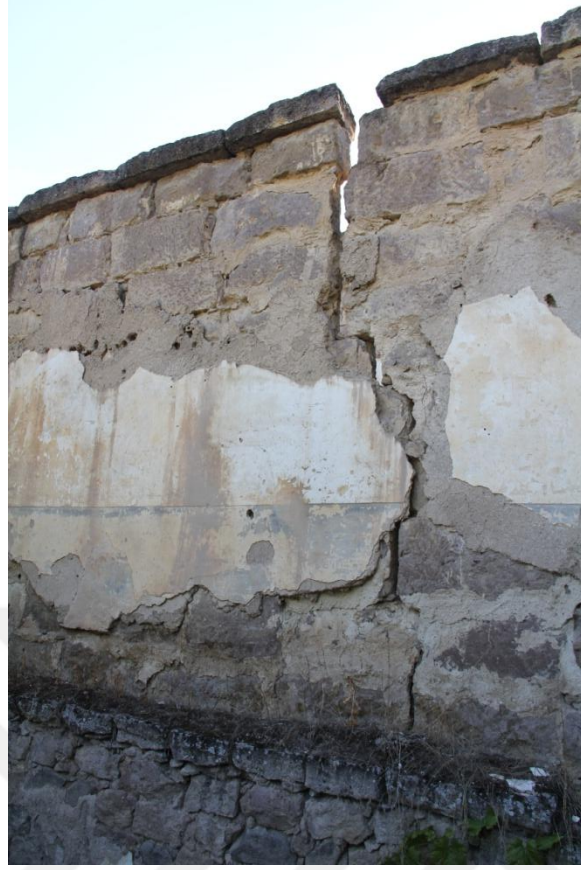
105-106 mekanları arasındaki duvarda taşlar boydan boya strüktürel bir yarıklık oluşmuştur. Güneyde bulunan 103-104 mekanları ve 104-105 mekanları arasında bulunan duvardaki sıva çatlakları incelendiğinde, taşlar arasında ayrılma

Şekil 130. 106 mekanı batı duvarındaki strüktürel çatlak
