**HAYDAR PAŞA MEDRESESİ'NİN
RESTORASYONU VE YENİDEN KULLANIMI İÇİN BİR ÖNERİ**

YÜKSEK LİSANS TEZİ

Ahmad MASRI

Aralık 2017

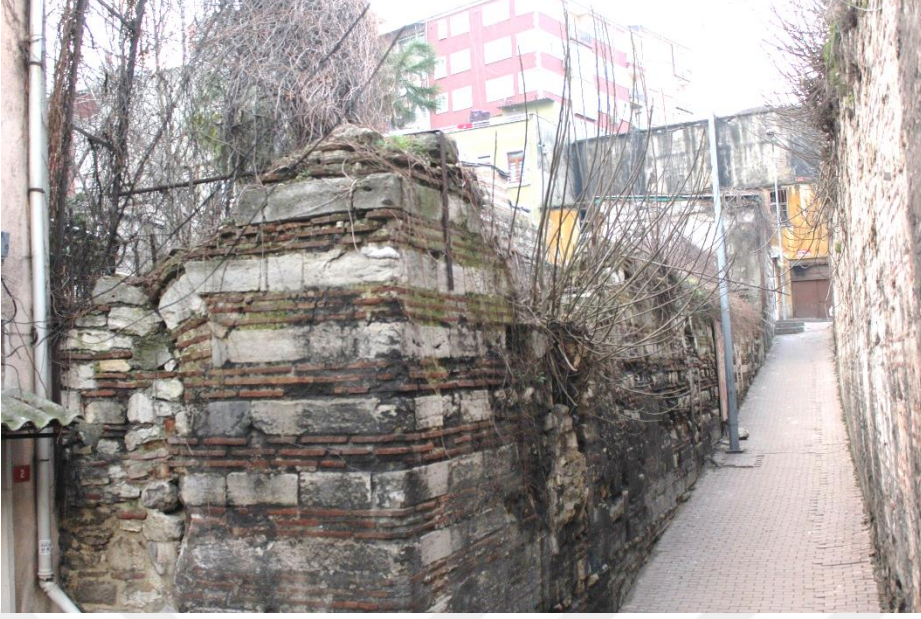
Medresenin batı (Şekil 58) ve kuzey duvarlarında (Şekil 85) ve dershanenin doğu cephesinde (Şekil 86) oldukça fazla strüktürel hasar bulunmaktadır. Taş çürümesi, çatlaklar, taş kaybolması gibi strüktürel hasarlar vardır.

Şekil 85. Medresenin kuzey duvarı – bitkilenme, taş kaybolması, siyah kabuk oluşumu, uygun olmayan ekler ve yıkılma

Medresenin dışında özgün kalan duvarlar giriş ve kuzey duvarlarıdır. Medresede en çok hasar gören yerlerden biri medresenin kuzey duvarıdır. O yüzden acil bir sağlamlaştırma çalışması yapılması gerekmektedir. Kuzey duvarının üst kısmı tamamen yıkılmış ve kalan duvarın alt kısmında çok fazla boşluk, çimentolu harç ile tamamlamalar, ve zararlı bitkiler bulunmaktadır.

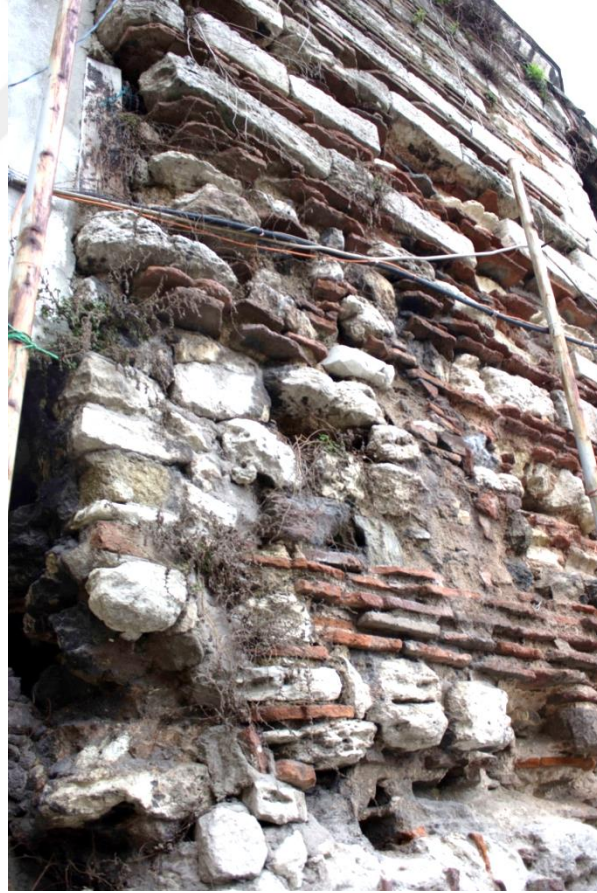
Şekil 86. Dershanenin doğu cephesi – strüktürel hasar; taş kaybolması ve derzlerin boşalması

En çok hasar gören cephesi doğu cephesidir. Doğü cephesin alt sol köşesindeki taşlar ve tuğlalar ya tamamen yada kısmen kaybolmuştur. Cephelerin bitkilerden, kir ve eklerden temizlenmesinden sonra ilk olarak uygun olmayan taşların ve çürük taşların kaldırılması ve buranın aslına uygun olarak yeni taşlar ve tuğlalar ile tamamlanması gerekmektedir. Yeni taşların eskisine tamamen benzer olması gerekir.

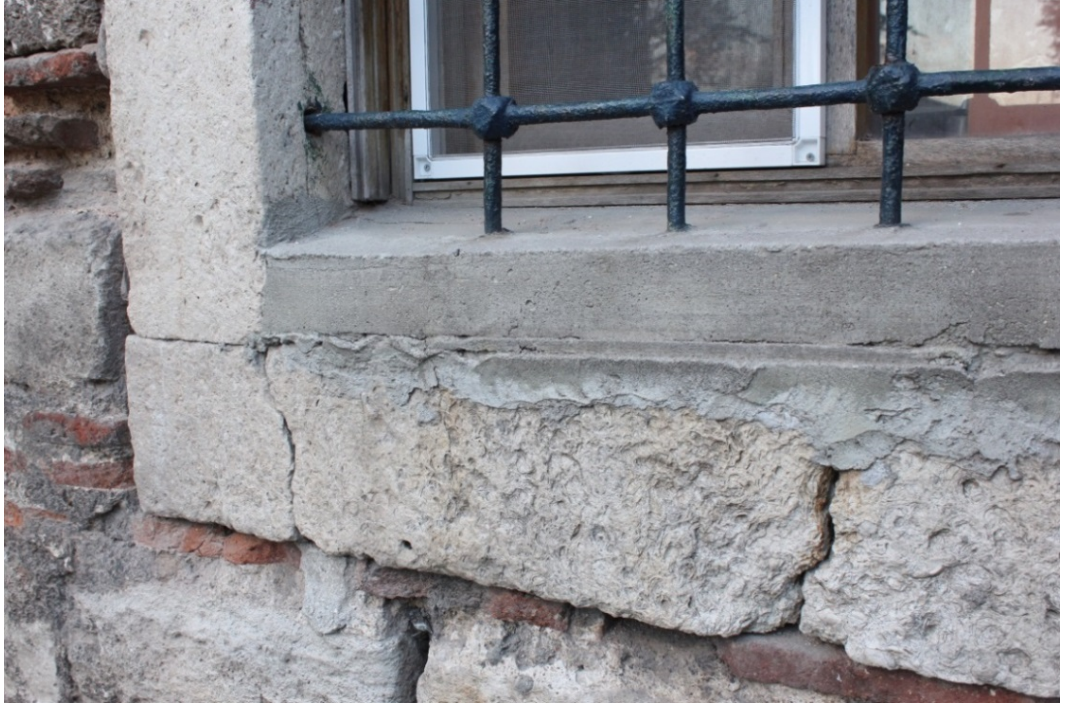
Şekil 87. Dershanenin doğu cephesi – pencere sövesinde çatlaklar görülmektedir
(Masri, 2017)

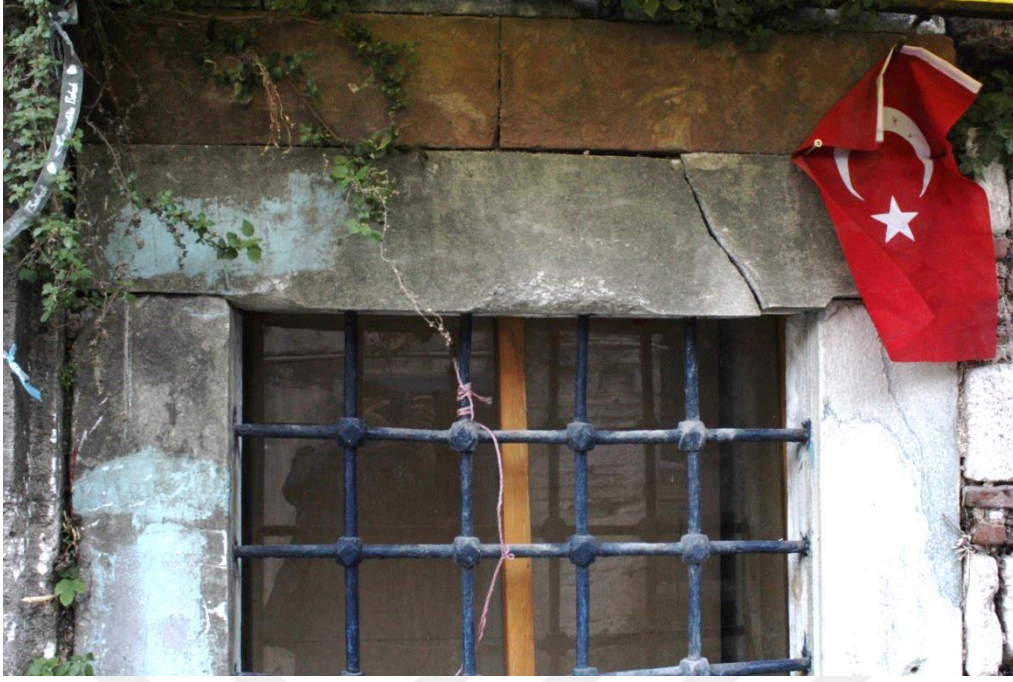
Şekil 88. Dershanenin kuzey cephesi – pencere sövesinde çatlak görülmektedir
(Masri, 2017)

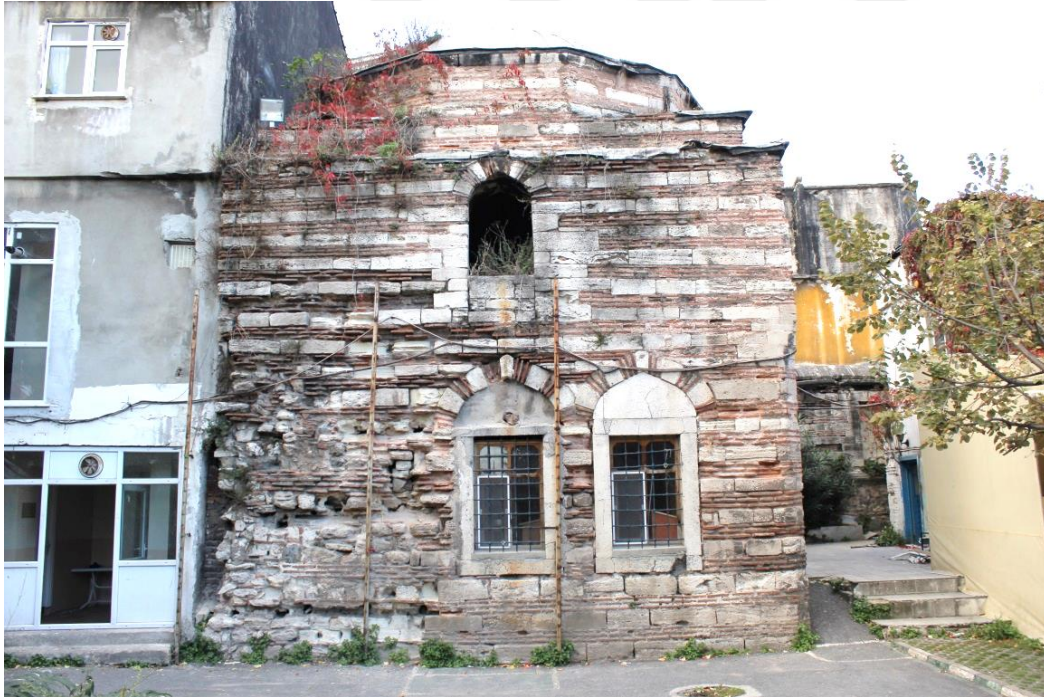
Cepheleri oluşturan taş yüzeylerde malzeme ve yüzey kayıpları bulunmaktadır. Zaman içinde medresedeki hareketlenmeler sebebiyle oluşan yapısal çatlaklar taşları da etkilemiş ve parçalanmalarına neden olmuştur (Şekil 87-88). Özellikle de dershanenin doğu cephesinde duvar taşlarının bir bölümü yok olmuştur (Şekil 89-90-91).

Şekil 89. Dershanenin doğu cephesi-kopma, köşe formu kaybolmuş-derzler boşalmıştır
(Masri, 2017)

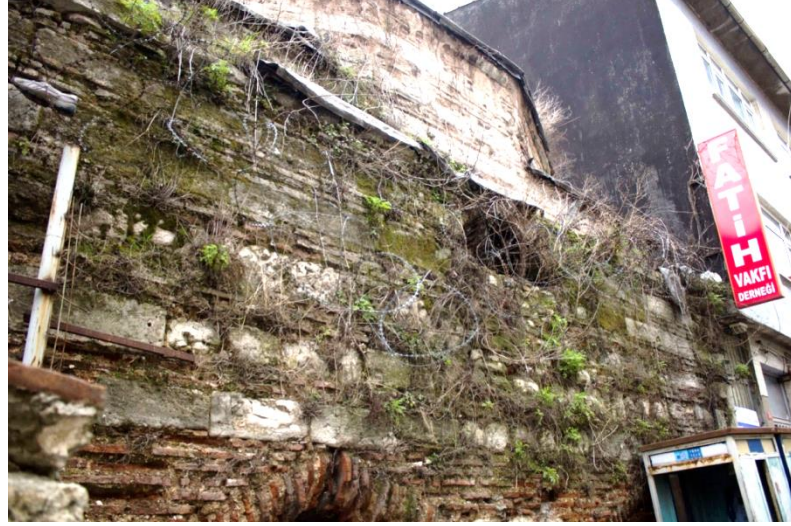
Şekil 90. Dershanenin batı cephesi - bitkilenme, taş kaybolması, siyah kabuk oluşumu, uygun olmayan ekler ve kurşun hasarı

Dershanenin batı cephesinde de birçok çok hasar vardır. Bu cephenin bitkilerden, kir ve eklerden temizlenmesi ve sonradan açılan pencerenin kapatılması gerekmektedir. Bu işlemlerden sonra çok hasarlı taşlar kaldırılıp, yerine uygun yeni taşlar koyulmalıdır. Son olarak da cephenin taş ve tuğlaları arasındaki boşluklarının harç ile doldurulması gerekmektedir.

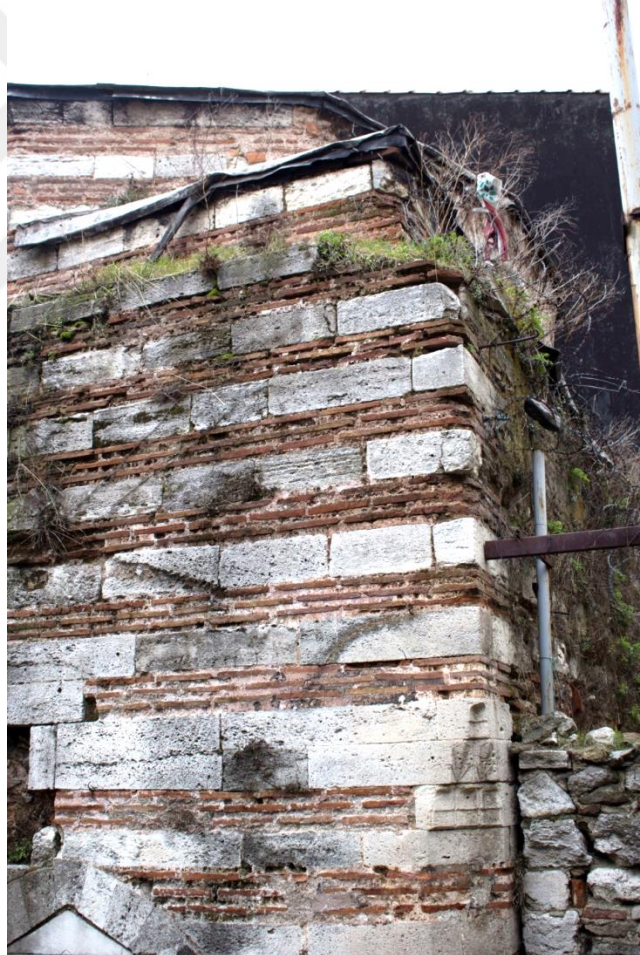
Şekil 91. Dershanenin kuzeybatı köşesi- ekler, bitkilenme, taş kaybolması, siyah kabuk ve kurşun hasarı

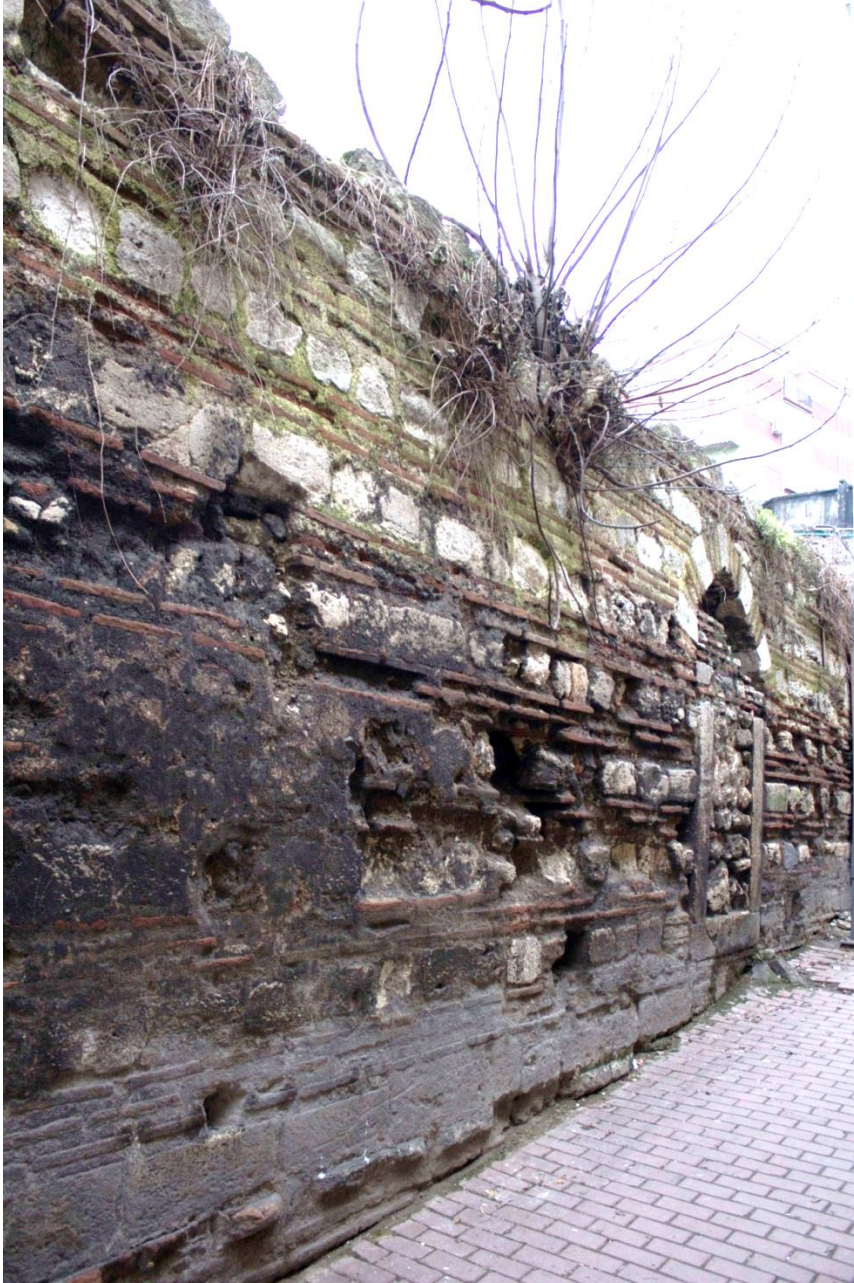
Şekil 92. Kuzey cephe - bitkilenme, taş kaybolması, siyah kabuk oluşumu, ekler ve çimento eklenmesi

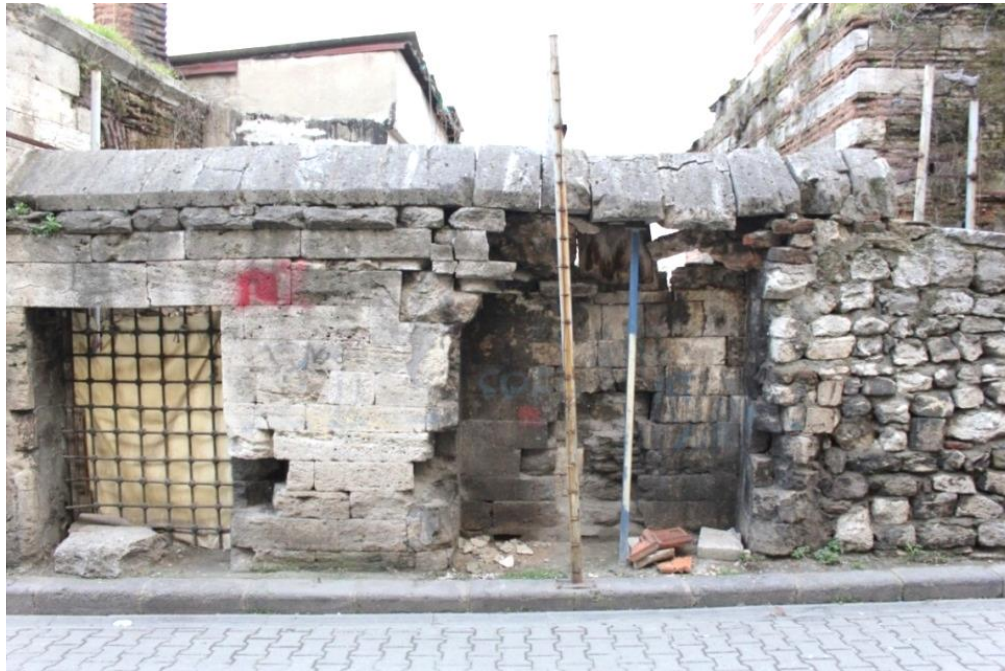
Bahçenin batı duvarı ise harap durumdadır (Şekil 94). Taşların bir bölümü kaybolmuş ve diğer bir bölümünün de düşme ihtimali oldukça yüksektir (Şekil 95-96).

Şekil 94. Giriş duvarı – bitkilenme, taş kaybolması, siyah kabuk oluşumu, ekler ve yıkılma hasarı görülmektedir

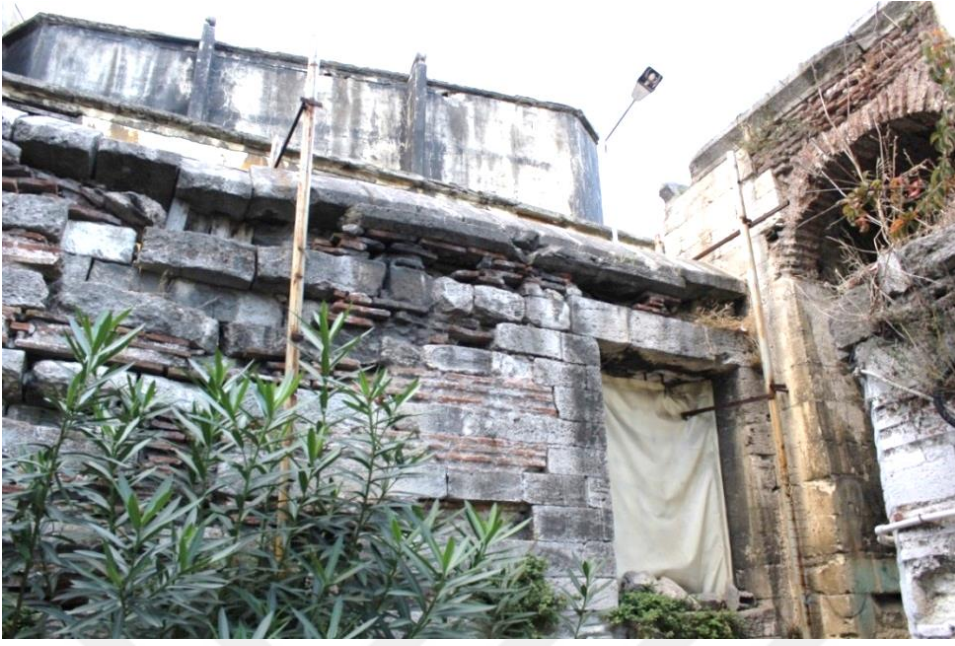
Şekil 95. İçeriden giriş duvarı – ekler, bitkilenme, taş kaybolması ve siyah kabuk oluşumu
(Masri, 2017)

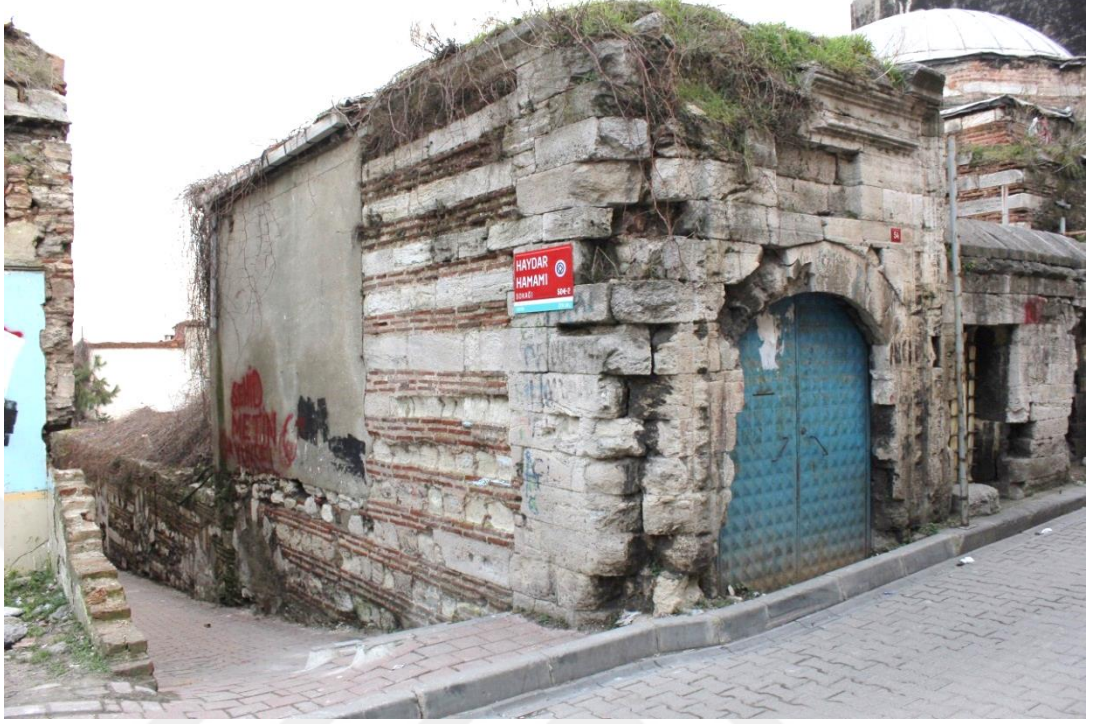
Medresenin ana girişinde bir çok sorun görülmektedir. Bunlardan bazıları taş eksikliği, duvar üstünde bitkilenme ve siyah kabuklar oluşmaktadır (Şekil 97-98).

Şekil 97. Ana giriş–bitkilenme, taş kaybolması ve siyah kabuk oluşumu
(Masri, 2017)

Duvarın sağlamlaştırılmasından sonra, hava koşulları sebebiyle meydana gelen korozyon, aşınma ve küçük çatlakların onarılması, eksik taşların yerine aslına uygun olarak yerleştirilmesi ve taşların arasındaki boşlukların harç ile doldurulması gerekmektedir. Giriş kapısı eski haline uygun olarak yenilenmelidir.

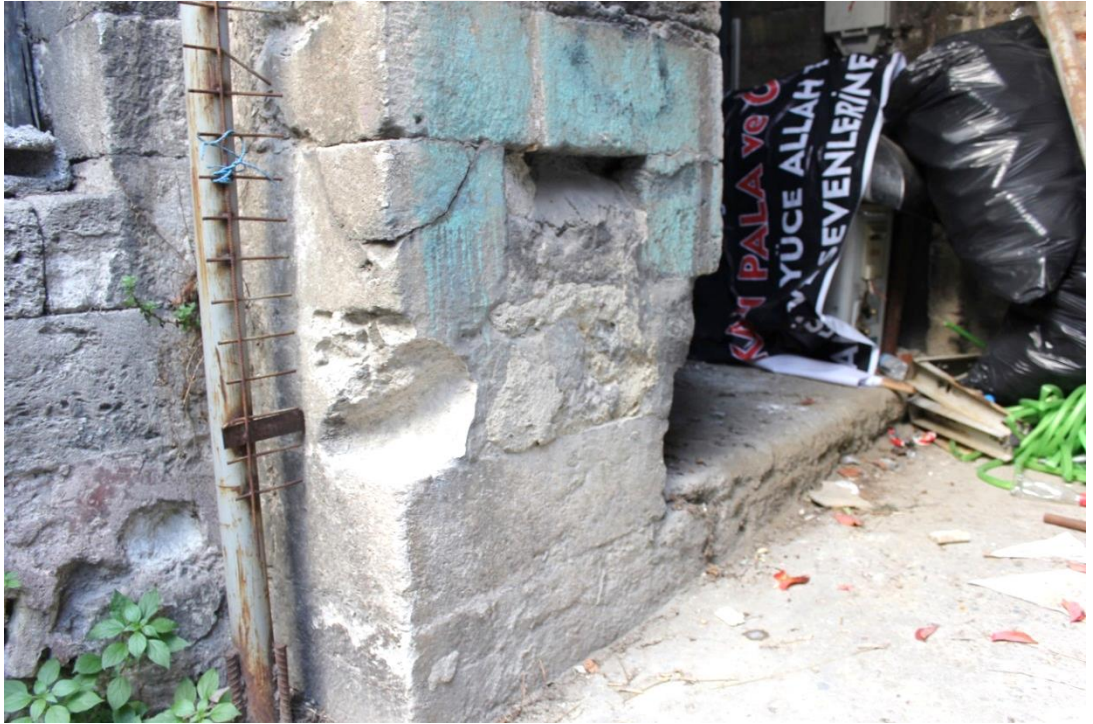
Şekil 98. Ana giriş – ekler, taş kopması ve bitkilenme
(Masri, 2017)

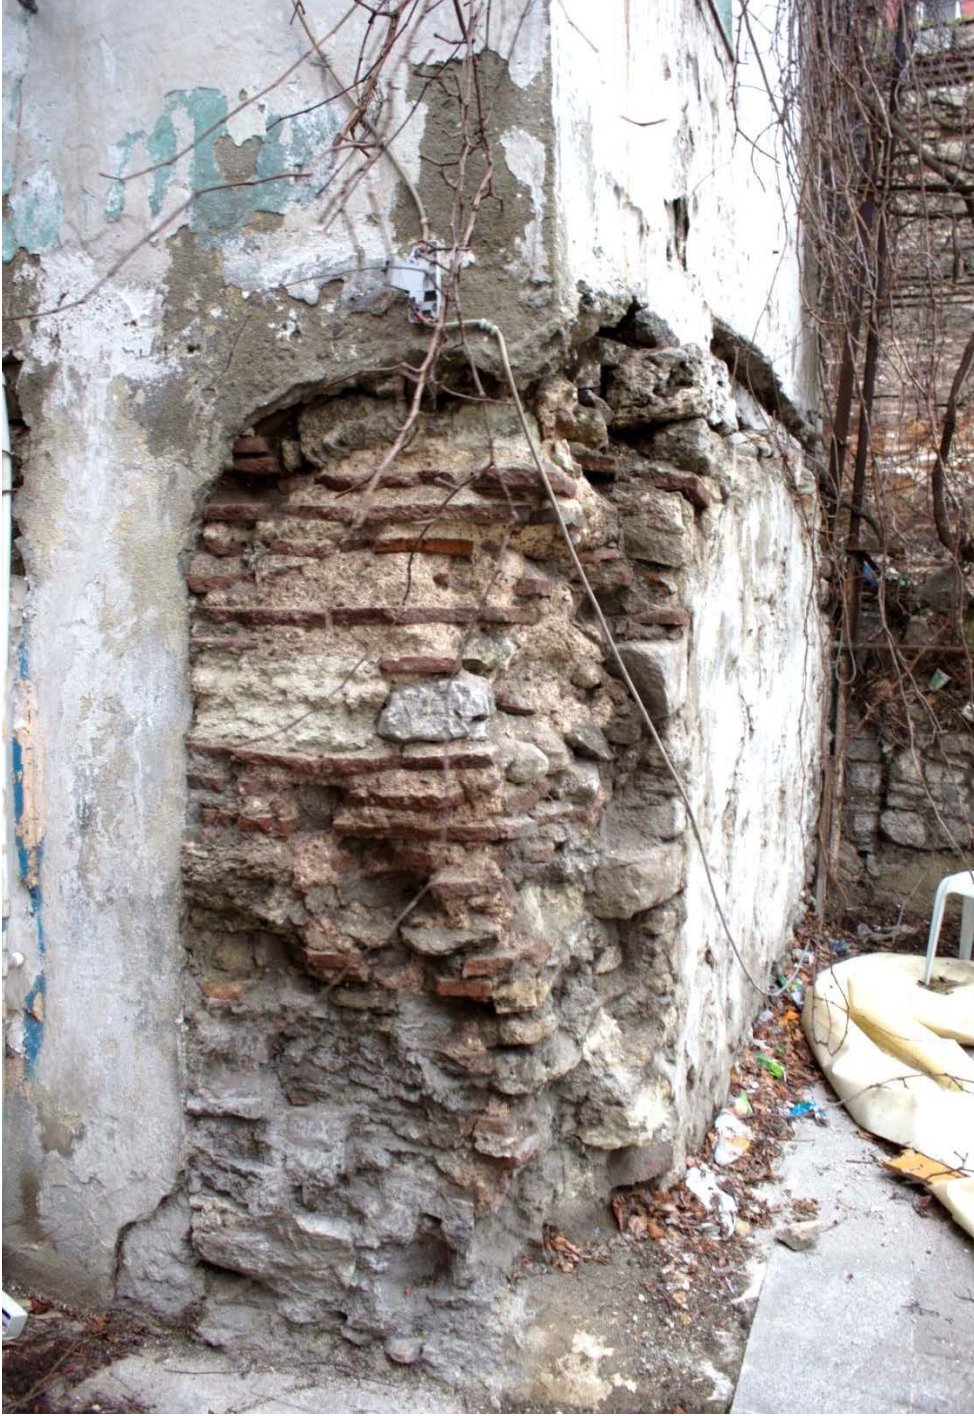
Binada meydana gelen malzeme bozulmalarının başında hem dersane hem de medrese duvarının cephelerindeki derz boşalmaları gelmektedir (Şekil 99-100-101-102).

Şekil 99. Girişteki oda – taş kaybolması ve derz boşalması hasarı
(Masri, 2017)

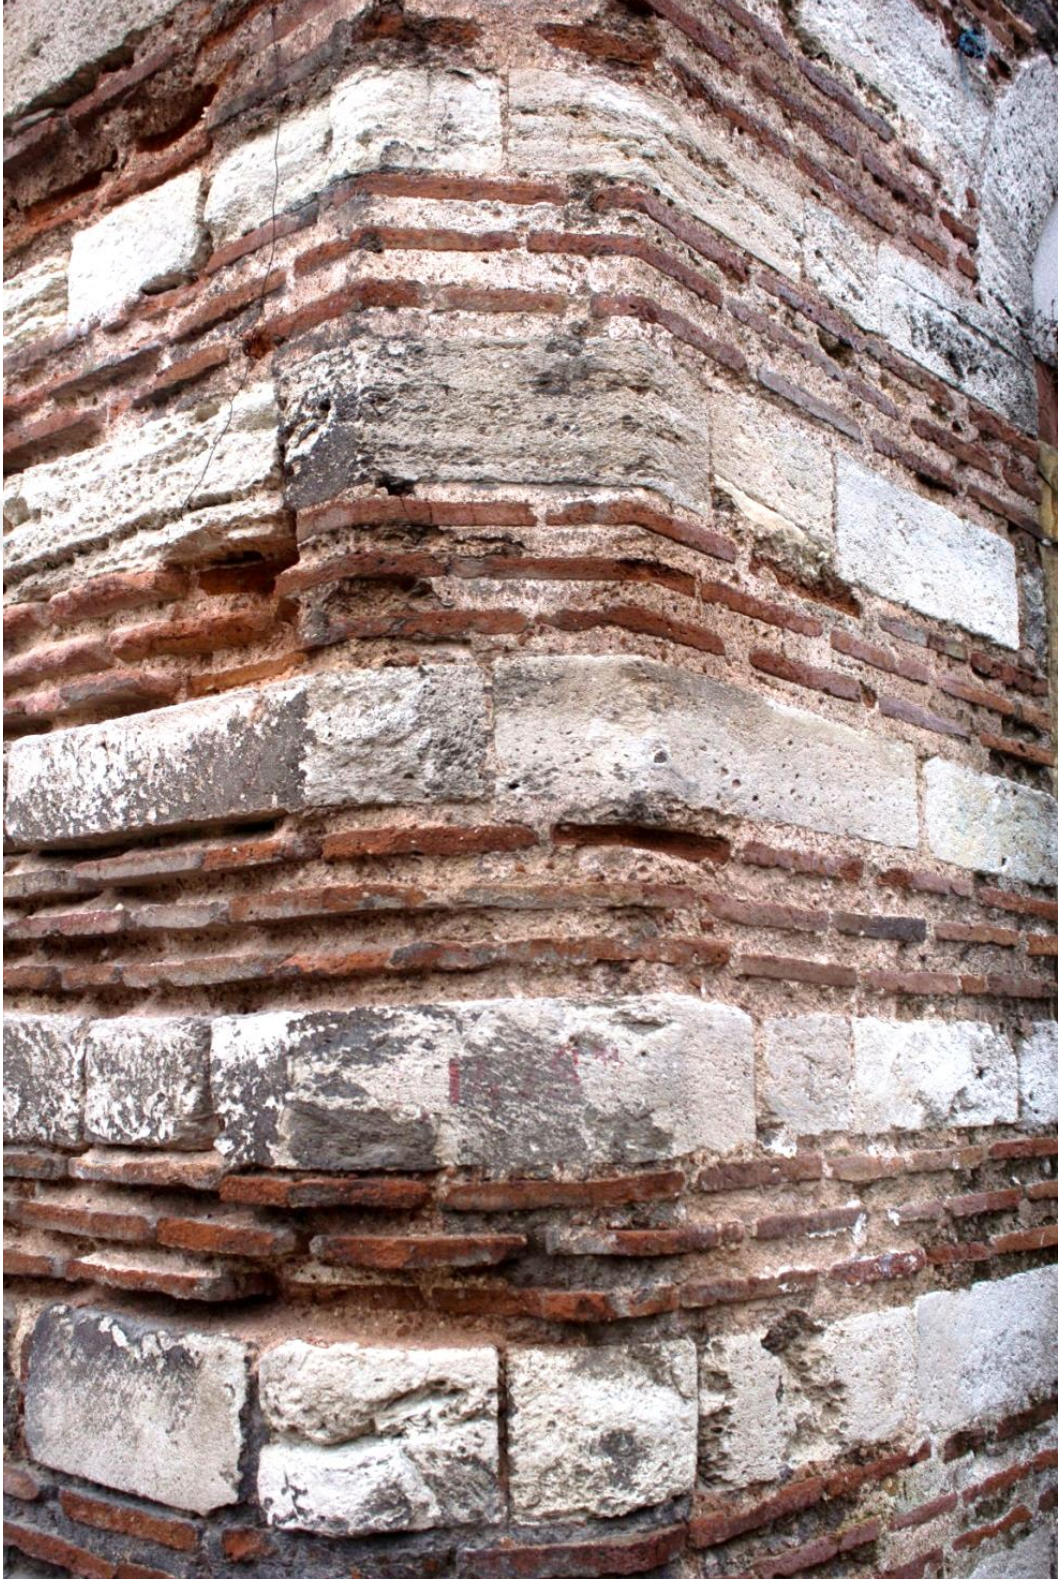
Şekil 100. Dershanenin duvarları –derz boşalması ve siyah kabuk oluşumu
(Masri, 2017)
