BOYABAT KAYA CAMİİ
RESTORASYON PROJESİ

YÜKSEK LİSANS TEZİ

EMRE MEMİŞ
140211001

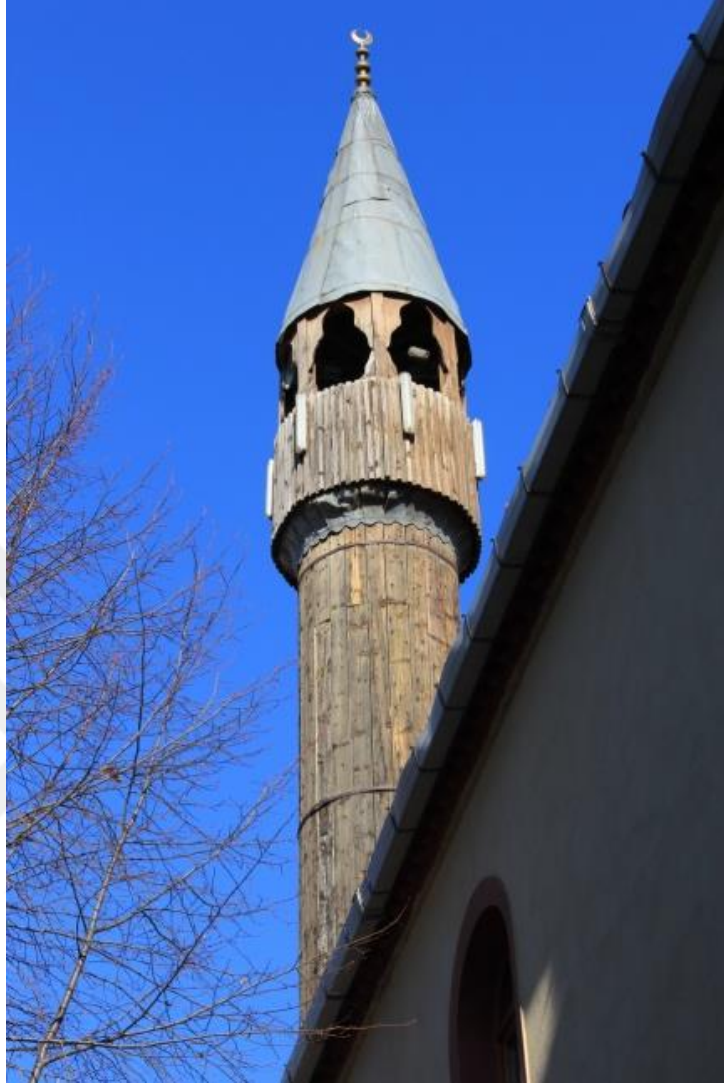
Şekil 5.4 Ahşap Minare Dış Görünüş, 2015

Yapının minaresi hem strüktür, hem de malzeme yönünden ciddi deformasyona uğramıştır. Zamanla yağış tutan ahşap minare yosun ve liken oluşumlarından çürüme durumuna geçmiştir. (Şekil 5.4)

Ahşap minare tamamen sökülecektir. Ahşap minare projedeki detayına uygun olarak yeniden imal edilecektir. Seren direği yan yattığı için şaküle alınacak, zeminden mahfilden ve çatı arasından projedeki detayına uygun olarak desteklenecektir.

Ahşap külah üzeri köstekli bakır kaplanacaktır. Şerefe korkuluğu ve ahşap dikmeler projesi doğrultusunda yenilenecektir (Şekil 8.13).

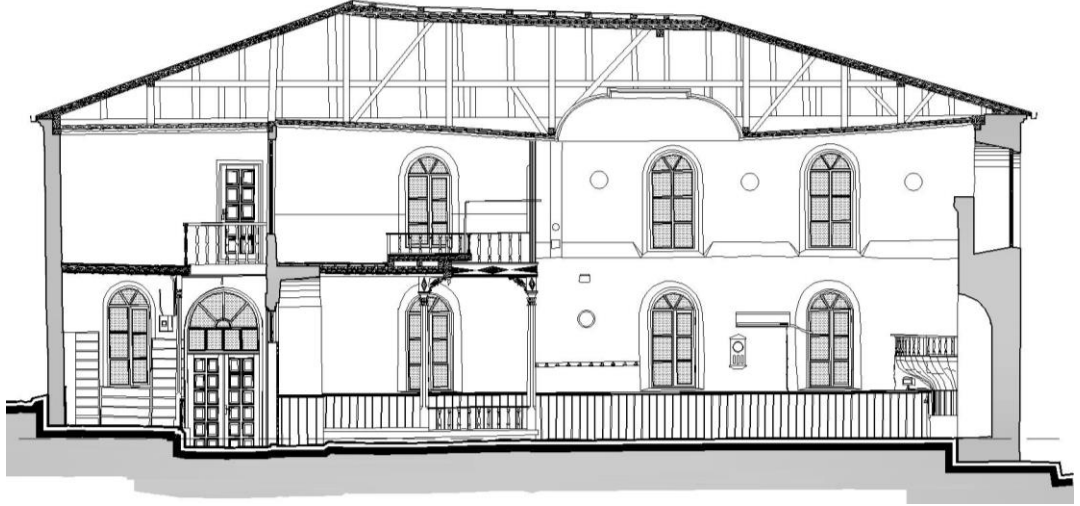
Şekil 5.5. A-A kesiti, Çatıdaki Deformasyon, 2015

Yapının harim bölümünün tuğla hatıllı yığma taş olan duvarlarında statik bir problem tespit edilememiştir. Ancak yığma tuğla tekniğinde yapılmış olan son cemaatte, ahşap konstrüksiyon minarede, harimin ahşap çatı,tavan sistemi ve döşemesinde ışık, rutubet, rüzgar, sıcaklık, böceklenme ve zaman etkisiyle ciddi deformasyonlar oluşmuştur. Yapının çatısında oluşan deformasyon özgün tavan kaplamasının sehim yapmasına neden olmuştur. Duvar sıvalarında çatlaklar gözlenmiştir. Kadınlar mahfiline çıkan merdivenin yaslandığı duvar ve birçok iç duvarlarda lokal onarımlar bulunmaktadır. Bu onarımla neticesinde uyuşma sağlamayan sıva ve boyalarda tahribat söz konusudur. Minarenin iç kaplama tahtalarında sıcaklık değişimlerine bağlı esneme ve açılmalar söz konusudur. Harim bölümü tavan kaplamalarında açılmalar görülmektedir (Şekil 5.5).

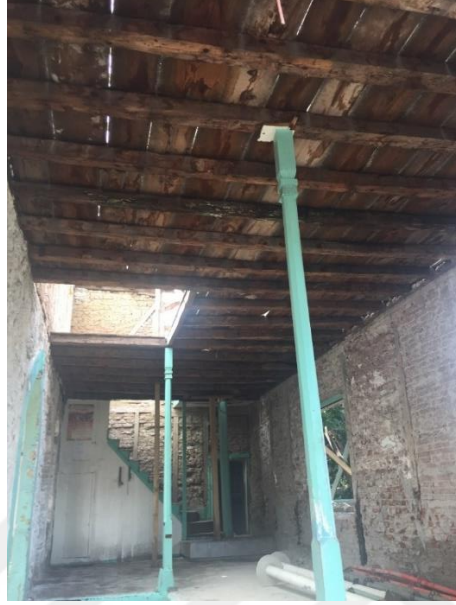
Şekil 5.9 çürümeye maruz kalmış tavan (son cemaat mahalli tavan karkası), 2016

Girişte bulunan niteliksiz korkuluk cami cephesine bağlanmasıyla bağlandığı noktada tahribat yaratmıştır. Son cemaat mahallinin tavan kaplamalarının sökülmesiyle üst ahşap ızgarada çürümeler görülmüştür (Şekil 5.9). Kuzey cephede tuğla arasında kalan ahşap dikmeler neme bağlı olarak çürümeye sebebiyet vermiştir.

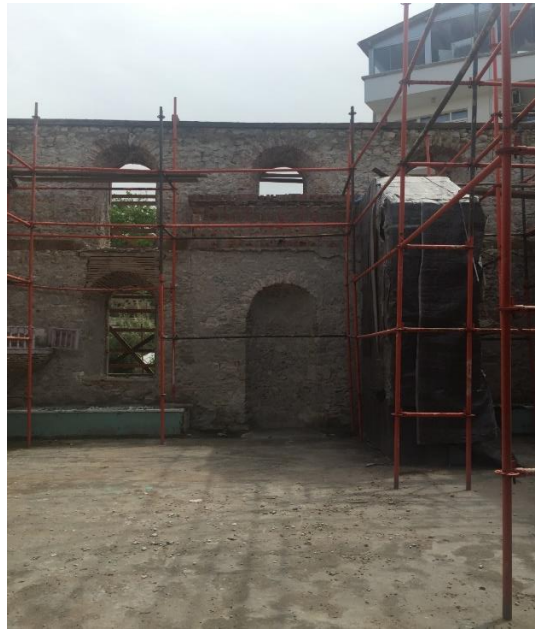
Şekil 5.10 mihrap üstü farklı dönem tuğla örgü (Harim mahalli), 2016

Harim giriş kapısının üzerinde bir çatlak tespit edilmiştir. Raspa sonrası Kaya Camisinin alt pencerelerinin kemerli kısımları çita ile şekillendirildiği görülmüştür (Şekil 5.11).Mihrapta yapılan raspa sonrası mihrabın üst kısmında yakın dönem tuğlası ortaya çıkmıştır (Şekil 5.10). Sökülmüş olan çatı ve yağmur oluklarından sonra kirpi saçak görülmektedir.
