**MEKTEB-İ TIBBİYE-İ ŞAHANE HAMAMI
RESTORASYON VE YENİDEN KULLANIM PROJESİ**

YÜKSEK LİSANS TEZİ

Üniversite	:	İstanbul Kültür Üniversitesi
Enstitüsü	:	Fen Bilimleri Enstitüsü
Dalı	:	Mimarlık
Programı	:	Mimarlık Tarihi ve Restorasyon
Tez Danışmanı	:	Yrd. Doç. Dr. Hayriye Nisa SEMİZ
Tez Türü ve Tarihi	:	Yüksek Lisans - Ocak 2018

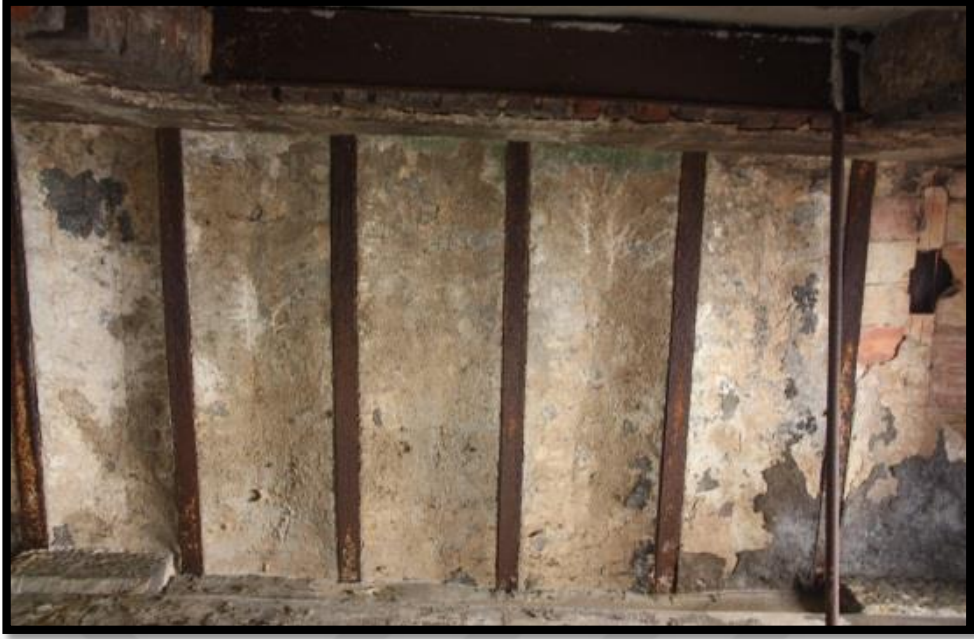
Rüzgârlığın tavan yüksekliği 496 cm'dir. Bu bölümün tek yönde eğimli çatısı volta döşeme olup Marsilya kiremit kaplıdır. Çatı, su sızıntısı nedeniyle kısmen tadilat görmüştür. Fakat su etkisiyle tavan boyasında dökülme, altındaki sıvada yumuşama, yosun oluşumu ve açığa çıkan demir putrellerde paslanma gibi hasarlar meydana gelmiştir (Şekil 3.10, Şekil 3.11).

Şekil 3.11 Giriş/rüzgârlığın tavanının görünüşü (2016).

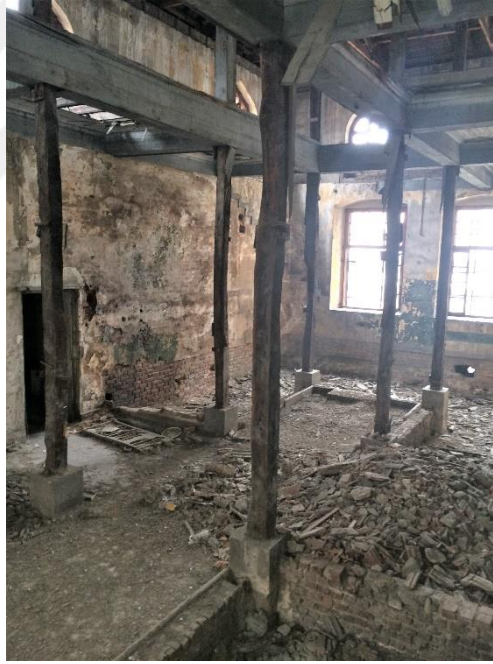
Bir yapının yok olma sürecini hızlandıran en önemli faktörlerden biri taşıyıcı strüktürel elemanlarda görülen güç kaybıdır. Herhangi bir taşıyıcı elemenda görülen strüktürel bozulma sonucu büyük hasarlar oluşabilmektedir. Hamam yapısı genel olarak incelendiğinde, strüktürel elemanlardaki bazı çatlaklar dışında büyük hasarlar gözlenmemektedir. Soyunmalık mekânındaki asma katı taşıyan ahşap dikmelerde görülen deformasyon ve çatlaklar ise, strüktürel dayanımı etkileyecek nitelikte bozulmalar değildir⁵ (Şekil 3.81). Ayrıca Z06 mekânı ve sıcaklığı örten betonarme kubbelerin içinde bulunan demir donatılar, korozyona uğramış; bu nedenle yer yer betonu patlatmış ve önemli bir bozulmaya neden olmuştur (Şekil 3.82). Bunun dışında hamamın iç duvarlarında ve dış cephelerinde her ne kadar malzeme bozulmaları ve parça kopmaları varsa da, bunlar bina strüktürünü etkileyecek bozulmalar değildir.

Şekil 3.81 Soyunmalık mekânındaki ahşap taşıyıcı dikmeler (2016)

Soyunmalığıdaki asma katı taşıyan ahşap dikmelerdeki çatlaklar onarılıp, emprenye cila uygulanacaktır. Dış cephede de, her ne kadar malzeme bozuklukları ve bazı parça kopmaları varsa da bunlar bina strüktürünü etkileyecek bozulmalar değildir. Moloz taşa bozuk olan derzler, analiz sonucu belirlenecek özgün derz harcıyla yapılacaktır. Cetvel derz olarak nitelendirilen uygulamalar, işinin ehli ustalar tarafından yapılmalıdır.

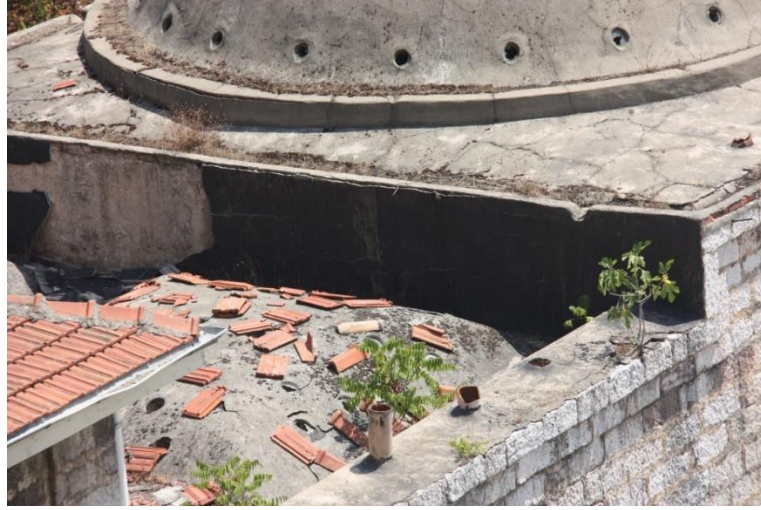
Dış cephelerde ise, yağmur suyu ve neme bağlı olarak taş yüzeylerde bozulmalar gözlenmektedir. Yapıda, özellikle güneş gören yerlerde, ıslanıp kuruma sonucu, harçlarda tuzlar harekete geçerek taş üzerinde bozulmalara neden olmuştur (Şekil B.8, Şekil B.9). Yapının cephelerinde ve üst örtüde (yani kırma çatı, kubbe ve tonozlarda) rüzgârın taşıyarak getirdiği, derz aralarına yerleşen çeşitli tohum ve sporlar, yağmur suyuyla büyüyerek, otsu bitkiler halinde kök salıp, yapıda biyolojik kaynaklı tahribata yol açmıştır (Şekil 3.83). Batı cephesindeki cehennemlik müdahale girişi ve laboratuvar olarak kullanılan muhdes yapının üzerine oturduğu duvarın önünde ağaçsı bitkiler gelişmiştir (Şekil 3.84, Şekil 3.85, Şekil B.9).

Şekil 3.83 Hamamın üst örtüsünde gelişen bitkiler (2016).

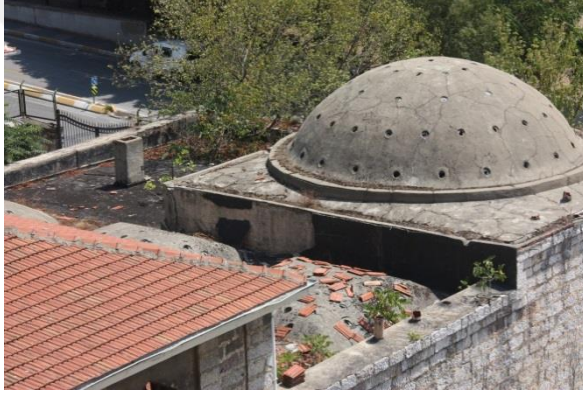
Hamamın müdahale görmüş üst örtü sisteminde gözlenen malzeme ve hasar dağılımının büyük bir bölümünü, çimentolu harç ya da sıvayla yapılan onarımlar oluşturmaktadır. Özgün kurşun kaplaması kaldırılan kubbe ve tonozlar, özgün harçla uyumlu olmayan, çimento harçlı sıvayla kaplanmış ve bugün koruyucu işlevini kısmen yitirmiş durumdadır (Şekil 3.86, Şekil 3.87, Şekil B.15). Soyunmalığın çatısındaki özgün marsilya kiremitler yenilenmiştir. Rüzgârlığın ise doğu cephe duvarının çatı birleşim detayı, çimentolu harç ile özensizce onarılmıştır (Şekil 3.88, Şekil B.19).

Şekil 3.86 Hamamın üst örtüsünün batıdan görünüşü (2016).

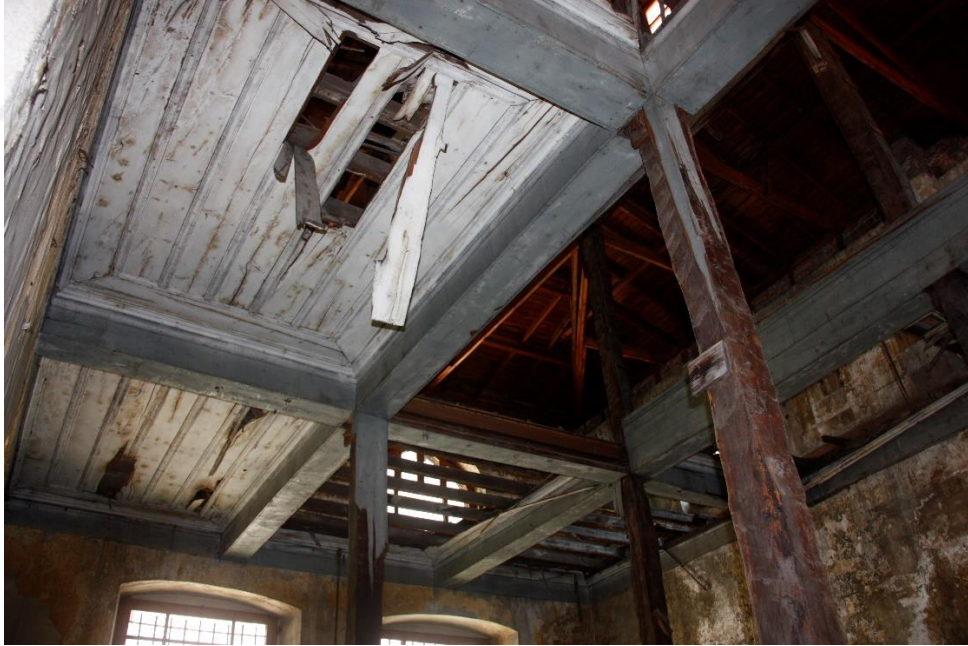
Şekil 5.3 Asma kat taşıyıcı dikme ve döşeme kaplamalarının mevcut durumu (2016).

Giriş rüzgârlığı ve soyunmalık zeminini kaplayan moloz yığınlarının atılması gerekmektedir. Yine bu bölümde, asma katı taşıyan dikme ve döşeme ahşap kaplamaların büyük bölümü sökülmüş ve kopmuş olduğu için, onarılamayacak durumdaki parçalar sökülmelidir (Şekil 5.3).

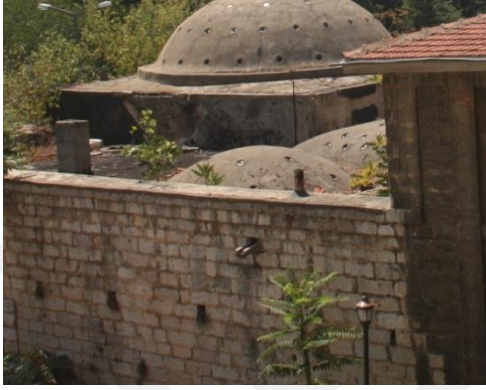
Şekil 5.4 Doğu cephesindeki bitkilenmeler ve örtü sistemindeki muhdes çimento harç uygulamasının mevcut durumu (2016).

Örtü sisteminde ve cephelerde görülen çimentolu sıvalar ve çimento harçlı onarımlar kaldırılmalıdır. Mevcut taş, tuğla, horasan harcı gibi malzemelerle hiçbir uyum göstermeyen bu onarımlar temizlenirken; gerisindeki yüzeyde aşınmaya ve derz boşalmalarına yol açmadan, dikkatli bir uygulama gerçekleştirilmelidir. Sıvaların birçok yerinde görülen çatlaklar ve dökülmeler, temizleme işlemini kolaylaştıracaktır (Şekil 5.4 ve Şekil 5.5).

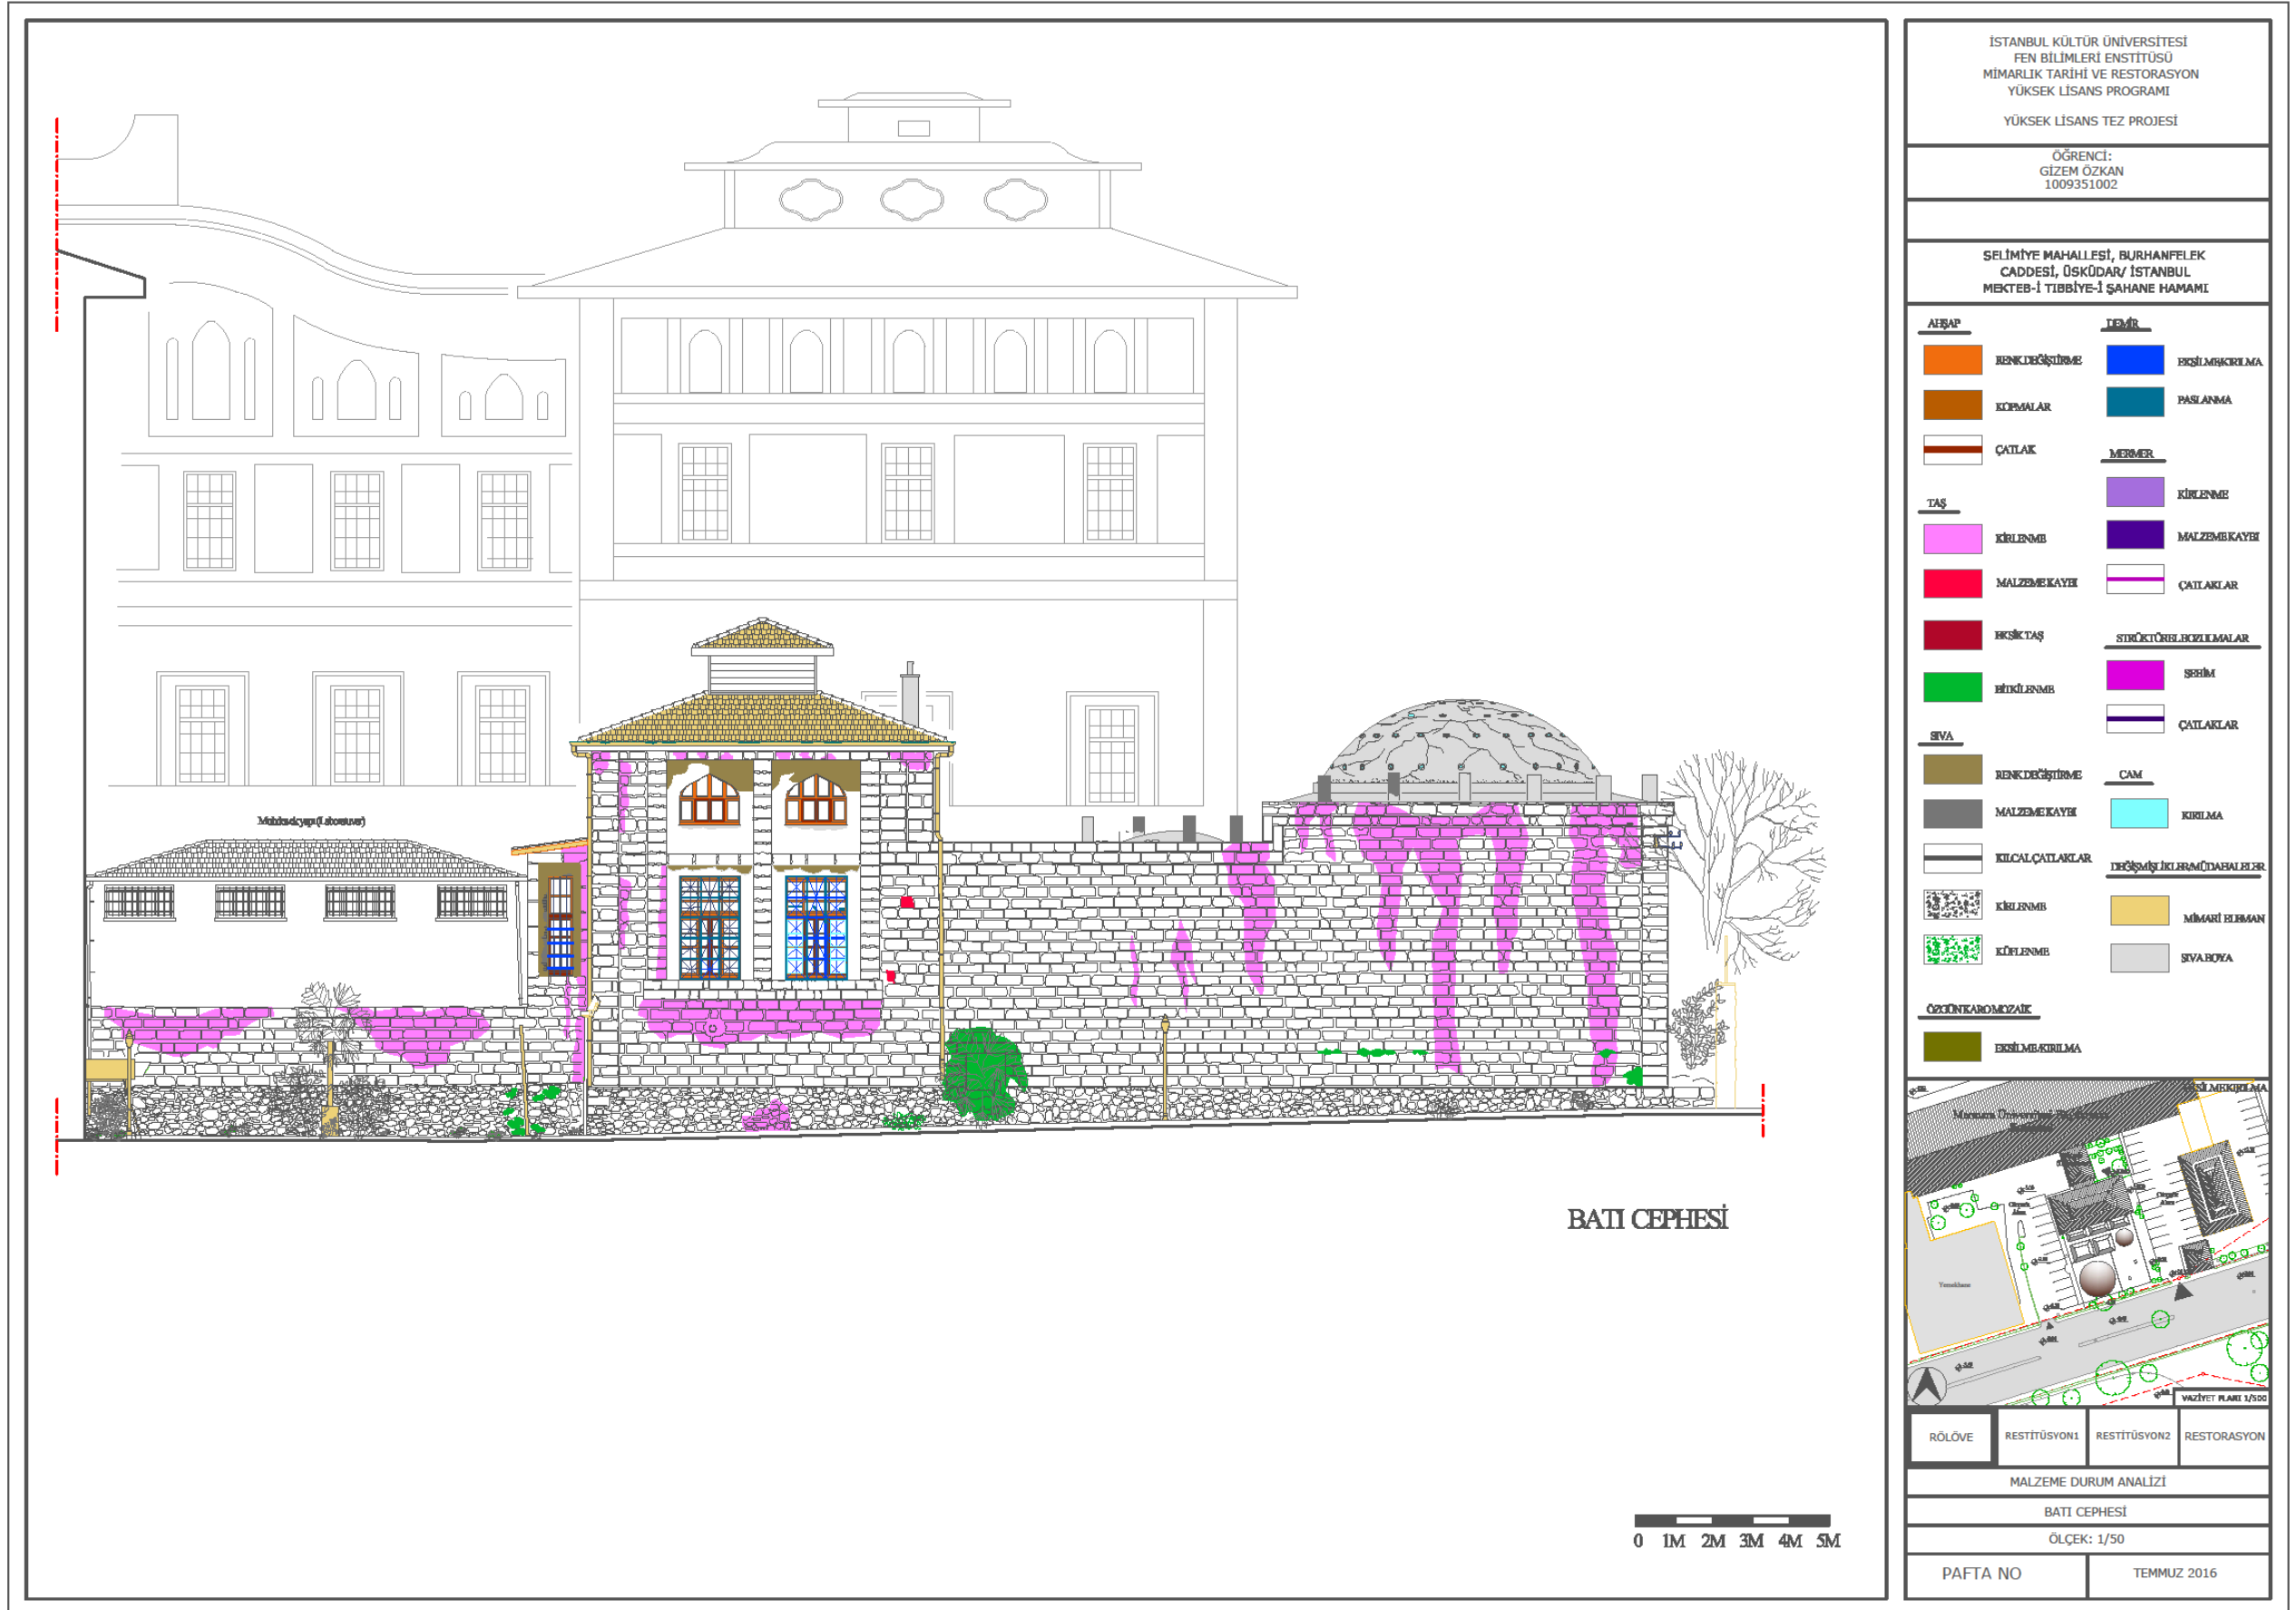
Şekil B.9 Mekteb-i Tıbbiye-i Şahane Hamamı'nın batı cephe malzeme durum analizi (2016).

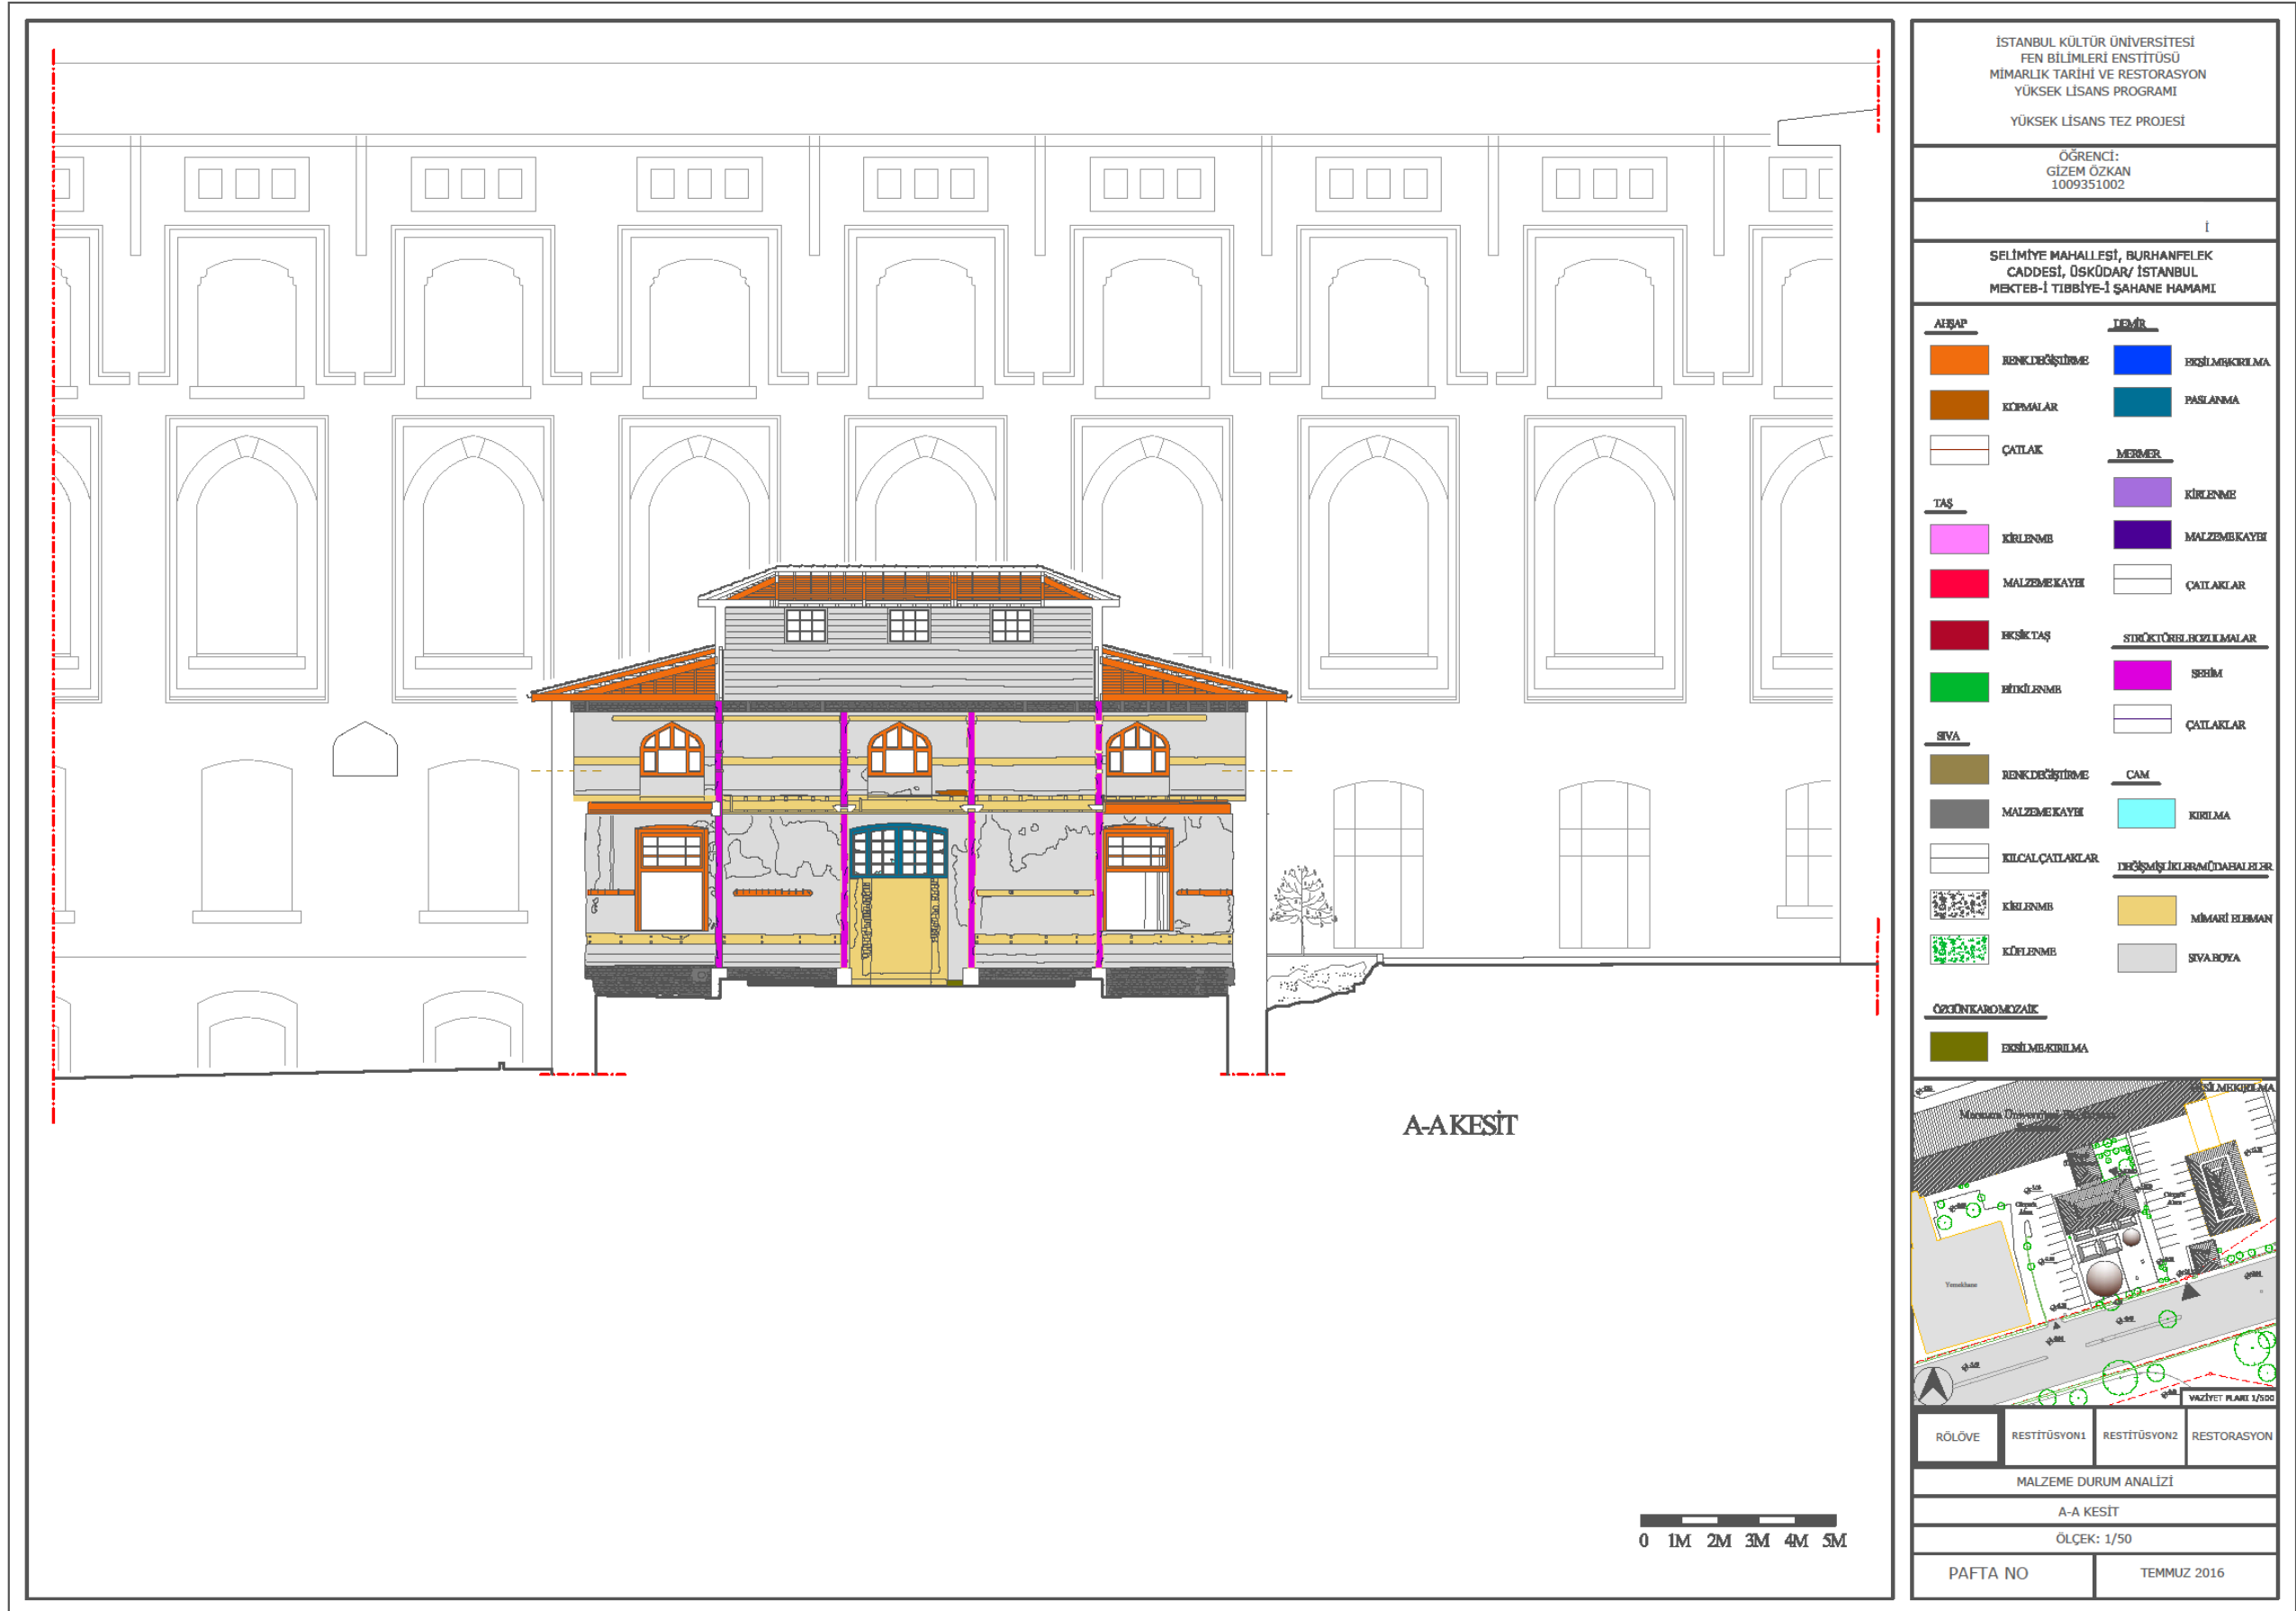
Doğal etkenlere bağlı olarak ve biyolojik nedenlerle, yapının içinde ve dışında malzeme bozulmaları meydana gelmiştir. Atmosfer koşullarının en yoğun biçimde yapıyı etkilediği yer üst örtüdür. Kurşun kaplaması kaybolan üst örtünün dış etkilere açık hale gelmesi ve fil gözlerindeki camların korunamaması, yapının atmosfer etkilerine maruz kalmasına sebep olmuştur. Özellikle ara bölüm, ılık ve sıcaklık bölümlerinde rutubetin etkisiyle, duvar ve kubbe sıvalarında çatlaklar, dökülmeler, kararma ve renk değişimleri meydana gelmiştir (Şekil B.11, Şekil B.12).

Şekil B.11 Mekteb-i Tıbbiye-i Şahane Hamamı'nın A-A kesit malzeme durum analizi (2016).

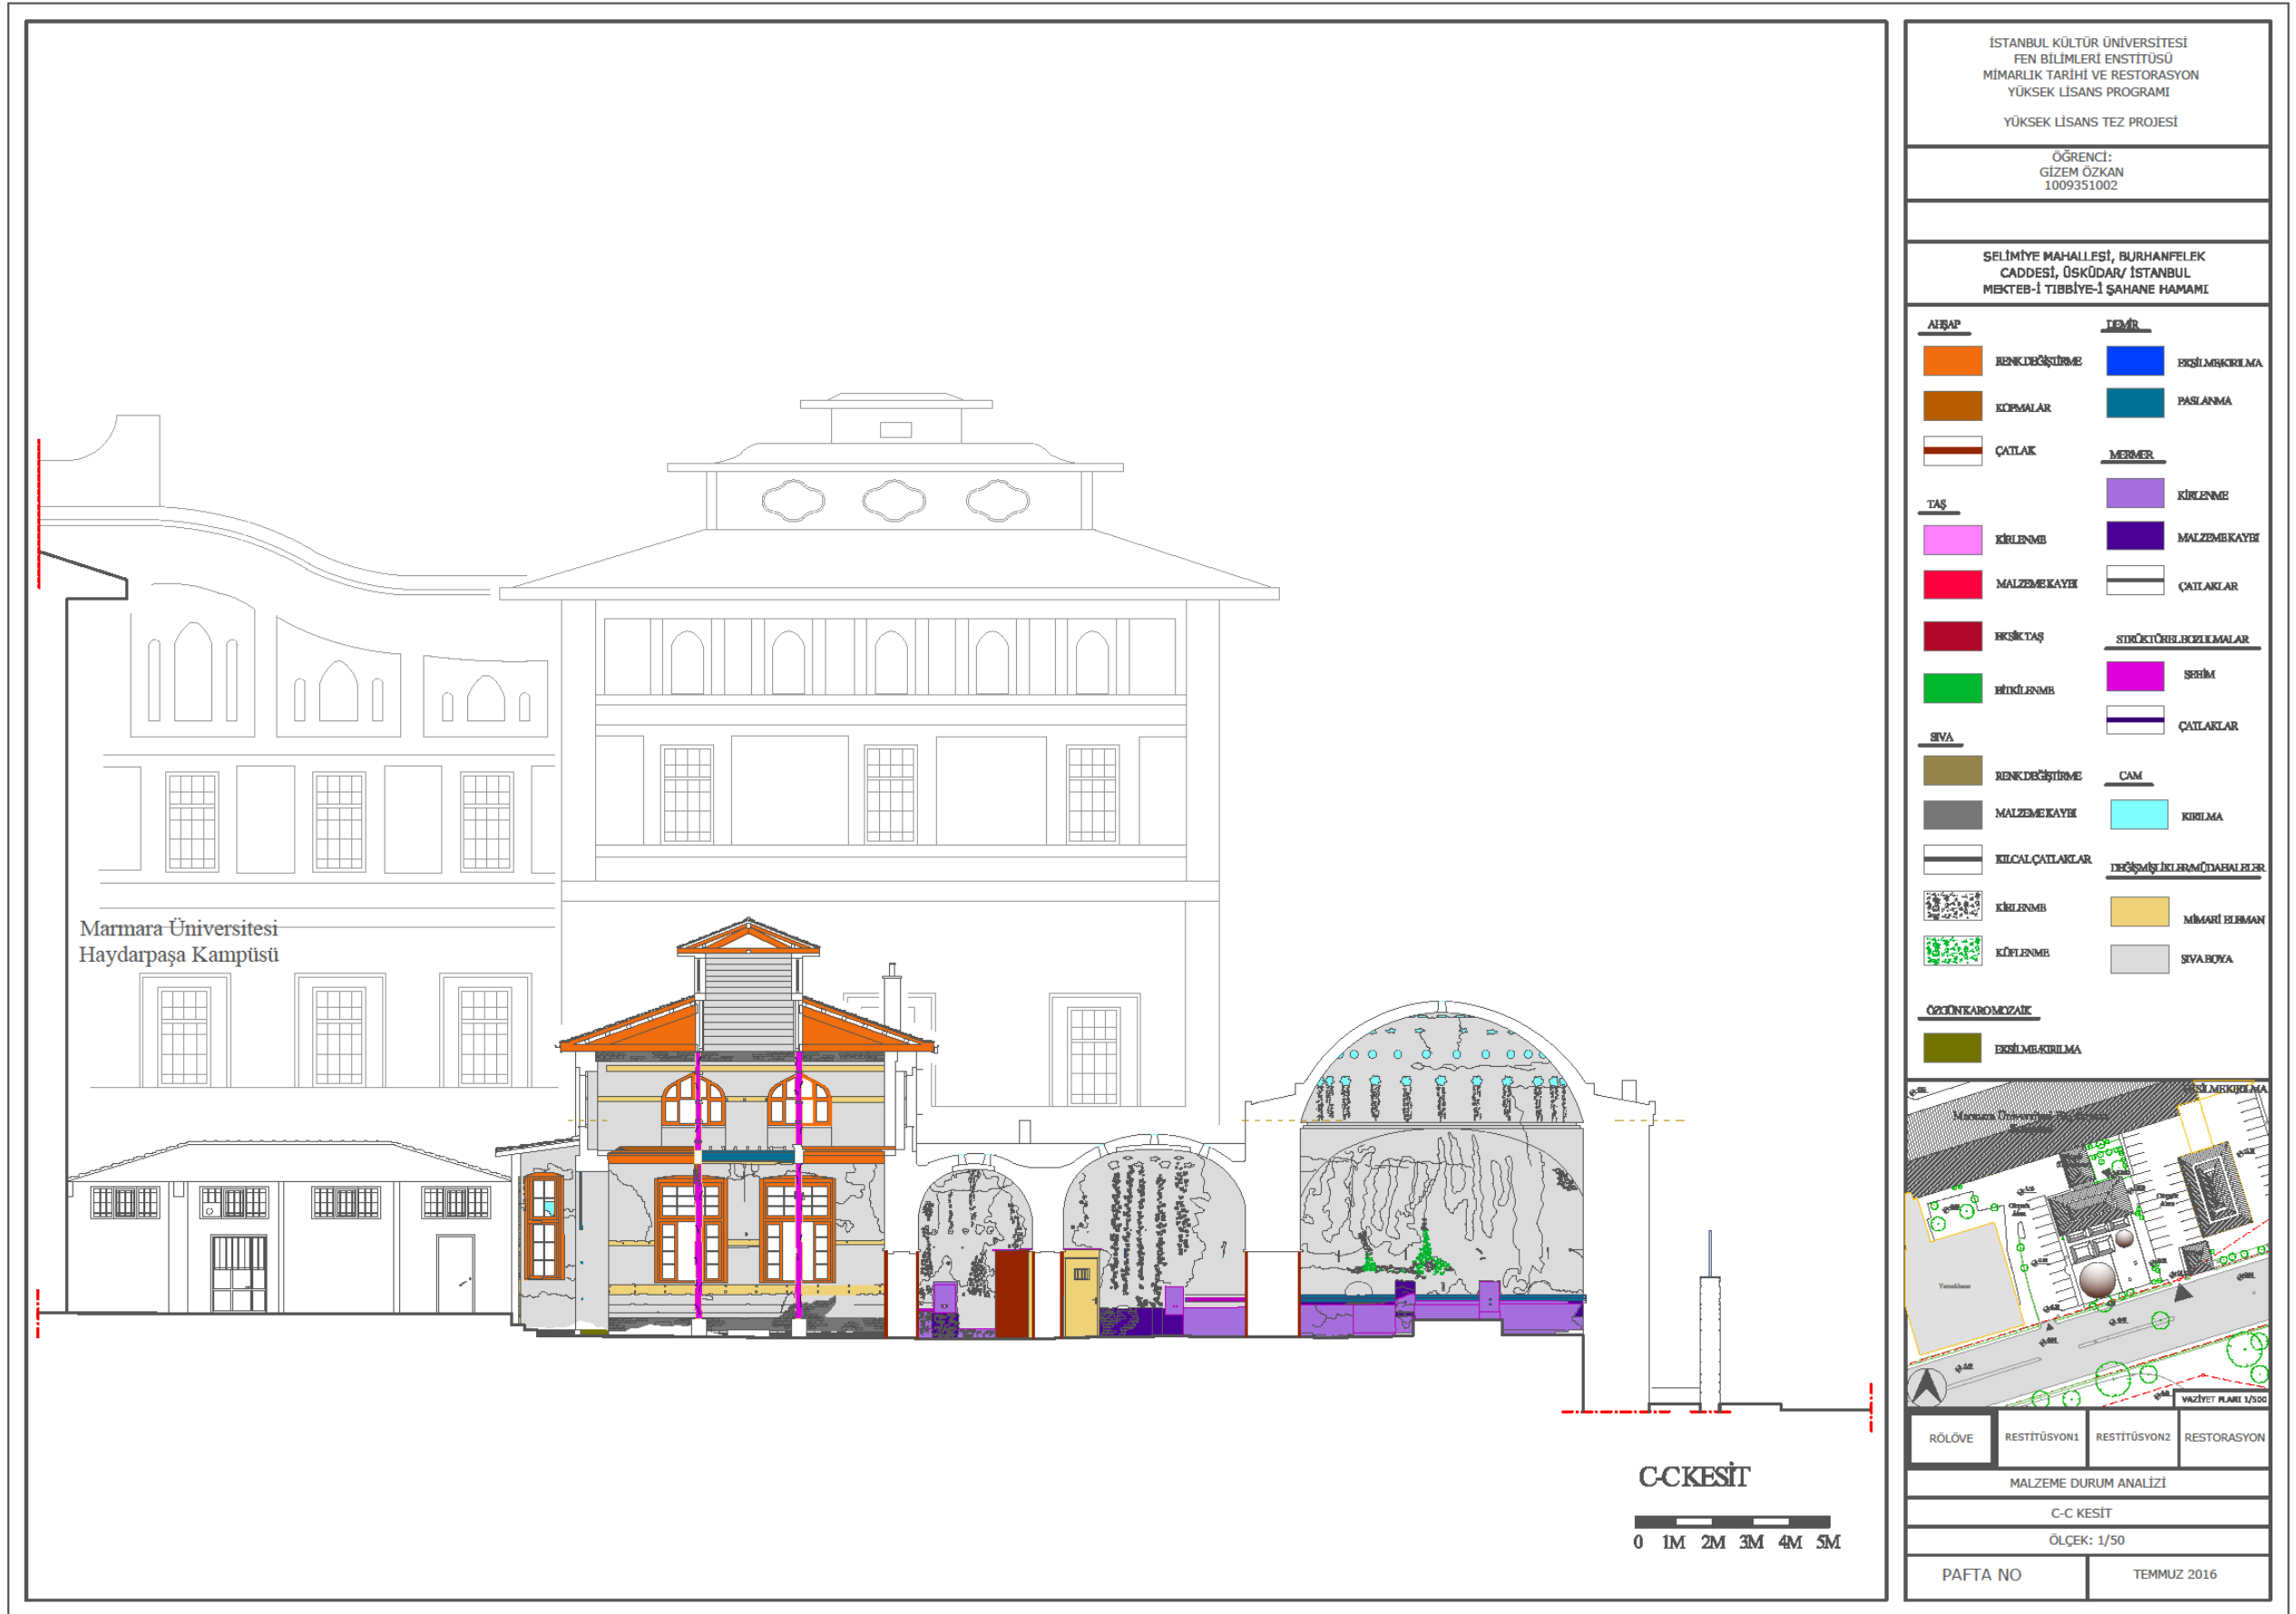
Şekil B.12 Mekteb-i Tıbbiye-i Şahane Hamamı'nın C-C kesit malzeme durum analizi (2016).

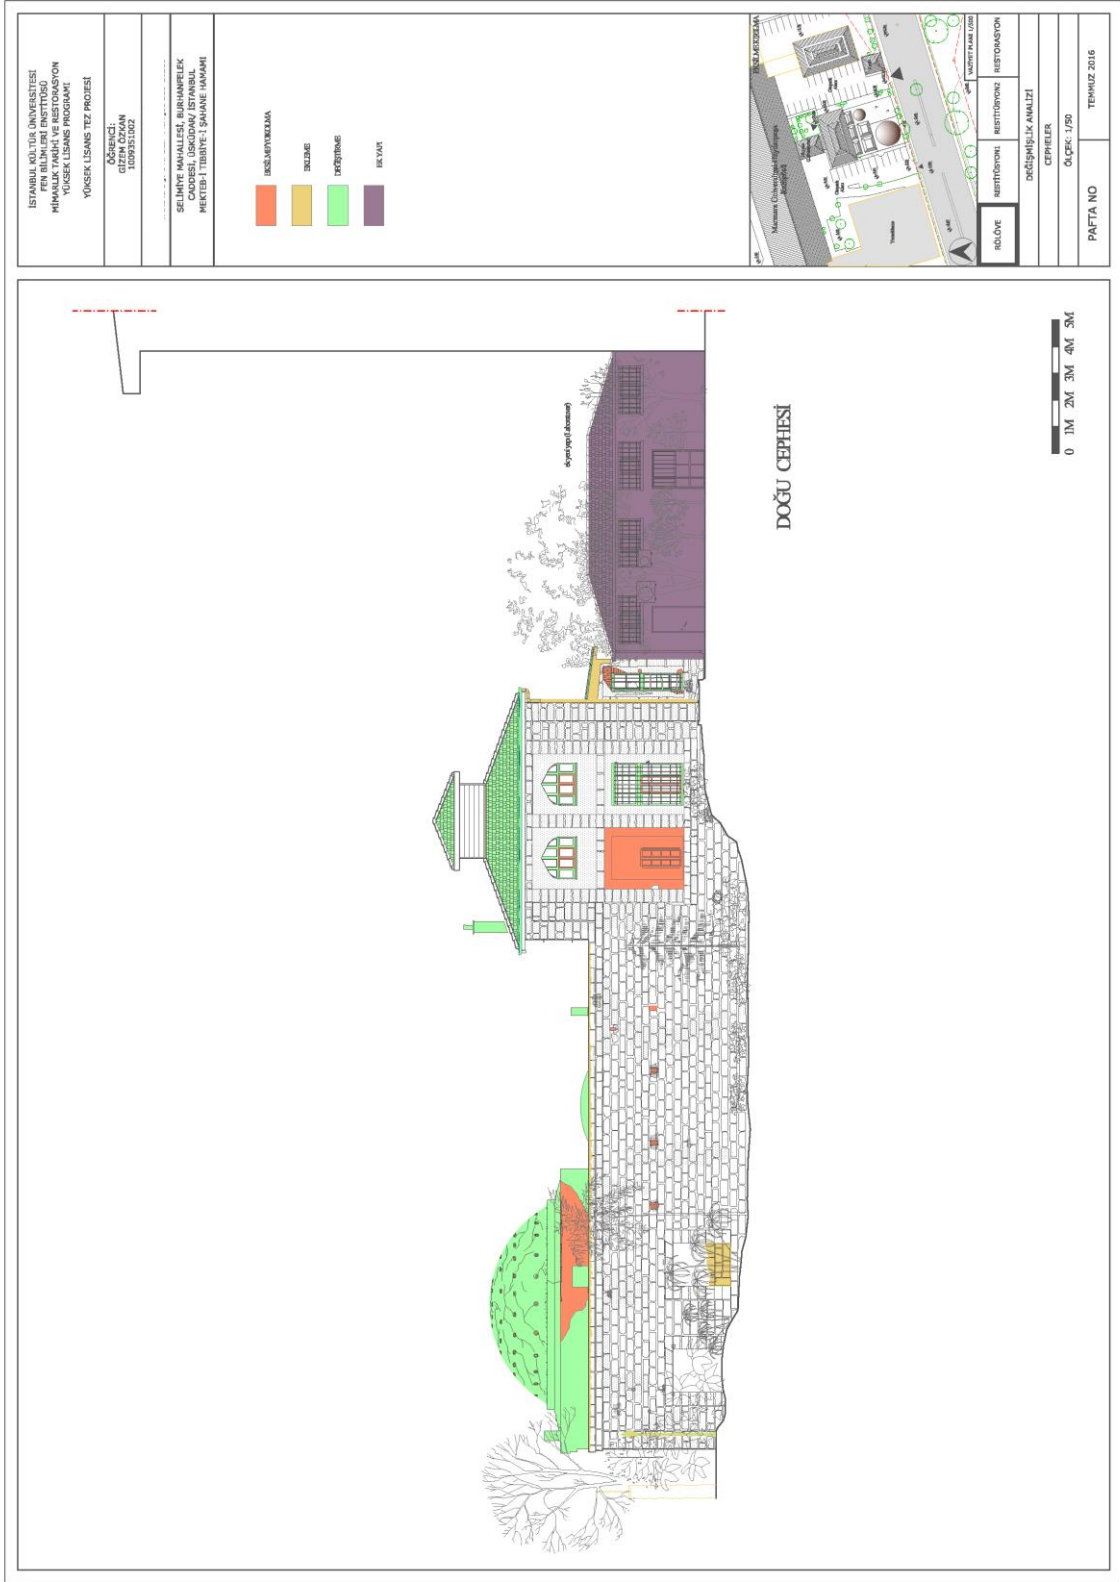
Şekil B.19 Mekteb-i Tıbbiye-i Şahane Hamamı'nın doğu cephe değişmişlik analizi (2016).
